## ANEXO II

### FORMULÁRIOS

DSRHOT/RIBEIRAS/2014/090 até DSRHOT/RIBEIRAS/2014/126

**Registo de ocorrências em ribeiras 2014**

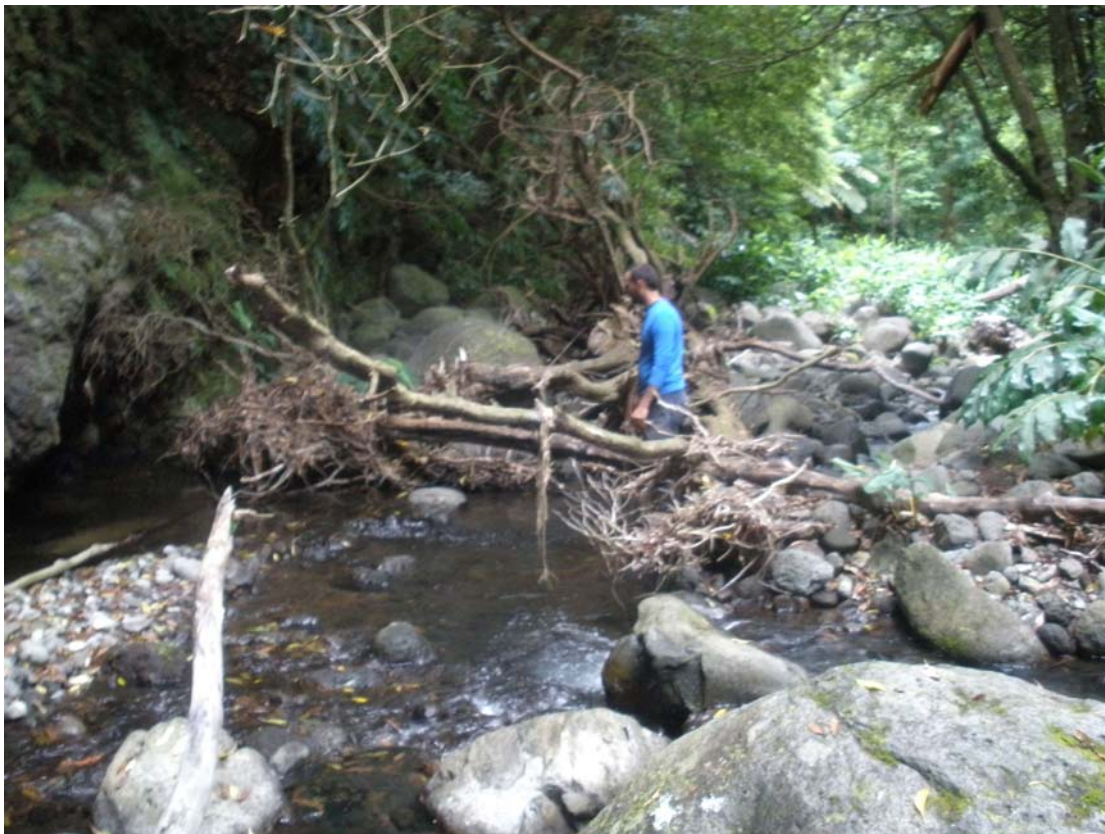
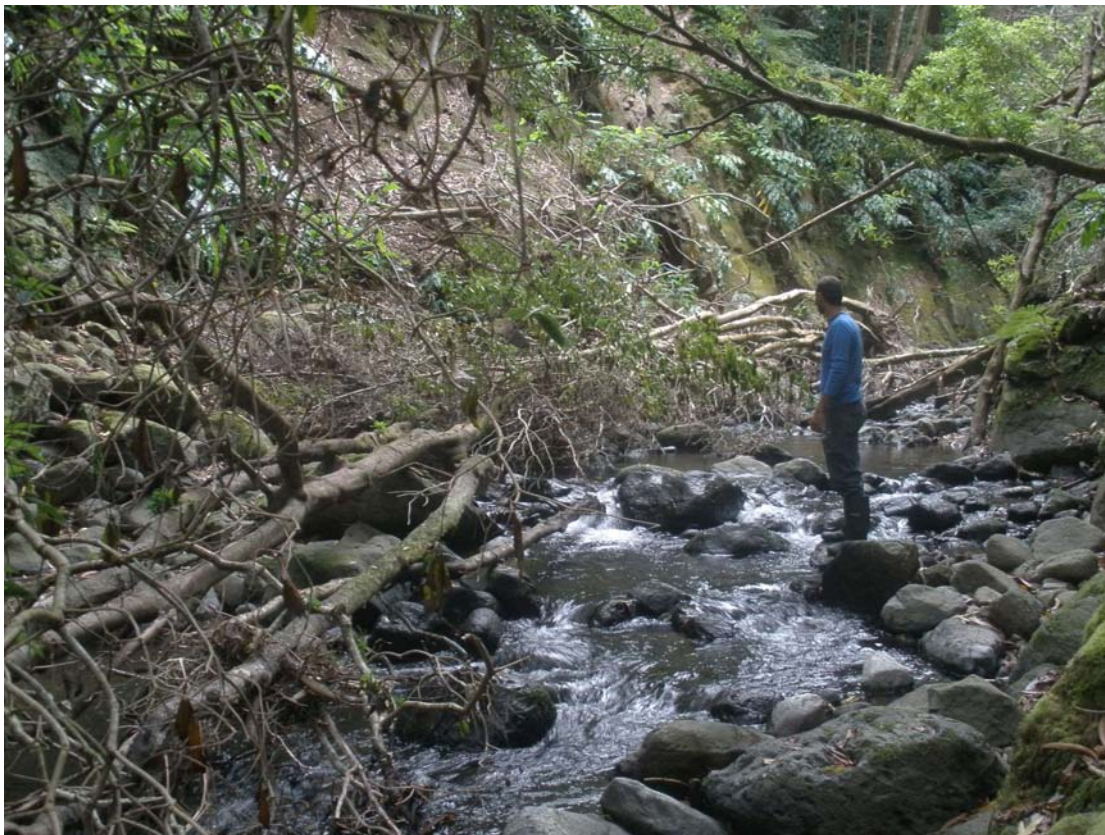
Devido às sucessivas intempéries registadas em anos anteriores.

Corte de material arbóreo

Leito

Corte e remoção ou queima de material arbóreo

Urgente - Riscos a curto prazo

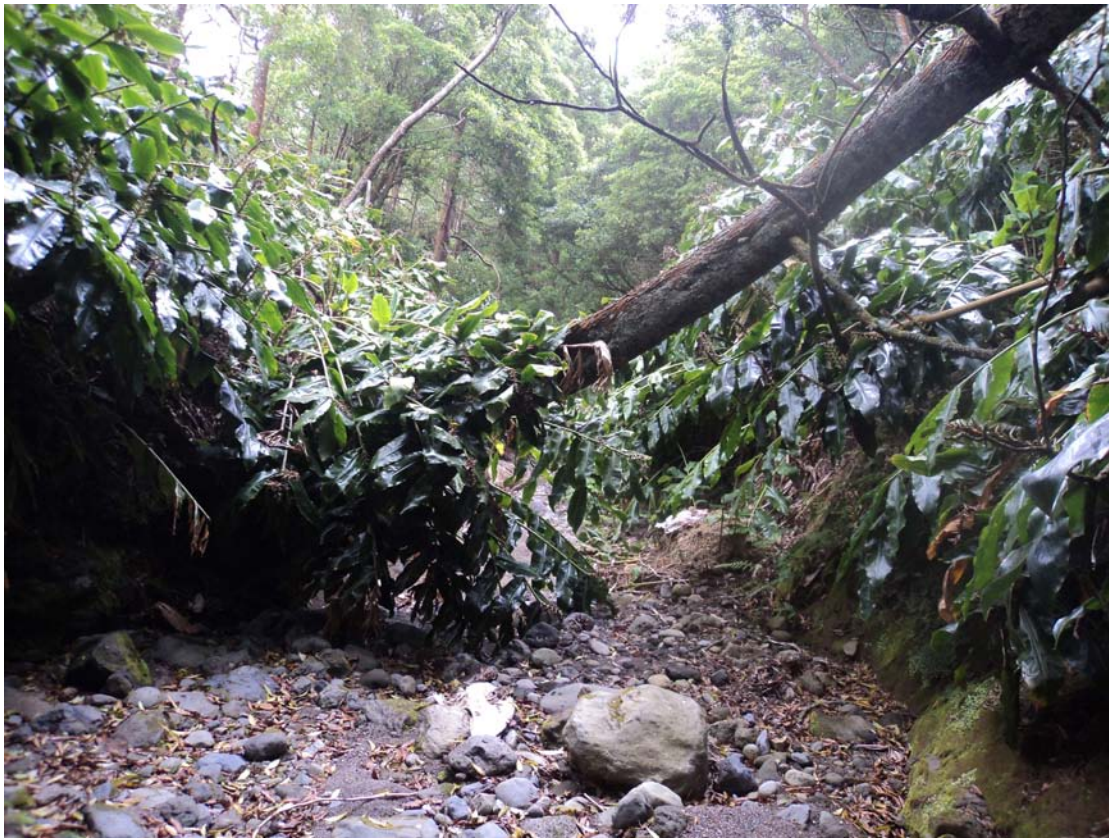
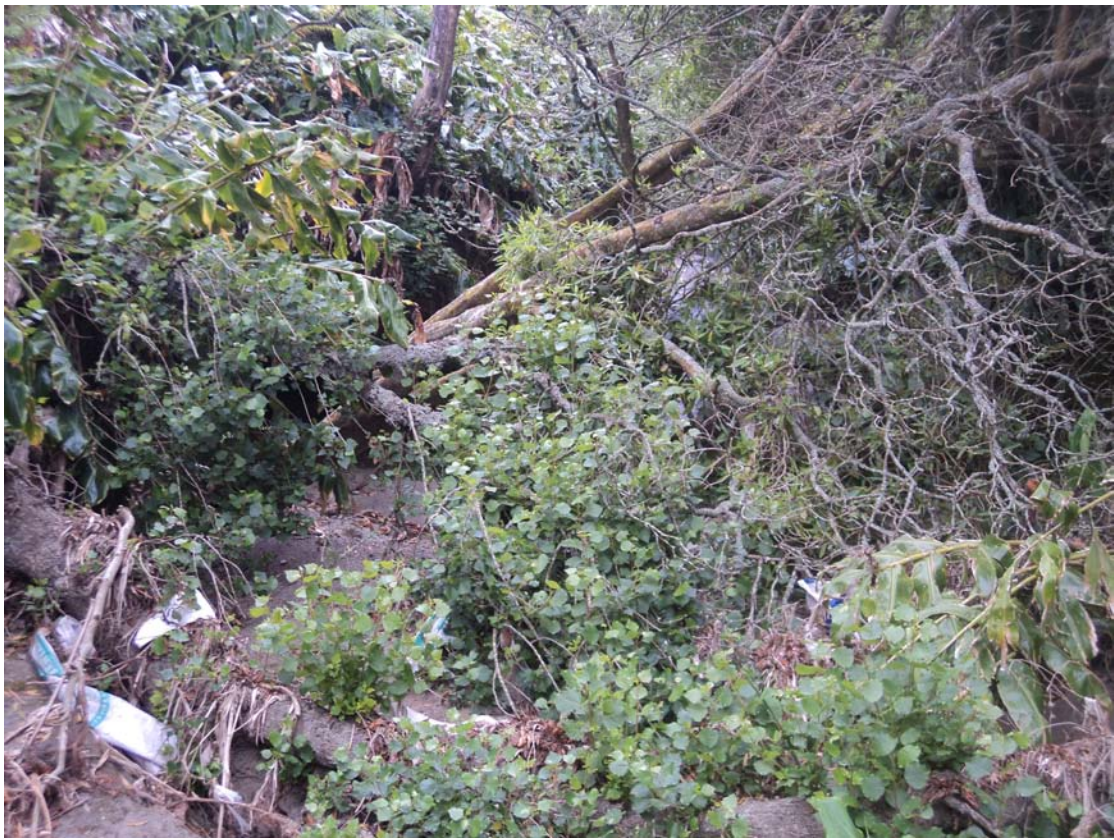
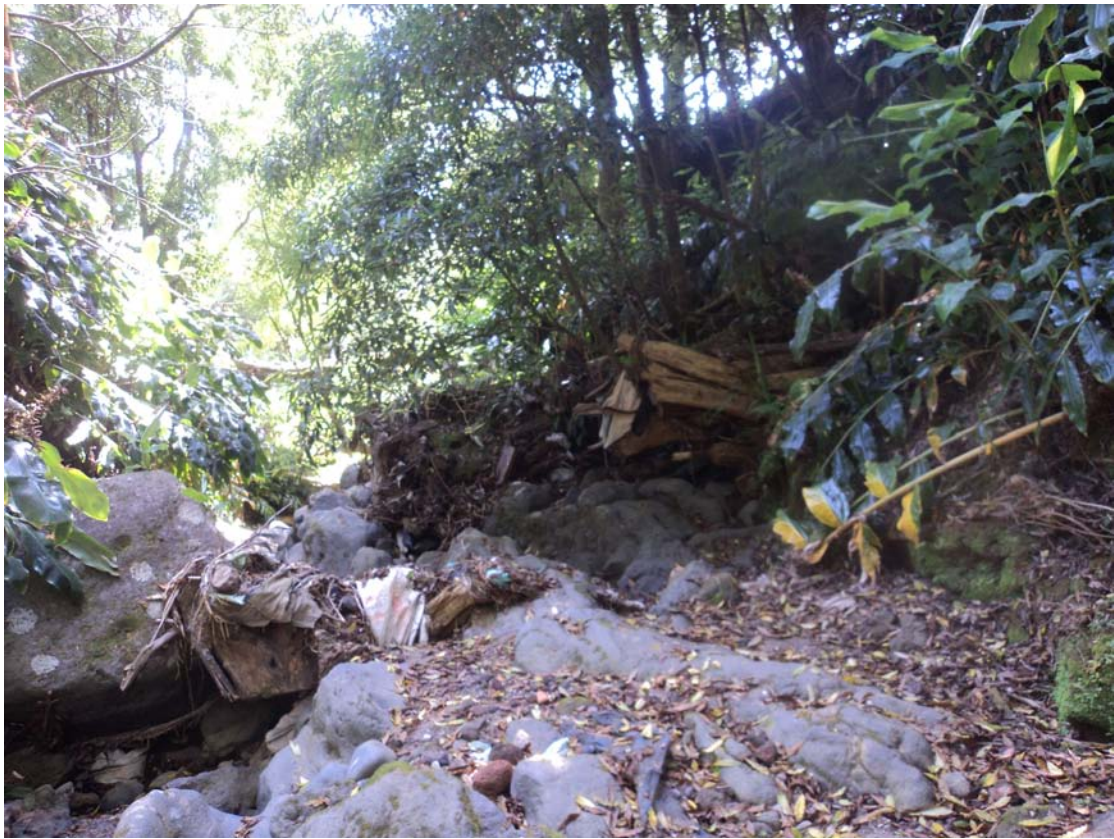
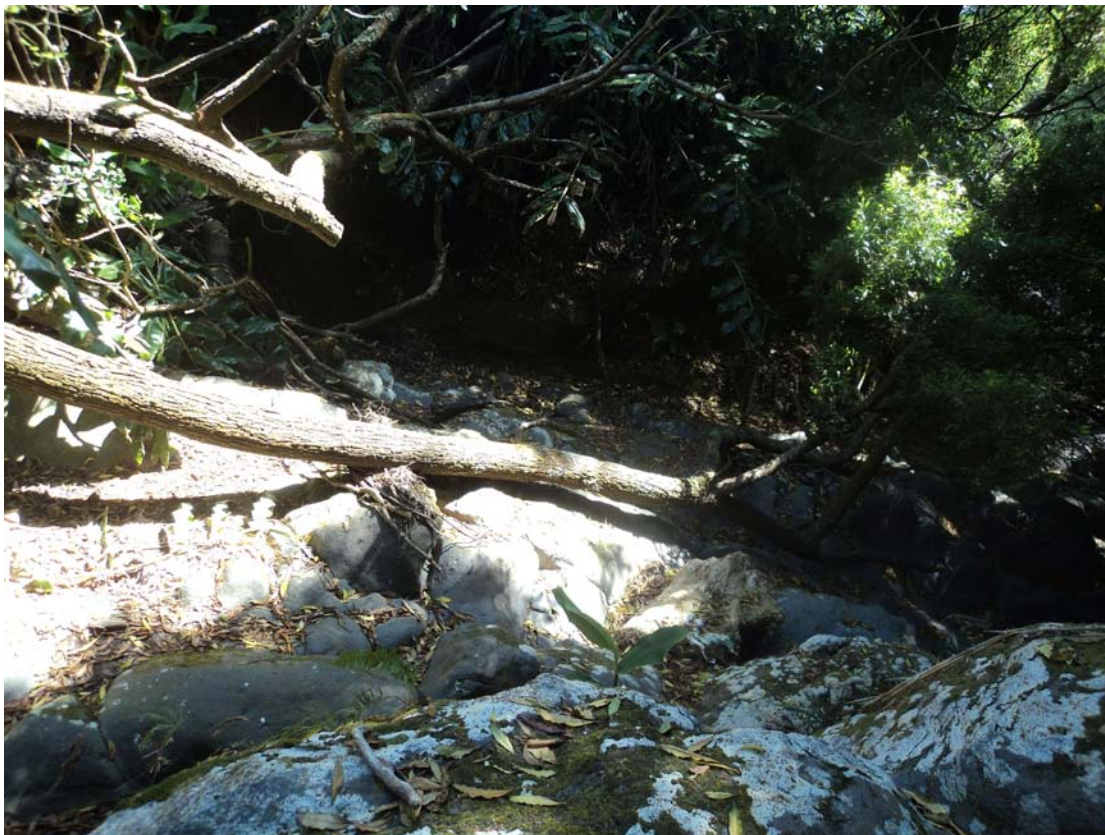
Descrição da ocorrência Verificou-se no percurso efetuado, para montante da zona urbana, deposição de árvores de grande porte no leito desta linha de água.

Gravidade Grave - Pessoas e bens em risco iminente

Devido à falta de intervenção de limpeza da linha de água.

Corte e remoção/queima do material arbóreo.

Urgente - Riscos a curto prazo

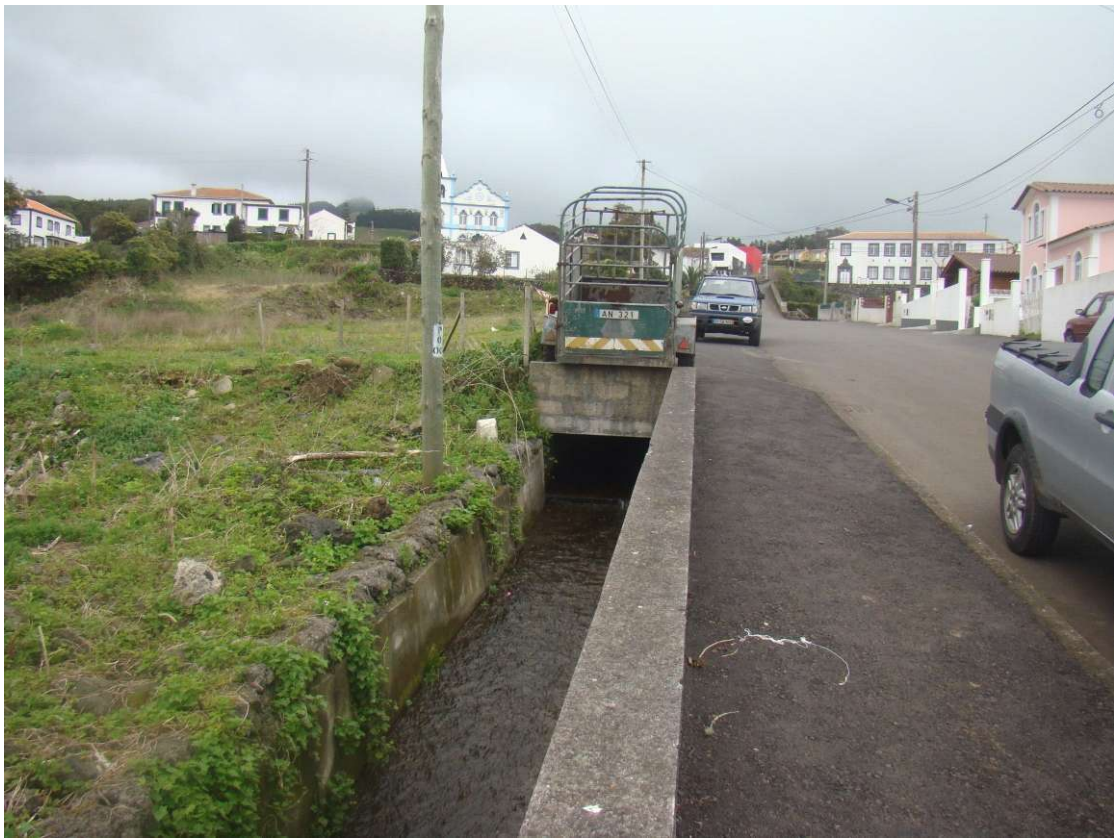
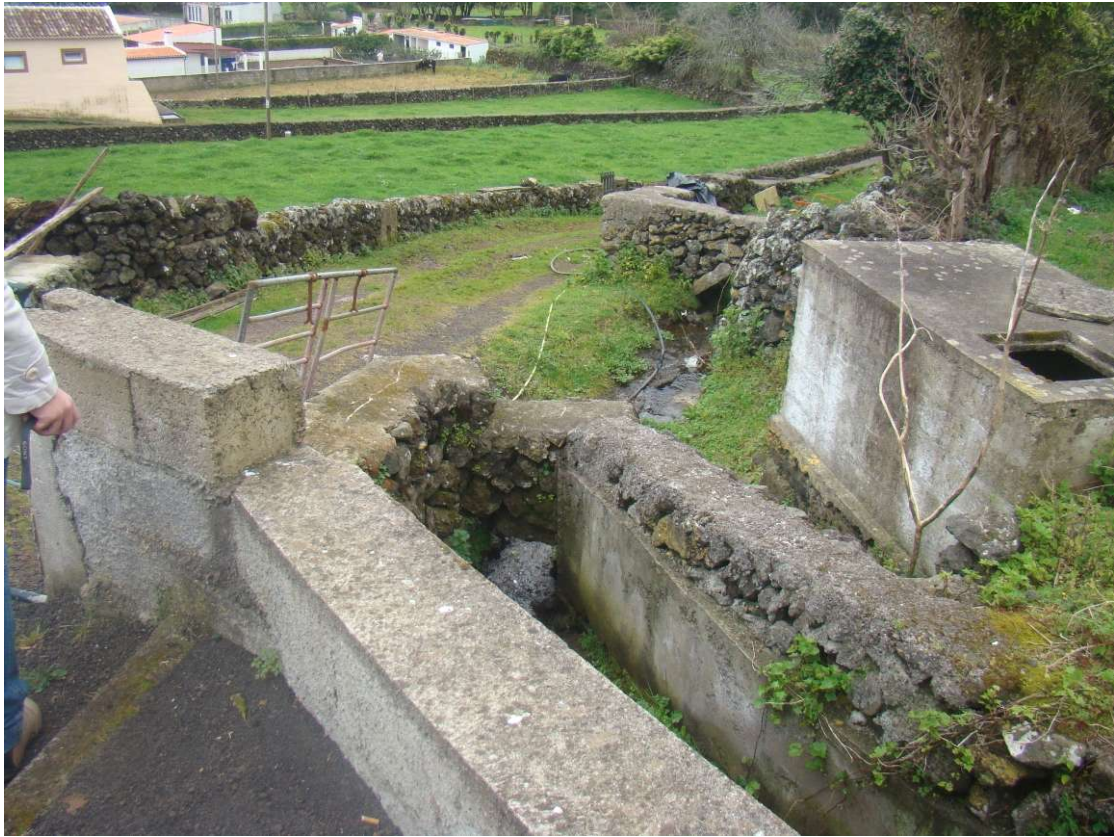
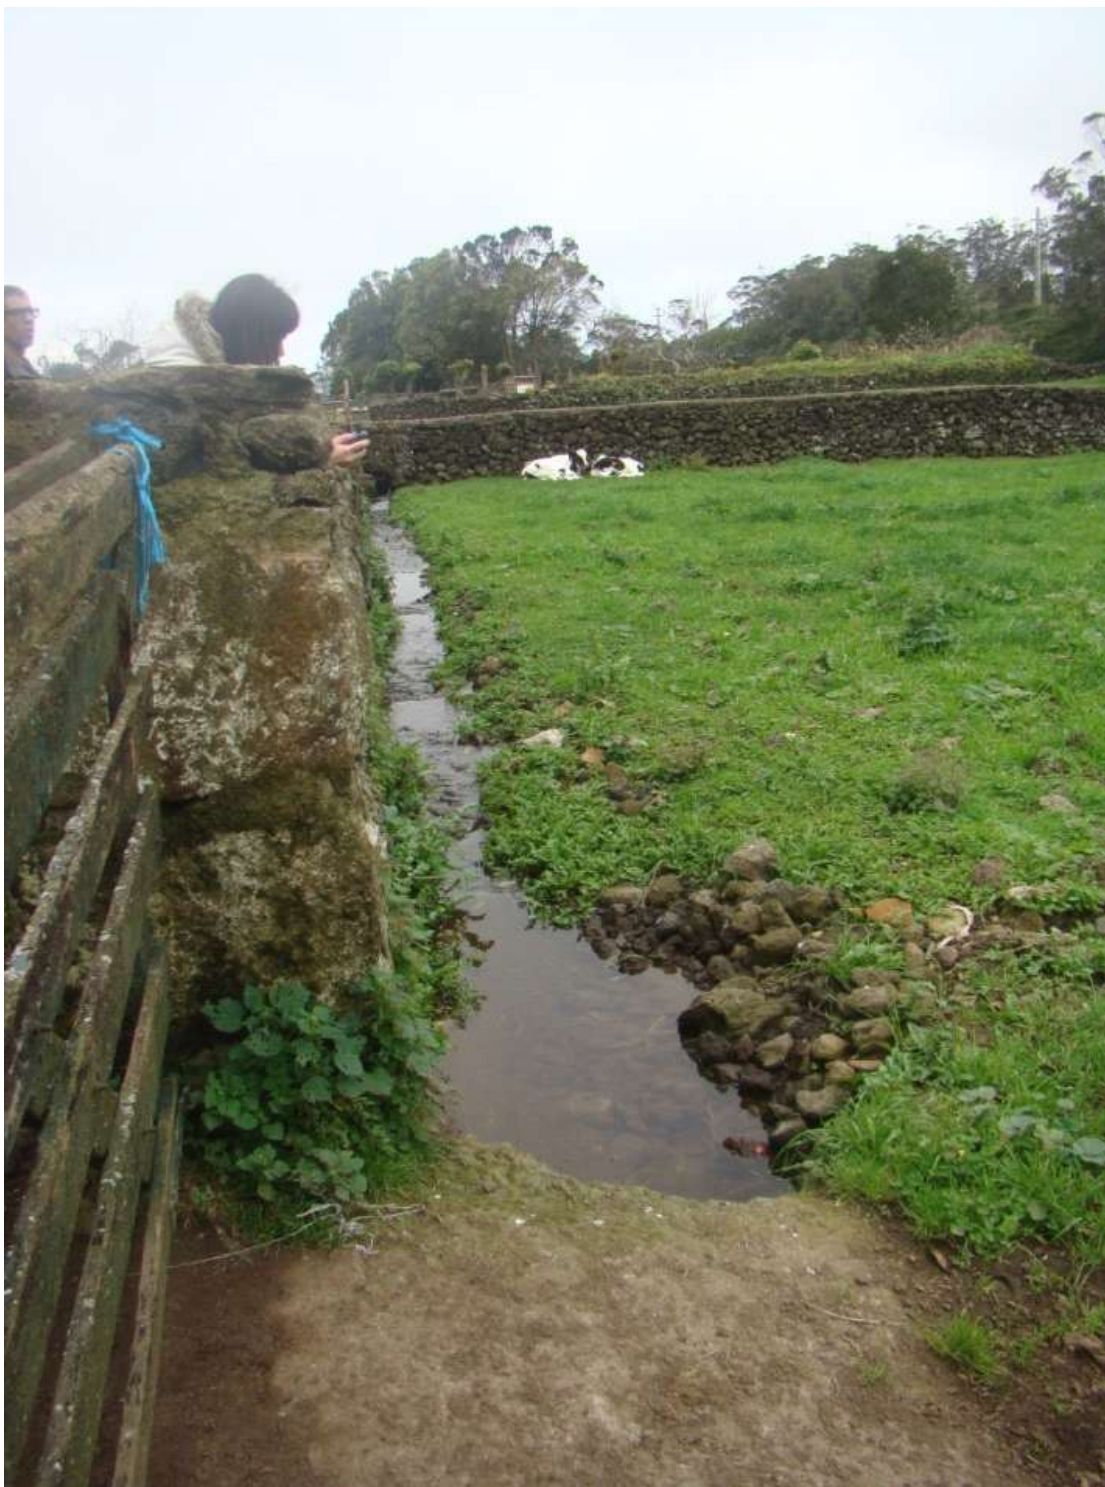
Neste troço a ribeira foi desviada do seu curso natural através de um canal, sendo reconduzida a um afluente da ribeira, a Oeste, através de um canal muito estreito que passa por cerrados e forma curvas muito apertadas (Canada da Tailhinha, Posto Santo).

| Descrição geral das propostas de intervenção | O Canal da Canada da Tailhinha deverá ser prolongado de forma a ligar a ribeira directamente ao troço cartografado no final dessa canada, conseguindo-se assim uma ligação mais directa e segura ao canal existente na zona das Bicas de Cabo Verde. |

| Prioridade/Urgência | Pouco urgente - Risco menor, sem necessidade de resposta imediata |

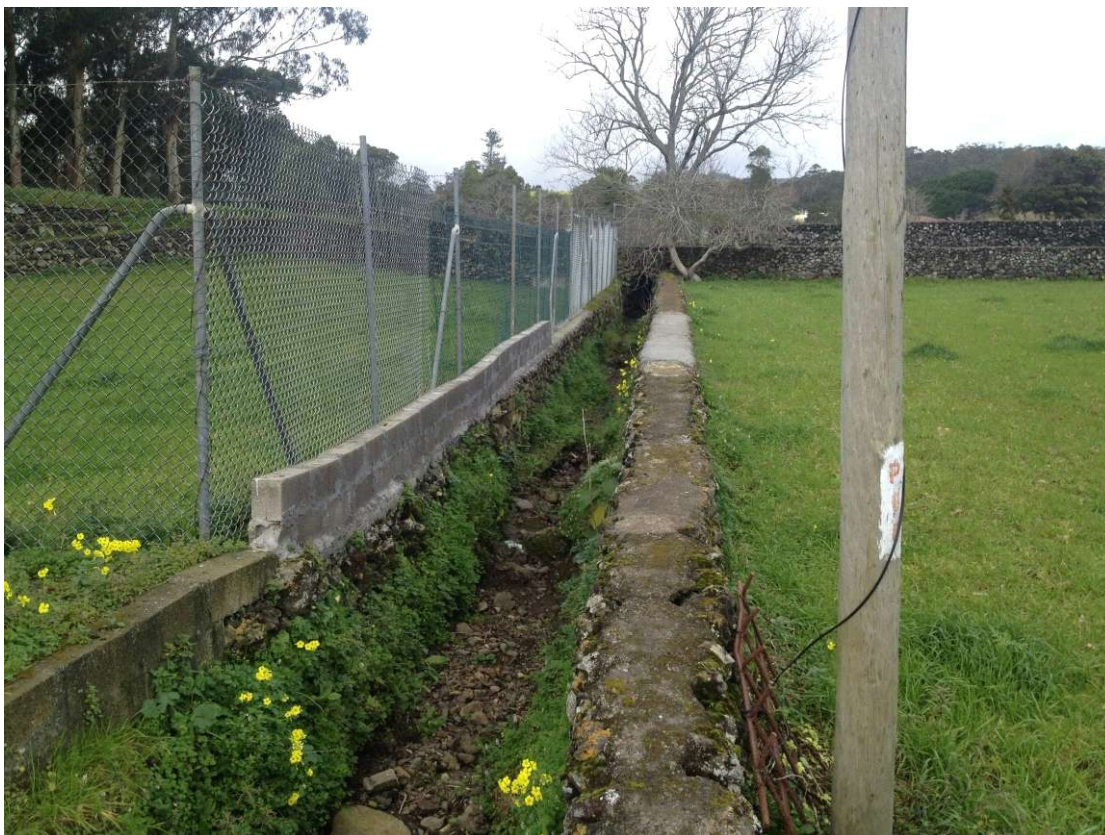
| Descrição da ocorrência | <p>Por trás do antigo "Centro Juvenil - Pico da Urze" passa o canal da ribeira, em algumas zonas não muito largo e ladeado por muros relativamente baixos, tendo em conta o caudal de ponta de cheia de 100 anos calculado para esta zona (<math>Q_{p100} = 32,1 \text{ m}^3/\text{s}</math>). Nesta zona existiam várias grelhas de retenção de sólidos (Fig.14), tendo num dos últimos eventos de chuvadas fortes nesta zona provocado o galgamento da ribeira, devido à colmatação da grelha, formação de represa e alagamento dos terrenos vizinhos (causando estragos consideráveis numa zona de criação de animais de quinta).</p> <p>Uma vez que a jusante deste canal se encontra o Colégio de Santa Clara, onde a ribeira entra numa galeria com secção reduzida (a partir de um certo ponto) e se pretende que haja retenção de sólidos anterior, julgamos que deverá ser equacionada a criação de uma bacia de retenção de sólidos a montante deste troço.</p> |

| Gravidade | Médio - Gravidade moderada, necessidade de ação preventiva |

Descrição das possíveis causas das ocorrências Canal da ribeira em algumas zonas não muito largo e ladeado por muros relativamente baixos.

Descrição geral das propostas de intervenção Ao longo deste troço alguns muros deverão ser elevados (onde a secção for mais reduzida), devendo também ser estudada a possibilidade da construção de uma bacia de retenção de sólidos nesta zona, removendo assim as várias grelhas que acabam por formar represas em eventos de escoamentos elevados (com arrastamento considerável de materiais sólidos). A bacia poderá ser construída nesta zona ou imediatamente acima da passagem hidráulica do caminho das Bicas de Cabo Verde.

Prioridade/Urgência Médio - Gravidade moderada, resposta a médio prazo
