## Síntese – ilha do Pico

**PICO**

**REGIÃO AUTÓNOMA DOS AÇORES**  
**Secretaria Regional dos Recursos Naturais**

## Registo de ocorrências em ribeiras

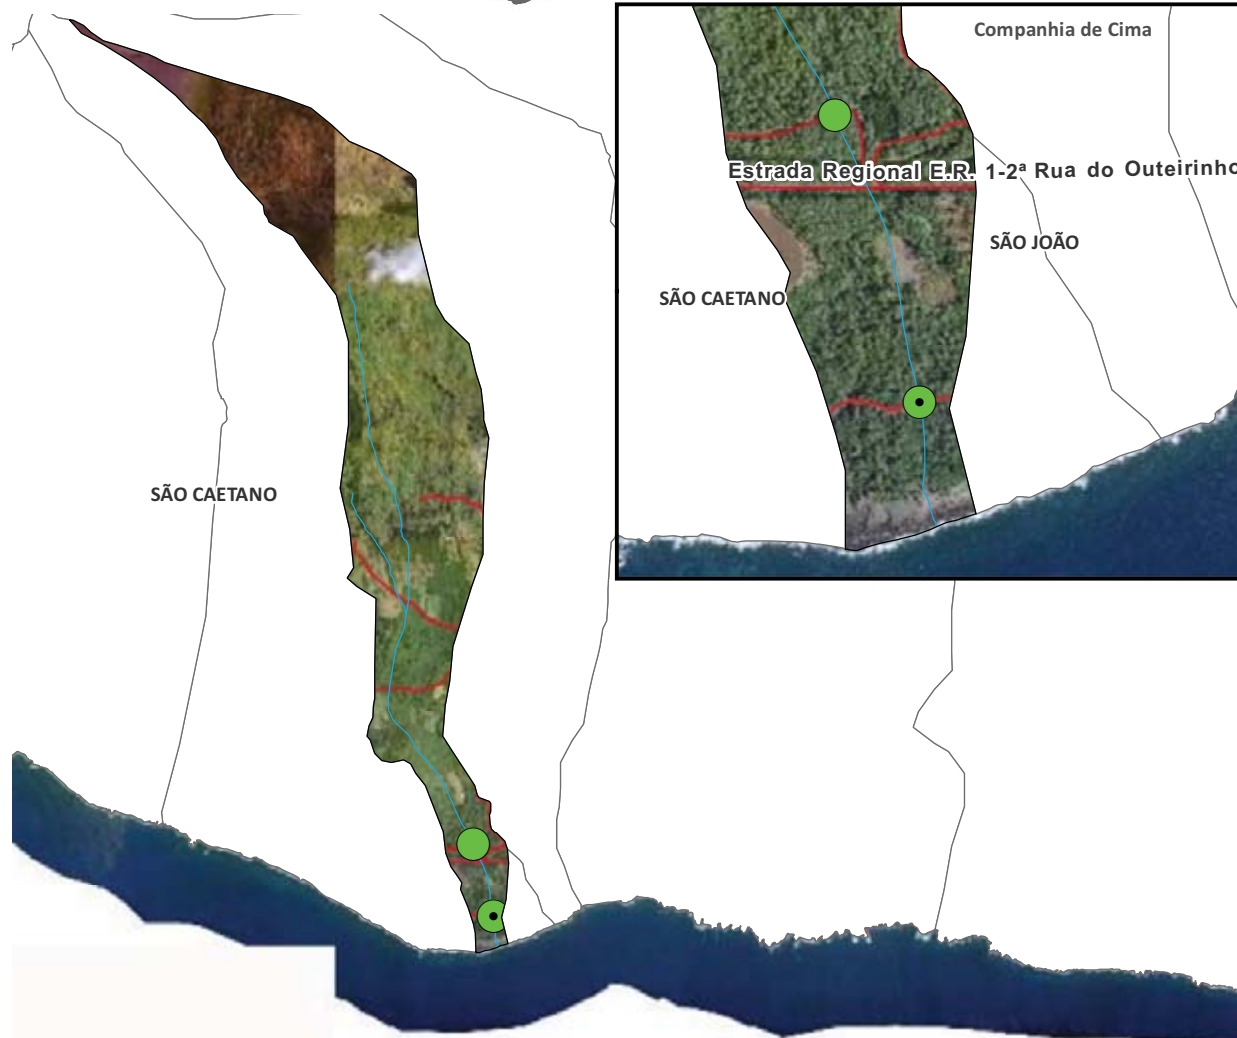
**Ribeira Joanes**

1 Pequeno troço  
Assoreamento/Obstrução

Gravidade moderada, necessidade de ação preventiva  
Limpeza/corte de vegetação

**Descrição da ocorrência** Verifica-se que a Ribeira Joanes se encontra predominantemente coberta de espécies vegetais infestantes, tanto na sua margem como no seu leito.

**Causas das ocorrências** Falta de Manutenção.

**Propostas de intervenção** Sendo necessário proceder á sua limpeza/corte de vegetação.

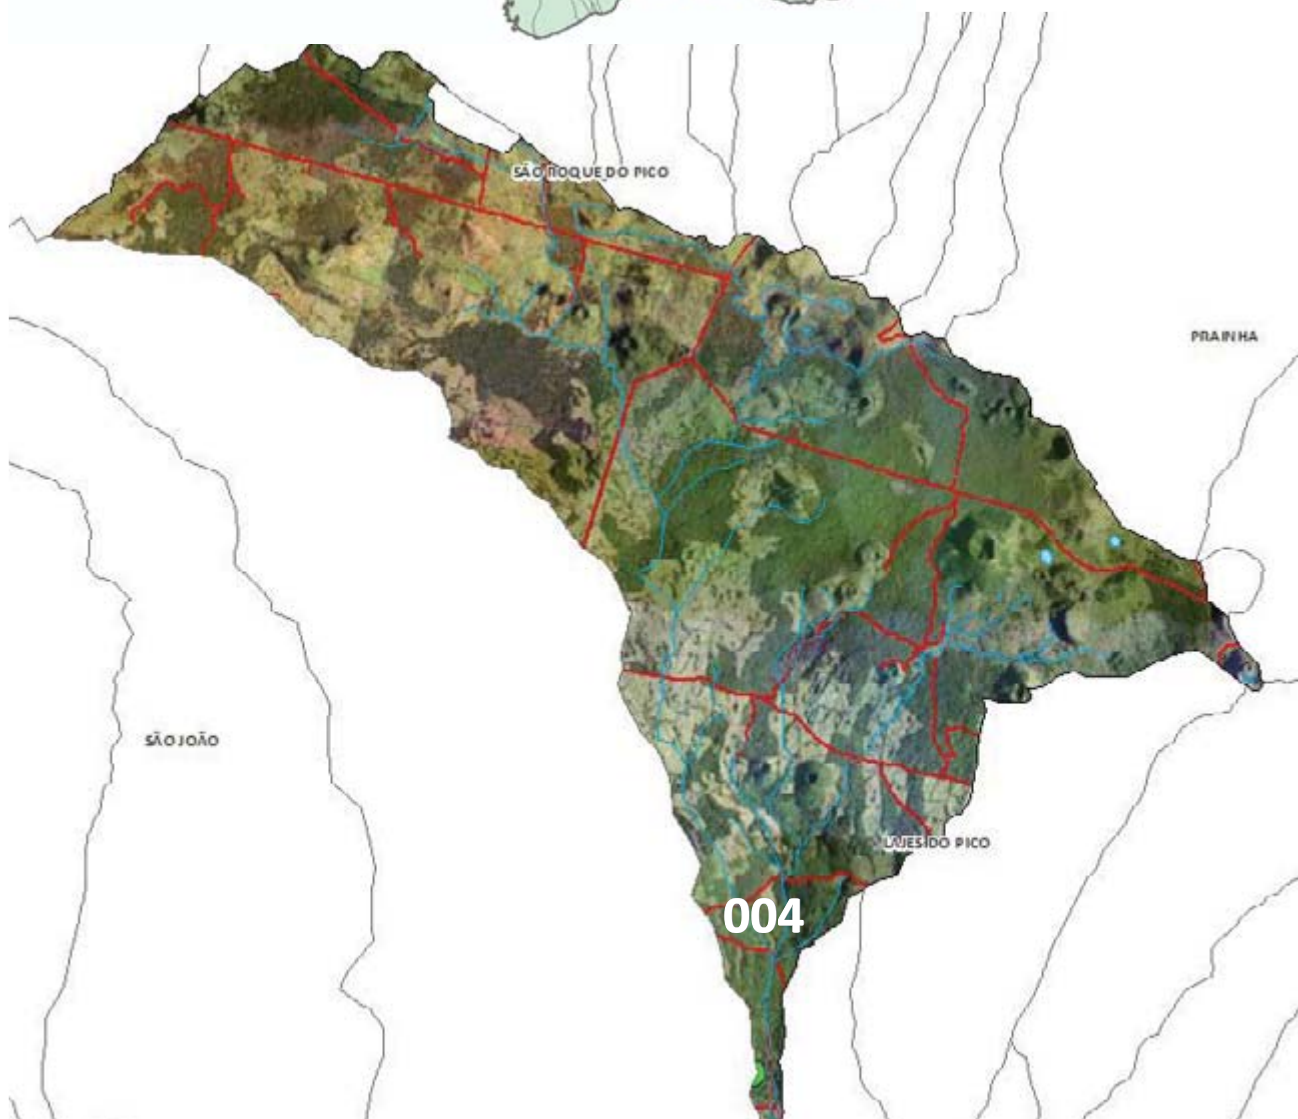
1 Troço extenso (cerca de 350 metros)

Instabilidade de talude natural; Assoreamento/Obstrução; Obras em leitos e margens

Gravidade moderada , necessidade de ação preventiva

Construção de muro; Limpeza de vegetação

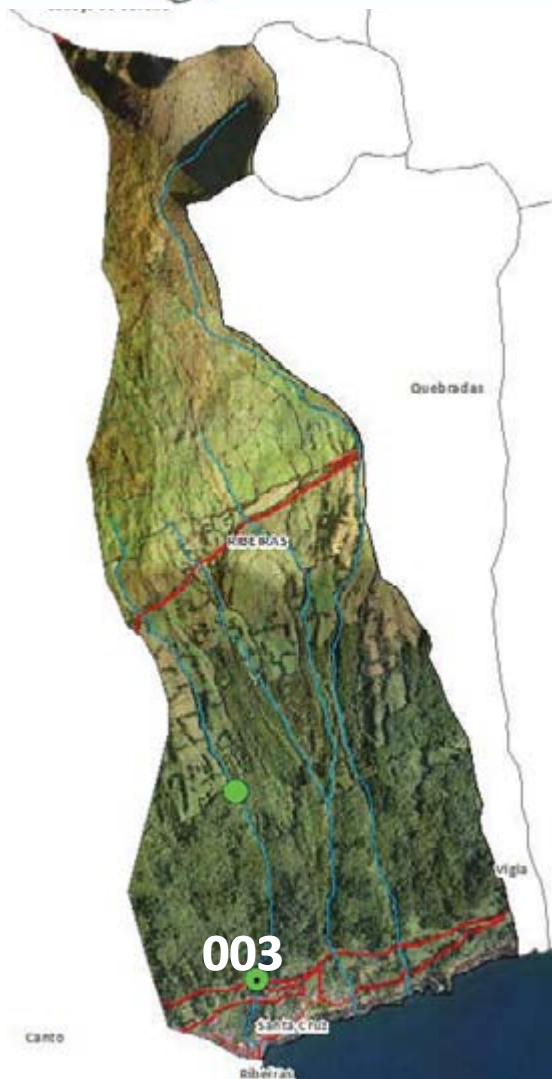
1 Troço extenso (cerca de 625 metros)  
Assoreamento/Obstrução

Gravidade moderada , necessidade de ação preventiva  
Limpeza de vegetação

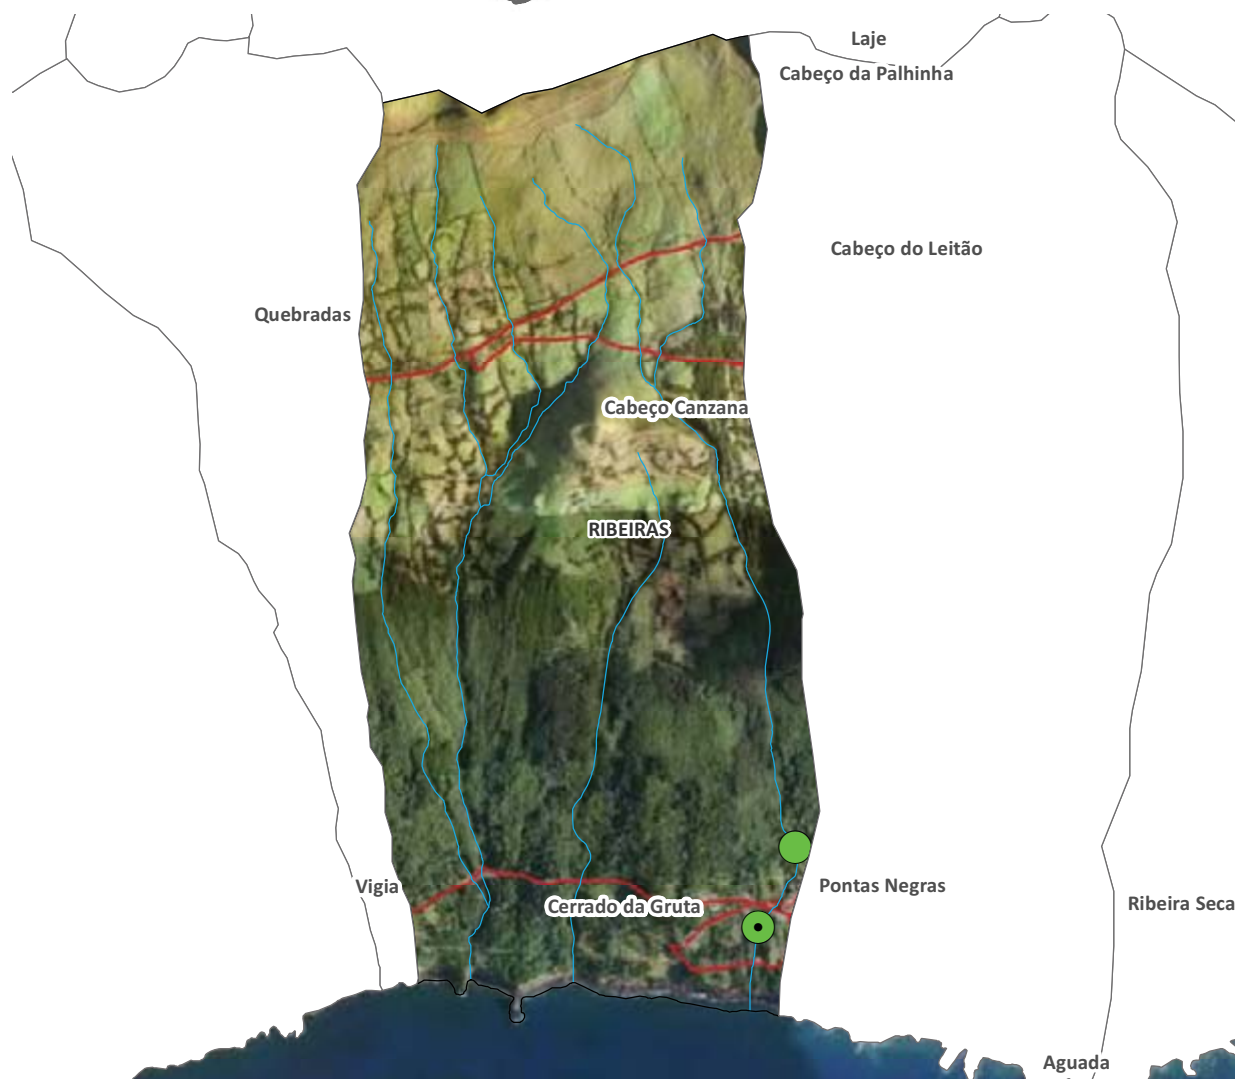
**Ribeira da Faia**

1 Pequeno troço  
Assoreamento/Obstrução

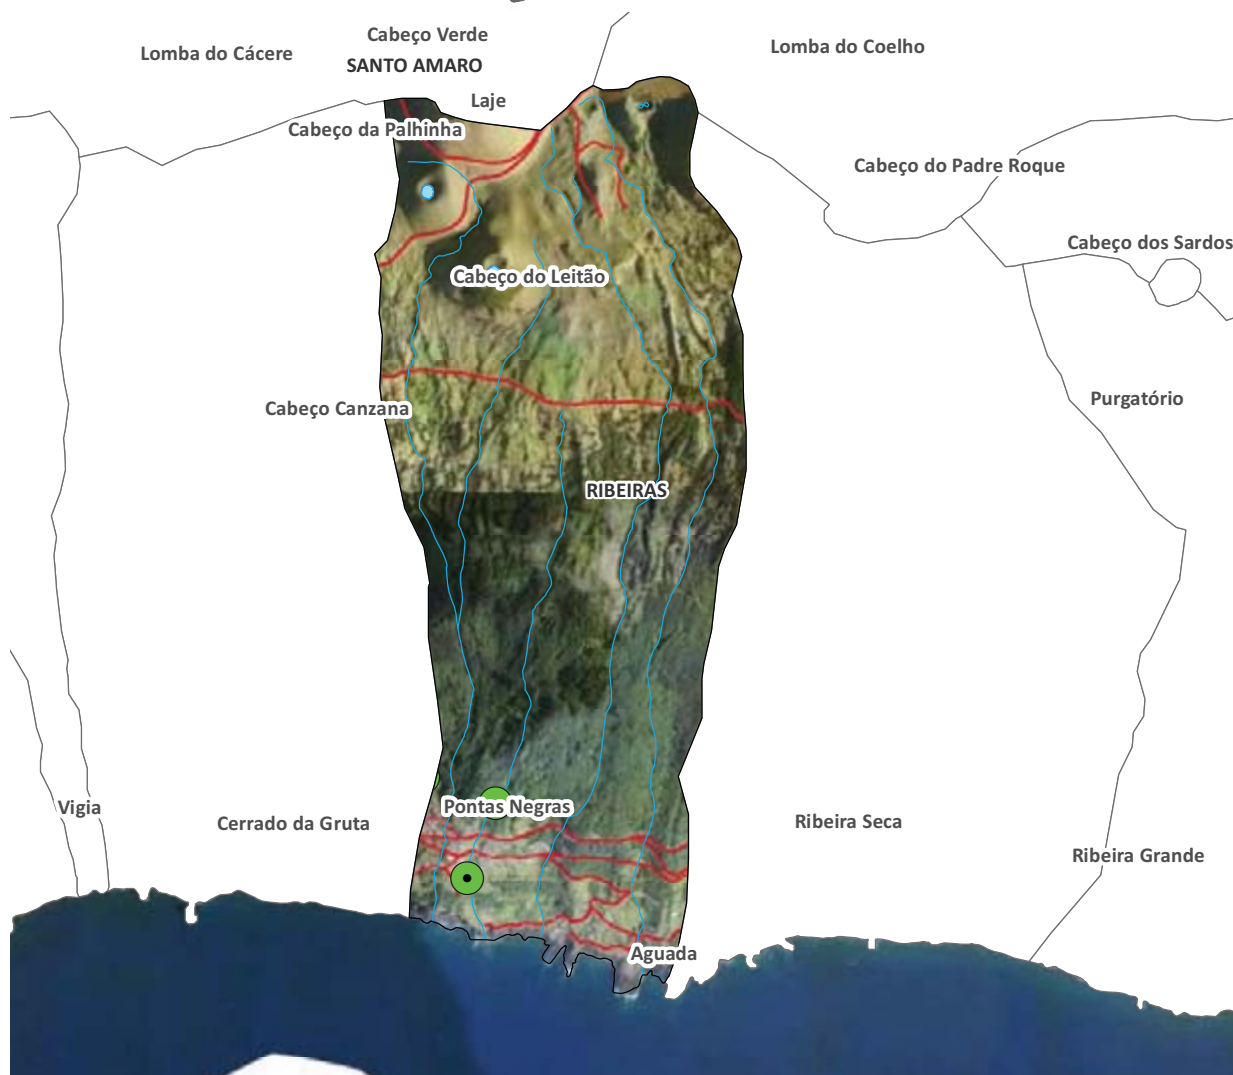
1 Troço extenso

Assoreamento/Obstrução

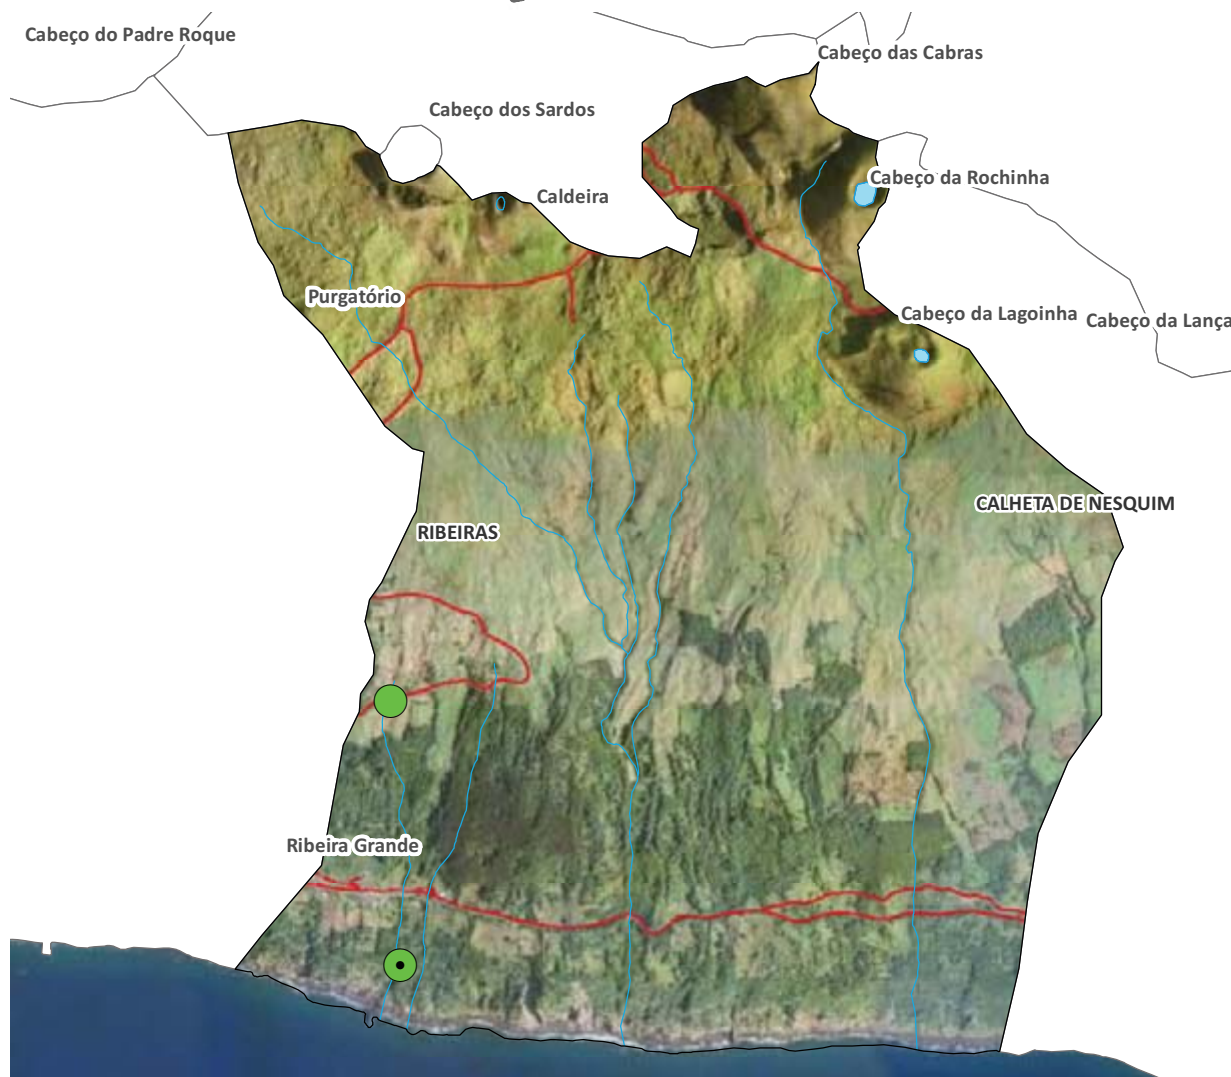
**PIA23 Ribeira Grande**

1 Troço extenso

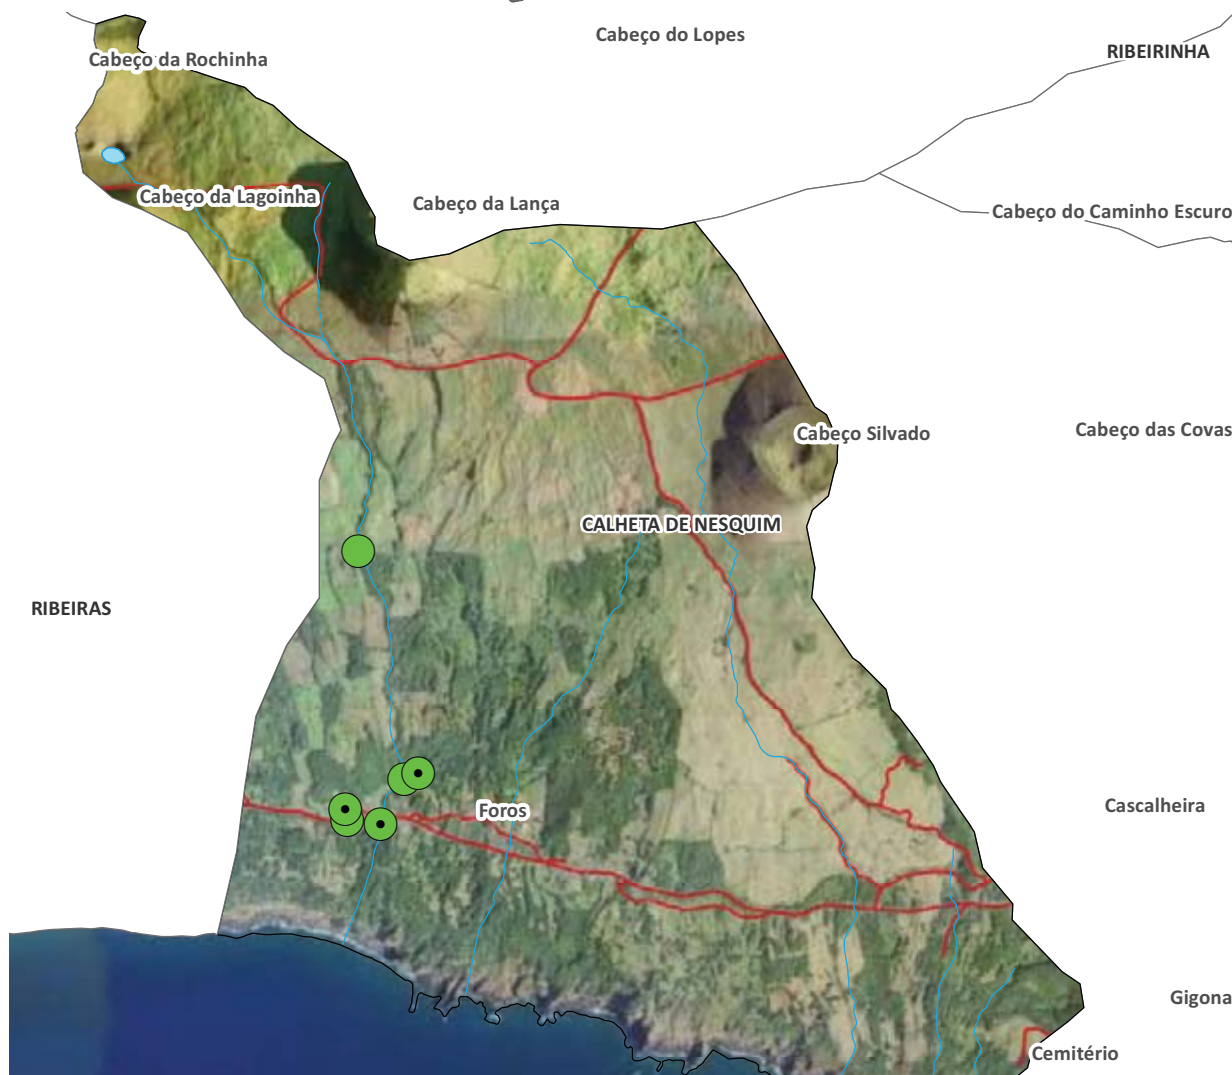
**PIA24 Ribeira dos Foros**

1 Troço extenso, 1 Pequeno troço, 1 ponto  
Assoreamento/Obstrução; Inundação; Obras em leitos e margens

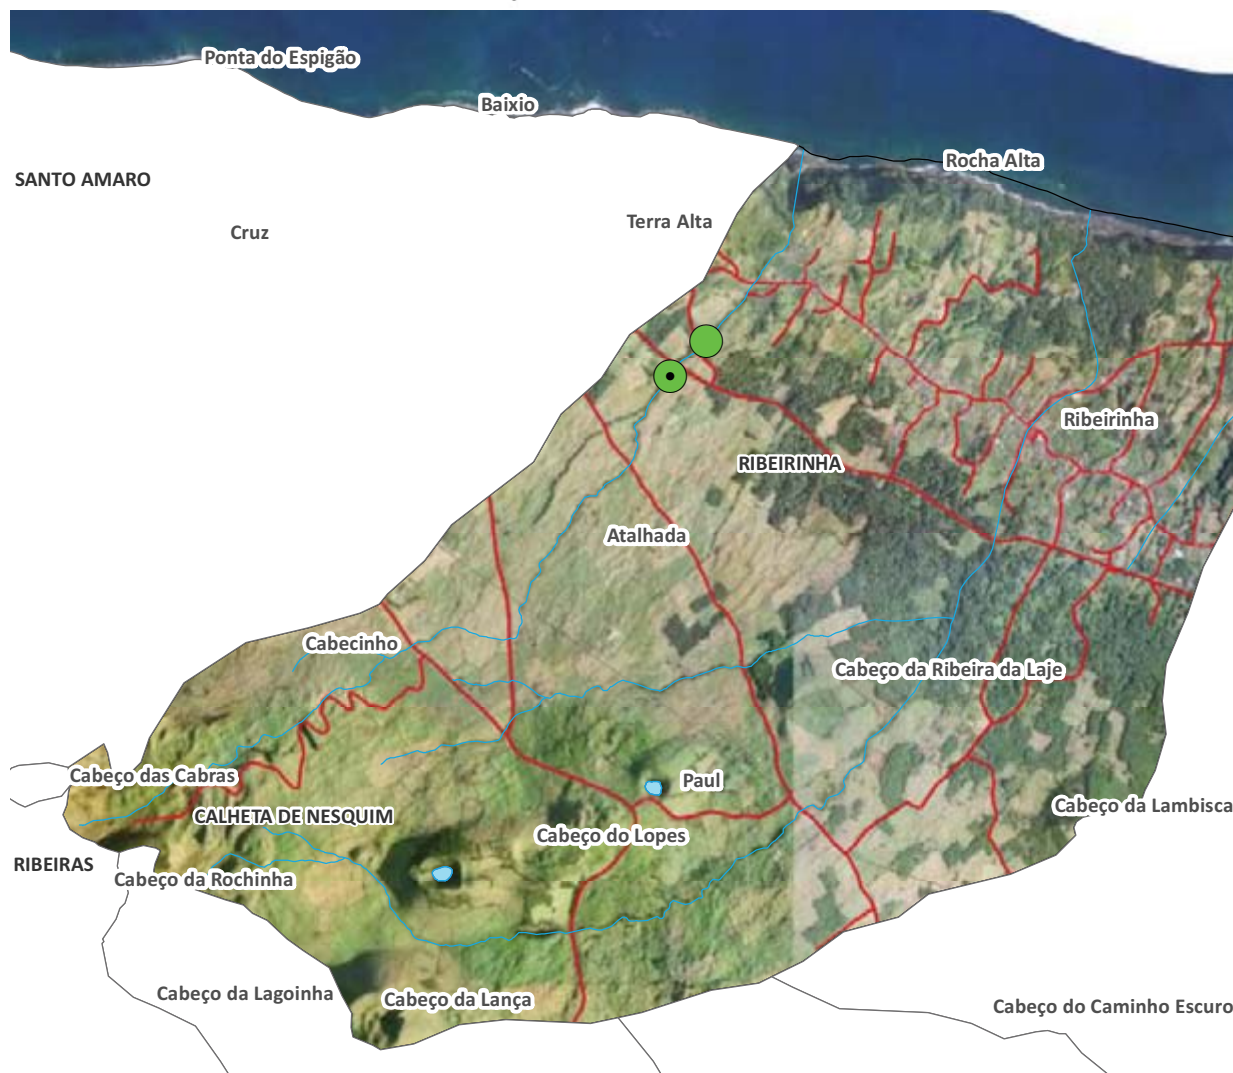
**Ribeira da Terra Alta**

1 Pequeno troço  
Assoreamento/Obstrução

Gravidade moderada, necessidade de ação preventiva  
Limpeza/corte de vegetação

**Propostas de  
intervenção** Sendo necessário proceder á sua limpeza/corte de vegetação.

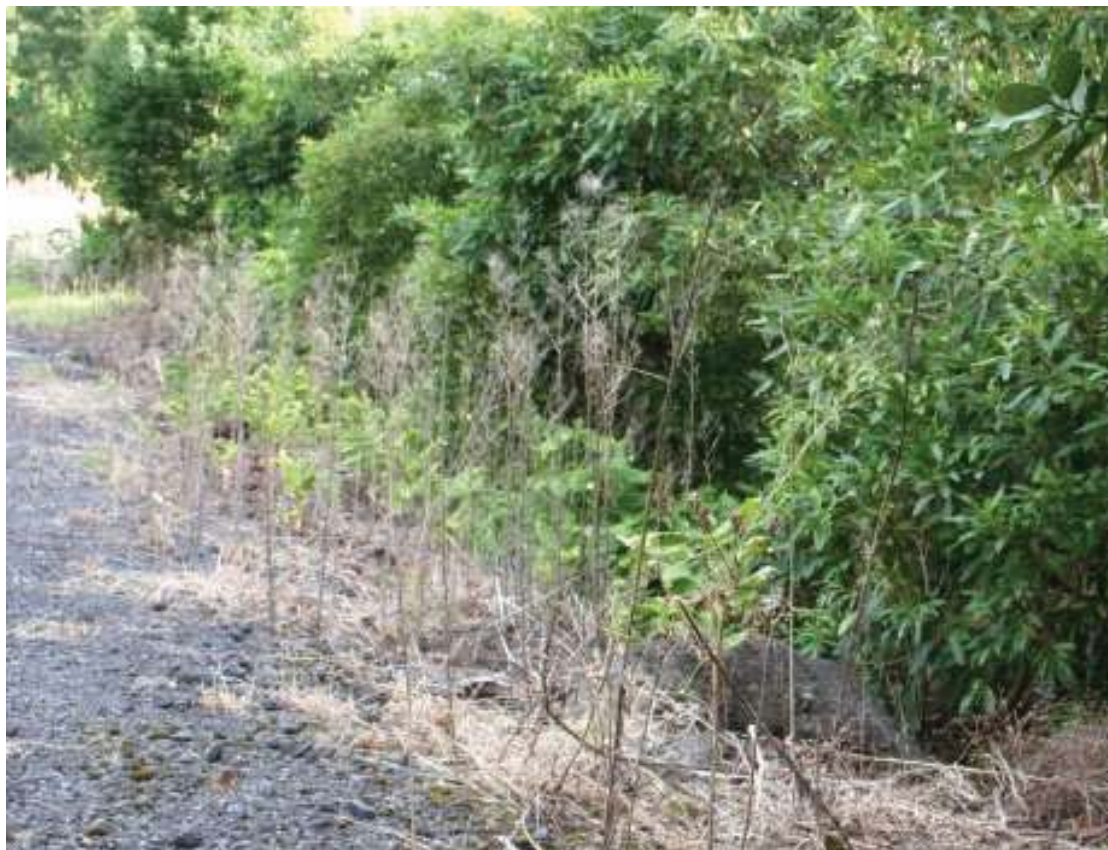
**Descrição da  
ocorrência** A ribeira encontra-se repleta de vegetação e existe instabilidade nas suas margens.

**Gravidade** Pouco urgente - Situação pontual, sem riscos imediatos

**Causas das ocorrências** Falta de manutenção.

**Propostas de  
intervenção** É necessário proceder ao corte de arbustos, limpeza do coberto vegetal das margens e leito da ribeira e a remoção do material vegetal/lenhoso resultante da limpeza. Verifica-se a necessidade do reforço das margens numa extensão de 30m, visto que a água está a

danificar as margens.

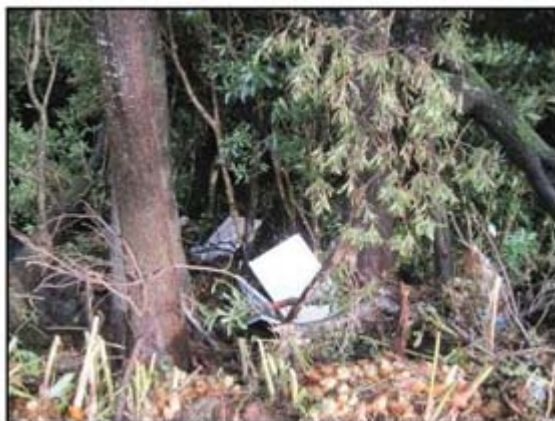
| <b>Descrição da ocorrência</b> | Verifica-se a presença de árvores de grande porte (acácias) em risco iminente de cair para o leito da ribeira e de provocarem pequenas derrocadas com deslizamentos de pedras e terras para o leito da ribeira. |
| <b>Gravidade</b> | Médio - Gravidade moderada, necessidade de ação preventiva |

**Causas das ocorrências** Ausencia prolongada de manutenção.

É necessário proceder ao corte das árvores e remoção do material vegetal resultante.

Médio - Gravidade moderada, resposta a médio prazo

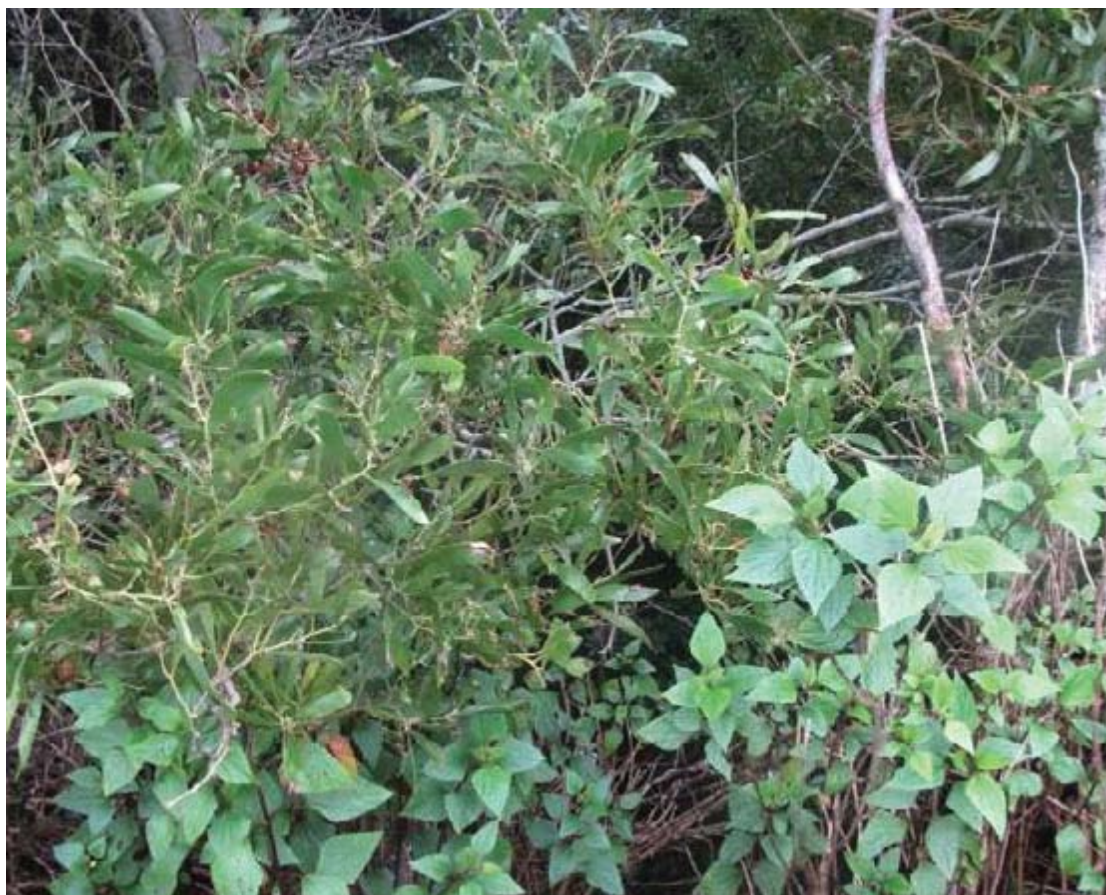
**Gravidade** Médio - Gravidade moderada, necessidade de ação preventiva

**Causas das ocorrências** Falta de Manutenção.

**Propostas de intervenção** É necessário proceder á limpeza do coberto vegetal das margens e leito da ribeira e a remoção do material vegetal/lenhoso resultante.

**Prioridade/Urgência** Médio - Gravidade moderada, resposta a médio prazo

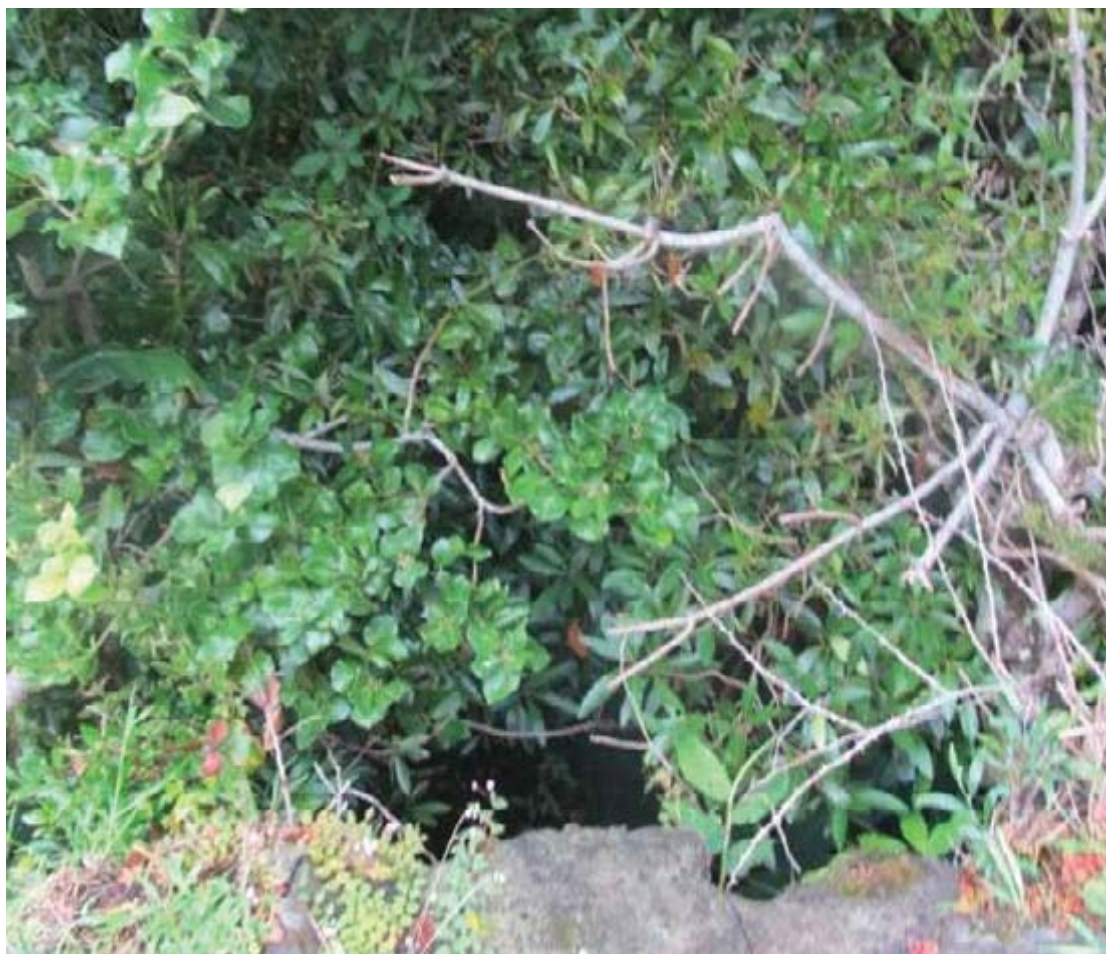
**Gravidade** Médio - Gravidade moderada, necessidade de ação preventiva

**Causas das ocorrências** Falta de Manutenção.

**Propostas de intervenção** É necessário proceder à limpeza do coberto vegetal das margens e leito da ribeira e a remoção do material vegetal/lenhoso resultante.

**Prioridade/Urgência** Médio - Gravidade moderada, resposta a médio prazo

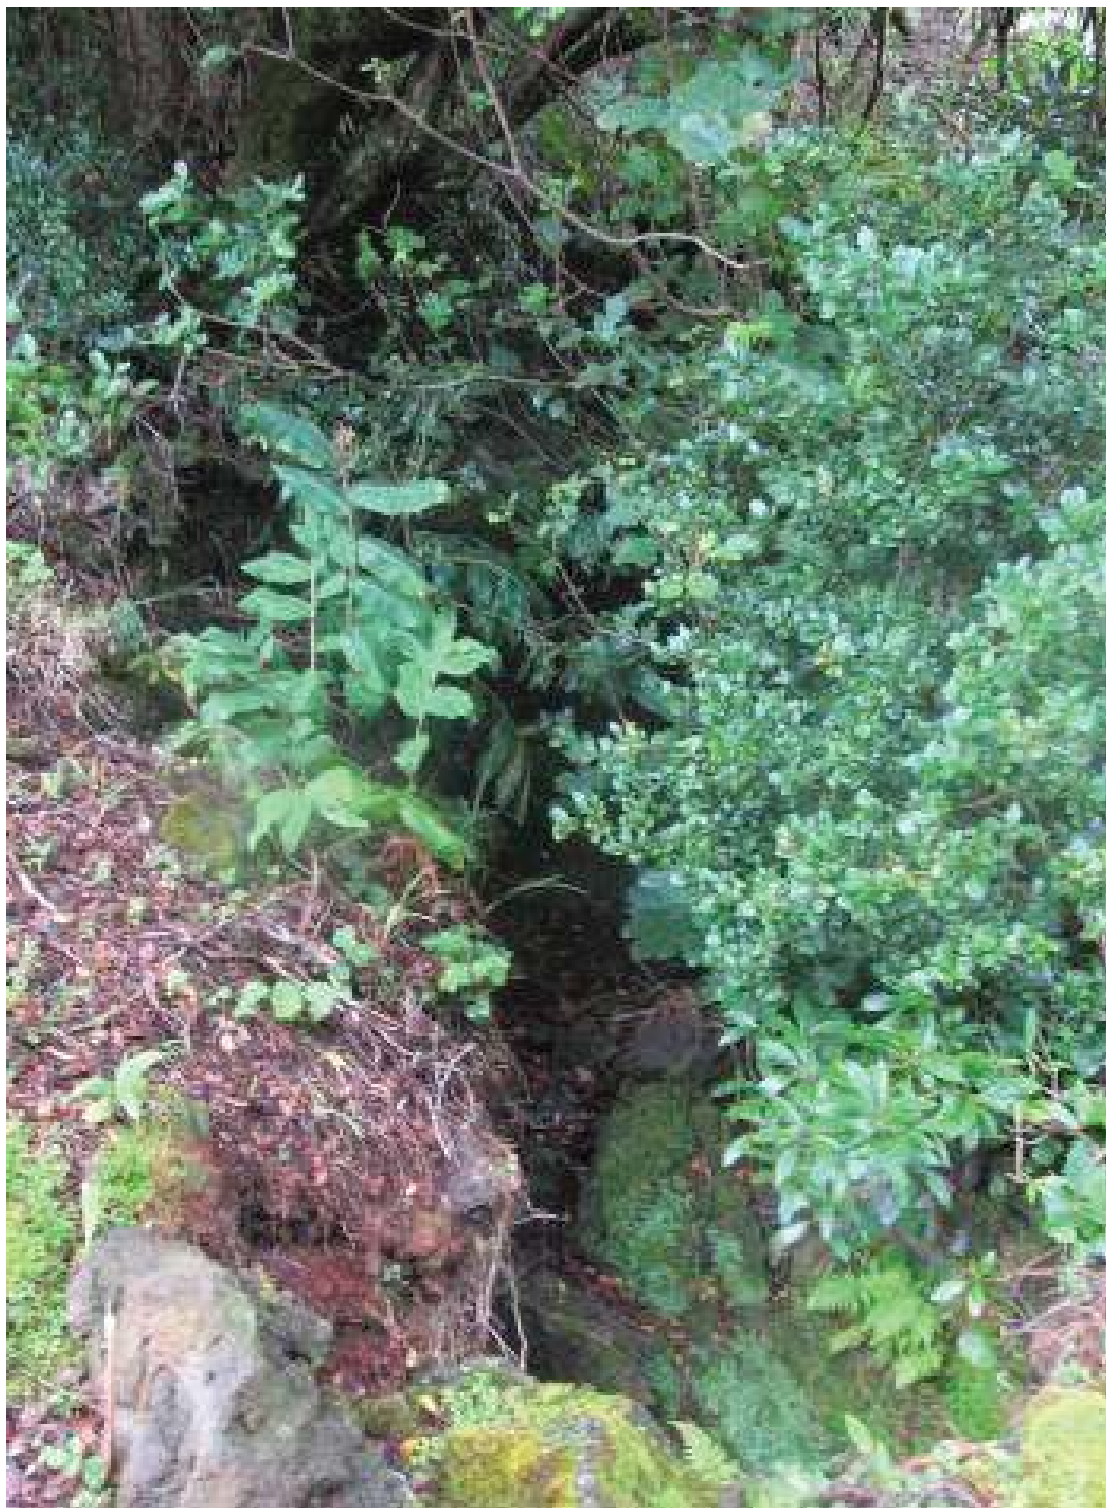
| <b>Gravidade</b> | Médio - Gravidade moderada, necessidade de ação preventiva |

| <b>Causas das ocorrências</b> | Falta de Manutenção |

| <b>Propostas de intervenção</b> | É necessário proceder á limpeza do coberto vegetal das margens e leito da ribeira e a remoção do material vegetal/lenhoso resultante. |
| <b>Prioridade/Urgência</b> | Médio - Gravidade moderada, resposta a médio prazo |

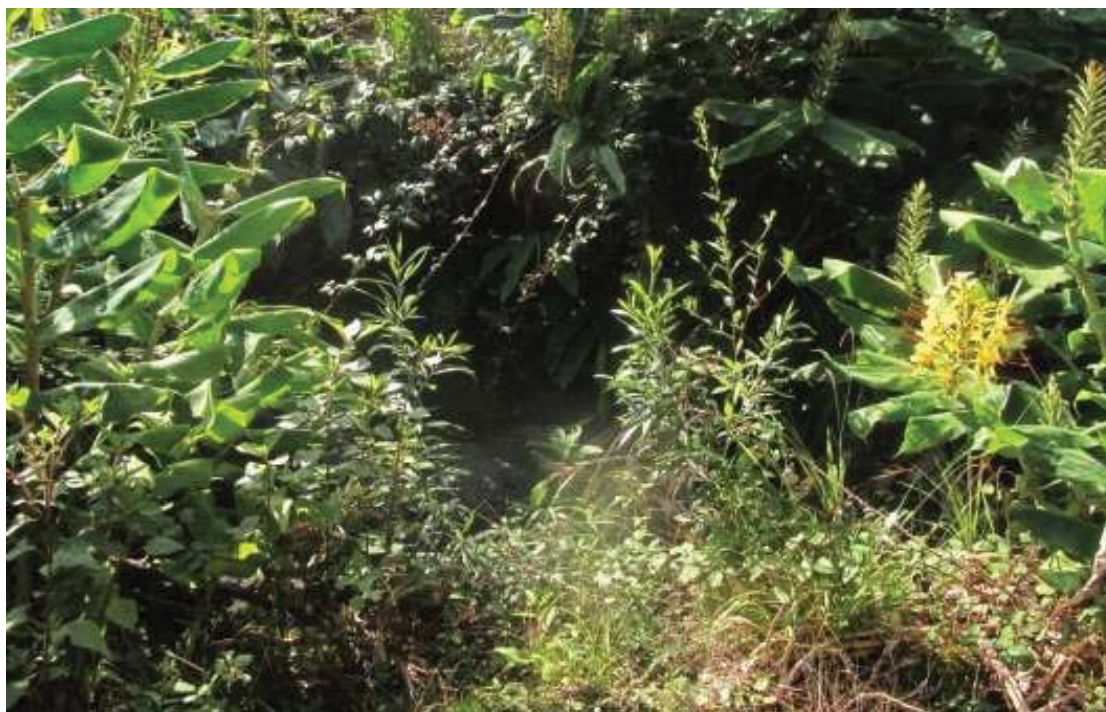
**Gravidade** Médio - Gravidade moderada, necessidade de ação preventiva

**Causas das ocorrências** Falta de Manutenção.

**Propostas de  
intervenção** É necessário proceder ao corte de arbustos, limpeza do coberto vegetal resultante das margens da grotta e a remoção do material vegetal/lenhoso resultante, bem como o reforço das margens com um muro de proteção.

**Prioridade/Urgência** Médio - Gravidade moderada, resposta a médio prazo

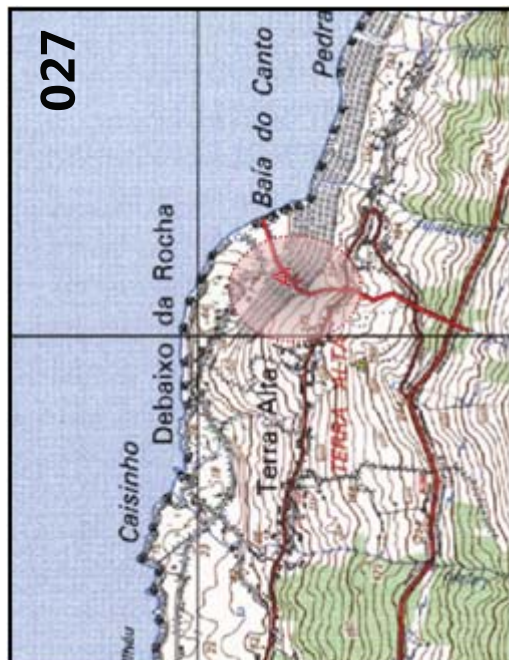
**Prioridade/Urgência** Médio - Gravidade moderada, resposta a médio prazo

**Propostas de intervenção** É necessário proceder ao reforço das margens.
