## Síntese – ilha Terceira

## Registo de ocorrências em ribeiras

**Referência** AHA/RIBEIRAS/2013/131

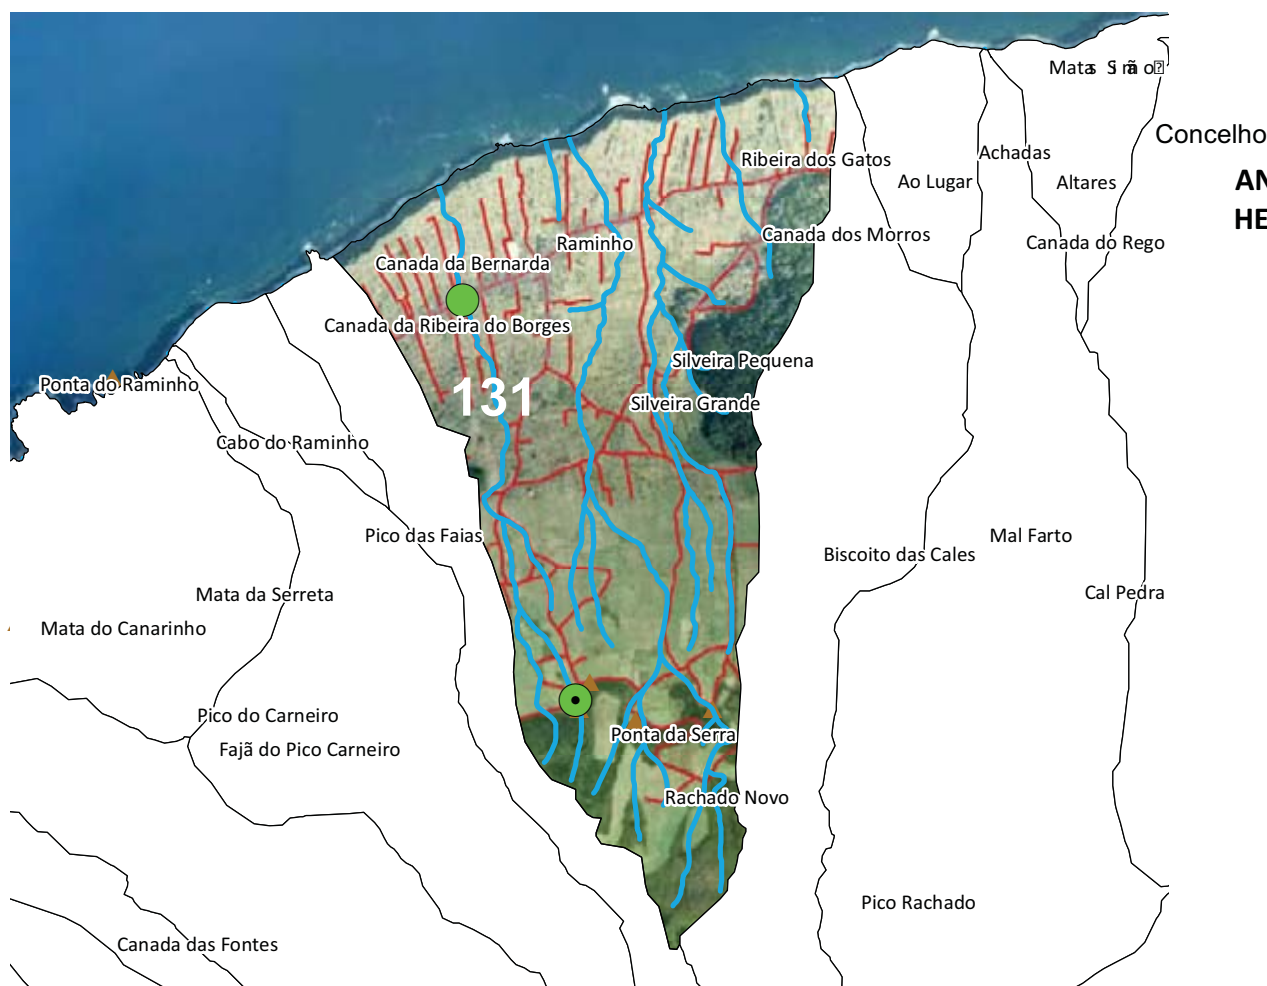
1 Troço extenso  
Inundação

Grave, pessoas e bens afetados  
Empreitada de requalificação do curso de água

Cheia aquando das chuvadas da Agualva (15-02-2009).  
O caminho do IROA desvia grandes quantidades de água da ribeira para a Canada da Igreja (Centro da freguesia, inundando terrenos de habitações).

Ribeira com secções estreitas (nalguns troços) e estrada do IROA intercepta a ribeira, desviando grande quantidade de água.

Projecto de um troço da ribeira a ser finalizado (encomendado pela DRA).  
A parte da estrada do IROA será discutido com essa entidade (relatório na distribuição SGC0100/2013/10502).

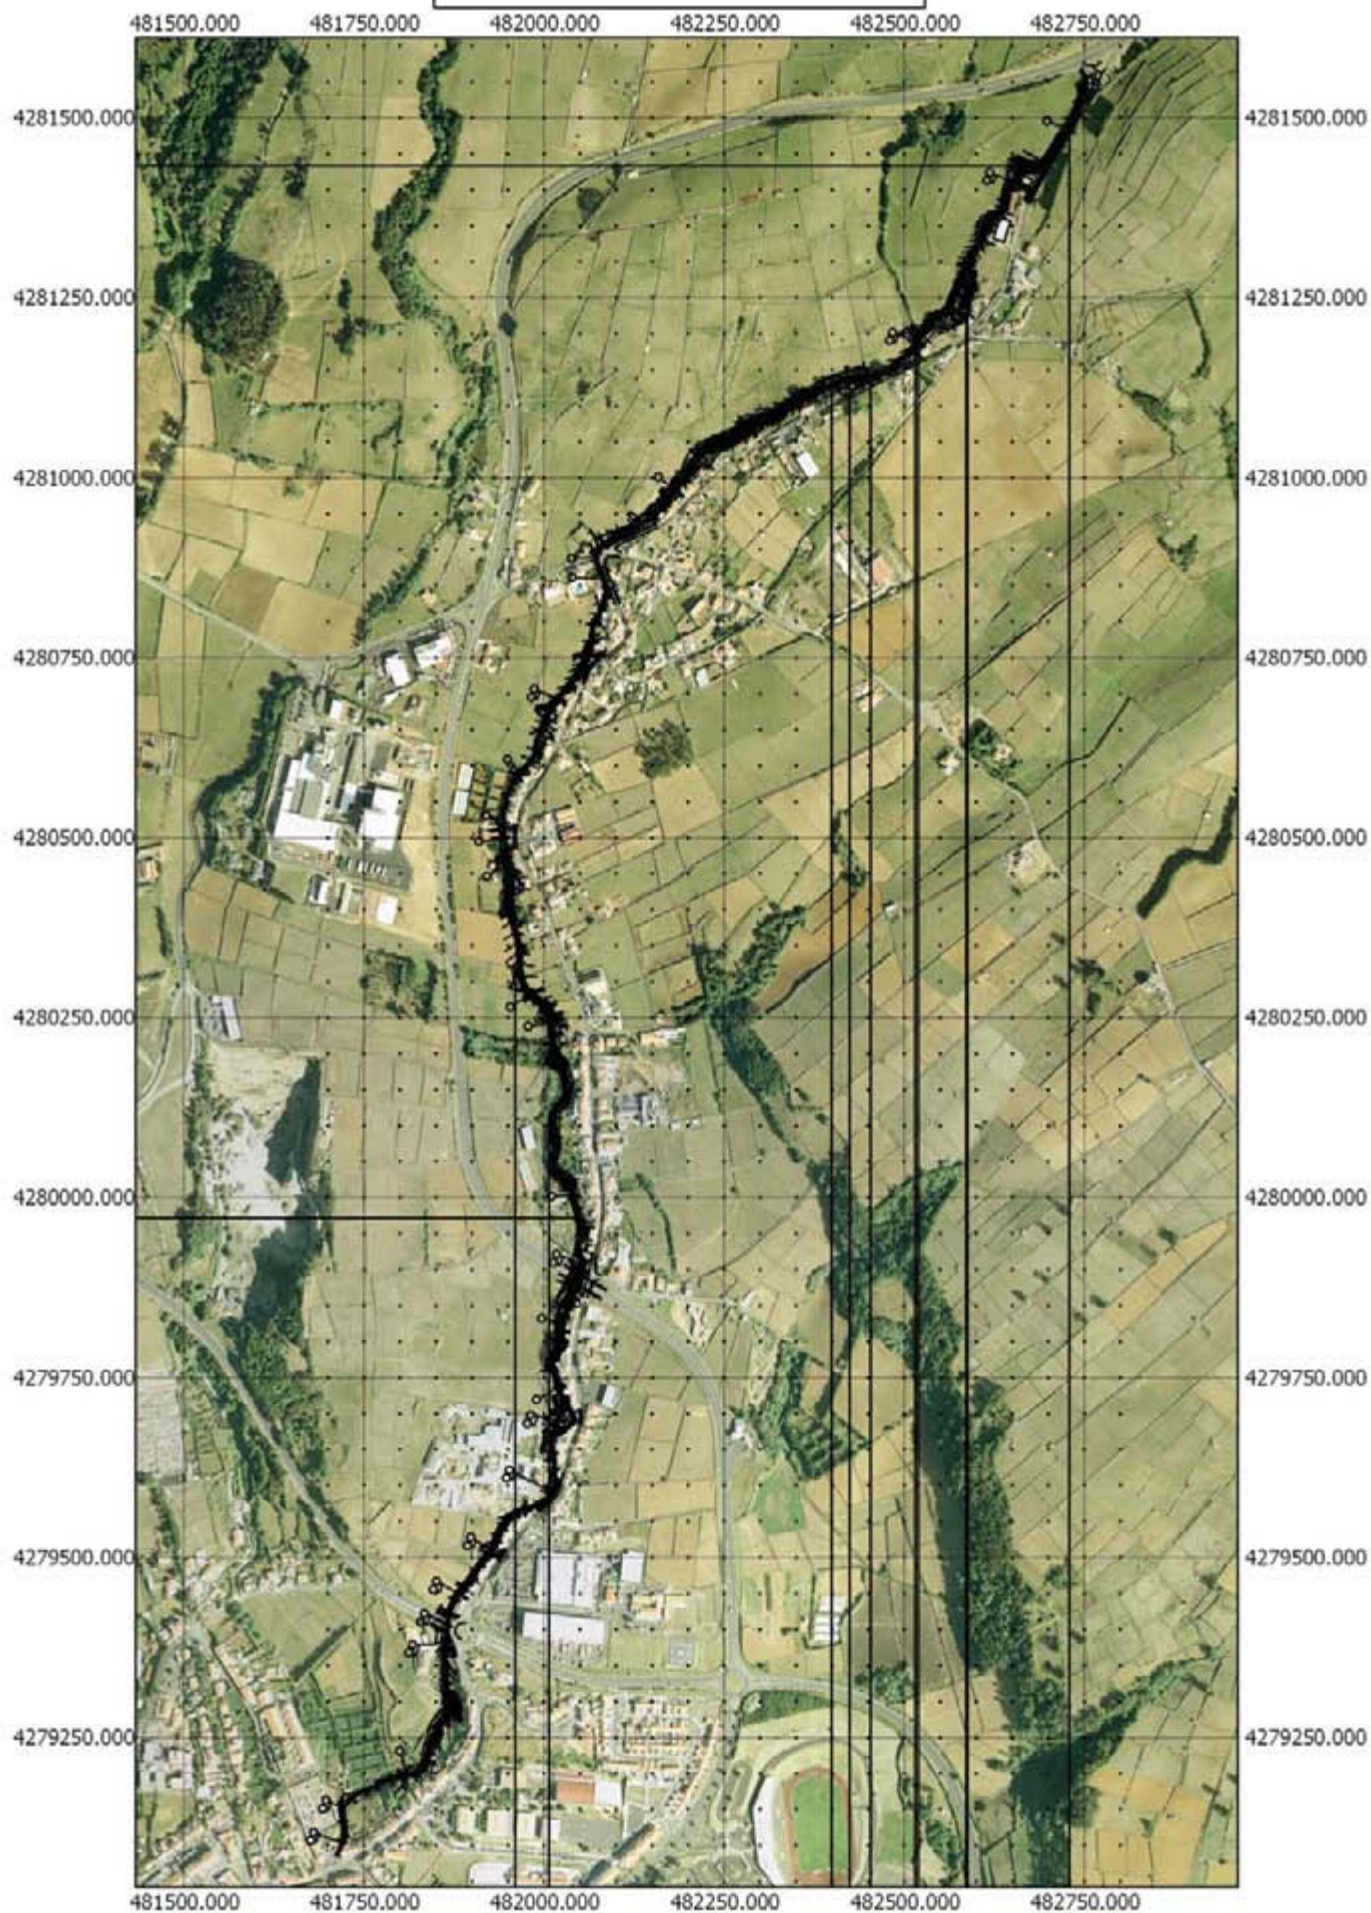
## Ribeira de São Bento

**Tipo de ocorrência relatada** Inundação  
Obras em leitos e margens

**Descrição da ocorrência** A ribeira tem um vasto historial de cheias, sendo o ponto mais crítico no troço em frente ao hipermercado Continente.

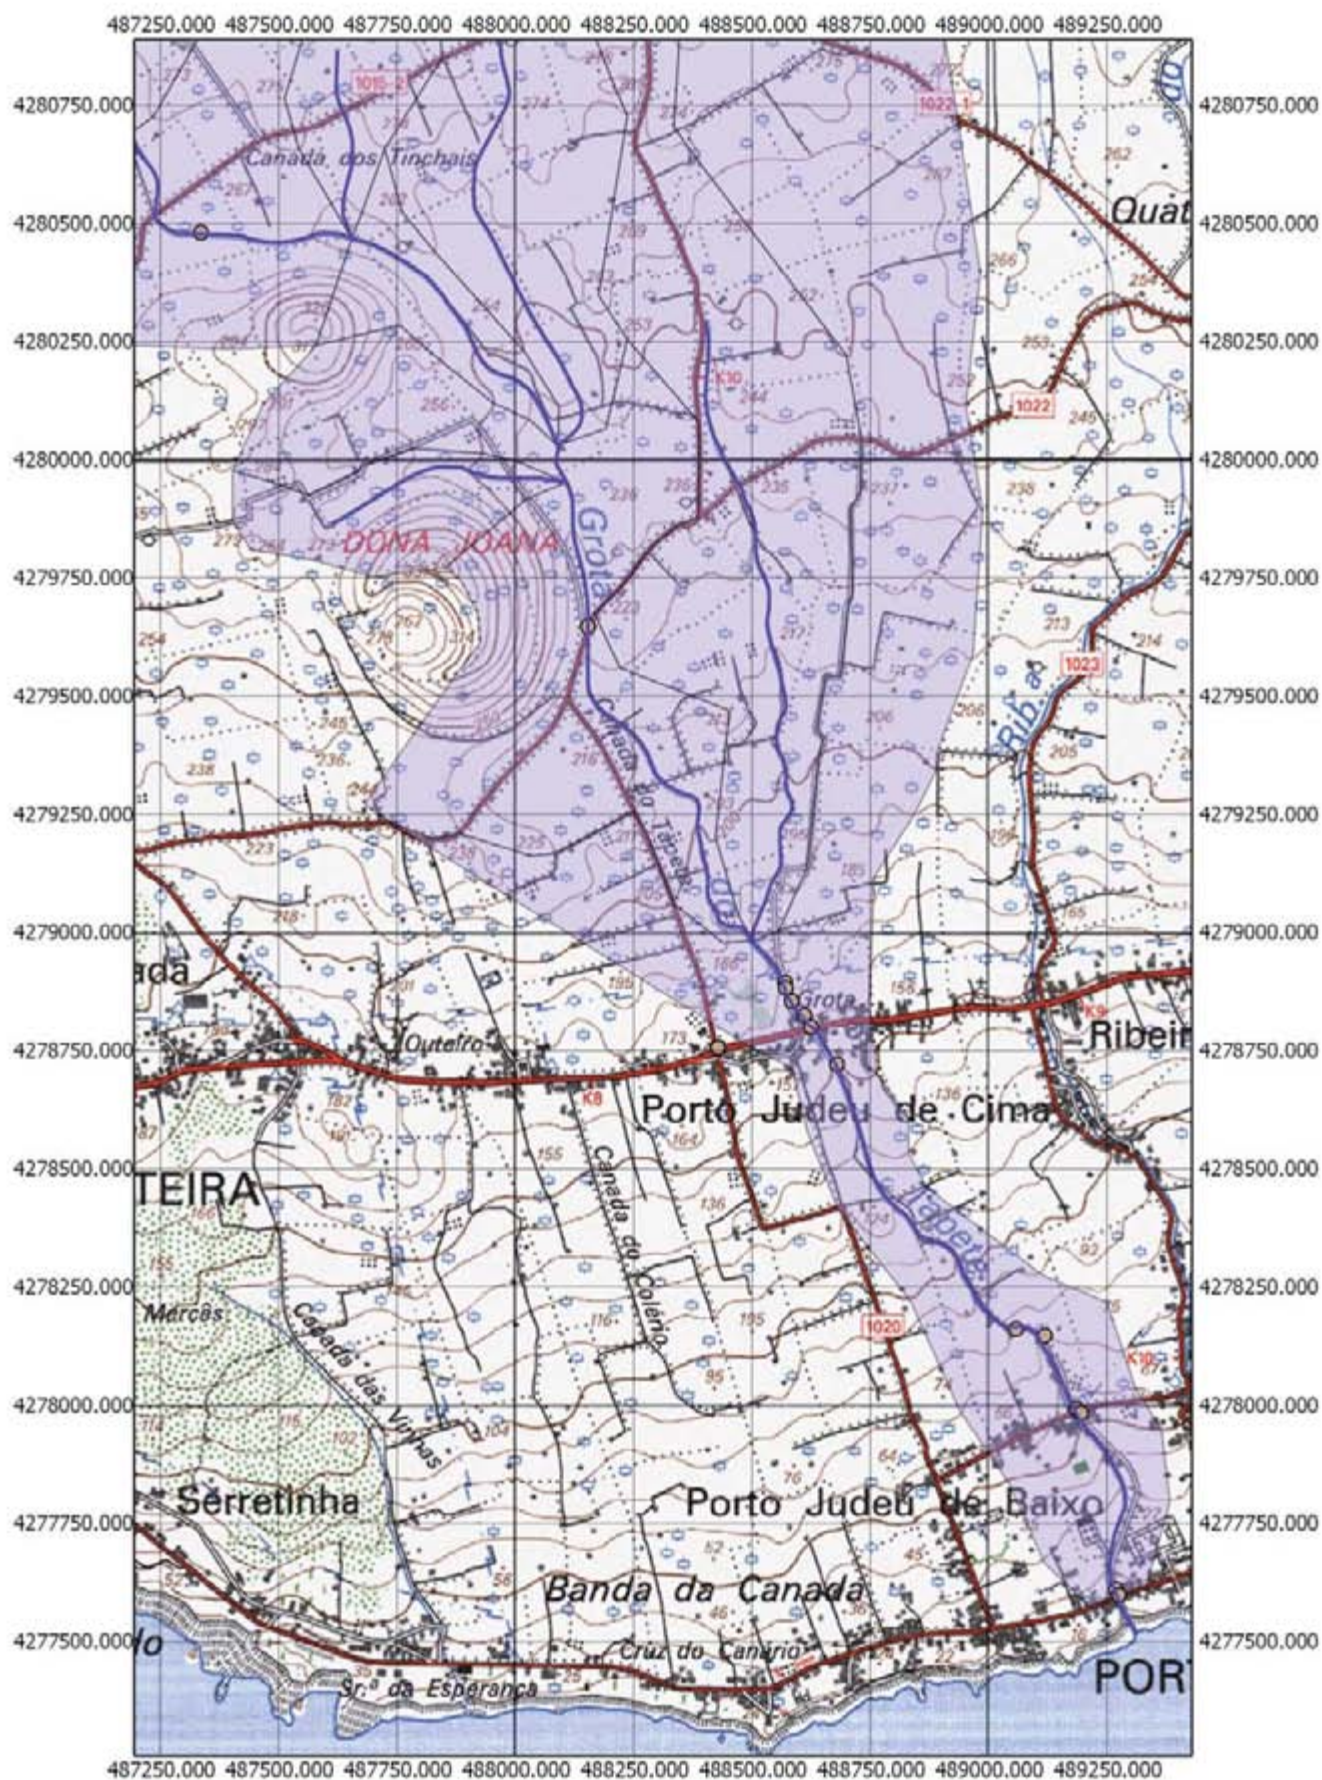
# Grota do Tapete

1 Troço extenso  
Inundação

Grave, pessoas e bens afetados  
Empreitada de requalificação do curso de água
