ANEXO II

FORMULÁRIOS

DSRHOT/RIBEIRAS/2013/257 até DSRHOT/RIBEIRAS/2014/024

O presente anexo constitui a listagem ordenada dos formulários considerados no período de setembro de 2013 a setembro de 2014.

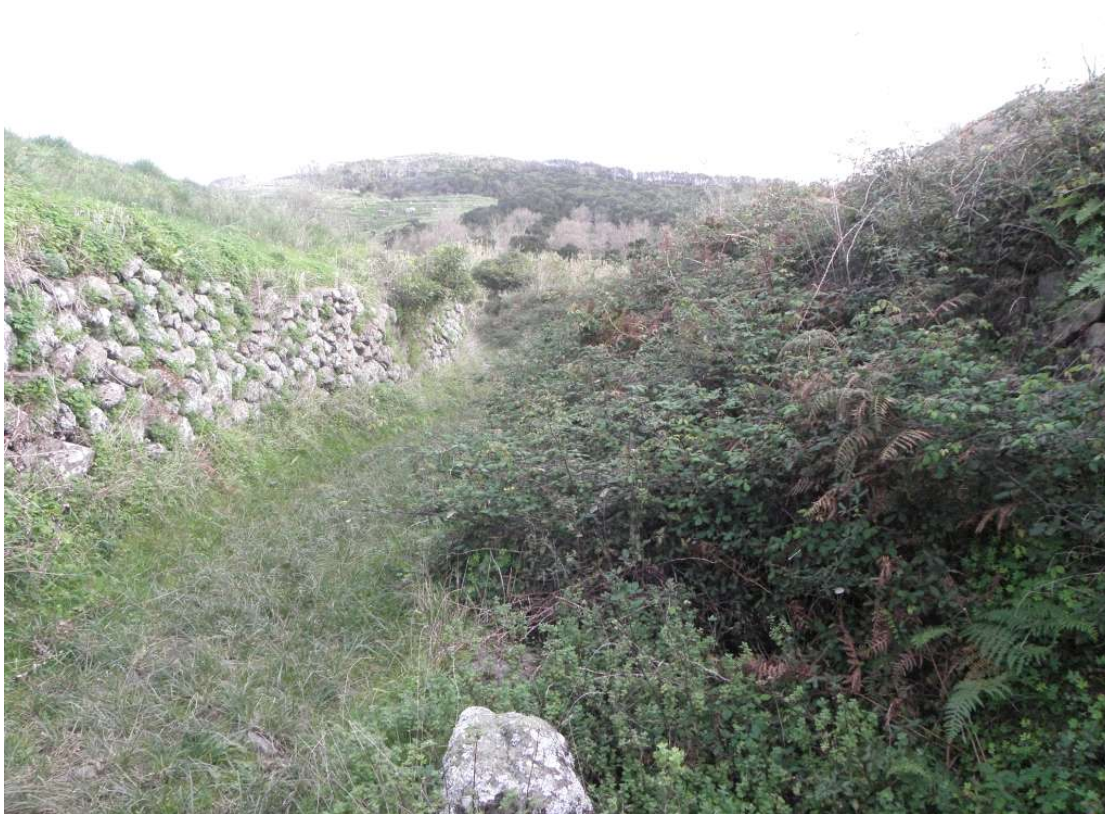
Causas das ocorrências	Ausência de regular manutenção da ribeira.
Propostas de intervenção	Limpeza e desobstrução da ribeira numa extensão de cerca de 100 metros.
Prioridade/Urgência	Pouco urgente - Risco menor, sem necessidade de resposta imediata
Coordenadas X/M	414629,039

Coordenadas Y/P	4319749,912
Tipo de ocorrência relatada	Assoreamento/Obstrução
Descrição da ocorrência	Obstrução da ribeira, contígua a uma canada, por vegetação arbustiva e herbácea.
Gravidade	Pouco urgente - Situação pontual, sem riscos imediatos
Titularidade do(s) terreno(s)	Abrange mais de uma propriedade privada.

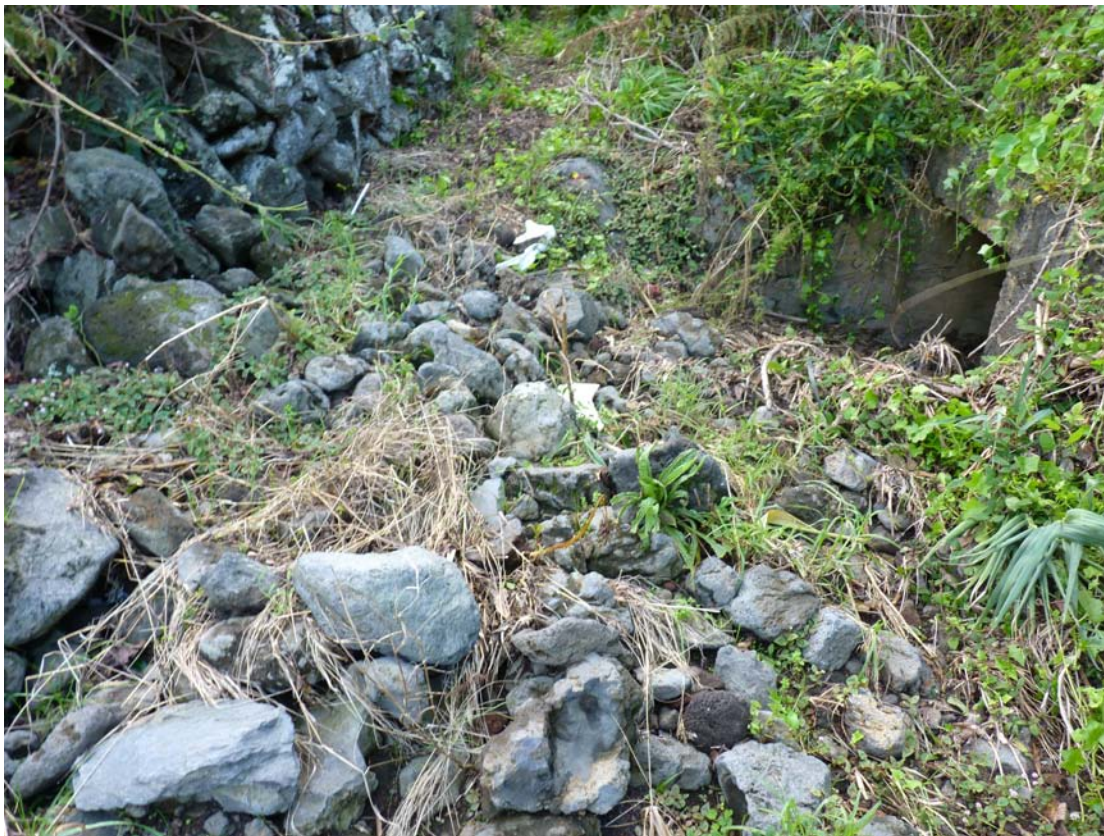
Coordenadas X/M	26s0394822
Coordenadas Y/P	4250314
Tipo de ocorrência relatada	Assoreamento/Obstrução
Descrição da ocorrência	Este pequeno troço encontra-se obstruído por pedras.
Gravidade	Médio - Gravidade moderada, necessidade de ação preventiva
Titularidade do(s) terreno(s)	Publico

Causas das ocorrências	Falta de limpeza/desobstrução das pontes e do leito da Ribeira no troço referenciado.
Propostas de intervenção	Limpeza do leito, das pontes e reparação das margens.
Prioridade/Urgência	Médio - Gravidade moderada, resposta a médio prazo

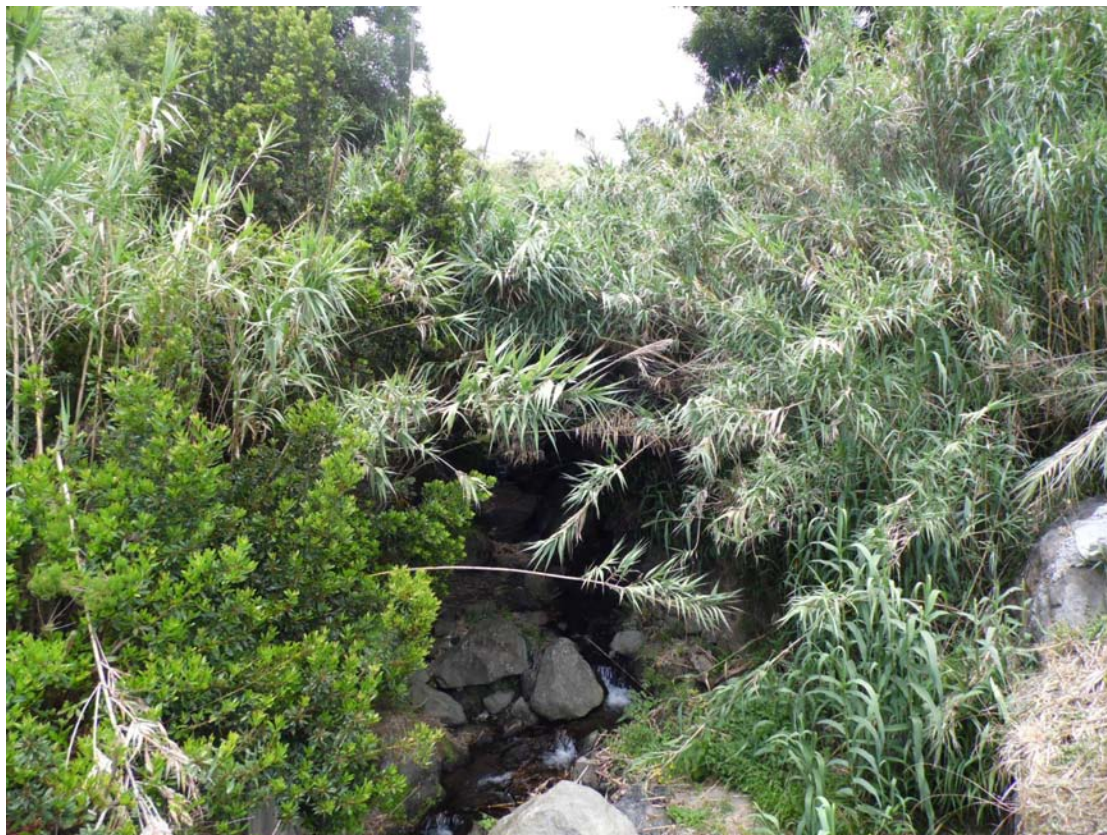
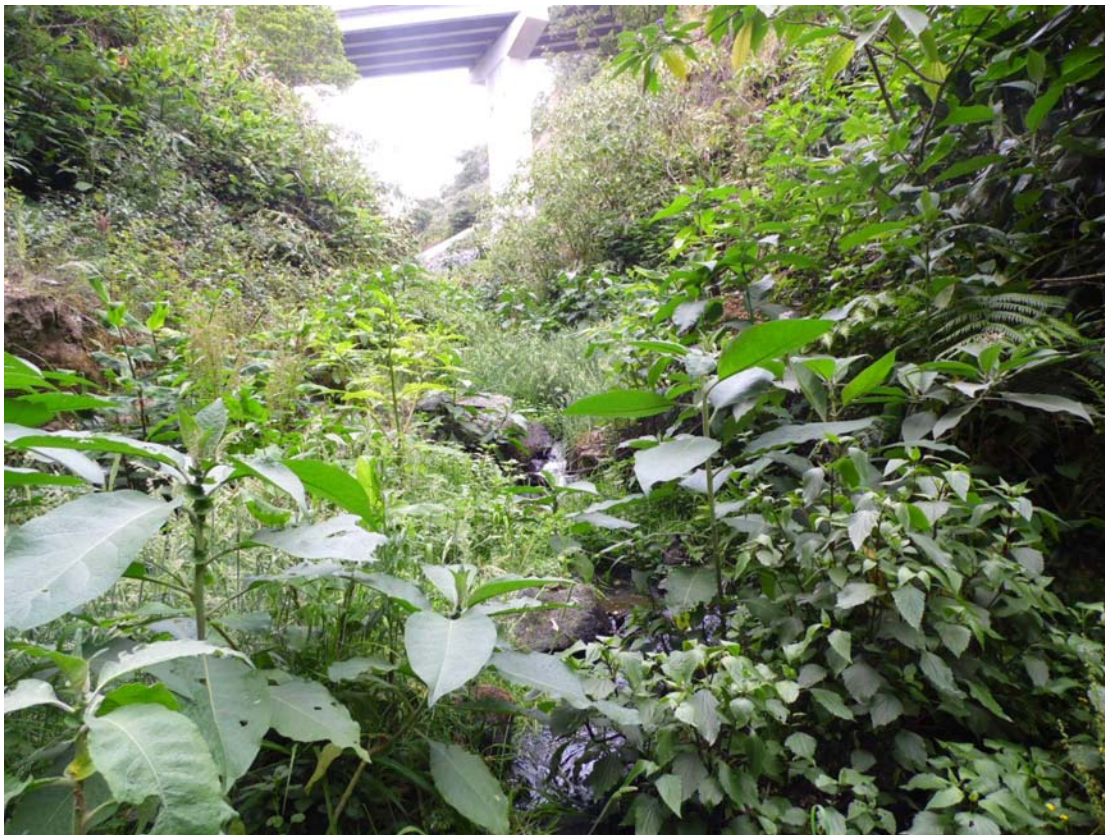
Tipo de ocorrência relatada Assoreamento/Obstrução
Depósito de resíduos
Outros

Gravidade Médio - Gravidade moderada, necessidade de ação preventiva

Descrição das possíveis causas das ocorrências: Falta de manutenção.

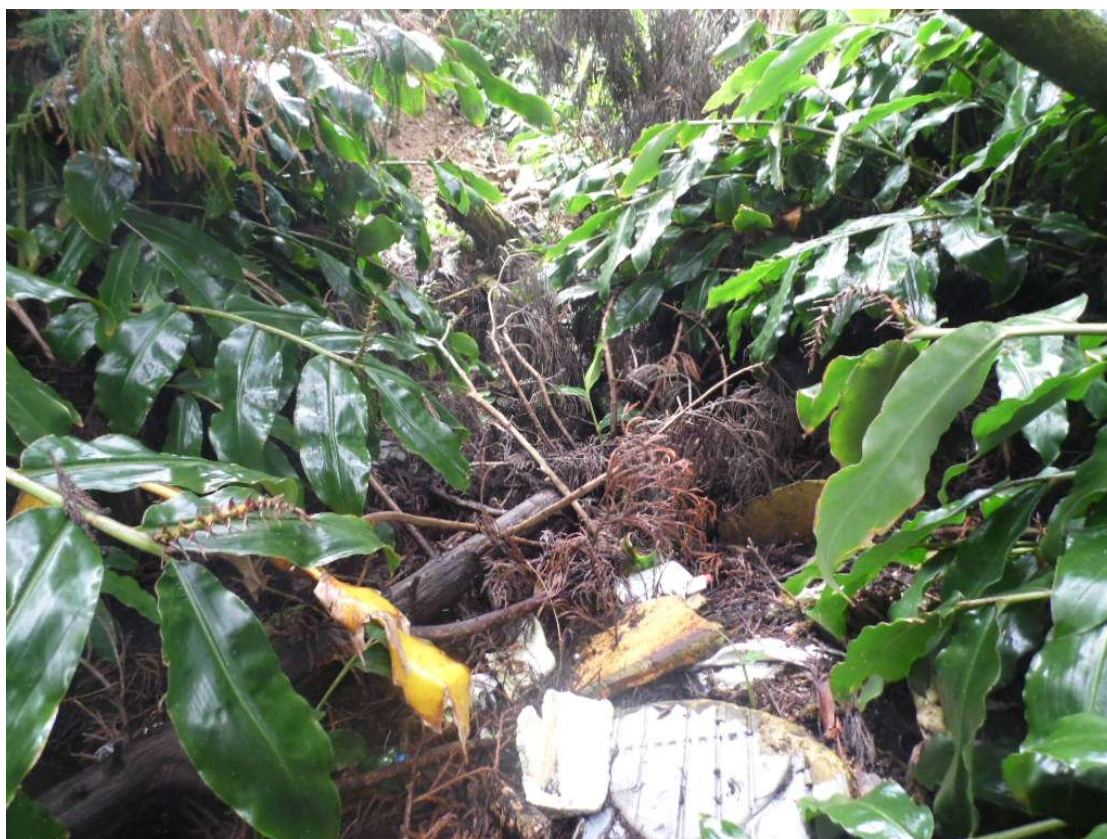
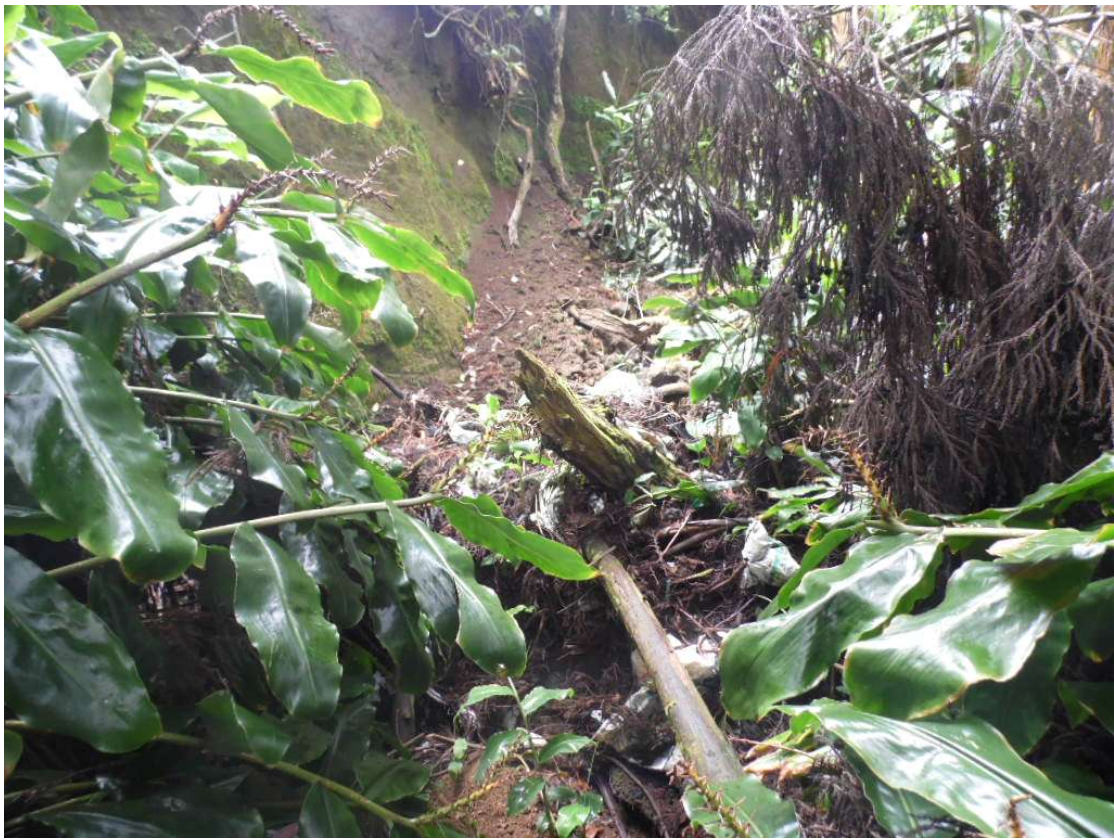
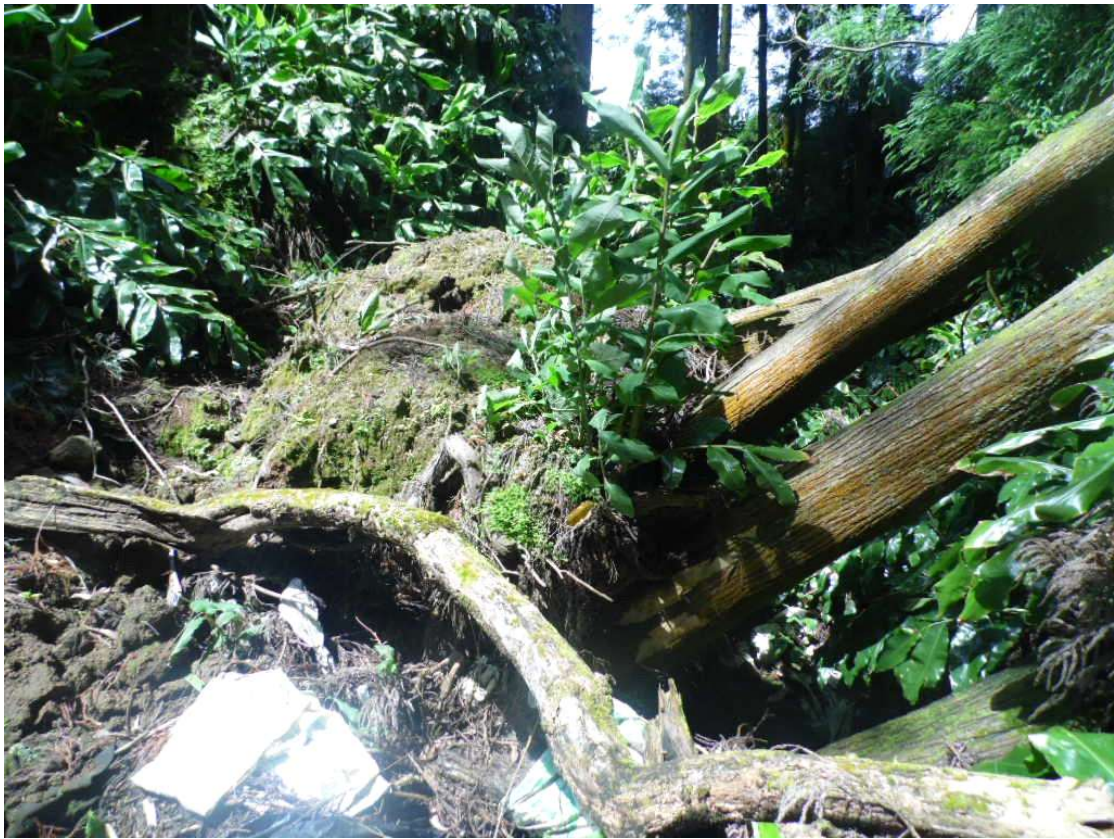
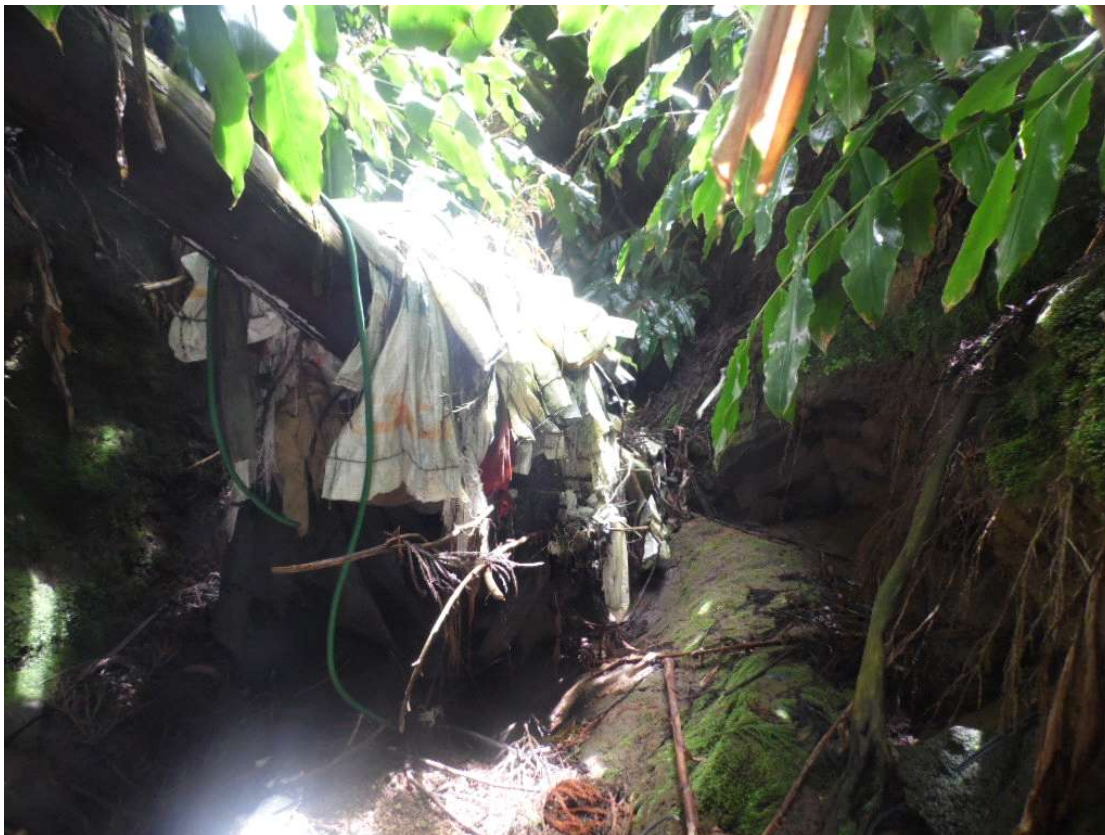
Descrição das possíveis causas das ocorrências: instabilidade de taludes e abandono de resíduos, que posteriormente são arrastados pelas águas.

Tipo de intervenção: Corte de material arbóreo

Local a intervir: Leito

Descrição geral das propostas de intervenção: corte de madeira e limpeza de resíduos

Prioridade/Urgência: Médio - Gravidade moderada, resposta a médio prazo

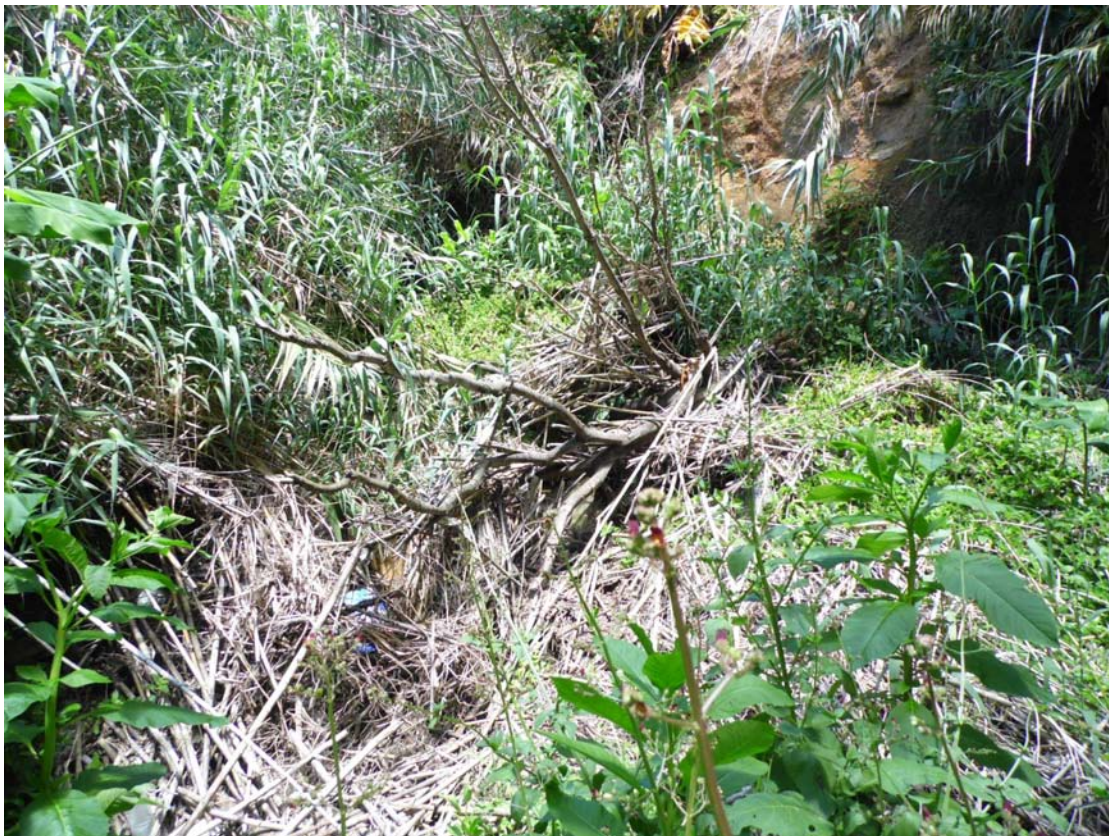
Extensão afetada (metros) 200m

Tipo de ocorrência relatada Derrocada
Assoreamento/Obstrução

Gravidade Médio - Gravidade moderada, necessidade de ação preventiva

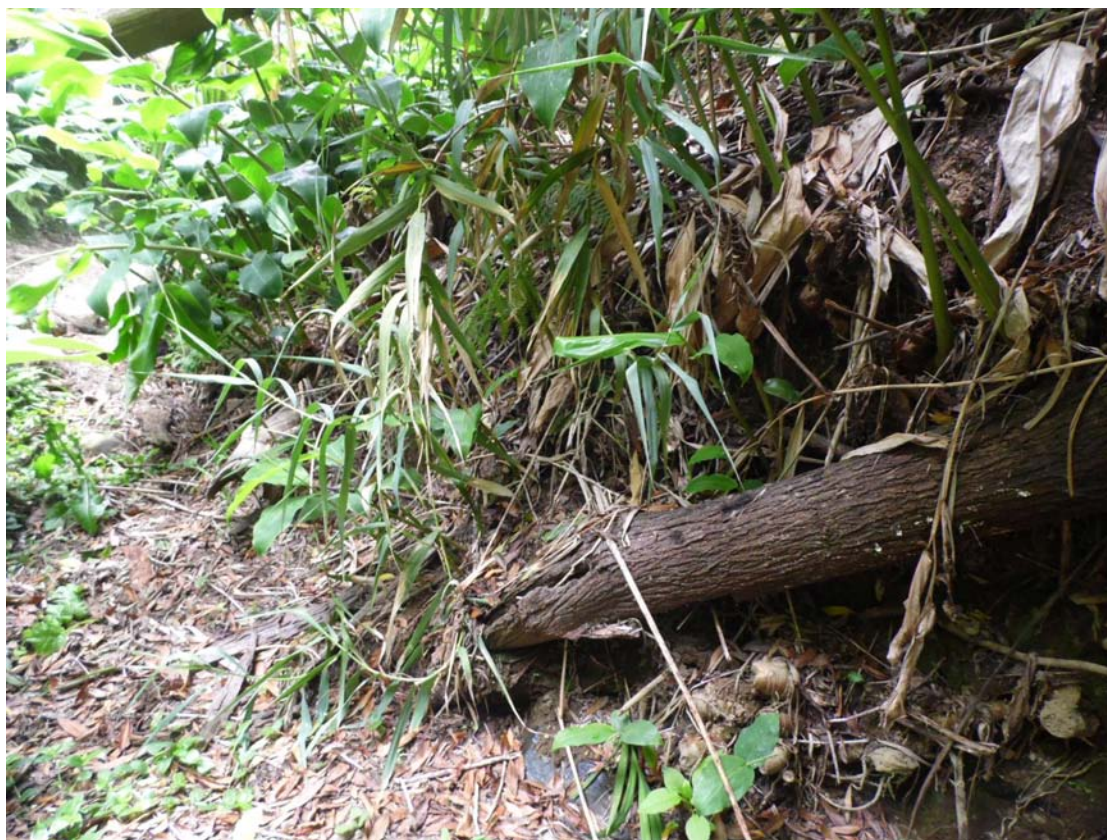
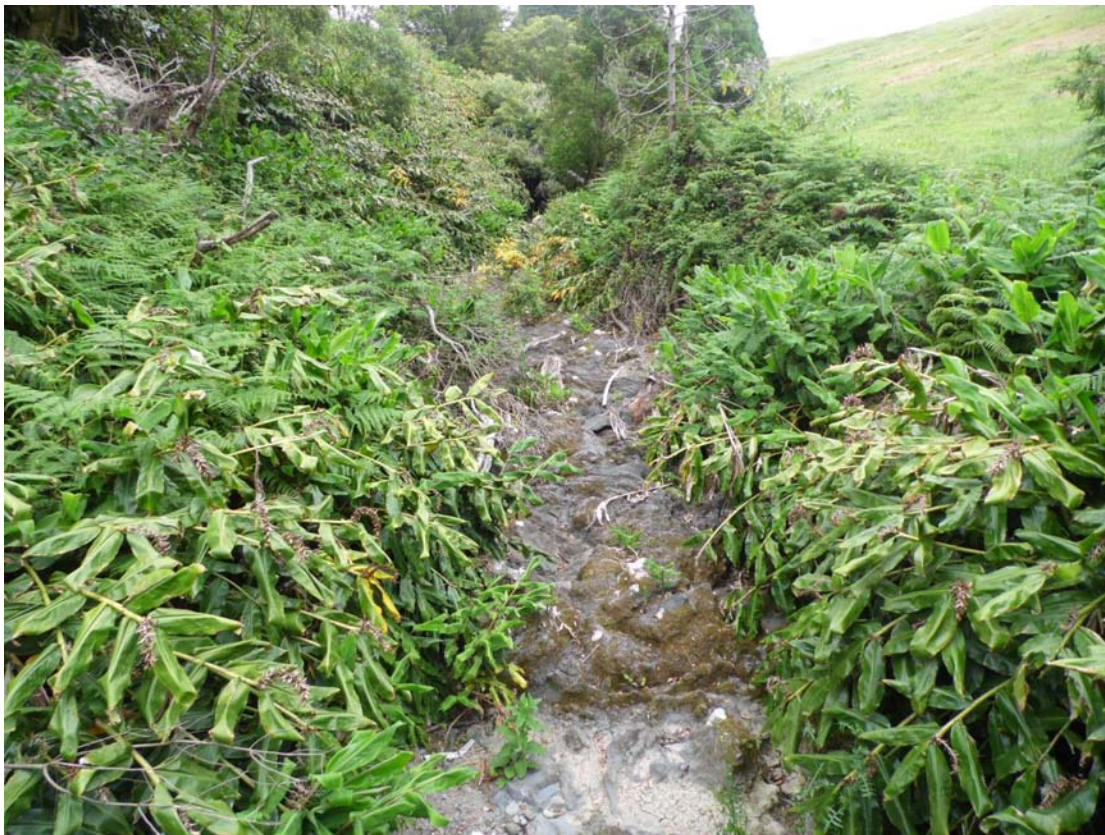
Descrição das possíveis causas das ocorrências: Falta de manutenção da linha de água.

Tipo de intervenção: Limpeza de vegetação

Descrição geral das propostas de intervenção: Corte e remoção de vegetação.

Prioridade/Urgência: Pouco urgente - Risco menor, sem necessidade de resposta imediata

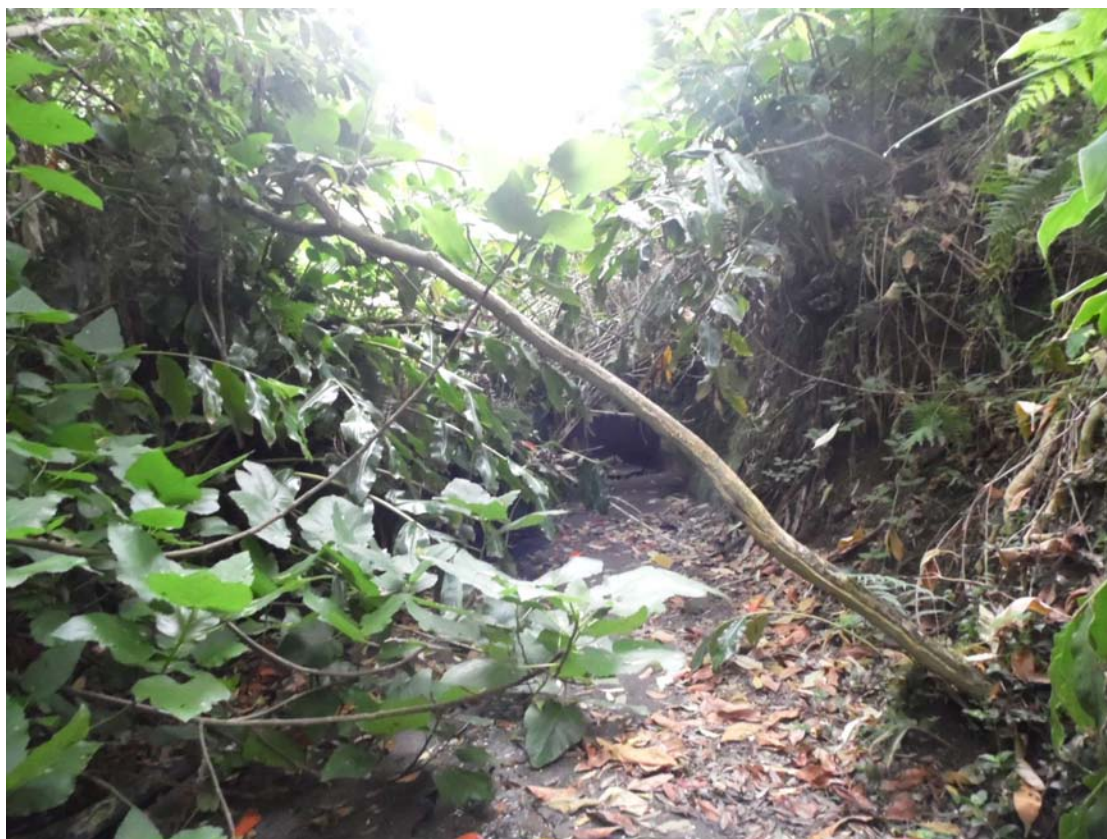
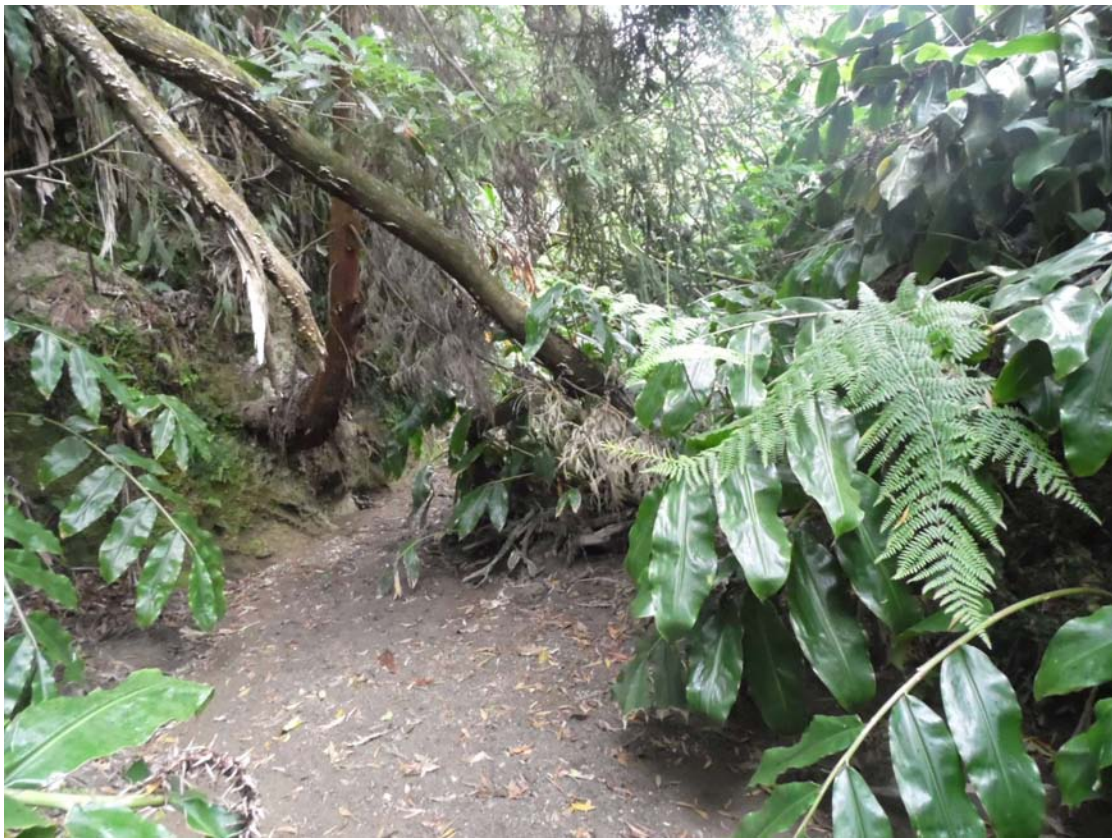
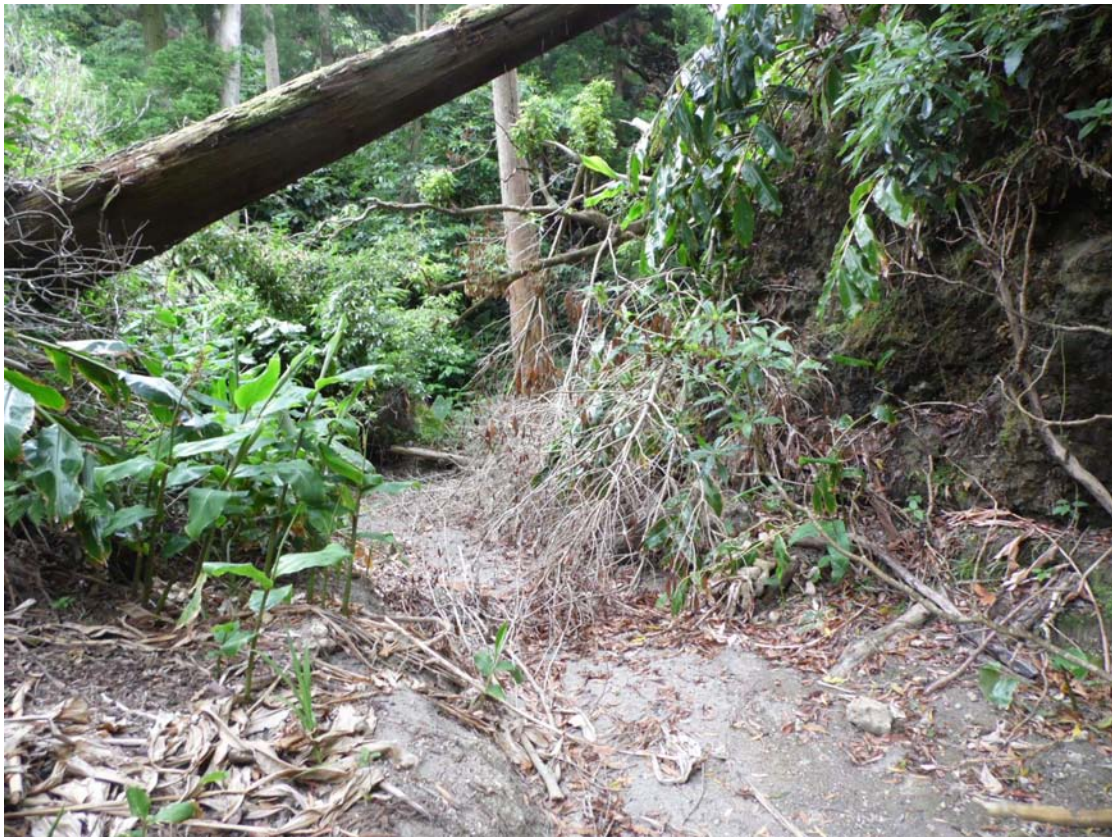
Tipo de ocorrência relatada Assoreamento/Obstrução

Descrição da ocorrência Verificou-se que para montante das referidas coordenadas necessidade de limpeza e remoção de material arbóreo. Considera-se a situação grave, pois a jusante a linha de água interceta zona urbana.

Gravidade Grave - Pessoas e bens em risco iminente

Devido à queda de vegetação, falta de manutenção.

Corte de material arbóreo

Corte, remoção/ queima de vegetação.

Urgente - Riscos a curto prazo
