## **OCORRÊNCIAS EM MATÉRIA DE RECURSOS HÍDRICOS NA ILHA DE SANTA MARIA**

**SERVIÇO DE AMBIENTE DE SANTA MARIA**

**AÇÕES DE DESOBSTRUÇÃO DE LINHAS DE ÁGUA**

Outubro

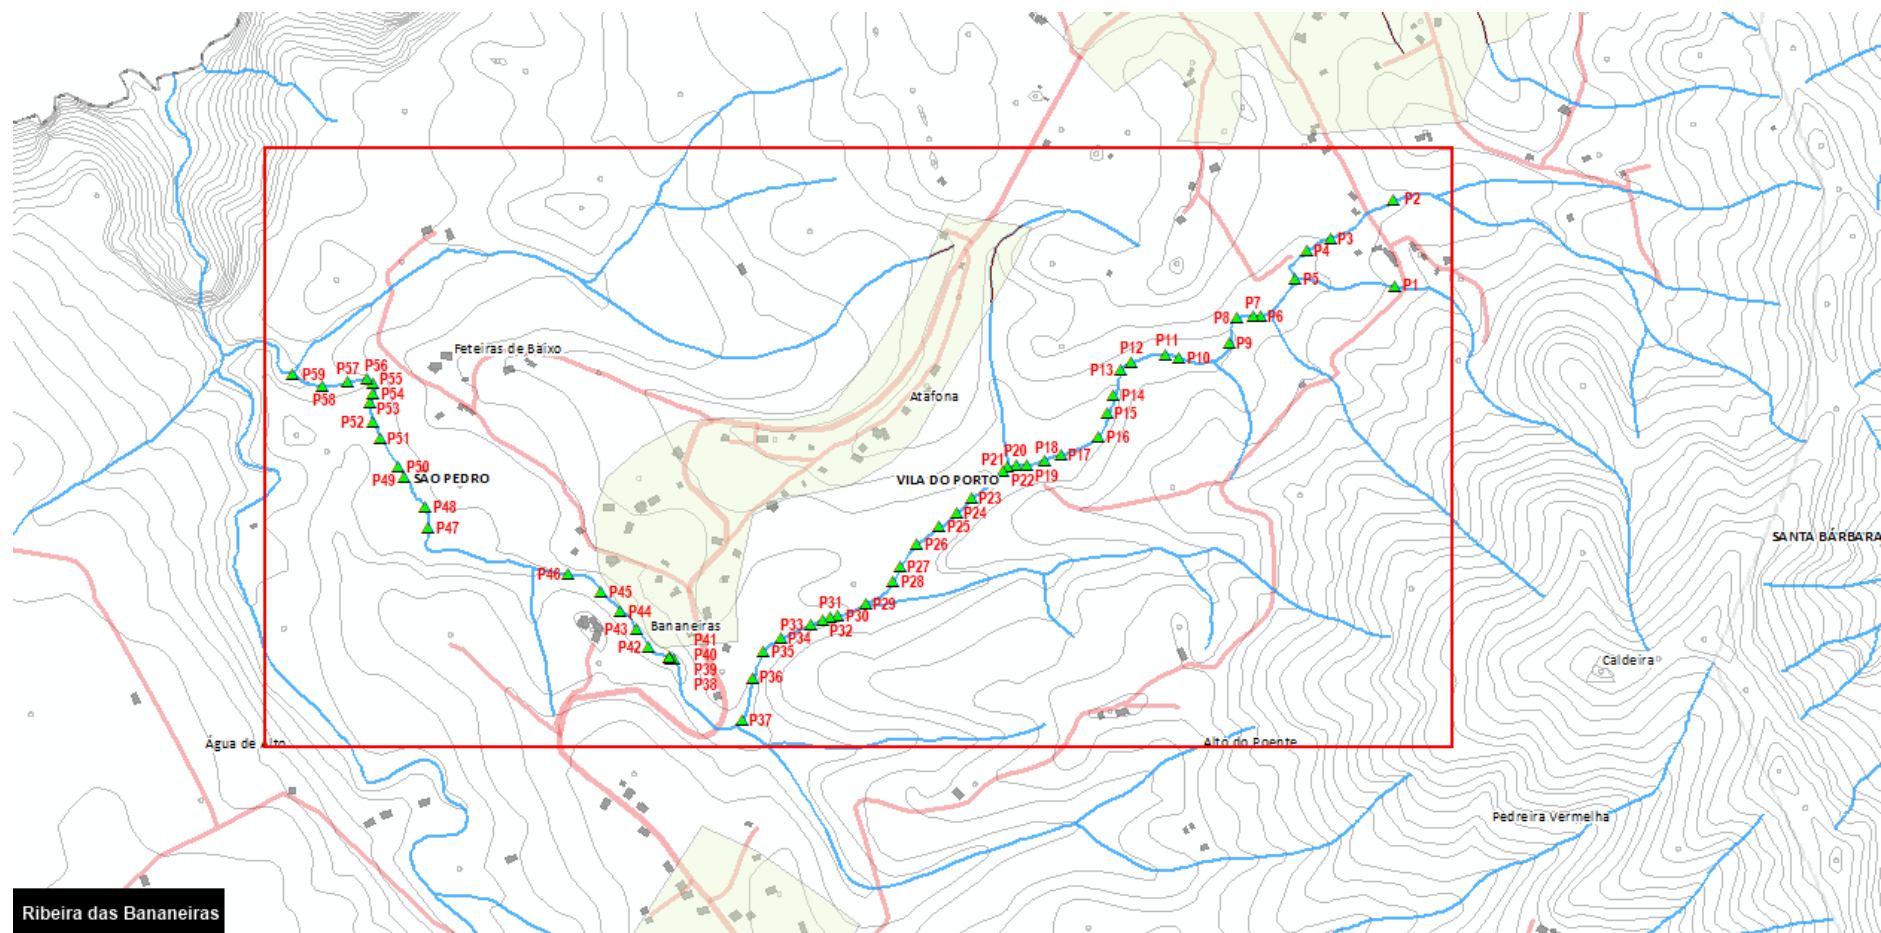
**Nota:** leito que se desenvolve por entre uma área florestal e que está muito sujeita à obstrução por queda de árvores. Encontra-se efetivamente obstruído em vários pontos.

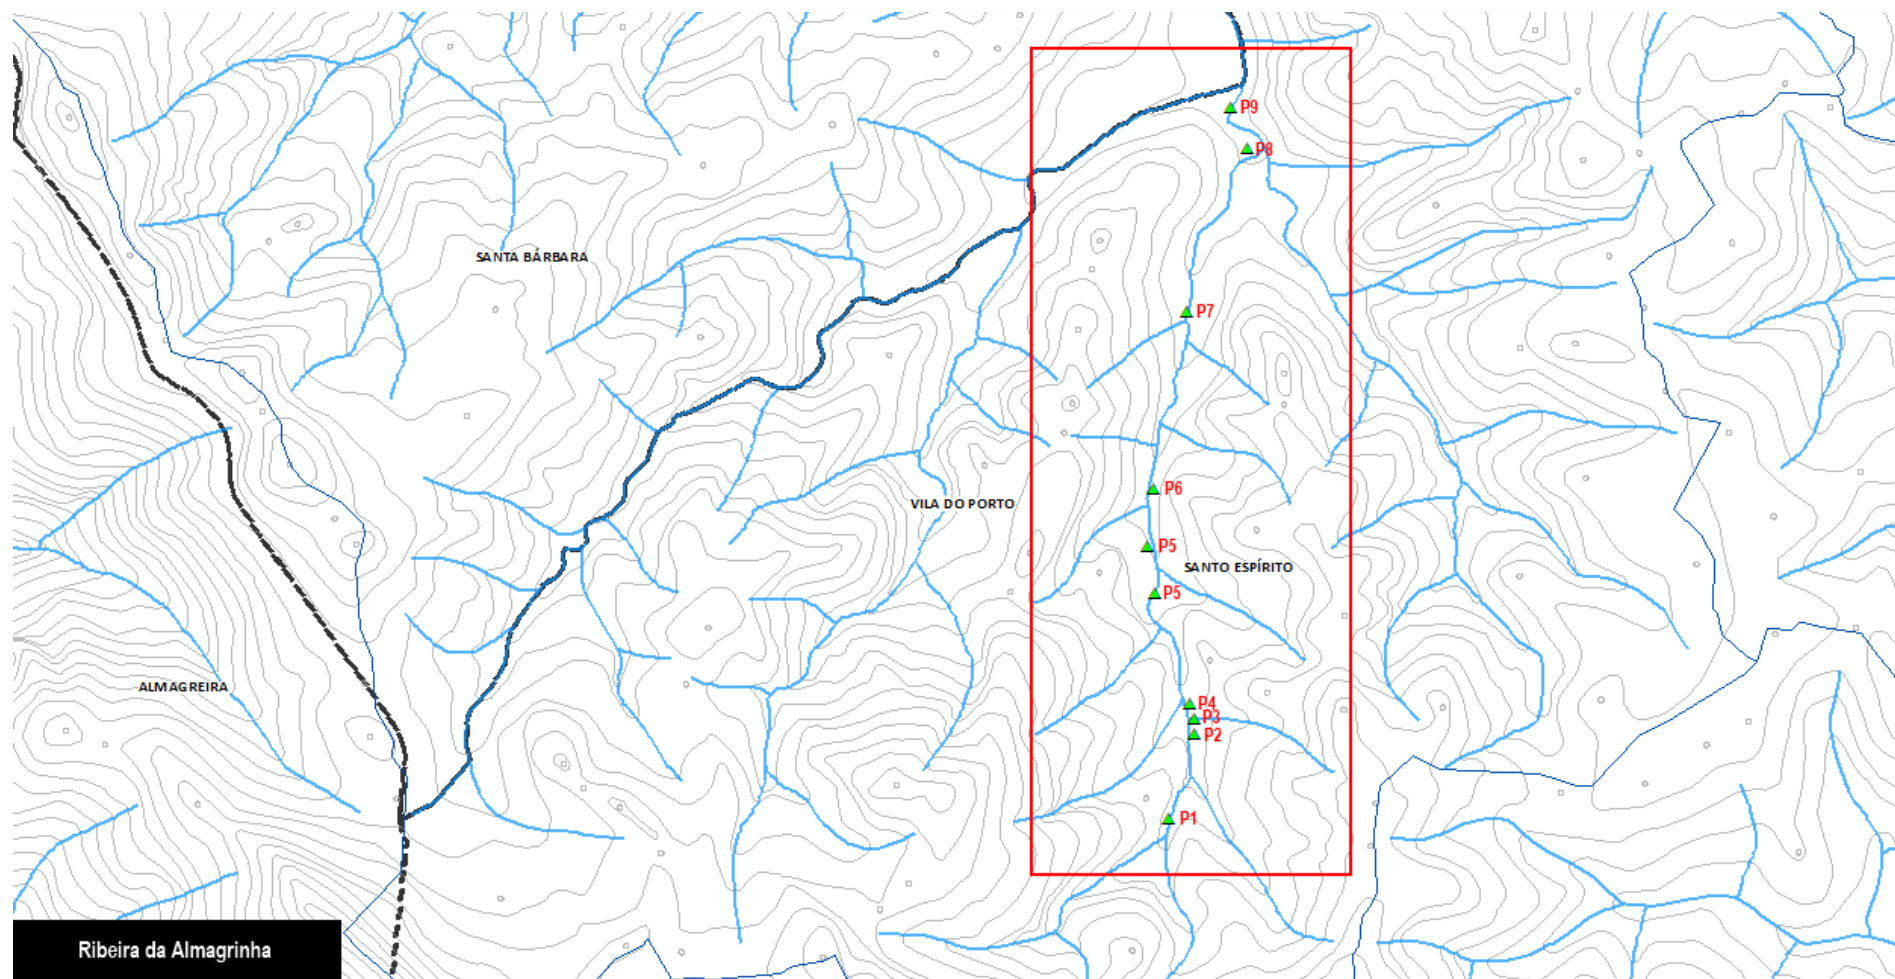
Nota: Ao longo do leito, este apresenta irregularidade provocada por pedras que podem causar a retenção de folhagens e arvores caídas que obstem o leito por completo.

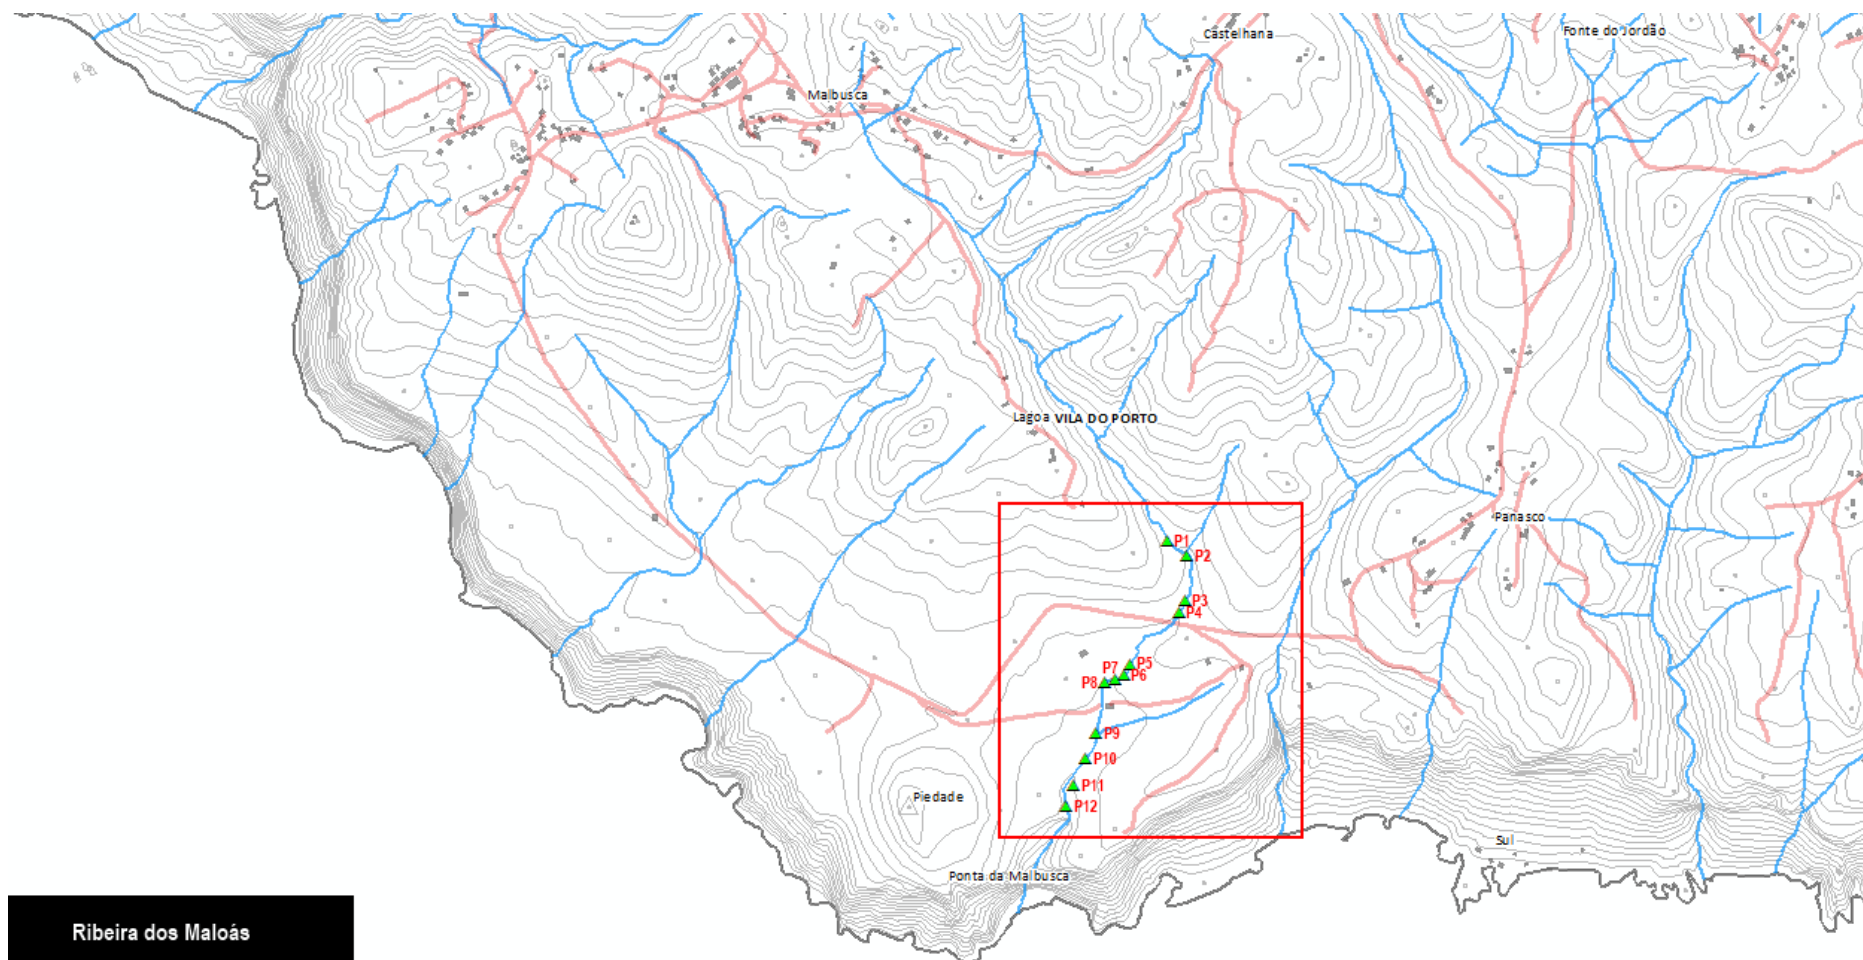
**Nota:** Sobre esta linha de água existem vários pontos de obstrução total motivada pelo derrube de inúmeras árvores, provocada pelo mini tornado ocorrido em Dezembro de 2010, aumentando a estabilidade das margens

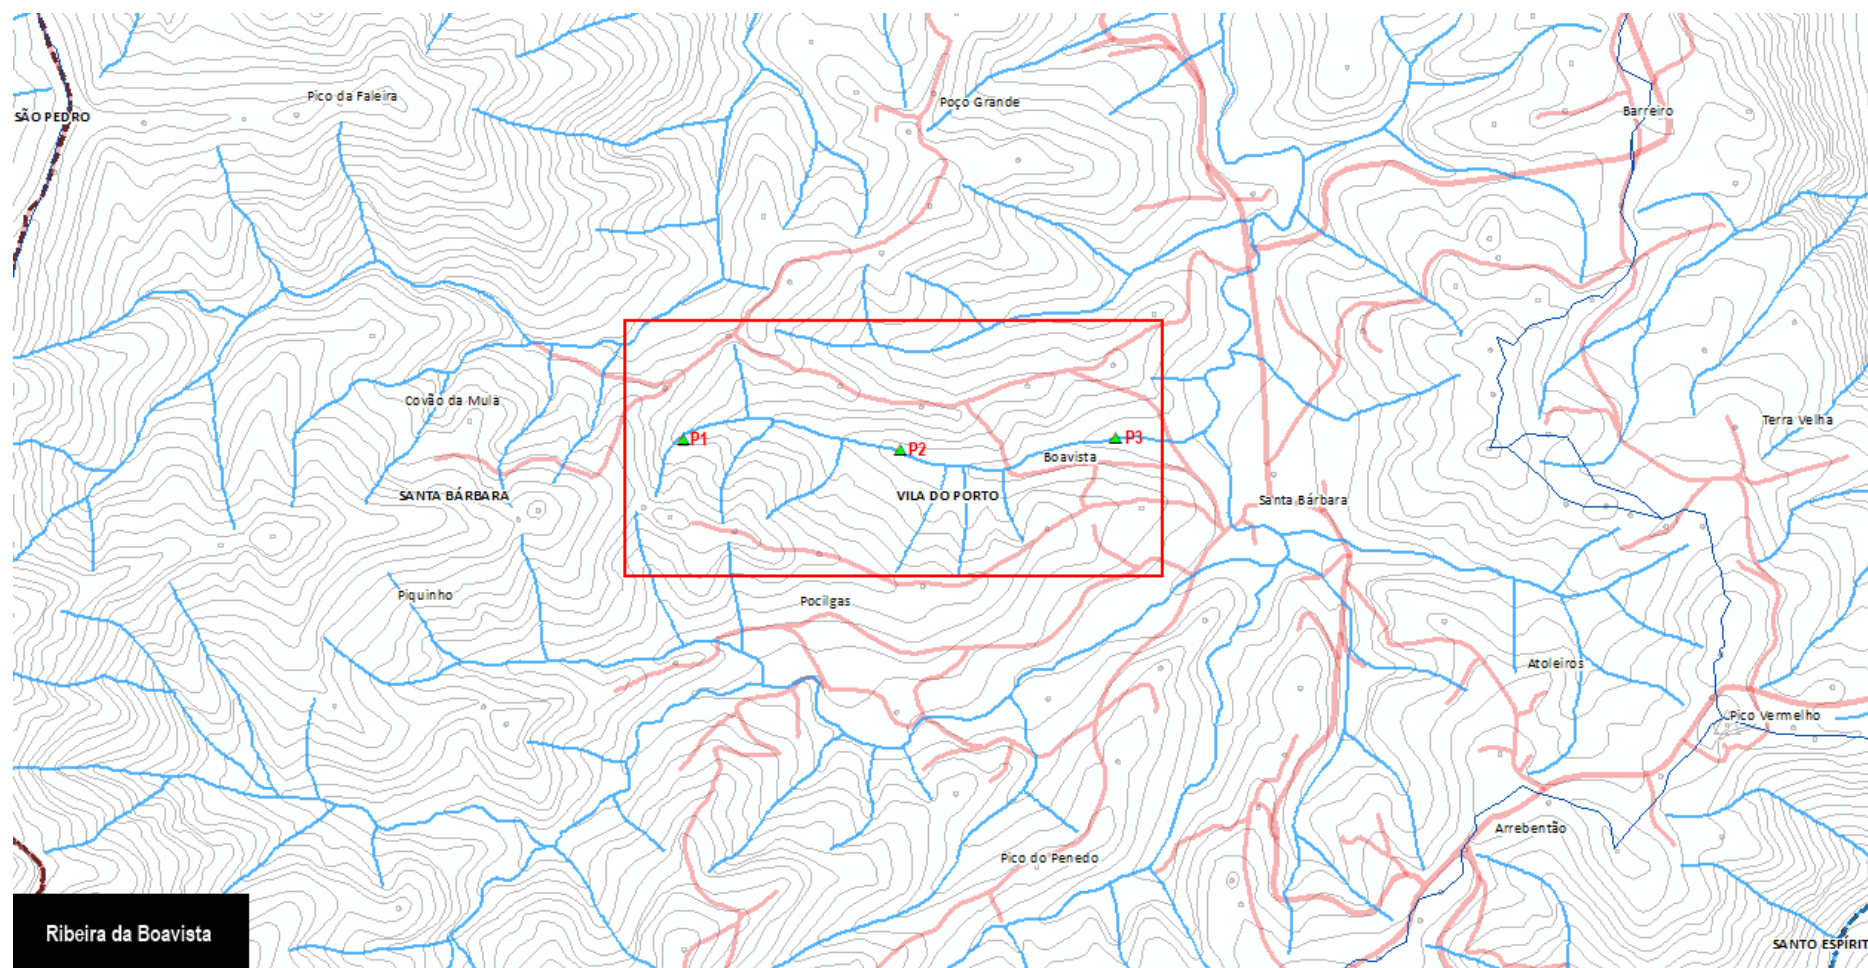
**Nota:** Leito profundo e bem definido, pontualmente fechado mas não totalmente obstruído

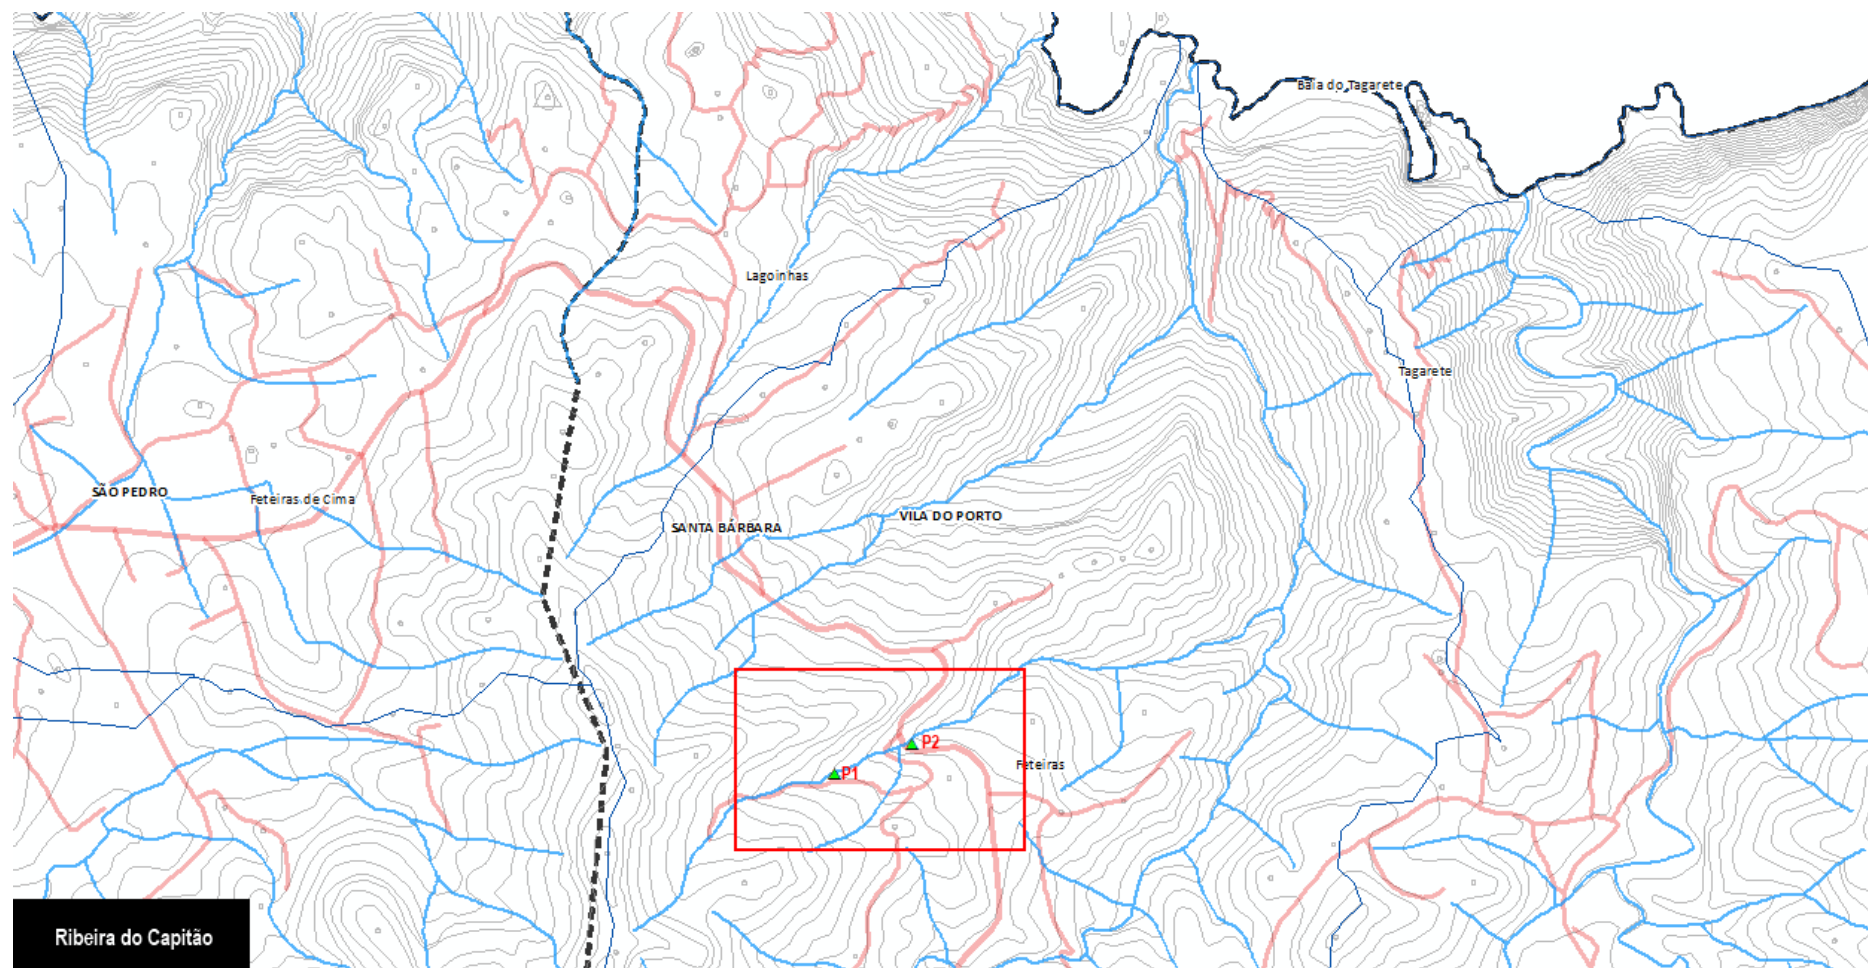
**Nota:** Leito pouco profundo mas bem definido, pontualmente obstruído.

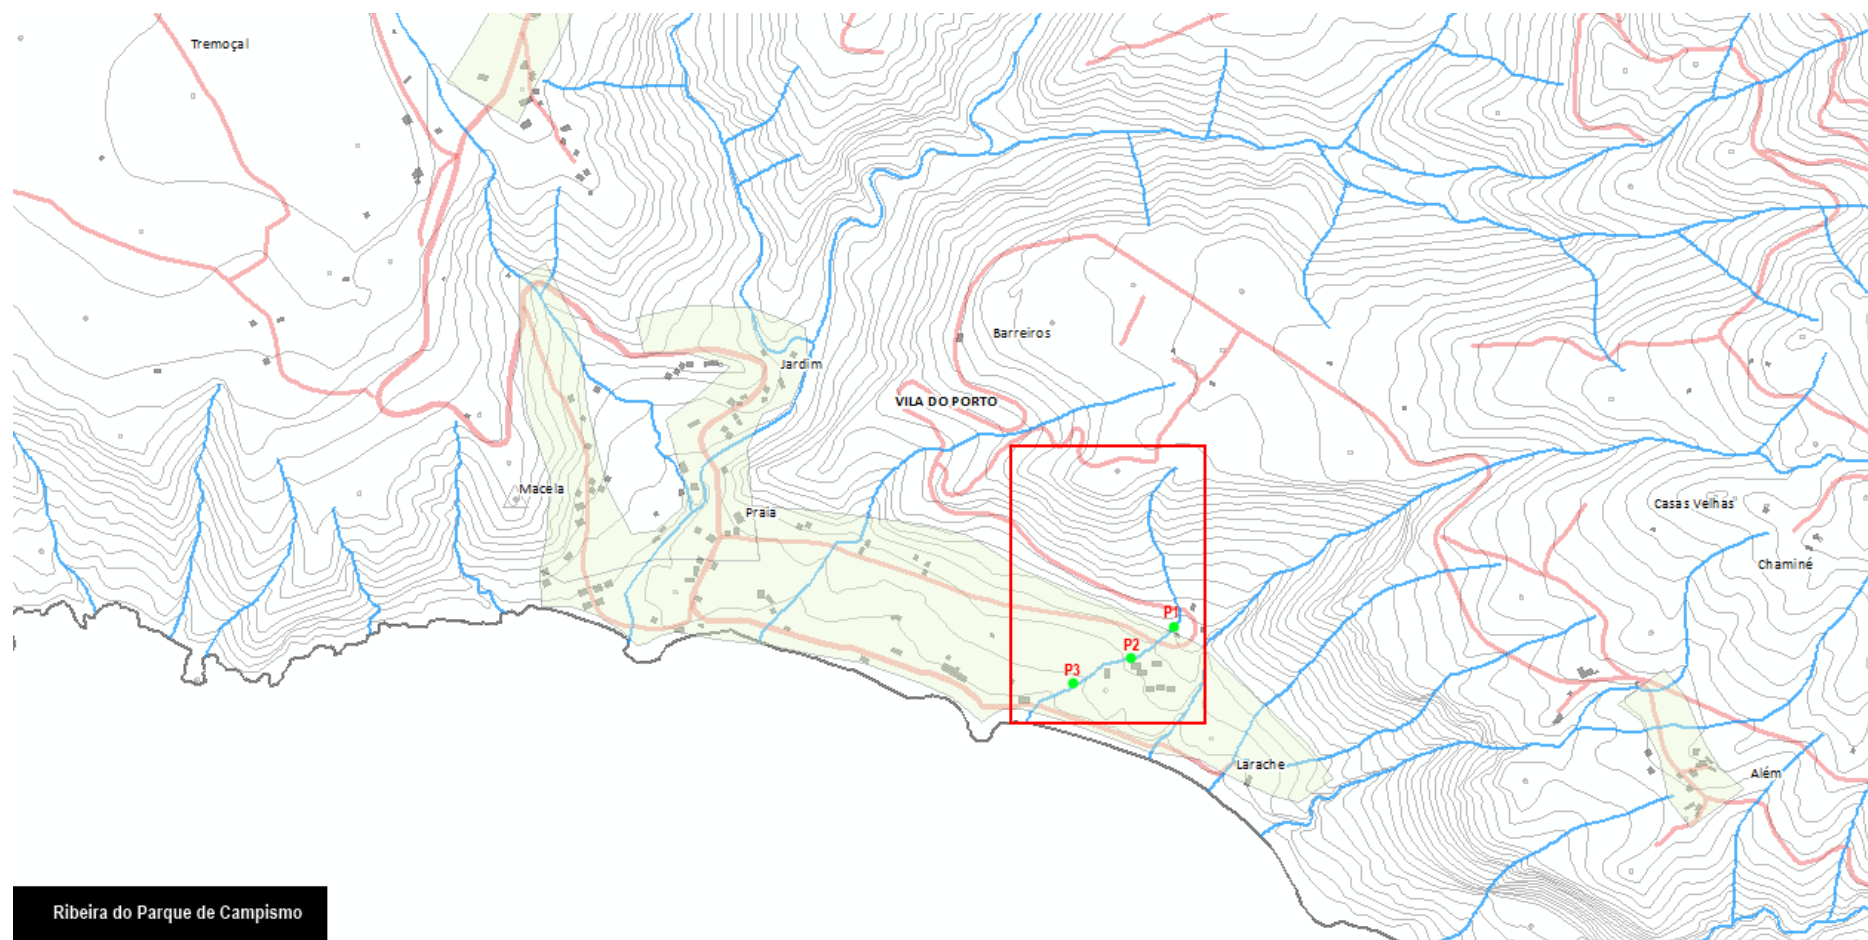
**Nota:** Esta linha de água é alvo de vários depósitos ilegais de resíduos. Os trabalhos de desobstrução do leito e remoção de resíduos ocorrem atualmente nesta linha de água.
