## Vila do Porto

## Registo de ocorrências em ribeiras

**Referência** AHA/RIBEIRAS/2013/063

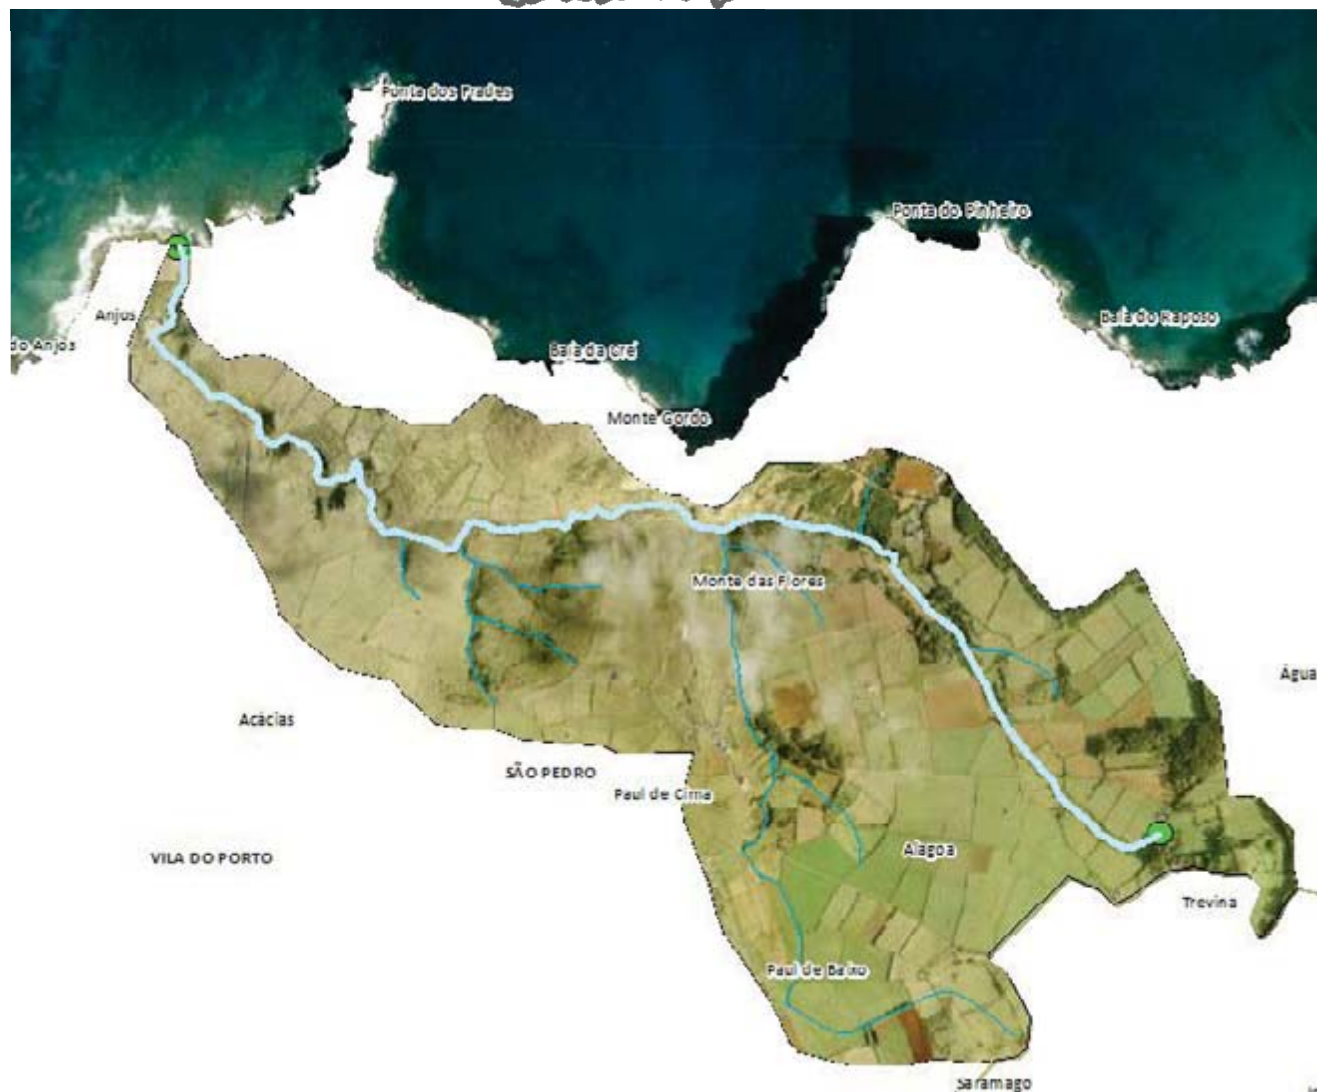
Ribeira do Lemos

1 Troço extenso — 4500 metros

Gravidade moderada, necessidade de ação preventiva  
Desobstrução/Limpeza e remoção de resíduos

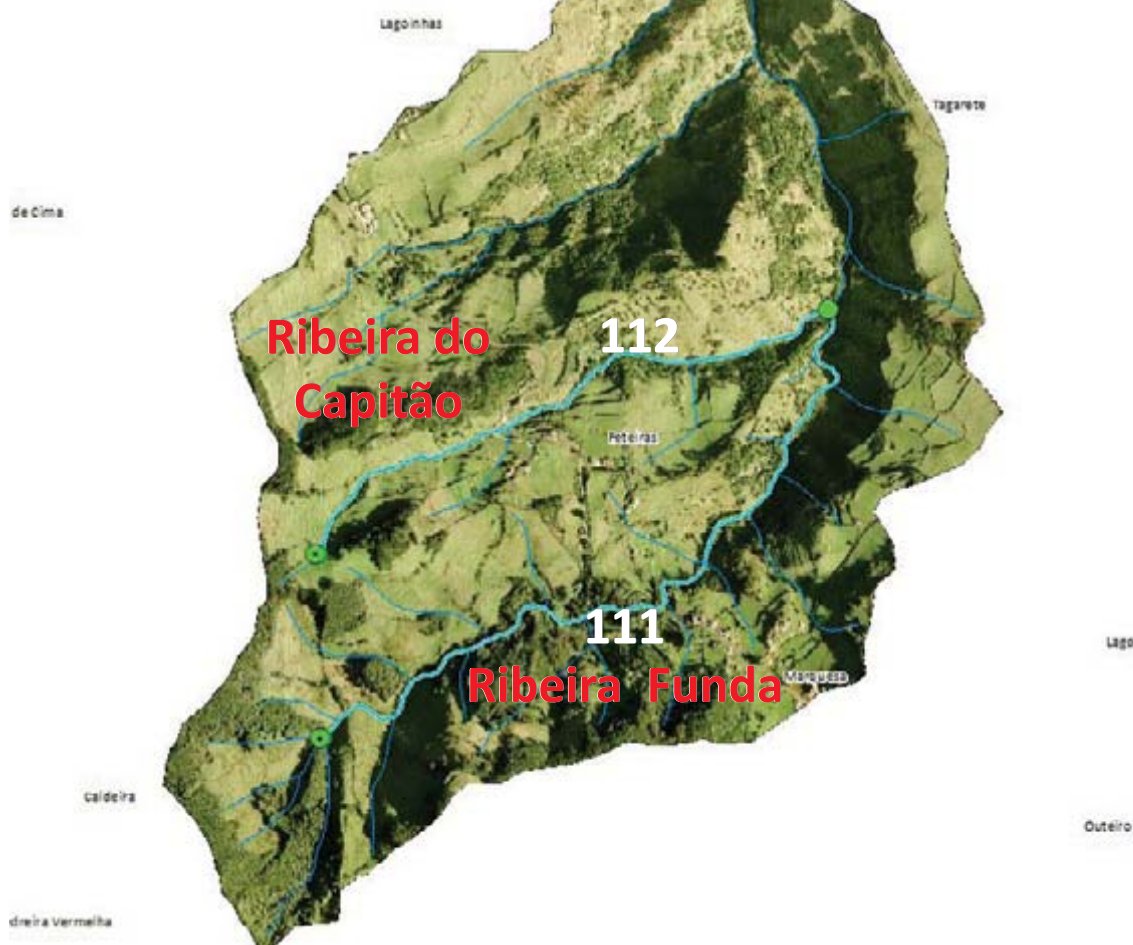
2 Troços extensos — 2590 metros  
Assoreamento/Obstrução; Depósito de resíduos

Gravidade moderada, necessidade de ação preventiva  
Desobstrução/Limpeza e remoção de resíduos

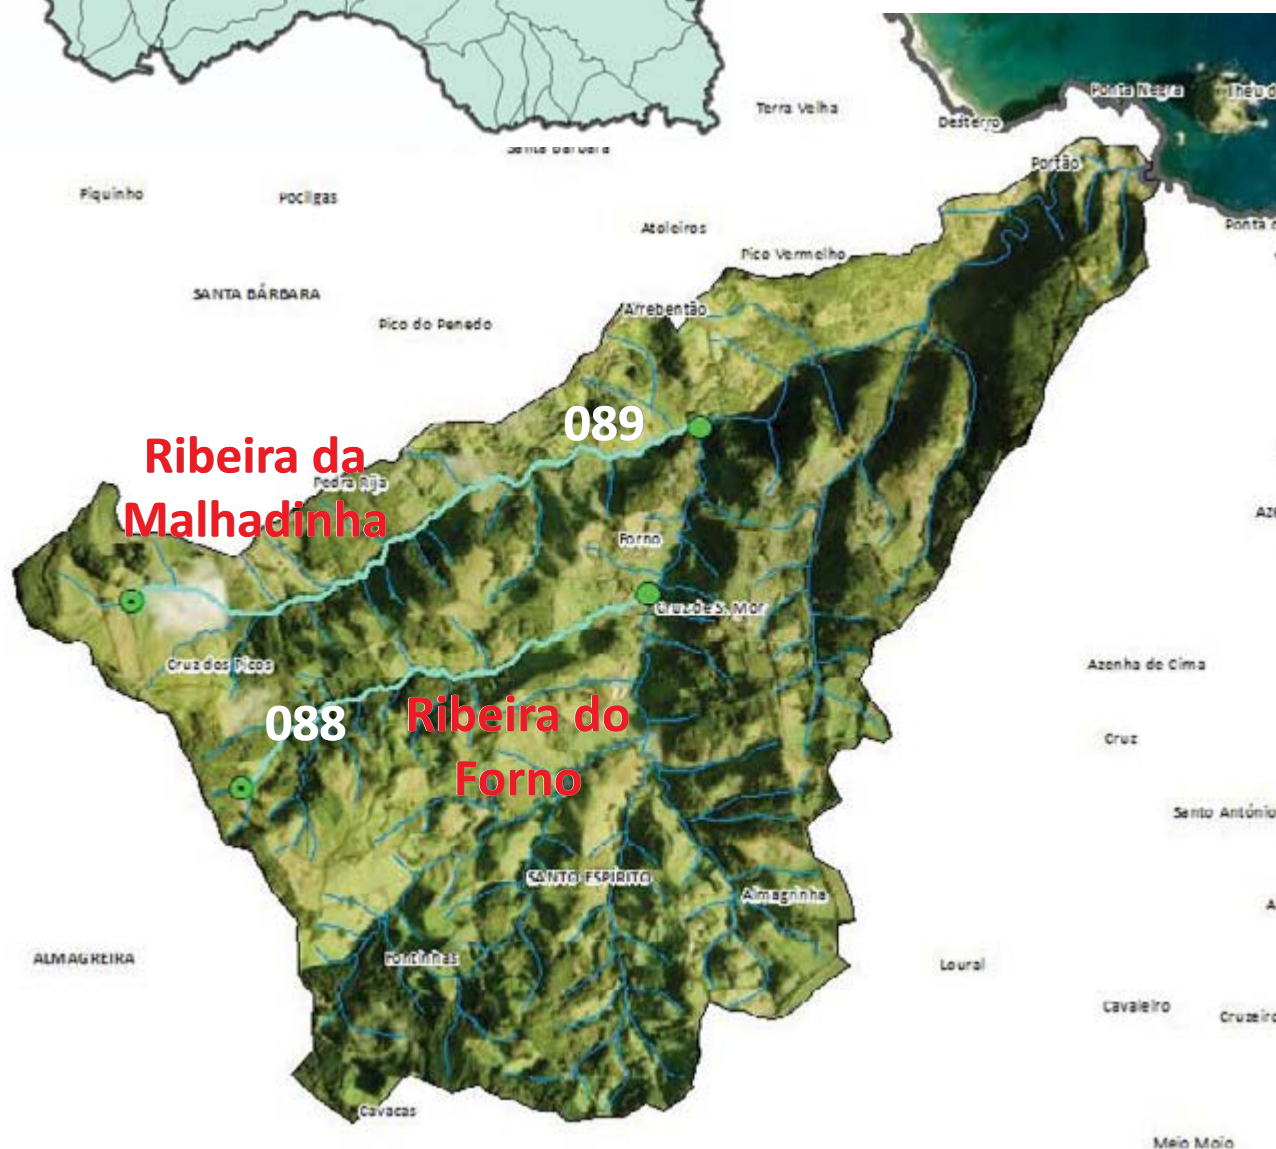
2 Troços extensos — 3610 metros  
Assoreamento/Obstrução; Depósito de resíduos

Gravidade moderada, necessidade de ação preventiva  
Desobstrução/Limpeza e remoção de resíduos
