DIREÇÃO DE SERVIÇOS DE RECURSOS HÍDRICOS E ORDENAMENTO DO TERRITÓRIO

RERA
2016

Relatório do Estado das Ribeiras dos Açores

SETEMBRO DE 2016

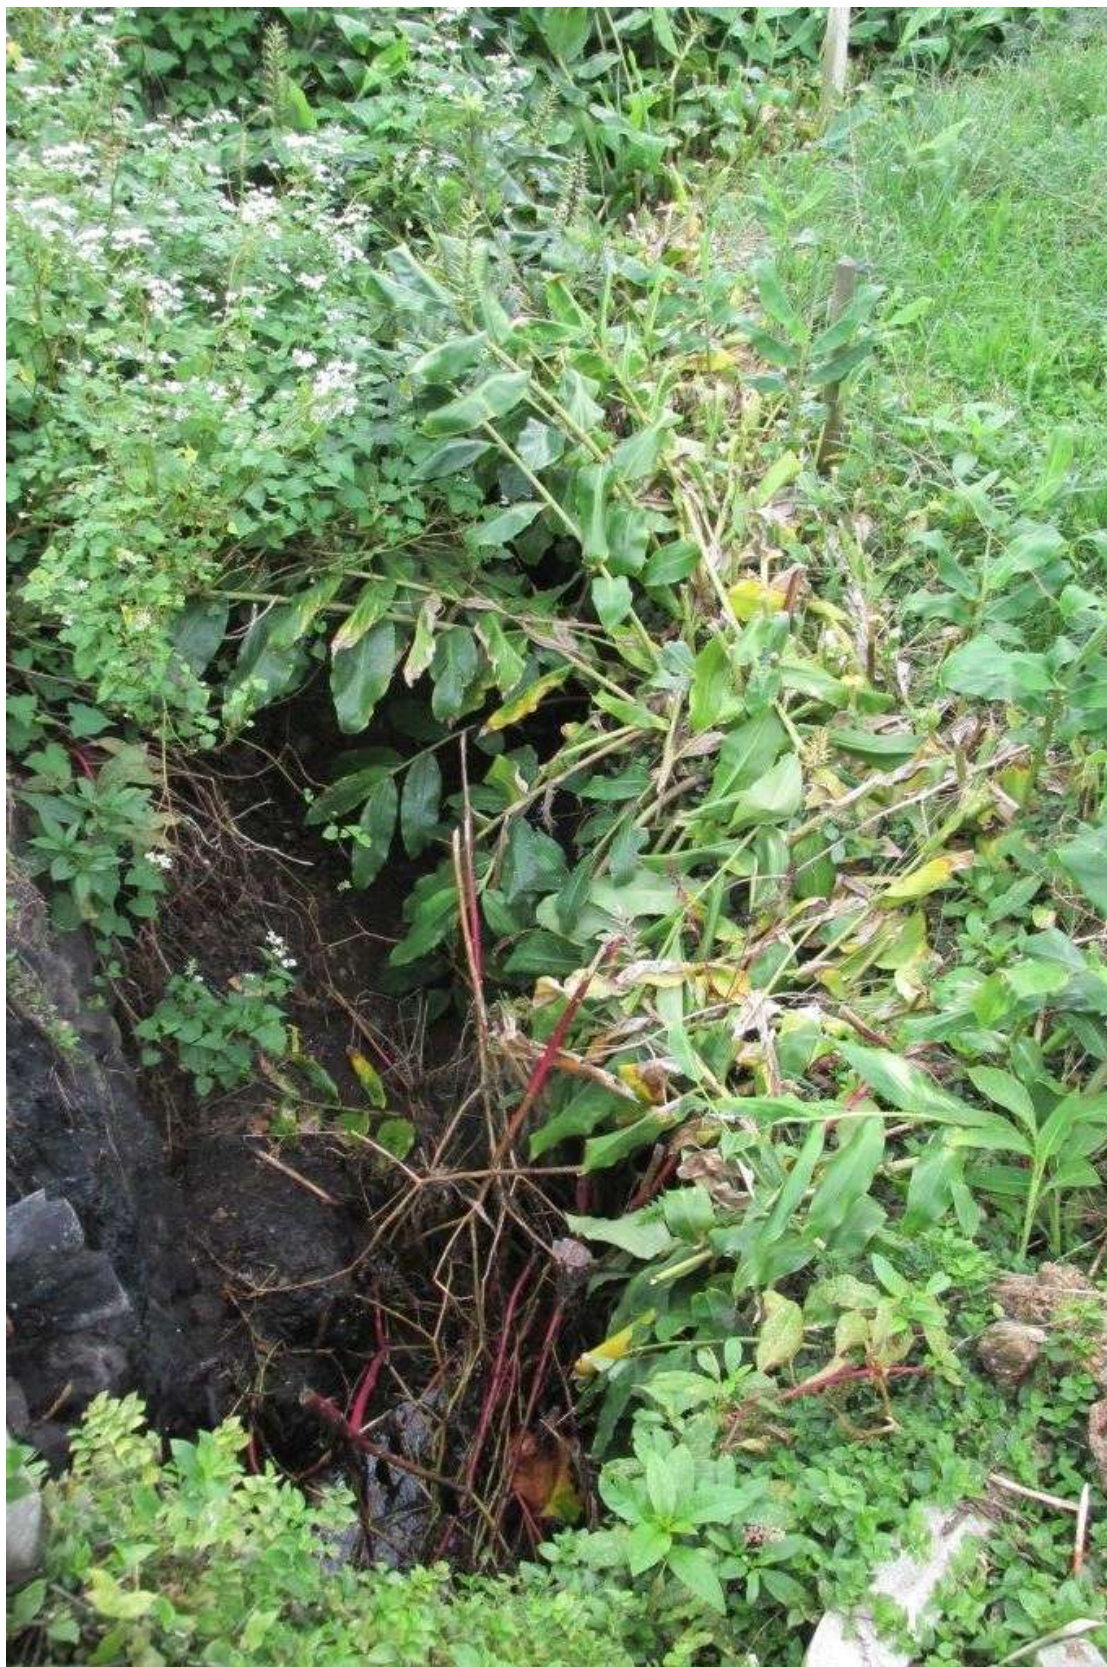
Falta de limpeza e corte da vegetação e desassoreamento e saneamento básico

Tipo de intervenção	Outras
Local a intervir	Margem direita Margem esquerda Leito
Descrição geral das propostas de intervenção	Limpeza de vegetação e corte de material arbóreo e desassoreamento, retirar descarga de água residuais
Dimensões	
Ação/intervenção	Comprimento (metros)
Largura (m)	Altura (m)
Área (m2)	
Prioridade/Urgência	Pouco urgente - Risco menor, sem necessidade de resposta imediata
RESPONSABILIDADES	
Tipo de entidade(s) responsável (eis)	Proprietários Município
Responsáveis pela resolução	
ORÇAMENTO	
Existe orçamento para a intervenção?	Não
Valor orçamentado	
Fornecedor	
Inserir documento (se aplicável)

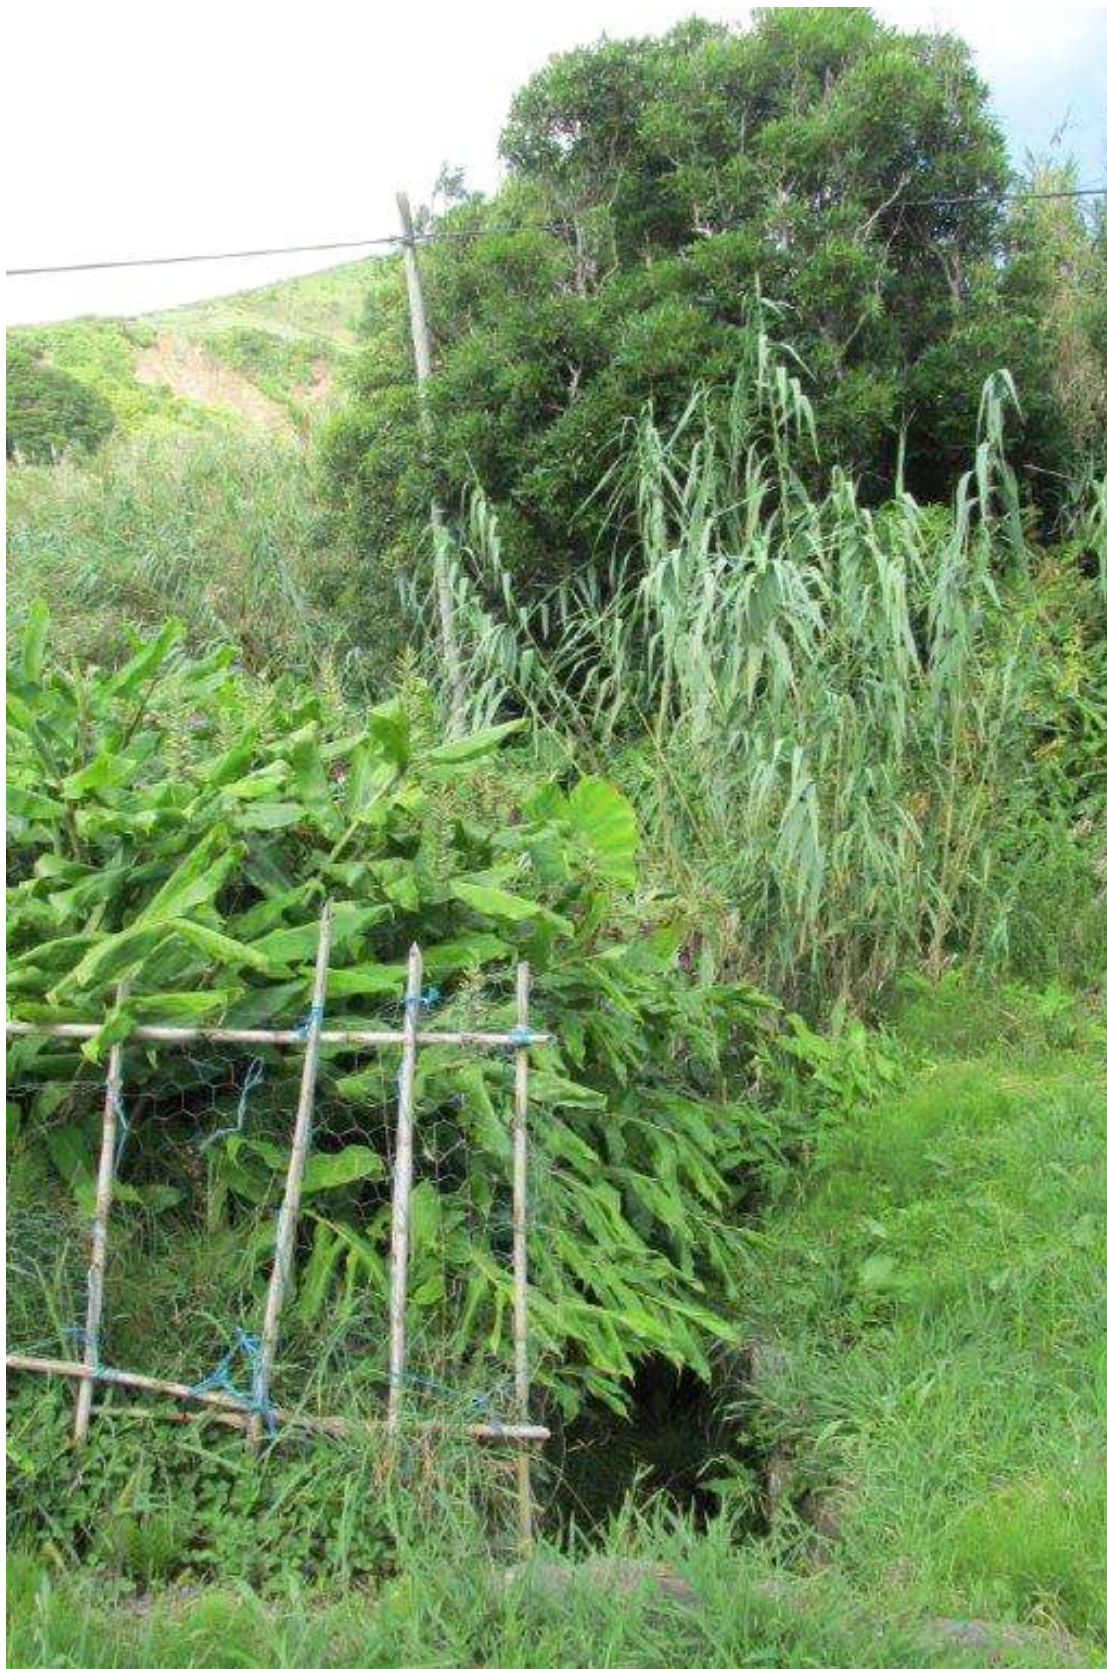
Descrição da ocorrência Proliferação de Vegetação e ou arbustiva, que impedem o normal escoamento das águas.

Gravidade Pouco grave - Situação pontual, sem riscos imediatos

Falta de limpeza e corte da vegetação.

Limpeza de vegetação

Pouco urgente - Risco menor, sem necessidade de resposta imediata

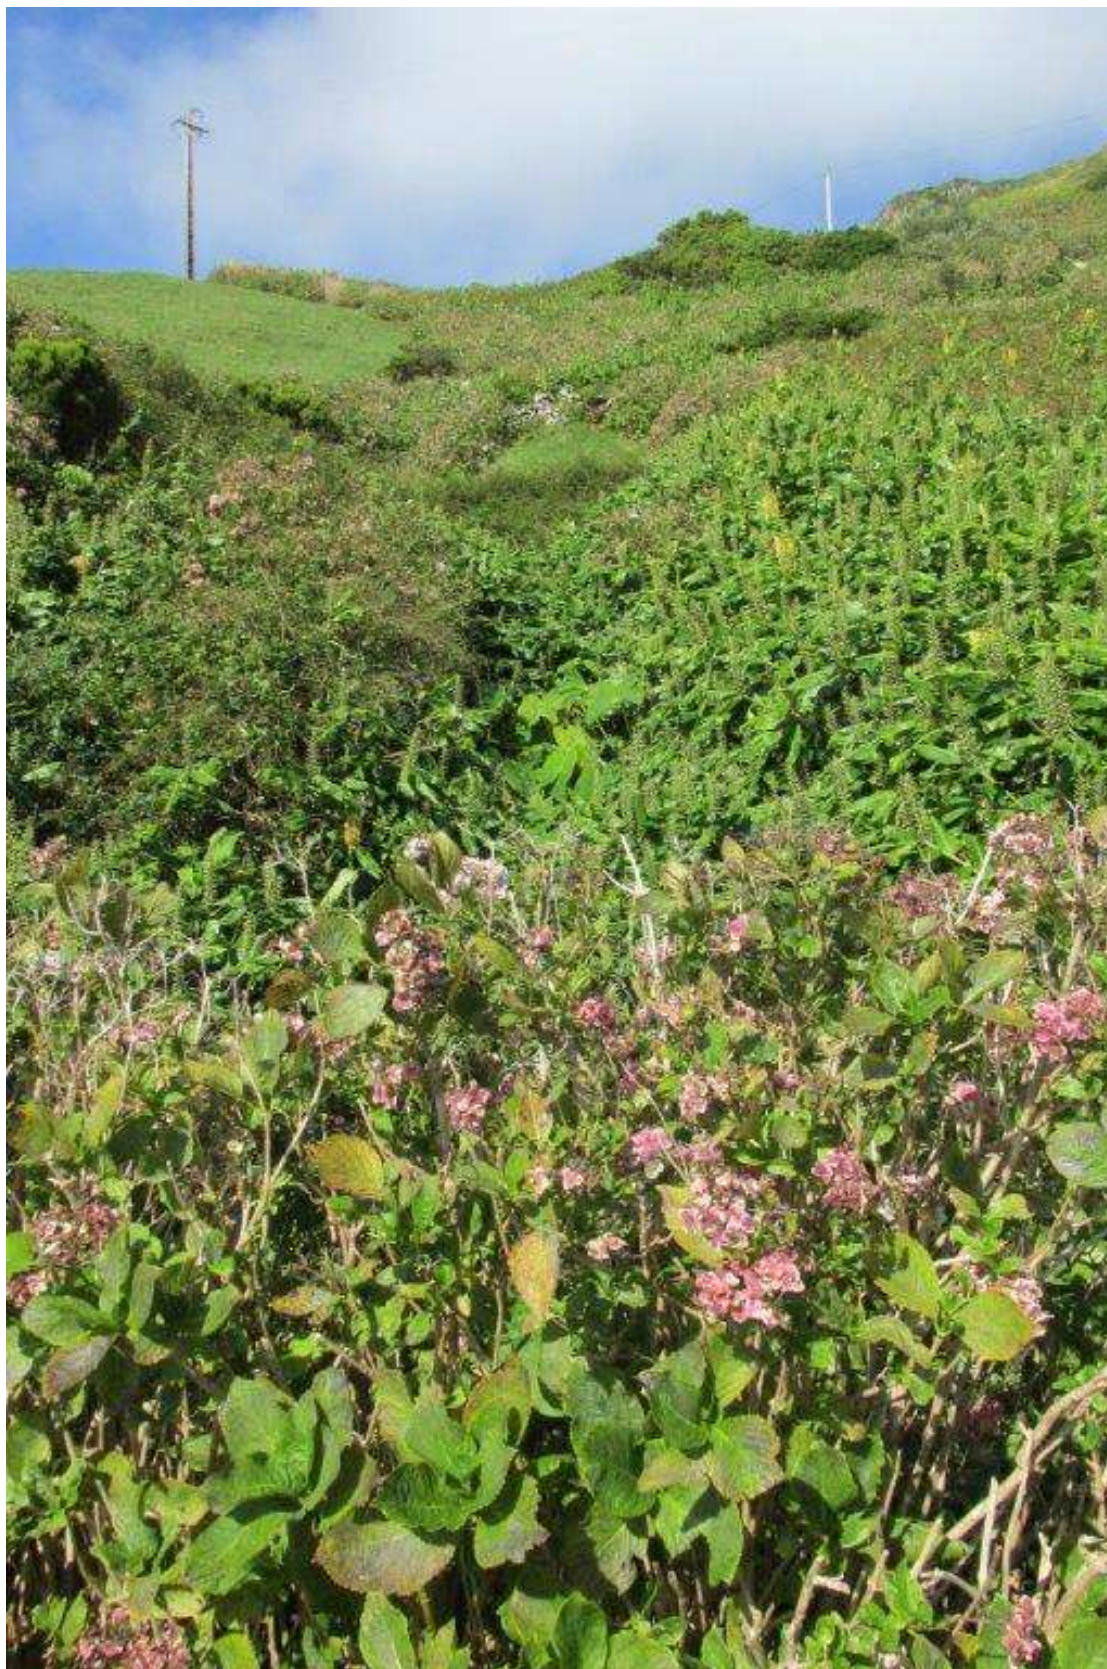
Coordenadas da ocorrência	
Coordenadas X/M	651121
Coordenadas Y/P	4362082
Extensão afetada (metros)	100
Tipo de ocorrência relatada	
Descrição da ocorrência	Proliferação de Vegetação e ou arbustiva, que impedem o normal escoamento das águas.
Gravidade	Pouco grave - Situação pontual, sem riscos imediatos
Titularidade do(s) terreno (s)	Particulares

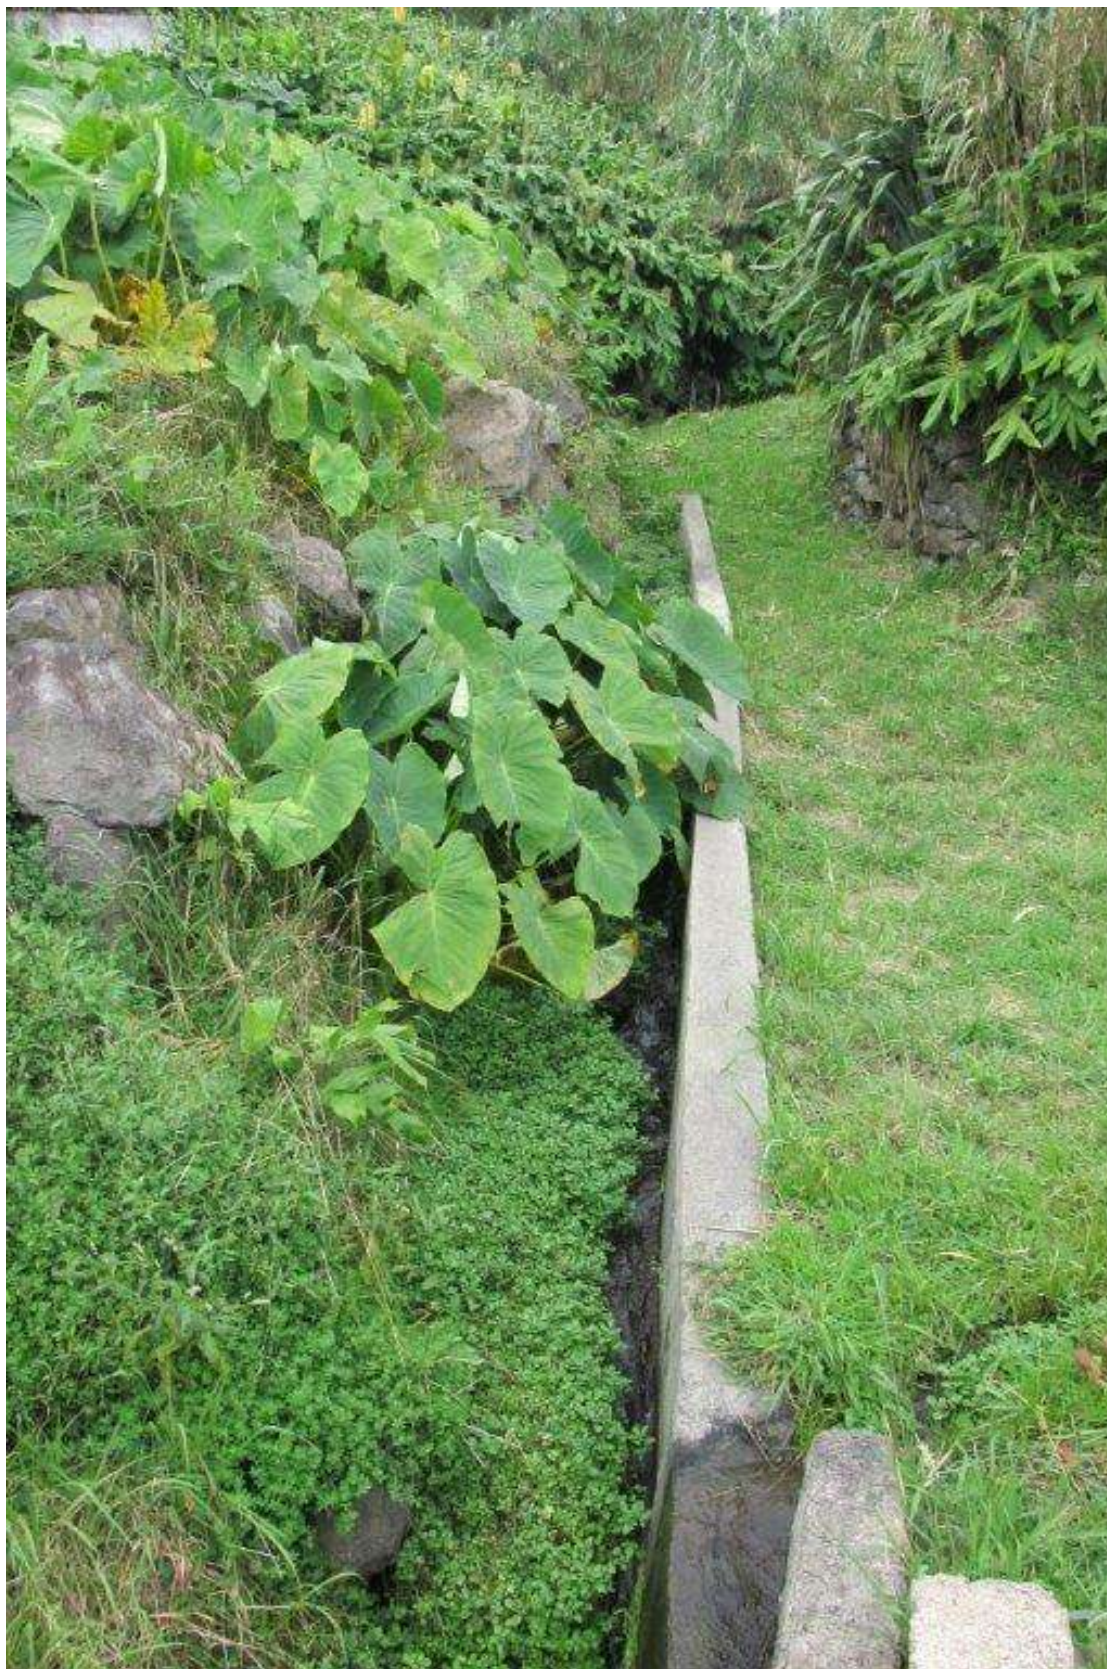
Coordenadas da ocorrência	
Coordenadas X/M	651416
Coordenadas Y/P	4361023
Extensão afetada (metros)	100
Tipo de ocorrência relatada	
Descrição da ocorrência	Proliferação de Vegetação e ou arbustiva, que impedem o normal escoamento das águas.
Gravidade	Pouco grave - Situação pontual, sem riscos imediatos
Titularidade do(s) terreno(s)	Paricular

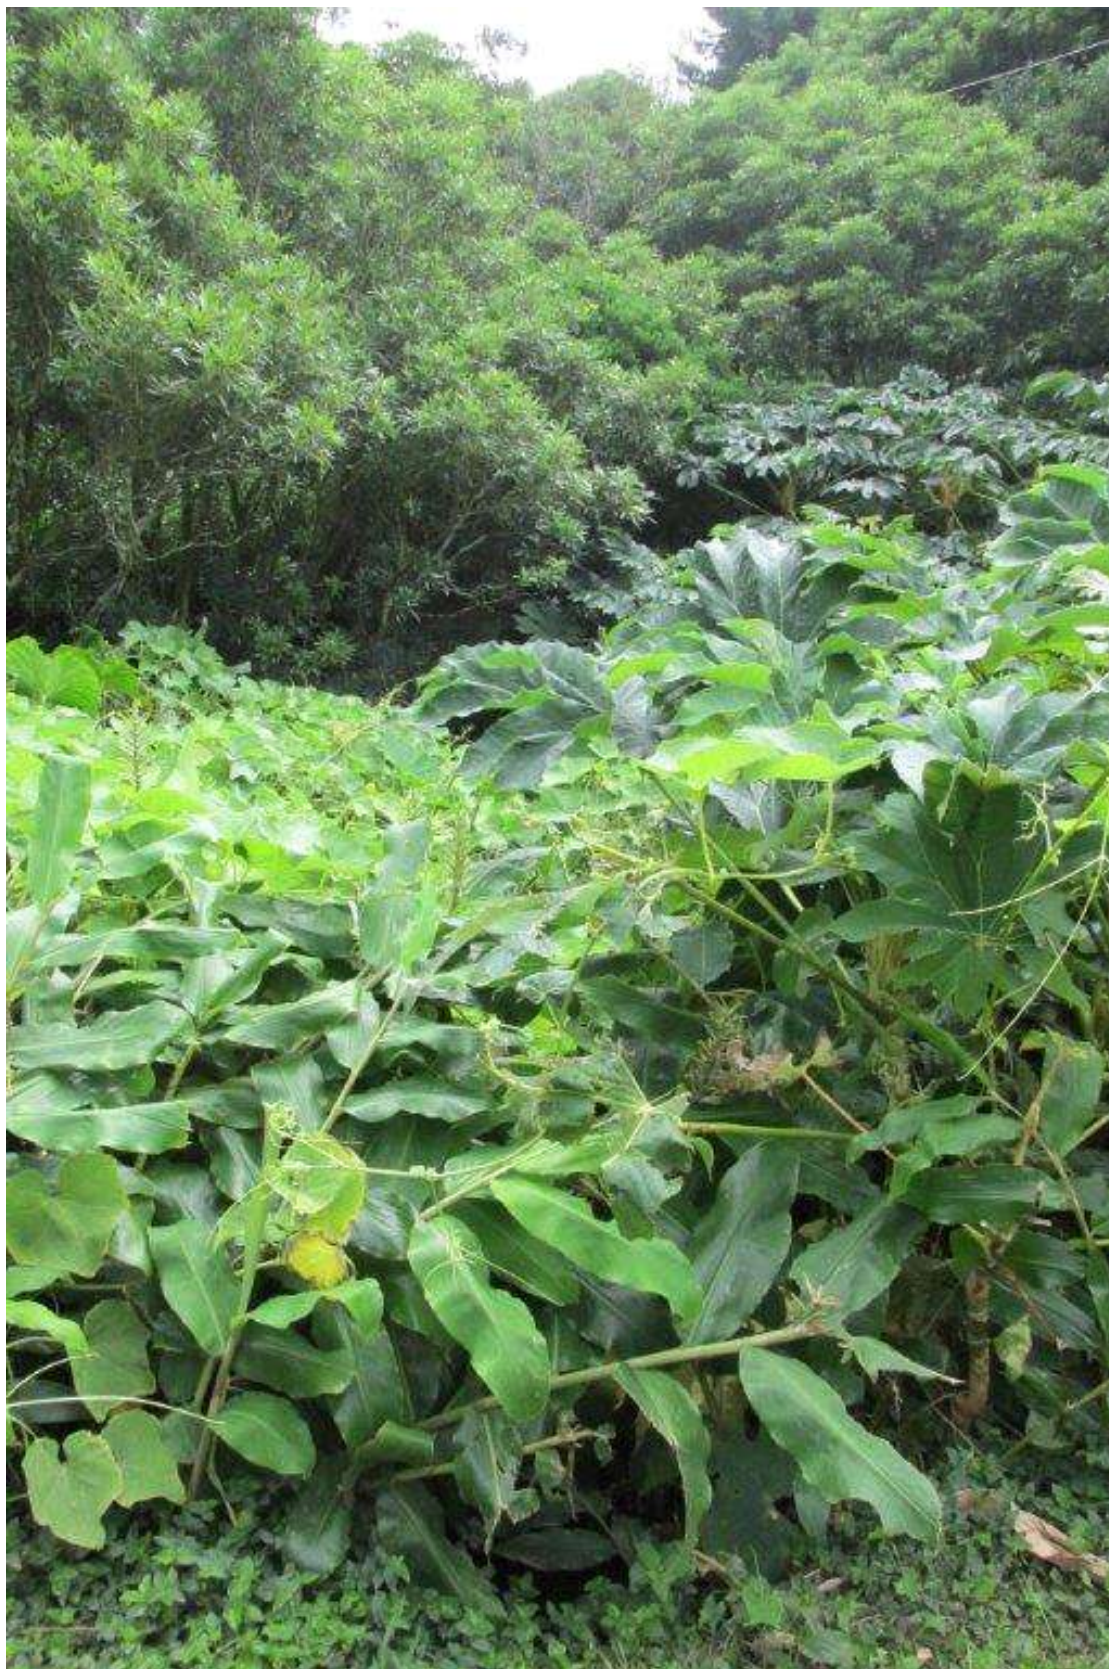
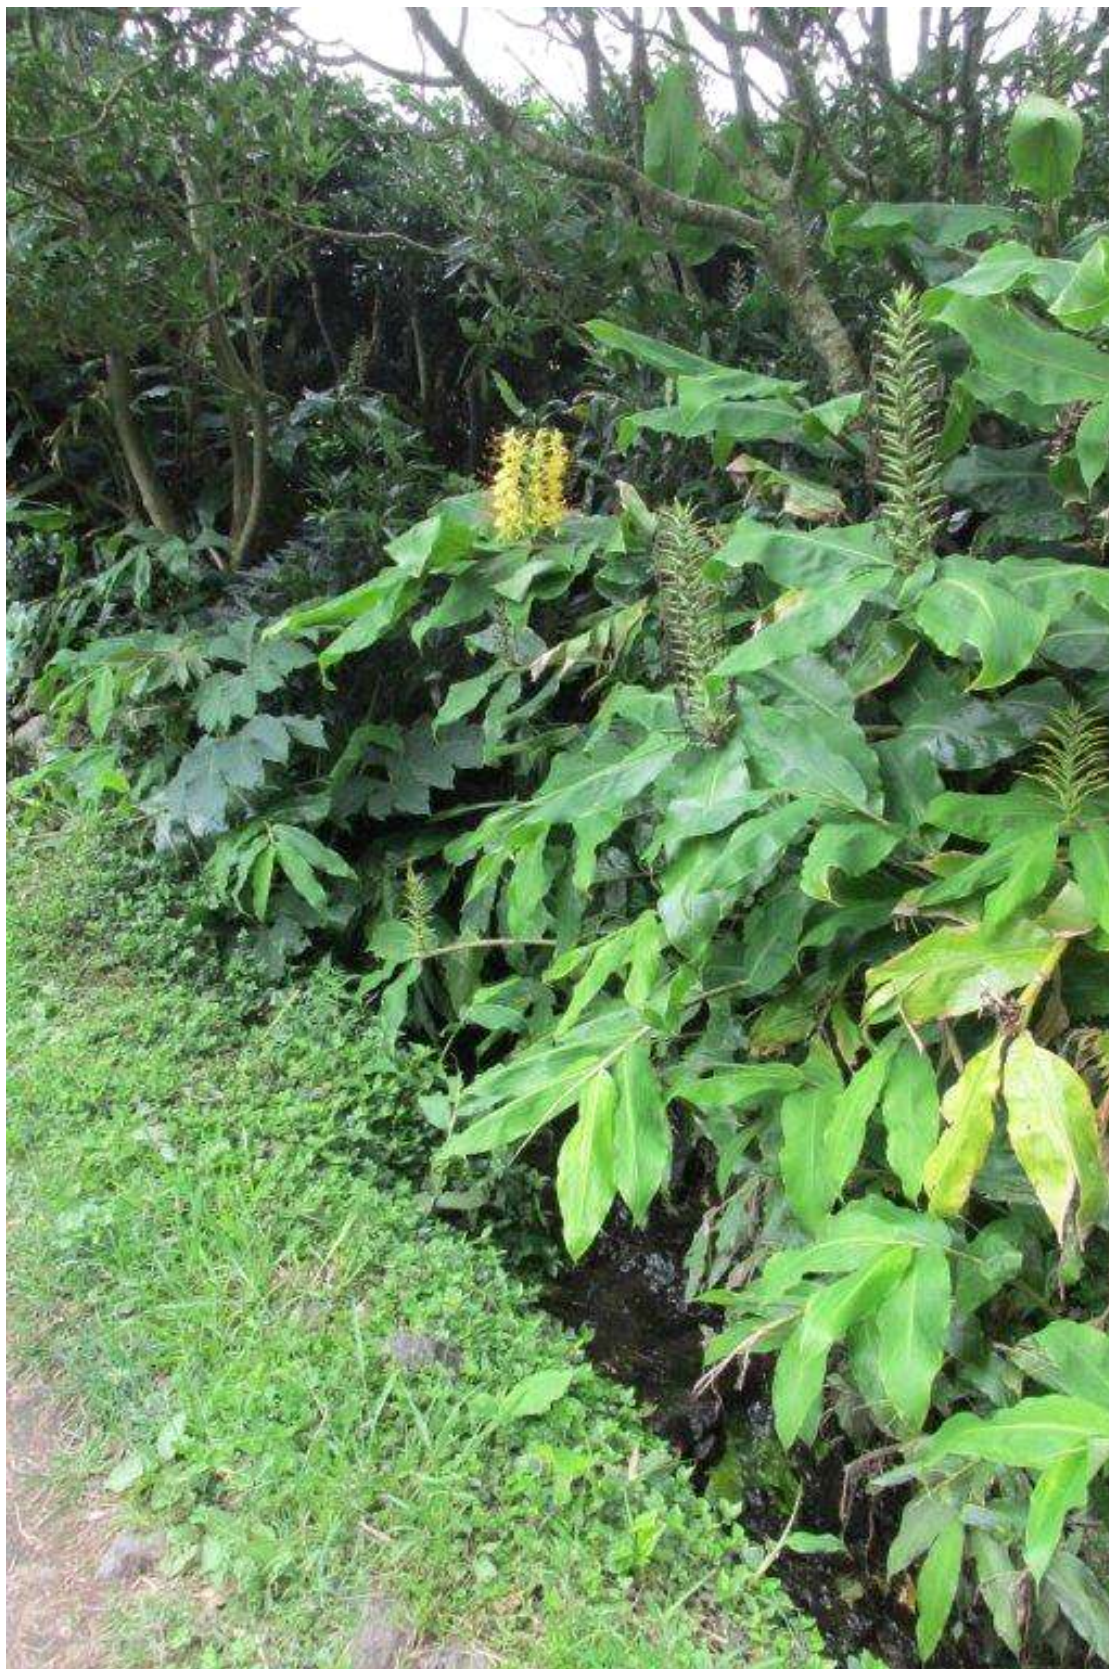
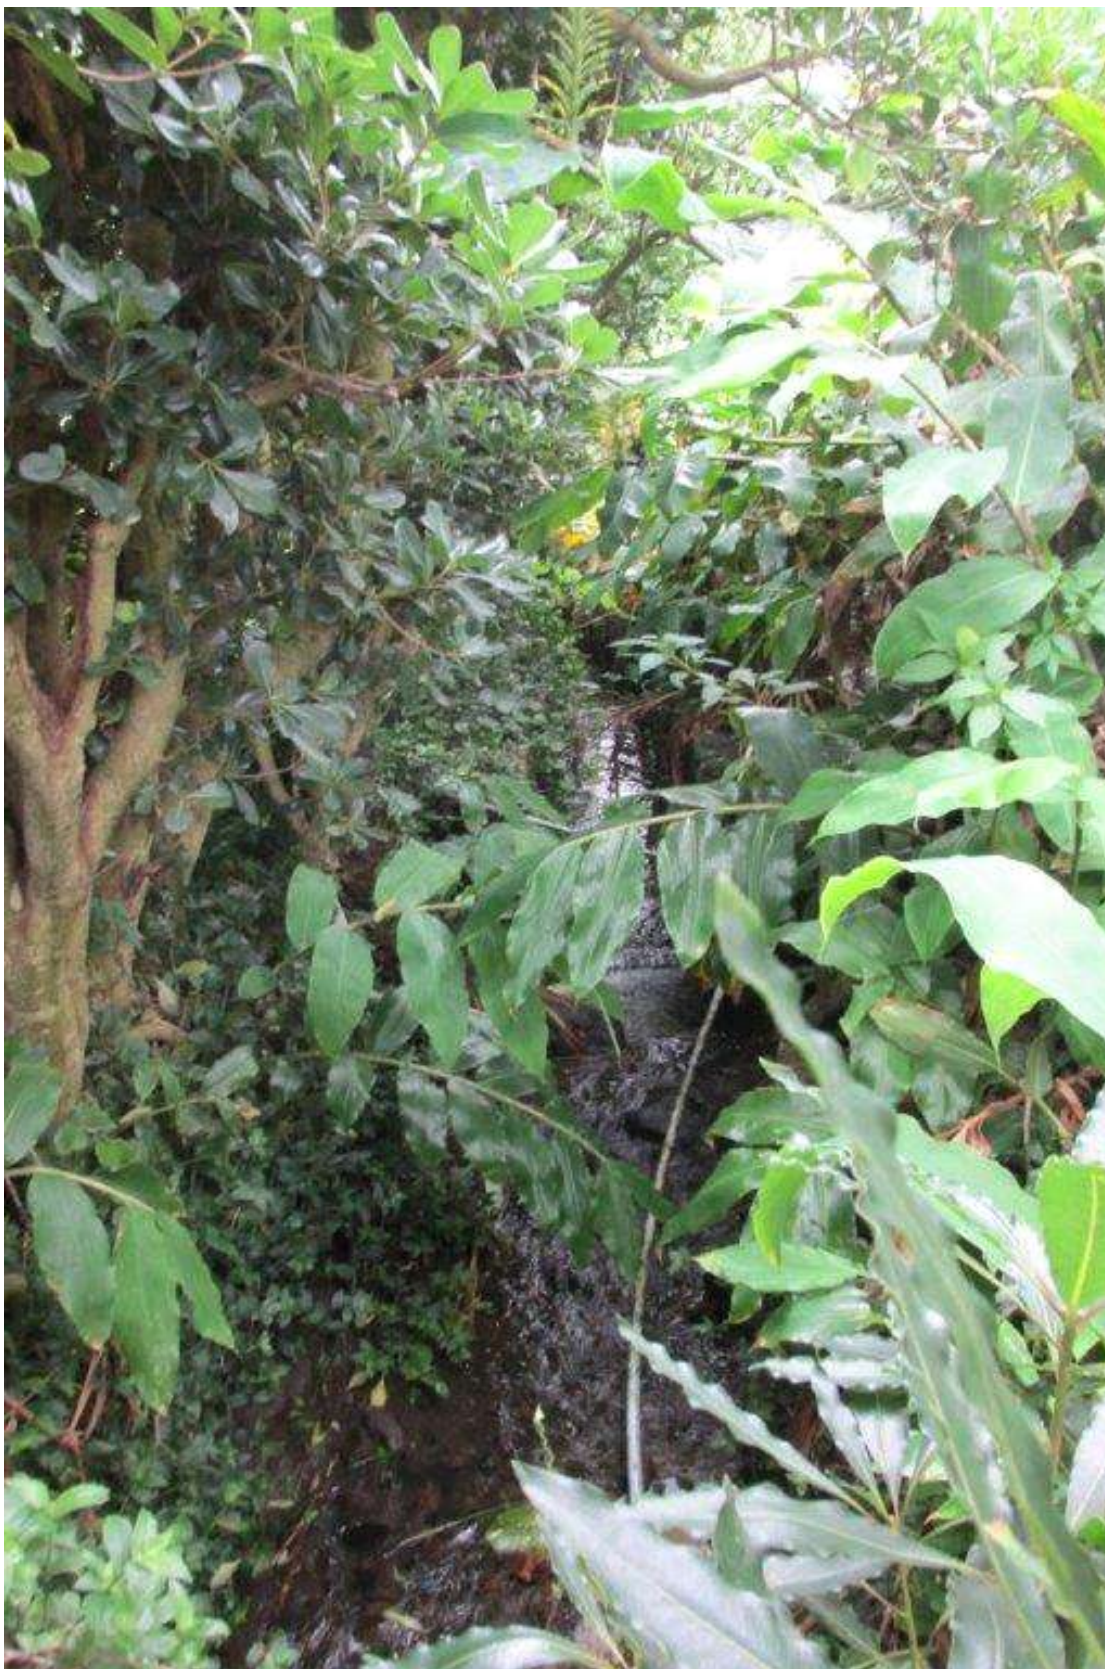
Coordenadas da ocorrência	
Coordenadas X/M	651577
Coordenadas Y/P	4360741
Extensão afetada (metros)	
Tipo de ocorrência relatada	Assoreamento/Obstrução
Descrição da ocorrência	Proliferação de Vegetação e ou arbustiva, que impedem o normal escoamento das águas. Assoreamento.
Gravidade	Pouco grave - Situação pontual, sem riscos imediatos
Titularidade do(s) terreno(s)	Paritculares

Falta de limpeza e corte da vegetação.
Acumulação de sedimentos neste ponto mais estreito da linha de água.

Descrição geral das propostas de intervenção Limpeza de vegetação e corte de material arbóreo.
Remoção dos sedimentos de pequena granulometria.

Prioridade/Urgência Pouco urgente - Risco menor, sem necessidade de resposta imediata

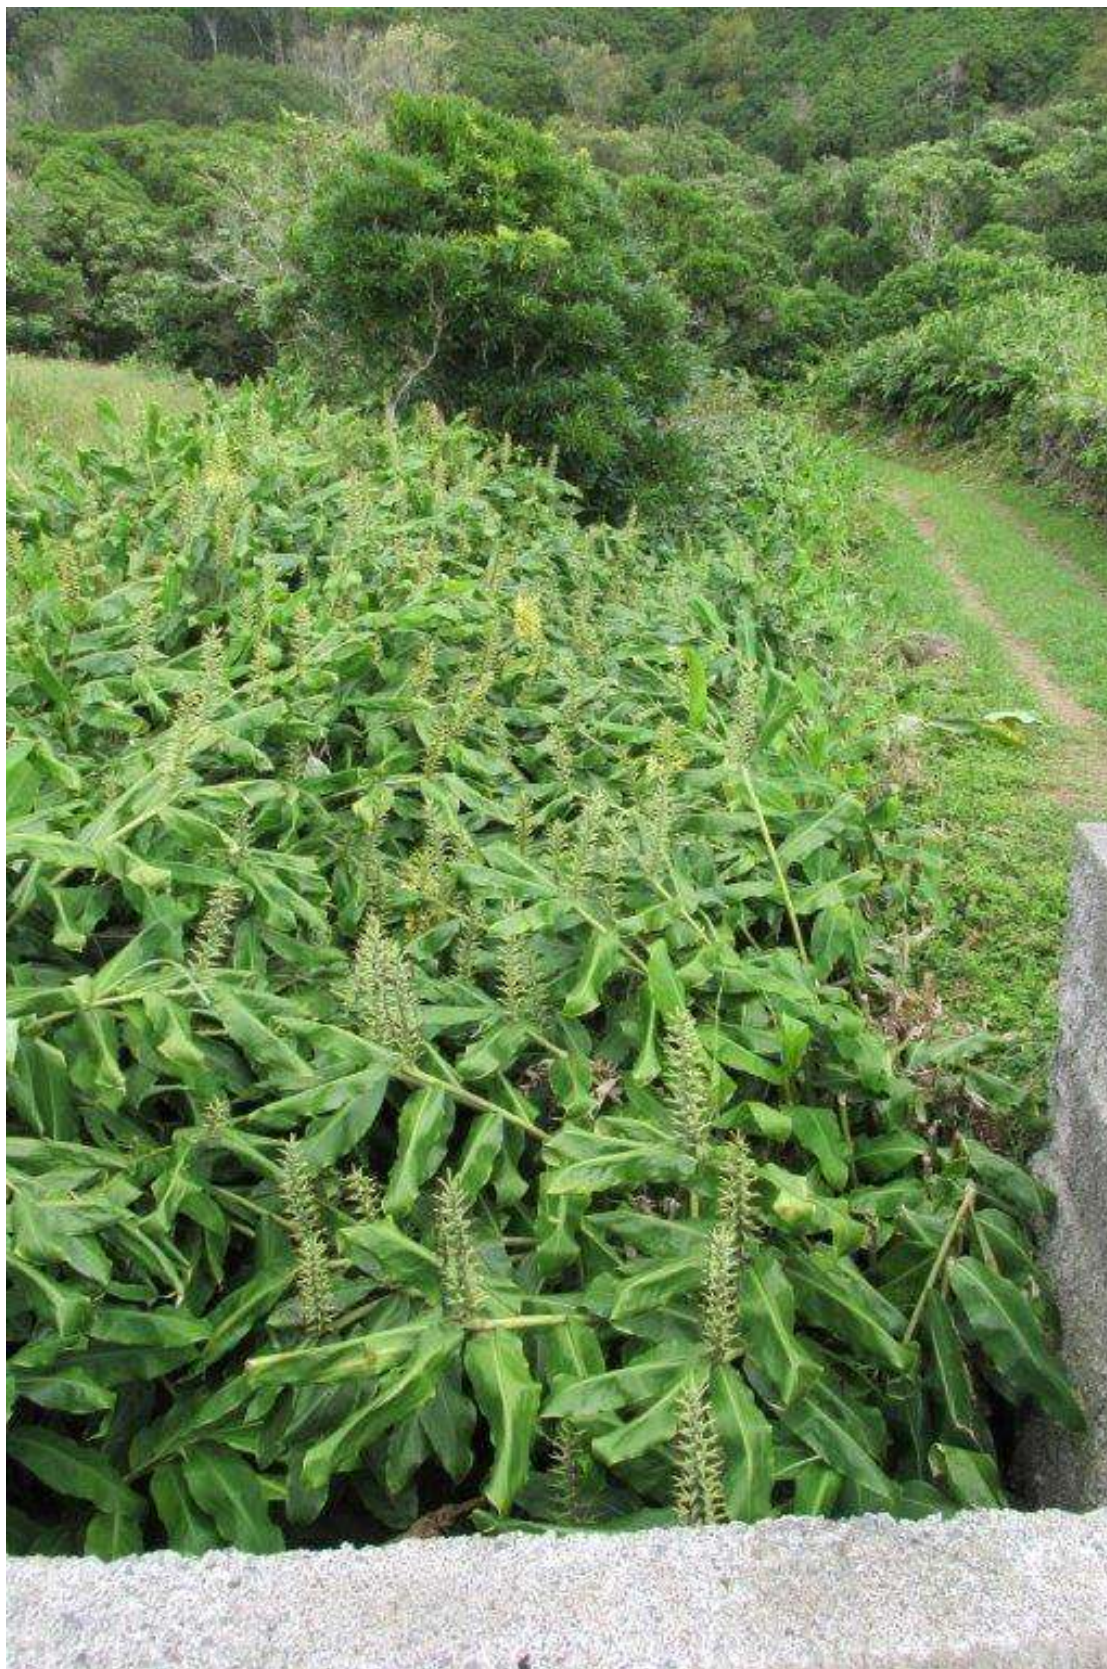
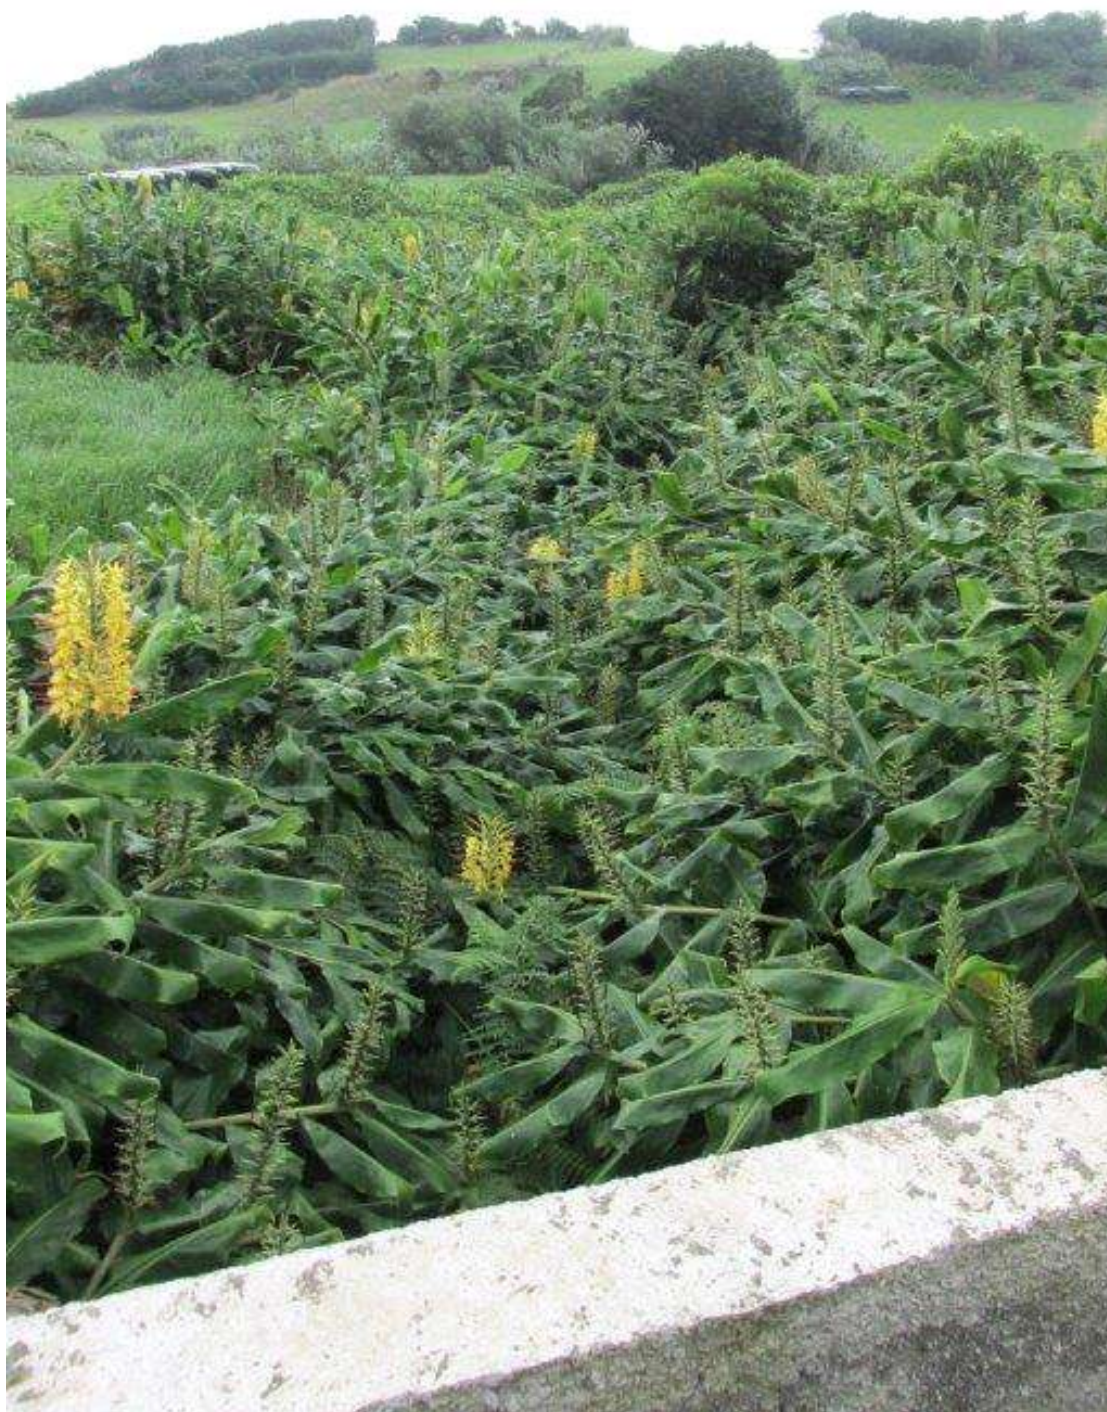
Descrição da ocorrência Proliferação de Vegetação e ou arbustiva, que impedem o normal escoamento das águas.

Gravidade Pouco grave - Situação pontual, sem riscos imediatos

Falta de limpeza e corte da vegetação.

Limpeza de vegetação e corte de material arbóreo.

Pouco urgente - Risco menor, sem necessidade de resposta imediata

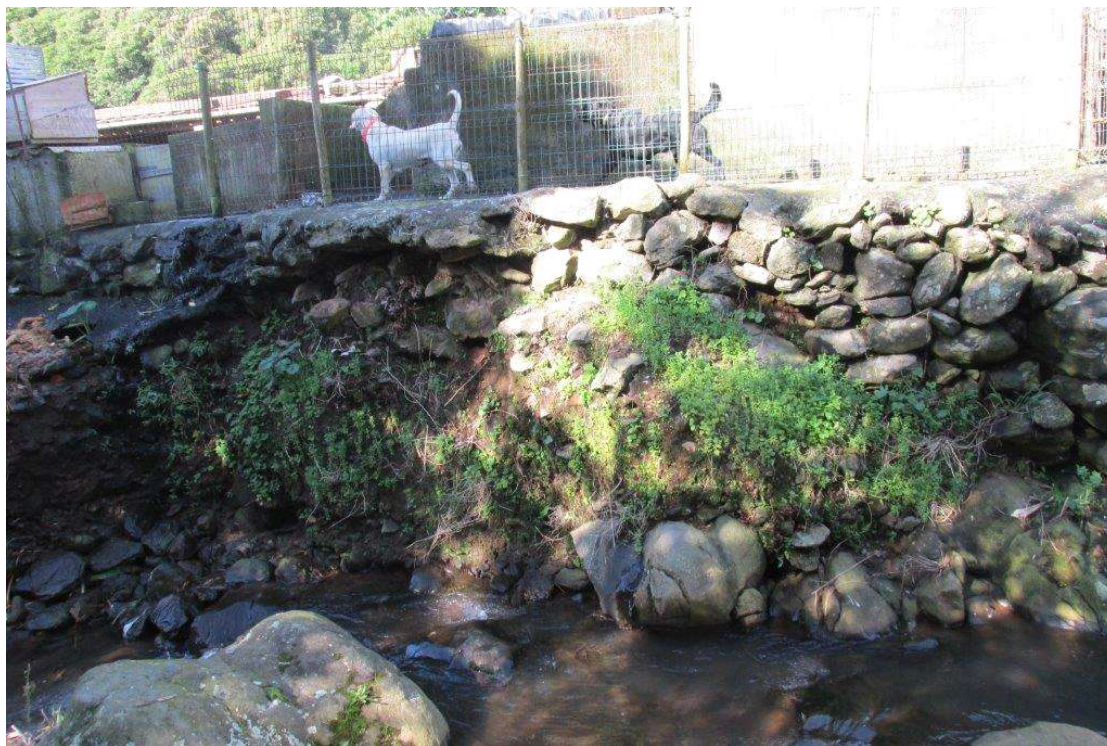
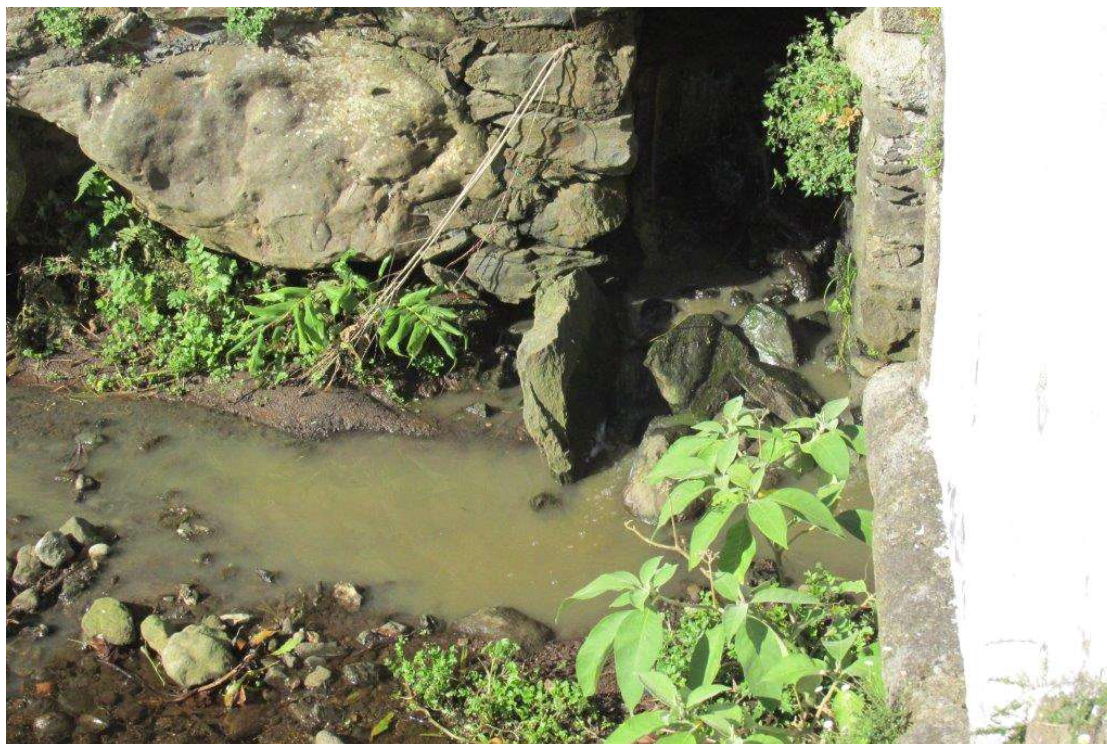
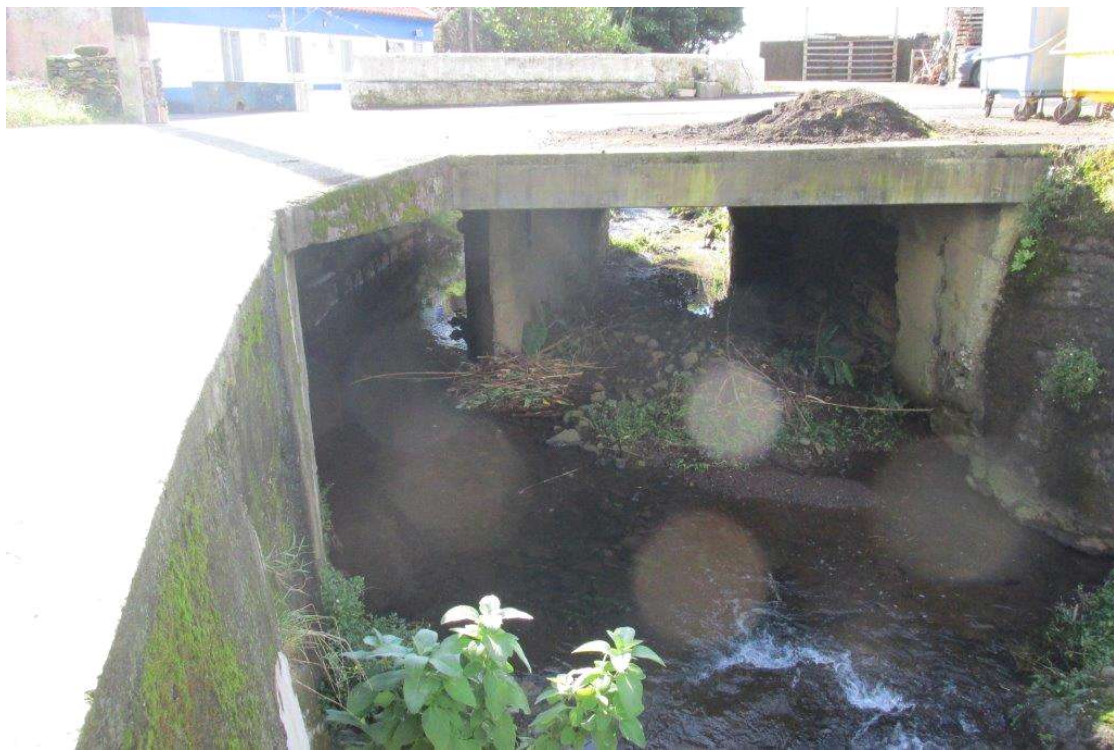
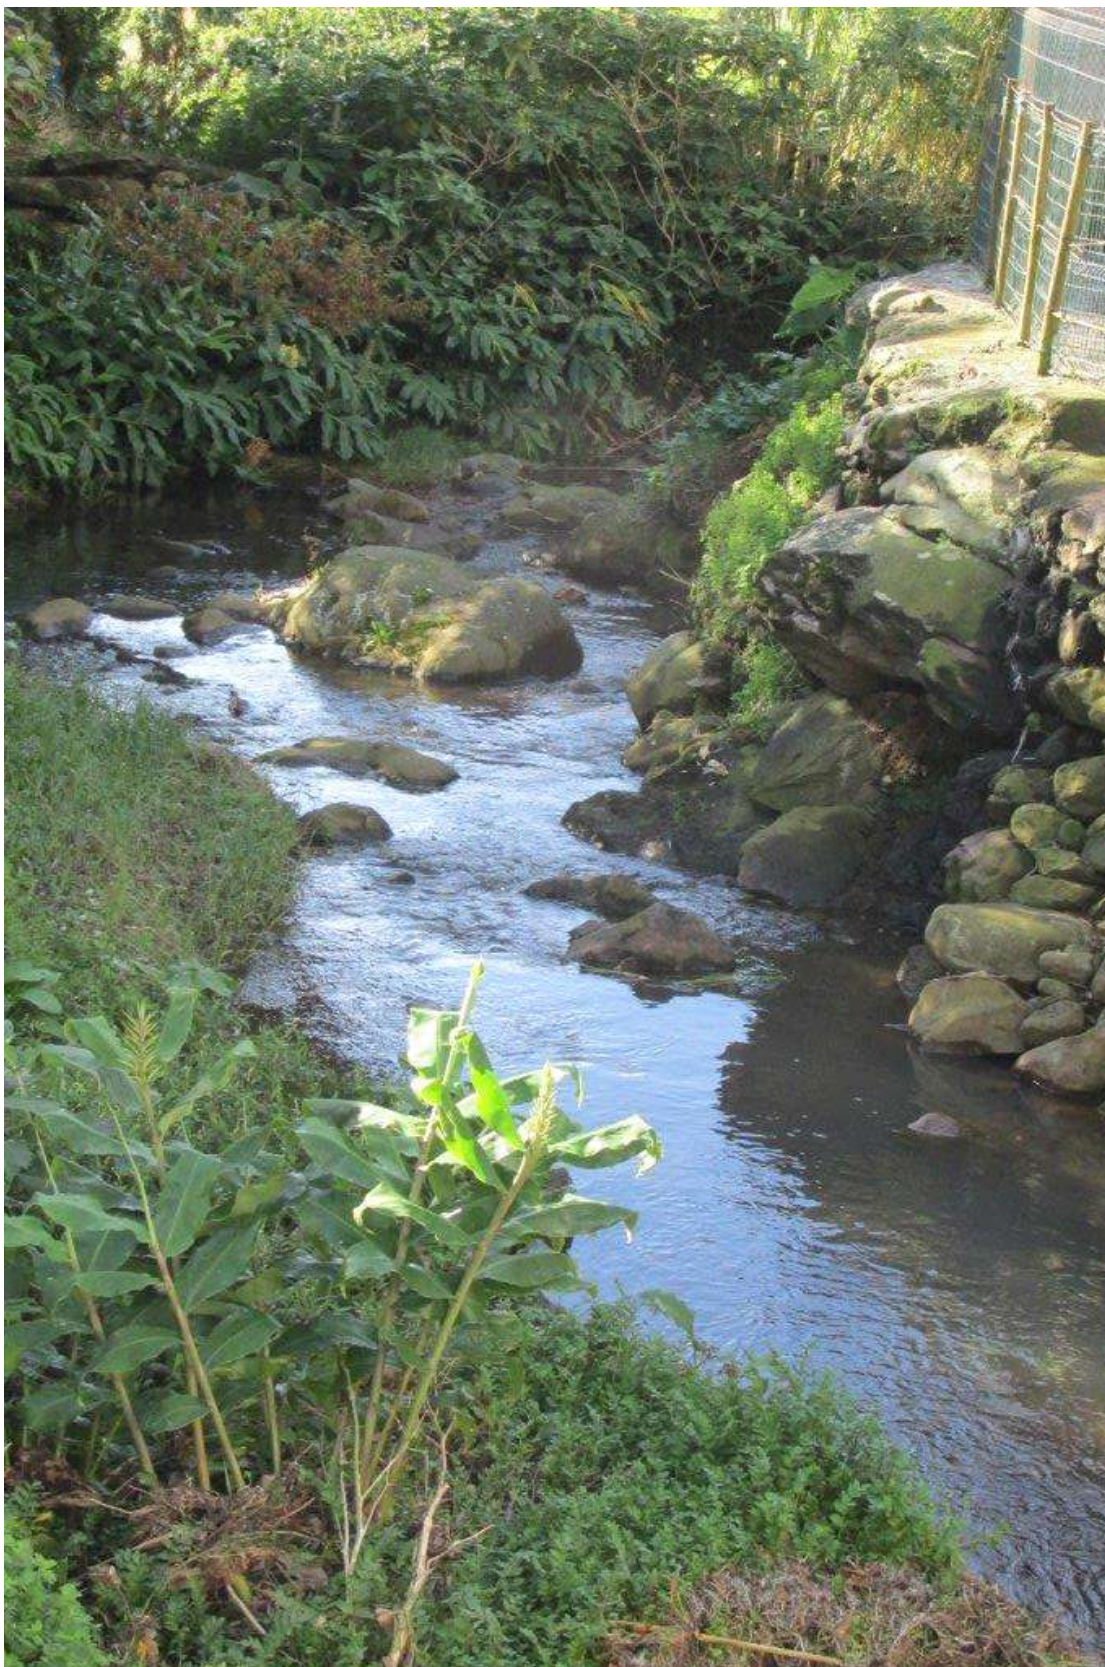
Gravidade	Médio - Gravidade moderada, necessidade de ação preventiva
Titularidade do(s) terreno(s)	Particular
REGISTO FOTOGRÁFICO
