DIREÇÃO DE SERVIÇOS DE RECURSOS HÍDRICOS E ORDENAMENTO DO TERRITÓRIO

RERA
2016

Relatório do Estado das Ribeiras dos Açores

SETEMBRO DE 2016

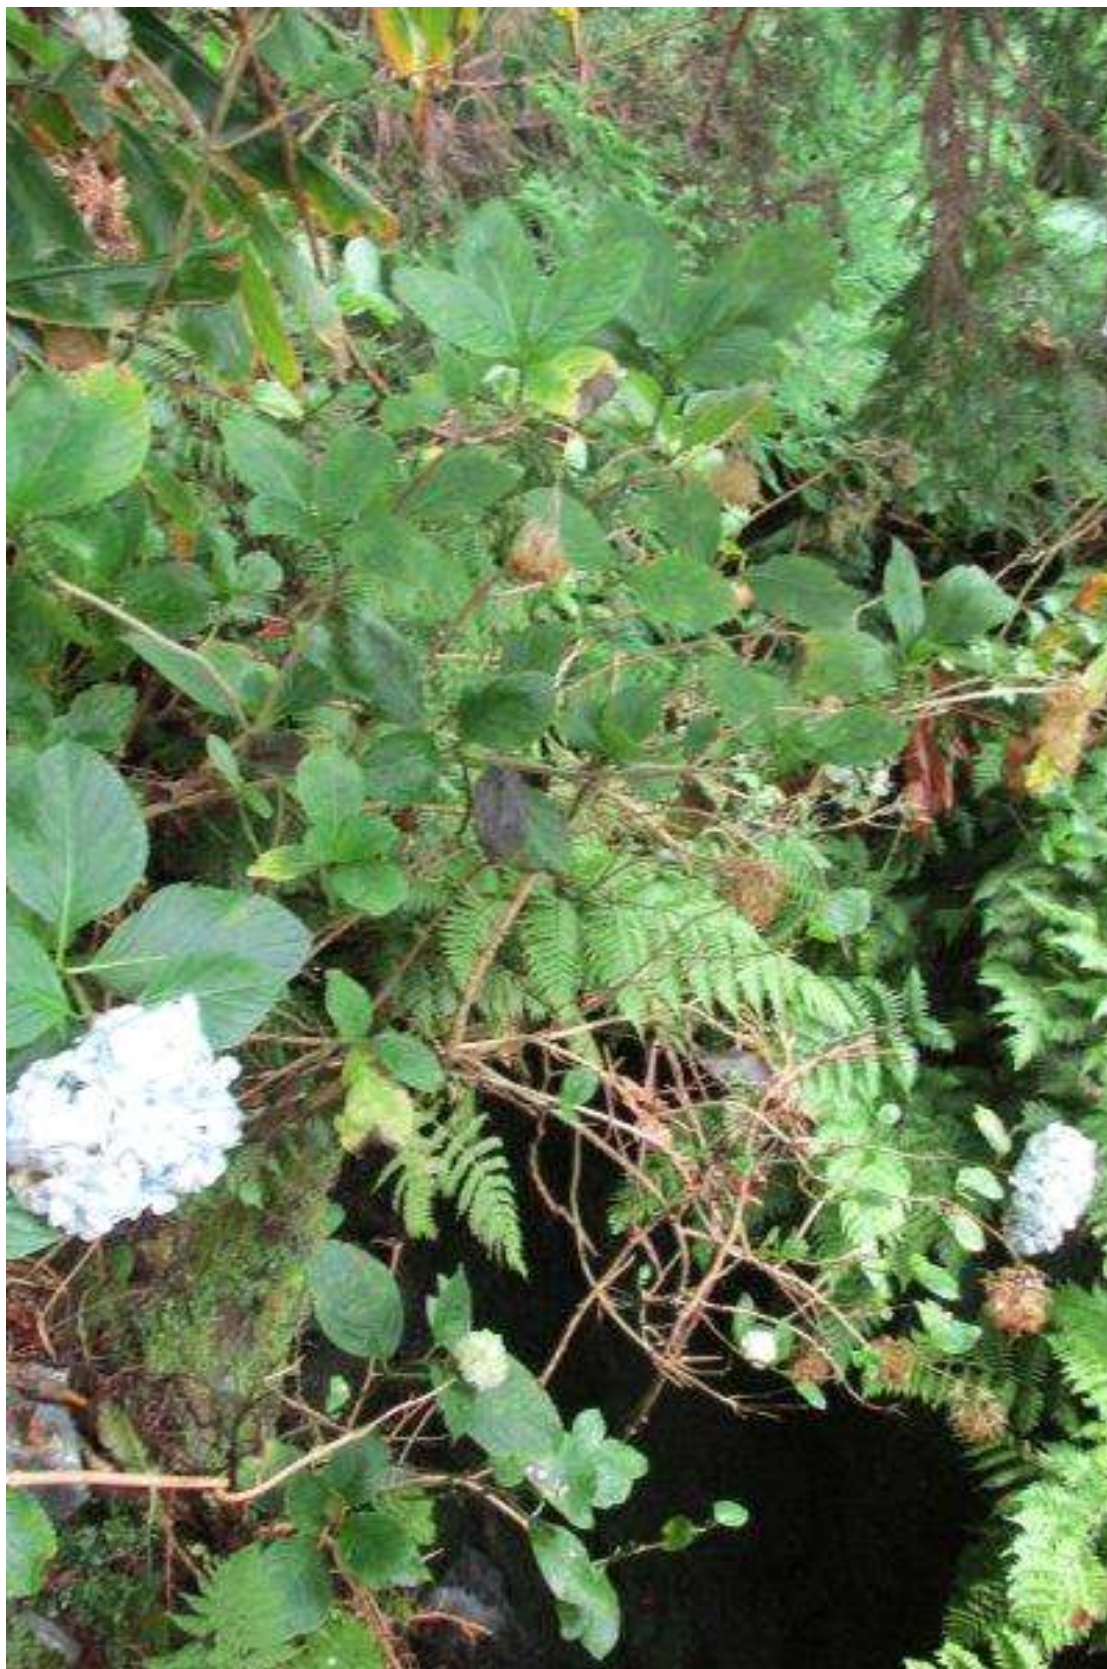
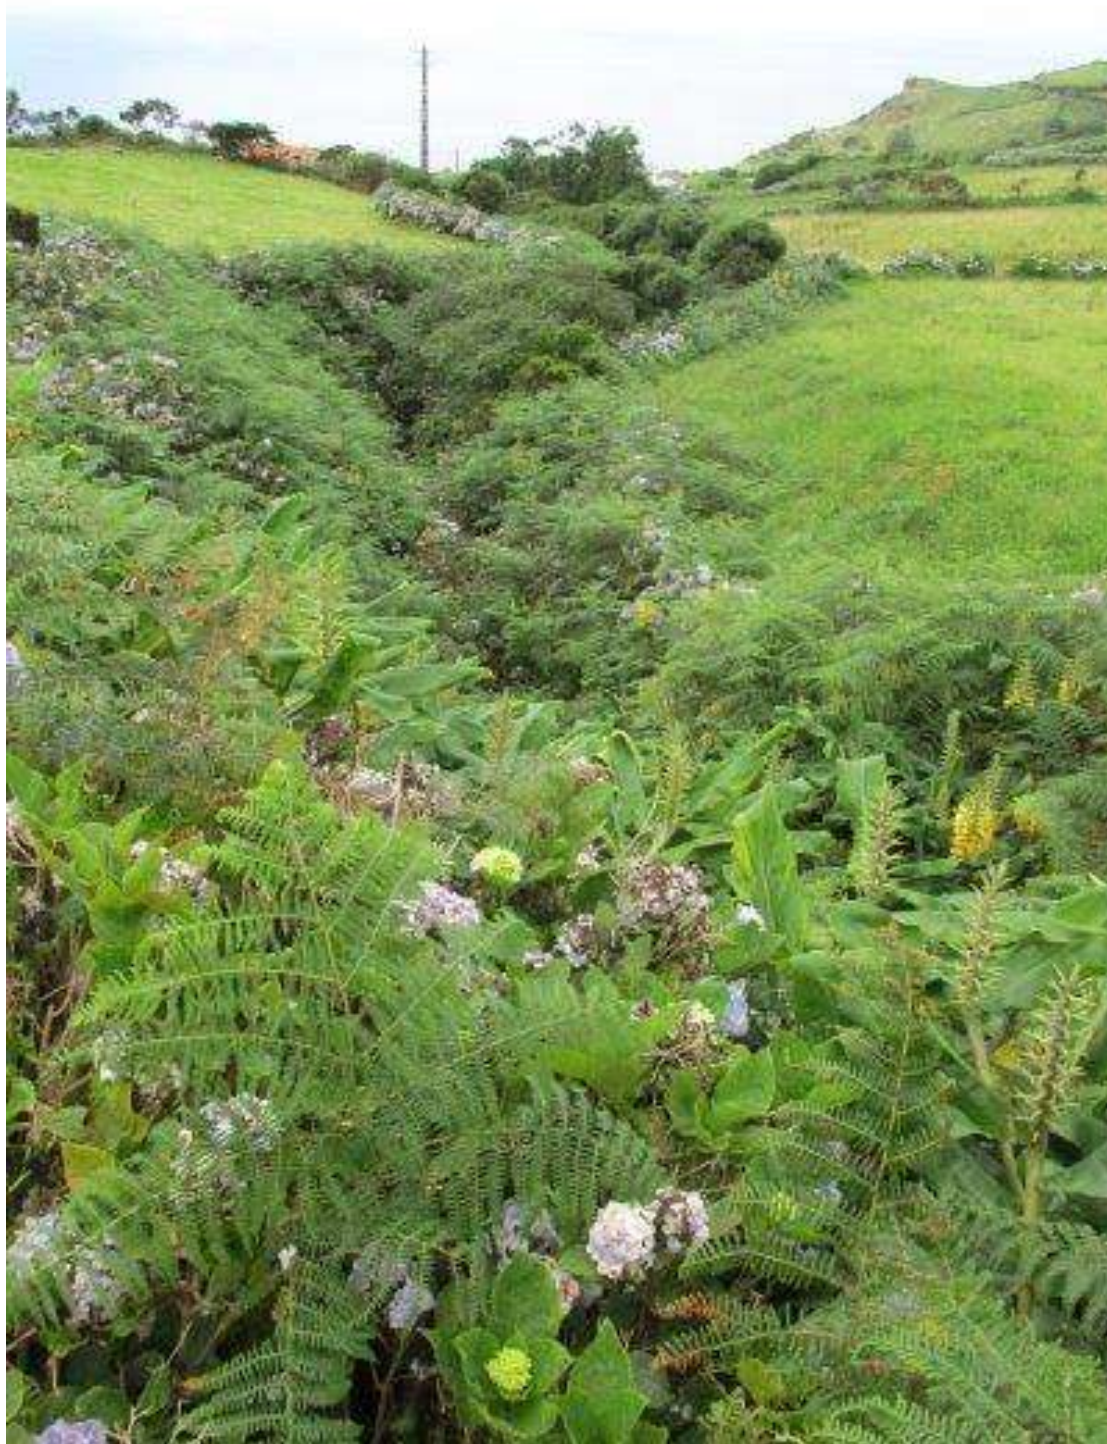
Falta de limpeza e corte da vegetação e desassoreamento.

Tipo de intervenção	Limpeza de vegetação
Local a intervir	Margem direita Margem esquerda Leito
Descrição geral das propostas de intervenção	Limpeza de vegetação e corte de material arbóreo e desassoreamento.

Prioridade/Urgência	Pouco urgente - Risco menor, sem necessidade de resposta imediata
---------------------	---

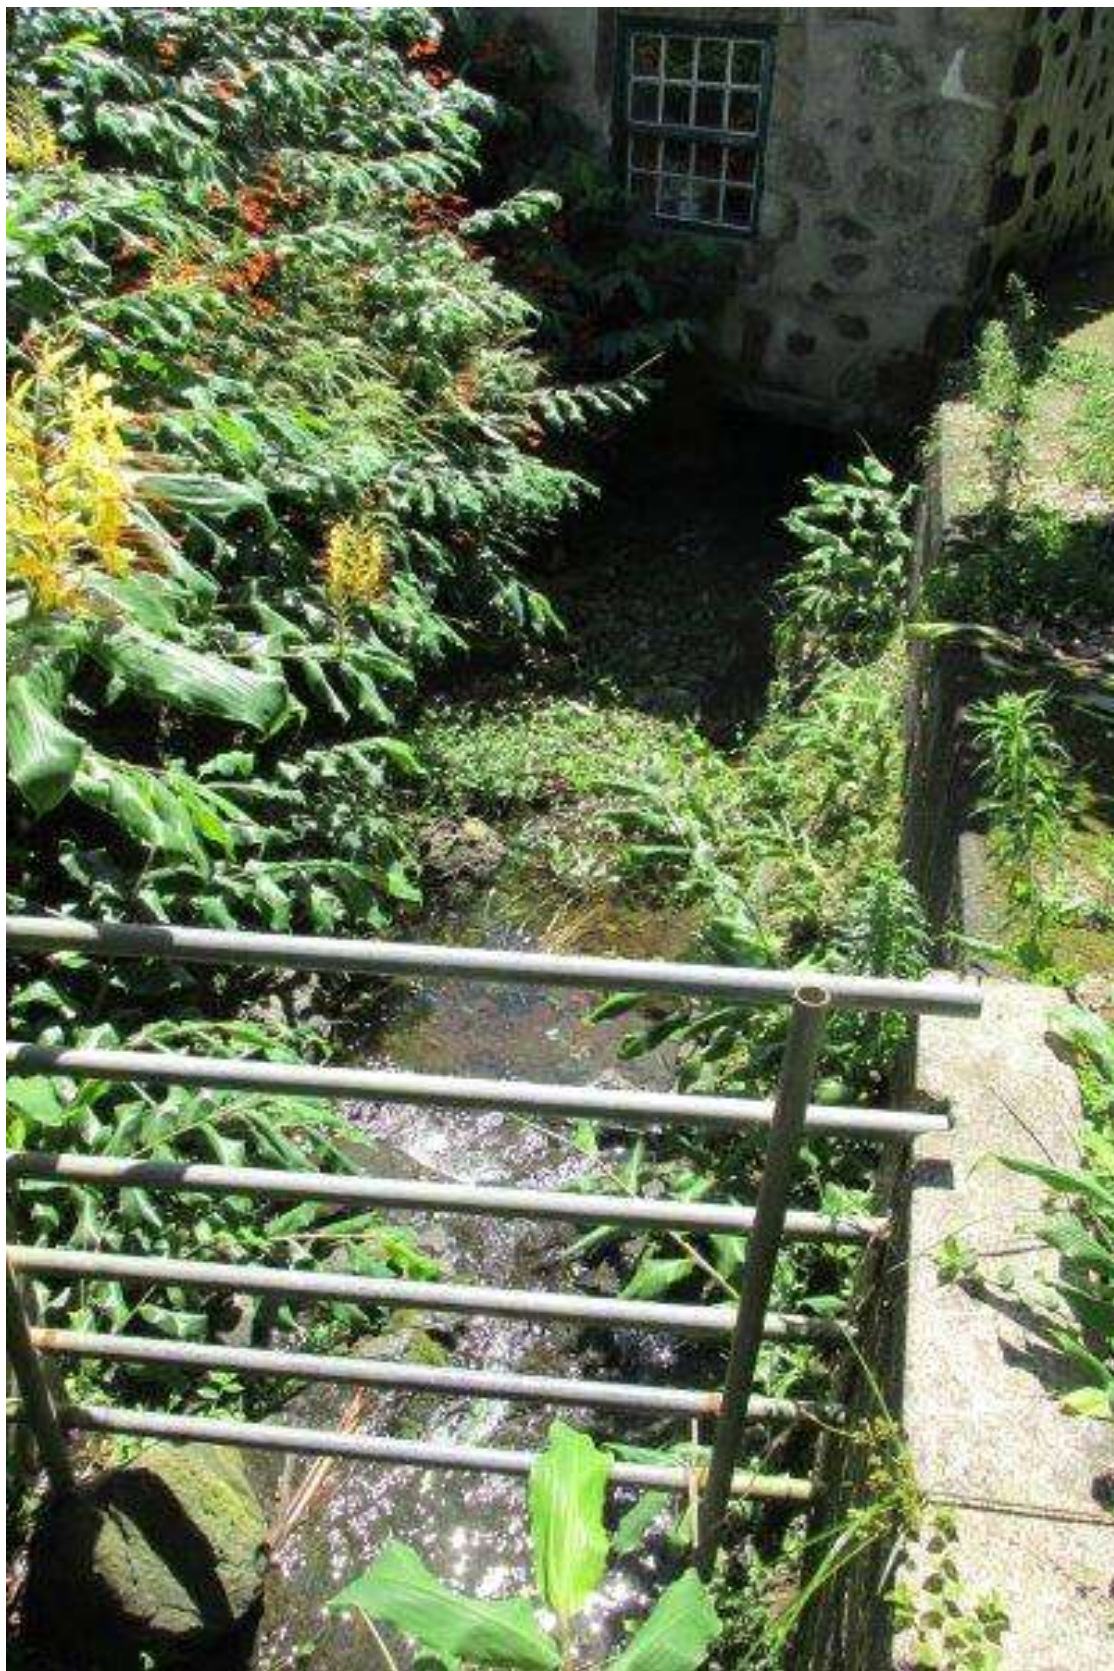
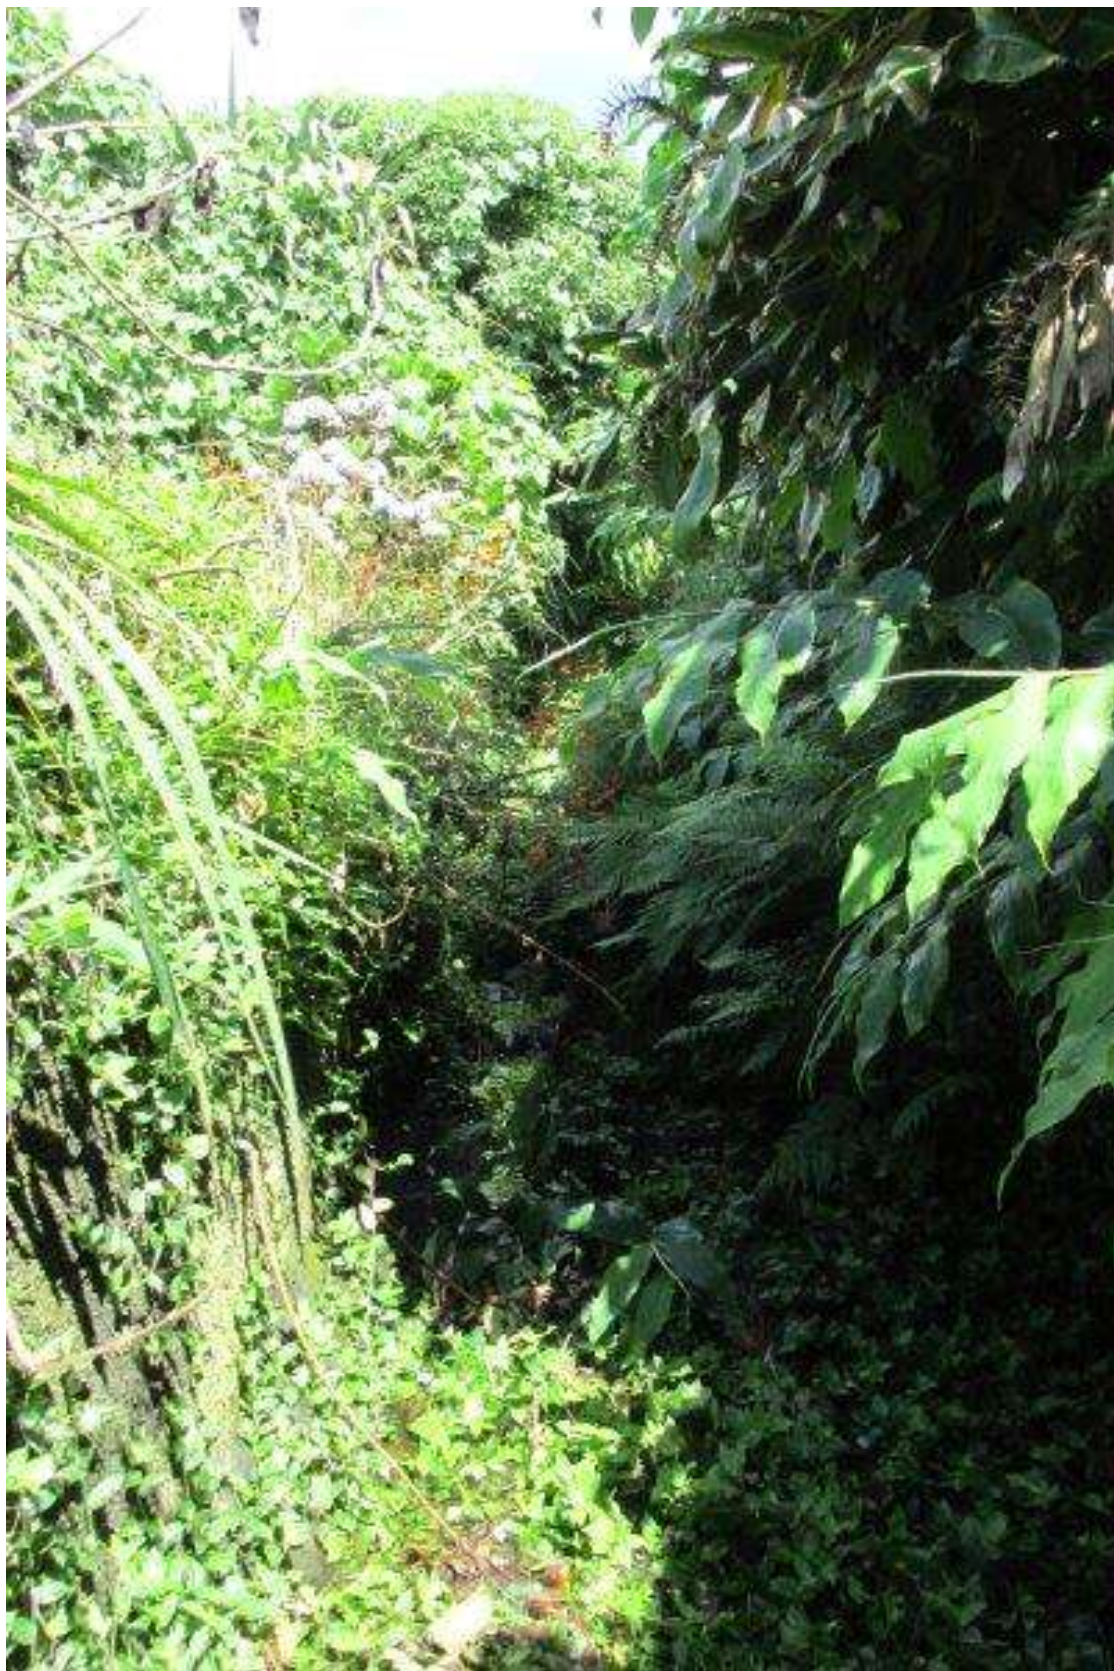
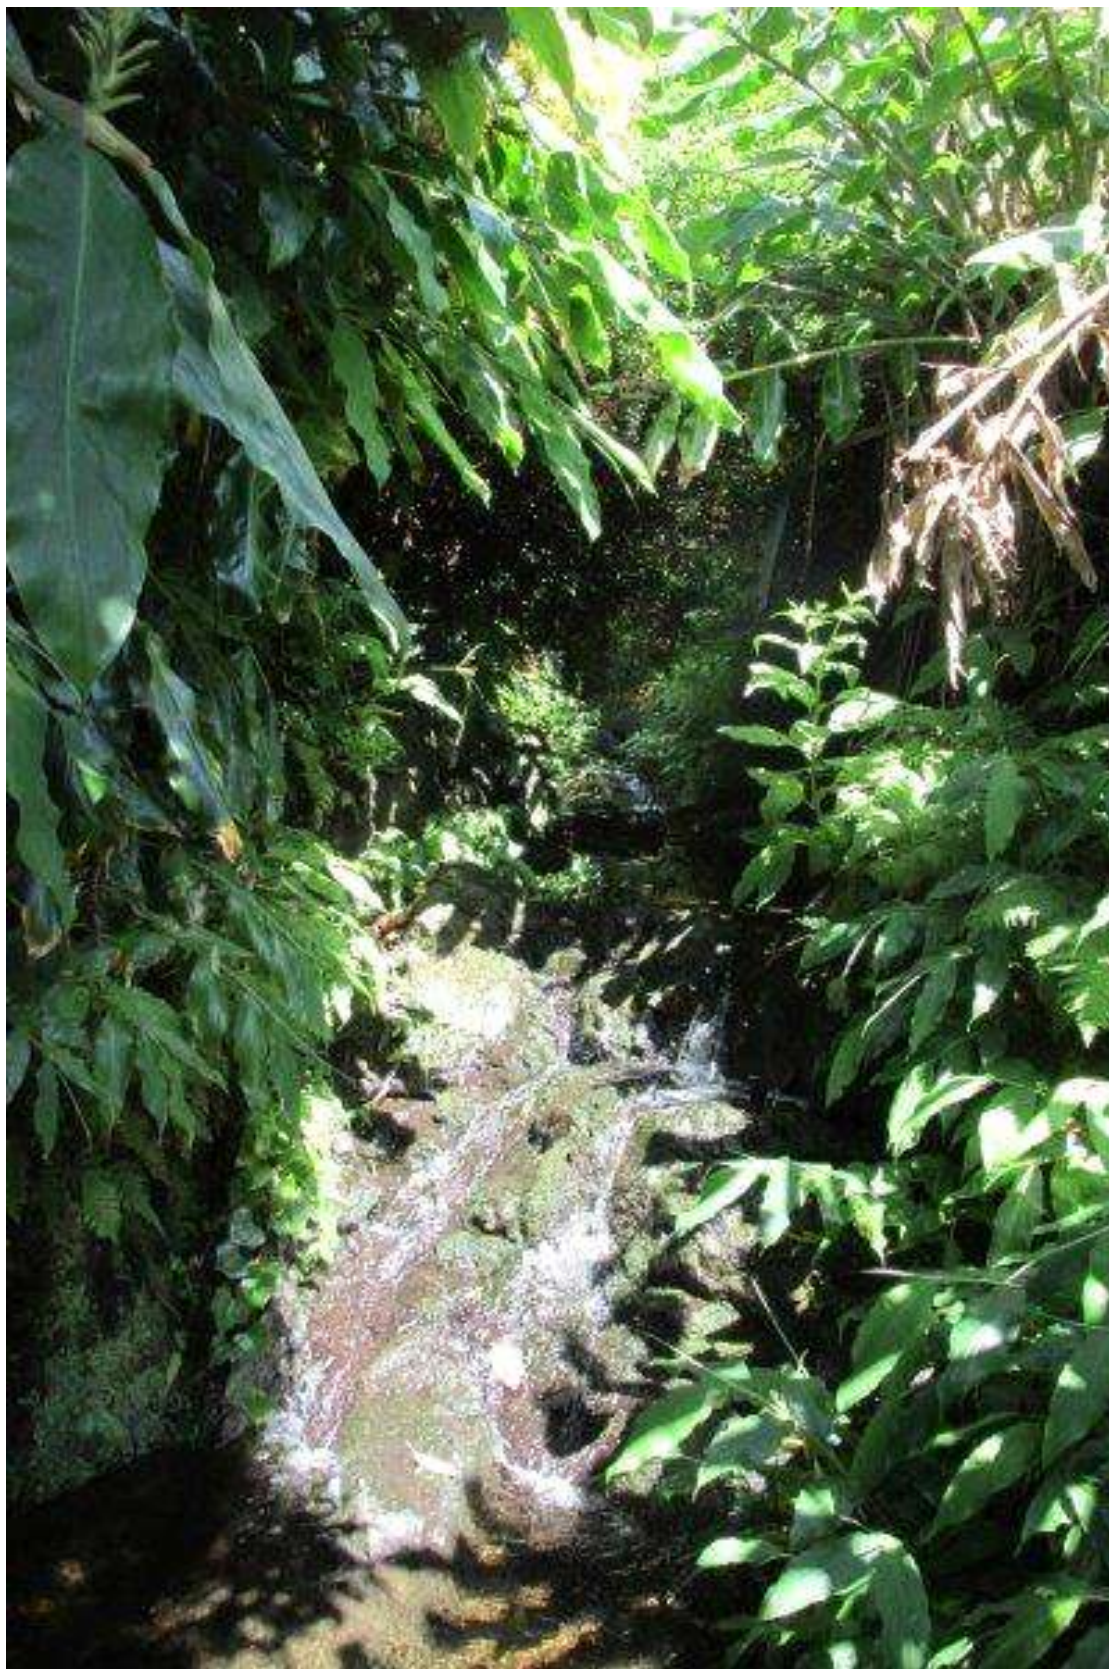
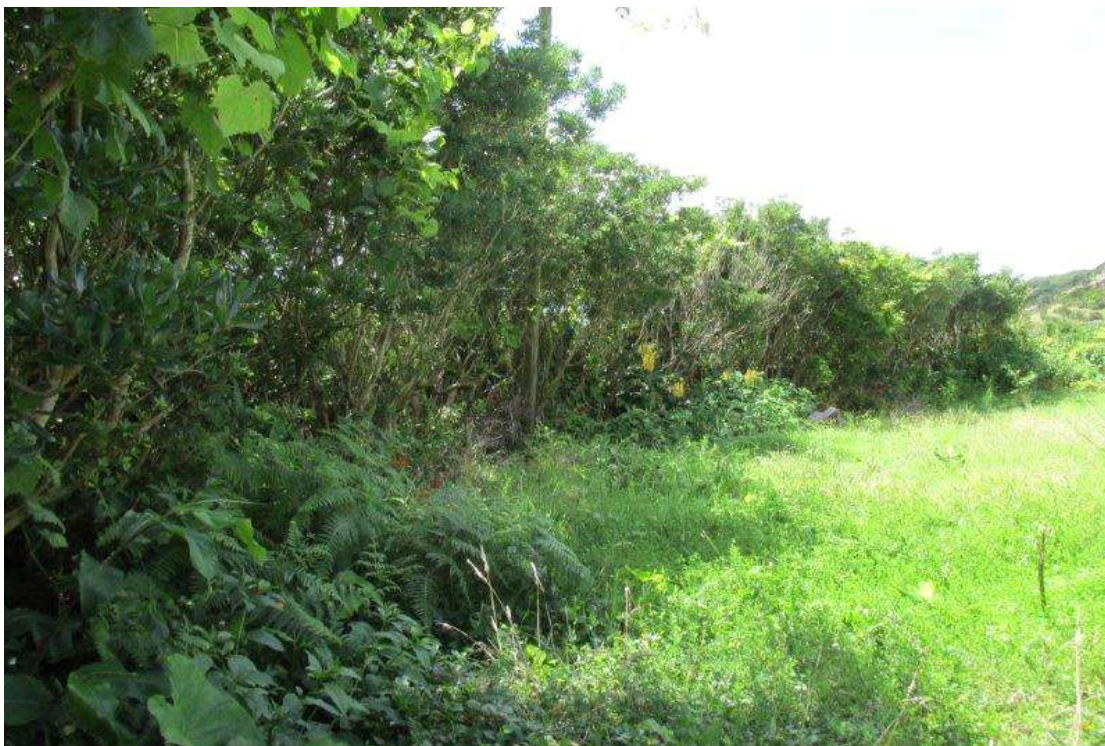
Coordenadas da ocorrência	
Coordenadas X/M	650663
Coordenadas Y/P	4364075
Extensão afetada (metros)	200
Tipo de ocorrência relatada	Assoreamento/Obstrução Descarga de águas residuais Outros
Descrição da ocorrência	Proliferação de Vegetação e ou arbustiva e acumulação de sedimentos que impedem o normal escoamento das águas.
Gravidade	Médio - Gravidade moderada, necessidade de ação preventiva
Titularidade do(s) terreno(s)	privados

Descrição das possíveis causas das ocorrências	Falta de limpeza e corte da vegetação e desassoreamento, grande Passagem hidráulica. com cerca de 200 metros
--	--

Descrição geral das propostas de intervenção	Limpeza de vegetação e corte de material arbóreo e desassoreamento.
--	---

Prioridade/Urgência	Médio - Gravidade moderada, resposta a médio prazo
---------------------	--

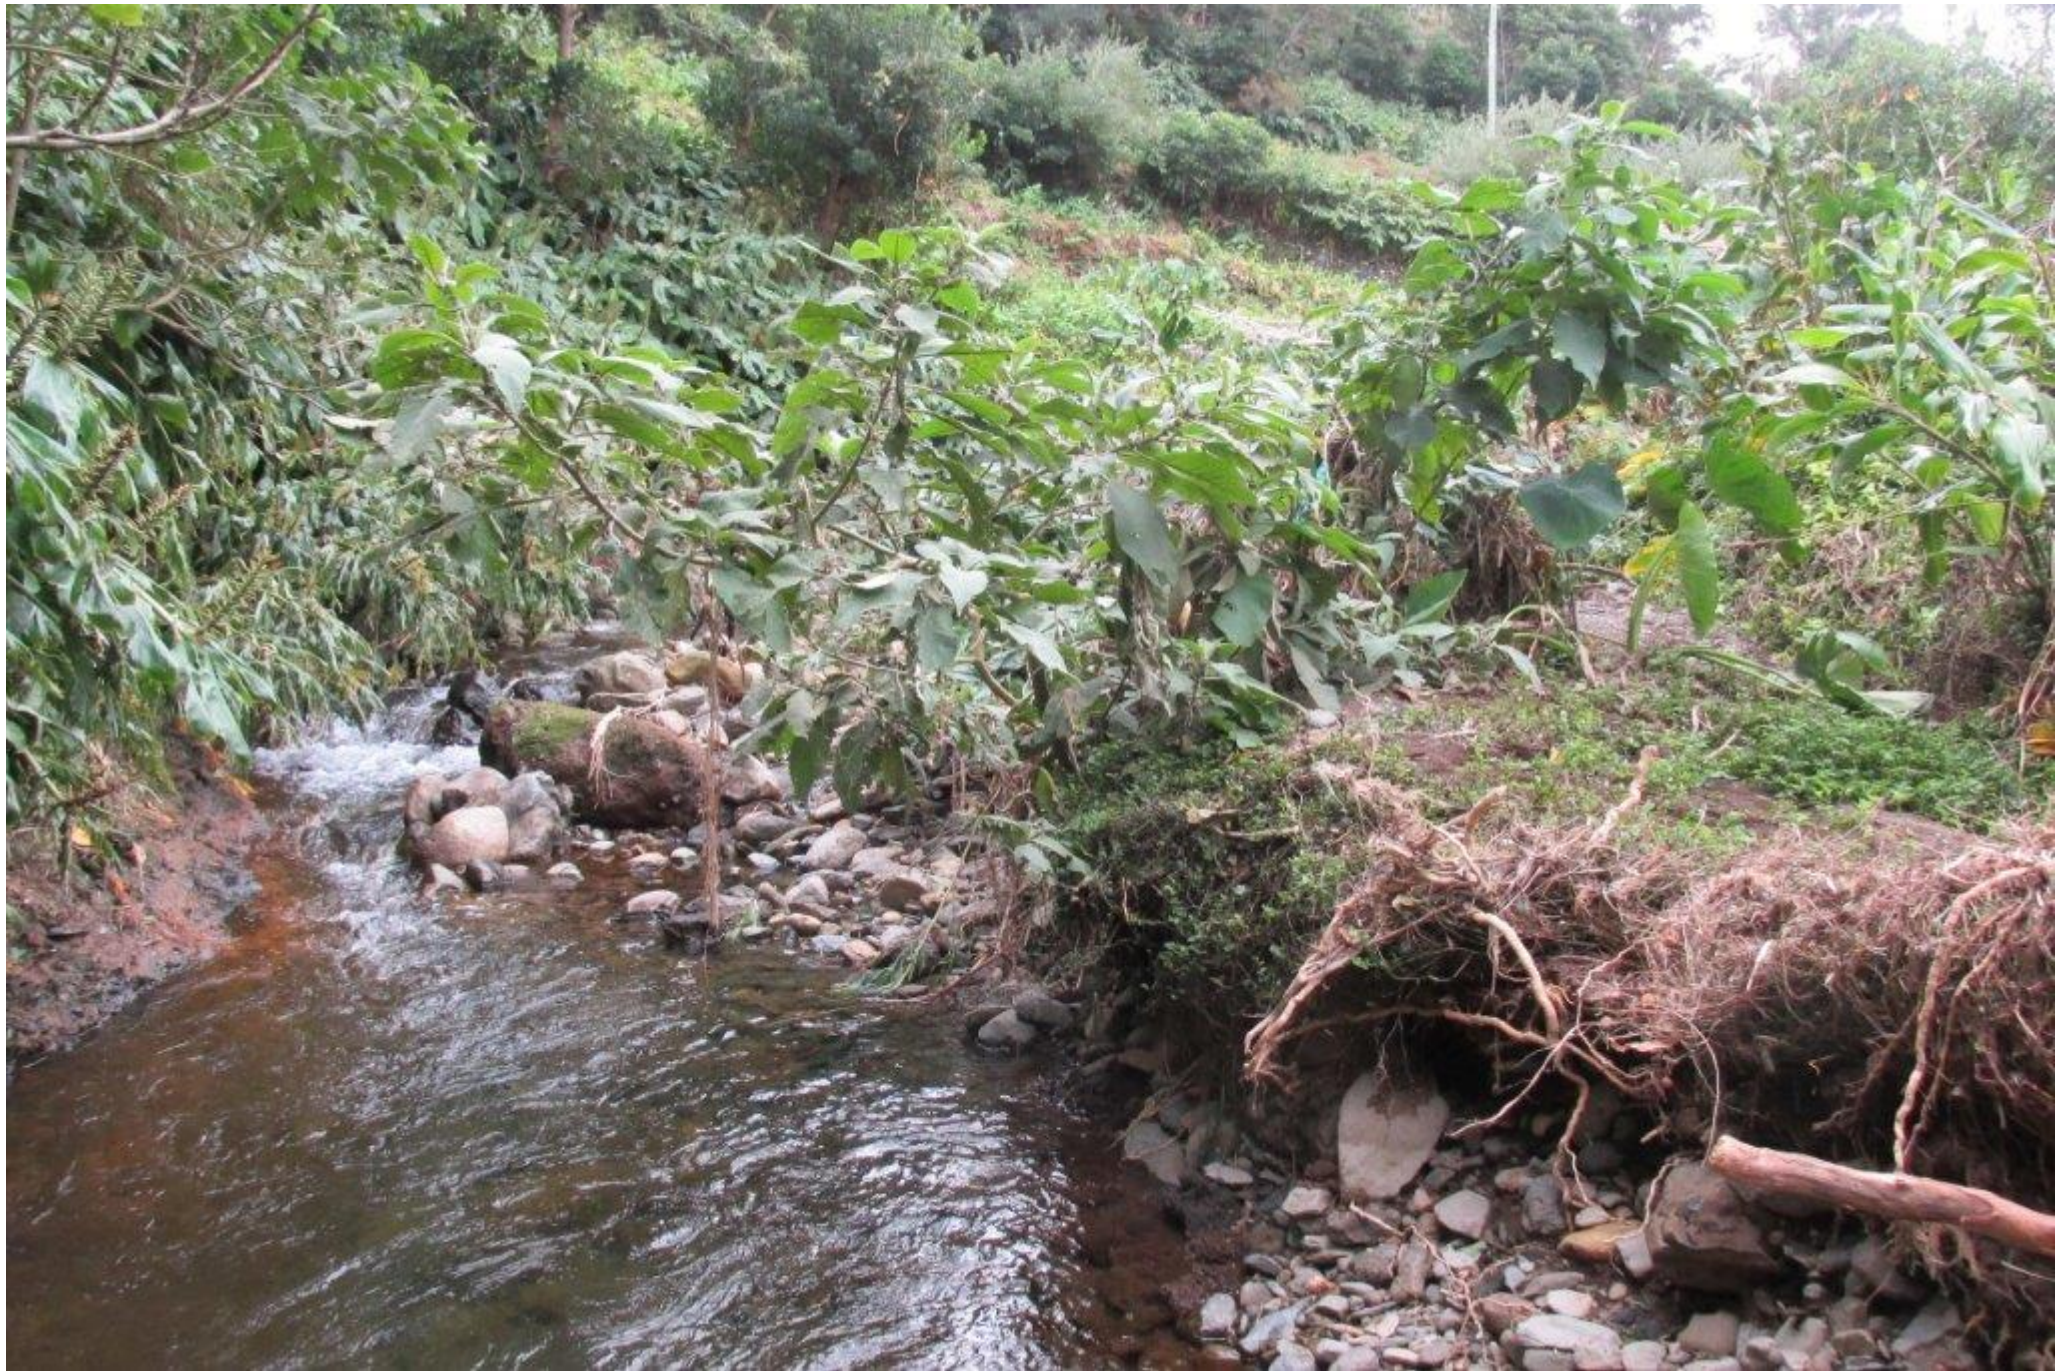
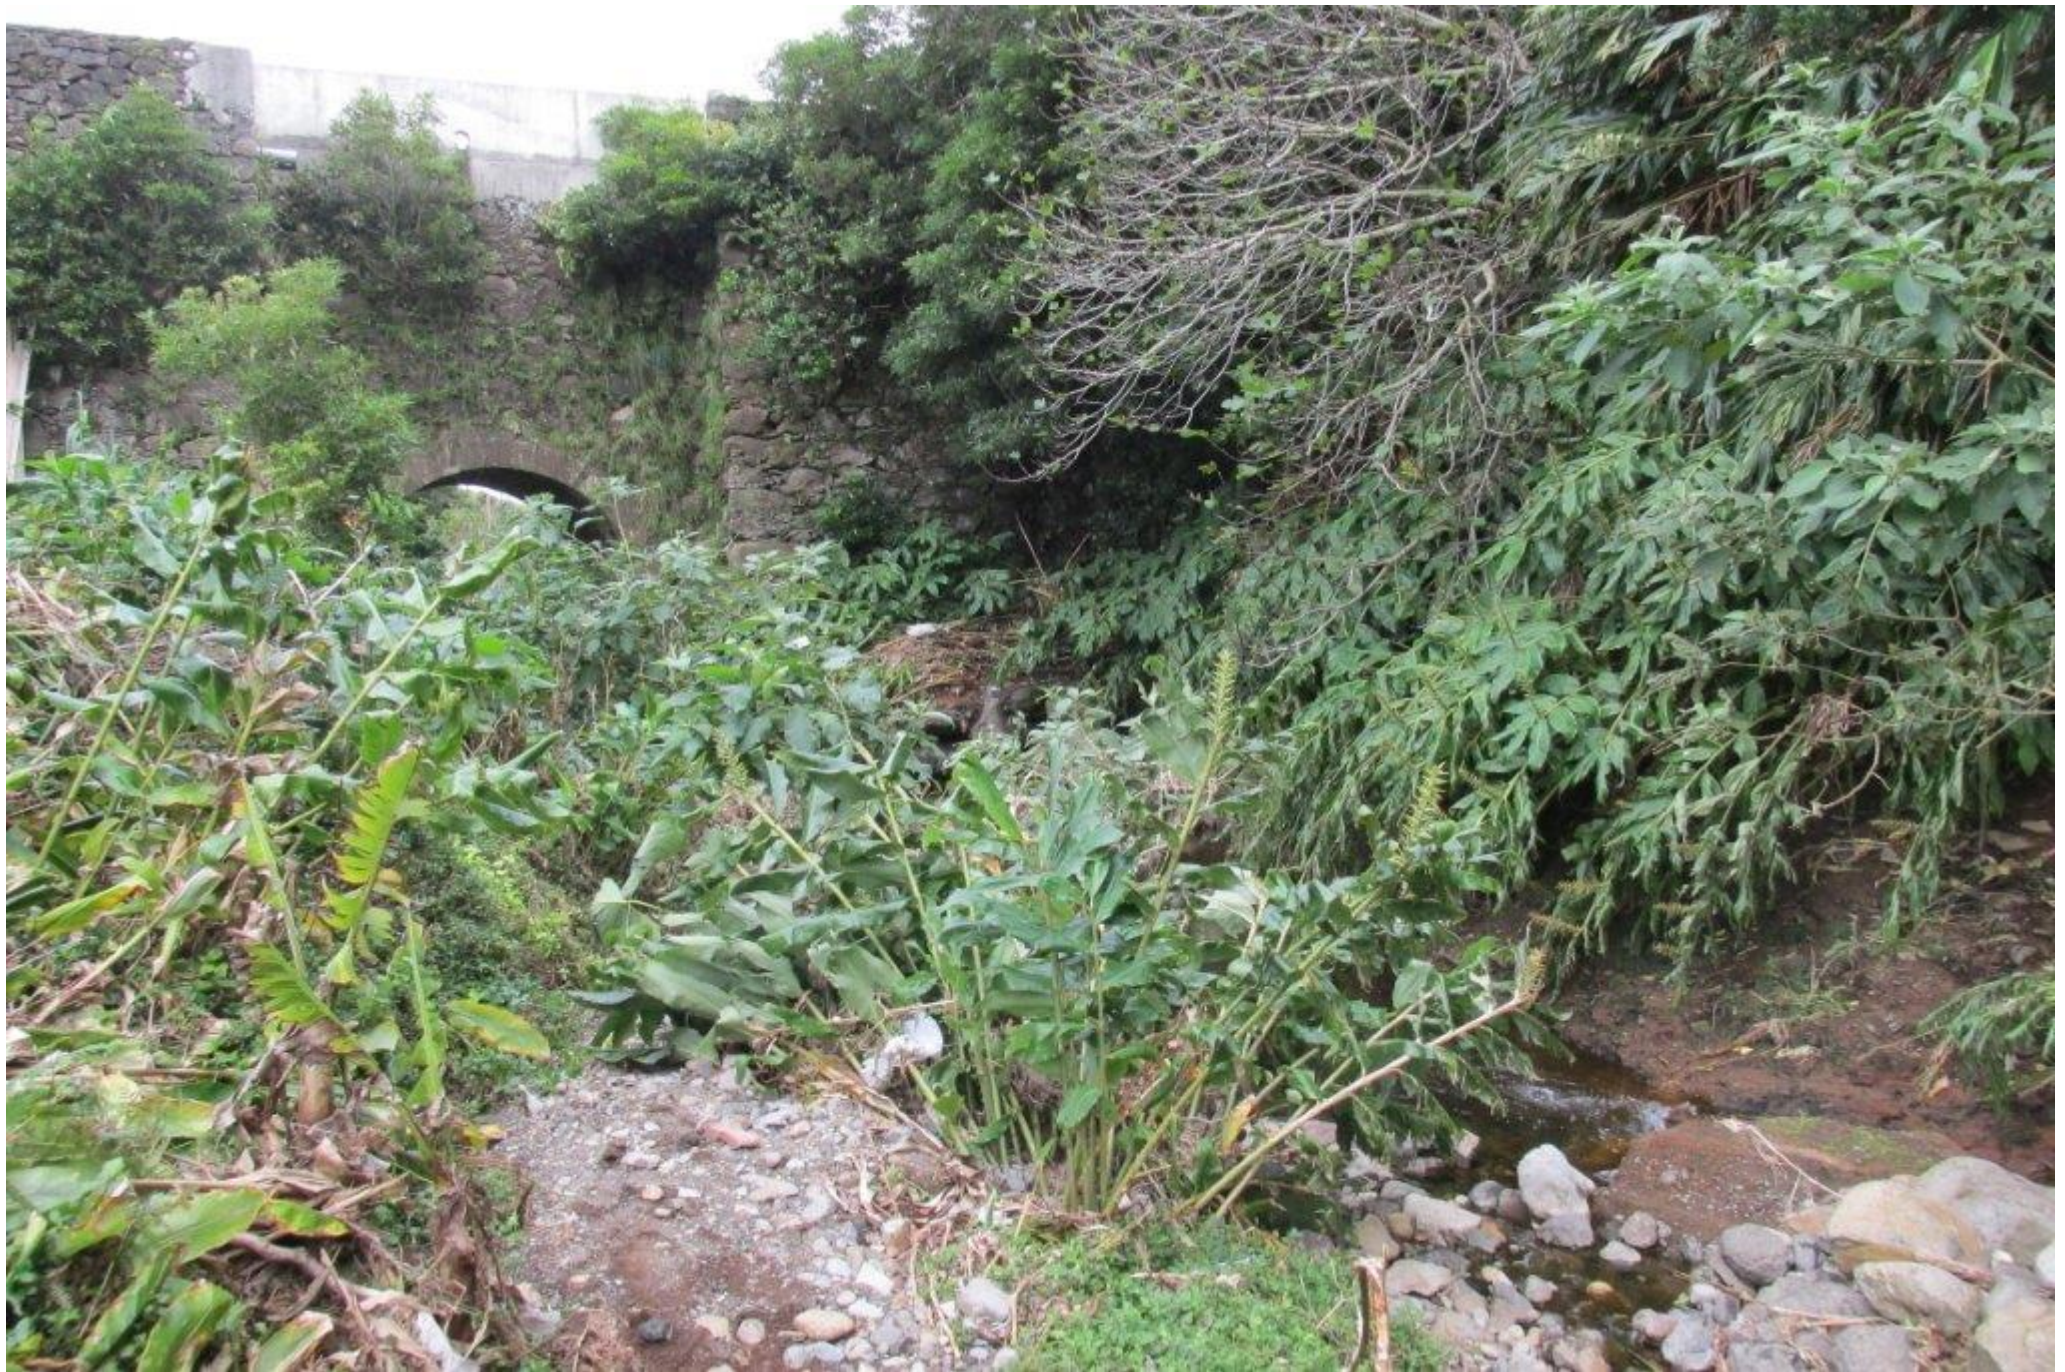
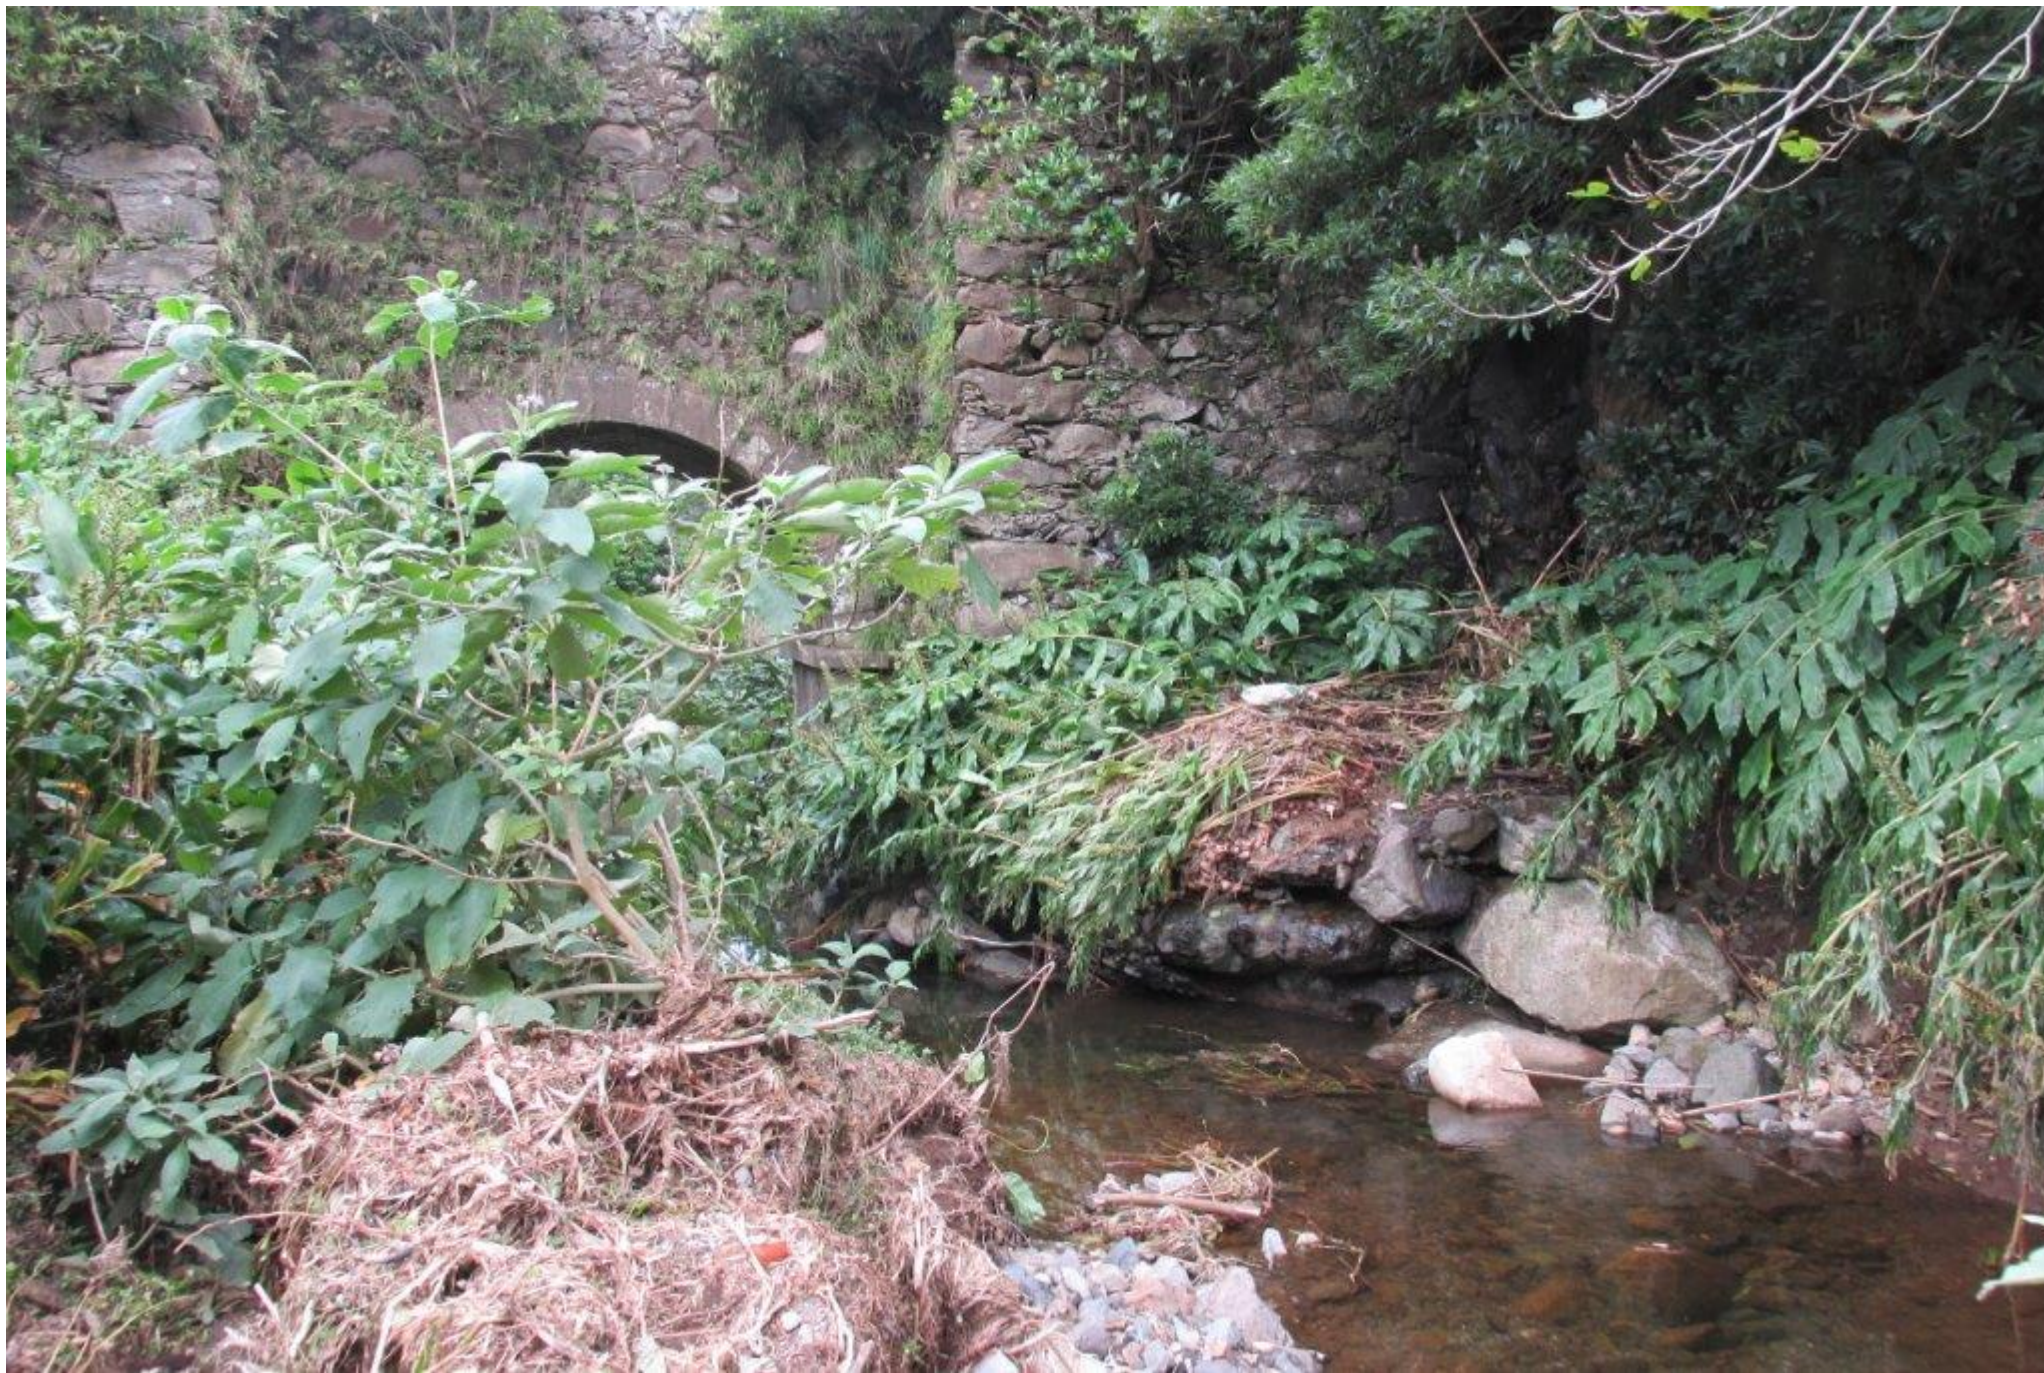
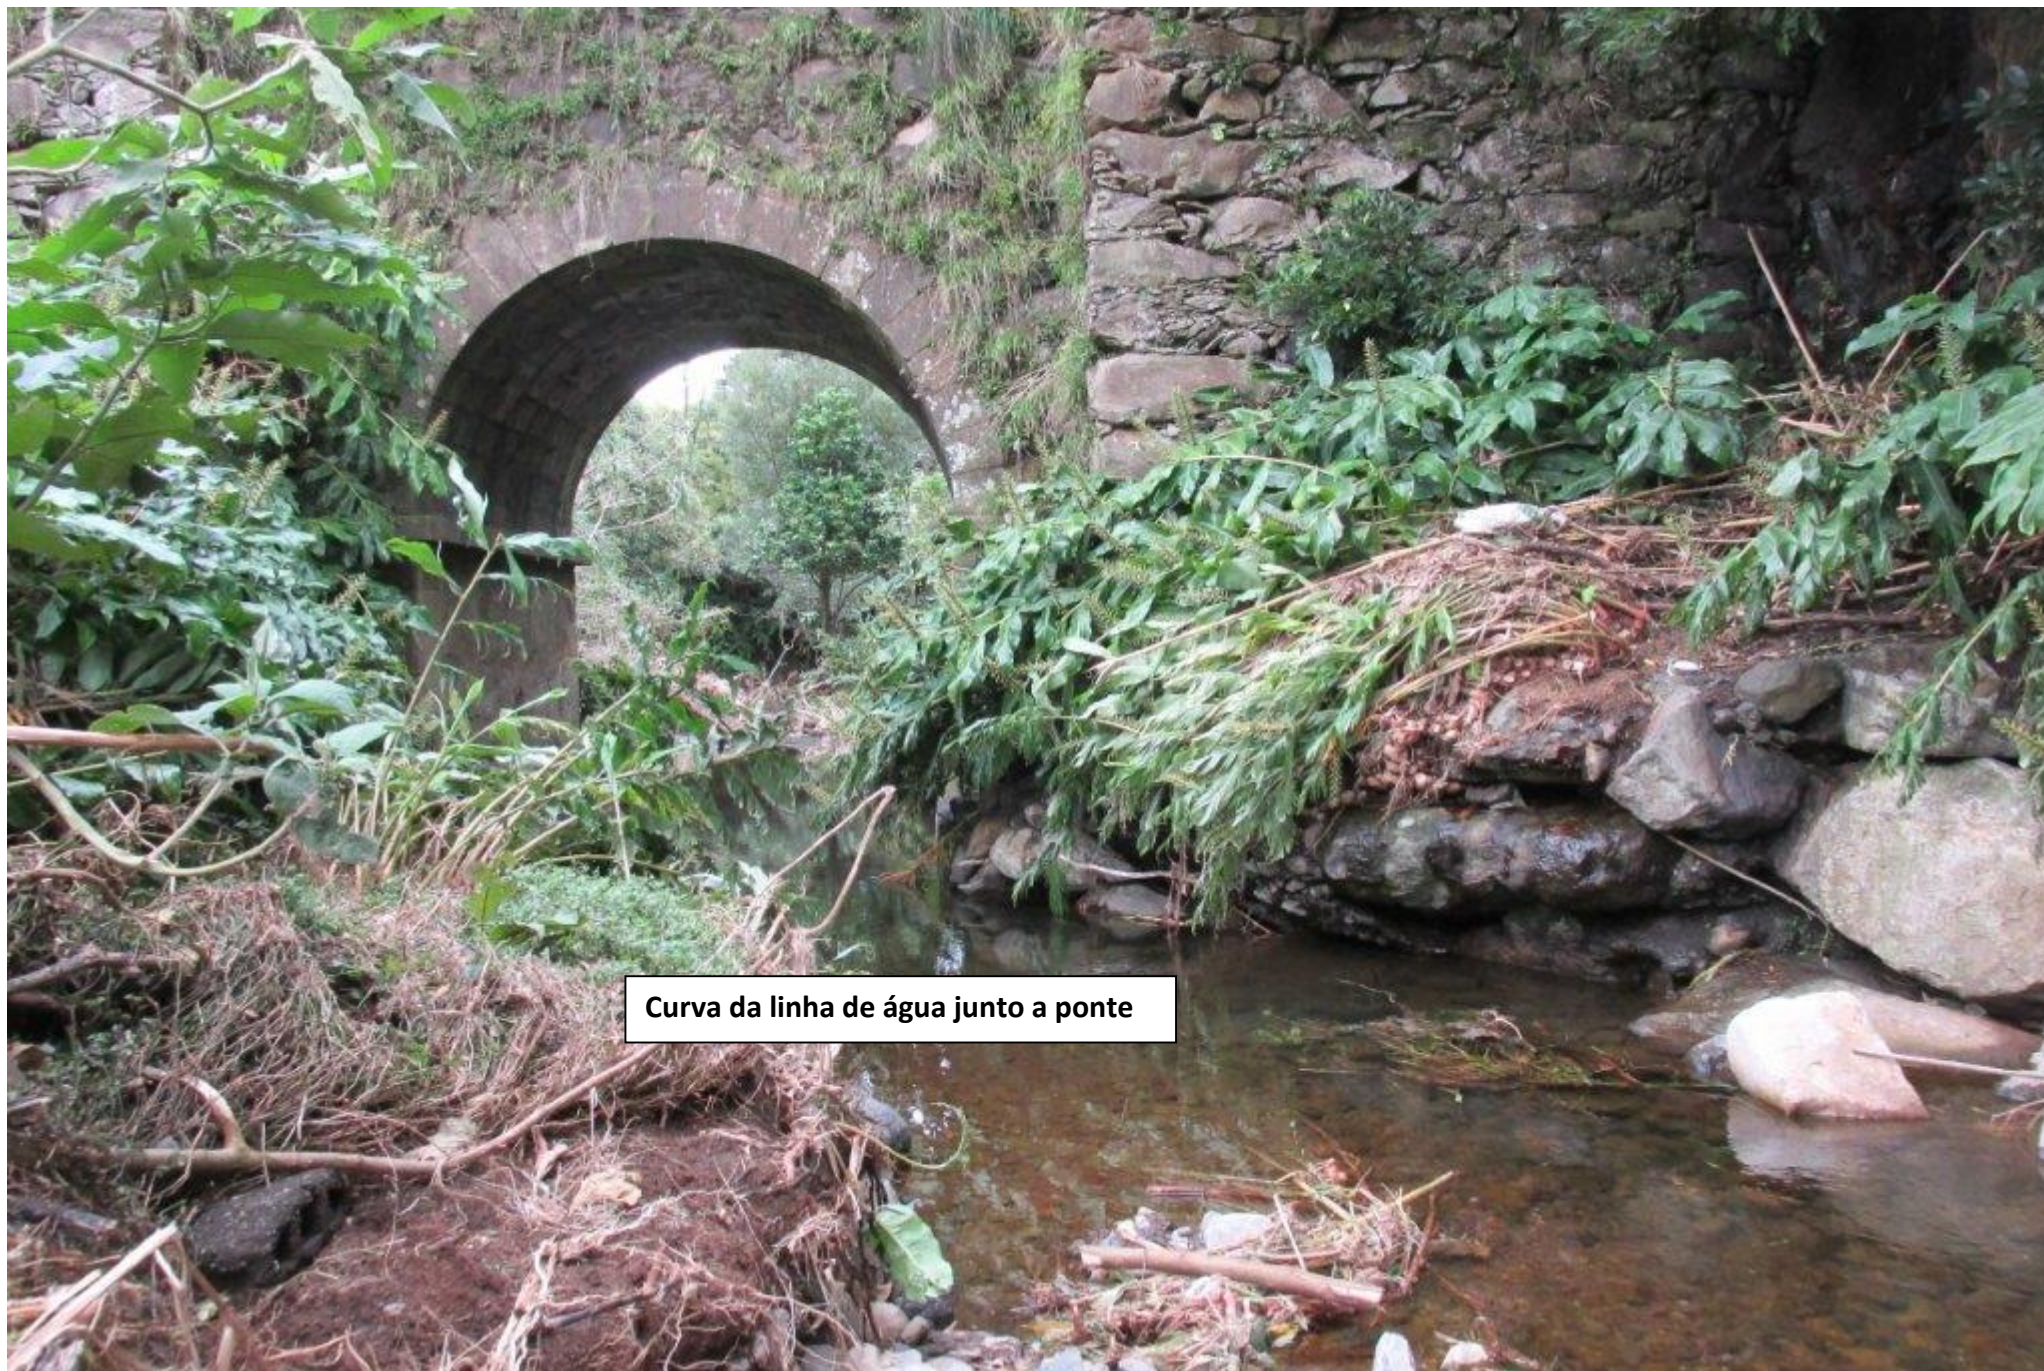
Curva da linha de água junto a ponte
