DIREÇÃO DE SERVIÇOS DE RECURSOS HÍDRICOS E ORDENAMENTO DO TERRITÓRIO

RERA
2016

Relatório do Estado das Ribeiras dos Açores

SETEMBRO DE 2016

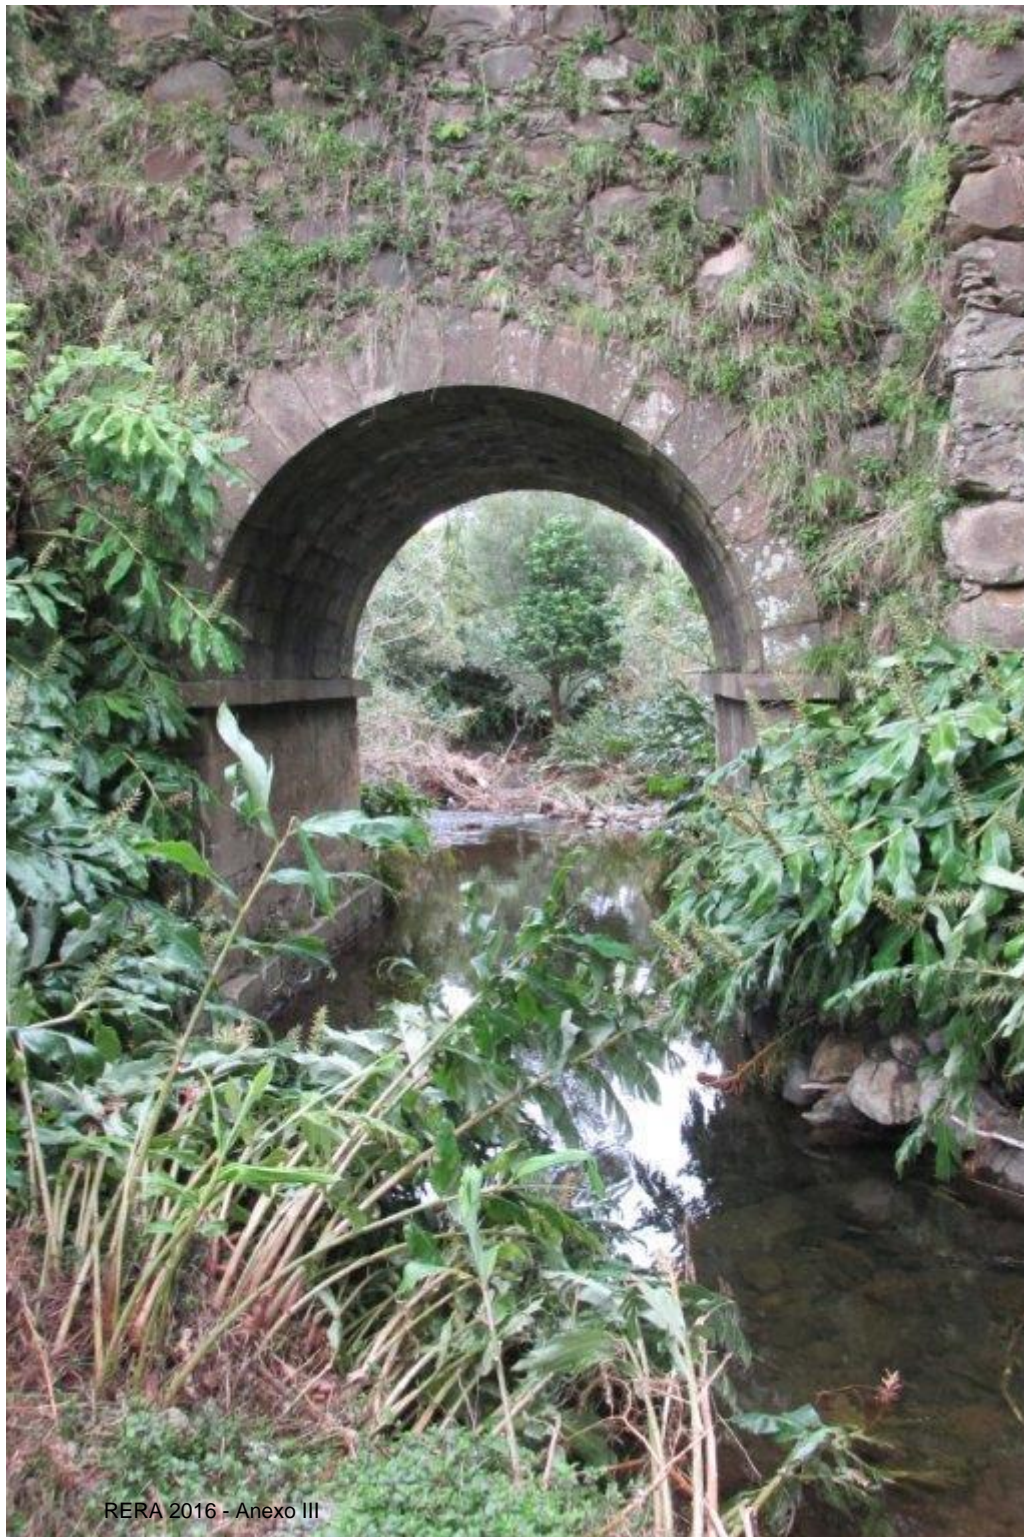
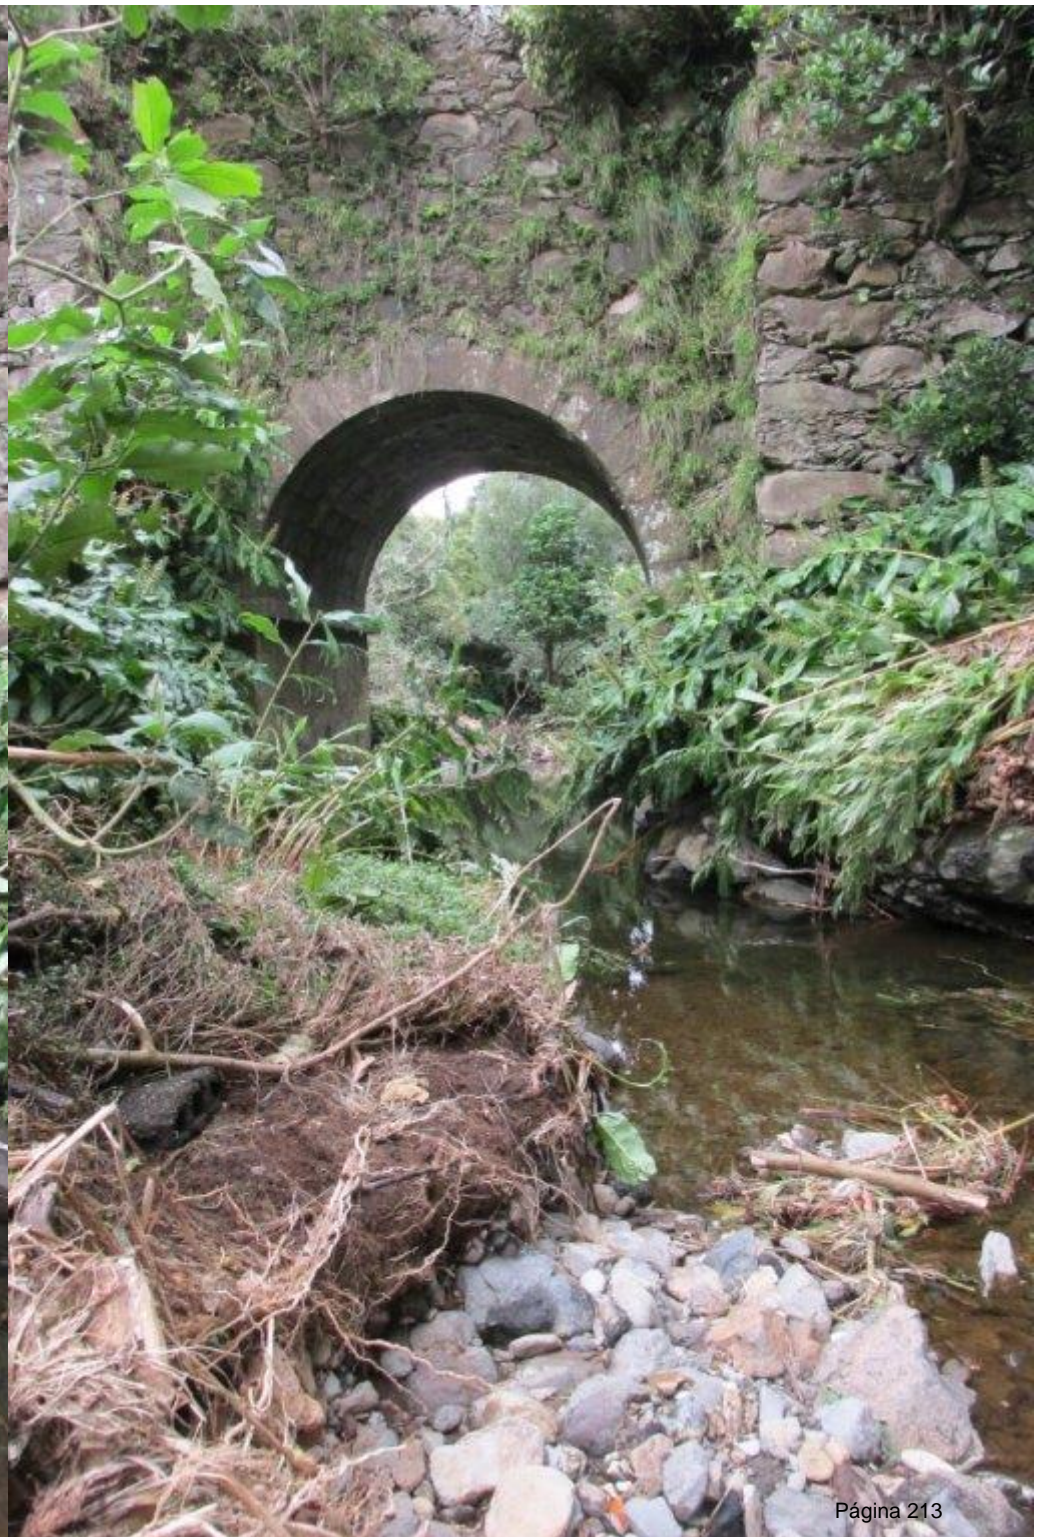
Curva da linha de água, provocando erosão da margem esquerda junto á ponte, falta de desassorear e correção do leito.

Vista da Ponte Estrada Regional

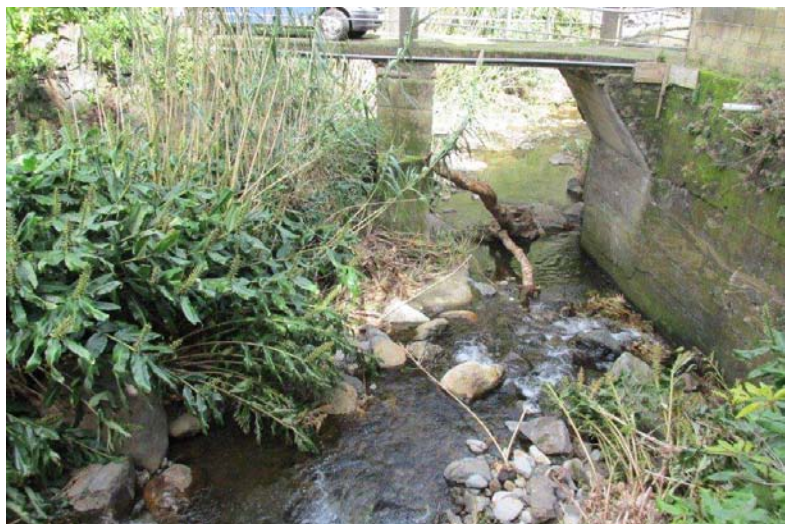
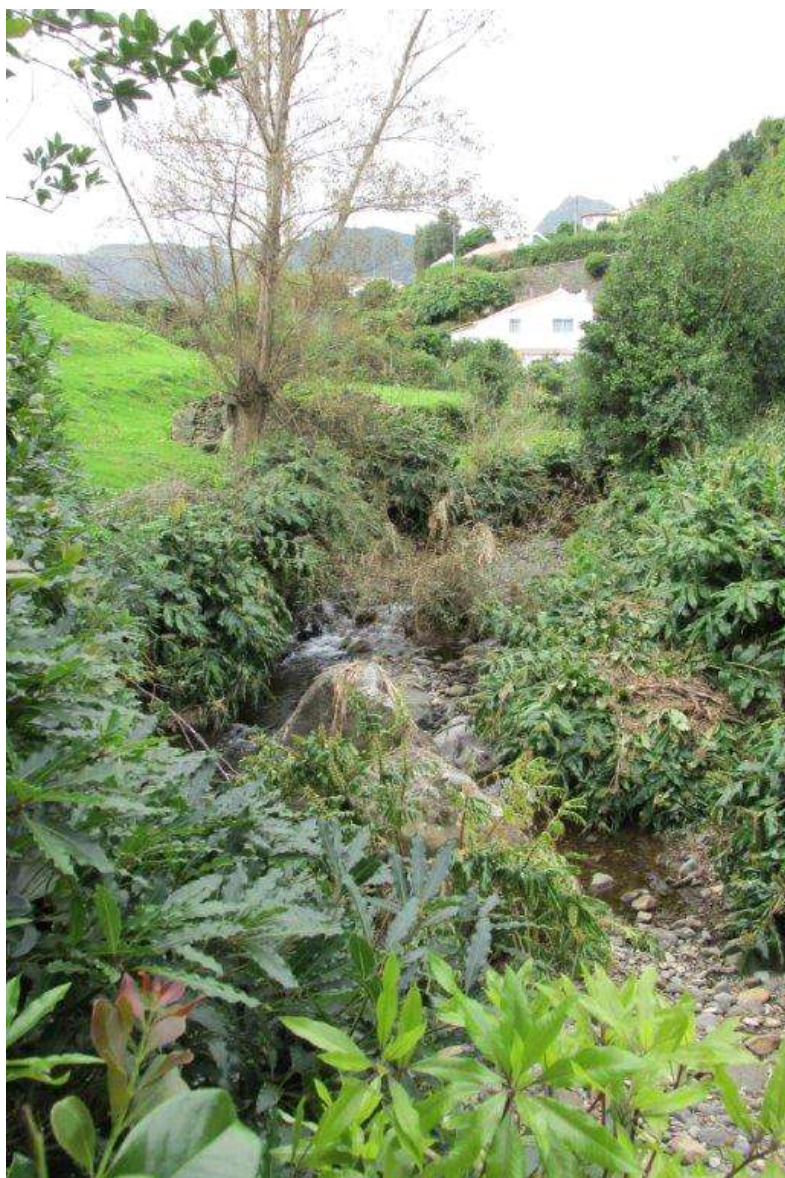
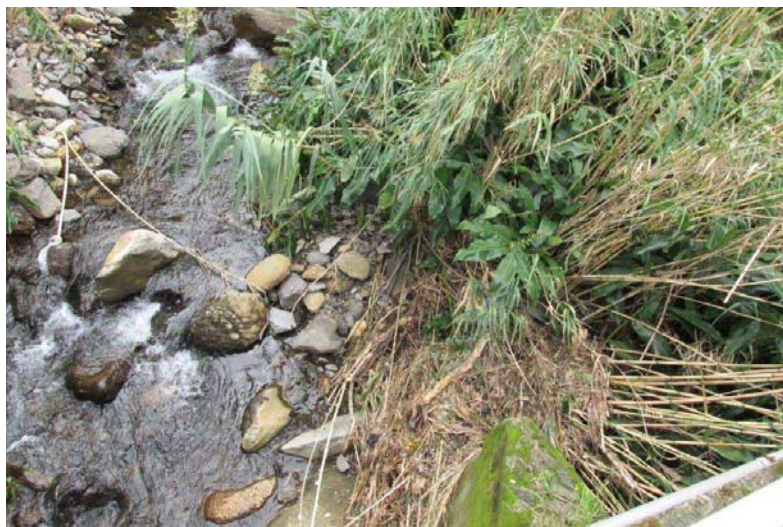
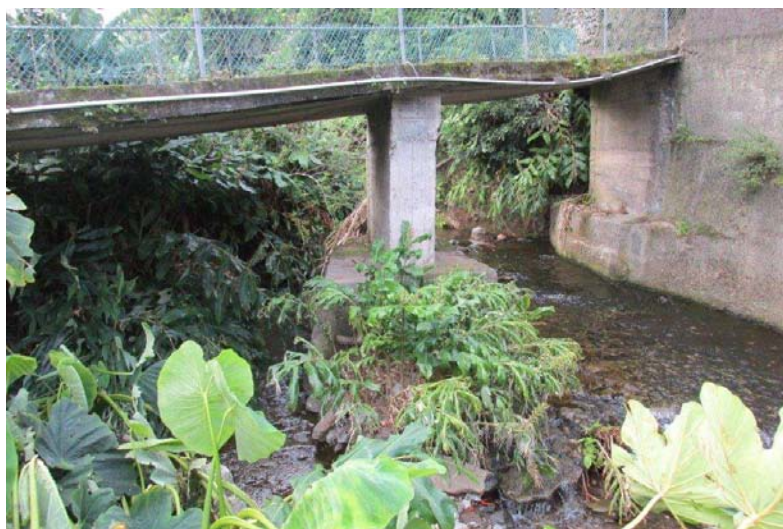
OCORRÊNCIA 3

Coordenadas da ocorrência	
Coordenadas X/M	659626
Coordenadas Y/P	4370299
Extensão afetada (metros)	150
Tipo de ocorrência relatada	Assoreamento/Obstrução Outros
Descrição da ocorrência	Falta de limpeza de vegetação, e acumulação de sedimentos na linha de água. Neste troço existem duas passagens hidráulica com acumulação de vegetação e sedimentos que impedem o correto escoamento das águas.
Gravidade	Médio - Gravidade moderada, necessidade de ação preventiva
Titularidade do(s) terreno(s)

Descrição das possíveis causas das ocorrências Falta de limpeza da vegetação/arbórea no troço avaliado assim como nas passagens hidráulicas avaliadas

Descrição geral das propostas de intervenção Limpeza de vegetação neste troço e desassoreamento principalmente nas passagens hidráulicas. À data do envio desta informação, os serviços de ambiente da ilha das flores estão proceder à limpeza da vegetação/arbórea e a remediar o assoreamento, removendo manualmente alguns sedimentos nas zonas das PH.

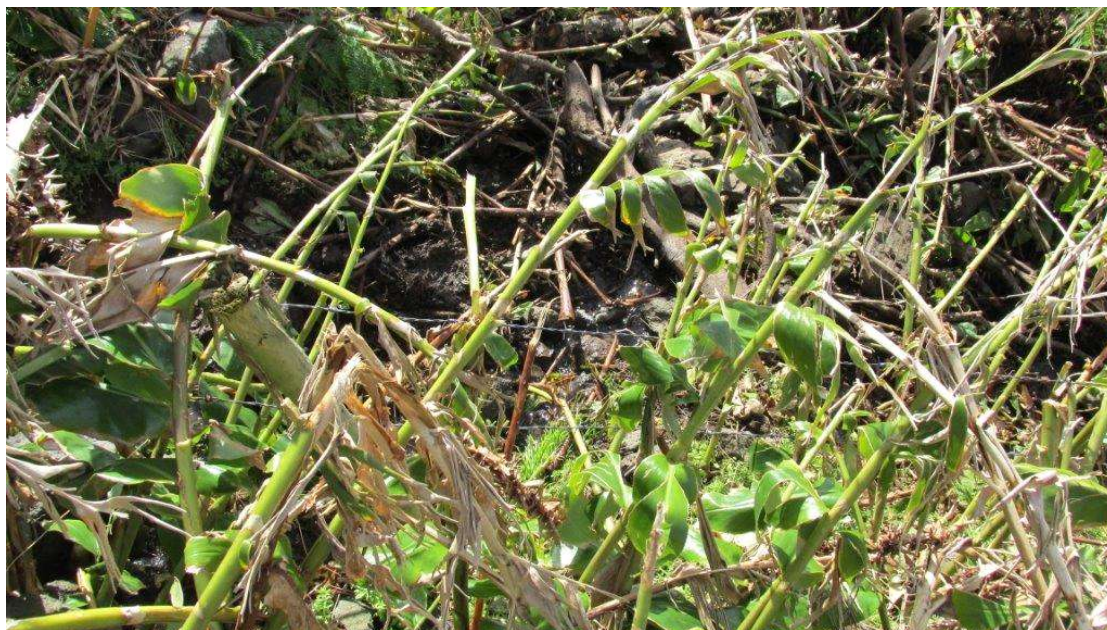
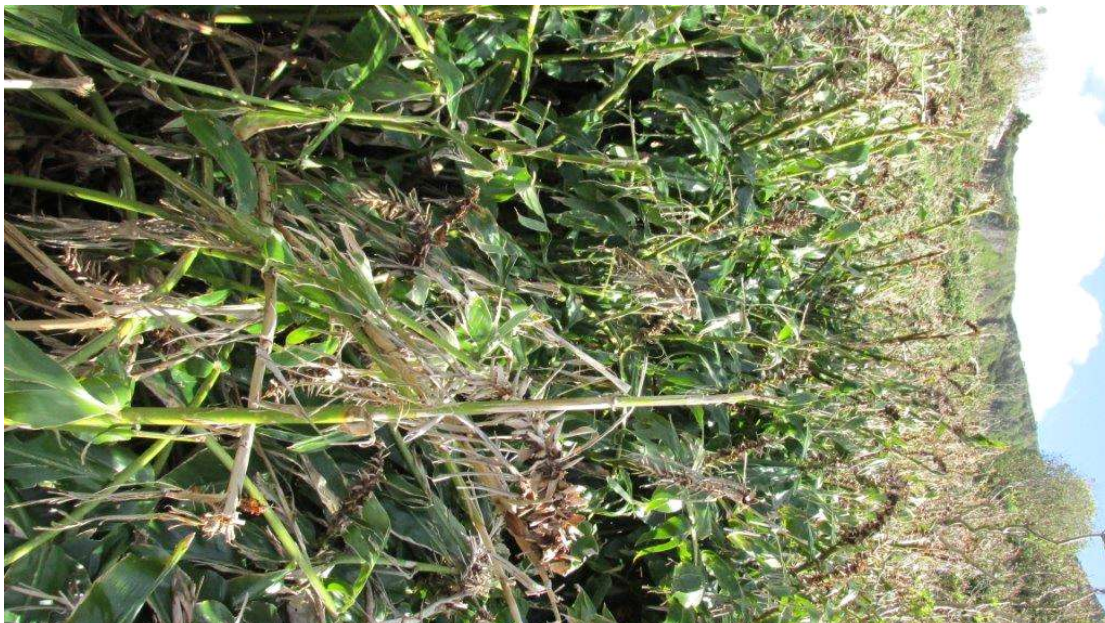
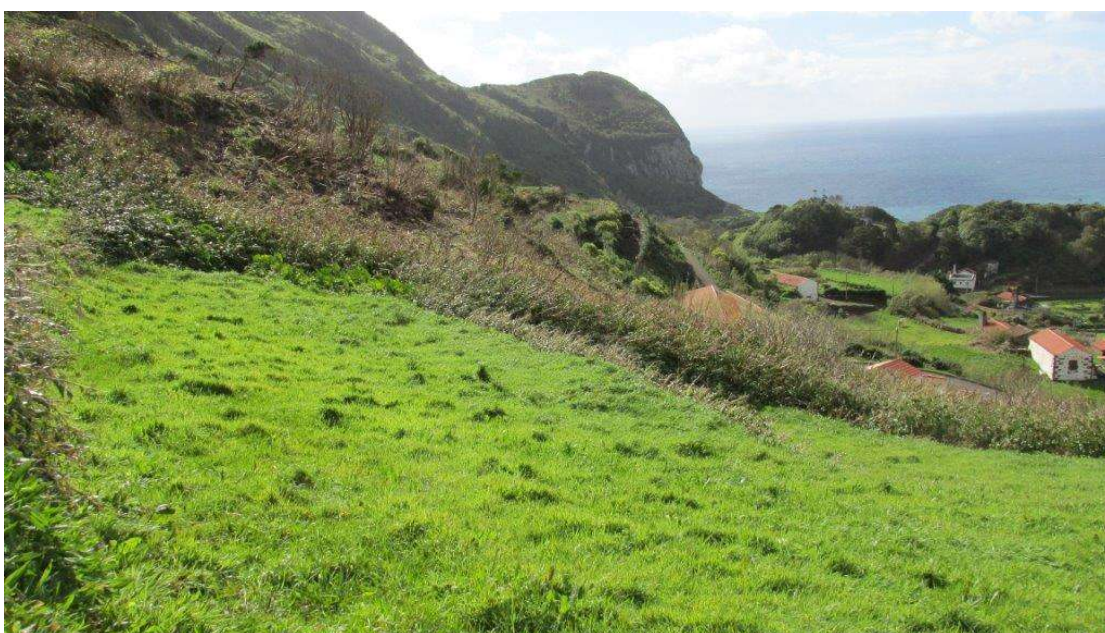
Descrição da ocorrência Desvio das águas do percurso natural devido á obstrução causada pela presença de vegetação no leito da linha de água, bem como assoreamento com terras que causou o desvio das águas para terrenos confinantes.

Gravidade Pouco grave - Situação pontual, sem riscos imediatos

falta de limpeza e manutenção da linha de água.

Limpeza de vegetação

Trabalhos já foram realizados pelos trabalhadores de Serviços de ambiente das Flores, que consistiram na limpeza de vegetação e desassoreamento manual e correto encaminhamento da linha de água.

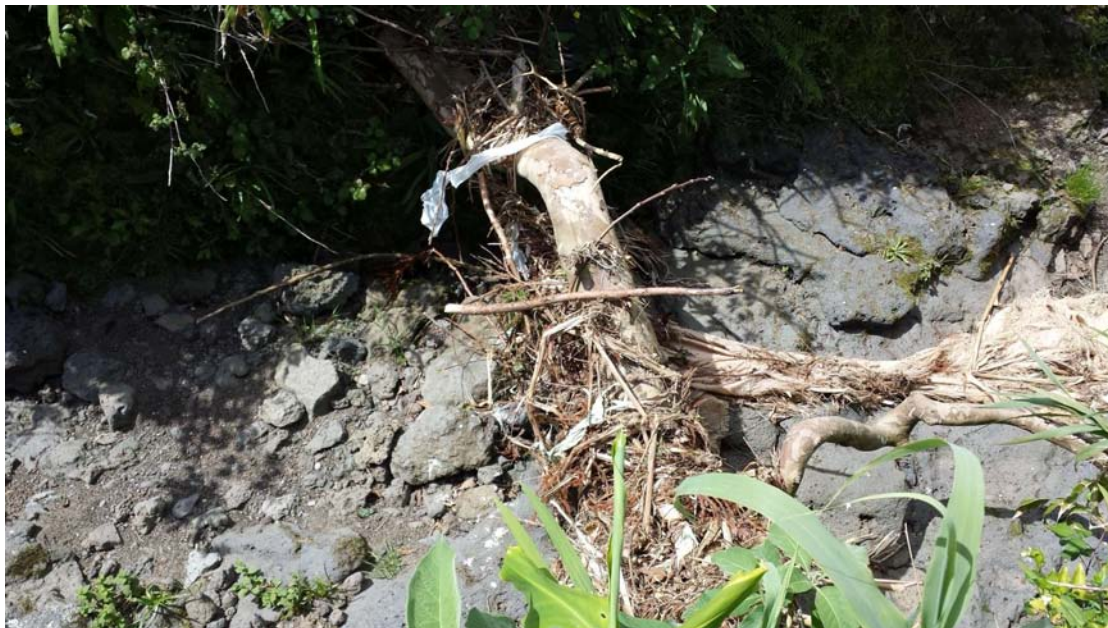
Descrição das possíveis causas das ocorrências Arrastamento pelas águas.

Tipo de intervenção	Corte de material arbóreo
Local a intervir	Margem direita Margem esquerda Leito
Descrição geral das propostas de intervenção	Corte e remoção
Dimensões	
Ação/intervenção	Comprimento (metros)
	Largura (m)
	Altura (m)
	Área (m2)
Prioridade/Urgência	Pouco urgente - Risco menor, sem necessidade de resposta imediata
RESPONSABILIDADES	
Tipo de entidade(s) responsável(eis)	SRAA
Responsáveis pela resolução	
ORÇAMENTO	
Existe orçamento para a intervenção?	Não
Valor orçamentado	
Fornecedor	
Inserir documento (se aplicável)

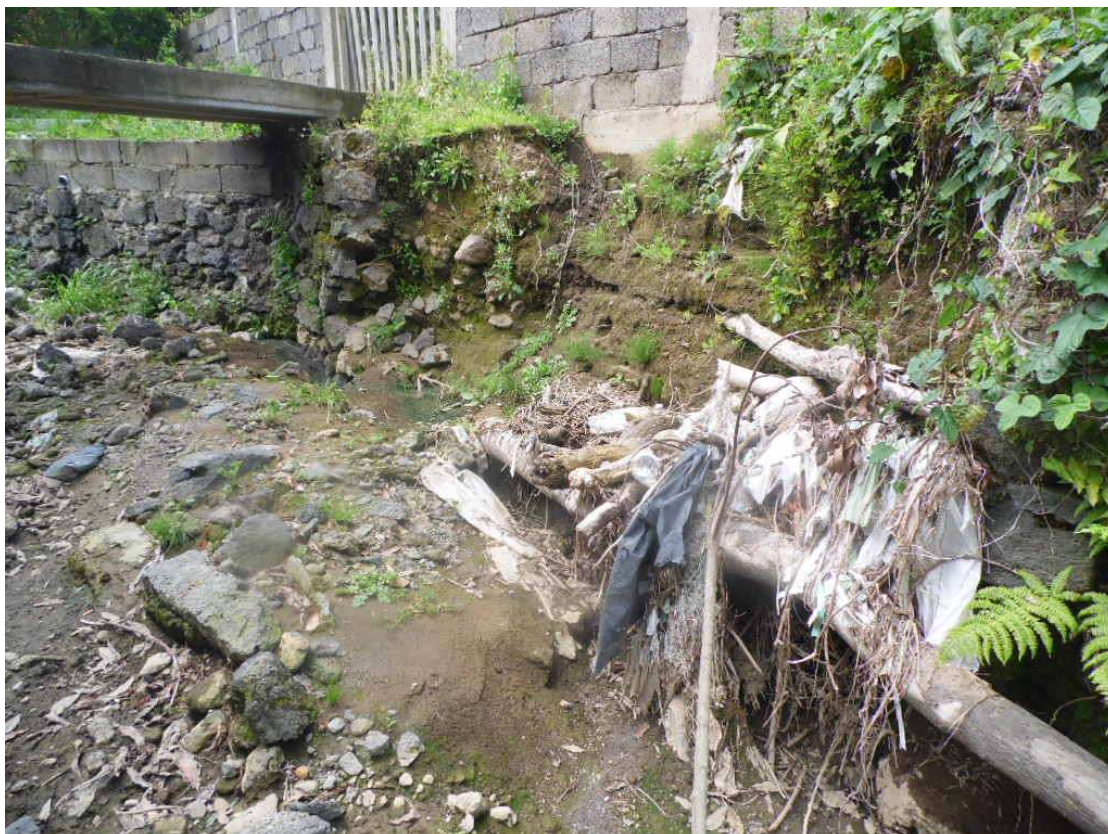
Descrição das possíveis causas das ocorrências	Erosão e infiltração de águas provocando a queda do muro e escavamento erosão do terreno.
--	---

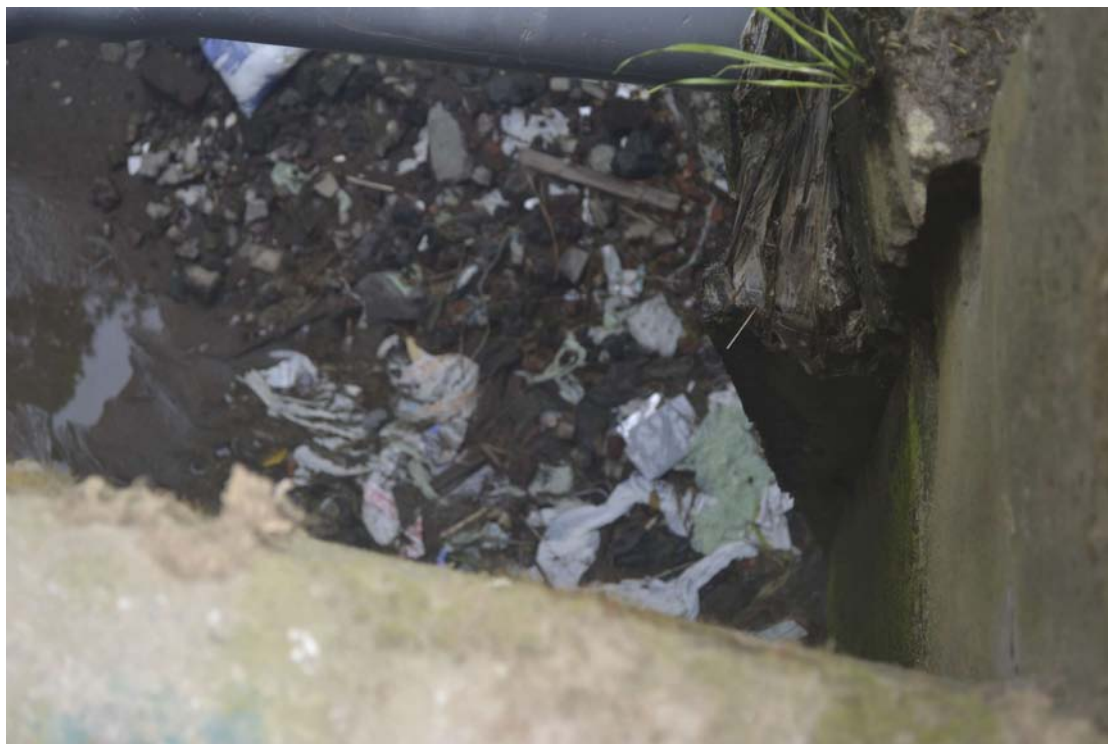
Tipo de ocorrência relatada	Depósito de resíduos
Descrição da ocorrência	Depósito de resíduos agrícolas junto á ponte
Gravidade	Pouco grave - Situação pontual, sem riscos imediatos
Titularidade do(s) terreno(s)

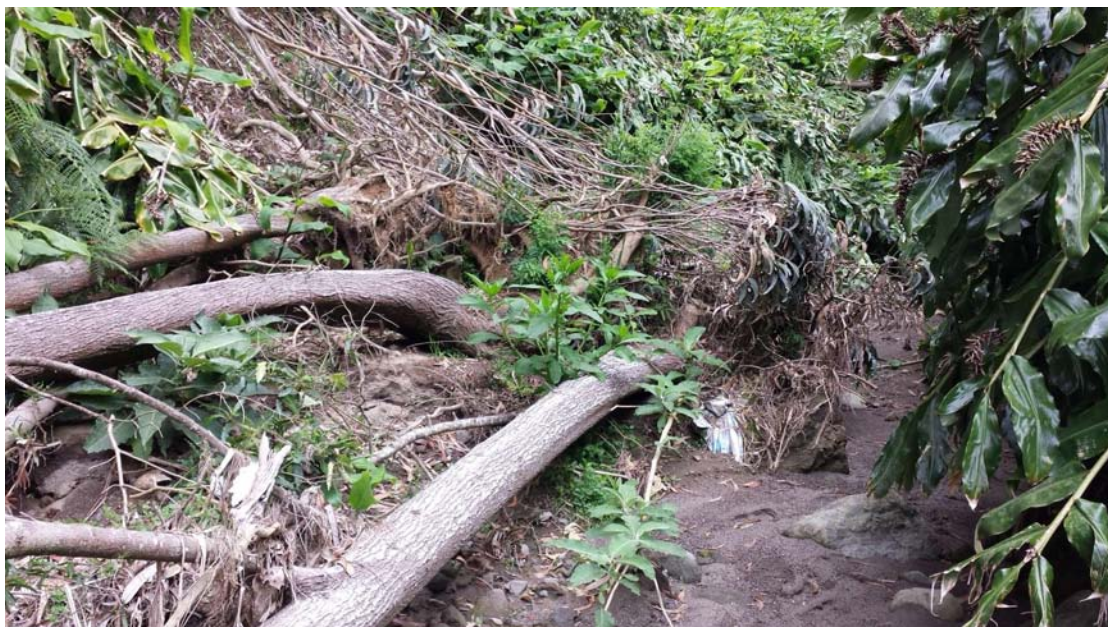
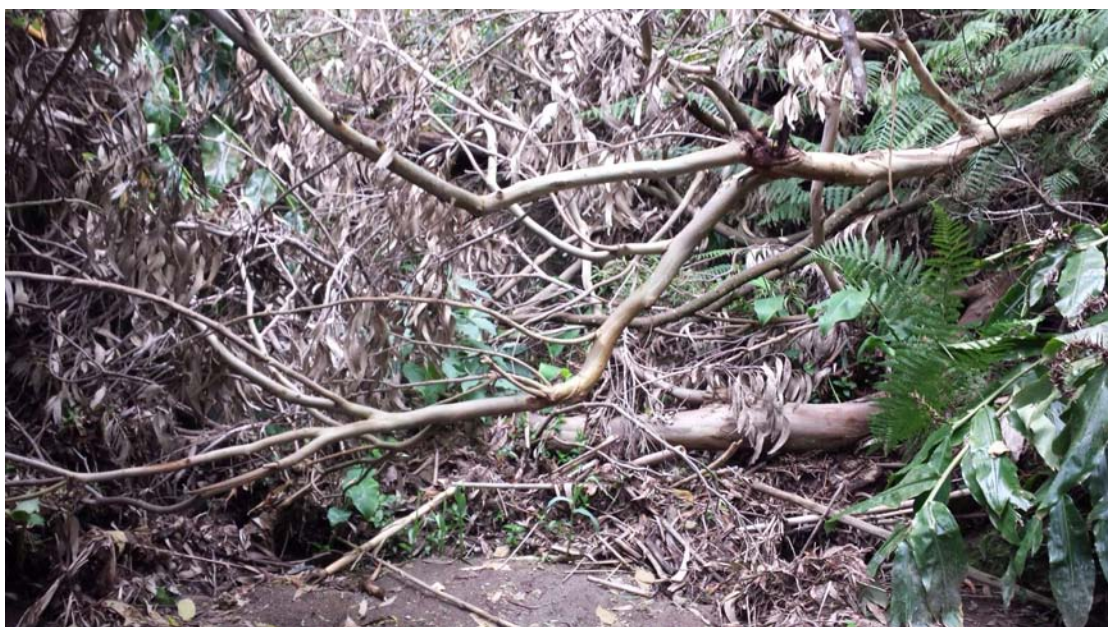
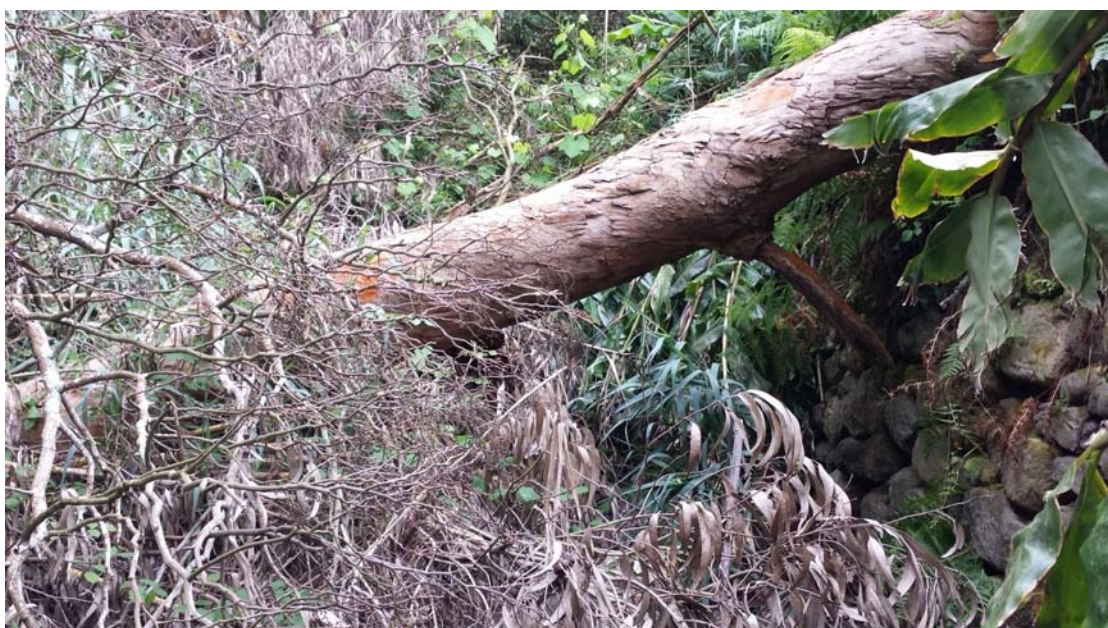
Descrição das possíveis causas das ocorrências Ventos fortes durante o inverno

Tipo de intervenção Corte de material arbóreo

Descrição geral das propostas de intervenção Corte e remoção da madeira.
Corte da vegetação.

Prioridade/Urgência Urgente - Riscos a curto prazo

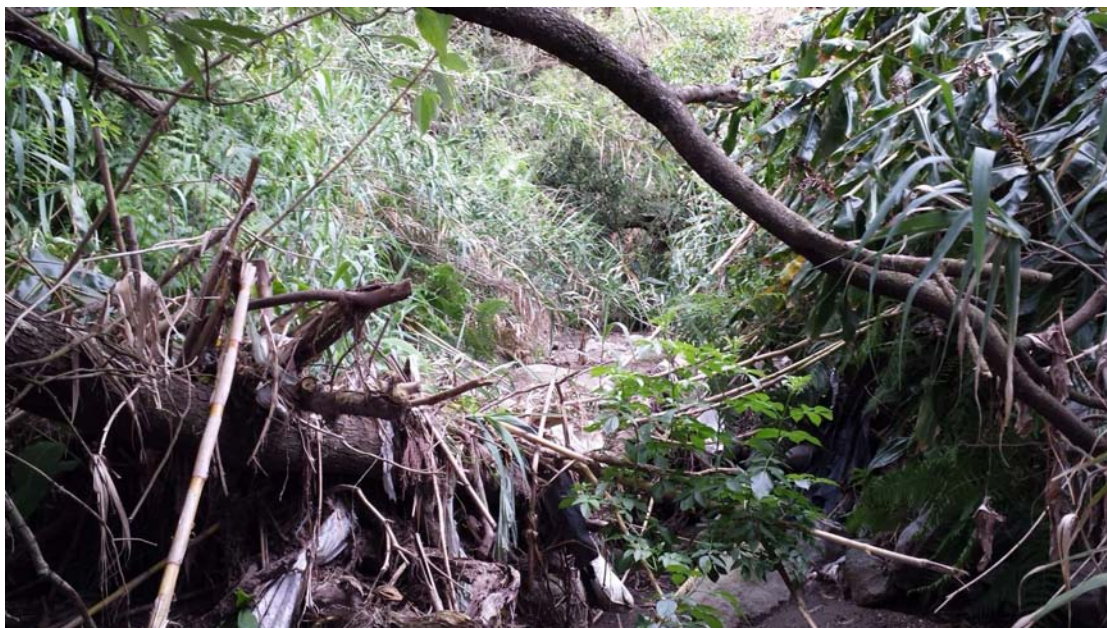
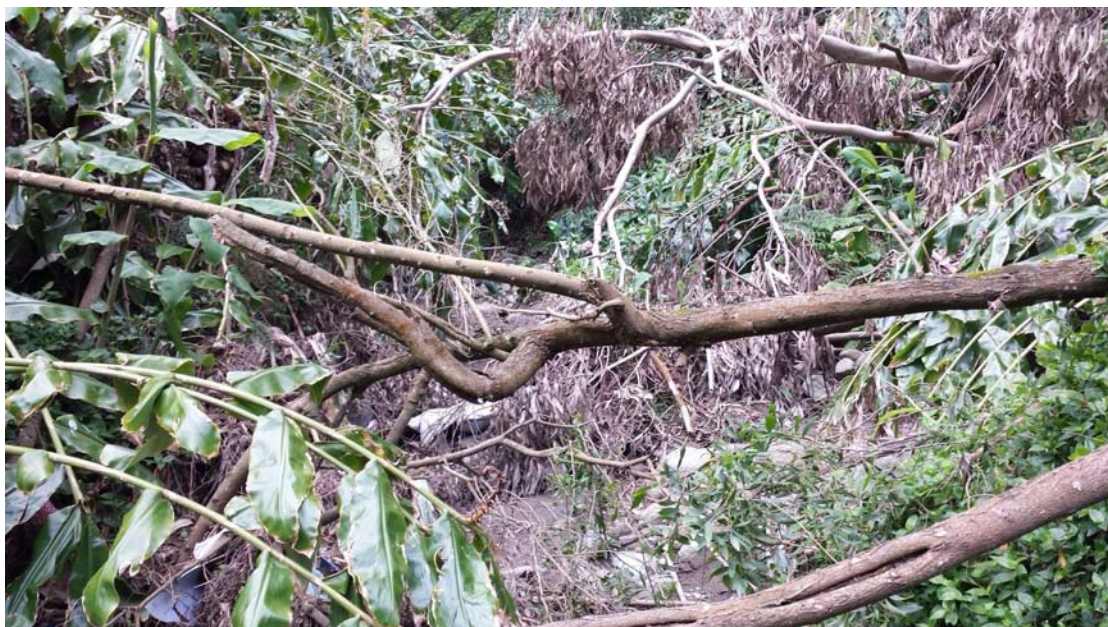
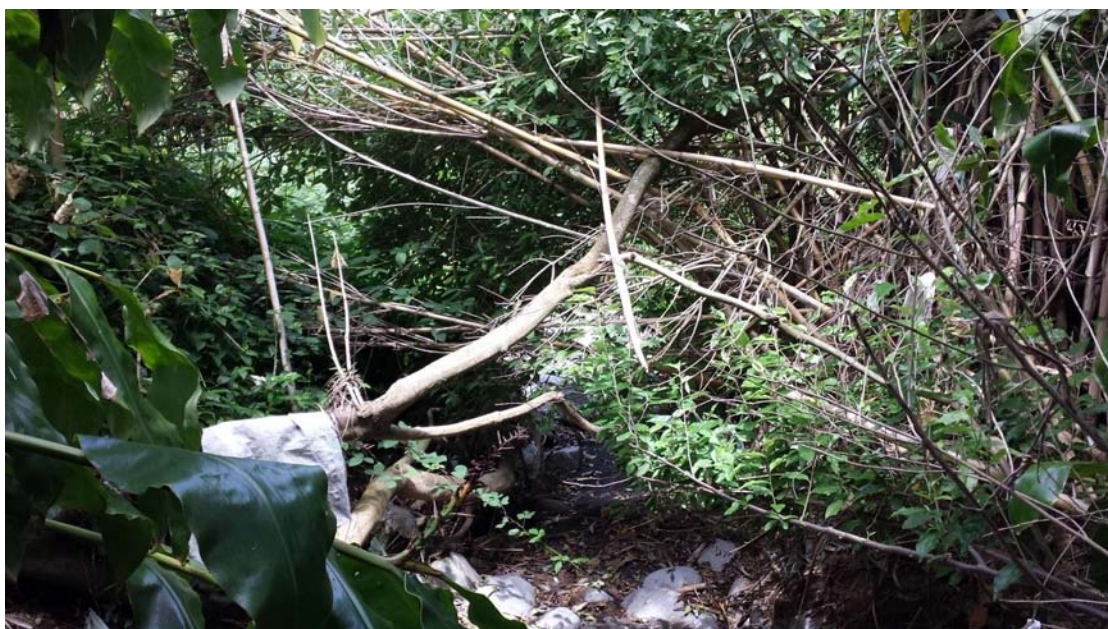
OCORRÊNCIA 1

Assoreamento/Obstrução

Madeira caída e vegetação dos taludes

Médio - Gravidade moderada, necessidade de ação preventiva

Descrição das possíveis causas das ocorrências	Vento durante o inverno
--	-------------------------

Tipo de intervenção	Corte de material arbóreo
---------------------	---------------------------

Descrição geral das propostas de intervenção	Corte e remoção
--	-----------------

Urgente - Riscos a curto prazo

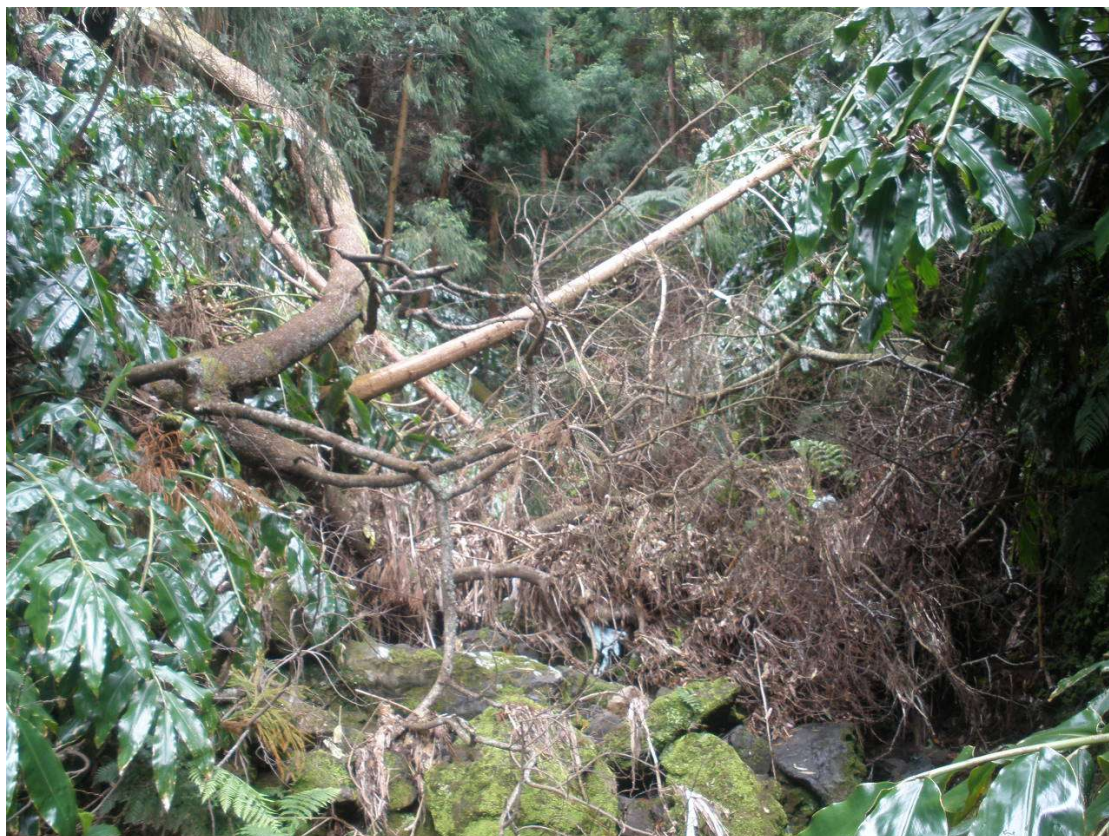
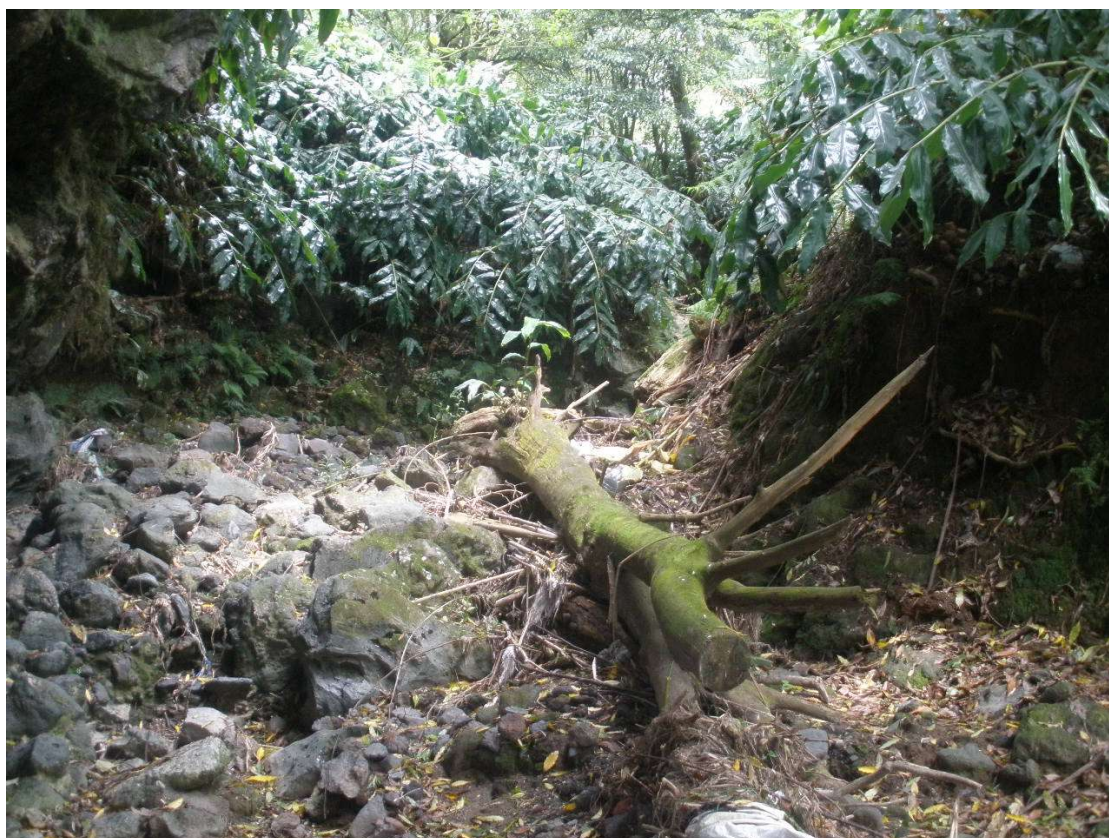
Descrição da ocorrência	Material lenhoso caída das margens para o leito da linha de água, incluindo outras madeiras caídas ao longo do percurso
Gravidade	Médio - Gravidade moderada, necessidade de ação preventiva
Titularidade do(s) terreno(s)	Diversos

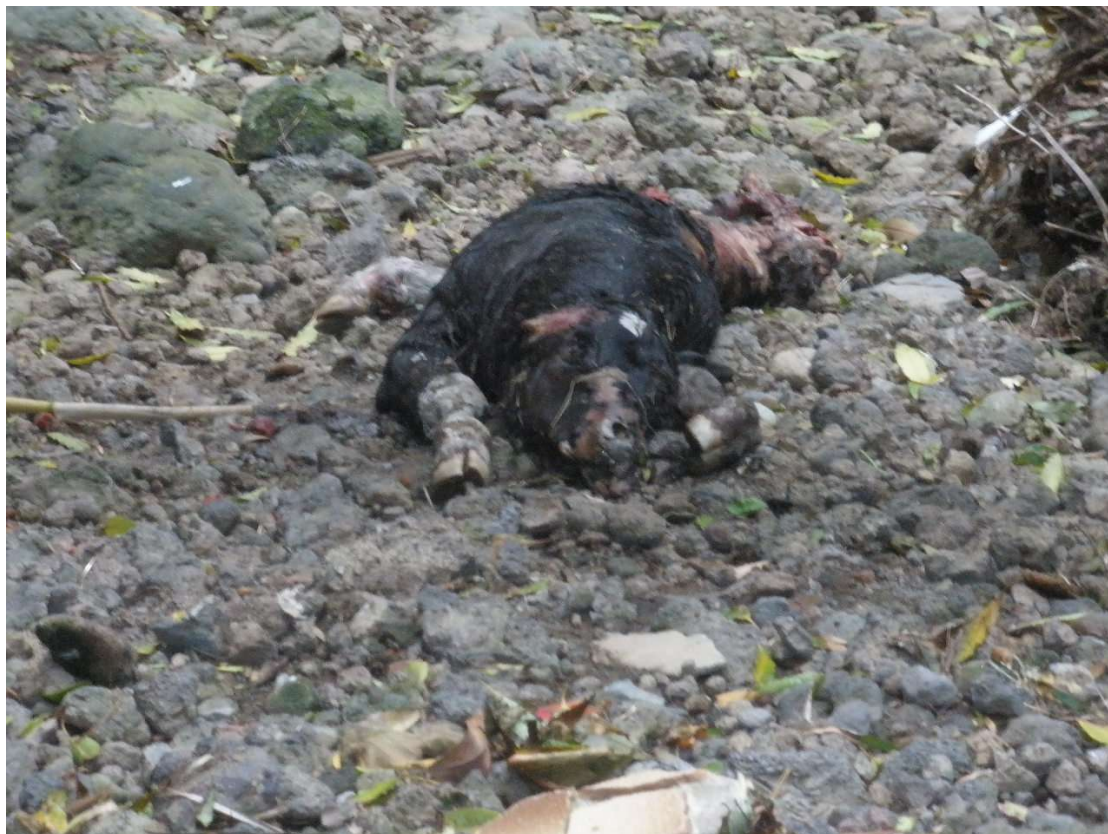
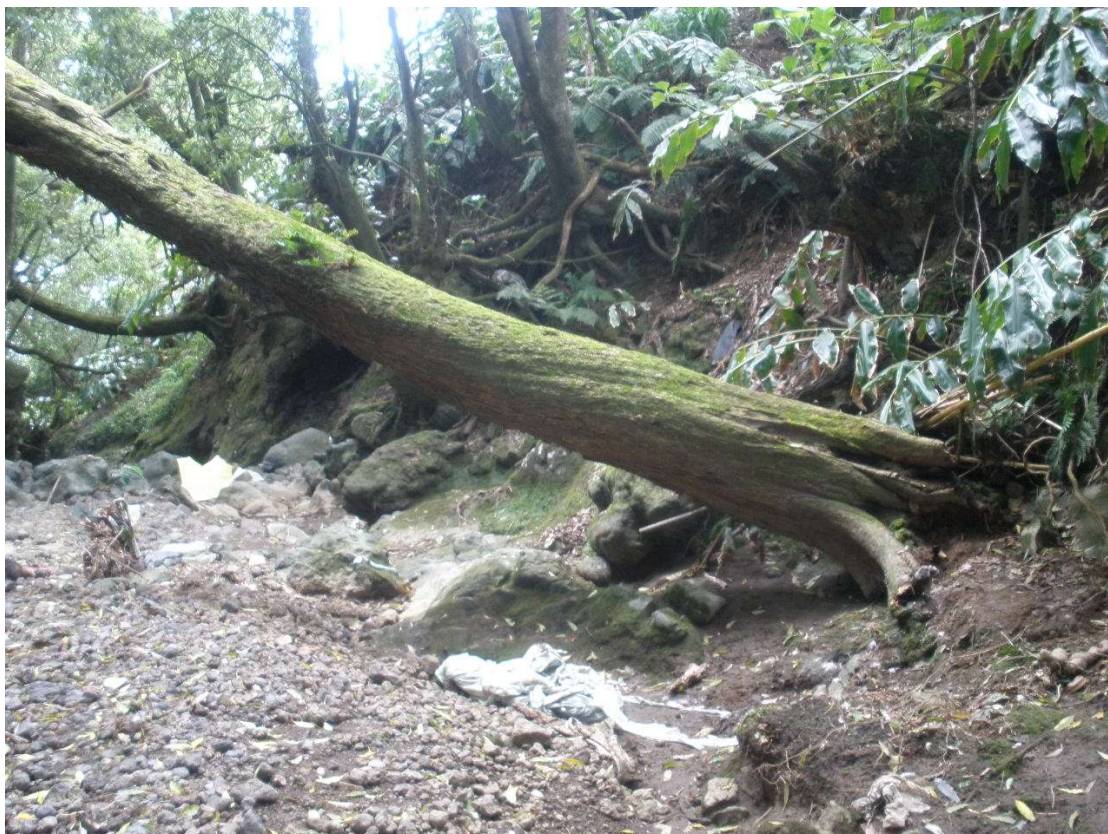
Descrição das possíveis causas das ocorrências	Possibilidade de o animal morto ter sido deixado pela exploração agrícola. Árvore caída devido ao mau tempo.
--	--

Descrição geral das propostas de intervenção	Remoção do animal, e corte do material arbóreo.
--	---

Prioridade/Urgência	Urgente - Riscos a curto prazo
---------------------	--------------------------------

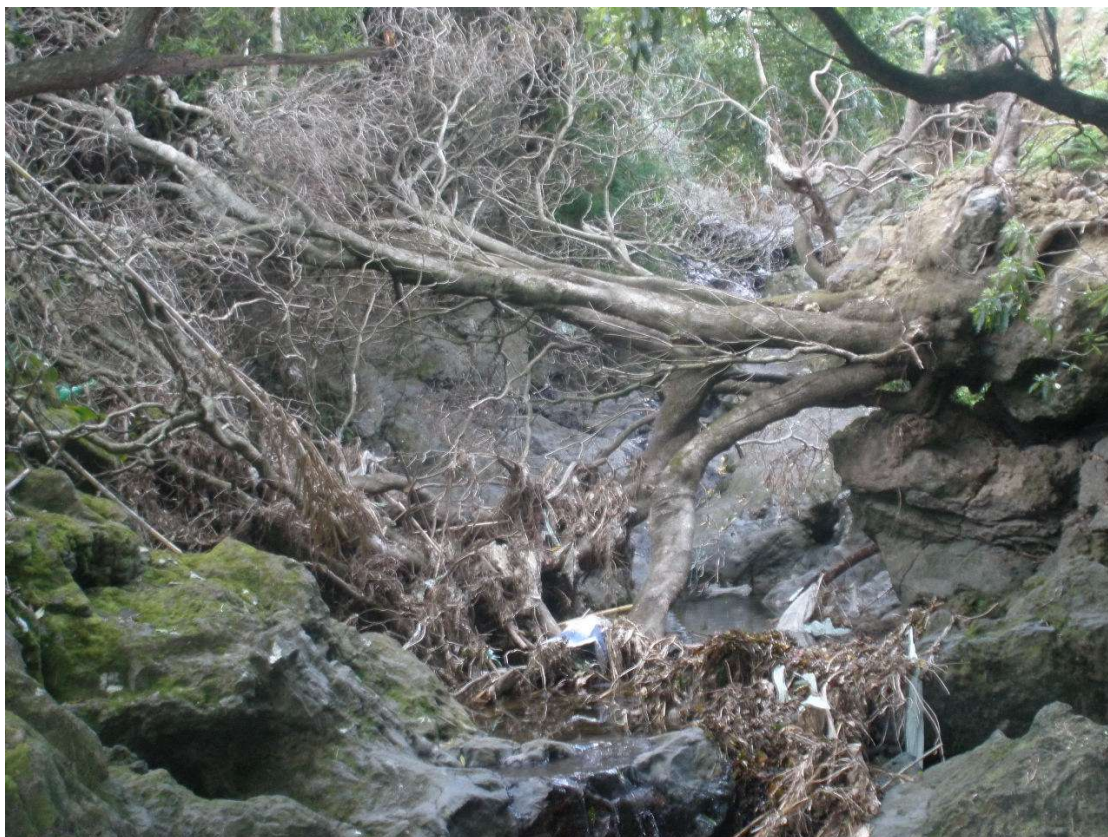
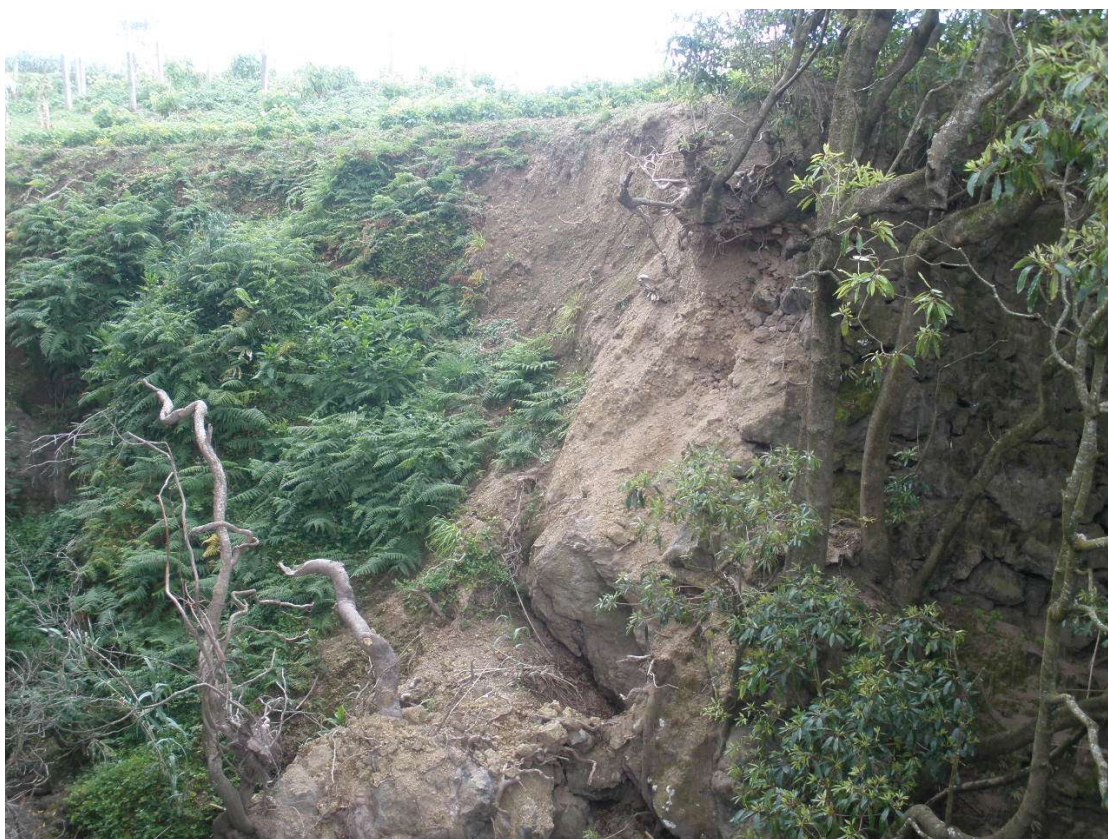
OCORRÊNCIA 4

Tipo de ocorrência relatada Derrocada
Instabilidade de infraestrutura

Descrição da ocorrência Destruição de um muro em pedra na margem esquerda, incluindo uma árvore de grande porte caído no leito.

Gravidade Grave - Pessoas e bens em risco iminente

Danos causados pelas más condições climáticas.

Corte de material arbóreo e reconstrução do muro.

Urgente - Riscos a curto prazo
