DIREÇÃO DE SERVIÇOS DE RECURSOS HÍDRICOS E ORDENAMENTO DO TERRITÓRIO

RERA
2016

Relatório do Estado das Ribeiras dos Açores

SETEMBRO DE 2016

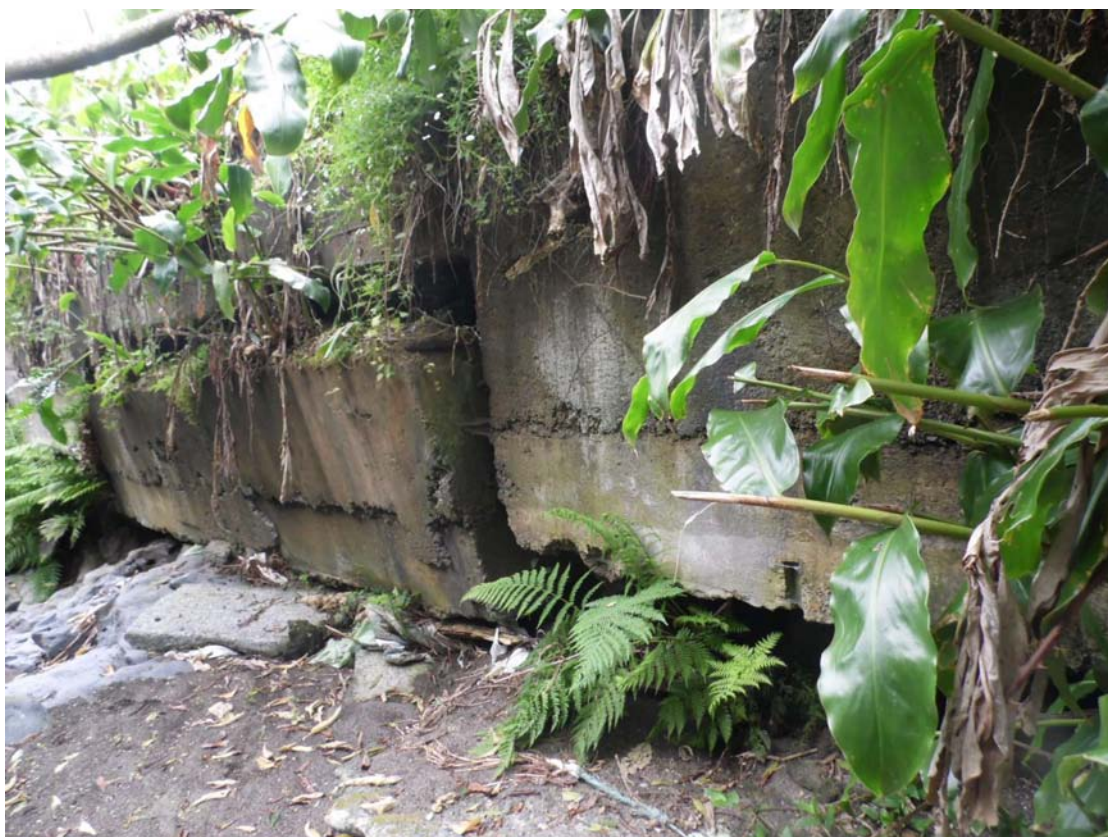
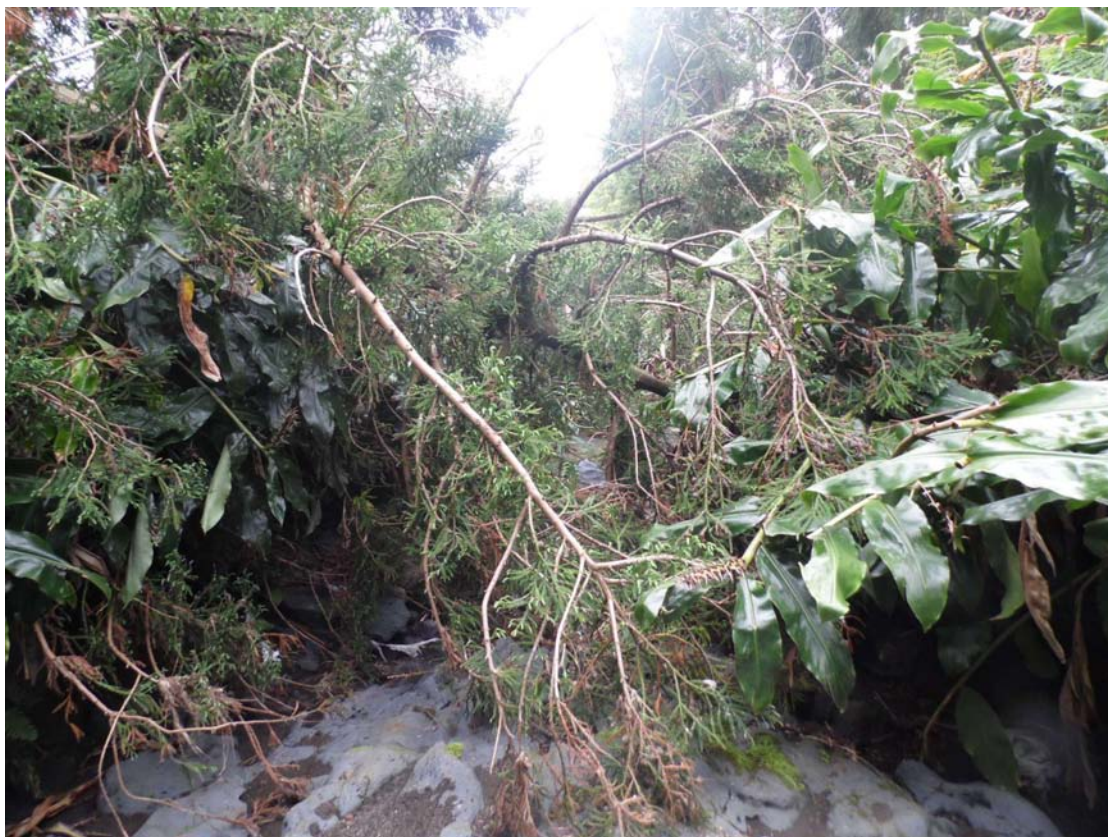
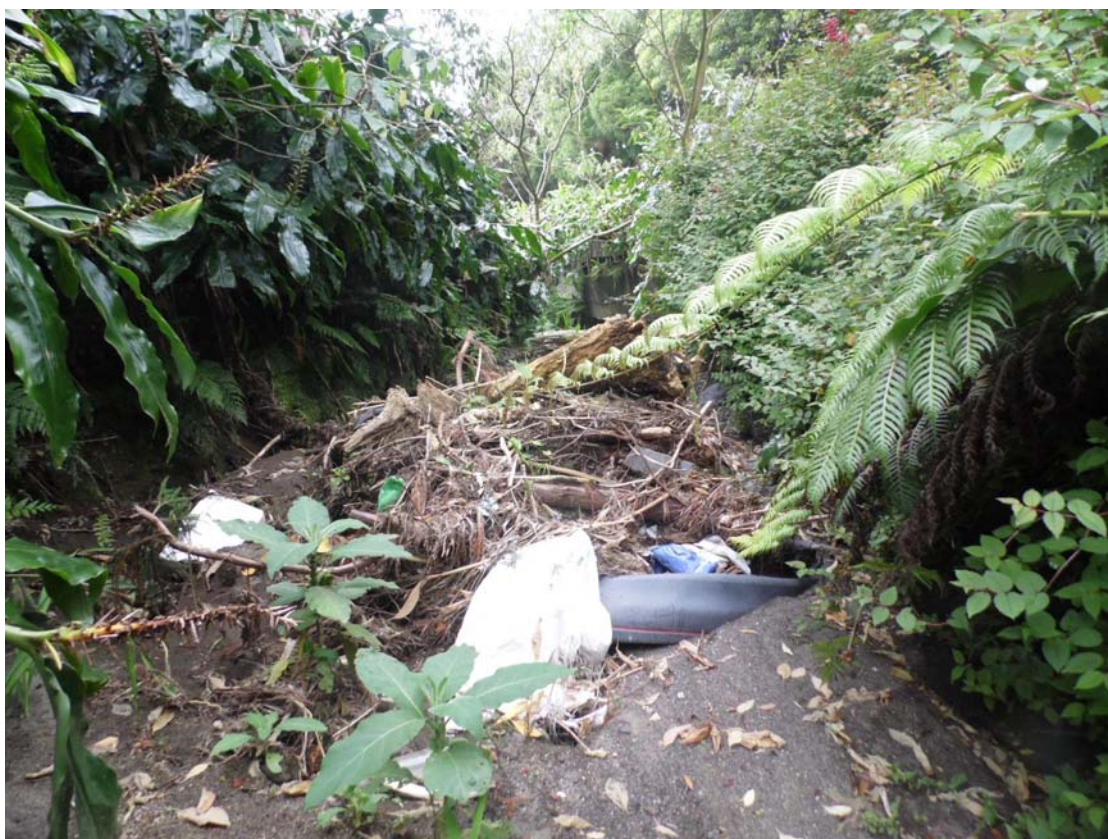
OCORRÊNCIA 1

Tipo de ocorrência relatada Assoreamento/Obstrução

Descrição da ocorrência Fundações do muro de suporte ao caminho encontram-se danificadas (margem direita).
Obstrução do leito com material lenhoso.

Gravidade Muito Grave - Pessoas e bens afetados

Descrição das possíveis causas das ocorrências	Erosão natural. Resíduos provenientes de terrenos circundantes.
--	--

Tipo de intervenção	Reforço de muro
---------------------	-----------------

Local a intervir	Margem direita Leito
------------------	-------------------------

Descrição geral das propostas de intervenção	Corte e limpeza de material arbóreo Reforço e construção de muro. Limpeza de resíduos.
--	--

Prioridade/Urgência	Muito Urgente - Necessita de intervenção imediata
---------------------	---

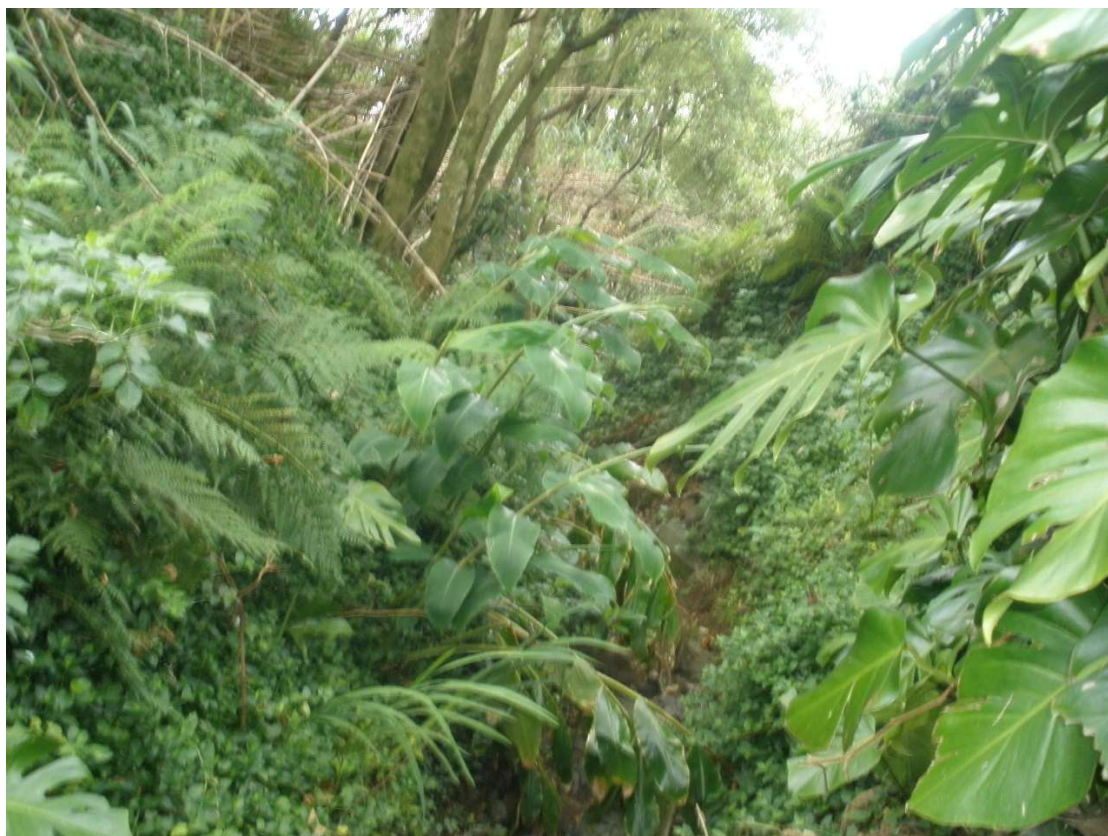
Descrição da ocorrência Ao longo do percurso foi verificado vegetação densa em ambas as margens.

Gravidade Pouco grave - Situação pontual, sem riscos imediatos

Crescimento normal de vegetação, falta de manutenção.

Limpeza de vegetação

Margem direita
Margem esquerda

Pouco urgente - Risco menor, sem necessidade de resposta imediata

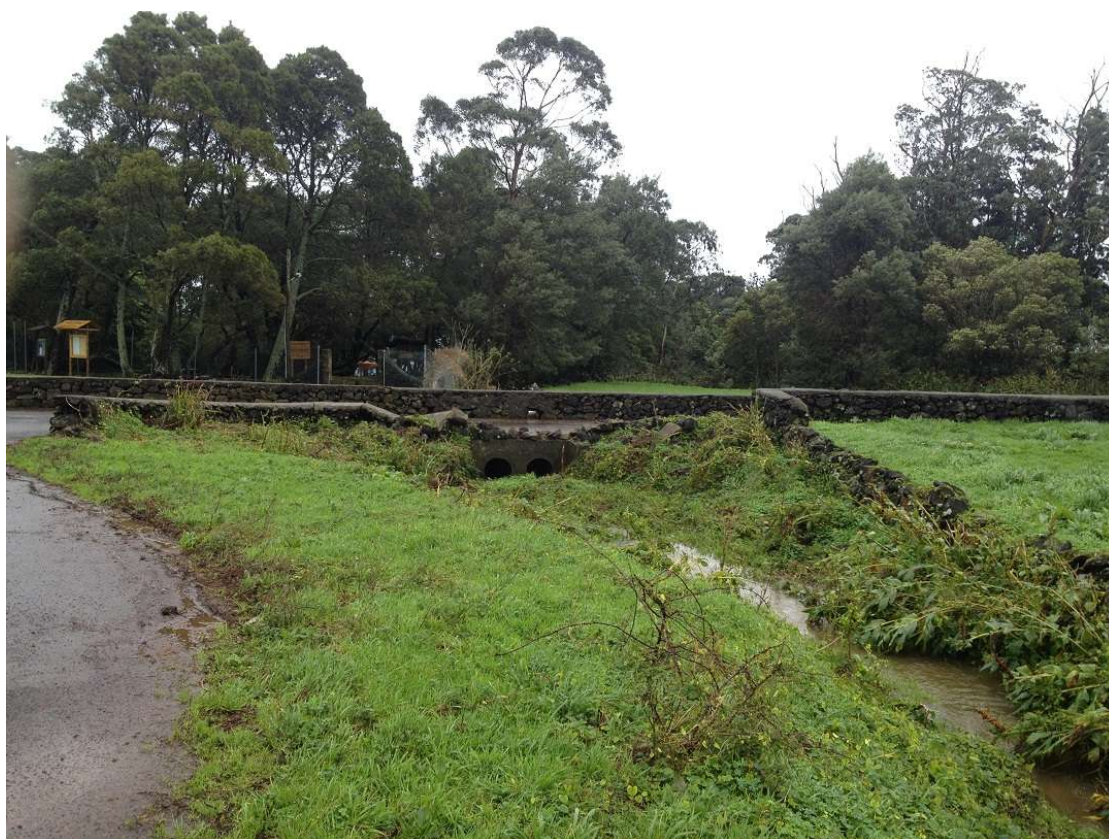
Descrição da ocorrência	Passagem hidráulica de caminho florestal (na ribeira dos Pães) tem secção reduzida, provocando o galgamento e escoamento pelo caminho, que posteriormente descarrega em prédios agrícolas a jusante, inundando-os.
Gravidade	Grave - Pessoas e bens em risco iminente
Titularidade do(s) terreno(s)	Caminho Florestal

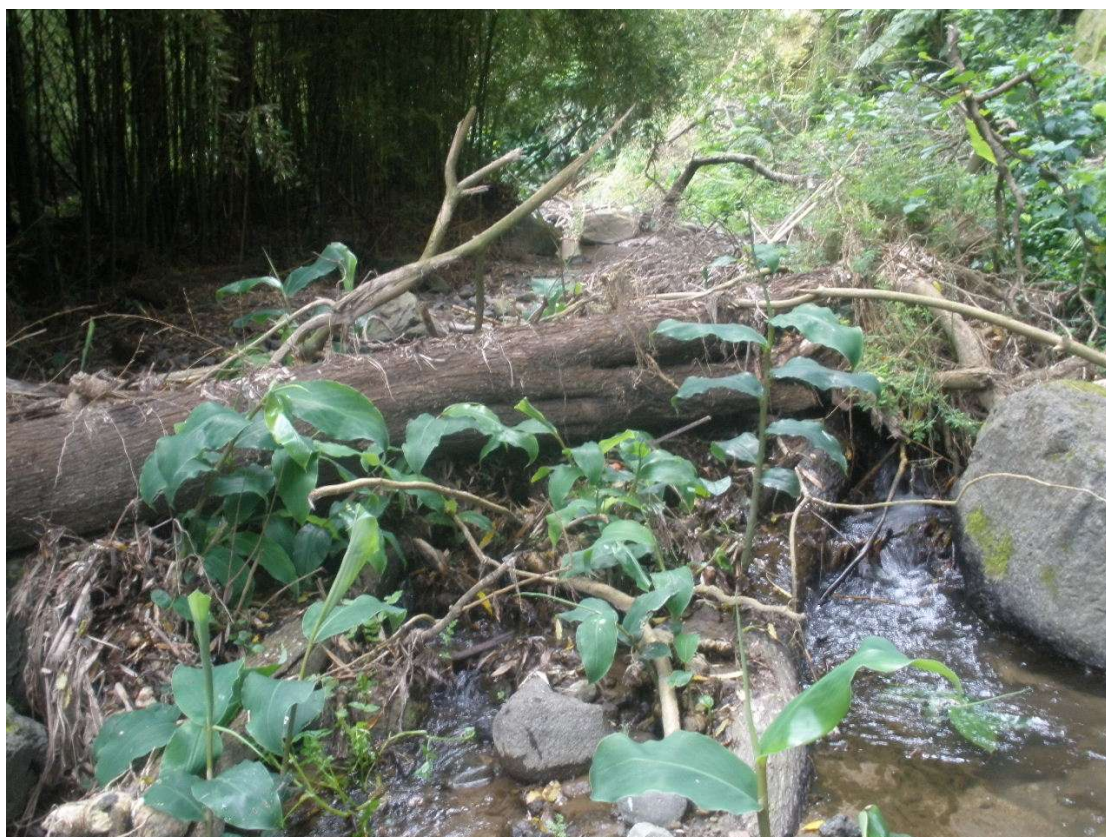
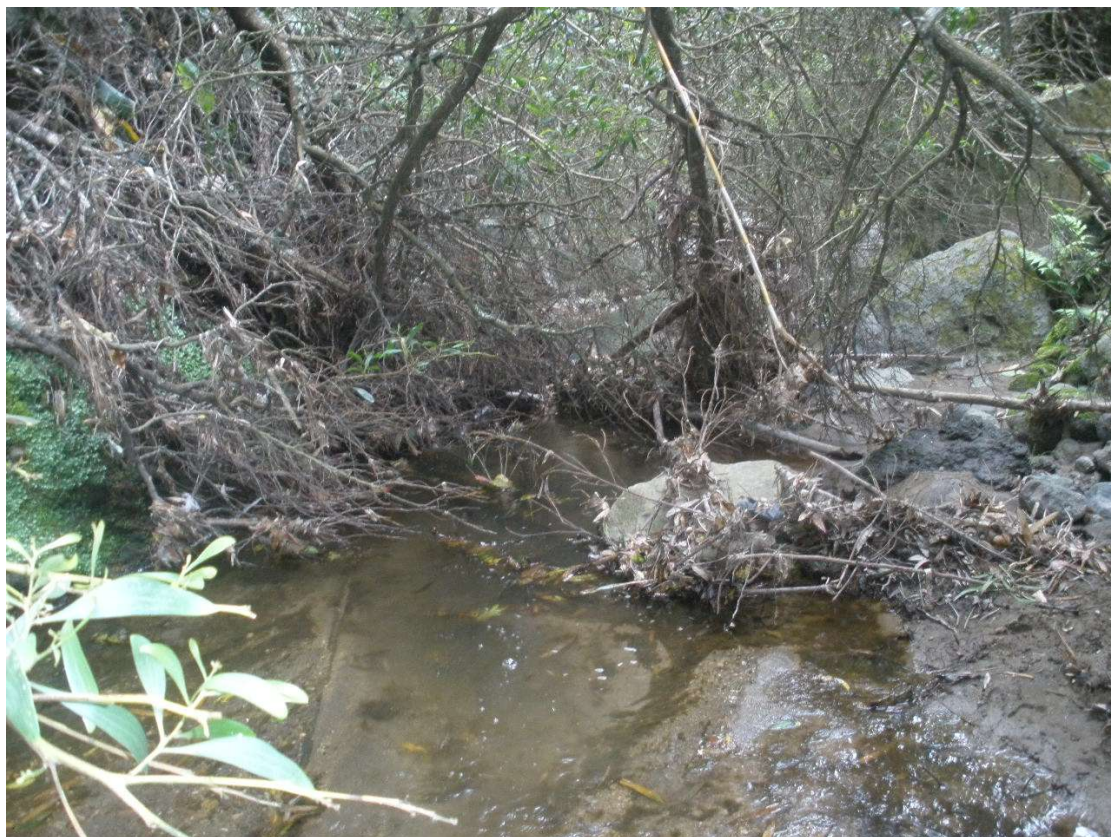
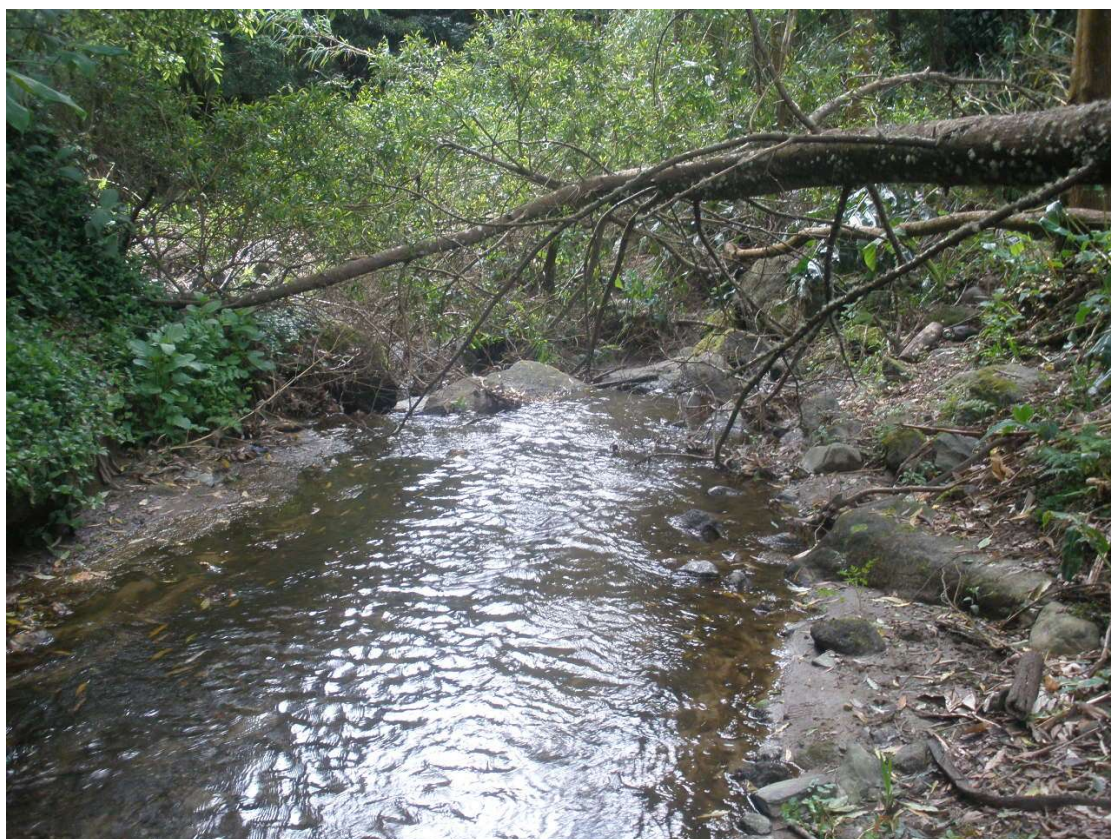
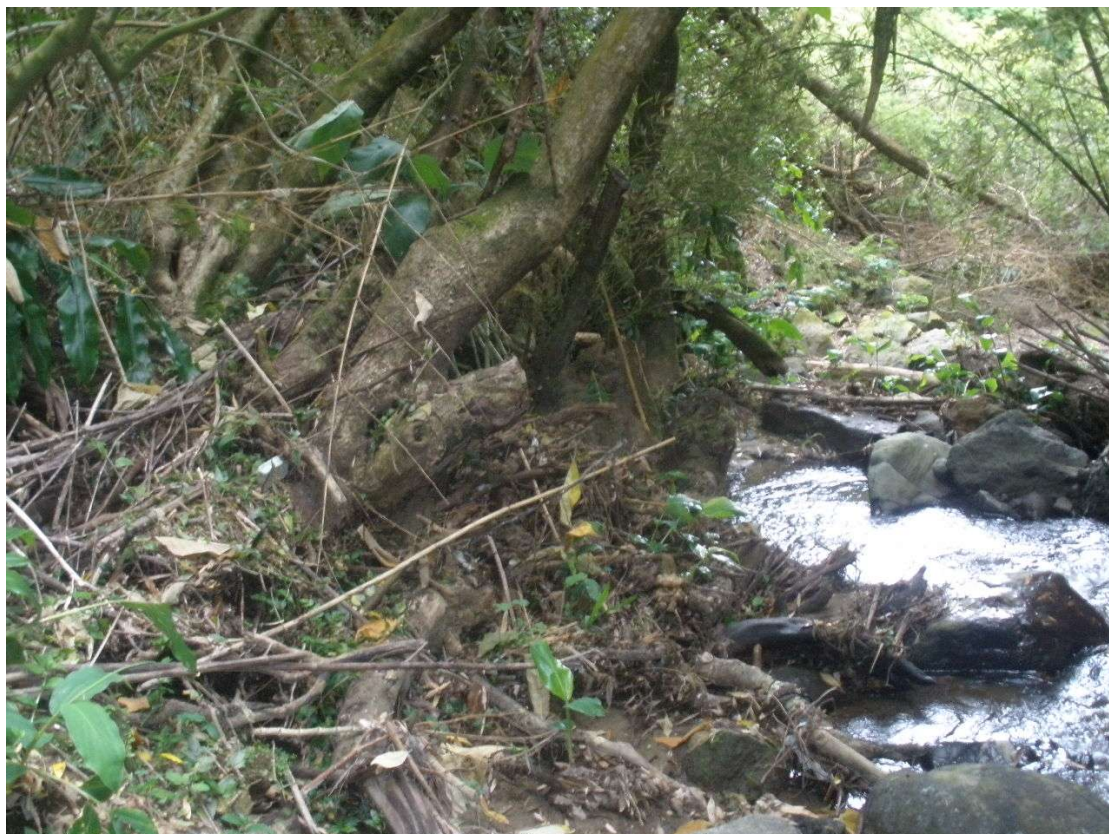
Tipo de ocorrência relatada
Derrocada
OutrosDescrição da ocorrência
Ao longo do percurso foi encontradas varias ocorrências de material lenhoso obstruindo o natural escoamento de água.Gravidade
Médio - Gravidade moderada, necessidade de ação preventivaTitularidade do(s) terreno(s)
Diversos**REGISTO FOTOGRÁFICO**

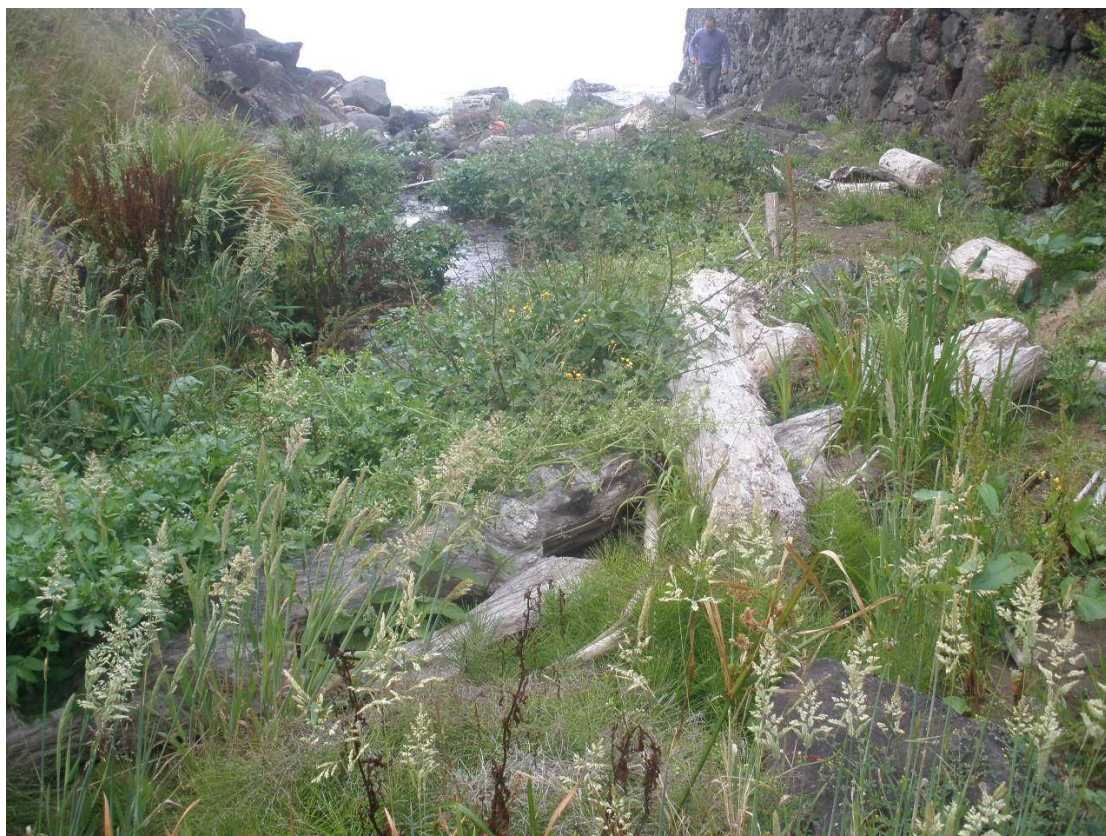
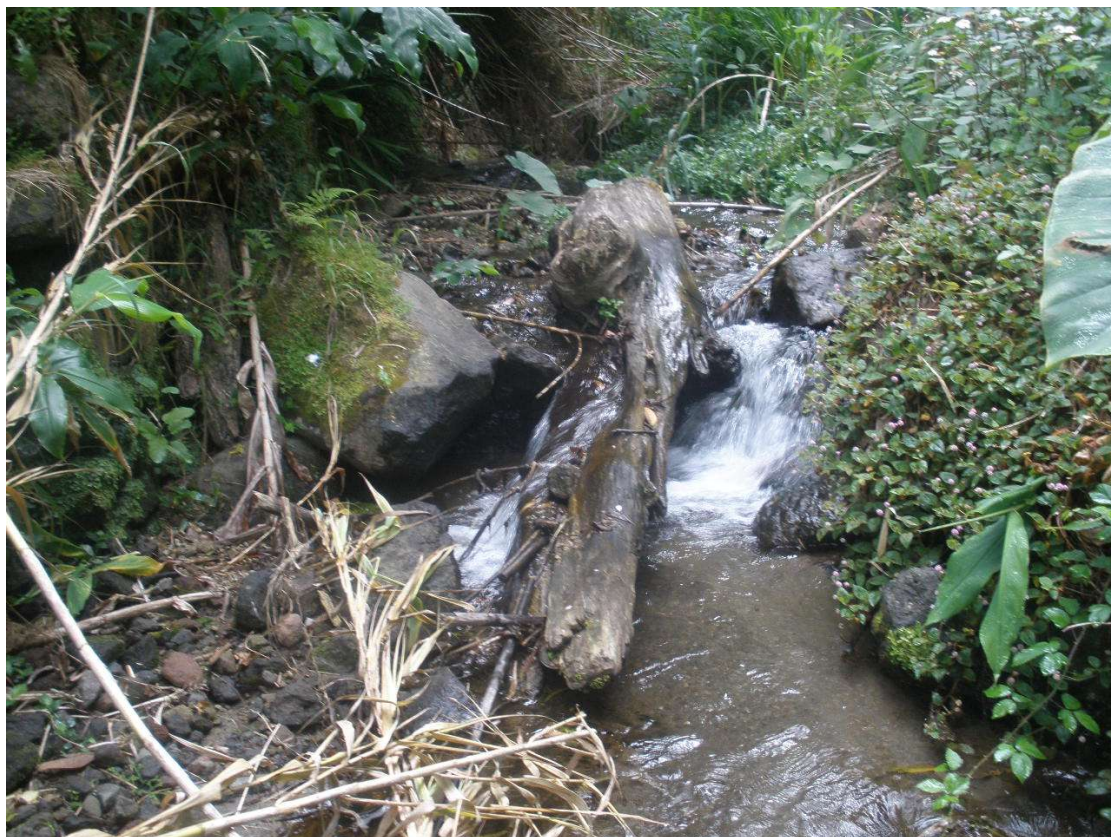
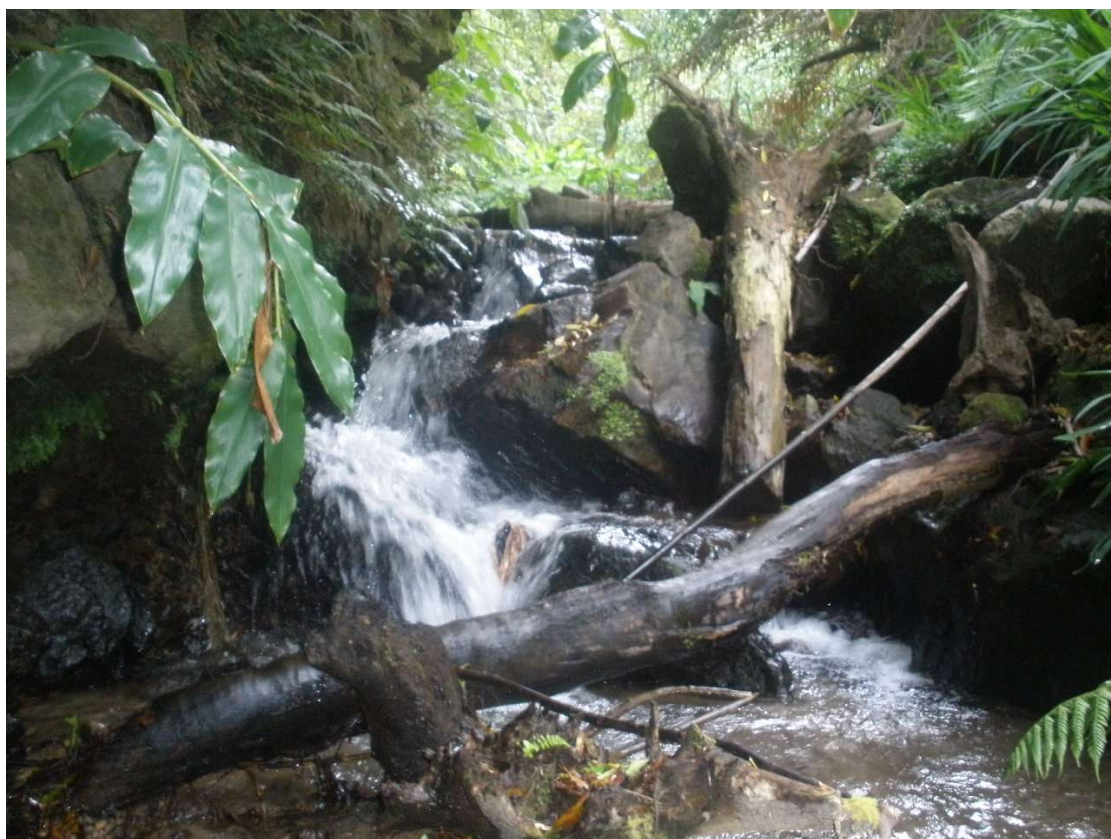
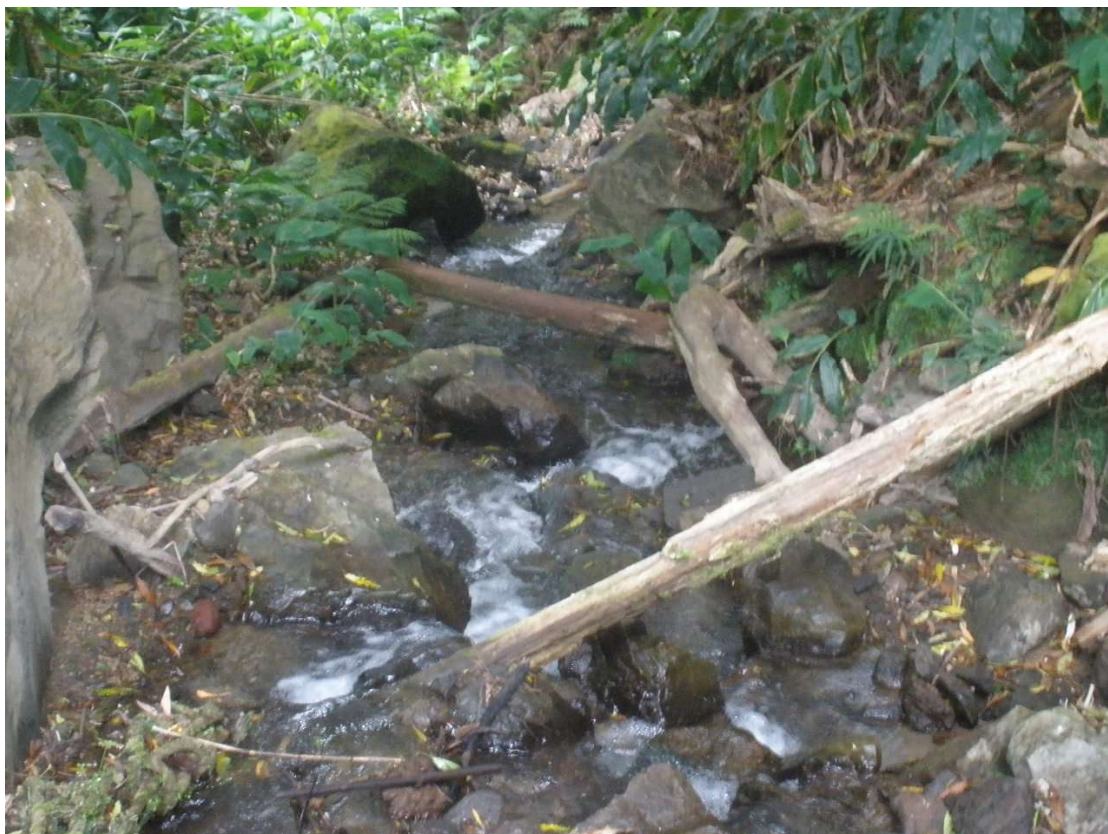
Descrição da ocorrência Ao longo do percurso verificou-se material arbóreo derrubado no leito da ribeira.

Gravidade Médio - Gravidade moderada, necessidade de ação preventiva

Ocorrências causadas pelas ultimas intempéries.

Corte e limpeza do material arbóreo encontrado no leito da ribeira.

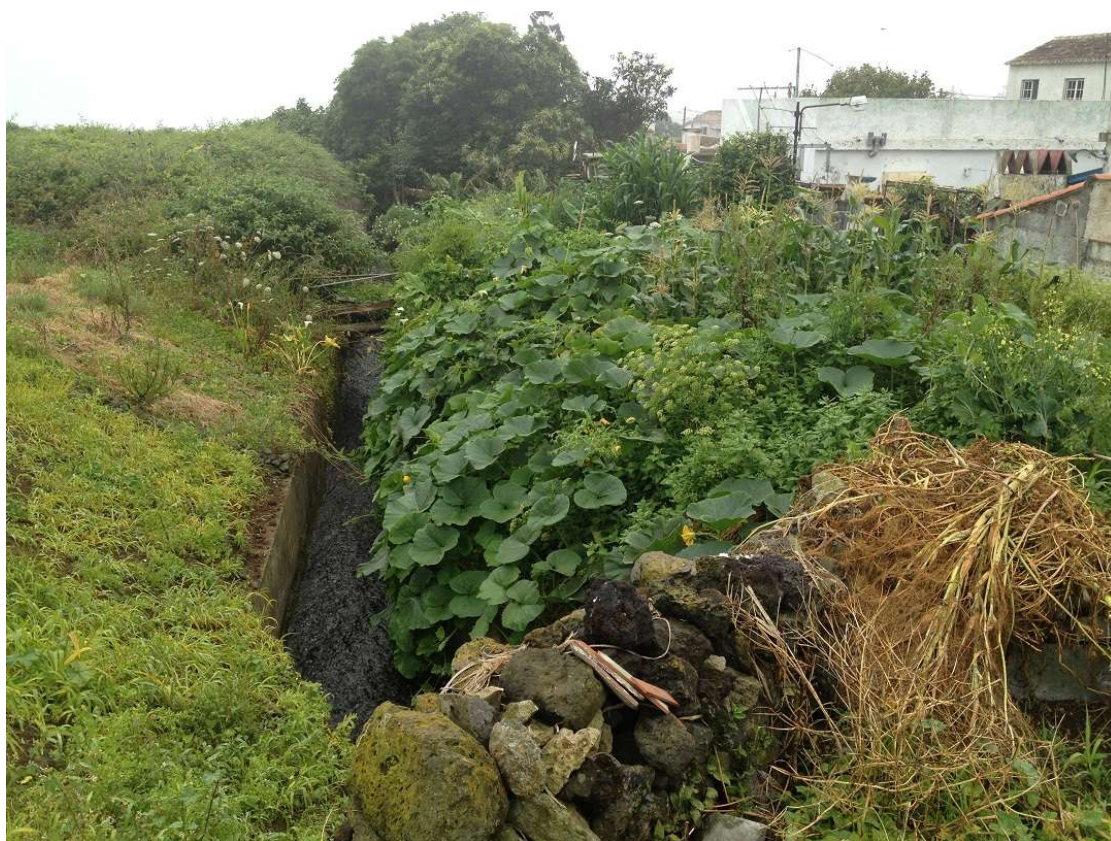
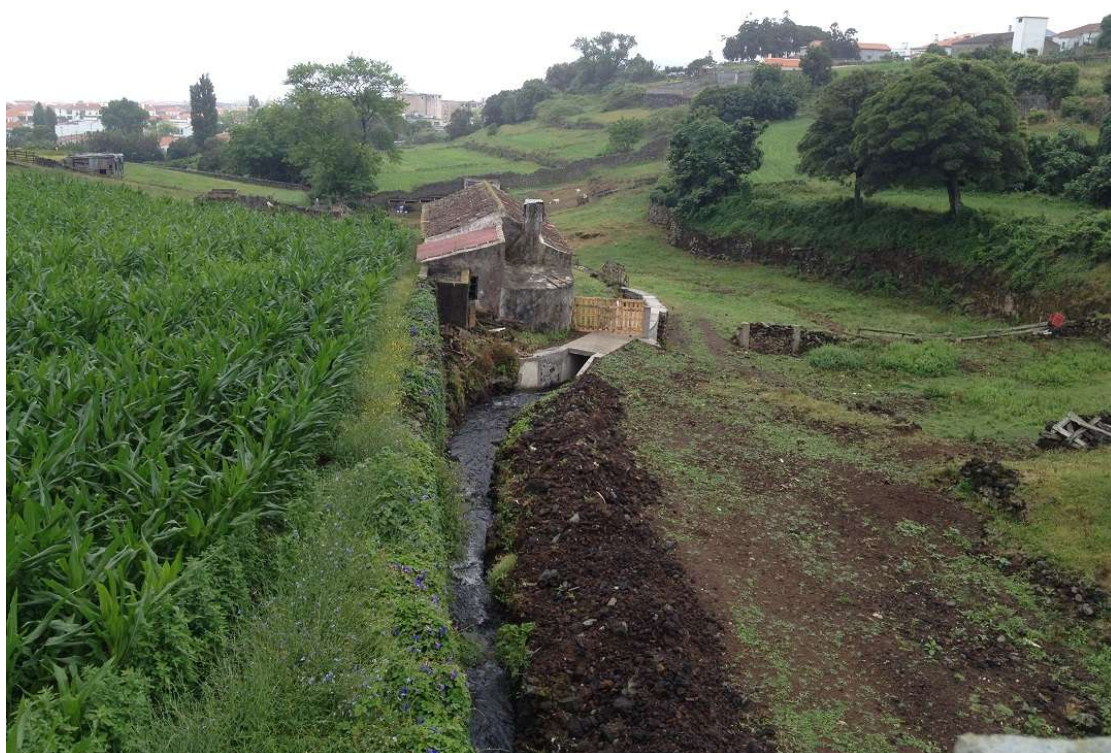
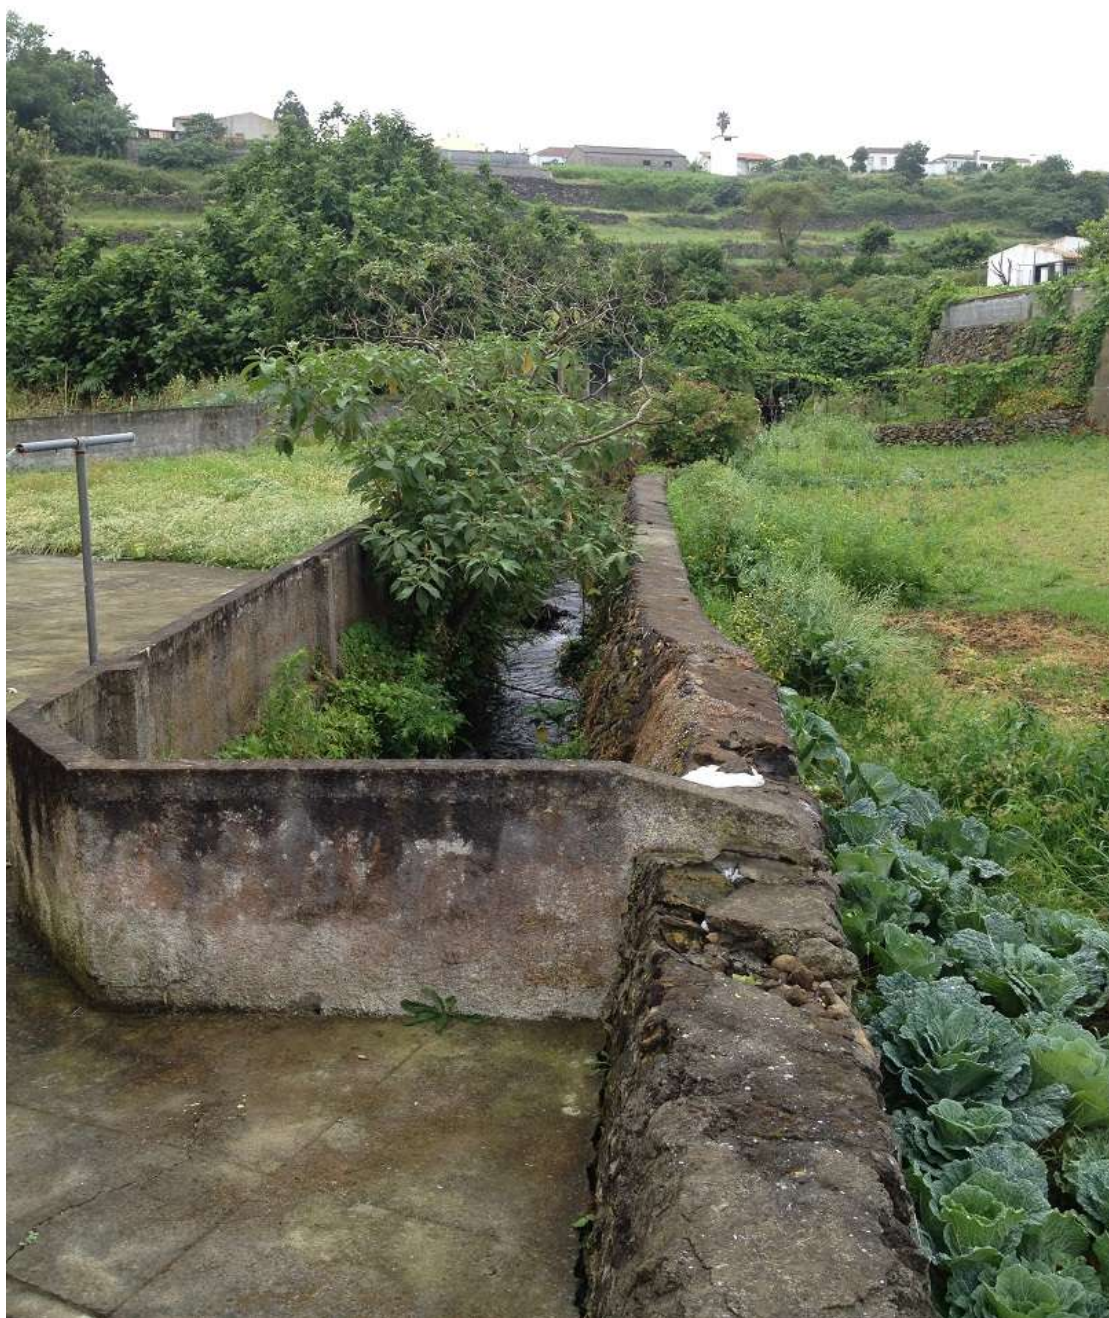
Coordenadas da ocorrência	
Coordenadas X/M	481186
Coordenadas Y/P	4280011
Extensão afetada (metros)	600
Tipo de ocorrência relatada	Obras em leitos e margens
Descrição da ocorrência	Existem alguns estrangulamentos pontuais da linha de água ao longo de 600 metros que poderão ser agravados com a correção dos pontos críticos de montante.
Gravidade	Médio - Gravidade moderada, necessidade de ação preventiva
Titularidade do(s) terreno(s)	Privados

Estrangulamentos pontuais da linha de água ao longo de 600 metros.

Local a intervir	Leito
Descrição geral das propostas de intervenção	Alargamento pontual onde se verificar estrangulamento.
Dimensões	
Ação/intervenção	Comprimento (metros)
	Largura (m)
	Altura (m)
	Área (m2)
Prioridade/Urgência	Médio - Gravidade moderada, resposta a médio prazo
RESPONSABILIDADES	
Tipo de entidade(s) responsável(eis)	Proprietários
Responsáveis pela resolução	Privados
ORÇAMENTO	
Existe orçamento para a intervenção?	Não
Valor orçamentado	
Fornecedor	
Inserir documento (se aplicável)

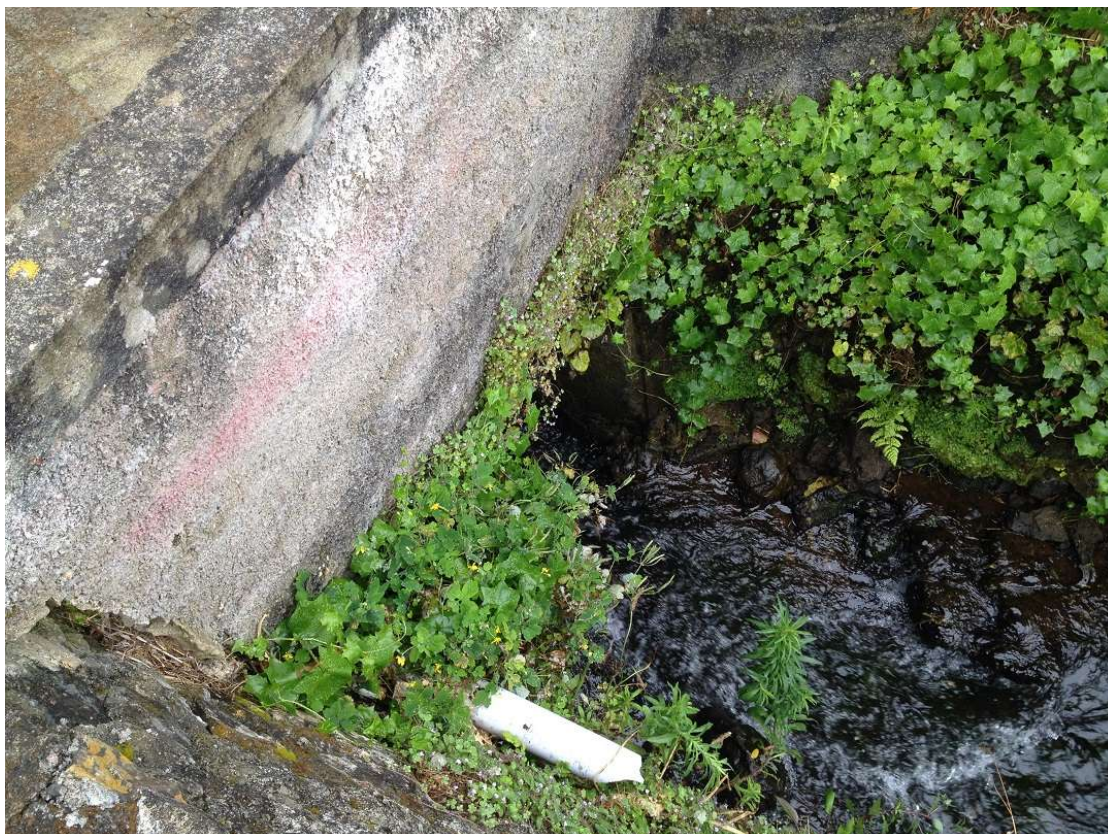
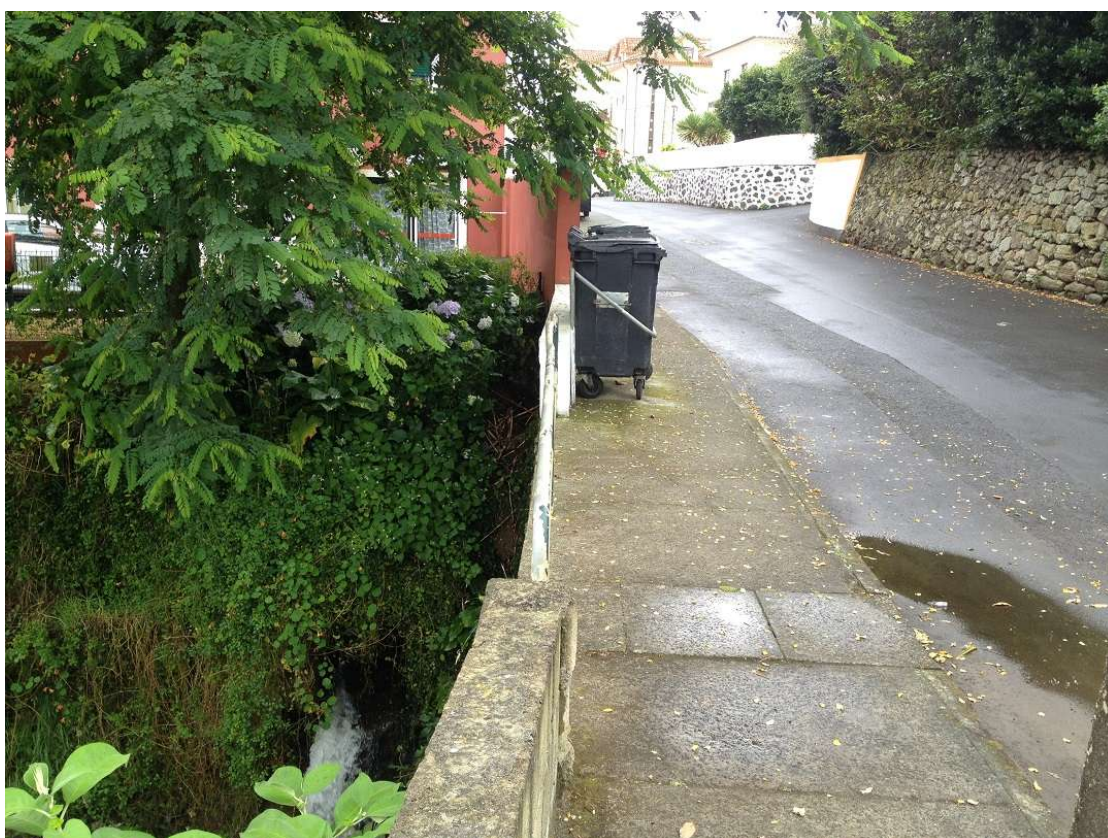
OCORRÊNCIA 11

Coordenadas da ocorrência	
Coordenadas X/M	481392
Coordenadas Y/P	4279497
Extensão afetada (metros)	85
Tipo de ocorrência relatada	Outros
Descrição da ocorrência	Passagem hidráulica com secção insuficiente após correção dos pontos críticos de montante.
Gravidade	Grave - Pessoas e bens em risco iminente
Titularidade do(s) terreno(s)	CMAH

Descrição das possíveis causas das ocorrências	Passagem hidráulica com secção insuficiente após correção dos pontos críticos de montante.
--	--

Tipo de intervenção	Construção de Passagem Hidráulica
---------------------	-----------------------------------

Descrição geral das propostas de intervenção	Construção de nova passagem hidráulica com capacidade de vazão para o Qp100.
--	--

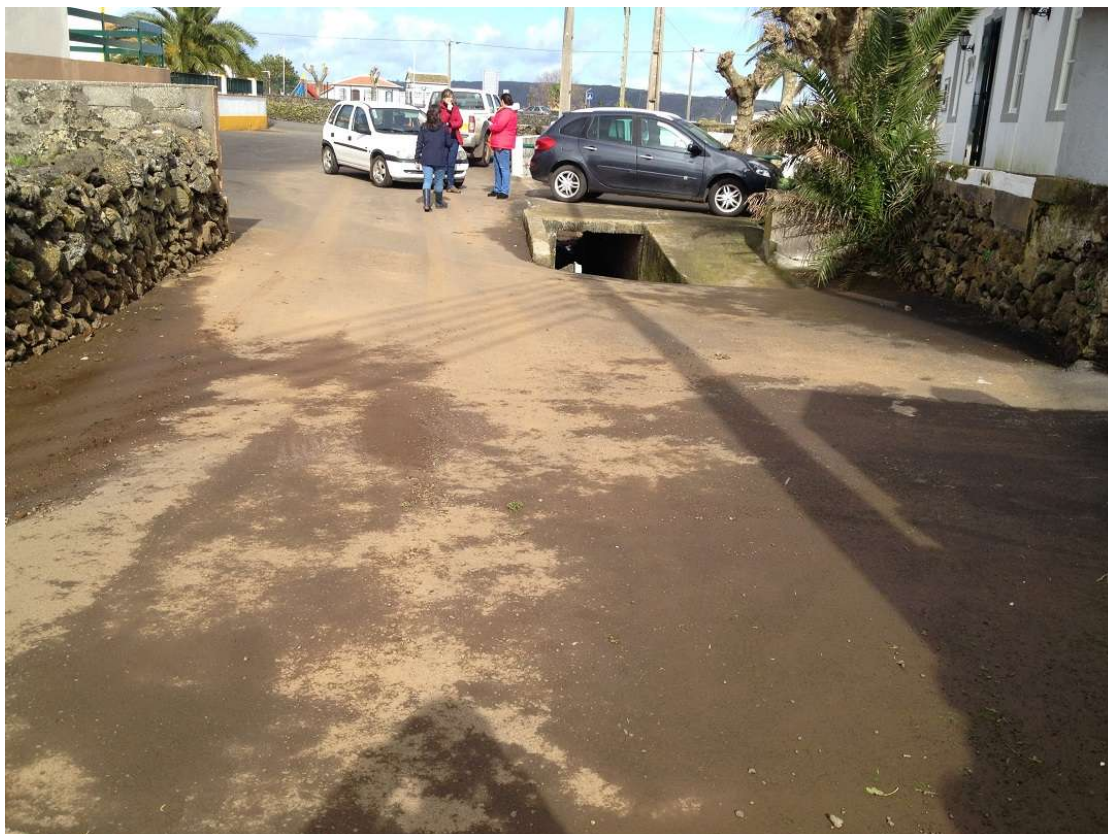
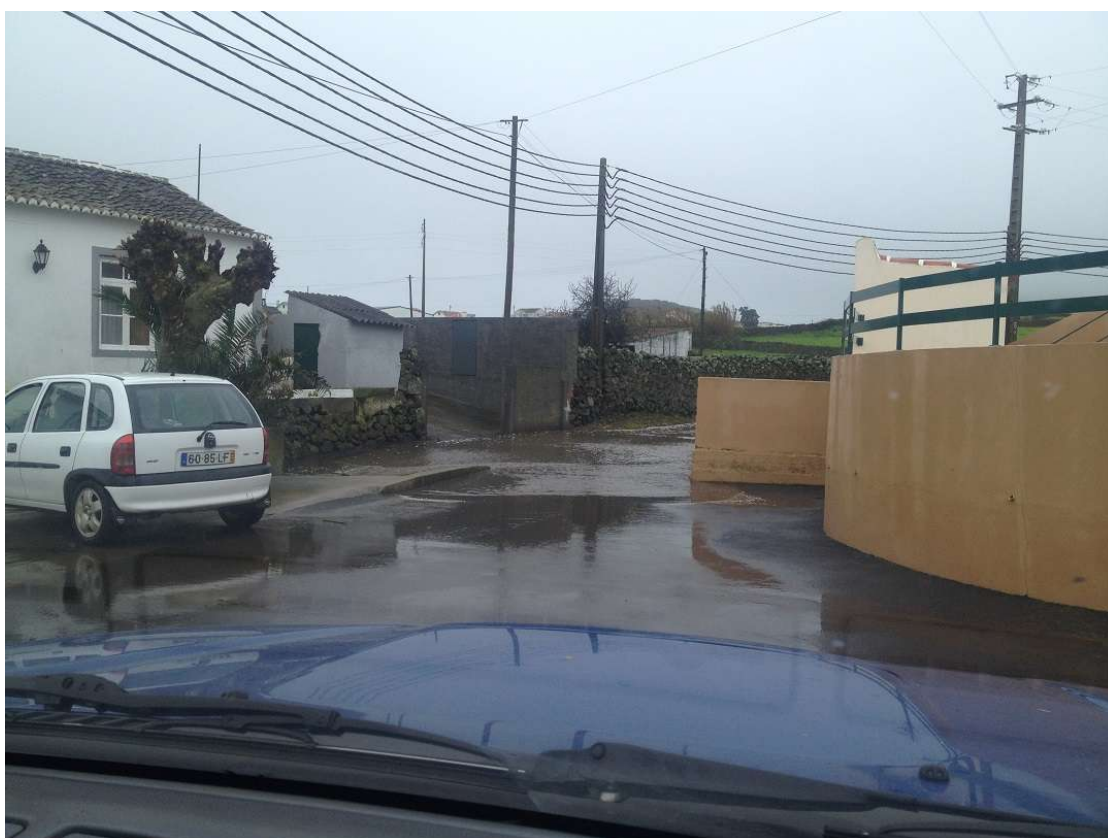
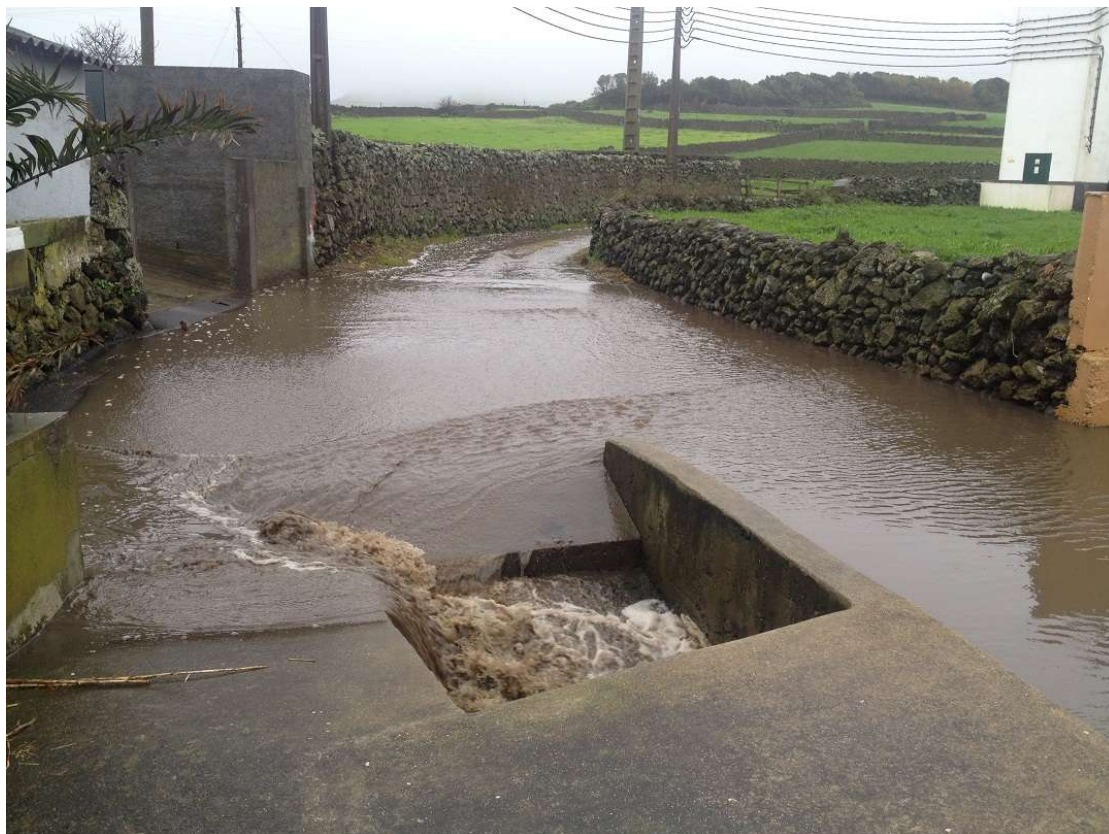
OCORRÊNCIA 3

Coordenadas da ocorrência	
Coordenadas X/M	494886
Coordenadas Y/P	4284214
Extensão afetada (metros)	15
Tipo de ocorrência relatada	Obras em leitos e margens
Descrição da ocorrência	Ribeira galga devido a passagem hidráulica subdimensionada e estrada na direção do escoamento.
Gravidade	Médio - Gravidade moderada, necessidade de ação preventiva
Titularidade do(s) terreno(s)	CMPV
REGISTO FOTOGRÁFICO

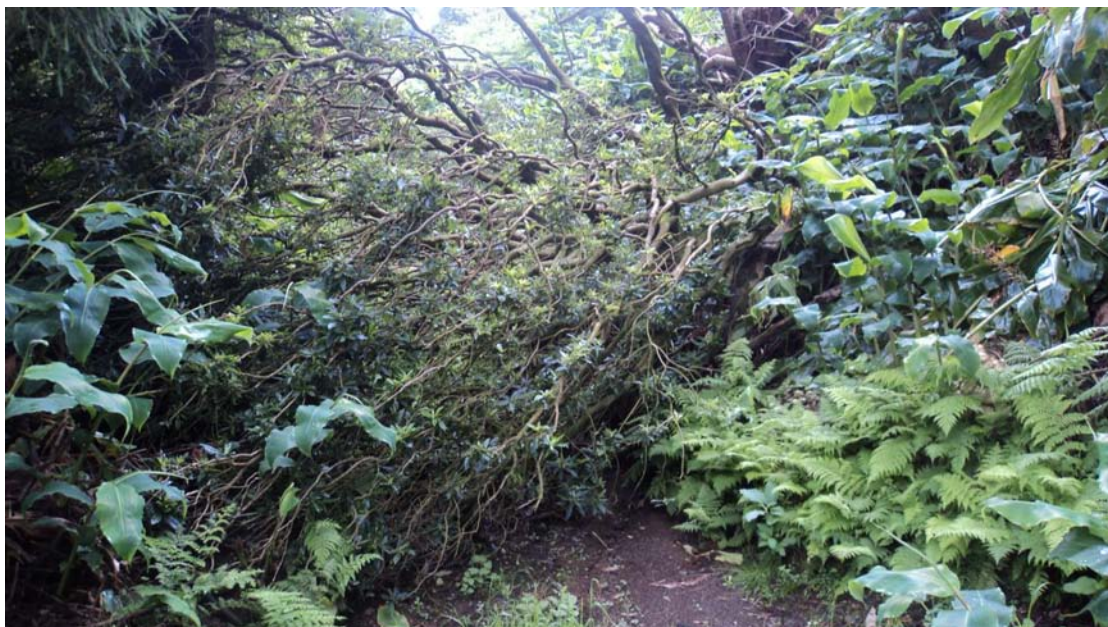
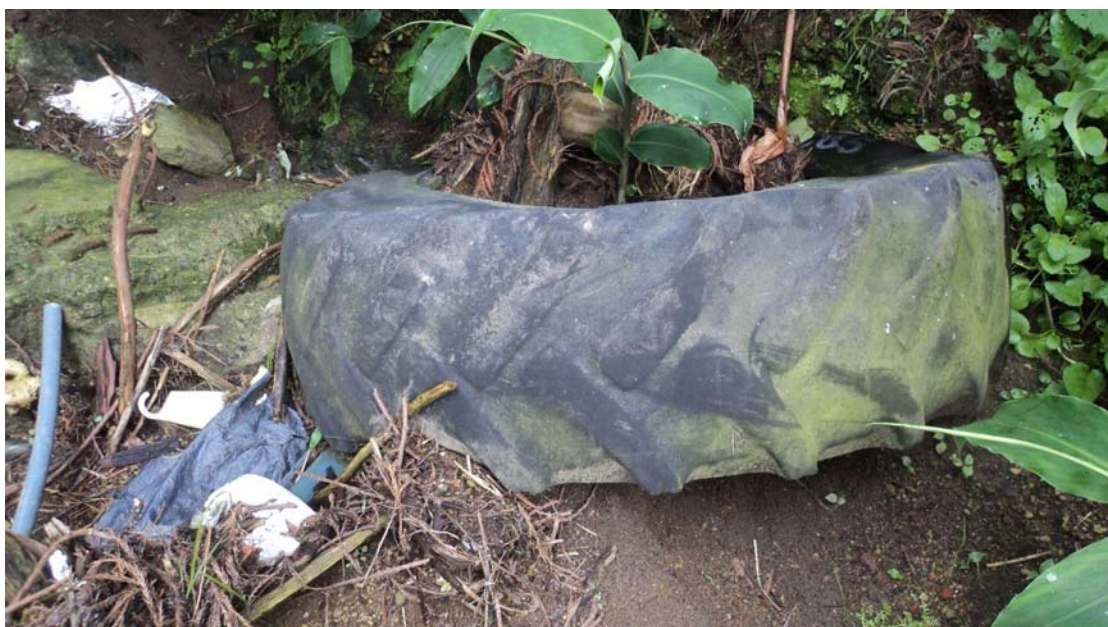
Material lenhoso caído devido as ultimas intempéries
Resíduos causados pela agropecuária local
Vegetação normal de época sem manutenção

Corte e limpeza de material arbóreo, remoção de resíduos, limpeza de vegetação.

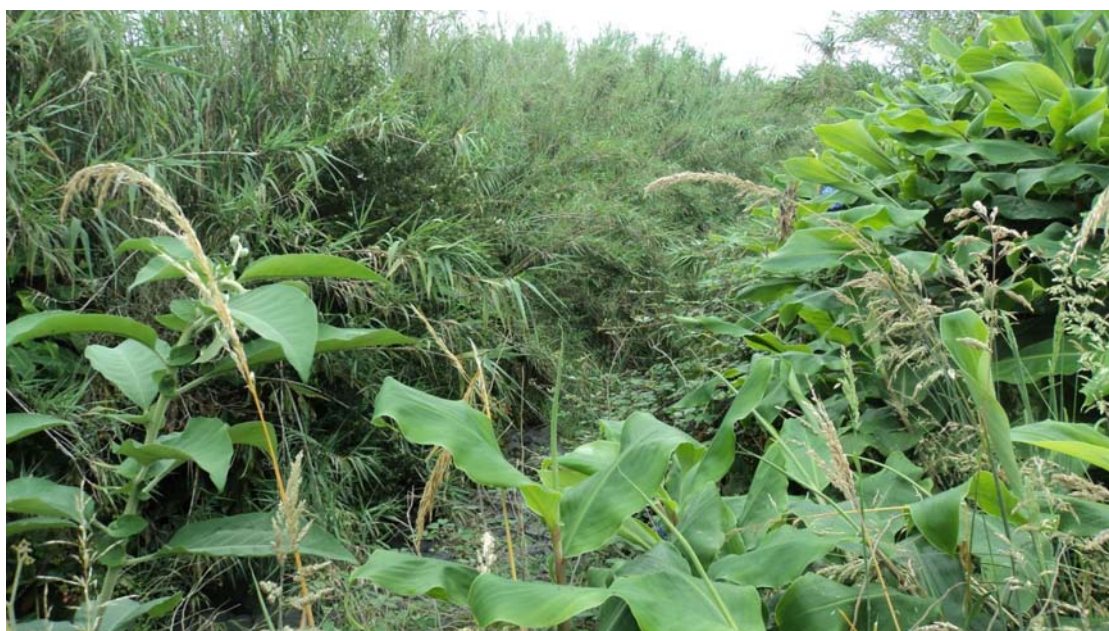
OCORRÊNCIA 1

Vegetação densa em ambas as margens

Médio - Gravidade moderada, necessidade de ação preventiva

Vegetação normal de época

Limpeza de vegetação
