DIREÇÃO DE SERVIÇOS DE RECURSOS HÍDRICOS E ORDENAMENTO DO TERRITÓRIO

RERA
2016

Relatório do Estado das Ribeiras dos Açores

SETEMBRO DE 2016

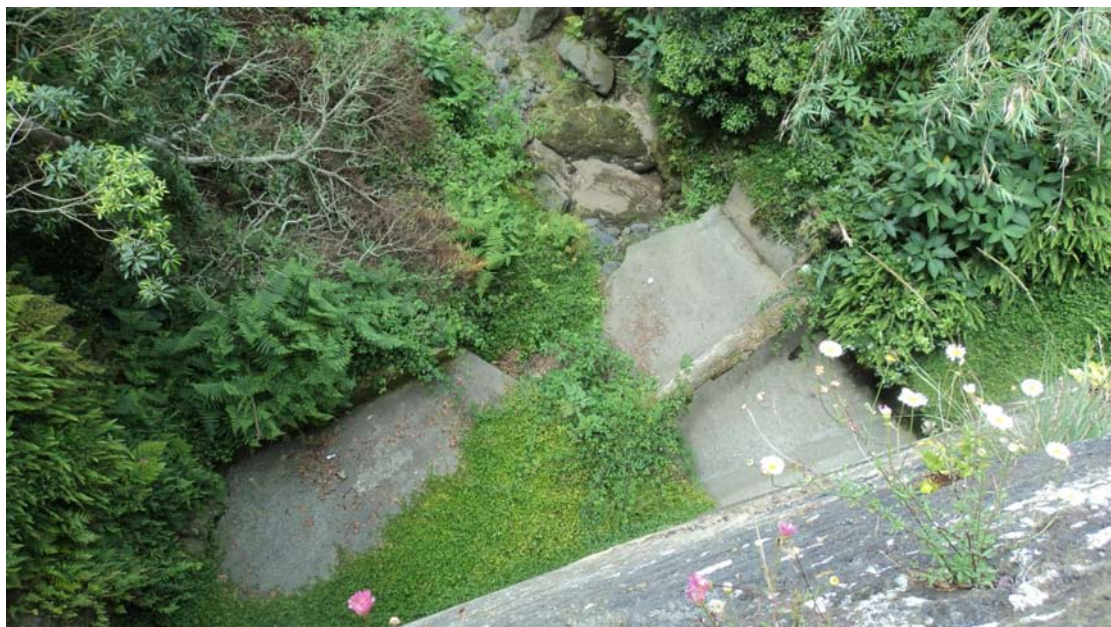
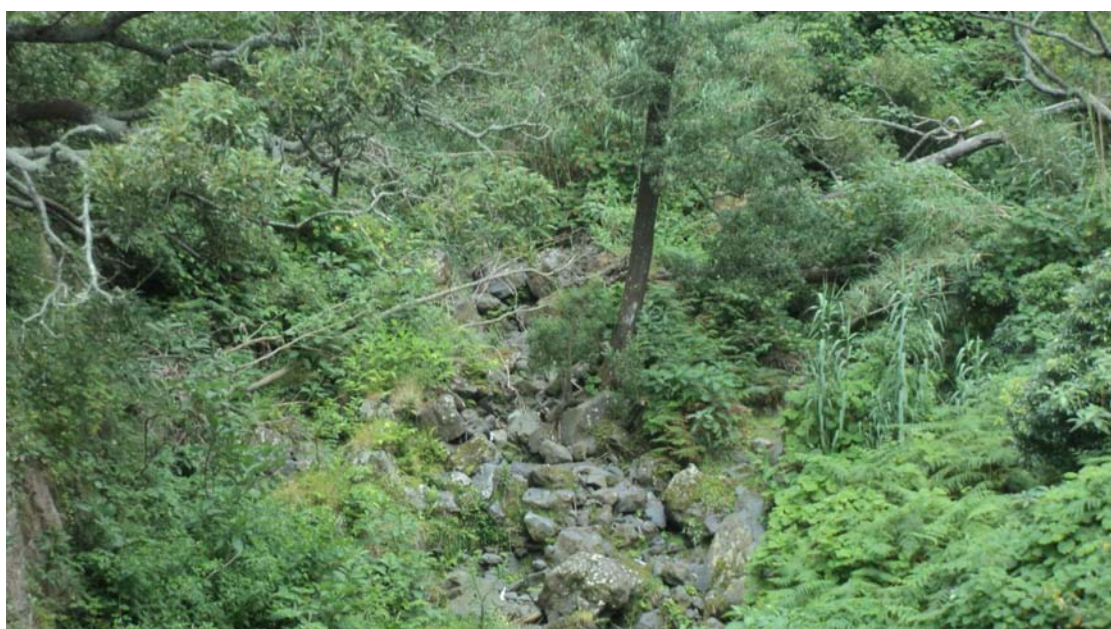
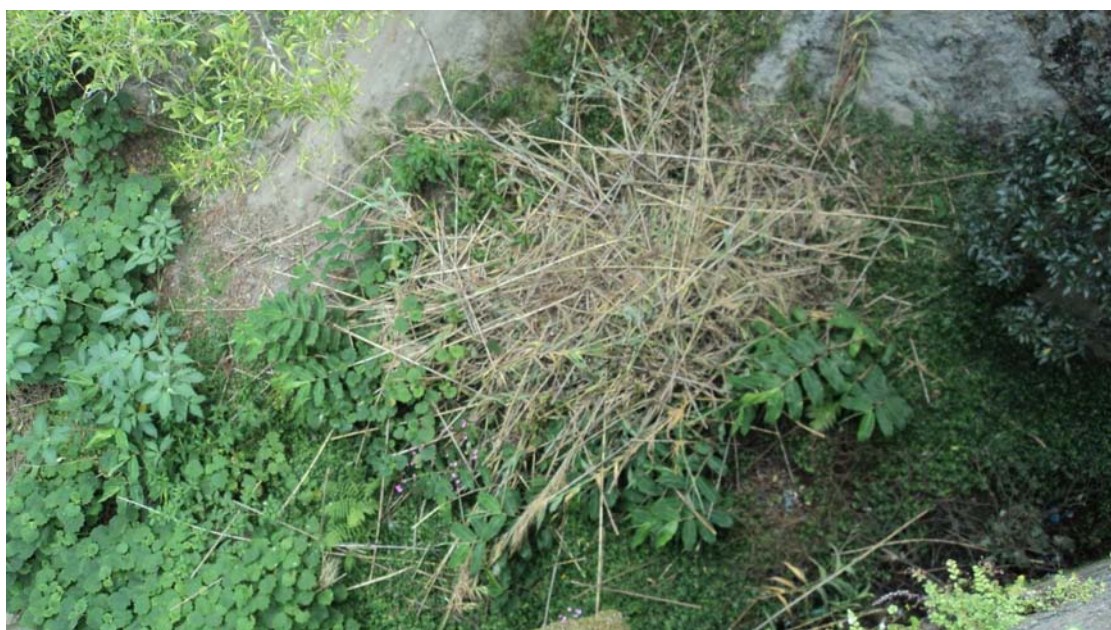
OCORRÊNCIA 2

Coordenadas da ocorrência	
Coordenadas X/M	606956
Coordenadas Y/P	4184775
Extensão afetada (metros)	
Tipo de ocorrência relatada	Derrocada
Descrição da ocorrência	Árvore de grande porte caída no leito da ribeira Resíduos verdes caídos na margem esquerda Árvore de grande porte caída na zona de passagem hidráulica.
Gravidade	Médio - Gravidade moderada, necessidade de ação preventiva
Titularidade do(s) terreno(s)	Zona urbana
REGISTO FOTOGRÁFICO

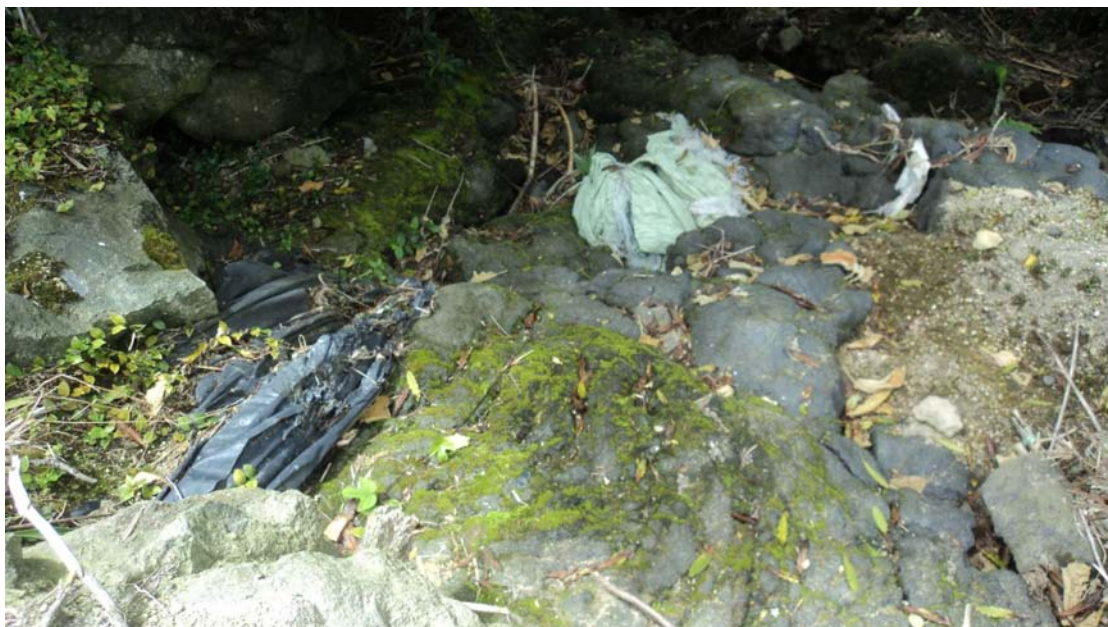
OCORRÊNCIA 2

Coordenadas da ocorrência	
Coordenadas X/M	605896
Coordenadas Y/P	4185436
Extensão afetada (metros)	
Tipo de ocorrência relatada	Depósito de resíduos
Descrição da ocorrência	Deposito de resíduos (plásticos agrícolas)
Gravidade	Médio - Gravidade moderada, necessidade de ação preventiva
Titularidade do(s) terreno(s)	
REGISTO FOTOGRÁFICO

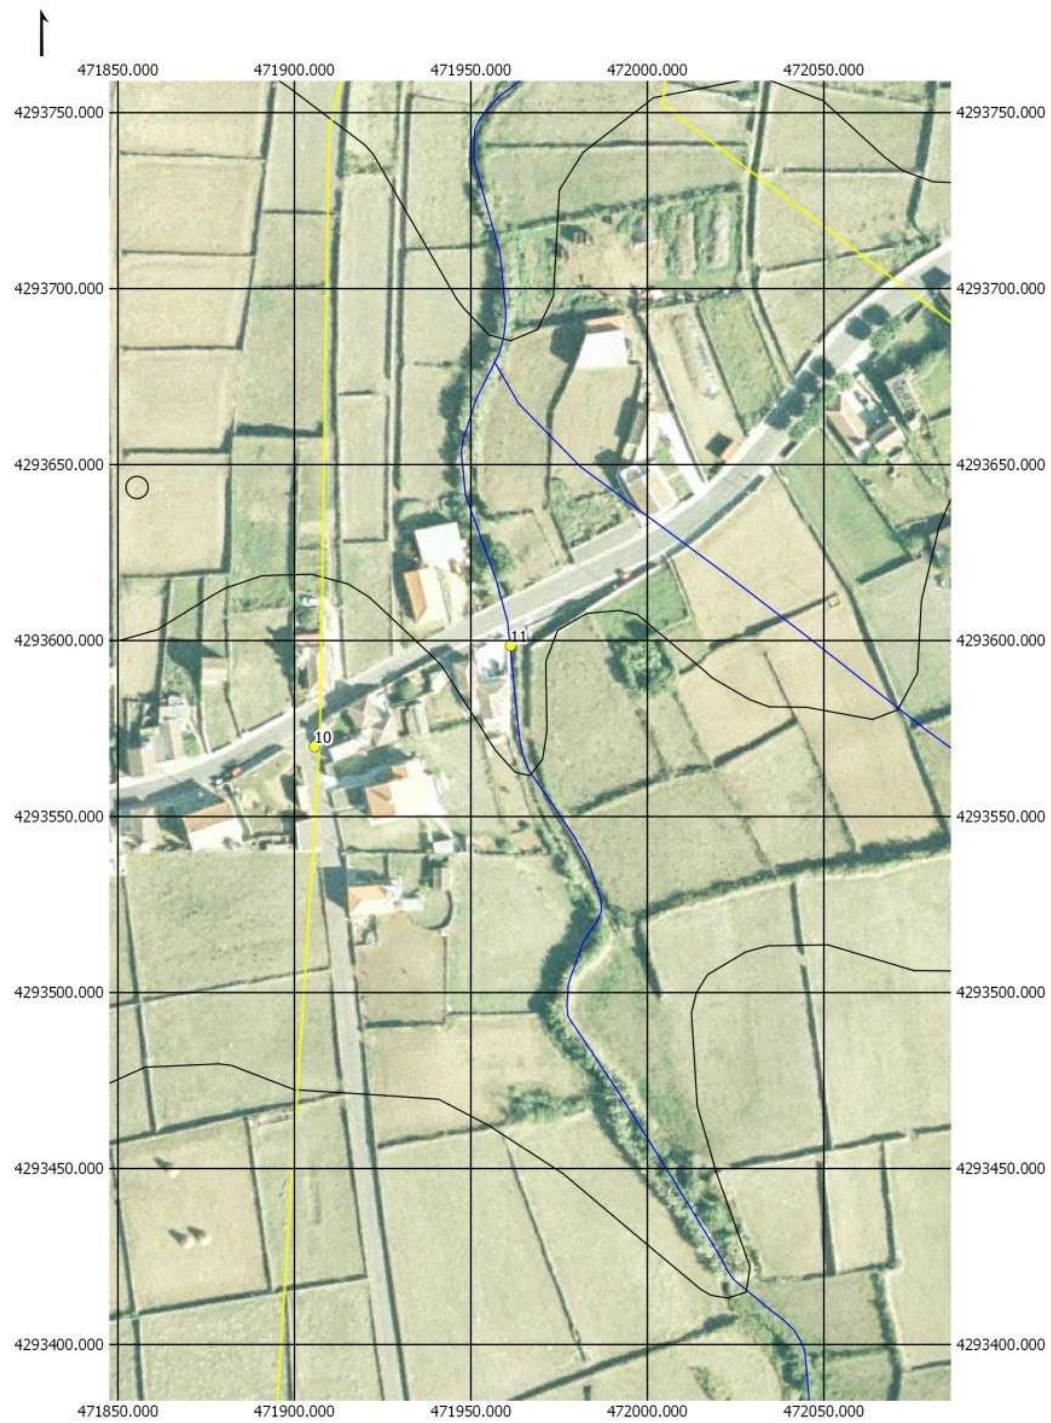
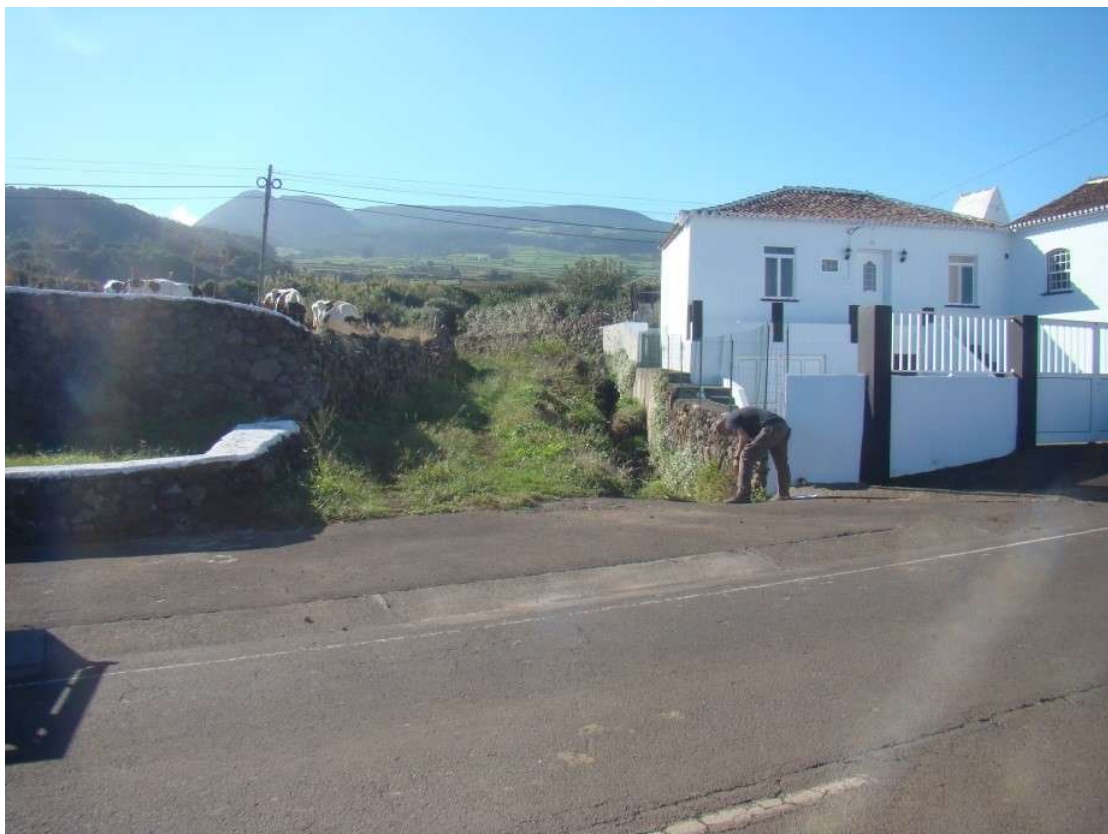
Descrição das possíveis causas das ocorrências Passagem hidráulica com secção insuficiente para Q_{p100} (11,45 m³/s).

Descrição geral das propostas de intervenção A betonagem de um troço do canal a montante da PH e do fundo da própria PH permitirá garantir a vazão do caudal de ponta de cheia de 100 anos.

Prioridade/Urgência Médio - Gravidade moderada, resposta a médio prazo

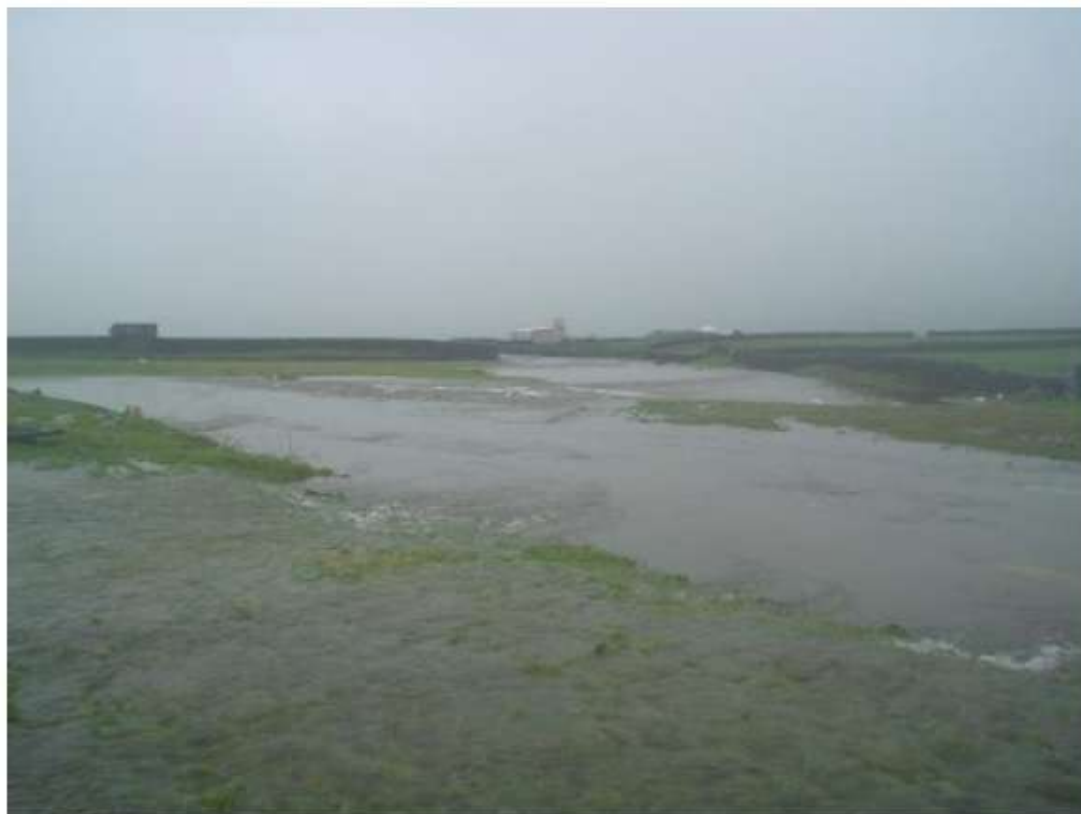
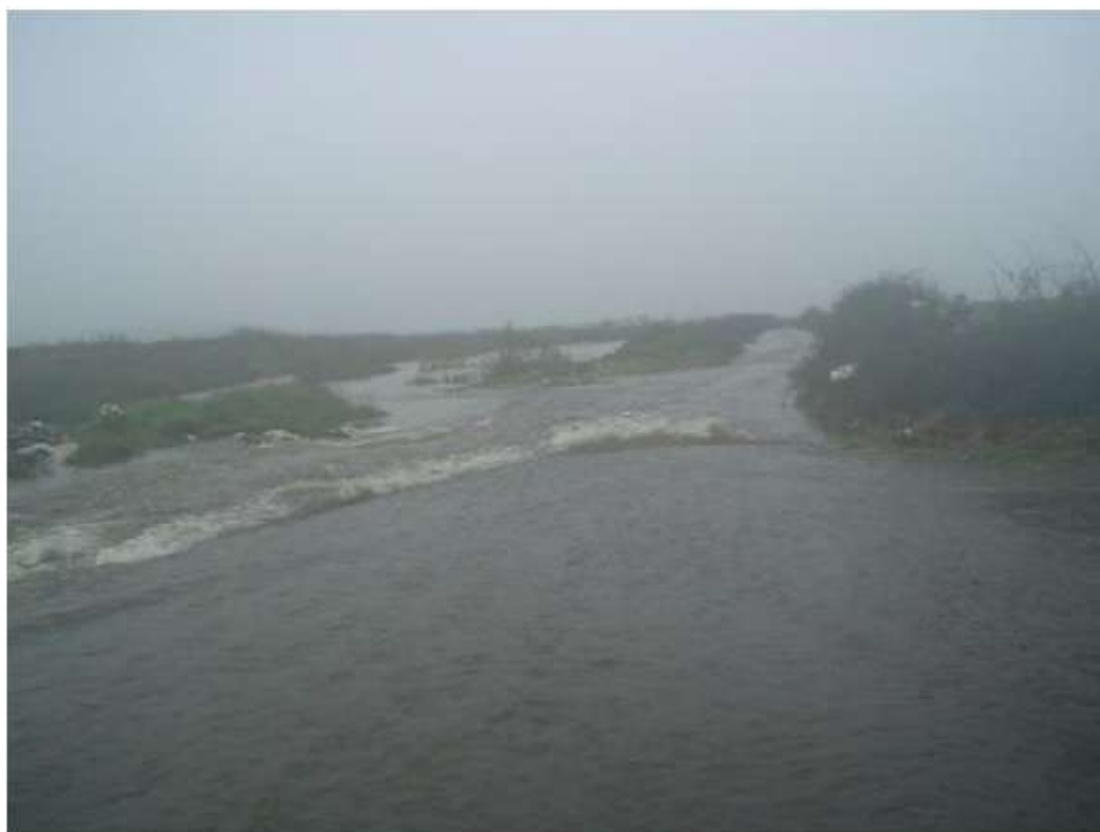
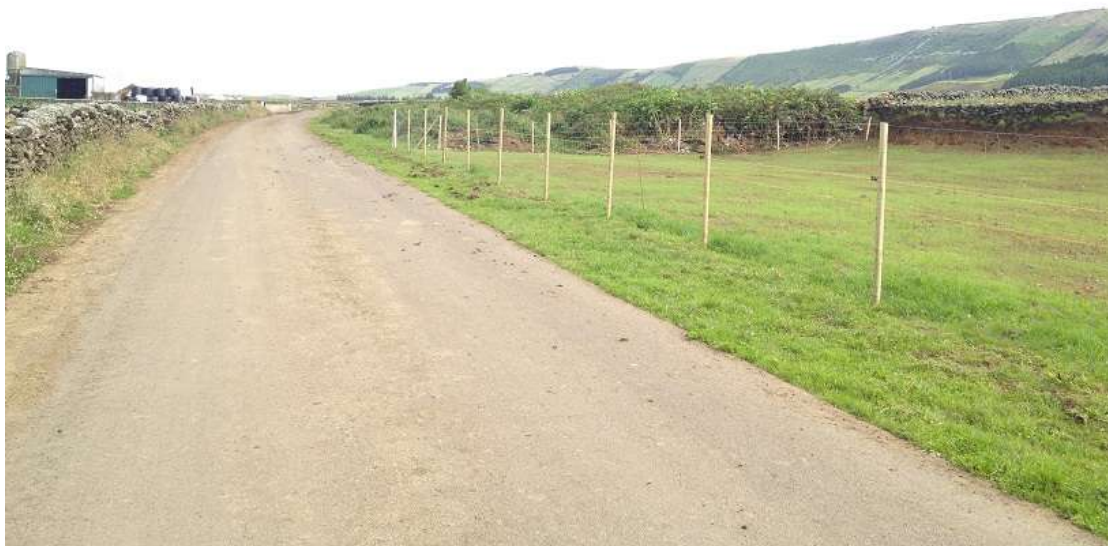
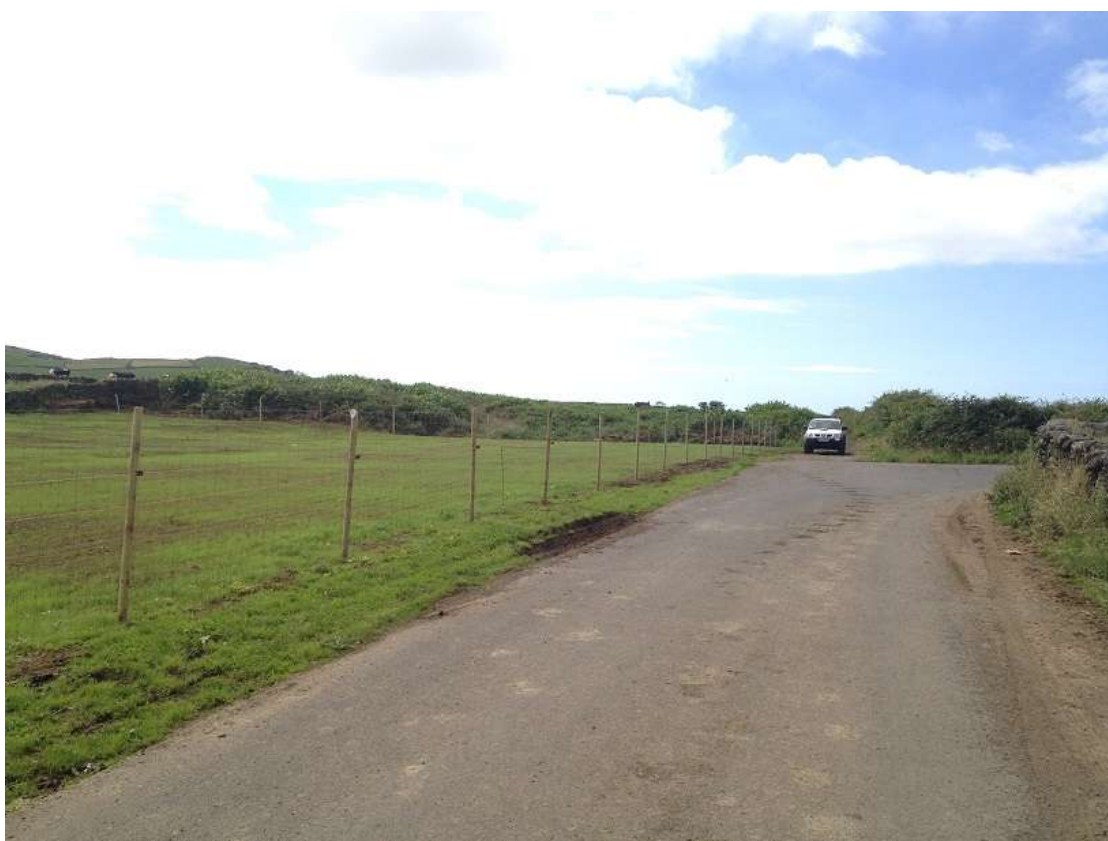
Descrição da ocorrência Muros de pedra formam represa, provocando um escoamento mais violento ao rebentar os muros. Estes muros também projectam água para o caminho do IROA, provocando danos.
É feita concentração de gado nestes locais, o que leva ao arrastamento de estrumes pelas águas, indo provocar maus odores nas zonas habitacionais a jusante.

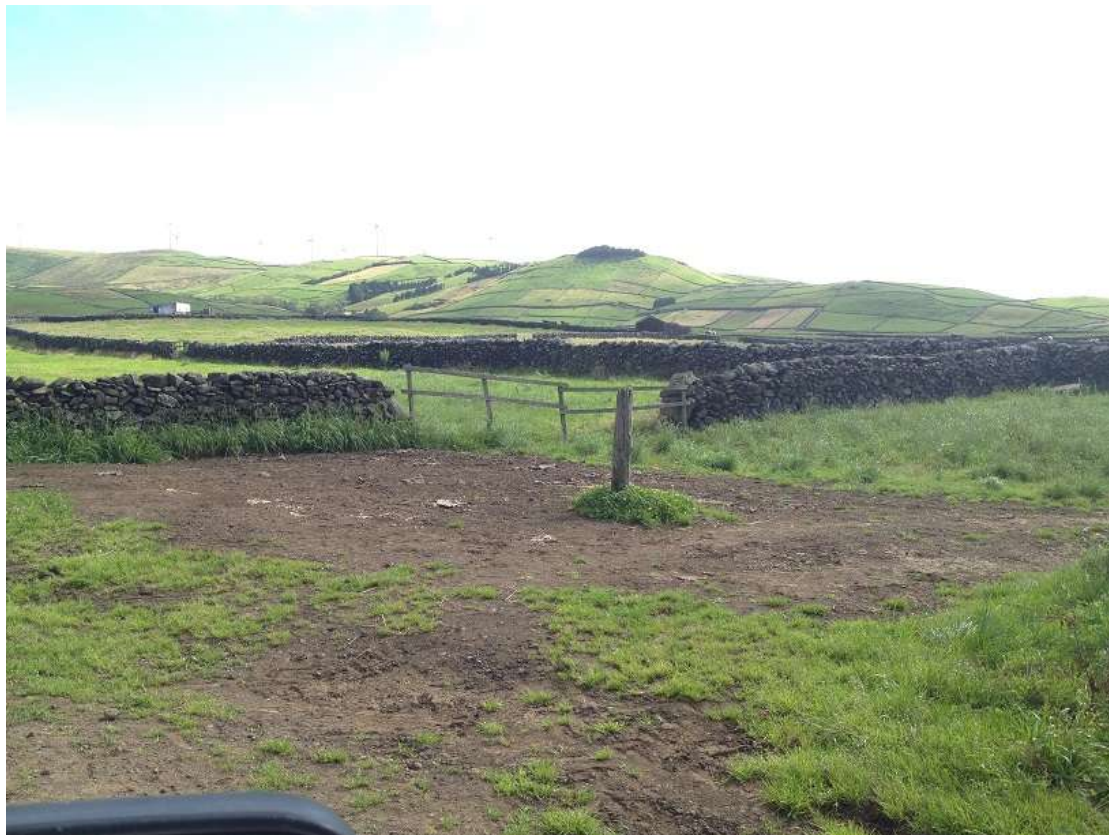
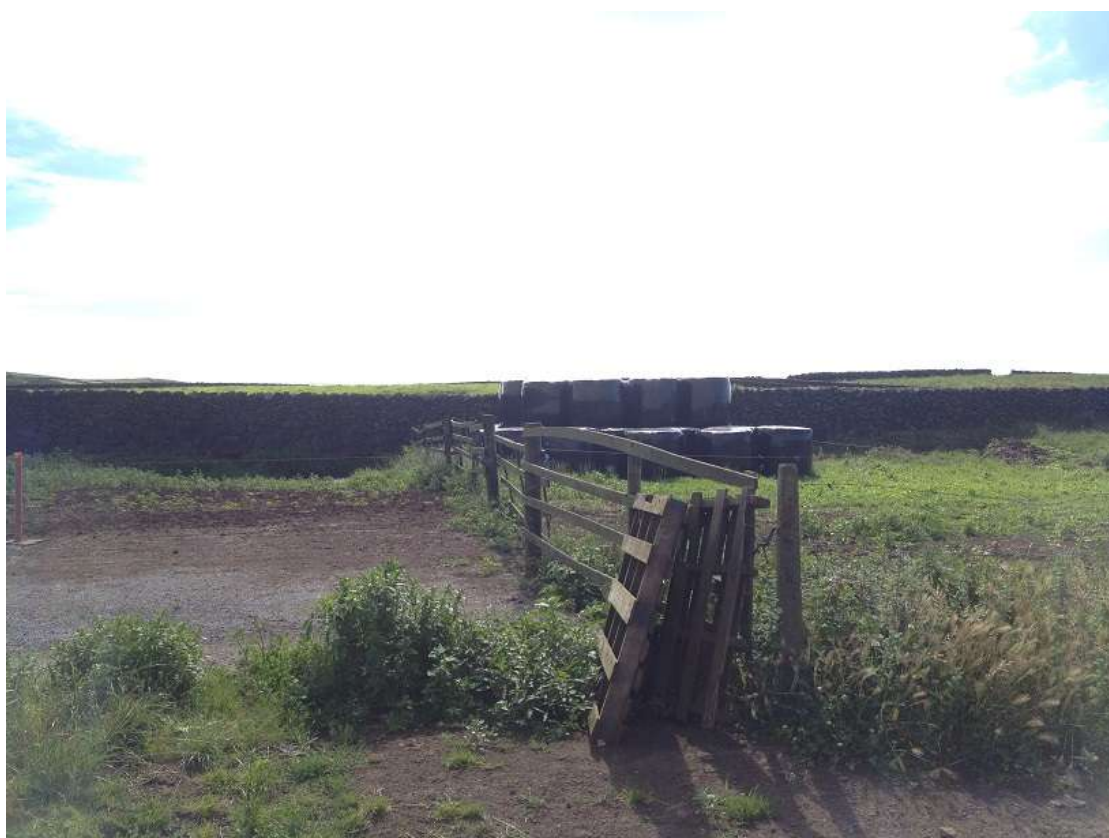
Tipo de ocorrência relatada	Assoreamento/Obstrução
Descrição da ocorrência	Muros de pedra formam represa, provocando um escoamento mais violento ao rebentar os muros. Estes muros também projectam água para o caminho do IROA, provocando danos. É feita concentração de gado nestes locais, o que leva ao arrastamento de estrumes pelas águas, indo provocar maus odores nas zonas habitacionais a jusante.
Gravidade	Grave - Pessoas e bens em risco iminente
Titularidade do(s) terreno(s)	Leito ou privados

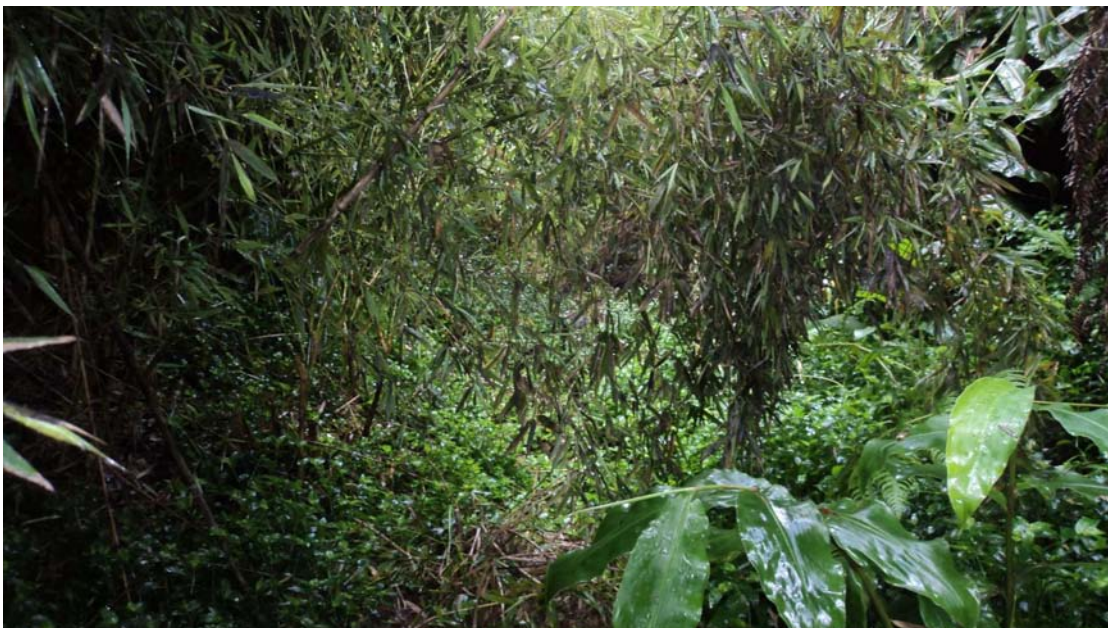
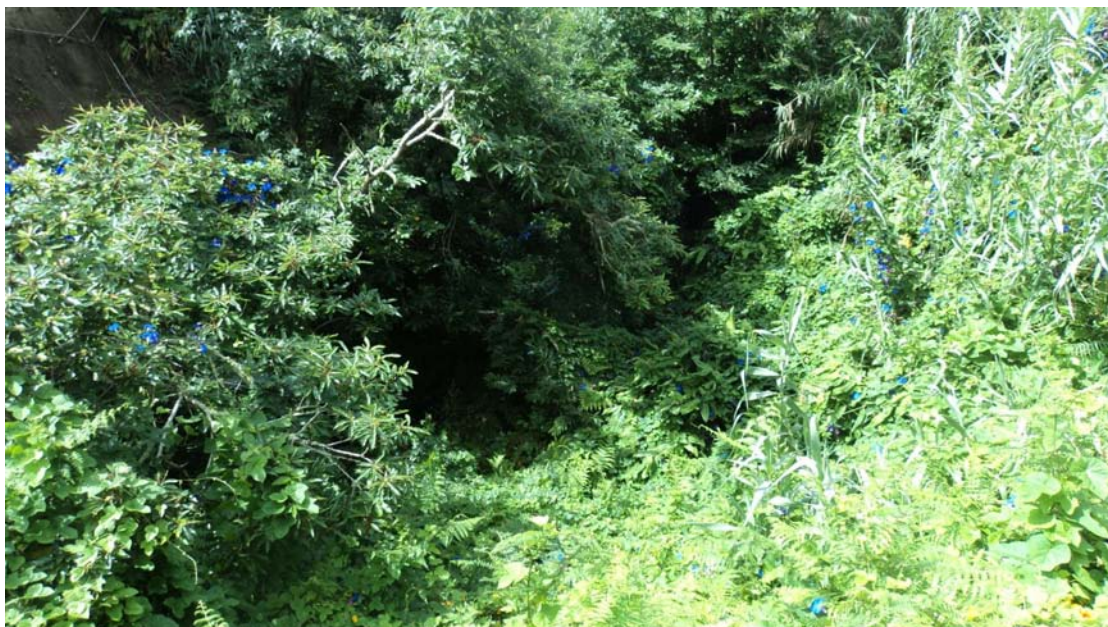
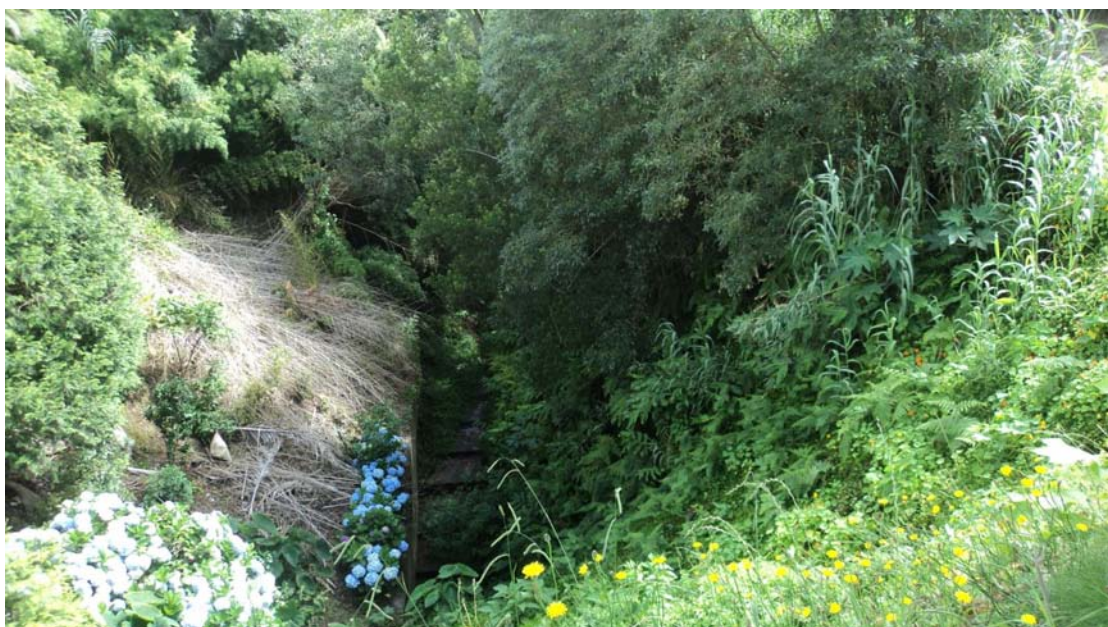
Crescimento normal de época/falta de manutenção.

Limpeza de vegetação

Médio - Gravidade moderada, resposta a médio prazo

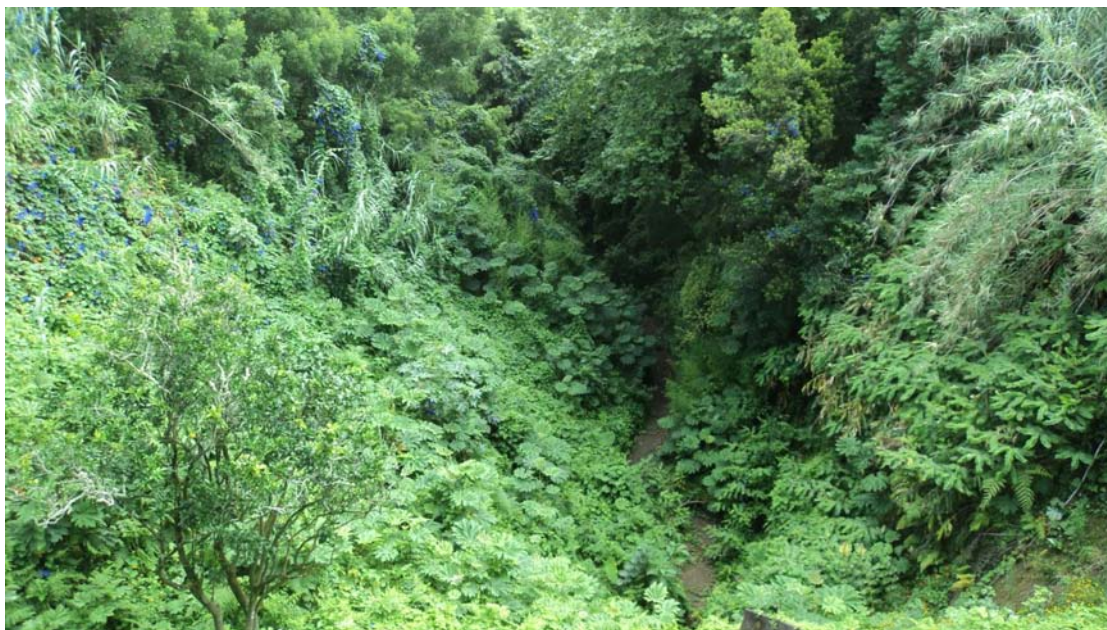
OCORRÊNCIA 1

Descrição da ocorrência Vegetação densa.

Gravidade Médio - Gravidade moderada, necessidade de ação preventiva

Descrição das possíveis causas das ocorrências Crescimento normal de época.

Tipo de intervenção	Limpeza de vegetação
Local a intervir	Margem direita Margem esquerda
Descrição geral das propostas de intervenção	
Dimensões	
Ação/intervenção	Comprimento (metros) Largura (m) Altura (m) Área (m2)
Prioridade/Urgência	Médio - Gravidade moderada, resposta a médio prazo
RESPONSABILIDADES	
Tipo de entidade(s) responsável(eis)	SRAA
Responsáveis pela resolução	
ORÇAMENTO	
Existe orçamento para a intervenção?	
Valor orçamentado	
Fornecedor	
Inserir documento (se aplicável)

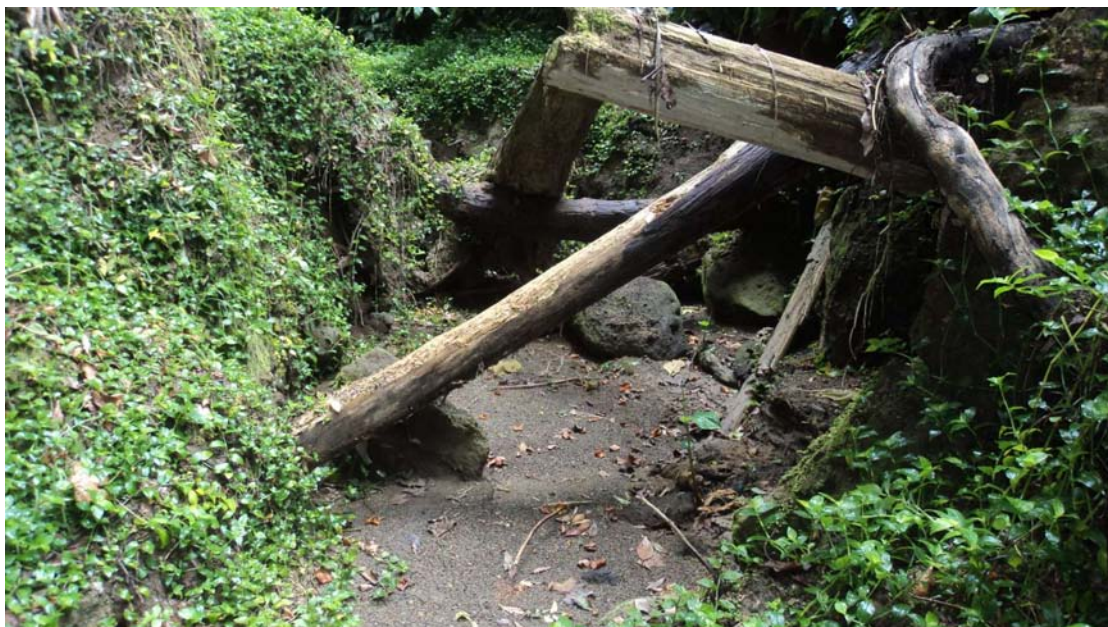
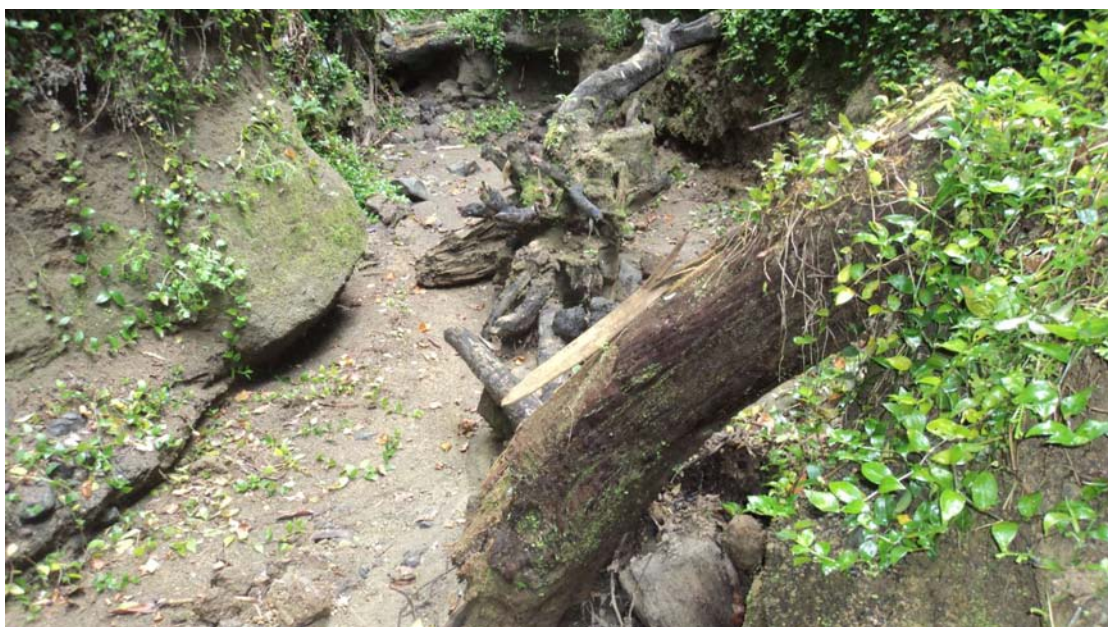
OCORRÊNCIA 2

Coordenadas da ocorrência	
Coordenadas X/M	603815
Coordenadas Y/P	4187843
Extensão afetada (metros)	
Tipo de ocorrência relatada	Derrocada Instabilidade de talude natural Assoreamento/Obstrução
Descrição da ocorrência	Varias árvores caídas no leito da grota, interrompendo o natural escoamento das águas.
Gravidade	Grave - Pessoas e bens em risco iminente
Titularidade do(s) terreno(s)

Últimas intempéries.

Corte de material arbóreo

Corte e remoção de material arbóreo

Urgente - Riscos a curto prazo

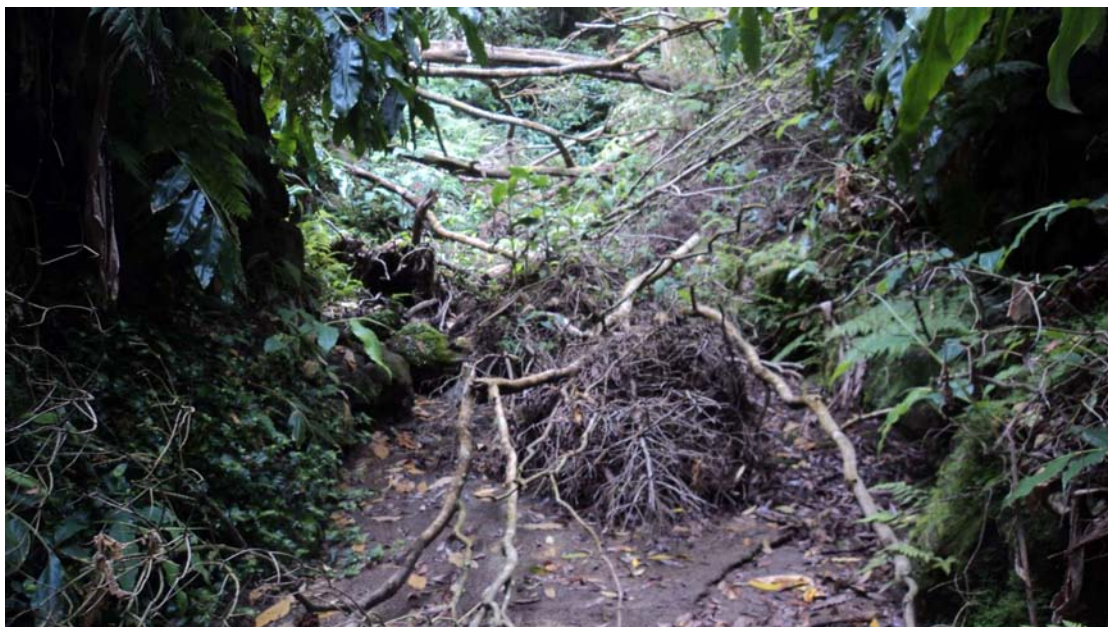
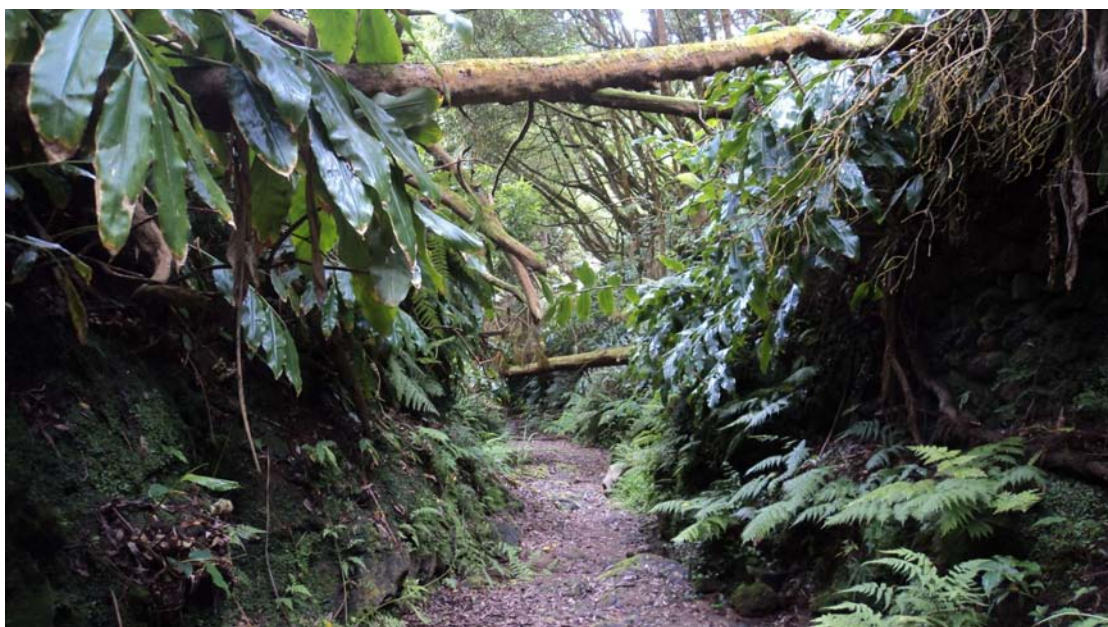
OCORRÊNCIA 2

Coordenadas da ocorrência	
Coordenadas X/M	602776
Coordenadas Y/P	489576
Extensão afetada (metros)	
Tipo de ocorrência relatada	Instabilidade de talude natural Assoreamento/Obstrução
Descrição da ocorrência	Material arbóreo caído sobre a ribeira, obstruindo o normal escoamento de águas.
Gravidade	Grave - Pessoas e bens em risco iminente
Titularidade do(s) terreno(s)	
REGISTO FOTOGRÁFICO

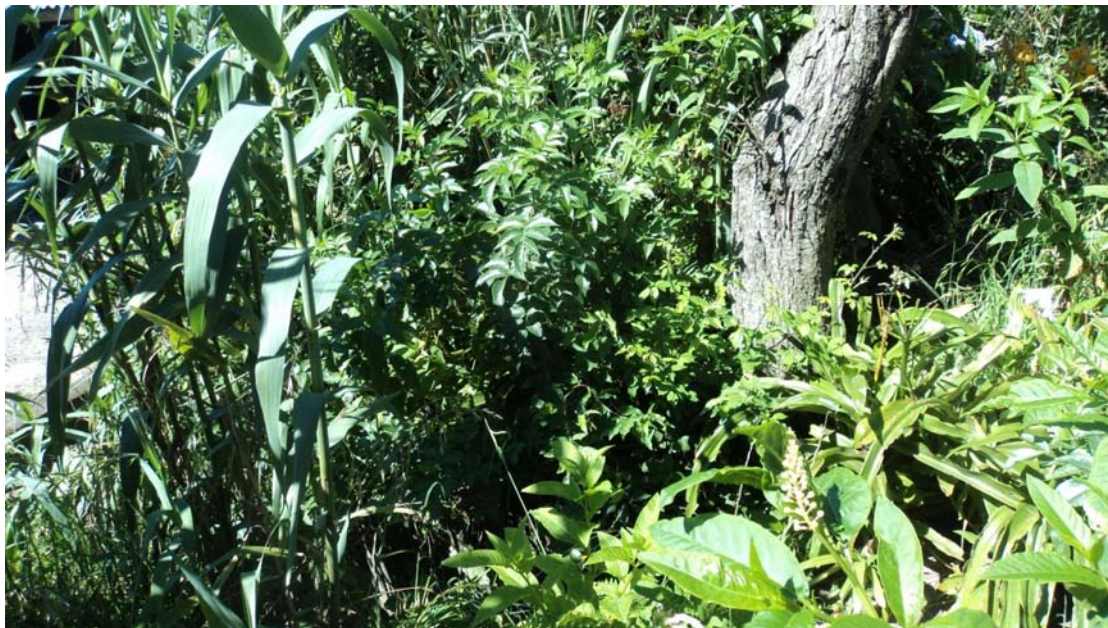
Crescimento normal de época.

Tipo de intervenção	Limpeza de vegetação
Local a intervir	Margem direita Margem esquerda
Descrição geral das propostas de intervenção	
Dimensões	
Ação/intervenção	Comprimento (metros) Largura (m) Altura (m) Área (m2)
Prioridade/Urgência	Médio - Gravidade moderada, resposta a médio prazo
RESPONSABILIDADES	
Tipo de entidade(s) responsável(eis)	SRAA
Responsáveis pela resolução	
ORÇAMENTO	
Existe orçamento para a intervenção?	
Valor orçamentado	
Fornecedor	
Inserir documento (se aplicável)

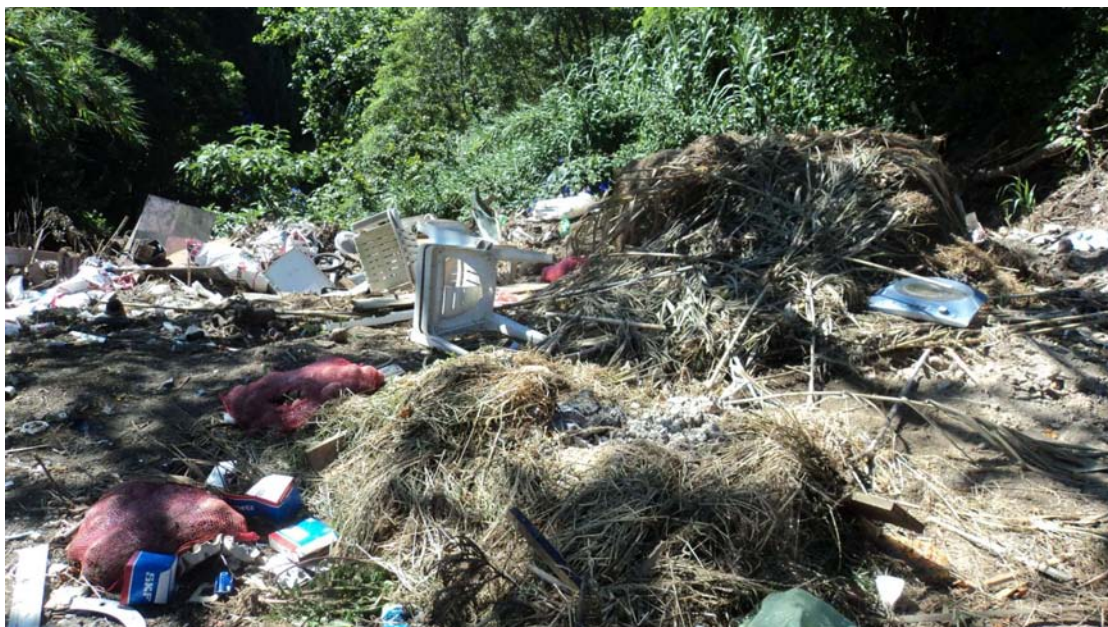
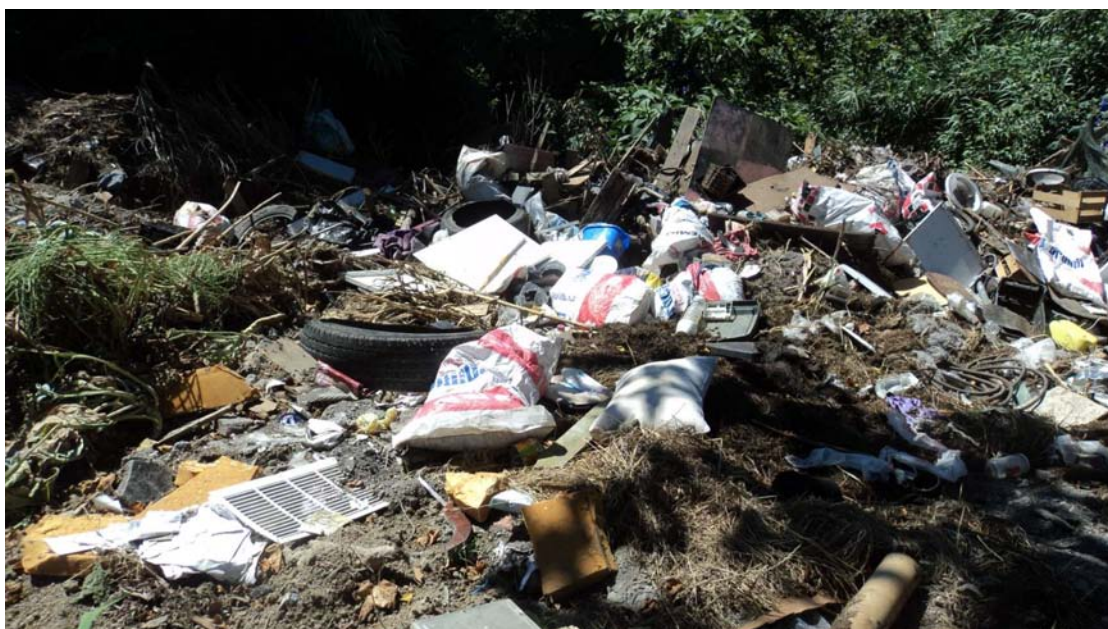
OCORRÊNCIA 2

Coordenadas da ocorrência	
Coordenadas X/M	602244
Coordenadas Y/P	4190681
Extensão afetada (metros)	
Tipo de ocorrência relatada	Depósito de resíduos
Descrição da ocorrência	Grande deposito de resíduos (tipologia variada) na margem direita da Ribeira. Ponto de eco freguesia.
Gravidade	Muito Grave - Pessoas e bens afetados
Titularidade do(s) terreno(s)	
REGISTO FOTOGRÁFICO

Explorações agrícolas vizinhas, habitantes da zona, etc...

Limpeza de resíduos

Margem direita

Muito Urgente - Necessita de intervenção imediata

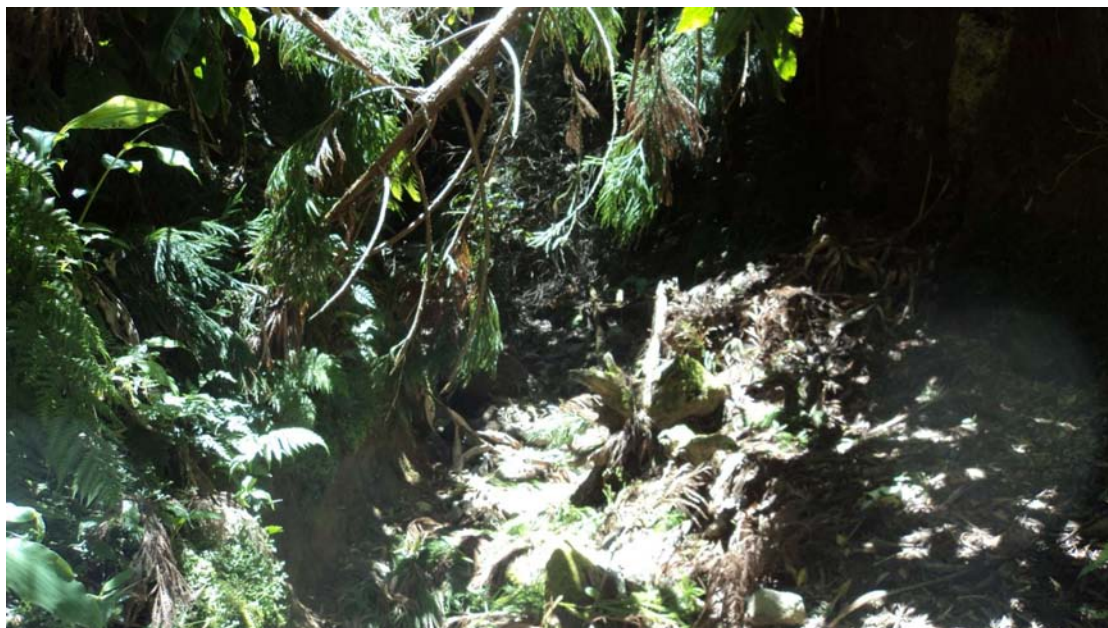
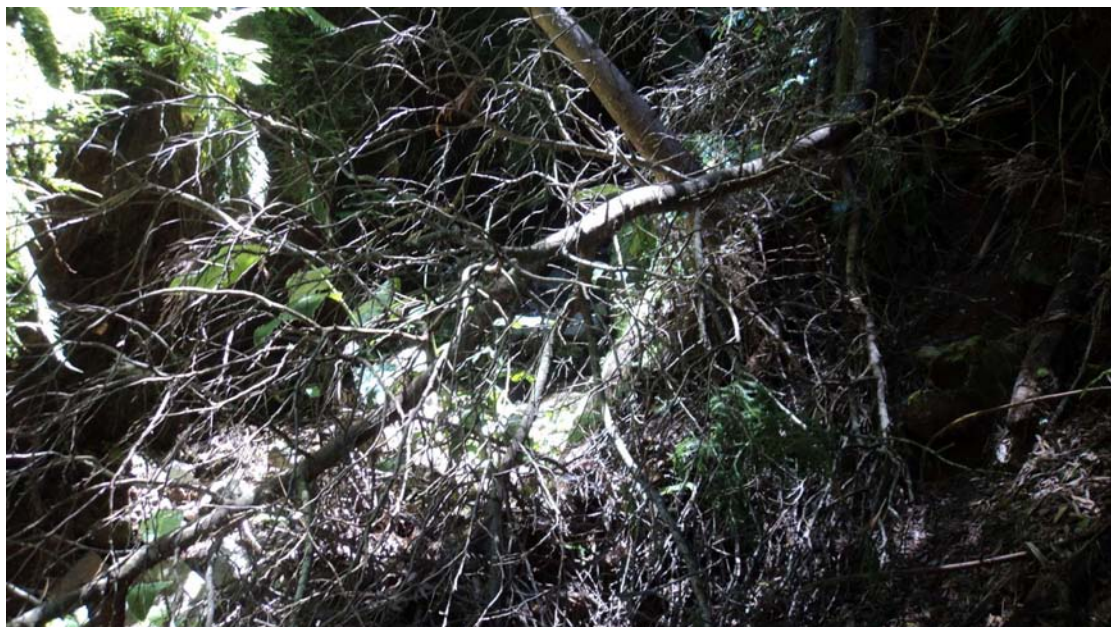
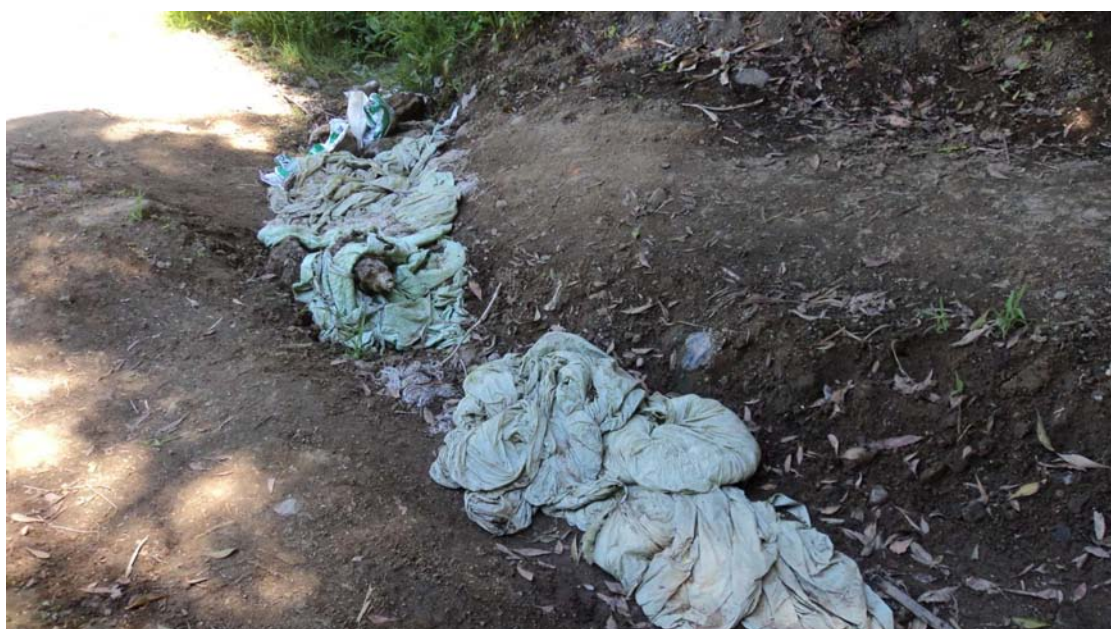
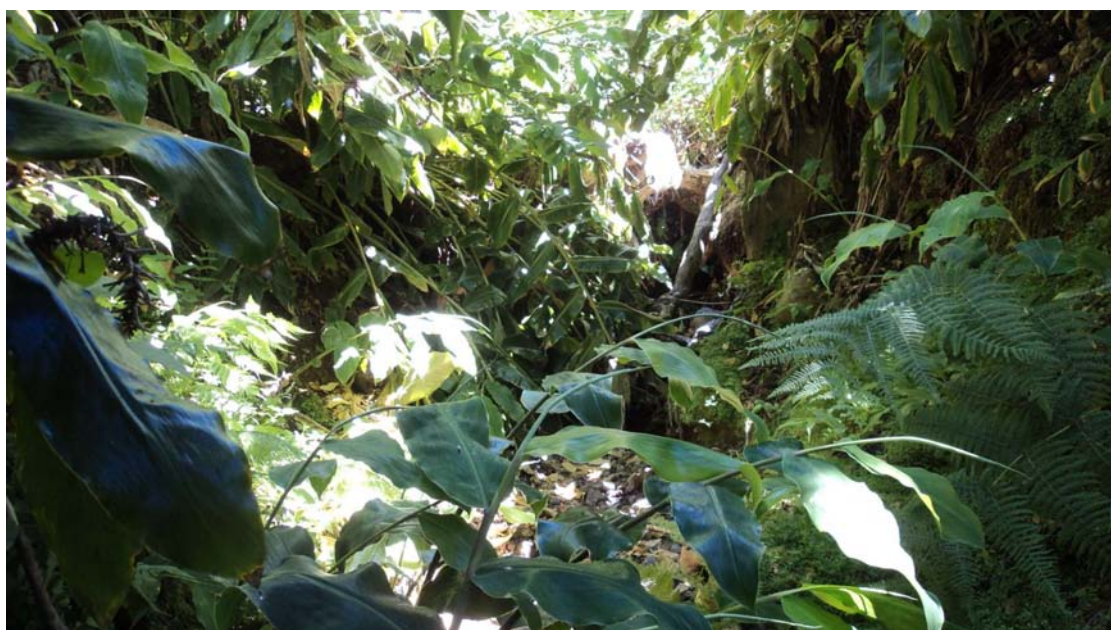
OCORRÊNCIA 1

Material arbóreo caído sobre o leito da grotá.
Deposito de resíduos (plásticos agrícolas).
Vegetação densa.

Gravidade Grave - Pessoas e bens em risco iminente

Descrição das possíveis causas das ocorrências	caída de material arbóreo causado pelas ultimas intempéries. Resíduos deixados por explorações agrícolas locais. Crescimento normal de vegetação da época.
--	--

Tipo de intervenção	Corte de material arbóreo
Local a intervir	Margem direita Margem esquerda Leito
Descrição geral das propostas de intervenção	Corte das arvores causadoras do assoreamento no leito da ribeira, limpeza de vegetação e a remoção dos resíduos.

Prioridade/Urgência	Urgente - Riscos a curto prazo
---------------------	--------------------------------
