DIREÇÃO DE SERVIÇOS DE RECURSOS HÍDRICOS E ORDENAMENTO DO TERRITÓRIO

RERA
2016

Relatório do Estado das Ribeiras dos Açores

SETEMBRO DE 2016

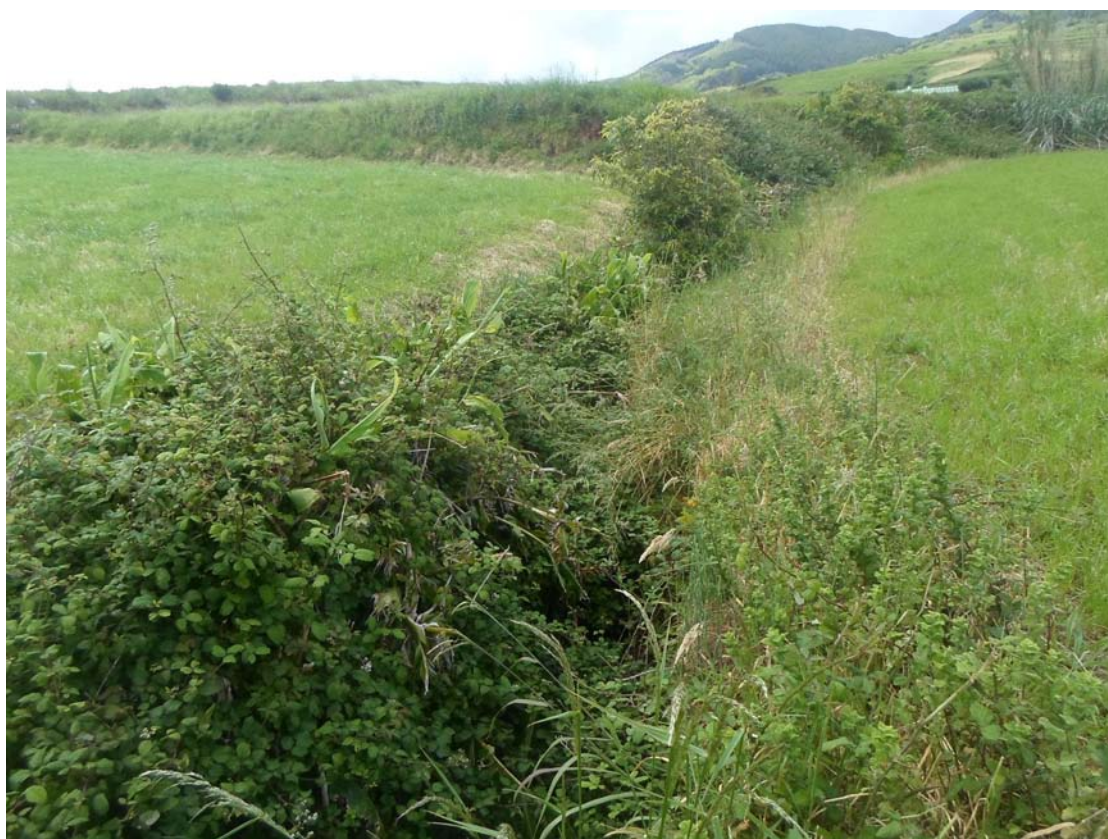
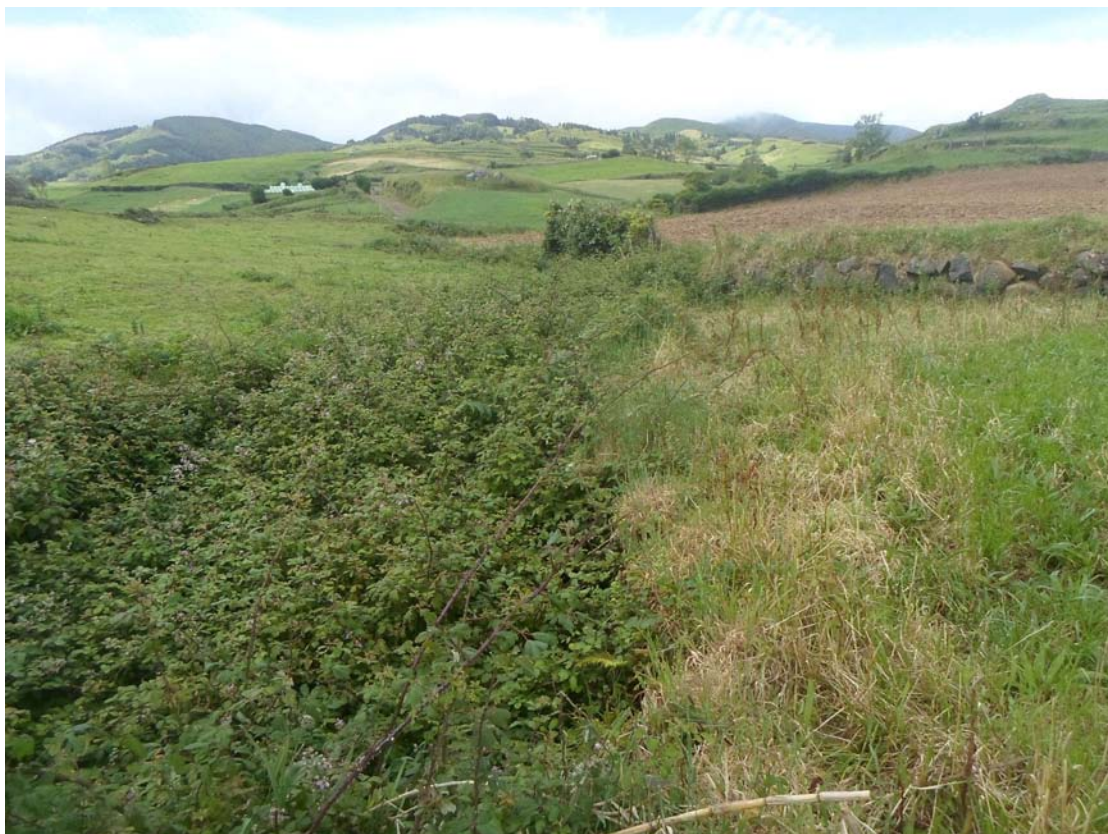
Necessita de limpeza de vegetação ao longo do percurso.

Médio - Gravidade moderada, necessidade de ação preventiva

Descrição das possíveis causas das ocorrências Crescimento normal sem manutenção.

Tipo de intervenção Limpeza de vegetação

Local a intervir
Margem direita
Margem esquerda
Leito

Prioridade/Urgência Médio - Gravidade moderada, resposta a médio prazo

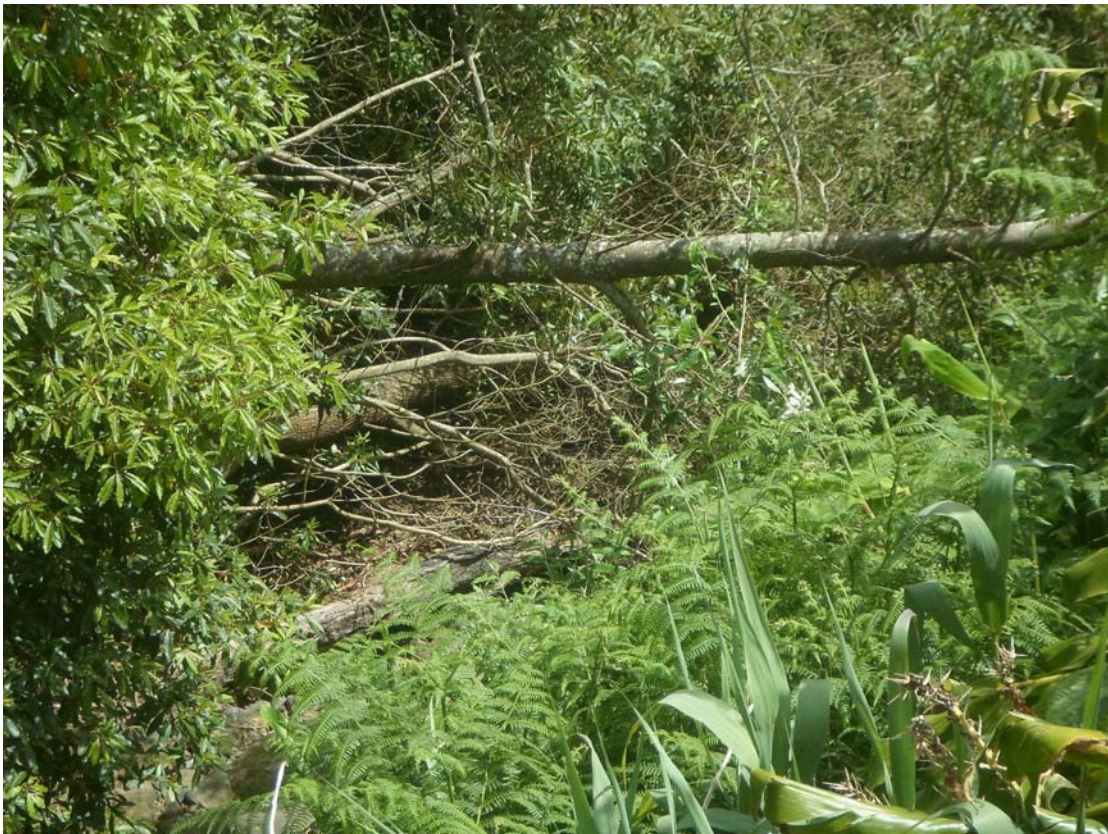
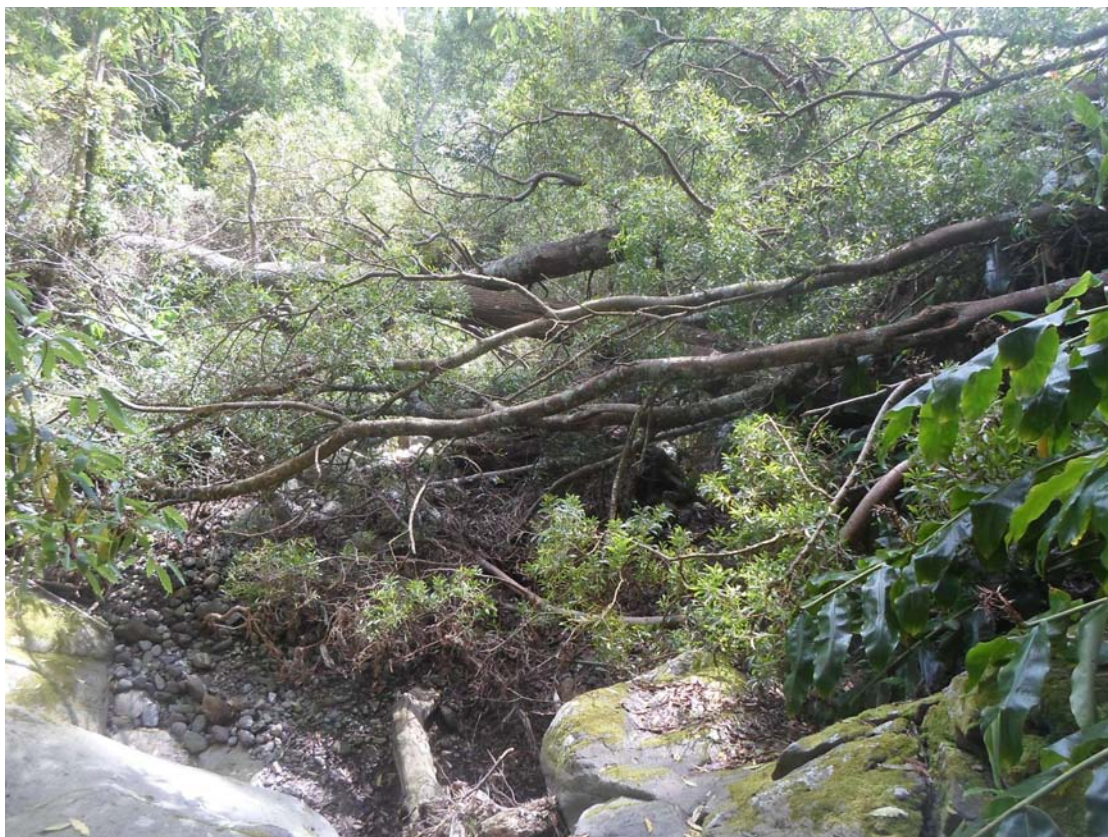
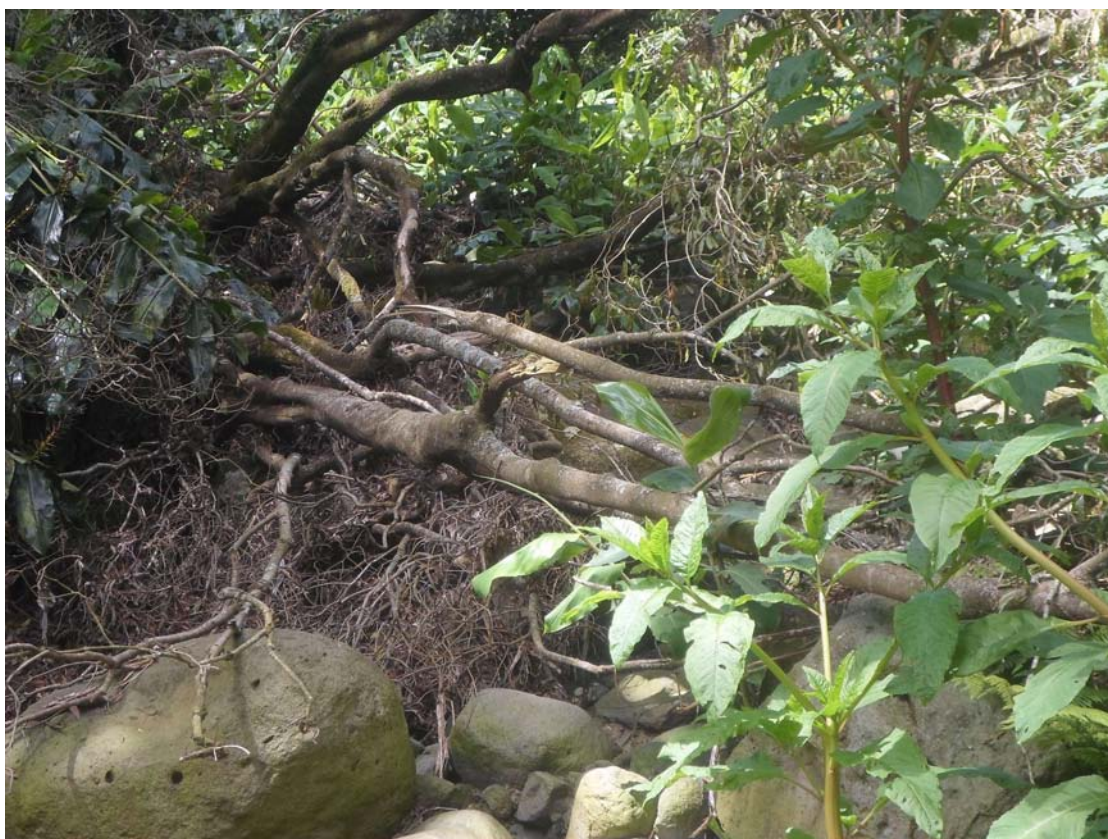
Derrocada
Assoreamento/Obstrução

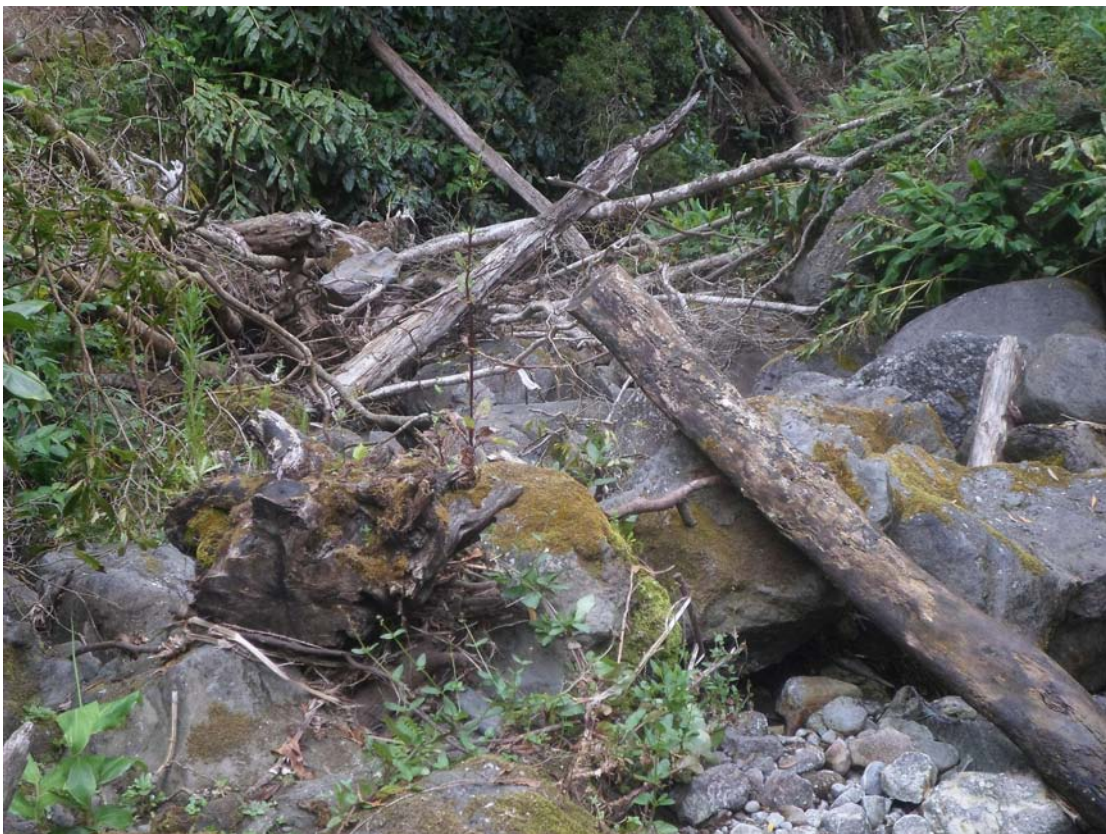
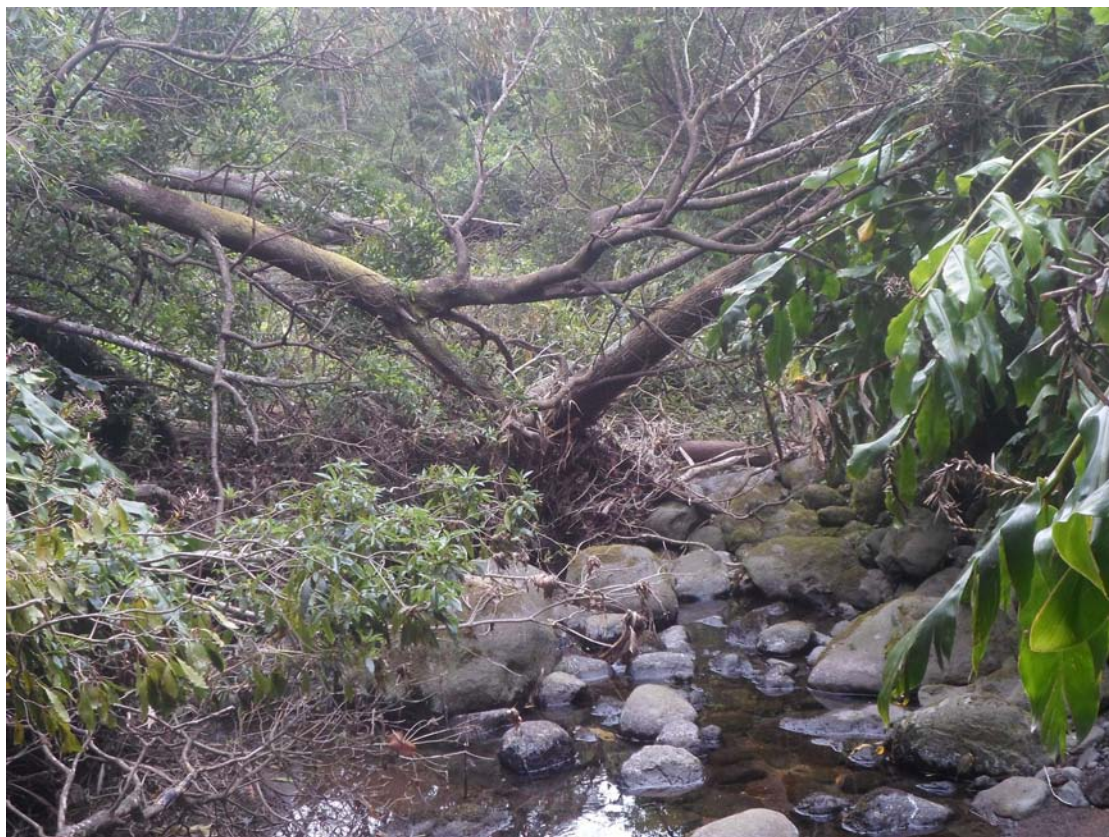
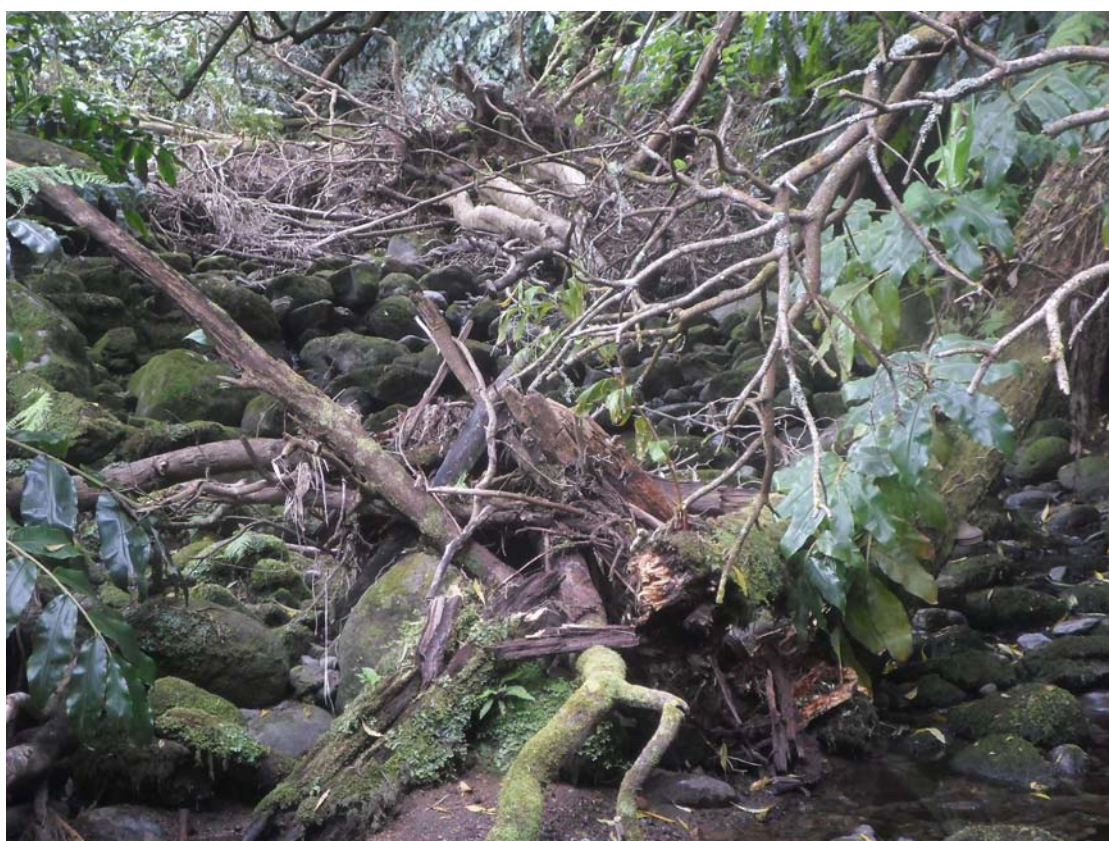
Necessita de Limpeza, madeiras no leito e margens.

Grave - Pessoas e bens em risco iminente

Ultimas intempéries.

Tipo de intervenção Corte de material arbóreo

Local a intervir
Margem direita
Margem esquerda
Leito

Prioridade/Urgência Urgente - Riscos a curto prazo

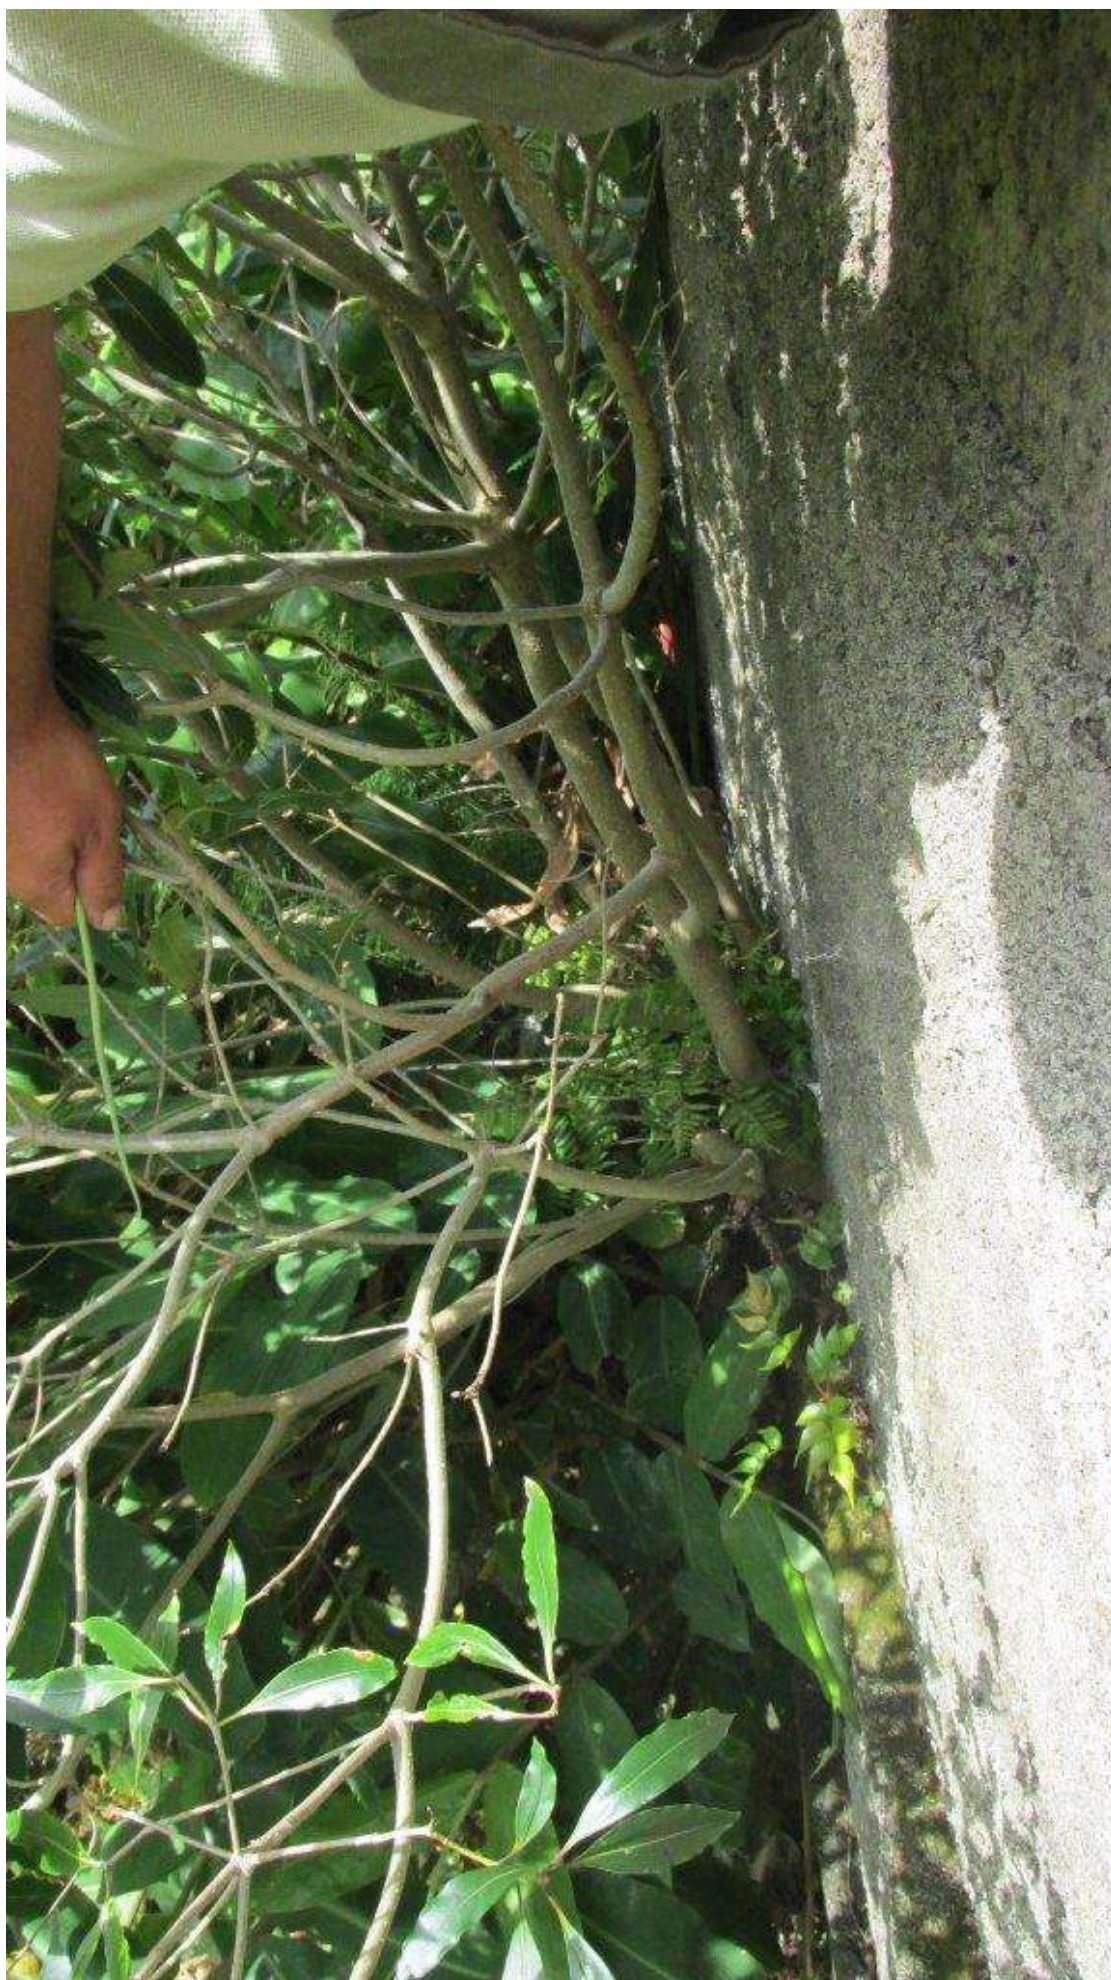
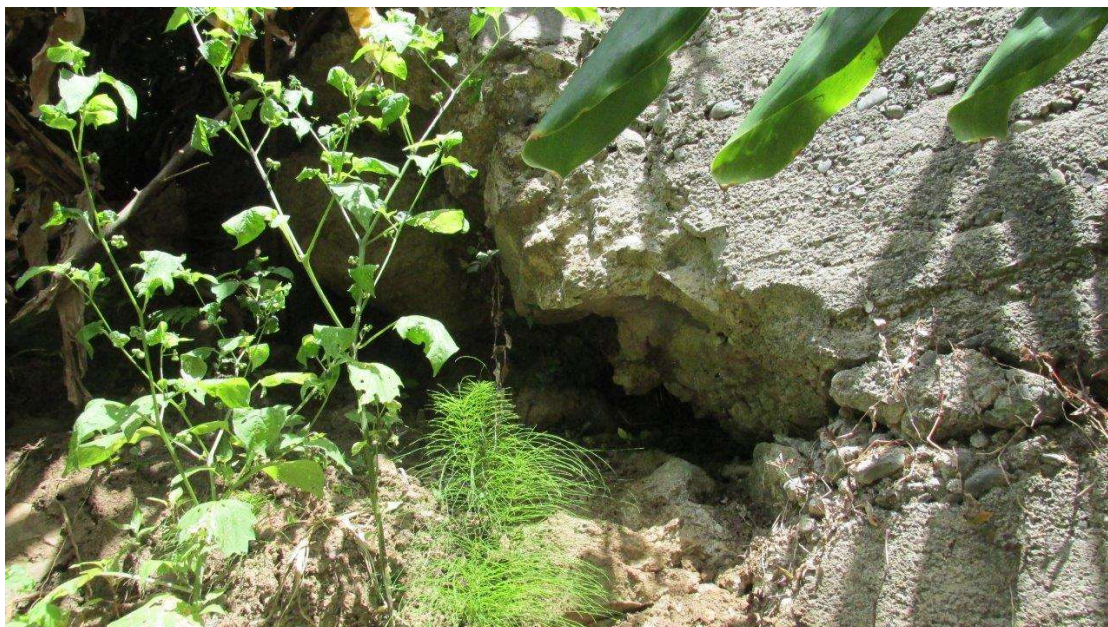
Tipo de ocorrência relatada	Instabilidade de infraestrutura
Descrição da ocorrência	Nesta PH pode se observar alguns sinais de erosão numa das bases (Jusante) assim como a proliferação de invasoras (incensos) num muro lateral da ponte.
Gravidade	Pouco grave - Situação pontual, sem riscos imediatos
Titularidade do(s) terreno(s)	PH da Responsabilidade da CM de Lajes das Flores

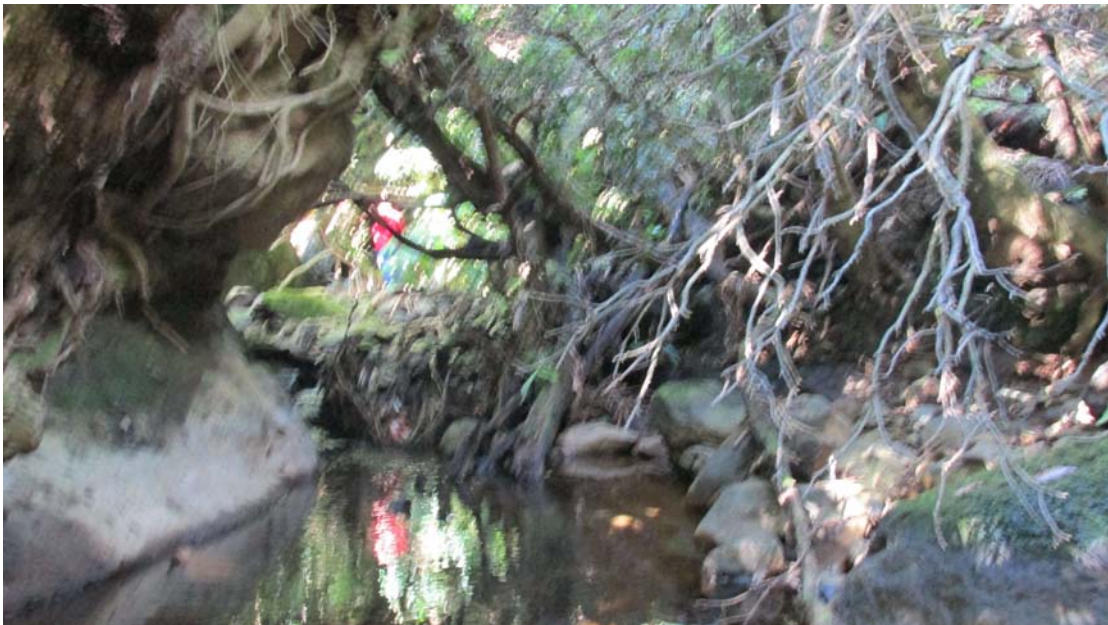
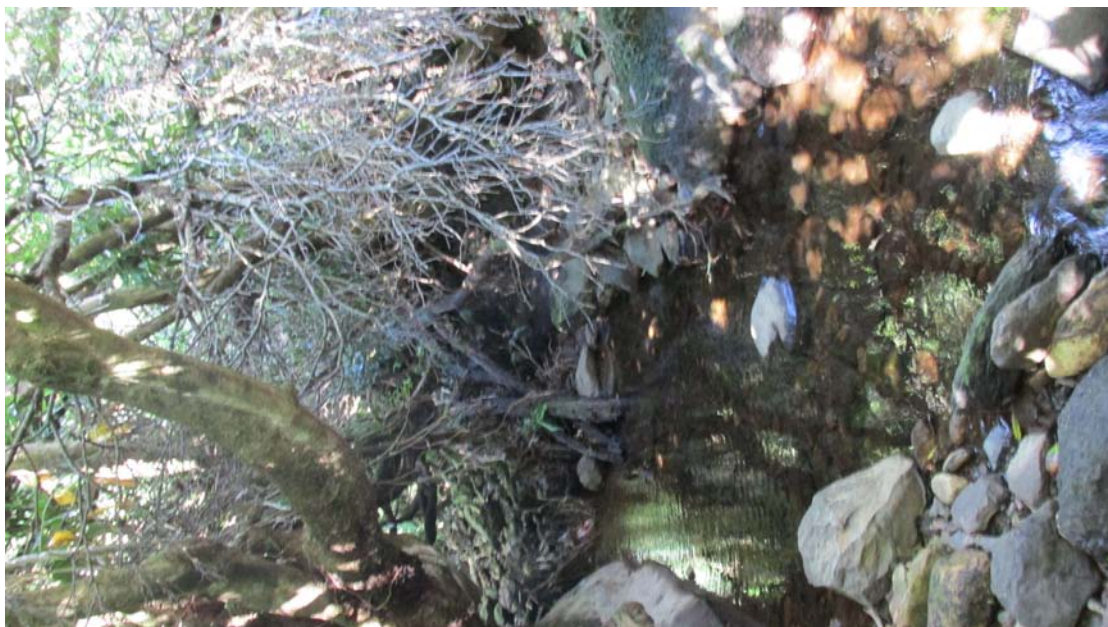
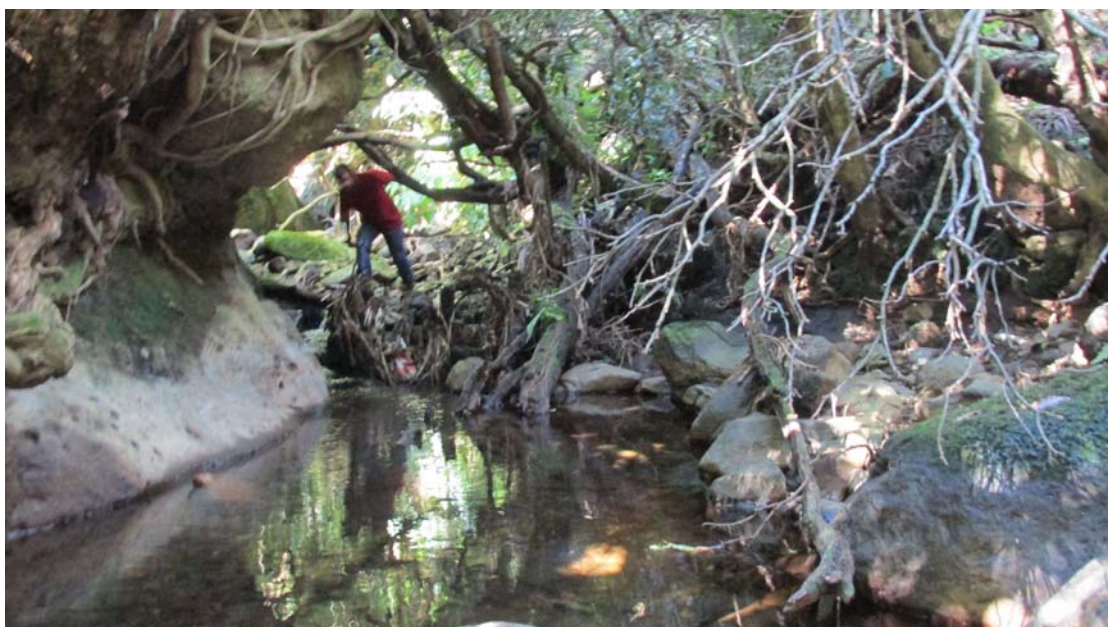
OCORRÊNCIA 1

Descrição da ocorrência Grande densidade de material arbóreo nas margens e leito da linha de água. Obstrução

Gravidade Médio - Gravidade moderada, necessidade de ação preventiva

Derrocada que arrastou árvores para a linha de água, e acumular de material arbóreo

Corte de material arbóreo

Corte de Material Arbóreo e consequente limpeza da linha de água

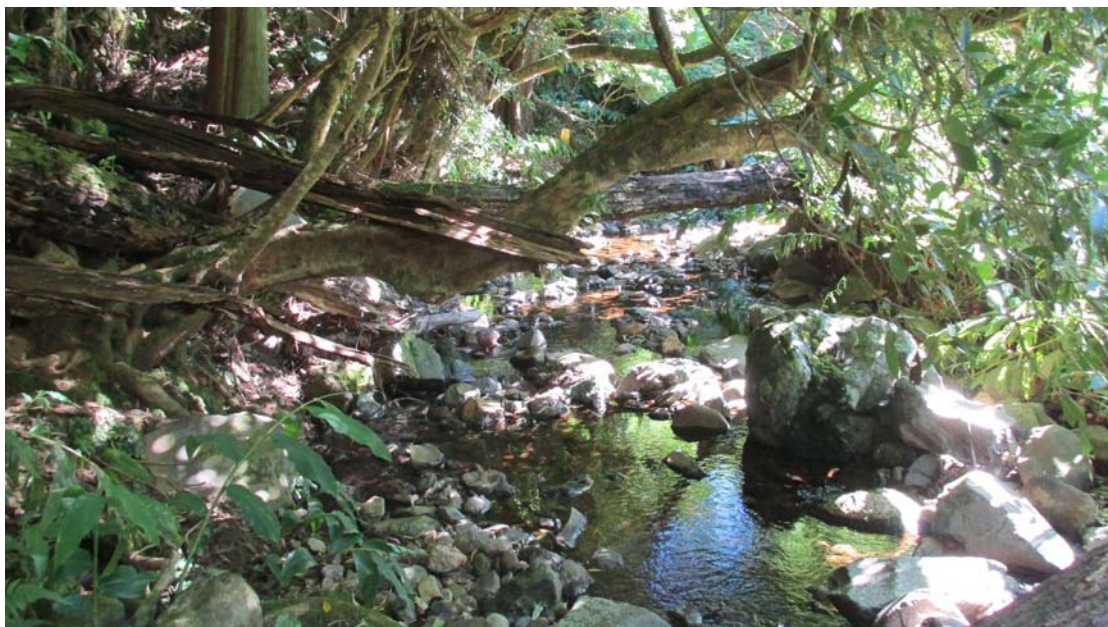
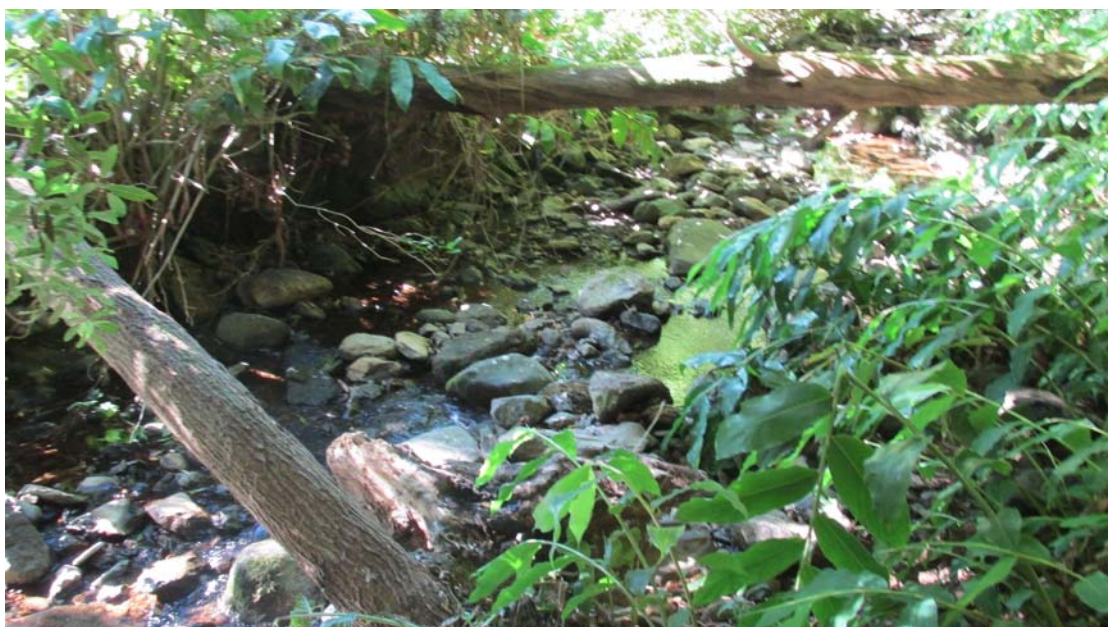
OCORRÊNCIA 2

Queda de material arbóreo nas margens e leito da linha de água.

Pouco grave - Situação pontual, sem riscos imediatos

Queda de Árvores

Corte de material arbóreo

Corte das árvores em questão

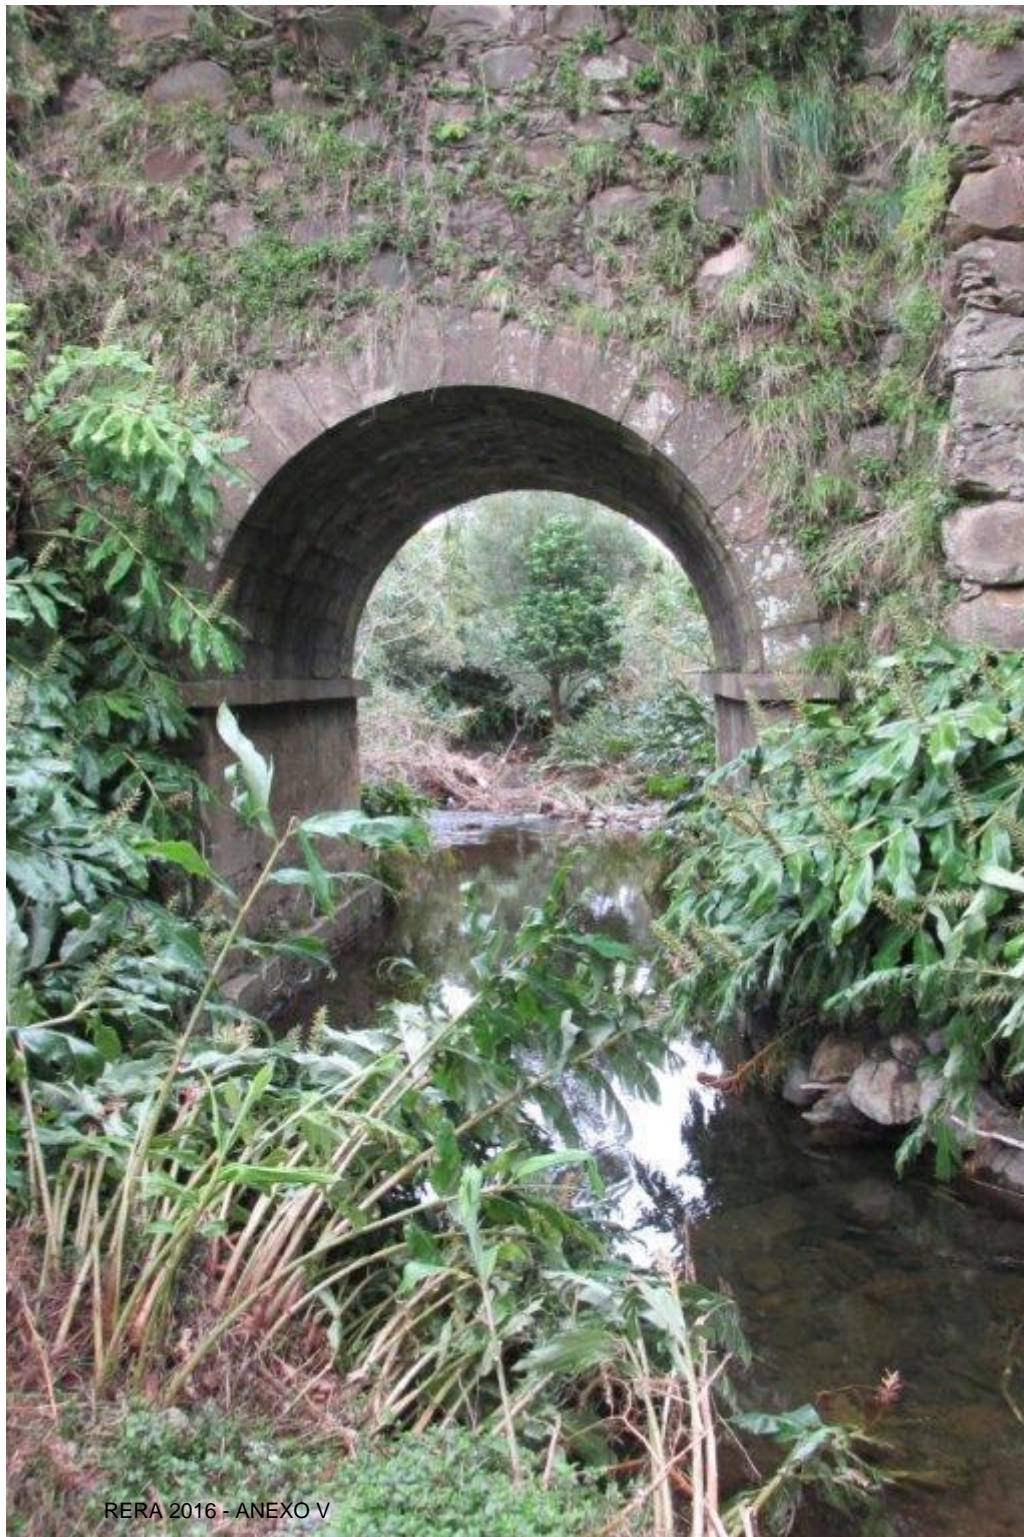
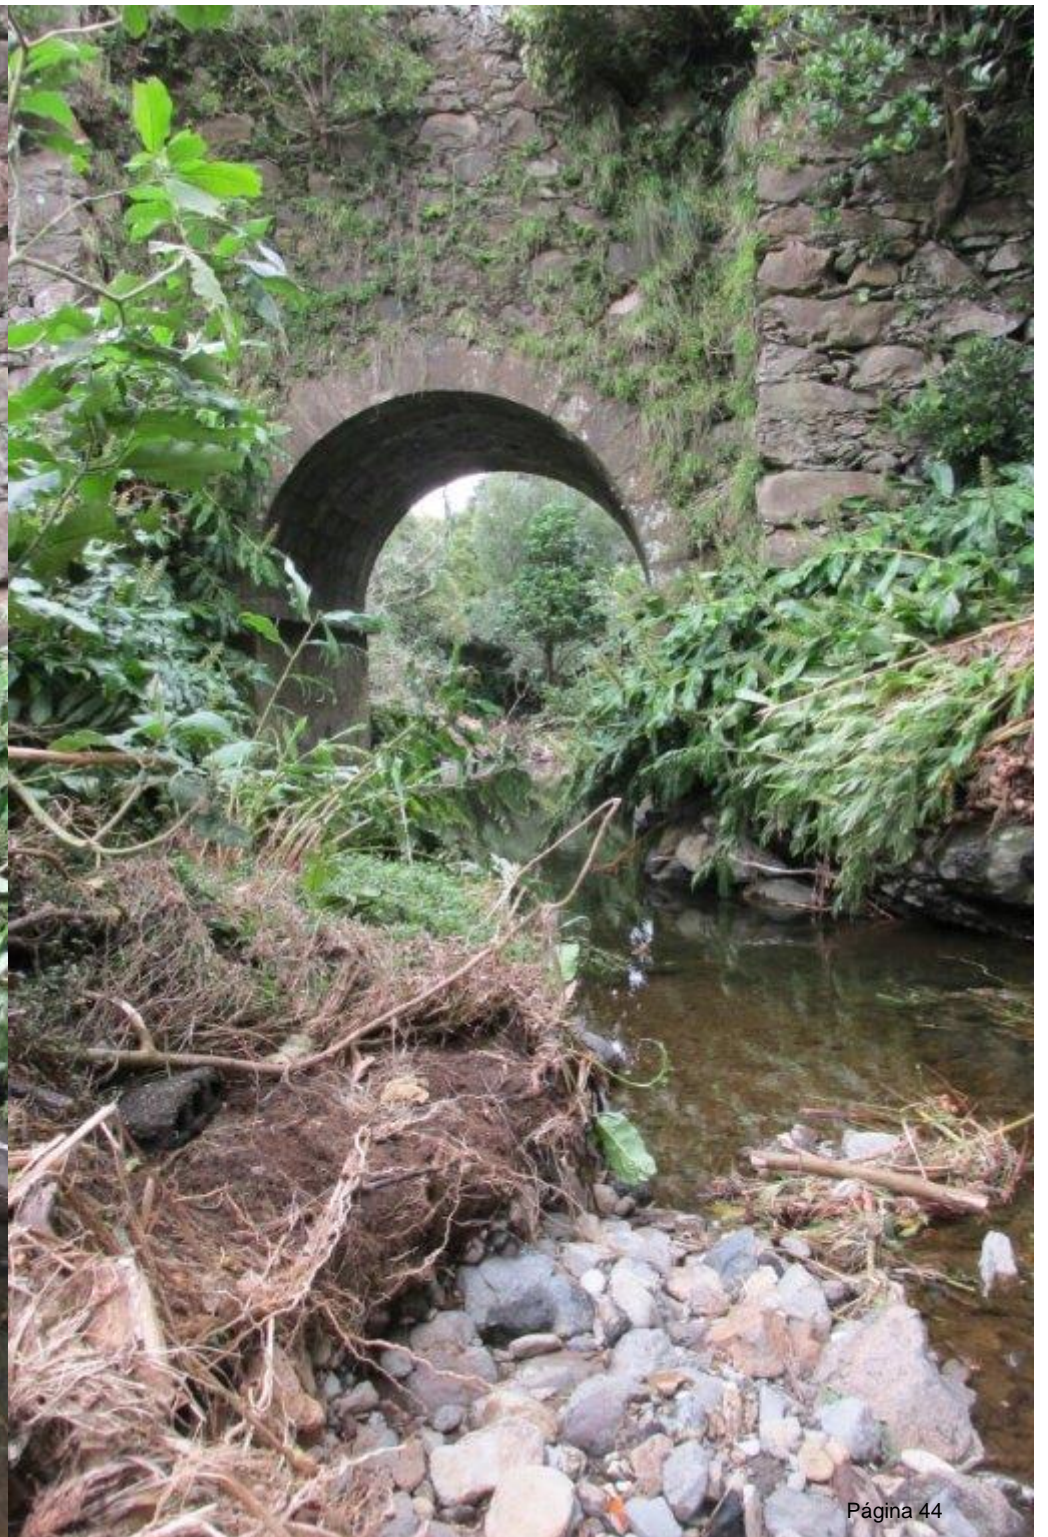
Curva da linha de água junto a ponte

Curva da linha de água, provocando erosão da margem esquerda junto á ponte, falta de desassorear e correção do leito.

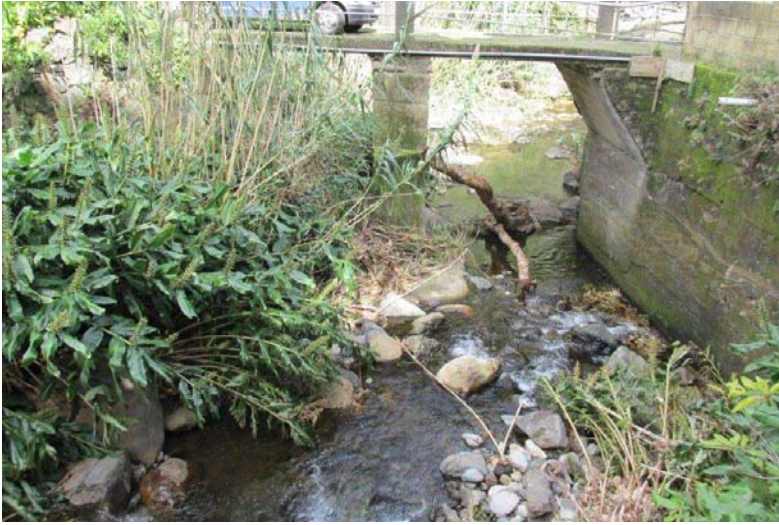
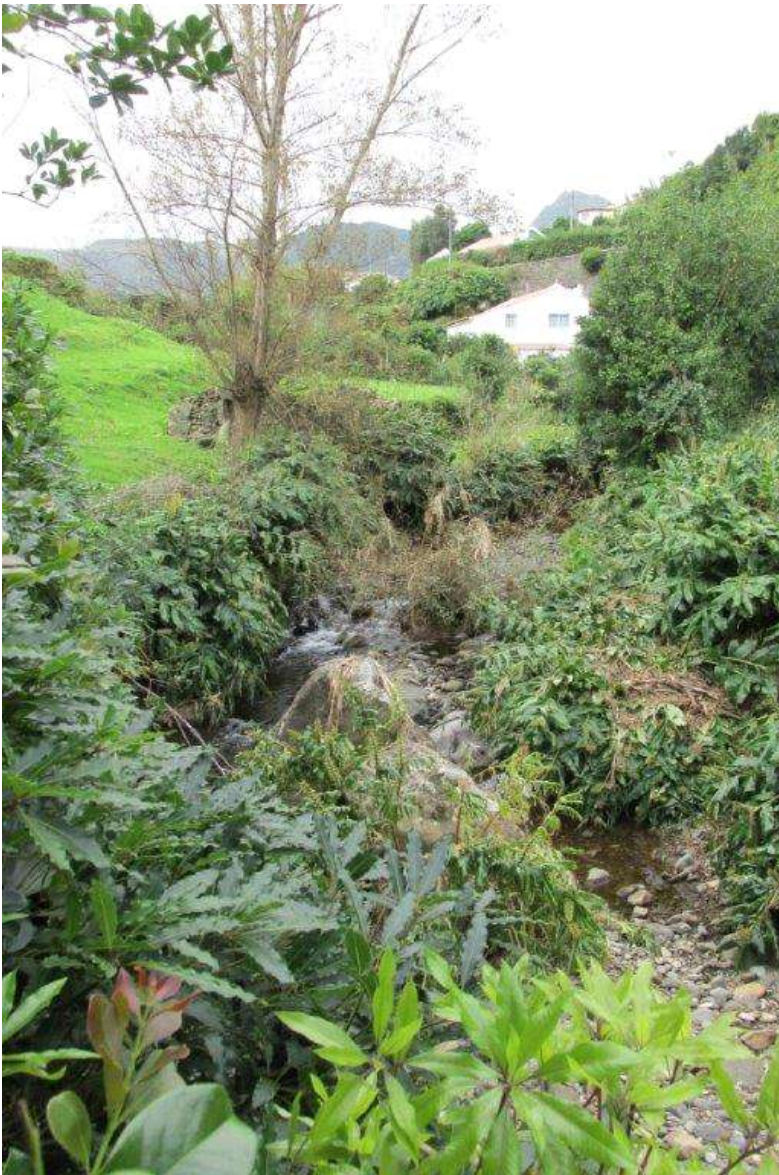
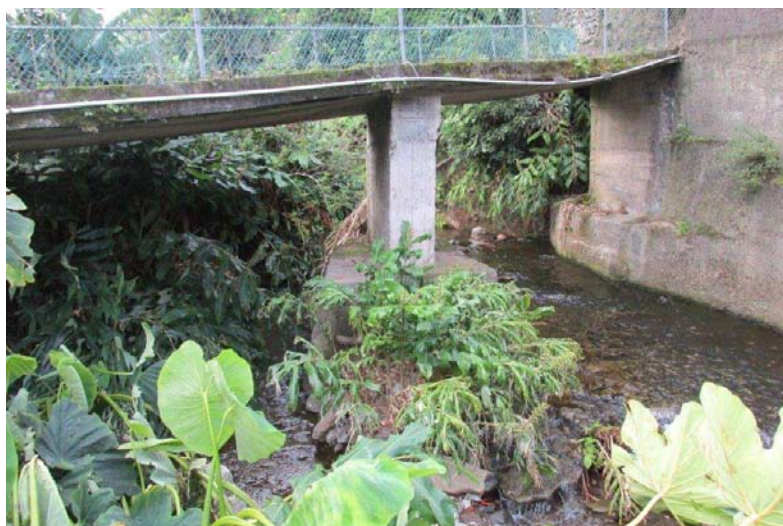
OCORRÊNCIA 3

Coordenadas da ocorrência	
Coordenadas X/M	659626
Coordenadas Y/P	4370299
Extensão afetada (metros)	150
Tipo de ocorrência relatada	Assoreamento/Obstrução Outros
Descrição da ocorrência	Falta de limpeza de vegetação, e acumulação de sedimentos na linha de água. Neste troço existem duas passagens hidráulica com acumulação de vegetação e sedimentos que impedem o correto escoamento das águas.
Gravidade	Médio - Gravidade moderada, necessidade de ação preventiva
Titularidade do(s) terreno(s)

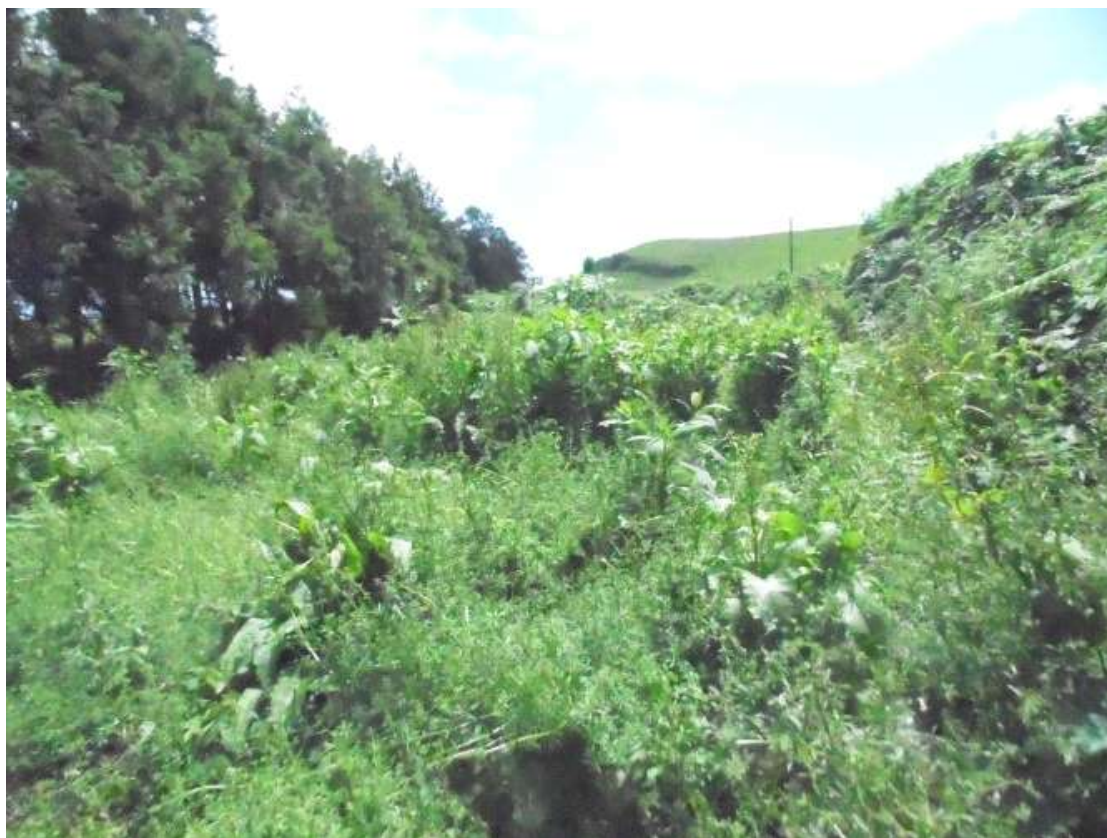
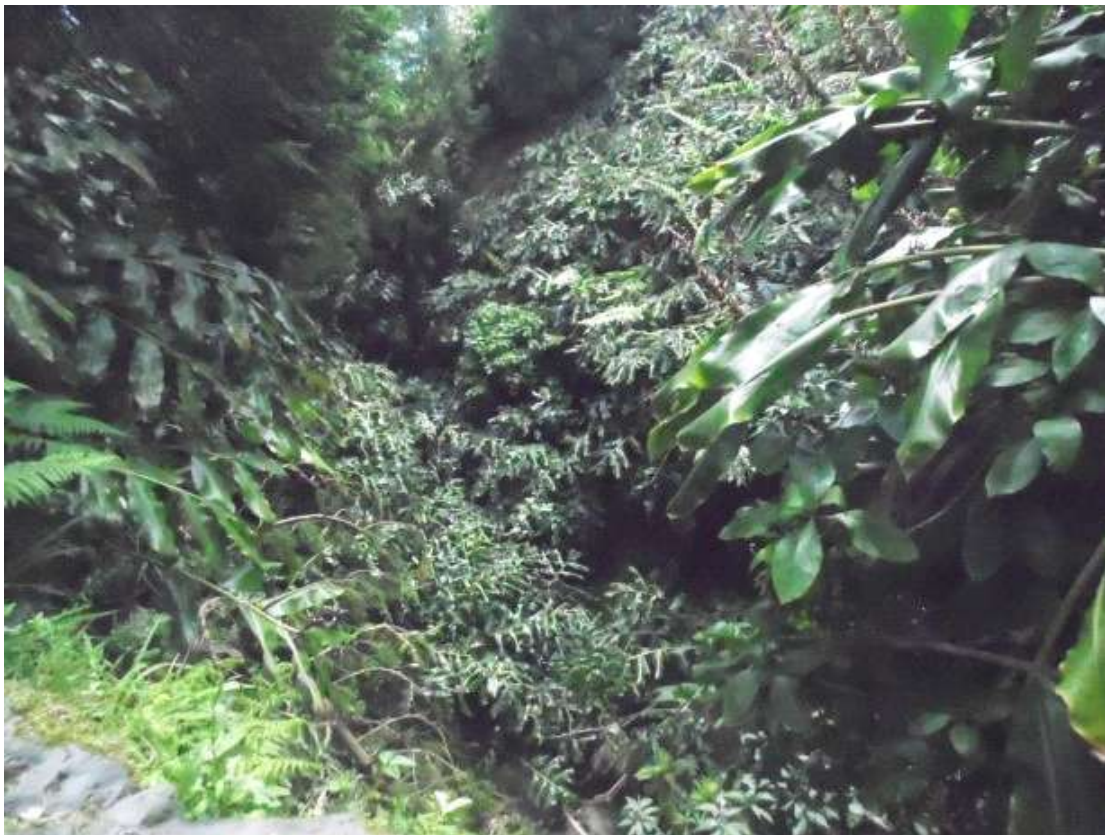
Descrição das possíveis causas das ocorrências crescimento de vegetação e tombo de madeira

Tipo de intervenção Corte de material arbóreo

Descrição geral das propostas de intervenção corte e limpeza

Prioridade/Urgência Médio - Gravidade moderada, resposta a médio prazo

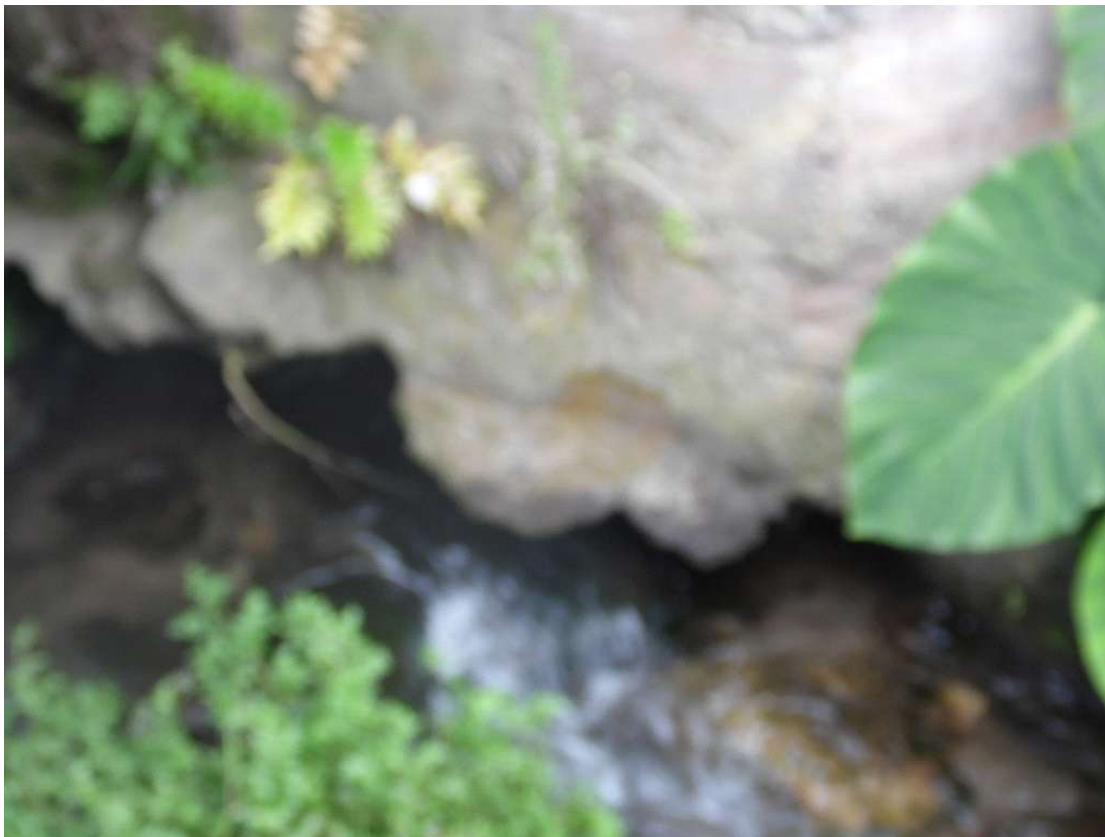
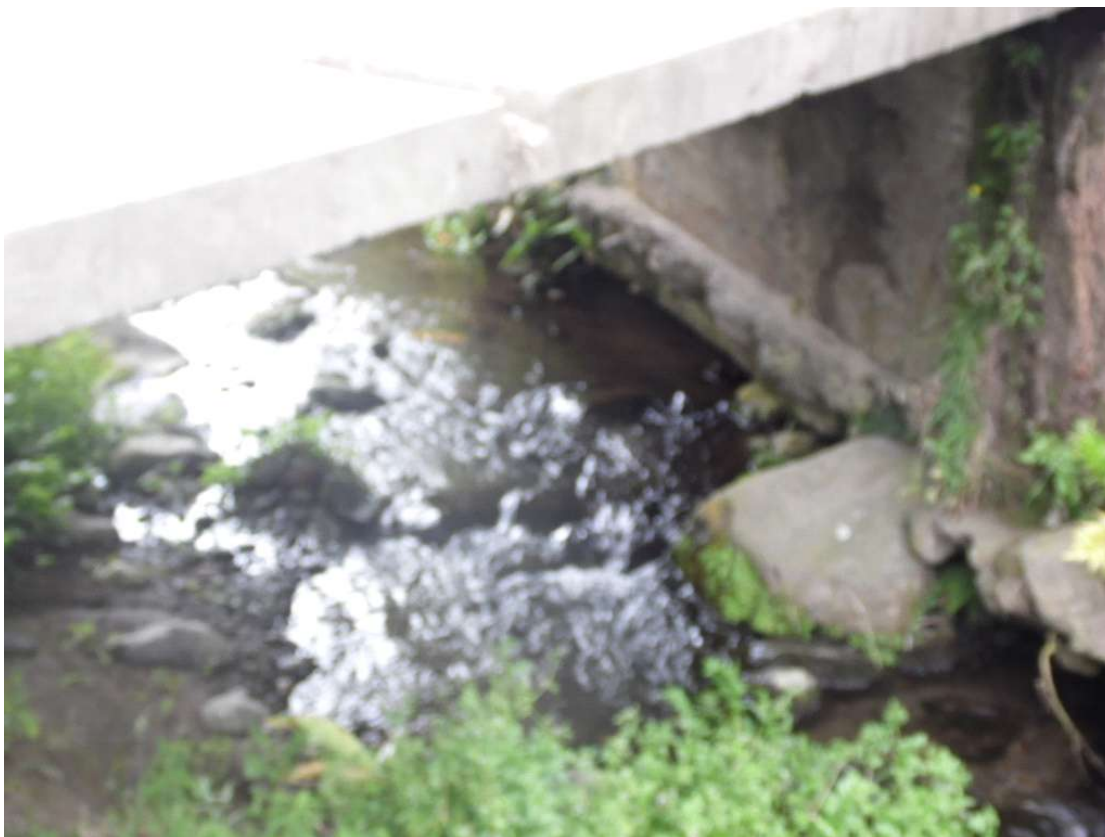
Instabilidade de infraestrutura

No proto existe um ponte com alicerces á mostra.

Muito Grave - Pessoas e bens afetados

Naturais
