DIREÇÃO DE SERVIÇOS DE RECURSOS HÍDRICOS E ORDENAMENTO DO TERRITÓRIO

RERA
2016

Relatório do Estado das Ribeiras dos Açores

SETEMBRO DE 2016

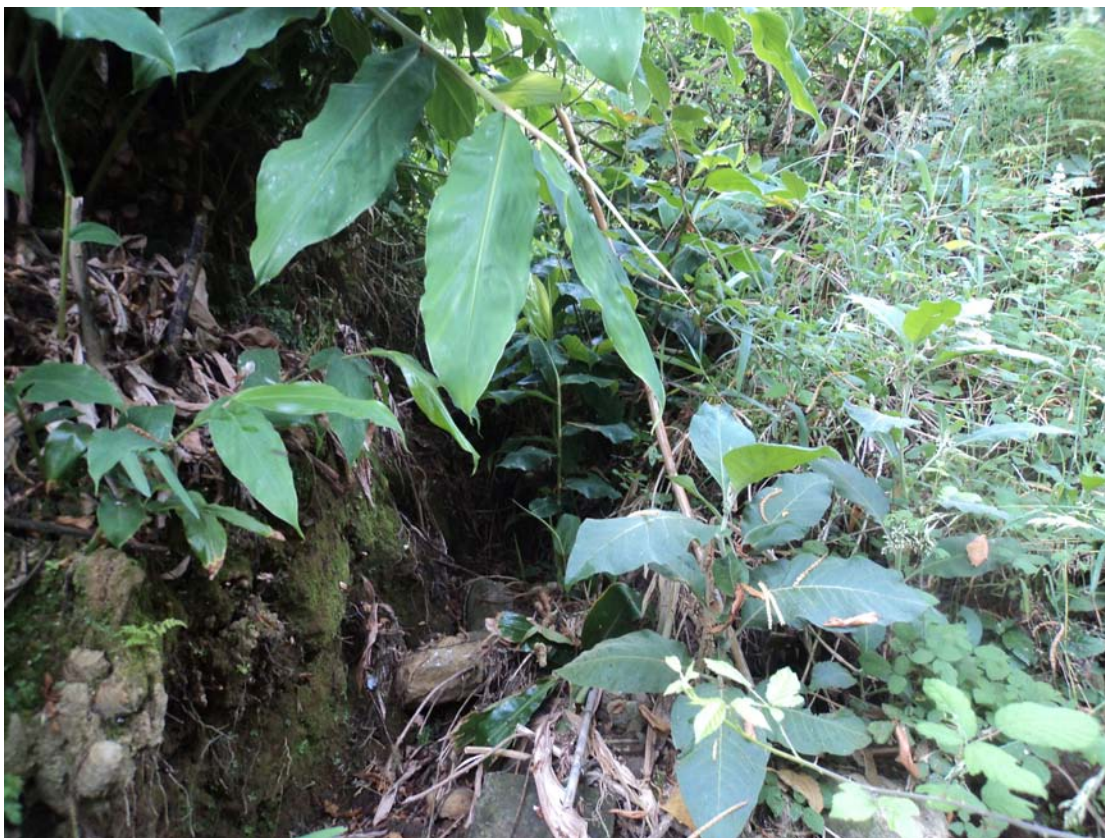
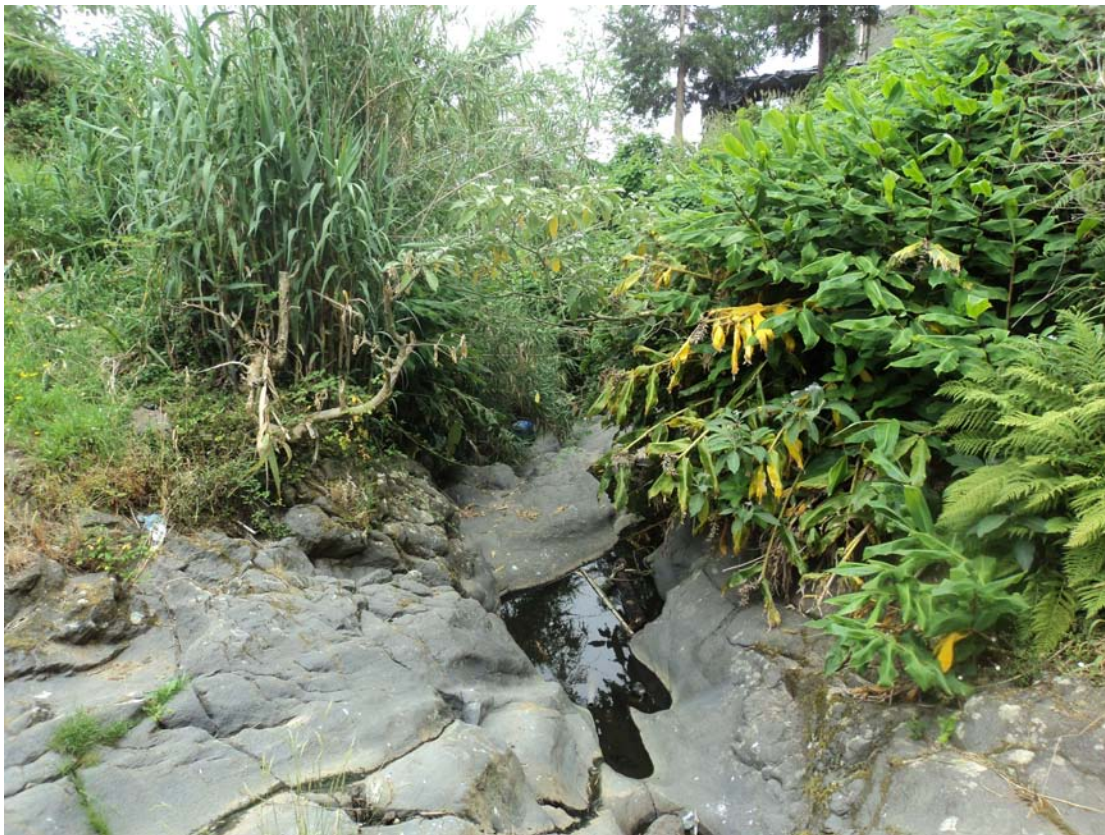
Gravidade Médio - Gravidade moderada, necessidade de ação preventiva

Causas das ocorrências	Por falta de intervenção de limpeza.
Propostas de intervenção	Limpeza e remoção de vegetação.
Prioridade/Urgência	Médio - Gravidade moderada, resposta a médio prazo

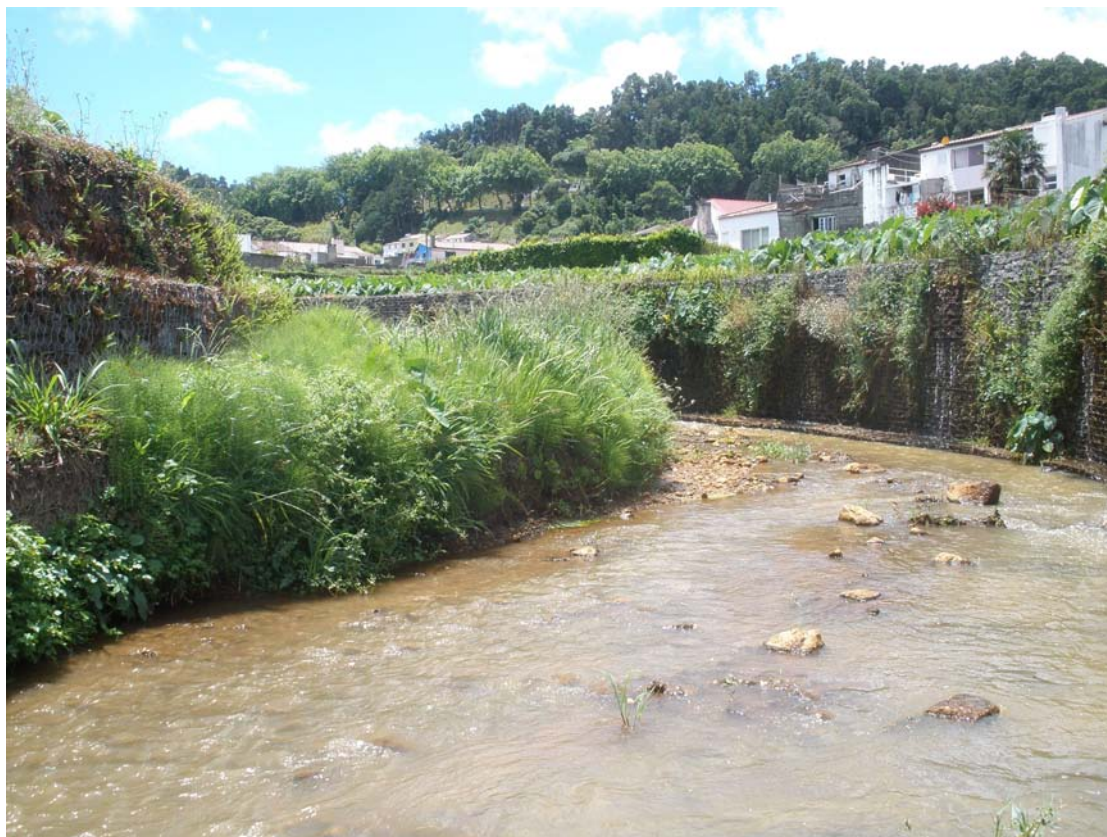
Descrição da ocorrência Verificou-se neste local da ribeira, na zona dos Lameiros, situação de assoreamento junto da margem direita, que realiza a obstrução de parte do leito da linha de água, em aproximadamente 10 metros de comprimento e 3 metros de largura.

Gravidade Médio - Gravidade moderada, necessidade de ação preventiva

Descrição das possíveis causas das ocorrências Devido às sucessivas intempéries registadas em anos anteriores.

Tipo de intervenção Desassoreamento

Descrição geral das propostas de intervenção Remoção do material depositado e vegetação, para o não agravamento da situação e consequente livre escoamento do caudal.

Ação/intervenção	Comprimento (metros)	Largura (m)	Altura (m)	Área (m2)
Remoção do material	10	3

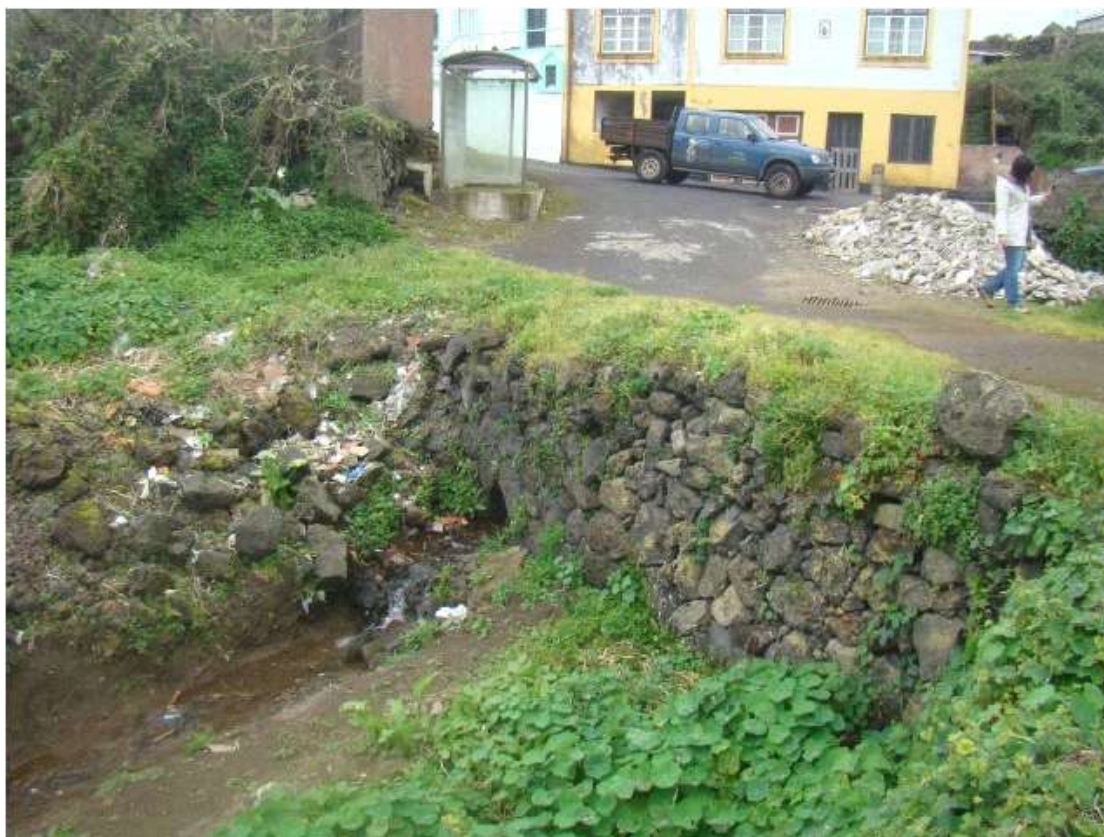
Extensão afetada (metros)	25
Tipo de ocorrência relatada	Obras em leitos e margens
Descrição da ocorrência	Tendencialmente haverá aqui acumulação de água em casos de escoamento extremo, devido à muito reduzida secção da passagem hidráulica.
Gravidade	Pouco grave - Situação pontual, sem riscos imediatos
Titularidade do(s) terreno(s)	SRAA

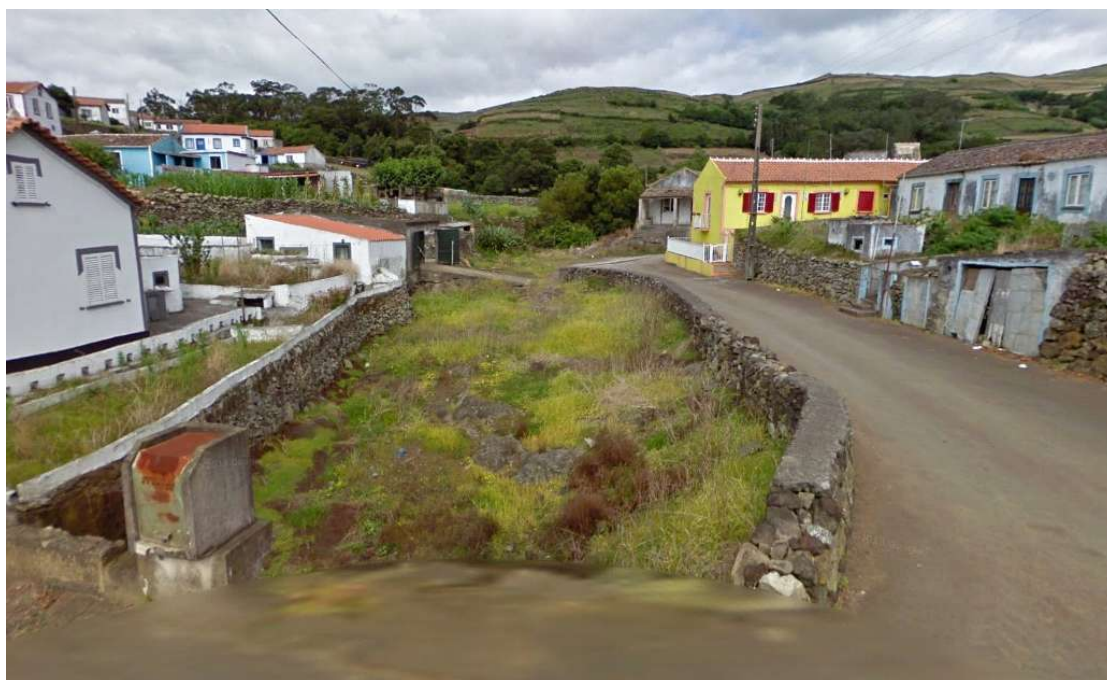
Coordenadas da ocorrência	
Coordenadas X/M	491743
Coordenadas Y/P	4281252
Extensão afetada (metros)	10
Tipo de ocorrência relatada	Obras em leitos e margens
Descrição da ocorrência	Rampa de acesso a garagem construída no leito da ribeira projetada água para a estrada na margem esquerda.
Gravidade	Médio - Gravidade moderada, necessidade de ação preventiva
Titularidade do(s) terreno(s)

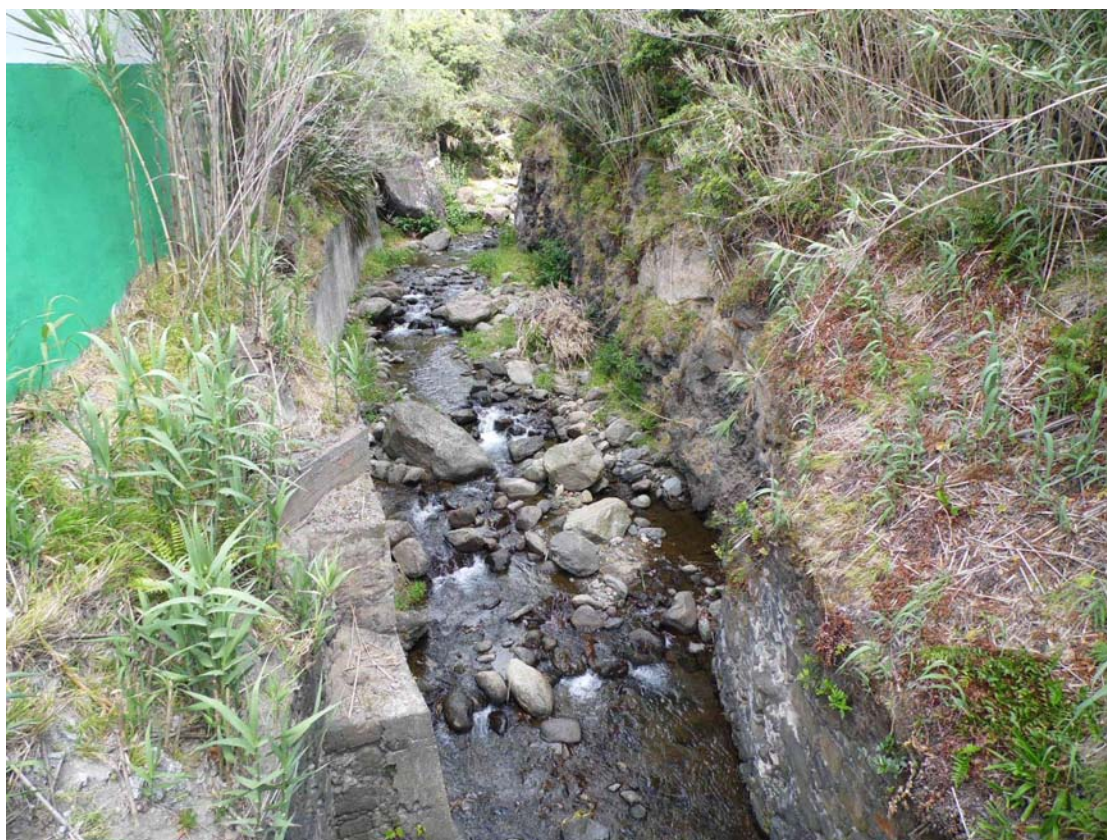
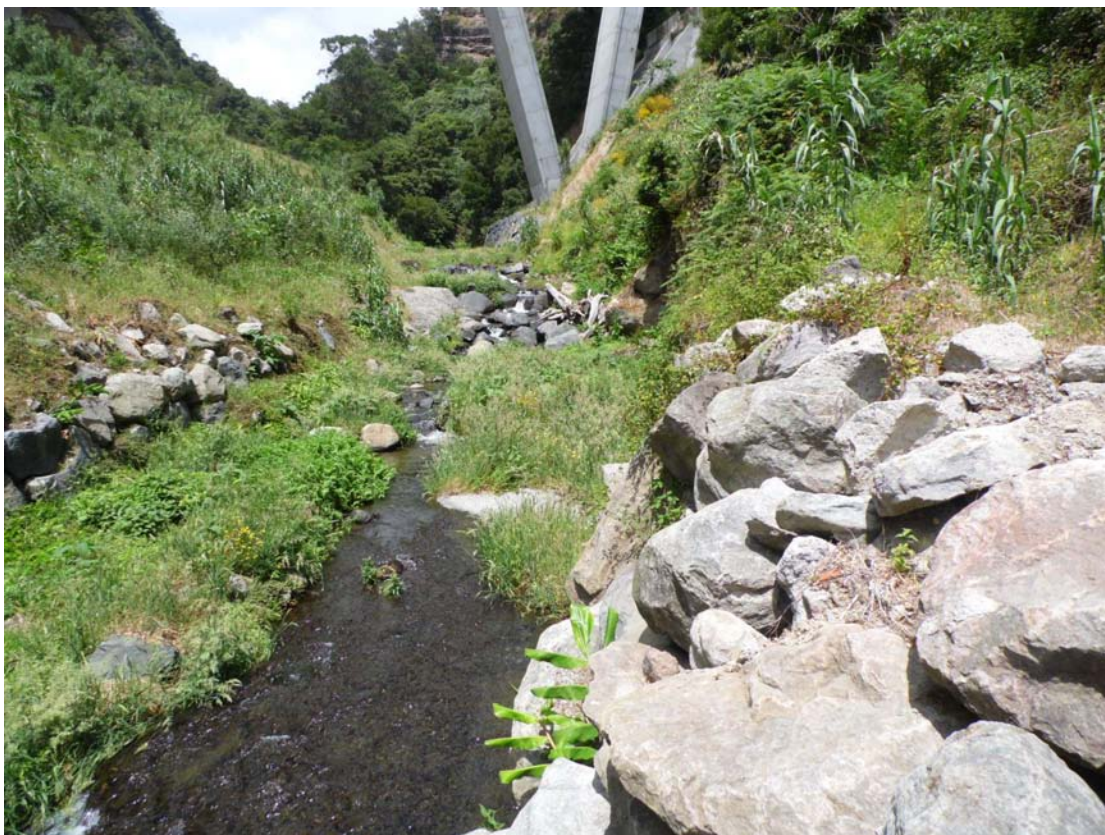
Verificou-se intervenção de limpeza da linha de água, nomeadamente corte de vegetação, porém essa vegetação encontra-se depositada e organizada em molhes no leito da ribeira.

Entende-se que o verificado não é uma boa prática, pois o material corre o risco de arrastamento pelo caudal e consequentemente obstrução de passagem hidráulica a jusante.

Gravidade Pouco grave - Situação pontual, sem riscos imediatos

Más práticas de intervenção.

Propõe-se a queima da vegetação depositada e organizada em molhes no leito da ribeira.

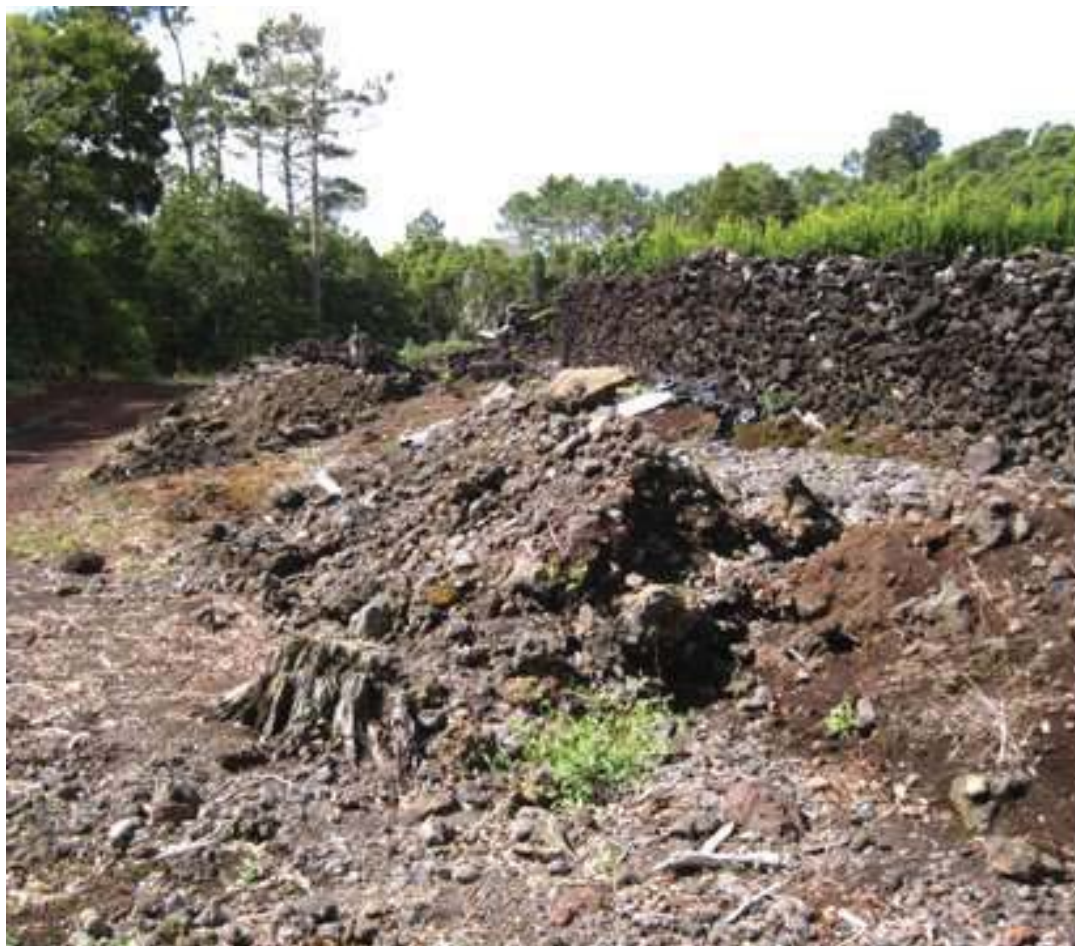
Gravidade Médio - Gravidade moderada, necessidade de ação preventiva

Causas das ocorrências	Falta de manutenção.
-------------------------------	----------------------

Propostas de intervenção	A- É necessário proceder á construção de um muro solido de forma a suportar o caudal da ribeira em causa. B- Limpeza e remoção do coberto vegetal.
---------------------------------	---

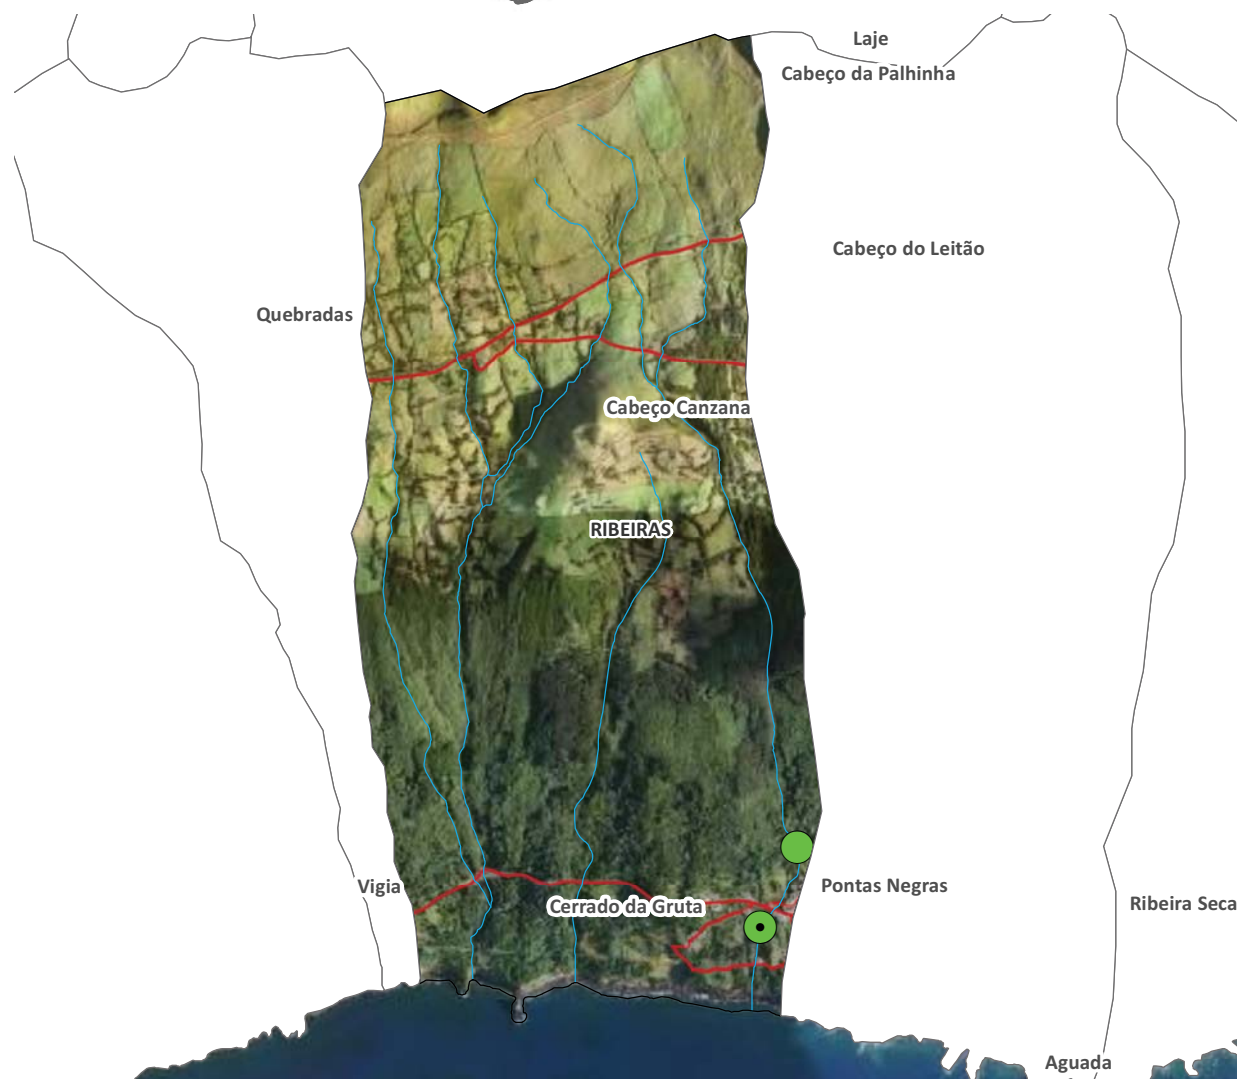
PIA20 Ribeira da Faia

1 Pequeno troço
Assoreamento/Obstrução

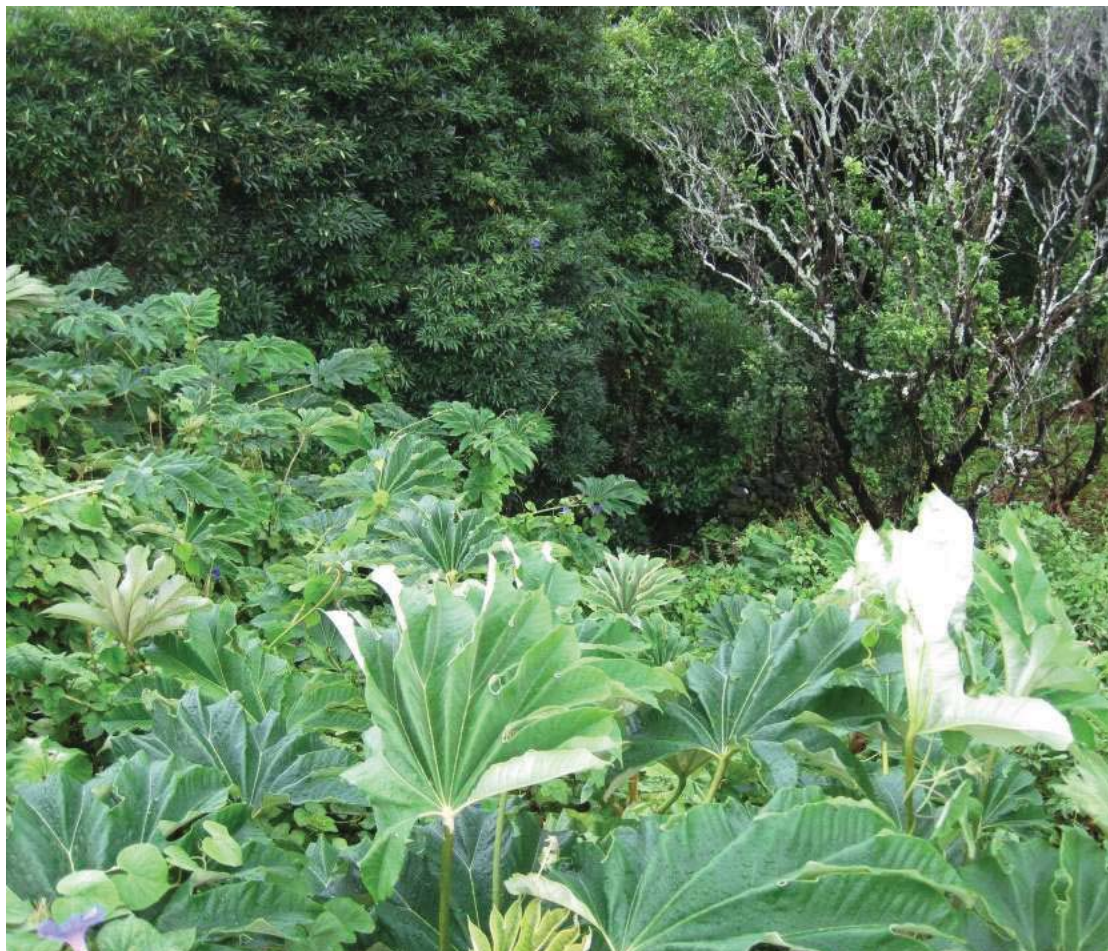
Gravidade Médio - Gravidade moderada, necessidade de ação preventiva

Causas das ocorrências Falta de Manutenção.

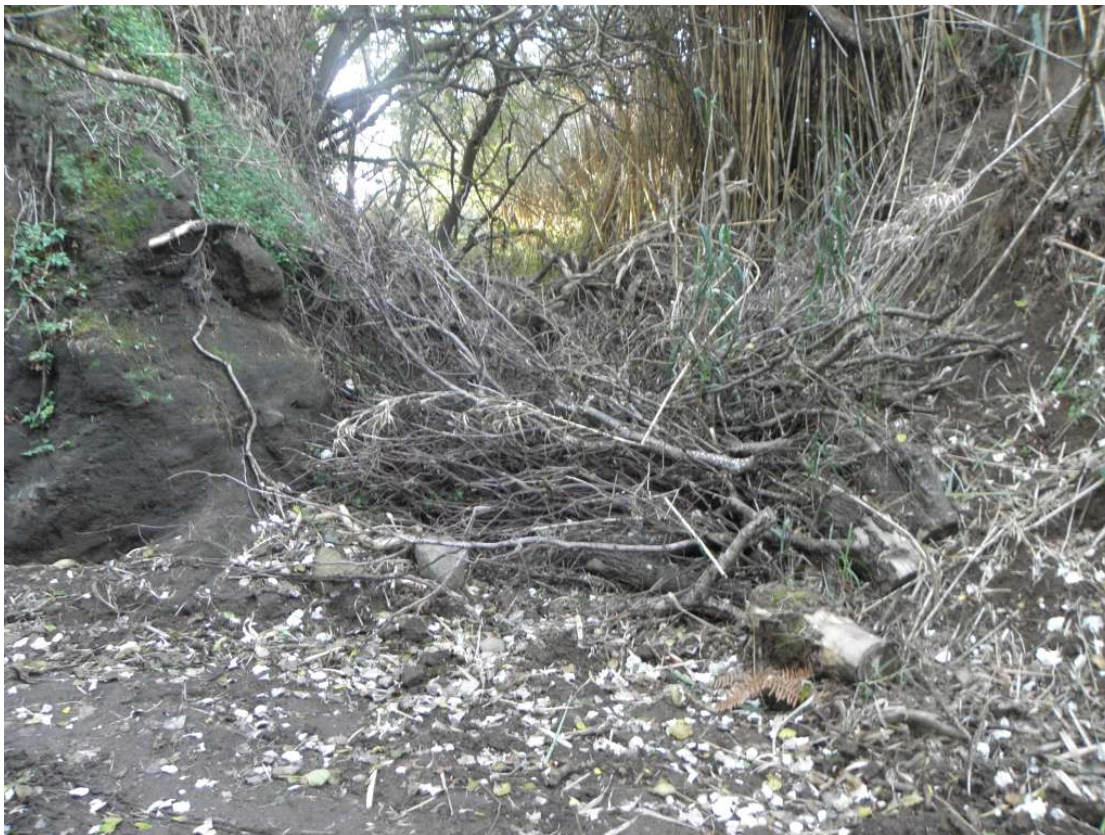
Causas das ocorrências	Ausência de regular limpeza e manutenção da ribeira
Propostas de intervenção	Limpeza e desobstrução da ribeira no troço confinante com os terrenos alegadamente privados pelo proprietário.
Prioridade/Urgência	Médio - Gravidade moderada, resposta a médio prazo
Coordenadas X/M	416390,927
Coordenadas Y/P	4321918,894
Tipo de ocorrência relatada	Assoreamento/Obstrução Depósito de resíduos
Descrição da ocorrência	Obstrução da ribeira devido à existência de vegetação natural e à deposição de sobrantes vegetais/material lenhoso transversalmente à linha da ribeira.
Gravidade	Urgente - Pessoas e bens em risco iminente
Titularidade do(s) terreno(s)	Confinante com canada de uso público e propriedades privadas.

Propostas de intervenção	Limpeza e desobstrução da ribeira numa extensão de cerca de 200 metros
--------------------------	--

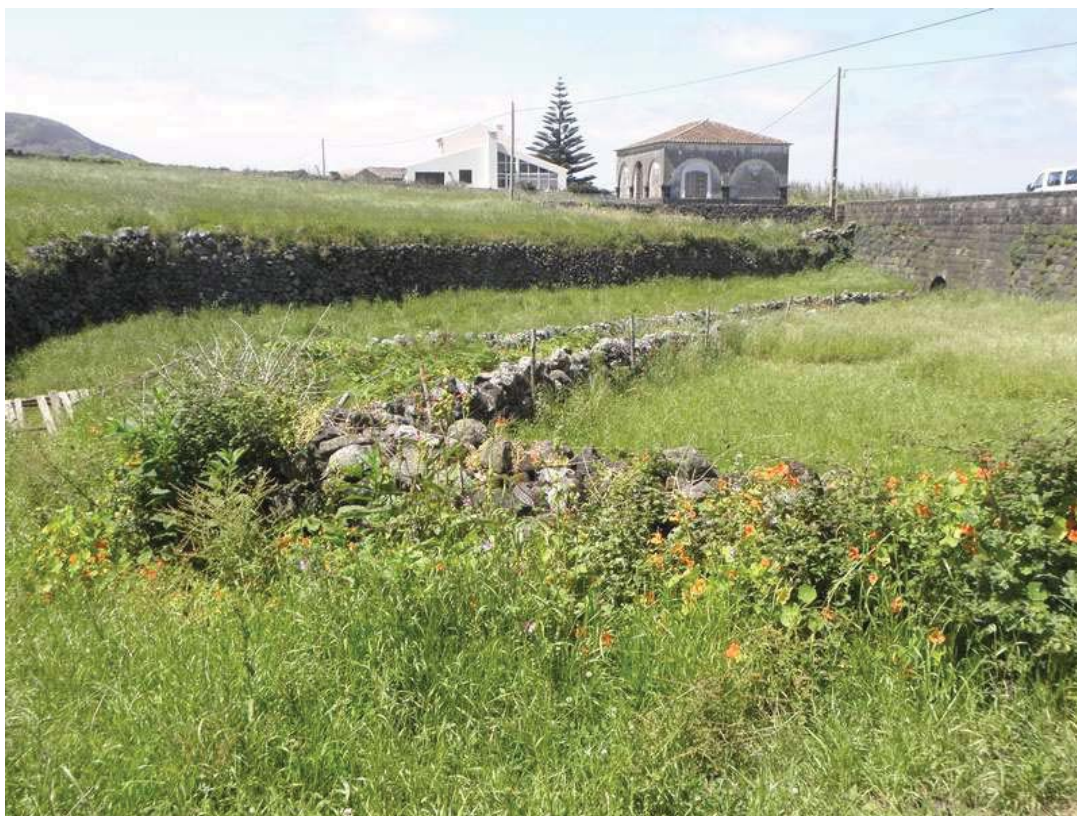
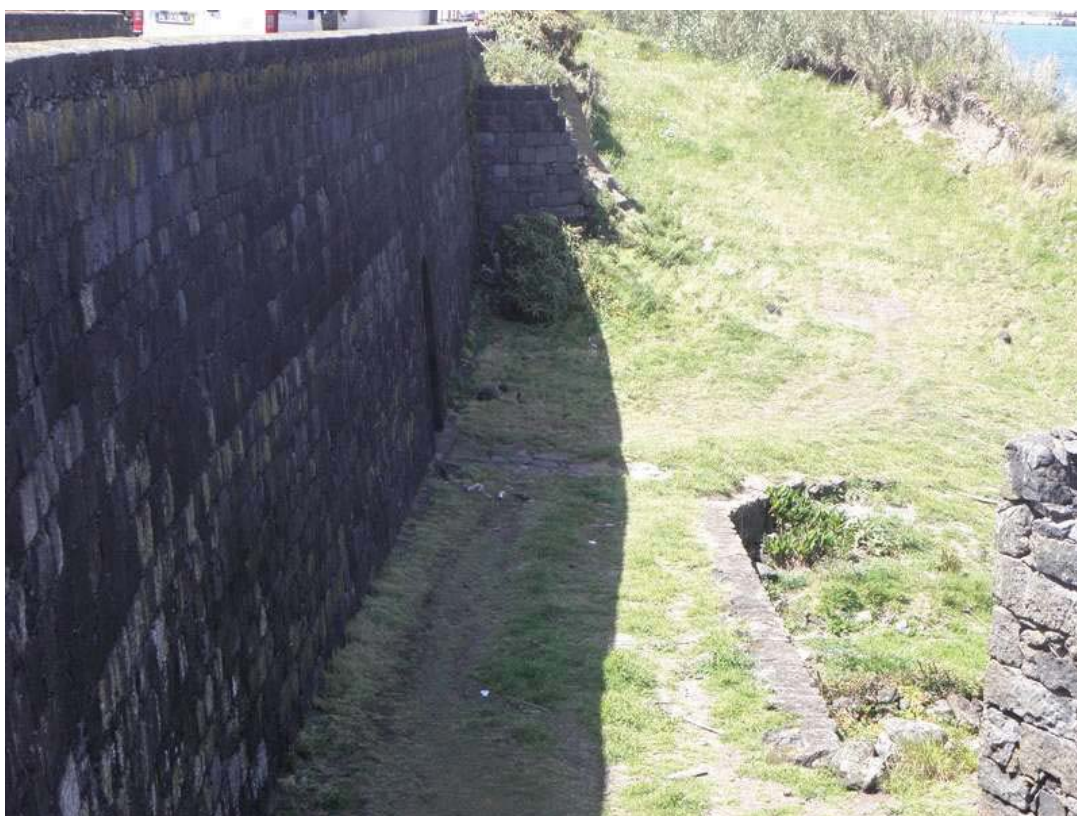
Causas das ocorrências	Falta de limpeza e desbaste das infestantes.
Propostas de intervenção	Limpeza e corte das infestantes, como é o caso das canas (<i>Arundo donax</i> L.) e silvas (<i>Rubus ulmifolius</i> schott).

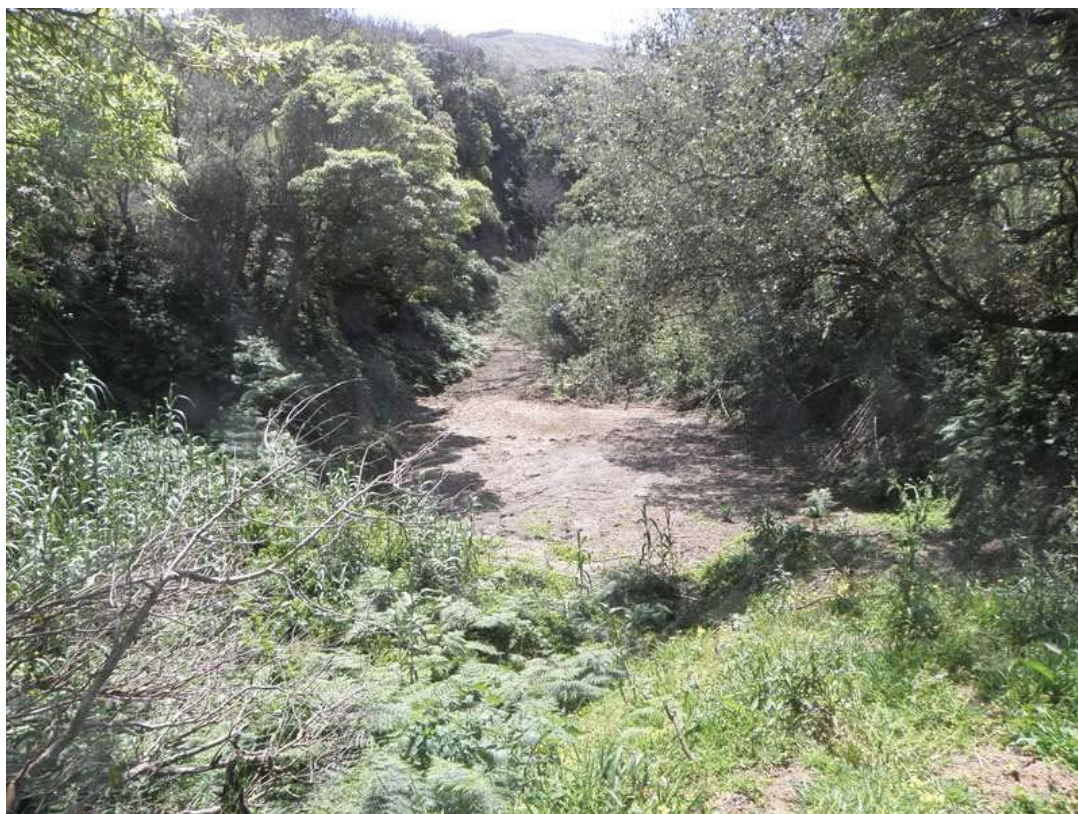
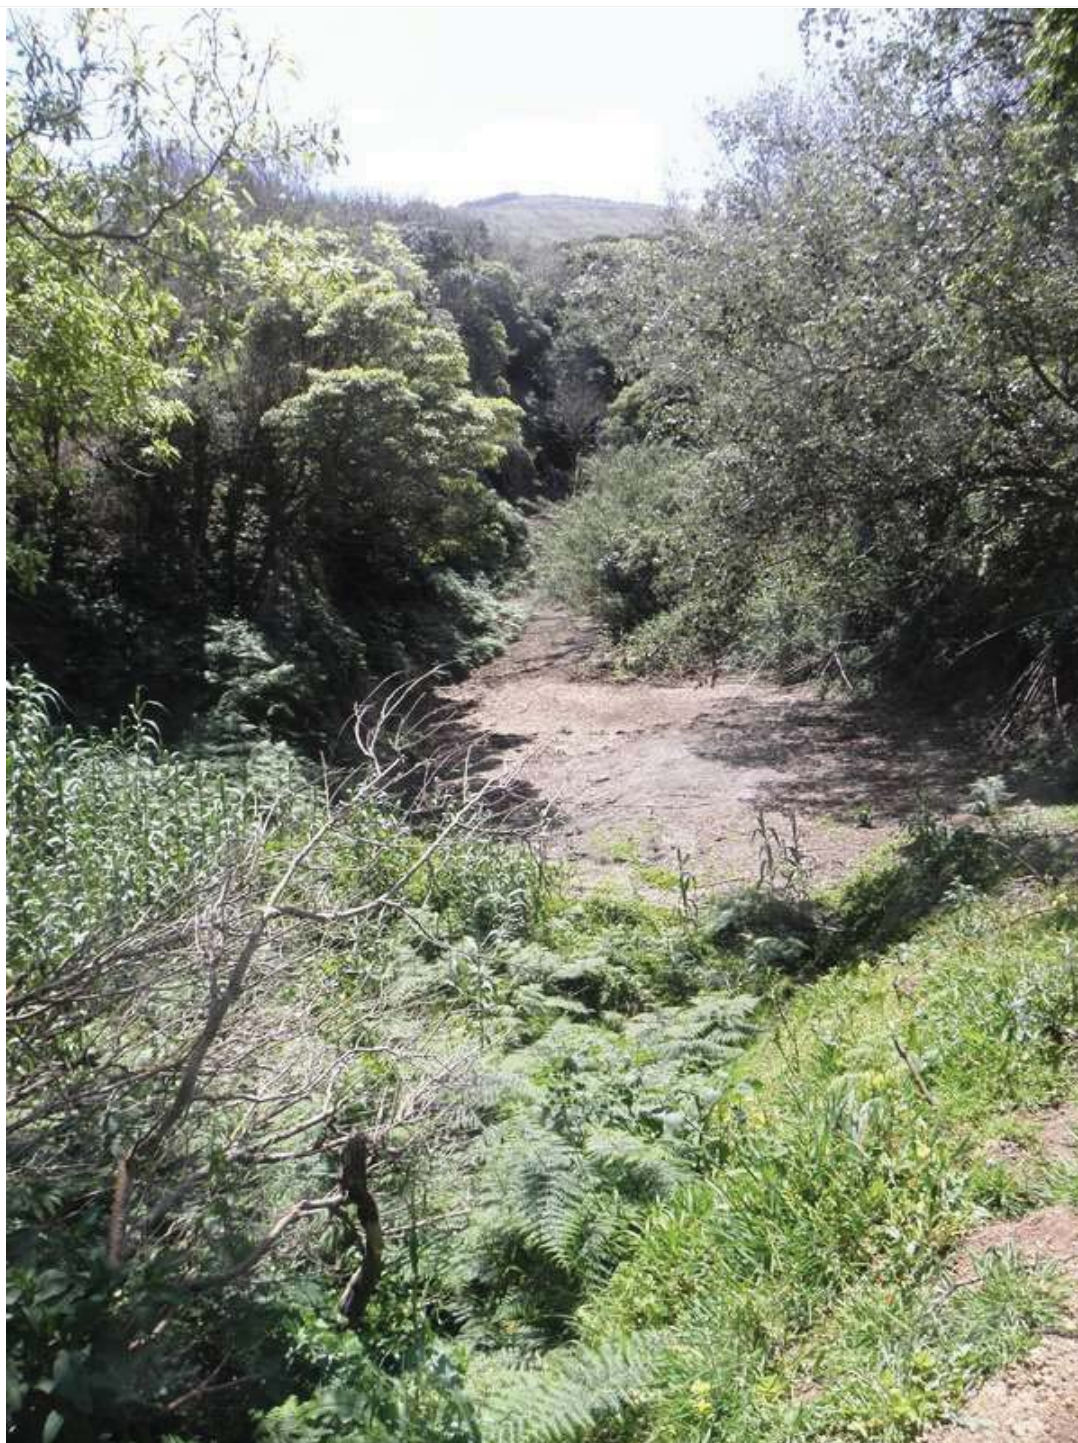
Gravidade Médio - Gravidade moderada, necessidade de ação preventiva

Causas das ocorrências	A linha de água não apresenta passagem hidráulica, o que fez com que todo o material fica-se parado na zona mais baixa.
Propostas de intervenção	Criar saída para passagem hidráulica.
Prioridade/Urgência	Médio - Gravidade moderada, resposta a médio prazo

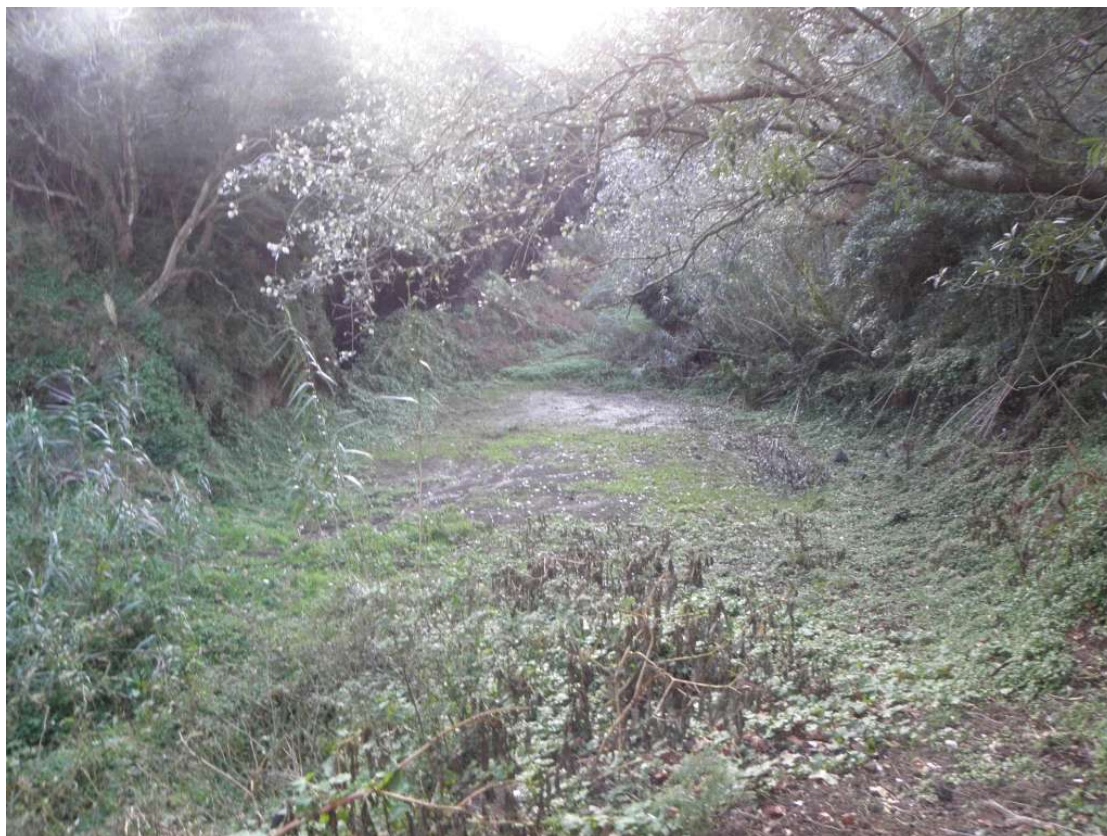
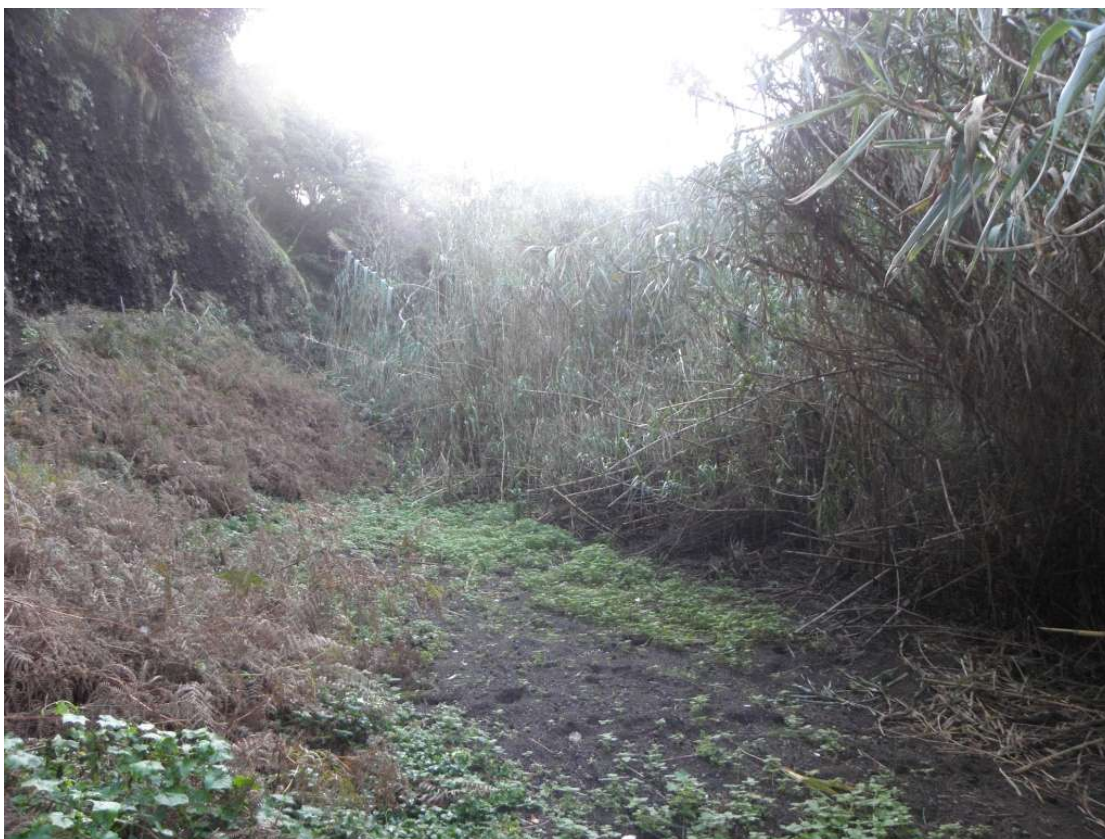
Gravidade Médio - Gravidade moderada, necessidade de ação preventiva

Causas das ocorrências Ausência de regular limpeza e manutenção da ribeira.

intervenção	privados pelo(s) proprietário(s).
-------------	-----------------------------------

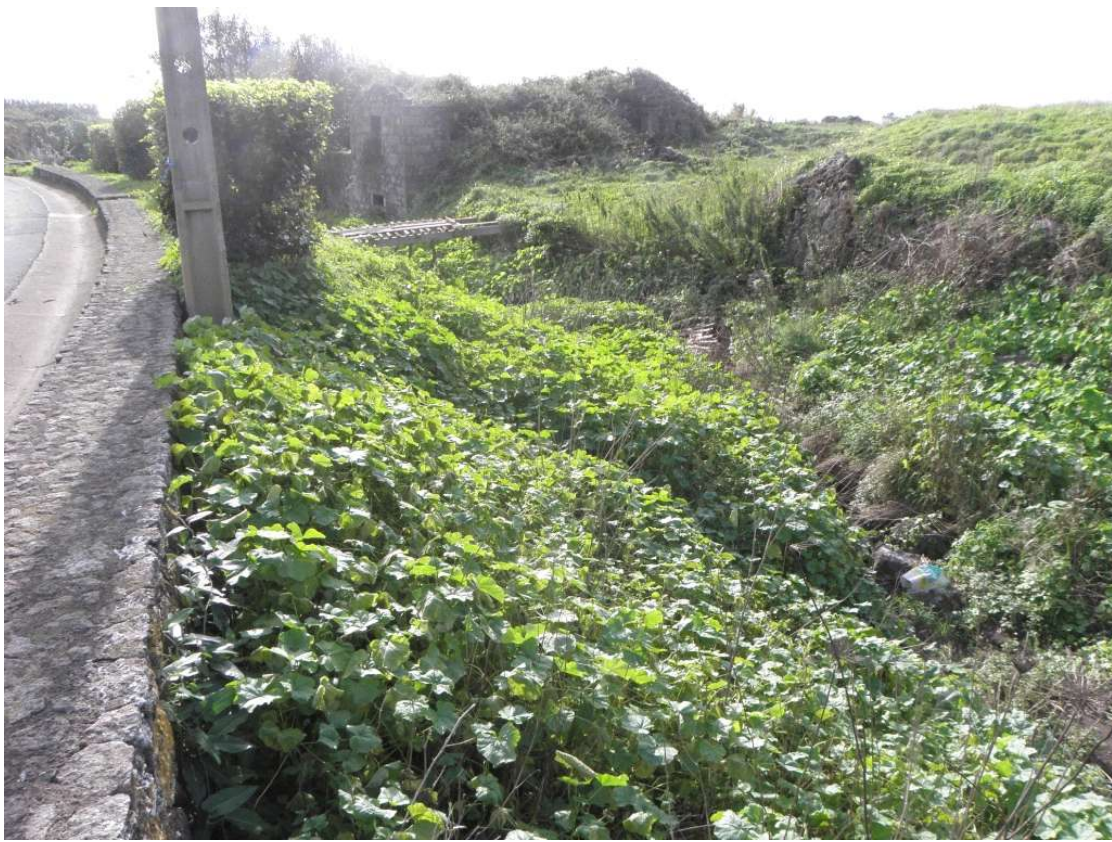
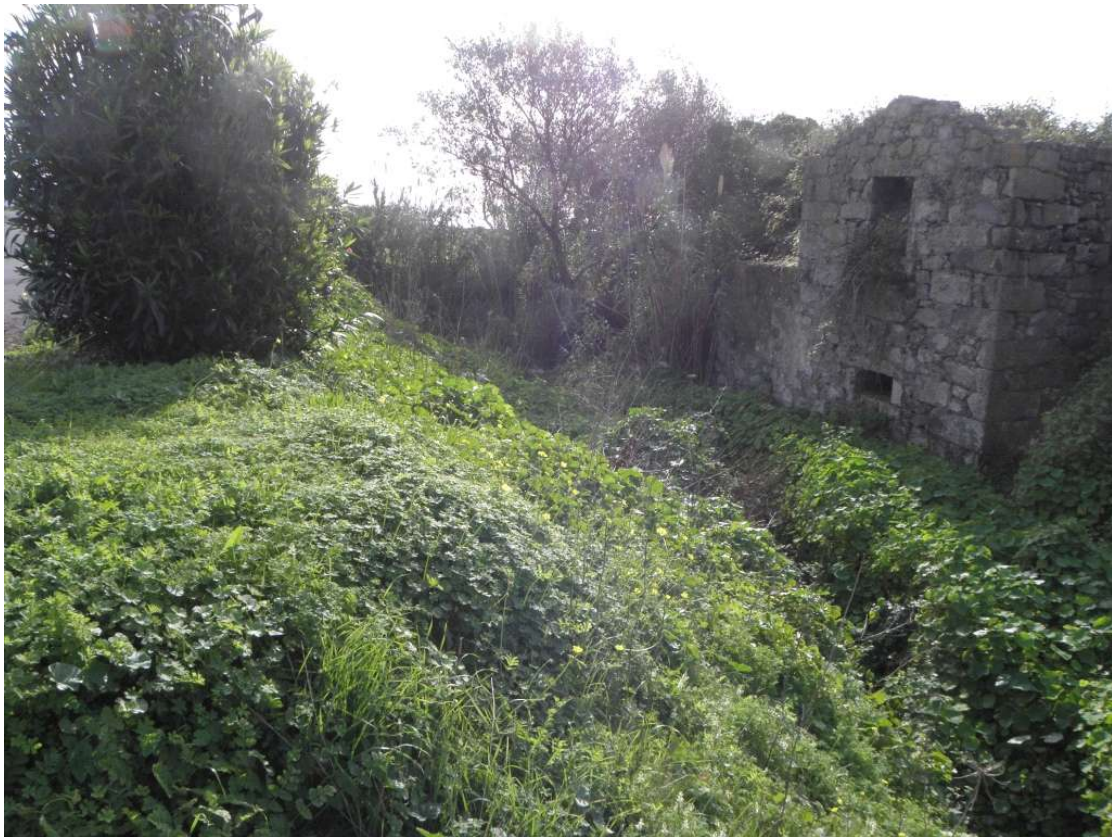
Coordenadas X/M	414461,494
Coordenadas Y/P	4319037,377
Tipo de ocorrência relatada	Assoreamento/Obstrução
Descrição da ocorrência	Obstrução da ribeira por vegetação arbustiva e herbácea.
Gravidade	Pouco urgente - Situação pontual, sem riscos imediatos
Titularidade do(s) terreno(s)	Área Urbana - Município de Santa Cruz da Graciosa

Causas das ocorrências	Ausência de regular manutenção da ribeira.
Propostas de intervenção	Limpeza e desobstrução da ribeira numa extensão de cerca de 100 metros.
Prioridade/Urgência	Pouco urgente - Risco menor, sem necessidade de resposta imediata
Coordenadas X/M	414370,994
Coordenadas Y/P	4319963,274
Tipo de ocorrência relatada	Assoreamento/Obstrução
Descrição da ocorrência	Obstrução da ribeira por vegetação arbustiva e herbácea.
Gravidade	Pouco urgente - Situação pontual, sem riscos imediatos
Titularidade do(s) terreno(s)	Área Urbana - Município de Santa Cruz da Graciosa

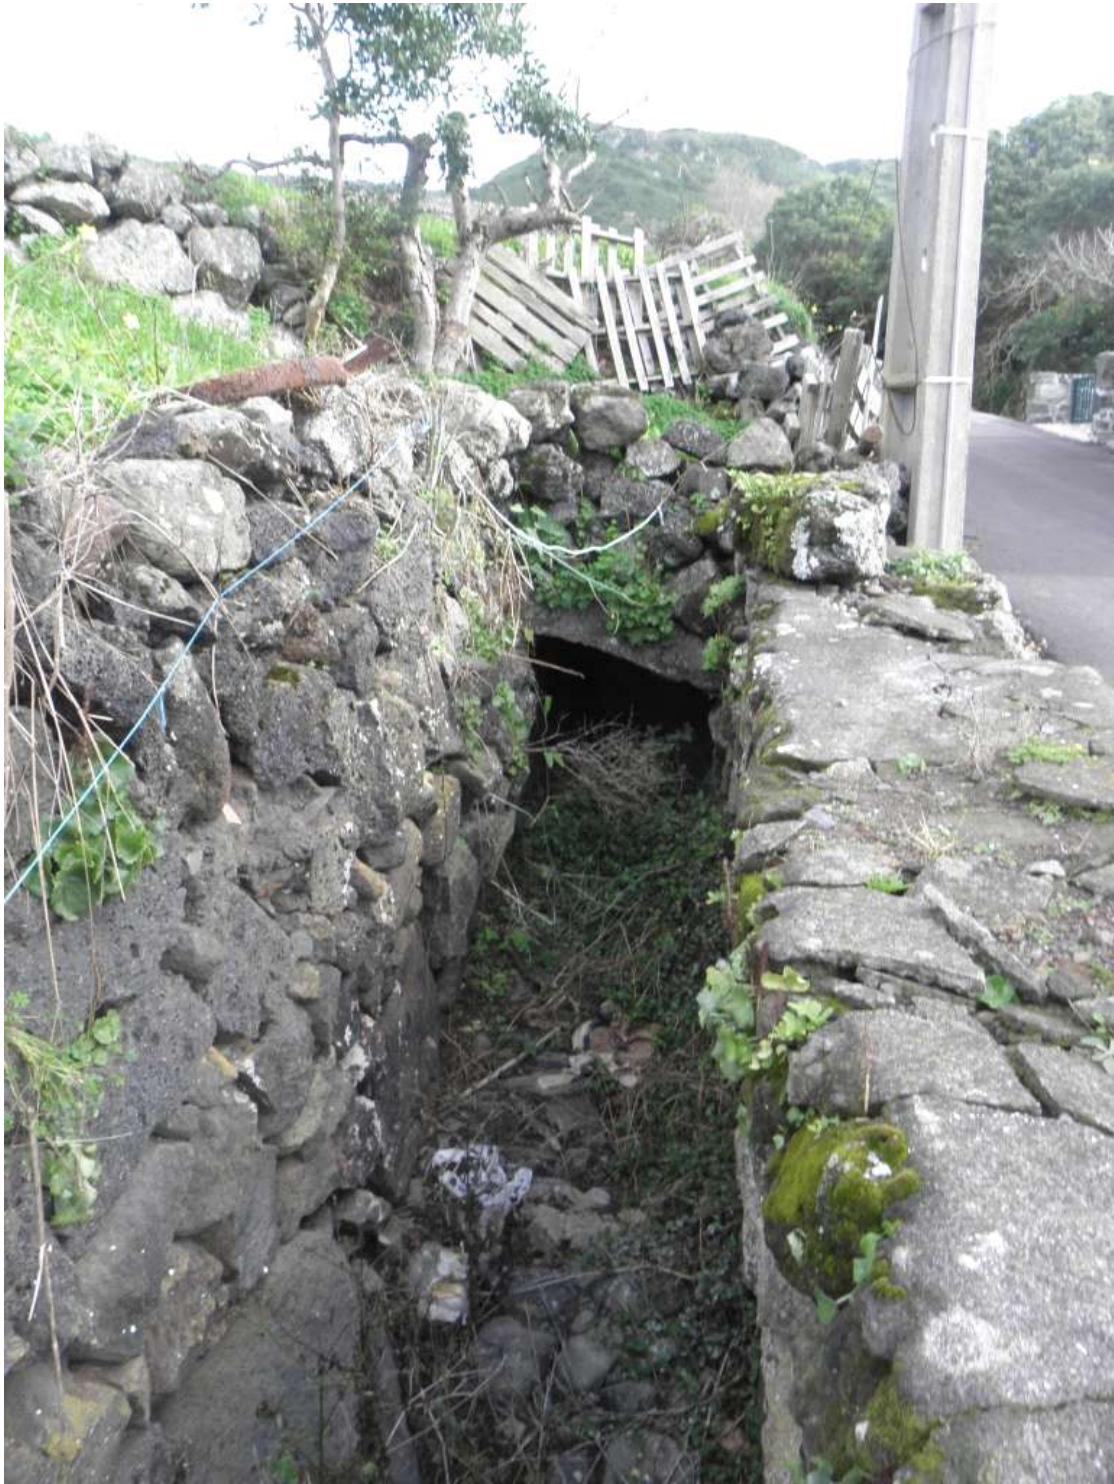
Coordenadas X/M	414499,419
Coordenadas Y/P	4319668,704
Tipo de ocorrência relatada	Depósito de resíduos
Descrição da ocorrência	Obstrução da ribeira por vegetação e resíduos diversos.
Gravidade	Pouco urgente - Situação pontual, sem riscos imediatos
Titularidade do(s) terreno(s)	Área Urbana - Município de Santa Cruz da Graciosa

Causas das ocorrências	Ausência de regular manutenção da ribeira.
Propostas de intervenção	Limpeza e desobstrução da ribeira numa extensão de cerca de 100 metros.
Prioridade/Urgência	Pouco urgente - Risco menor, sem necessidade de resposta imediata
Coordenadas X/M	414629,039
