DIREÇÃO DE SERVIÇOS DE RECURSOS HÍDRICOS E ORDENAMENTO DO TERRITÓRIO

RERA
2016

Relatório do Estado das Ribeiras dos Açores

SETEMBRO DE 2016

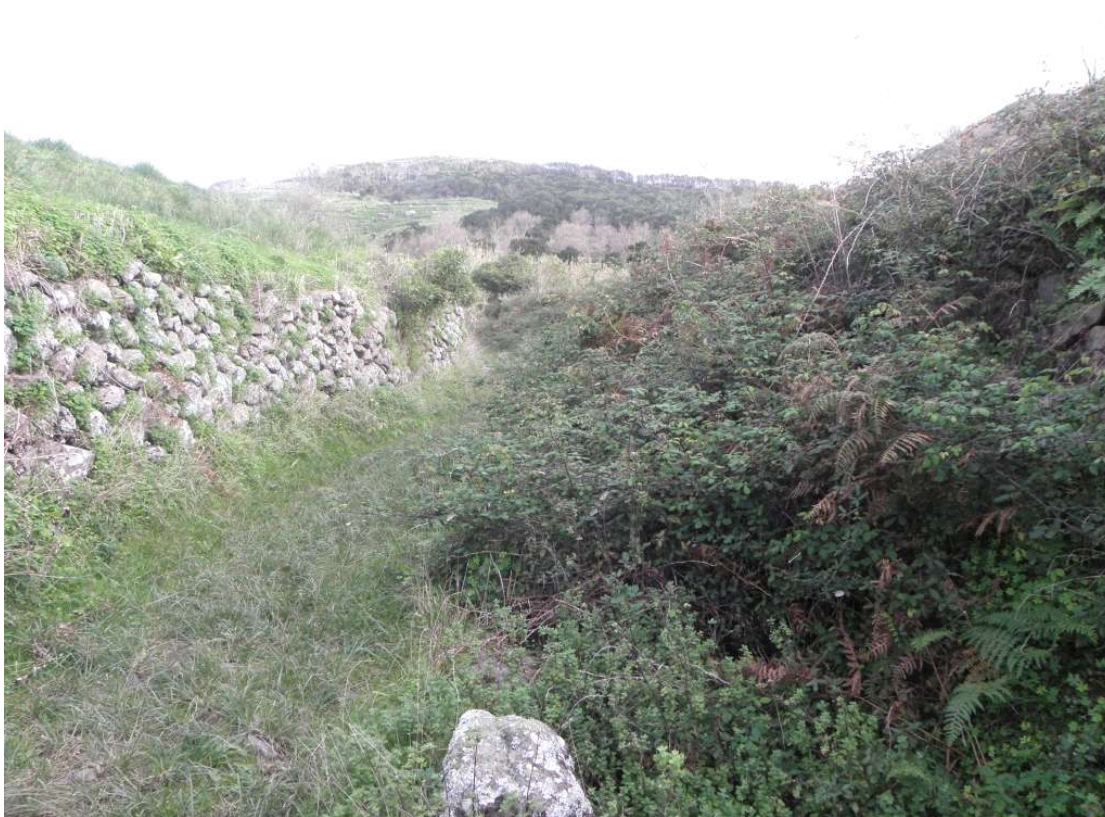
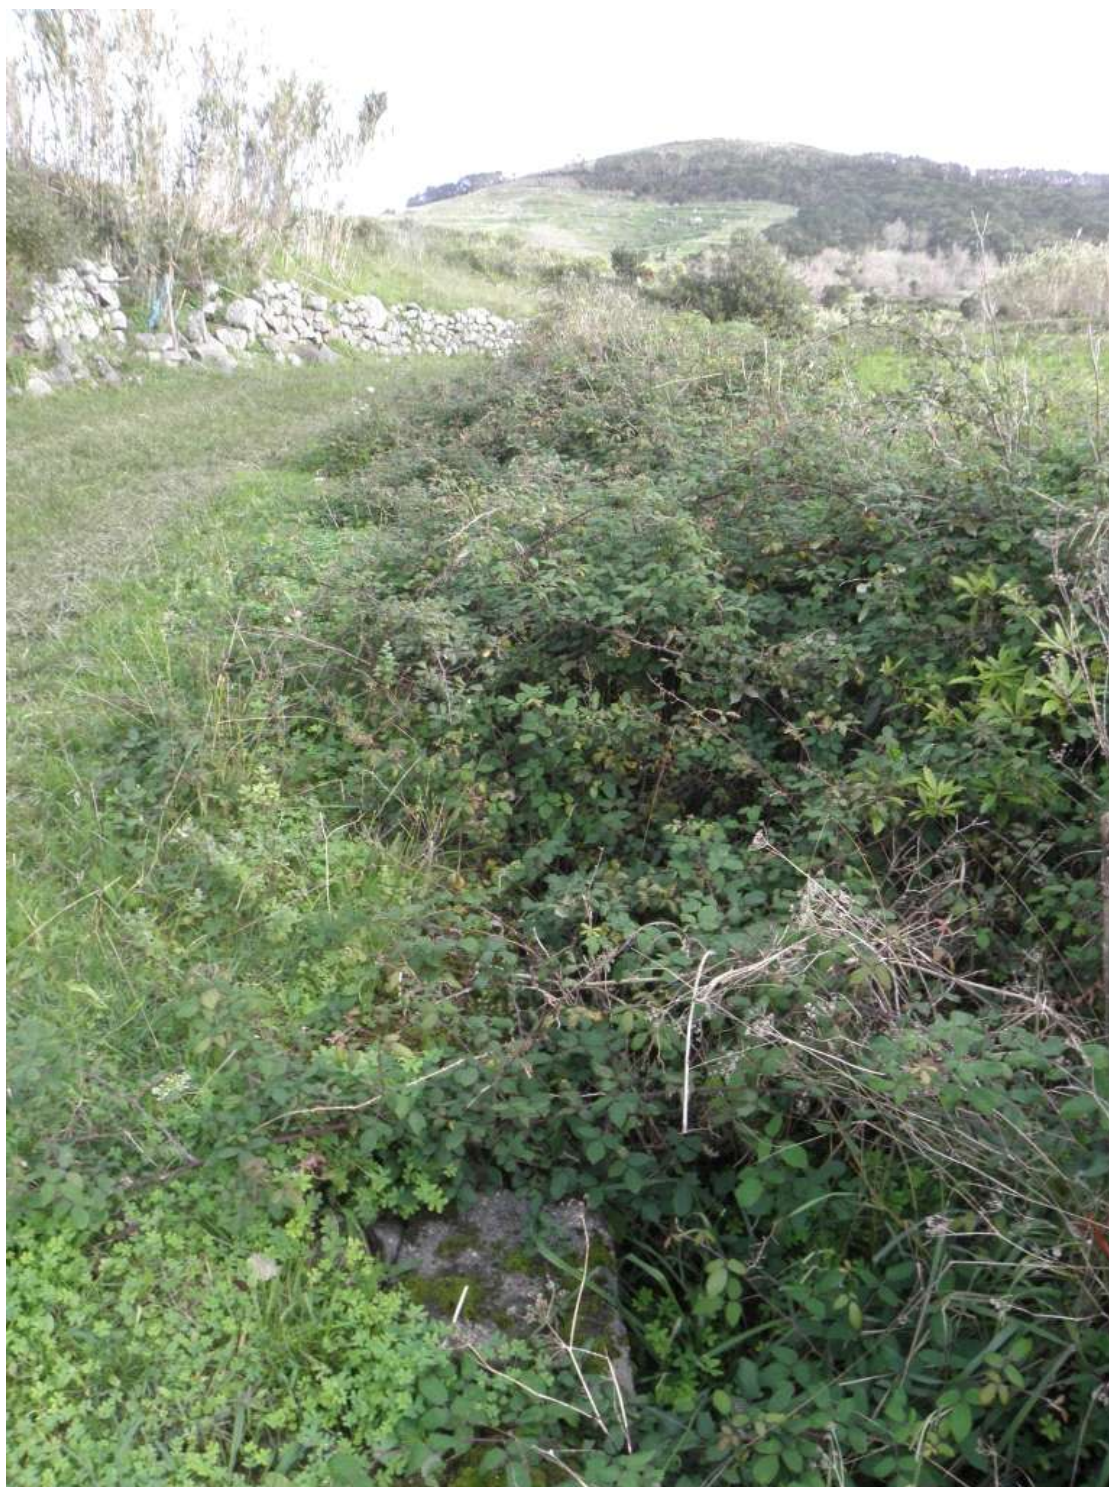
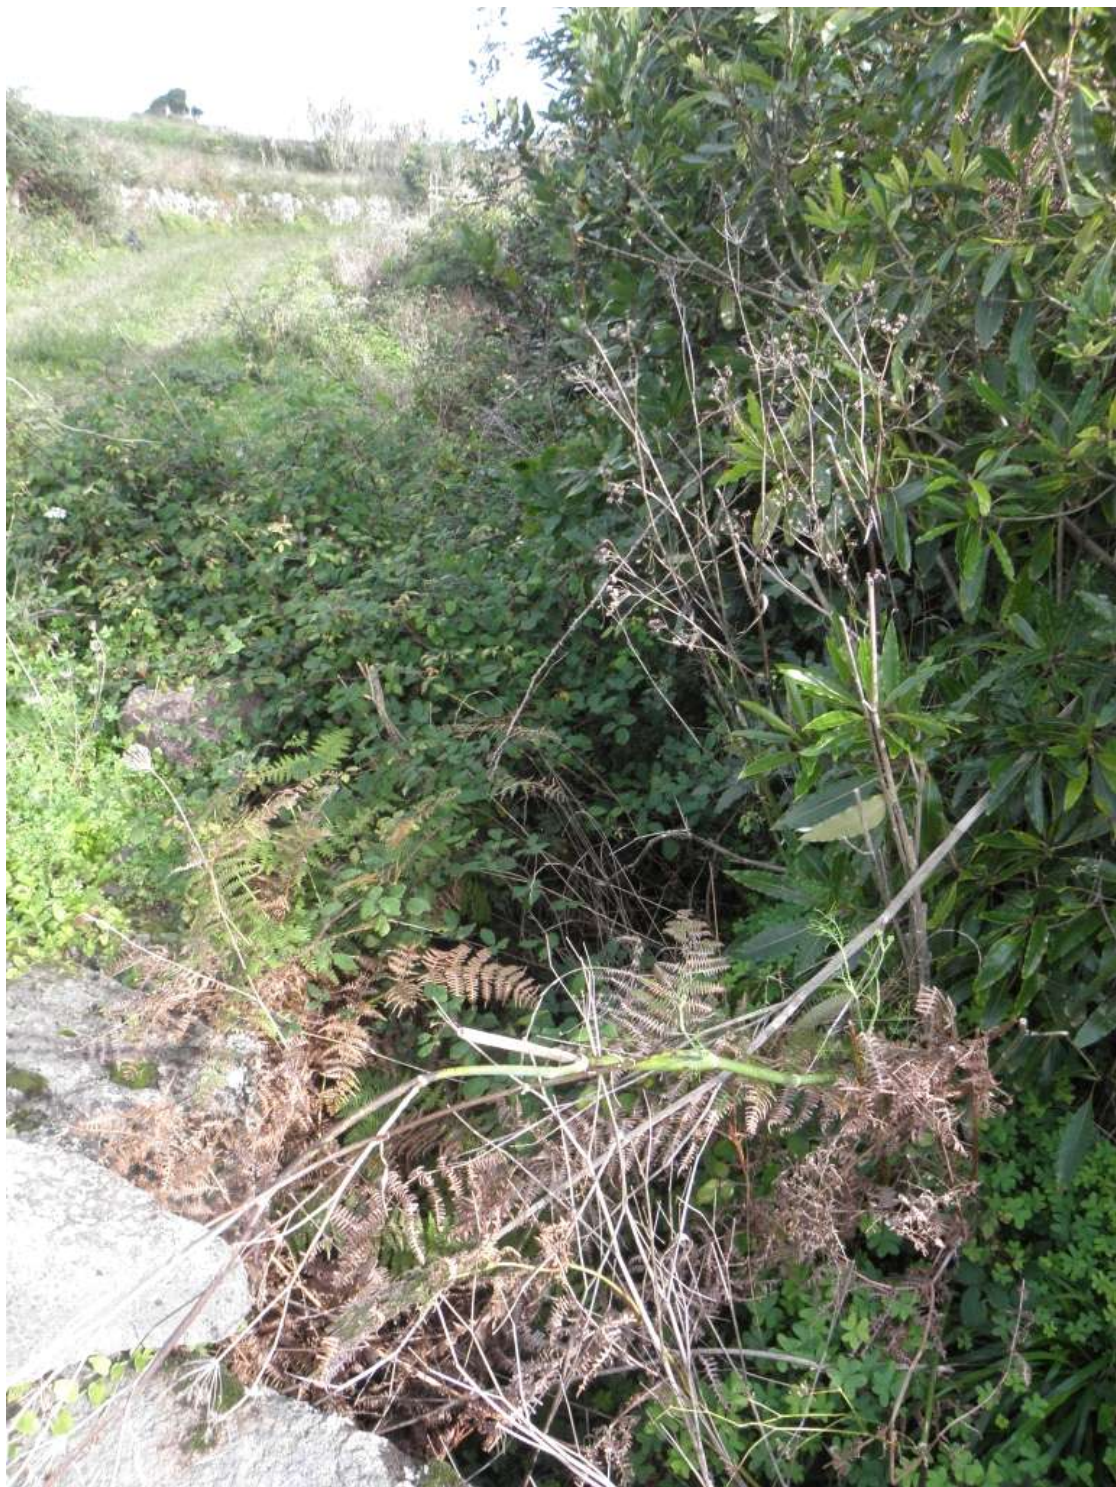
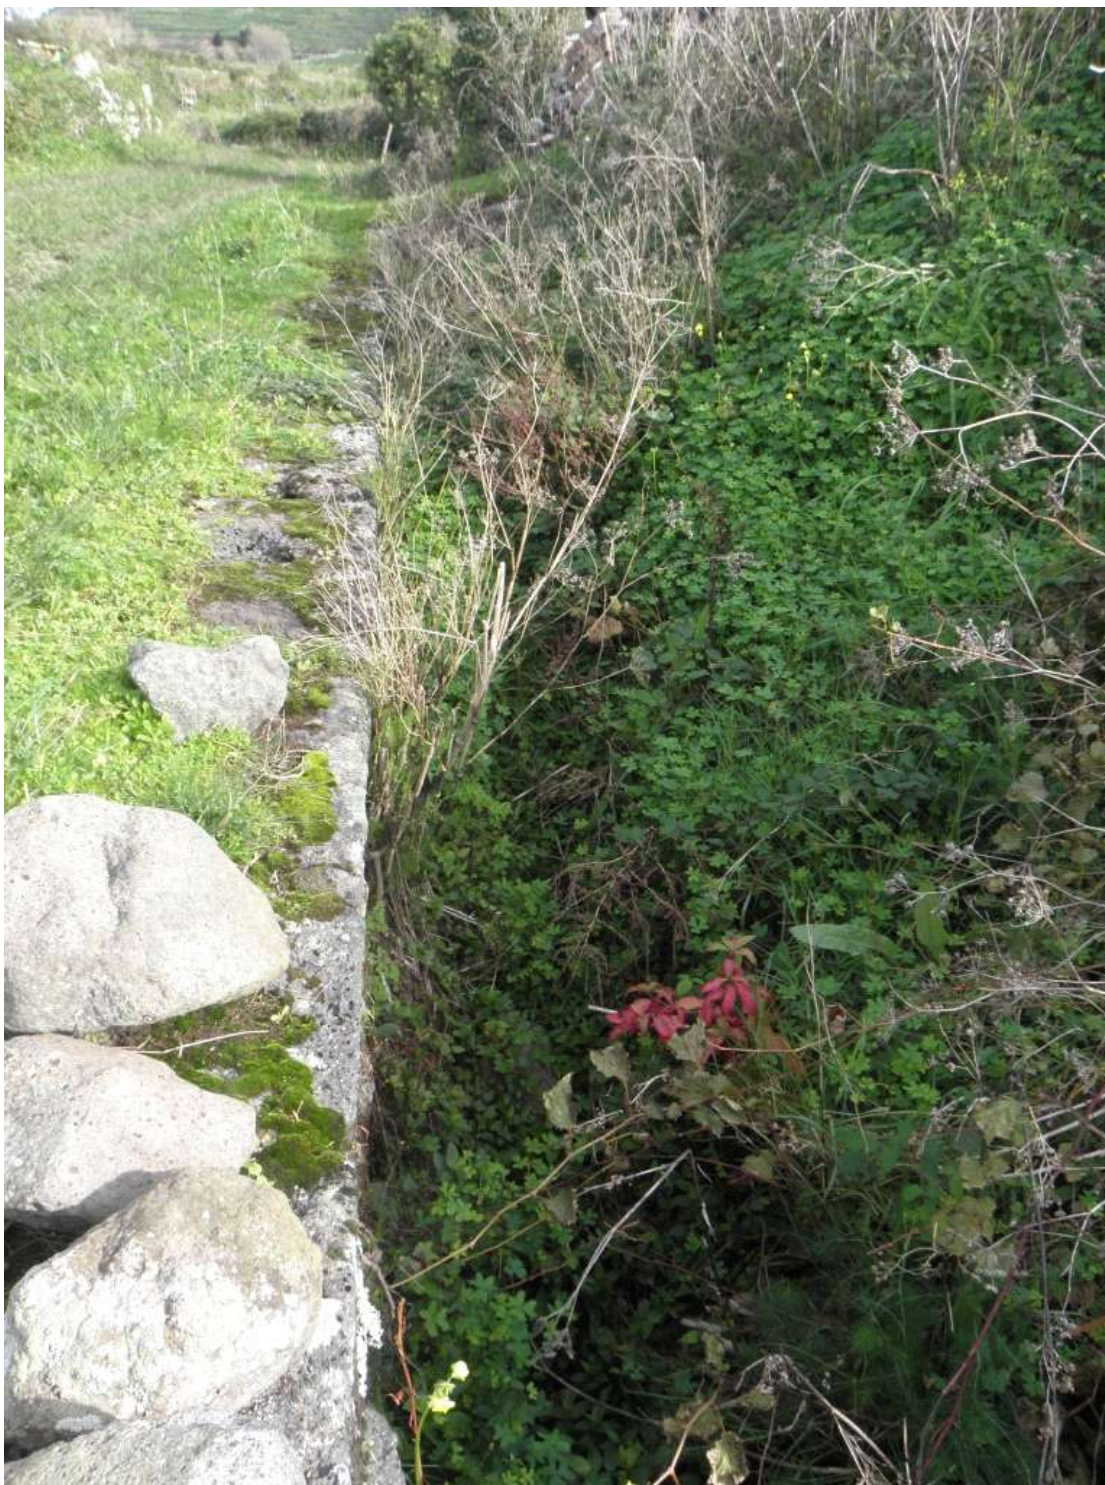
Coordenadas Y/P	4319749,912
Tipo de ocorrência relatada	Assoreamento/Obstrução
Descrição da ocorrência	Obstrução da ribeira, contígua a uma canada, por vegetação arbustiva e herbácea.
Gravidade	Pouco urgente - Situação pontual, sem riscos imediatos
Titularidade do(s) terreno(s)	Abrange mais de uma propriedade privada.

Causas das ocorrências	Ausência de regular manutenção da ribeira.
Propostas de intervenção	Limpeza e desobstrução da ribeira numa extensão de cerca de 250 metros
Prioridade/Urgência	Pouco urgente - Risco menor, sem necessidade de resposta imediata

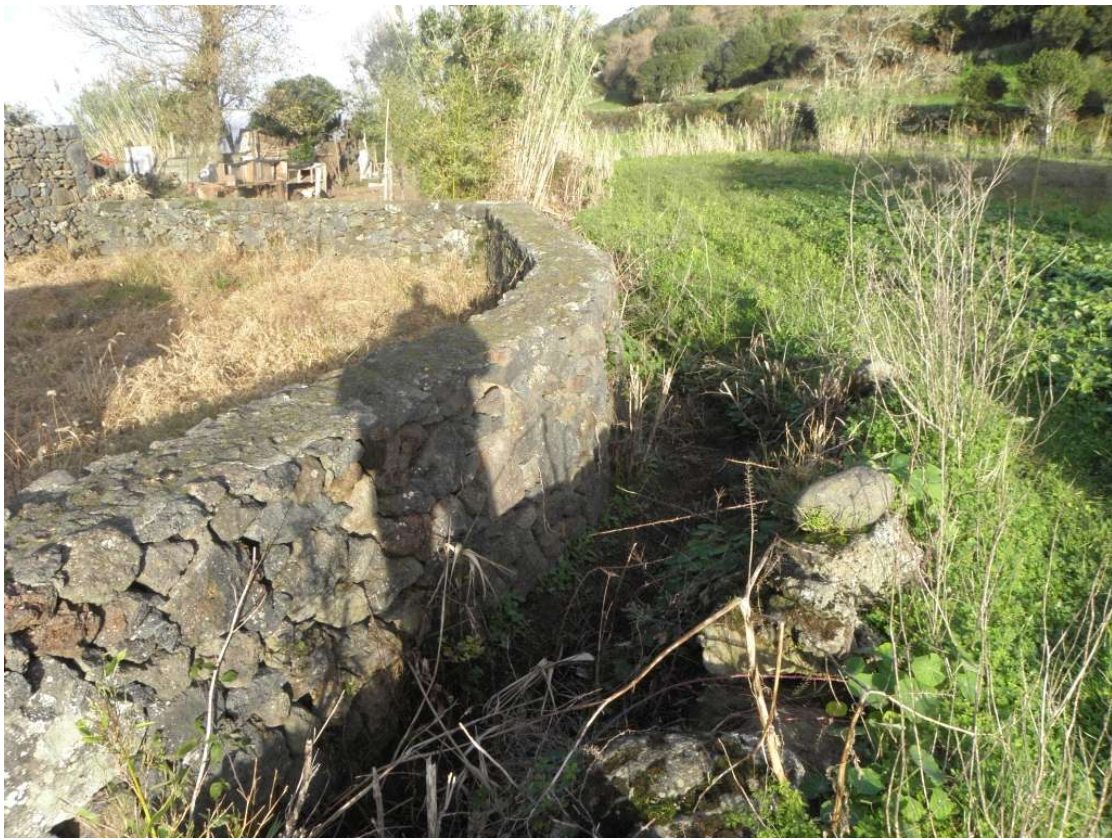
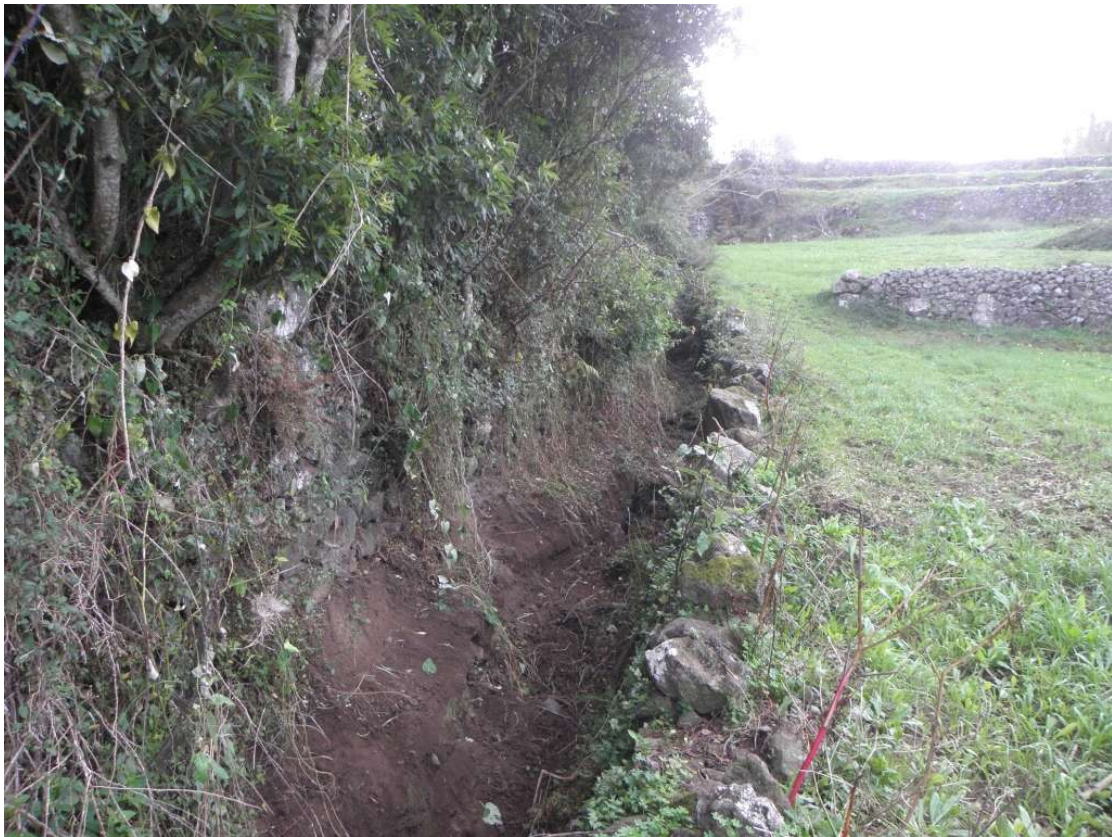
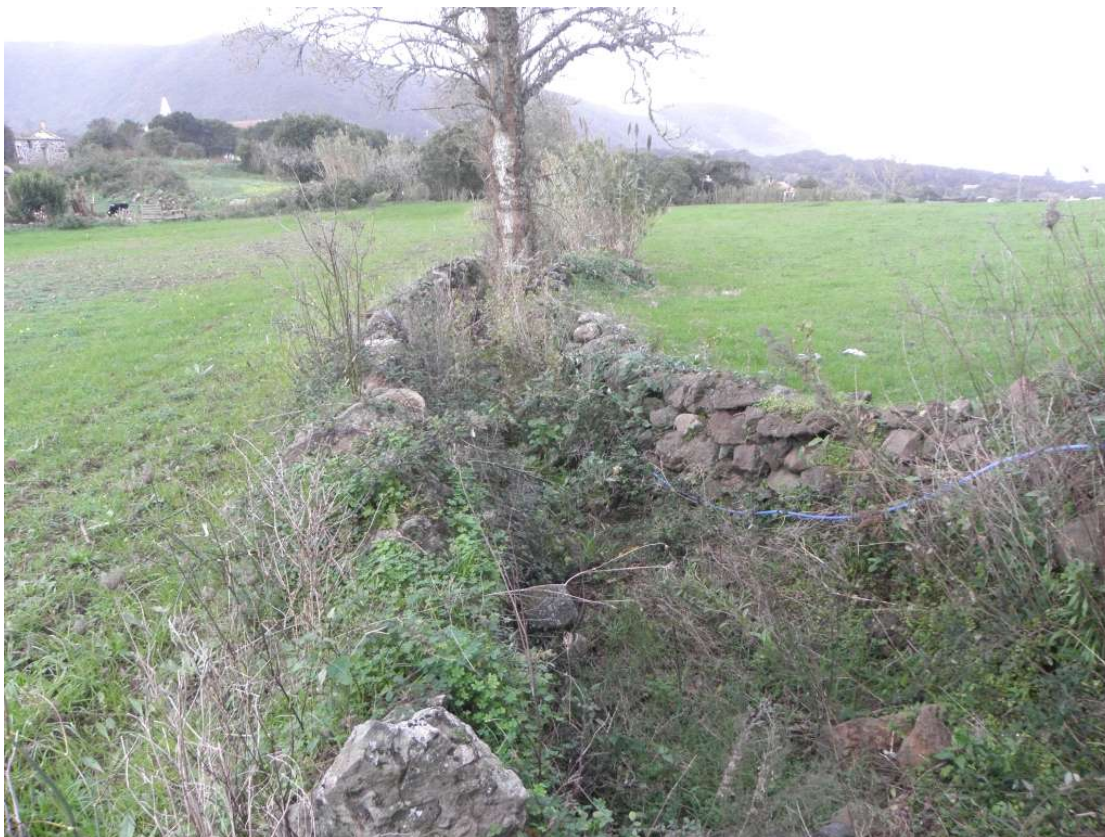
Causas das ocorrências	Expansão dos terrenos agrícolas. Ausência de regular manutenção da ribeira.
Propostas de intervenção	Limpeza, alargamento e desobstrução da ribeira numa extensão de cerca de 200 metros.
Prioridade/Urgência	Urgente - Riscos a curto prazo
Coordenadas X/M	415043,621
Coordenadas Y/P	4322149,305
Tipo de ocorrência relatada	Assoreamento/Obstrução
Descrição da ocorrência	Obstrução da ribeira por vegetação arbustiva e herbácea.
Gravidade	Médio - Gravidade moderada, necessidade de ação preventiva
Titularidade do(s) terreno(s)	Abrange mais de uma propriedade privada.

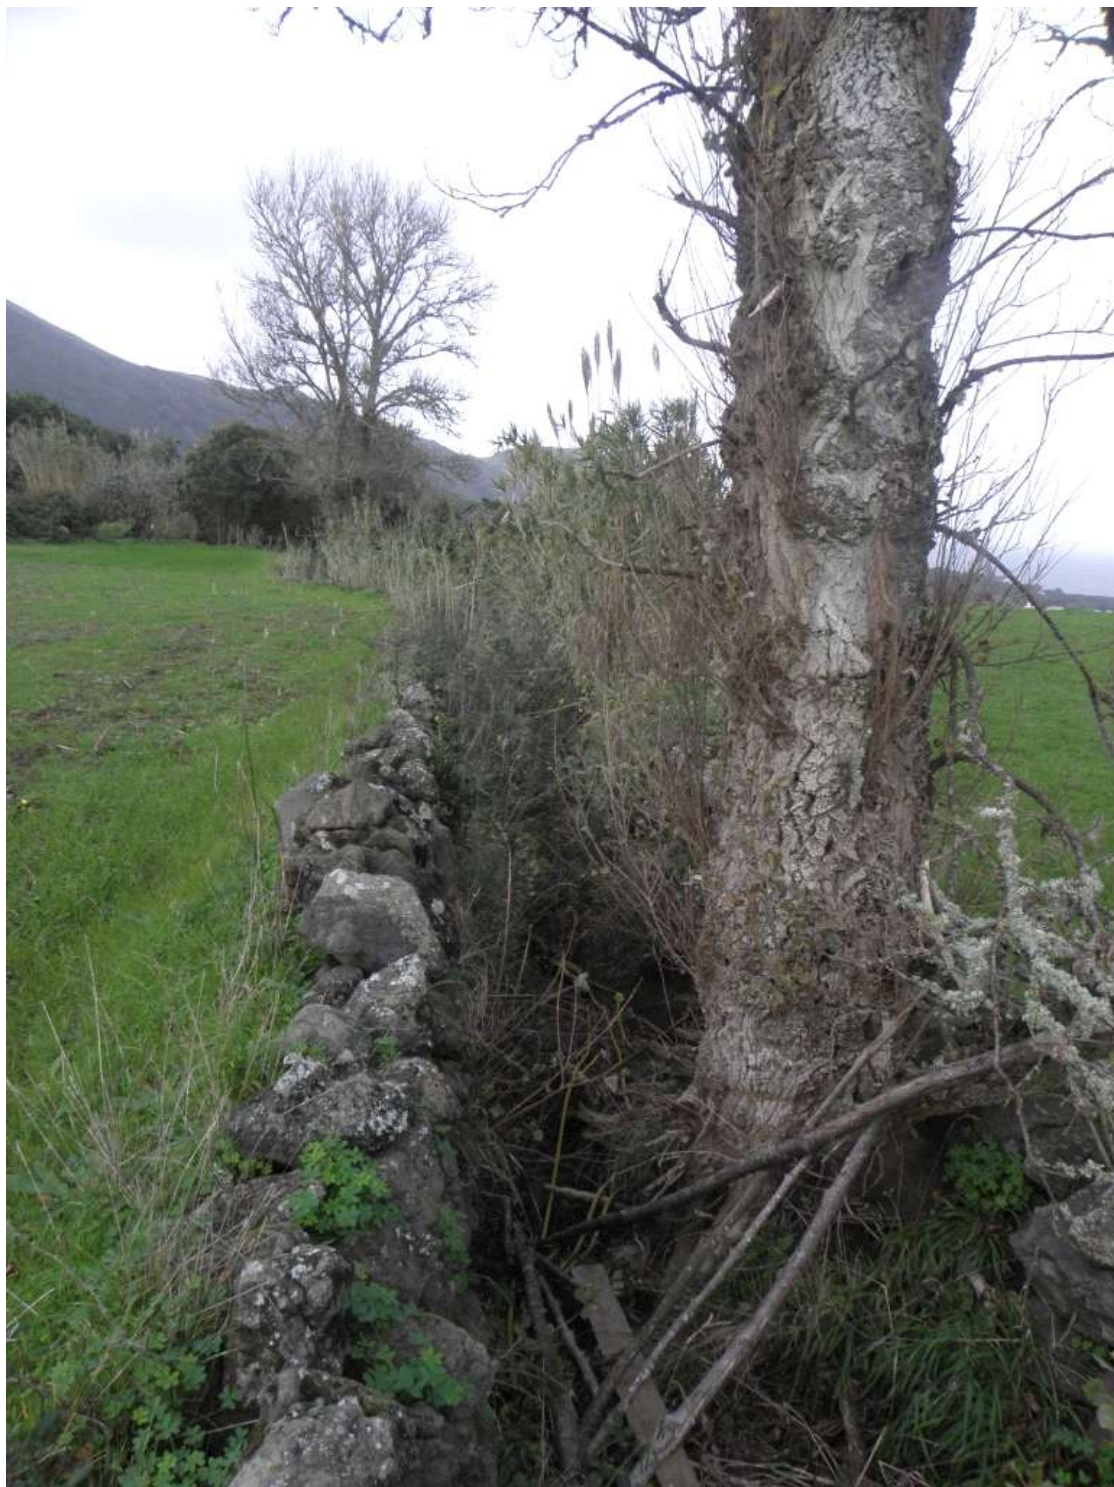
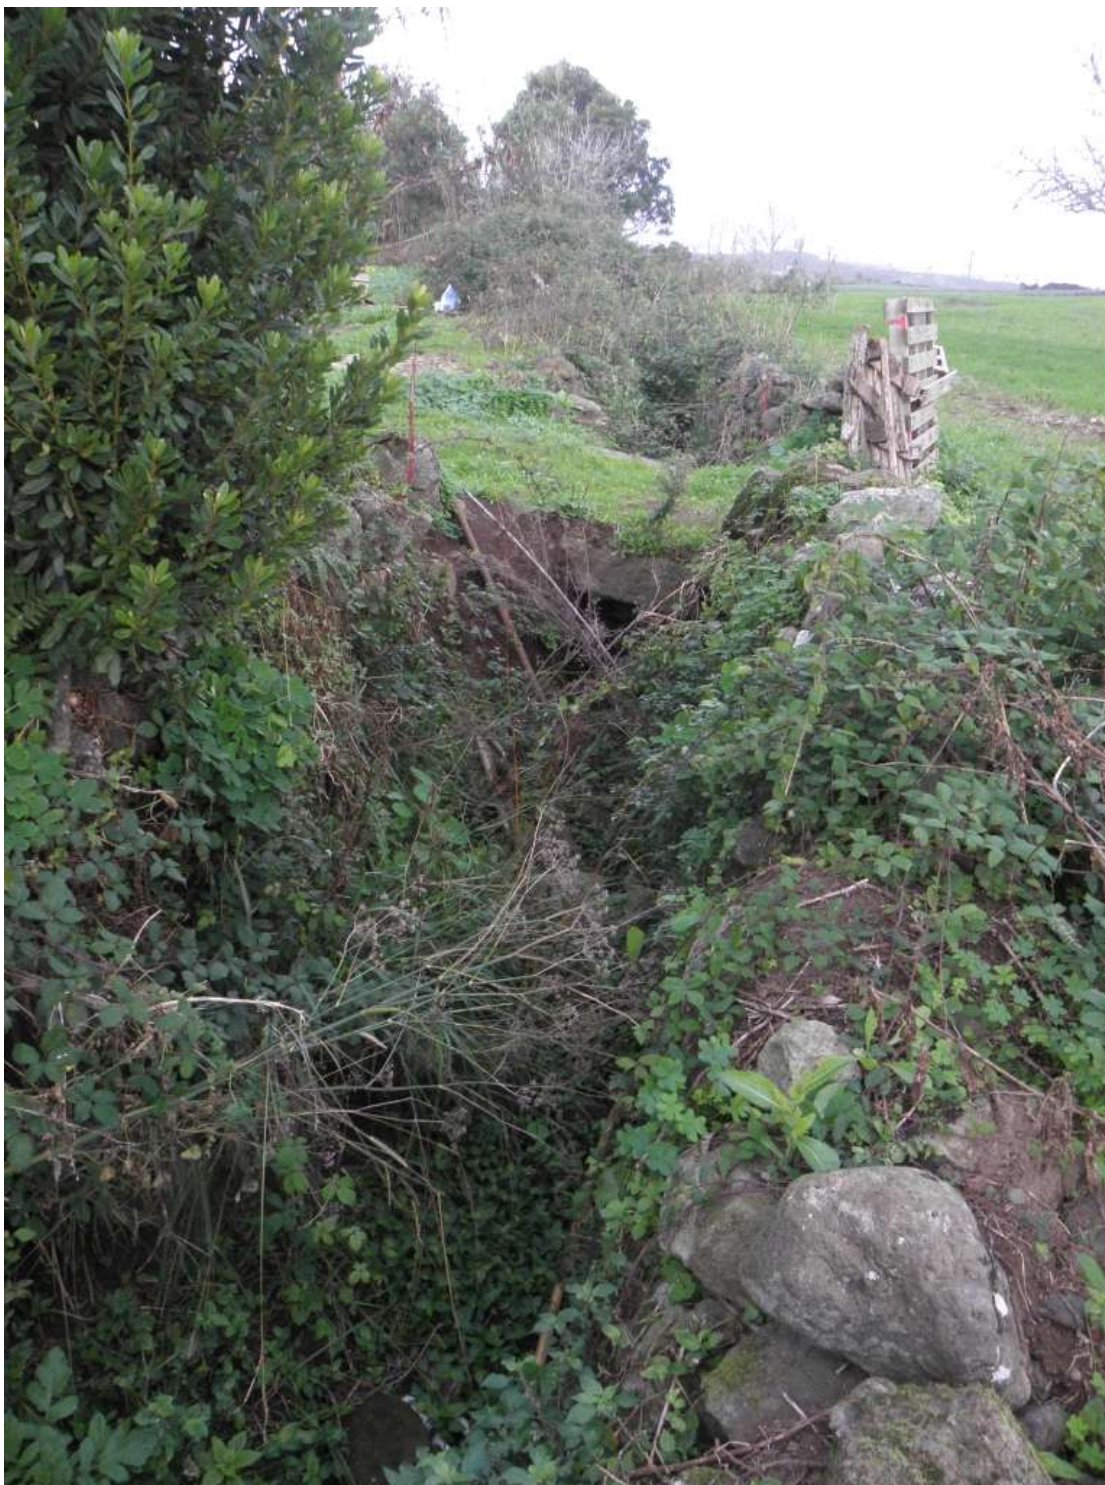
Causas das ocorrências	Ausência de regular manutenção da ribeira.
Propostas de intervenção	Limpeza e desobstrução da ribeira numa extensão de cerca de 250 metros.
Prioridade/Urgência	Médio - Gravidade moderada, resposta a médio prazo
Coordenadas X/M	415257,335

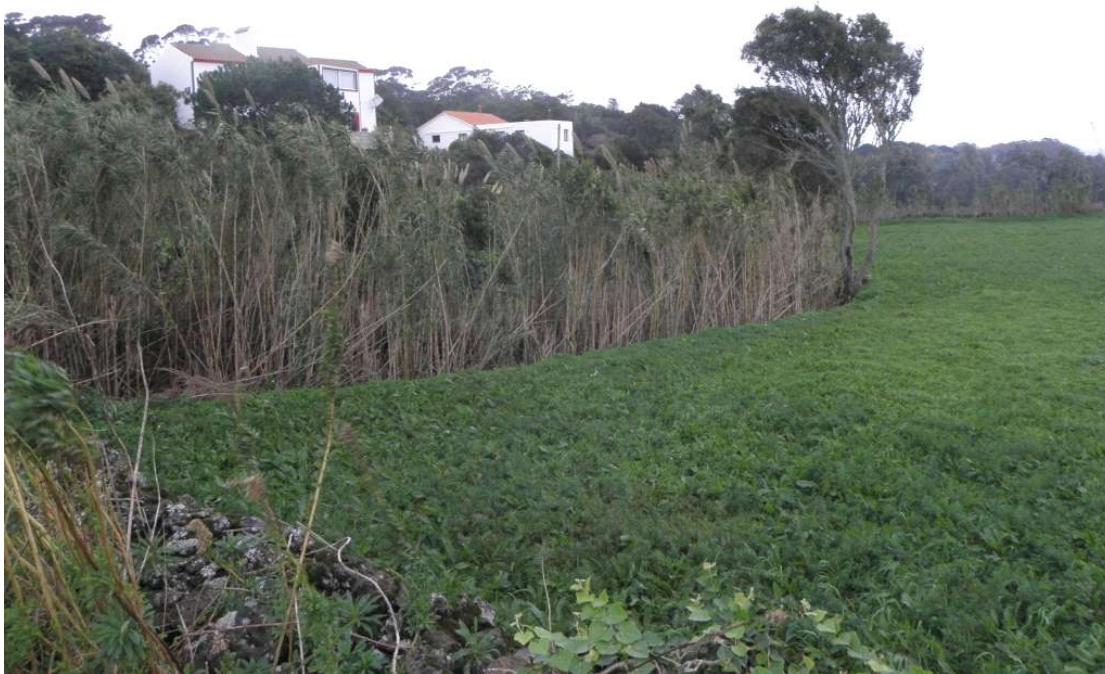
Gravidade	Médio - Gravidade moderada, necessidade de ação preventiva
-----------	--

Causas das ocorrências	Ausência de regular manutenção da ribeira.
Propostas de intervenção	Limpeza e desobstrução da ribeira numa extensão de cerca de 600 metros.
Prioridade/Urgência	Médio - Gravidade moderada, resposta a médio prazo

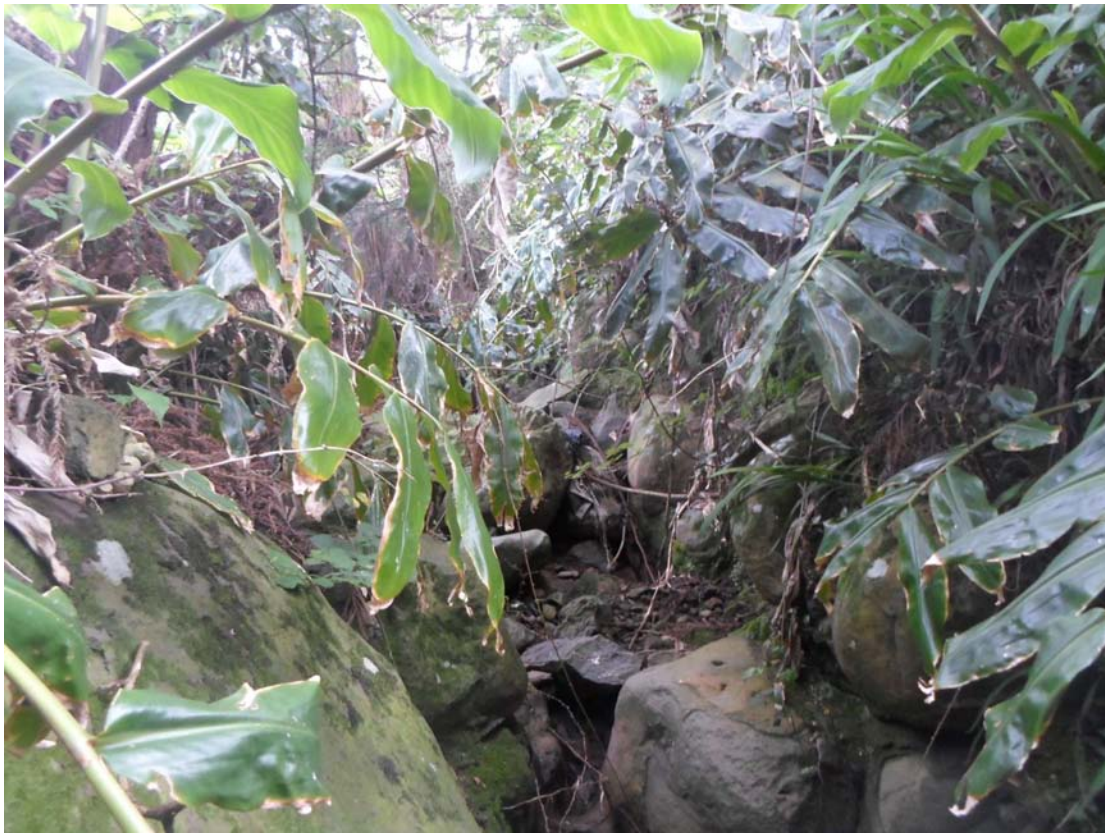
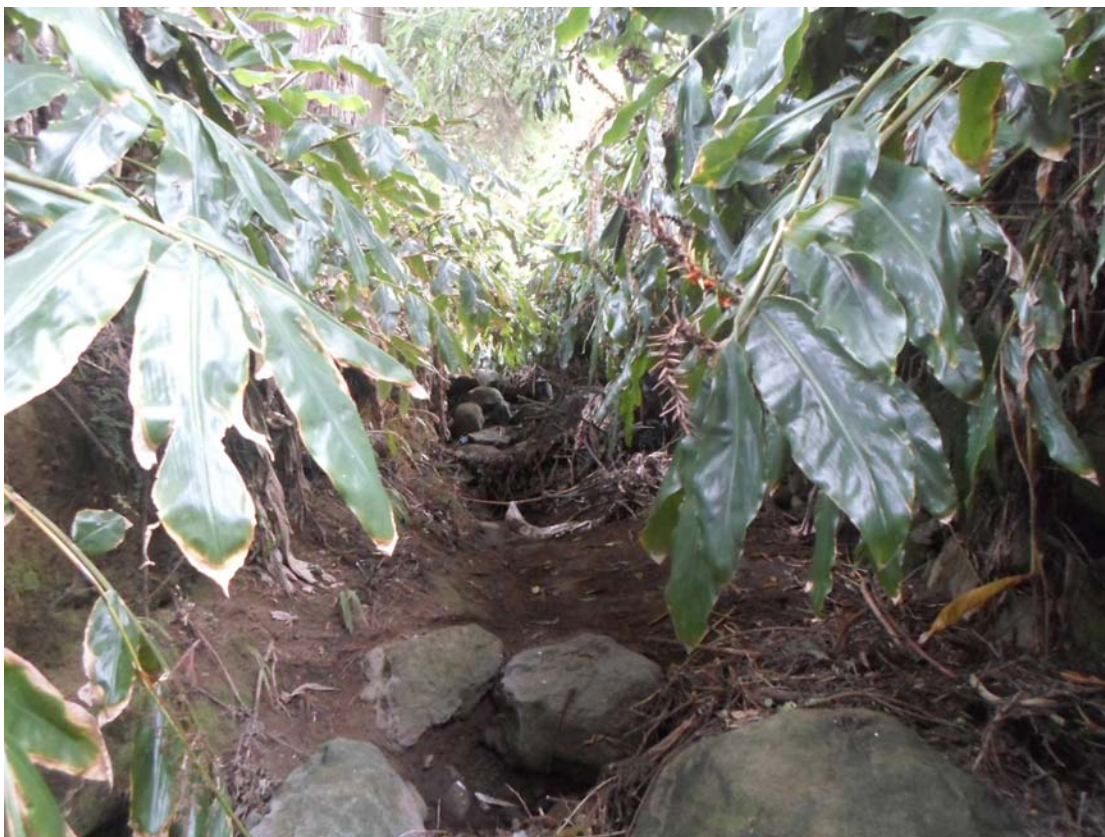
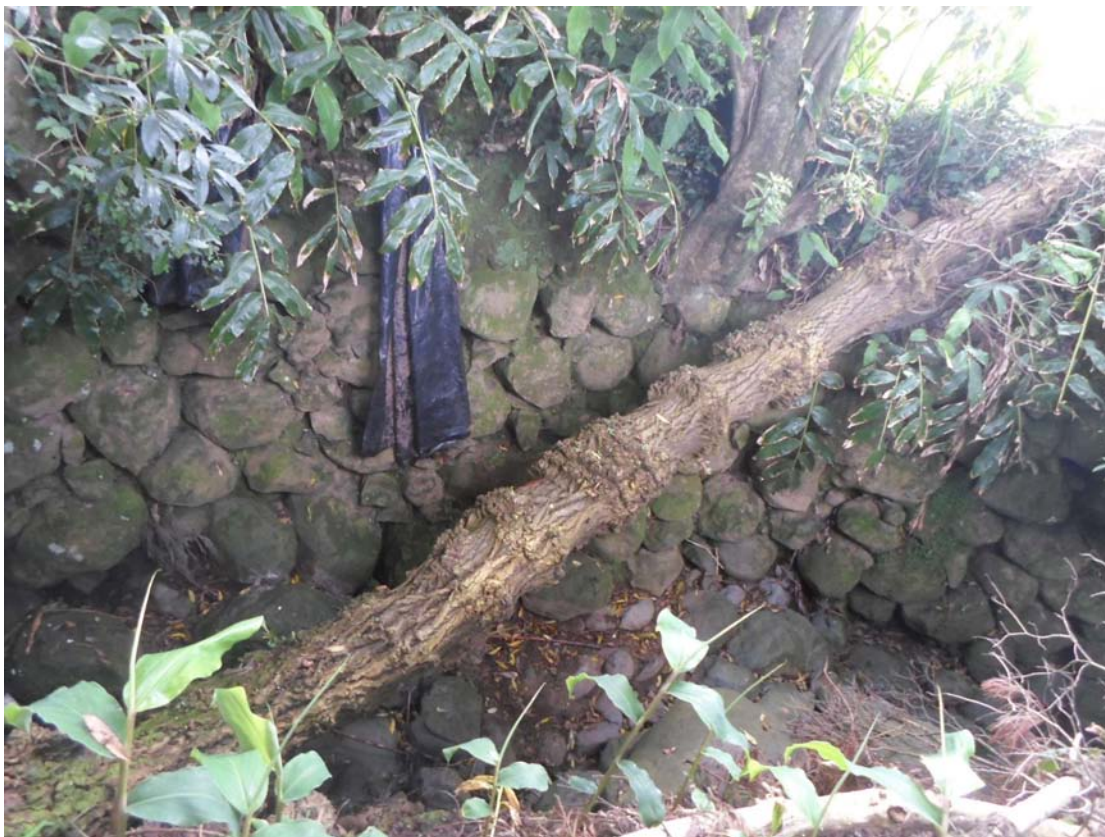
Descrição da ocorrência Verificou-se necessidade de limpeza de vegetação de pequeno porte e médio porte, nomeadamente invasora e de alguns resíduos para montante da zona urbana.

Gravidade Médio - Gravidade moderada, necessidade de ação preventiva

Devido à falta de intervenção de limpeza da linha de água.

Limpeza de vegetação

Urgente - Riscos a curto prazo

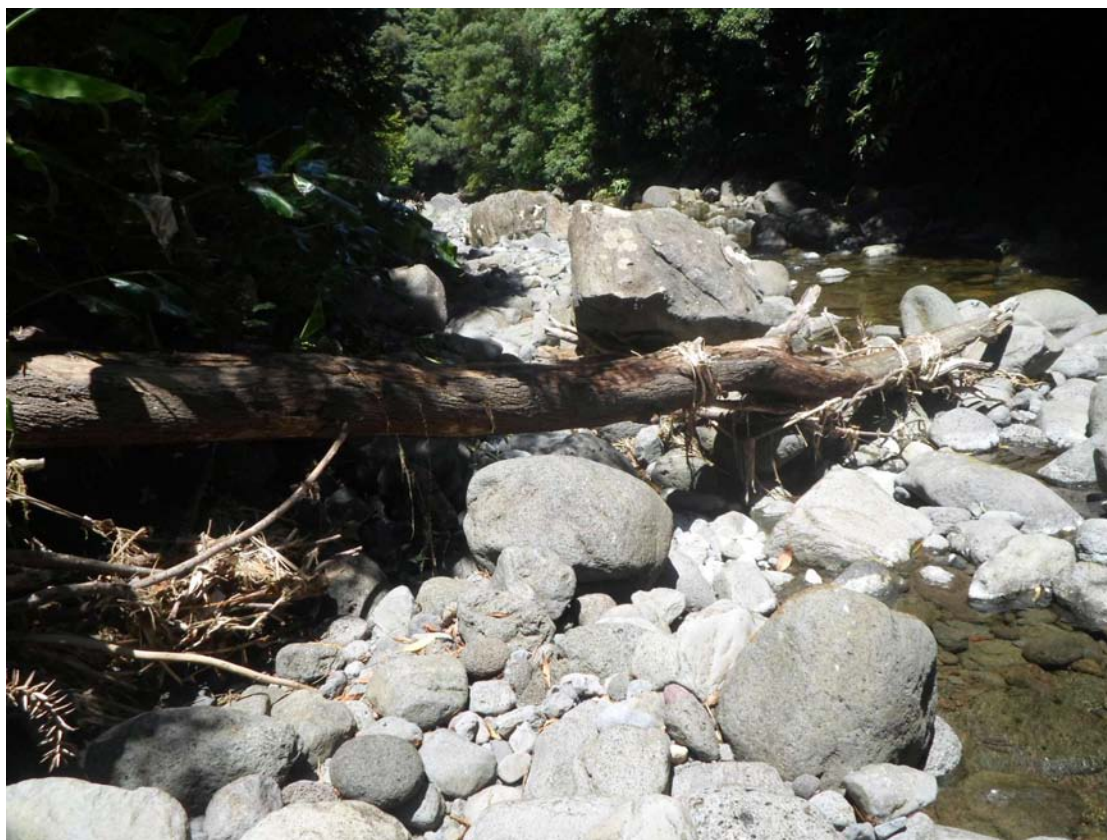
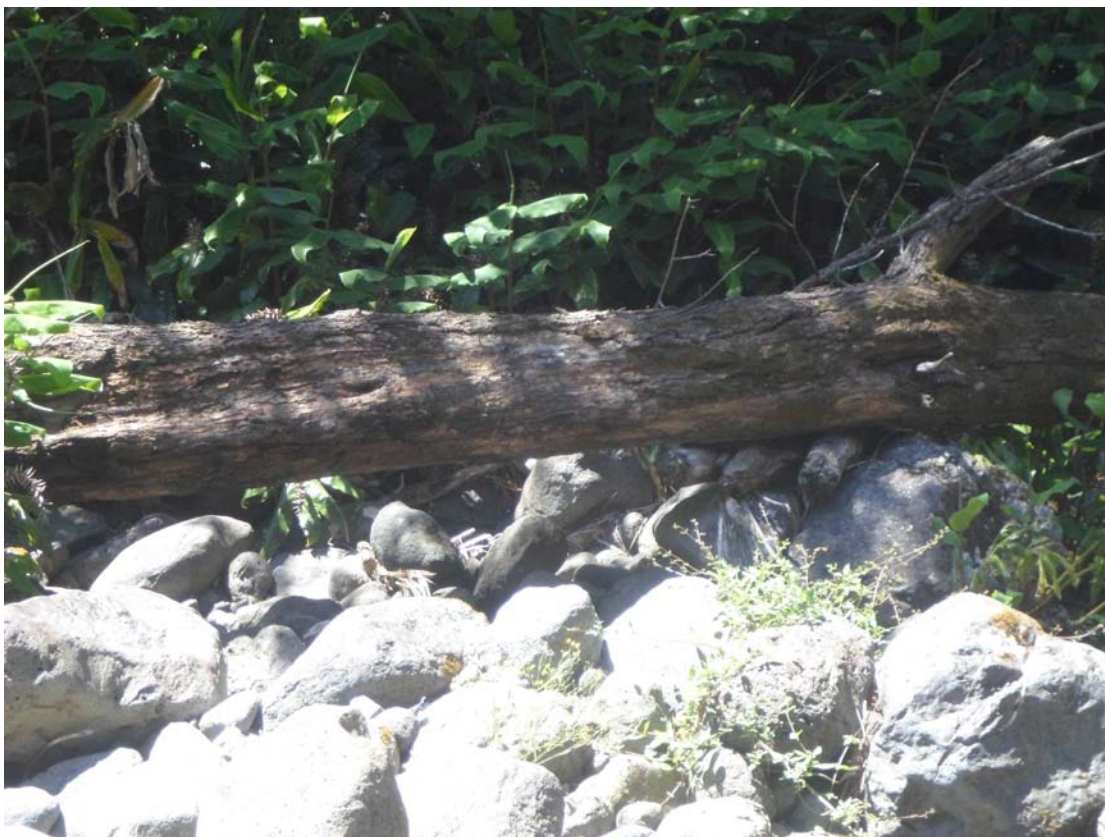
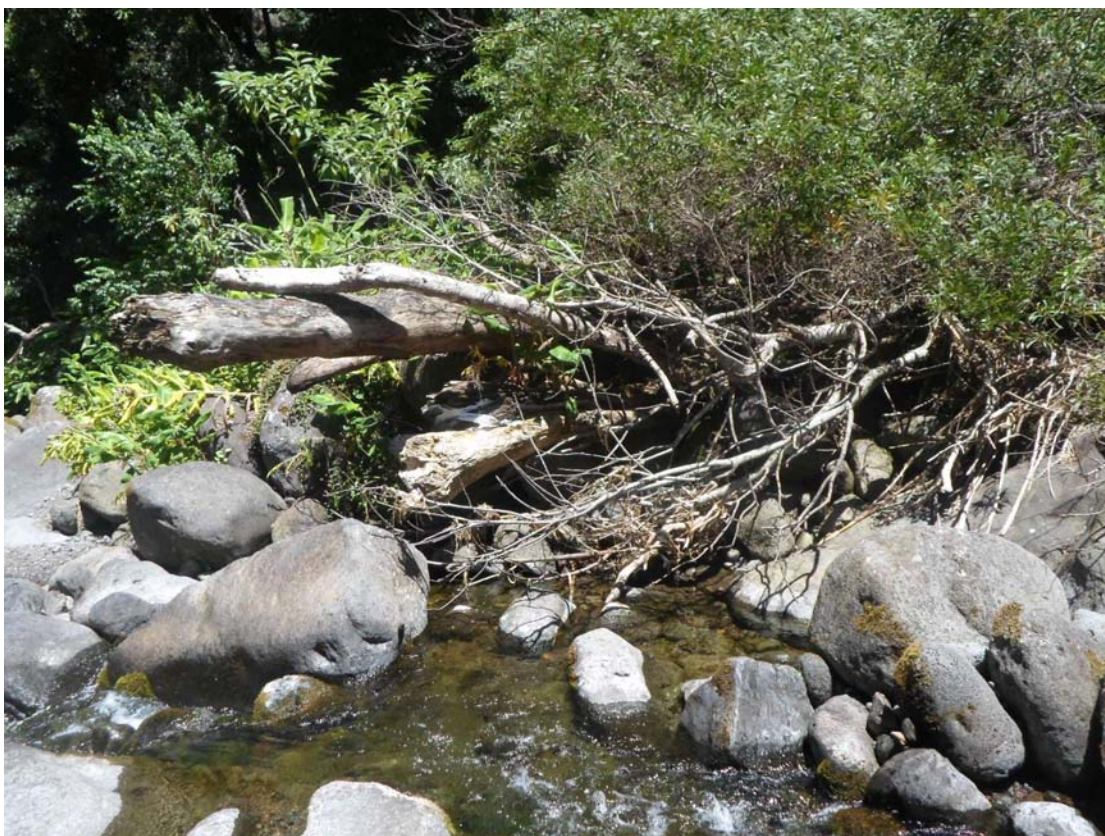
Titularidade do(s) terreno(s) Diversos Proprietários

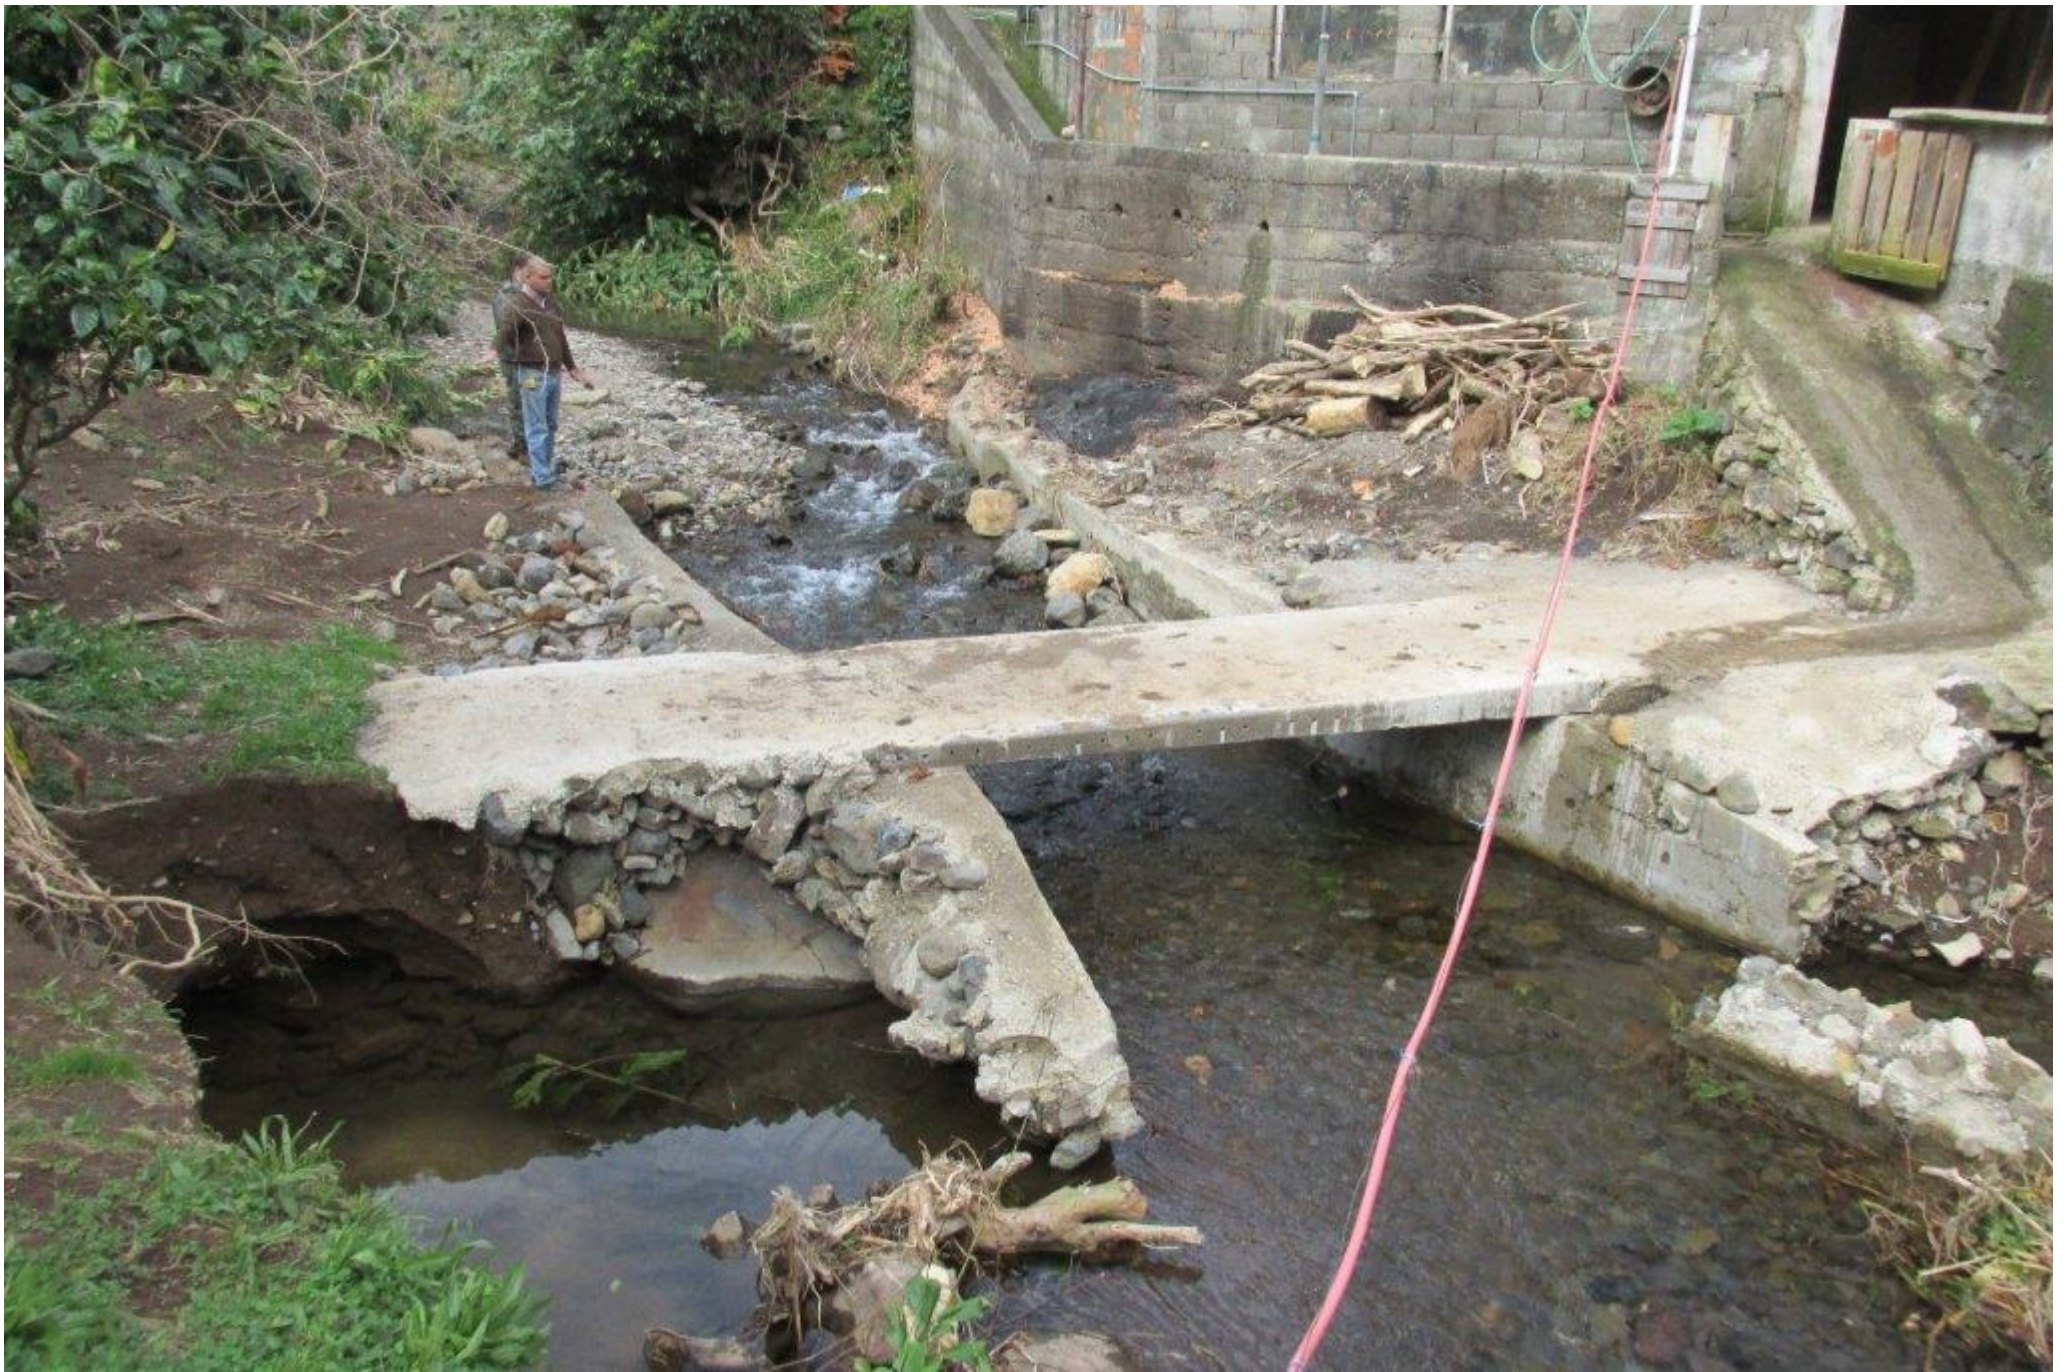
Ponte da Estrada Regional

Zona a desassorear

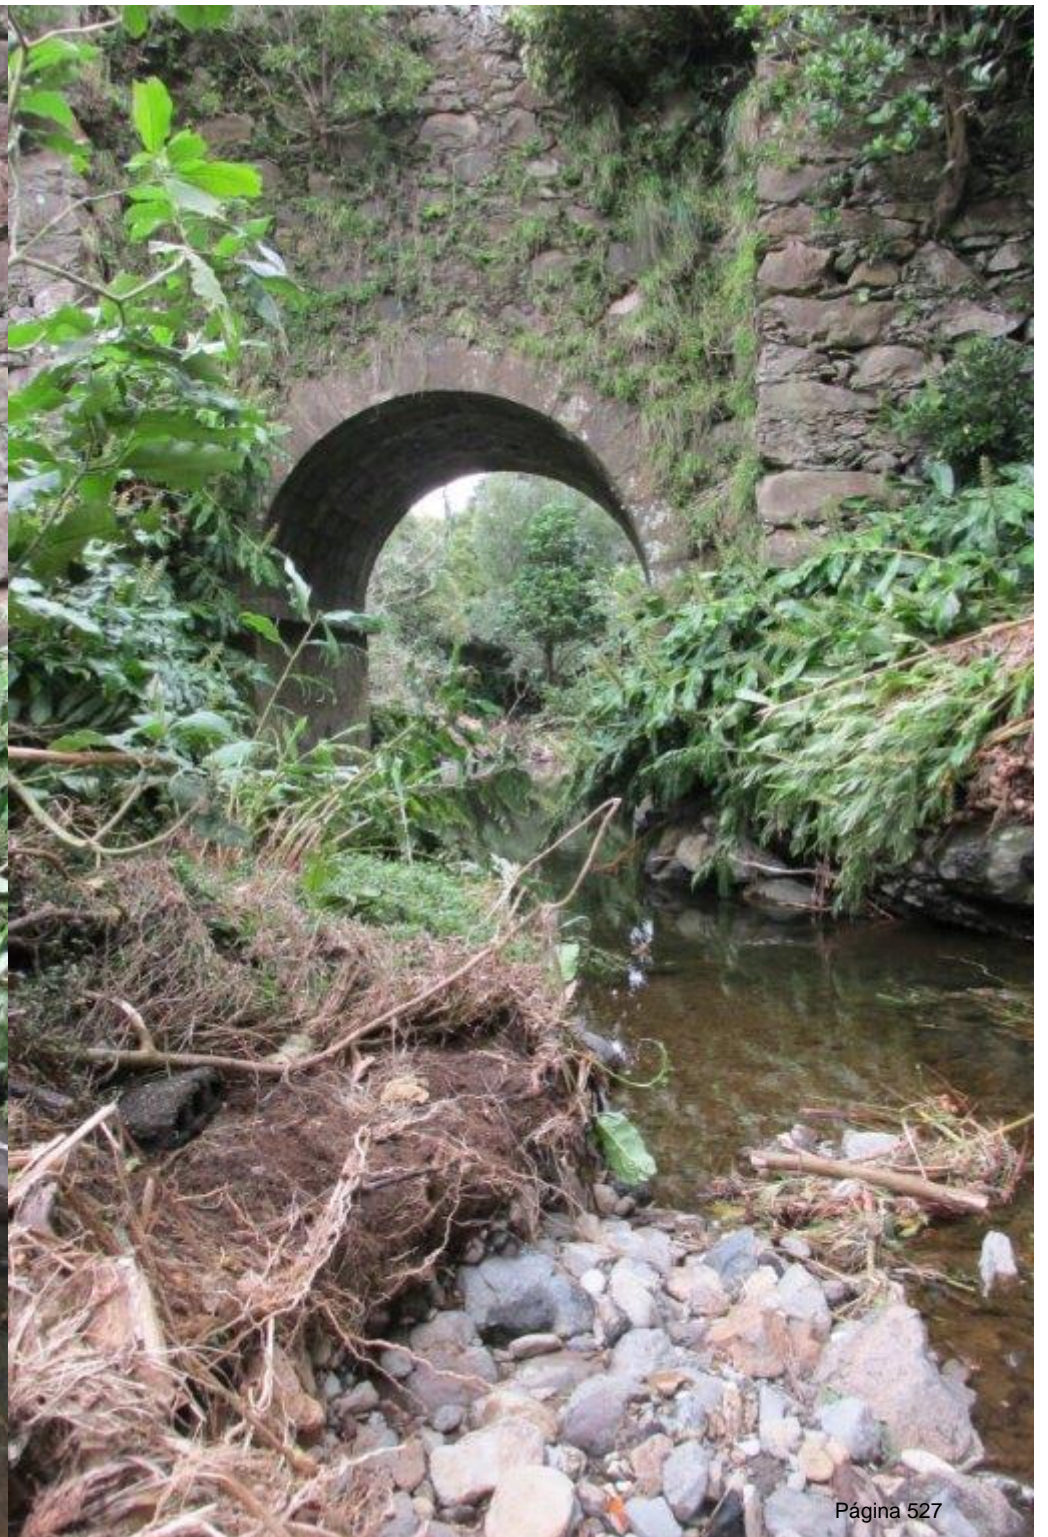
Curva da linha de água junto a ponte

Curva da linha de água, provocando erosão da margem esquerda junto á ponte, falta de desassorear e correção do leito.
