DIREÇÃO DE SERVIÇOS DE RECURSOS HÍDRICOS E ORDENAMENTO DO TERRITÓRIO

RERA
2016

Relatório do Estado das Ribeiras dos Açores

SETEMBRO DE 2016

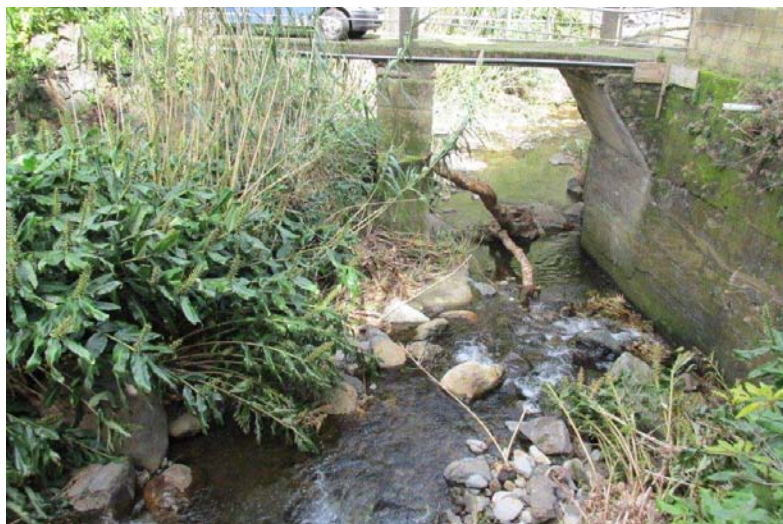
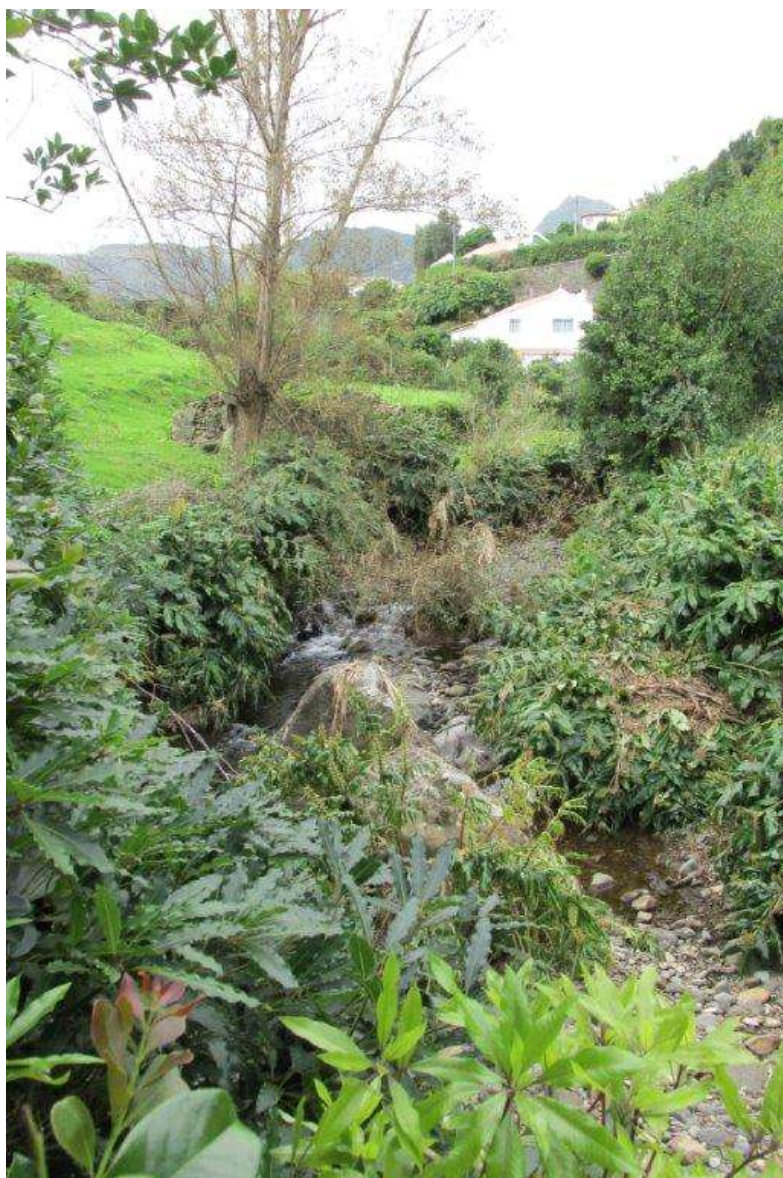
OCORRÊNCIA 3

Coordenadas da ocorrência	
Coordenadas X/M	659626
Coordenadas Y/P	4370299
Extensão afetada (metros)	150
Tipo de ocorrência relatada	Assoreamento/Obstrução Outros
Descrição da ocorrência	Falta de limpeza de vegetação, e acumulação de sedimentos na linha de água. Neste troço existem duas passagens hidráulica com acumulação de vegetação e sedimentos que impedem o correto escoamento das águas.
Gravidade	Médio - Gravidade moderada, necessidade de ação preventiva
Titularidade do(s) terreno(s)

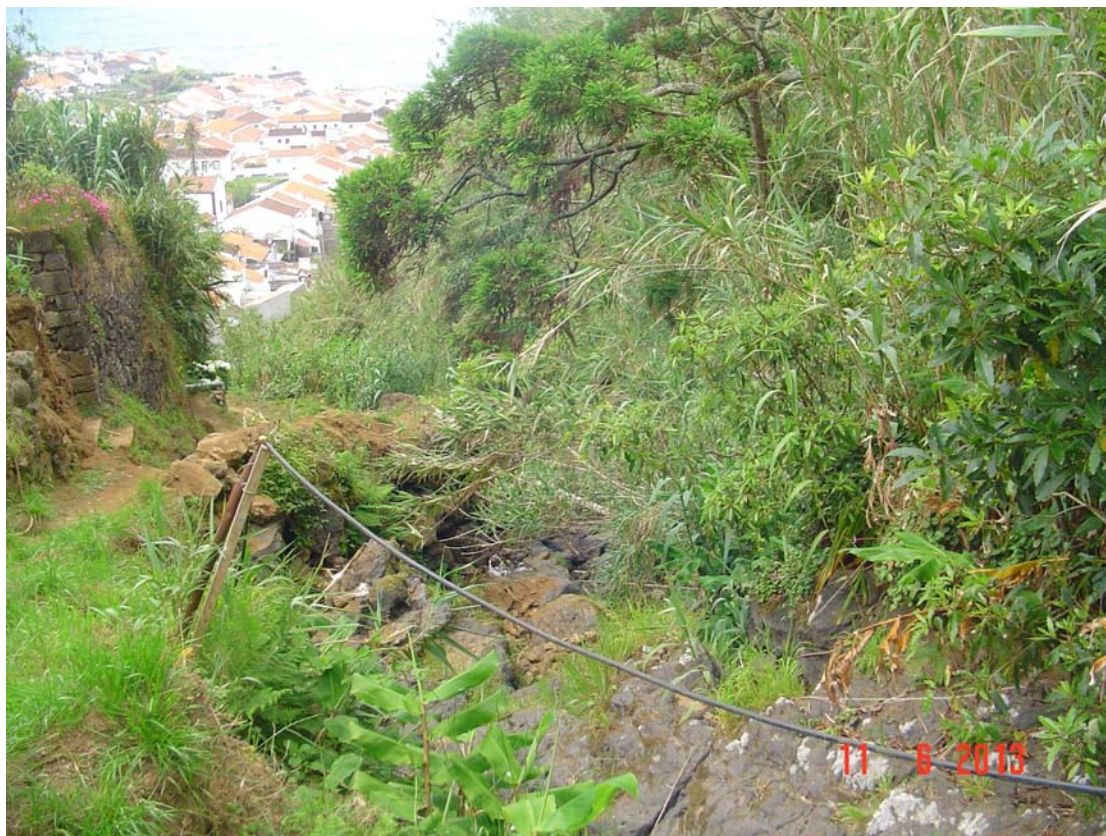
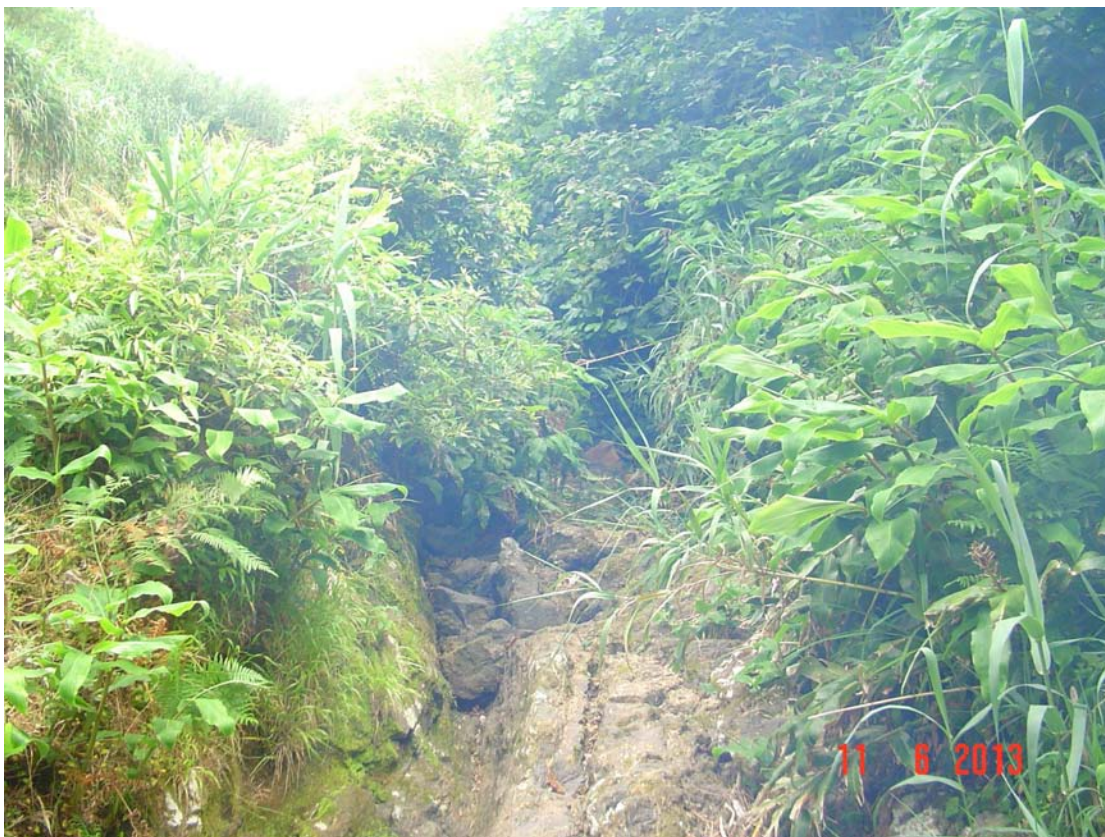
Gravidade Pouco urgente - Situação pontual, sem riscos imediatos

Causas das ocorrências	Por falta de intervenção de limpeza.
Propostas de intervenção	Remoção de vegetação, cana (<i>Arundo donax</i>), conteira (<i>Hedychium gardnerianum</i>) e incenso (<i>Pittosporum undulatum</i>).
Prioridade/Urgência	Pouco urgente - Risco menor, sem necessidade de resposta imediata

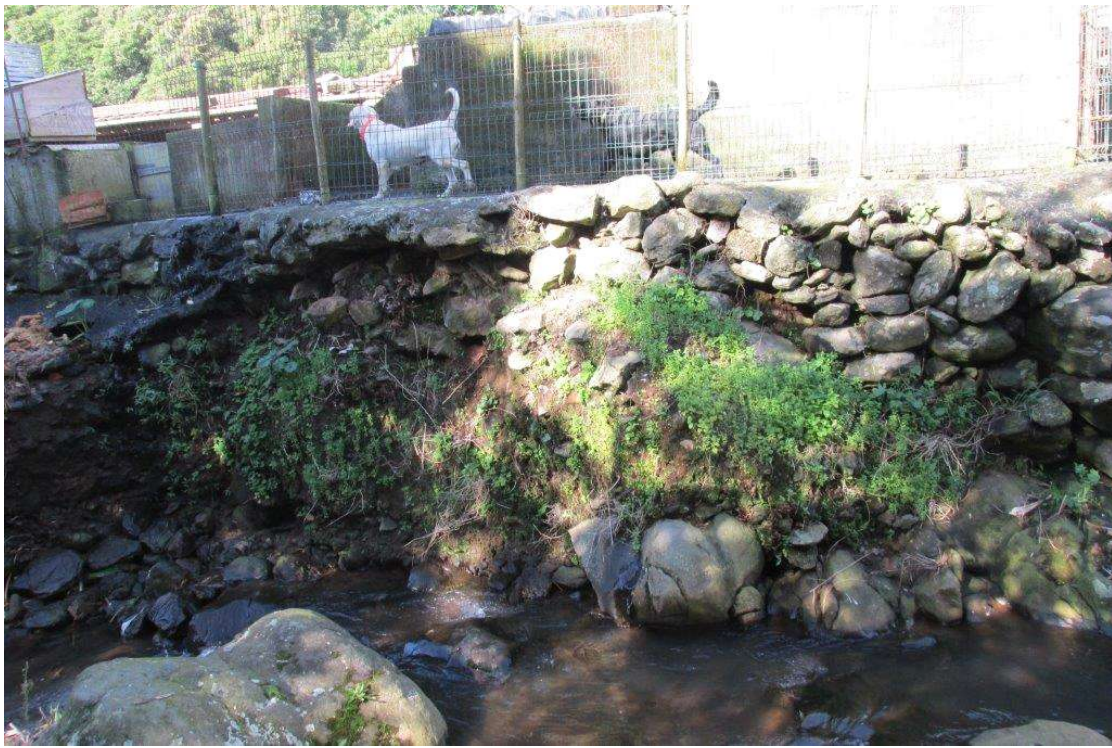
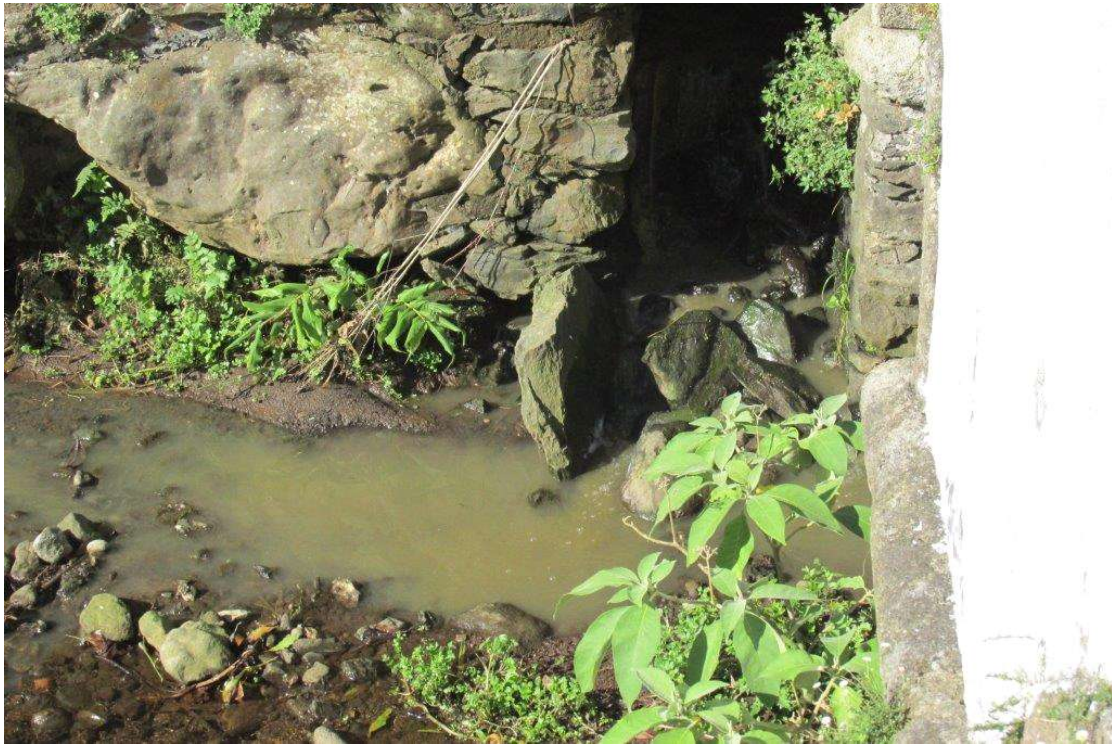
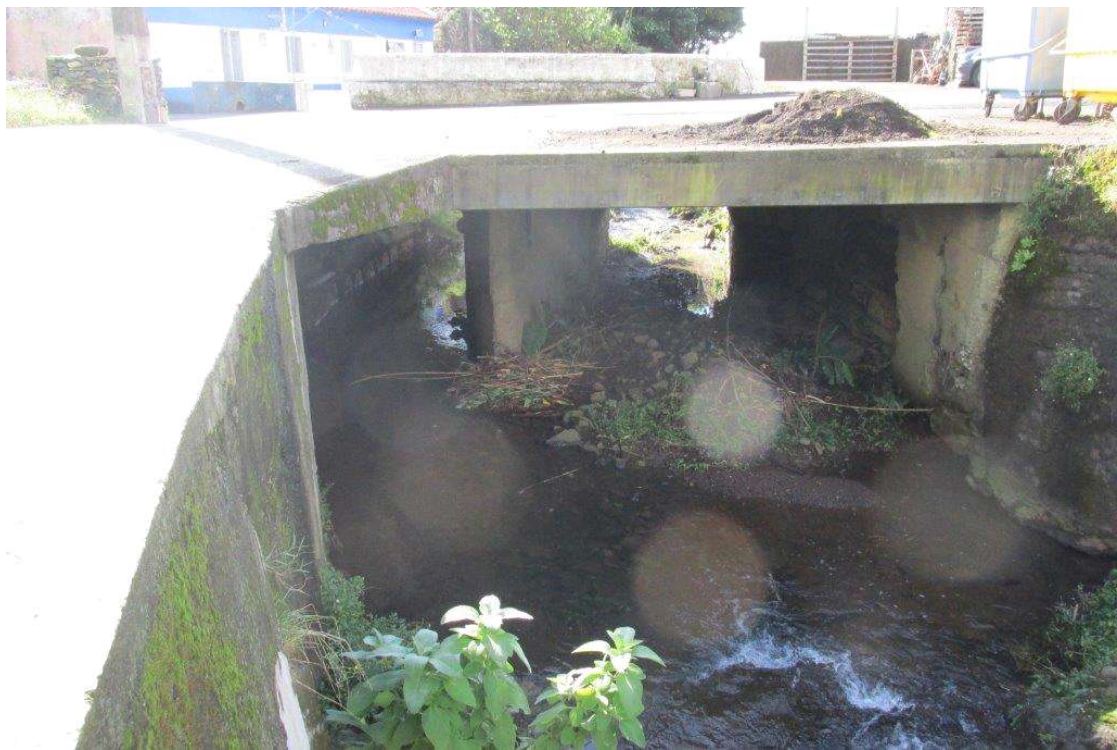
Falta de limpeza e corte da vegetação.
Esgotos.

Tipo de intervenção	Limpeza de vegetação
Local a intervir	Margem direita Margem esquerda Leito
Descrição geral das propostas de intervenção	
Dimensões	
Ação/intervenção	Comprimento (metros)
Largura (m)	Altura (m)
Área (m2)	
Prioridade/Urgência	Pouco urgente - Risco menor, sem necessidade de resposta imediata
RESPONSABILIDADES	
Tipo de entidade(s) responsável(eis)	Proprietários Município Rede viária
Responsáveis pela resolução	Proprietários e Rede viária municipal-Santa Cruz das Flores
ORÇAMENTO	
Existe orçamento para a intervenção?	Não
Valor orçamentado	
Fornecedor	
Inserir documento (se aplicável)	
OCORRÊNCIA	
Coordenadas da ocorrência	
Coordenadas X/M	660195
Coordenadas Y/P	4367944
Extensão afetada (metros)	200
Tipo de ocorrência relatada	Instabilidade de talude natural Descarga de águas residuais
Descrição da ocorrência	Necessidade de consolidação da margem direita. Descarga de água residuais. Proliferação de alguma vegetação e ou arbustiva, que impedem o normal escoamento das águas.

Gravidade	Médio - Gravidade moderada, necessidade de ação preventiva
Titularidade do(s) terreno(s)	Particular
REGISTO FOTOGRÁFICO

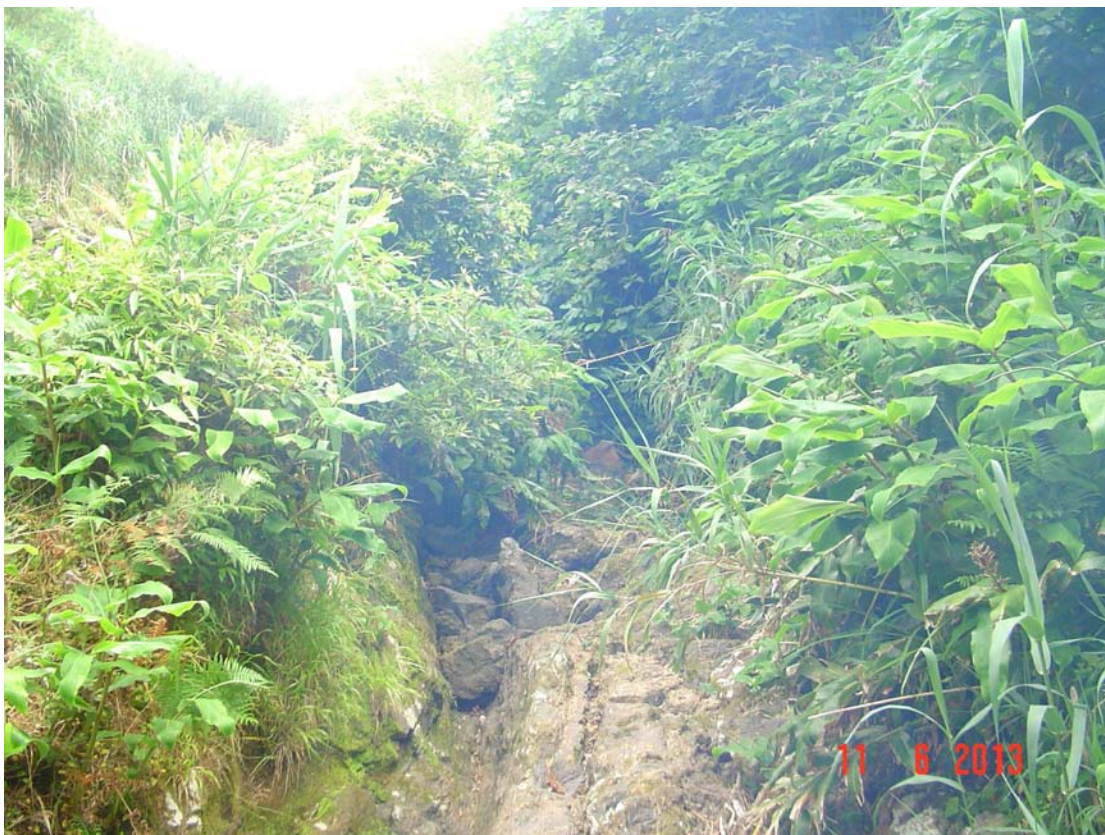
Causas das ocorrências	Por falta de intervenção de limpeza.
Propostas de intervenção	Remoção de vegetação, cana (<i>Arundo donax</i>), conteira (<i>Hedychium gardnerianum</i>) e incenso (<i>Pittosporum undulatum</i>).
Prioridade/Urgência	Pouco urgente - Risco menor, sem necessidade de resposta imediata

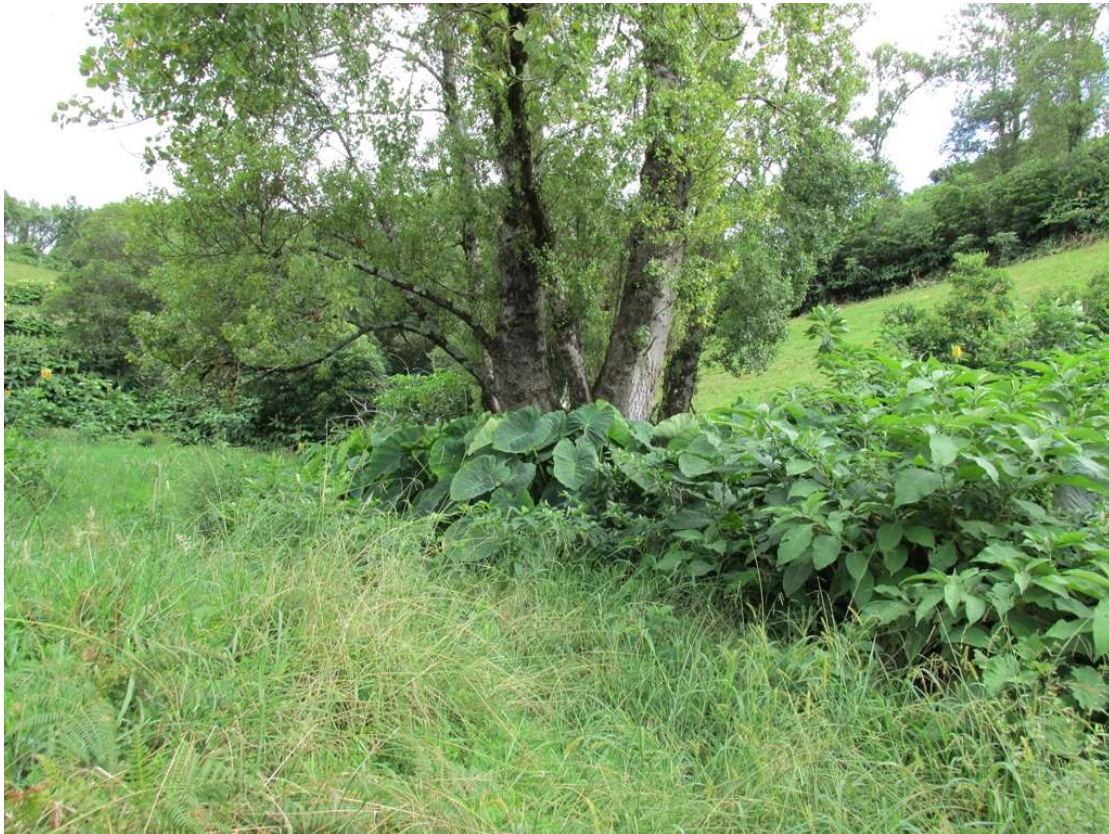
Descrição das possíveis causas das ocorrências	falta de corte e limpeza de vegetação			
--	---------------------------------------	--	--	--

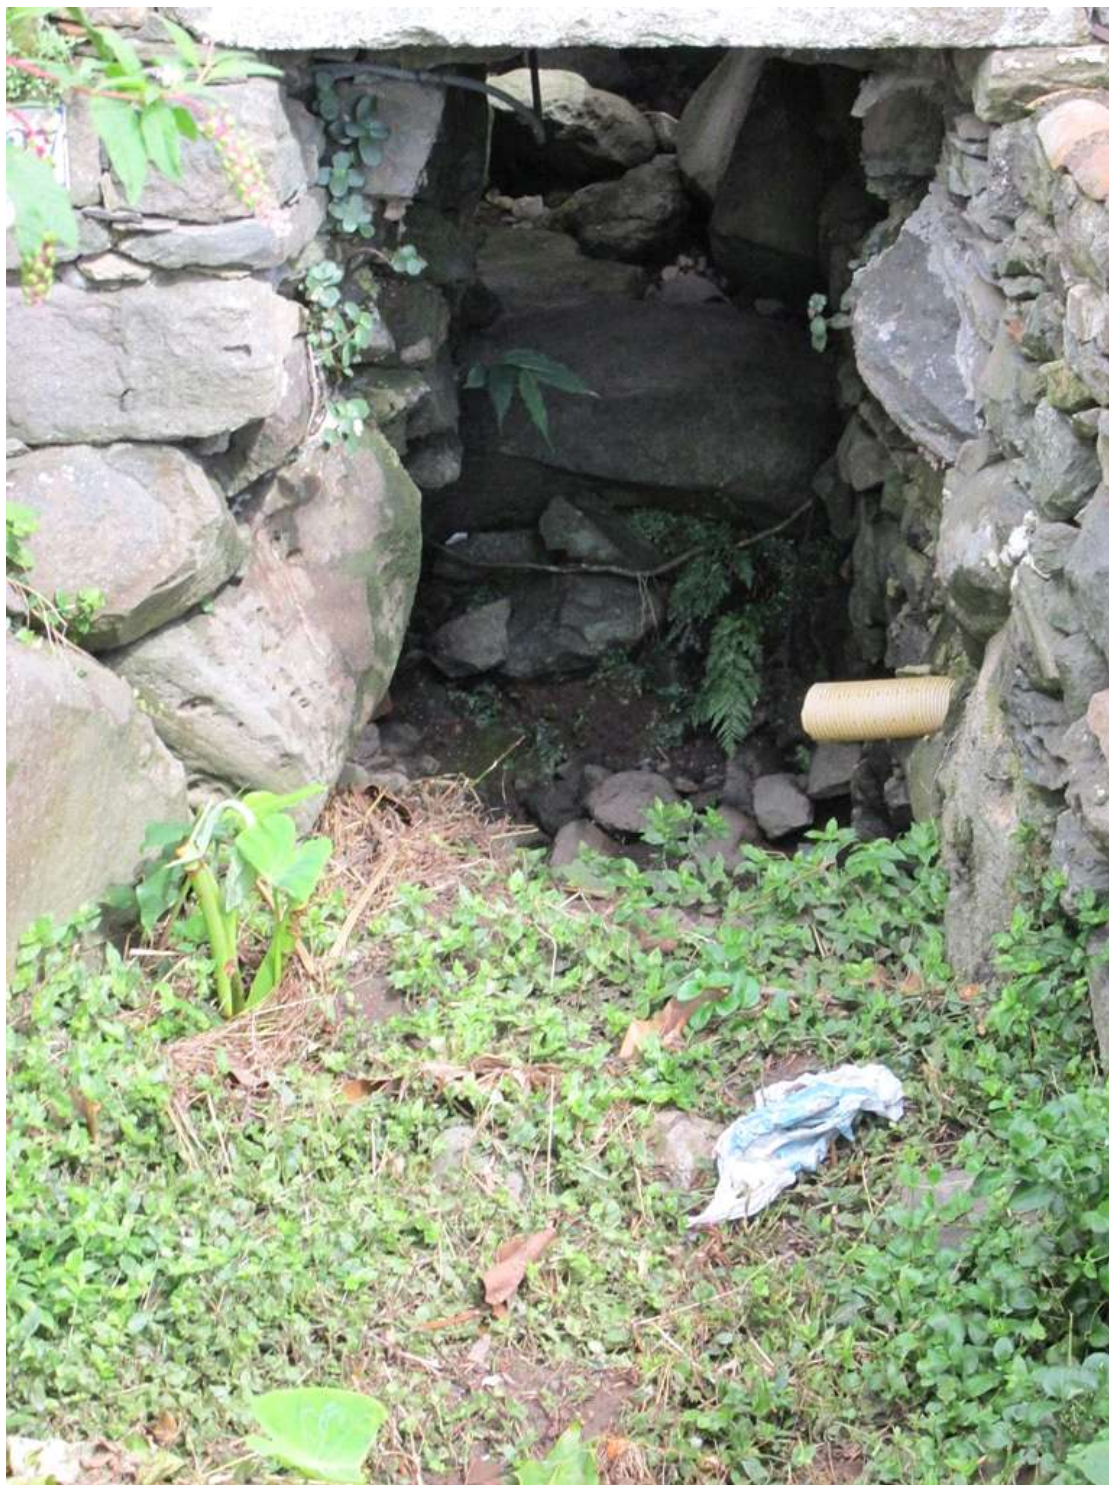
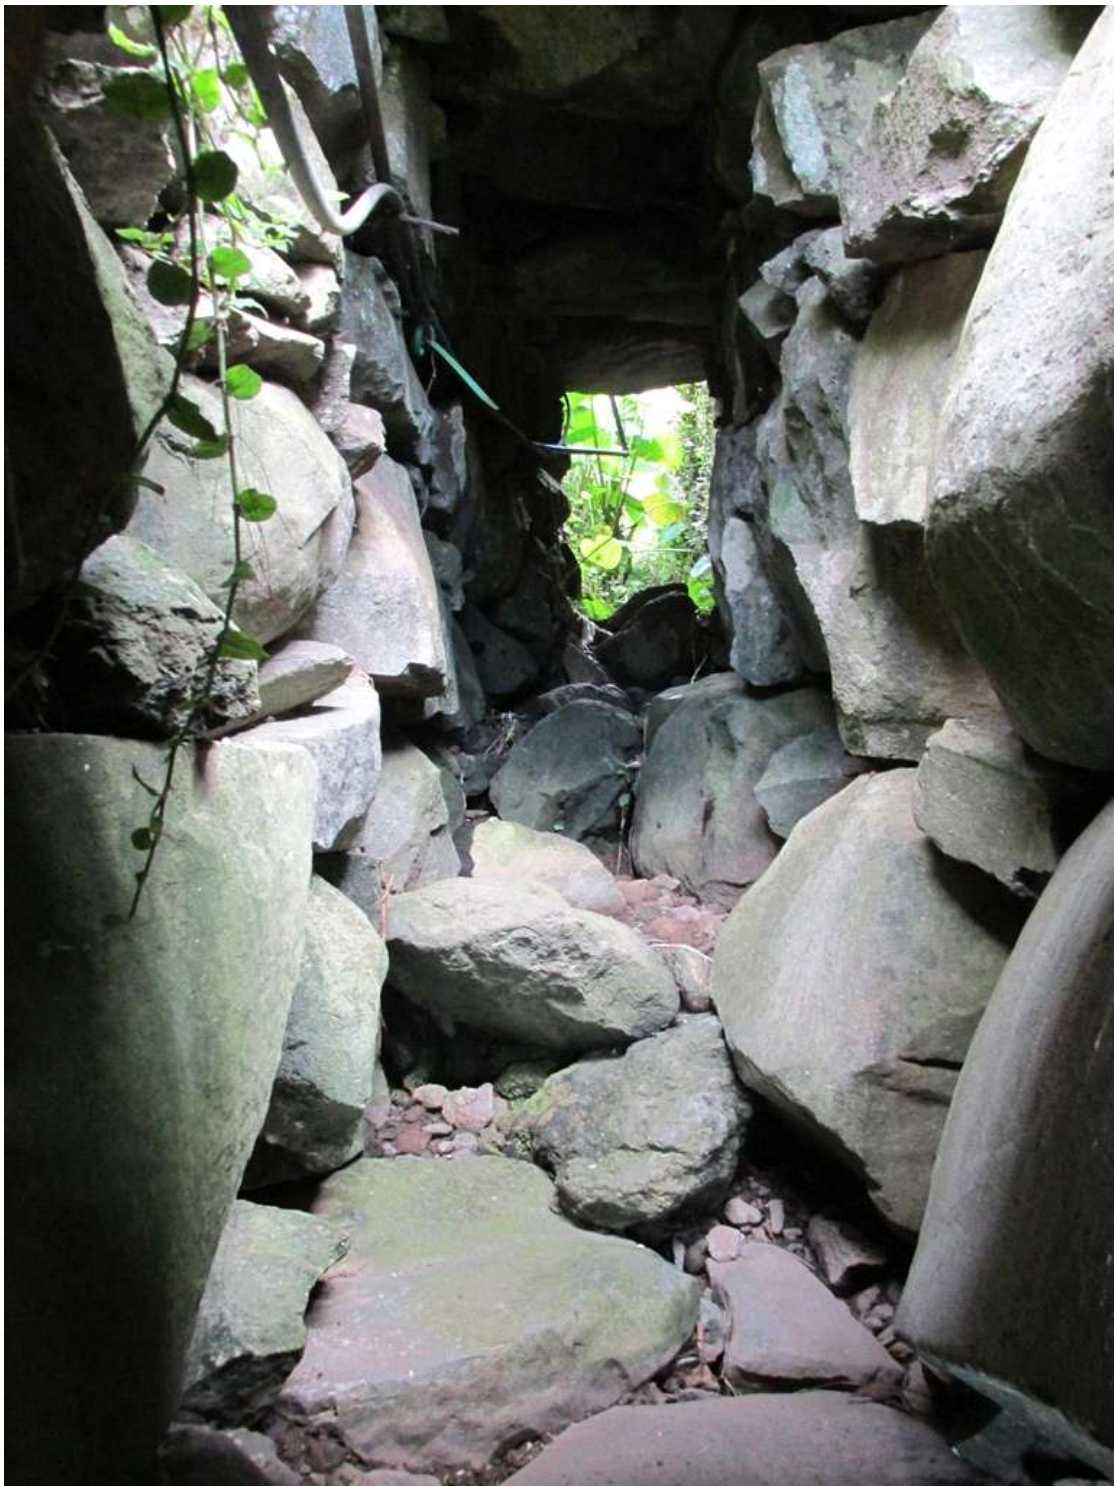
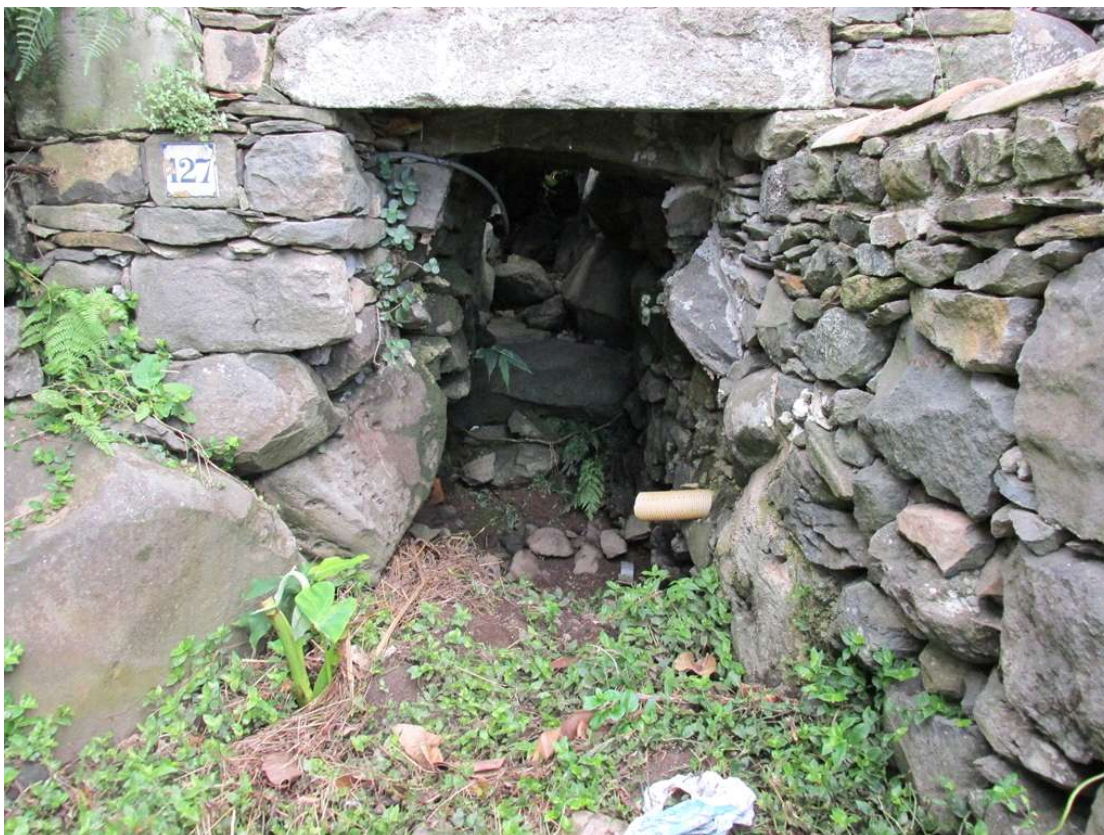
Descrição da ocorrência	a linha de água tem um leito bastante pequeno, e com a falta de manutenção/limpeza a montante, nos maiores dias de precipitação, provocado danos na passagem hidráulica construída em pedra.
-------------------------	--

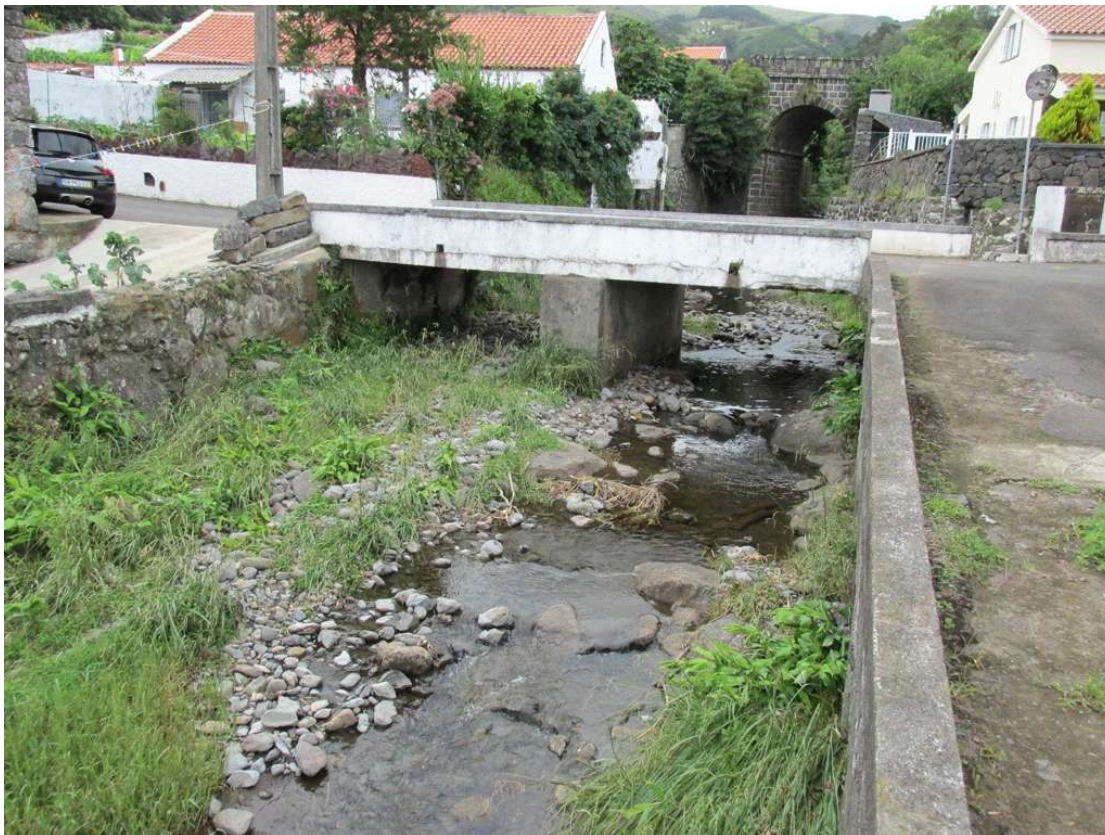
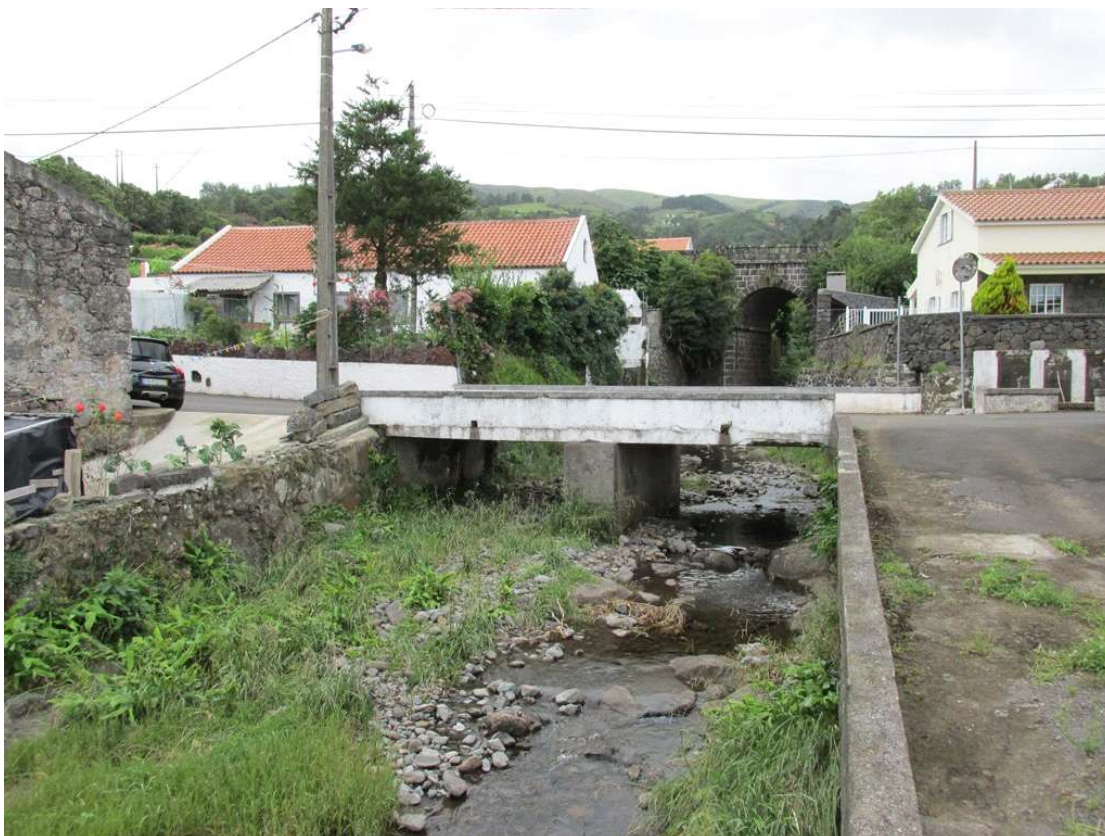
Local a intervir	Margem esquerda
Descrição geral das propostas de intervenção	Construção de Foças sépticas, saneamento basico
Dimensões	
Ação/intervenção	Comprimento (metros)
	Largura (m)
	Altura (m)
	Área (m2)
Prioridade/Urgência	Médio - Gravidade moderada, resposta a médio prazo
RESPONSABILIDADES	
Tipo de entidade(s) responsável(eis)	Proprietários Município
Responsáveis pela resolução	proprietario
ORÇAMENTO	
Existe orçamento para a intervenção?	Não
Valor orçamentado	
Fornecedor	
Inserir documento (se aplicável)	
OCORRÊNCIA	
Coordenadas da ocorrência	
Coordenadas X/M	658054
Coordenadas Y/P	4361771
Extensão afetada (metros)	30
Tipo de ocorrência relatada	Instabilidade de infraestrutura Assoreamento/Obstrução
Descrição da ocorrência	existência de uma Passagem hidráulica de pequenas dimensões, onde as medida da entre o tabuleiro da ponte e leito são de cerca de 1,5 cm de altura
Gravidade	Pouco grave - Situação pontual, sem riscos imediatos

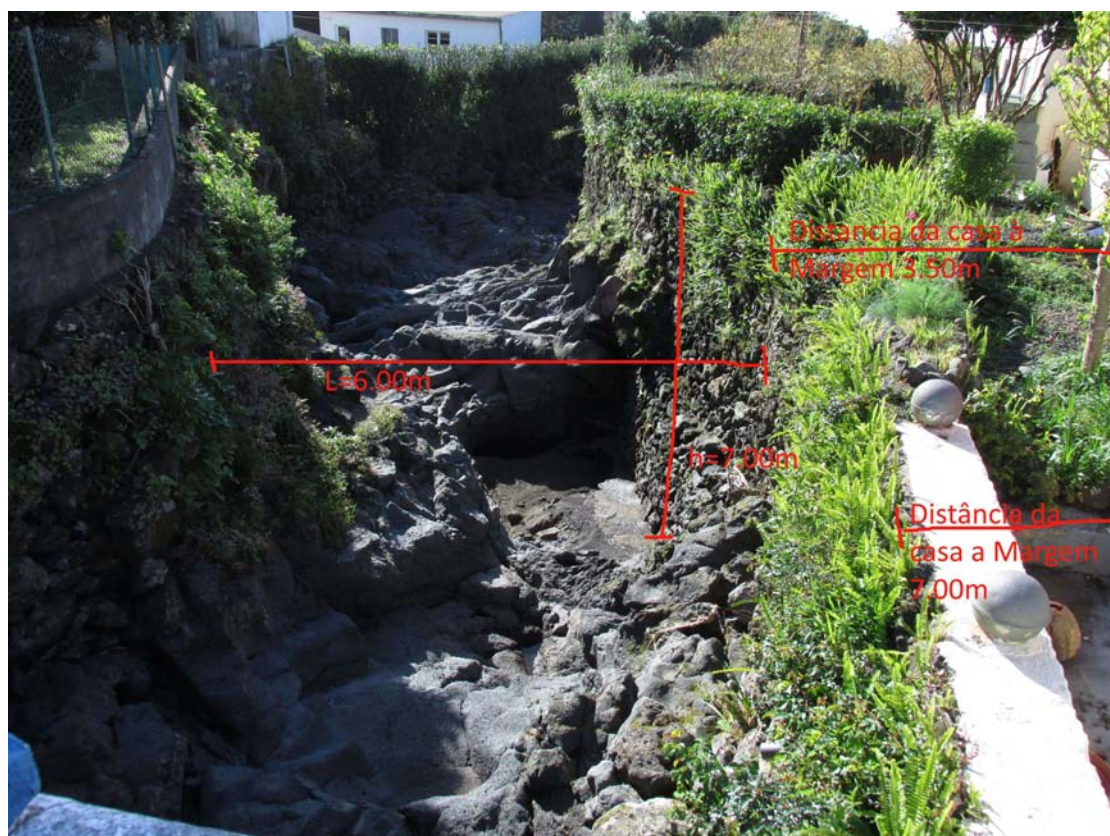
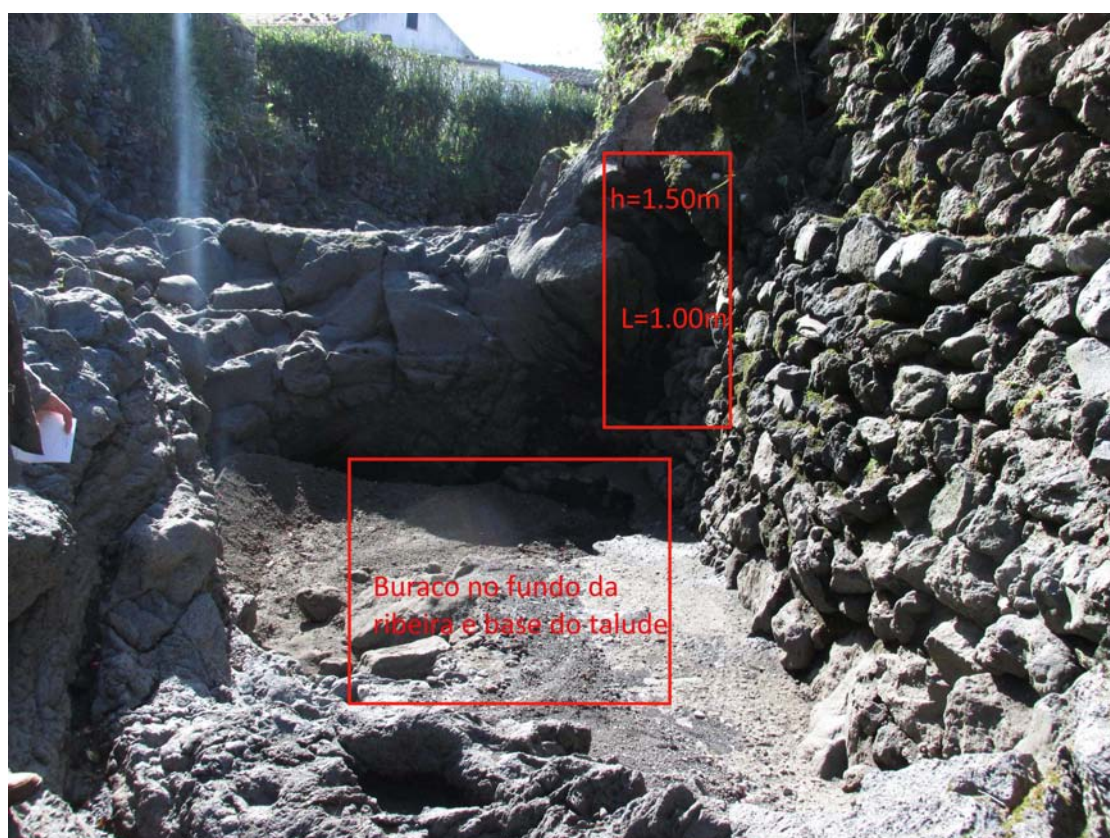
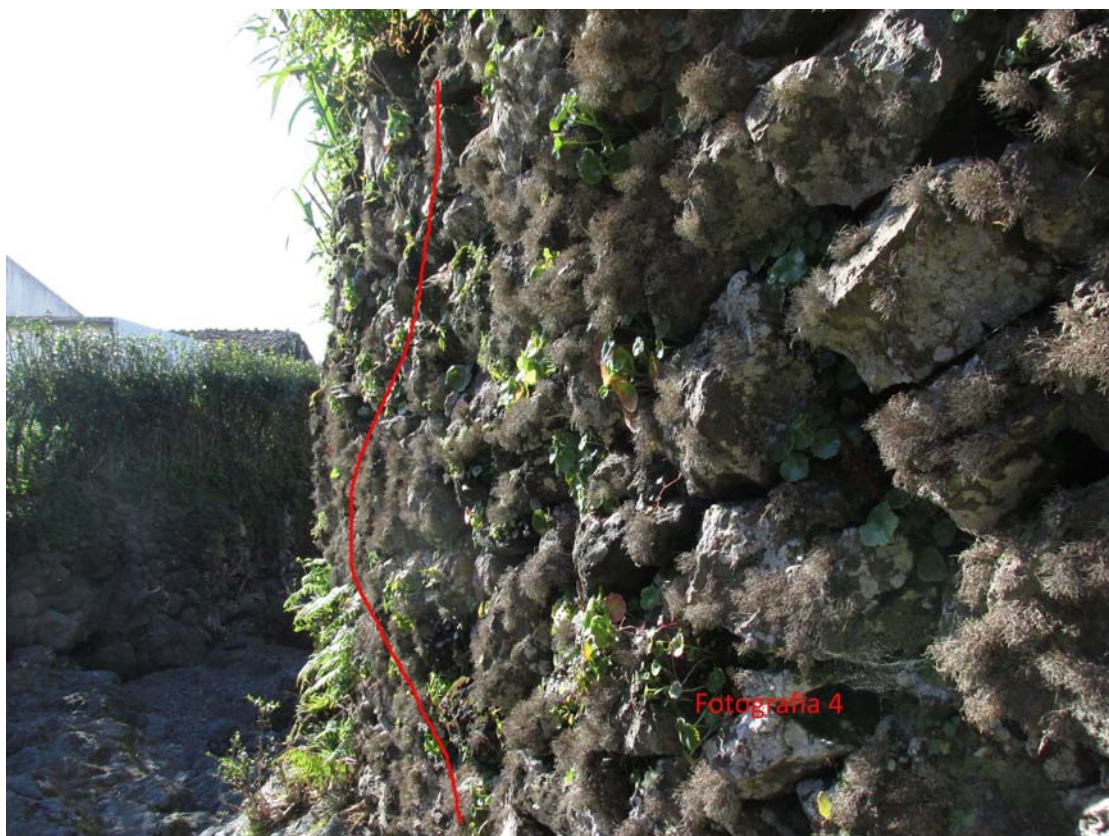
Descrição das possíveis causas das ocorrências	Fortes chuvadas, erosão provocada pela força das águas.
--	---

Tipo de intervenção	Reforço de muro
Local a intervir	Margem direita
Descrição geral das propostas de	Articular conjuntamente entre o município de Lajes das Flores e Junta de Freguesia de Lajes das Flores para a consolidação com betão armado, ou ciclópico da base e do talude.

Ação/intervenção	Comprimento (metros)	Largura (m)	Altura (m)	Área (m2)
Reforço e consolidação do talude desde da sua base até meio do mesmo	25	0.5	5

Prioridade/Urgência Urgente - Riscos a curto prazo

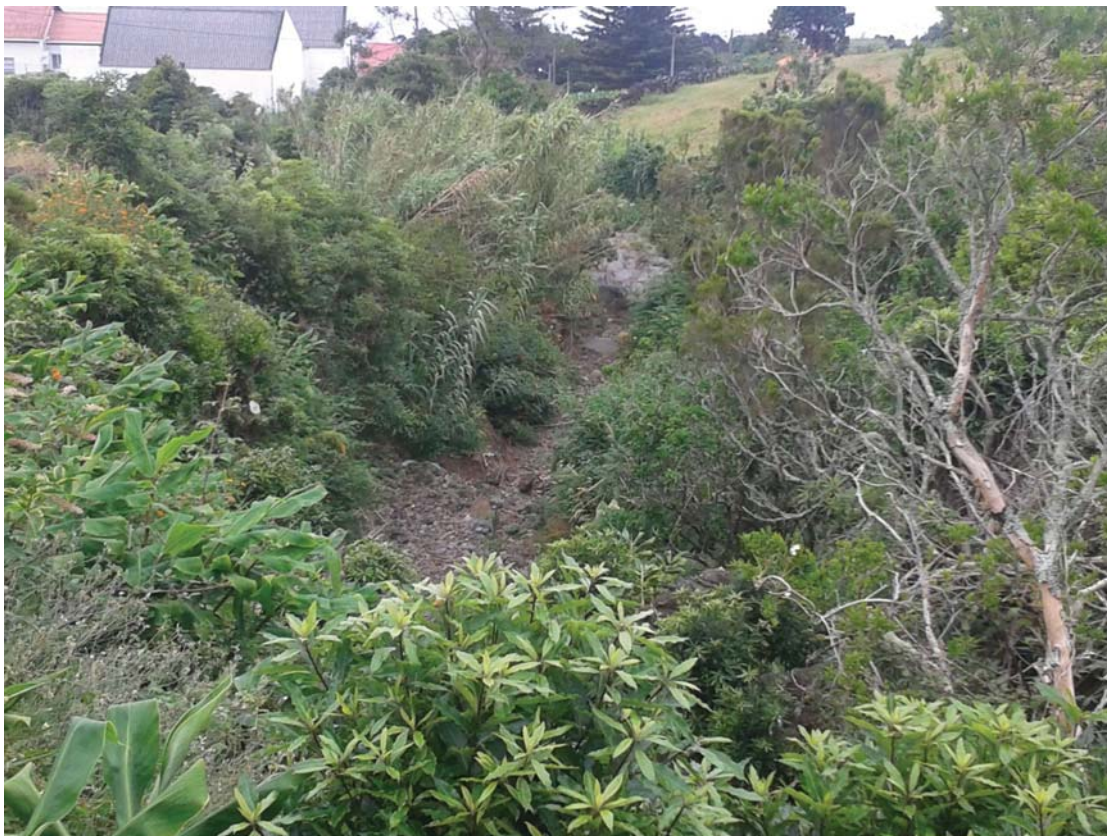
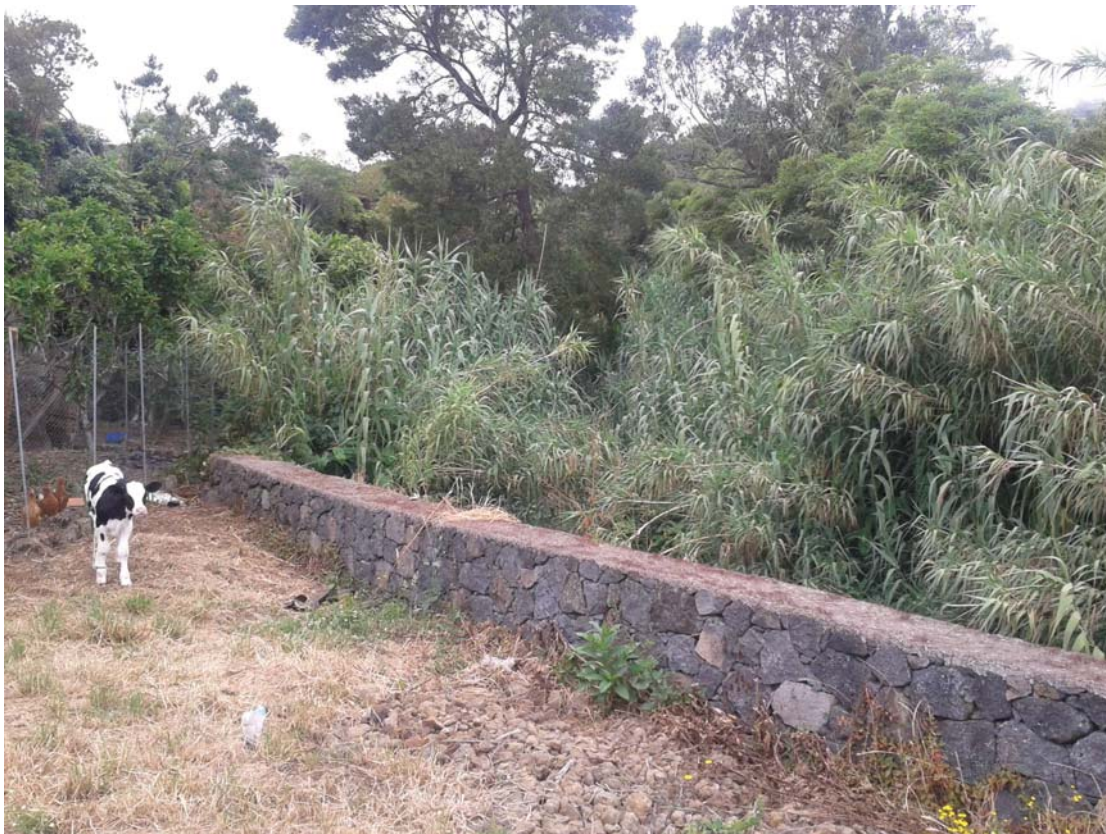
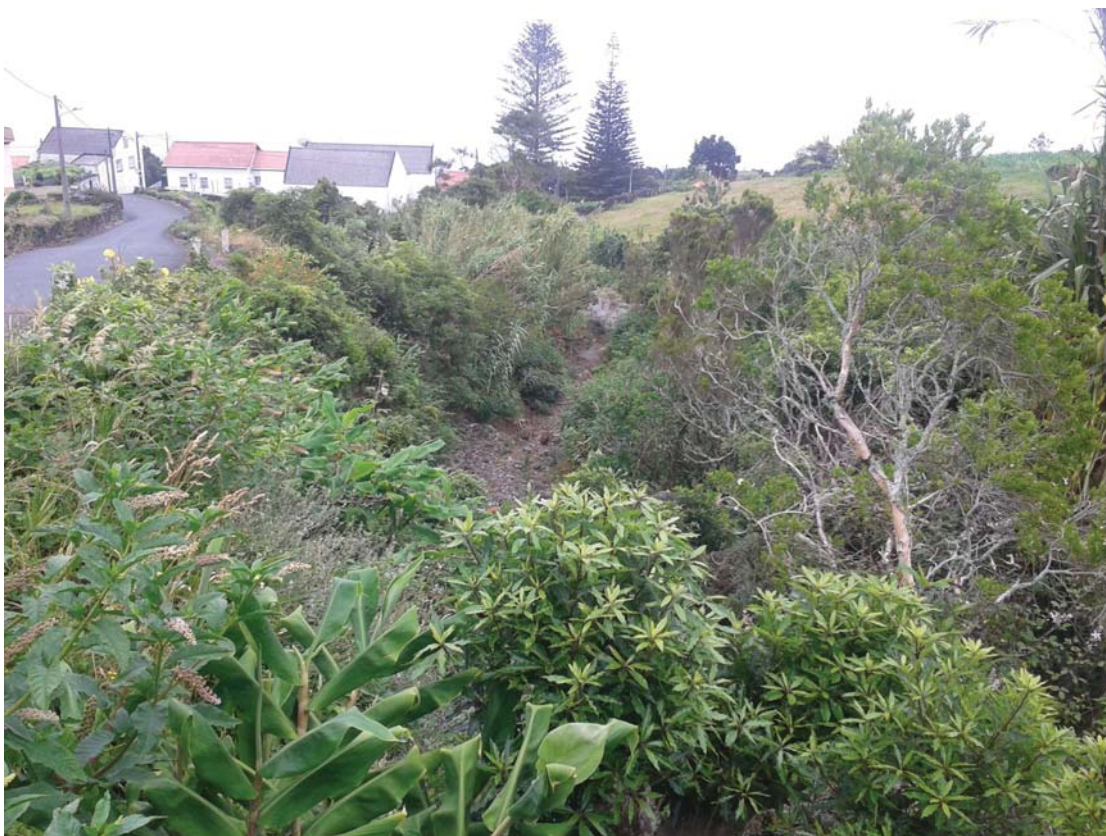
Descrição da ocorrência Transbordo das águas da ribeira e desvio das mesmas para áreas de uso agrícola e áreas de ocupação urbana.

Gravidade Médio - Gravidade moderada, necessidade de ação preventiva

Obstrução por acumulação de pedra e sedimentos, bem como existência de vegetação excessiva e de grande porte no leito da ribeira.

Propostas de intervenção	Desassoreamento e retirada de vegetação, construção de muros de guarda.
Prioridade/Urgência	Médio - Gravidade moderada, resposta a médio prazo

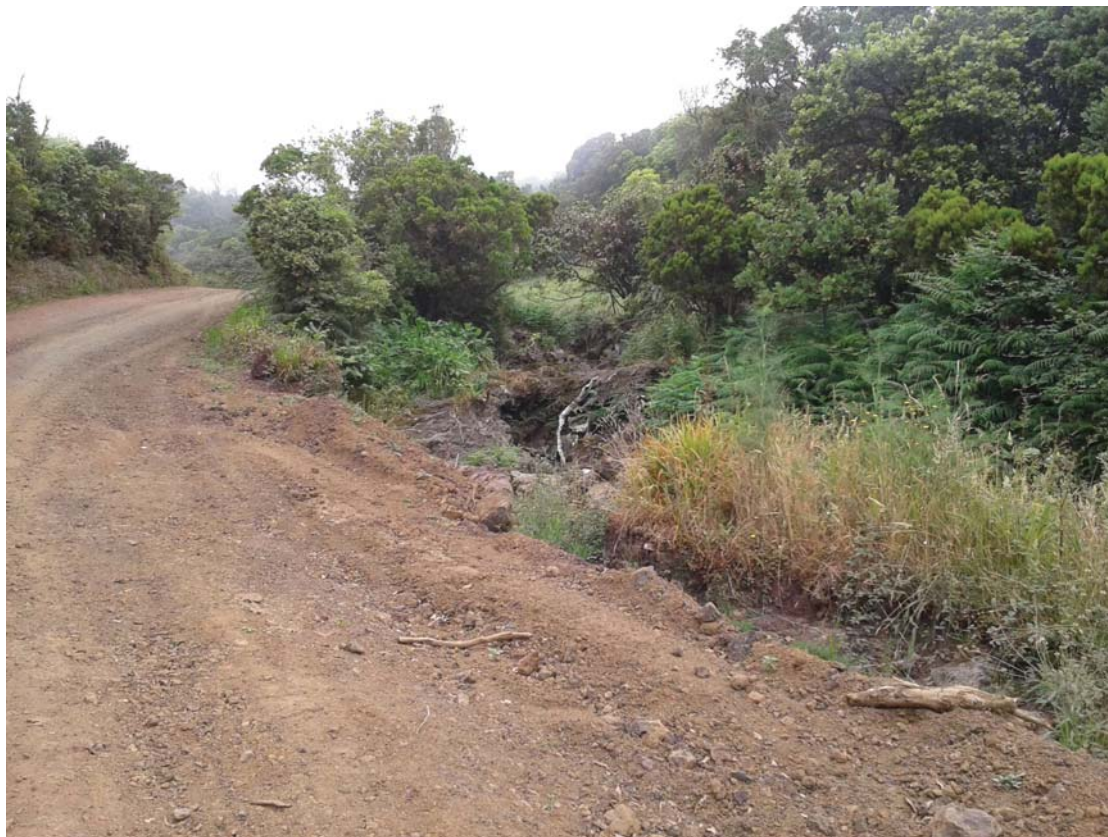
Causas das ocorrências Cota da ribeira pouco inferior à cota do caminho do Município.

**Propostas de
intervenção** Desassoreamento e construção de muros de guarda.

Prioridade/Urgência	Pouco urgente - Risco menor, sem necessidade de resposta imediata
----------------------------	---
