DIREÇÃO DE SERVIÇOS DE RECURSOS HÍDRICOS E ORDENAMENTO DO TERRITÓRIO

RERA
2016

Relatório do Estado das Ribeiras dos Açores

SETEMBRO DE 2016

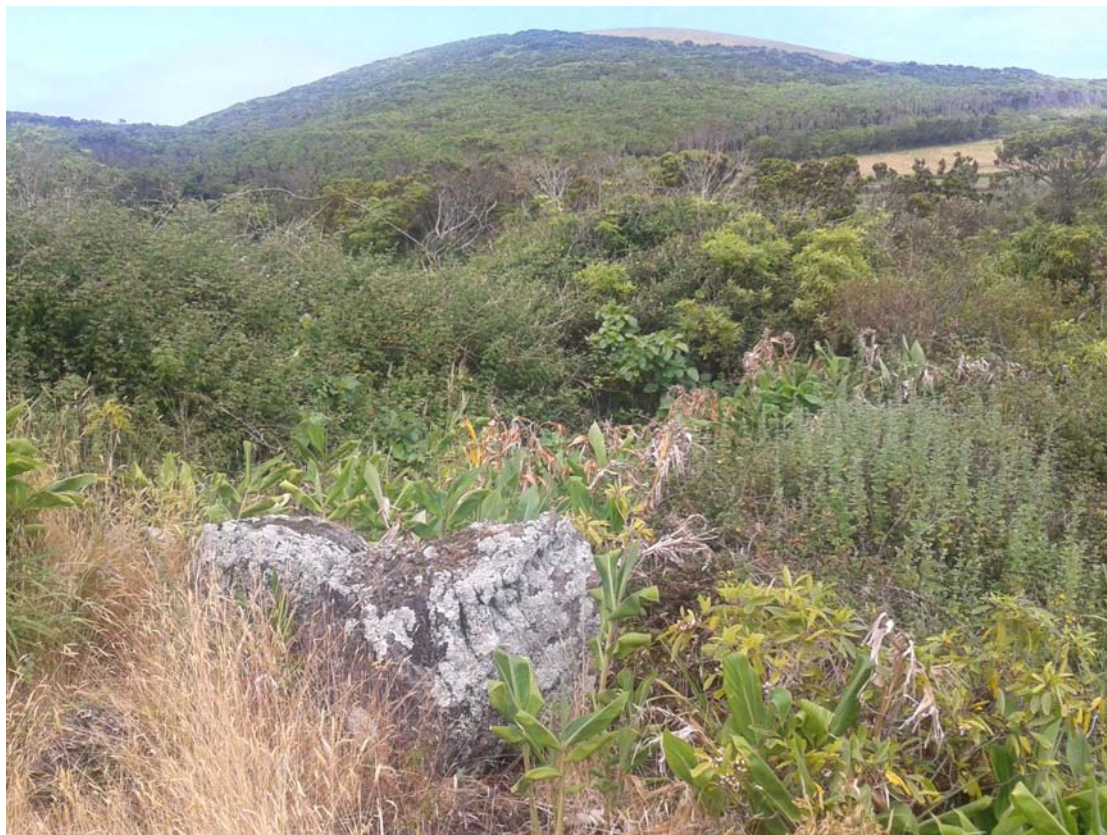
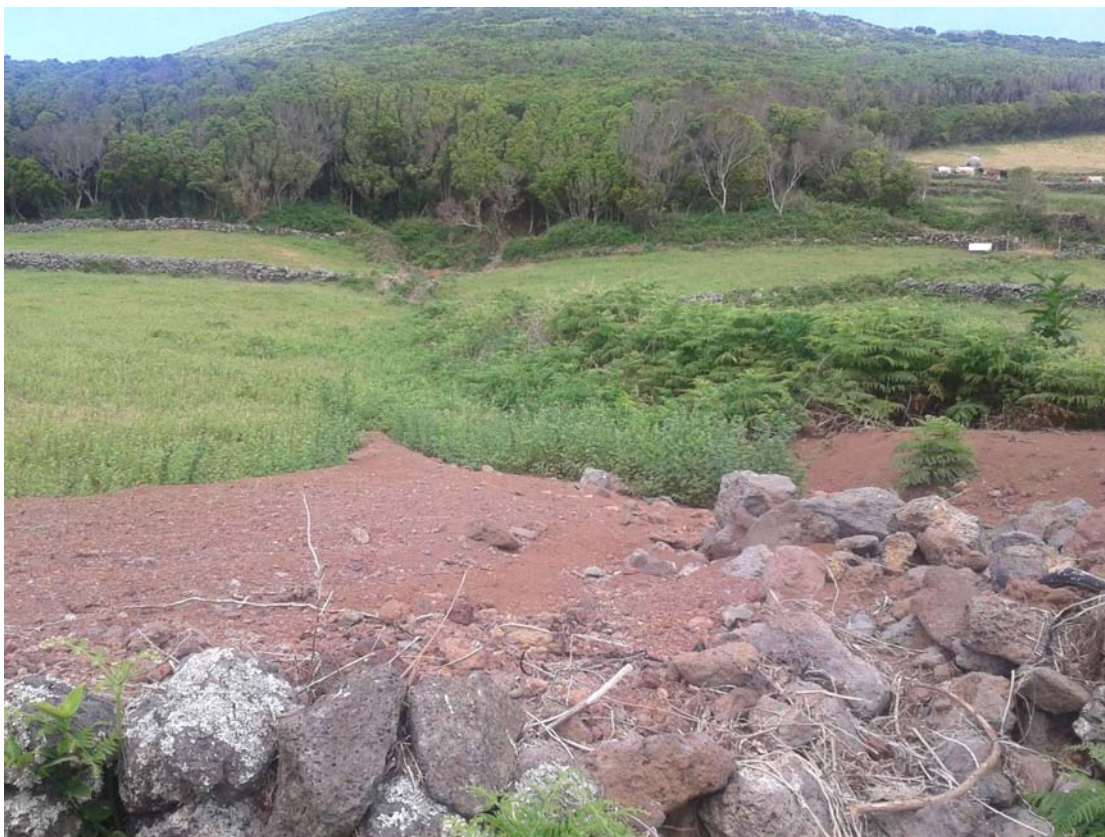
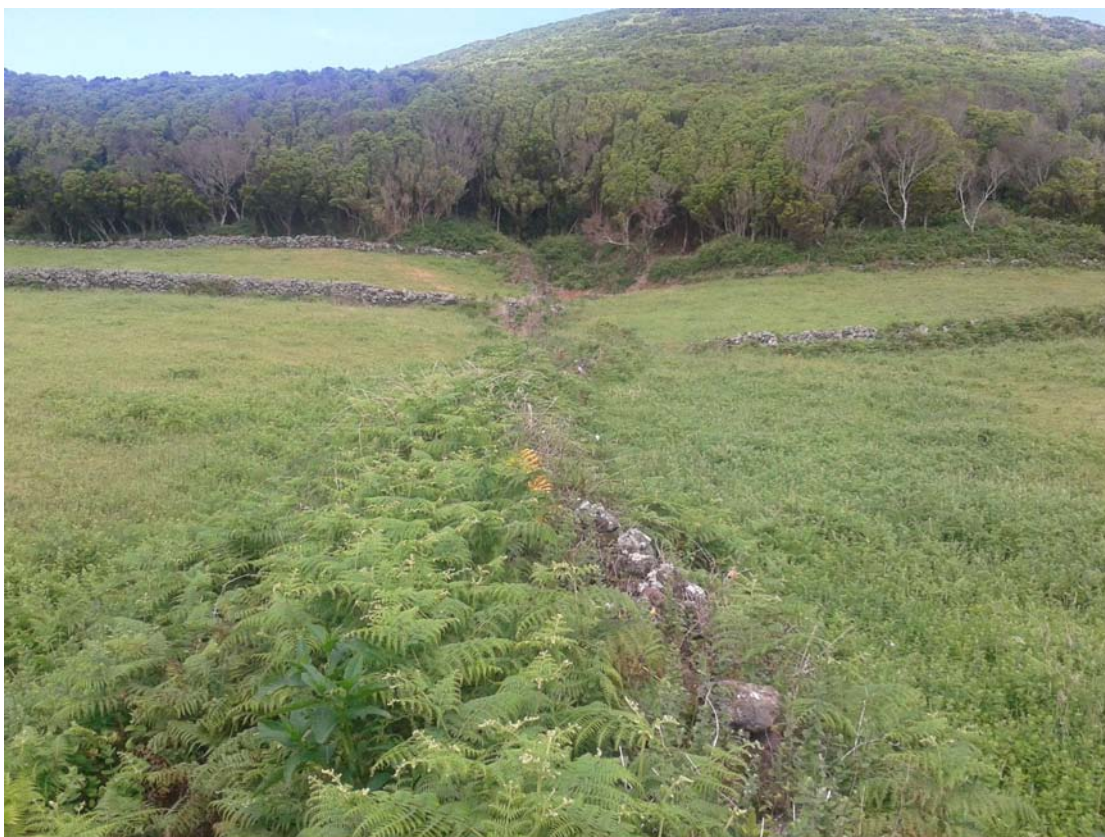
Gravidade Muito Grave - Pessoas e bens afetados

Muito Urgente - Necessita de intervenção imediata

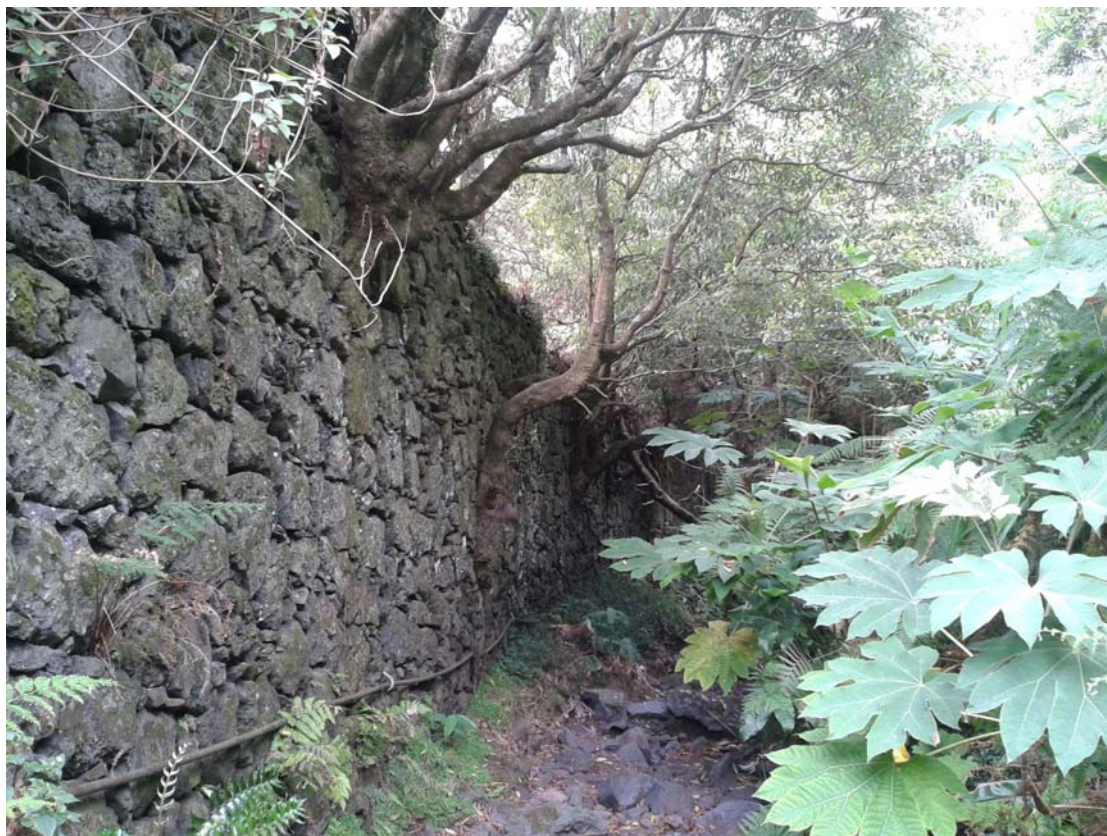
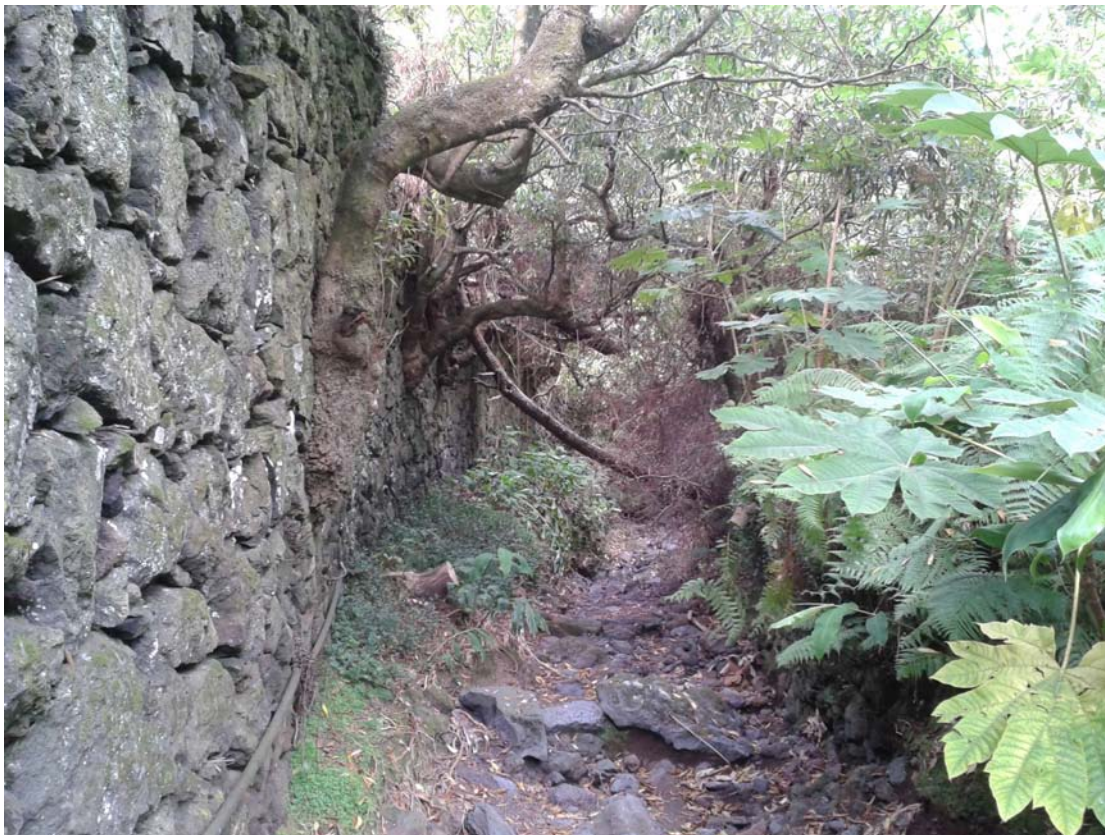
Coordenadas X/M	399266
Coordenadas Y/P	4280237
Tipo de ocorrência relatada	Instabilidade de infraestrutura
Descrição da ocorrência	Risco de desmoronamento de muro de suporte em pedra seca com cerca de 7m de altura e 40m de comprimento, devido a ação das raízes e tronco de 8 exemplares de incenso, podendo causar grande construção da ribeira e em consequência causar graves estragos na ponte, estrada e moradias que se encontram a jusante.
Gravidade	Médio - Gravidade moderada, necessidade de ação preventiva
Titularidade do(s) terreno(s)	Domínio hídrico

Causas das ocorrências	Crescimento de vegetação de grande porte nas fendas do paredão confinante à ribeira.
------------------------	--

Propostas de intervenção	Corte da vegetação que se encontra em desenvolvimento no paredão em causa.
--------------------------	--

Prioridade/Urgência	Médio - Gravidade moderada, resposta a médio prazo
---------------------	--

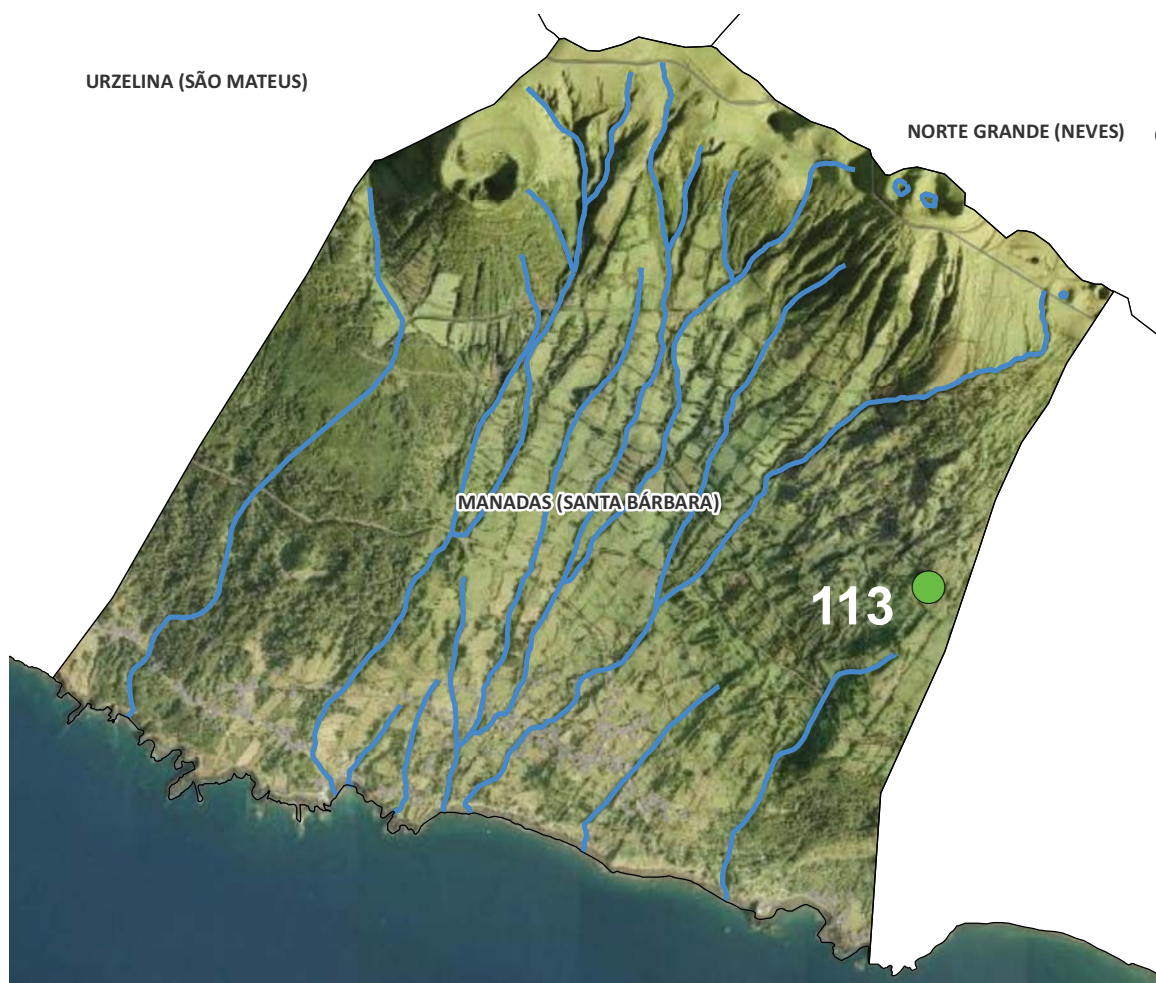
113

Obras em leitos e margens

Gravidade moderada, necessidade de ação preventiva

Construção de passagem hidráulica

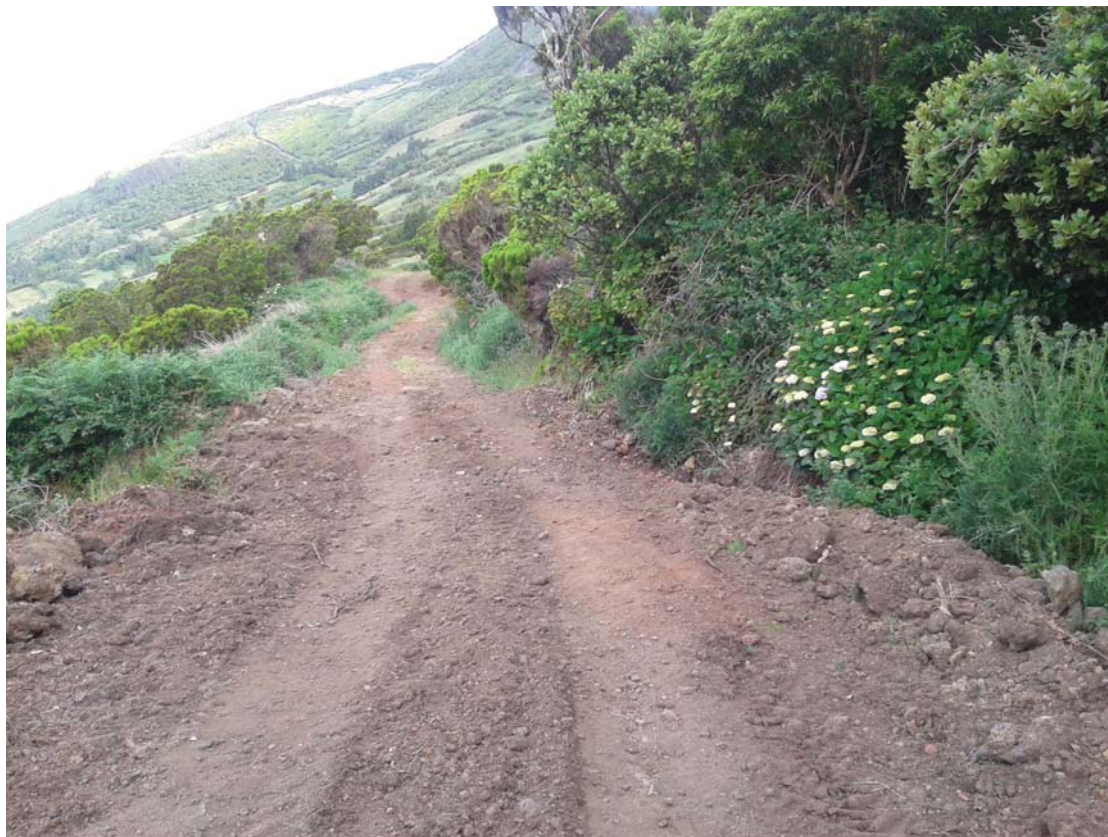
Descrição da ocorrência Estado da linha de água intercetado por um caminho de acesso agrícola, e não havendo uma passagem hidráulica, as águas desviam-se do seu percurso natural, causando danos nos terrenos a jusante.

Gravidade Médio - Gravidade moderada, necessidade de ação preventiva

Causas das ocorrências Interceção de uma linha de água por um caminho de acesso agrícola sem ser construída qualquer passagem hidráulica.

**Propostas de
intervenção** Construção de uma passagem hidráulica.

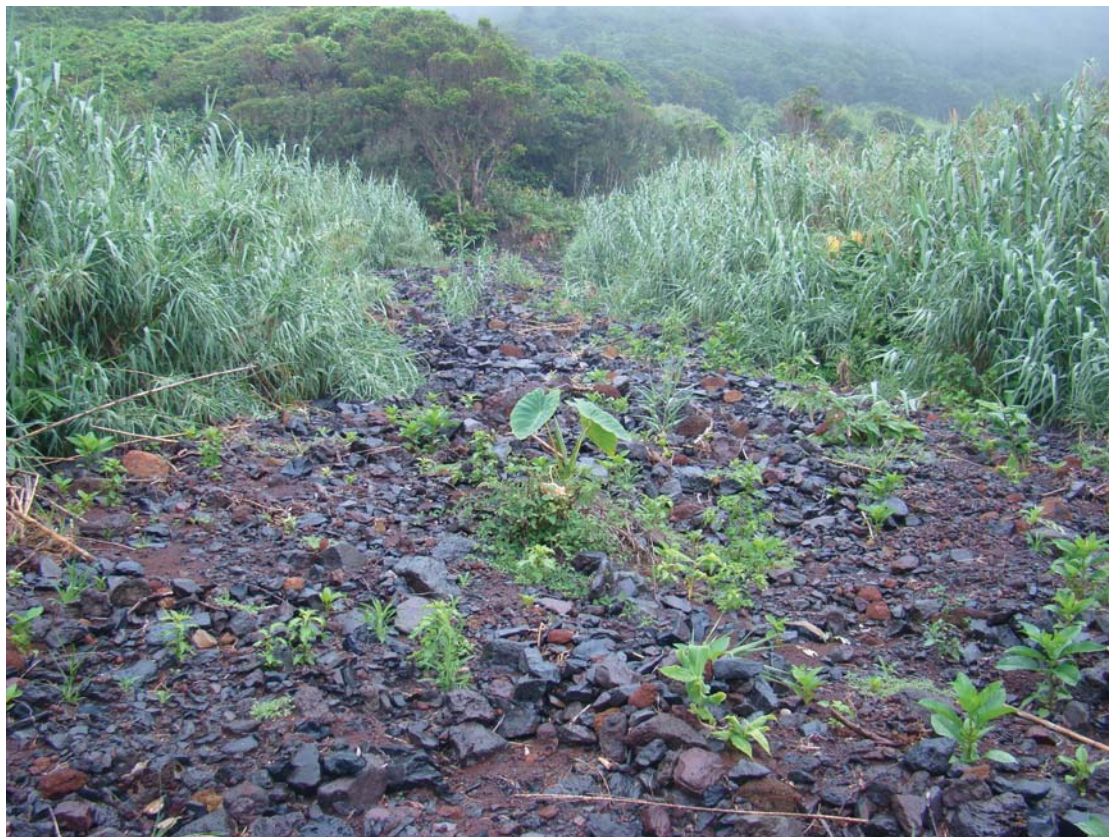
Coordenadas X/M	416008
Coordenadas Y/P	4277236
Tipo de ocorrência relatada	Assoreamento/Obstrução
Descrição da ocorrência	Assoreamento total de um poço sumidouro com uma dimensão aproximadamente de 50x20m.
Gravidade	Urgente - Pessoas e bens em risco iminente
Titularidade do(s) terreno(s)	quatro propriedades

Causas das ocorrências	Deposito de sedimentos e material rochoso trazidos ao longo da falésia a montante.
Propostas de intervenção	Desassoreamento com retirada de todo o material e transporte do mesmo para junto do parque de estacionamento do percurso pedestre Fajã dos Cubres - Fajã da Caldeira de Santo Cristo.
Prioridade/Urgência	Urgente - Riscos a curto prazo

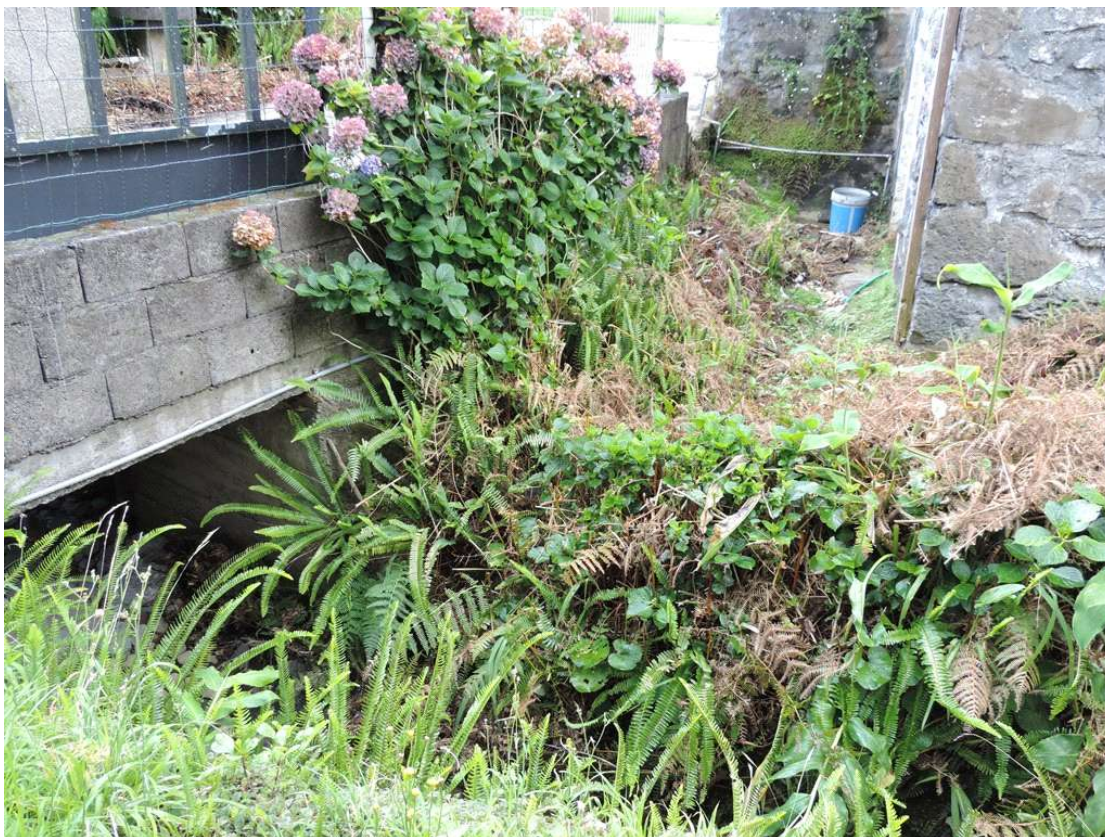
Sugeria-se a construção de um muro com cerca de 10 metros de comprimento por 1 metro de altura de forma a evitar que as águas entrem na loja da proprietária.

Construção de muro

Margem direita

Ação/intervenção	Comprimento (metros)	Largura (m)	Altura (m)	Área (m2)
Construção de murio	10	.30	1	3

Urgente - Riscos a curto prazo
