## ANEXO VII

### FORMULÁRIOS DA EROSÃO HÍDRICA

## Controlo da erosão hídrica em ribeiras 2024

Formulário para registo do estado das bacias de retenção

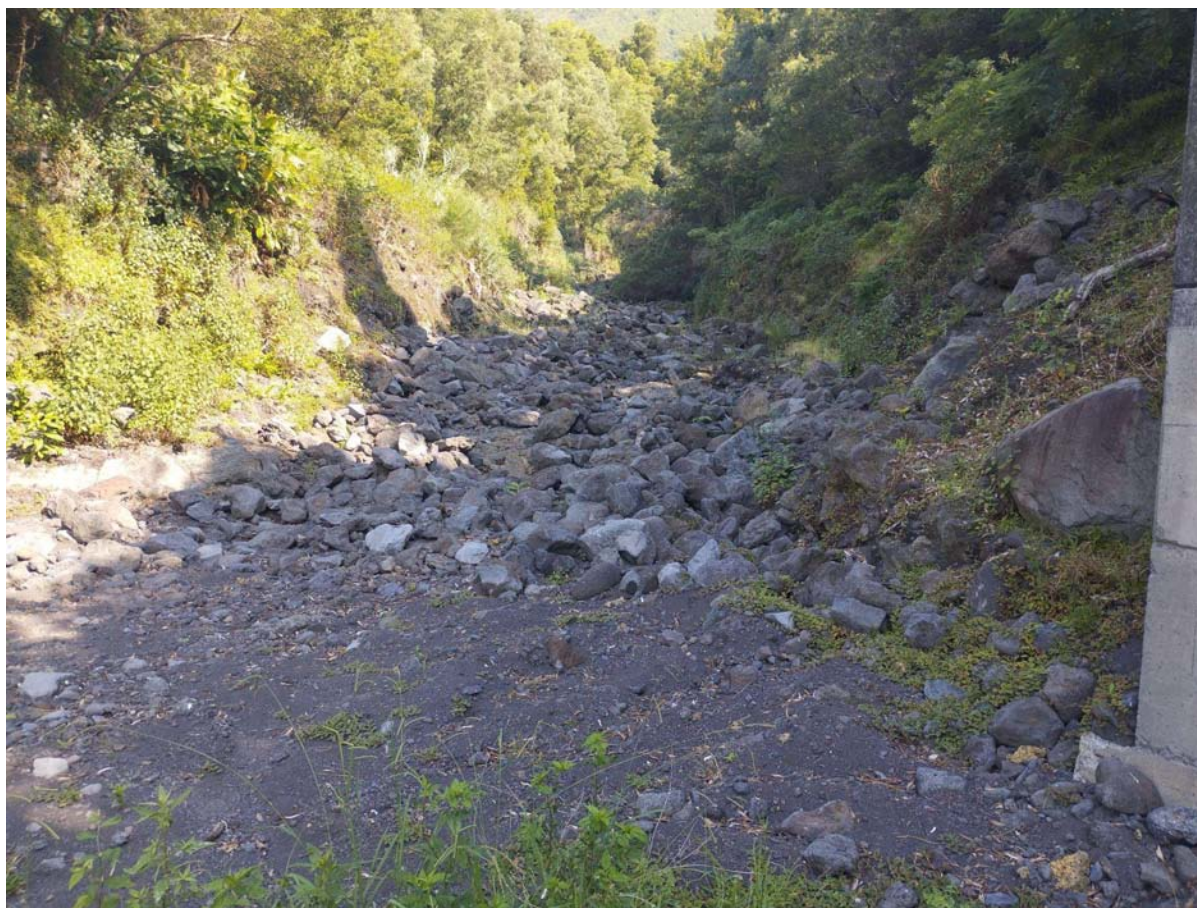
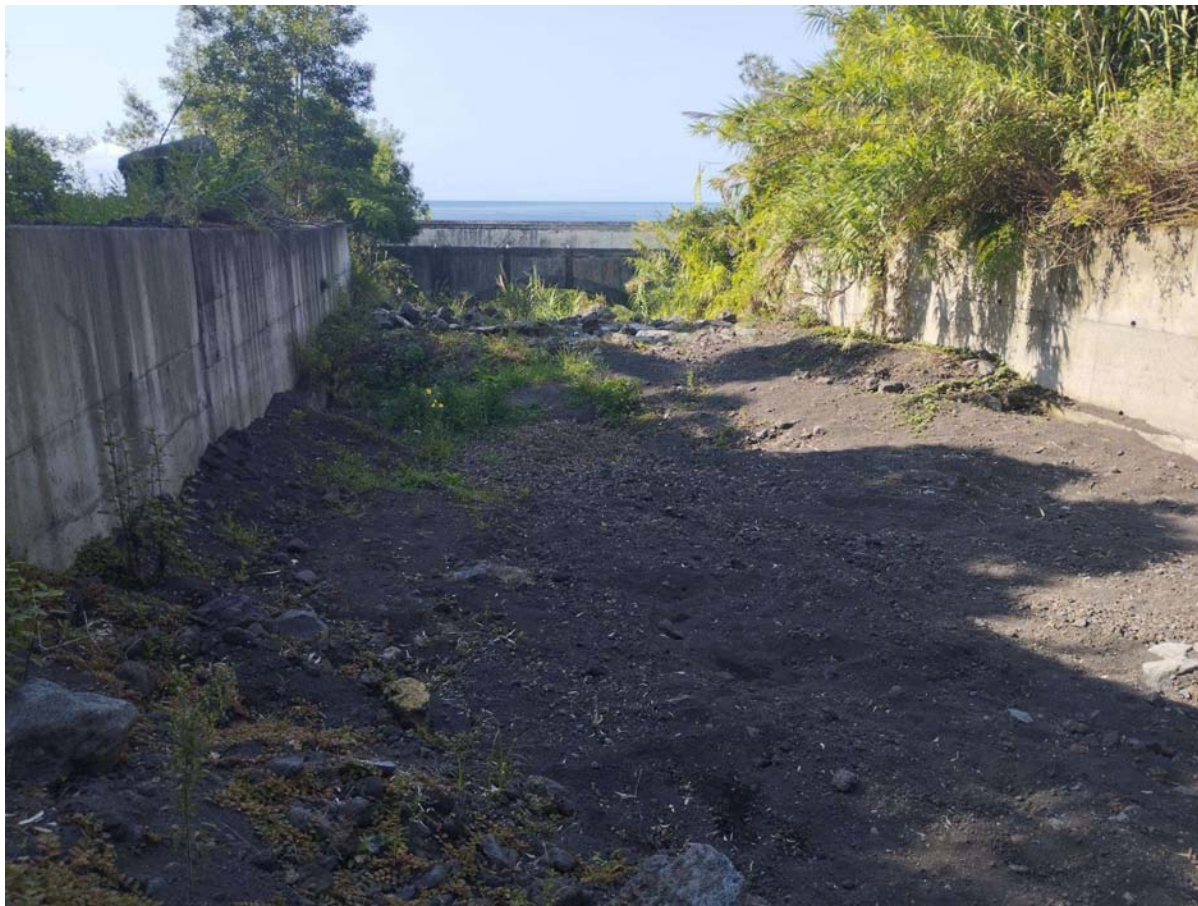
Nome da ribeira/Bacia de retenção Ribeira Grande 1

| <b>Descrição das obras necessárias</b> | Não existem obras necessárias. |

| Estado de conservacao | Carece de intervenção |
| Descrição da intervenção | Remoção de Inertes sobretudo pedras de dimensão considerável. |

| Tipo de intervenção | Desassoreamento |

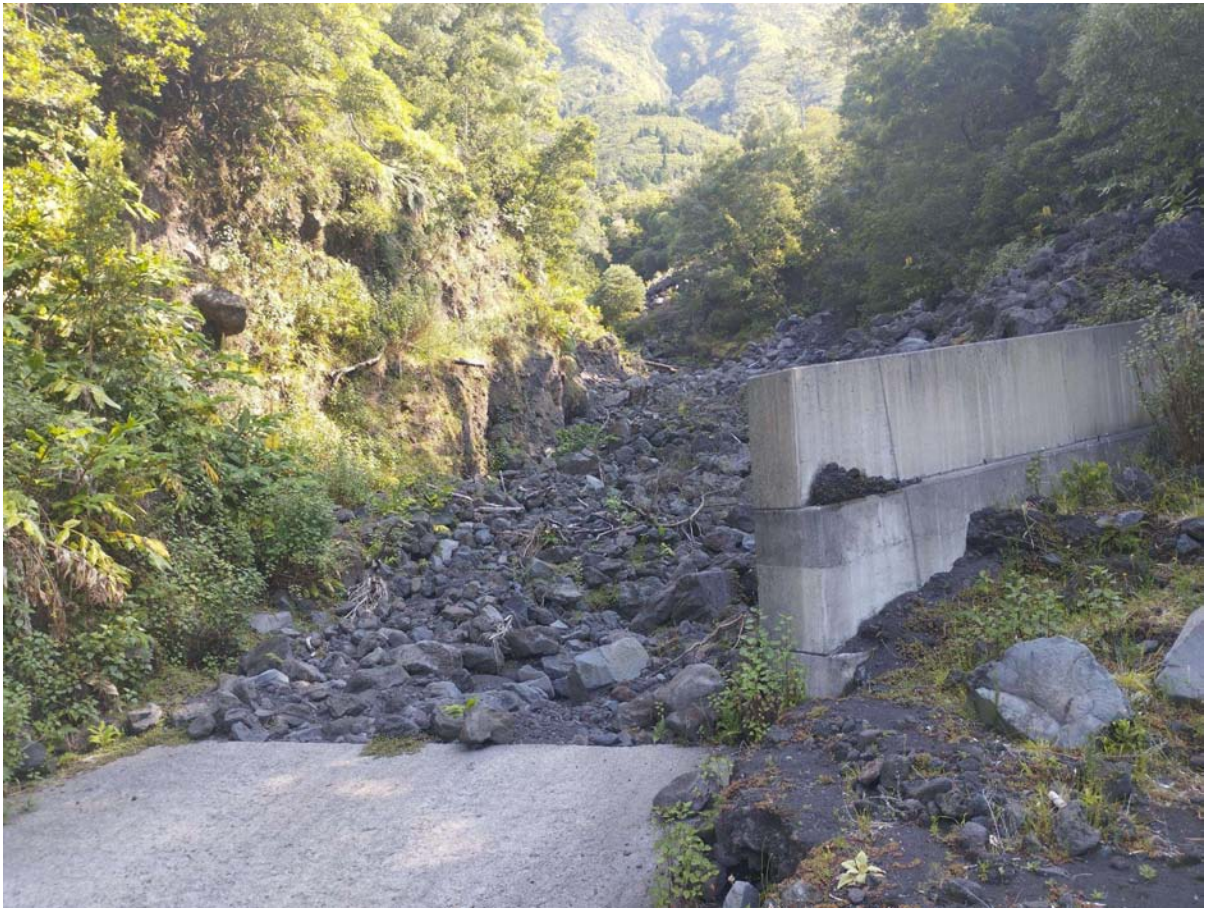
Ribeira Grande 2

Carece de intervenção

| <b>Descrição da intervenção</b> | Limpeza de material inerte ( pouca quantidade). |

| <b>Tipo de intervenção</b> | Desassoreamento |

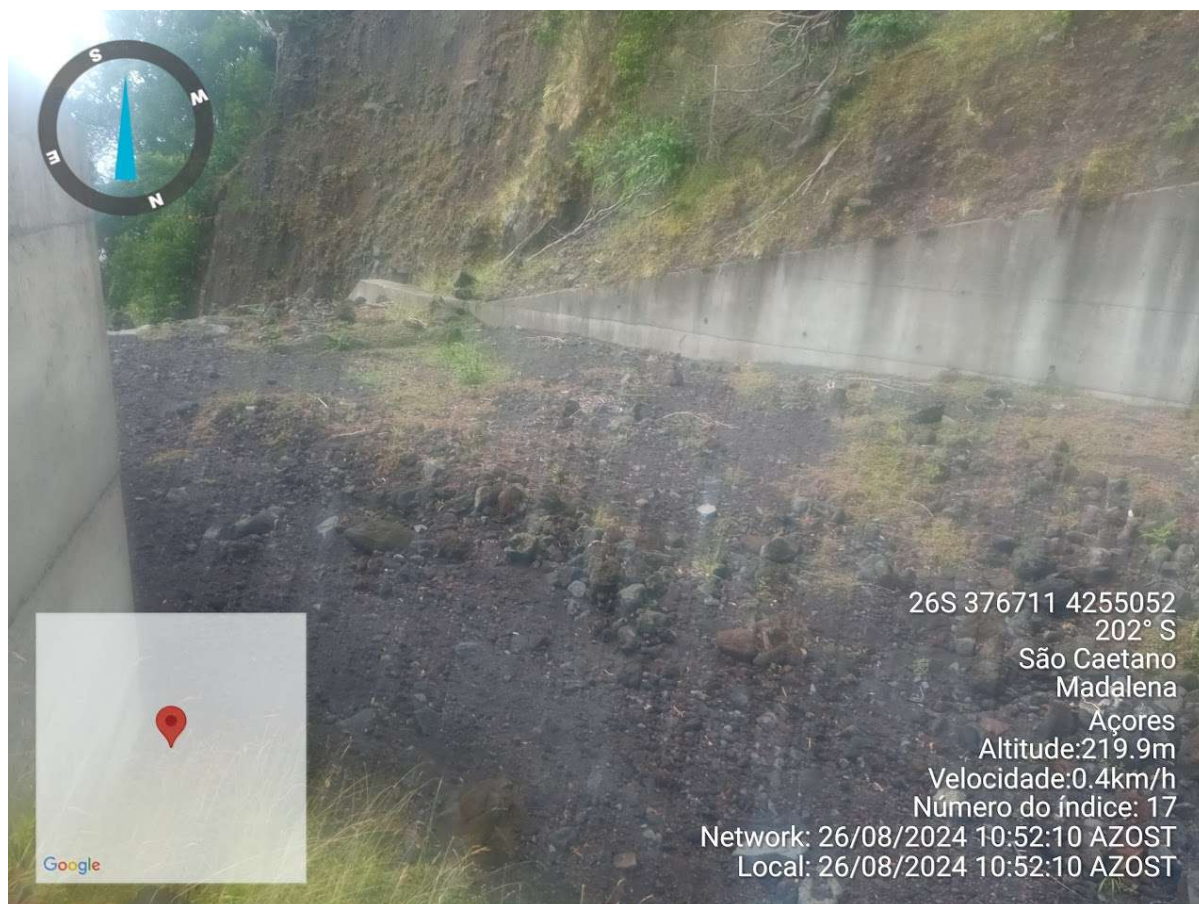
Ribeira Grande 3

| Estado de conservacao | Carece de intervenção |
| Descrição da intervenção | Limpeza material inerte. |

| Tipo de intervenção | Desassoreamento |

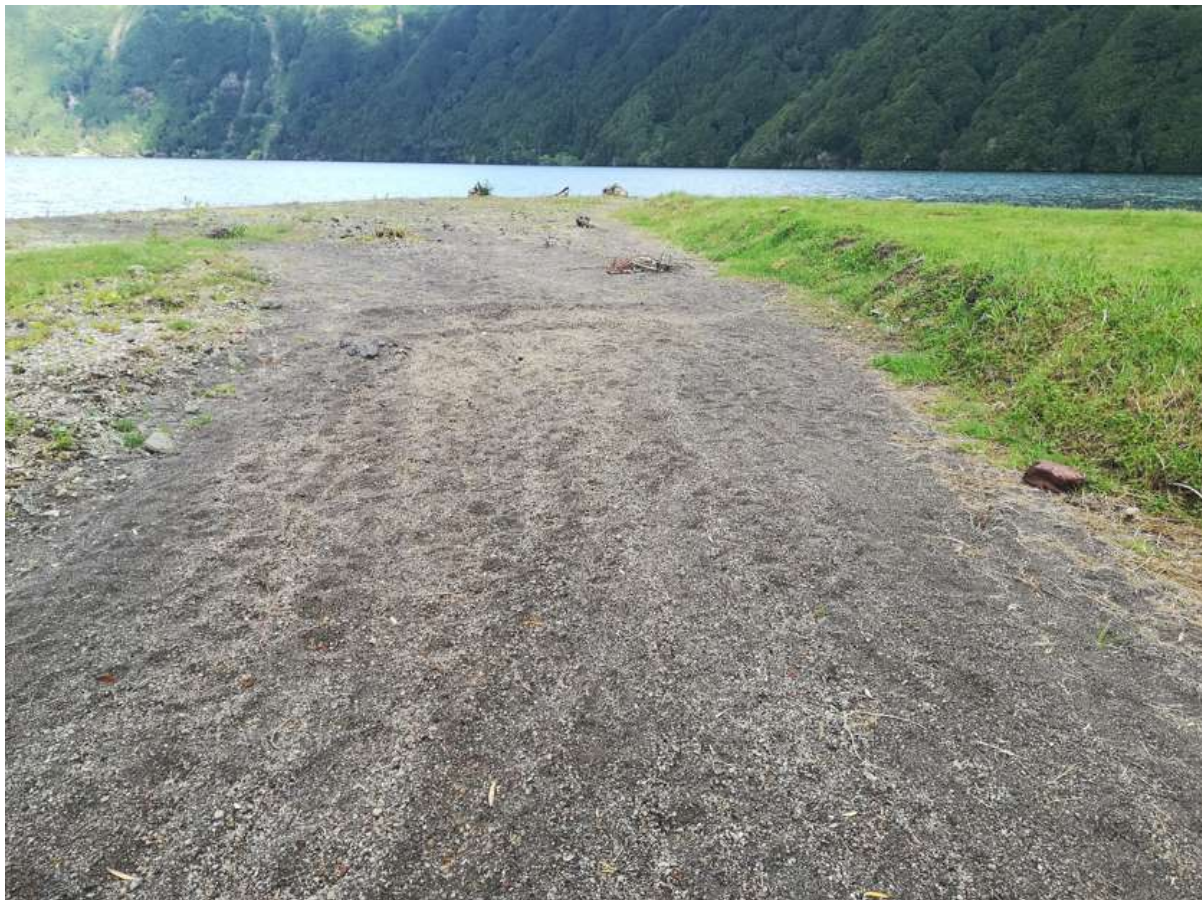
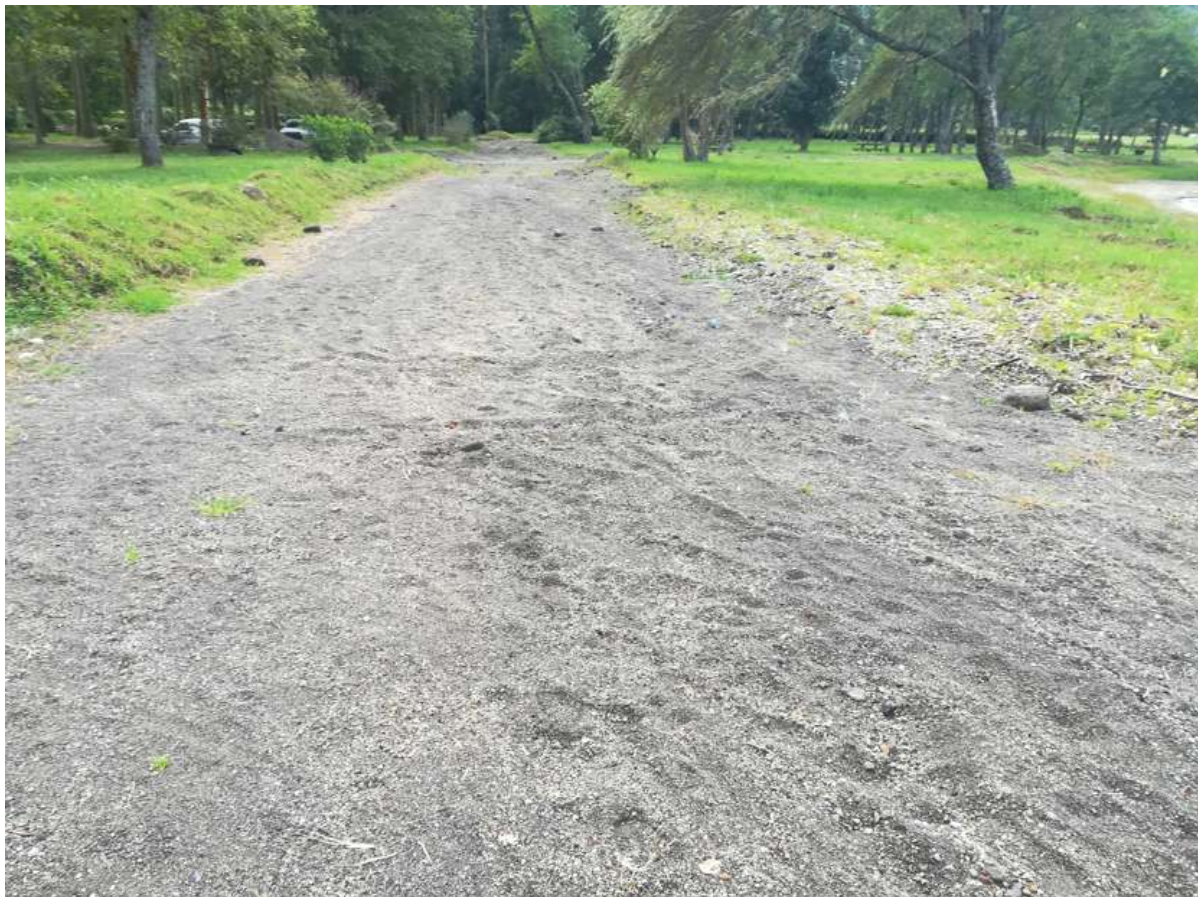
Grota do Inferno - Foz

Carece de intervenção

Desassoreamento

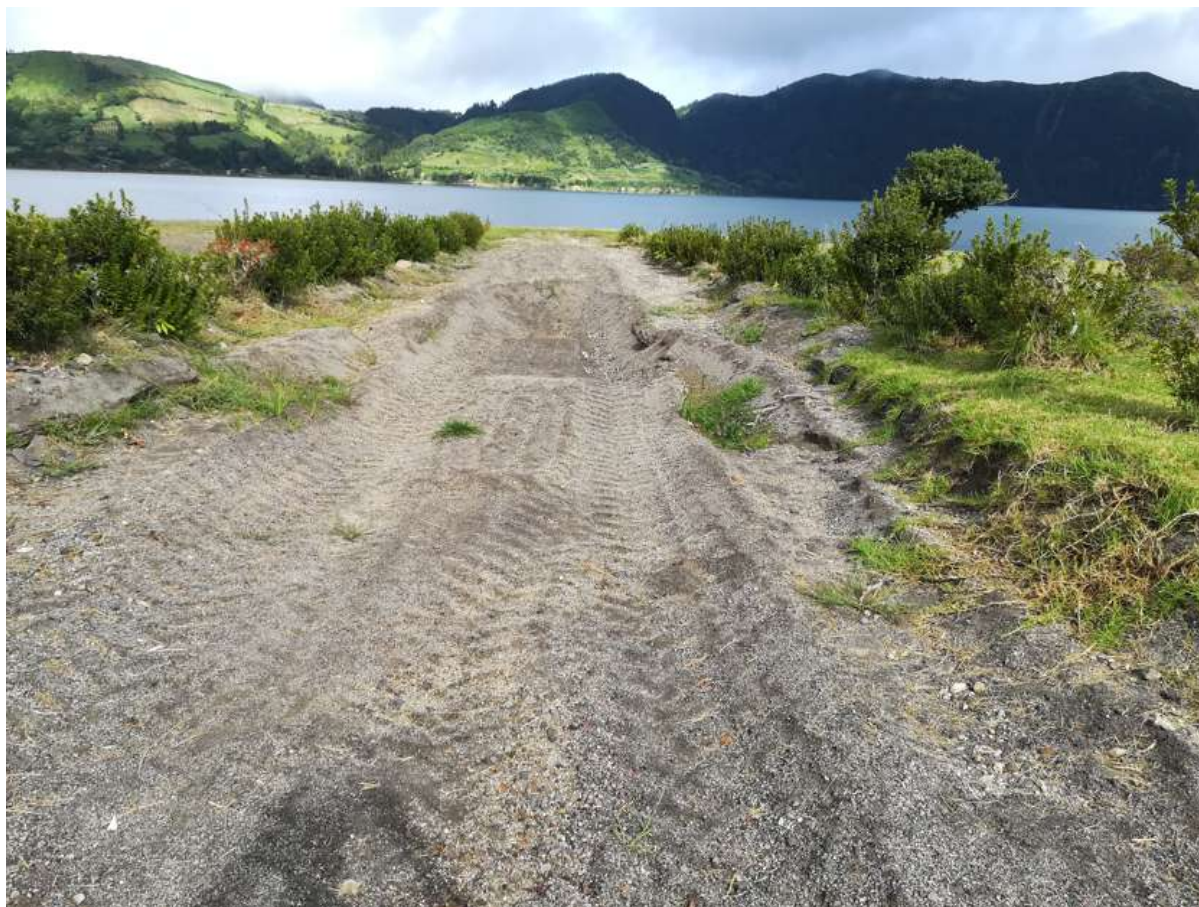
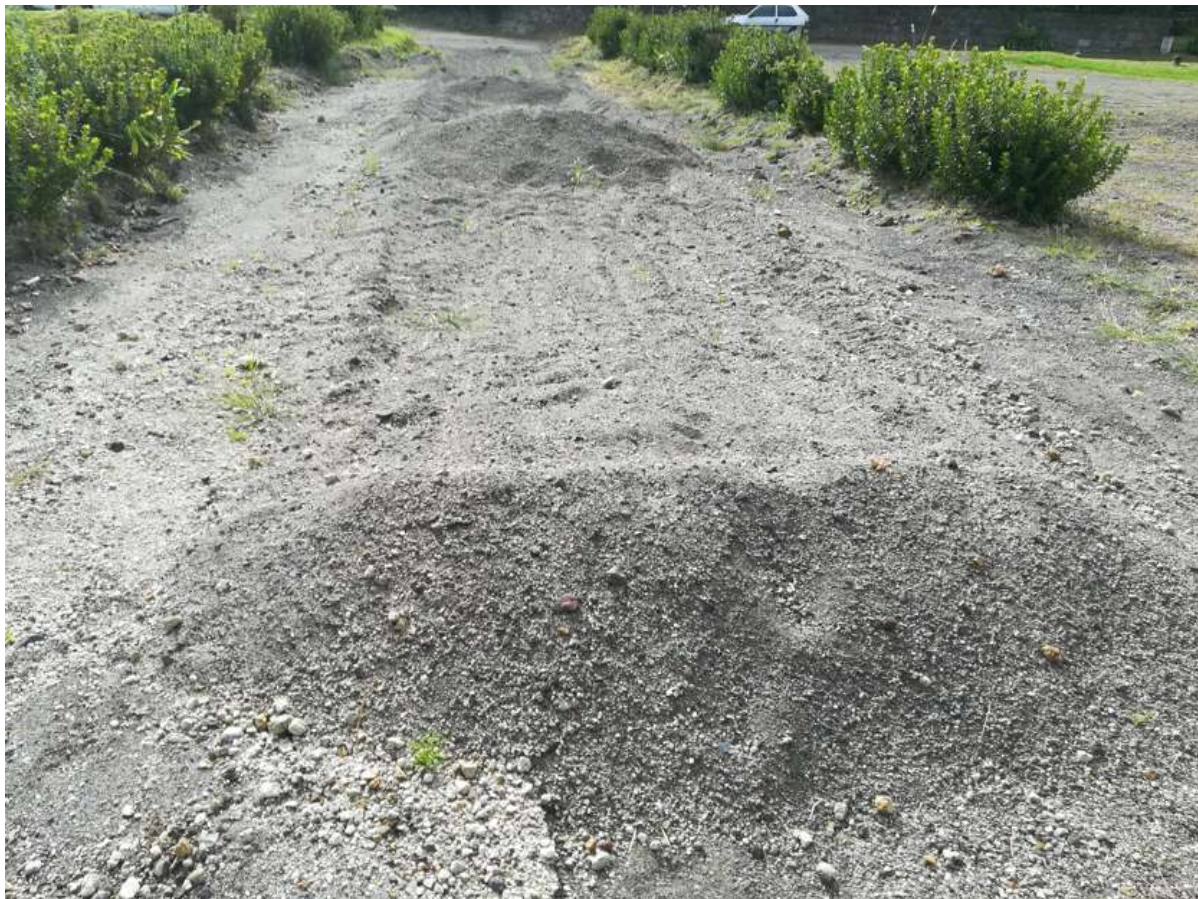
Fontenário

Carece de intervenção

Desassoreamento

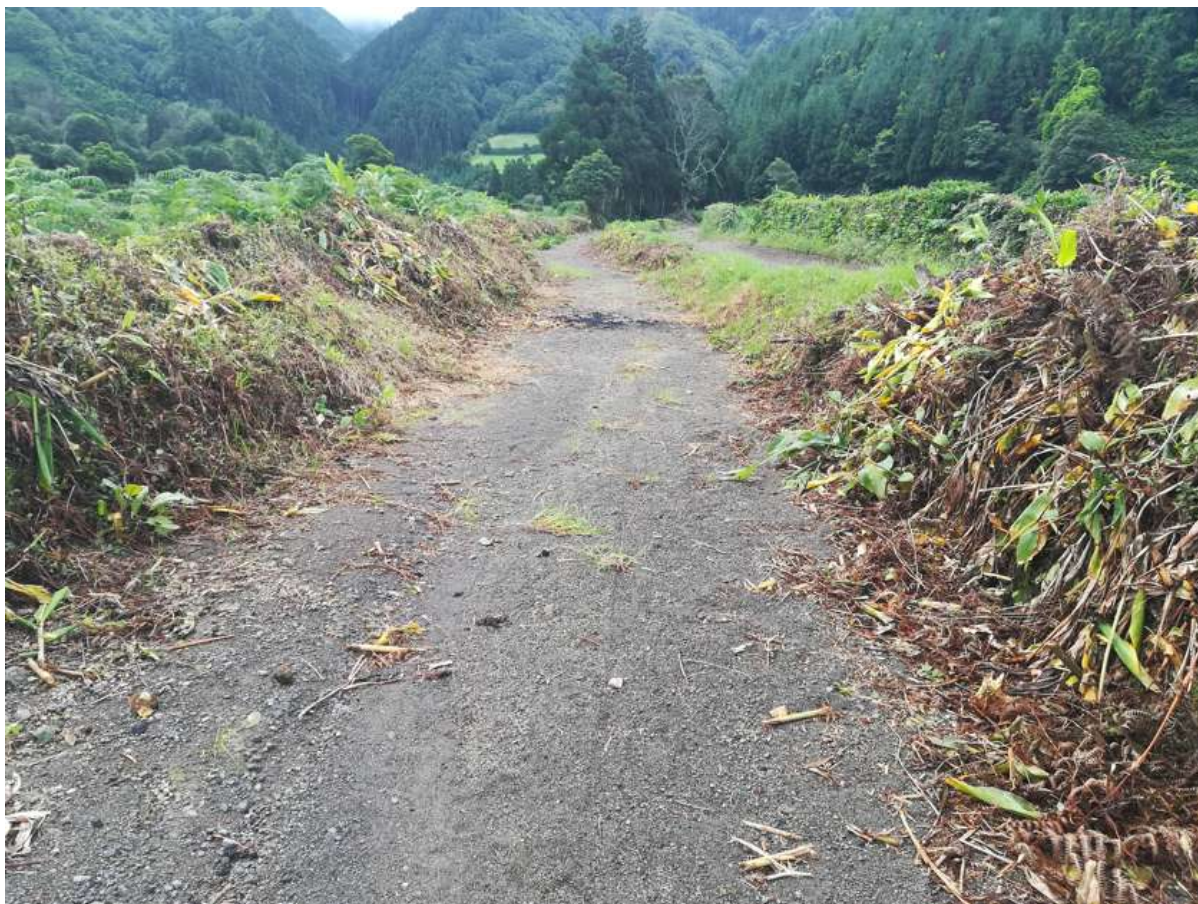
Grota do Inferno 2

Carece de intervenção

Desassoreamento

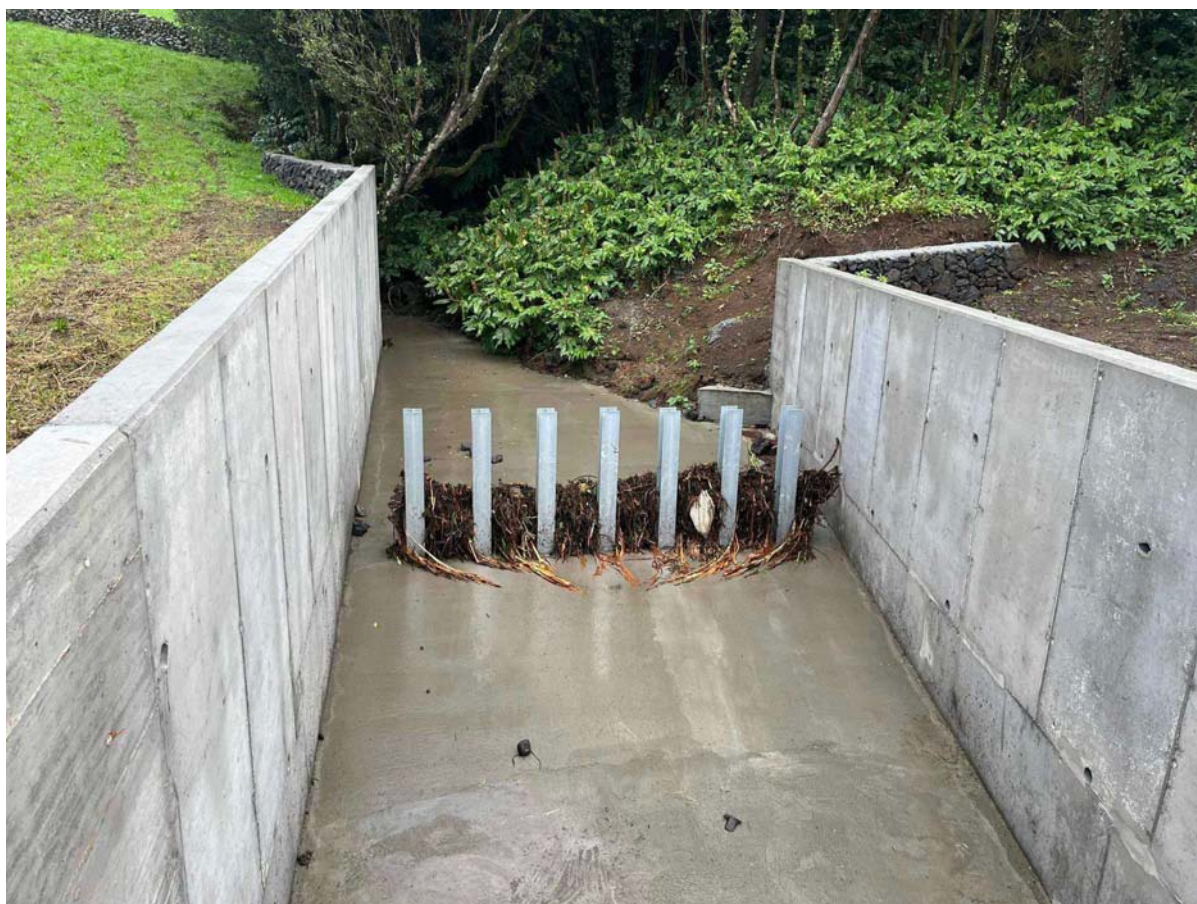
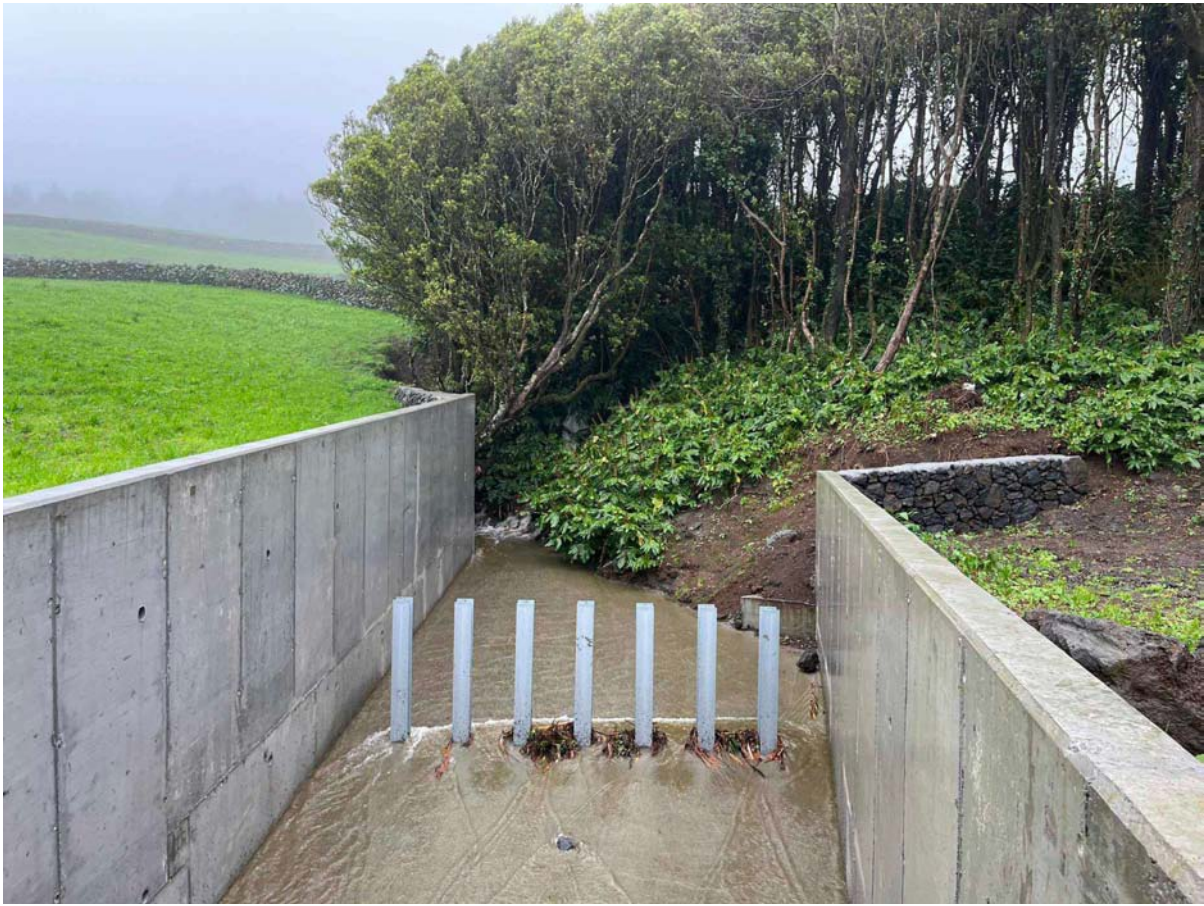
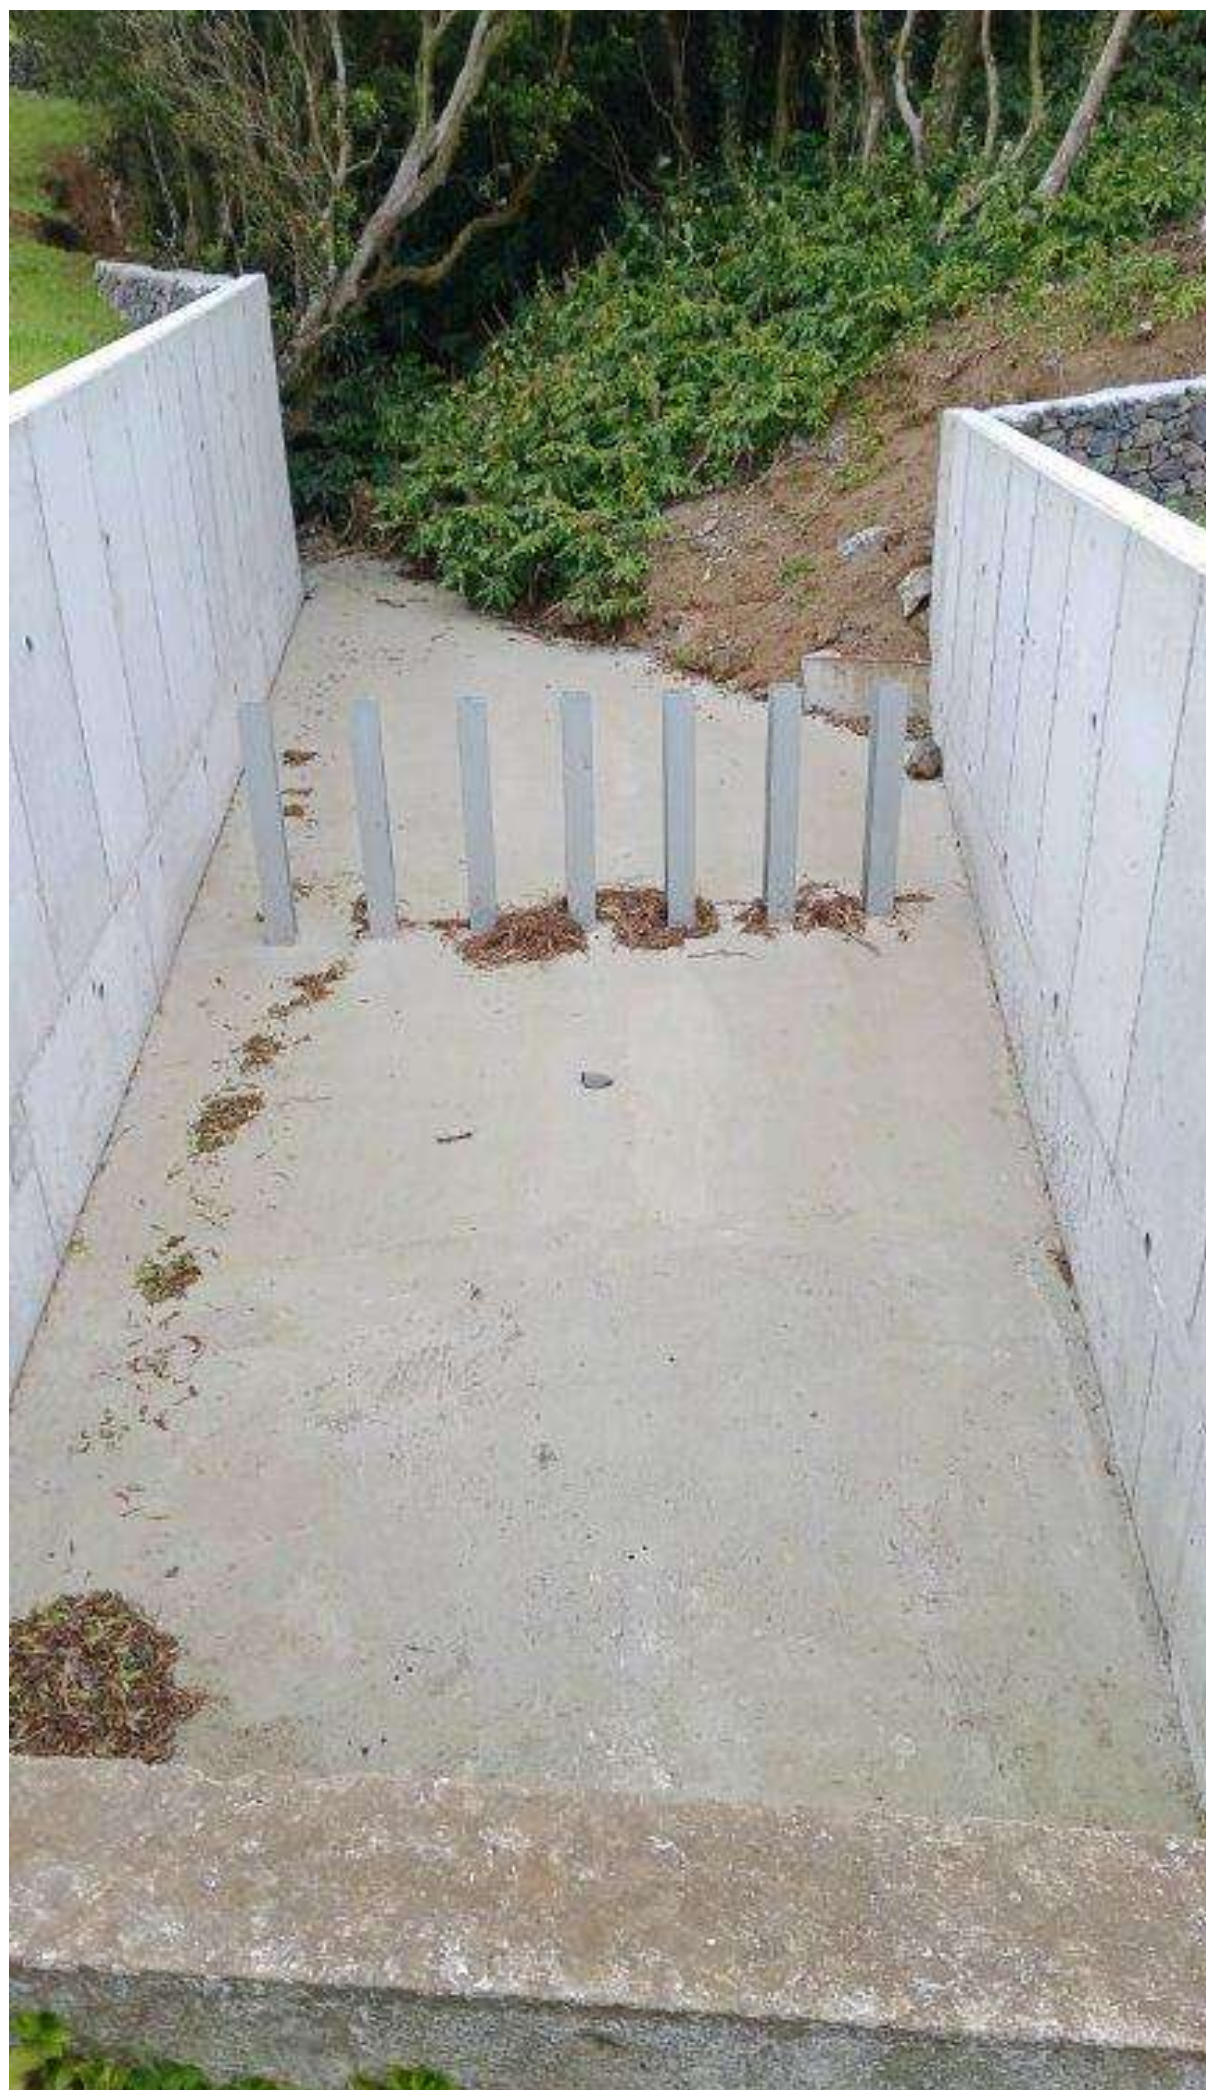
Ribeira Canada da Praia

| Descarregador\açude | | Bom |
| Muro da margem direita | | Bom |
| Muro da margem esquerda | | Bom |
| Proteção à descarga | | Bom |

Limpeza e desassoreamento da bacia de retenção

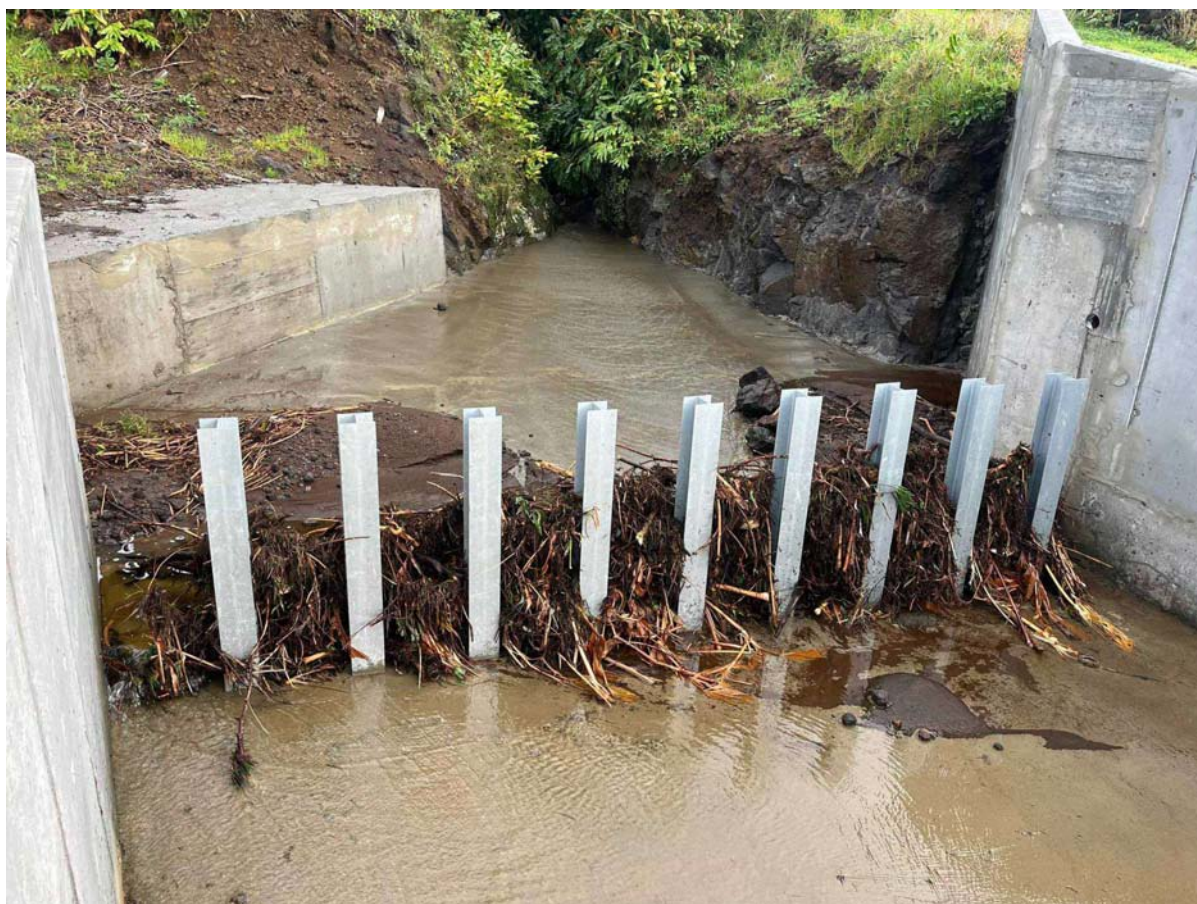
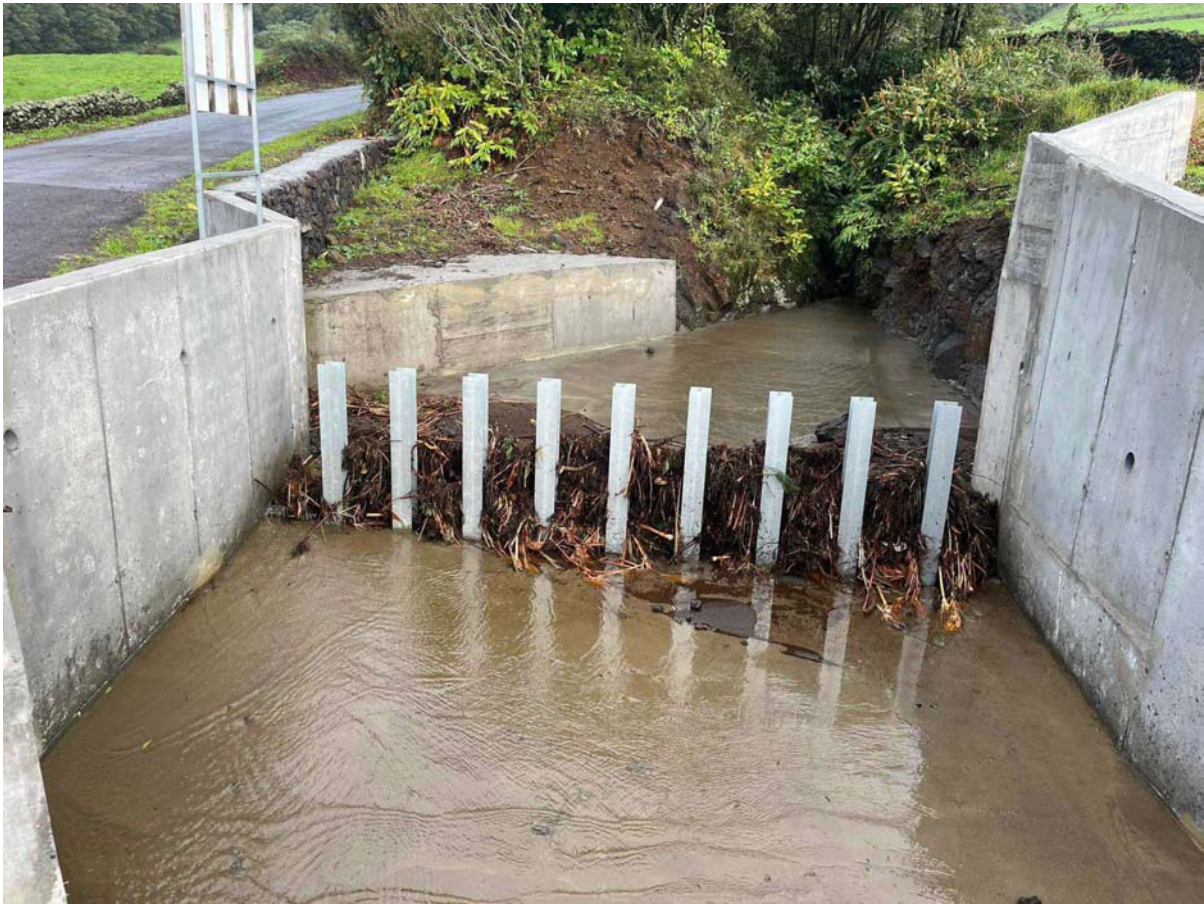
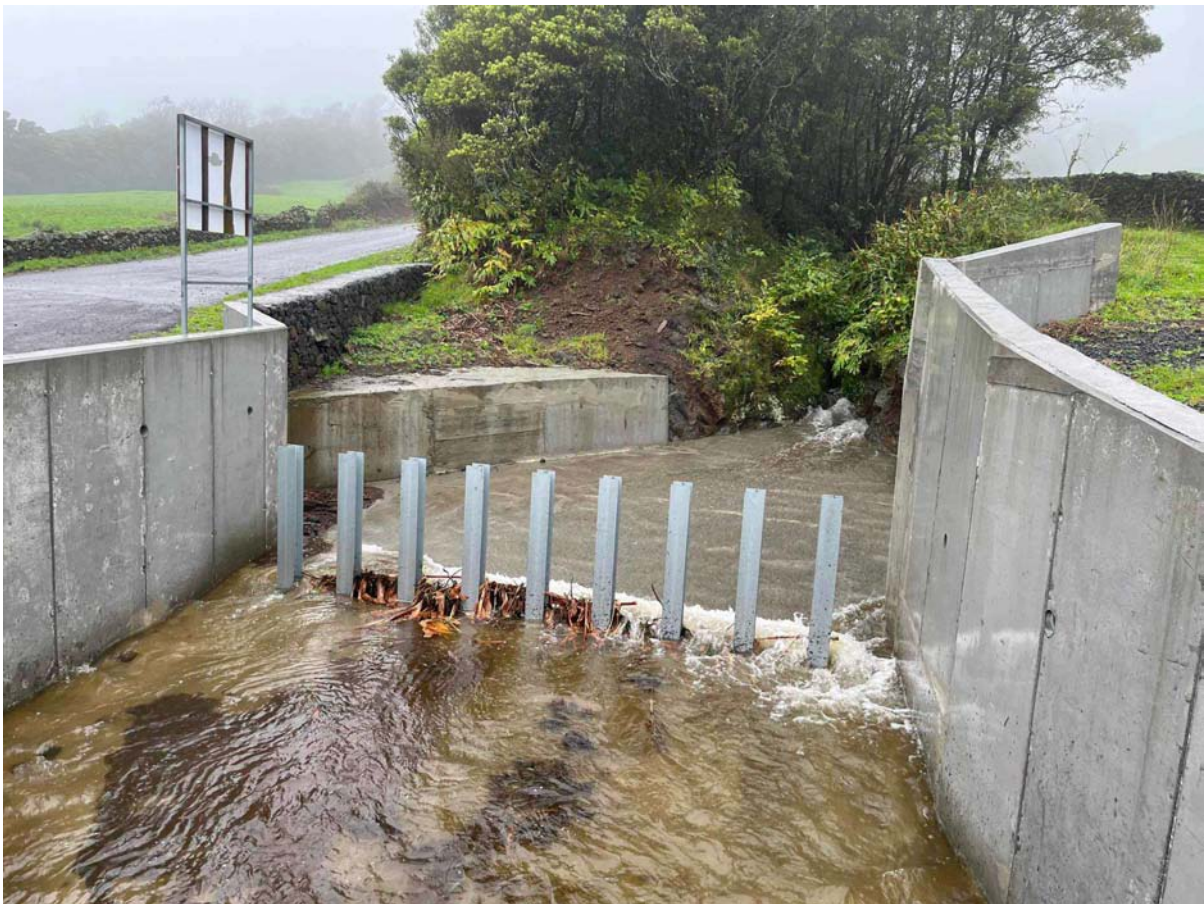
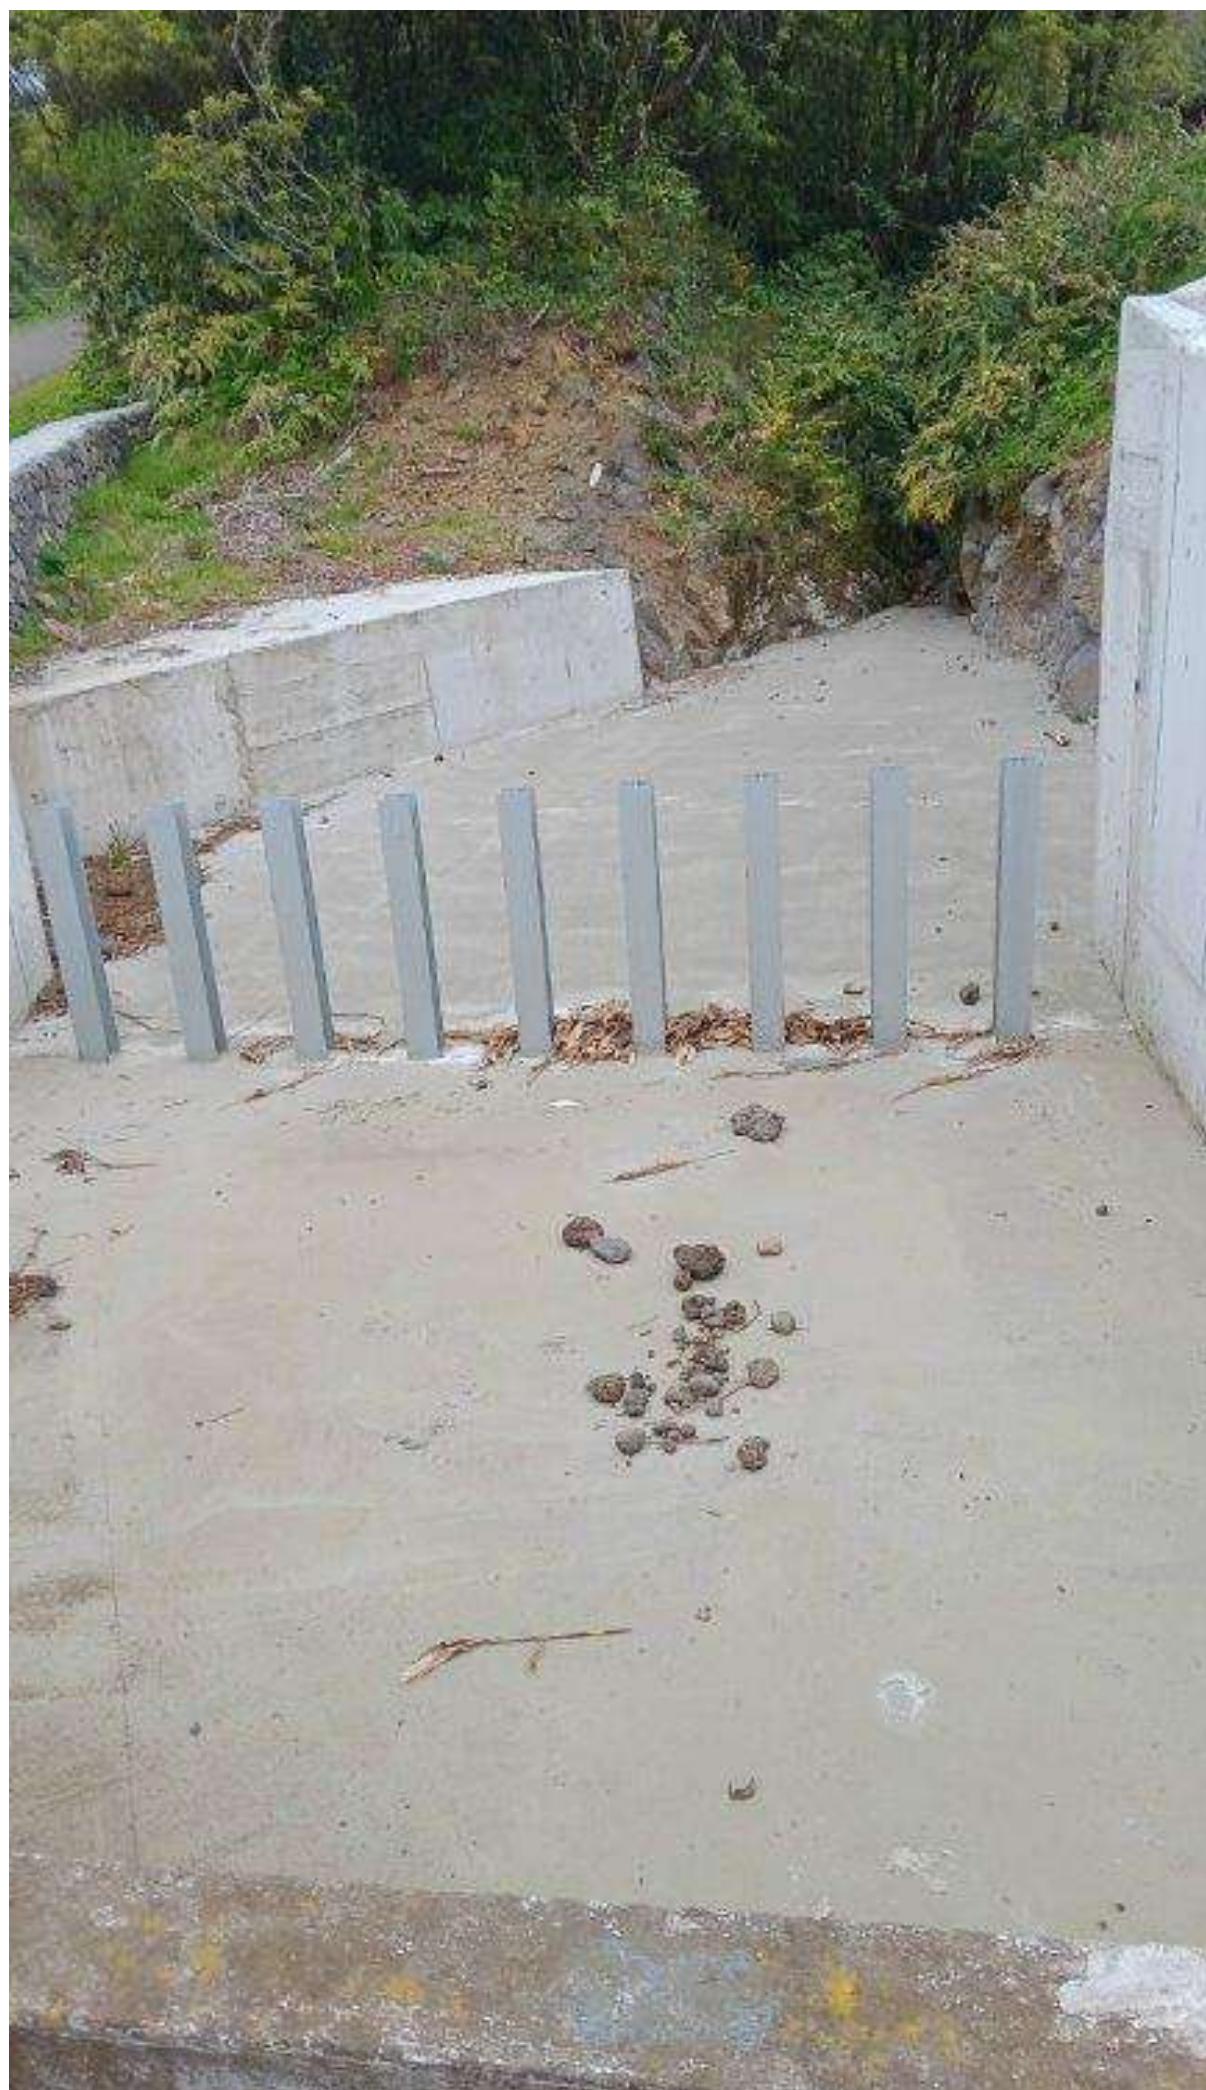
Ribeira das Cinco

| Descarregador\açude | Bom |
| Muro da margem direita | Bom |
| Muro da margem esquerda | Bom |
| Proteção à descarga | Bom |

Limpeza e desassoreamento da bacia de retenção

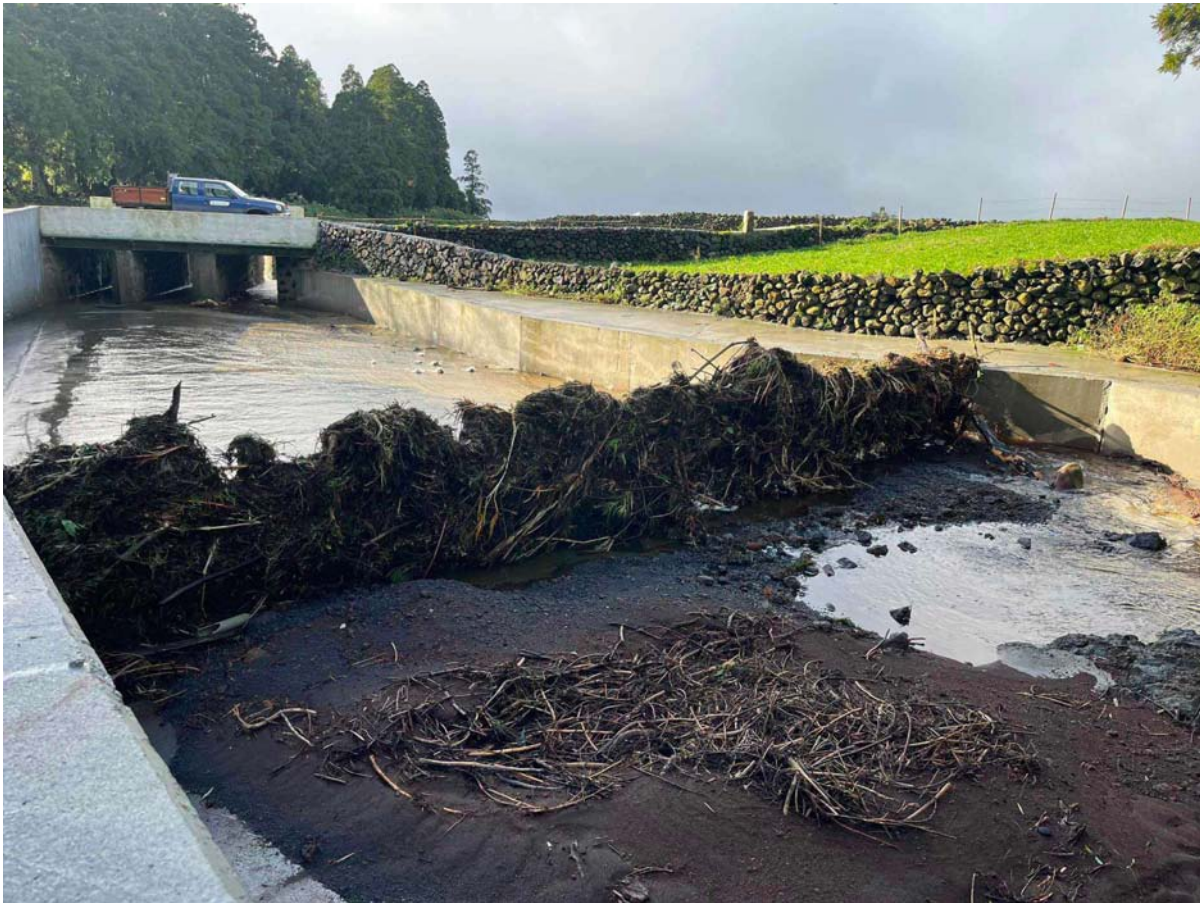
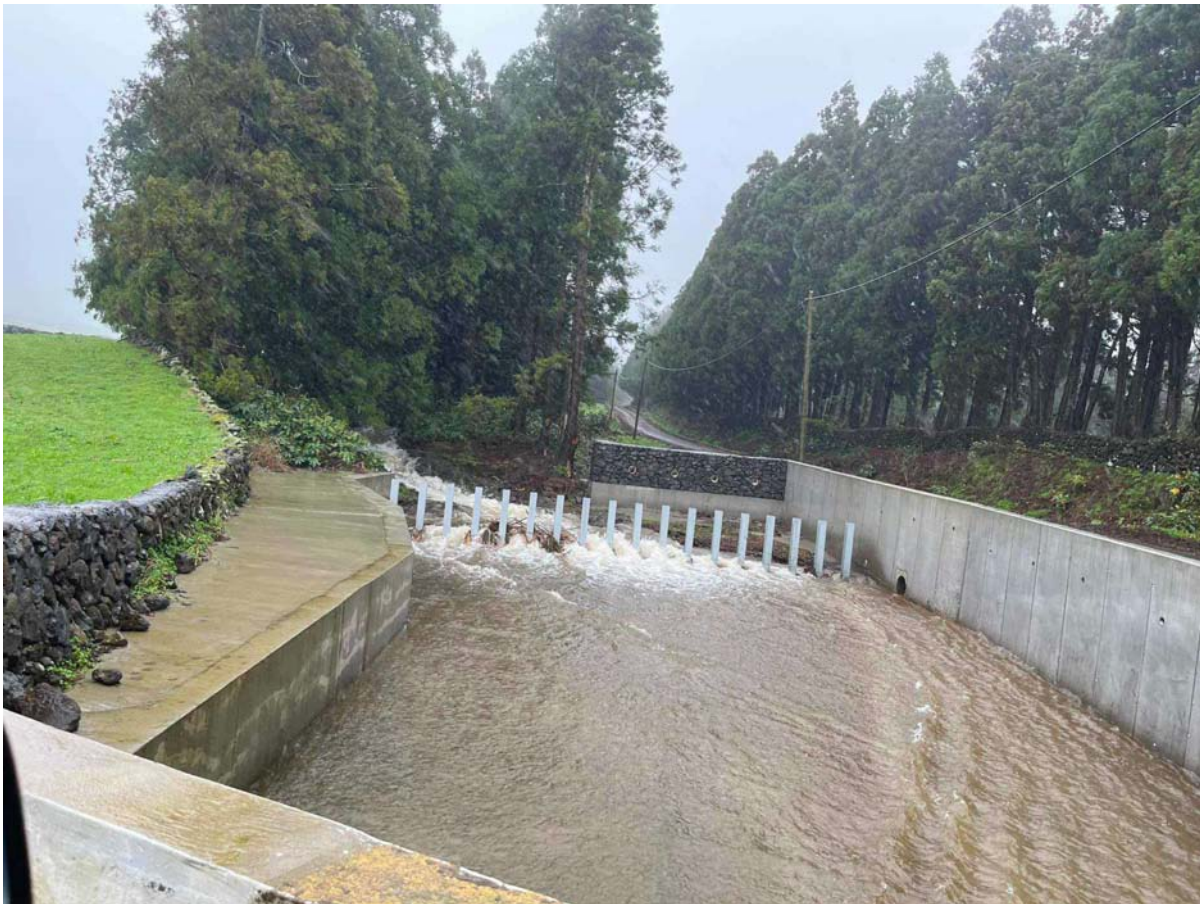
| <b>Descrição das obras necessárias</b> | Limpeza e desassoreamento da bacia de retenção<br>Acidente de carro danificou estrutura |
