## ANEXO VII

### FORMULÁRIOS DA EROÇÃO HÍDRICA

Formulários do controlo da erosão hídrica das bacias de retenção em ribeiras, no qual é identificado o estado da infraestrutura, o estado de conservação e o tipo de intervenção.

Controlo da erosão hídrica em ribeiras 2025  
Formulário para registo do estado das bacias de retenção

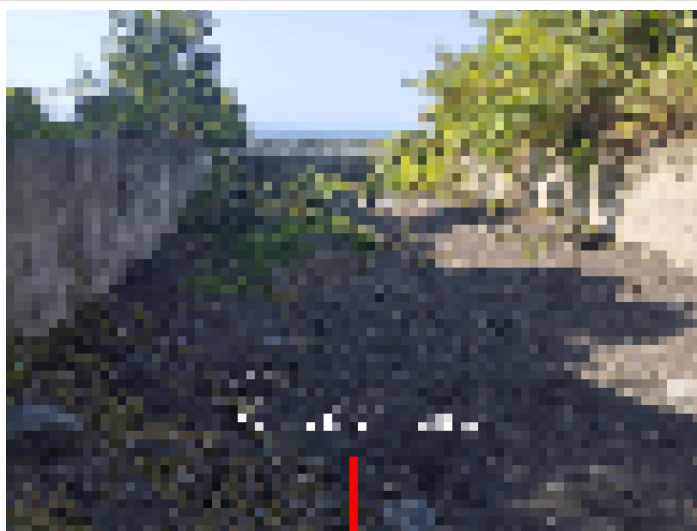
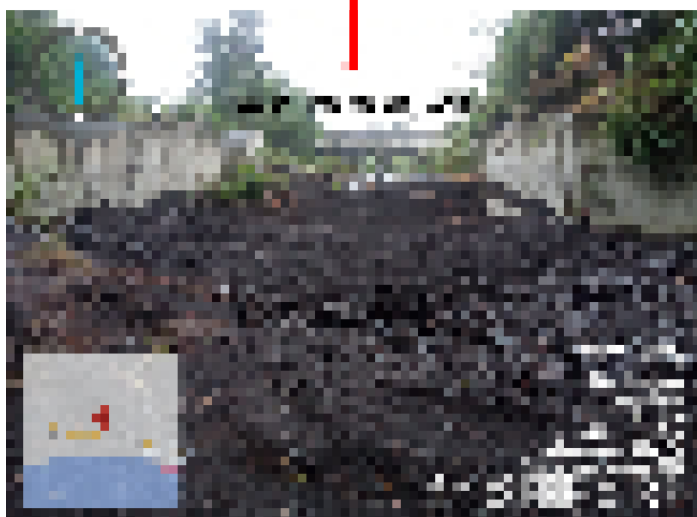
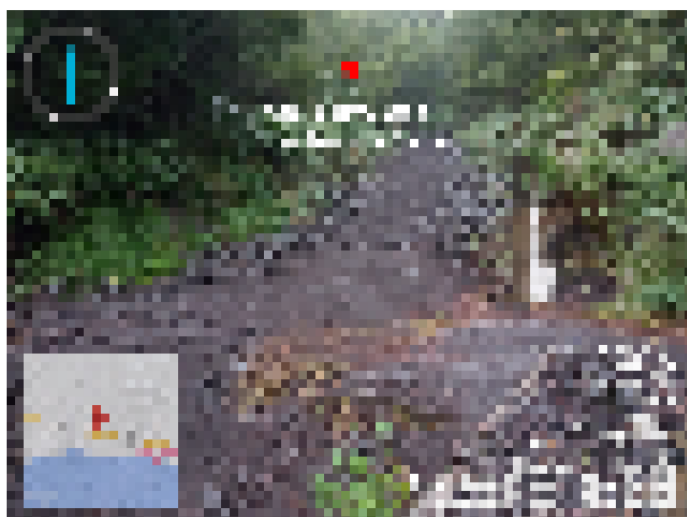
Nome da  
ribeira/Bacia de  
retenção Ribeira Grande 1

Descarregador/açude	Bom
Muro da margem direita	Bom
Muro da margem esquerda	Bom
Proteção à descarga	Bom

Descrição das obras  
necessárias Não existem obras necessárias

**Estado de conservação** Limpa/desassoreada

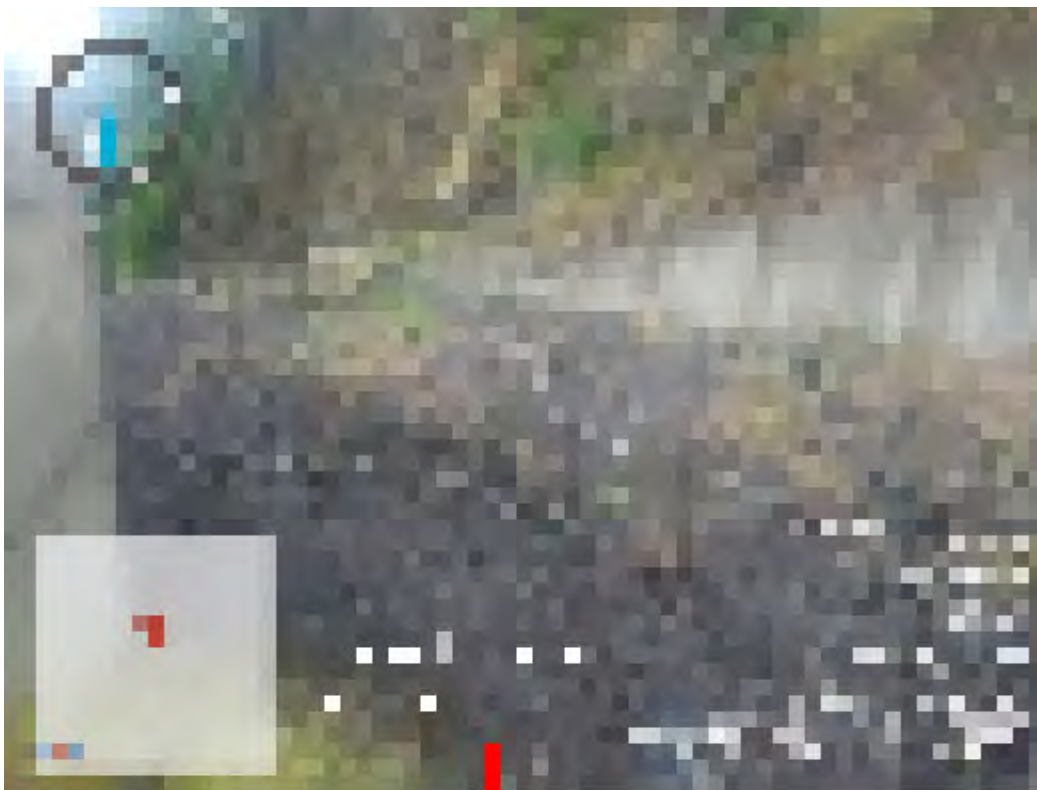
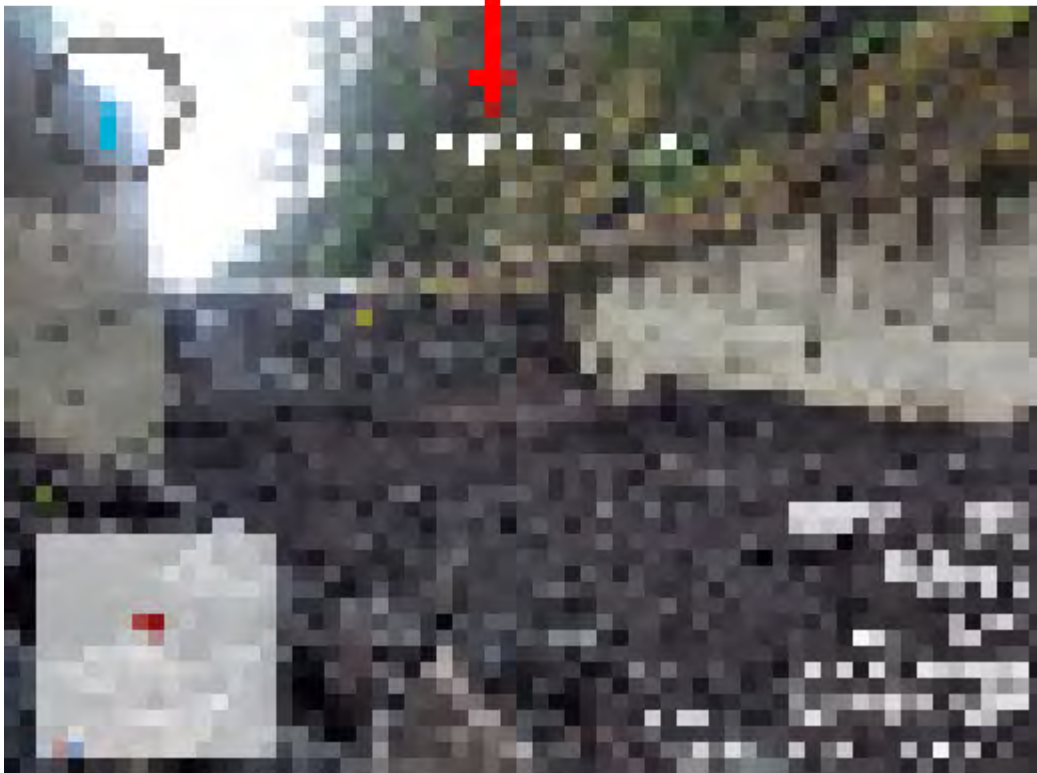
**Nome da  
ribeira/Bacia de  
retenção** Ribeira Grande 3

Descarregador\açude	Bom
---------------------	-----

Muro da margem direita	Bom
------------------------	-----

Muro da margem esquerda	Bom
-------------------------	-----

Proteção à descarga	Bom
---------------------	-----

<b>Descrição das obras necessárias</b>	Não existe obras necessárias.
--	-------------------------------

Limpa/desassoreada

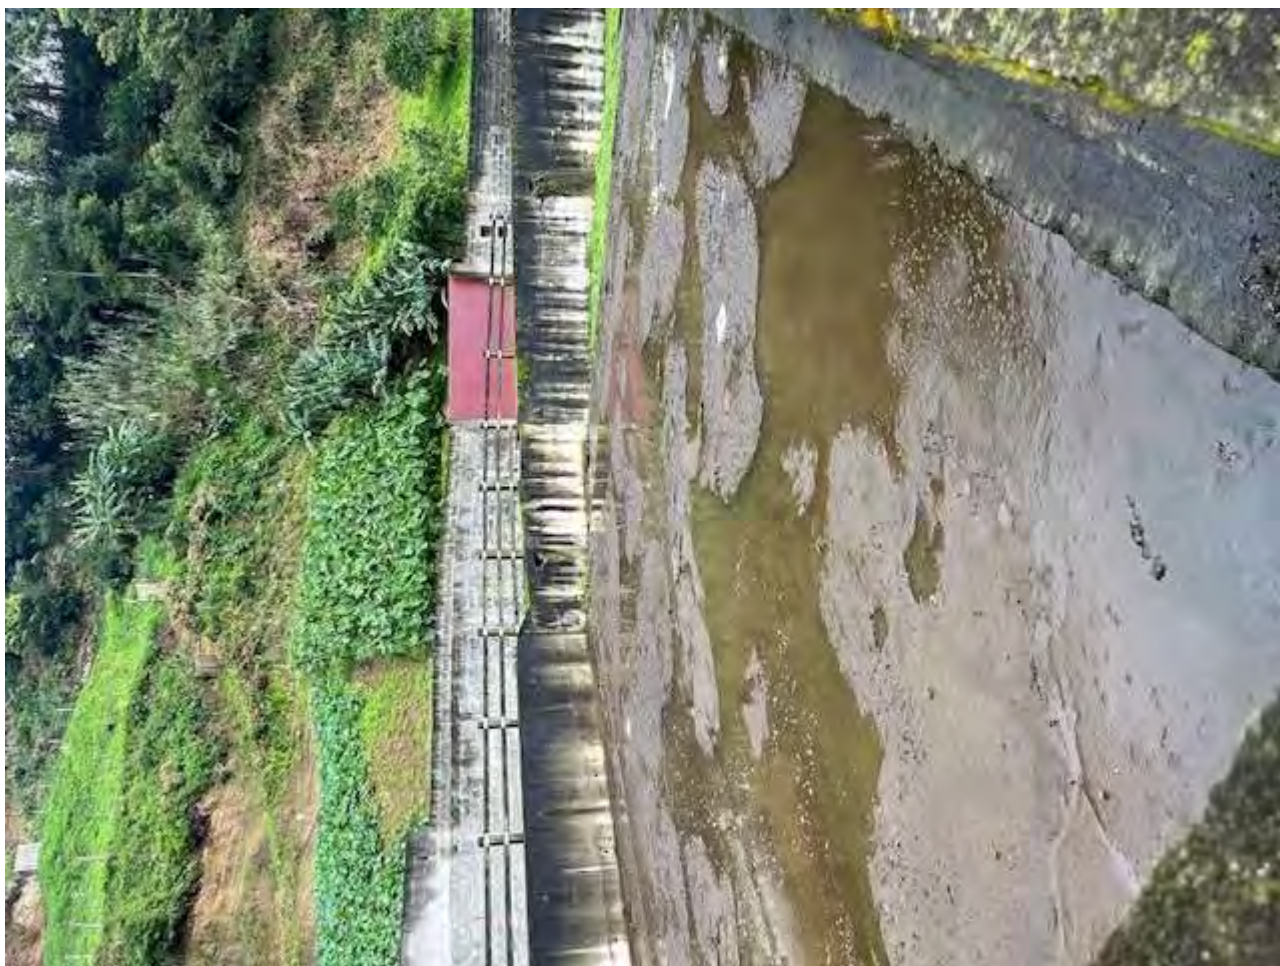
A bacia carece de manutenção com urgência, uma vez que a mesma está repleta de detritos, e com cheiro nauseabundo. Os vizinhos queixam-se da falta de manutenção, e das dificuldades inerentes ao cheiro proveniente da bacia.

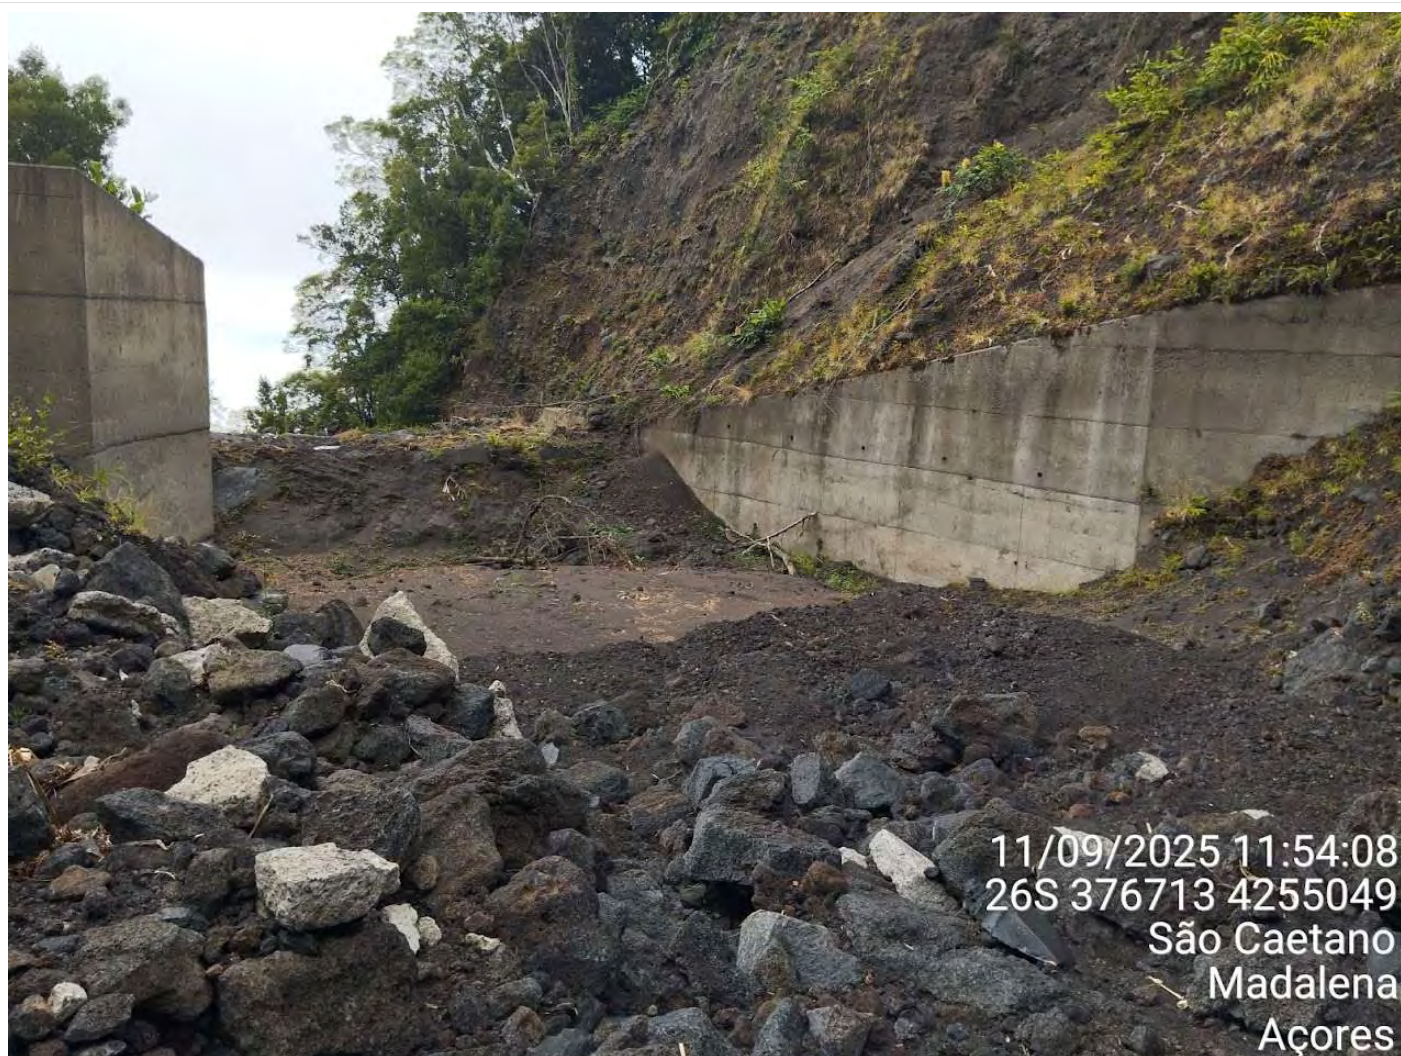
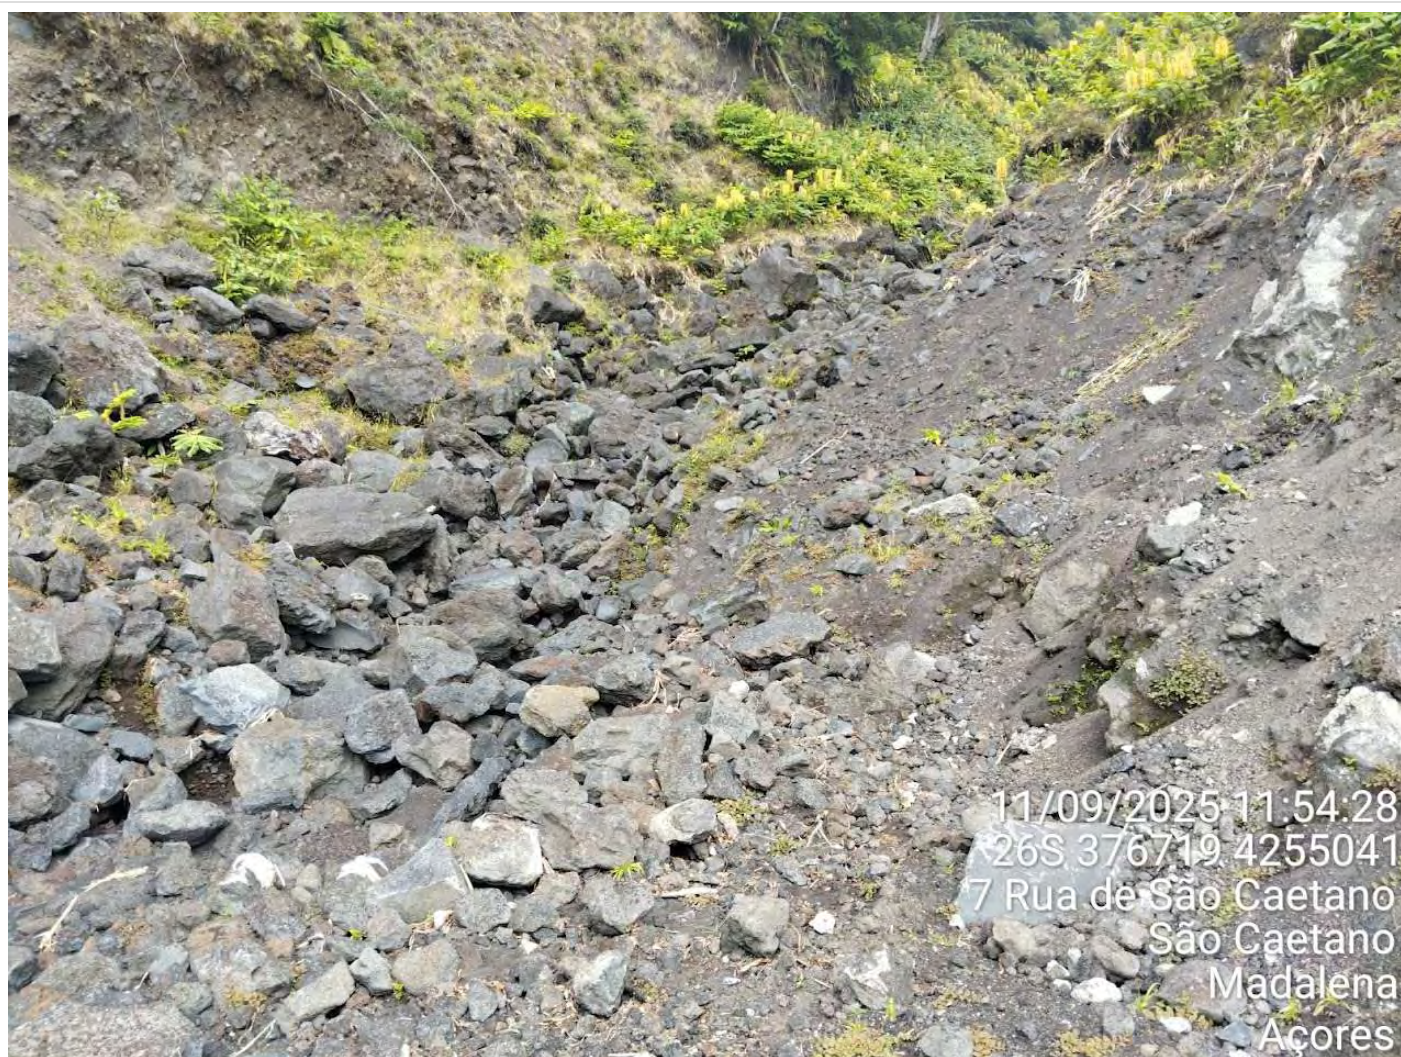
Descarregador/açude	Bom
Muro da margem direita	Bom
Muro da margem esquerda	Bom
Proteção à descarga	Bom

Descrição das obras  
necessárias Acumulação de material (pedra e inertes) a montante do açude/descarregadouro .

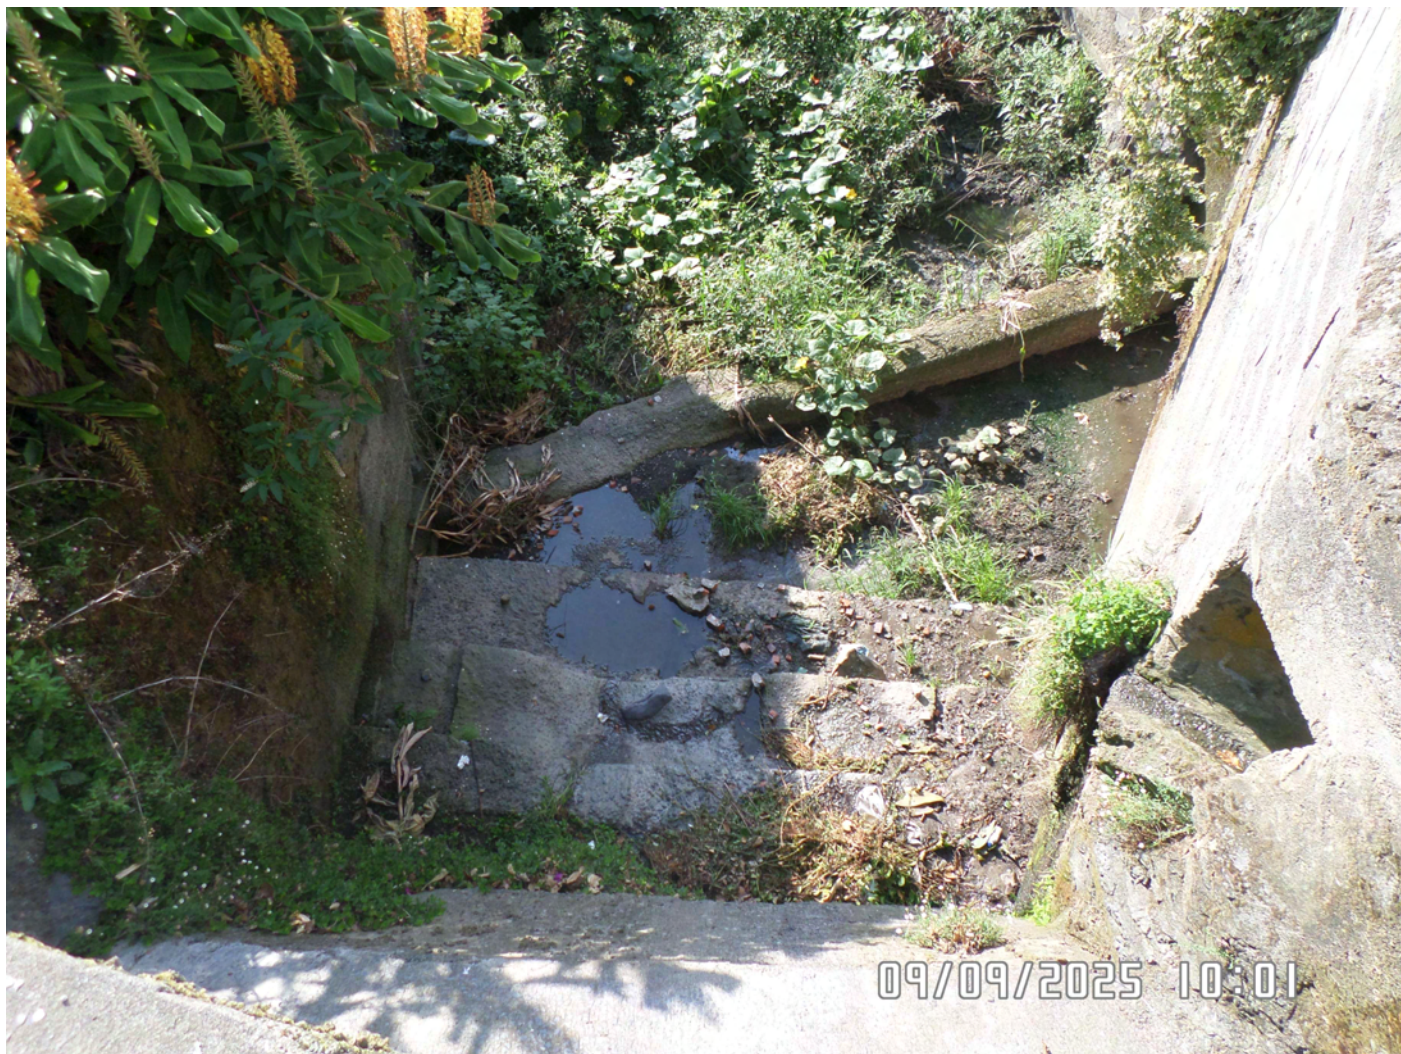
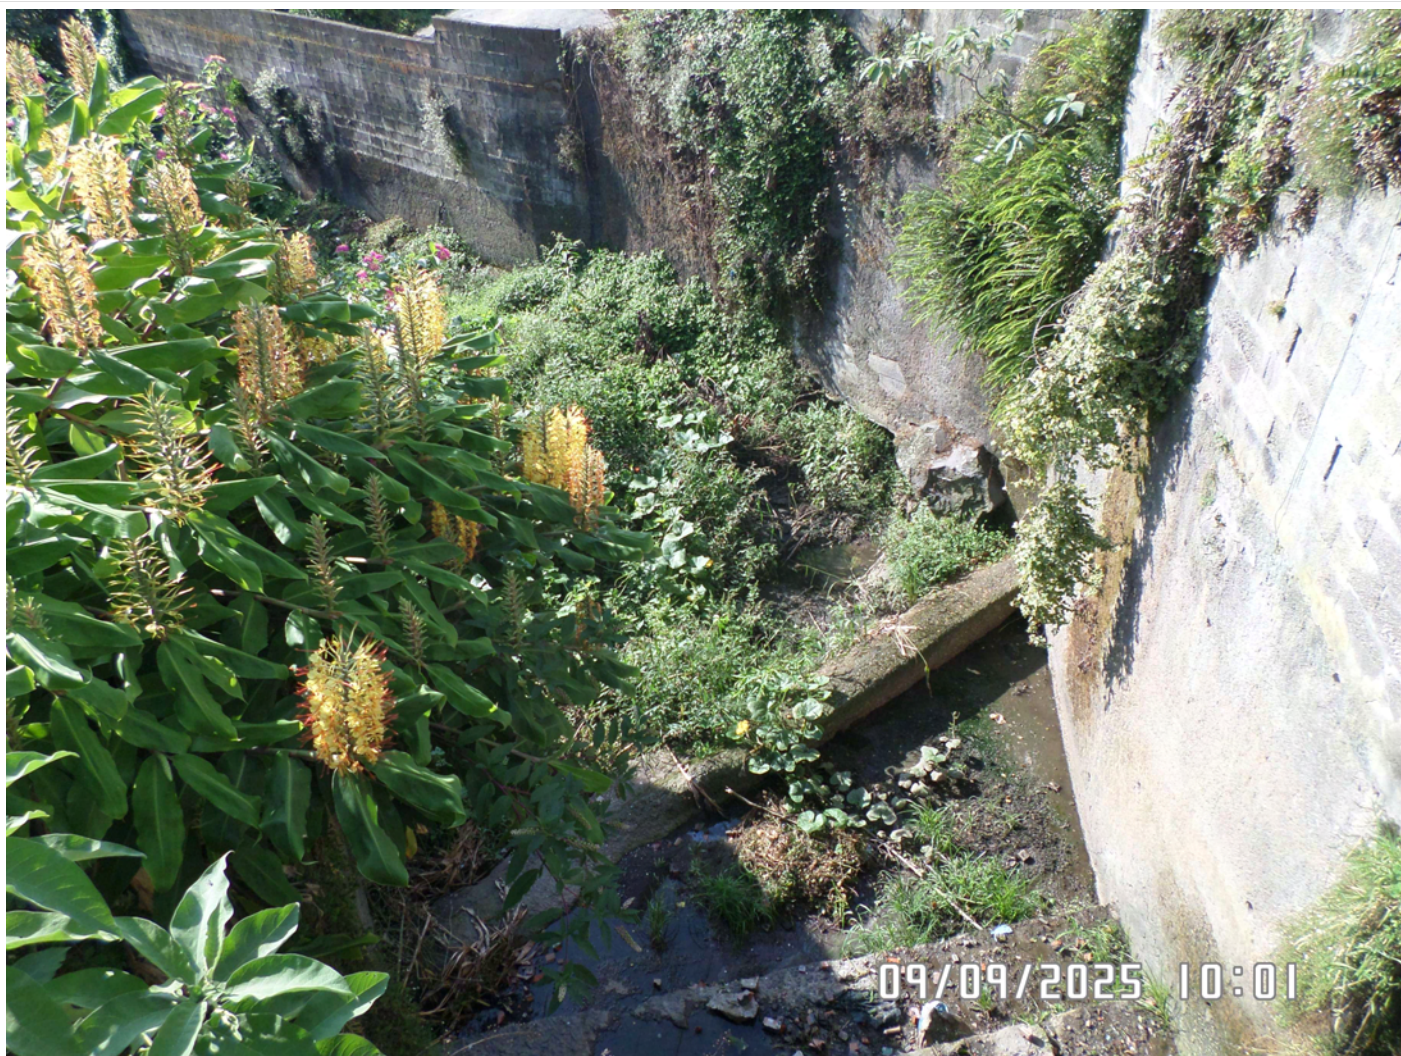
Proteção à descarga Carece de obras

**Descrição das obras necessárias** O betão está erodido

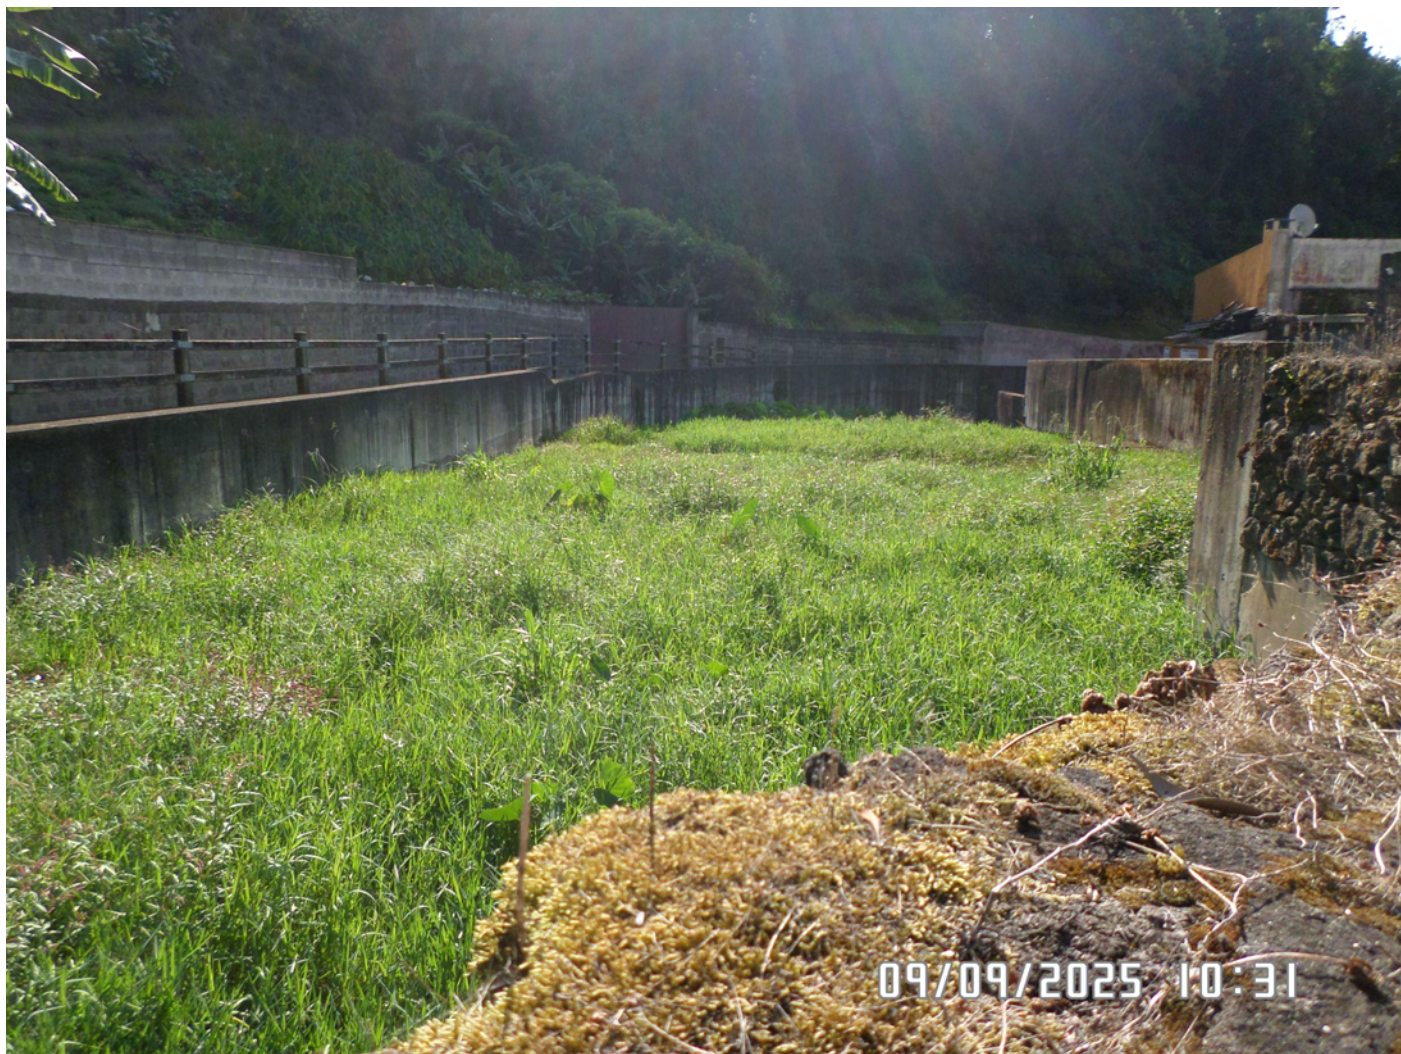
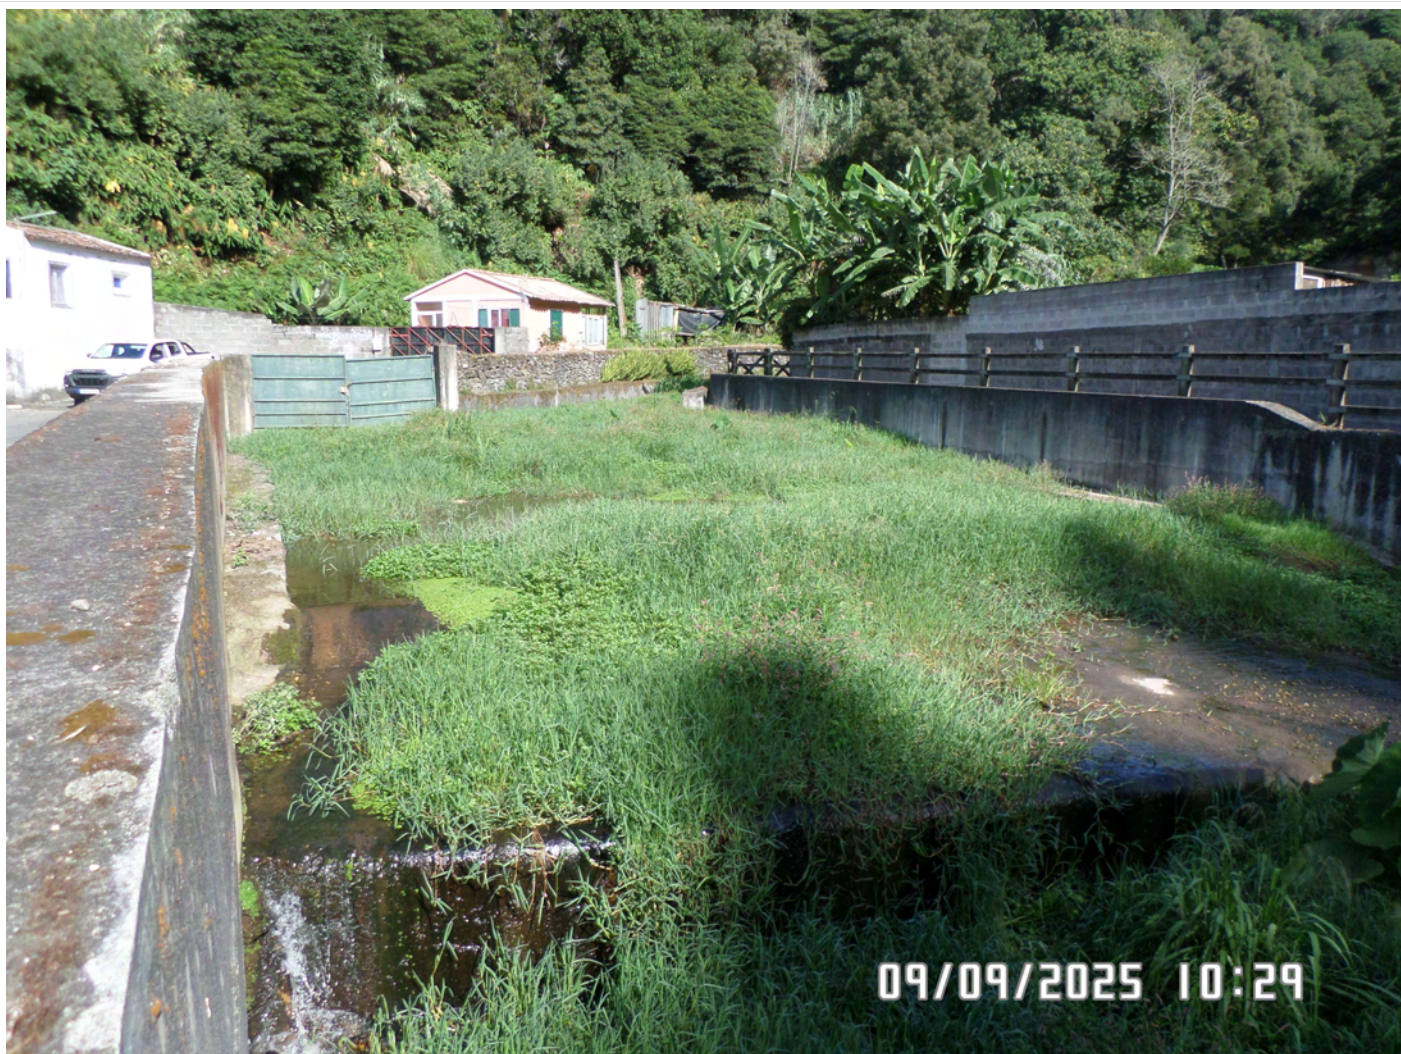
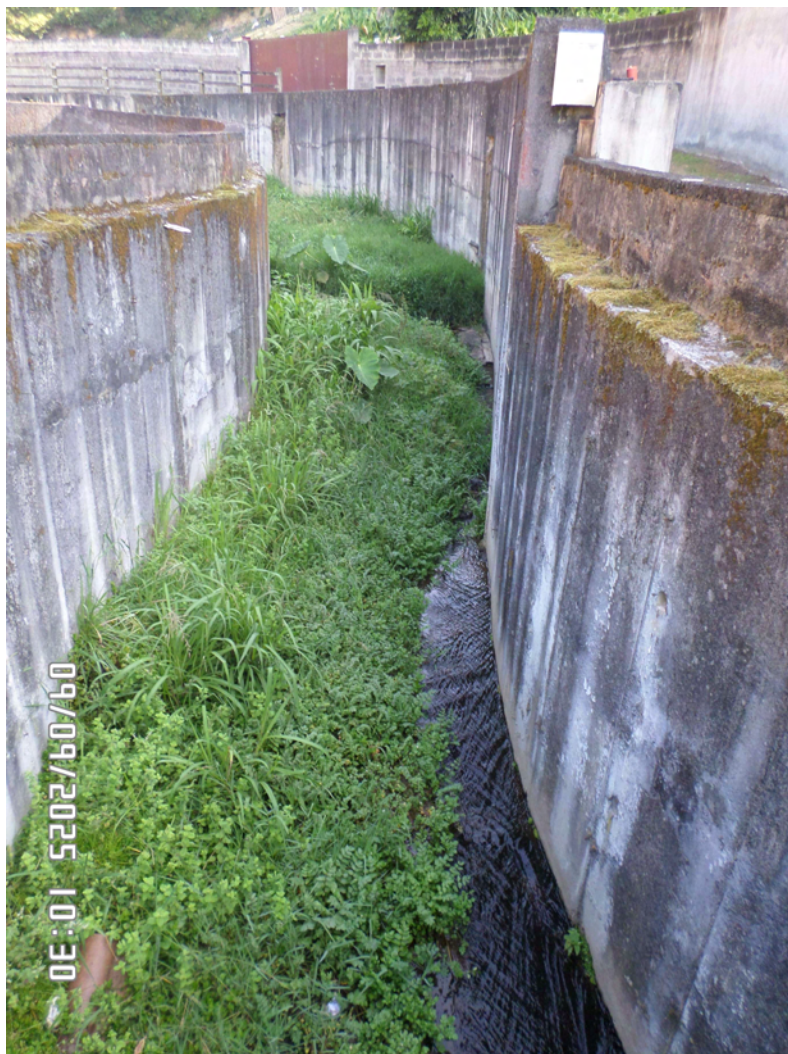
**Estado de conservação** Carece de intervenção

**Tipo de intervenção** Desassoreamento  
Corte de vegetação

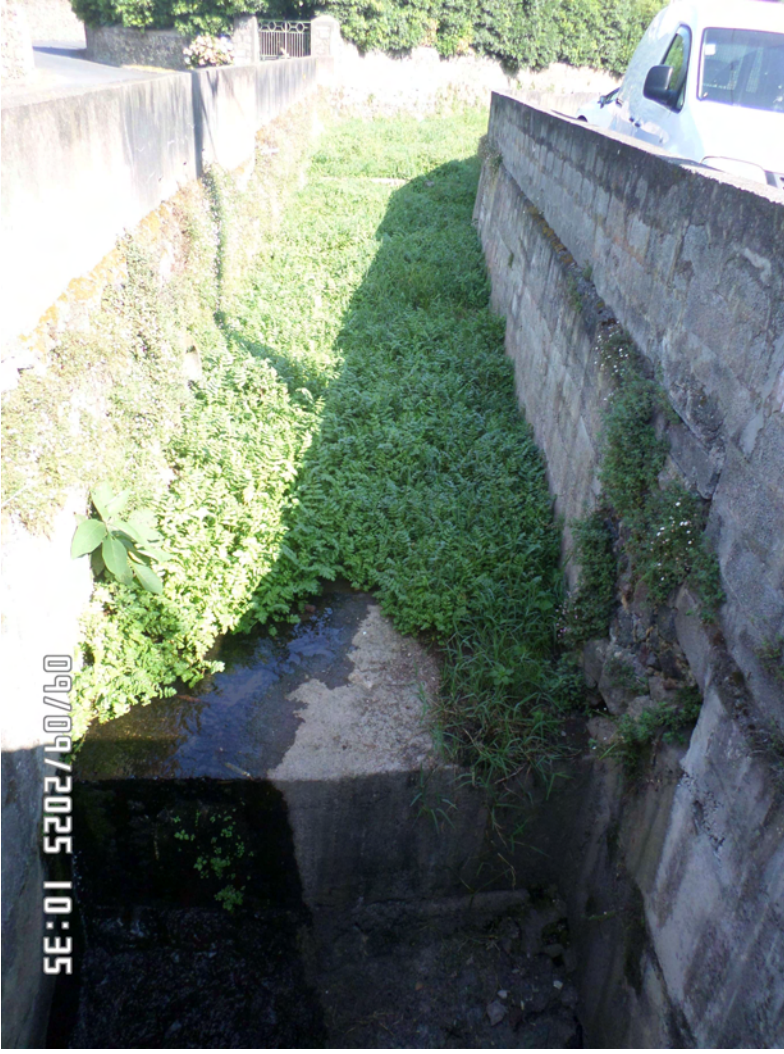
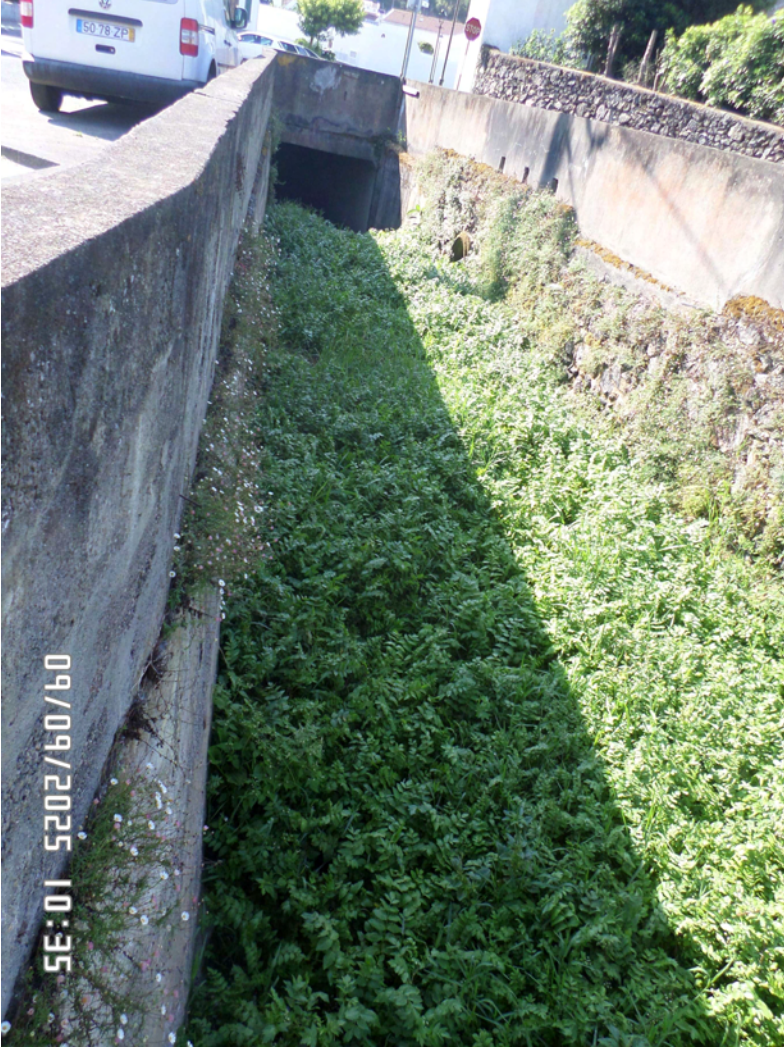
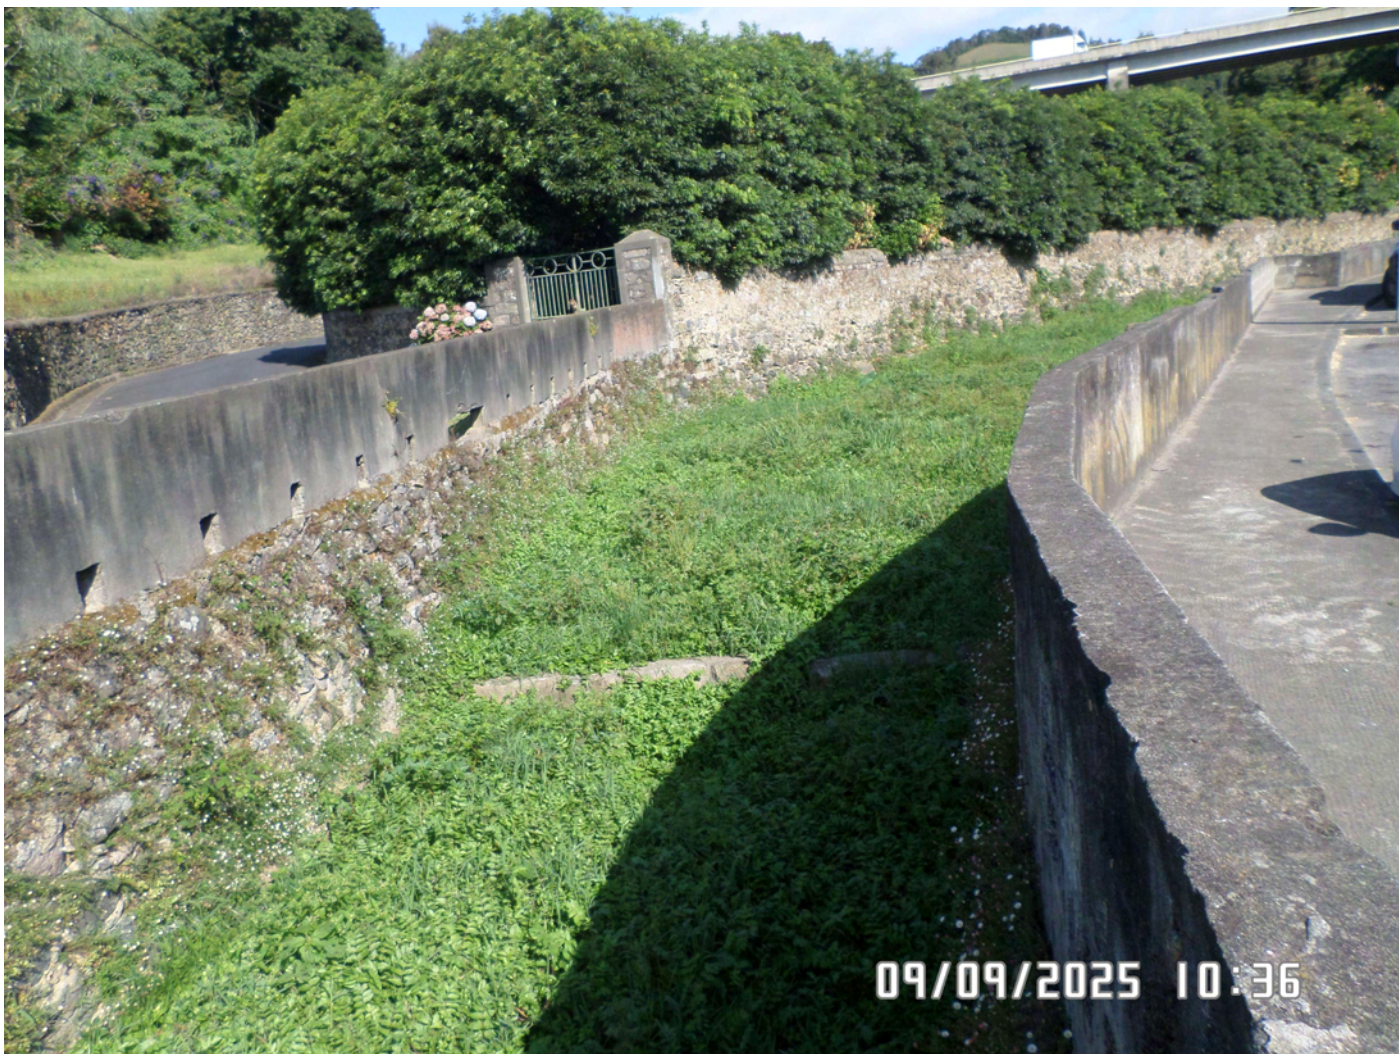
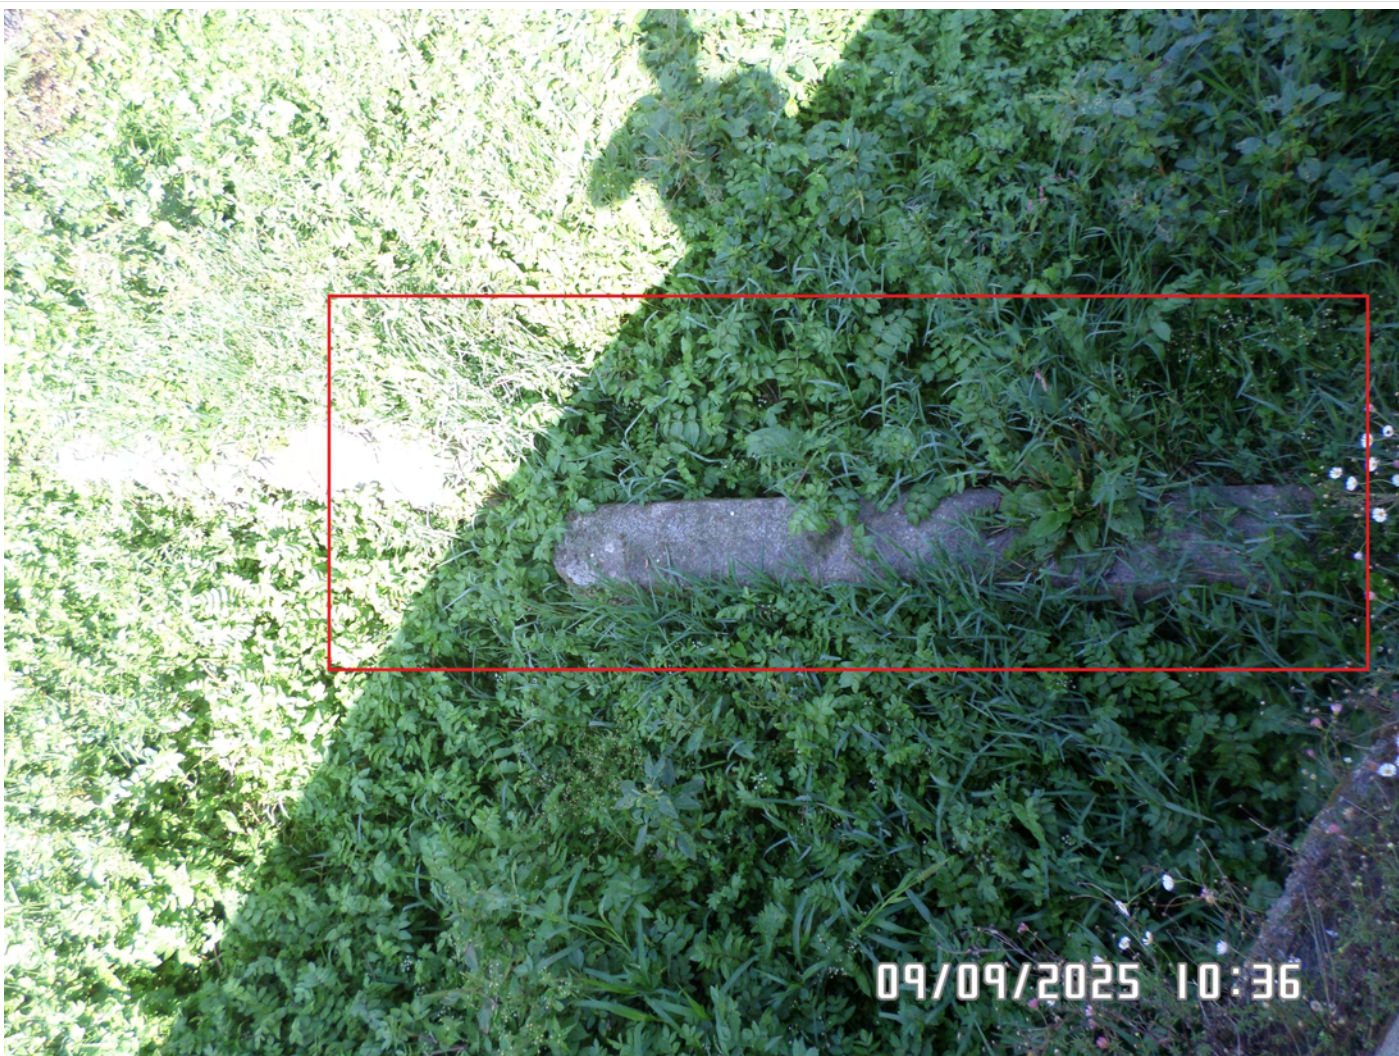
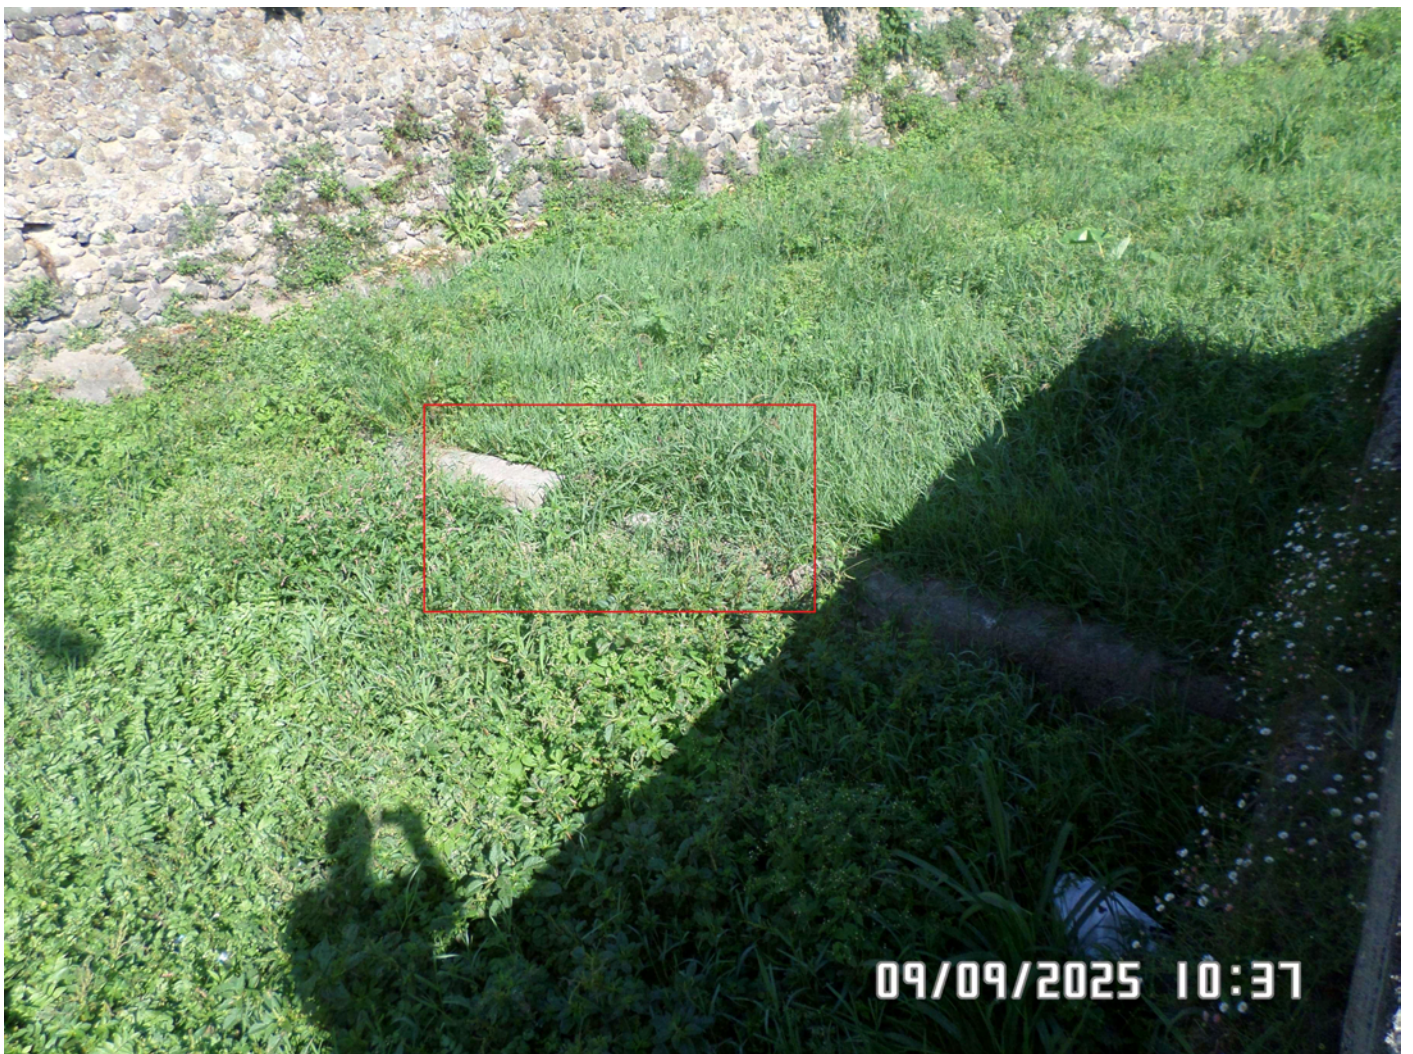
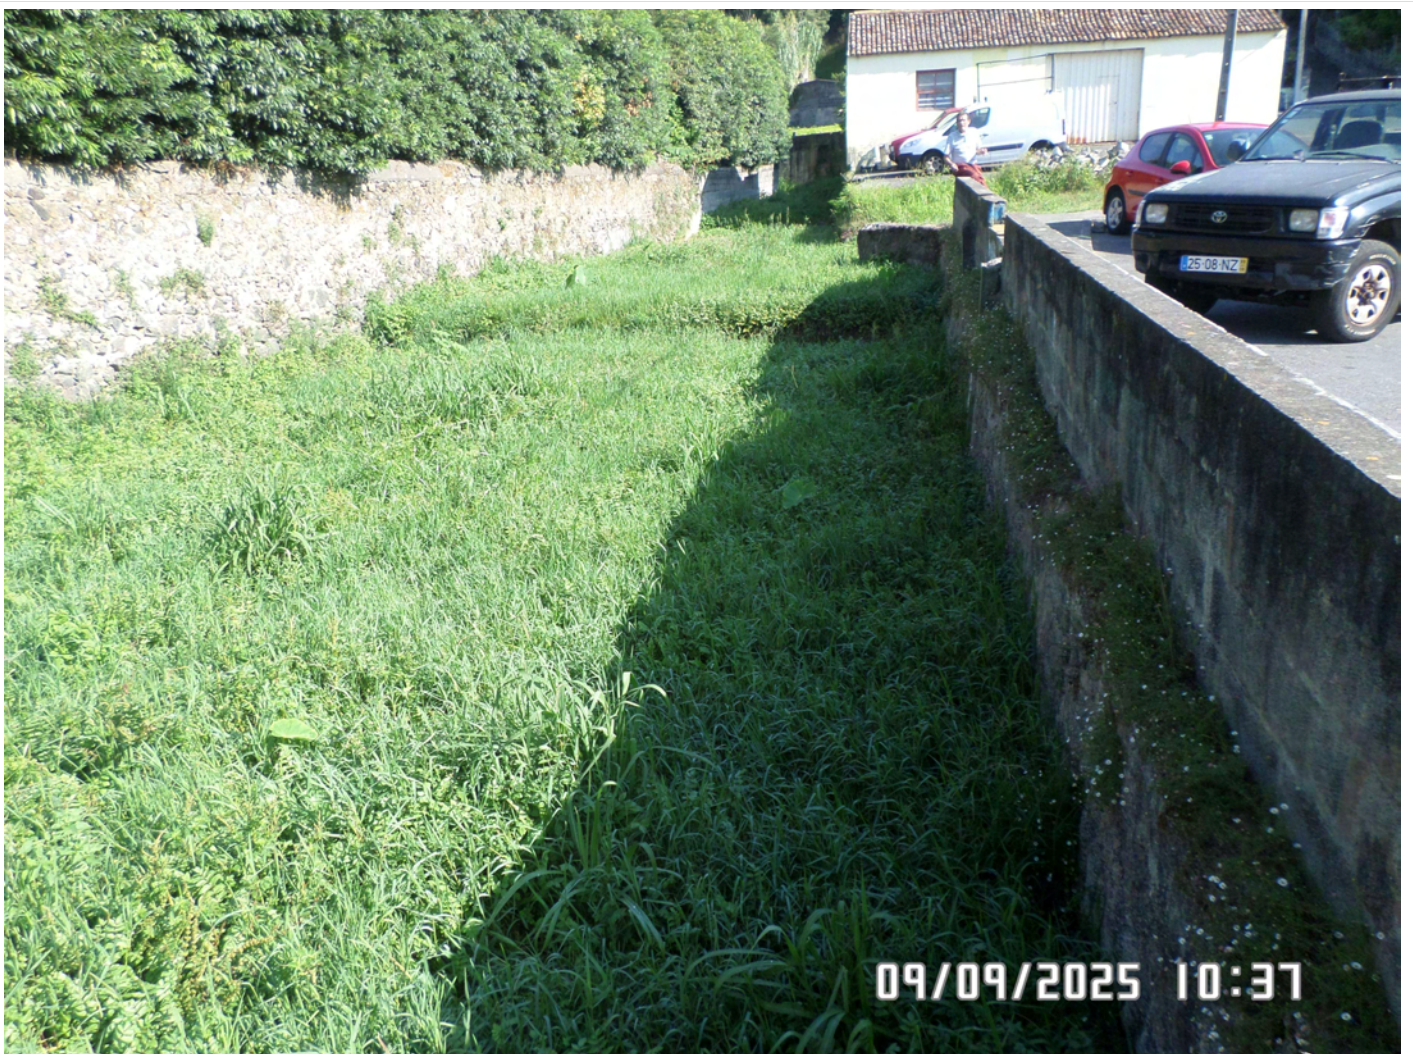
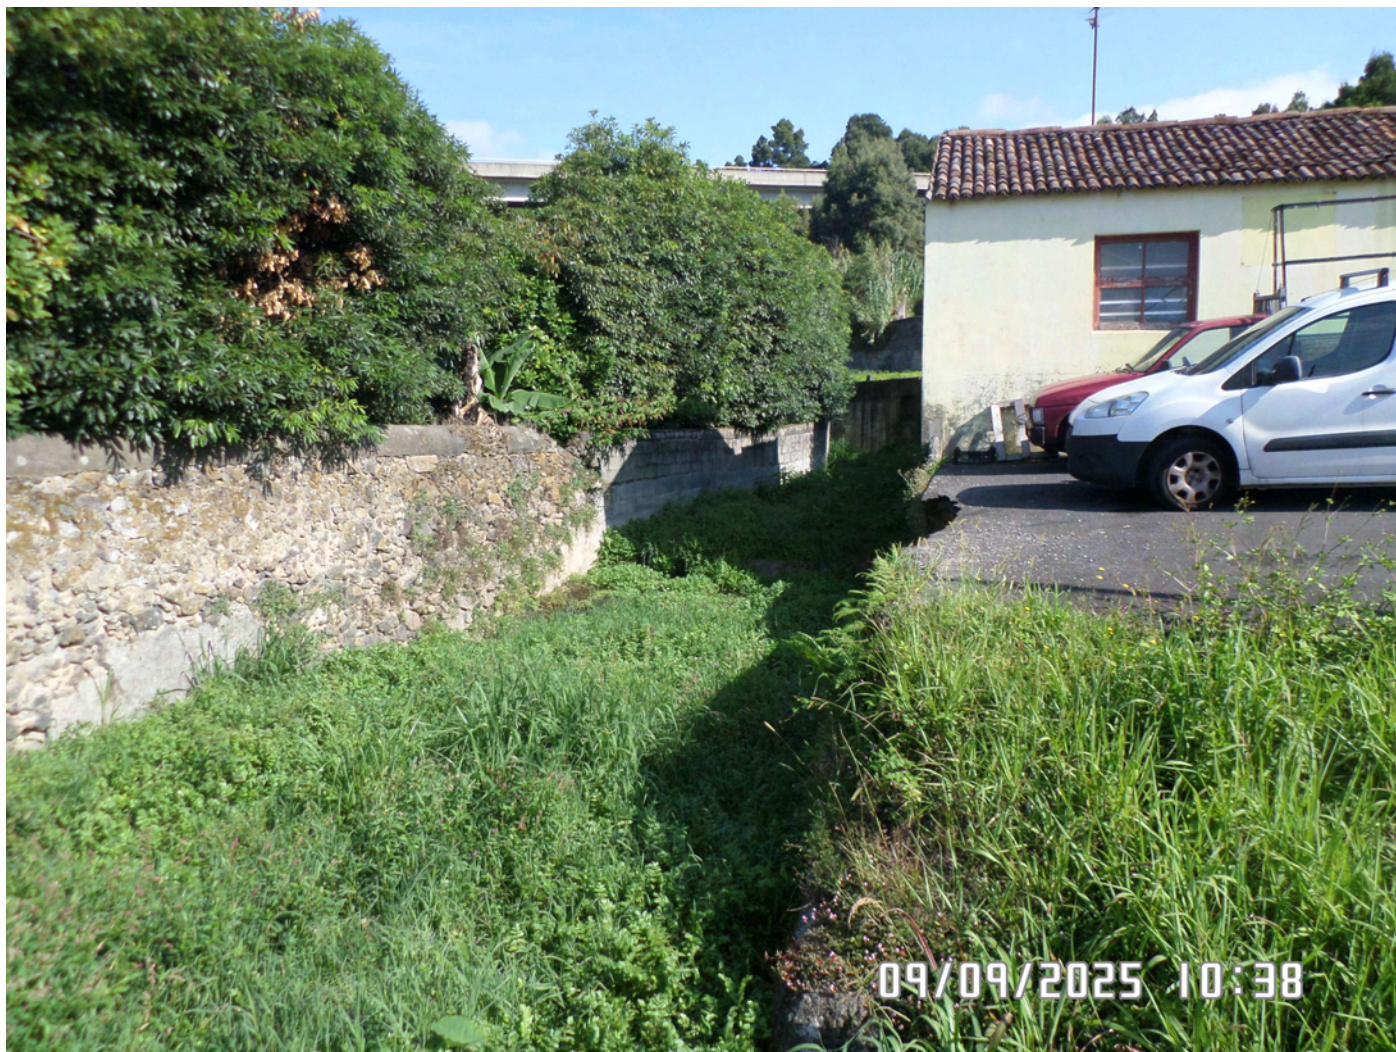
Estado	Carece de obras
Descarregador/açude	
Muro da margem direita	Bom
Muro da margem esquerda	Bom
Proteção à descarga	Bom

Descrição das obras necessárias açudes deslocados

**Estado de conservação** Carece de intervenção

**Tipo de intervenção** Desassoreamento  
Corte de vegetação
