## ANEXO VII

### FORMULÁRIOS DA EROÇÃO HÍDRICA

Formulários do controlo da erosão hídrica das bacias de retenção em ribeiras, no qual é identificado o estado da infraestrutura, o estado de conservação e o tipo de intervenção.

Controlo da erosão hídrica em ribeiras 2025  
Formulário para registo do estado das bacias de retenção

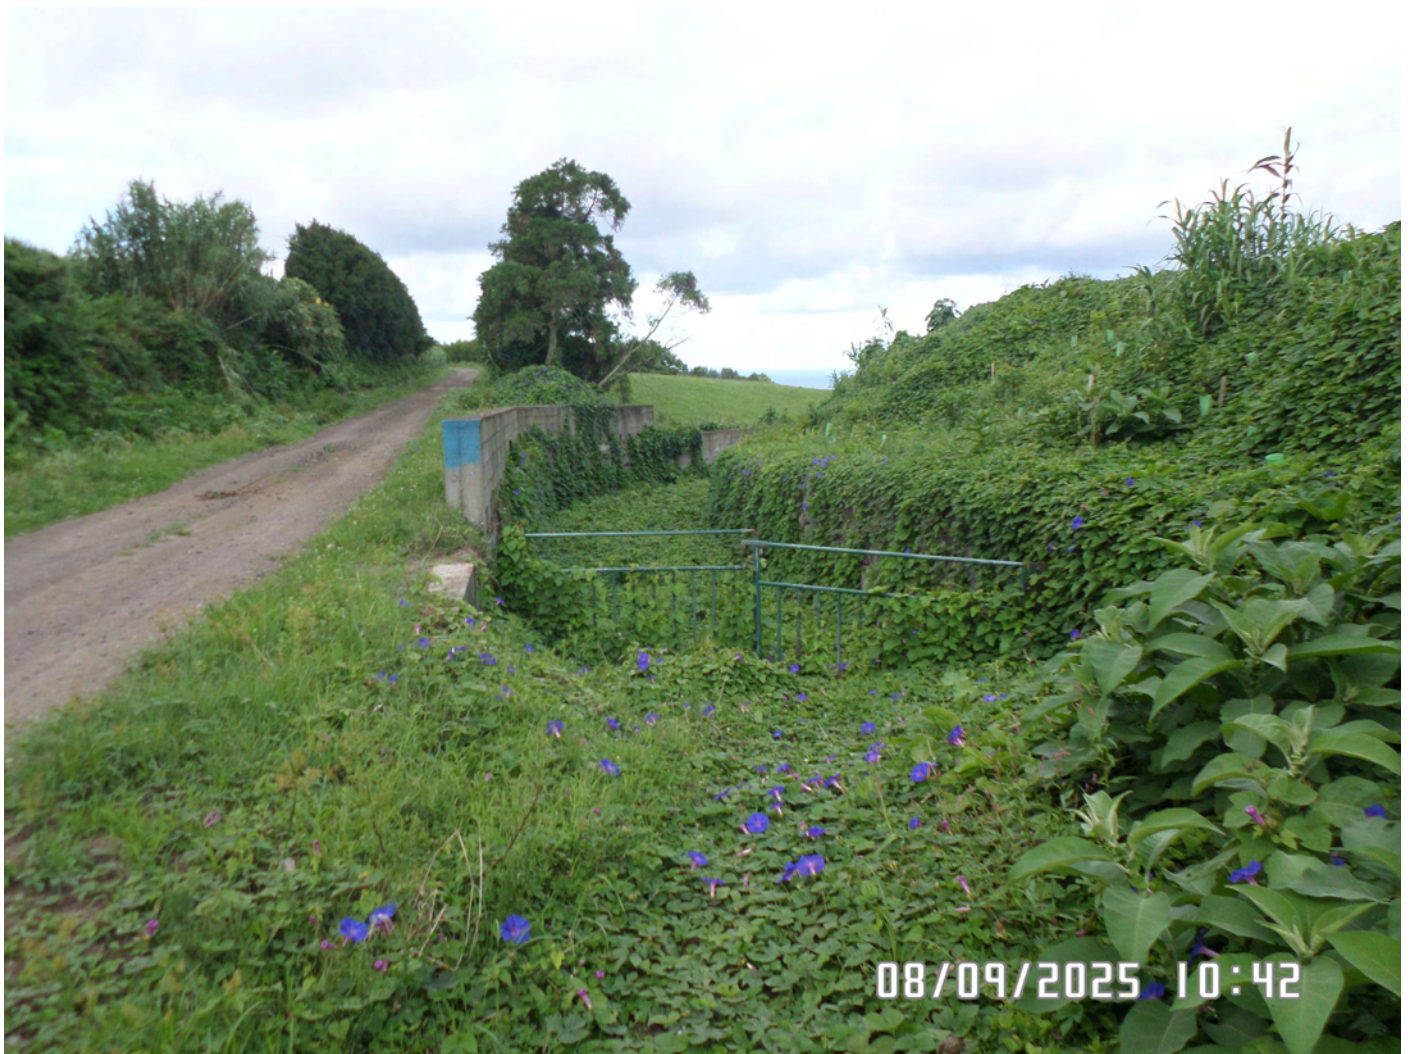
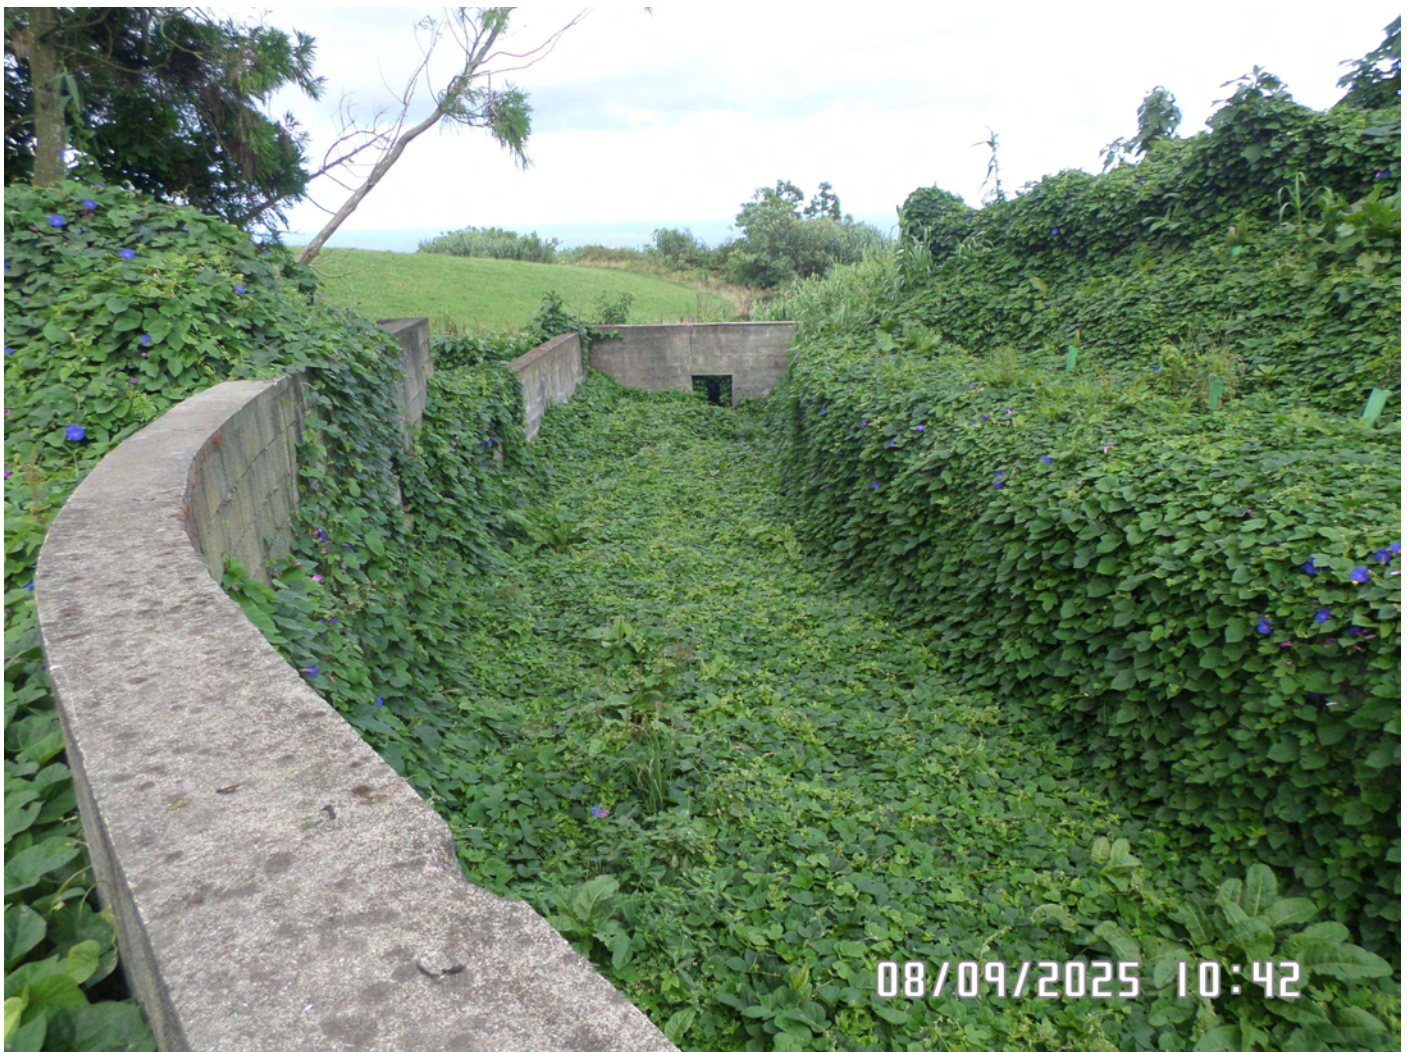
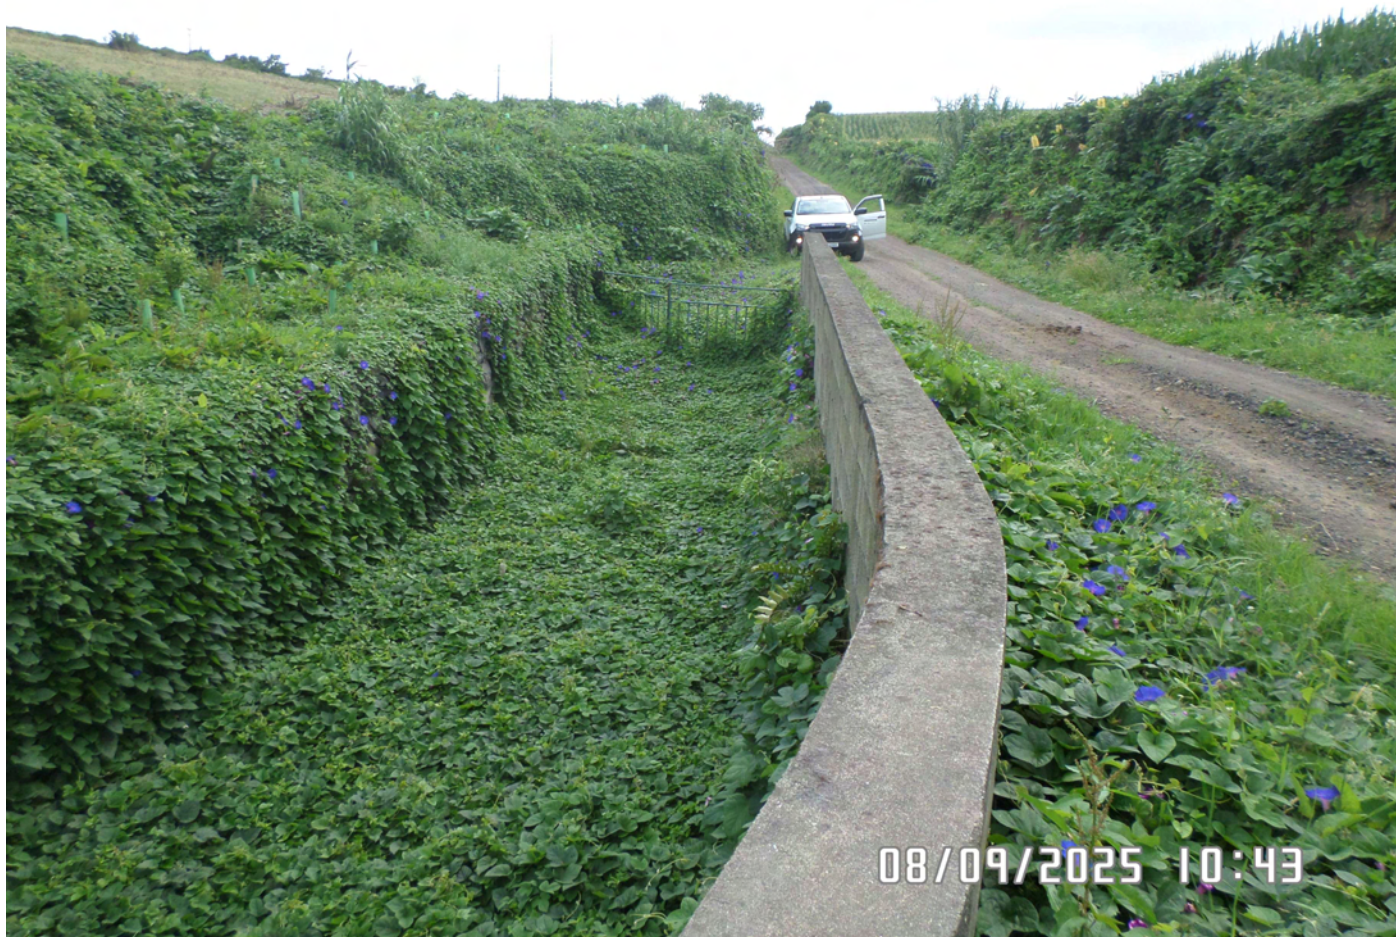
**Estado de conservação** Carece de intervenção

**Tipo de intervenção** Corte de vegetação

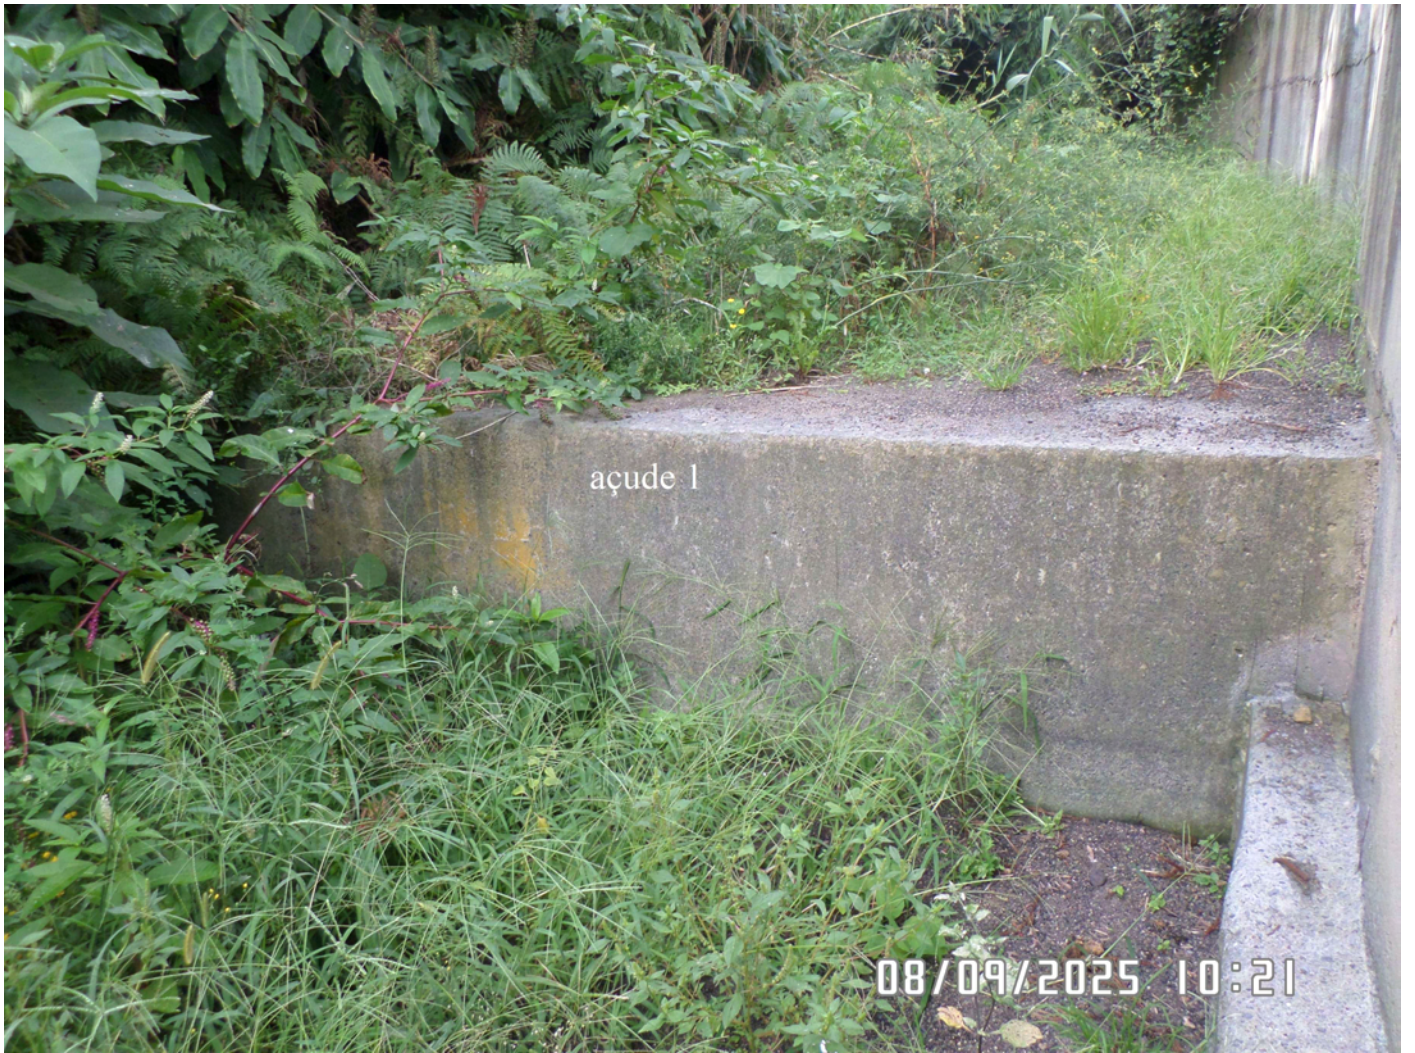
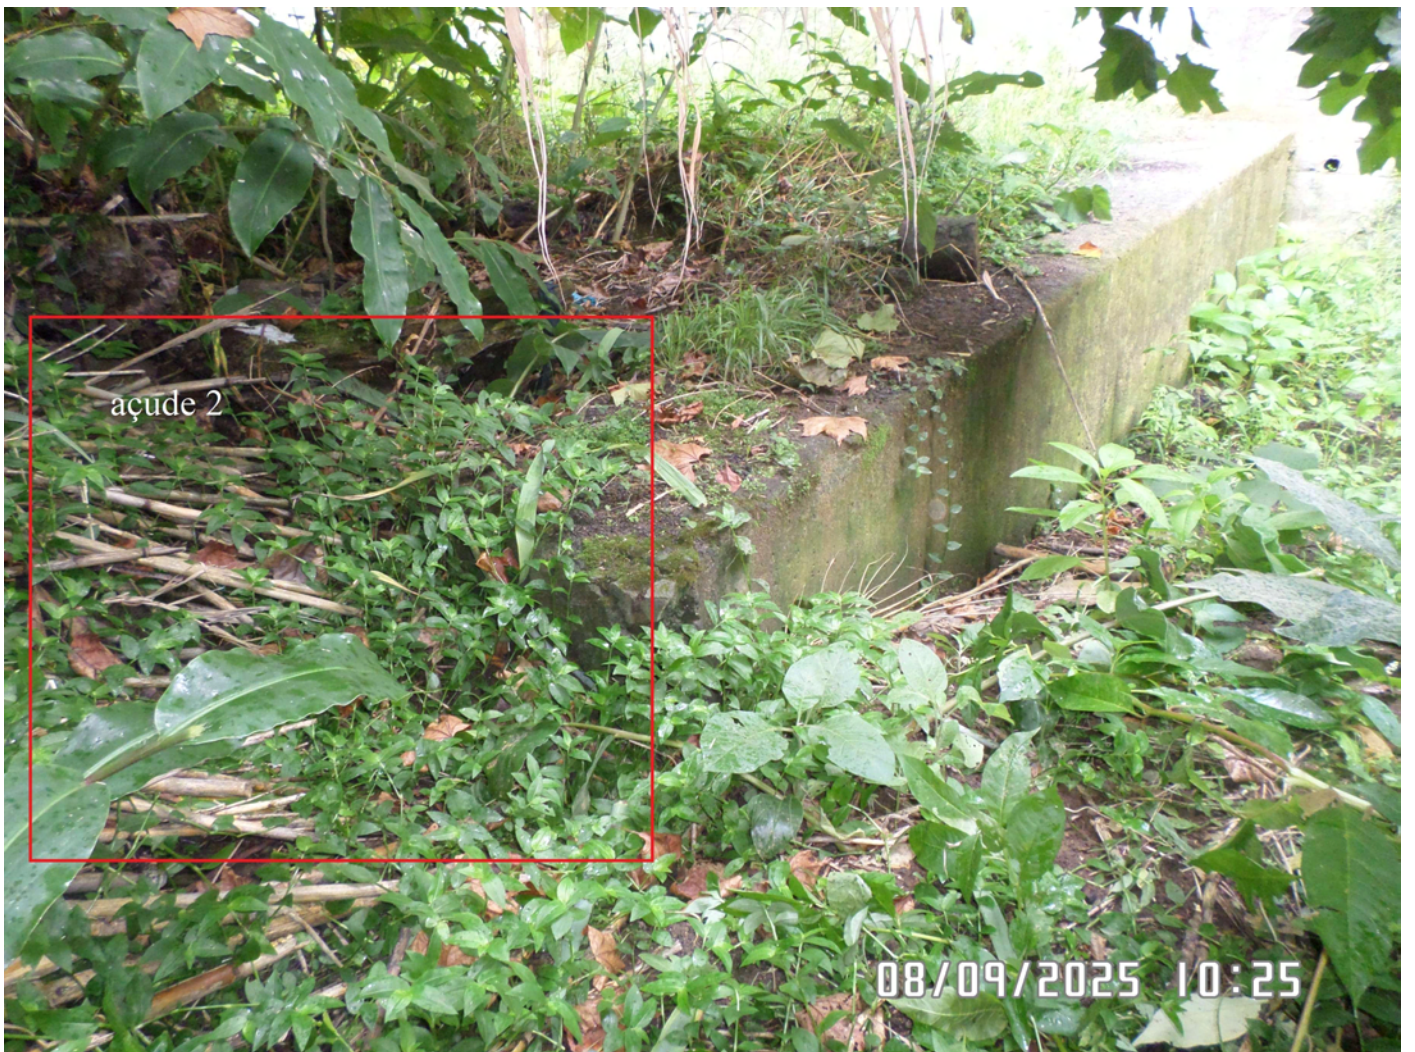
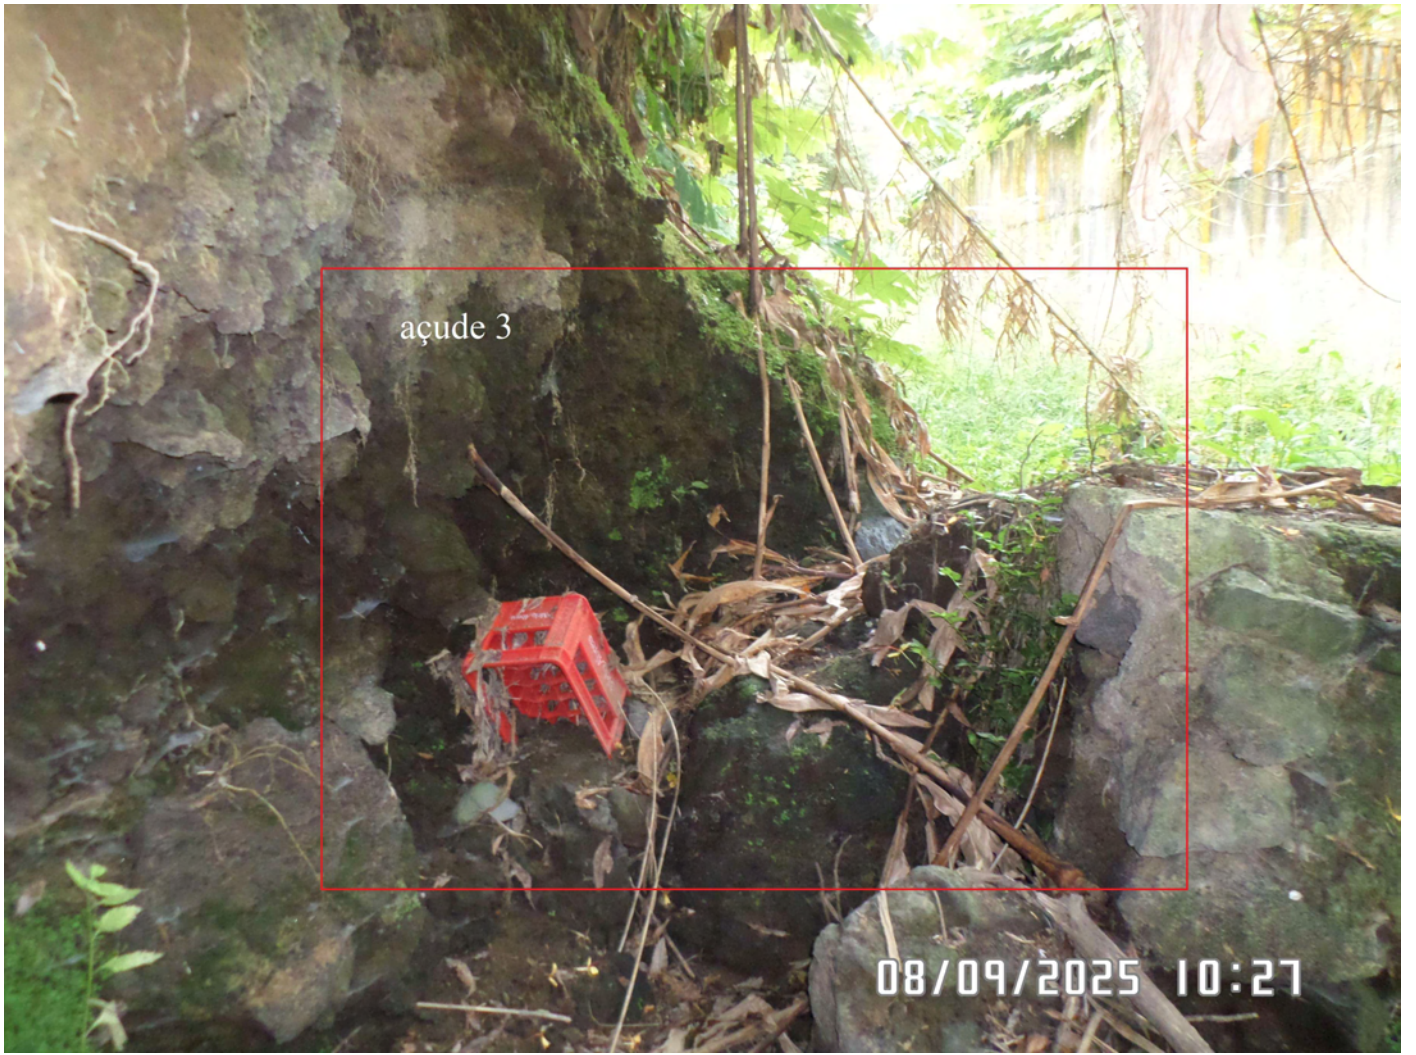
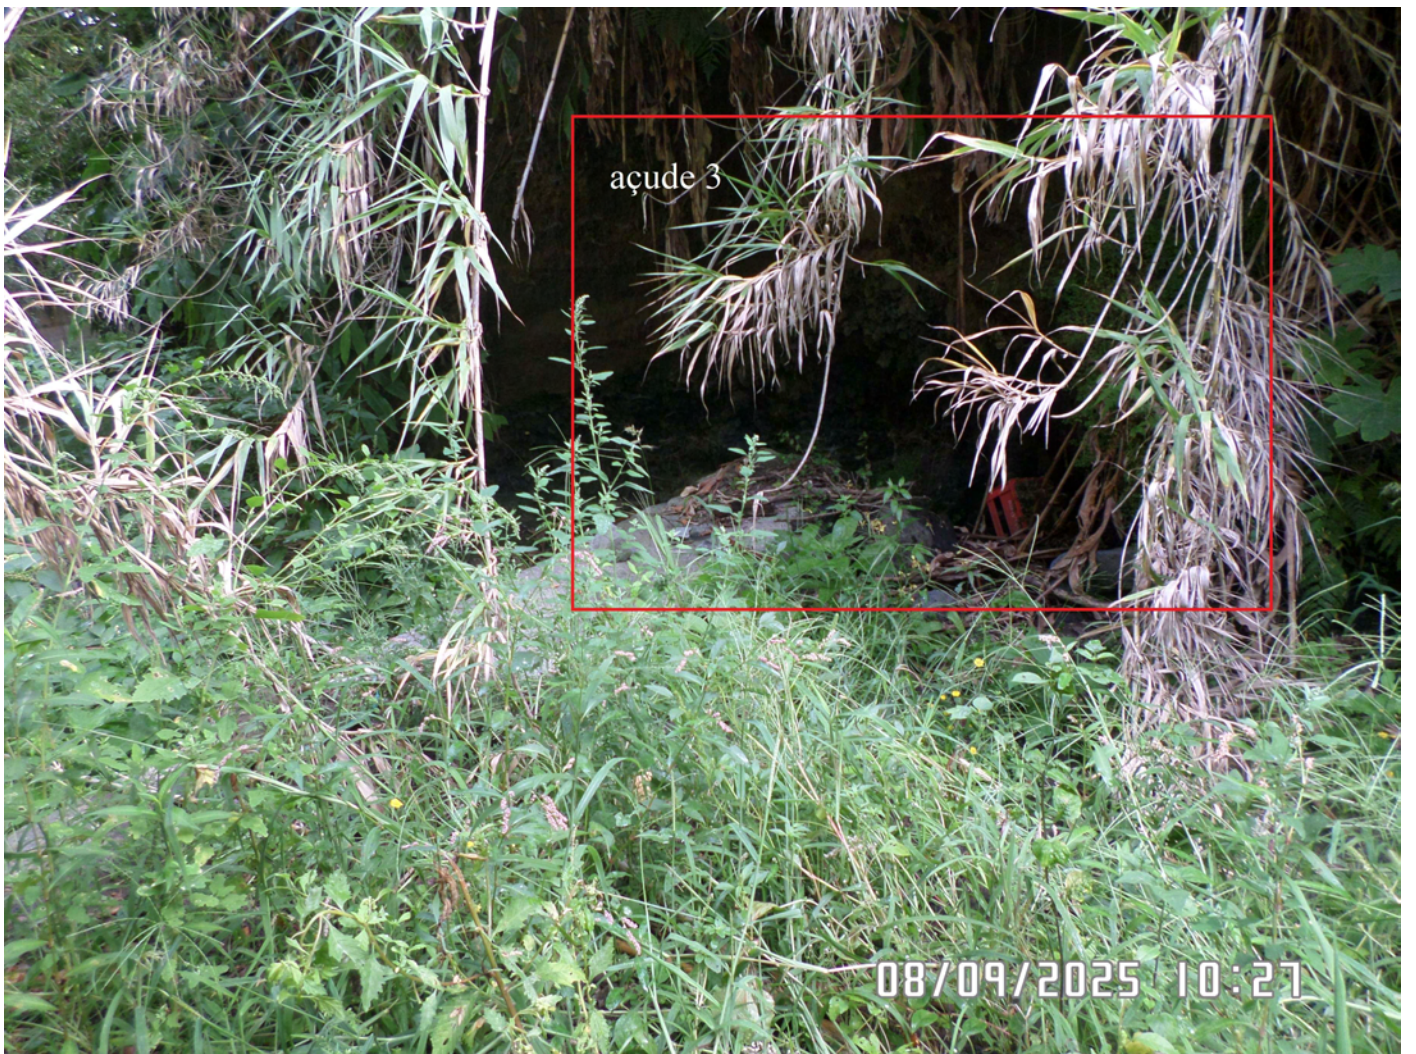
Descarregador/iaçude Carece de obras

**Estado de conservação** Carece de intervenção

**Tipo de intervenção** Corte de vegetação  
Outras

**Descrição da intervenção** é necessário aumentar os açudes 2 e 3 para conter o caudal sólido

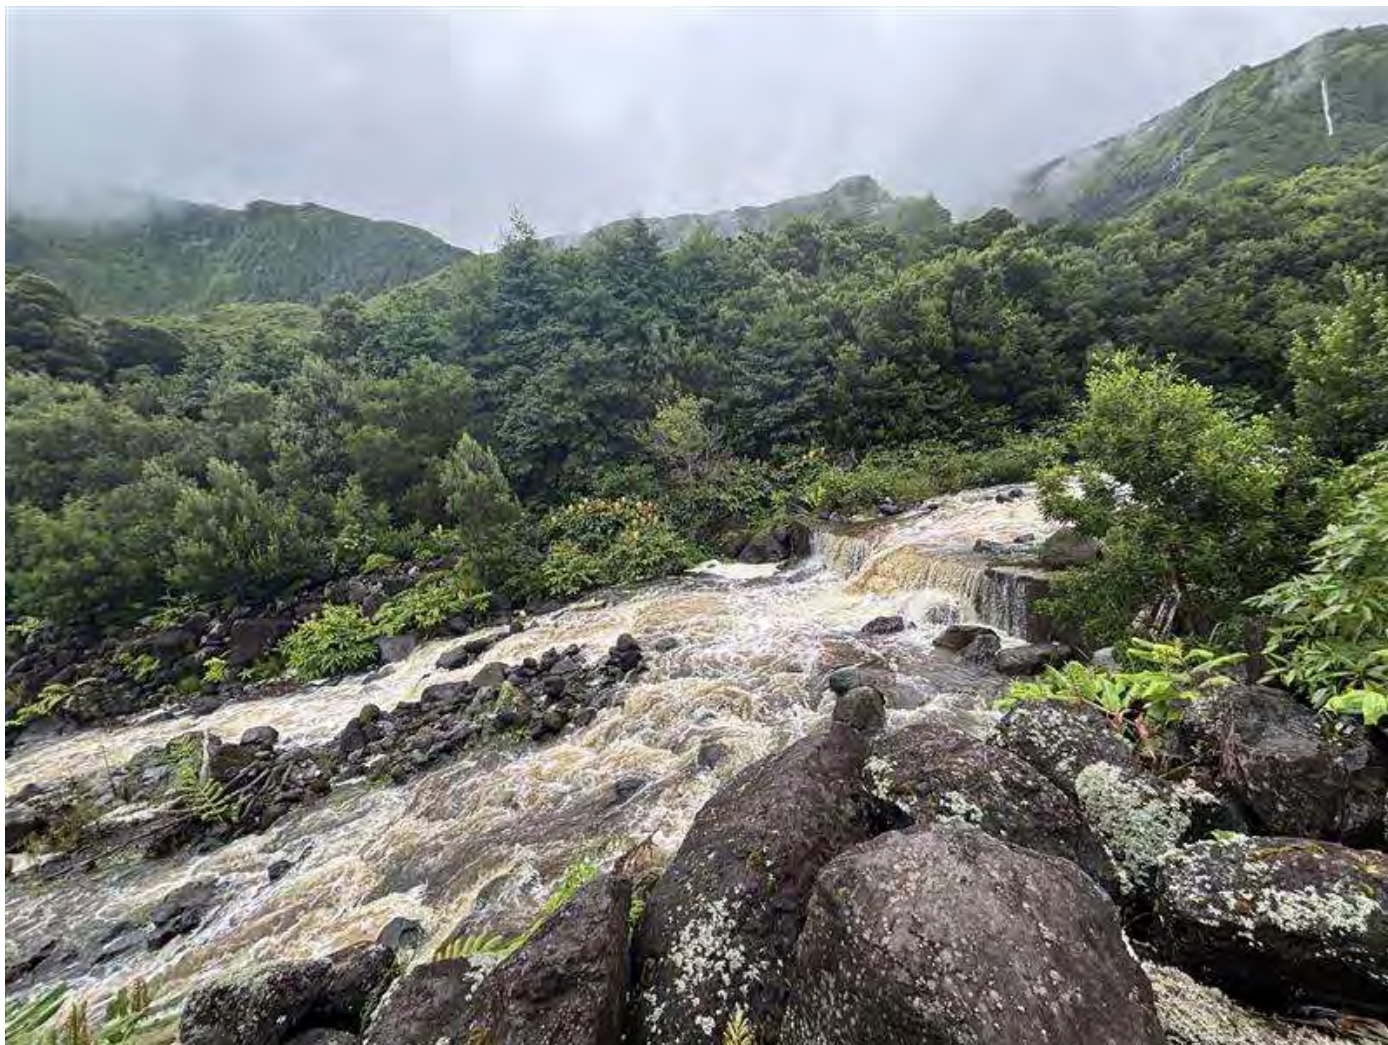
Muro da margem direita	Carece de obras
Muro da margem esquerda	Carece de obras
Proteção à descarga	Carece de obras

**Descrição das obras necessárias** reforço do açude

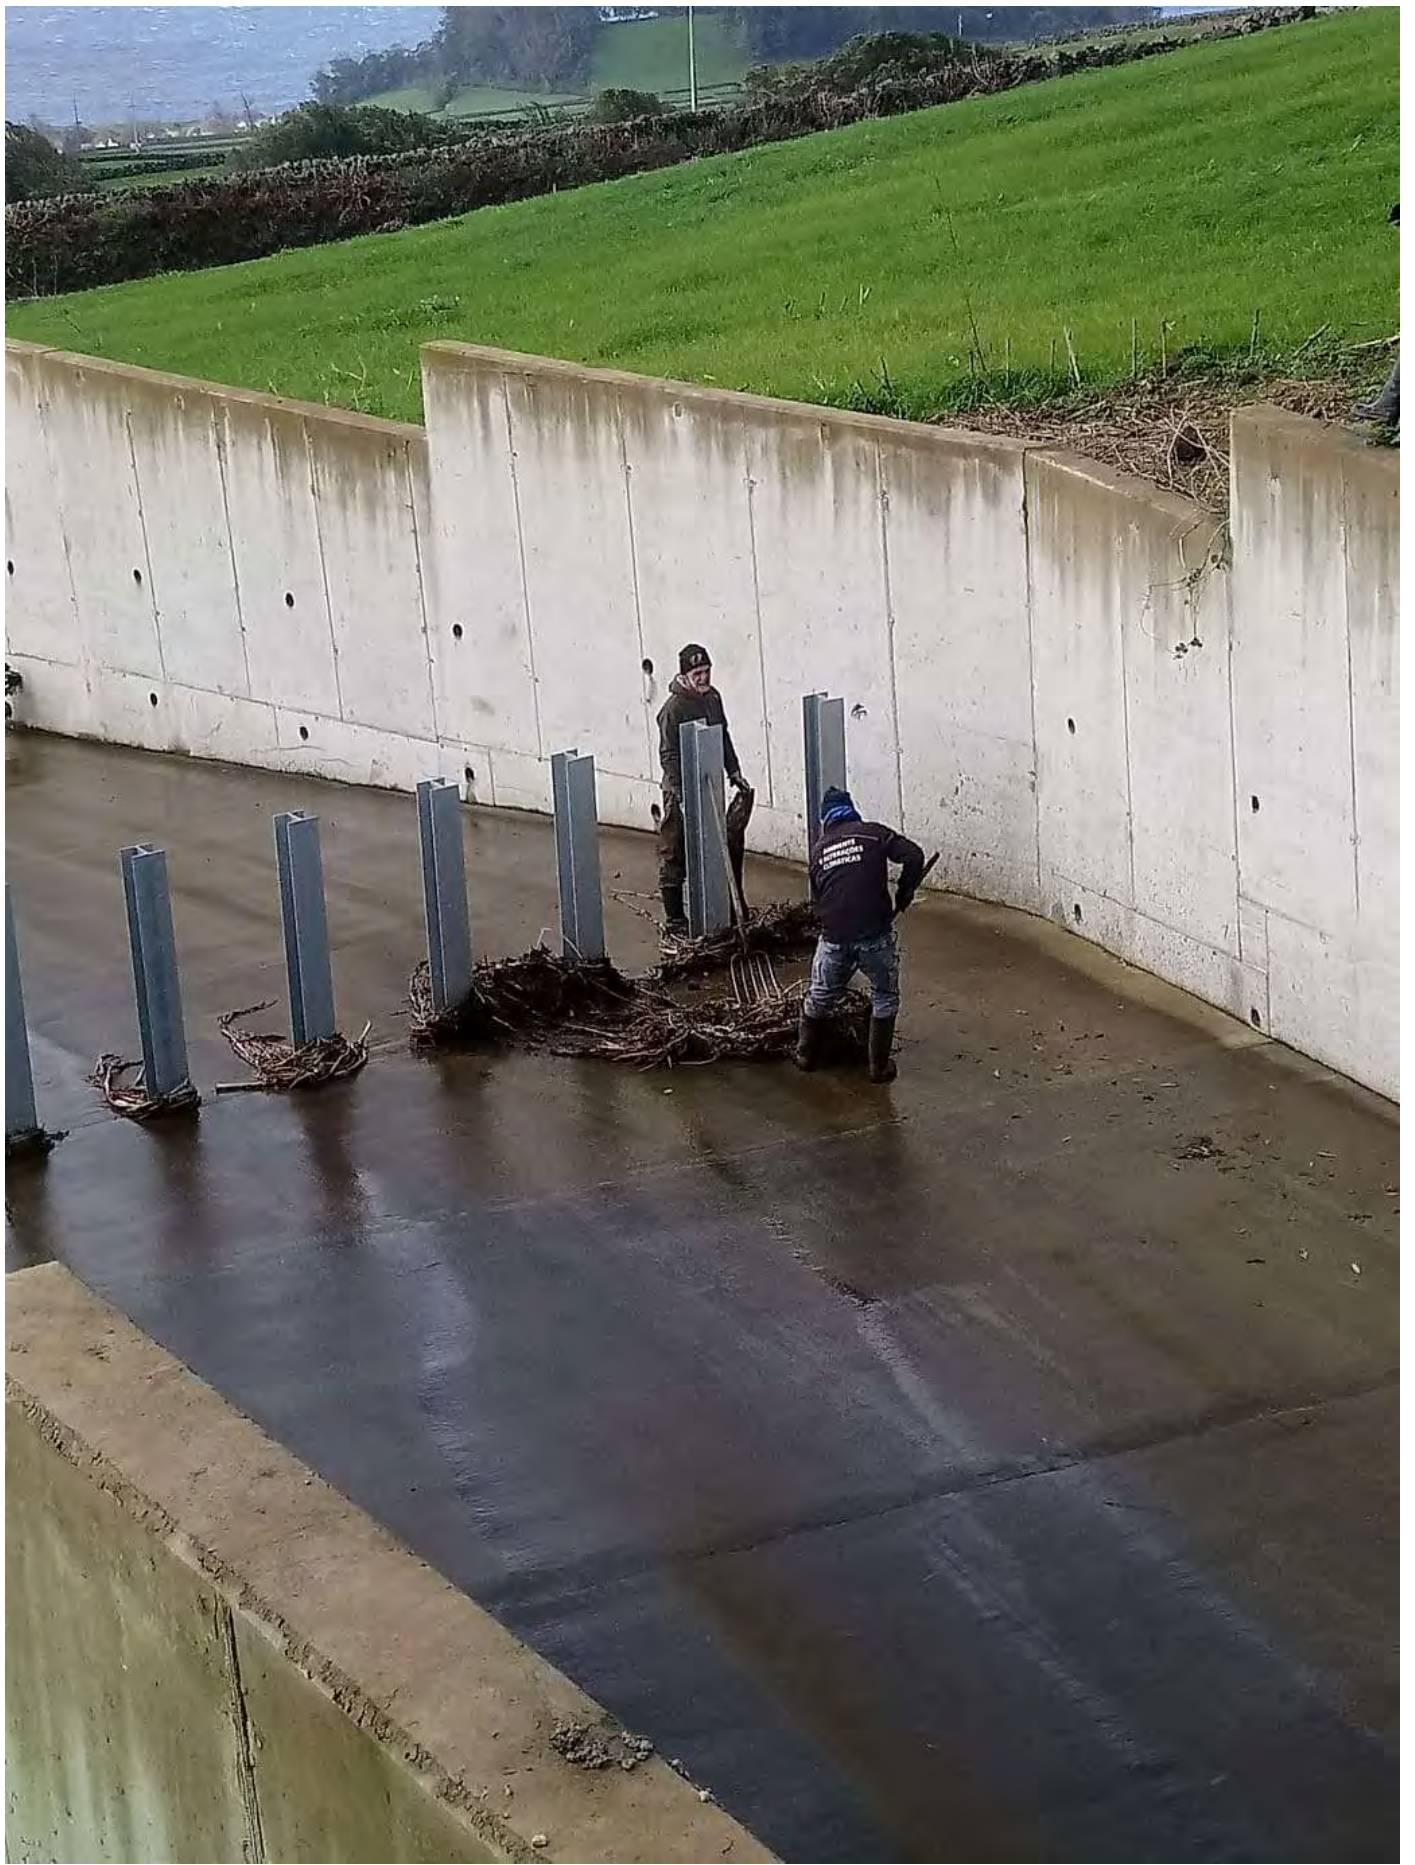
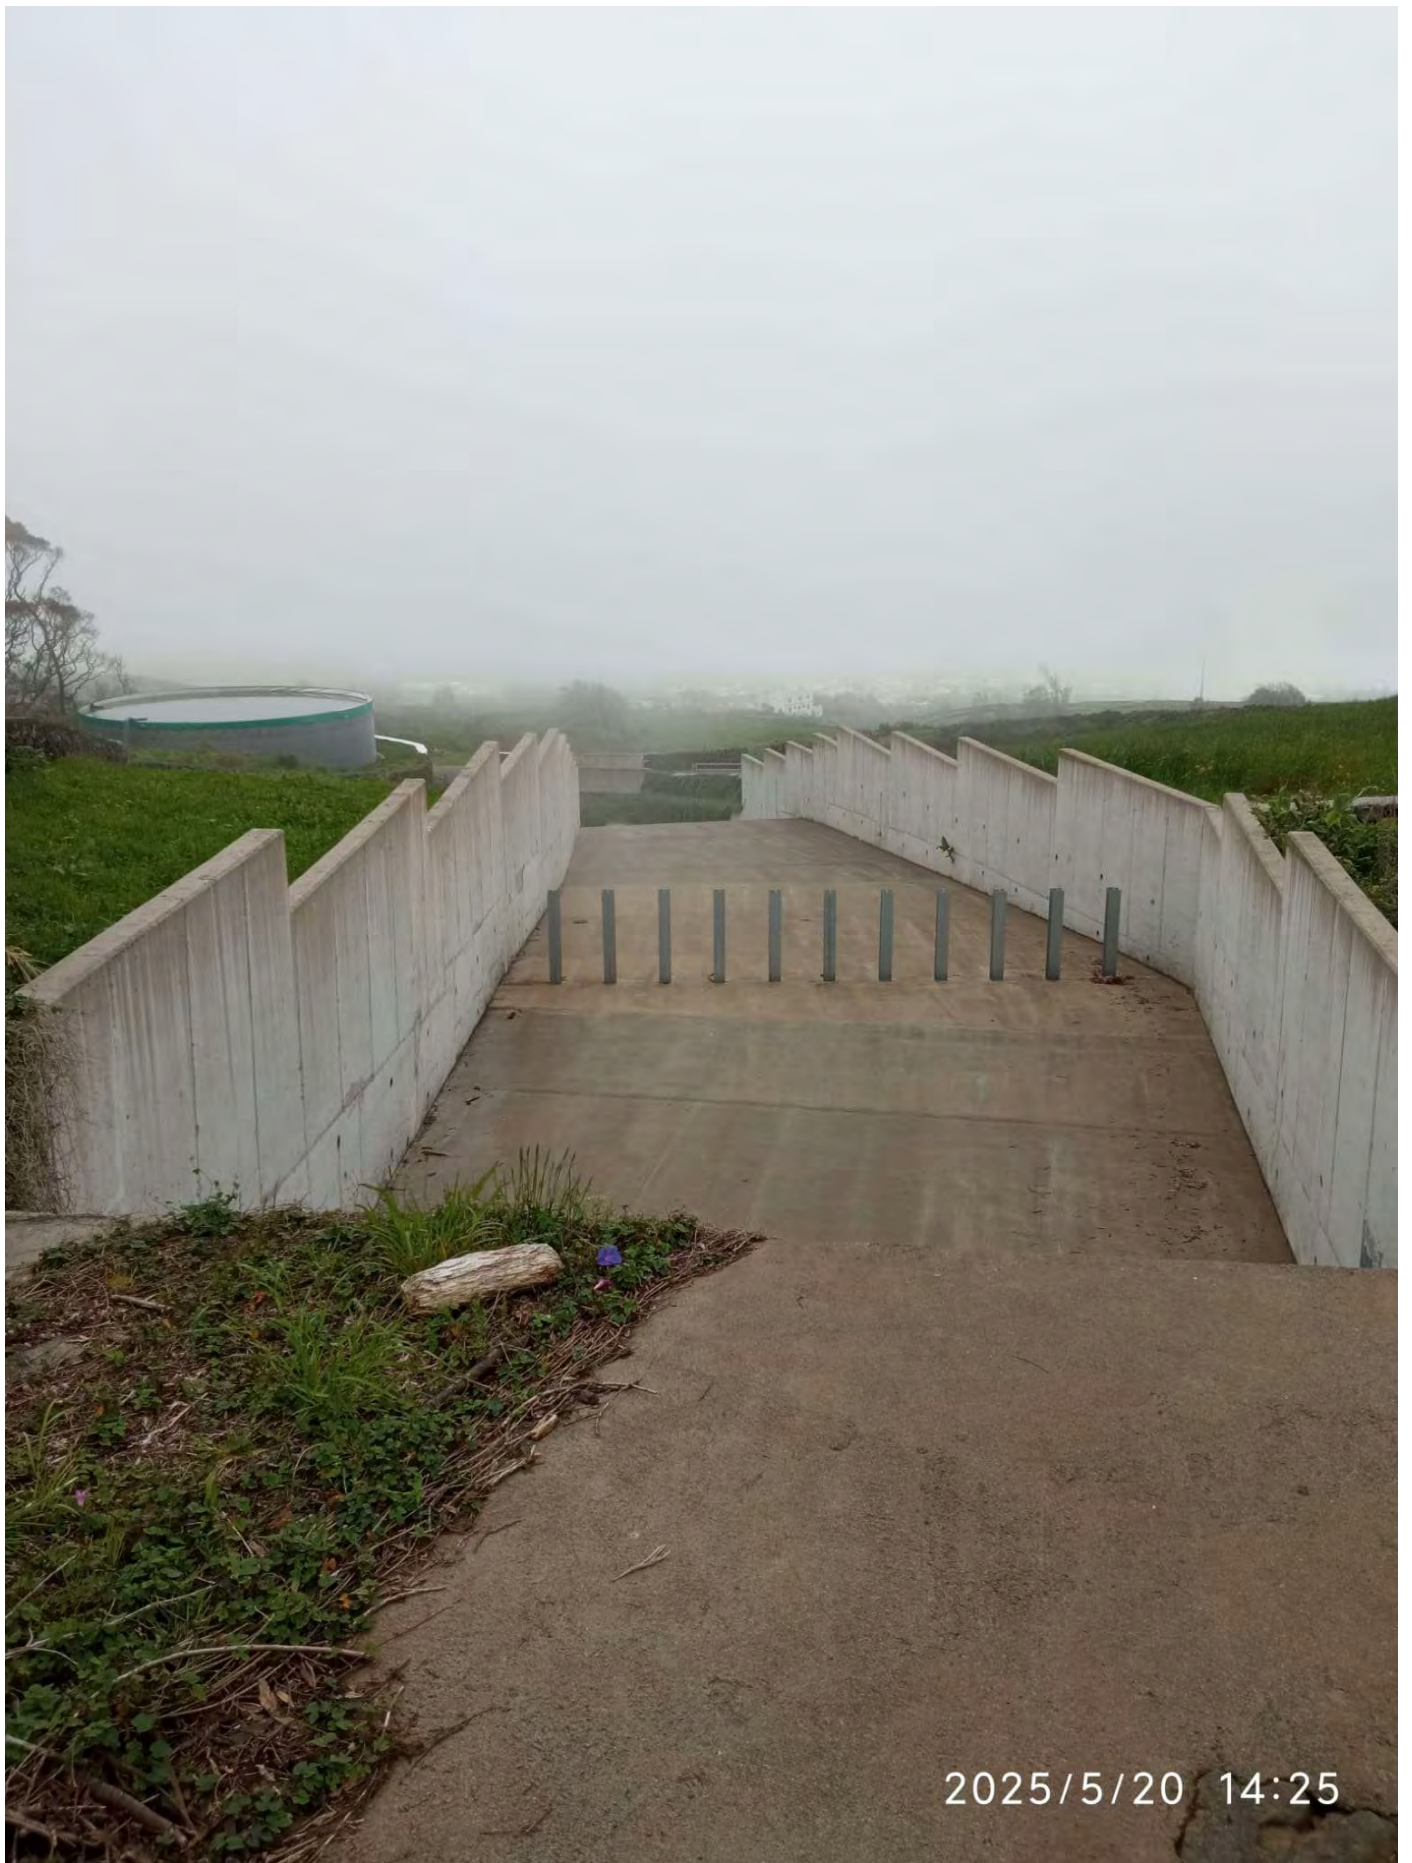
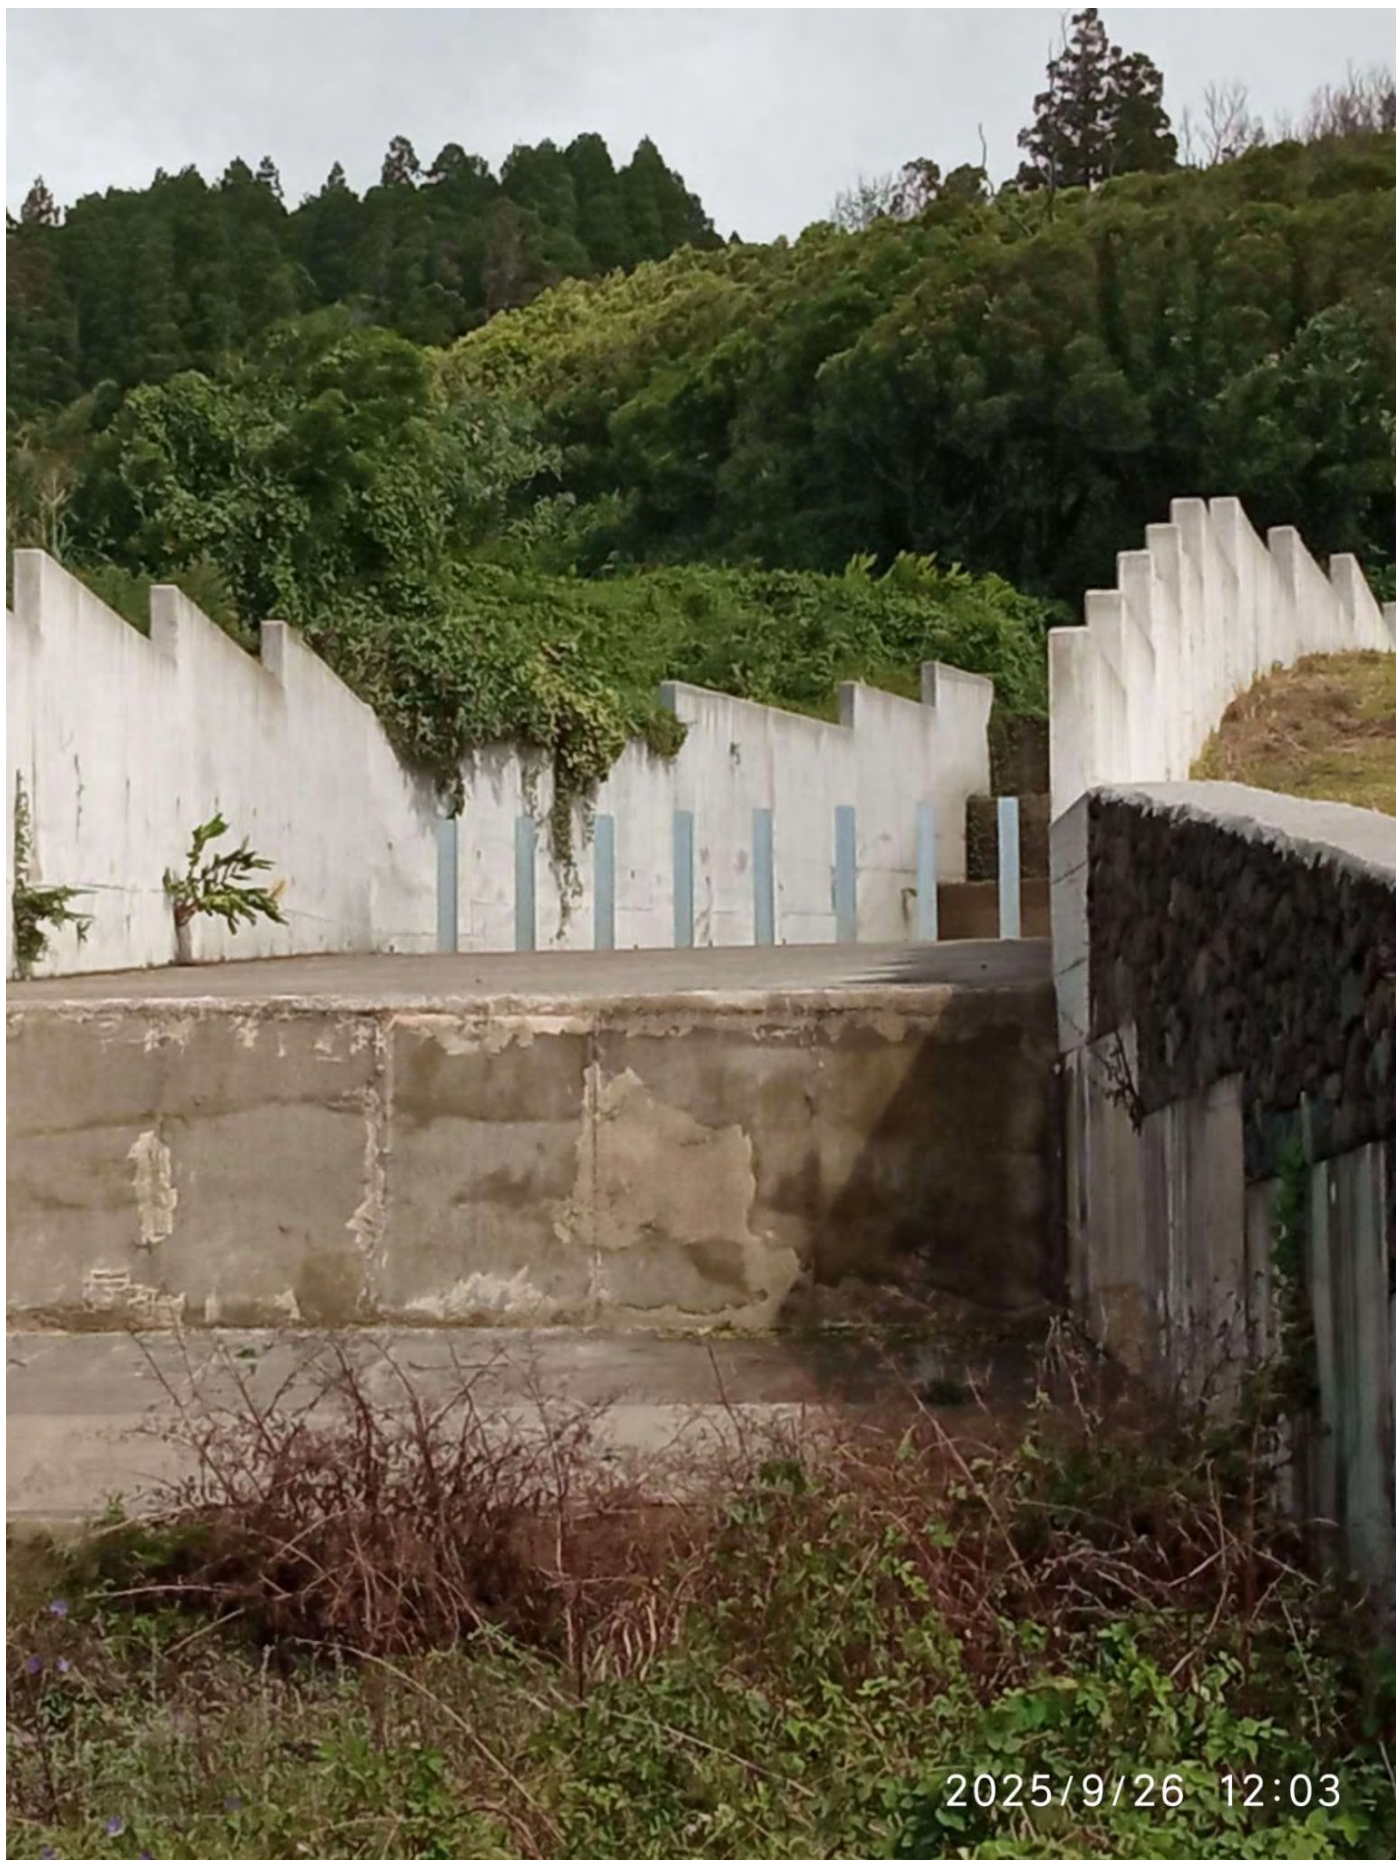
**Nome da ribeira/Bacia de retenção** Grotta das Oito

Muro da margem direita	Bom
Muro da margem esquerda	Bom
Proteção à descarga	Bom

Limpa/desassoreada
