## ANEXO VII

### FORMULÁRIOS DA EROÇÃO HÍDRICA

Formulários do controlo da erosão hídrica das bacias de retenção em ribeiras, no qual é identificado o estado da infraestrutura, o estado de conservação e o tipo de intervenção.

Controlo da erosão hídrica em ribeiras 2025  
Formulário para registo do estado das bacias de retenção

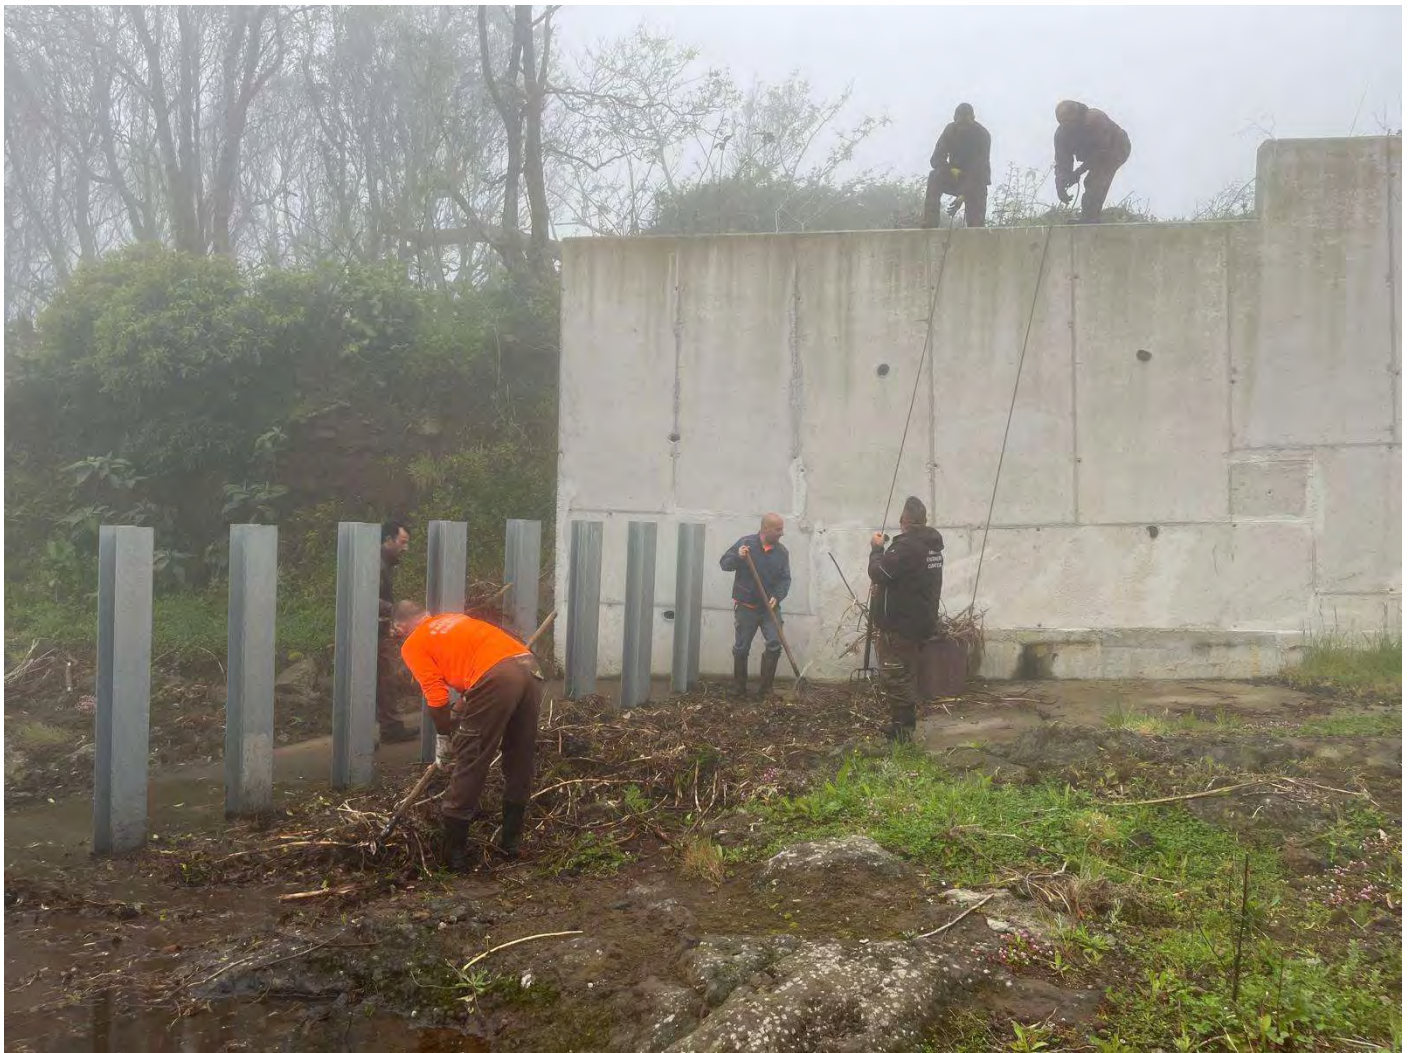
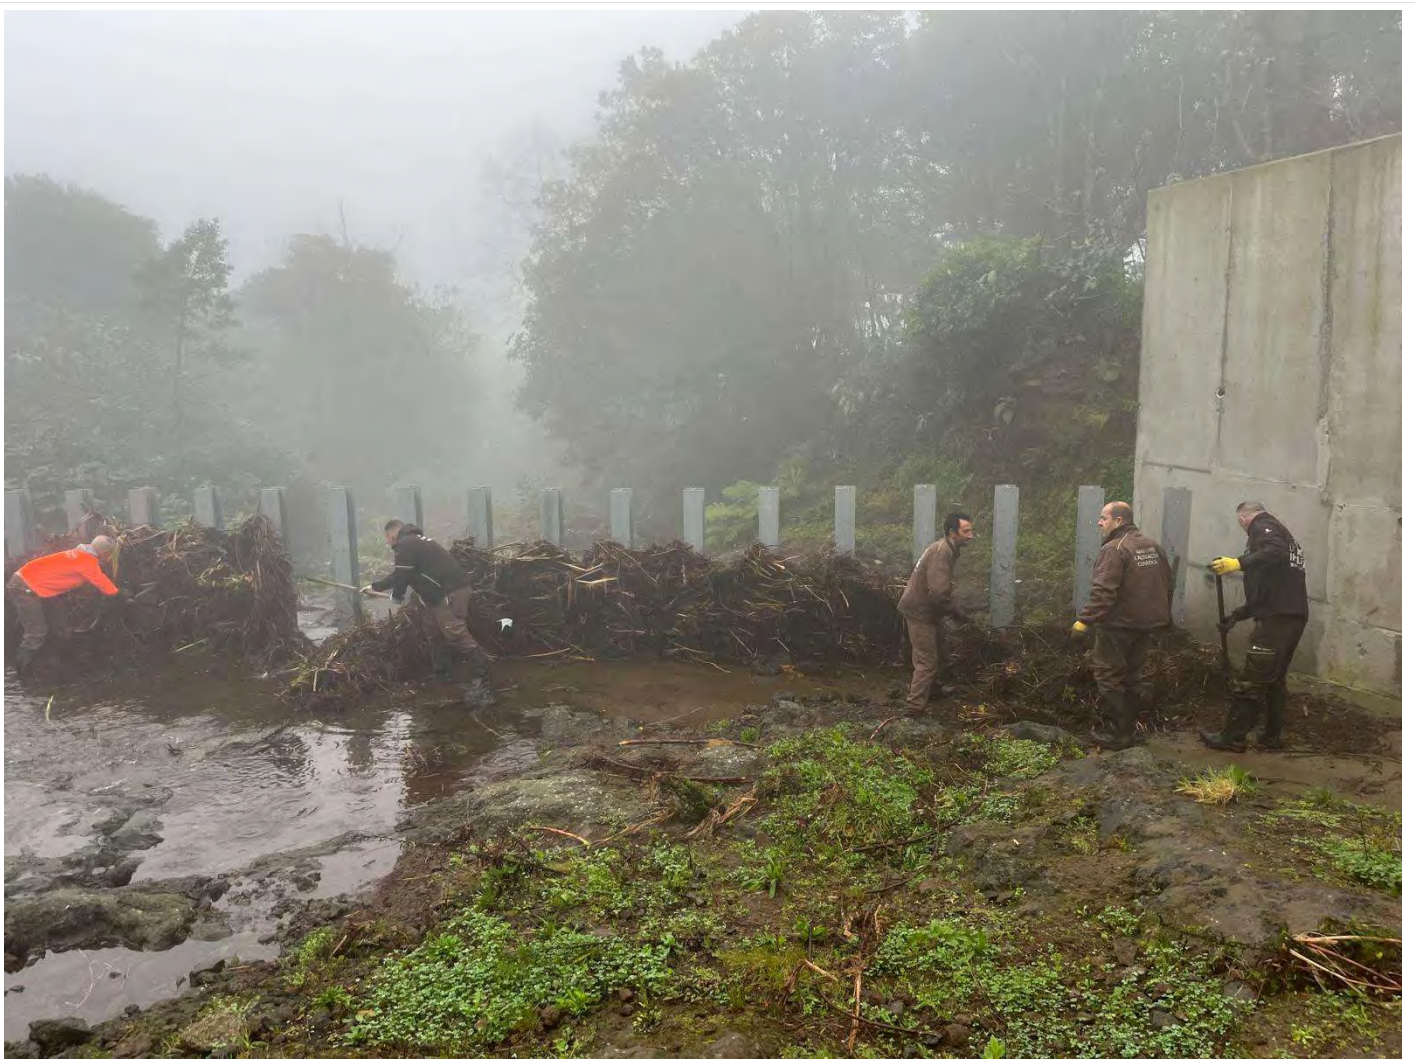
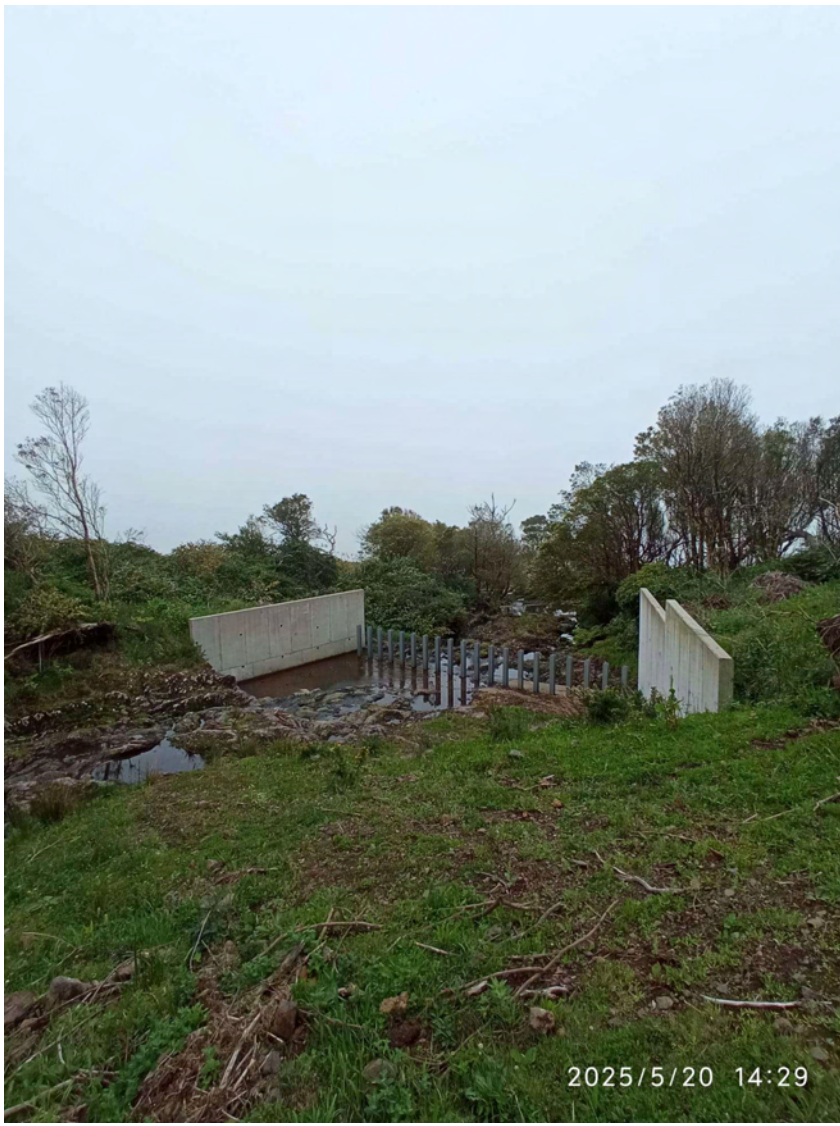
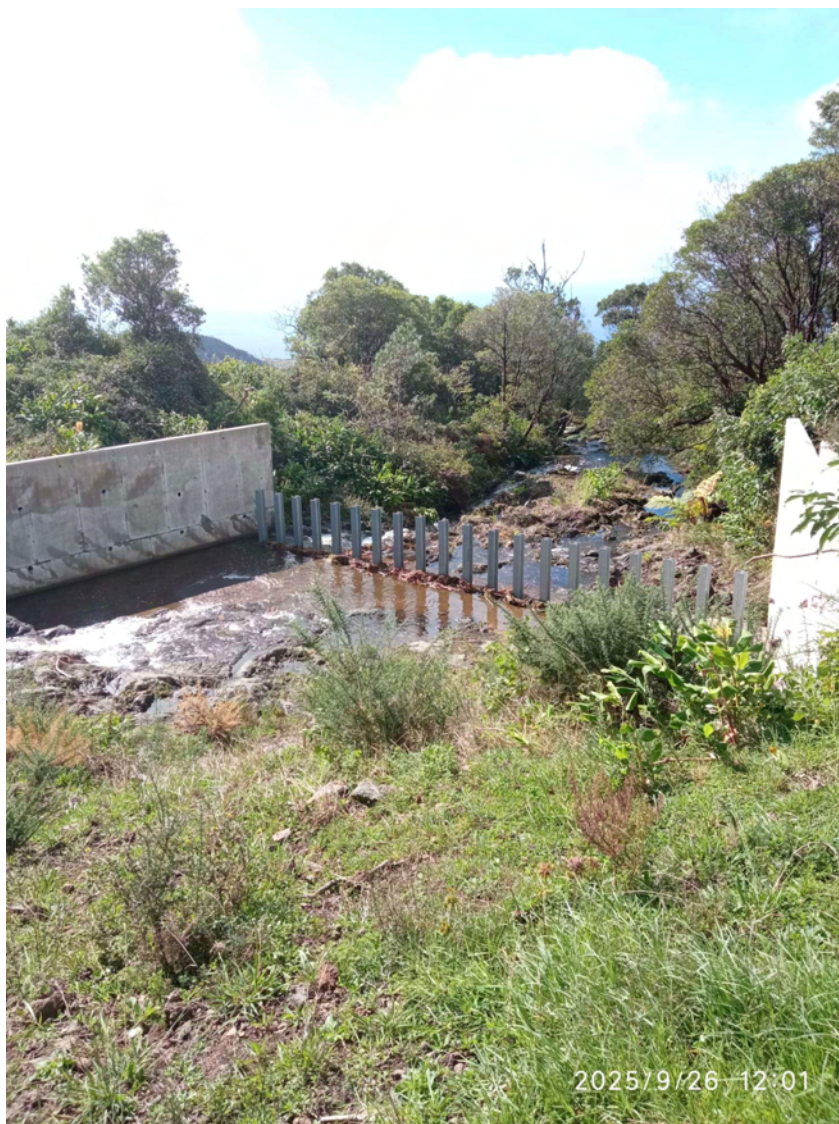
Nome da ribeira/Bacia de retenção Ribeira das Sete

Estado Descarregador/laçude	Bom
Muro da margem direita	Bom
Muro da margem esquerda	Bom
Proteção à descarga	Bom

**Estado de conservação** Limpa/dessassoreada

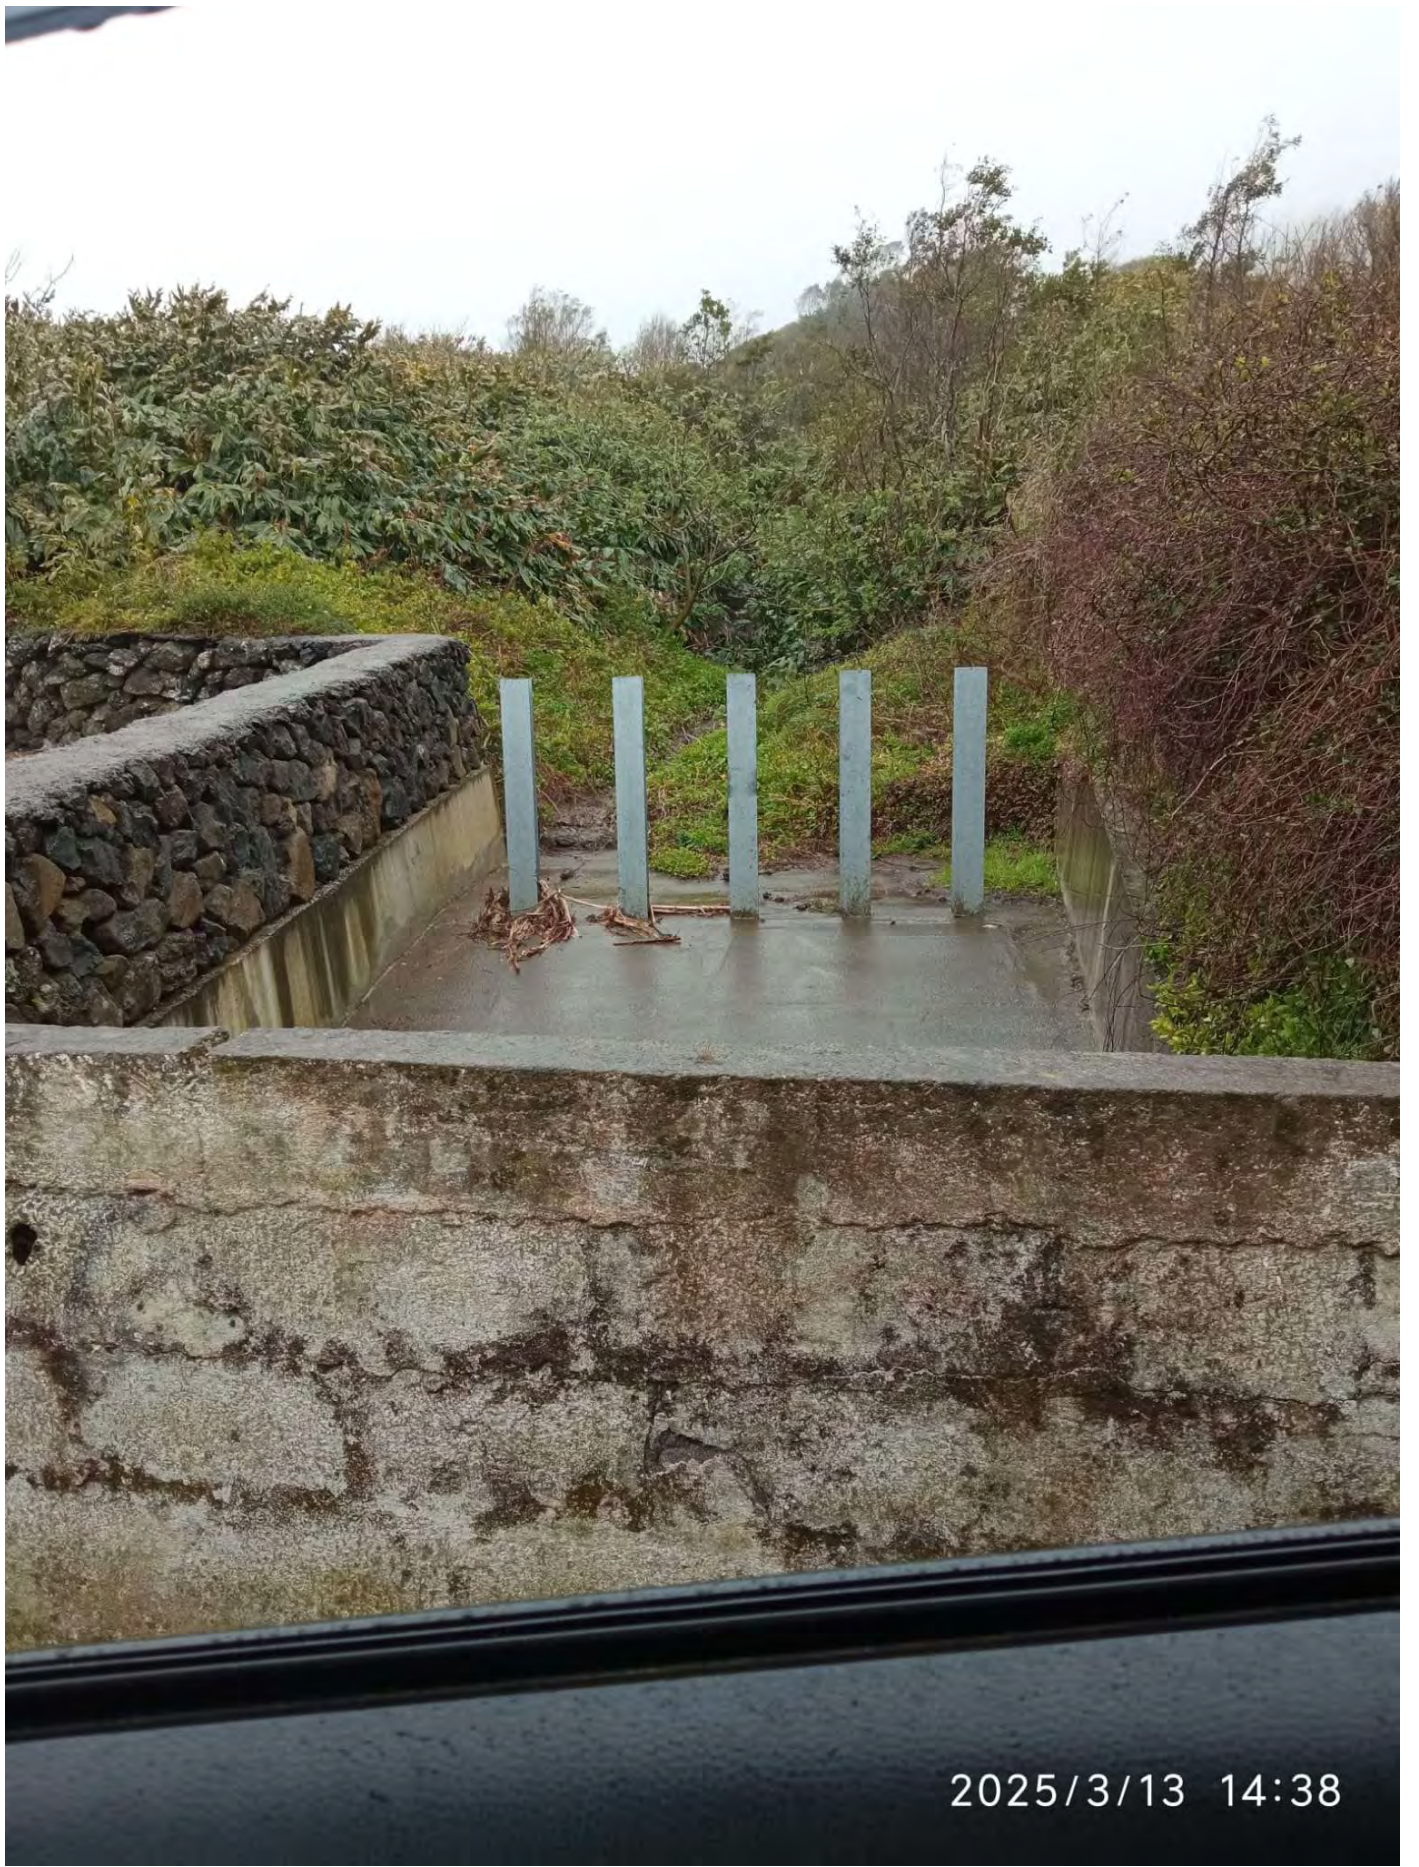
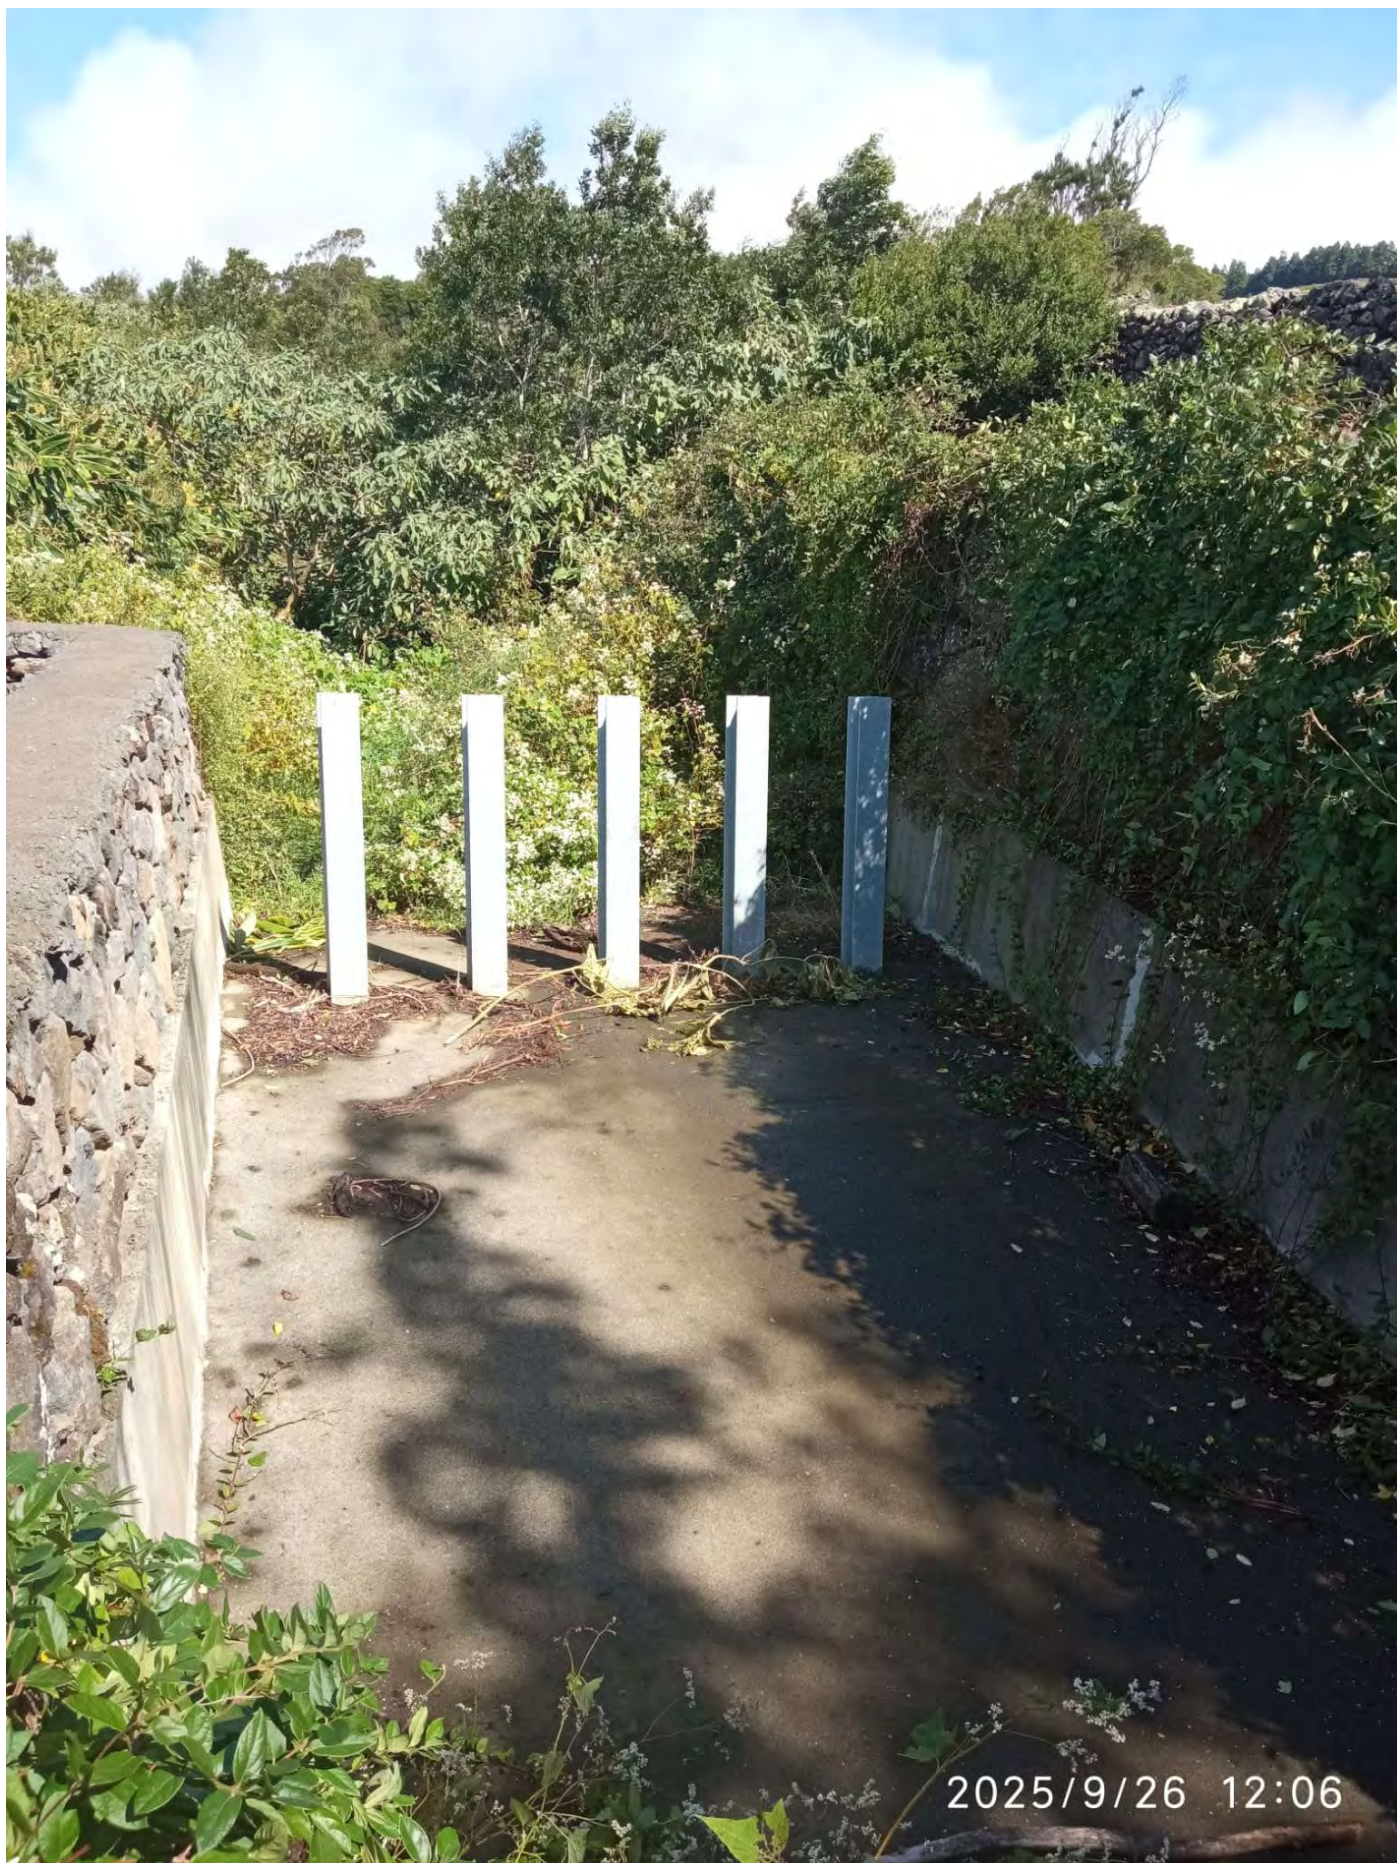
**Nome da ribeira/Bacia de retenção** Grotta Manuel Vieira

Muro da margem direita	Bom
Muro da margem esquerda	Bom
Proteção à descarga	Bom

Limpa/desassoreada

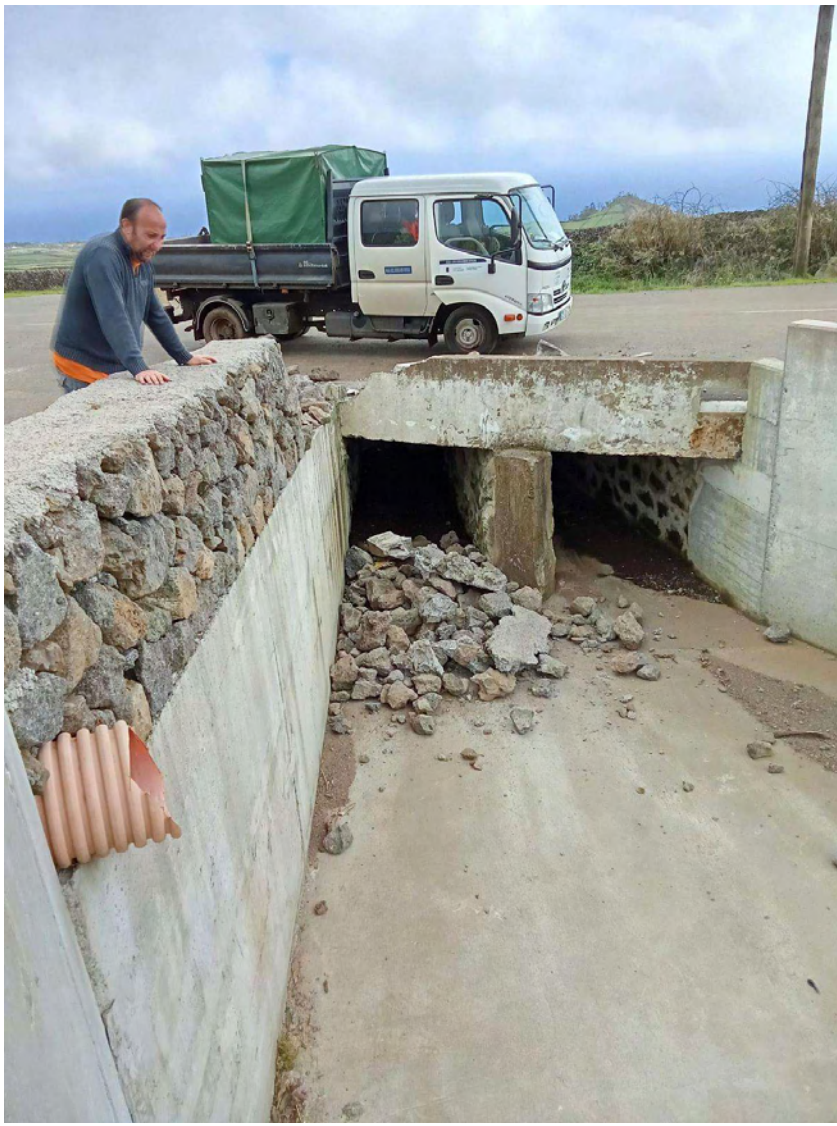
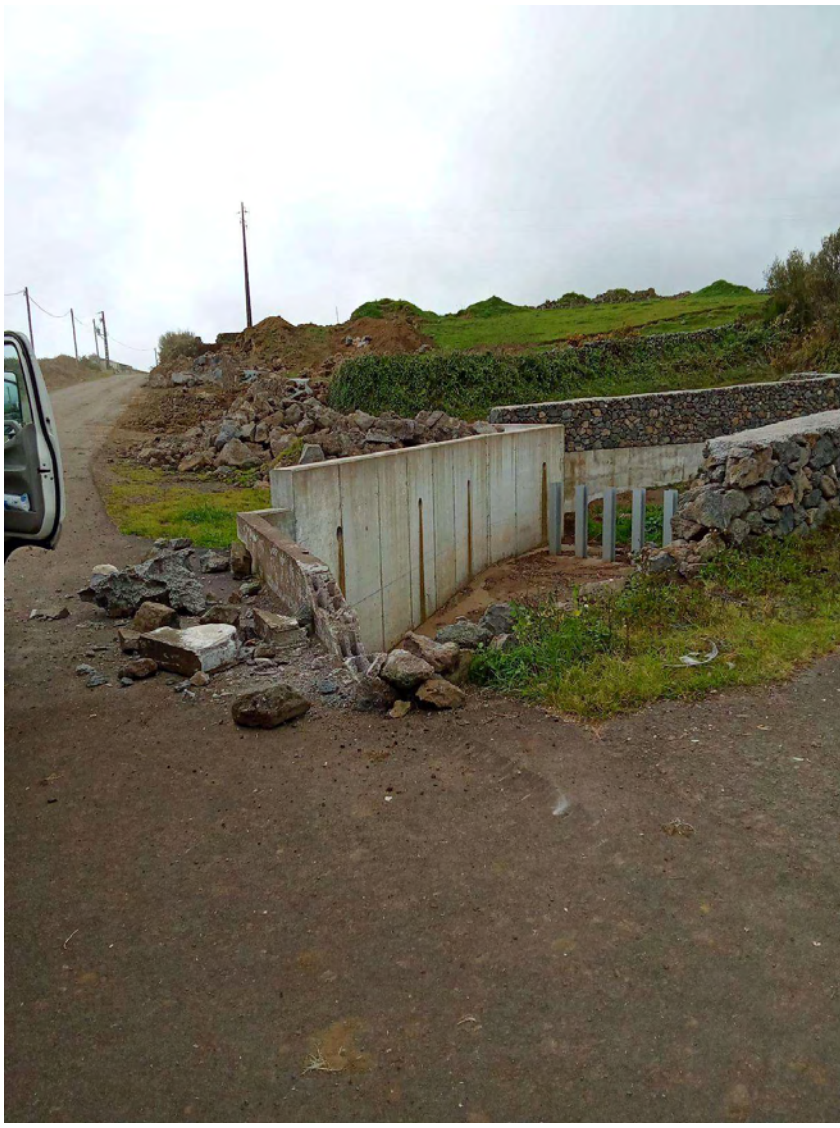
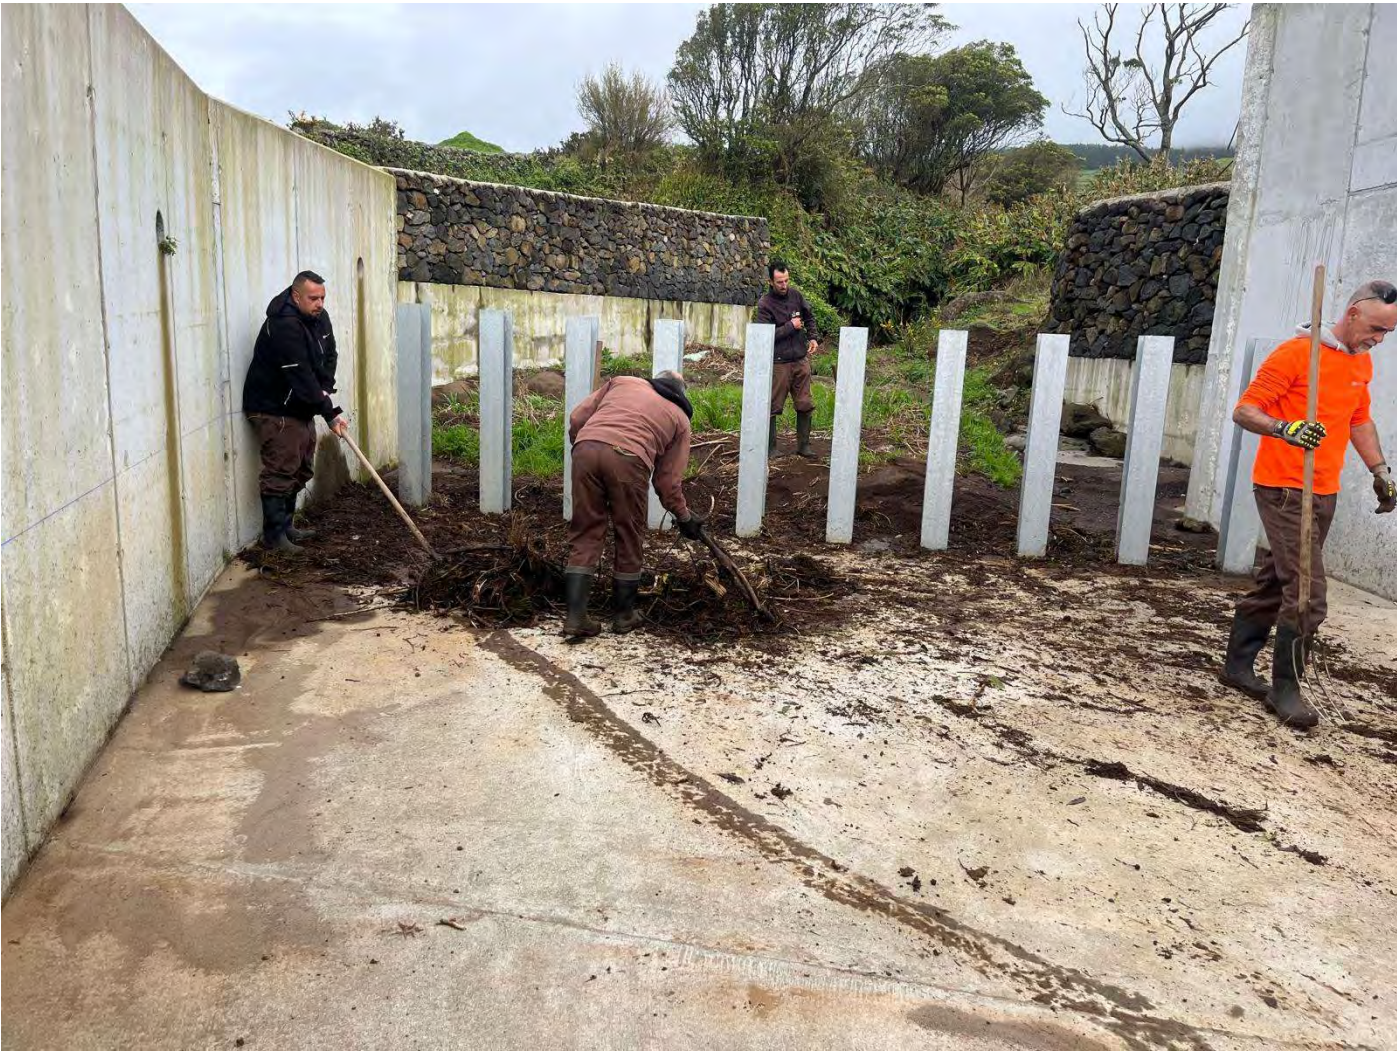
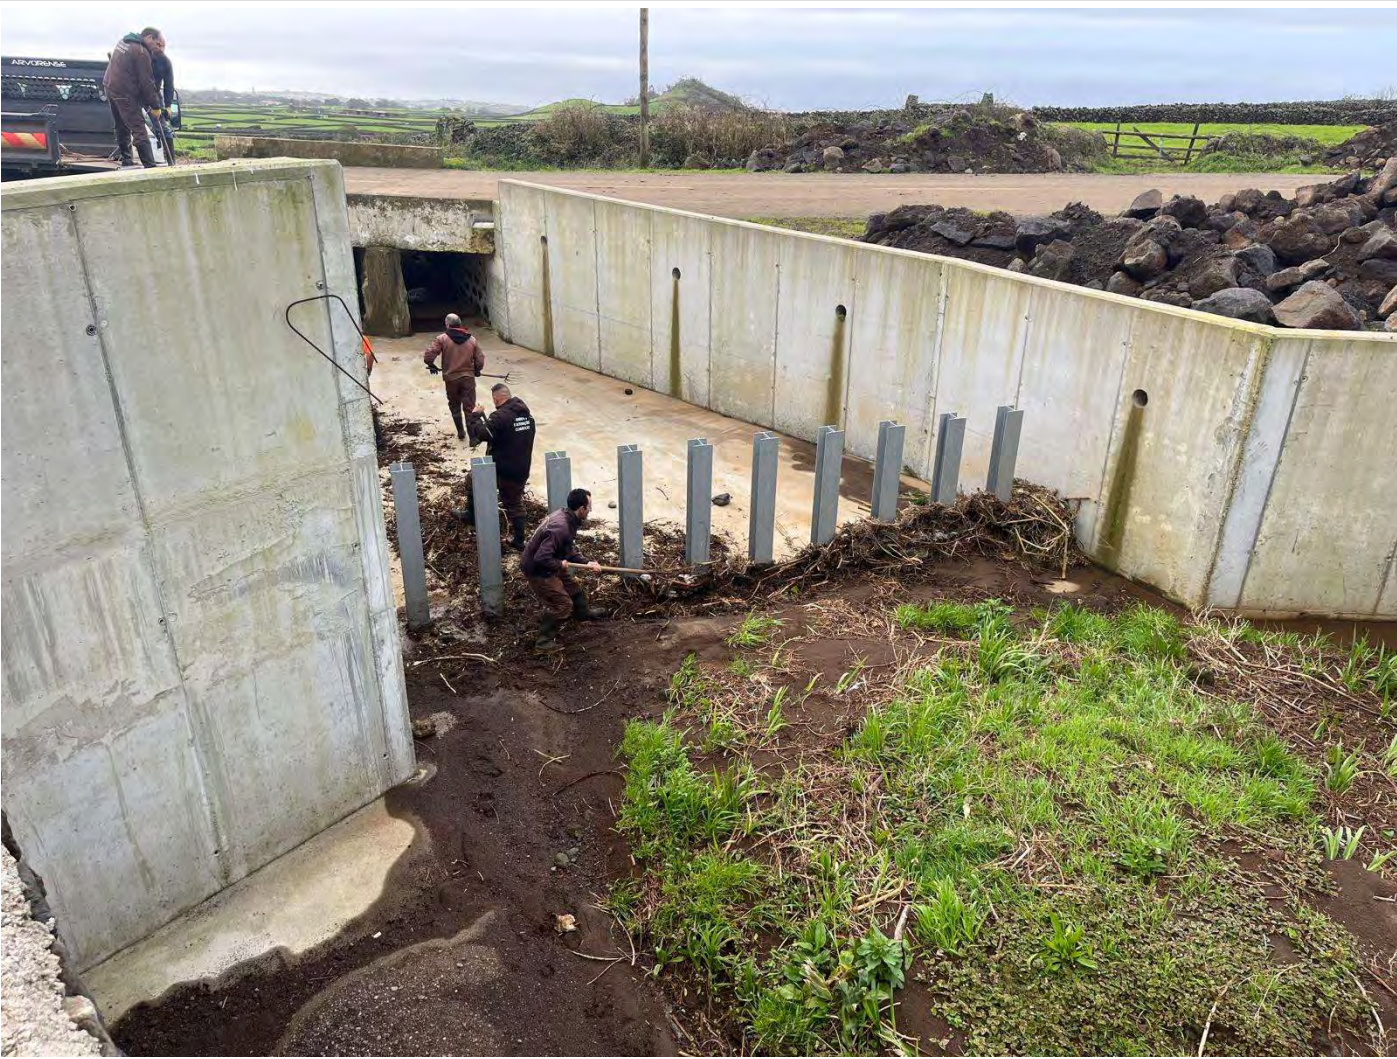
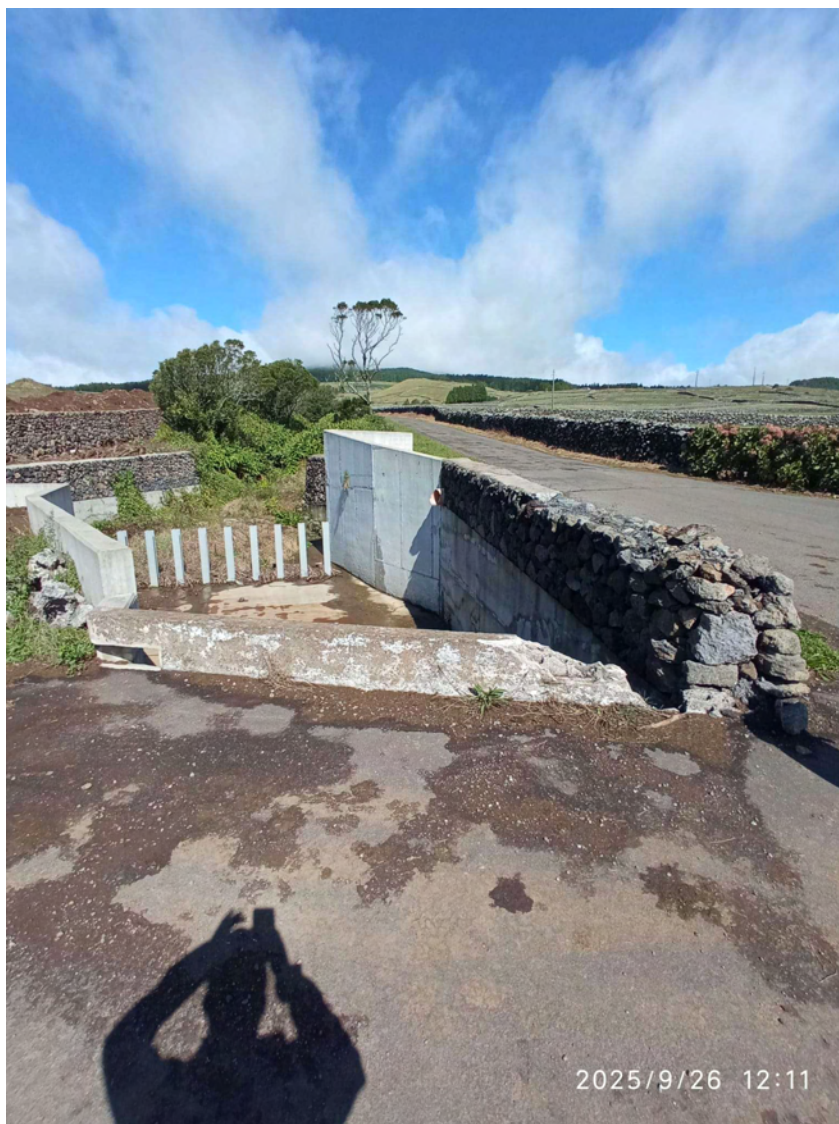
Estado Descarregador/açude	Bom
Muro da margem direita	Bom
Muro da margem esquerda	Carece de obras
Proteção à descarga	Bom

**Estado de conservação** Limpa/desassoreada

Descrição das obras necessárias Capeamento do muro.

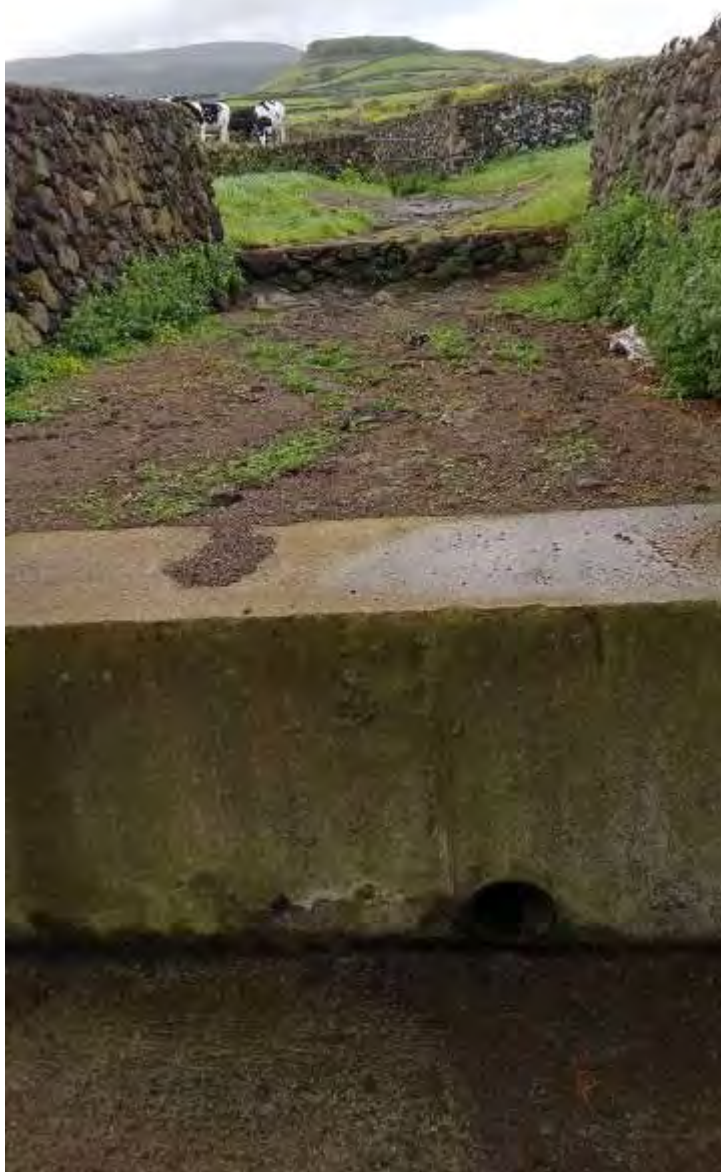
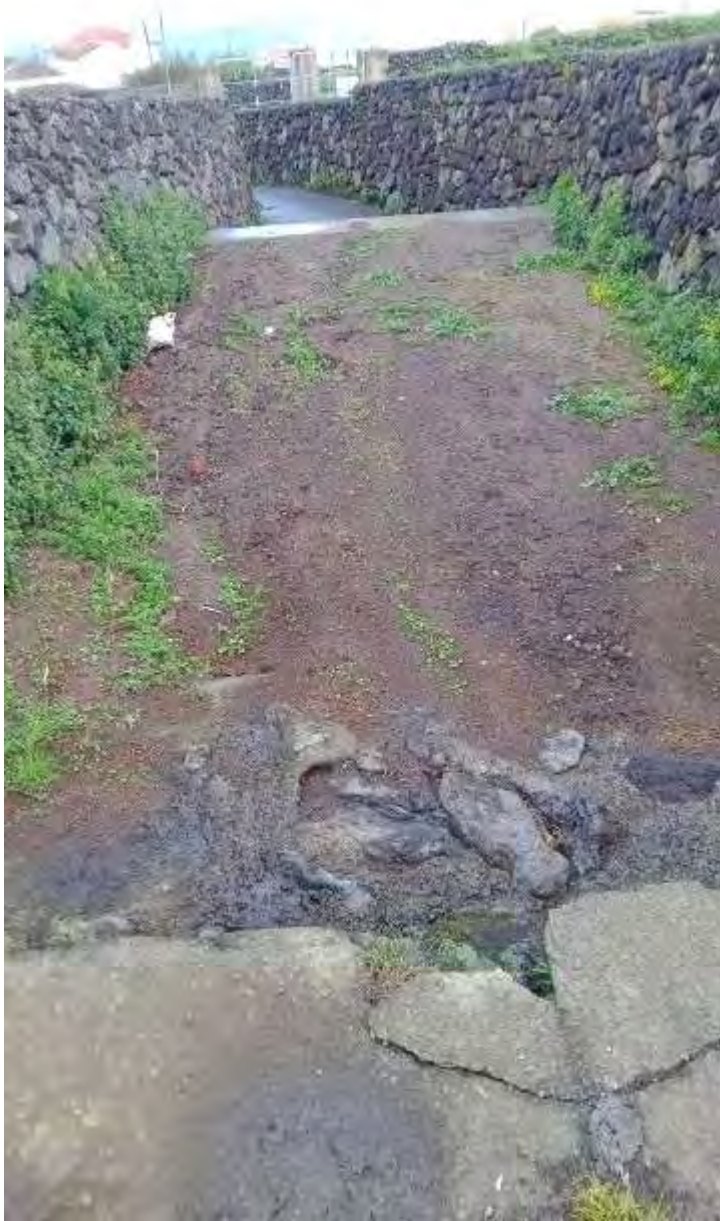
<b>Estado de conservação</b>	Carece de intervenção
------------------------------	-----------------------

<b>Tipo de intervenção</b>	Desassoreamento
----------------------------	-----------------

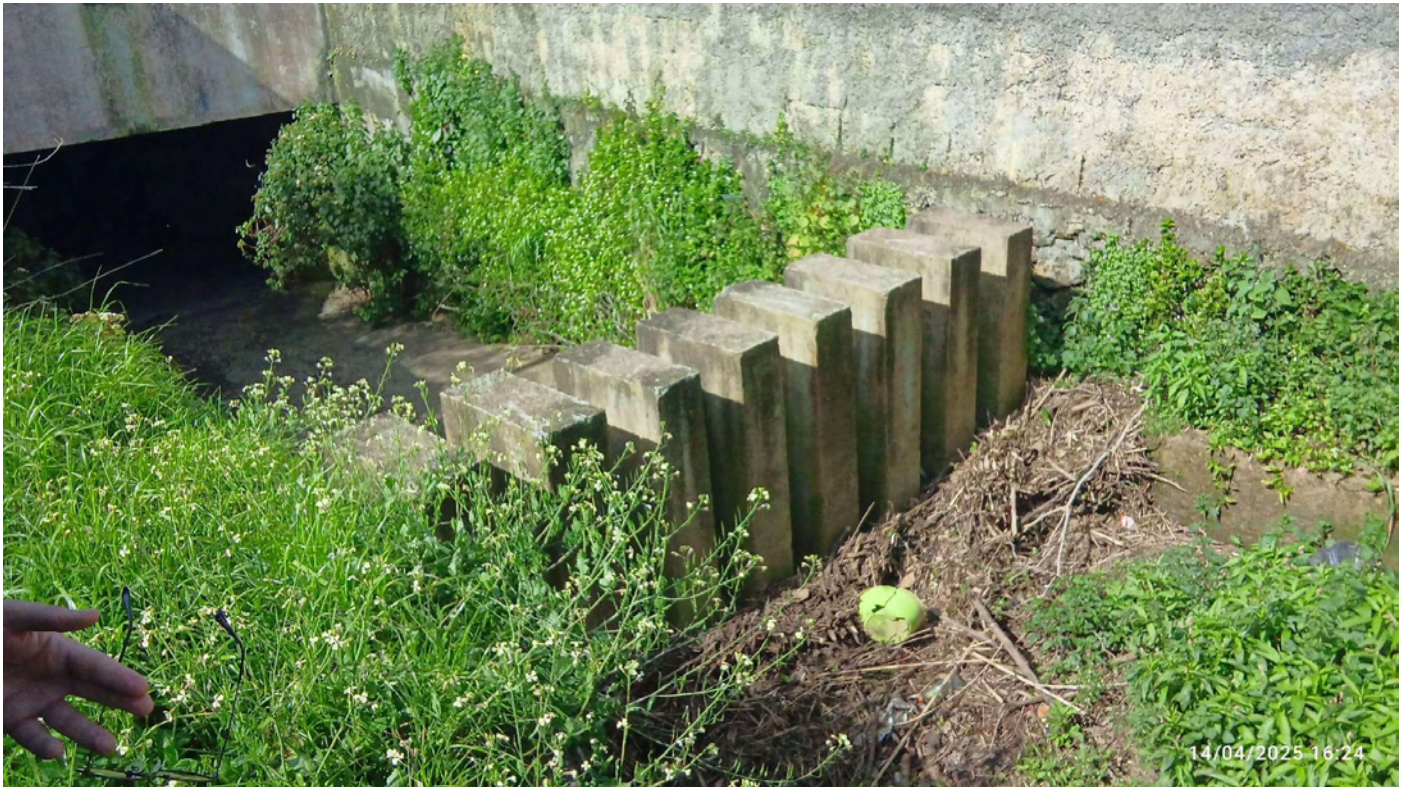
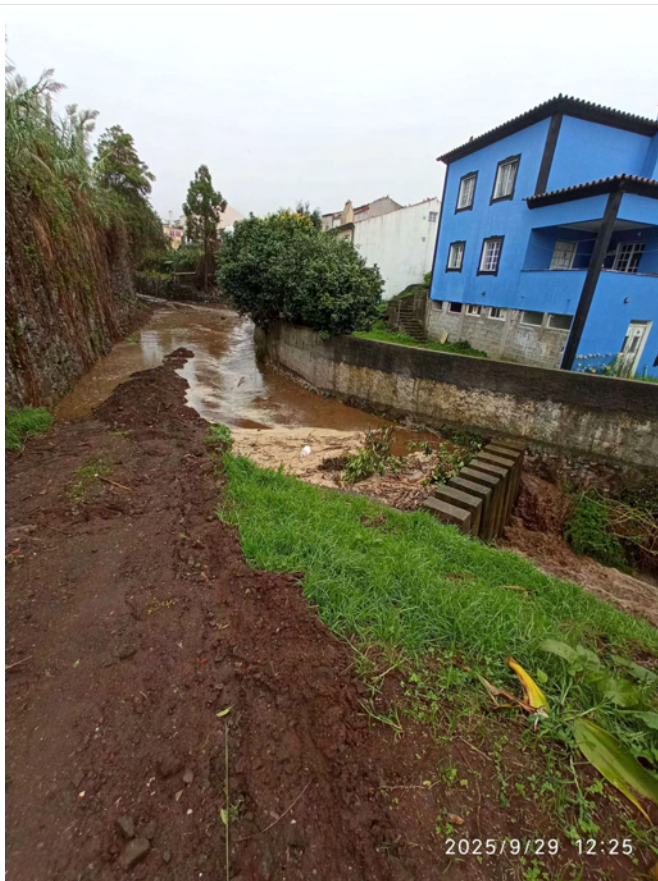
Nome da ribeira/Bacia de retenção Ribeira de São Bento 1 - Arco

**Estado de conservação** Carece de intervenção

**Descrição da intervenção** Remoção de material arbóreo e desassoreamento.  
NOTA: JF procedeu à limpeza recente do açude colocada nos dados estatísticos.
