## ANEXO VII

### FORMULÁRIOS DA EROÇÃO HÍDRICA

Formulários do controlo da erosão hídrica das bacias de retenção em ribeiras, no qual é identificado o estado da infraestrutura, o estado de conservação e o tipo de intervenção.

Controlo da erosão hídrica em ribeiras 2025  
Formulário para registo do estado das bacias de retenção

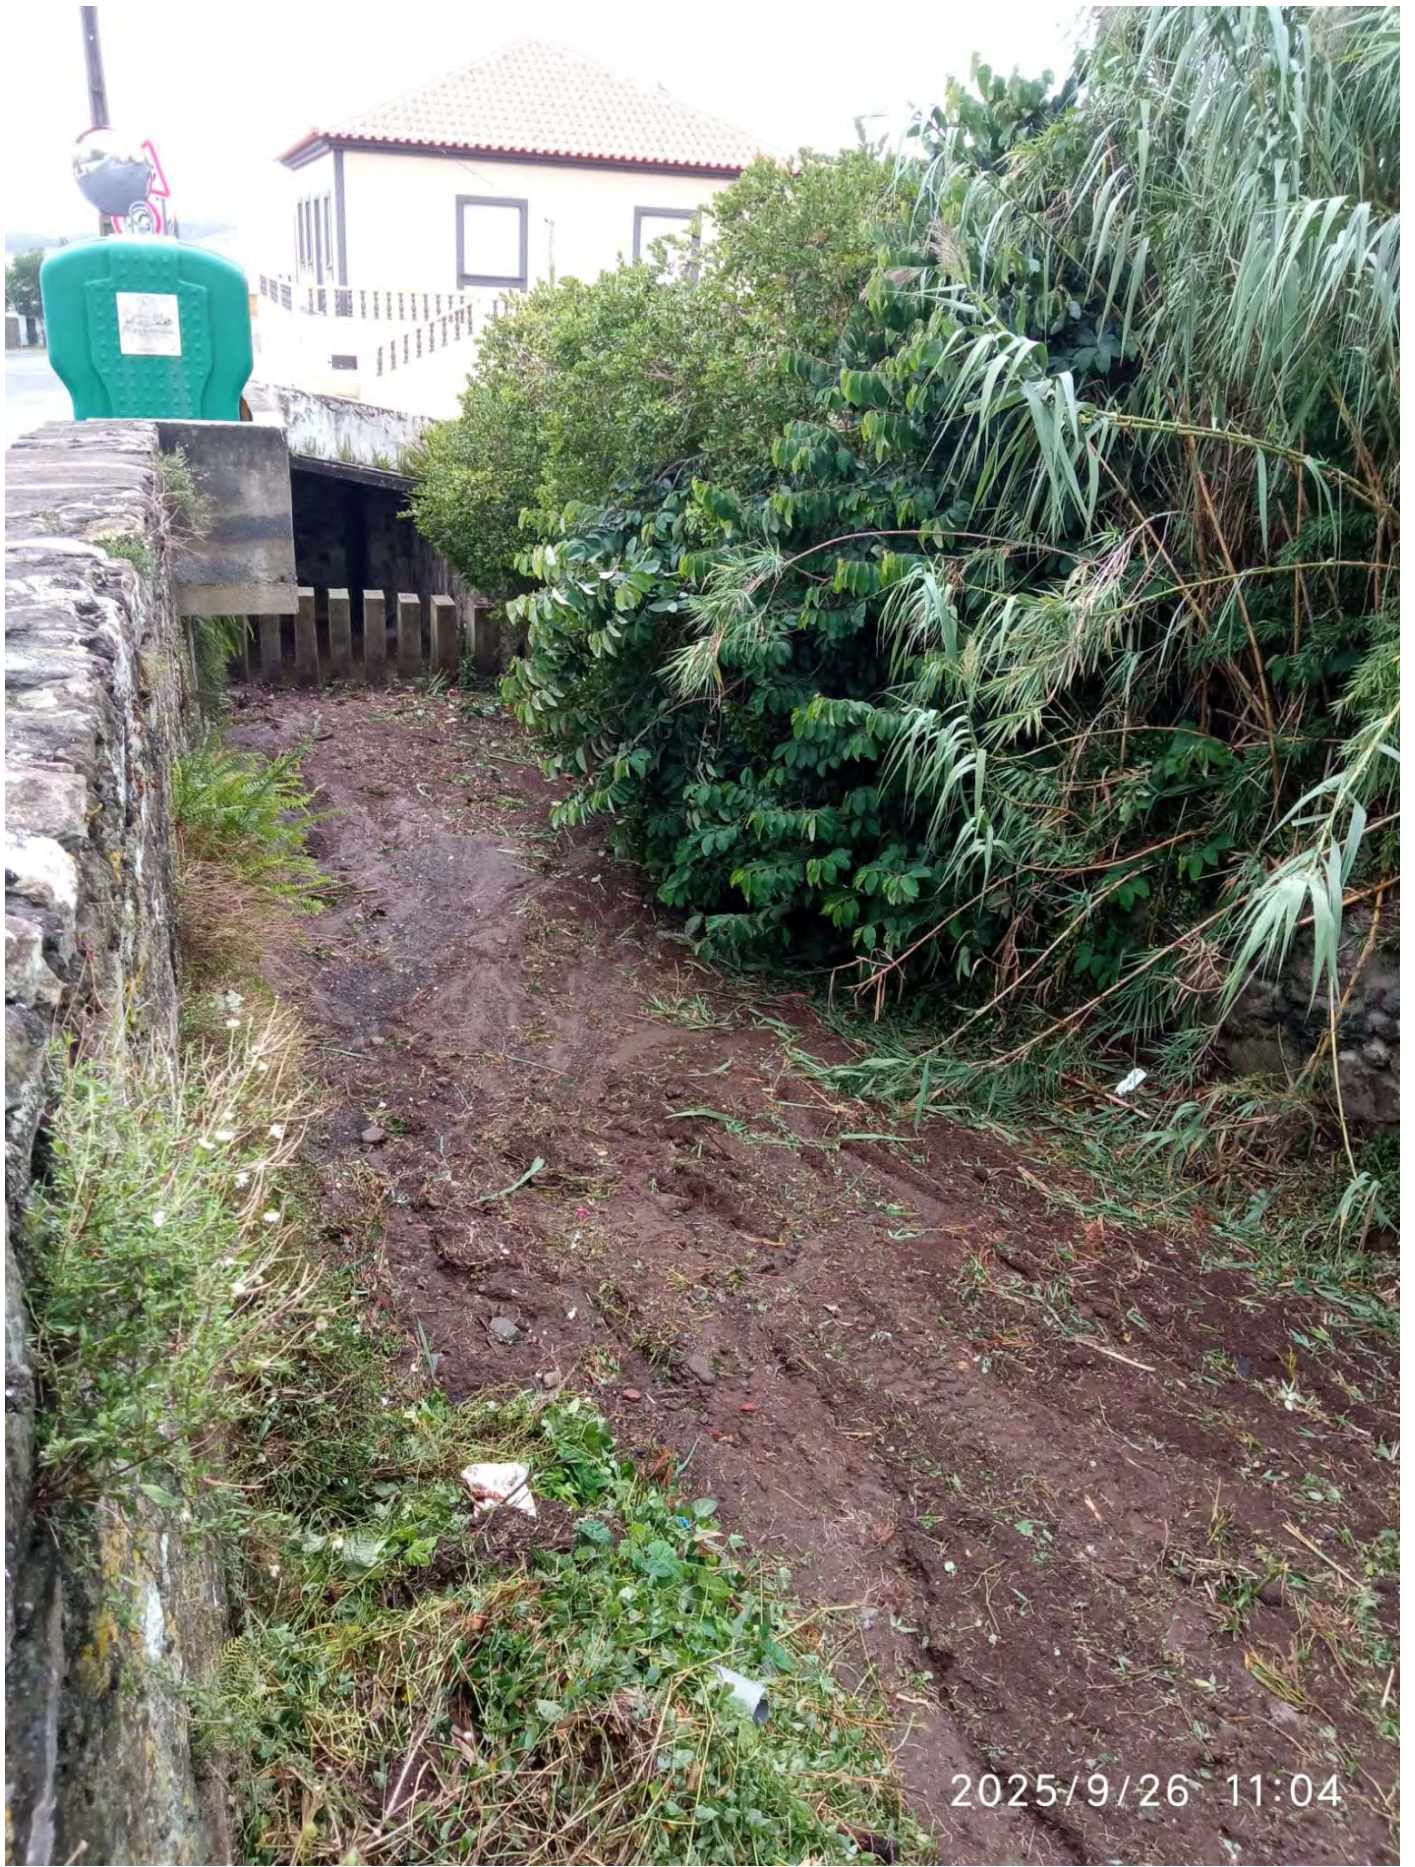
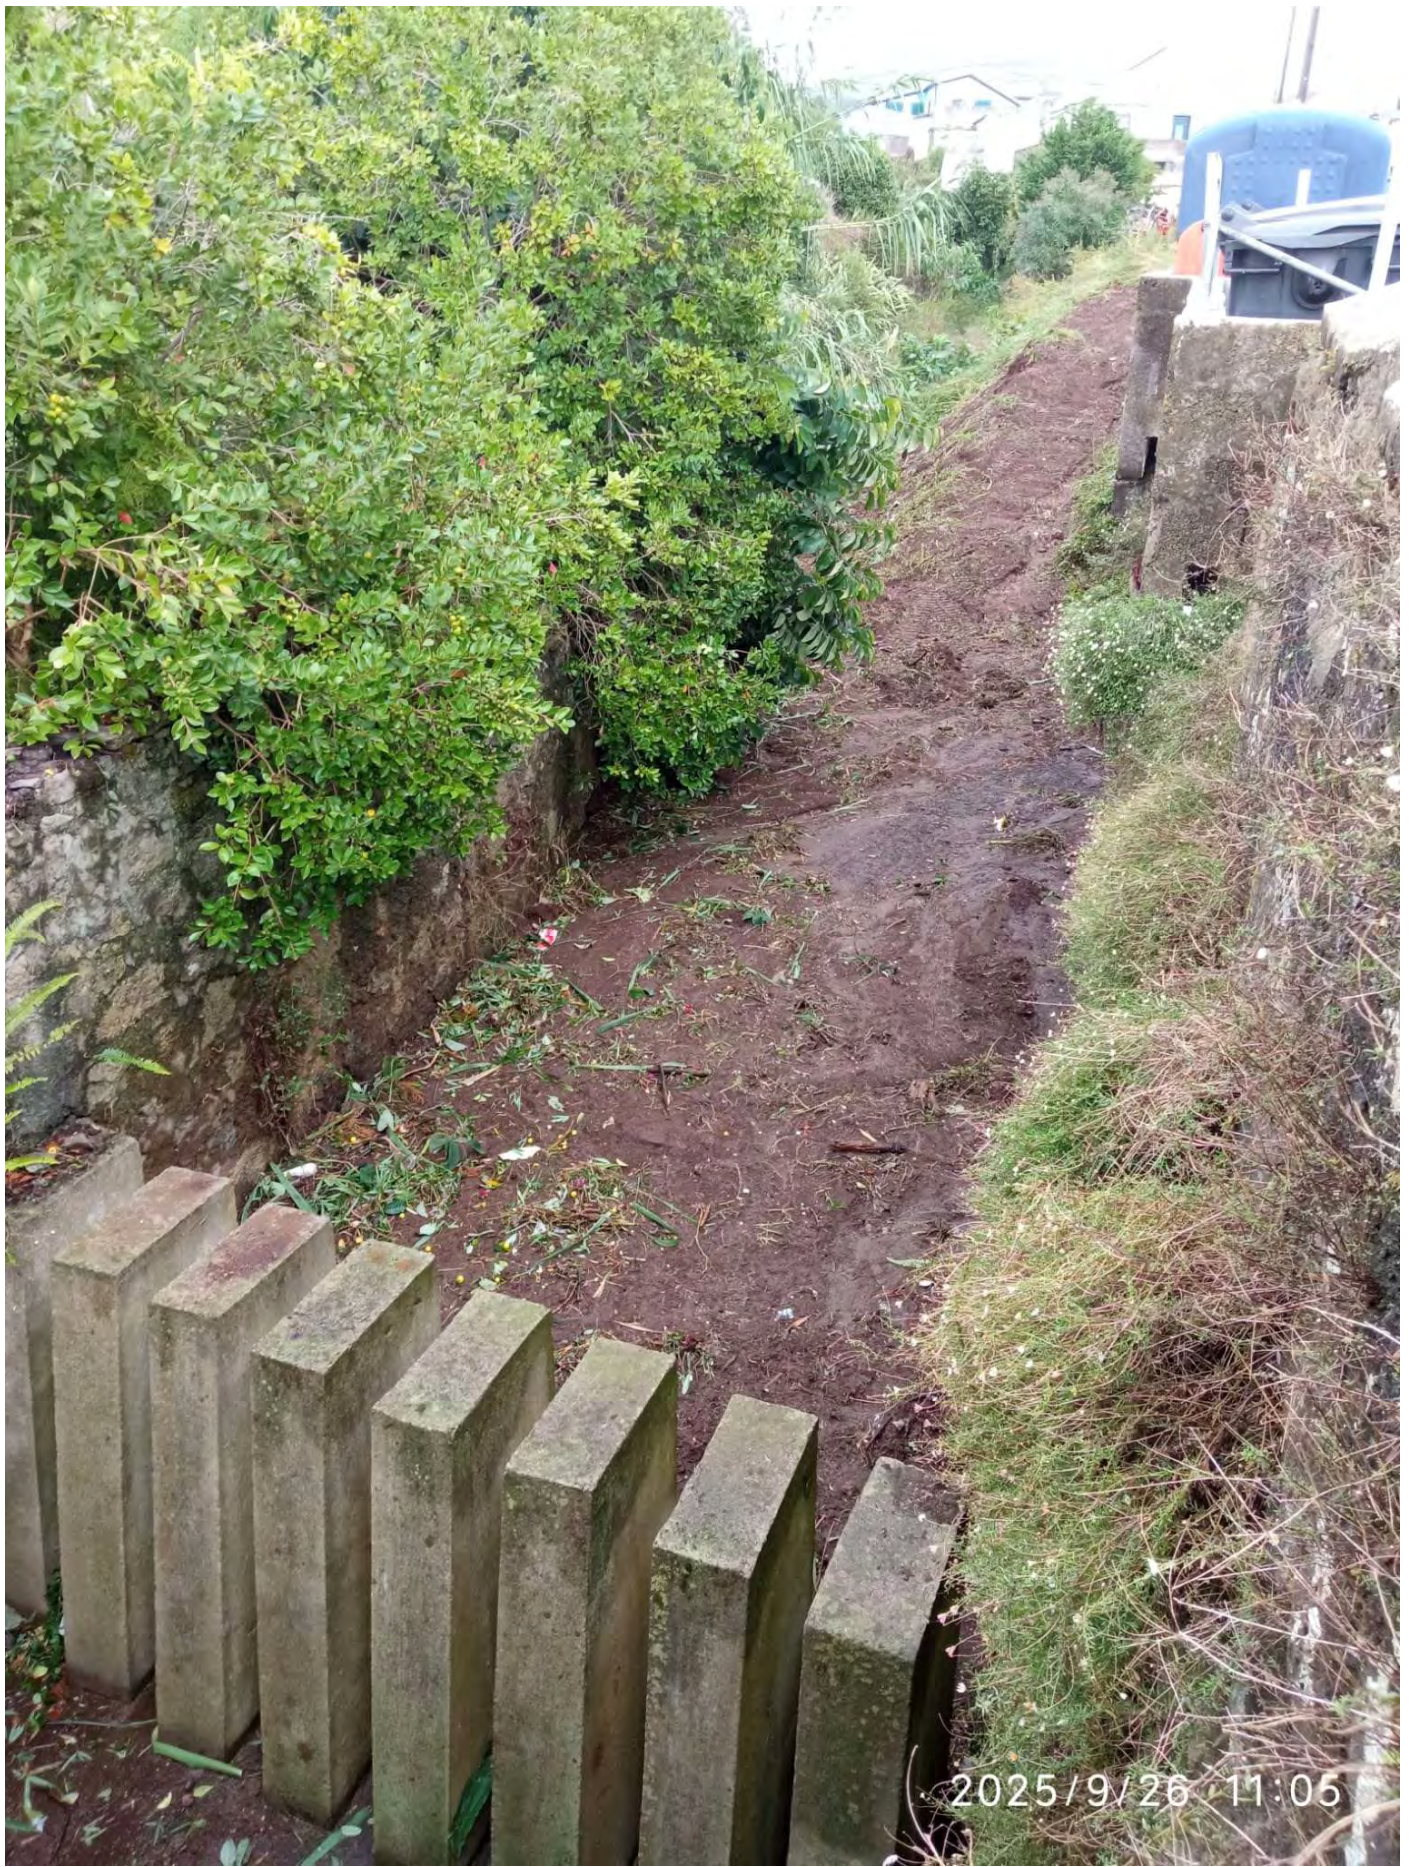
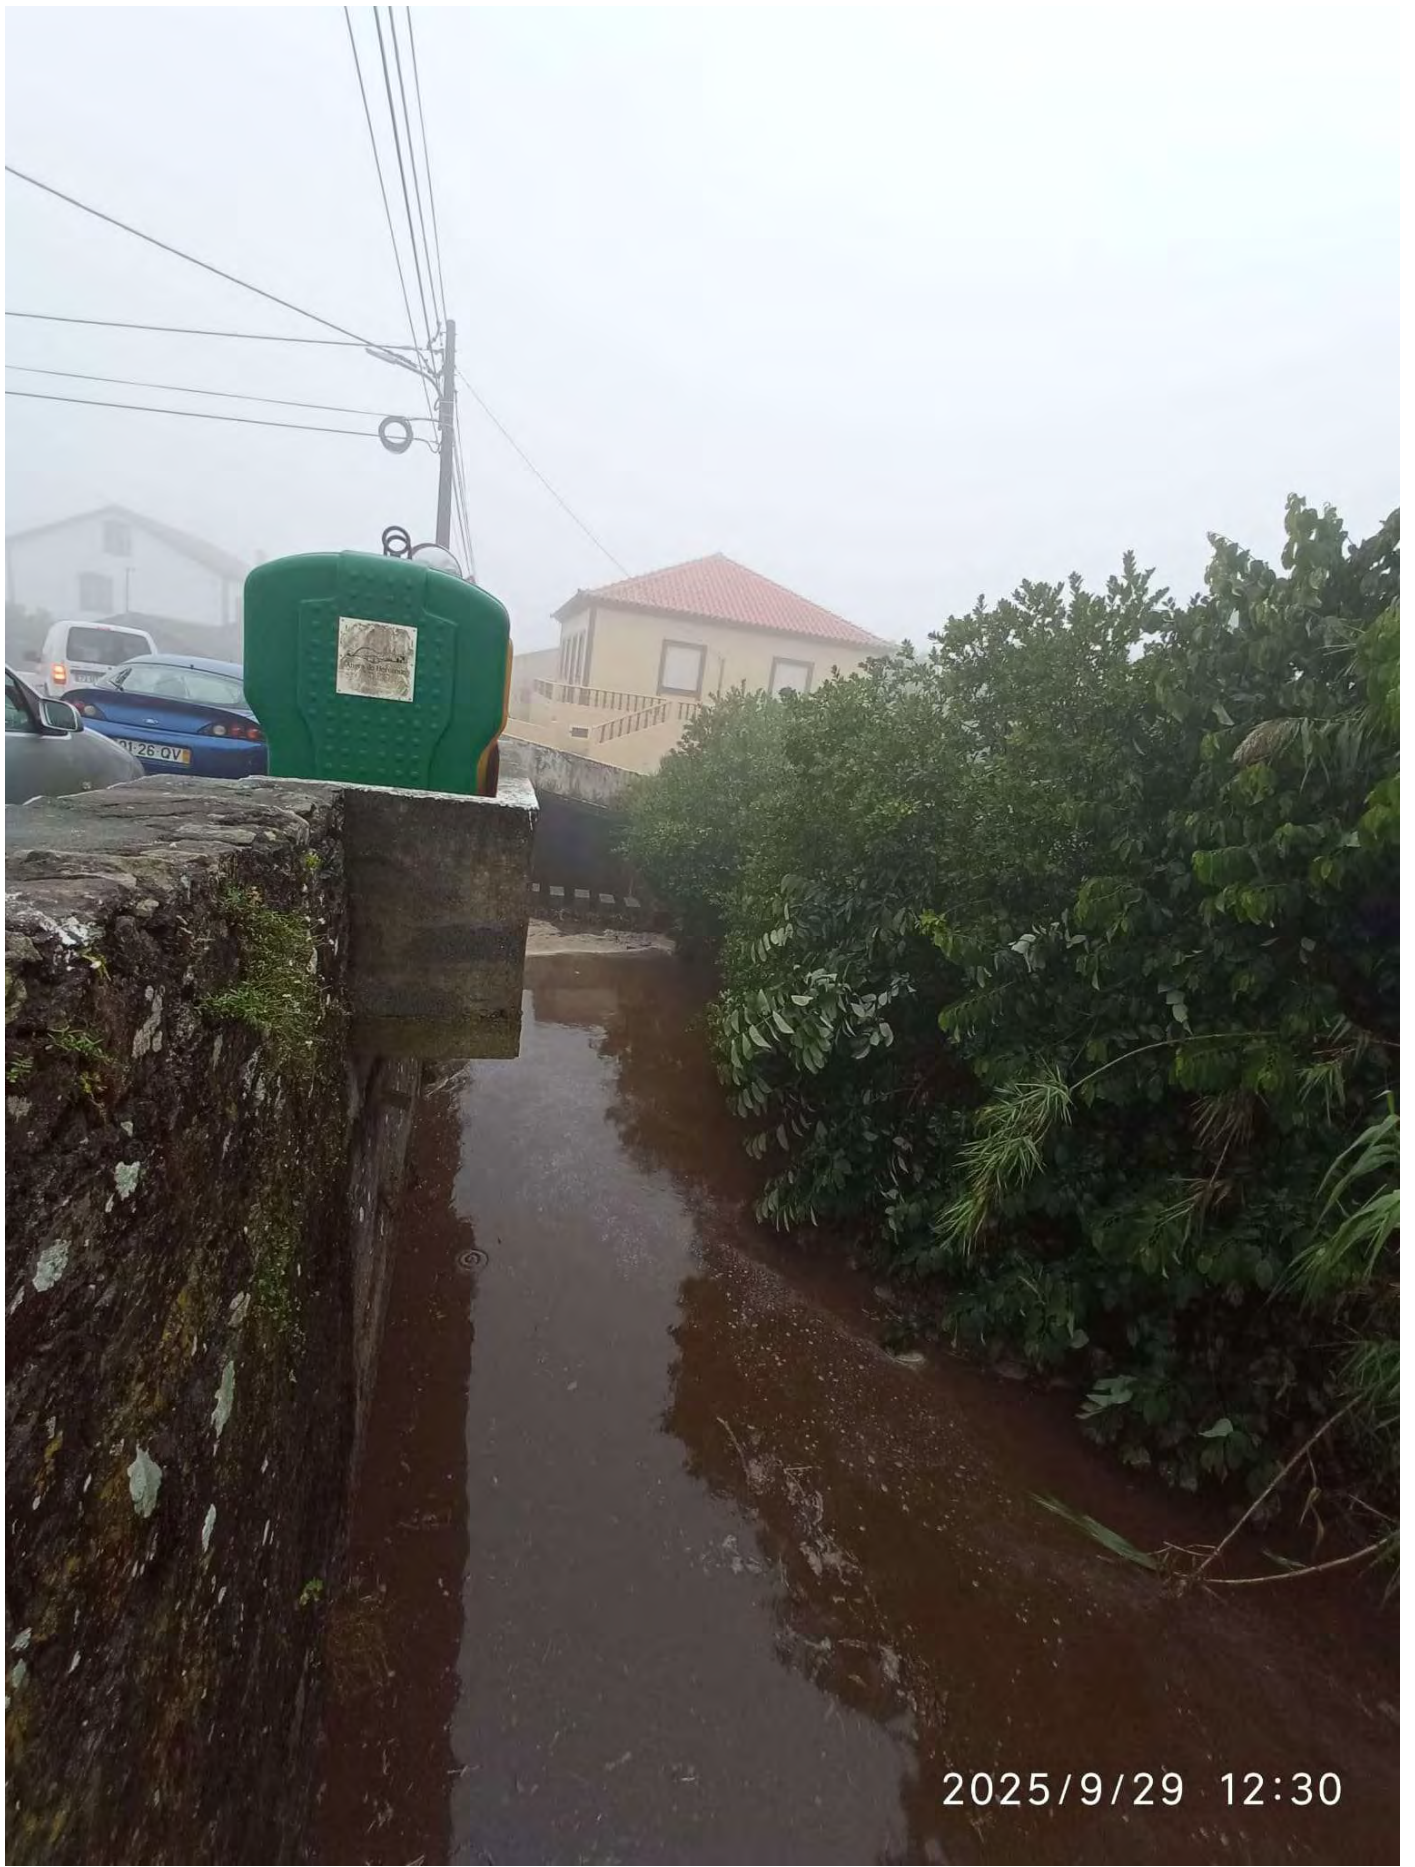
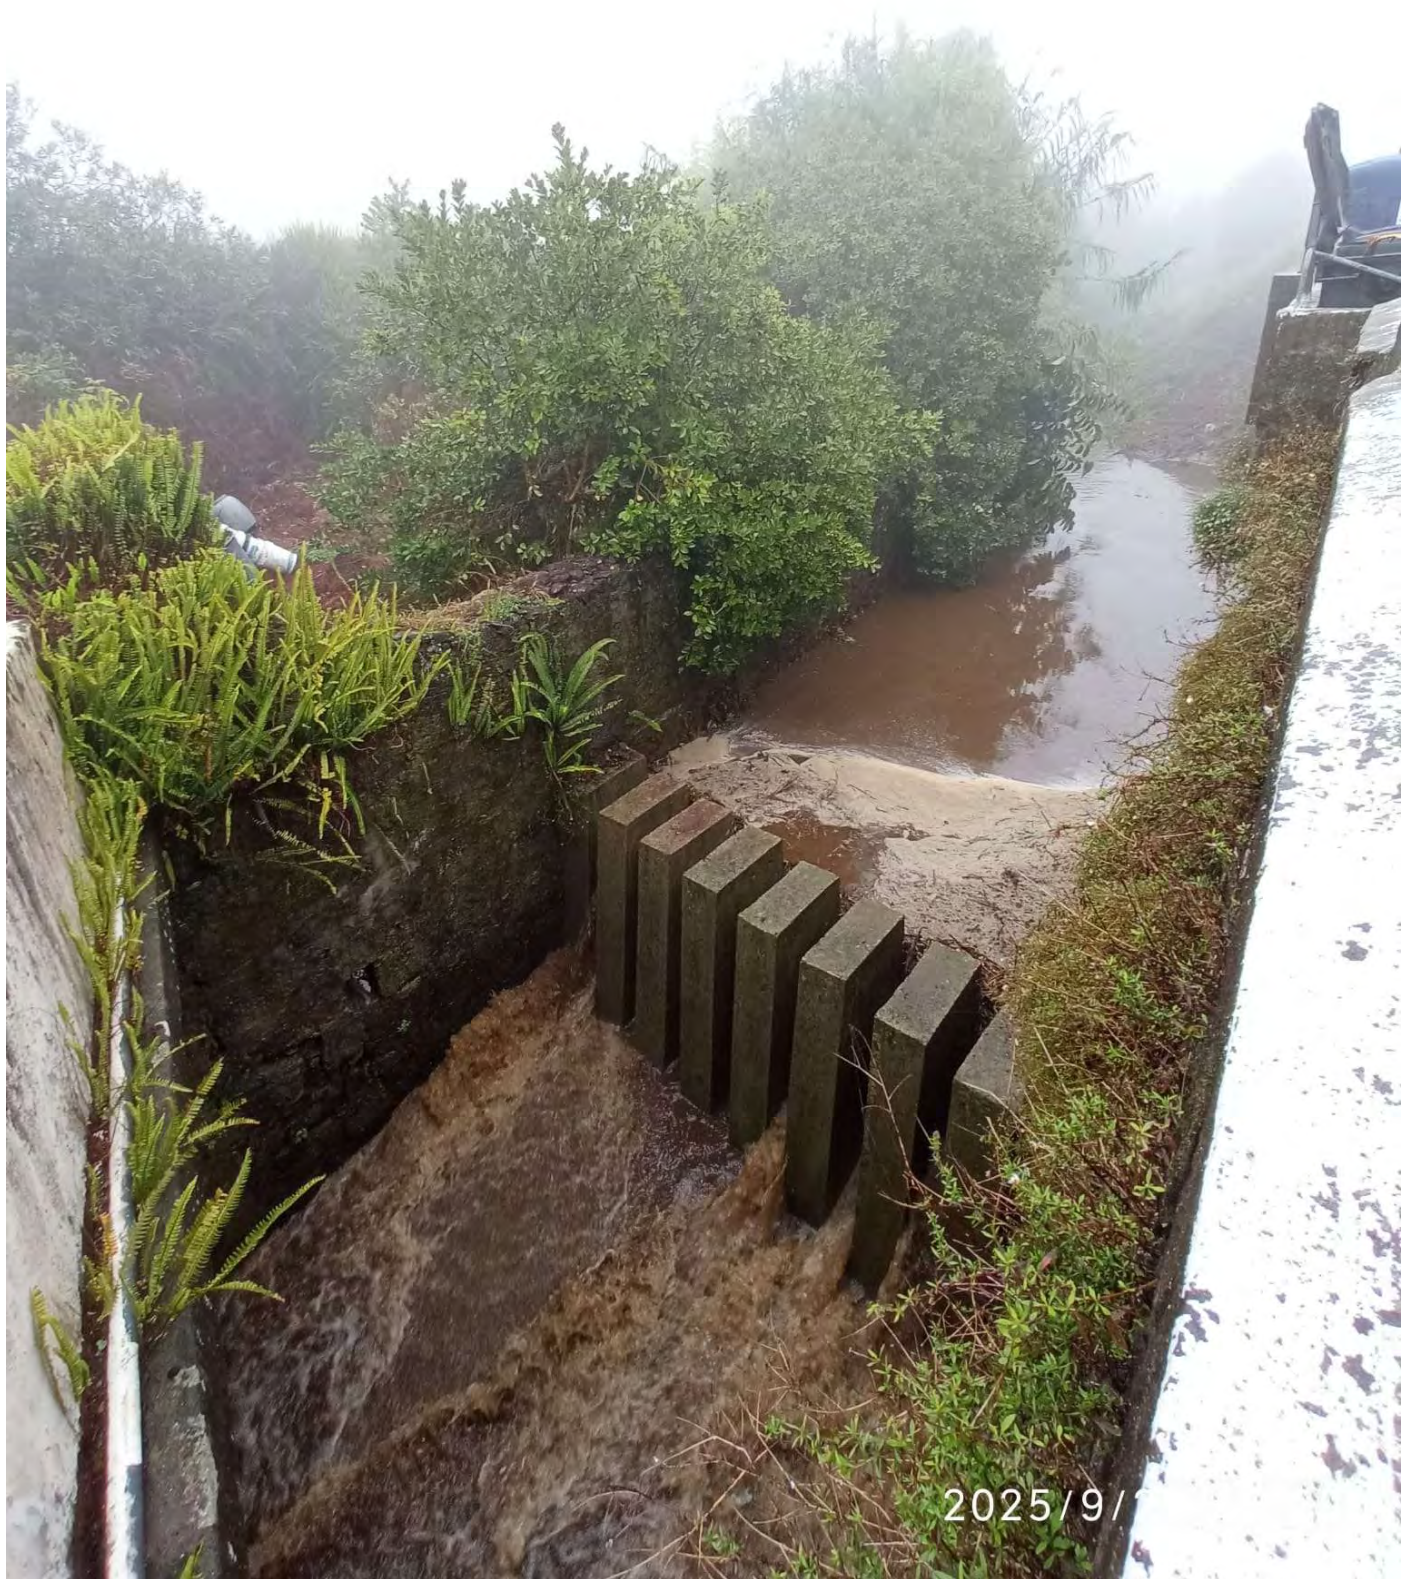
**Nome da ribeira/Bacia de retenção** Ribeira de São Bento 2 - Reguinho

Carece de intervenção

**Descrição da intervenção** Desassoreamento.  
NOTA: JF procedeu à limpeza recente do açude colocada nos dados estatísticos.

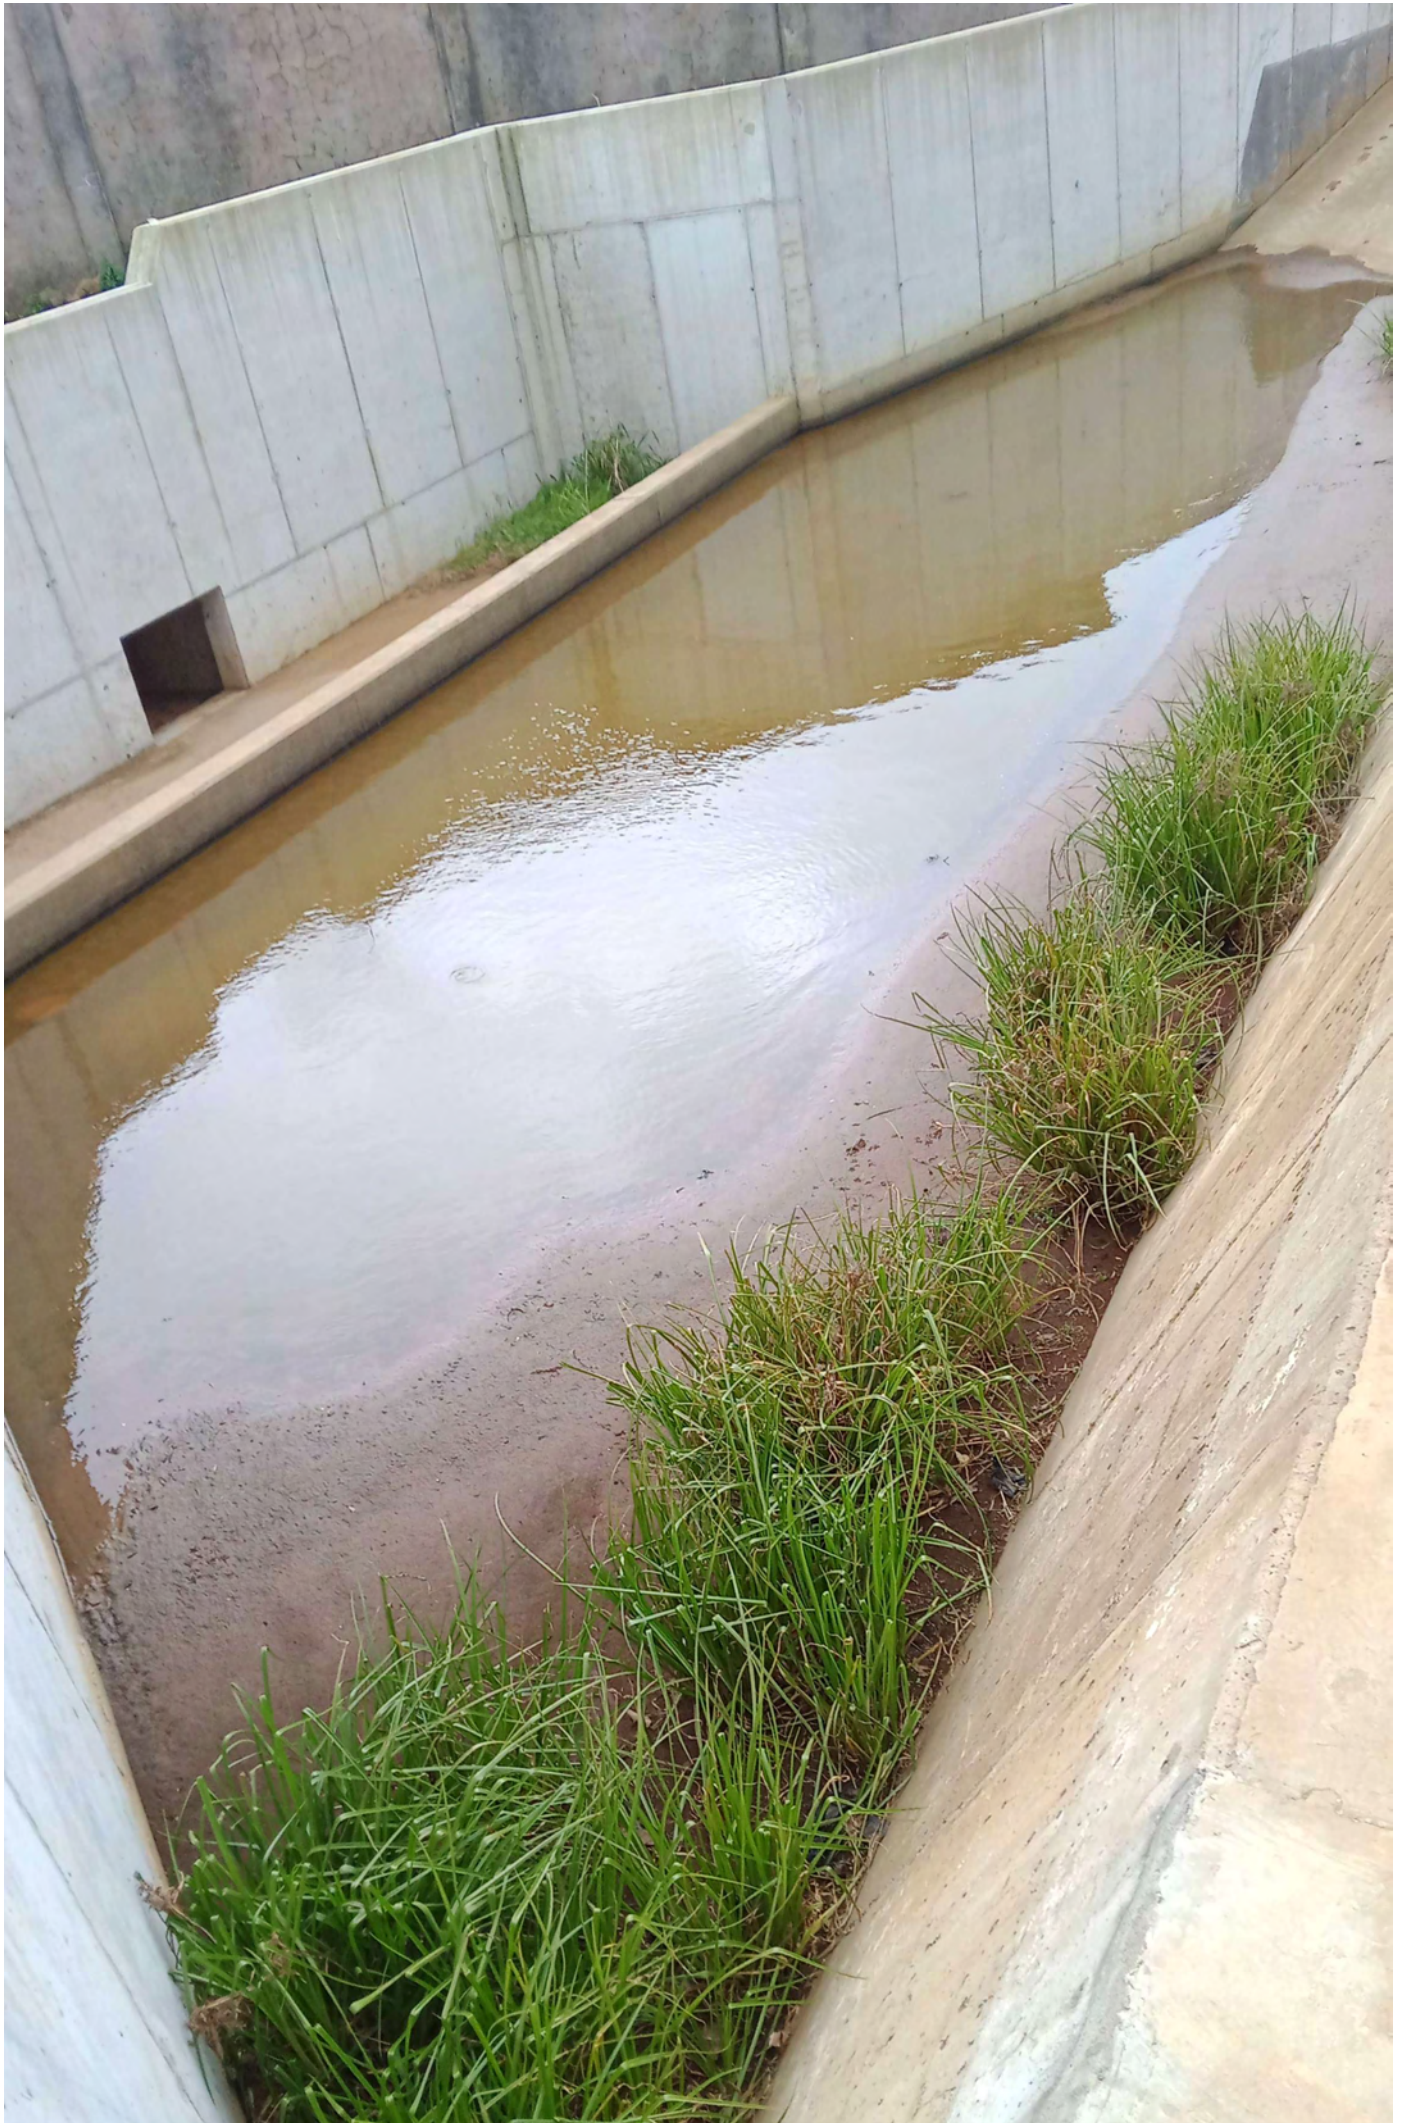
**Nome da ribeira/Bacia de retenção** Grota da Lagoínha (São Rafael)

**Estado de conservação**                      Limpa/desassoreada

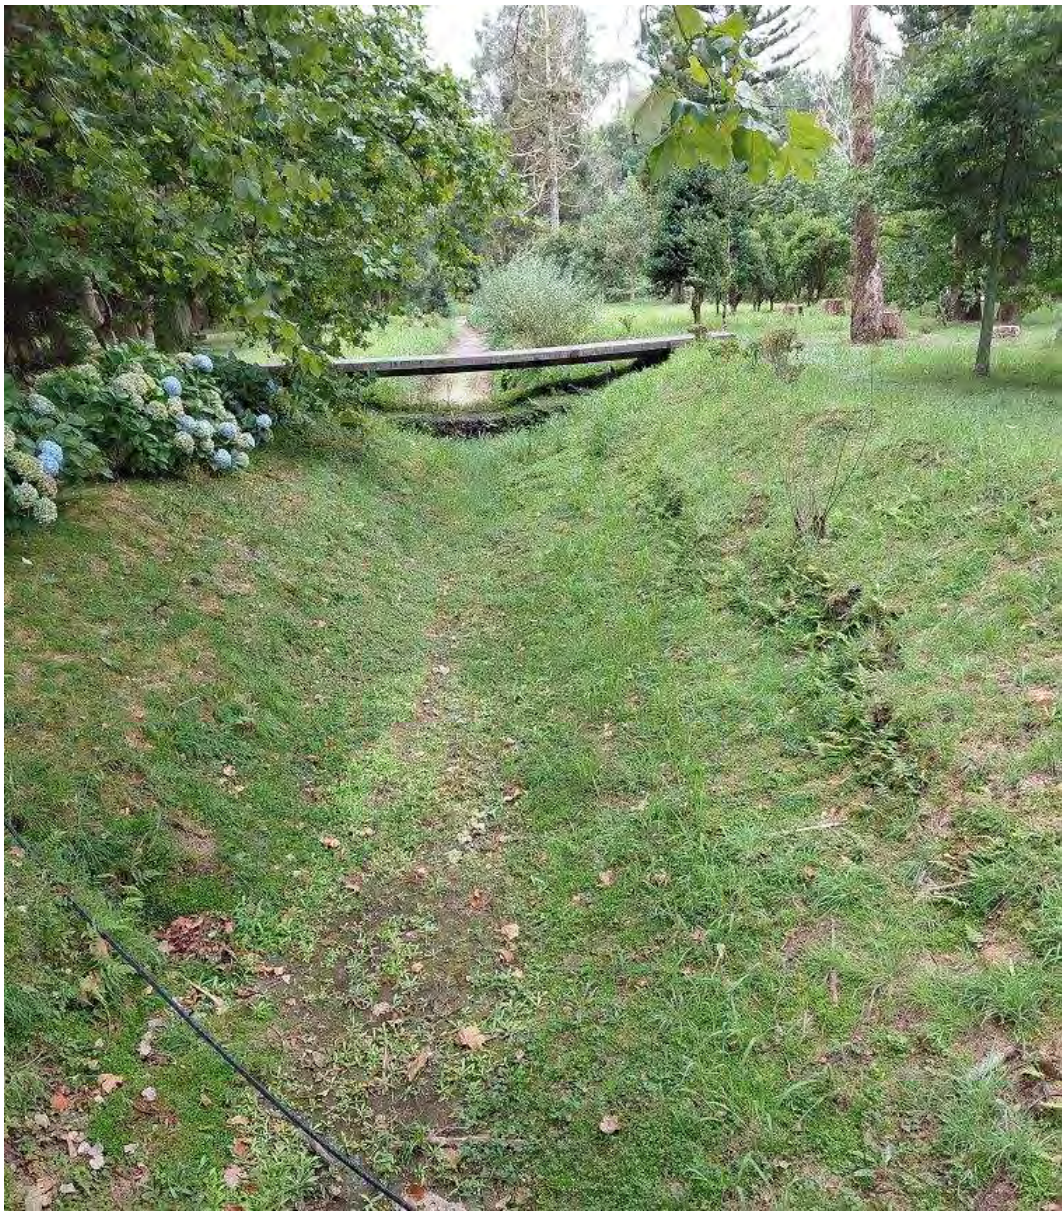
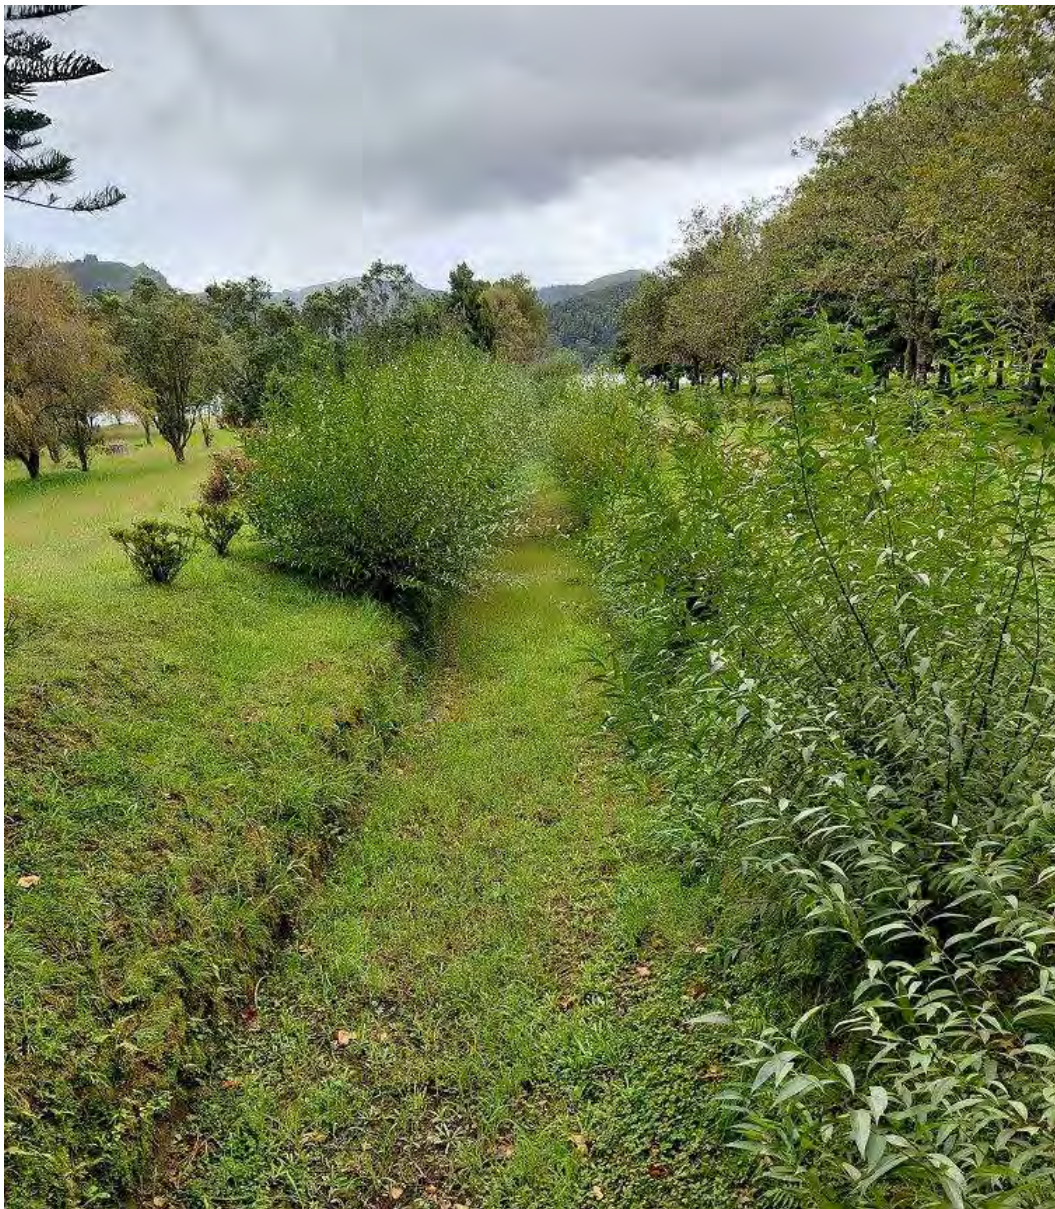
<b>Referência</b>	RERA/EROSAO/2025/058		
<b>Submetida</b>	29-09-2025 13:31 por Lúcio QT. Silva		
<b>1. IDENTIFICAÇÃO</b> Identificação do serviço e responsáveis			
<b>Tipo de registo</b>	Vistoria periódica		
<b>Serviço</b>	Direção Regional do Ambiente e Ação Climática		
Identificação do(s) observador(es)			
Nome		Categoria	
Lúcio Quental Tavares Silva		Assistente Técnico	
<b>2. LOCALIZAÇÃO</b>			
<b>IDENTIFICAÇÃO DO LOCAL</b>			
<b>Ilha</b>	São Miguel		
<b>Nome da ribeira/Bacia de retenção</b>	Ribeira do Rosal - Foz		
Coordenada X: -25,32767000; Coordenada Y: 37,75031300			
<b>Mapa</b>			
<b>3. DESCRIÇÃO</b>			
<b>ESTADO GERAL DA BACIA DE RETENÇÃO</b>			
<b>INFRAESTRUTURA</b>			
<b>Refere-se ao material com que a bacia é feita</b>	Gabiões		
<b>Estado</b>			
Descarregador/açude			Bom
Muro da margem direita			Bom
Muro da margem esquerda			Bom
Proteção à descarga			Carece de obras
<b>Descrição das obras necessárias</b>	manutenção da soleira de descarga

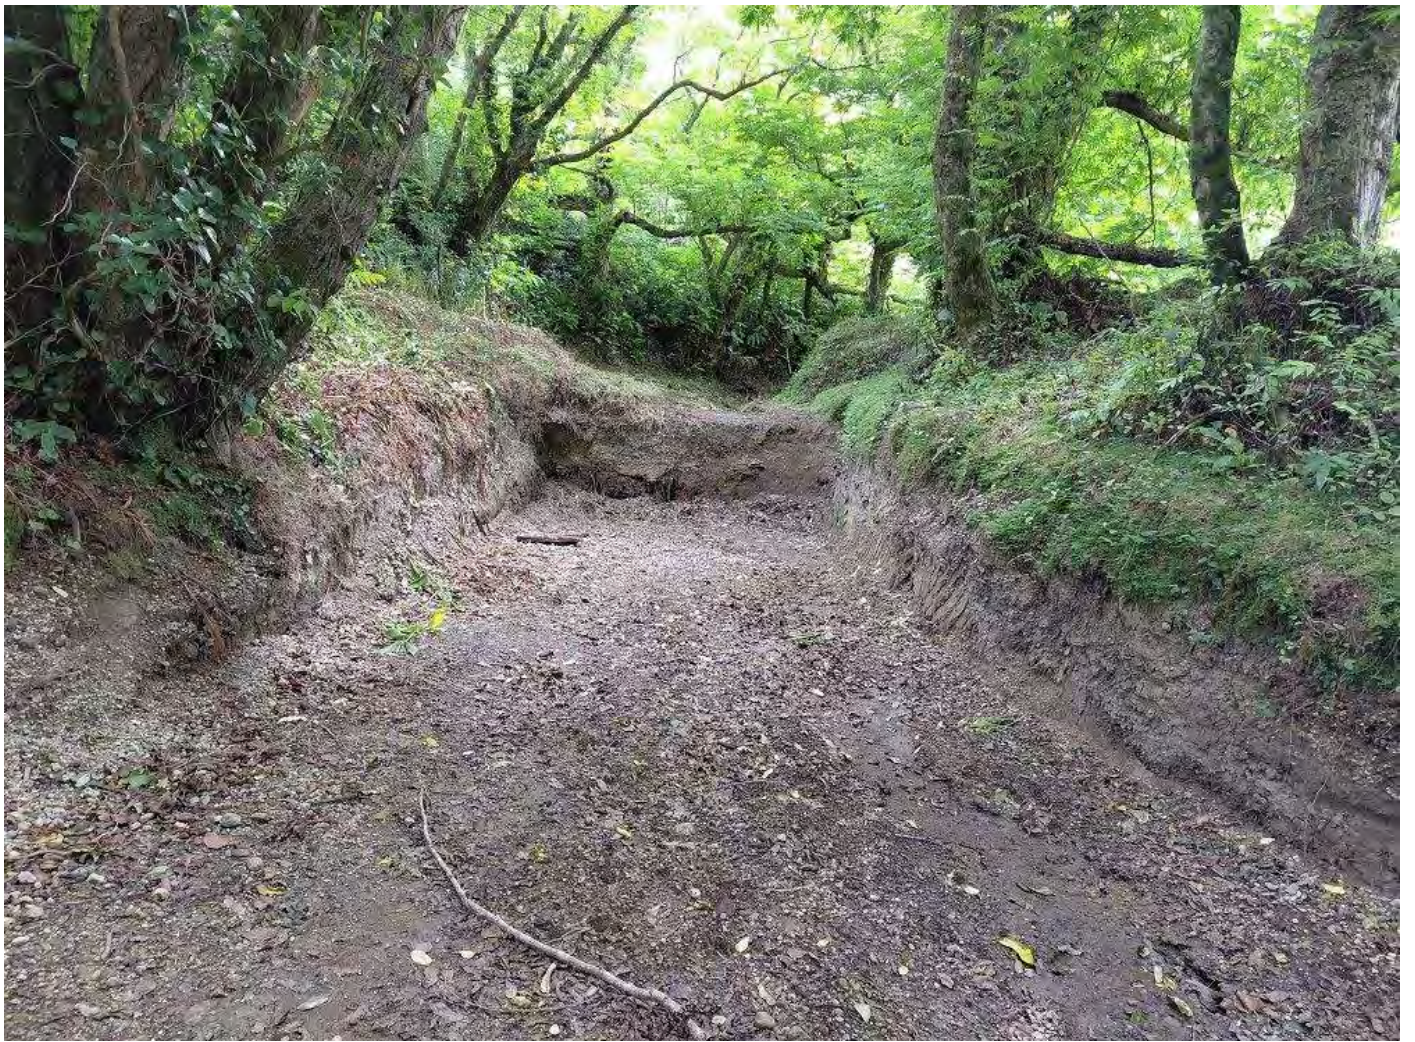
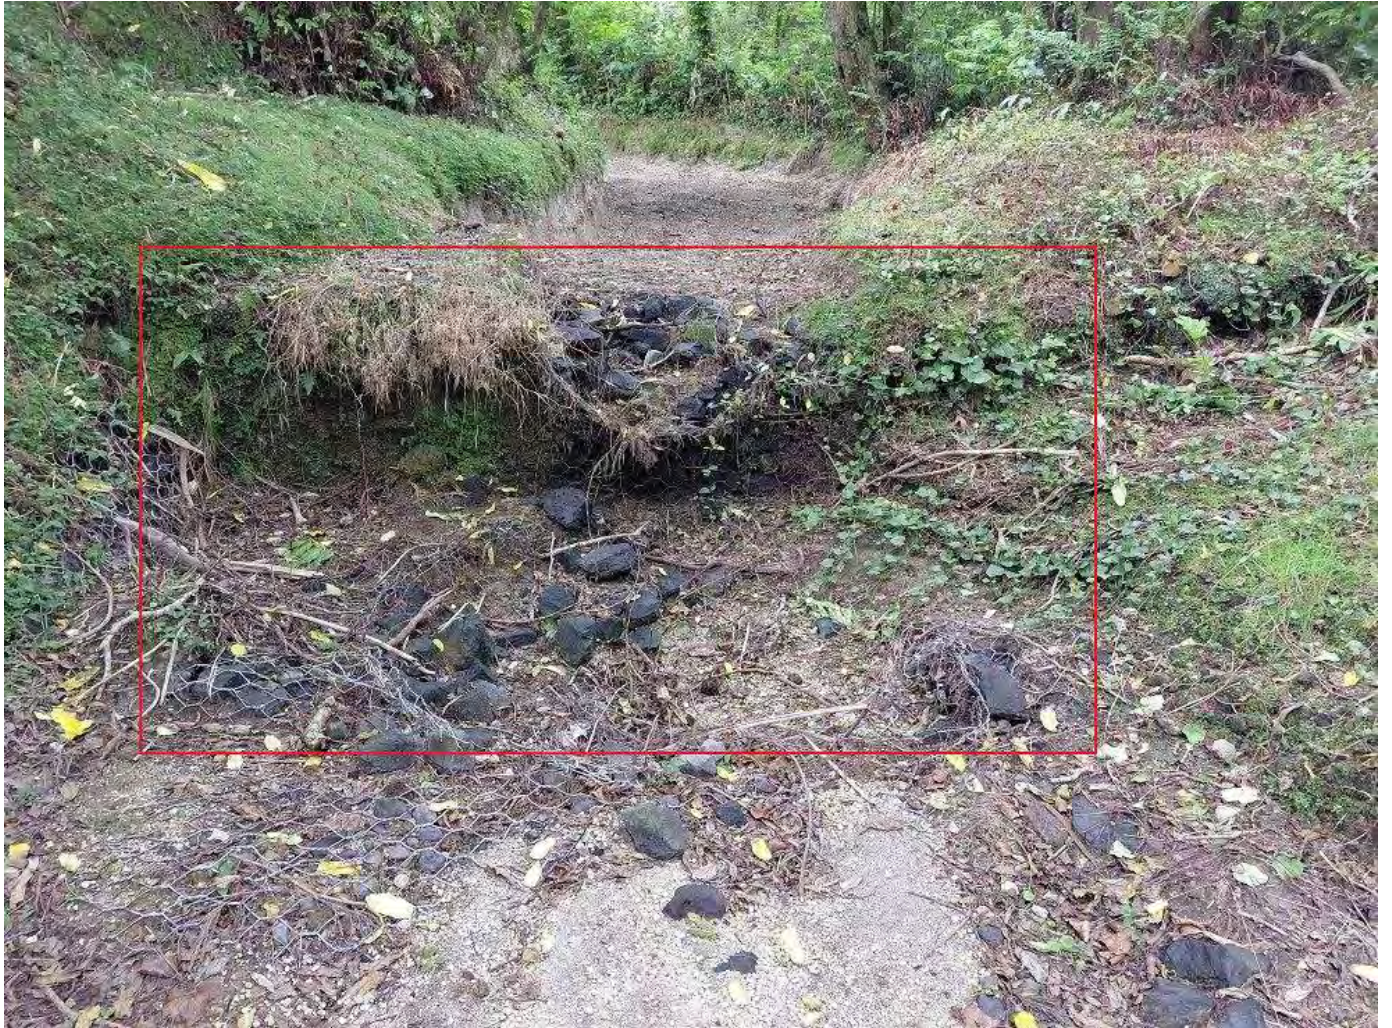
<b>Referência</b>	RERA/EROSAO/2025/060	
<b>Submetida</b>	29-09-2025 14:04 por Lúcio QT. Silva	
<b>1. IDENTIFICAÇÃO</b> Identificação do serviço e responsáveis		
<b>Tipo de registo</b>	Vistoria periódica	
<b>Serviço</b>	Direção Regional do Ambiente e Ação Climática	
Identificação do(s) observador(es)		
Nome	Categoria	
Lúcio Quental Tavares Silva	Assistente Técnico	
<b>2. LOCALIZAÇÃO</b>		
<b>IDENTIFICAÇÃO DO LOCAL</b>		
<b>Ilha</b>	São Miguel	
<b>Nome da ribeira/Bacia de retenção</b>	Ribeira do Rosal 7	
Coordenada X: -25,33426297; Coordenada Y: 37,74218847		
<b>Mapa</b>		
<b>3. DESCRIÇÃO</b>		
<b>ESTADO GERAL DA BACIA DE RETENÇÃO</b>		
<b>INFRAESTRUTURA</b>		
<b>Refere-se ao material com que a bacia é feita</b>	Gabiões	
<b>Estado</b>		
Descarregador/açude	Bom	
Muro da margem direita	Bom	
Muro da margem esquerda	Bom	
Proteção à descarga	Carece de obras	
<b>Descrição das obras necessárias</b>	manutenção da soleira de descarga

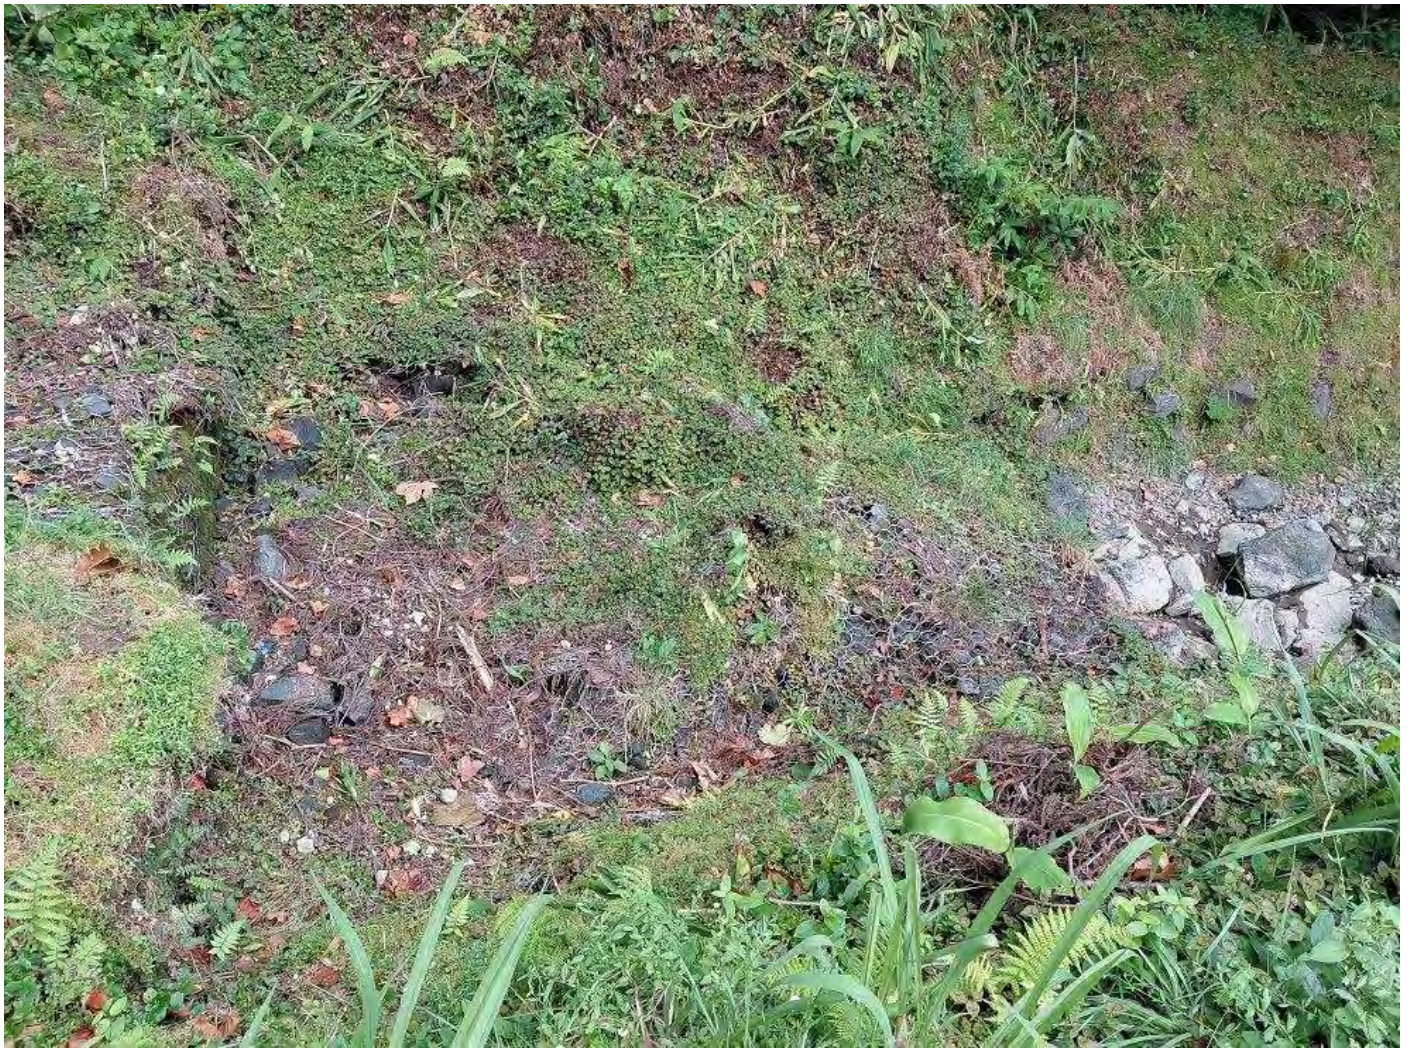
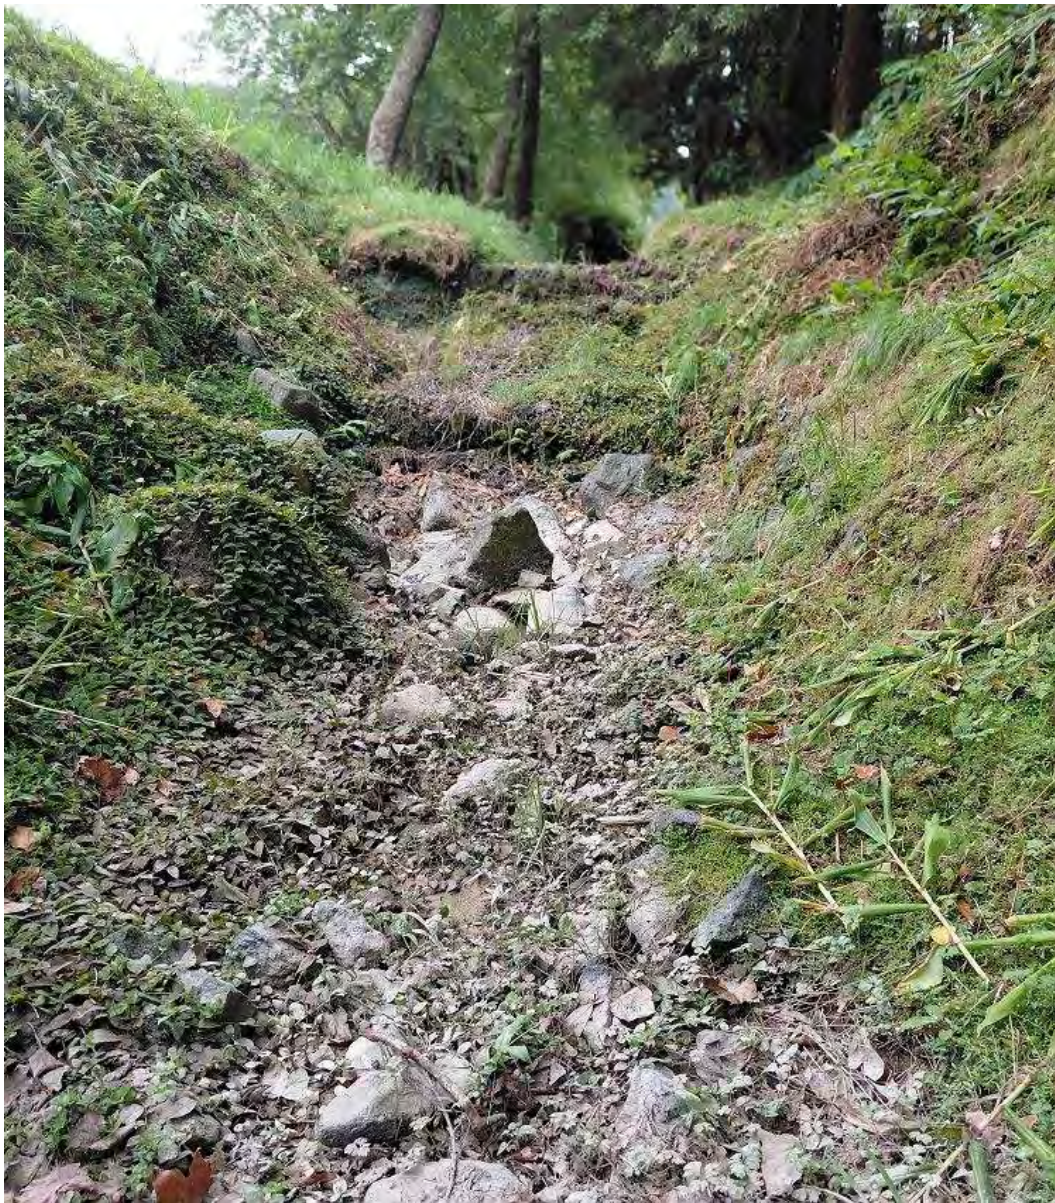
<b>Referência</b>	RERA/EROSAO/2025/062		
<b>Submetida</b>	29-09-2025 14:24 por Lúcio QT. Silva		
<b>1. IDENTIFICAÇÃO</b> Identificação do serviço e responsáveis			
<b>Tipo de registo</b>	Vistoria periódica		
<b>Serviço</b>	Serviço de Ambiente e Ação Climática de Santa Maria		
Identificação do(s) observador(es)			
Nome		Categoria	
Lúcio Quental Tavares Silva		Assistente Técnico	
<b>2. LOCALIZAÇÃO</b> <b>IDENTIFICAÇÃO DO LOCAL</b>			
<b>Ilha</b>	São Miguel		
<b>Nome da ribeira/Bacia de retenção</b>	Ribeira do Rosal 5		
Coordenada X: -25,33044161; Coordenada Y: 37,74305364			
<b>Mapa</b>			
<b>3. DESCRIÇÃO</b> <b>ESTADO GERAL DA BACIA DE RETENÇÃO</b>			
<b>INFRAESTRUTURA</b>			
<b>Refere-se ao material com que a bacia é feita</b>	Gabiões		
<b>Estado</b>			
Descarregador/laçude			Bom
Muro da margem direita			Bom
Muro da margem esquerda			Bom
Proteção à descarga			Carece de obras
<b>Descrição das obras necessárias</b>	manutenção da soleira de descarga
