## ANEXO VII

### FORMULÁRIOS DA EROÇÃO HÍDRICA

Formulários do controlo da erosão hídrica das bacias de retenção em ribeiras, no qual é identificado o estado da infraestrutura, o estado de conservação e o tipo de intervenção.

Controlo da erosão hídrica em ribeiras 2025  
Formulário para registo do estado das bacias de retenção

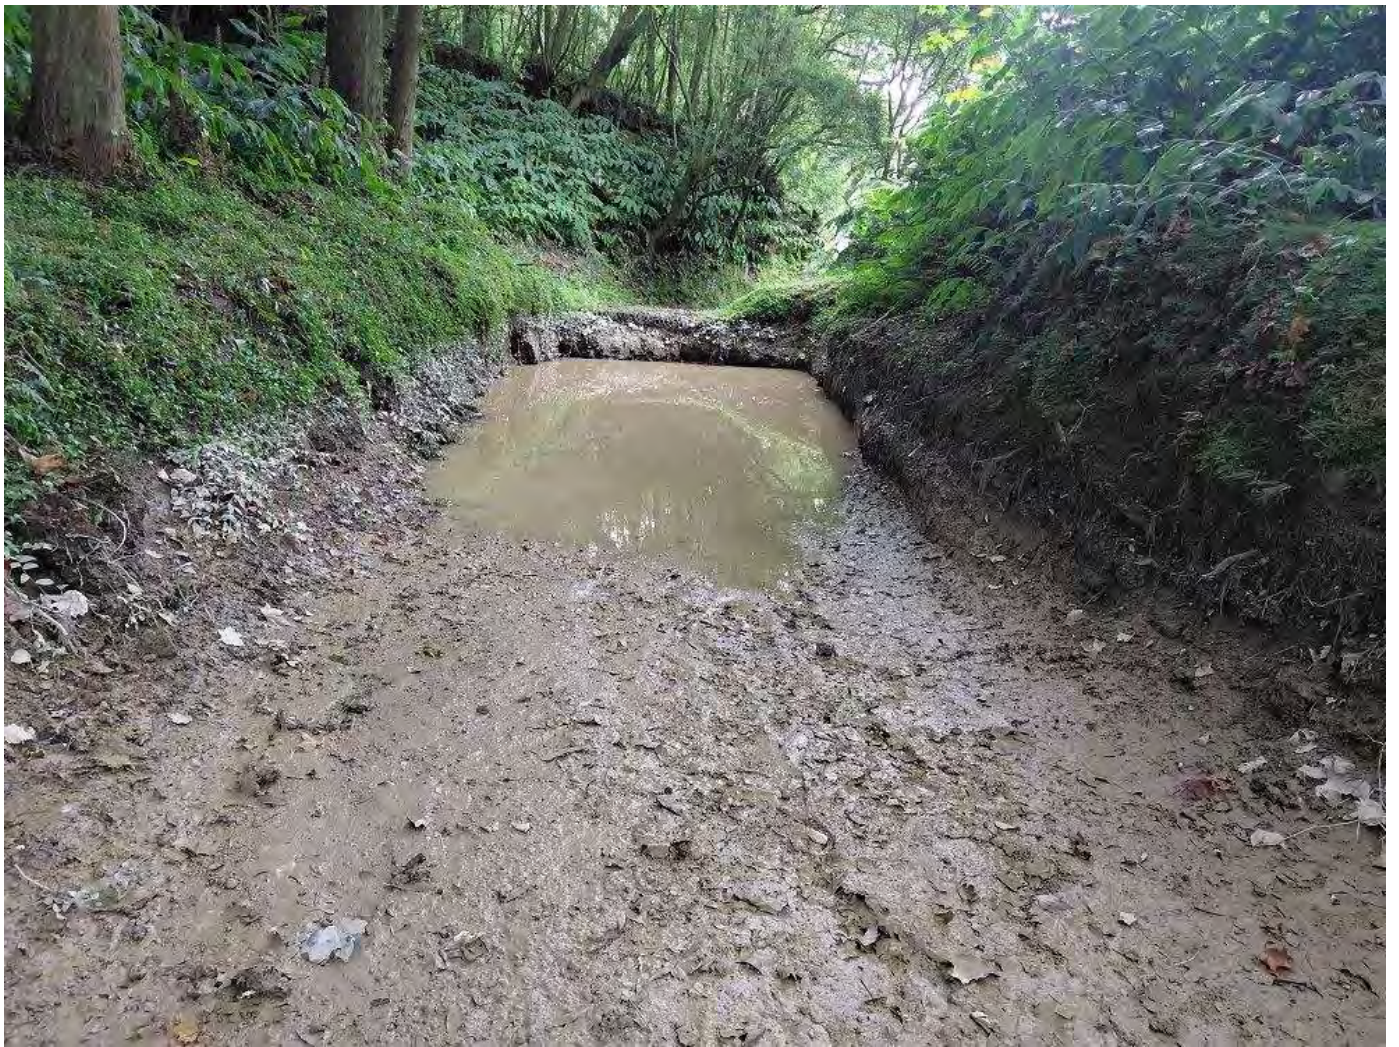
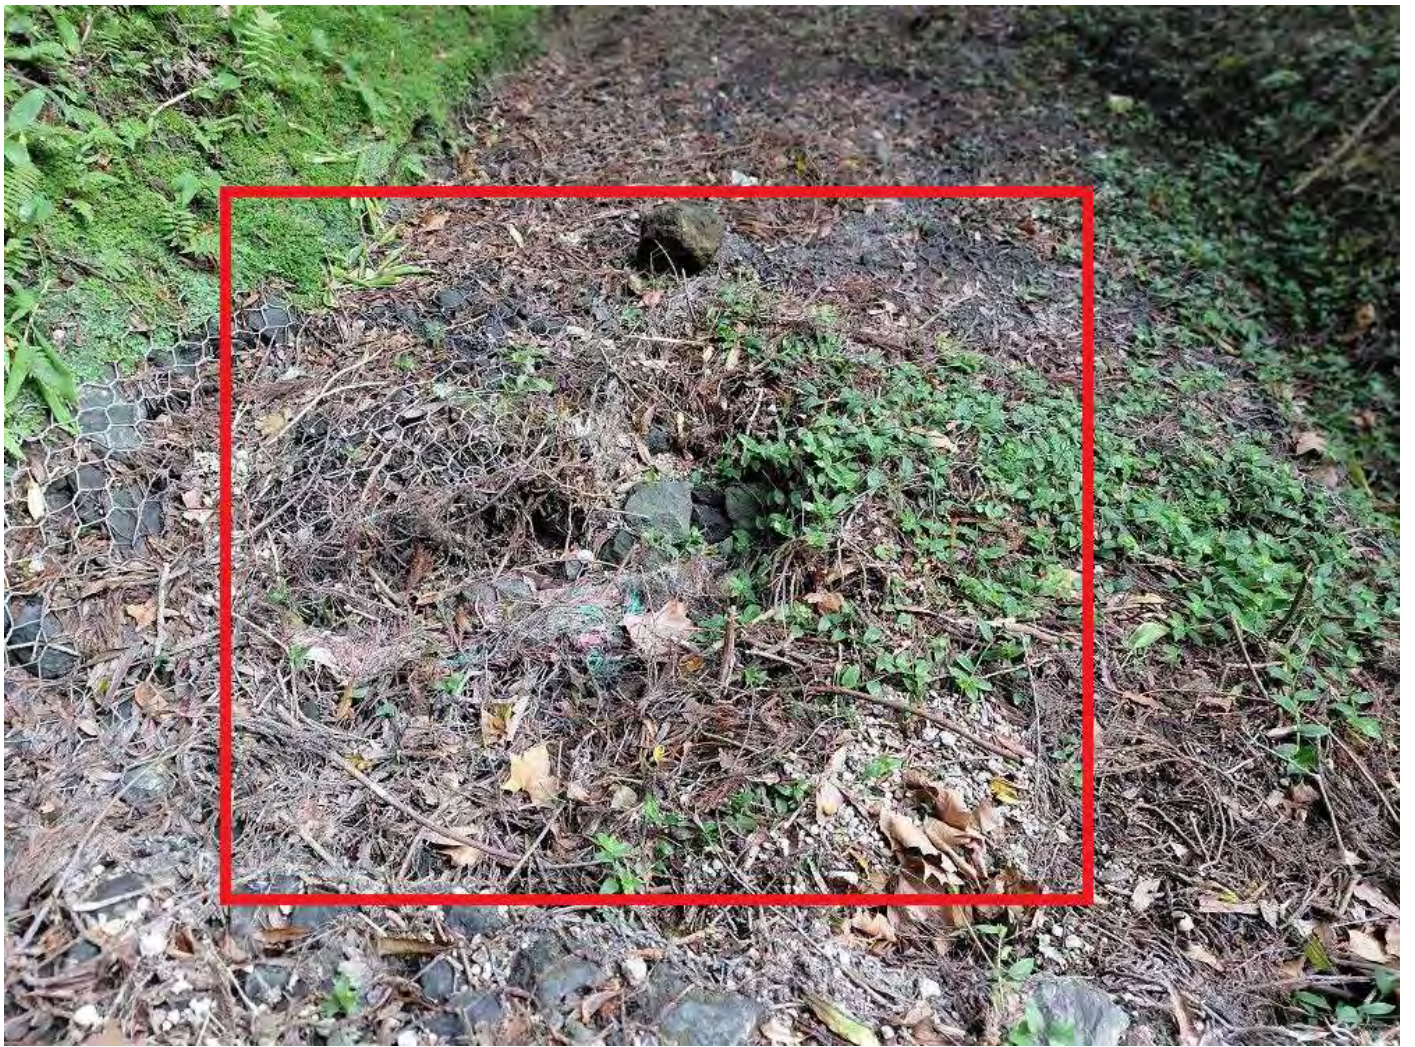
<b>Referência</b>	RERA/EROSAO/2025/063		
<b>Submetida</b>	29-09-2025 14:31 por Lúcio QT. Silva		
<b>1. IDENTIFICAÇÃO</b> Identificação do serviço e responsáveis			
<b>Tipo de registo</b>	Vistoria periódica		
<b>Serviço</b>	Direção Regional do Ambiente e Ação Climática		
Identificação do(s) observador(es)			
Nome	Lúcio Quental Tavares Silva		Categoria
			Assistente Técnico
<b>2. LOCALIZAÇÃO</b>			
<b>IDENTIFICAÇÃO DO LOCAL</b>			
<b>Ilha</b>	São Miguel		
<b>Nome da ribeira/Bacia de retenção</b>	Ribeira do Rosal 4		
Coordenada X: -25,32950823; Coordenada Y: 37,74317560			
<b>Mapa</b>			
<b>3. DESCRIÇÃO</b>			
<b>ESTADO GERAL DA BACIA DE RETENÇÃO</b>			
<b>INFRAESTRUTURA</b>			
<b>Refere-se ao material com que a bacia é feita</b>	Gabiões		
<b>Estado</b>	Descarregador/laçude		Bom
	Muro da margem direita		Bom
	Muro da margem esquerda		Bom
	Proteção à descarga		Carece de obras
<b>Descrição das obras necessárias</b>	manutenção da soleira de descarga

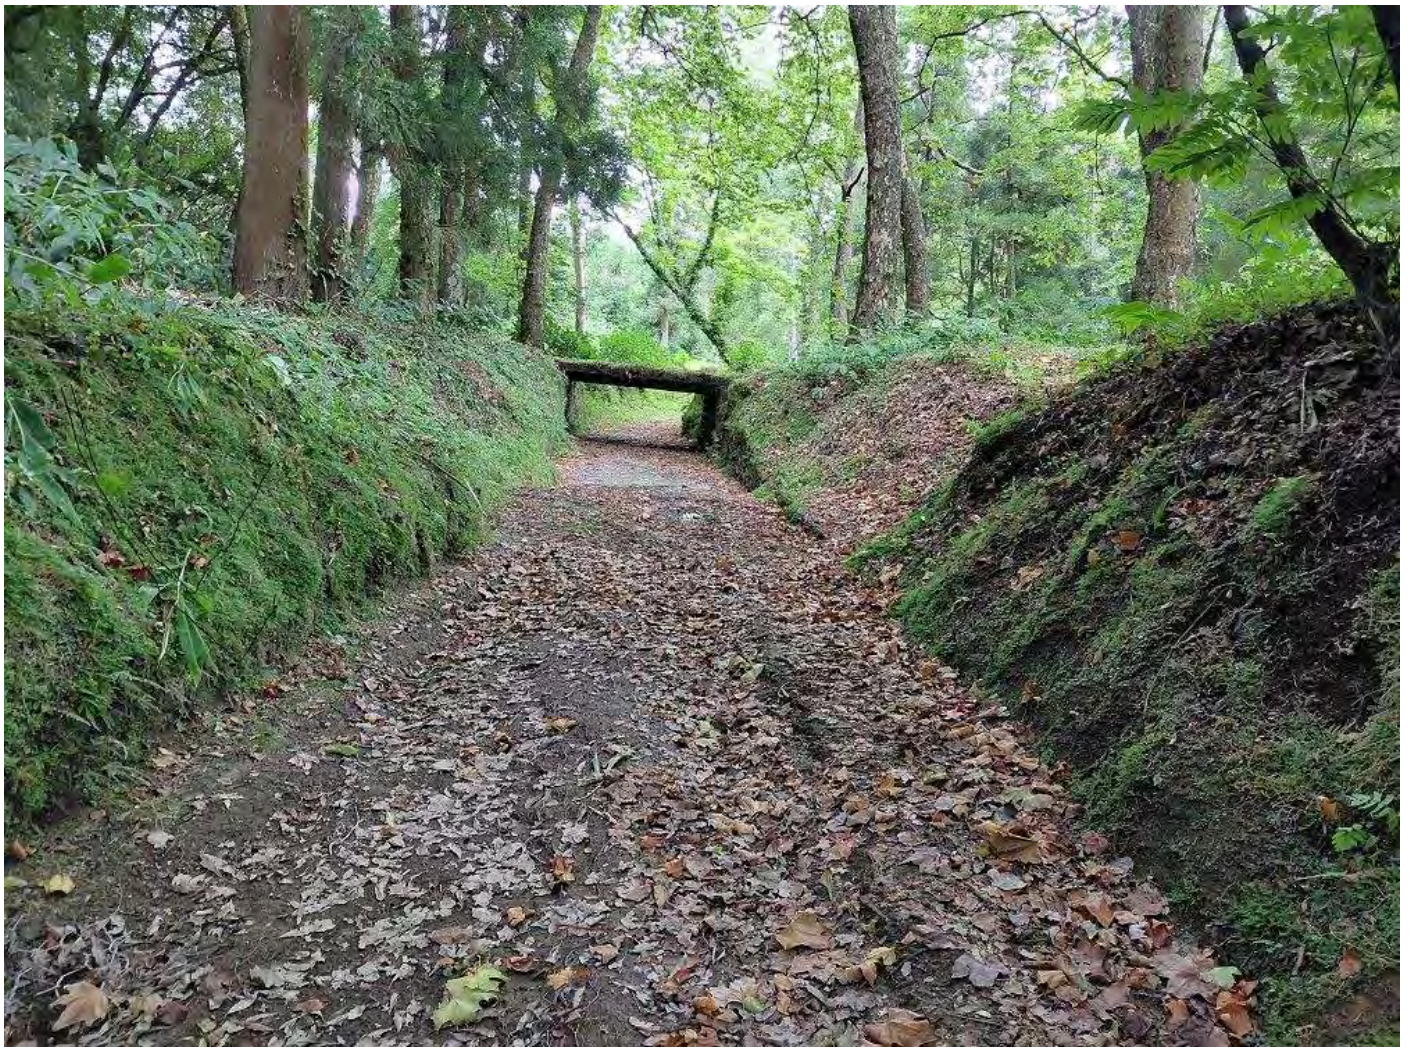
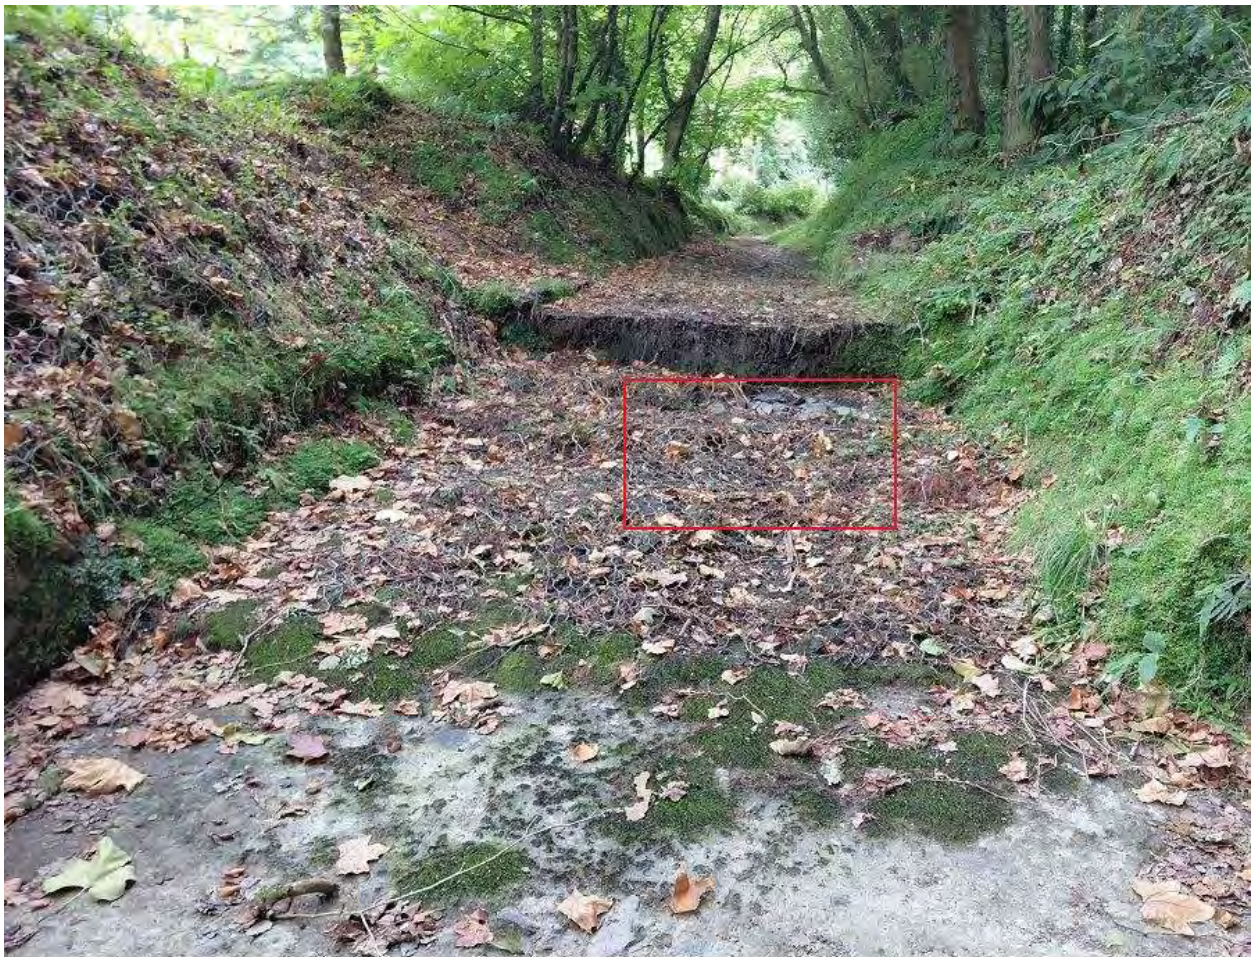
<b>Referência</b>	RERA/EROSAO/2025/064	
<b>Submetida</b>	29-09-2025 14:41 por Lúcio QT. Silva	
<b>1. IDENTIFICAÇÃO</b> Identificação do serviço e responsáveis		
<b>Tipo de registo</b>	Vistoria periódica	
<b>Serviço</b>	Direção Regional do Ambiente e Ação Climática	
Identificação do(s) observador(es)		
Nome	Categoria	
Lúcio Quental Tavares Silva	Assistente Técnico	
<b>2. LOCALIZAÇÃO</b>		
<b>IDENTIFICAÇÃO DO LOCAL</b>		
<b>Ilha</b>	São Miguel	
<b>Nome da ribeira/Bacia de retenção</b>	Ribeira do Rosal 3	
Coordenada X: -25,32893406; Coordenada Y: 37,74498795		
<b>Mapa</b>		
<b>3. DESCRIÇÃO</b>		
<b>ESTADO GERAL DA BACIA DE RETENÇÃO</b>		
<b>INFRAESTRUTURA</b>		
<b>Refere-se ao material com que a bacia é feita</b>	Gabiões	
<b>Estado</b>		
Descarregador/açude	Bom	
Muro da margem direita	Bom	
Muro da margem esquerda	Bom	
Proteção à descarga		
<b>Descrição das obras necessárias</b>	manutenção da soleira de descarga

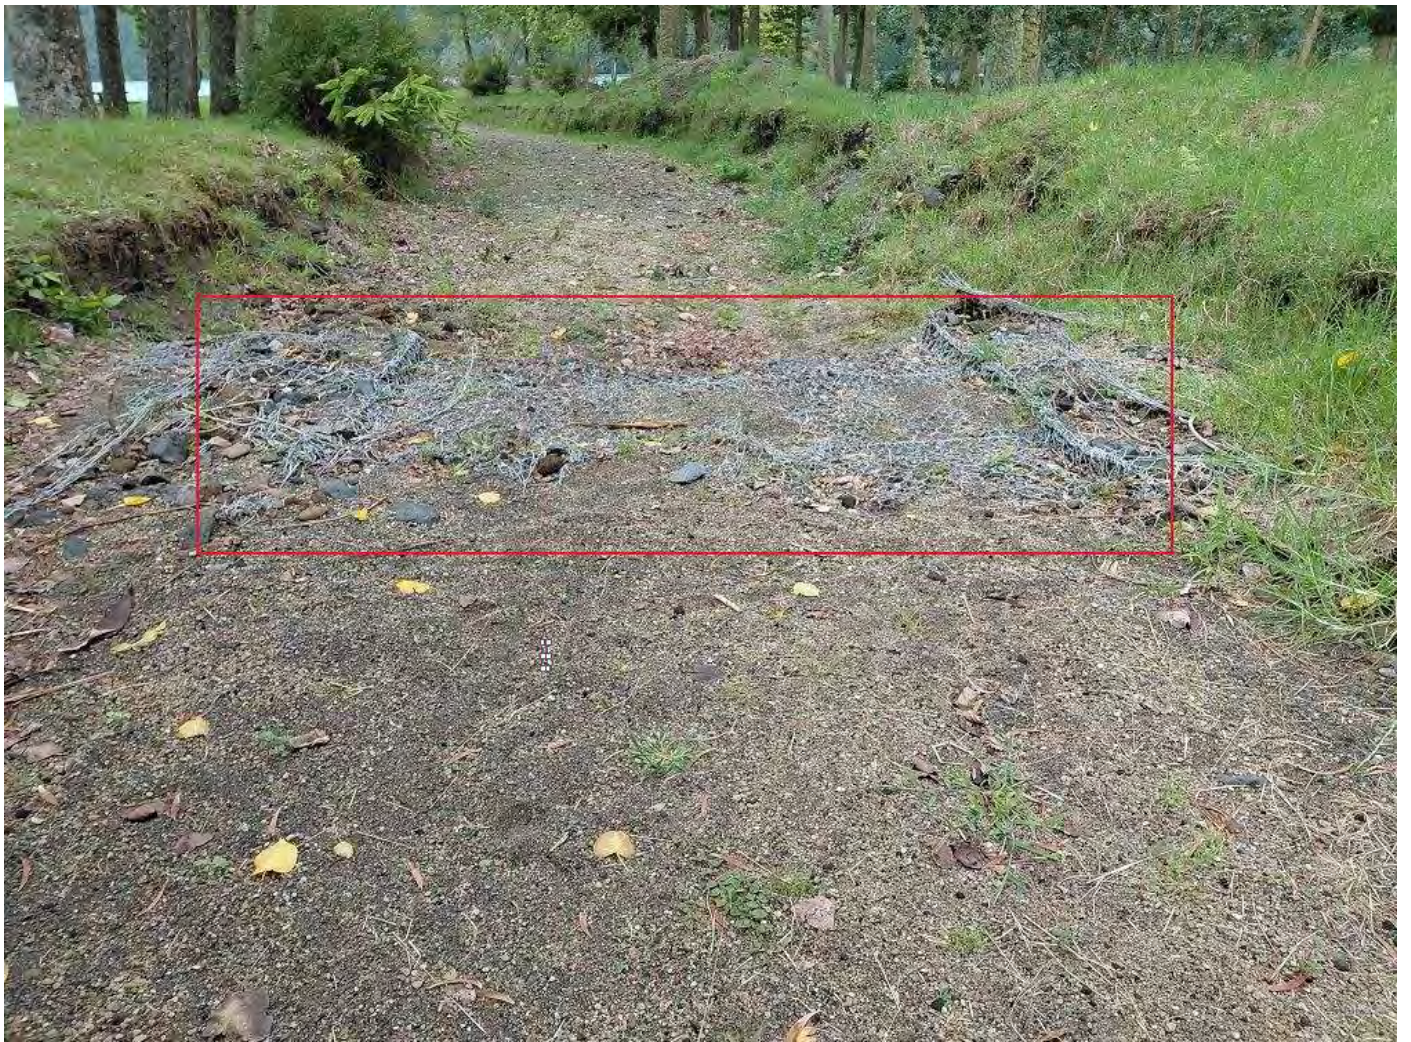
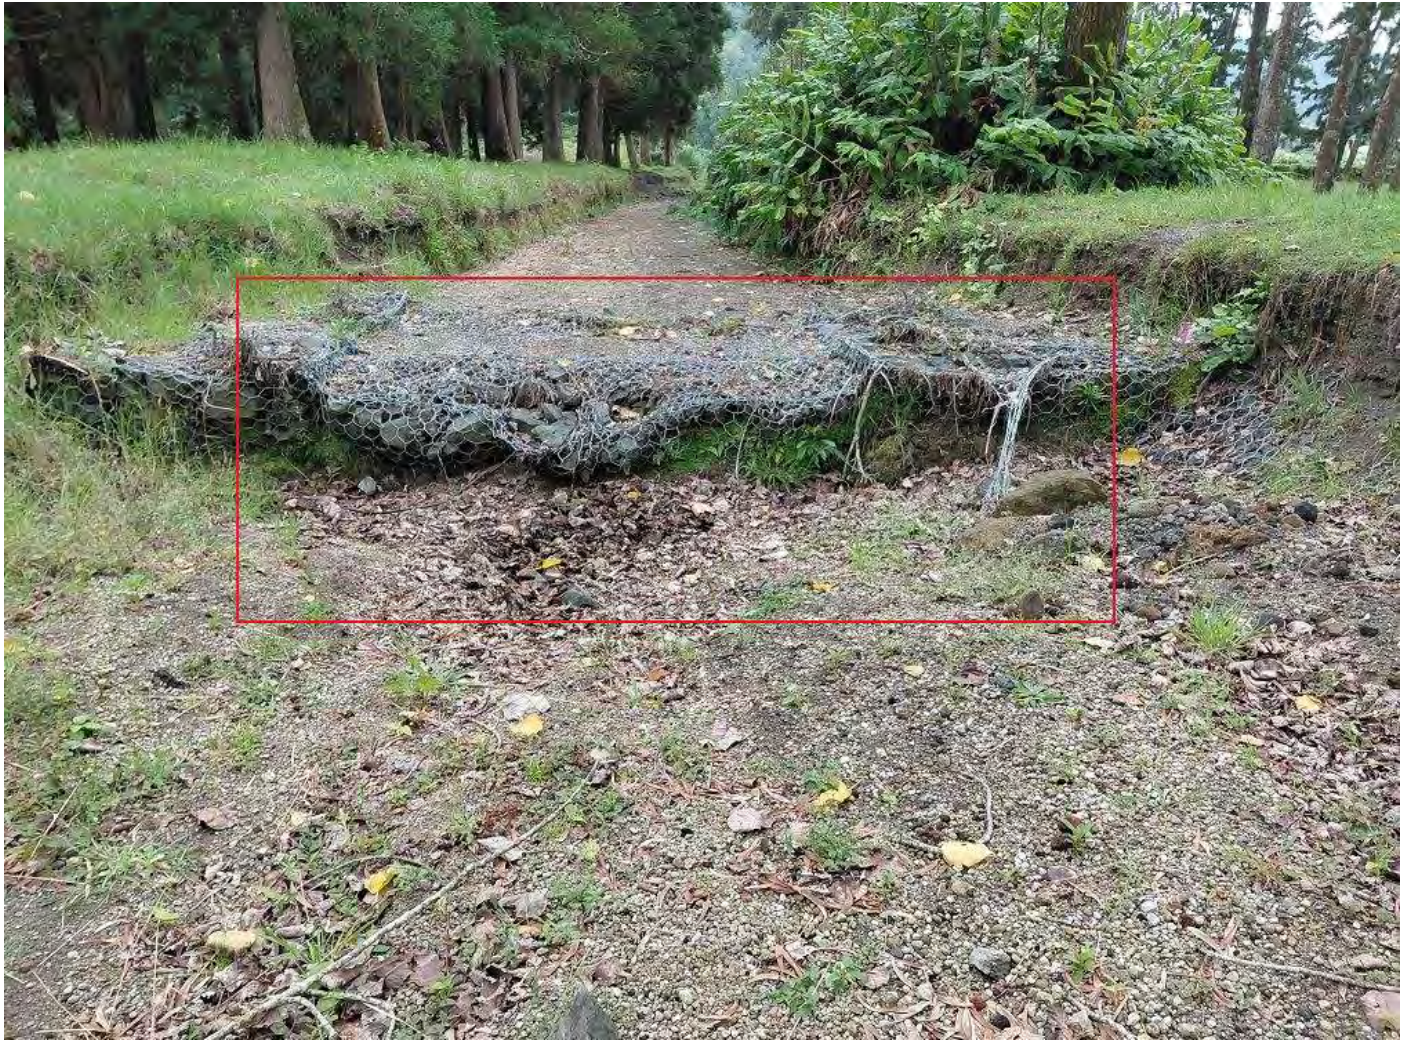
<b>Referência</b>	RERA/EROSAO/2025/070	
<b>Submetida</b>	29-09-2025 16:16 por Lúcio QT. Silva	
<b>1. IDENTIFICAÇÃO</b> Identificação do serviço e responsáveis		
<b>Tipo de registo</b>	Vistoria periódica	
<b>Serviço</b>	Direção Regional do Ambiente e Ação Climática	
Identificação do(s) observador(es)		
<b>Nome</b>	<b>Categoria</b>	
Lúcio Quental Tavares Silva	Assistente Técnico	
<b>2. LOCALIZAÇÃO</b> <b>IDENTIFICAÇÃO DO LOCAL</b>		
<b>Ilha</b>	São Miguel	
<b>Nome da ribeira/Bacia de retenção</b>	Grotta do Inferno - Canto dos Carneiros	
Coordenada X: -25,77109400; Coordenada Y: 37,86853100		
<b>Mapa</b>		
<b>3. DESCRIÇÃO</b> <b>ESTADO GERAL DA BACIA DE RETENÇÃO</b>		
<b>INFRAESTRUTURA</b>		
<b>Refere-se ao material com que a bacia é feita</b>	Gabiões	
<b>Estado</b>		
Descarregador/açude	Carece de obras	
Muro da margem direita	Bom	
Muro da margem esquerda	Bom	
Proteção à descarga	Carece de obras	
<b>Descrição das obras necessárias</b>	manutenção da soleira de descarga e do açude

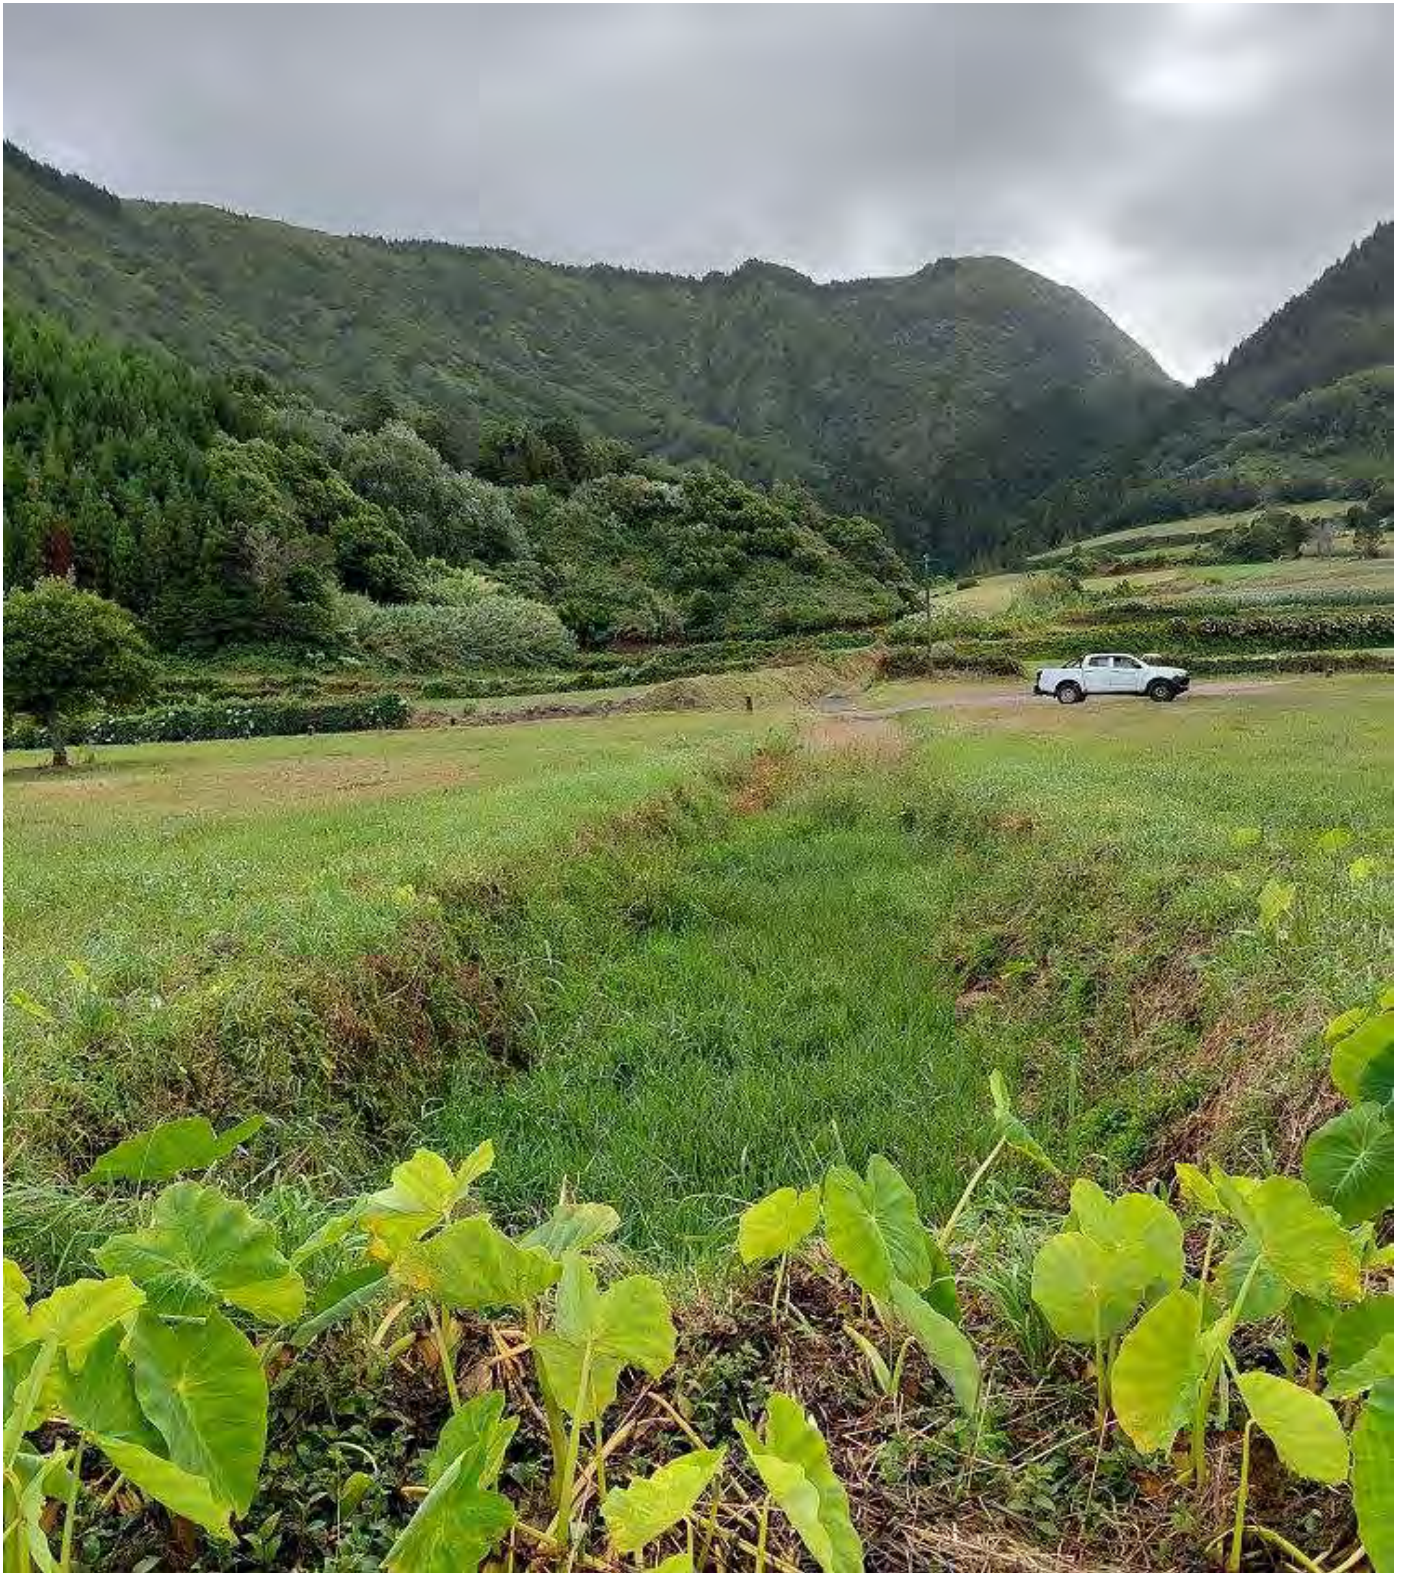
Espaço vazio para acumulação de materiais a montante do açude/d Descarregadouro

Carece de intervenção

Corte de vegetação
