## Registo de ocorrências em ribeiras

Formulário para registo de ocorrências em ribeiras

**Referência** AHA/RIBEIRAS/2013/160

**Nome(s) da ribeira** Ribeira do Batizado (444)

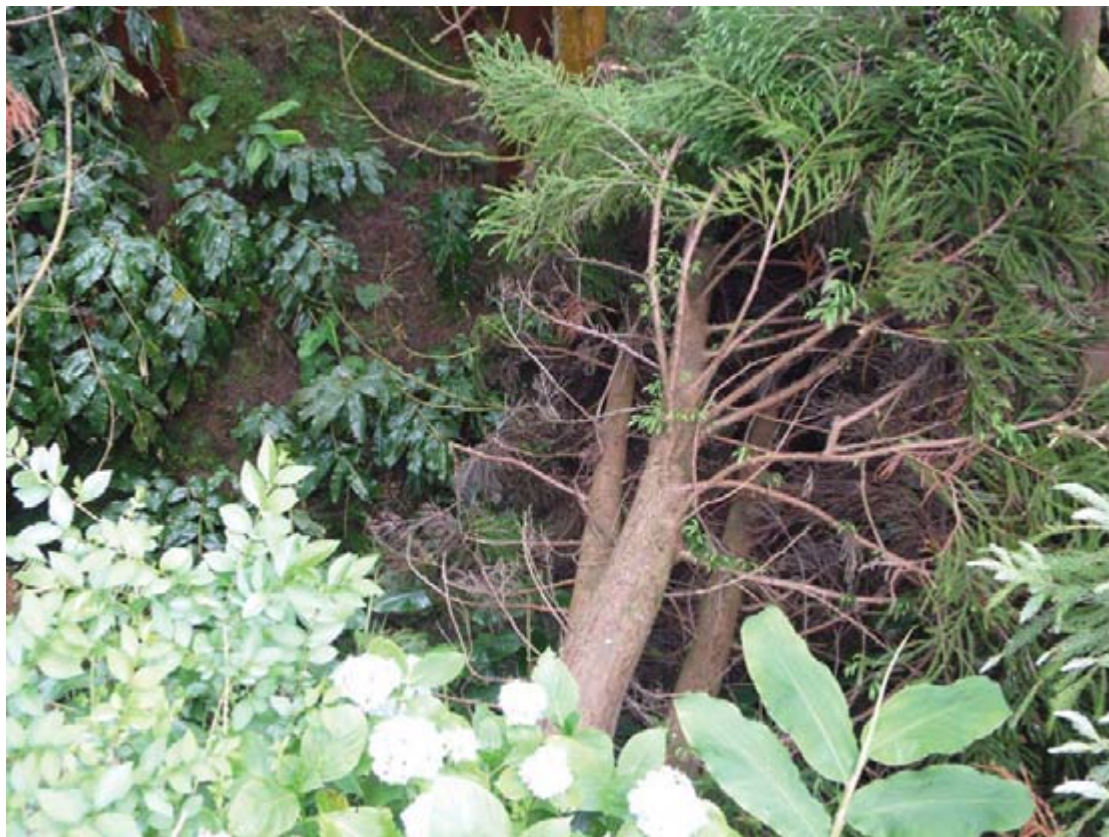
**Tipo de ocorrência  
relatada** Assoreamento/Obstrução

**Propostas de intervenção** Remoção de vegetação arbórea.

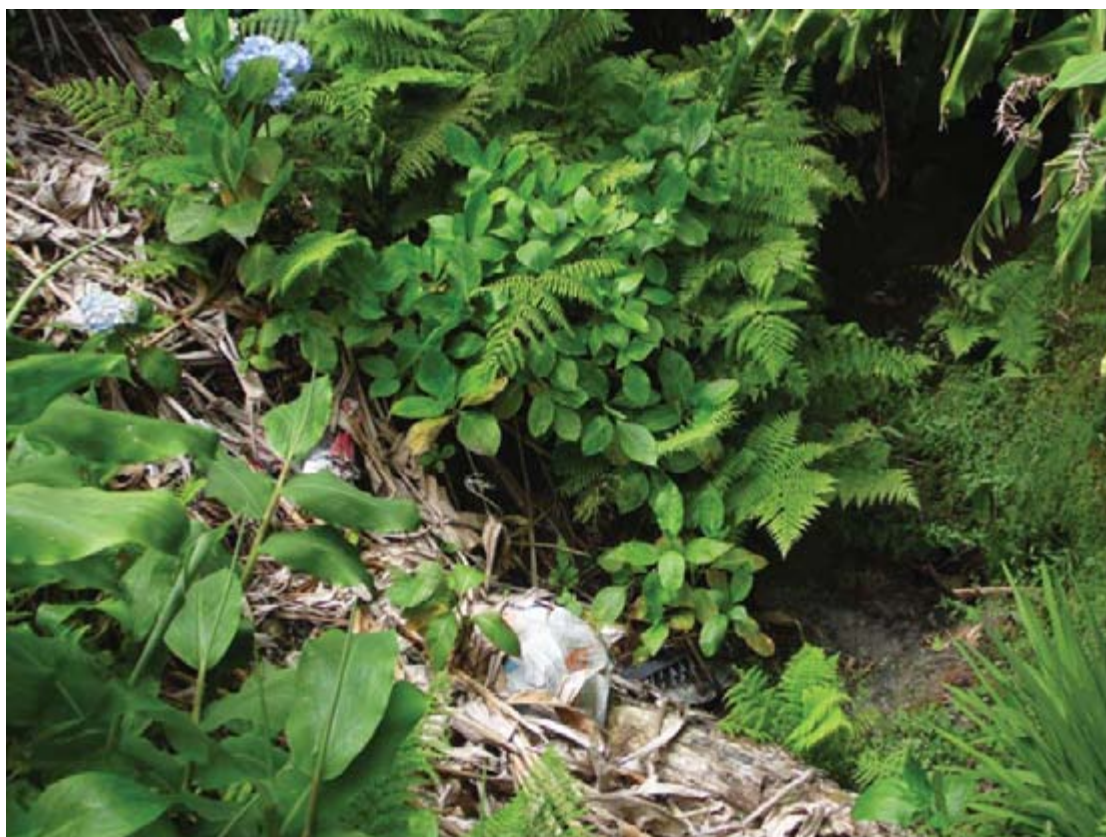
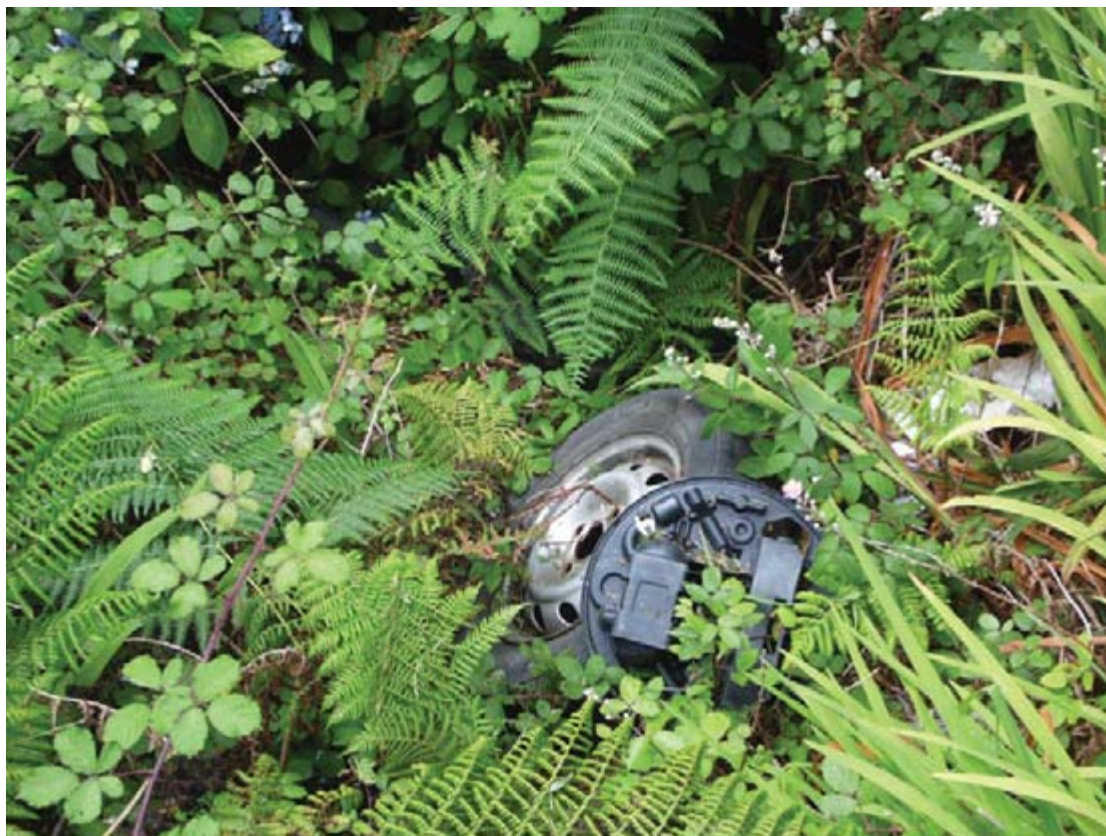
<b>Coordenadas X/M</b>	26S0611385
<b>Coordenadas Y/P</b>	4185518
<b>Tipo de ocorrência relatada</b>	Depósito de resíduos
<b>Descrição da ocorrência</b>	Verificou-se, em dois pontos divergentes, situações de deposição de resíduos de natureza diversa na linha de água.
<b>Gravidade</b>	Pouco urgente - Situação pontual, sem riscos imediatos
<b>Titularidade do(s) terreno(s)</b>

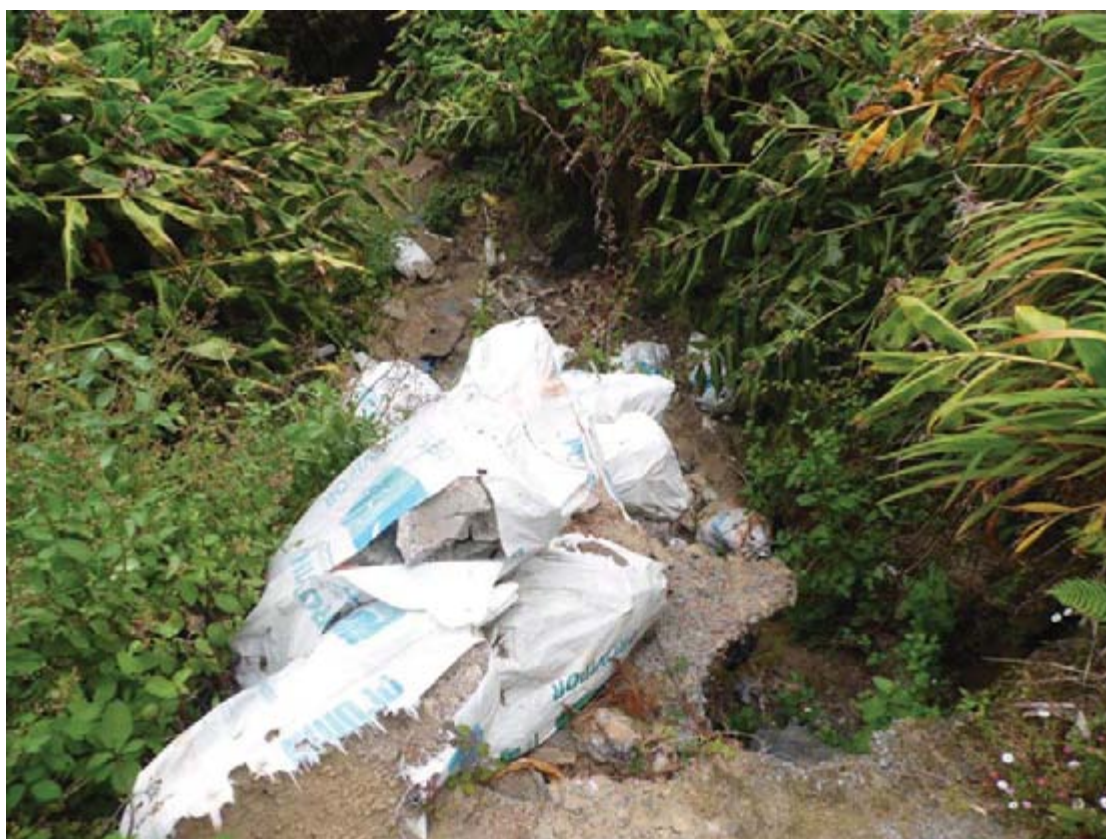
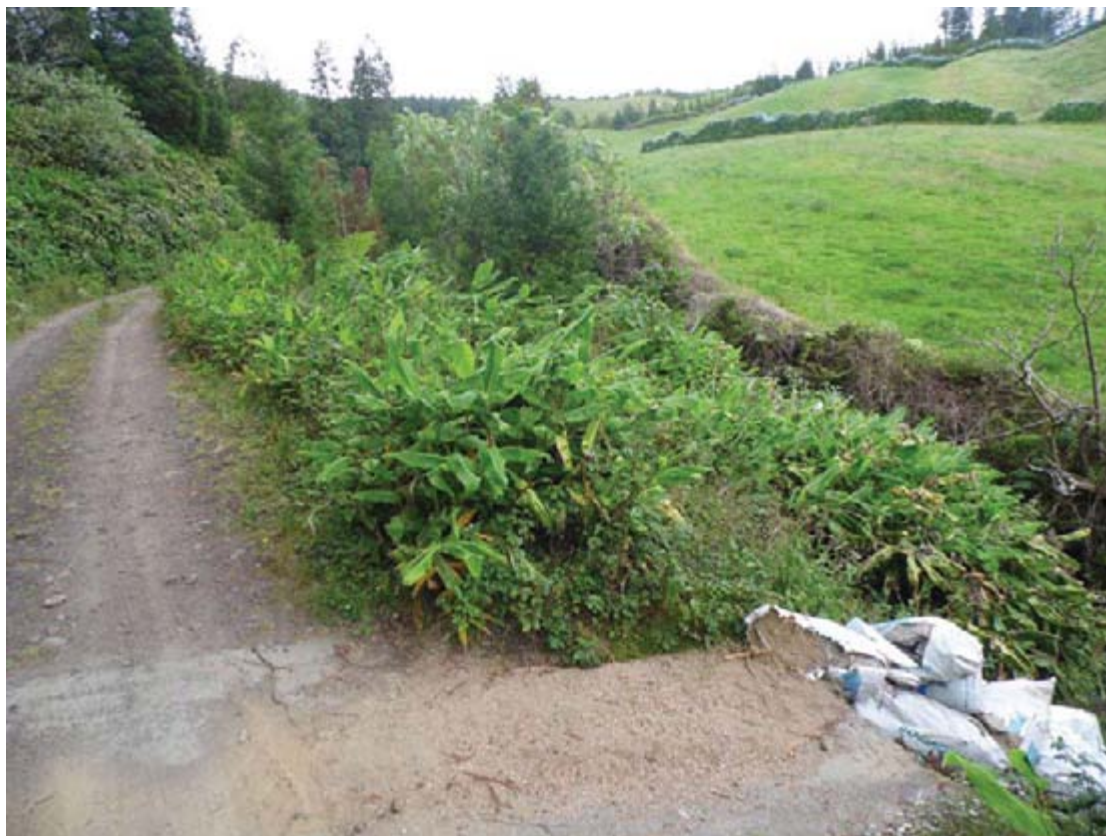
<b>Propostas de intervenção</b>	Remoção de resíduos e vegetação arbórea.
<b>Prioridade/Urgência</b>	Médio - Gravidade moderada, resposta a médio prazo
<b>Coordenadas X/M</b>	26S06114581
<b>Coordenadas Y/P</b>	4185128
<b>Tipo de ocorrência relatada</b>	Depósito de resíduos
<b>Descrição da ocorrência</b>	Verificou-se deposição de resíduos, nomeadamente, RSU, entulhos e provenientes do sector agrícola na linha de água.
<b>Gravidade</b>	Pouco urgente - Situação pontual, sem riscos imediatos
<b>Titularidade do(s) terreno(s)</b>

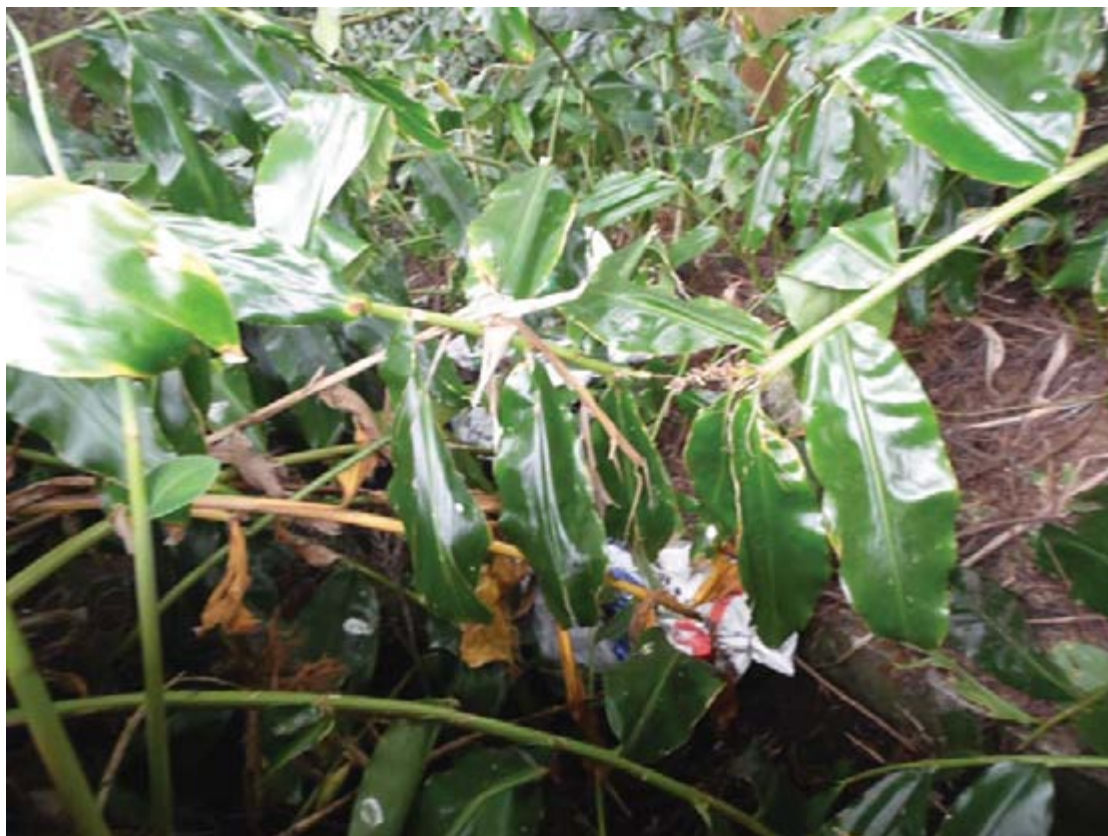
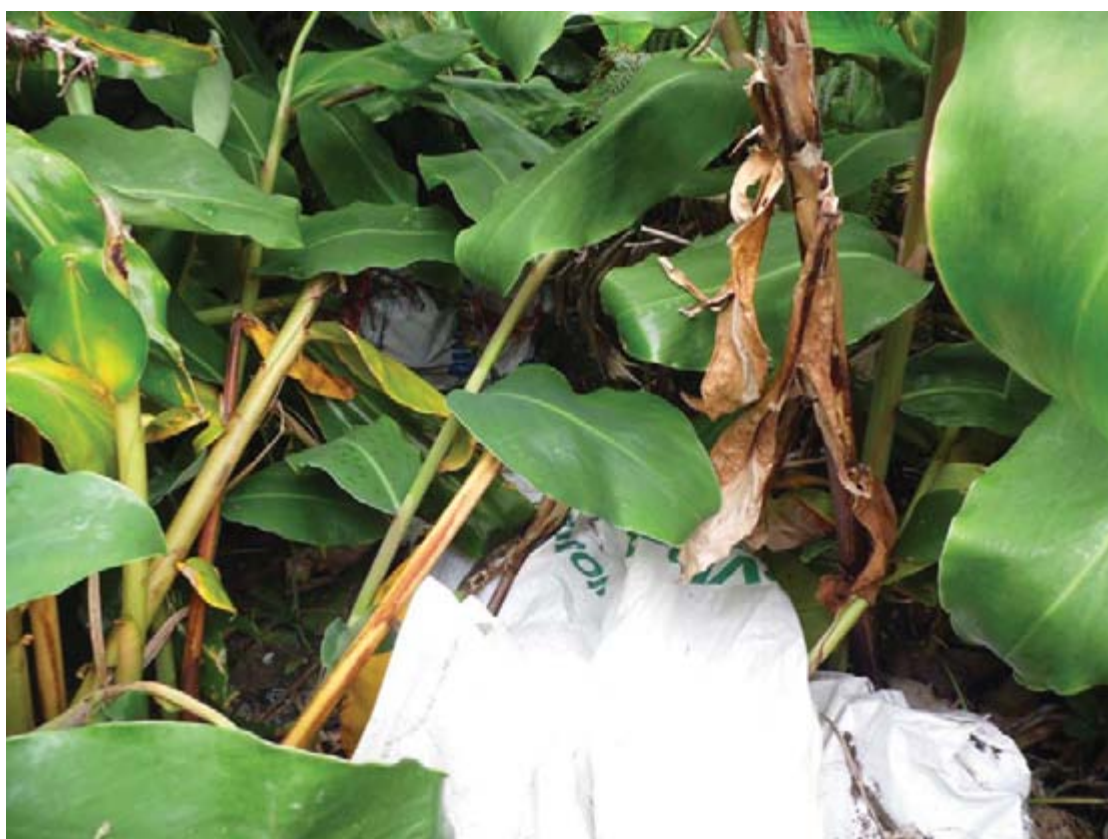
<b>Propostas de intervenção</b>	Limpeza e remoção de vegetação e resíduos.
<b>Prioridade/Urgência</b>	Pouco urgente - Risco menor, sem necessidade de resposta imediata
<b>Coordenadas X/M</b>	26S0611796
<b>Coordenadas Y/P</b>	4184778
<b>Tipo de ocorrência relatada</b>	Depósito de resíduos
<b>Descrição da ocorrência</b>	Verificou-se deposição de resíduos provenientes do sector agrícola.
<b>Gravidade</b>	Pouco urgente - Situação pontual, sem riscos imediatos

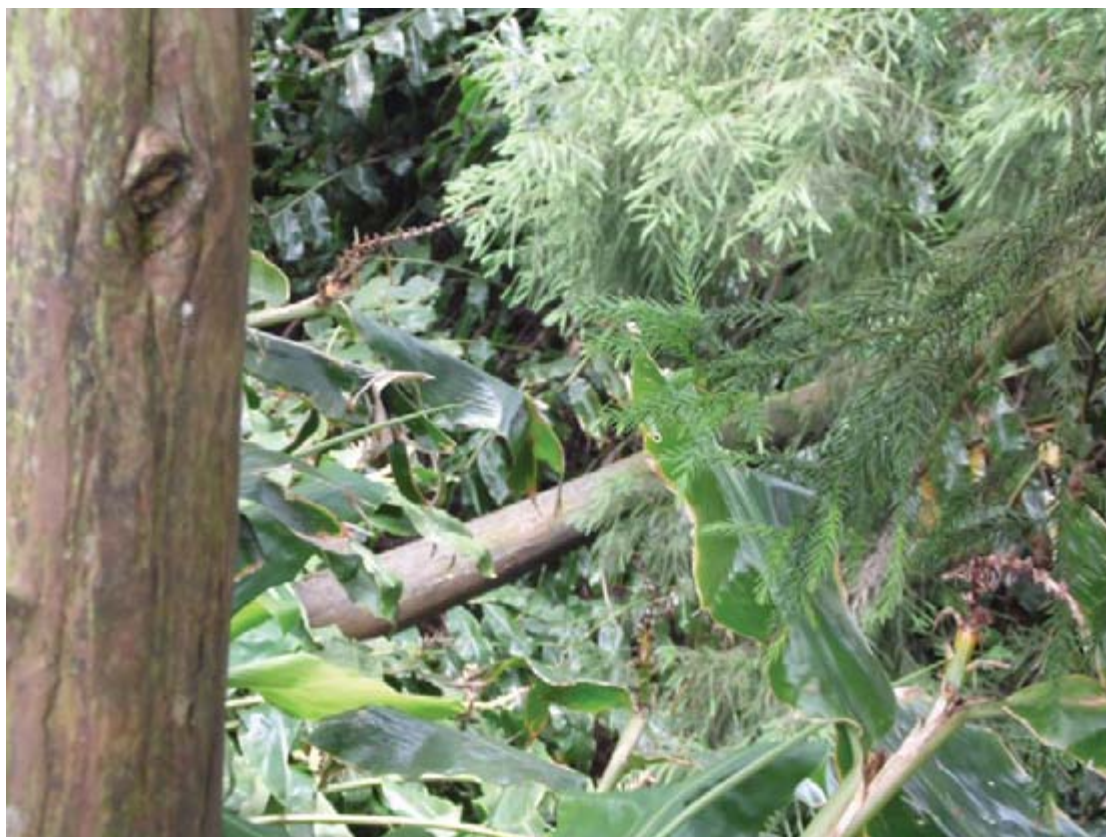
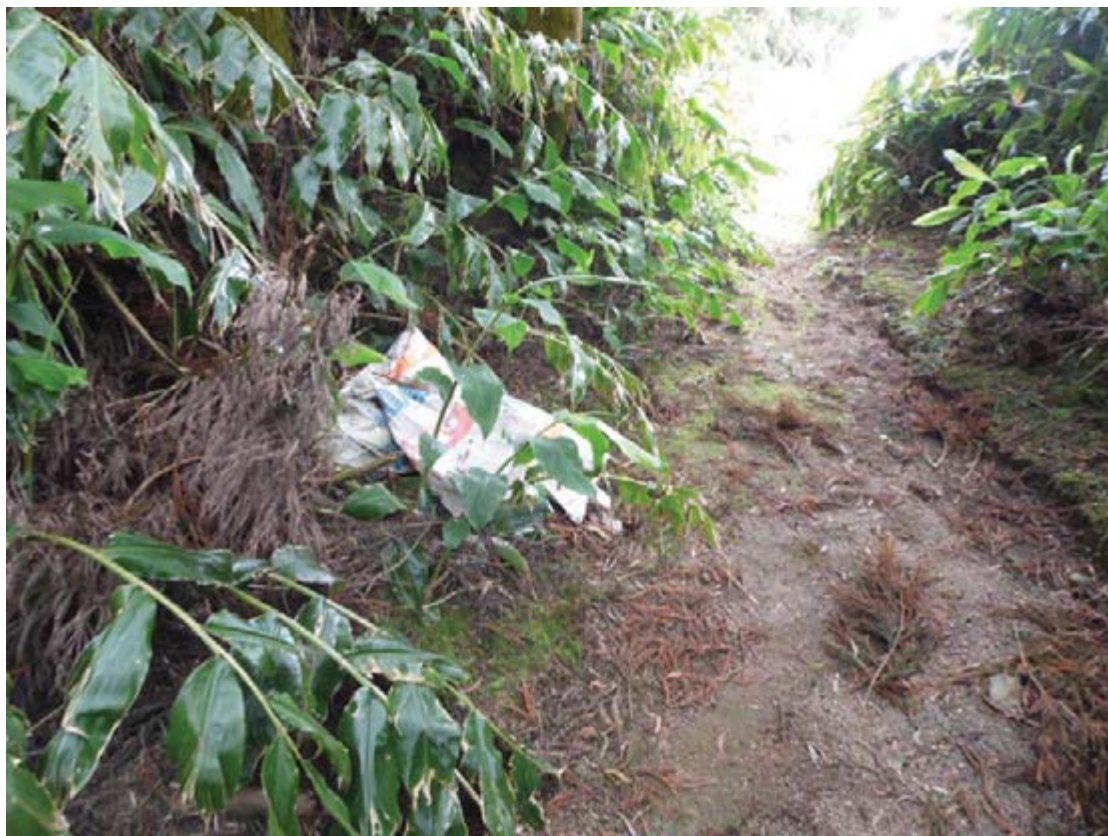
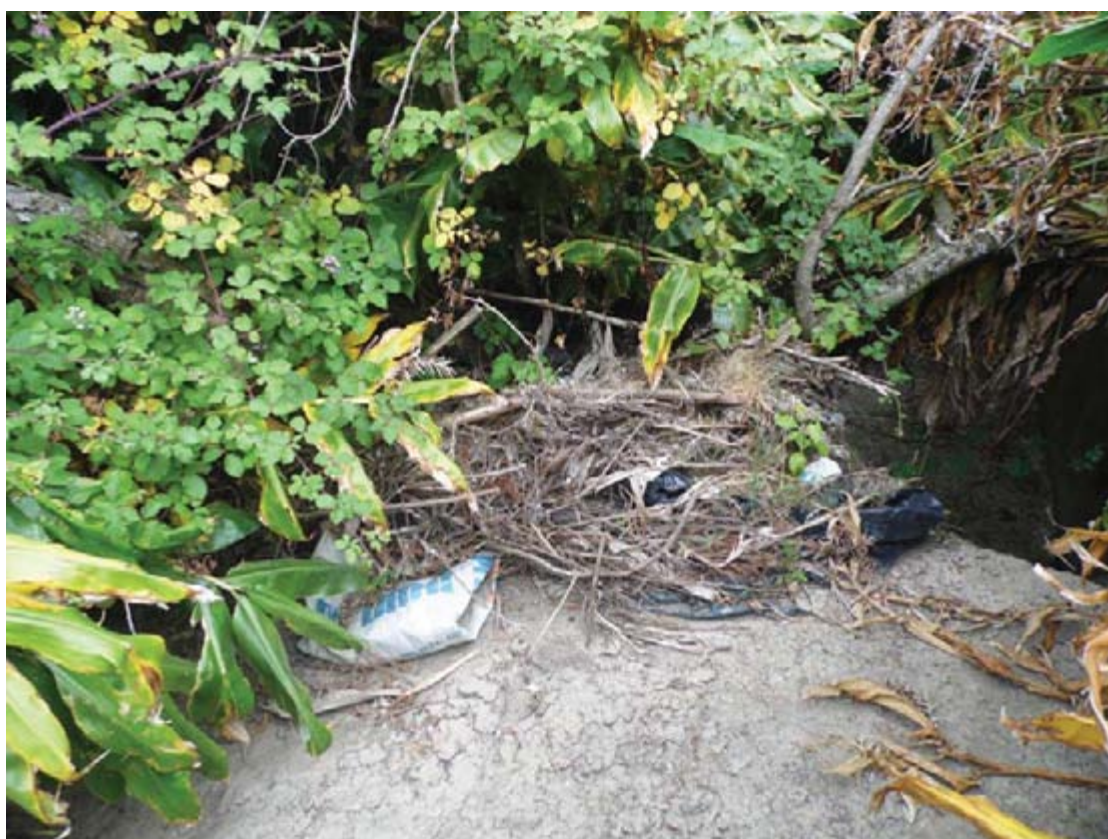
<b>Propostas de intervenção</b>	Remoção de Resíduos.
<b>Prioridade/Urgência</b>	Pouco urgente - Risco menor, sem necessidade de resposta imediata
<b>Coordenadas X/M</b>	26S0612079
<b>Coordenadas Y/P</b>	4184738
<b>Tipo de ocorrência relatada</b>	Assoreamento/Obstrução Depósito de resíduos
<b>Descrição da ocorrência</b>	Verificou-se deposição de resíduos de natureza diversa, assim como vegetação arbórea a obstruir a linha de água.
<b>Gravidade</b>	Pouco urgente - Situação pontual, sem riscos imediatos
<b>Titularidade do(s) terreno(s)</b>

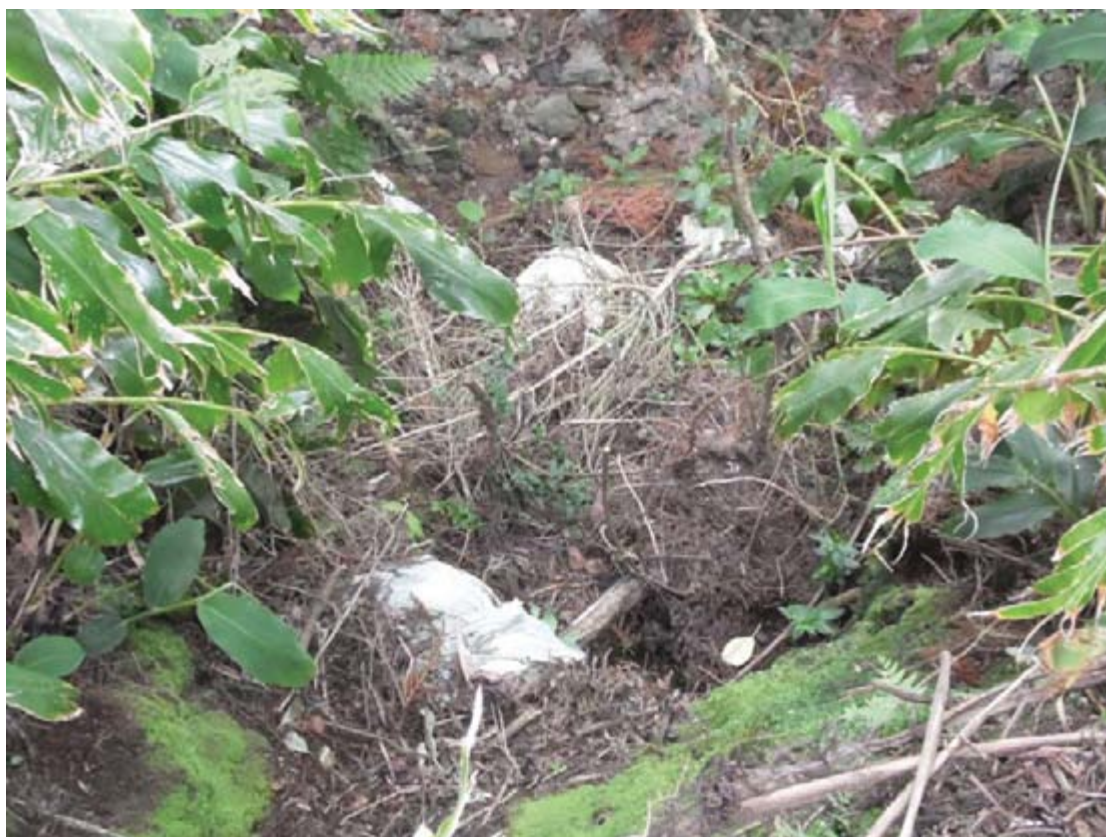
<b>Prioridade/Urgência</b>	Pouco urgente - Risco menor, sem necessidade de resposta imediata
<b>Coordenadas X/M</b>	26S0612355
<b>Coordenadas Y/P</b>	4184314
<b>Tipo de ocorrência relatada</b>	Depósito de resíduos
<b>Descrição da ocorrência</b>	Verificou-se deposição de resíduos de natureza diversa e vegetação seca na linha de água.
<b>Gravidade</b>	Pouco urgente - Situação pontual, sem riscos imediatos
<b>Titularidade do(s) terreno(s)</b>

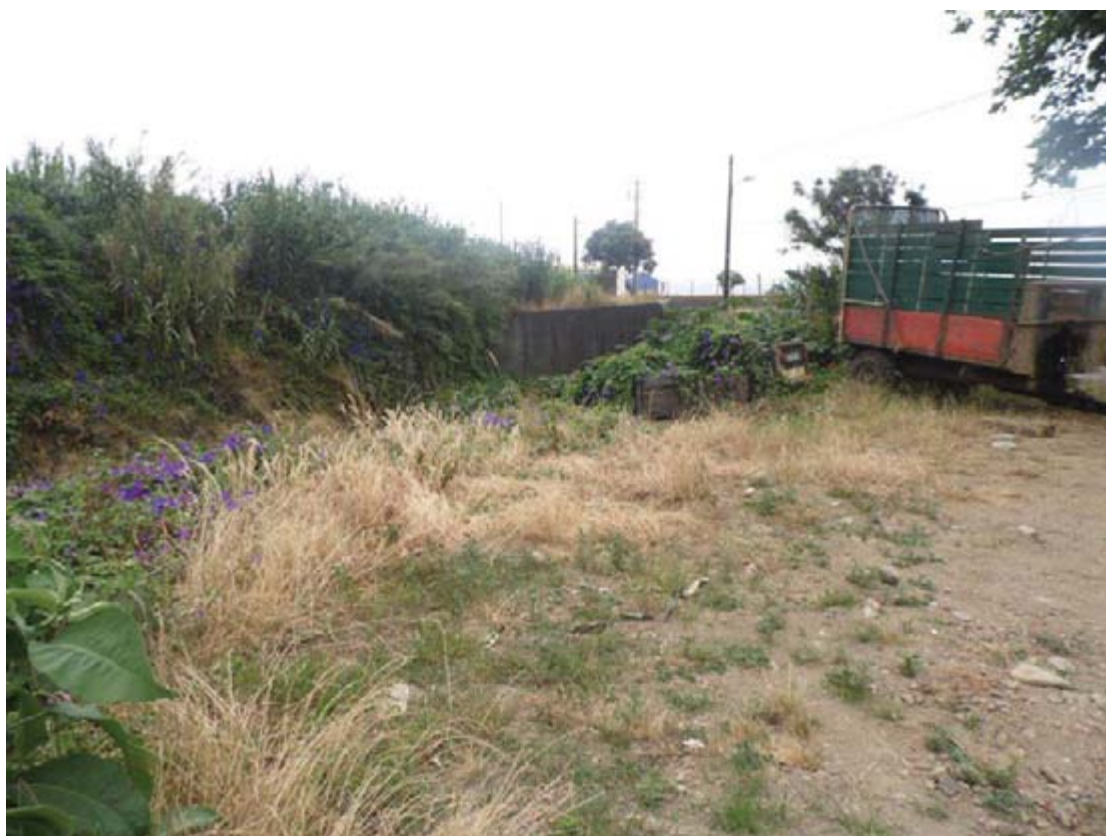
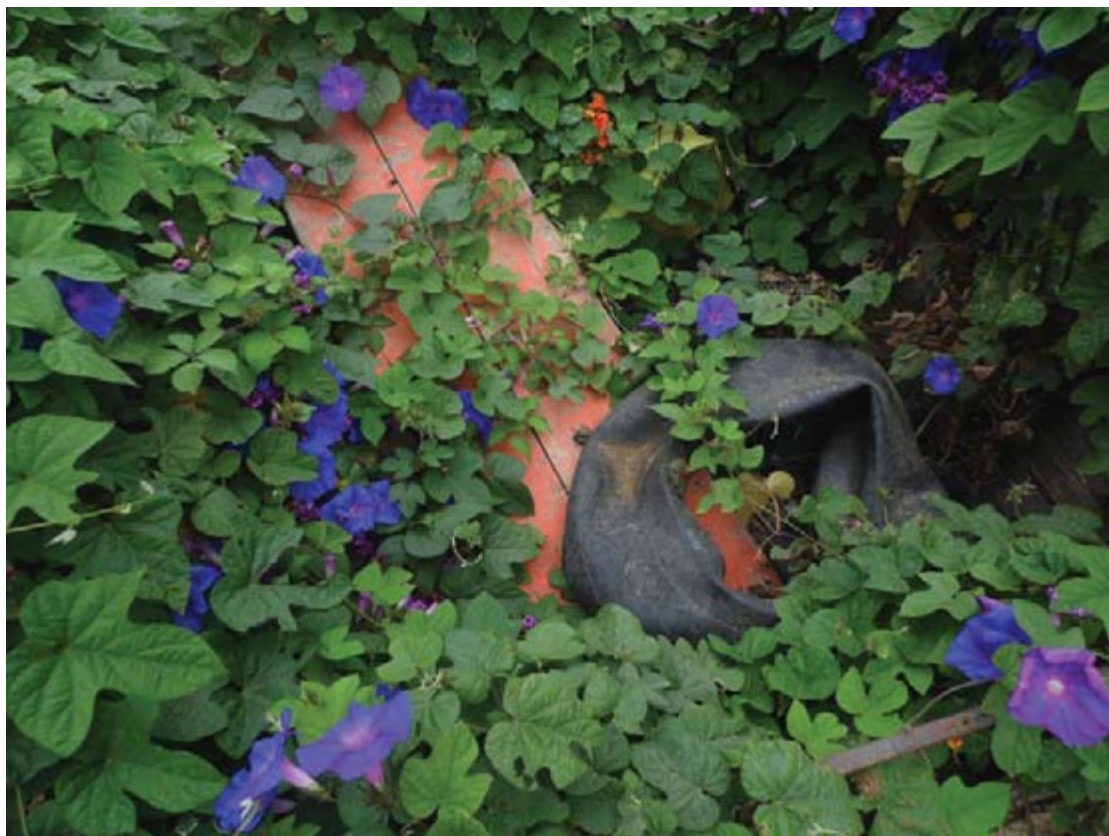
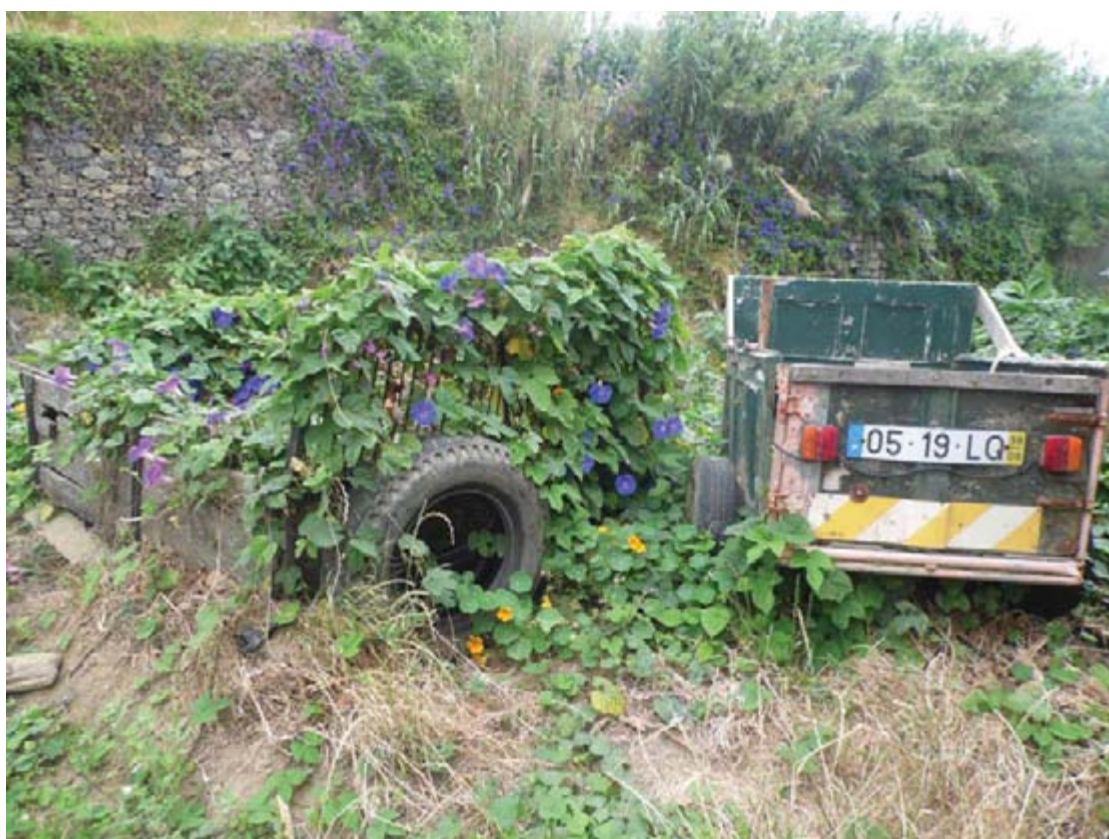
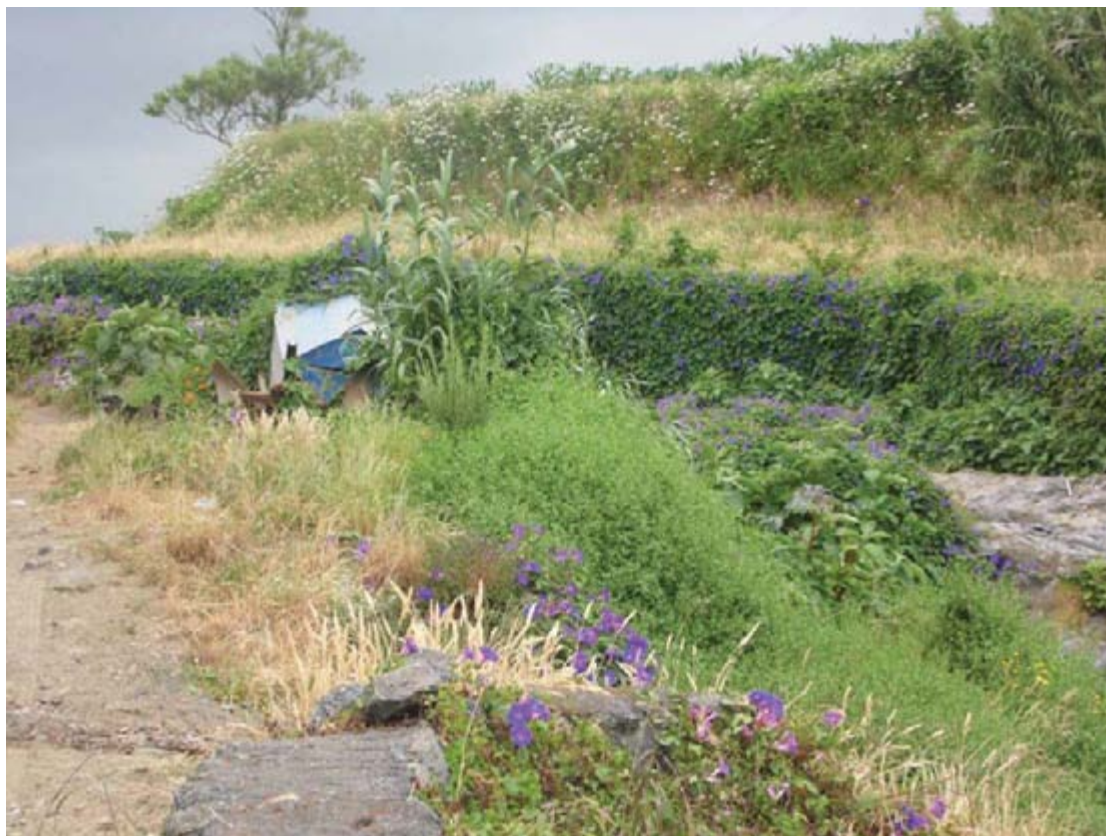
<b>Prioridade/Urgência</b>	Pouco urgente - Risco menor, sem necessidade de resposta imediata
<b>Coordenadas X/M</b>	26s0612514
<b>Coordenadas Y/P</b>	4179730
<b>Tipo de ocorrência relatada</b>	Depósito de resíduos
<b>Descrição da ocorrência</b>	Verificou-se a presença de um reboque agrícola em fim de vida e duas alfaías agrícolas, RSU e pneus na margem da linha de água.
<b>Gravidade</b>	Pouco urgente - Situação pontual, sem riscos imediatos
<b>Titularidade do(s) terreno(s)</b>

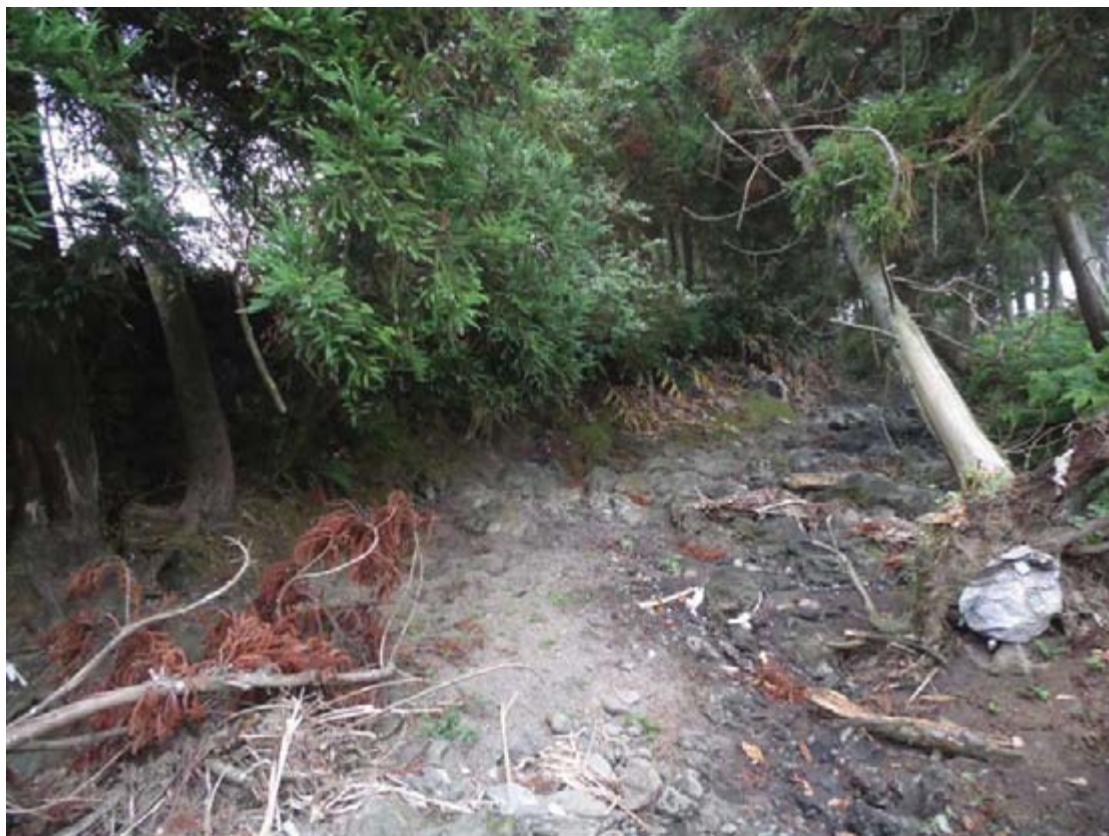
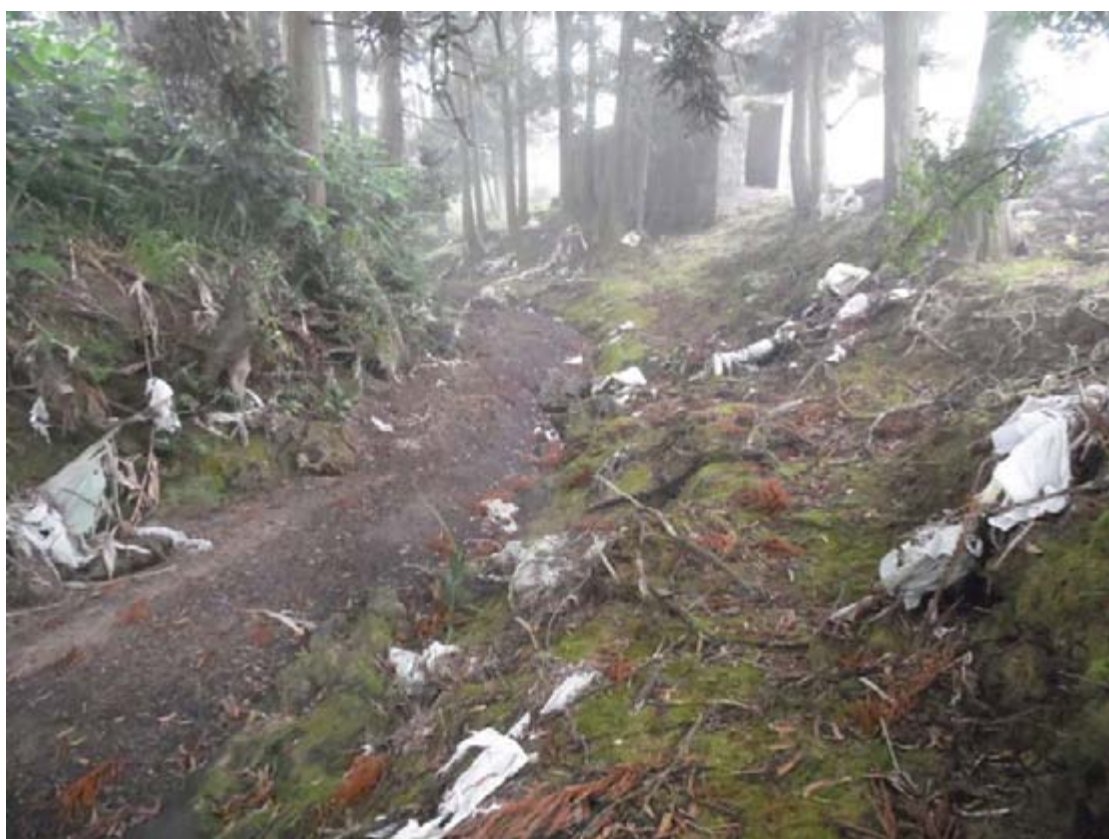
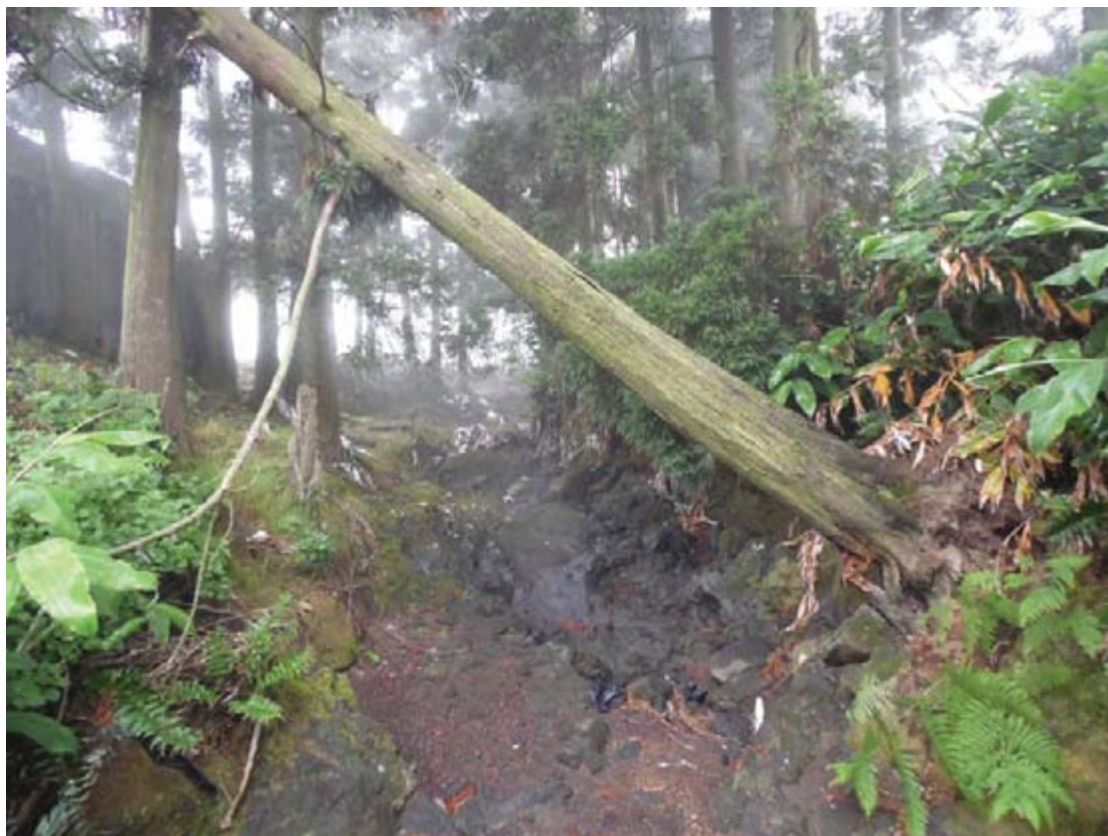
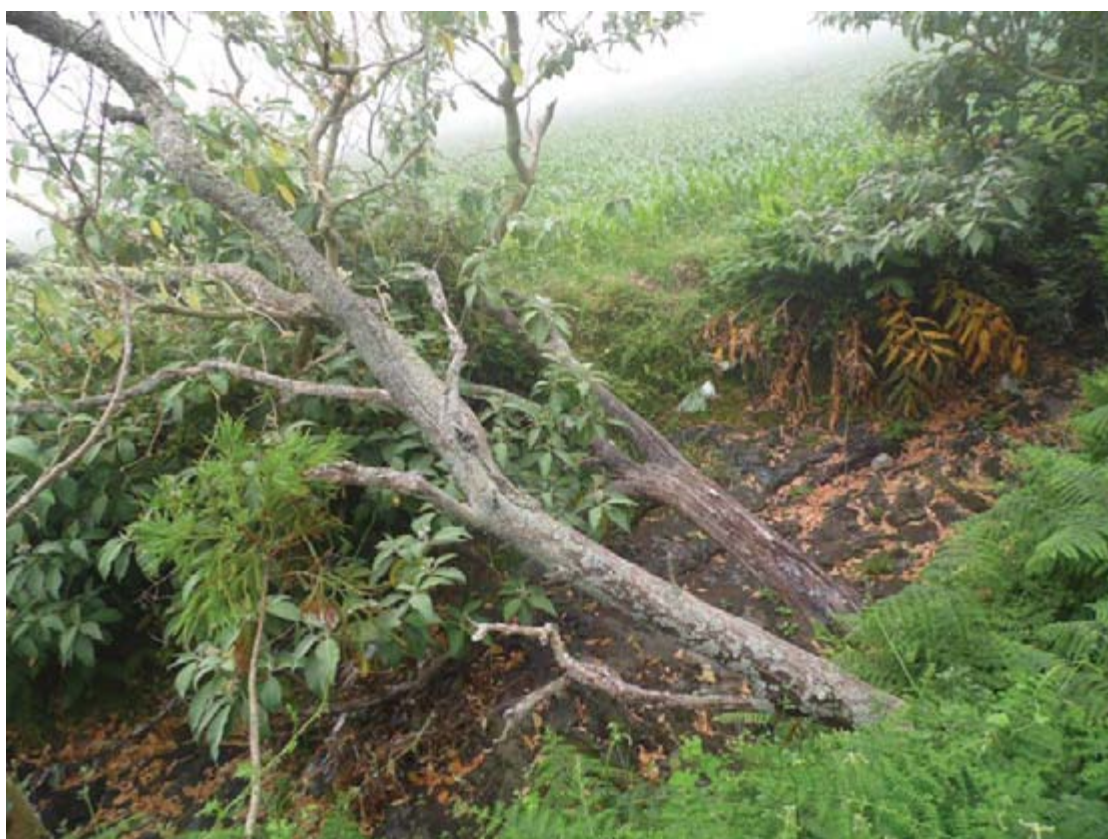
**Propostas de intervenção** Remoção de resíduos e vegetação arbórea.

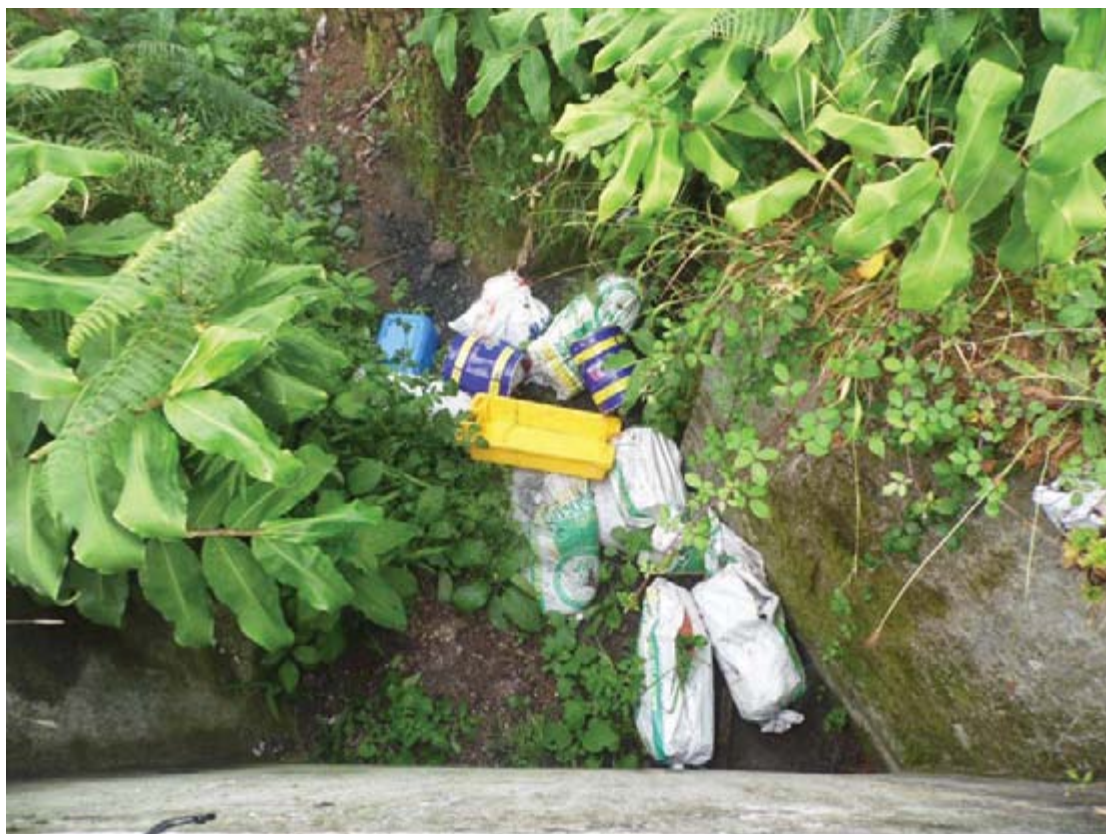
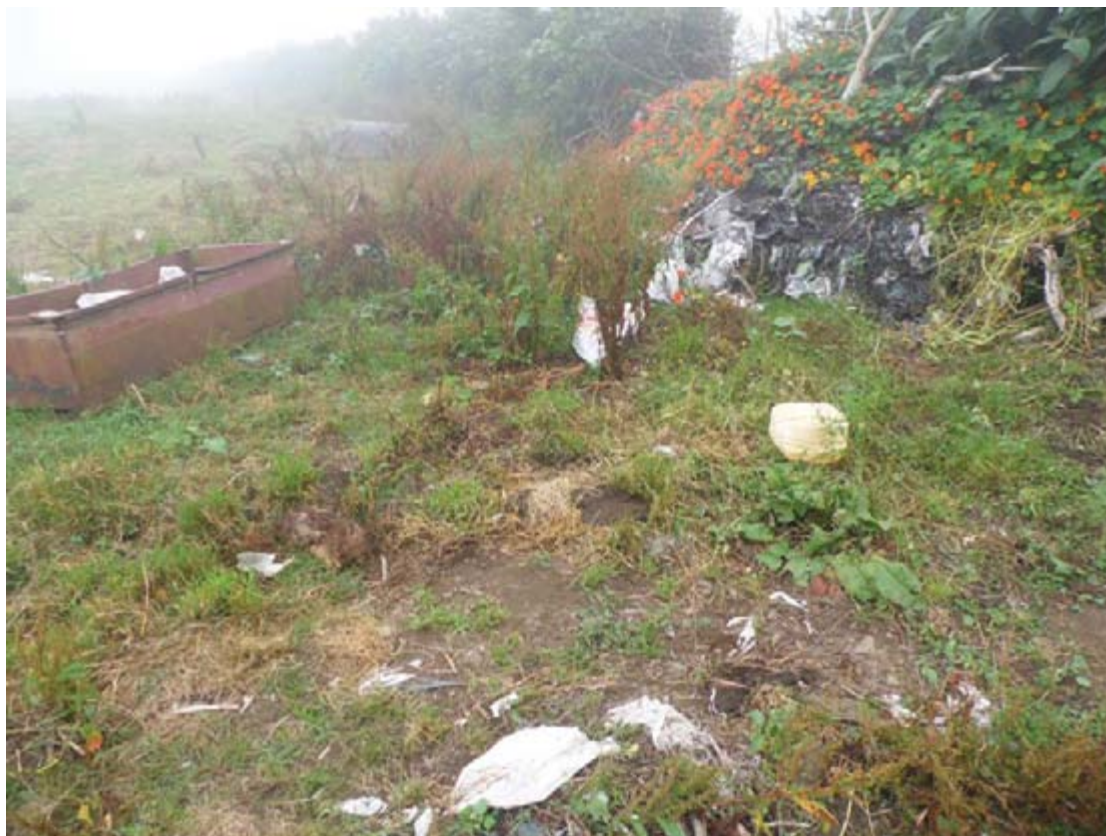
<b>Coordenadas X/M</b>	26S0611619
<b>Coordenadas Y/P</b>	4183755
<b>Tipo de ocorrência relatada</b>	Depósito de resíduos
<b>Descrição da ocorrência</b>	Verificou-se deposição de resíduos, nomeadamente provenientes do sector agrícola, entulho e monstros no leito da linha de água.
<b>Gravidade</b>	Pouco urgente - Situação pontual, sem riscos imediatos
<b>Titularidade do(s) terreno(s)</b>

**Propostas de intervenção** Remoção de resíduos

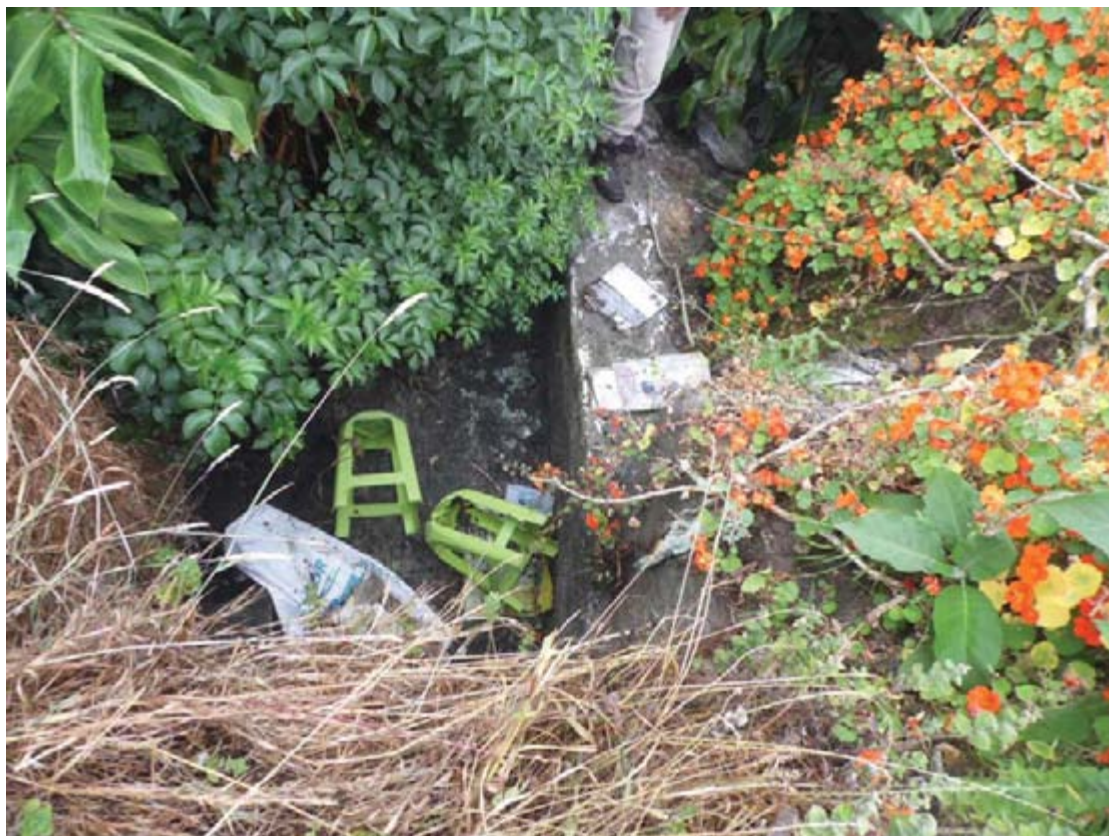
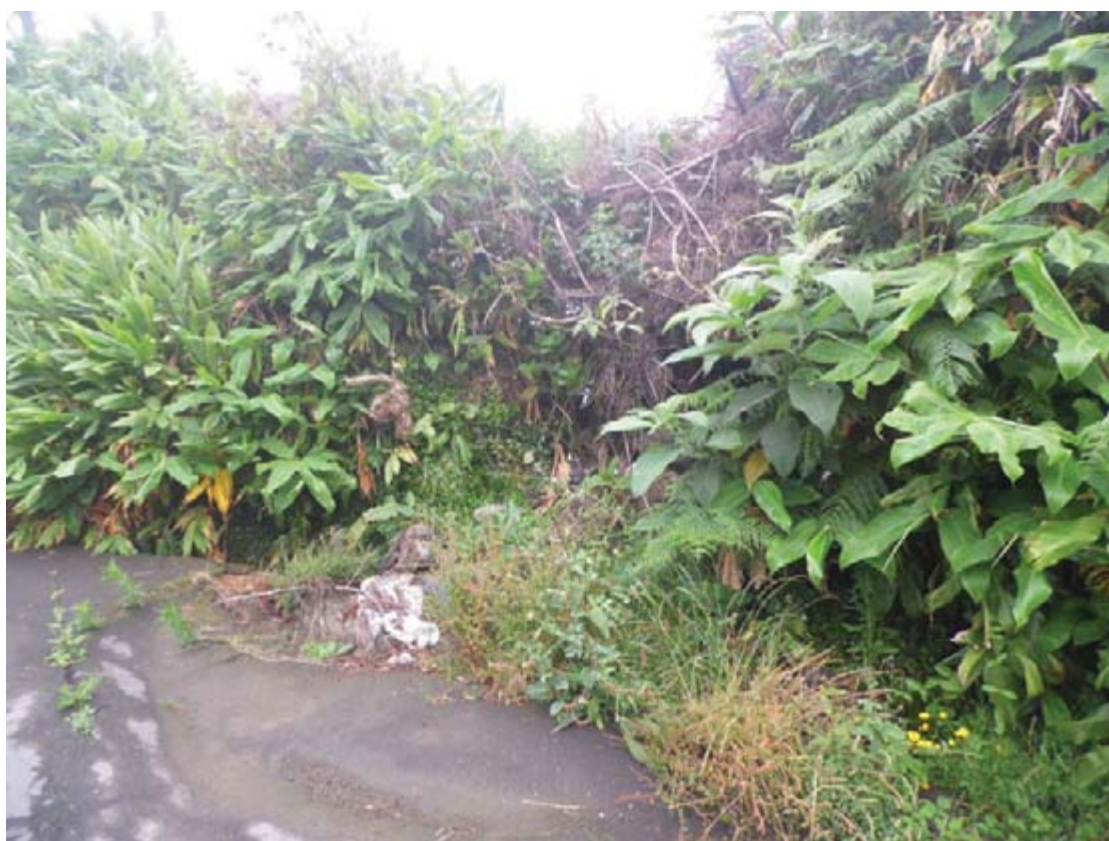
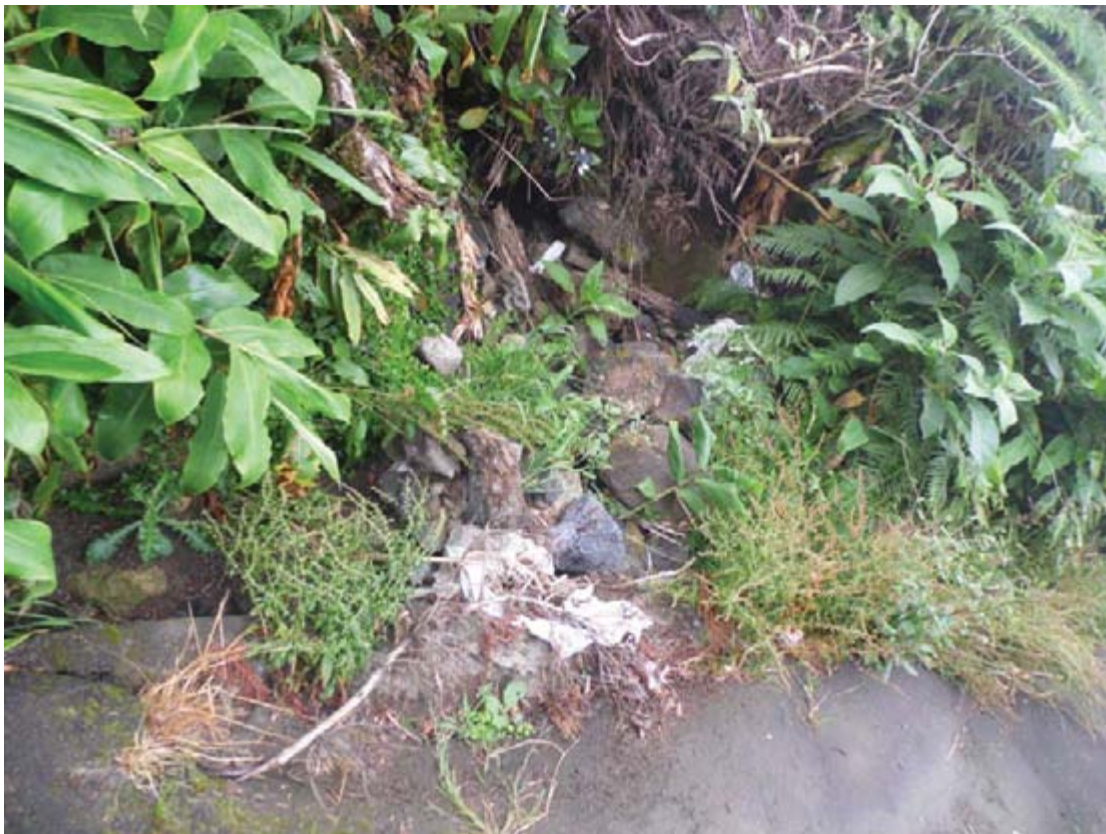
**Tipo de ocorrência relatada** Derrocada  
Instabilidade de infraestrutura  
Depósito de resíduos

**Descrição da ocorrência** Verificou-se situação de derrocada de margem que consequentemente provocou obstrução de linha de água, e deposição de resíduos, nomeadamente RSU e agrícola.

**Propostas de intervenção**      Remoção de resíduos.
