## Registo de ocorrências em ribeiras

Formulário para registo de ocorrências em ribeiras

**Referência** AHA/RIBEIRAS/2013/160

**Nome(s) da ribeira** Ribeira do Batizado (444)

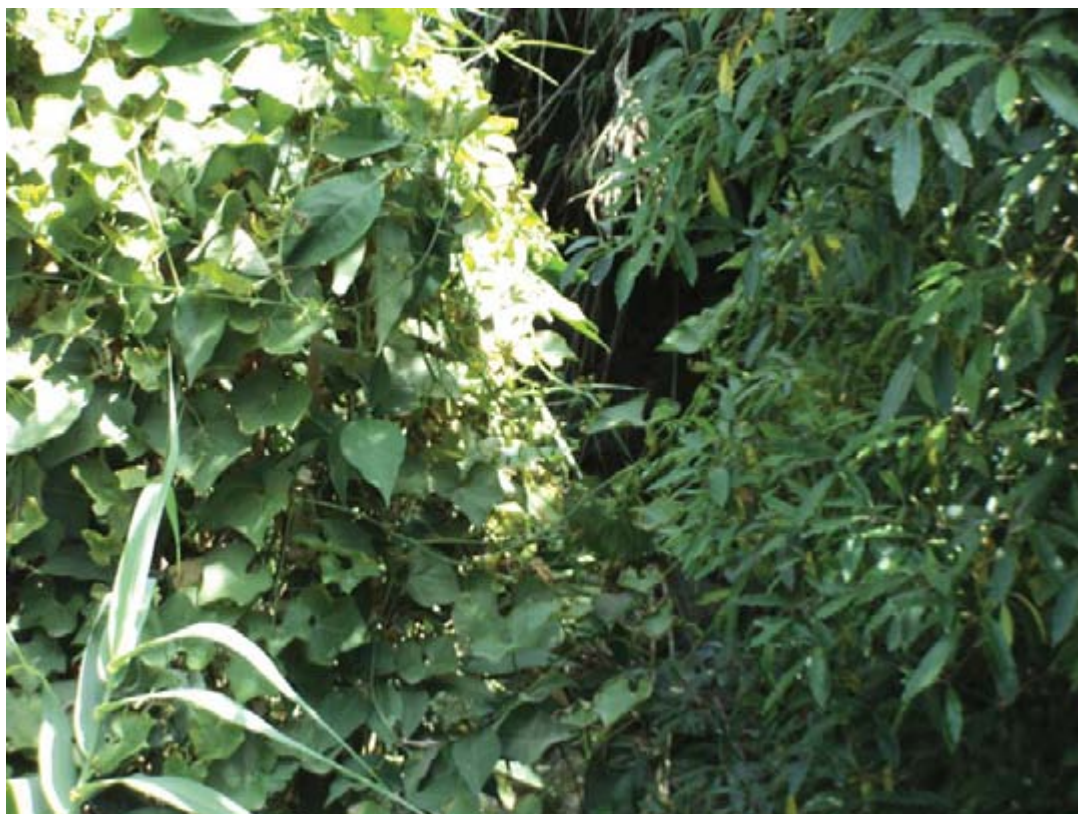
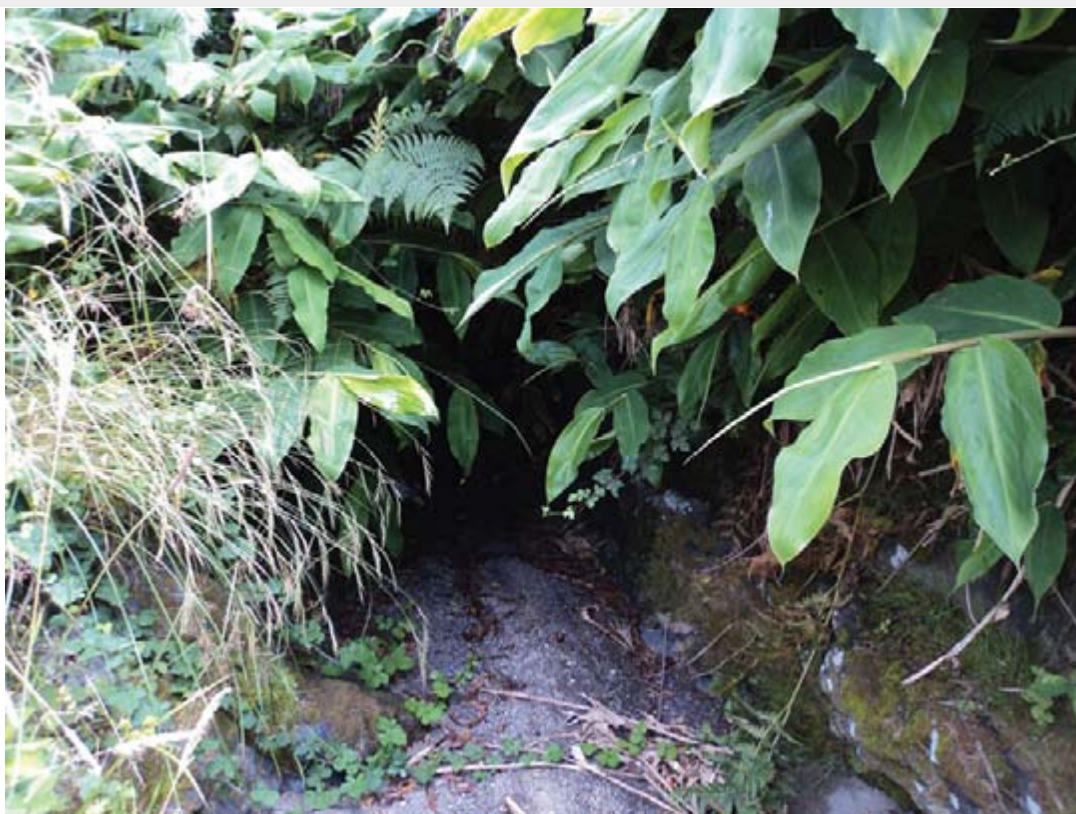
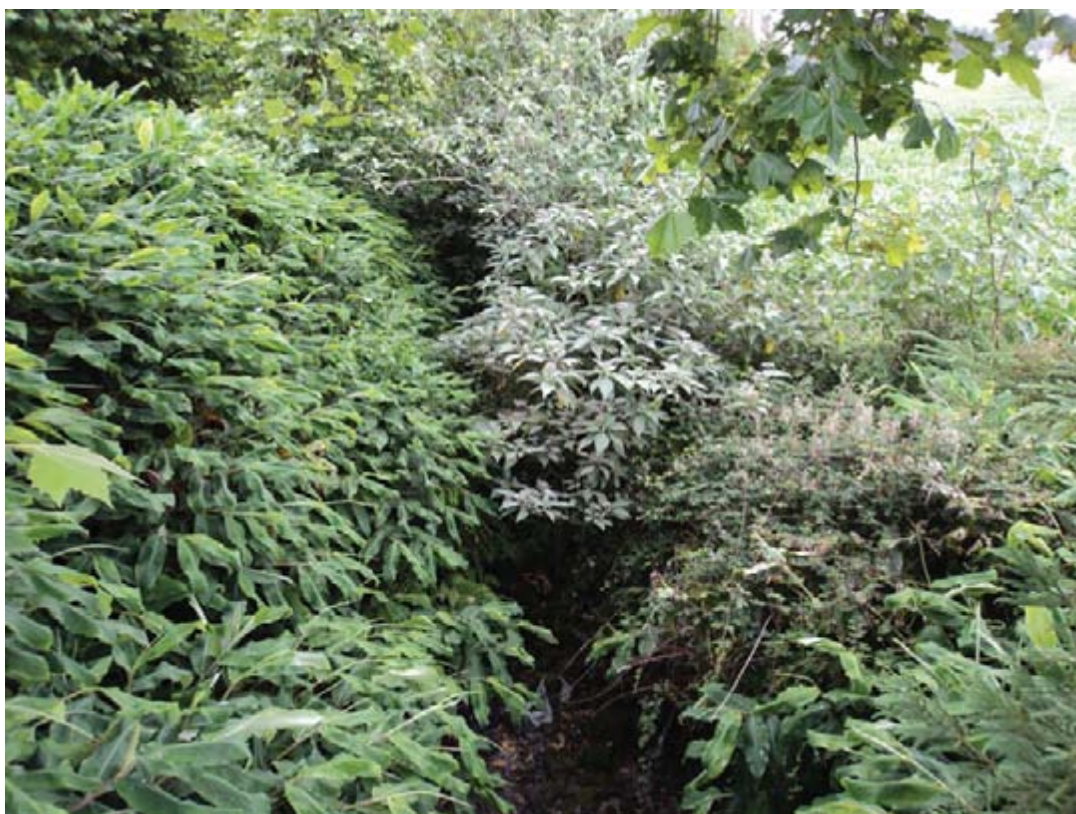
**Tipo de ocorrência relatada** Assoreamento/Obstrução

**Descrição da ocorrência** Verificou-se, no percurso assinalado no mapa, a presença de elevada quantidade de vegetação de natureza diversa a obstruir a linha de água.

**Propostas de intervenção**      Remoção de vegetação.

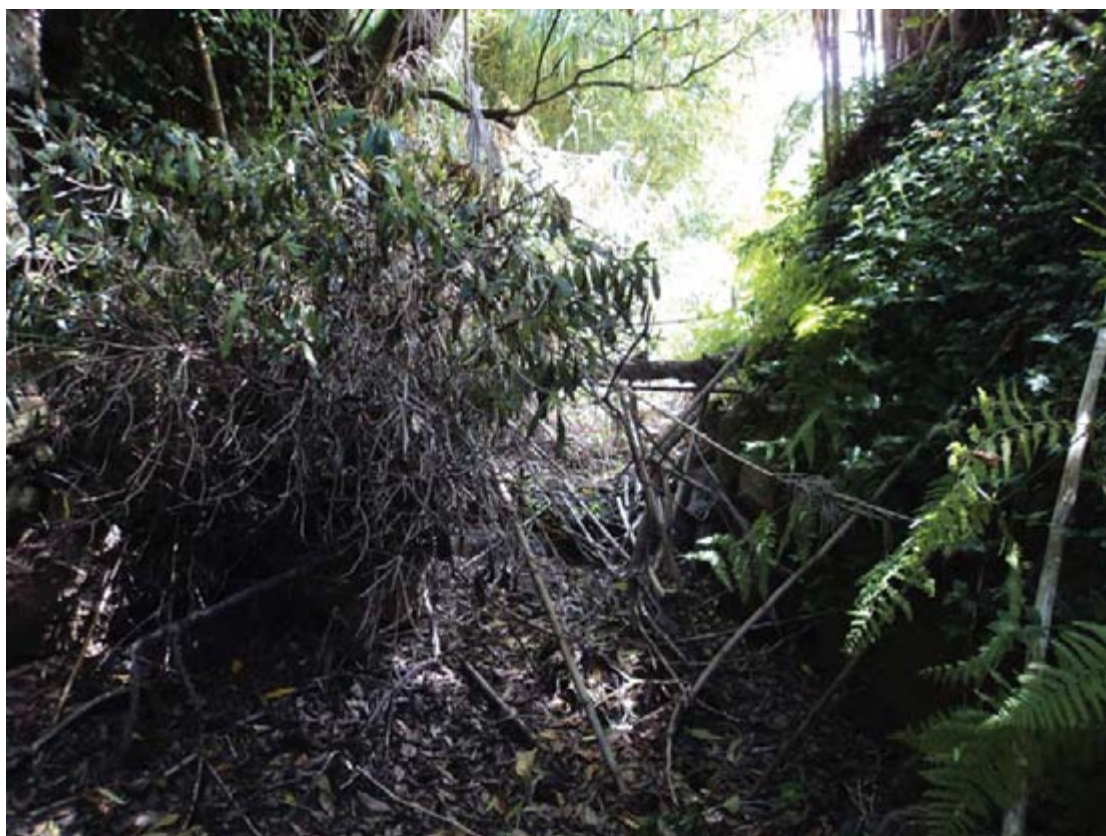
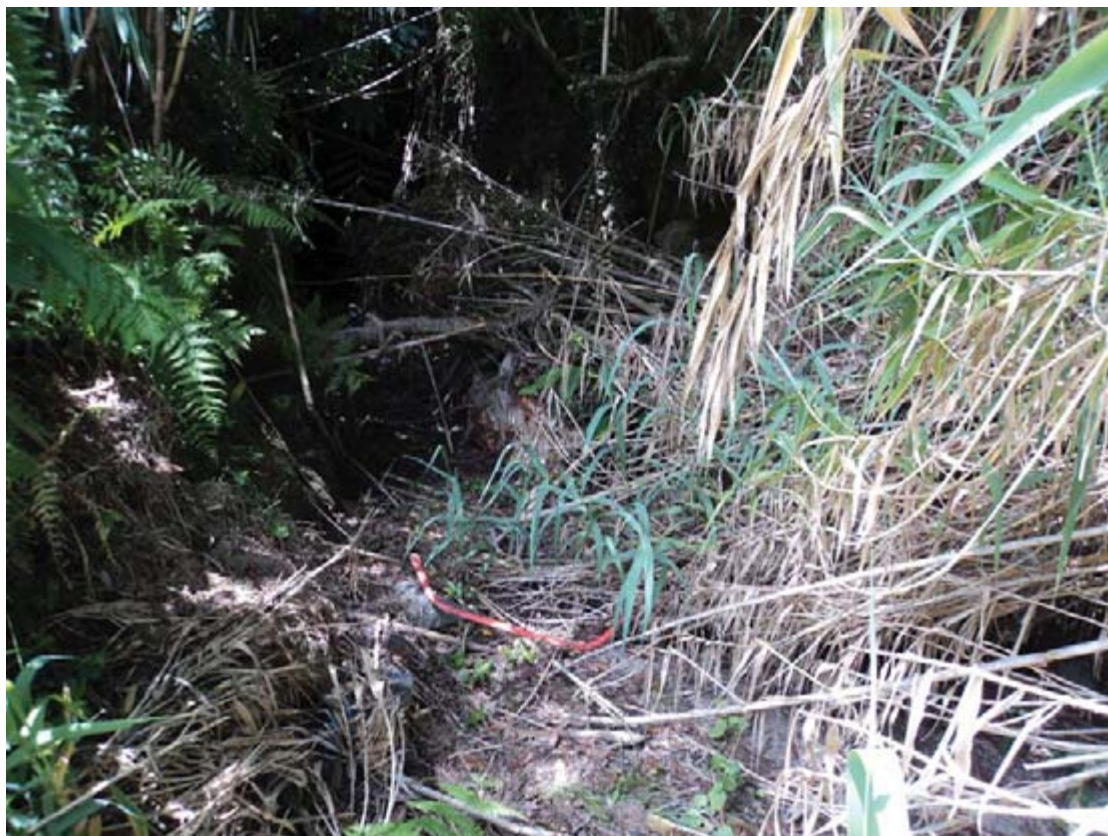
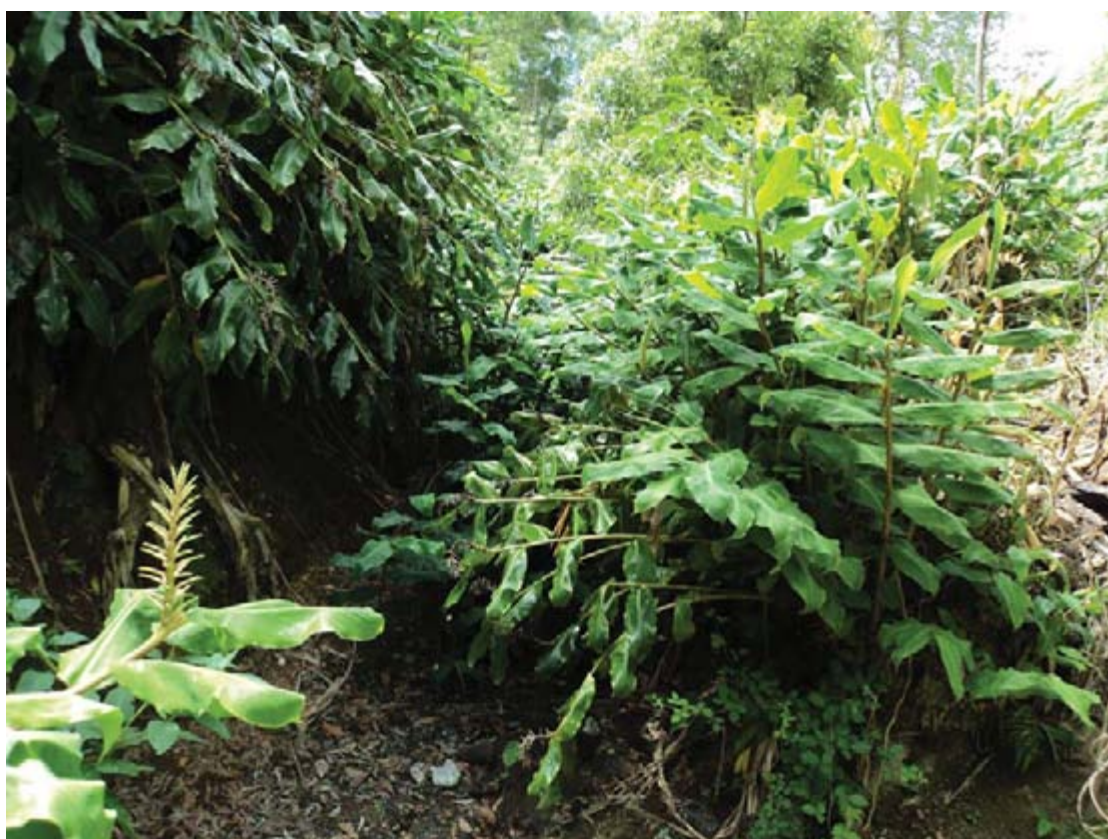
**Propostas de intervenção**    Remoção de vegetação e resíduos.

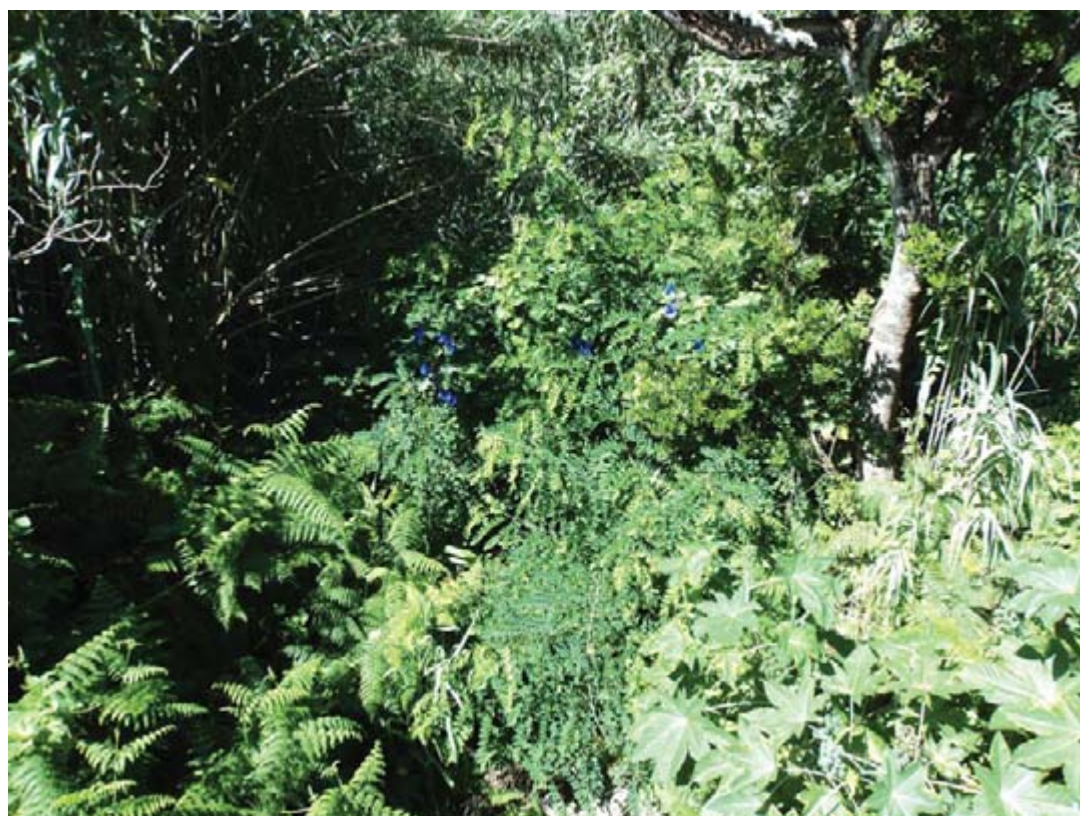
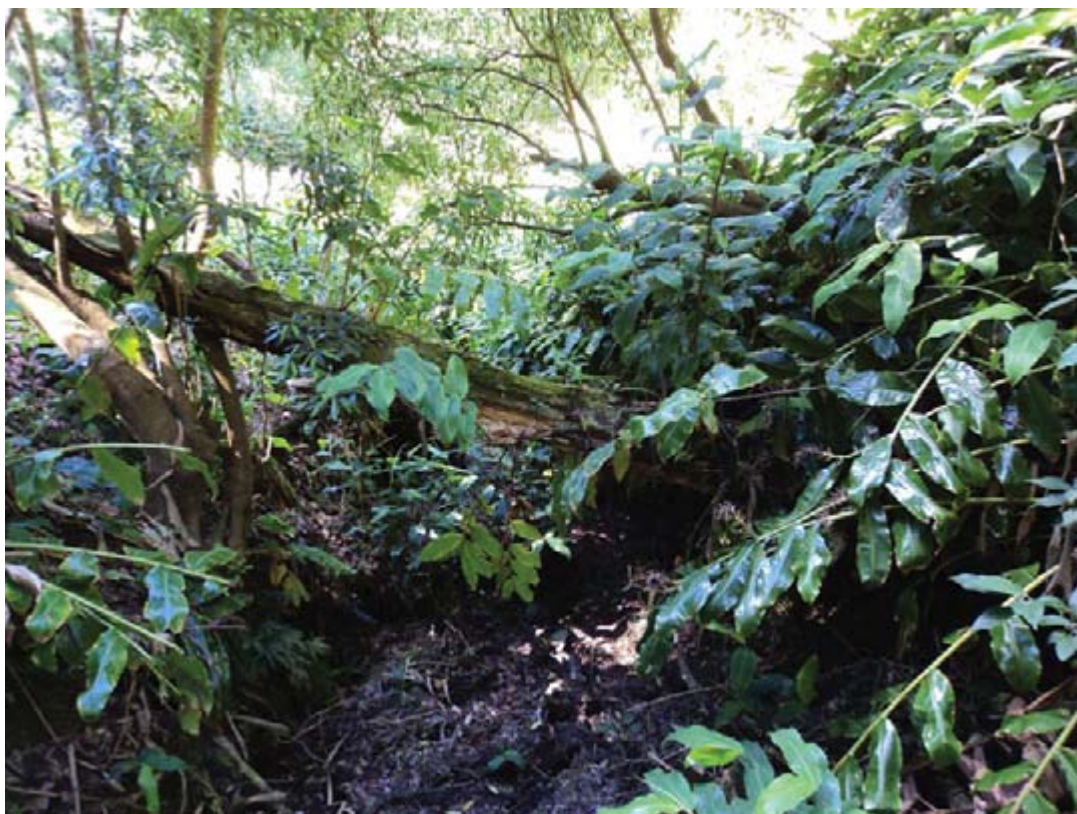
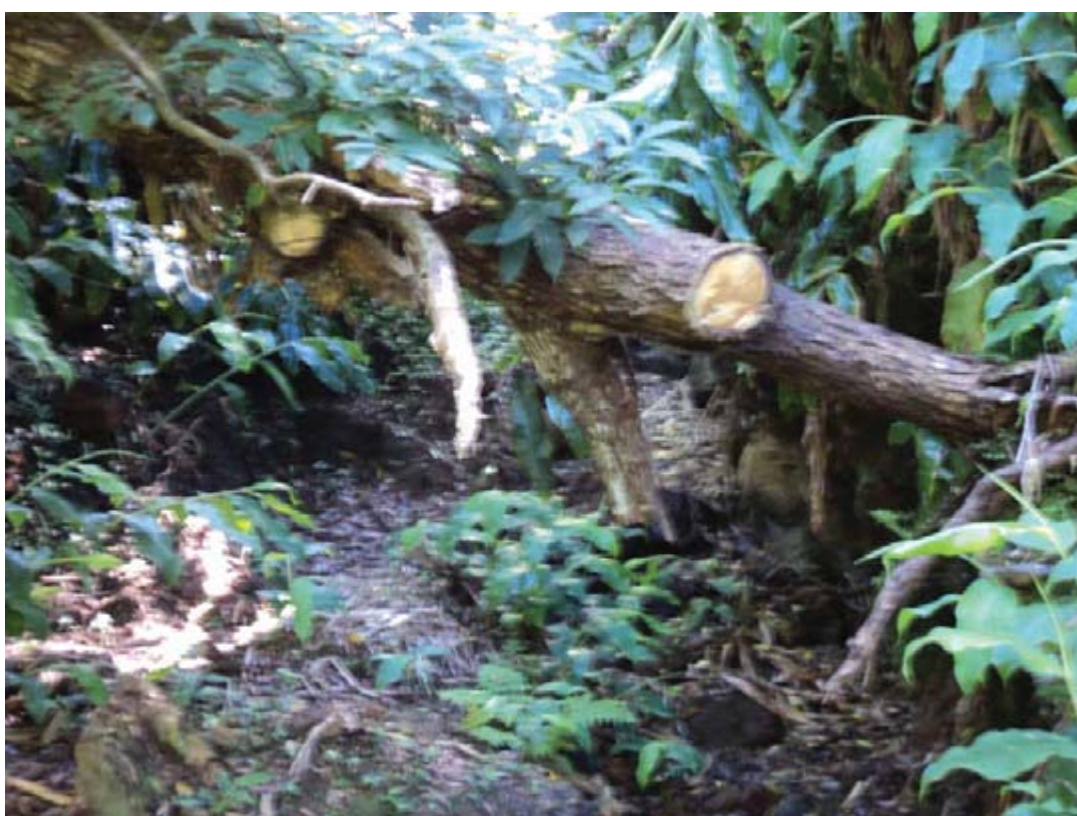
**Propostas de intervenção**      Remoção de vegetação.

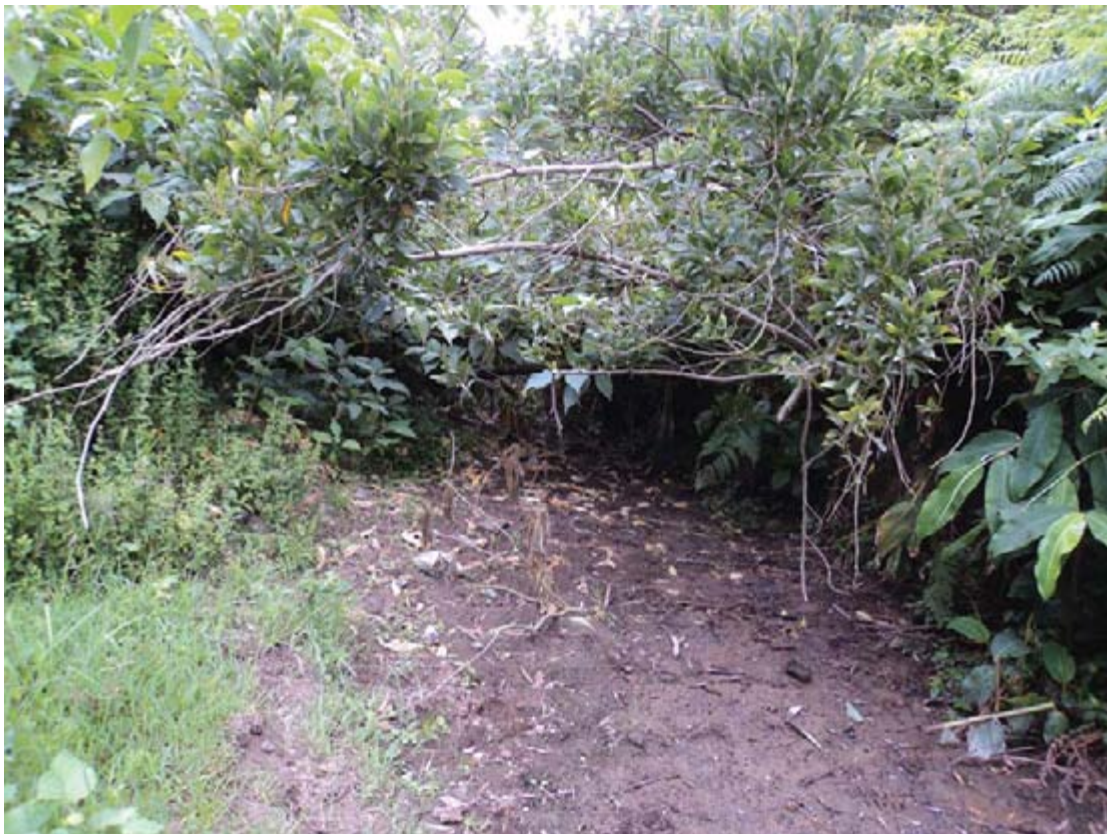
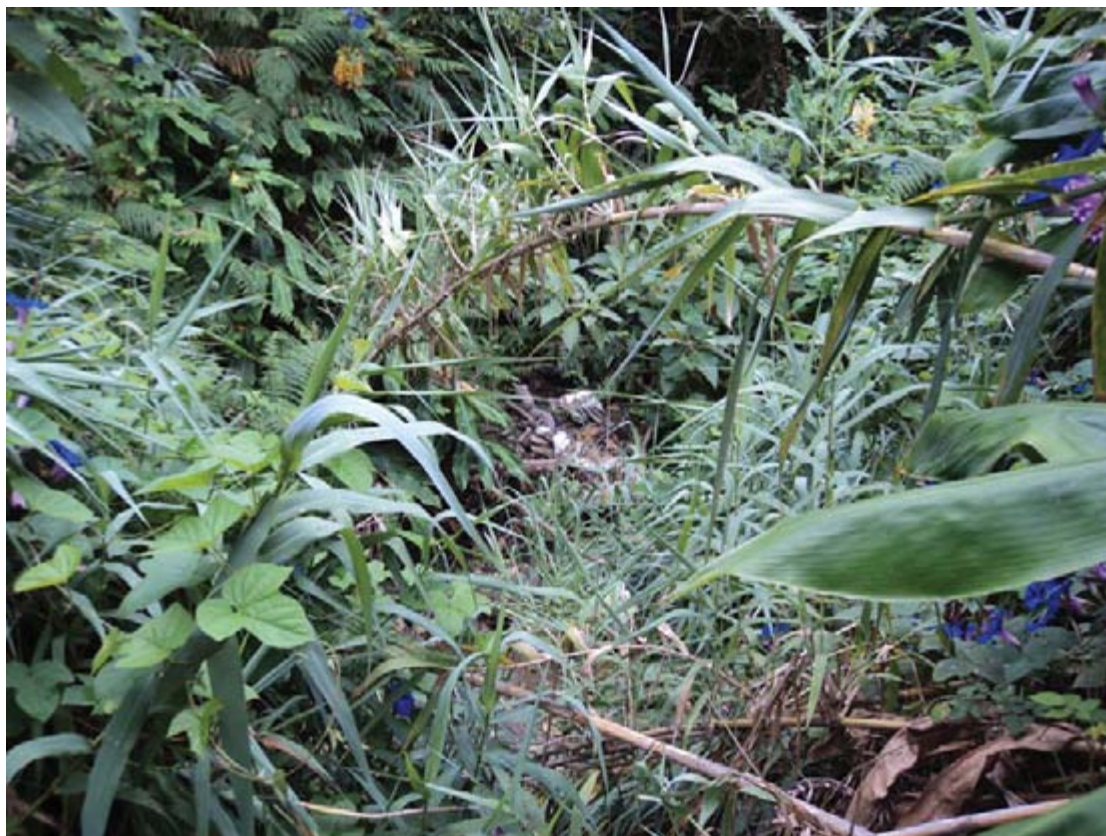
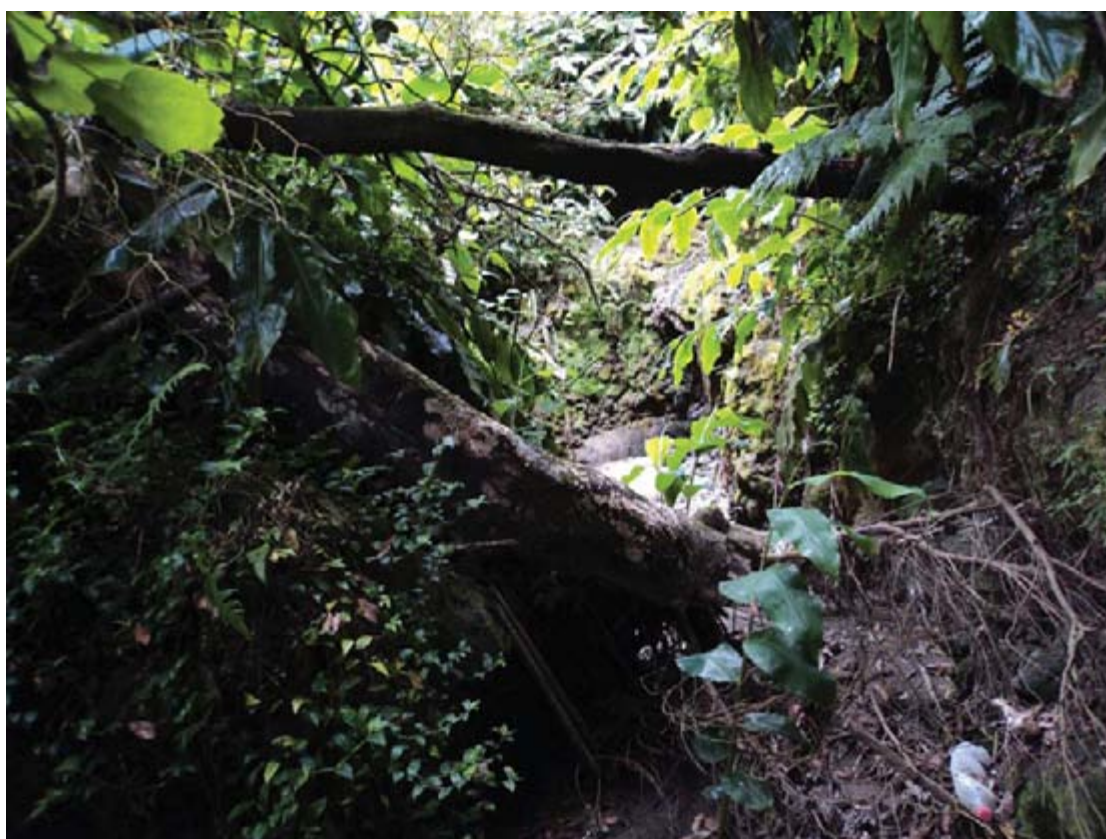
Remoção de vegetação.

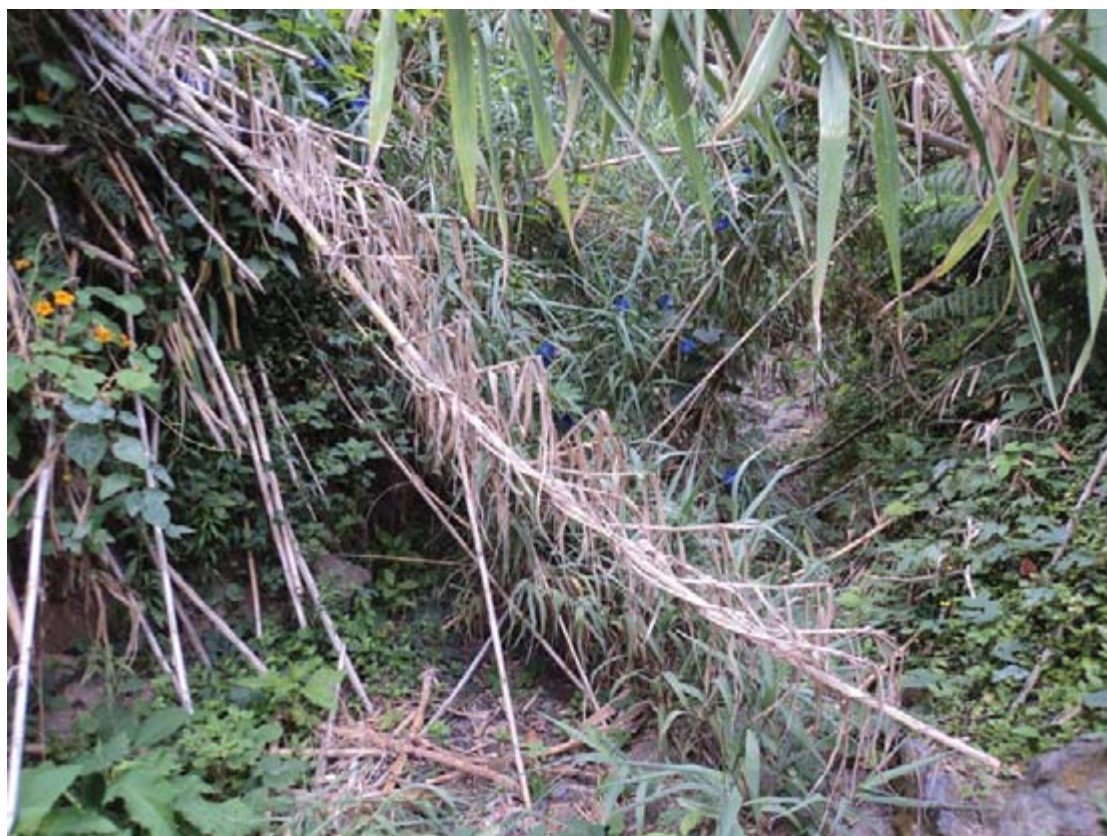
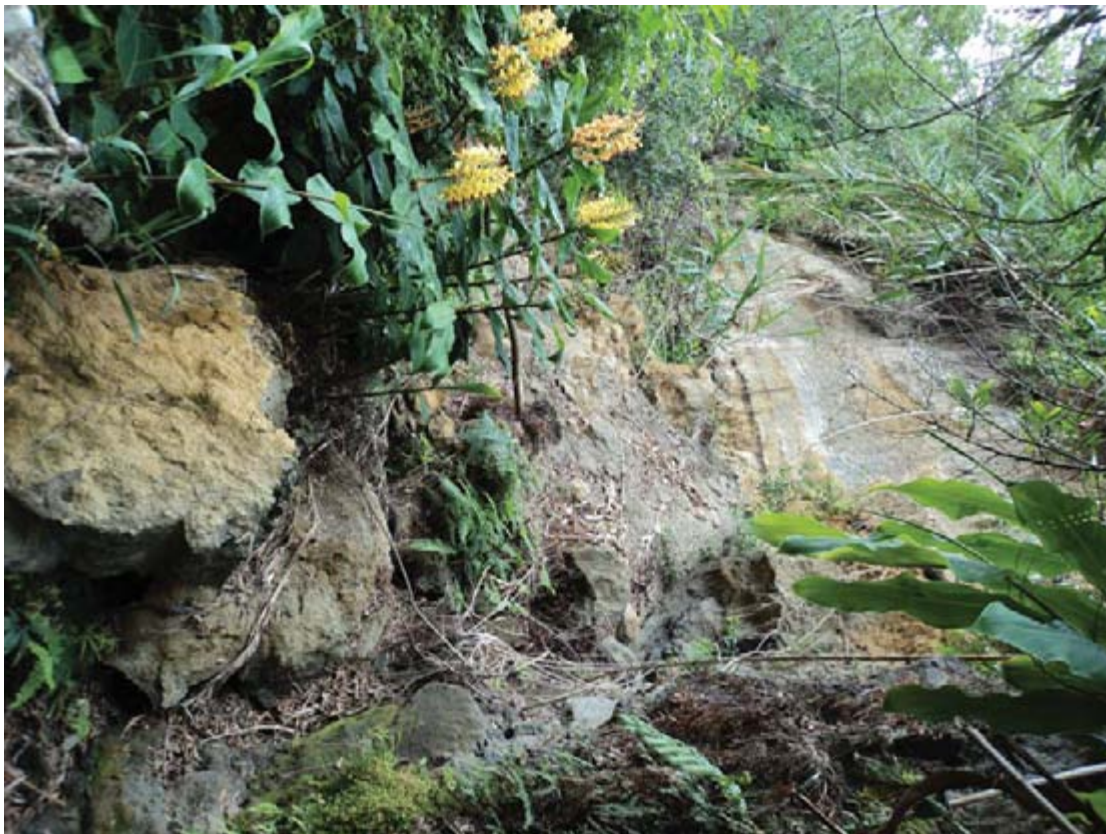
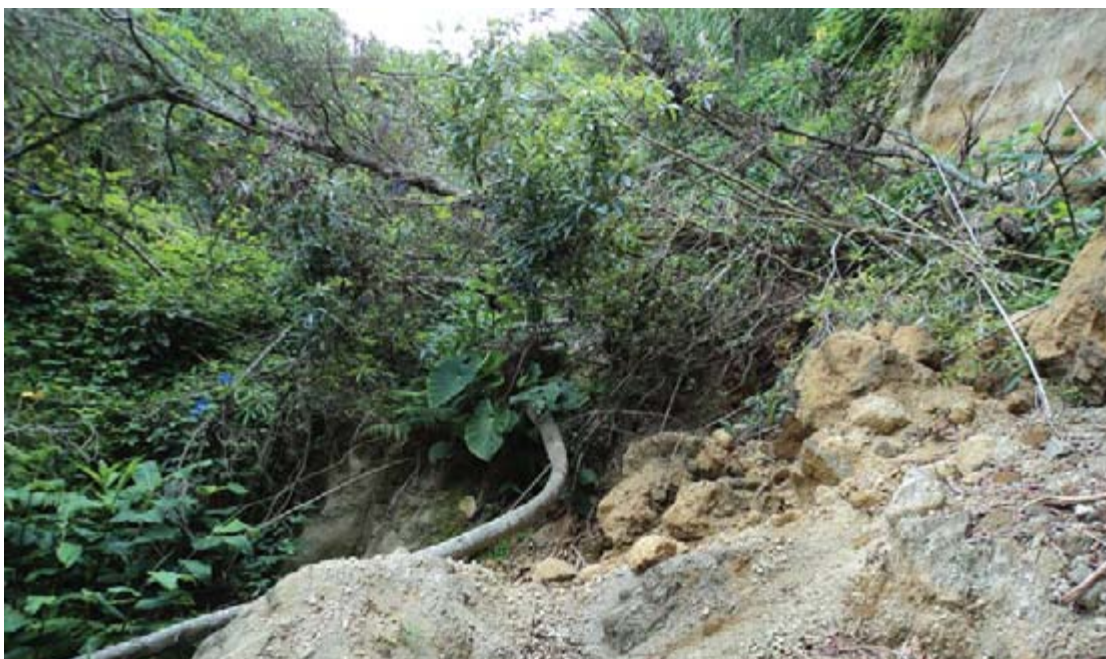
**Descrição da ocorrência** Verificou-se a presença intensa de vegetação e situação de derrocada como consequência deposição de vegetação e terras a obstruir leito de linha de água.

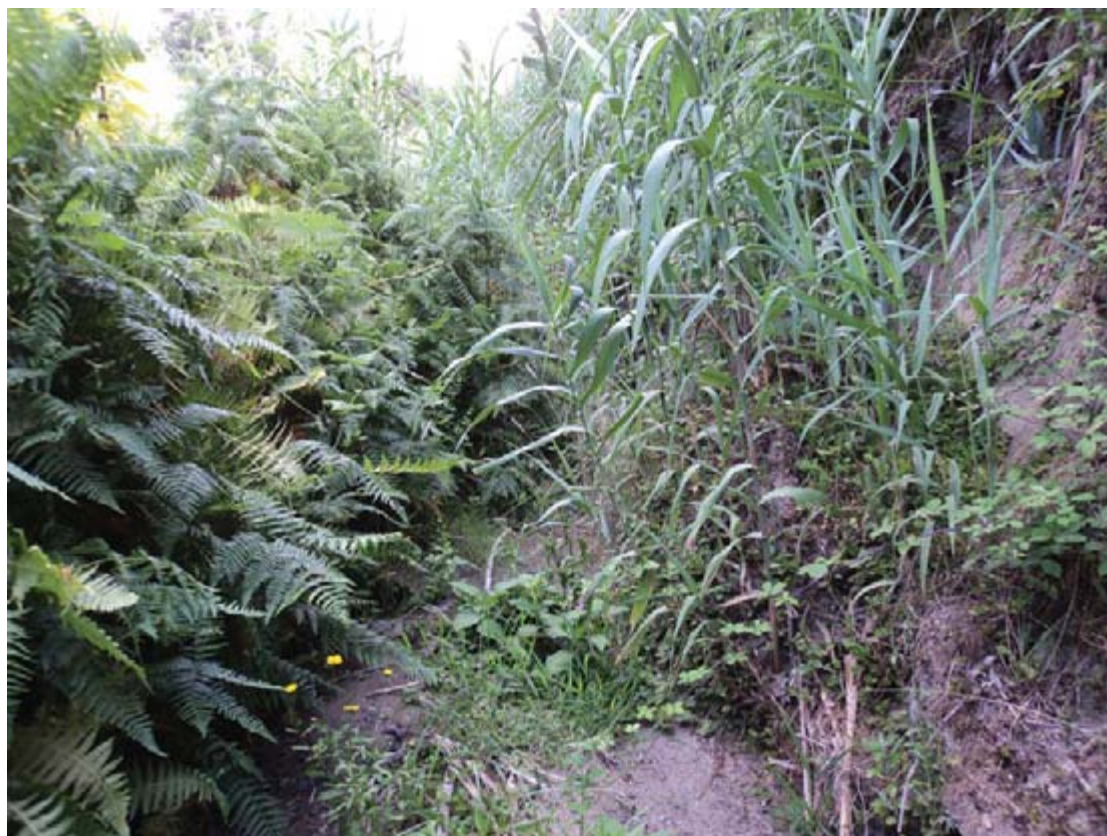
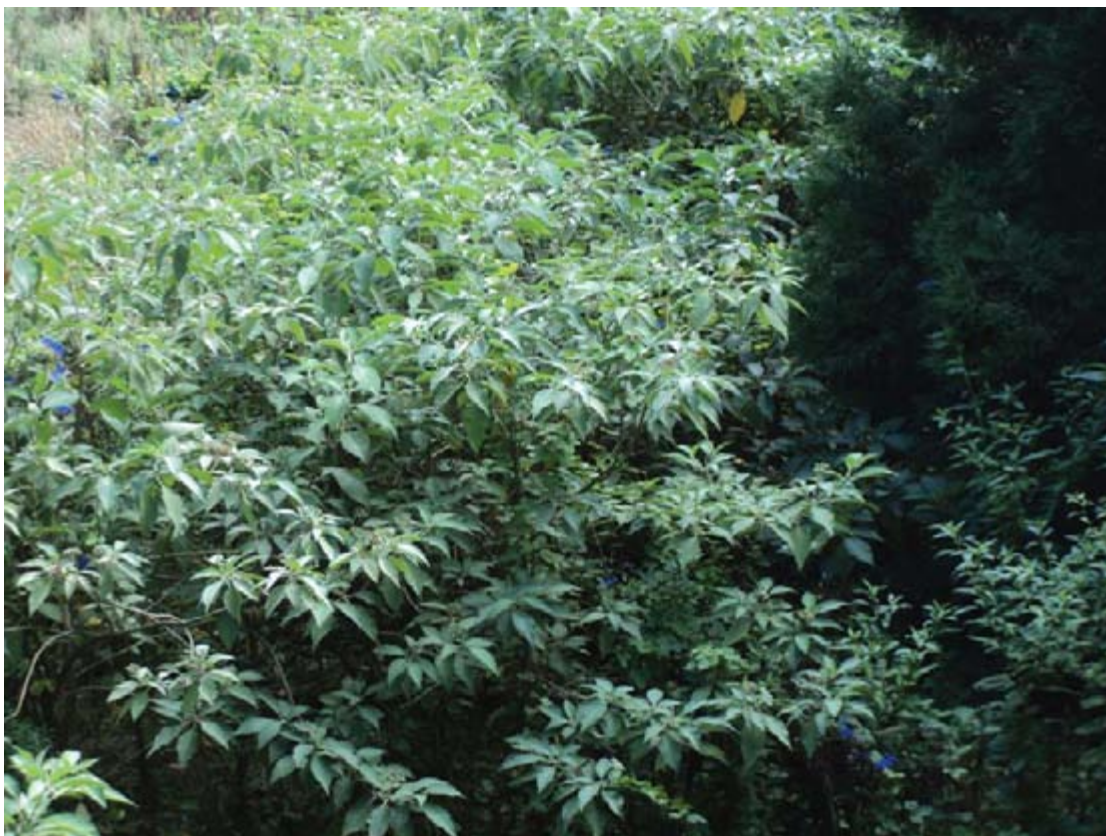
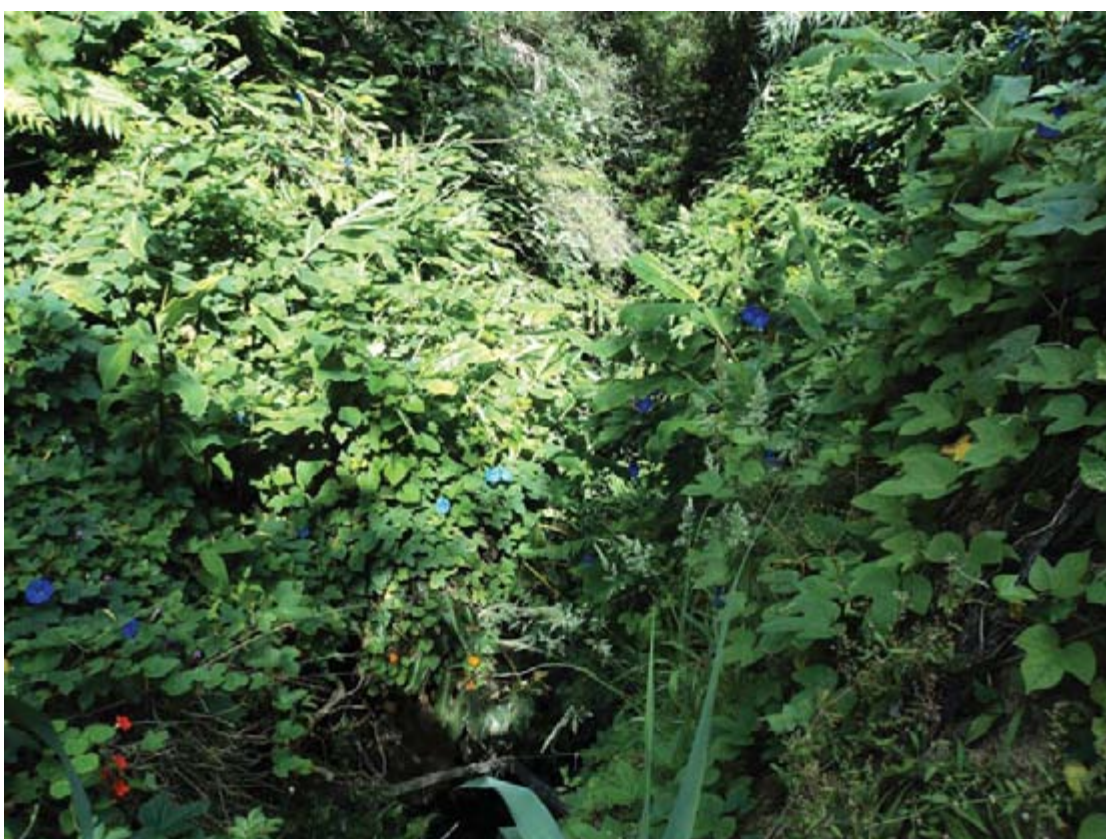
<b>Coordenadas X/M</b>	26s0602120
<b>Coordenadas Y/P</b>	4188593
<b>Tipo de ocorrência relatada</b>	Assoreamento/Obstrução
<b>Descrição da ocorrência</b>	Verificou-se a presença de vegetação a obstruir a linha de água.
<b>Gravidade</b>	Pouco urgente - Situação pontual, sem riscos imediatos
<b>Titularidade do(s) terreno(s)</b>

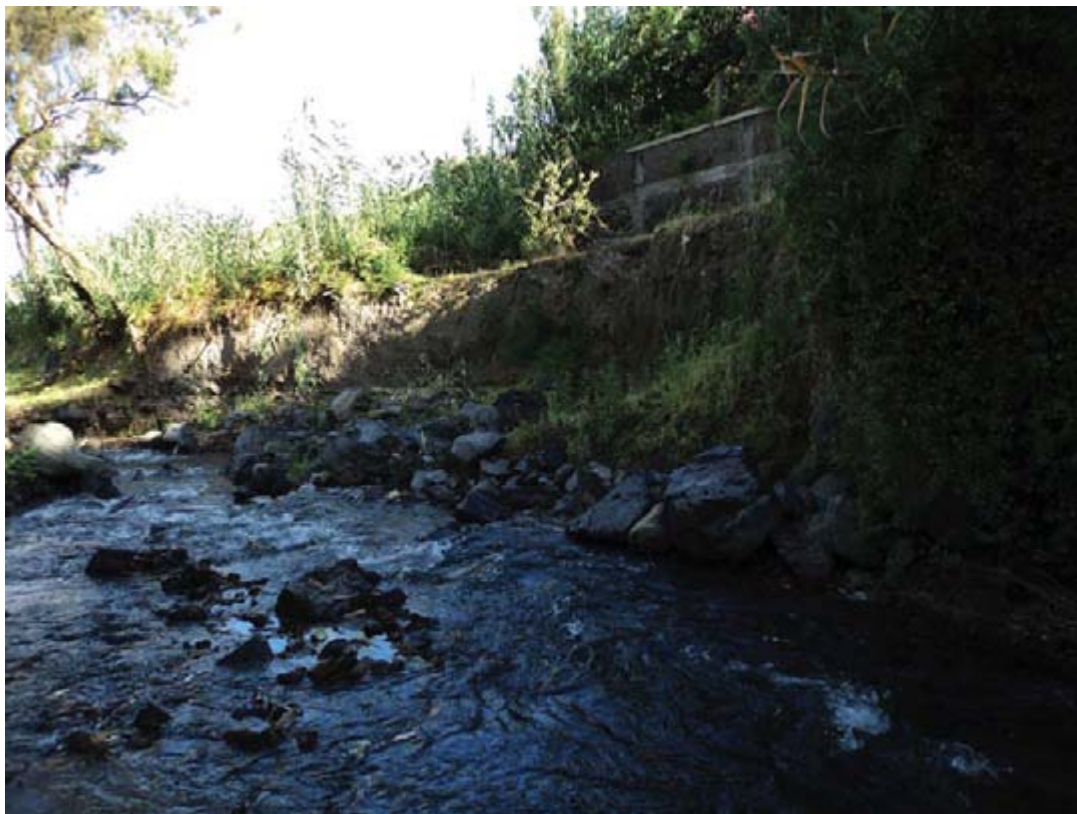
<b>Propostas de intervenção</b>	Limpeza e remoção de vegetação.
<b>Prioridade/Urgência</b>	Médio - Gravidade moderada, resposta a médio prazo
<b>Coordenadas X/M</b>	26s0603796
<b>Coordenadas Y/P</b>	4194197
<b>Tipo de ocorrência relatada</b>	Instabilidade de infraestrutura
<b>Descrição da ocorrência</b>	Verificou-se destruição de muro de suporte. O referido muro danificado localiza-se na margem direita da linha de água, destruição de cerca de 25 metros de comprimento e 5 de altura.
<b>Gravidade</b>	Médio - Gravidade moderada, necessidade de ação preventiva
<b>Titularidade do(s) terreno(s)</b>

Reconstrução de muro.

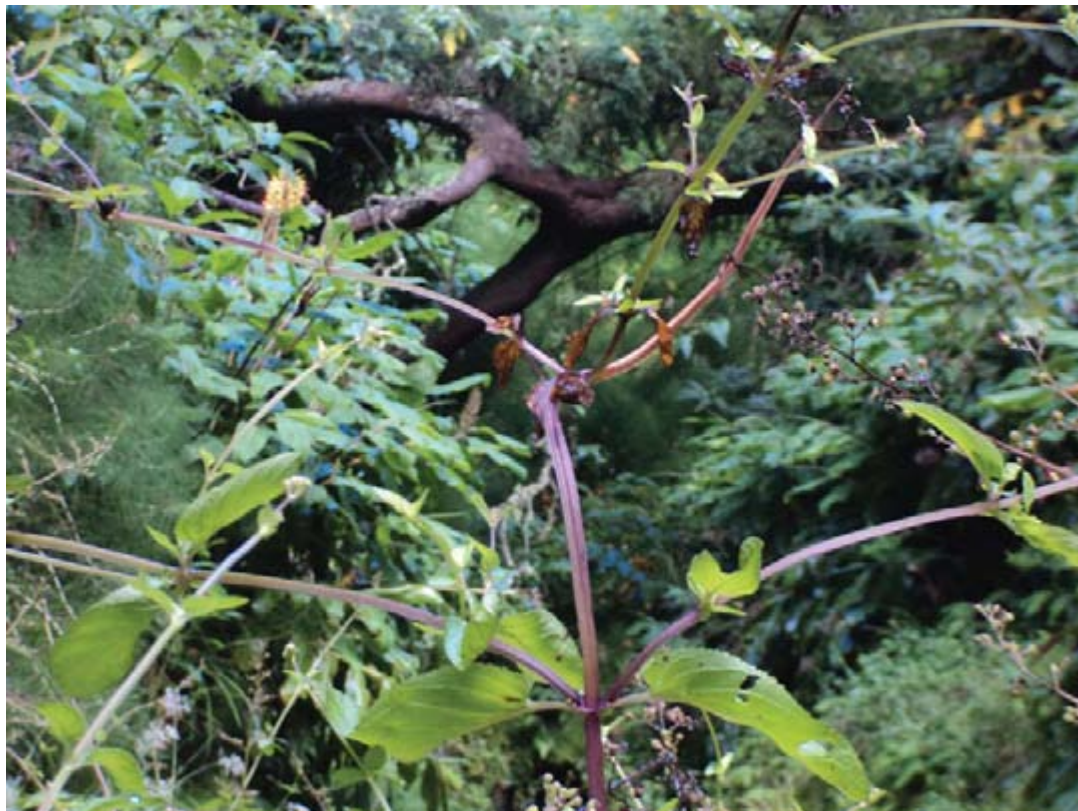
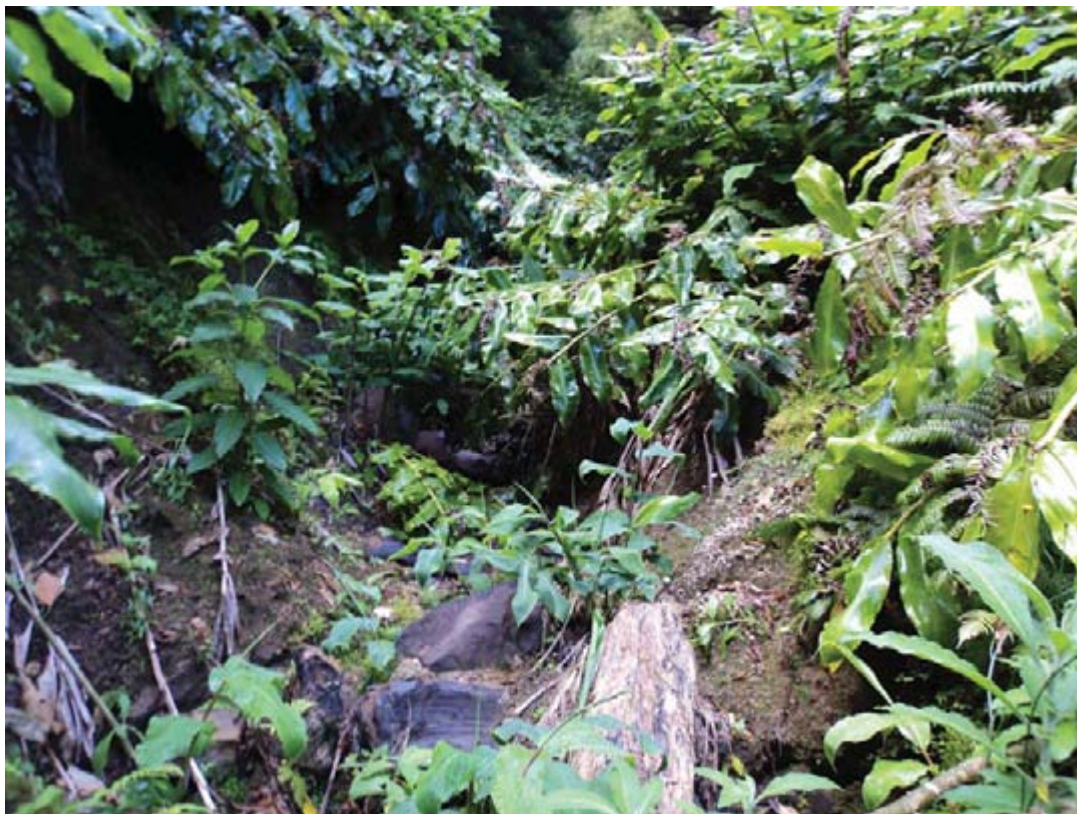
**Tipo de ocorrência relatada** Assoreamento/Obstrução

**Descrição da ocorrência** Verificou-se necessidade de limpeza e remoção de vegetação arbórea.

<b>Propostas de intervenção</b>	Limpeza e remoção de vegetação.
---------------------------------	---------------------------------

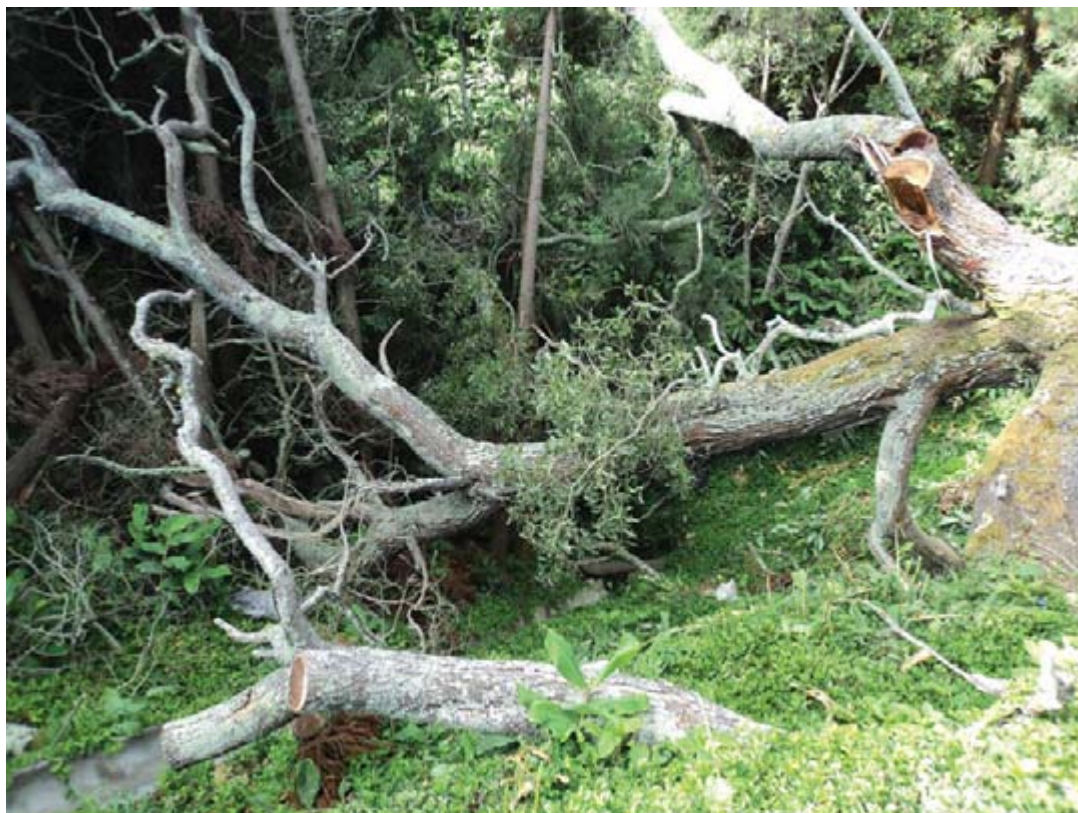
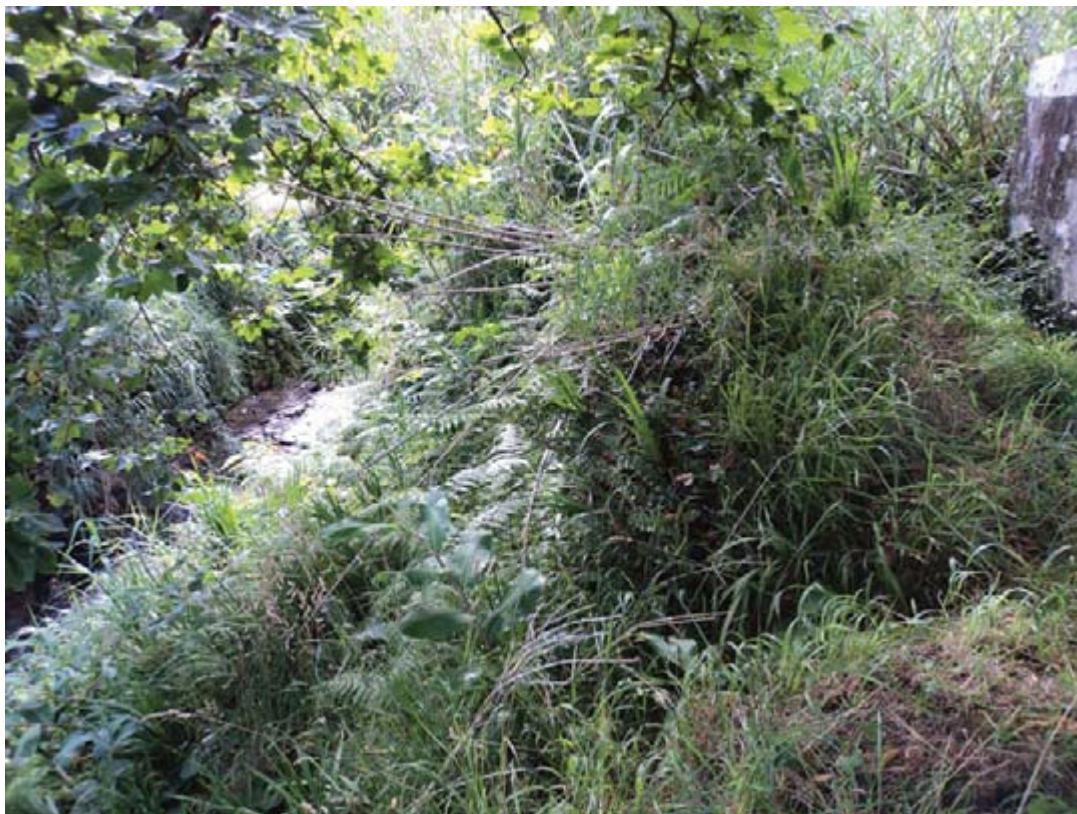
**Tipo de ocorrência relatada** Assoreamento/Obstrução

**Descrição da ocorrência** Verificou-se necessidade de limpeza e remoção de vegetação arbórea.

<b>Propostas de intervenção</b>	Limpeza e remoção de vegetação.
---------------------------------	---------------------------------

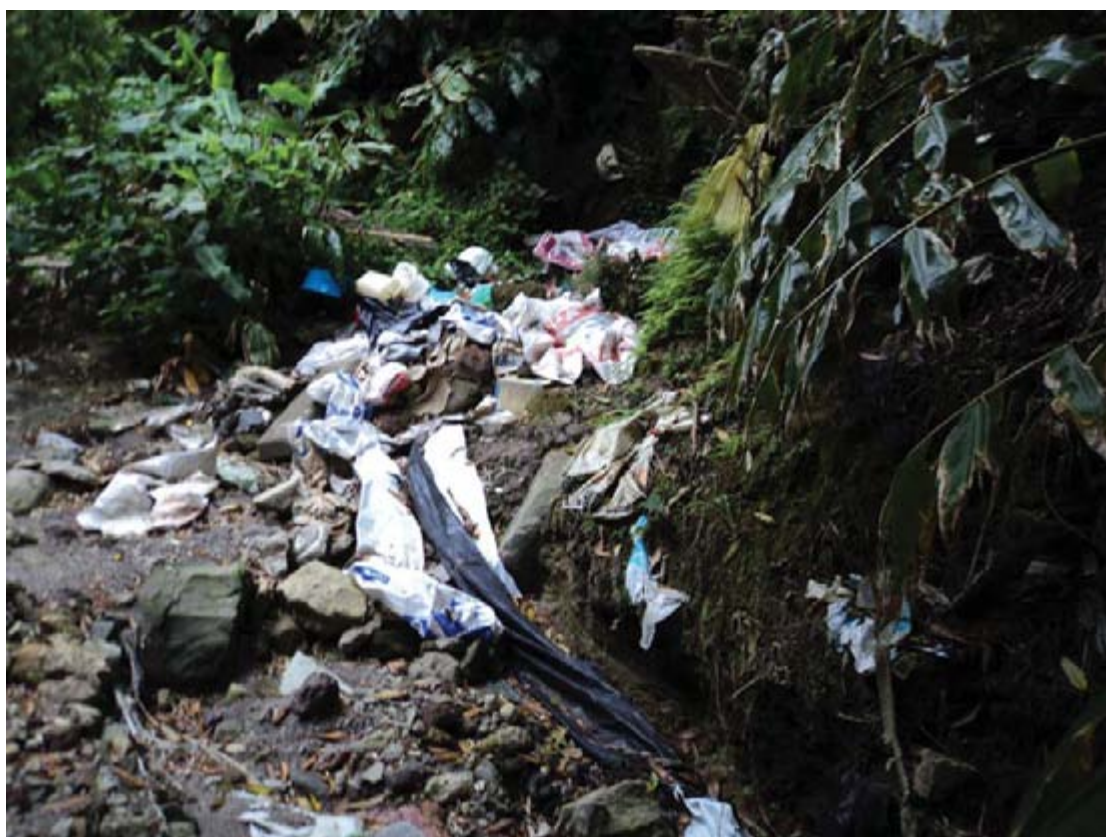
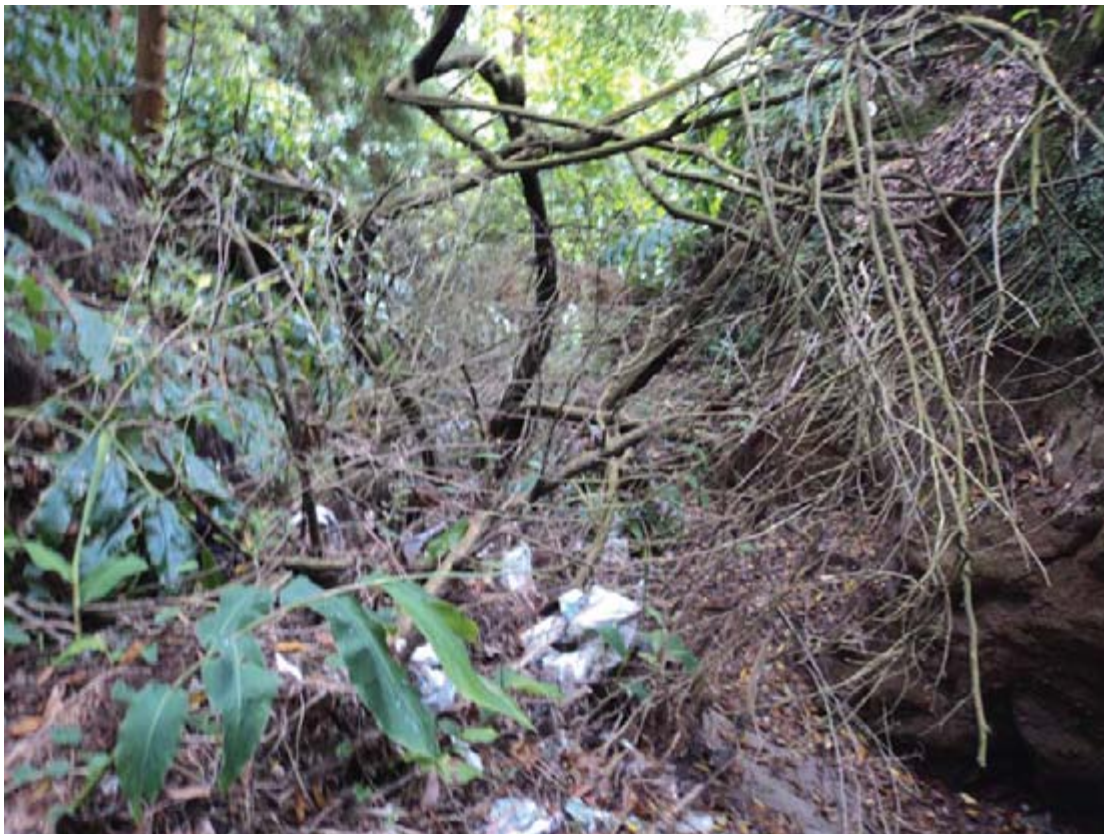
<b>Coordenadas X/M</b>	26s0606071
<b>Coordenadas Y/P</b>	4191643
<b>Tipo de ocorrência relatada</b>	Assoreamento/Obstrução Depósito de resíduos
<b>Descrição da ocorrência</b>	Verificou-se a presença de vegetação arbórea de grande porte a obstruir a linha de água e depósito de resíduos de natureza diversa.
<b>Gravidade</b>	Médio - Gravidade moderada, necessidade de ação preventiva
<b>Titularidade do(s) terreno(s)</b>
