## Registo de ocorrências em ribeiras

Formulário para registo de ocorrências em ribeiras

**Referência** AHA/RIBEIRAS/2013/160

**Nome(s) da ribeira** Ribeira do Batizado (444)

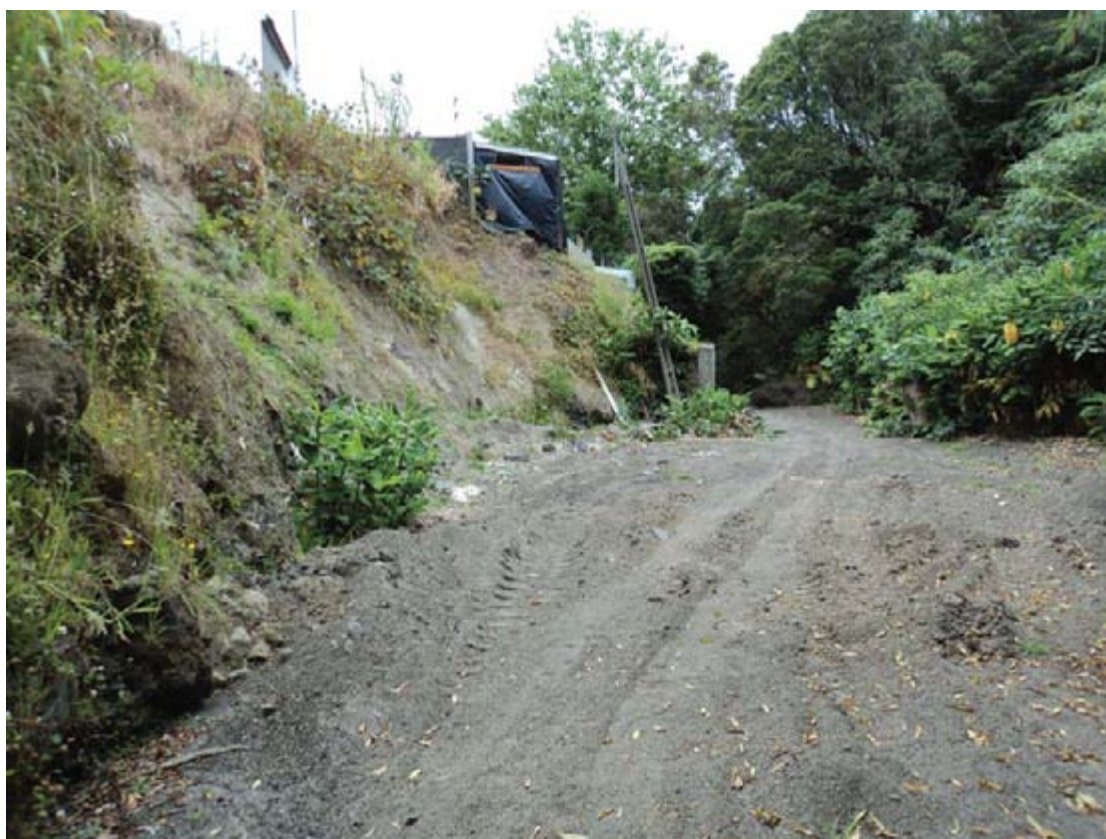
<b>Propostas de intervenção</b>	Reconstrução de muro.
<b>Prioridade/Urgência</b>	Urgente - Riscos a curto prazo
<b>Coordenadas X/M</b>	26s0606446
<b>Coordenadas Y/P</b>	4195345
<b>Tipo de ocorrência relatada</b>	Instabilidade de infraestrutura
<b>Descrição da ocorrência</b>	Verificou-se, em zona habitacional, destruição de muro de suporte. O referido muro danificado localiza-se na margem esquerda da linha de água, destruição de cerca de 30 metros de comprimento e 3 de altura.
<b>Gravidade</b>	
<b>Titularidade do(s) terreno(s)</b>

<b>Causas das ocorrências</b>	Provocadas pelas diversas intempéries passadas.
-------------------------------	---

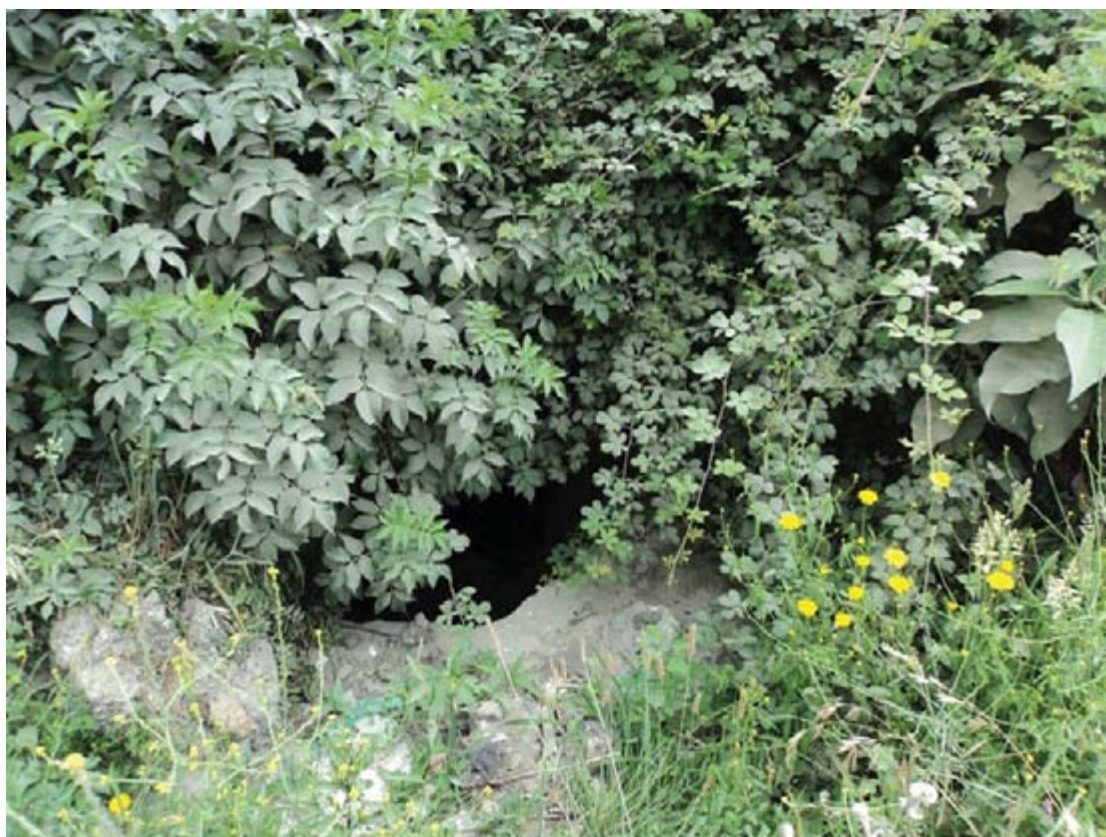
<b>Coordenadas X/M</b>	26s0606977
<b>Coordenadas Y/P</b>	4194640
<b>Tipo de ocorrência relatada</b>	Assoreamento/Obstrução
<b>Descrição da ocorrência</b>	Verificou-se necessidade de limpeza e remoção de vegetação.
<b>Gravidade</b>	Médio - Gravidade moderada, necessidade de ação preventiva
<b>Titularidade do(s) terreno(s)</b>

<b>Propostas de intervenção</b>	Limpeza e remoção de vegetação.
<b>Prioridade/Urgência</b>	Pouco urgente - Risco menor, sem necessidade de resposta imediata

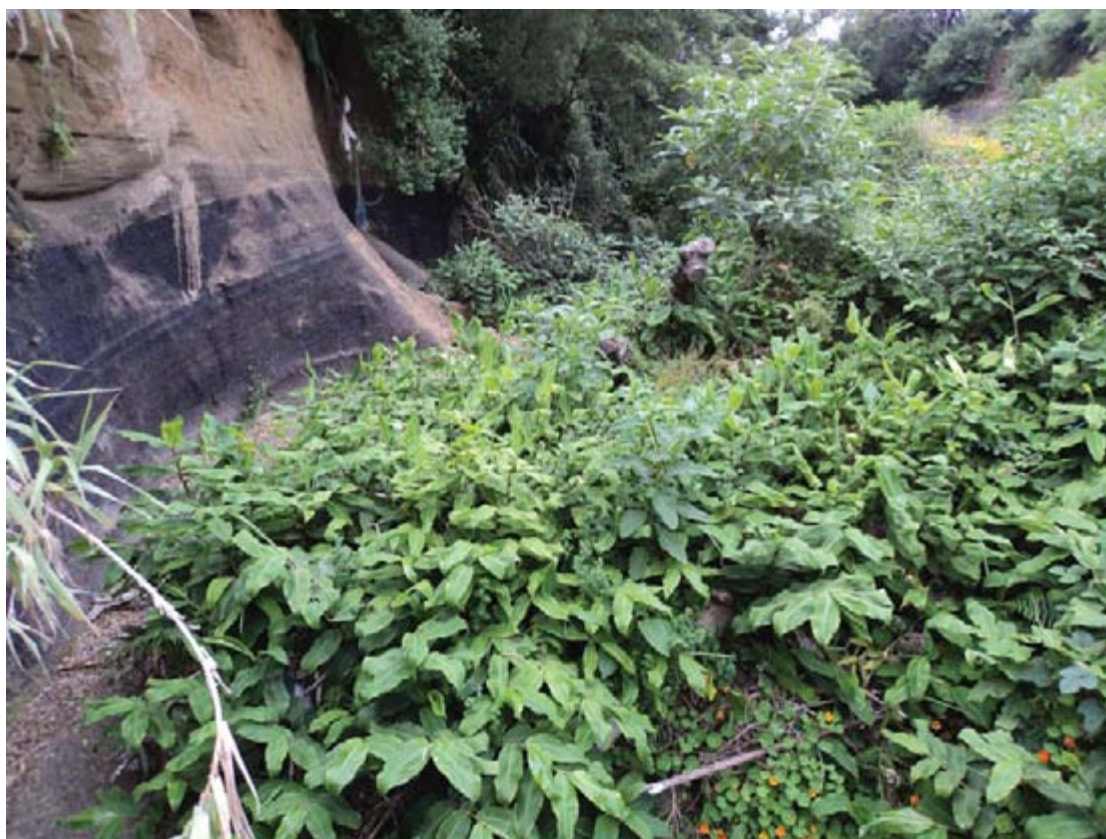
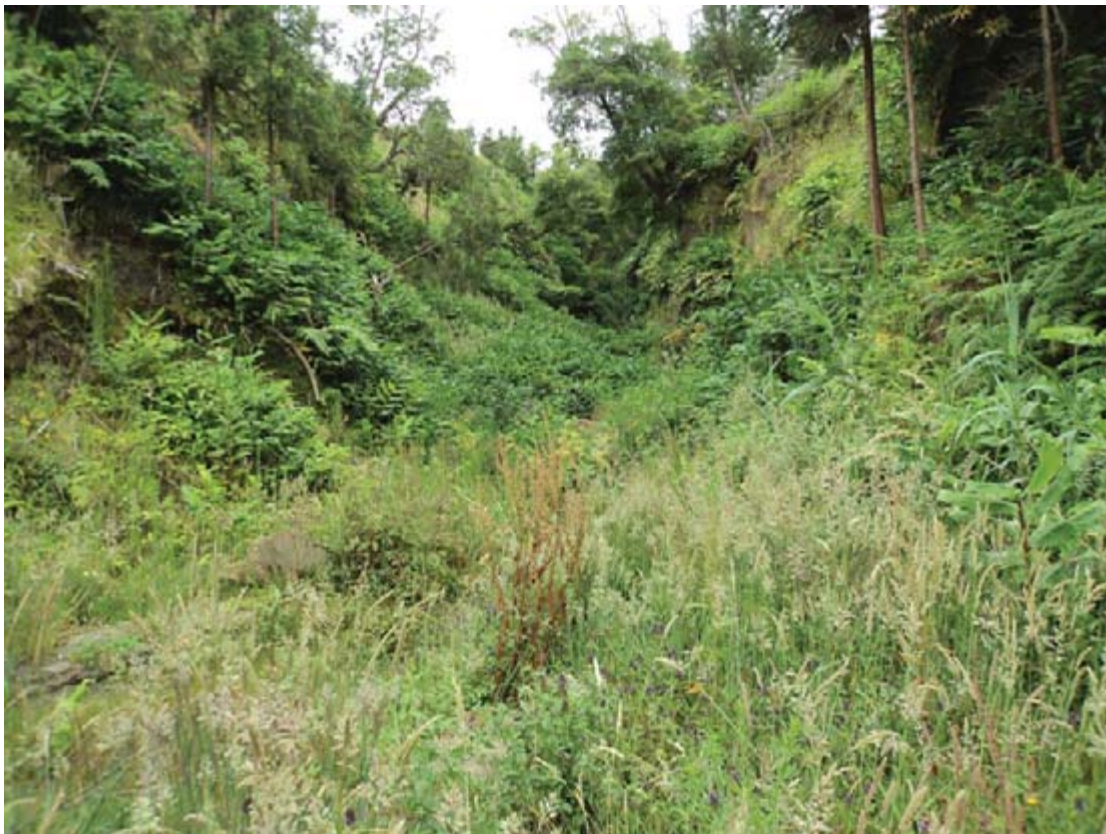
<b>Propostas de intervenção</b>	Limpeza e remoção de vegetação e terra.
<b>Prioridade/Urgência</b>	Médio - Gravidade moderada, resposta a médio prazo
<b>Coordenadas X/M</b>	26s0606909
<b>Coordenadas Y/P</b>	4194283
<b>Tipo de ocorrência relatada</b>	Assoreamento/Obstrução
<b>Descrição da ocorrência</b>	Verificou-se necessidade de limpeza e remoção de vegetação.
<b>Gravidade</b>	Médio - Gravidade moderada, necessidade de ação preventiva
<b>Titularidade do(s) terreno(s)</b>

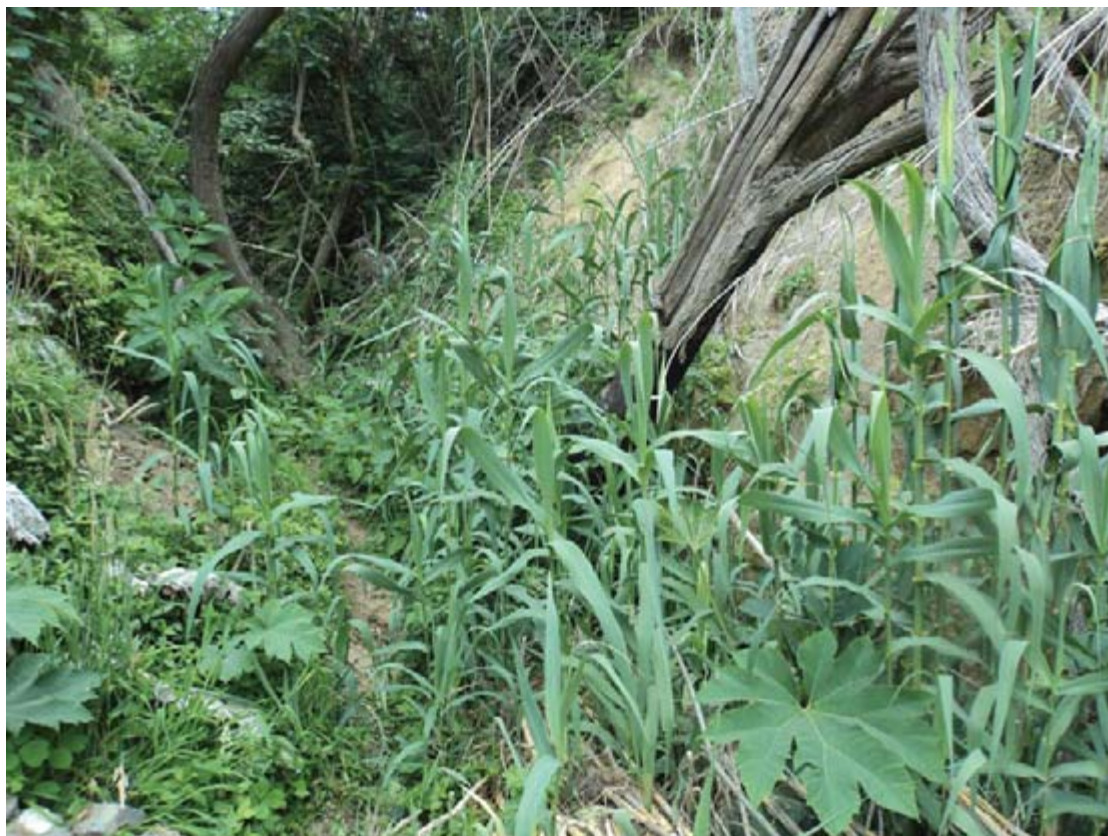
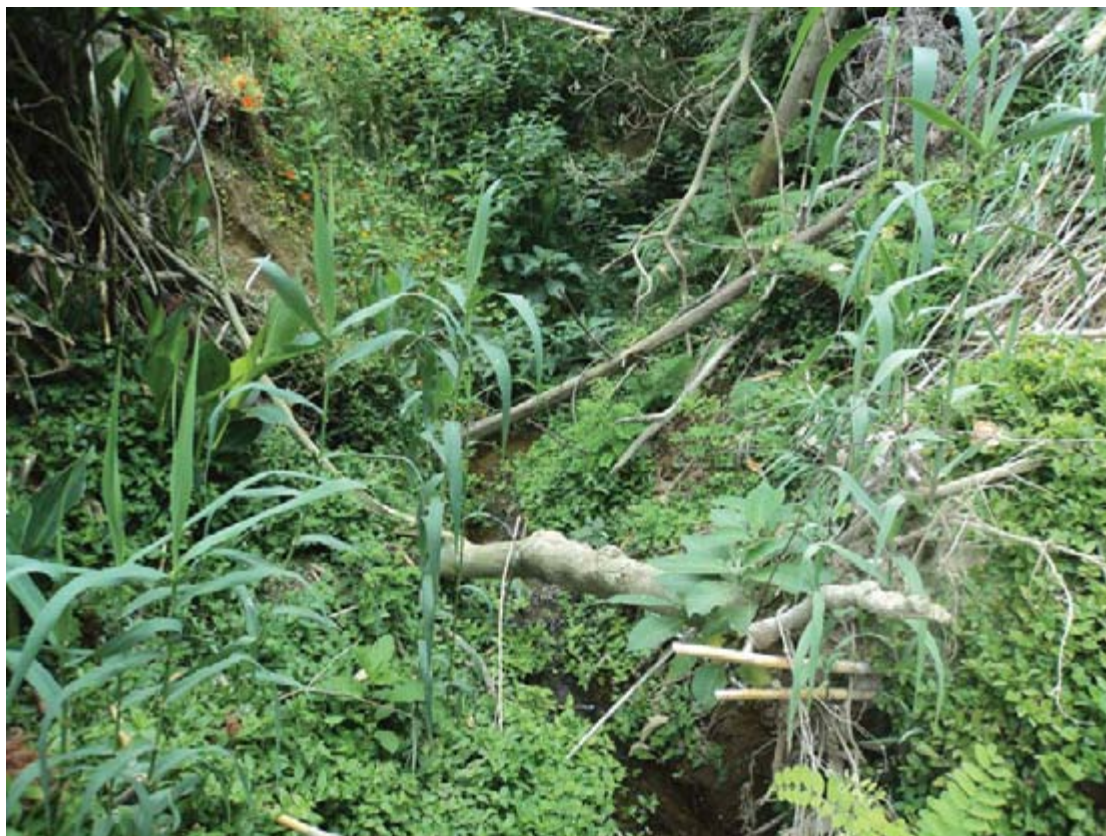
**Descrição da ocorrência** Verificou-se, em toda a linha de água, necessidade de limpeza e remoção de vegetação de médio e grande porte.

<b>Causas das ocorrências</b>	Por falta de intervenção de limpeza.
<b>Propostas de intervenção</b>	Corte e remoção de vegetação.
<b>Prioridade/Urgência</b>	Médio - Gravidade moderada, resposta a médio prazo

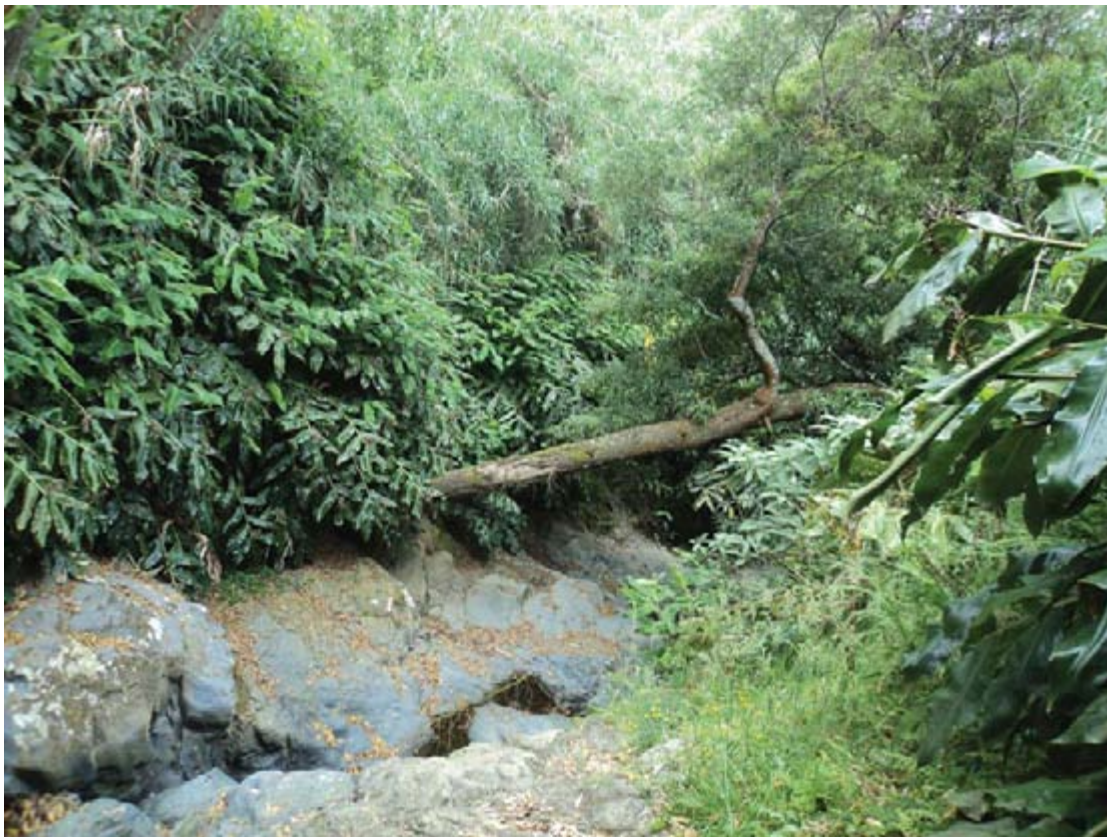
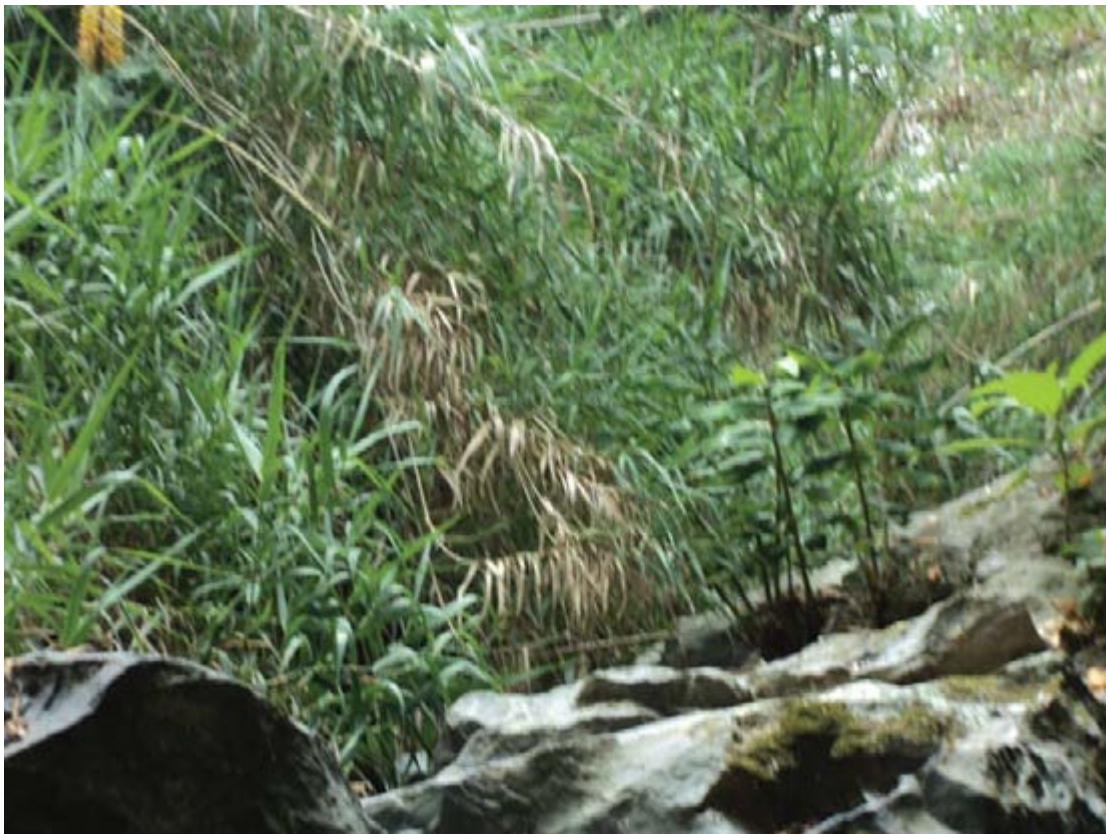
**Descrição da ocorrência** Verificou-se, em toda a linha de água, necessidade de limpeza e remoção de vegetação arbórea.

<b>Propostas de intervenção</b>	Limpeza e remoção de vegetação.
---------------------------------	---------------------------------

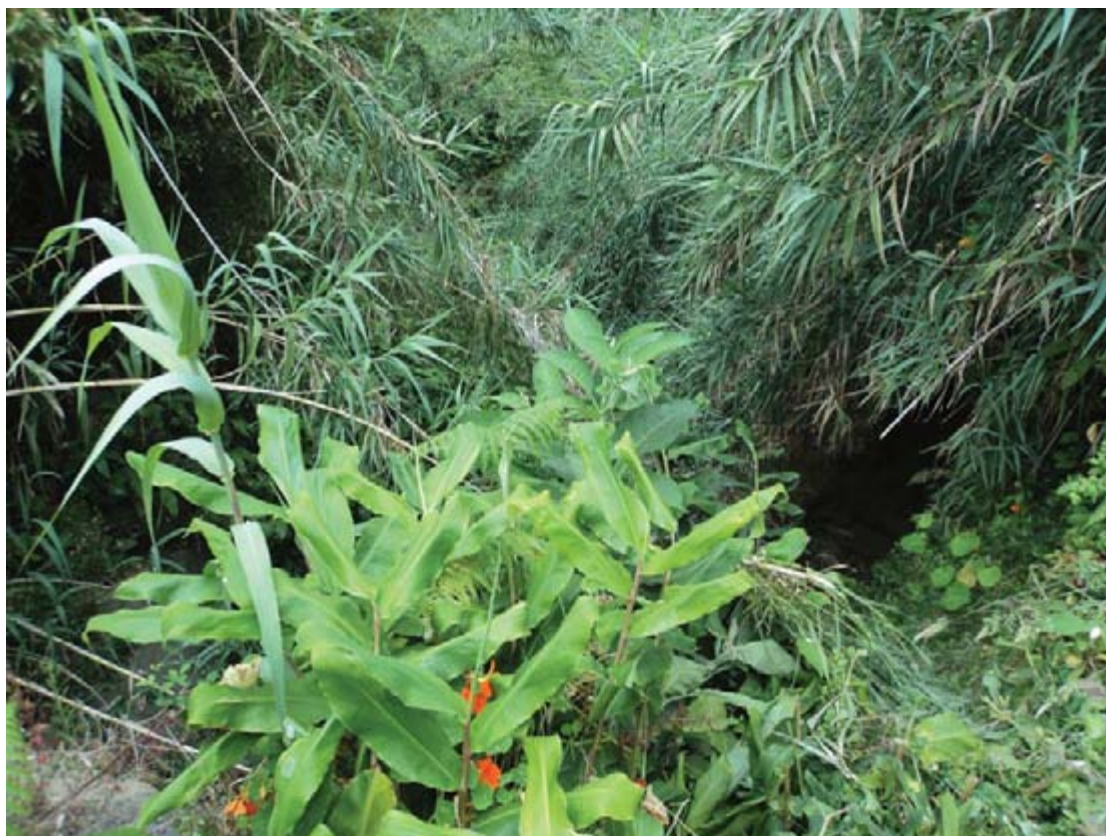
<b>Coordenadas X/M</b>	26s0608892
<b>Coordenadas Y/P</b>	4195352
<b>Tipo de ocorrência relatada</b>	Assoreamento/Obstrução
<b>Descrição da ocorrência</b>	Verificou-se a presença de elevada vegetação a obstruir a linha de água.
<b>Gravidade</b>	Médio - Gravidade moderada, necessidade de ação preventiva
<b>Titularidade do(s) terreno(s)</b>

<b>Causas das ocorrências</b>	Por falta de intervenção de limpeza.
<b>Propostas de intervenção</b>	Limpeza e remoção de vegetação.
<b>Prioridade/Urgência</b>	Médio - Gravidade moderada, resposta a médio prazo

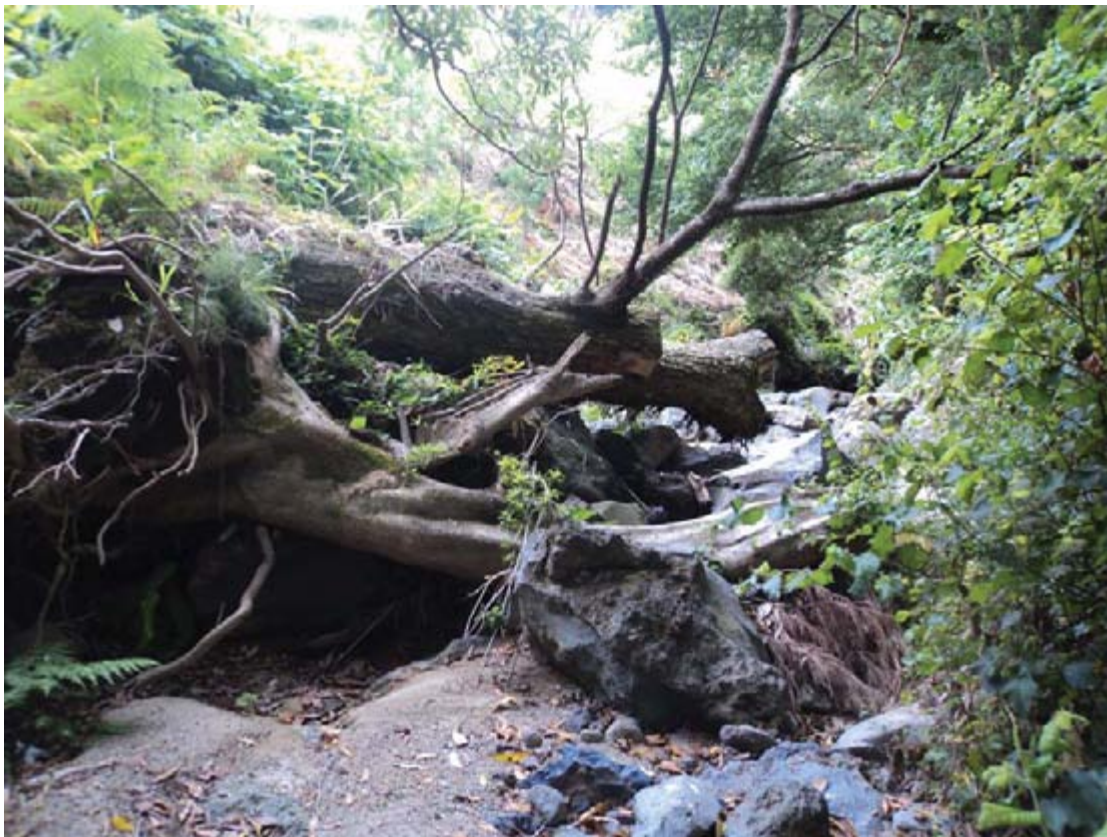
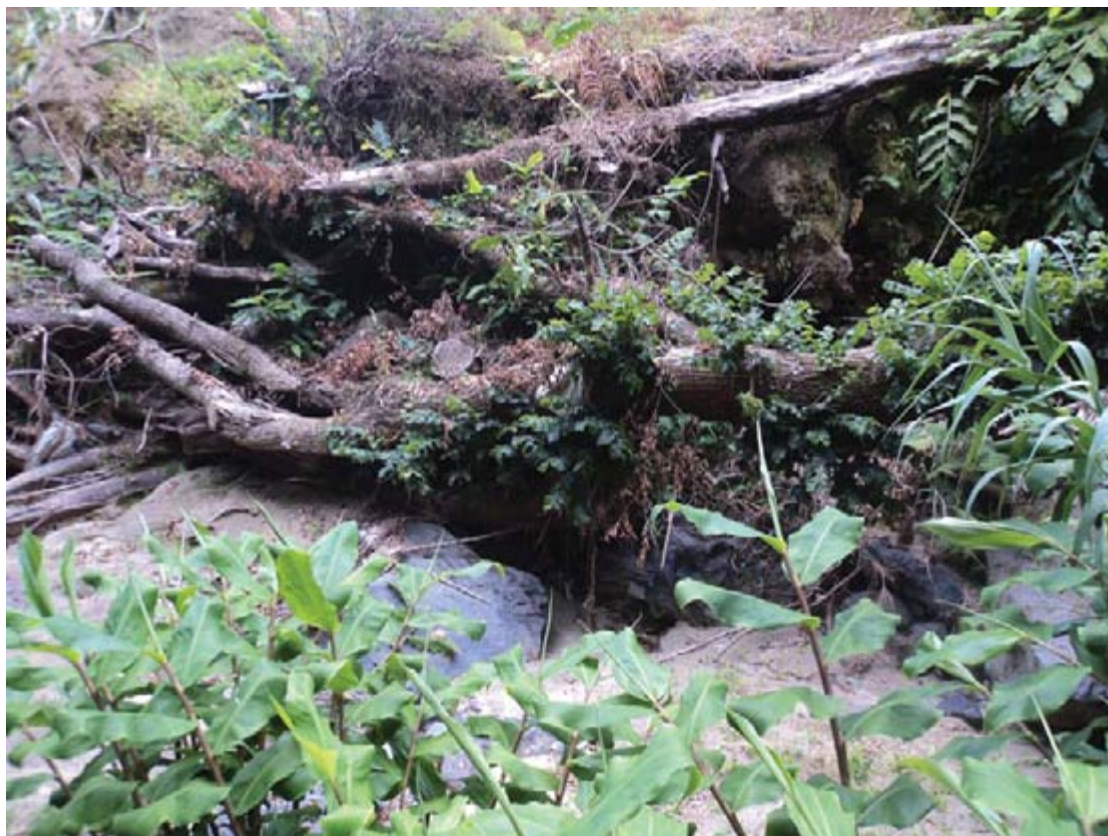
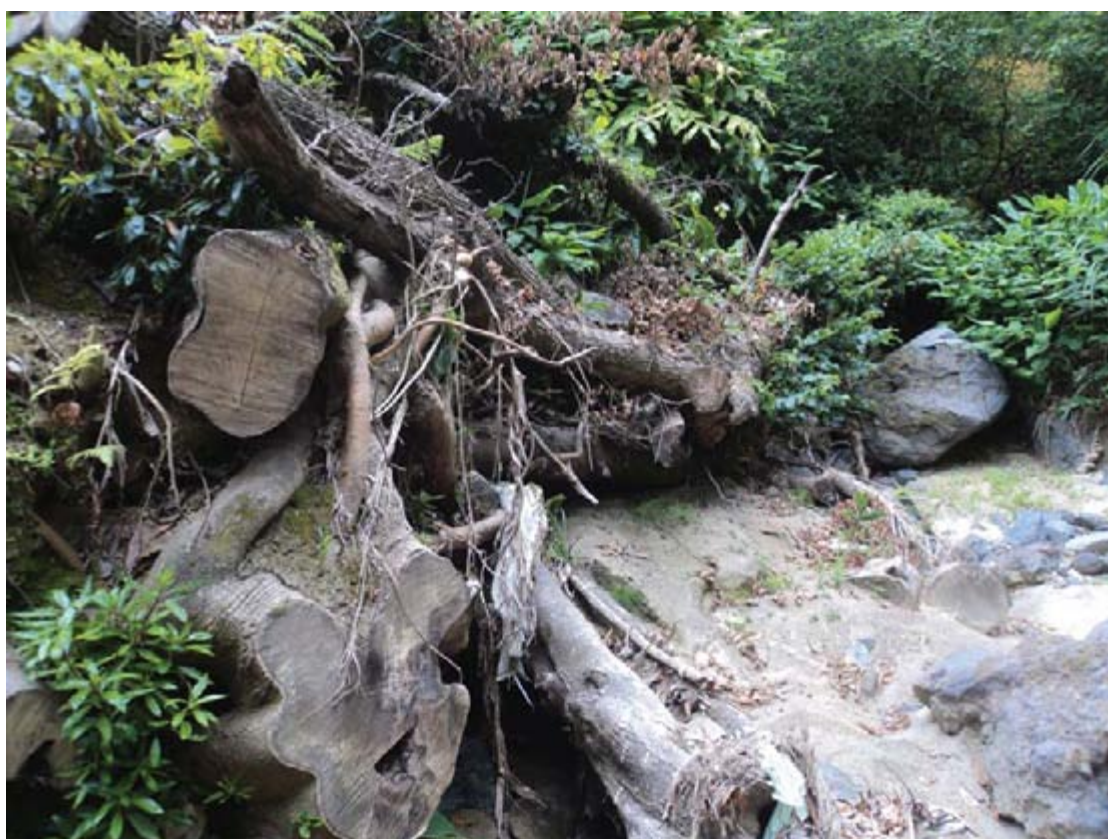
**Gravidade** Urgente - Pessoas e bens em risco iminente

<b>Causas das ocorrências</b>	Devido à pluviosidade intensa registada no passado inverno.
<b>Propostas de intervenção</b>	Corte e remoção de vegetação
<b>Prioridade/Urgência</b>	Urgente Riscos a curto prazo

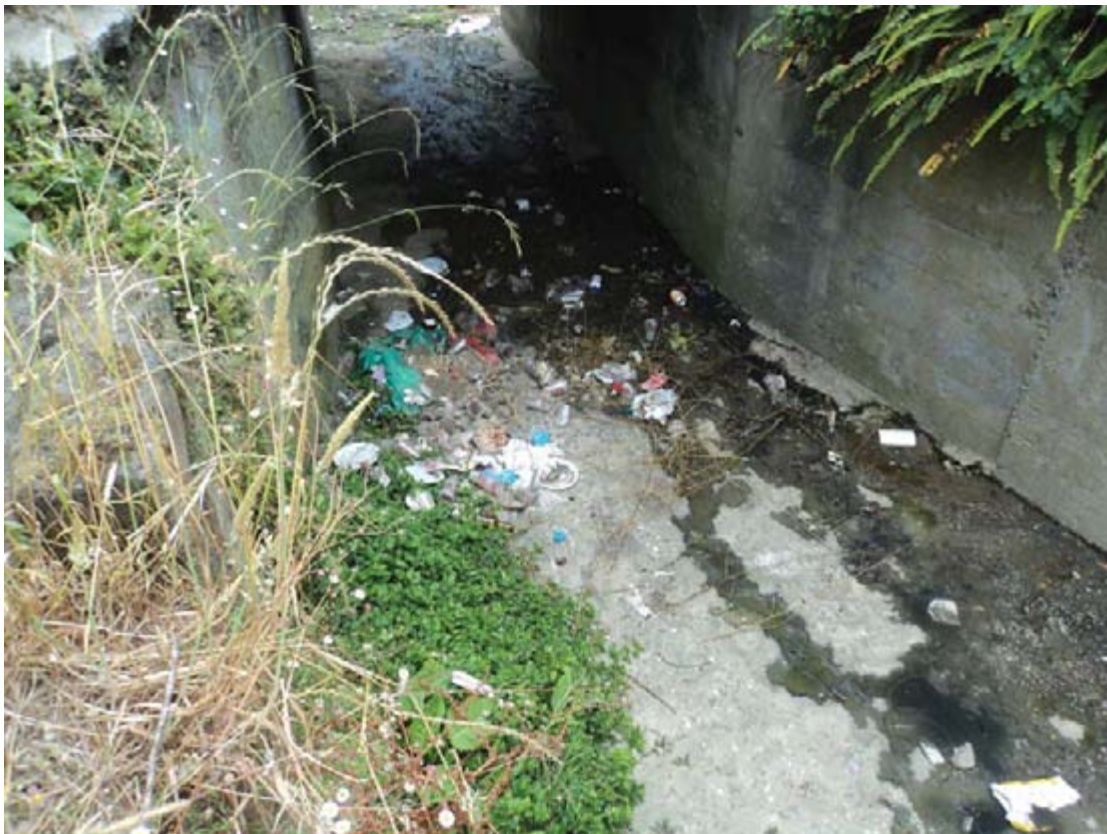
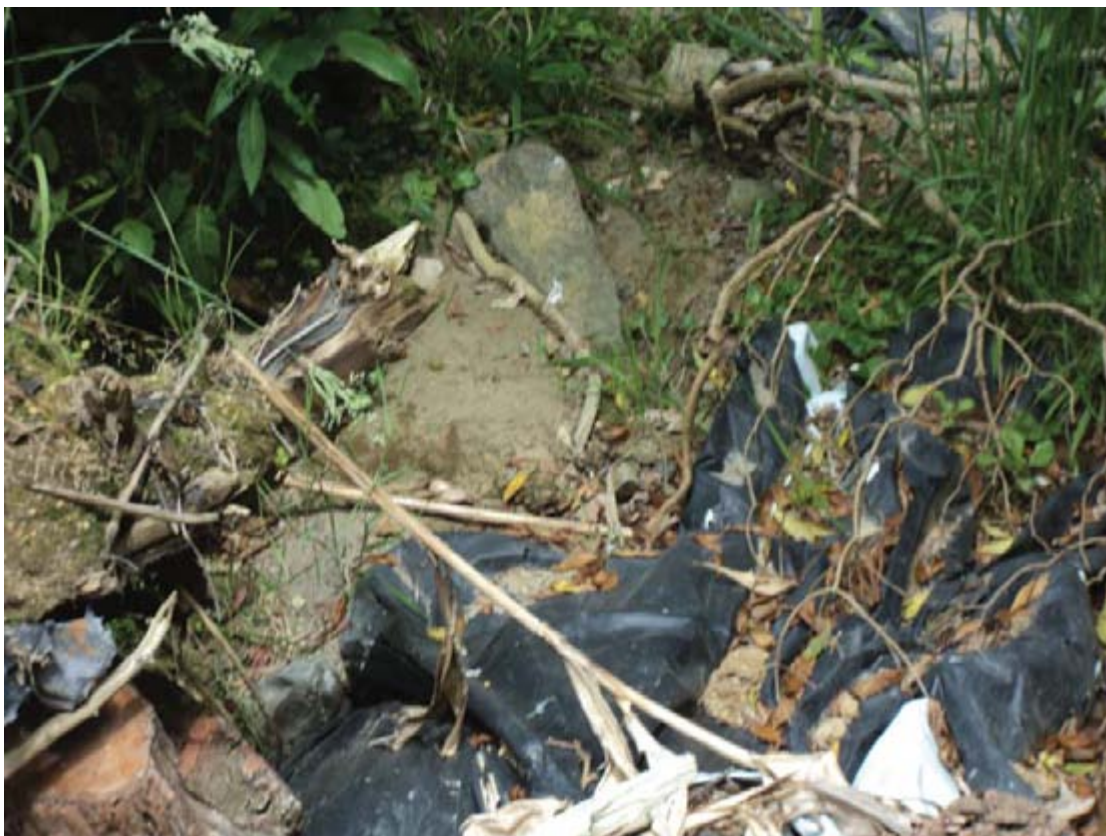
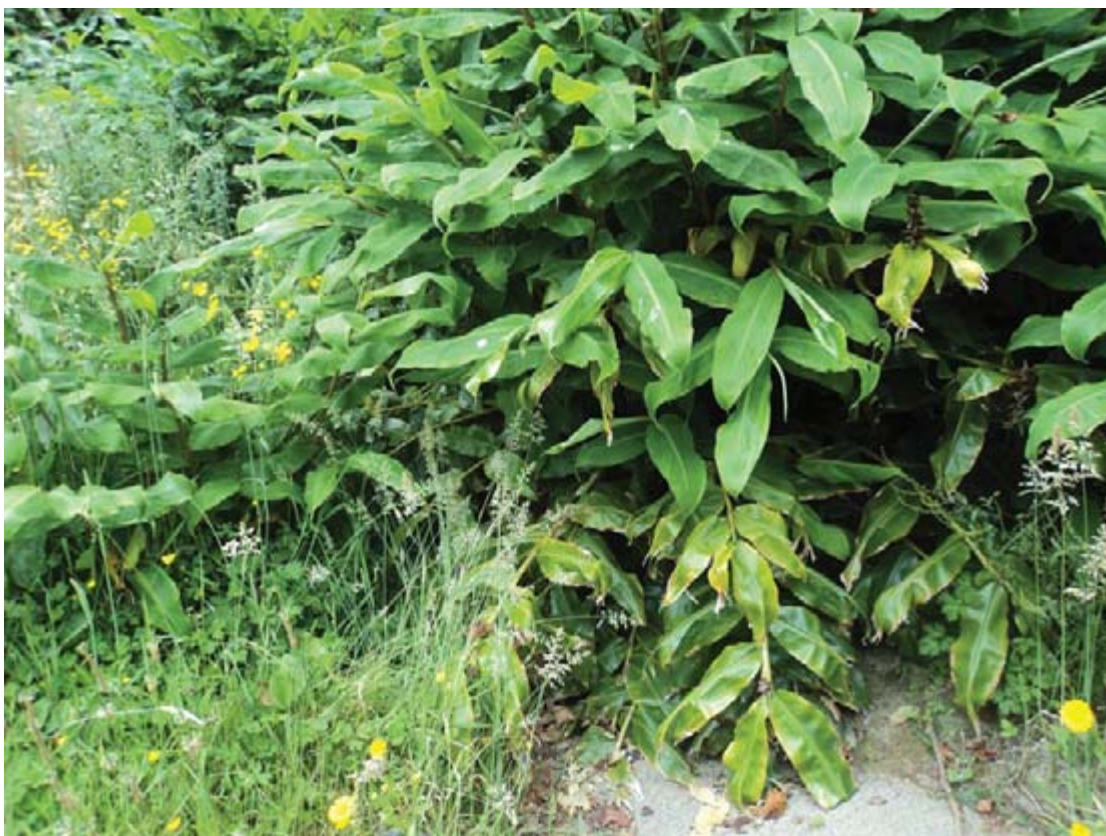
<b>Causas das ocorrências</b>	Por falta de intervenção de limpeza.
<b>Propostas de intervenção</b>	Remoção de vegetação e resíduos.
<b>Prioridade/Urgência</b>	Médio Gravidade moderada, resposta a médio prazo

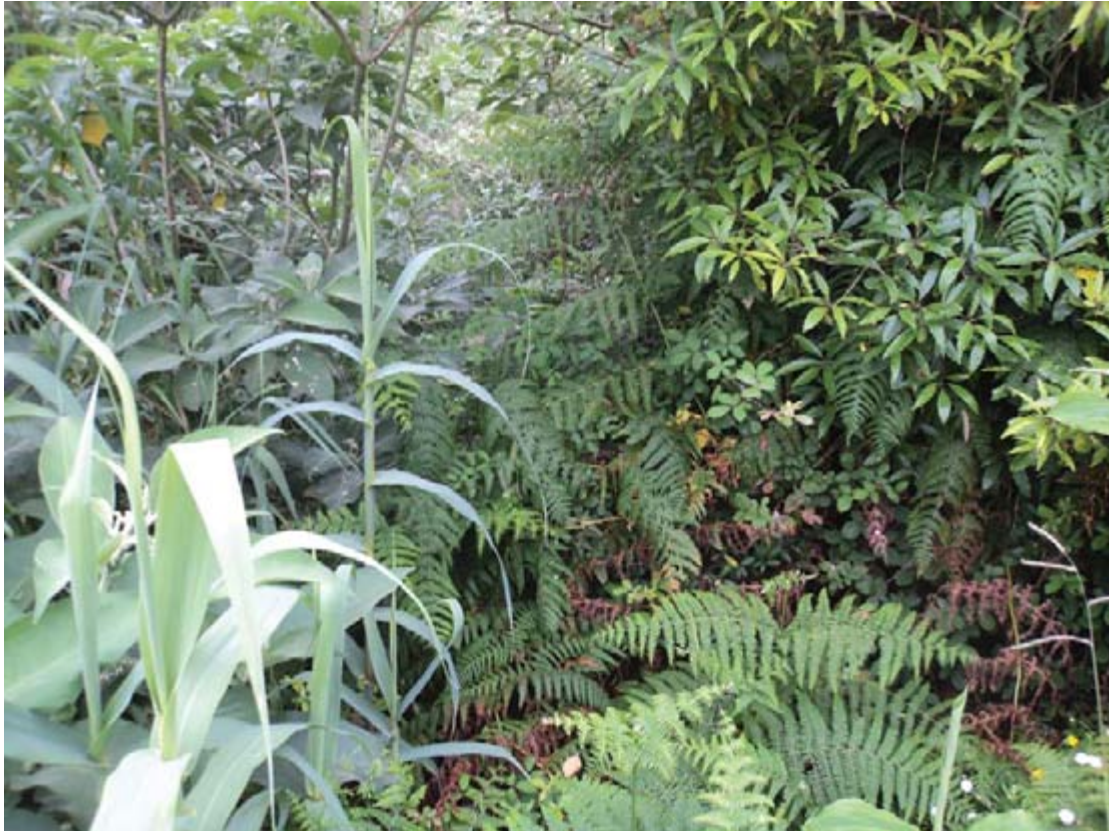
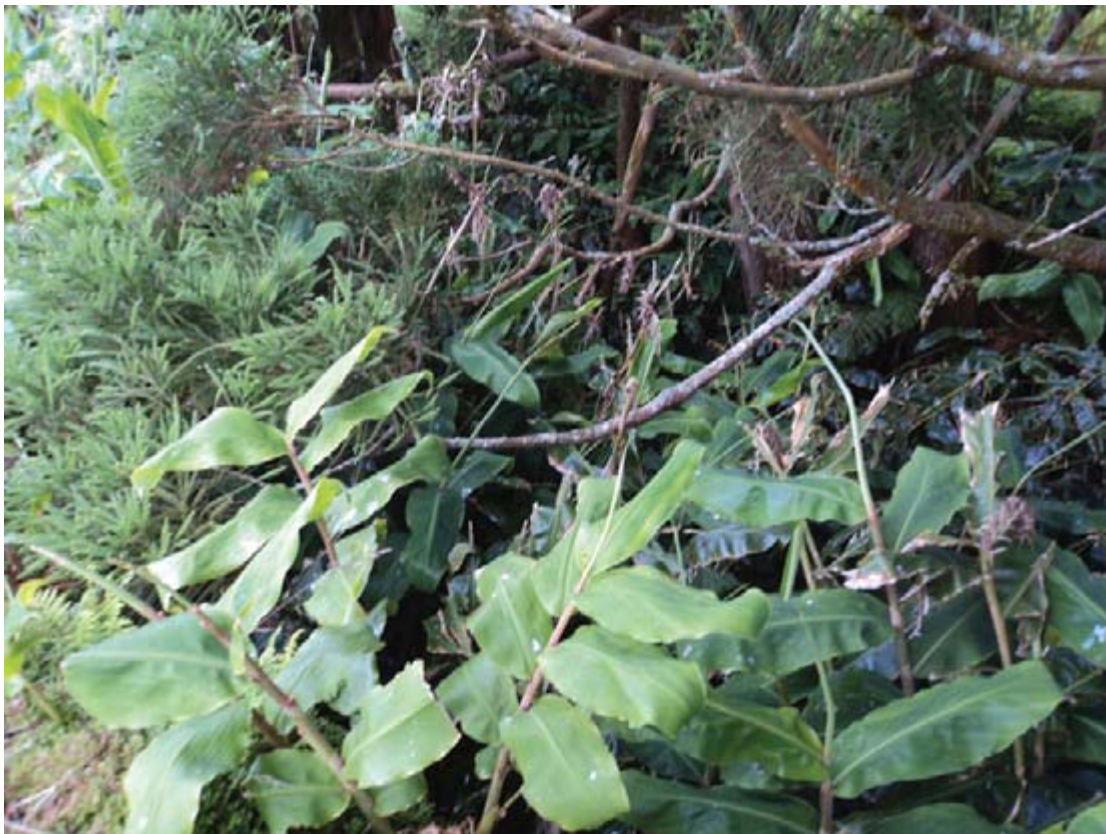
Causas das ocorrências	Por falta de intervenção de limpeza.
Propostas de intervenção	Limpeza e remoção de vegetação.
Prioridade/Urgência	Médio - Gravidade moderada, resposta a médio prazo

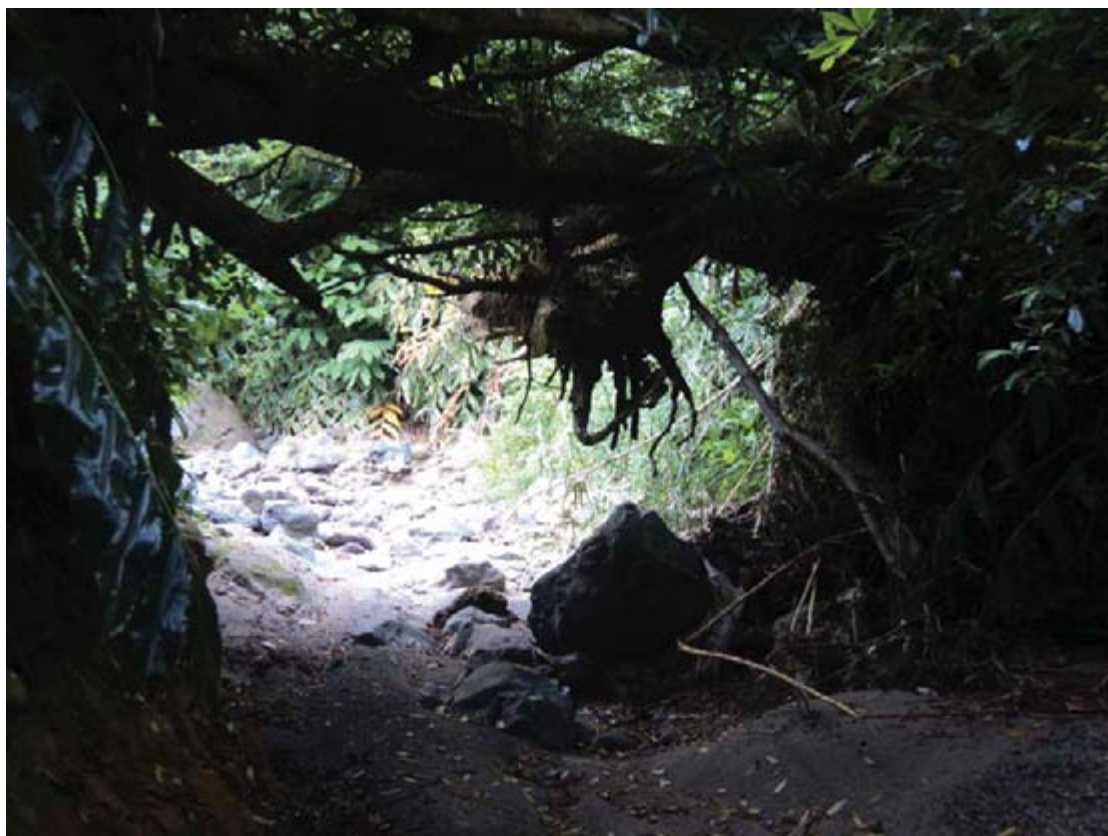
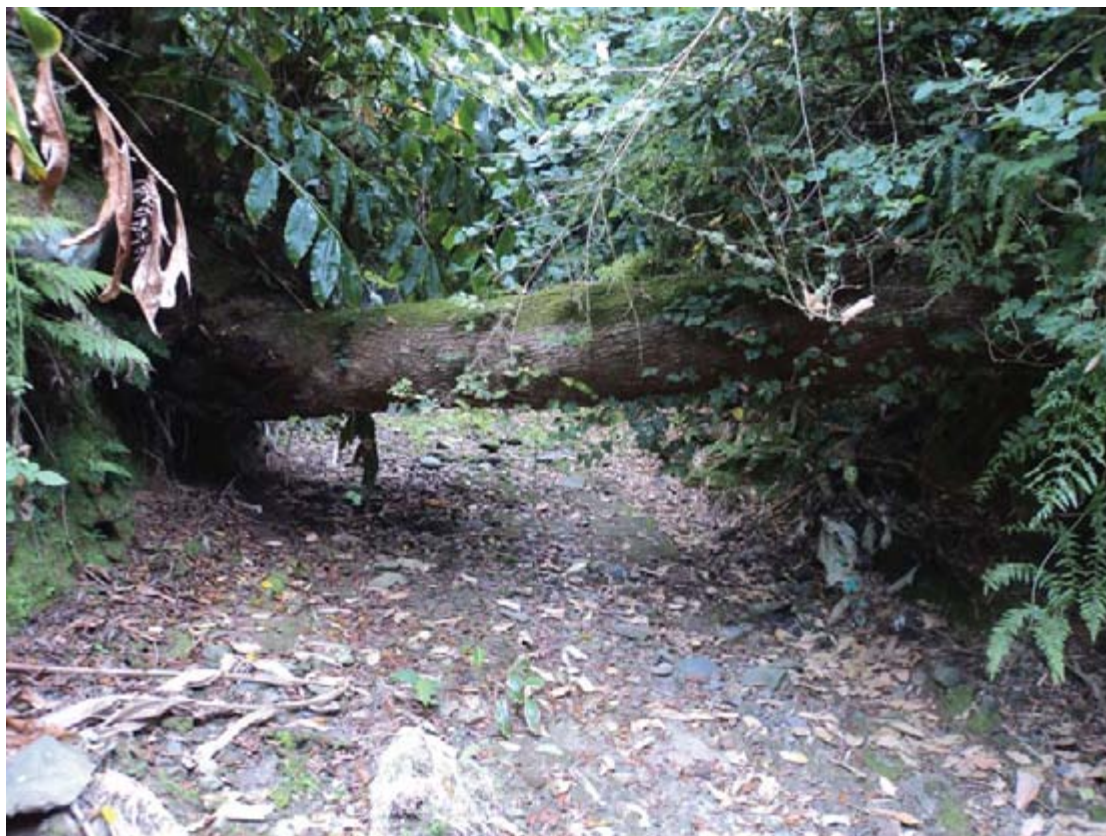
<b>Coordenadas X/M</b>	26S0611818
<b>Coordenadas Y/P</b>	4193822
<b>Tipo de ocorrência relatada</b>	Assoreamento/Obstrução
<b>Descrição da ocorrência</b>	Verificou-se, em toda a linha de água, necessidade de limpeza e remoção de vegetação arbórea de médio e grande porte.
<b>Gravidade</b>	Médio - Gravidade moderada, necessidade de ação preventiva
<b>Titularidade do(s) terreno(s)</b>	Vários

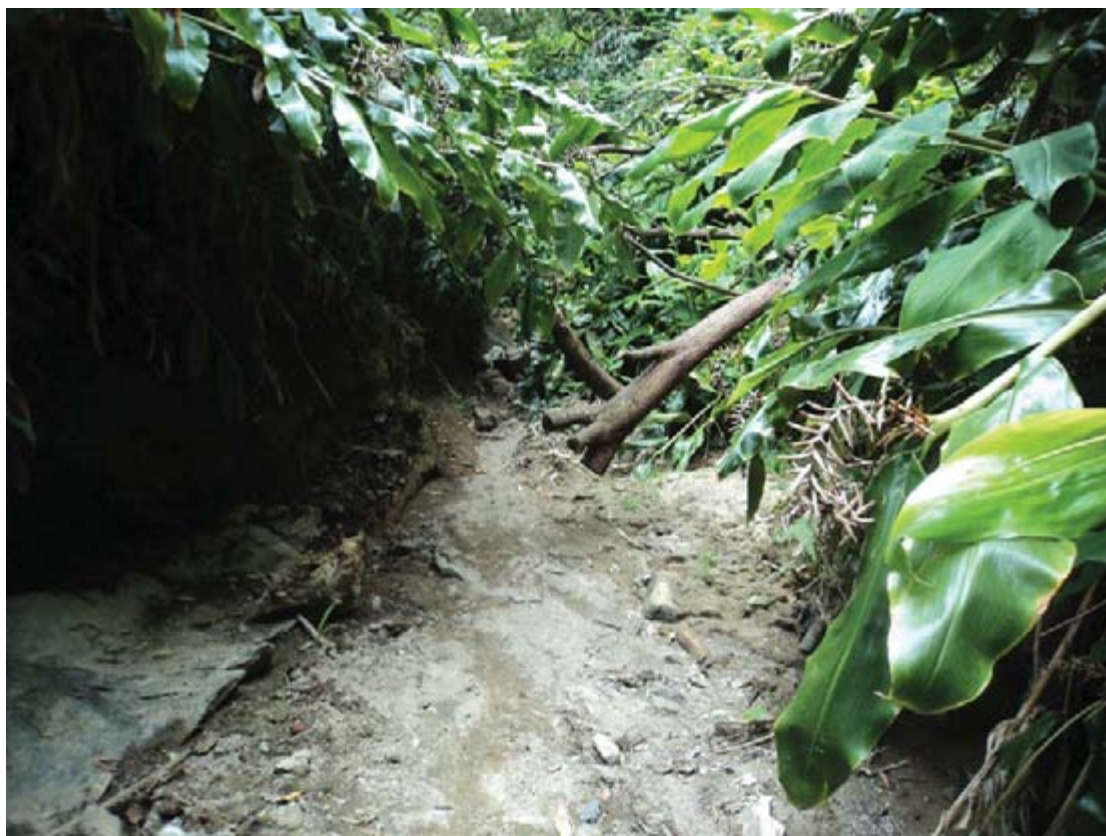
**Descrição da ocorrência** Verificou-se, em toda a linha de água, necessidade de limpeza e remoção de vegetação arbórea de médio e grande porte.

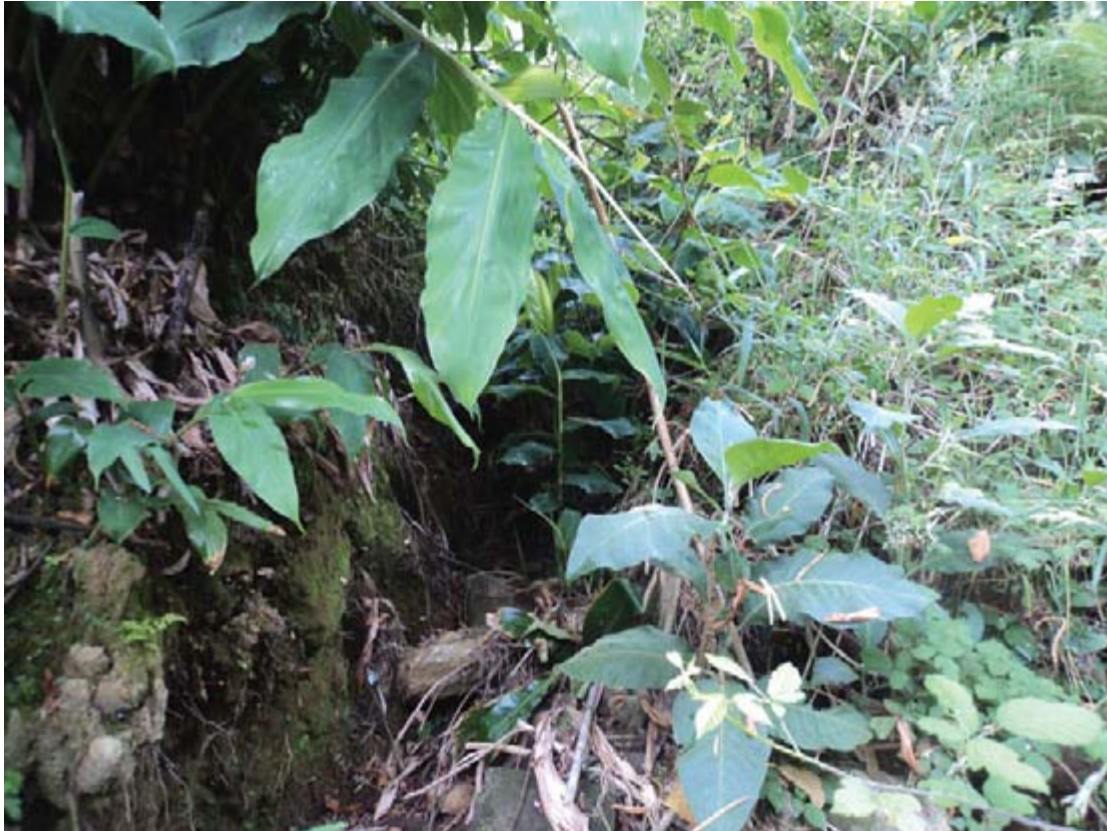
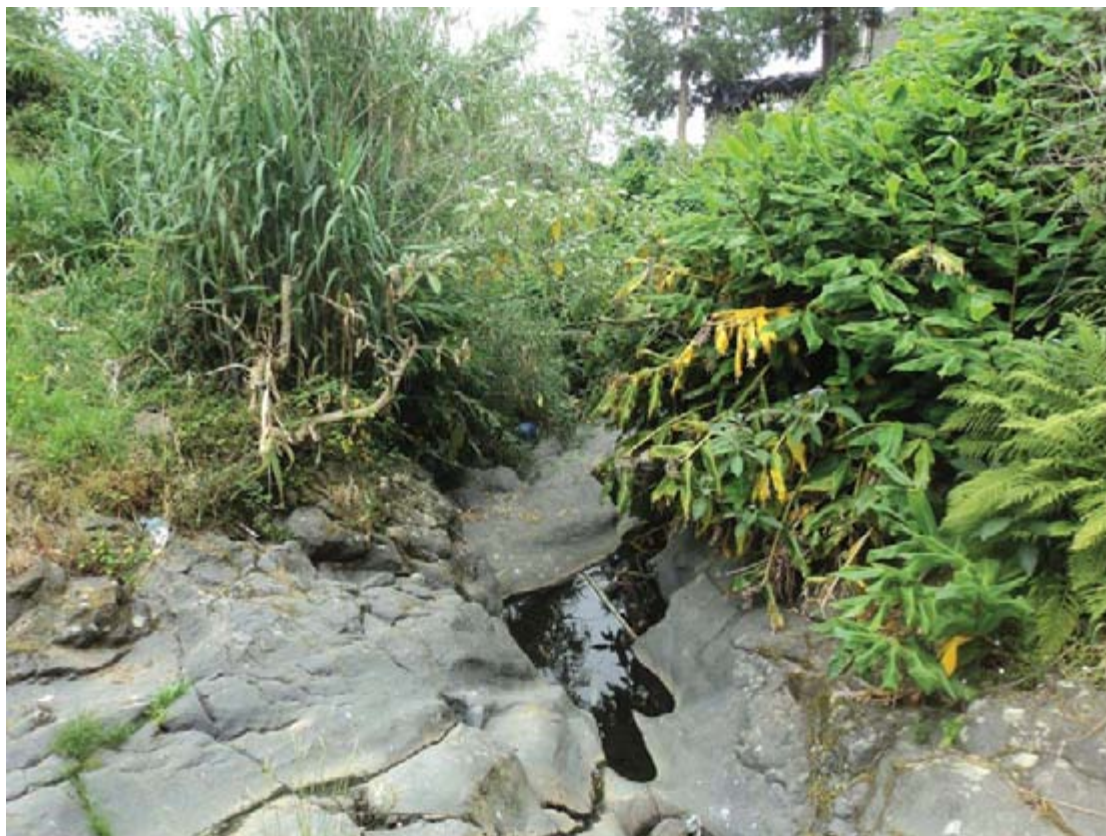
**Descrição da ocorrência** Verificou-se necessidade de limpeza e remoção de vegetação.
