## Registo de ocorrências em ribeiras

Formulário para registo de ocorrências em ribeiras

**Referência** AHA/RIBEIRAS/2013/160

**Nome(s) da ribeira** Ribeira do Batizado (444)

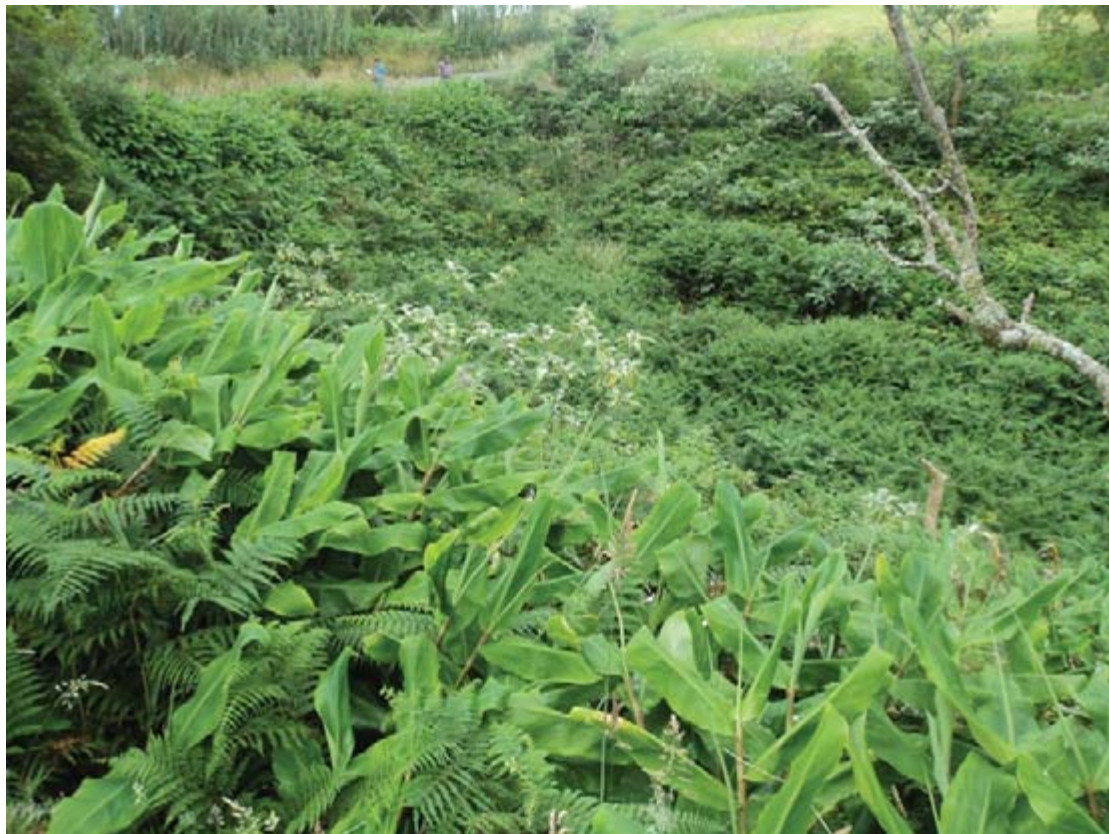
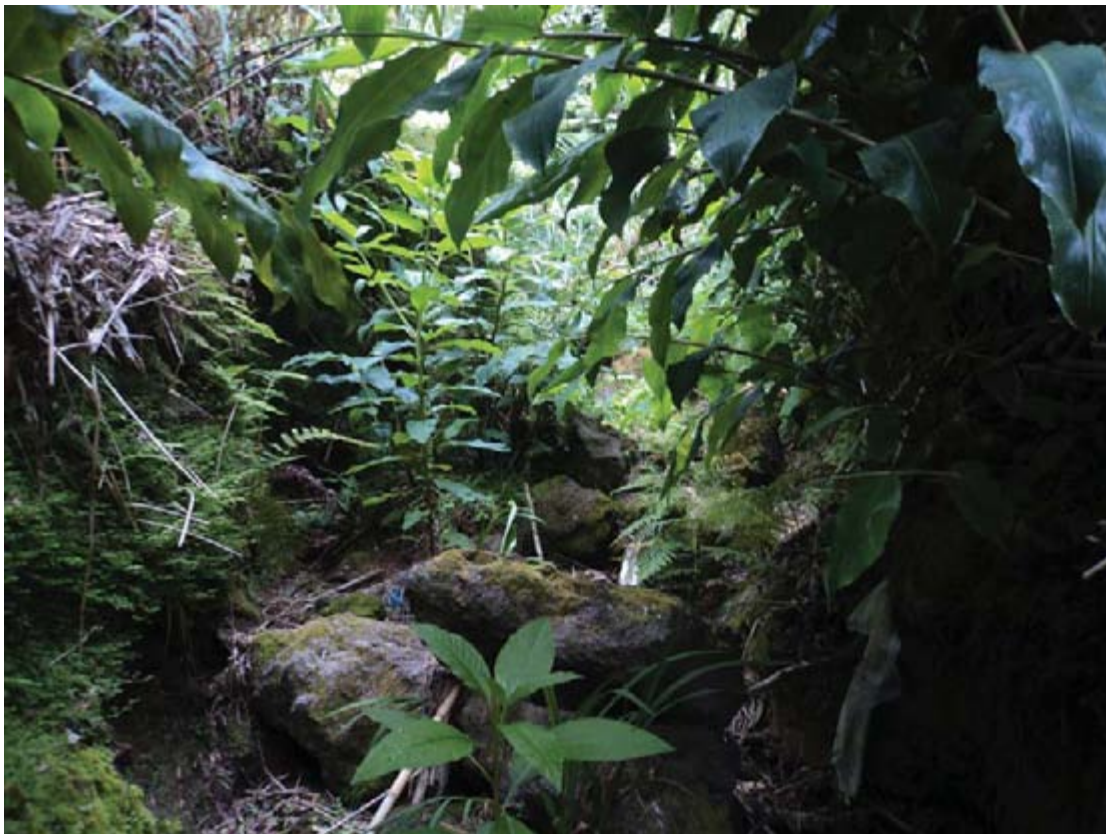
<b>Coordenadas X/M</b>	26S0612566
<b>Coordenadas Y/P</b>	4192355
<b>Tipo de ocorrência relatada</b>	Assoreamento/Obstrução
<b>Descrição da ocorrência</b>	Verificou-se, em toda a linha de água, necessidade de limpeza e remoção de vegetação.
<b>Gravidade</b>	Médio - Gravidade moderada, necessidade de ação preventiva
<b>Titularidade do(s) terreno(s)</b>	Vários Titulares

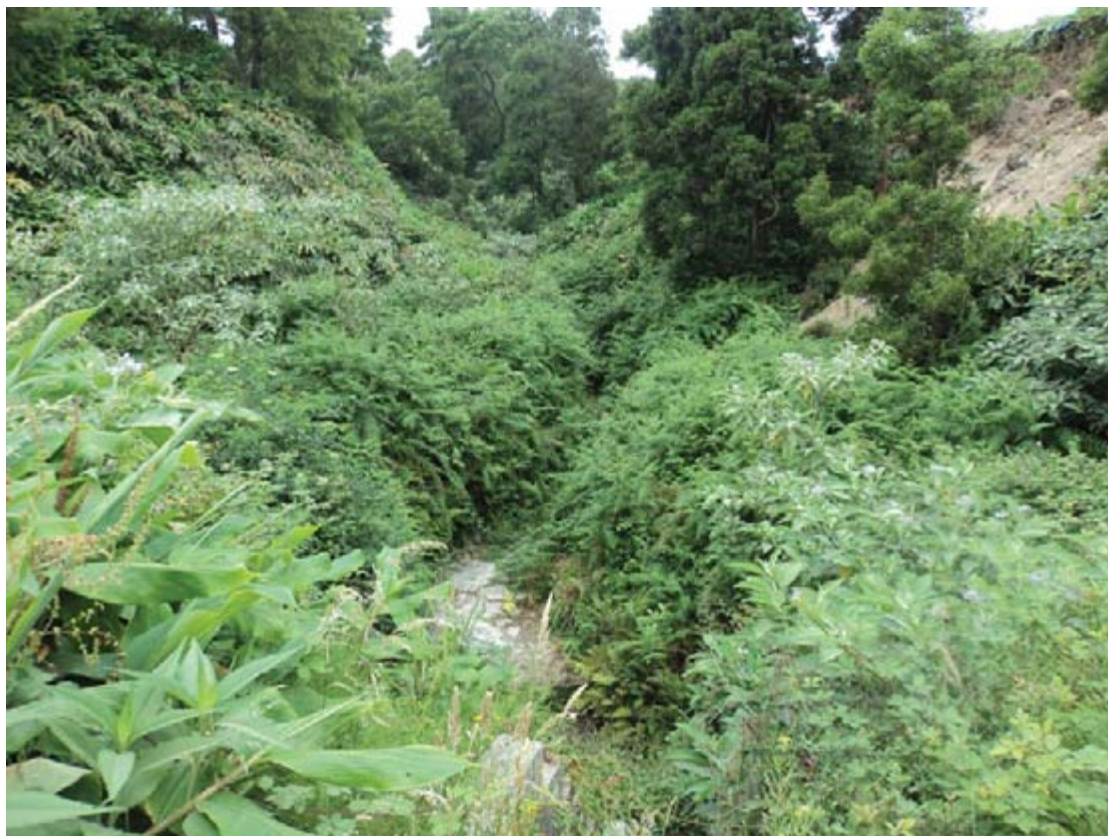
<b>Coordenadas X/M</b>	26S0611880
<b>Coordenadas Y/P</b>	4191378
<b>Tipo de ocorrência relatada</b>	Assoreamento/Obstrução
<b>Descrição da ocorrência</b>	Verificou-se, em toda a linha de água, necessidade de limpeza e remoção de vegetação.
<b>Gravidade</b>	Médio - Gravidade moderada, necessidade de ação preventiva
<b>Titularidade do(s) terreno(s)</b>	Vários

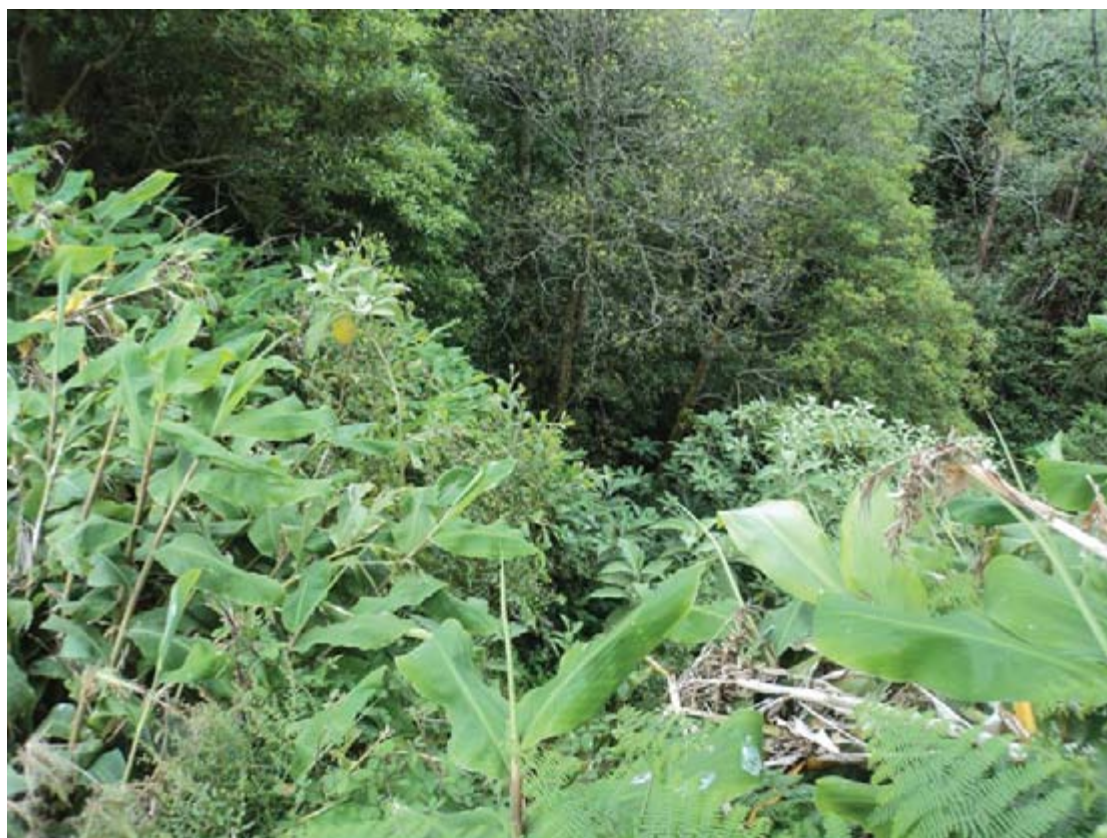
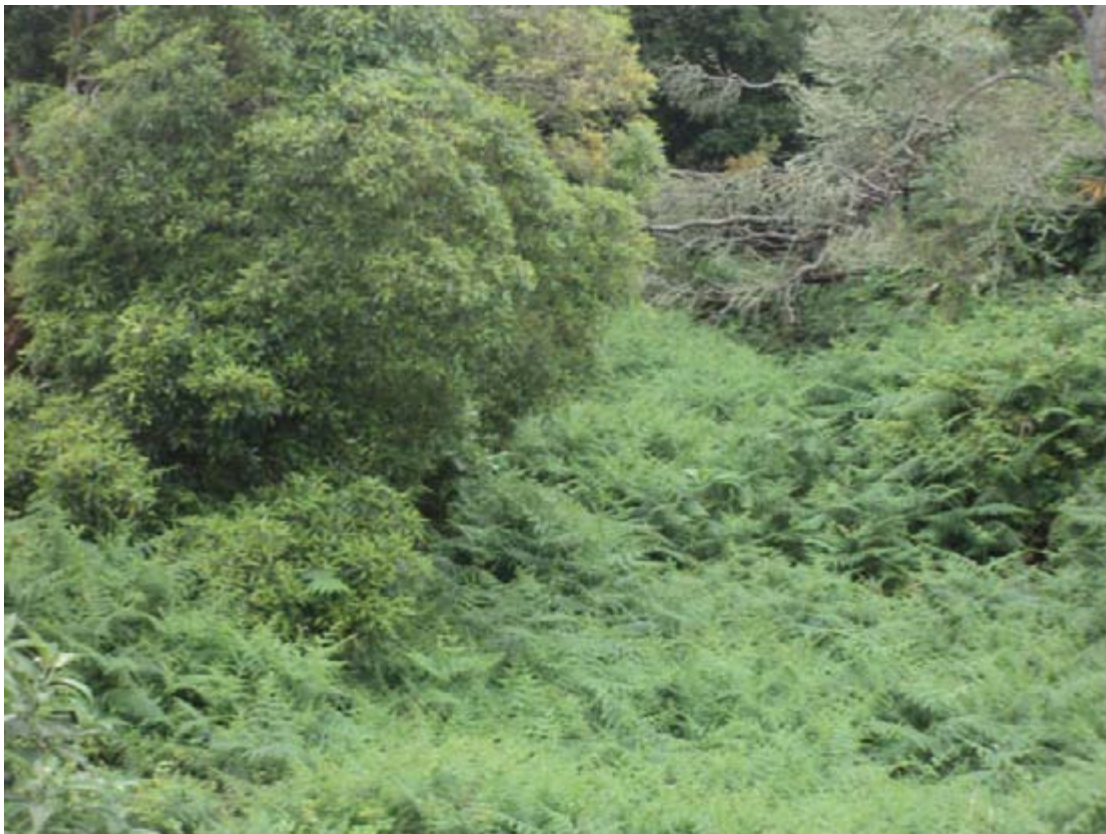
<b>Coordenadas X/M</b>	26S0612171
<b>Coordenadas Y/P</b>	4191271
<b>Tipo de ocorrência relatada</b>	Assoreamento/Obstrução
<b>Descrição da ocorrência</b>	Verificou-se, em toda a linha de água, necessidade de limpeza e remoção de vegetação.
<b>Gravidade</b>	Médio - Gravidade moderada, necessidade de ação preventiva
<b>Titularidade do(s) terreno(s)</b>	Vários

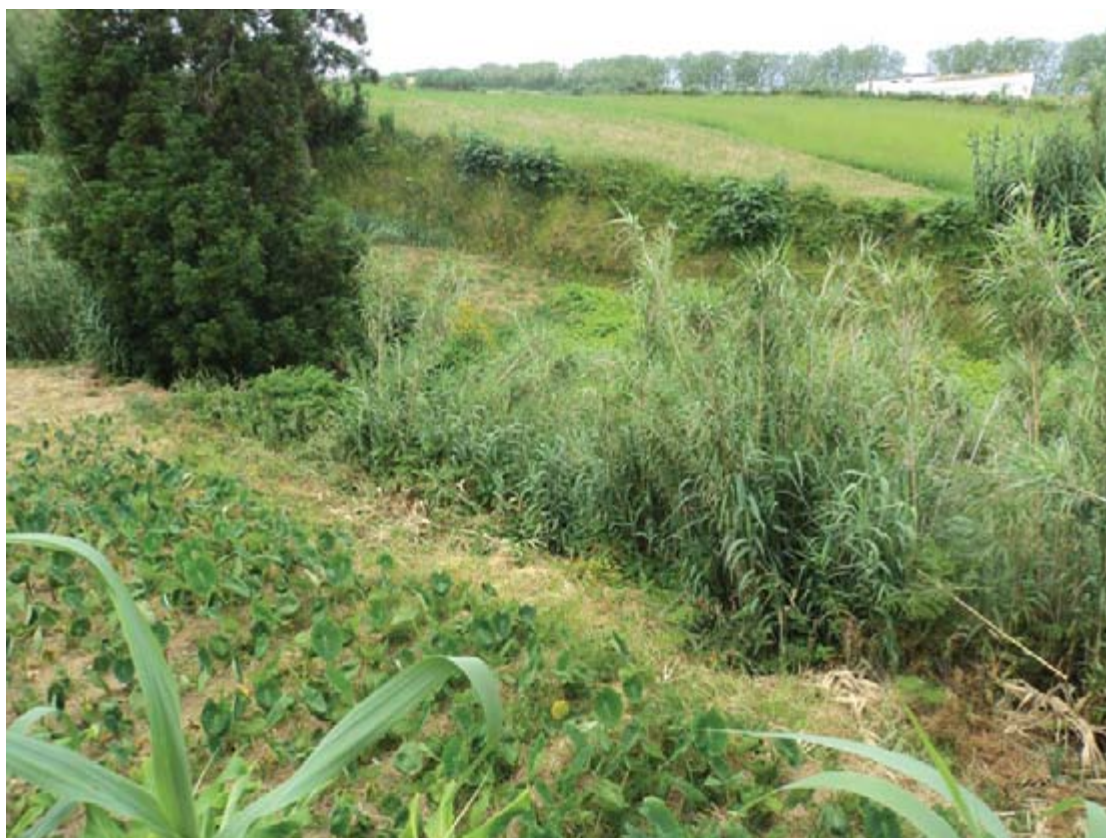
<b>Coordenadas X/M</b>	26S0613649
<b>Coordenadas Y/P</b>	4191778
<b>Tipo de ocorrência relatada</b>	Assoreamento/Obstrução
<b>Descrição da ocorrência</b>	Verificou-se, em toda a linha de água, necessidade de limpeza e remoção de vegetação.
<b>Gravidade</b>	Médio - Gravidade moderada, necessidade de ação preventiva
<b>Titularidade do(s) terreno(s)</b>	Vários

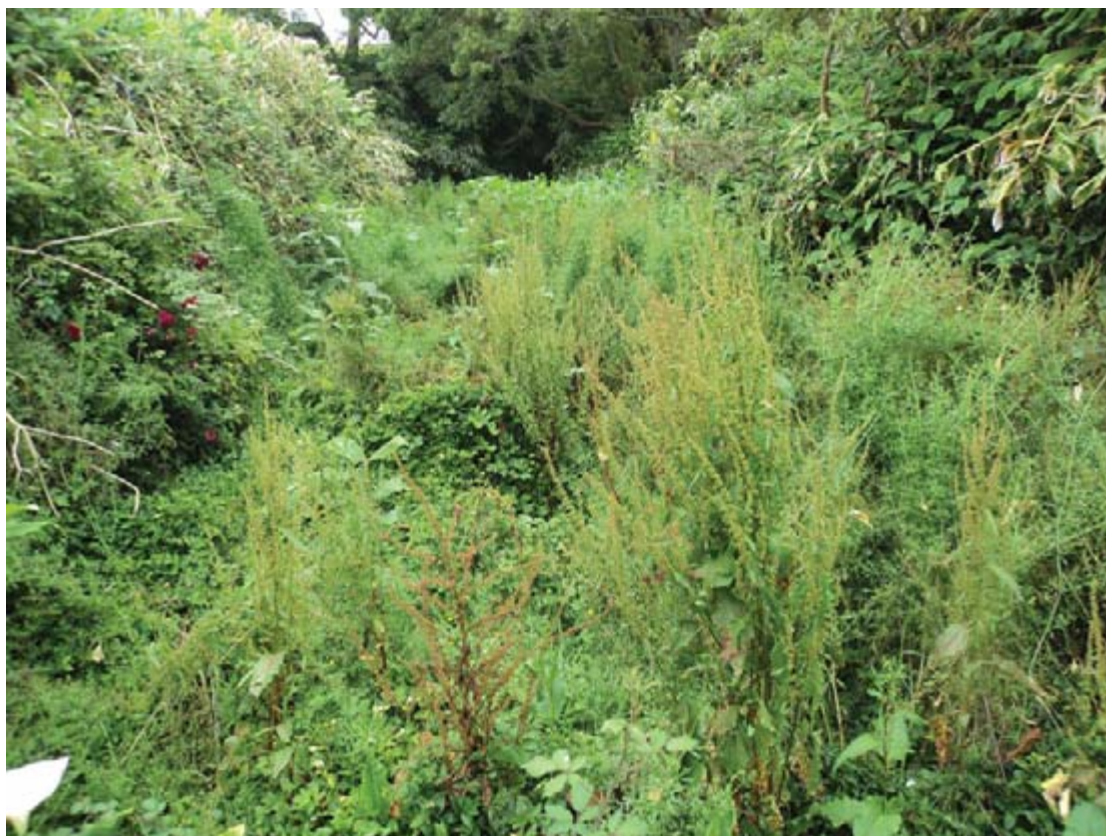
<b>Coordenadas X/M</b>	26S0613805
<b>Coordenadas Y/P</b>	4191507
<b>Tipo de ocorrência relatada</b>	Assoreamento/Obstrução
<b>Descrição da ocorrência</b>	Verificou-se necessidade de limpeza e remoção de vegetação.
<b>Gravidade</b>	Médio - Gravidade moderada, necessidade de ação preventiva
<b>Titularidade do(s) terreno(s)</b>	Vários

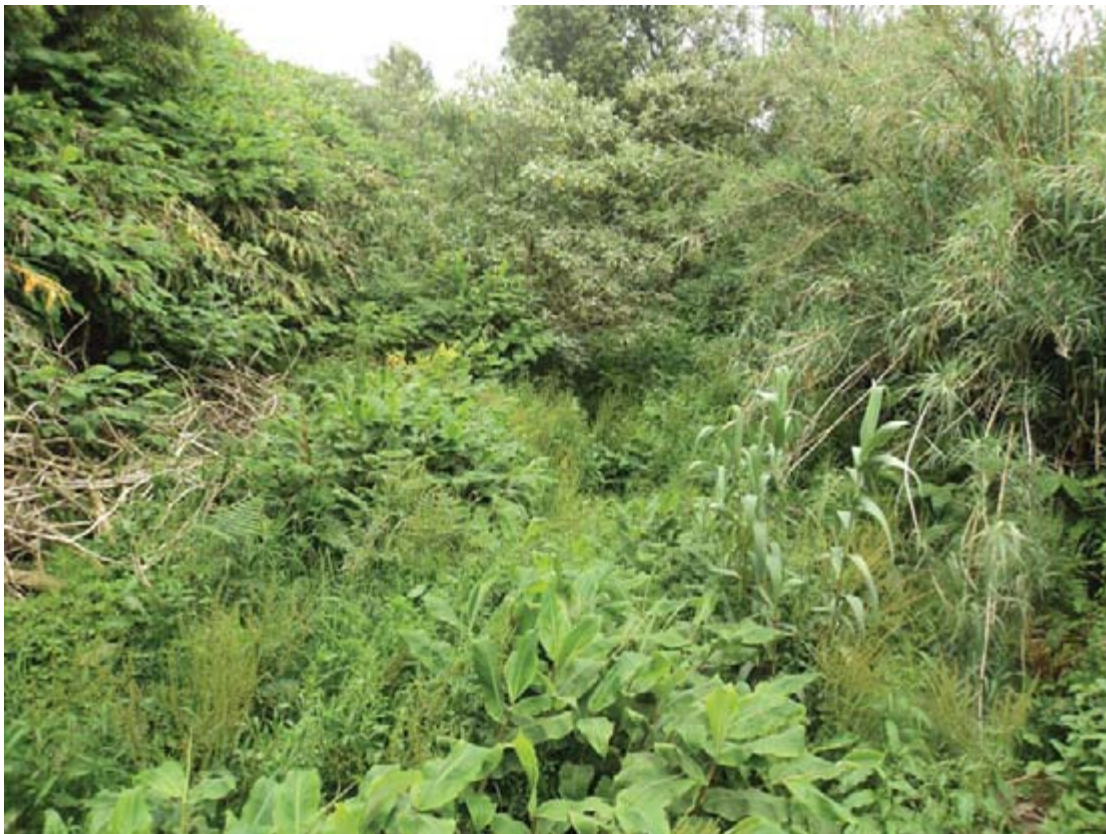
<b>Causas das ocorrências</b>	Por falta de intervenção de limpeza.
<b>Propostas de intervenção</b>	Limpeza e remoção de vegetação e resíduos.
<b>Prioridade/Urgência</b>	Médio - Gravidade moderada, resposta a médio prazo

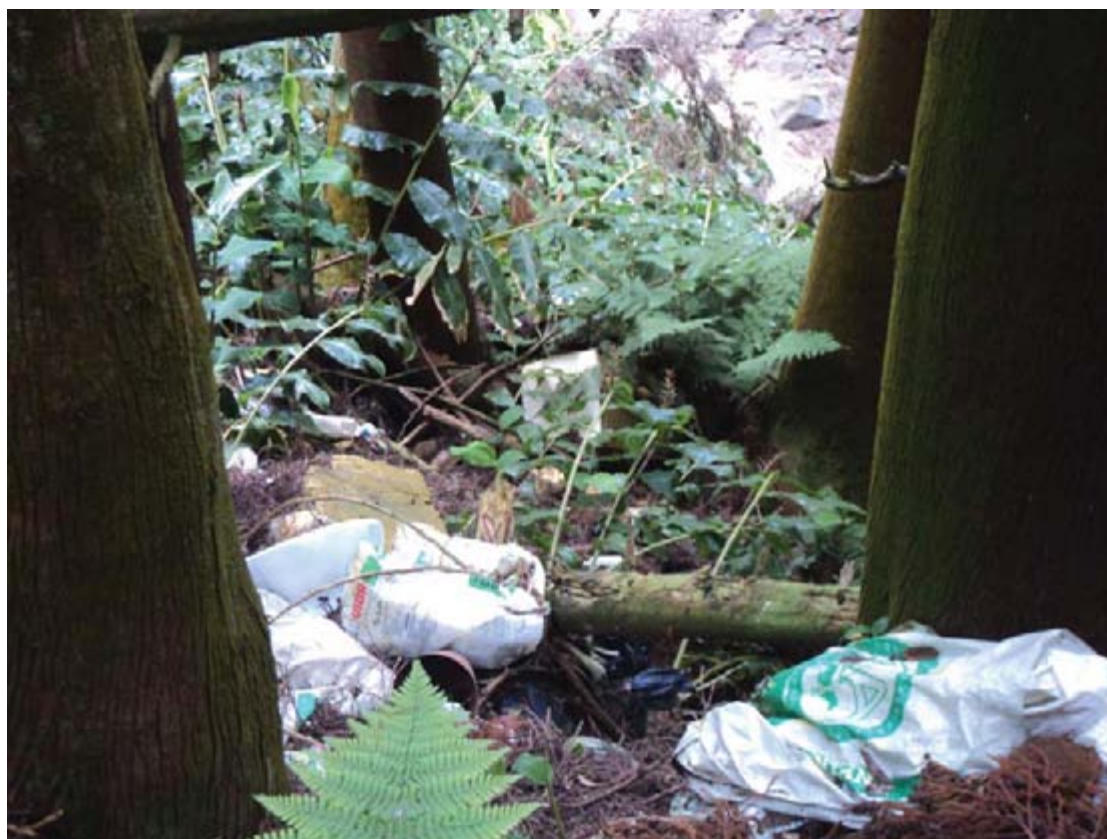
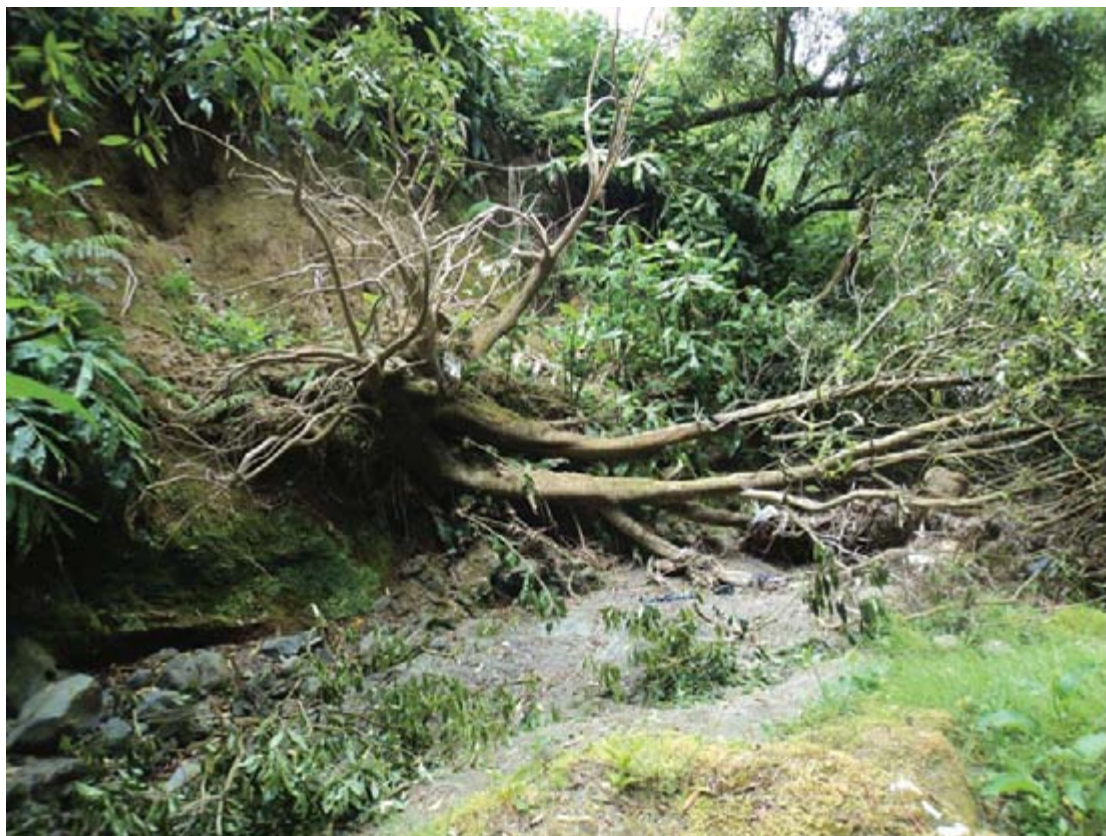
**Descrição da ocorrência** Verificou-se a presença de vegetação arbórea de grande porte a obstruir a linha de água, e depósito de resíduos de natureza diversa, nomeadamente plásticos, bidões, entre outros.

<b>Causas das ocorrências</b>	Por falta de intervenção de limpeza.
<b>Propostas de intervenção</b>	Limpeza e remoção de vegetação e resíduos.
<b>Prioridade/Urgência</b>	Médio - Gravidade moderada, resposta a médio prazo

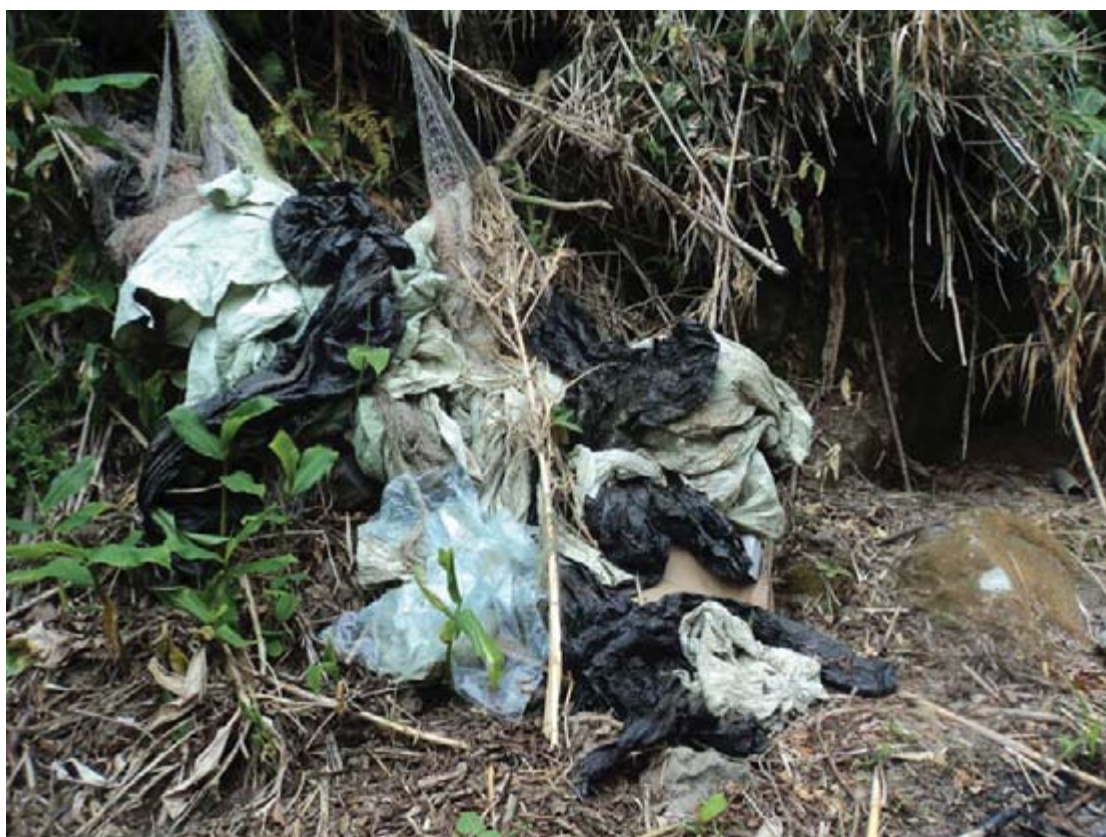
**Descrição da ocorrência** Verificou-se a presença de vegetação a obstruir a linha de água e depósito de resíduos de natureza diversa, nomeadamente plásticos.

**Causas das ocorrências** Por falta de intervenção de limpeza.

**Propostas de intervenção** Limpeza e remoção de vegetação e resíduos.

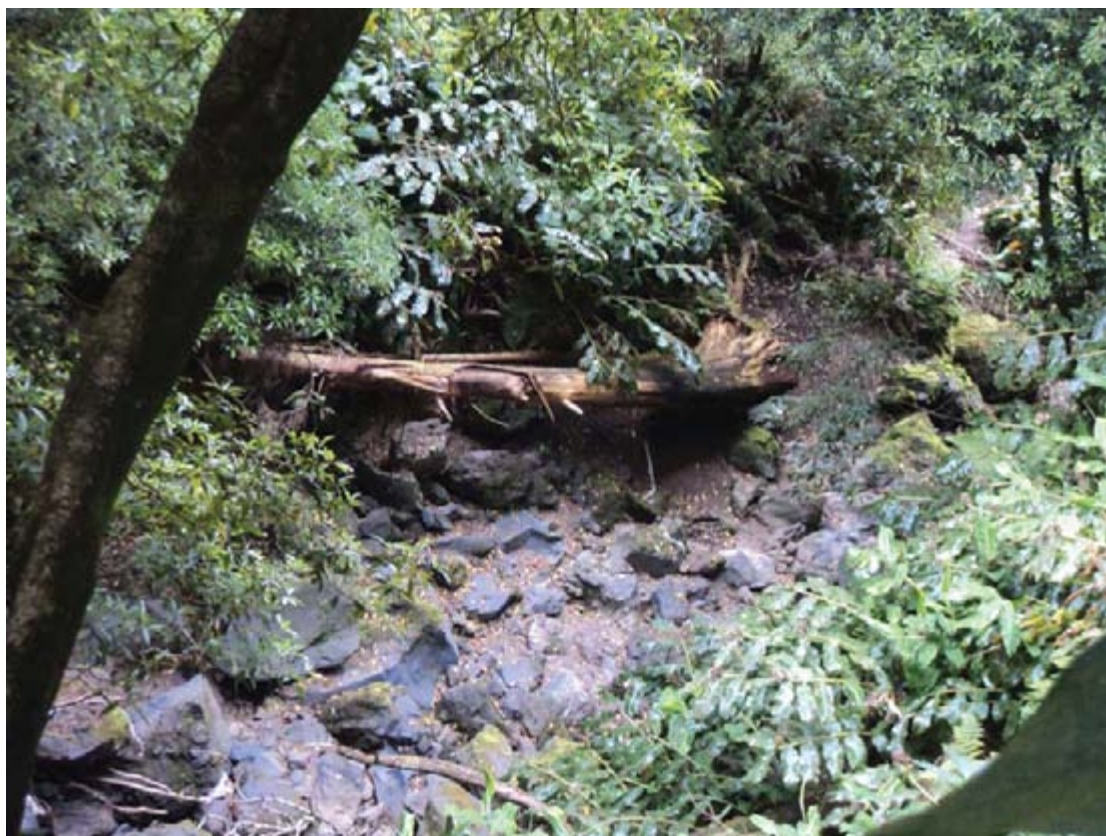
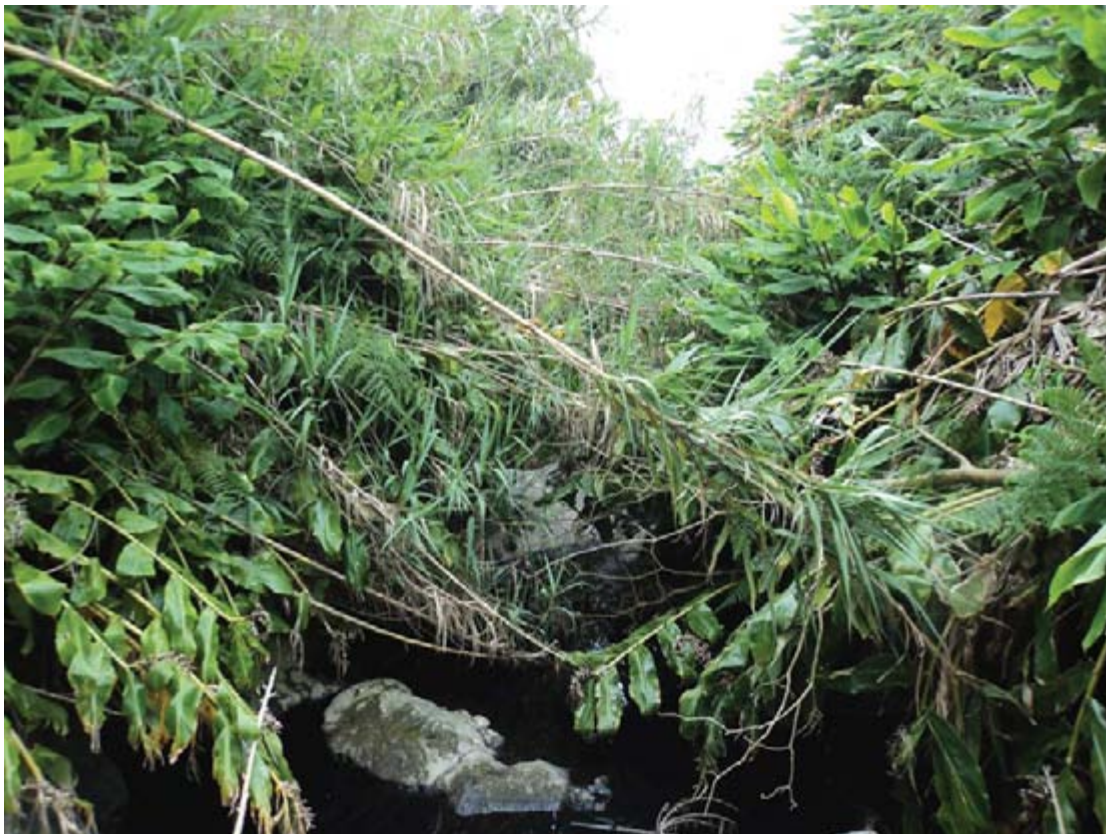
<b>Causas das ocorrências</b>	Por falta de intervenção de limpeza.
<b>Propostas de intervenção</b>	Limpeza e remoção de vegetação.
<b>Prioridade/Urgência</b>	Médio - Gravidade moderada, resposta a médio prazo

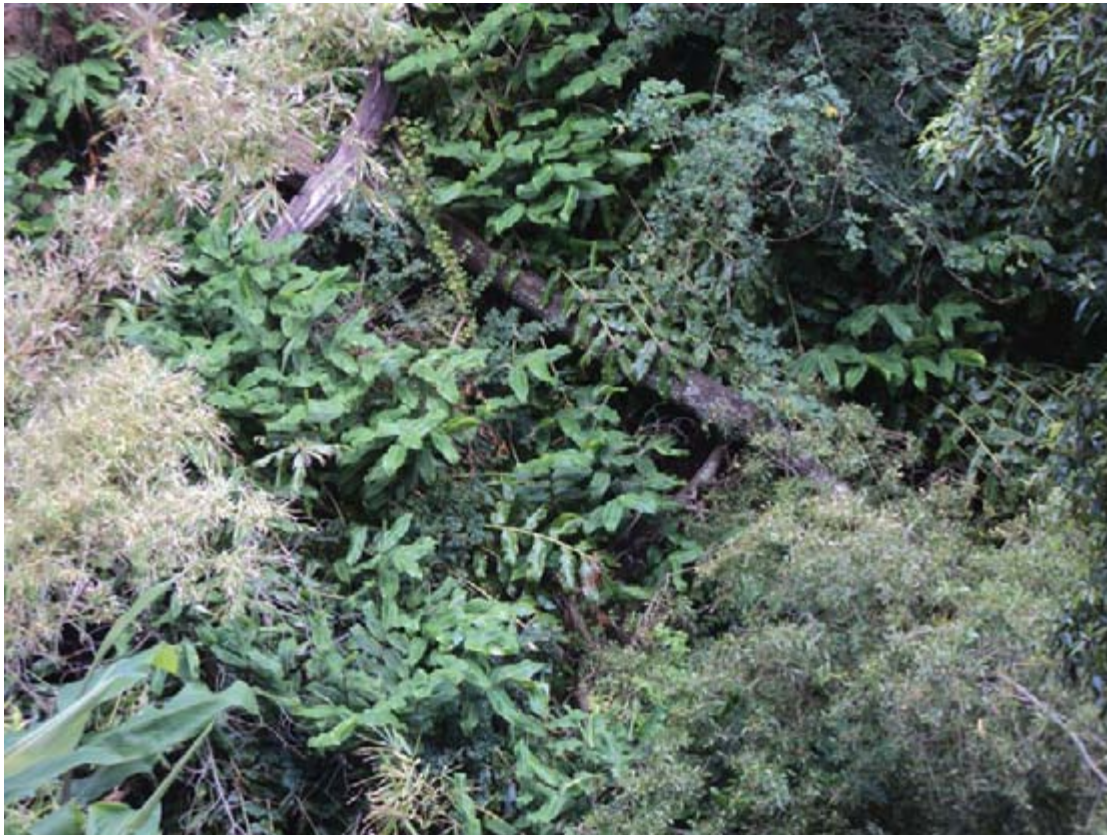
<b>Causas das ocorrências</b>	Por falta de intervenção de limpeza.
-------------------------------	--------------------------------------

<b>Propostas de intervenção</b>	Limpeza e remoção de vegetação.
---------------------------------	---------------------------------

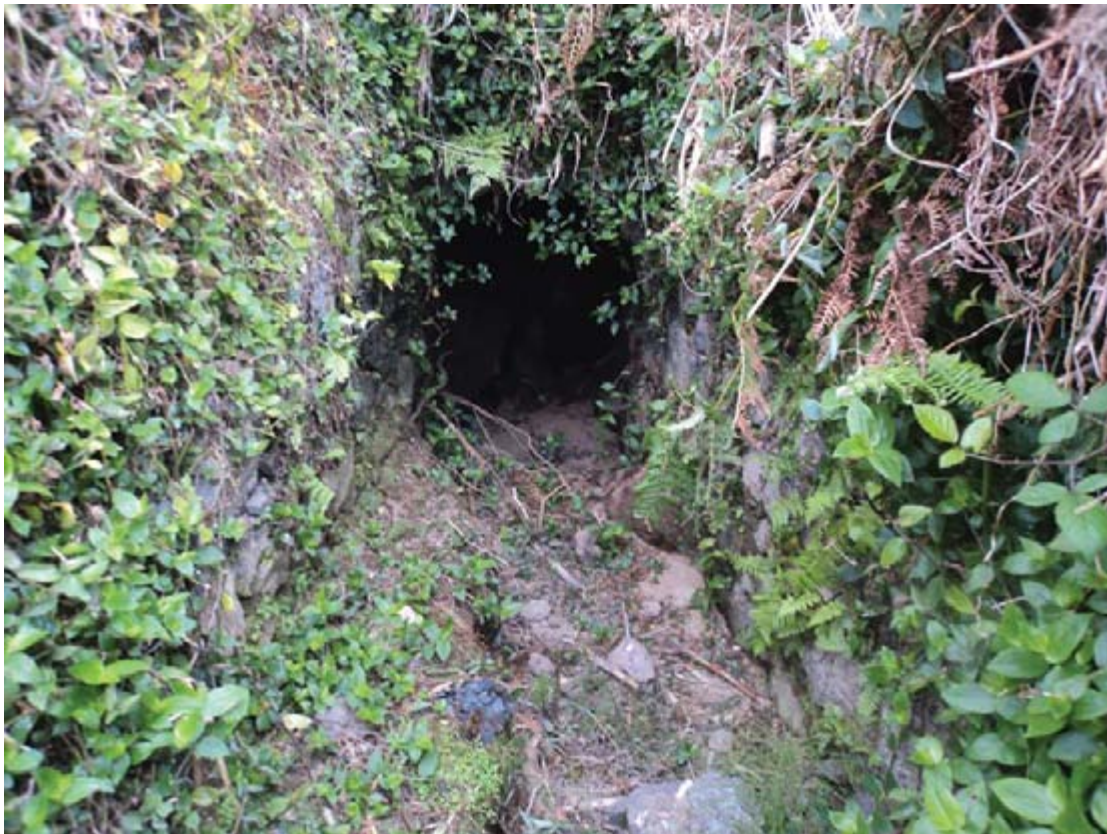
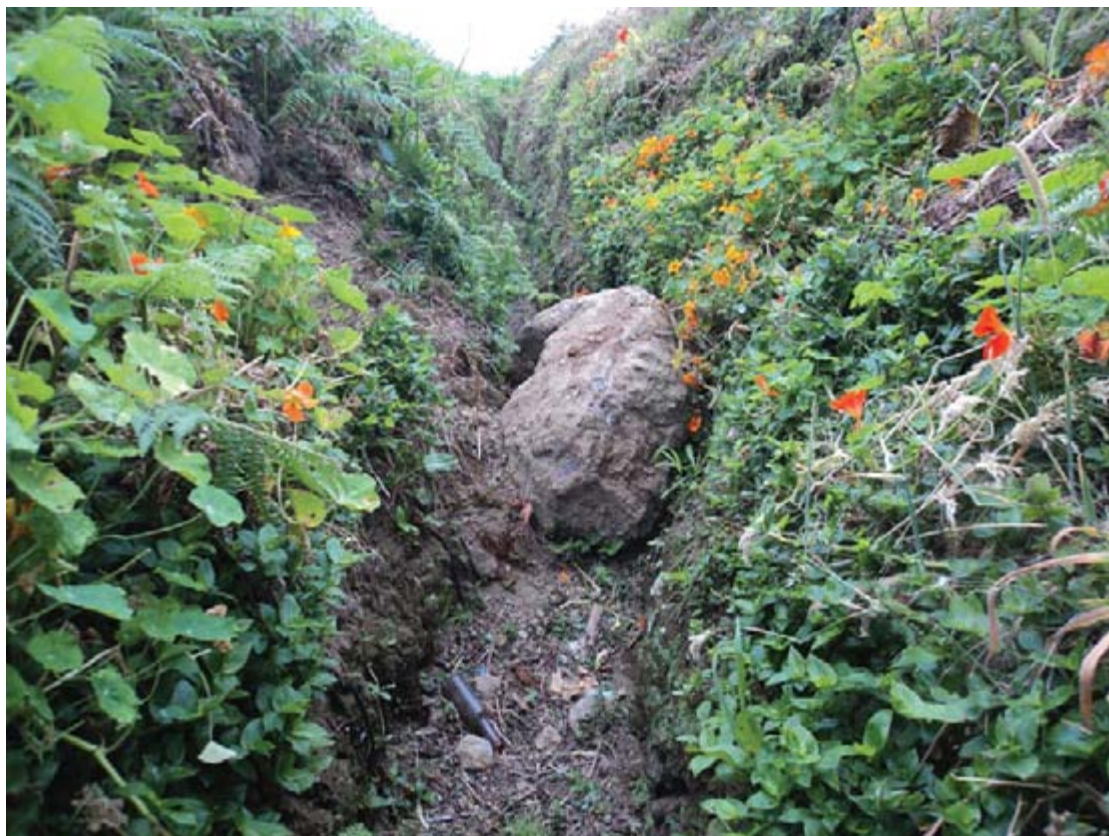
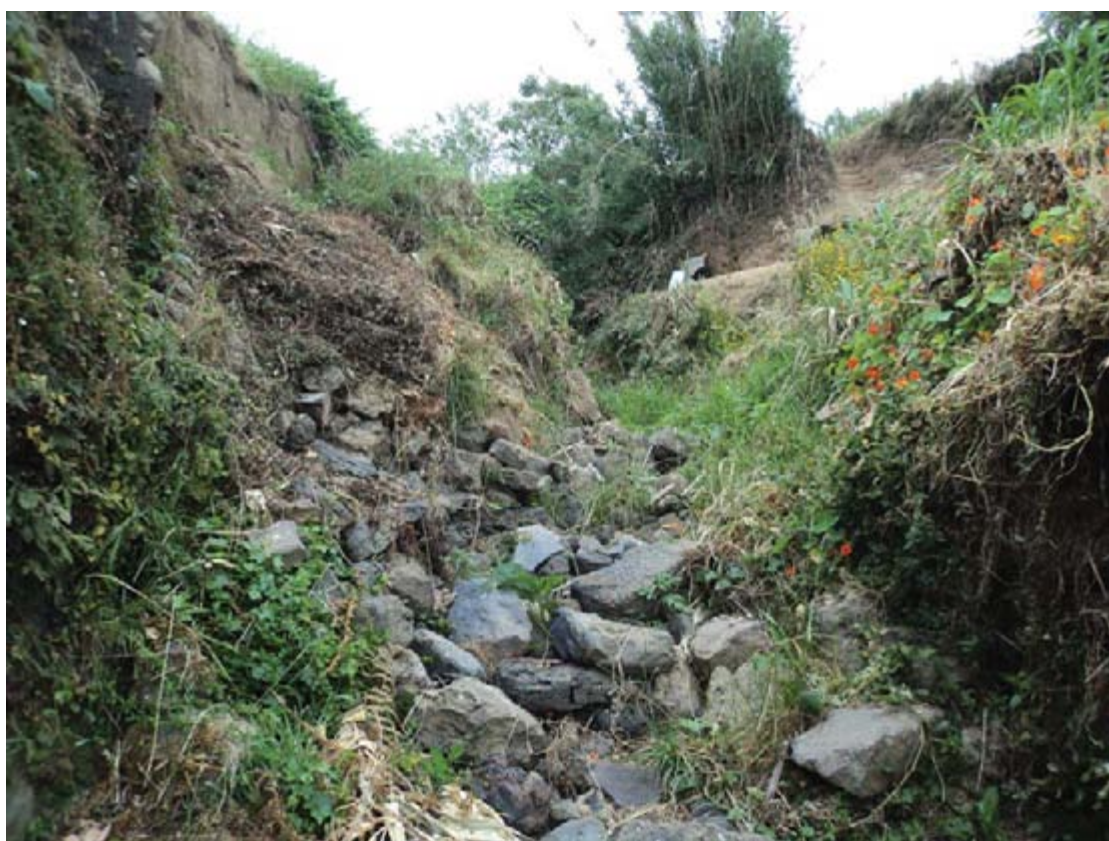
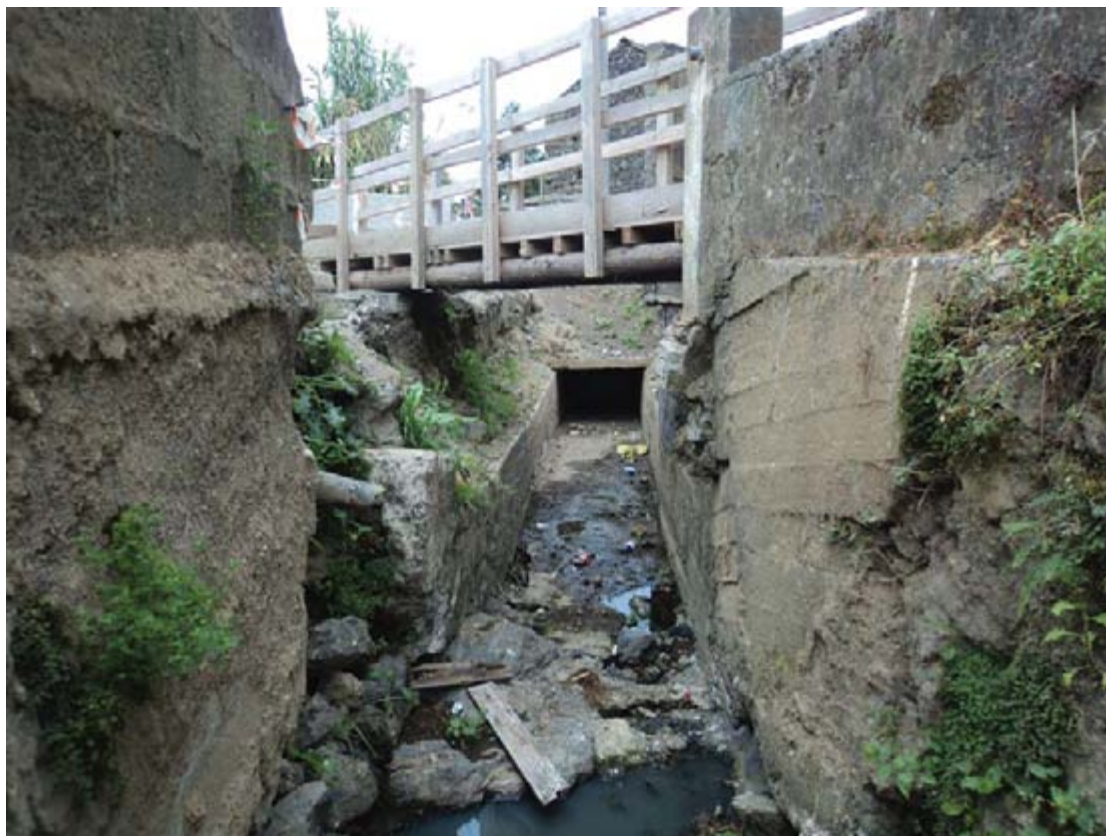
<b>Causas das ocorrências</b>	Provocadas pelas intempéries averiguadas no passado inverno.
<b>Propostas de intervenção</b>	Remoção de terras e material rochoso.
<b>Prioridade/Urgência</b>	Urgente - Riscos a curto prazo

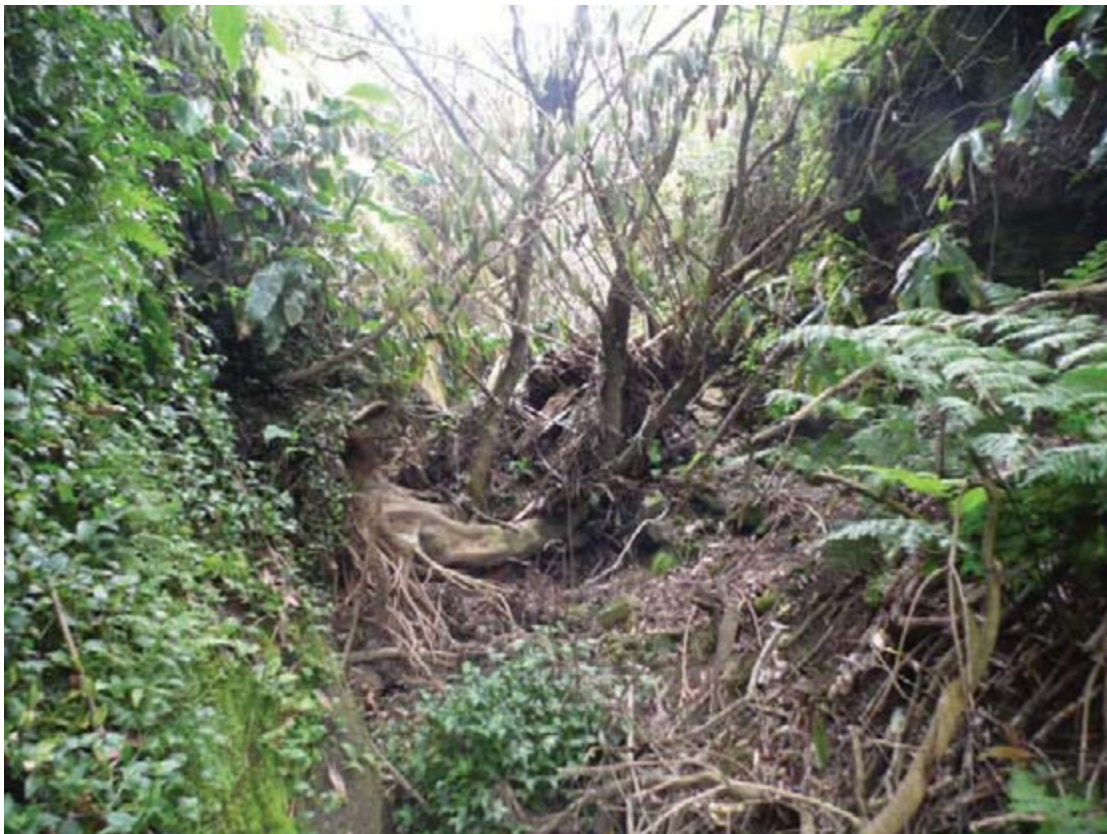
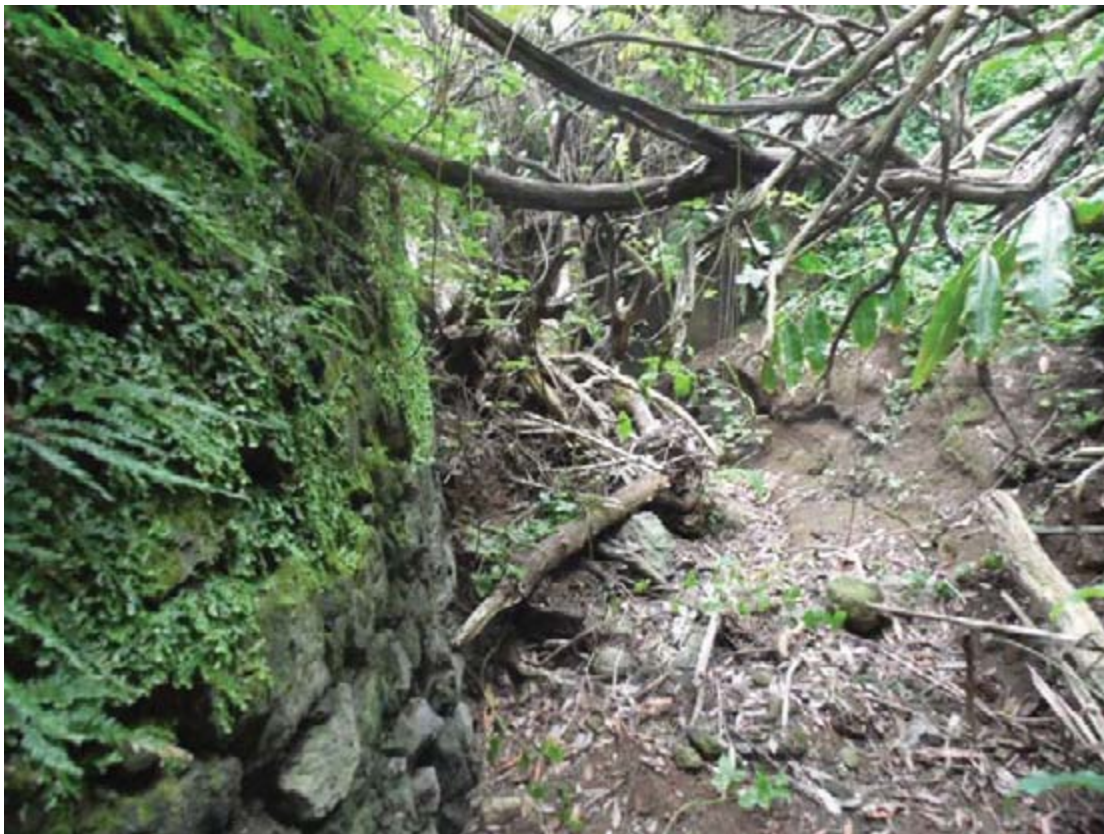
<b>Causas das ocorrências</b>	Por falta de intervenção de limpeza.
<b>Propostas de intervenção</b>	Limpeza de margens e leito e remoção de vegetação arbórea de médio e grande porte.
<b>Prioridade/Urgência</b>	Médio - Gravidade moderada, resposta a médio prazo
<b>Coordenadas X/M</b>	26S0614632
<b>Coordenadas Y/P</b>	4188185
<b>Tipo de ocorrência relatada</b>	Derrocada Assoreamento/Obstrução
<b>Descrição da ocorrência</b>	Verificou-se obstrução de leito de linha de água devido a derrocada de margem.
<b>Gravidade</b>	Médio - Gravidade moderada, necessidade de ação preventiva
<b>Titularidade do(s) terreno(s)</b>

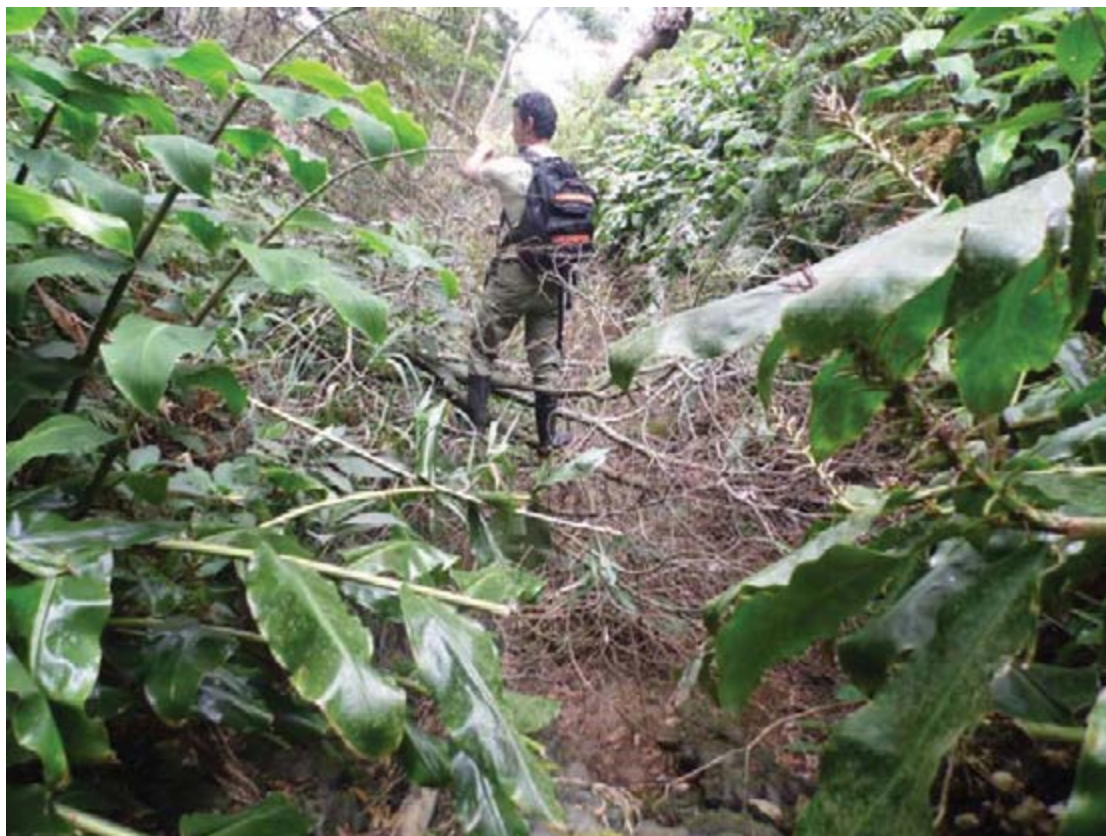
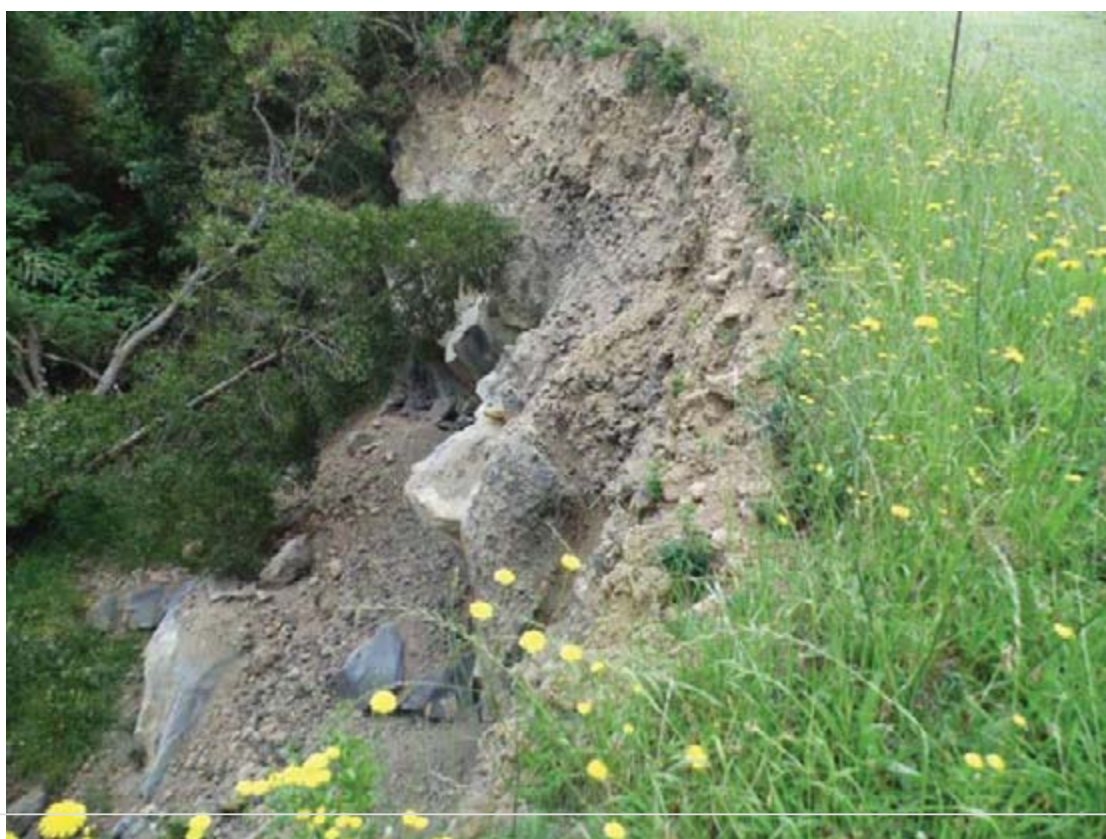
<b>Causas das ocorrências</b>	Erosão
<b>Propostas de intervenção</b>	Desobstrução de linha de água, remoção de terras e vegetação arbórea.
<b>Prioridade/Urgência</b>	Urgente Riscos a curto prazo
