## Registo de ocorrências em ribeiras

Formulário para registo de ocorrências em ribeiras

**Referência** AHA/RIBEIRAS/2013/160

**Nome(s) da ribeira** Ribeira do Batizado (444)

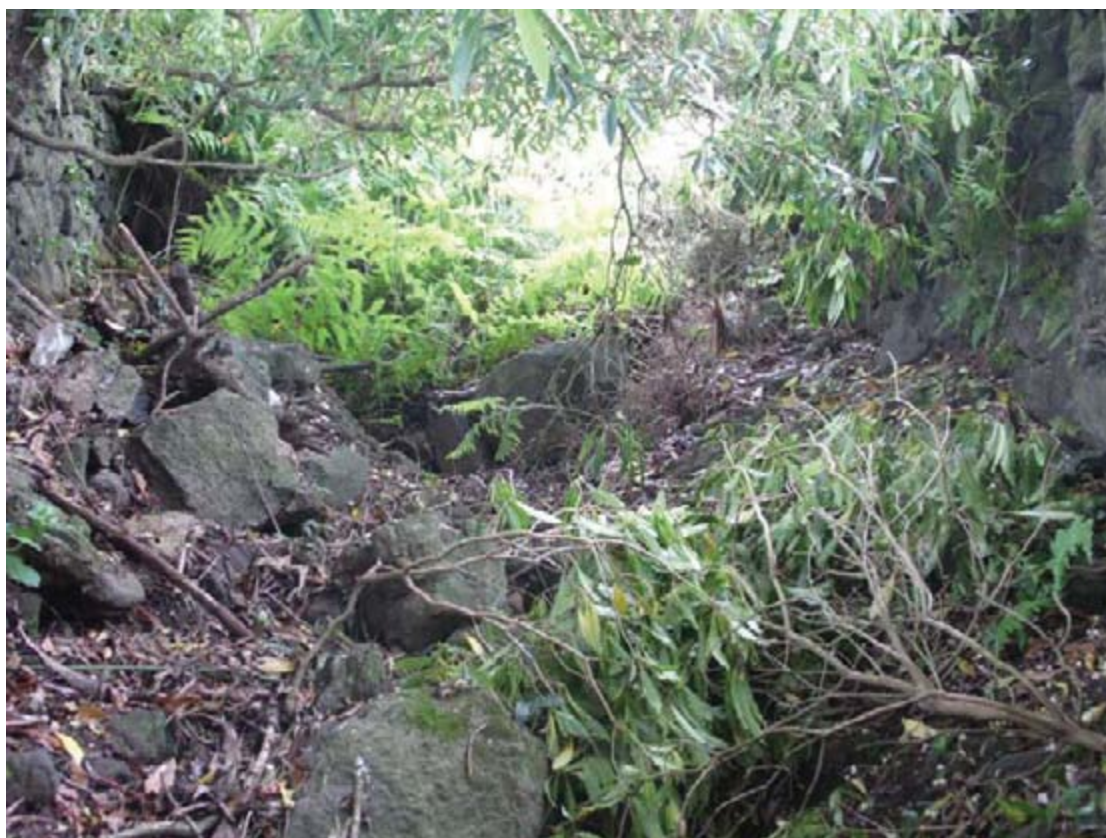
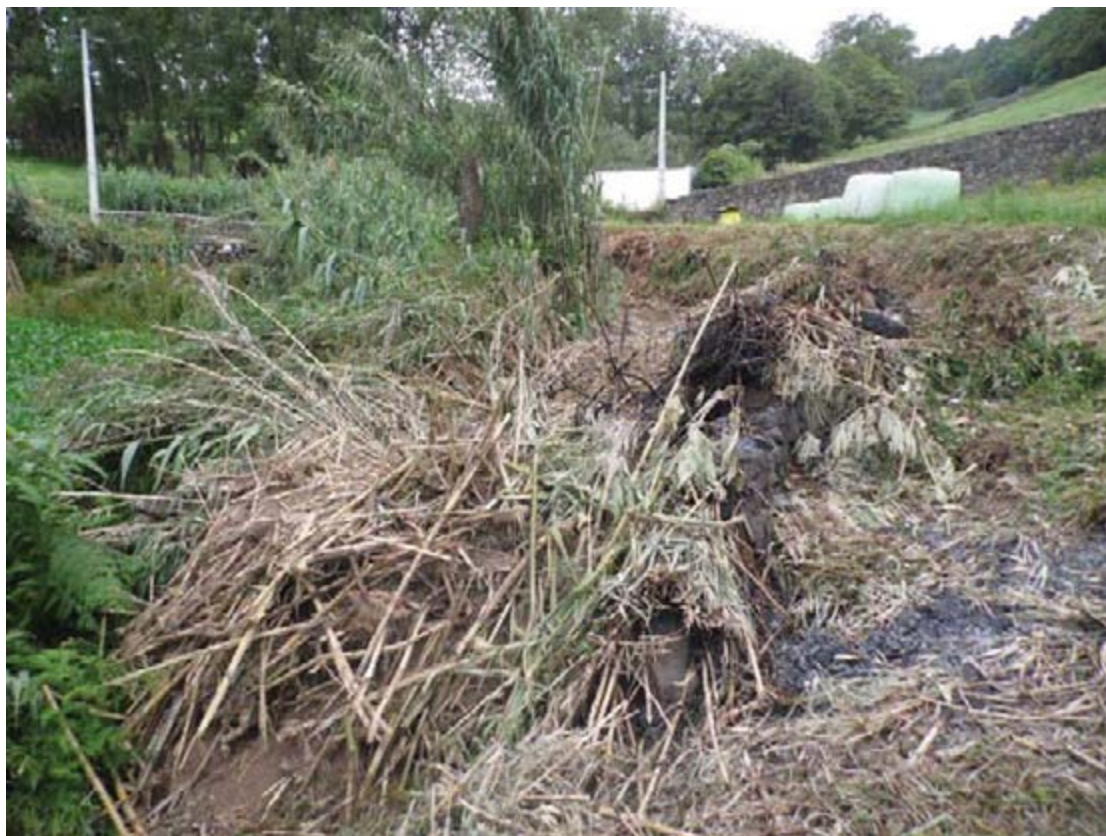
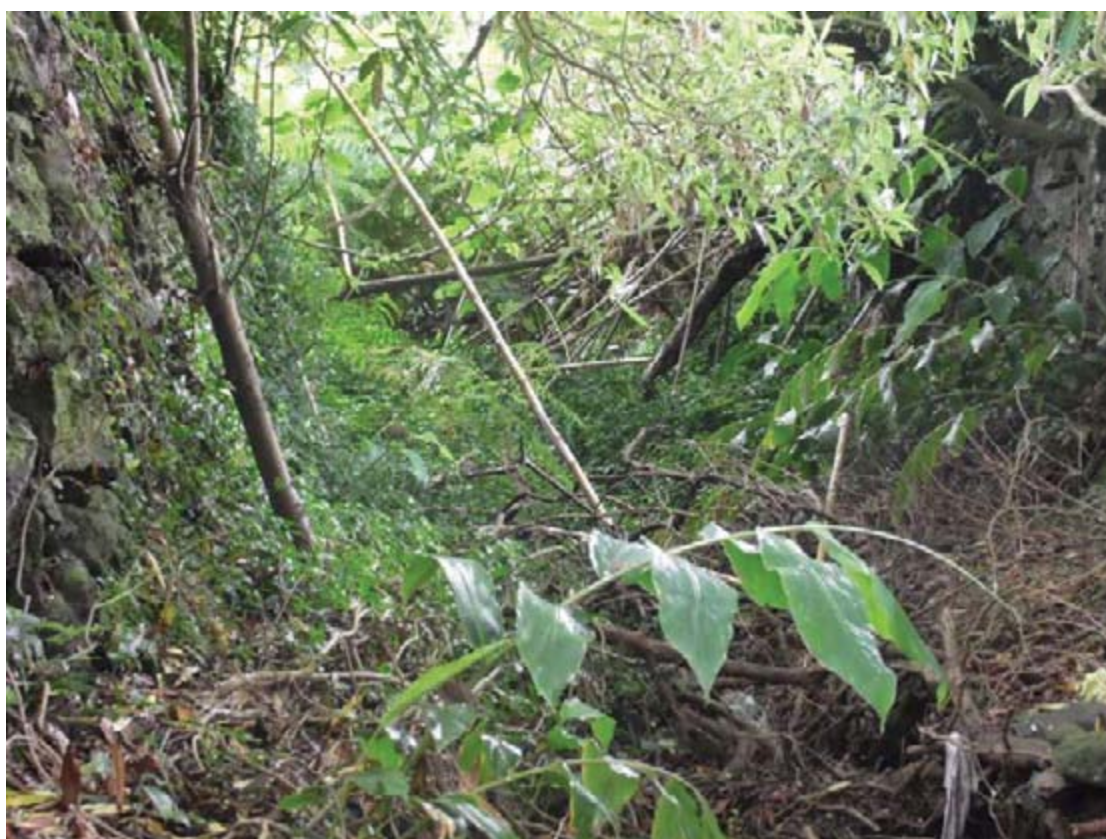
<b>Causas das ocorrências</b>	Por falta de intervenção de limpeza.
<b>Propostas de intervenção</b>	Limpeza e remoção de vegetação.
<b>Prioridade/Urgência</b>	Médio Gravidade moderada, resposta a médio prazo

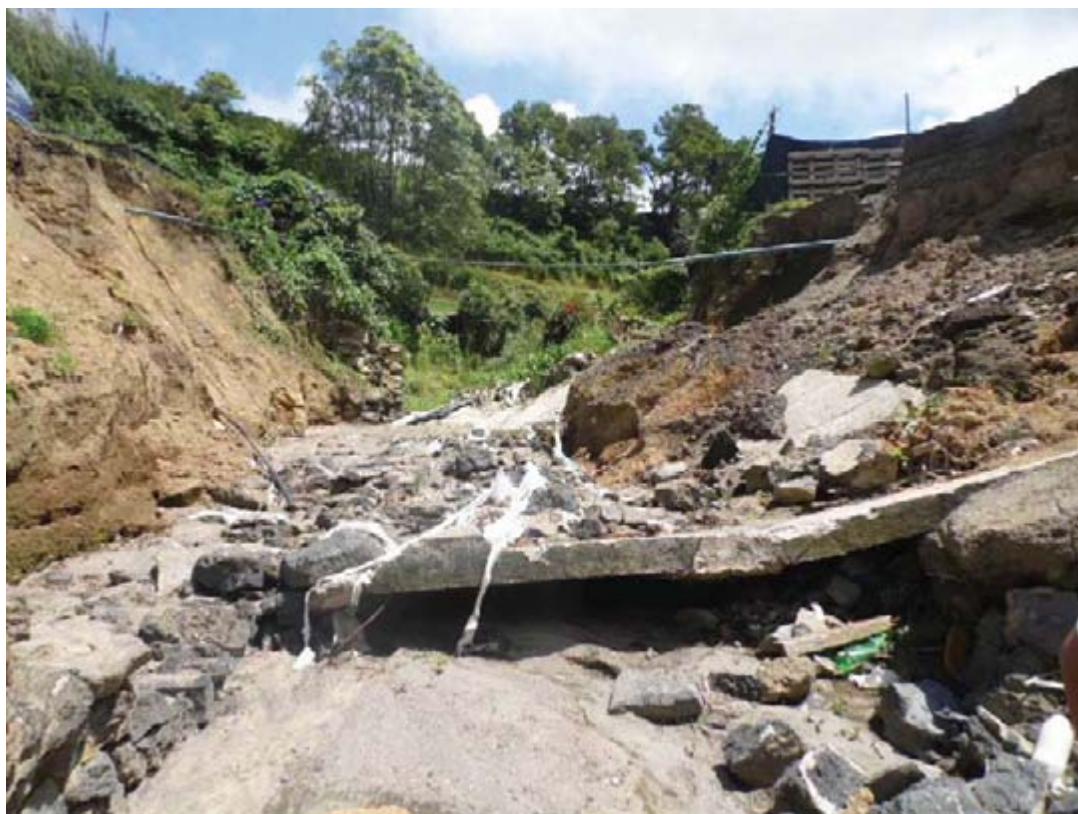
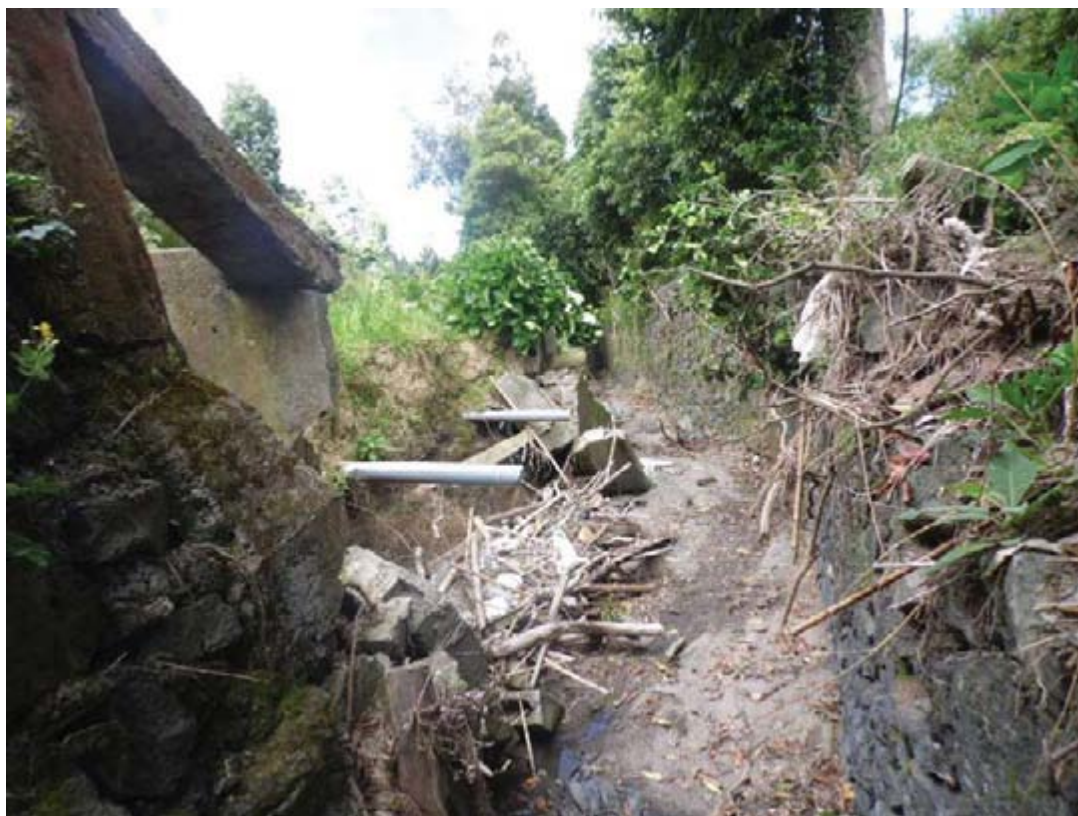
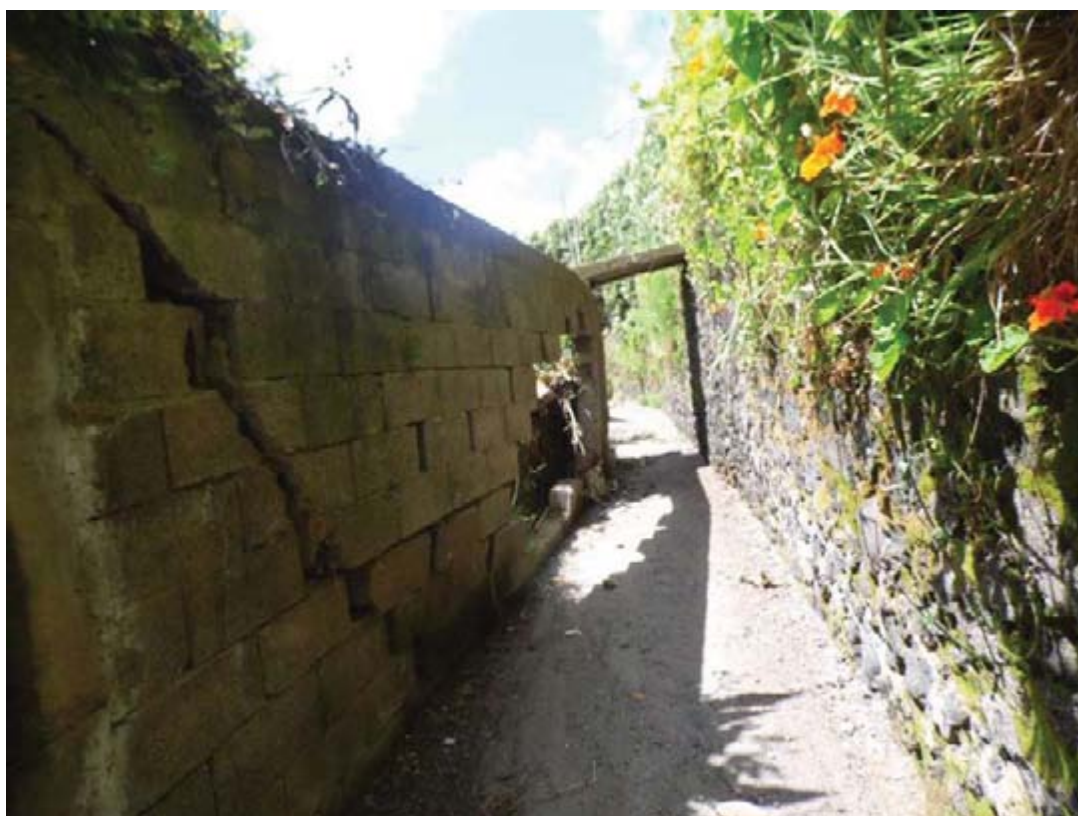
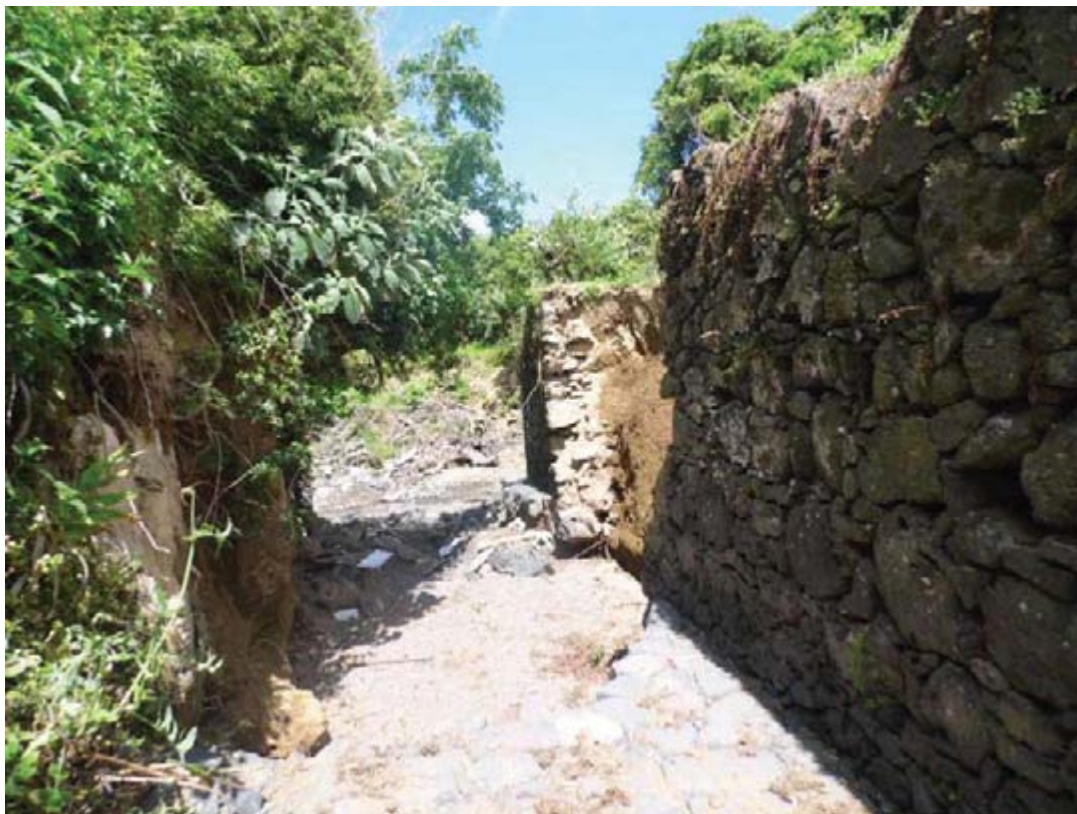
**Descrição da  
ocorrência** O troço da linha de água efetuado sofreu diversos danos ocorridos no passado mês de Fevereiro, tais como pontes e muros danificados, inundações de terrenos.

<b>Causas das ocorrências</b>	Devido à pluviosidade intensa registada no passado mês de Fevereiro.
<b>Propostas de intervenção</b>	Reconstrução de infraestruturas, limpeza e remoção de terras e pedras.
<b>Prioridade/Urgência</b>	Médio - Gravidade moderada, resposta a médio prazo

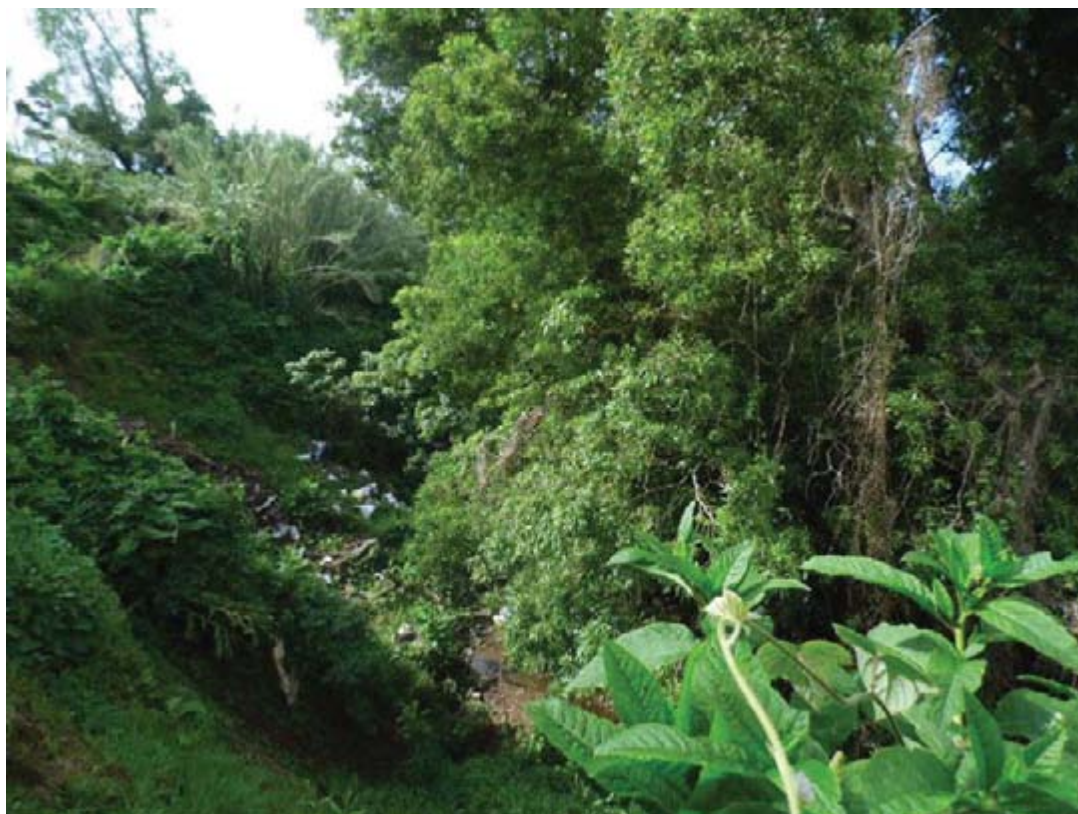
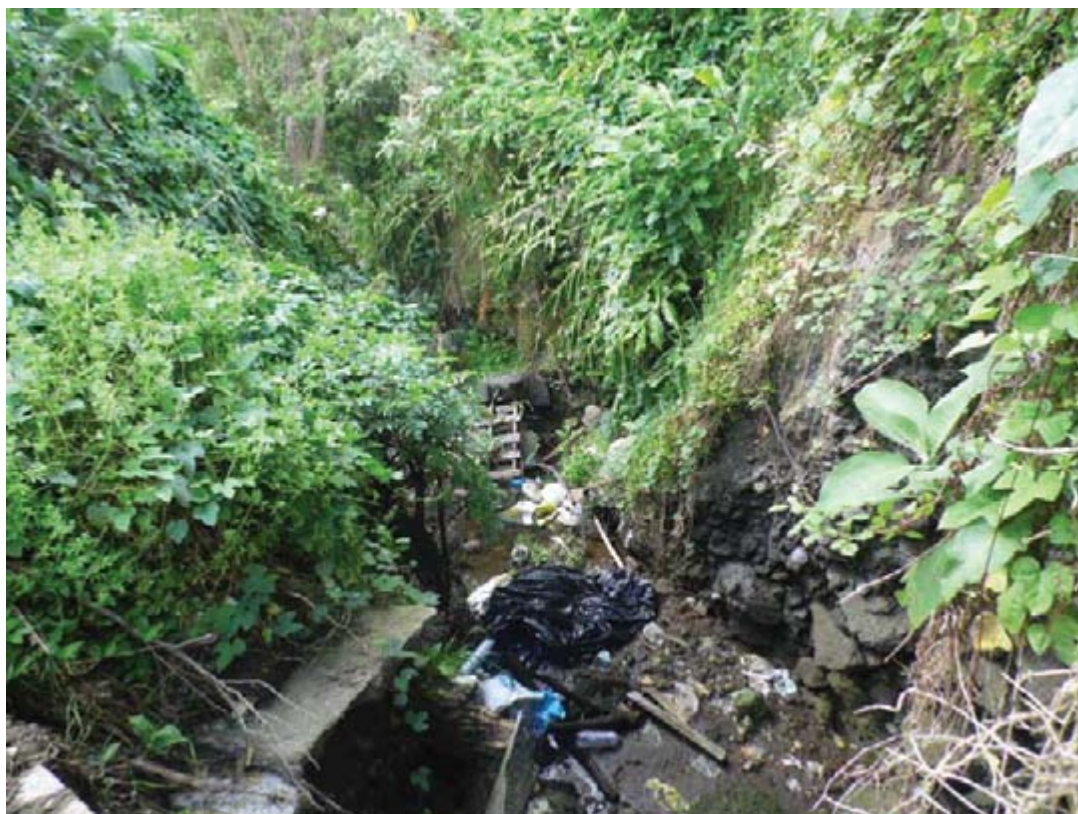
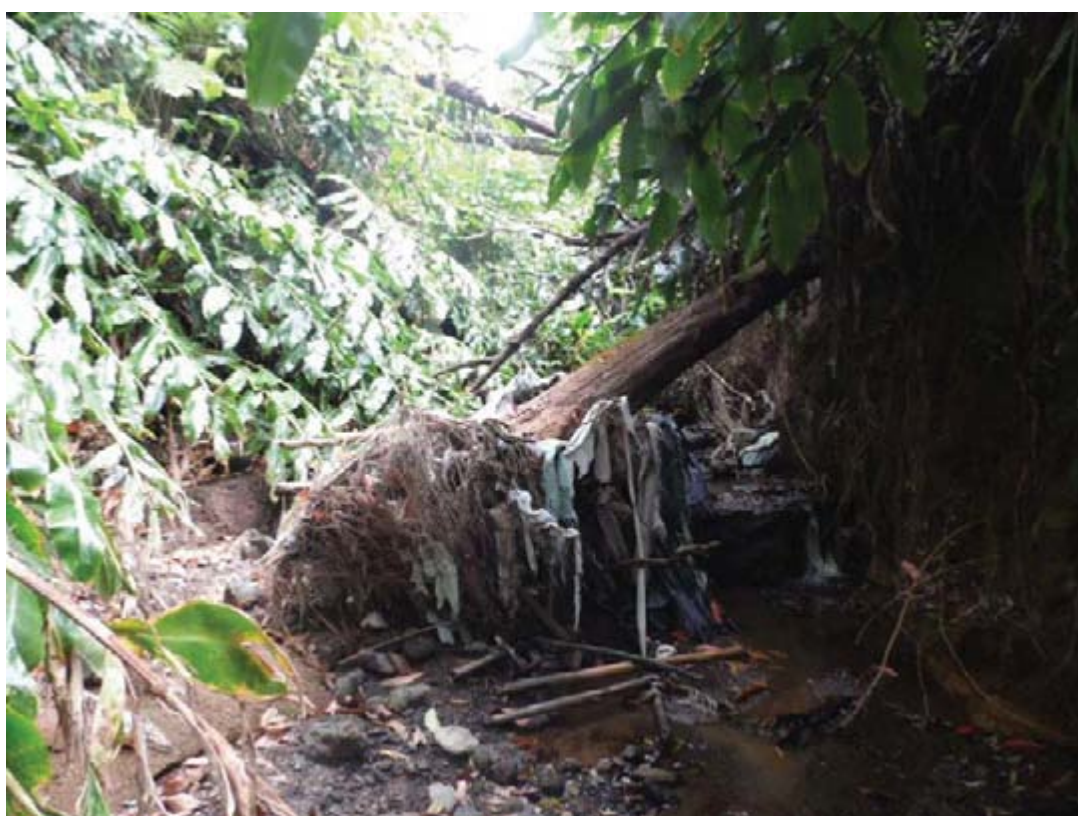
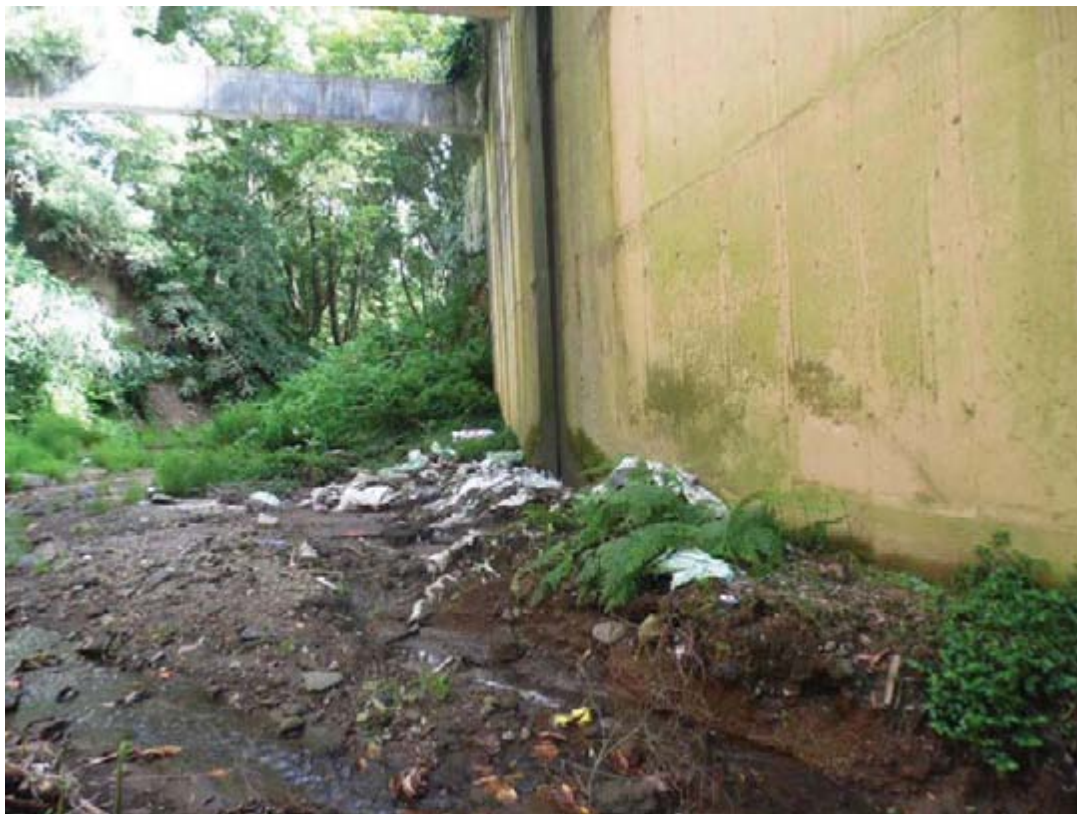
<b>Causas das ocorrências</b>	Por falta de intervenção de limpeza.
<b>Propostas de intervenção</b>	Limpeza e remoção de resíduos.
<b>Prioridade/Urgência</b>	Médio - Gravidade moderada, resposta a médio prazo

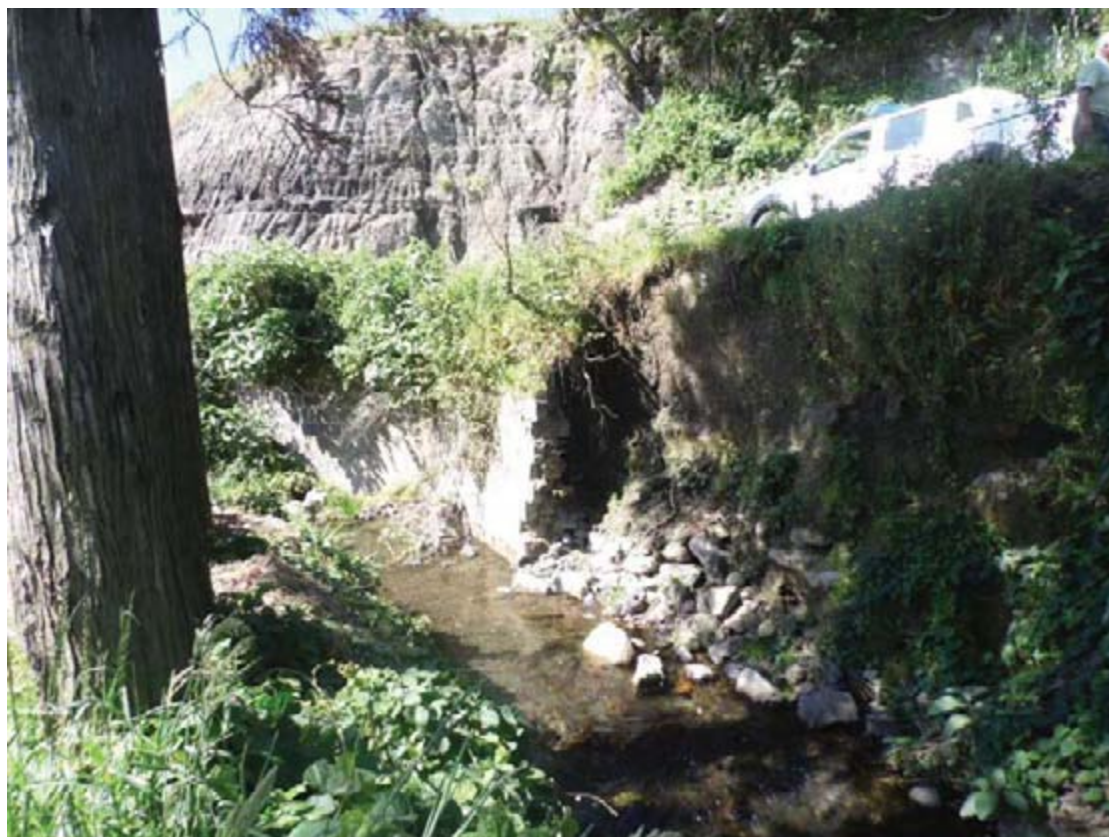
**Tipo de ocorrência  
relatada** Instabilidade de infraestrutura

**Descrição da  
ocorrência** Verificou-se alicerces de muro de suporte de margem suspensos, em risco de aluir. Salienta-se que o referido muro não se encontra em propriedade privada.

**Causas das  
ocorrências** Erosão.

**Propostas de  
intervenção** Reconstrução de muro.

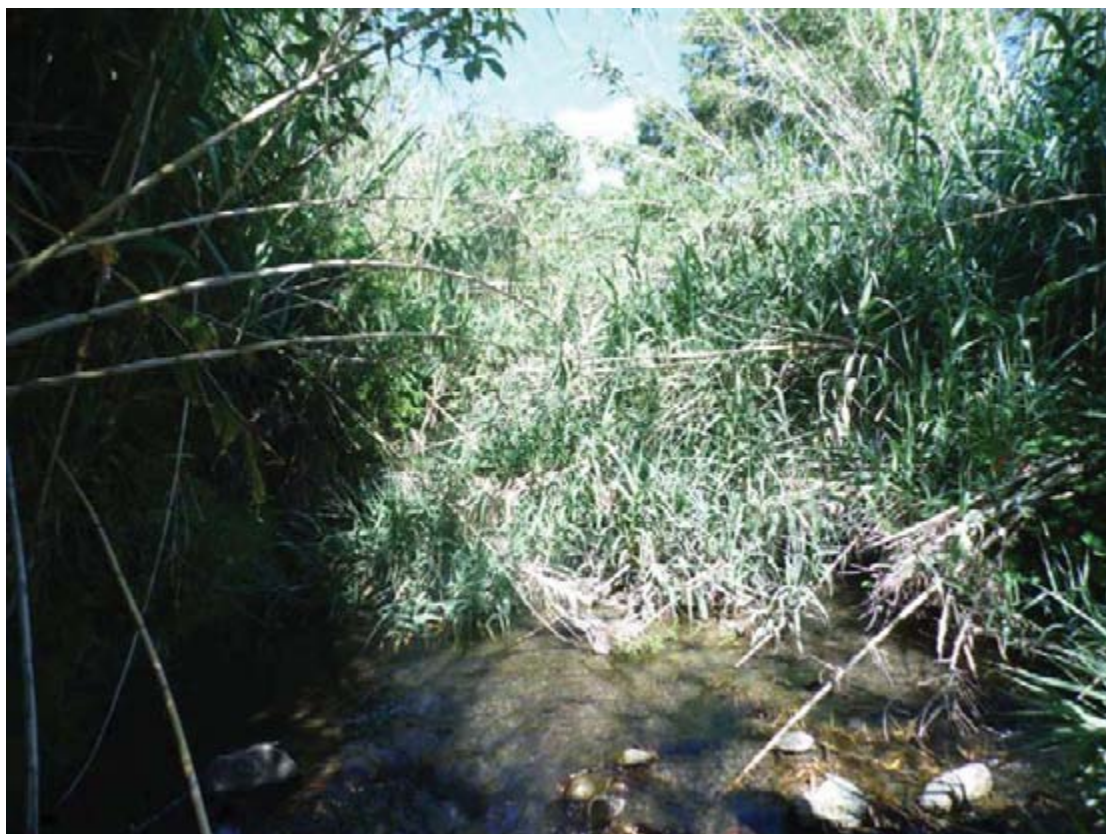
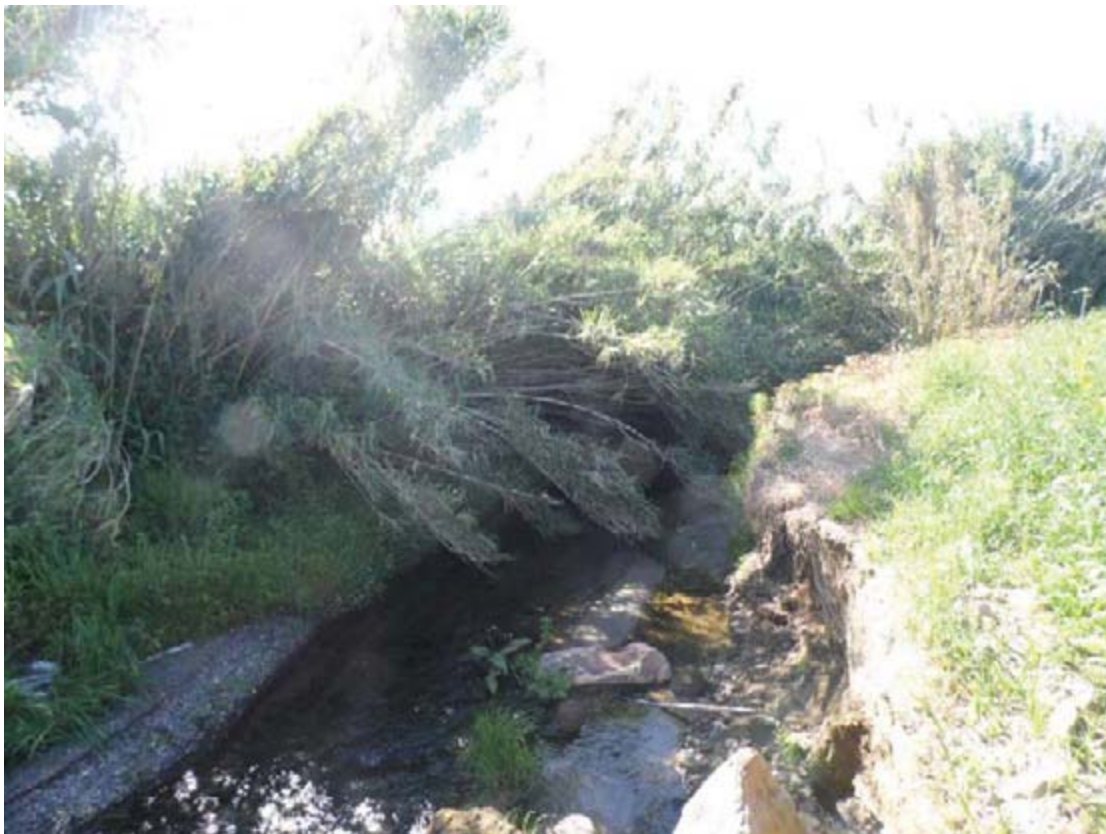
<b>Prioridade/Urgência</b>	Médio - Gravidade moderada, resposta a médio prazo
<b>Coordenadas X/M</b>	26S0633752
<b>Coordenadas Y/P</b>	4185734
<b>Tipo de ocorrência relatada</b>	Assoreamento/Obstrução
<b>Descrição da ocorrência</b>	Verificou-se necessidade de limpeza de linha de água, de margens e leito, em toda a linha de água.
<b>Gravidade</b>	Médio - Gravidade moderada, necessidade de ação preventiva
<b>Titularidade do(s) terreno(s)</b>	Vários Titulares

<b>Causas das ocorrências</b>	Por falta de intervenção de limpeza.
<b>Propostas de intervenção</b>	Limpeza de margens e leito e remoção de vegetação.
<b>Prioridade/Urgência</b>	Médio - Gravidade moderada, resposta a médio prazo

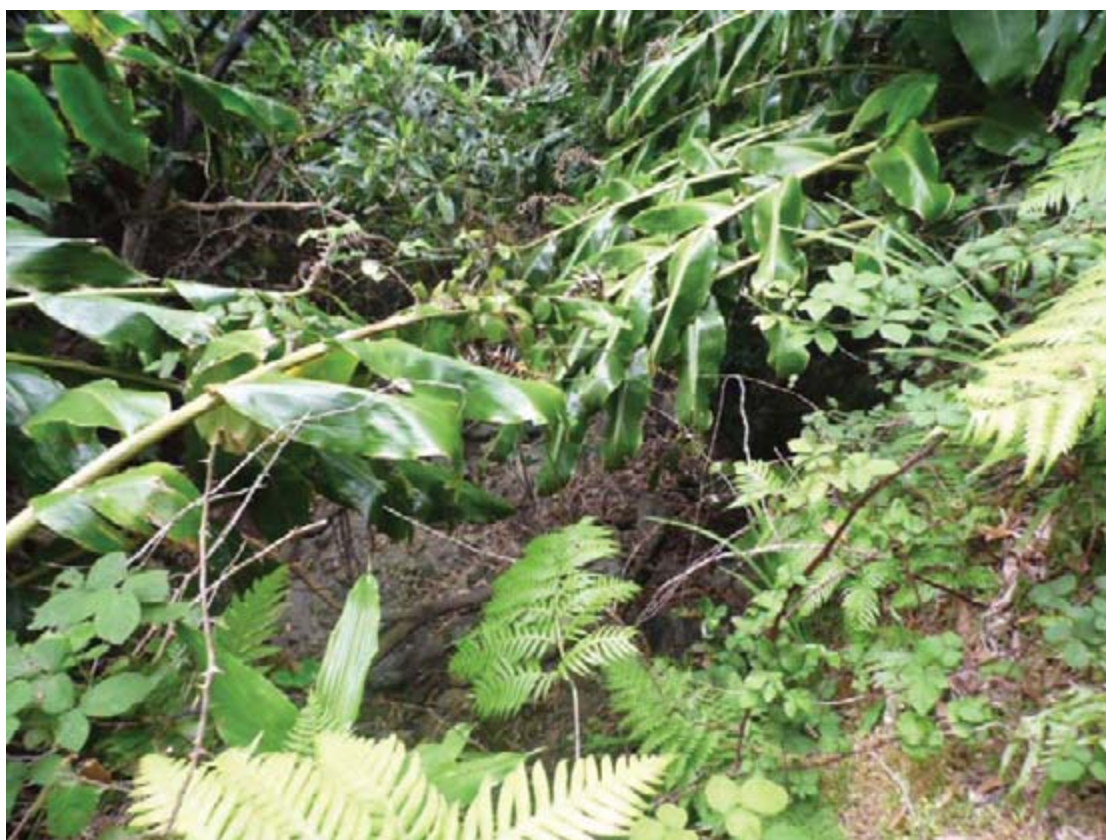
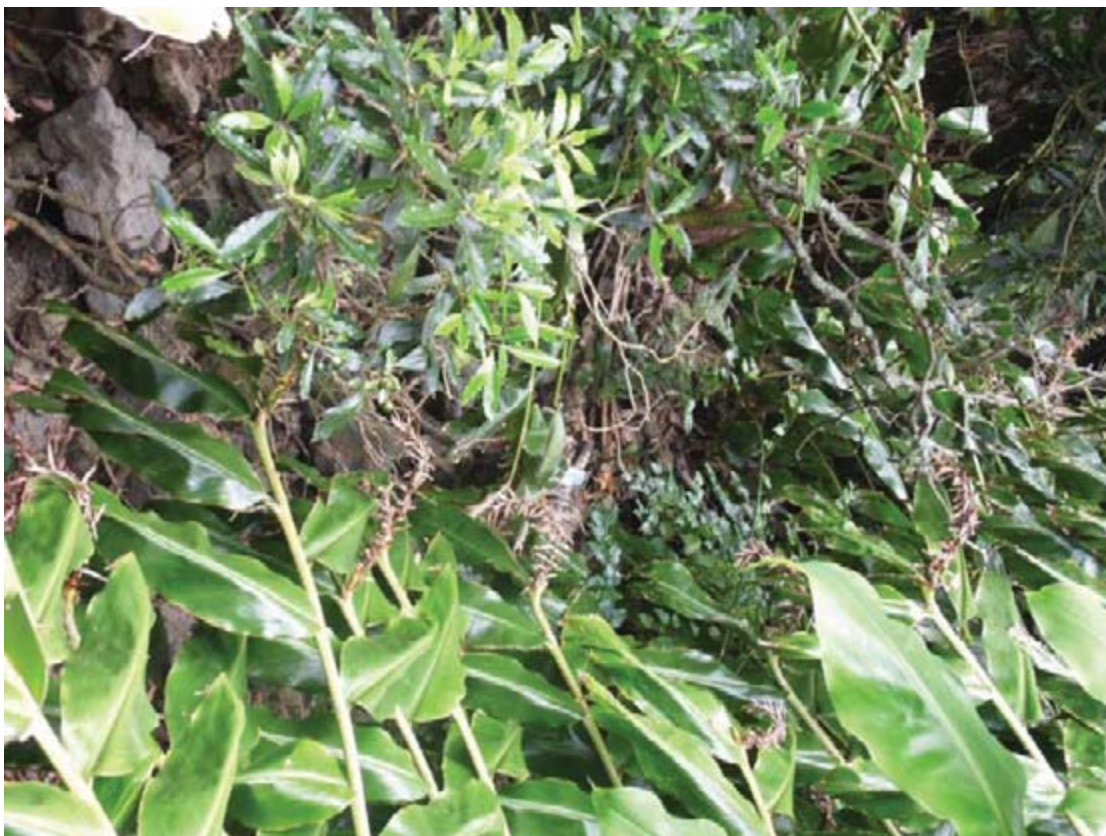
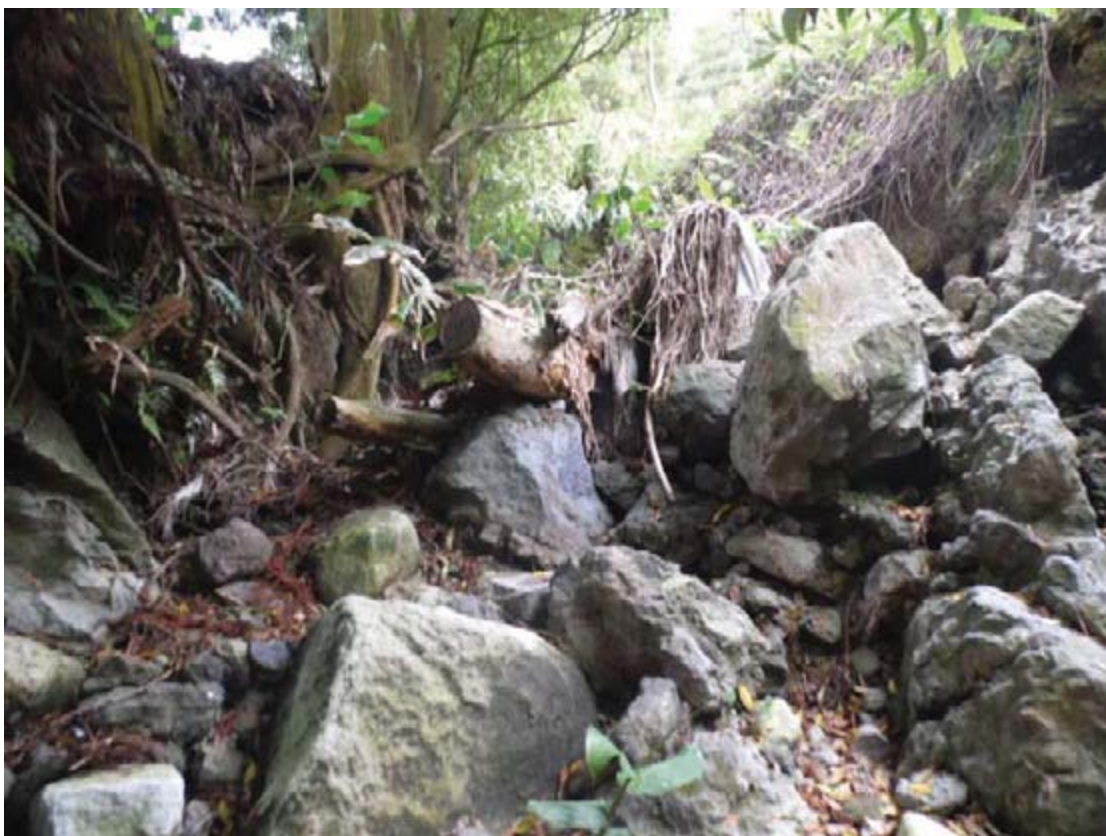
**Tipo de ocorrência  
relatada** Assoreamento/Obstrução

**Descrição da ocorrência** Verificou-se necessidade de limpeza de linha de água, de margens e leito.

**Causas das ocorrências** Por falta de intervenção de limpeza.

**Propostas de intervenção** Limpeza de margens e leito e remoção de vegetação arbórea de médio e grande porte.

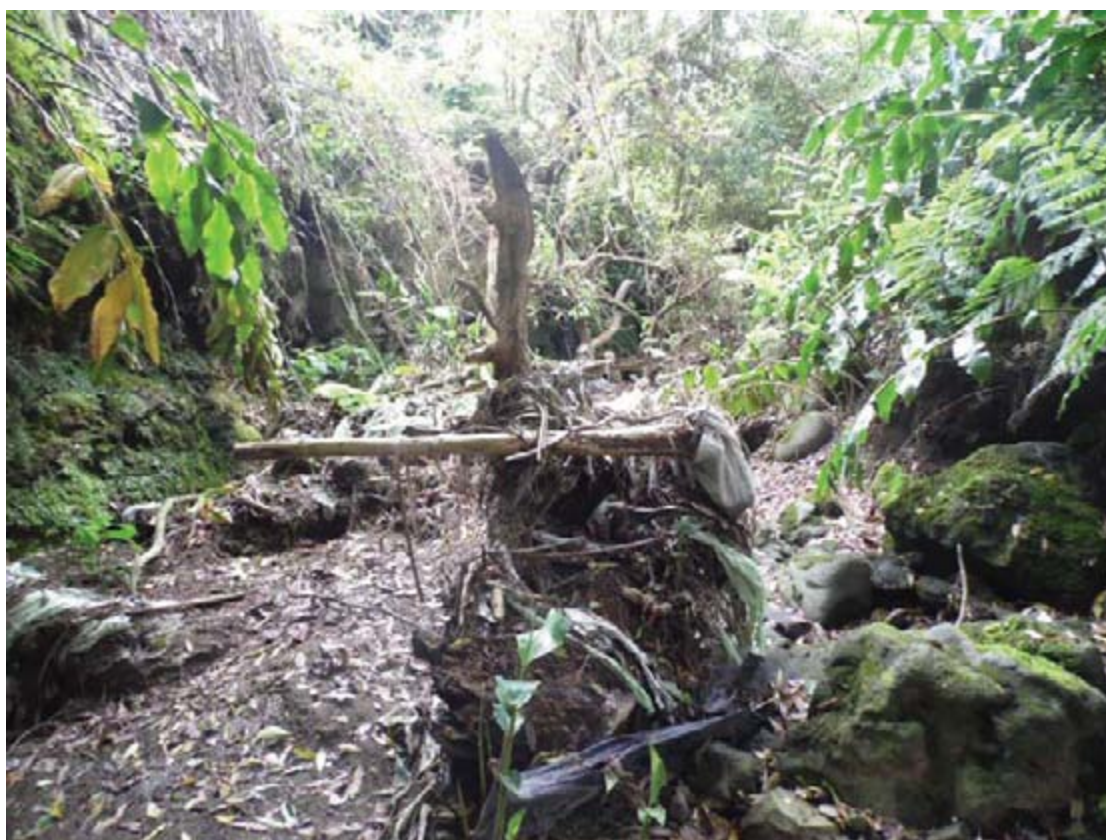
**Causas das ocorrências** Por falta de intervenção de limpeza.

**Propostas de intervenção** Limpeza de margens e leito e remoção de vegetação de médio e grande porte.

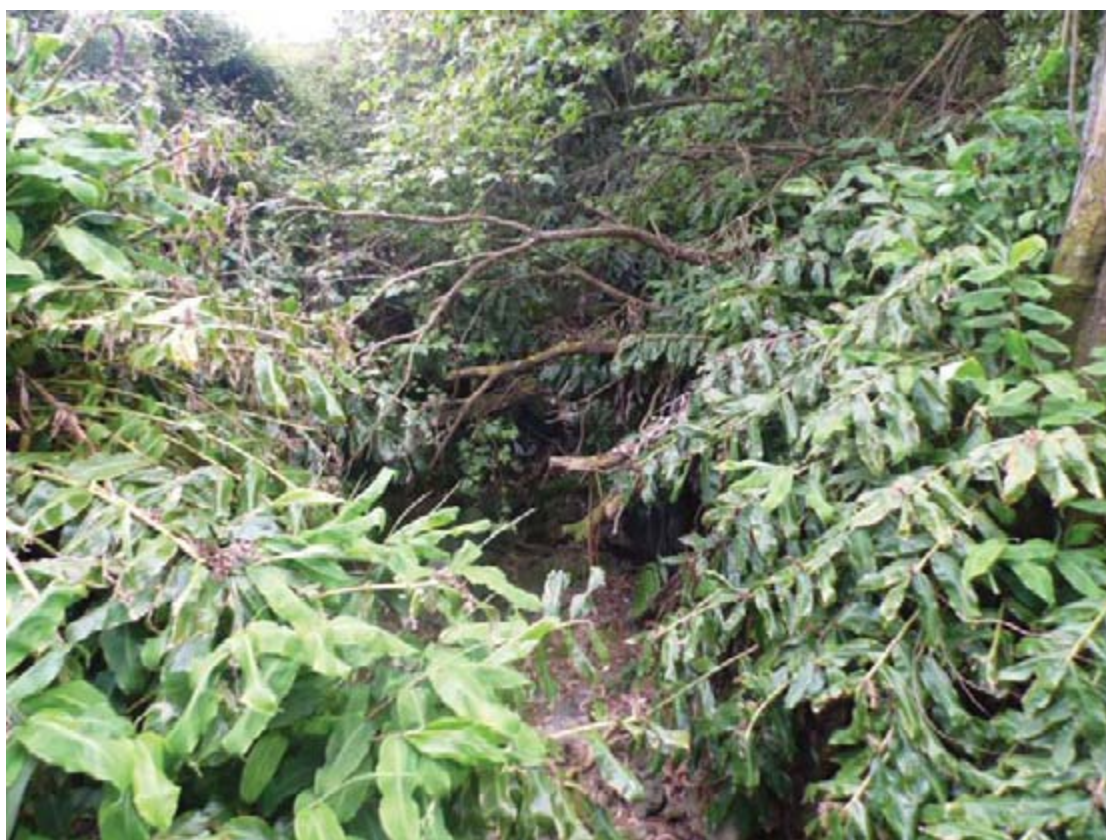
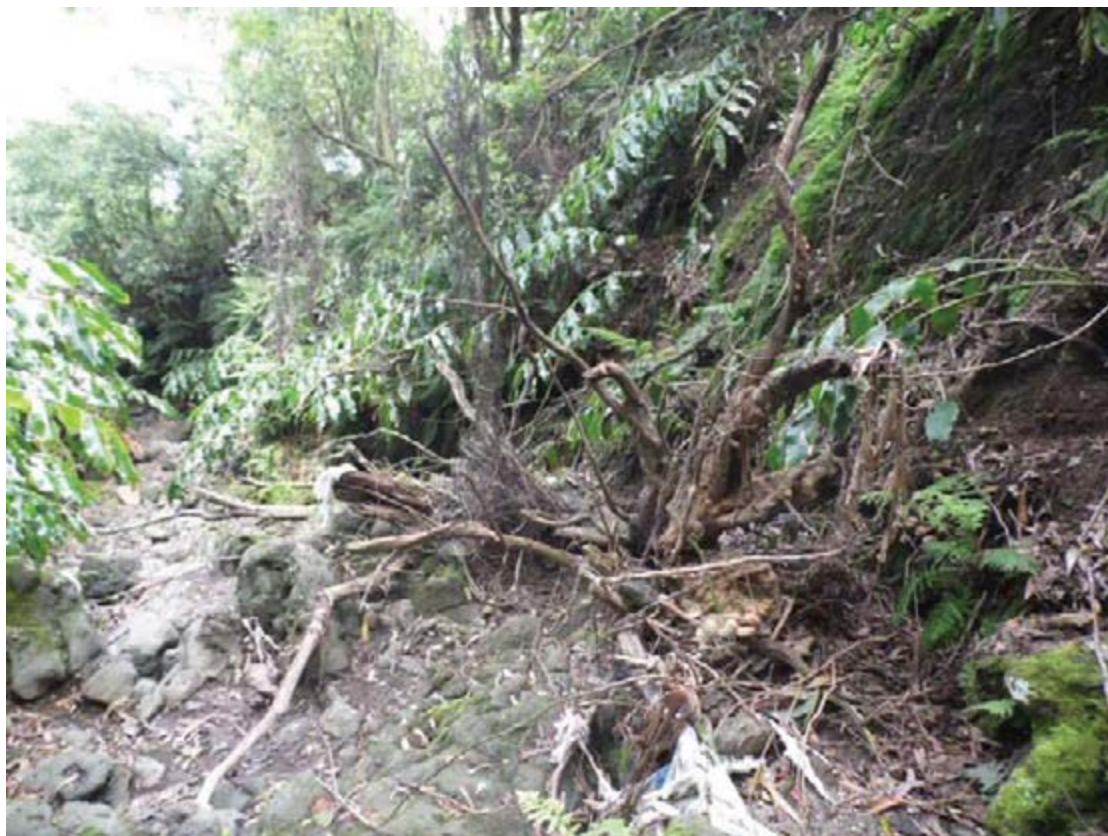
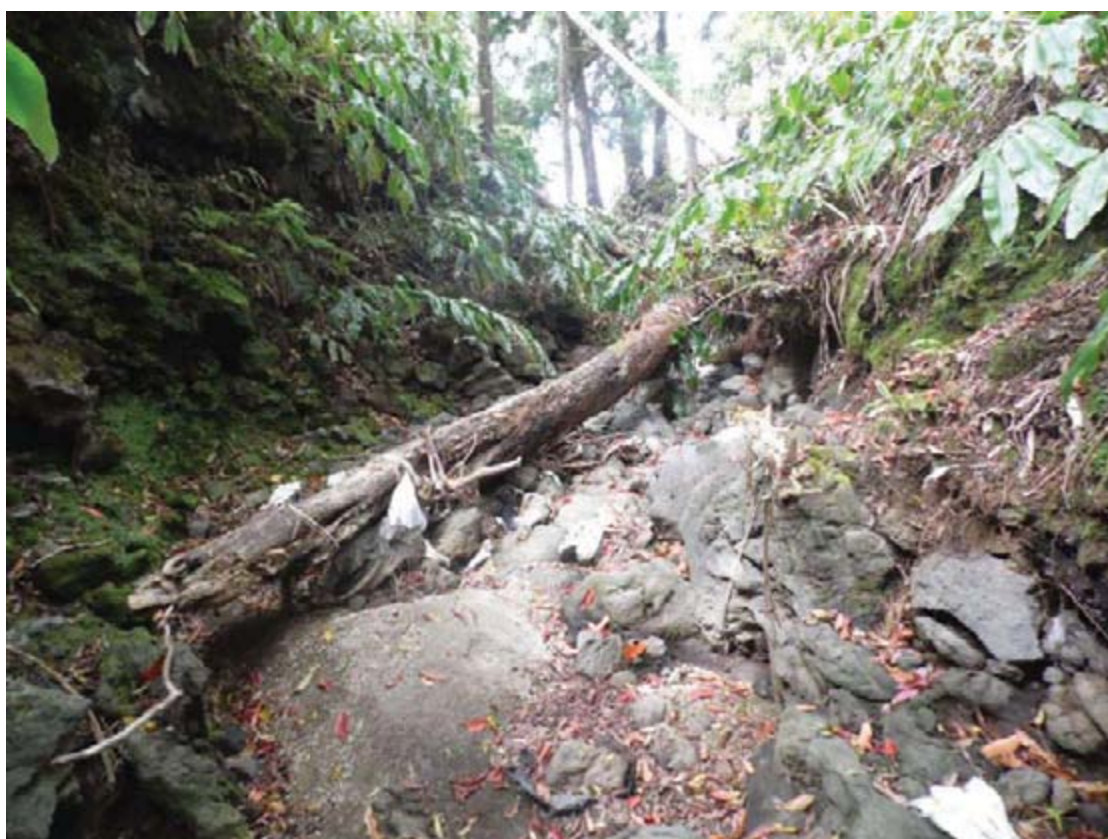
**Causas das ocorrências** Por falta de intervenção de limpeza.

**Propostas de intervenção** Limpeza de margens e leito e remoção de vegetação de médio e grande porte.

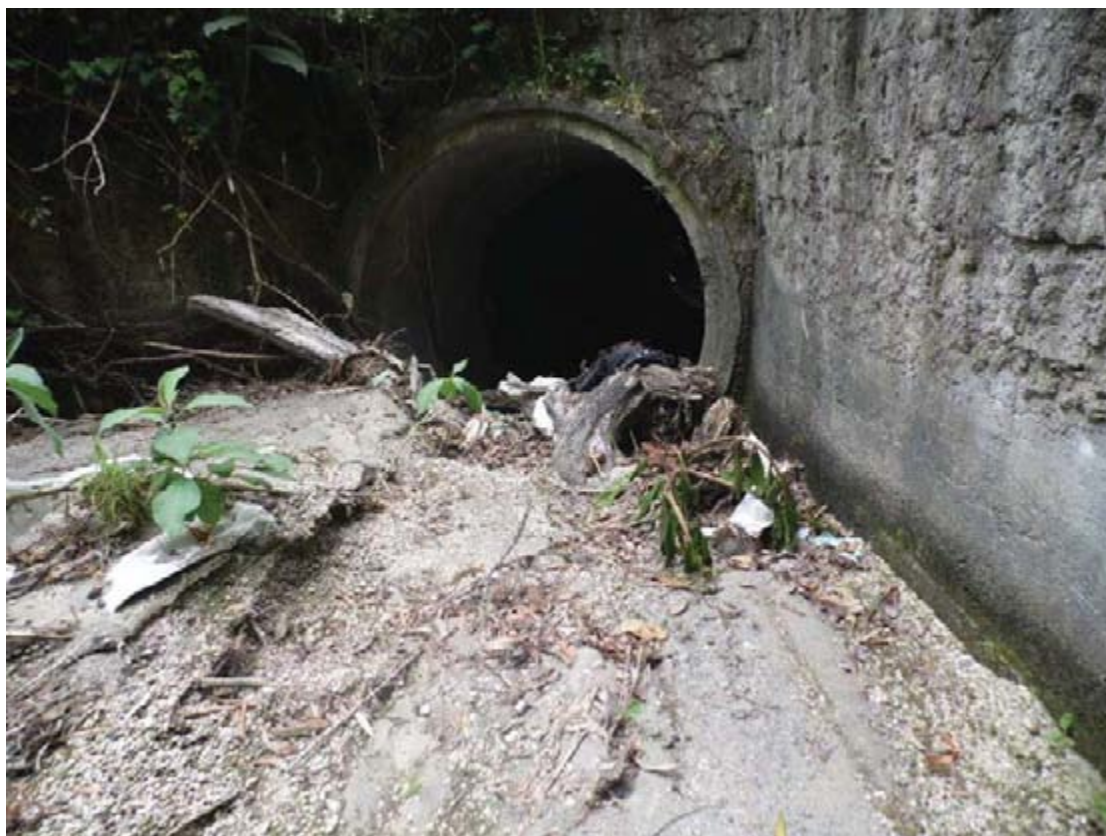
<b>Prioridade/Urgência</b>	Médio - Gravidade moderada, resposta a médio prazo
<b>Coordenadas X/M</b>	2650638922
<b>Coordenadas Y/P</b>	4185892
<b>Tipo de ocorrência relatada</b>	Assoreamento/Obstrução
<b>Descrição da ocorrência</b>	Verificou-se necessidade de desobstrução de passagens hidráulicas.
<b>Gravidade</b>	Médio - Gravidade moderada, necessidade de ação preventiva
<b>Titularidade do(s) terreno(s)</b>

<b>Causas das ocorrências</b>	Por falta de intervenção de limpeza.
<b>Propostas de intervenção</b>	Limpeza.
<b>Prioridade/Urgência</b>	Médio - Gravidade moderada, resposta a médio prazo

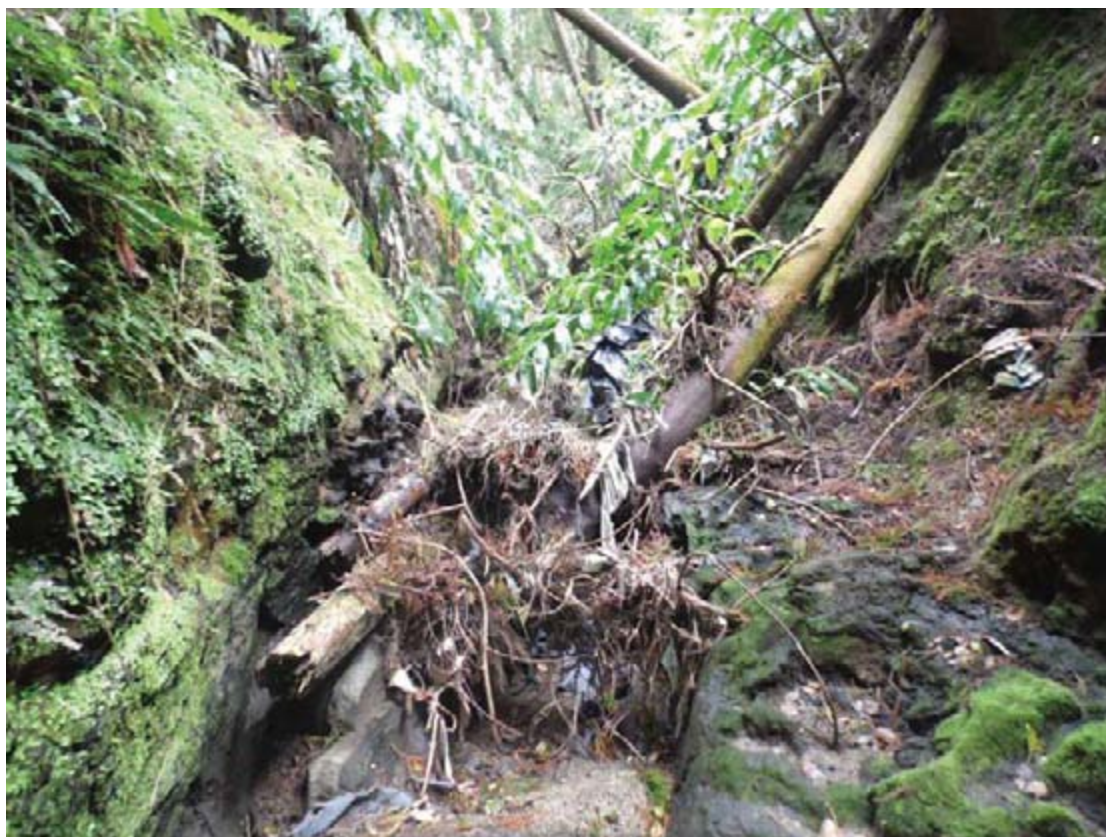
**Propostas de  
intervenção** Remoção de vegetação arbórea.

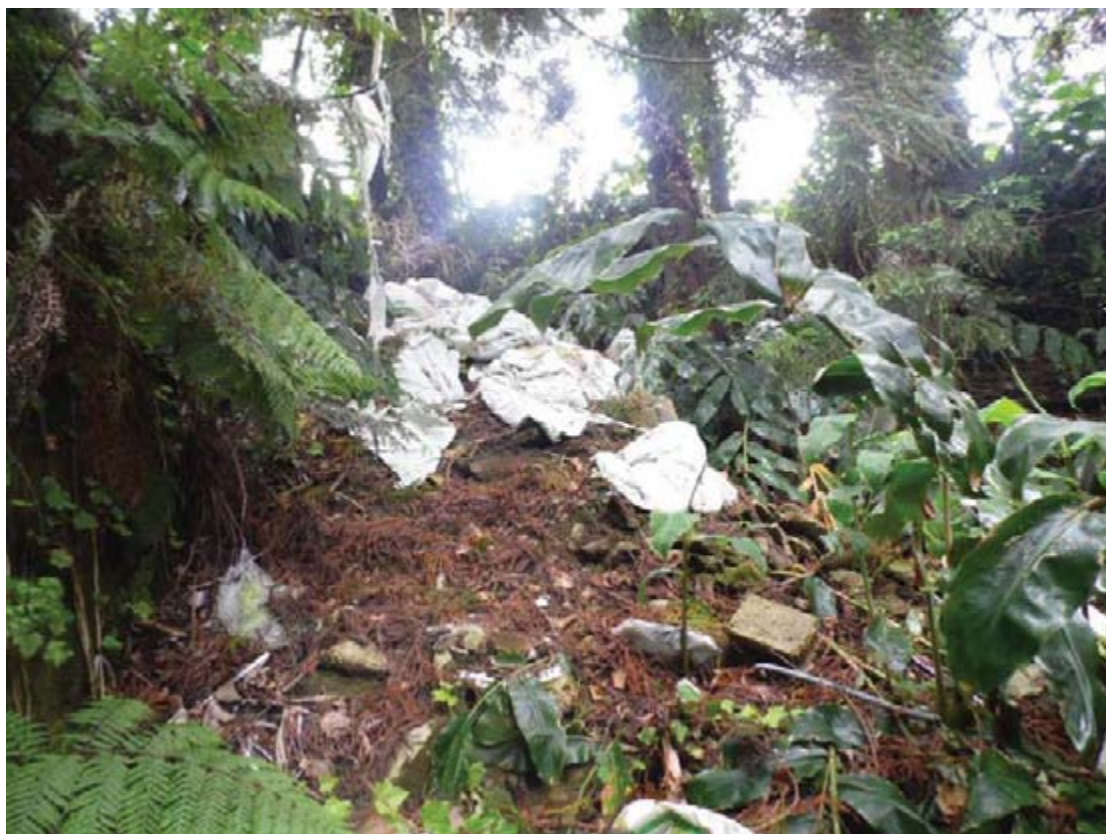
<b>Prioridade/Urgência</b>	Médio - Gravidade moderada, resposta a médio prazo
<b>Coordenadas X/M</b>	26S0639560
<b>Coordenadas Y/P</b>	4185576
<b>Tipo de ocorrência relatada</b>	Depósito de resíduos
<b>Descrição da ocorrência</b>	Verificou-se abaixo de passagem hidráulica deposição de resíduos provenientes do setor agrícola, nomeadamente plásticos de silagem.
<b>Gravidade</b>	Pouco urgente - Situação pontual, sem riscos imediatos
<b>Titularidade do(s) terreno(s)</b>
