## Registo de ocorrências em ribeiras

Formulário para registo de ocorrências em ribeiras

**Referência** AHA/RIBEIRAS/2013/160

**Nome(s) da ribeira** Ribeira do Batizado (444)

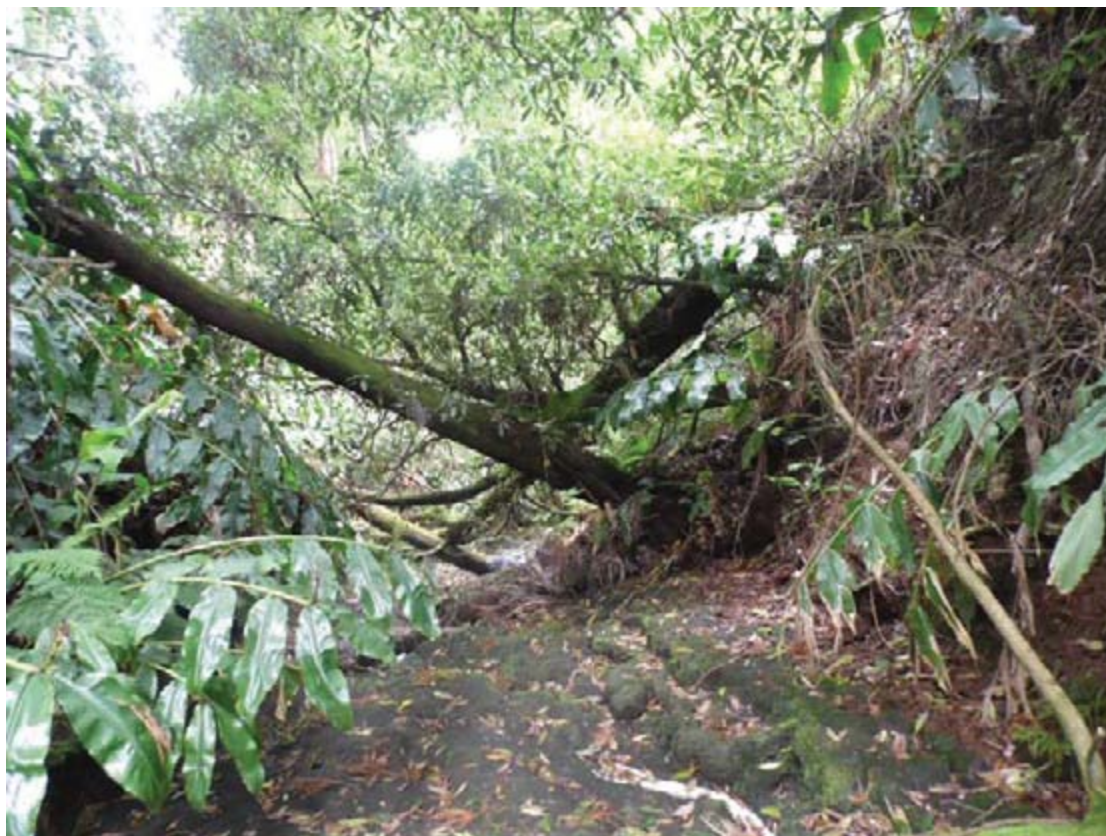
<b>Tipo de ocorrência relatada</b>	Assoreamento/Obstrução
<b>Descrição da ocorrência</b>	A uma distância de 50 metros abaixo da ponte referida na ocorrência anterior verificou-se vegetação arbórea de média e grande porte no leito da linha de água.
<b>Gravidade</b>	Médio - Gravidade moderada, necessidade de ação preventiva
<b>Titularidade do(s) terreno(s)</b>

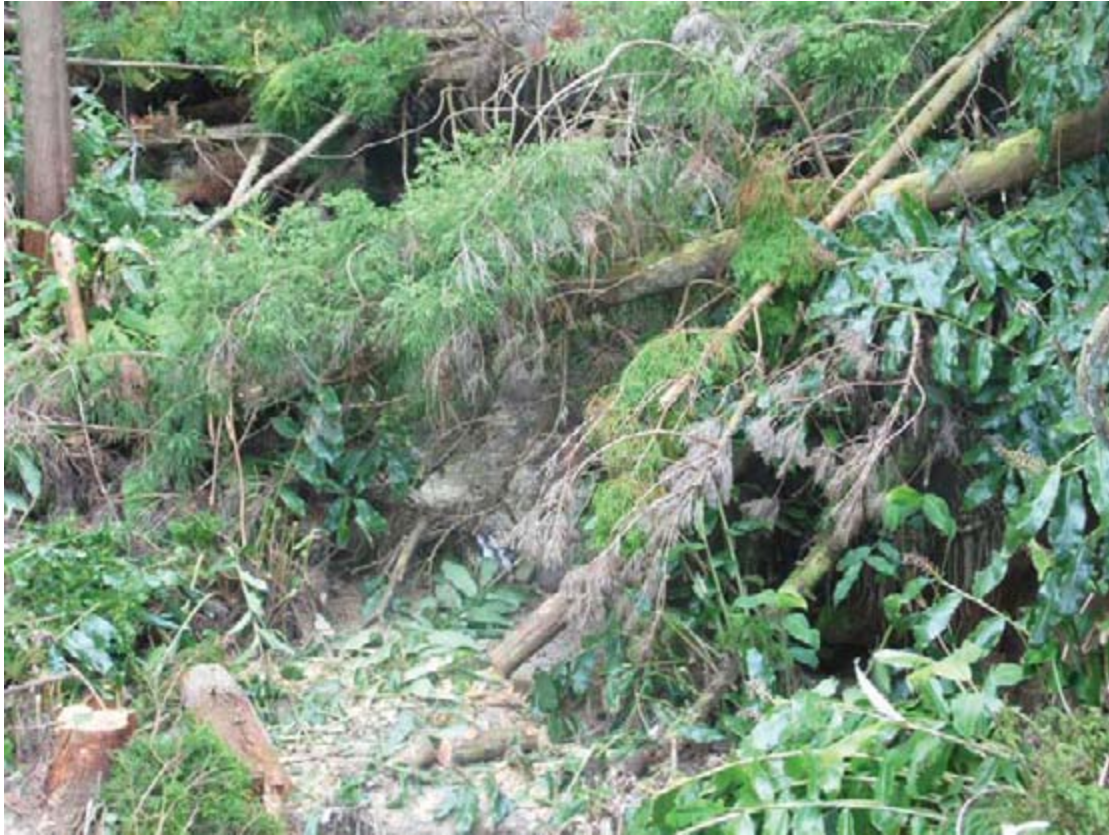
**Propostas de intervenção** Limpeza e remoção de vegetação.

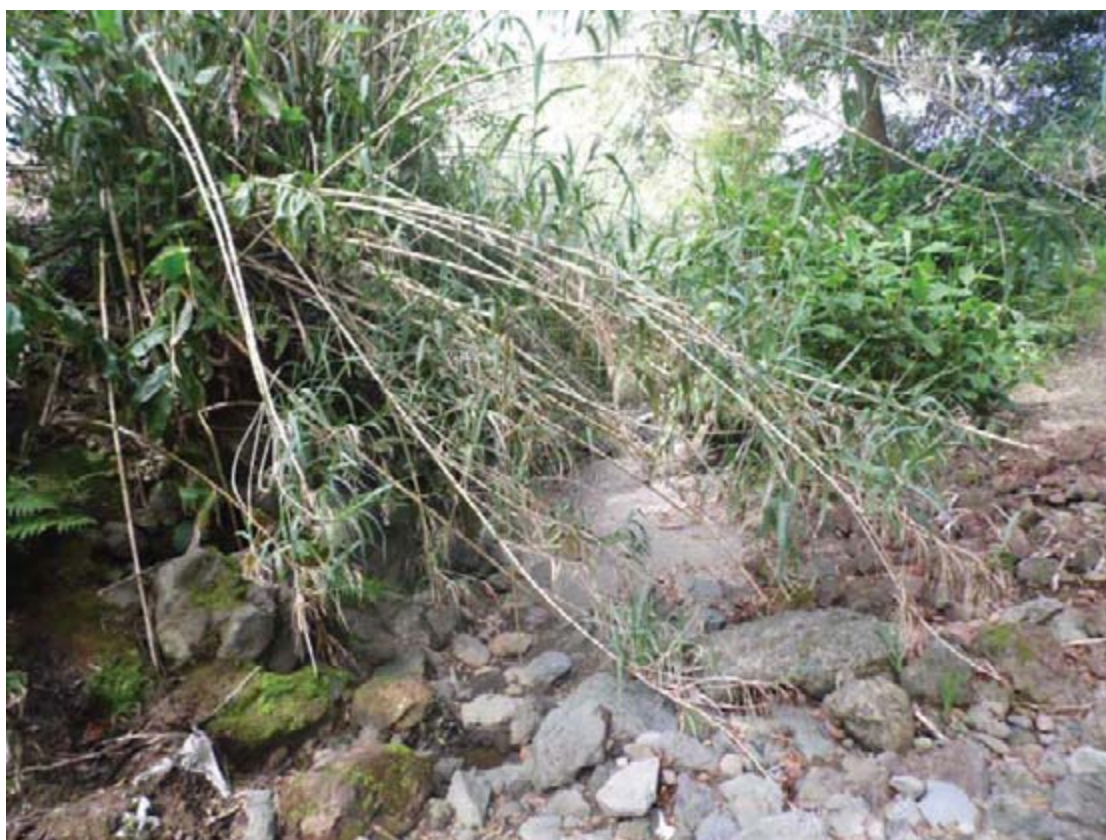
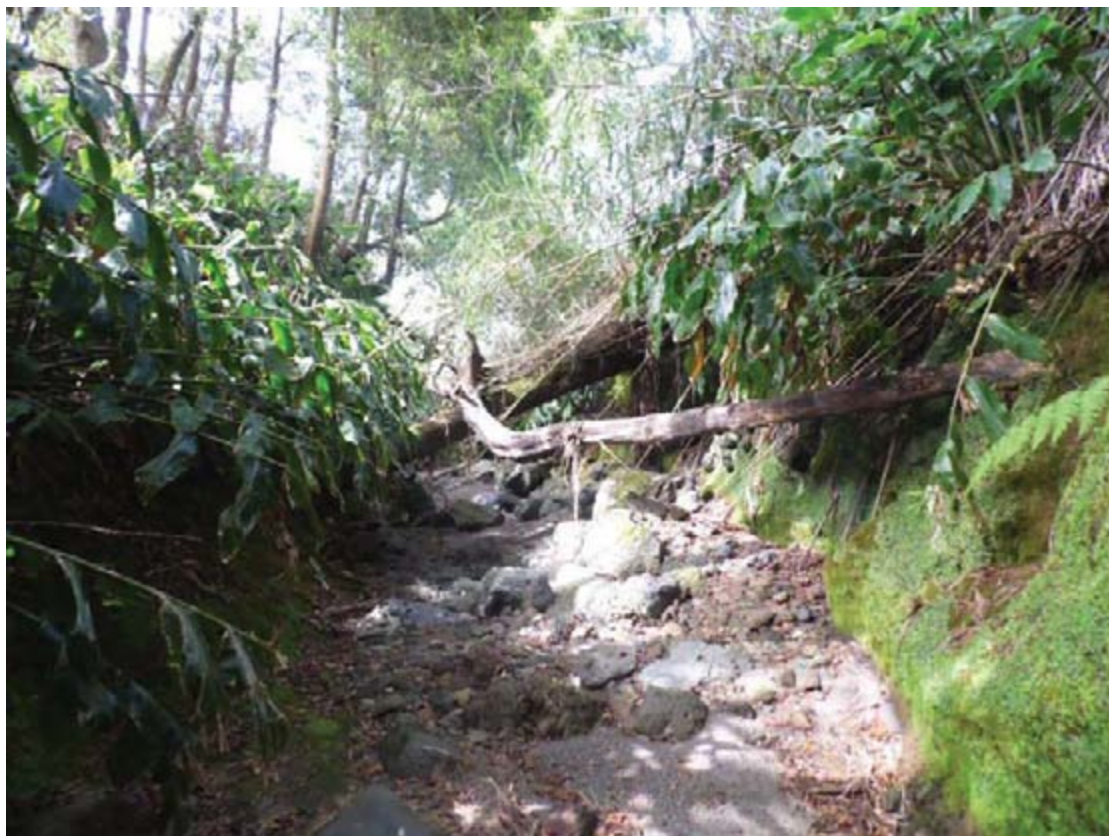
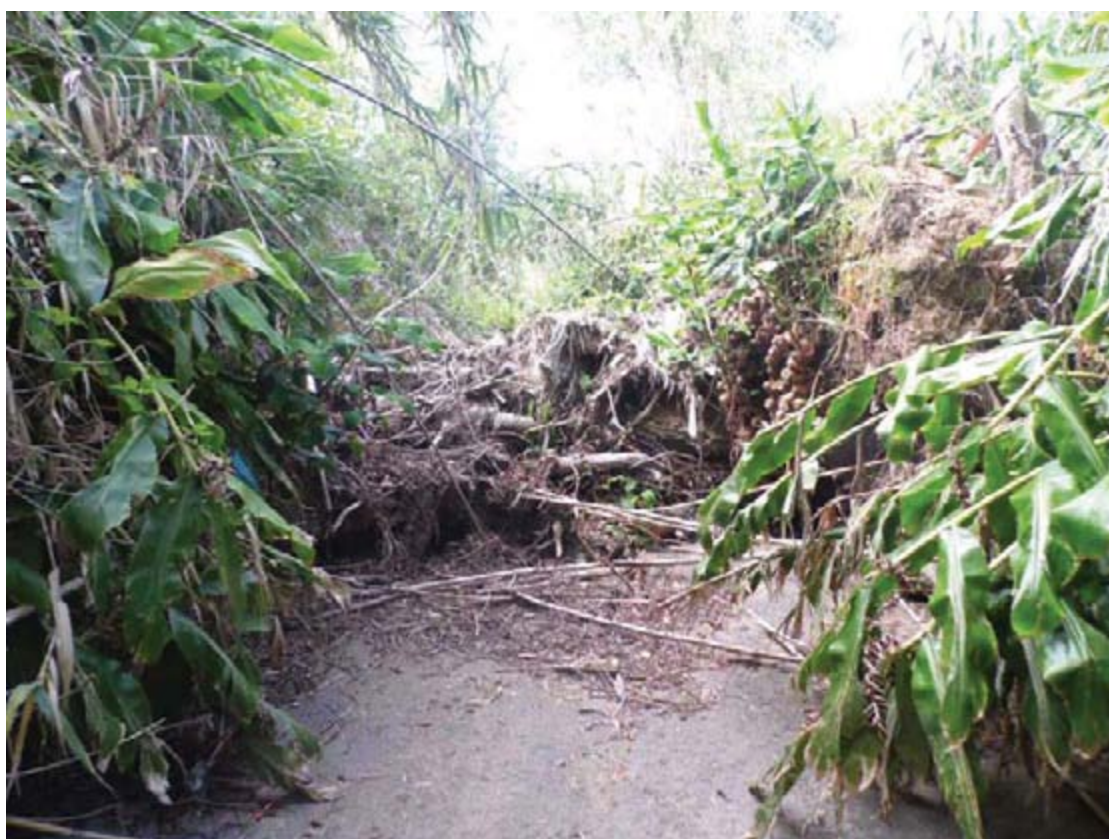
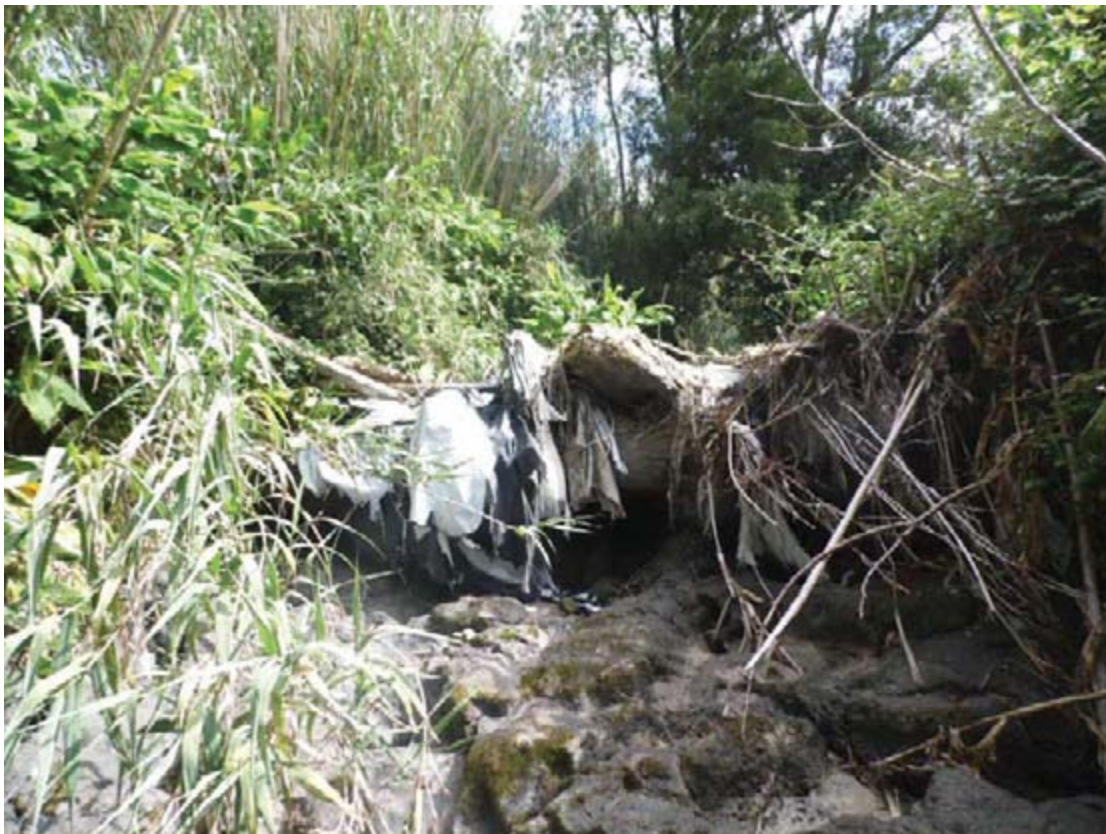
<b>Causas das ocorrências</b>	Por falta de intervenção de limpeza.
<b>Propostas de intervenção</b>	Limpeza de margens e leito e remoção de vegetação arbórea de médio e grande porte.
<b>Prioridade/Urgência</b>	Médio - Gravidade moderada, resposta a médio prazo

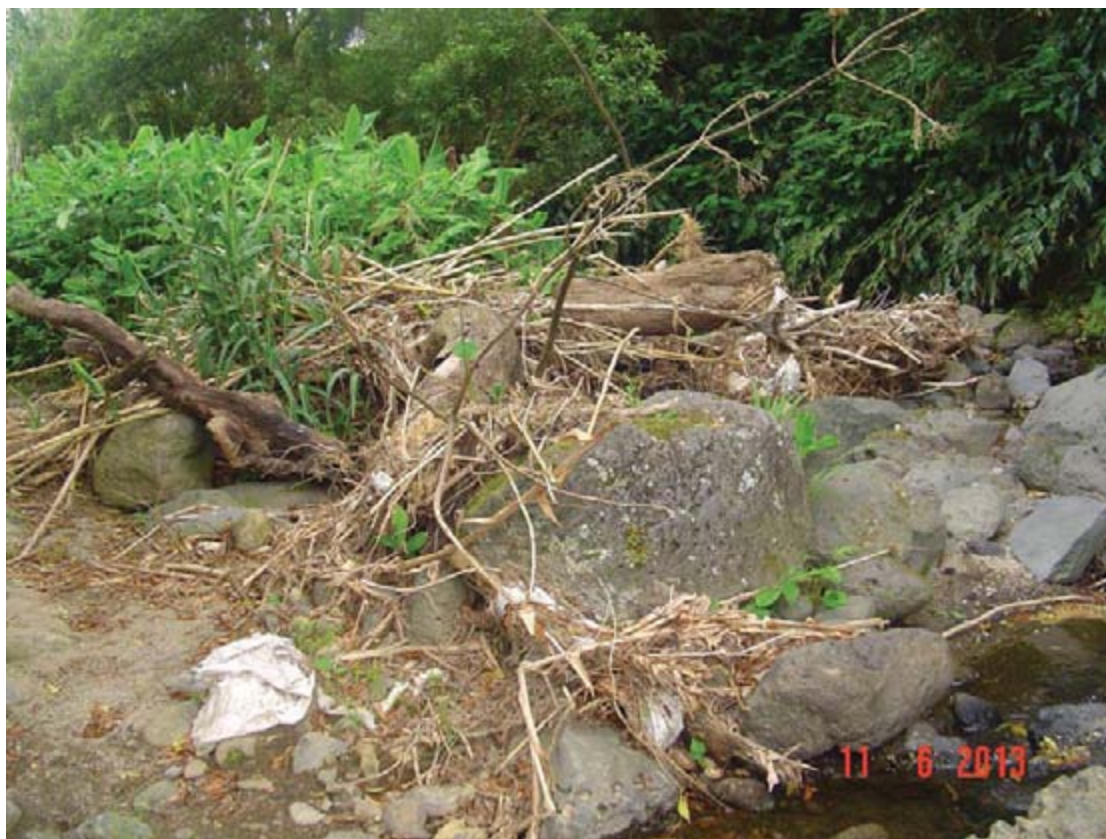
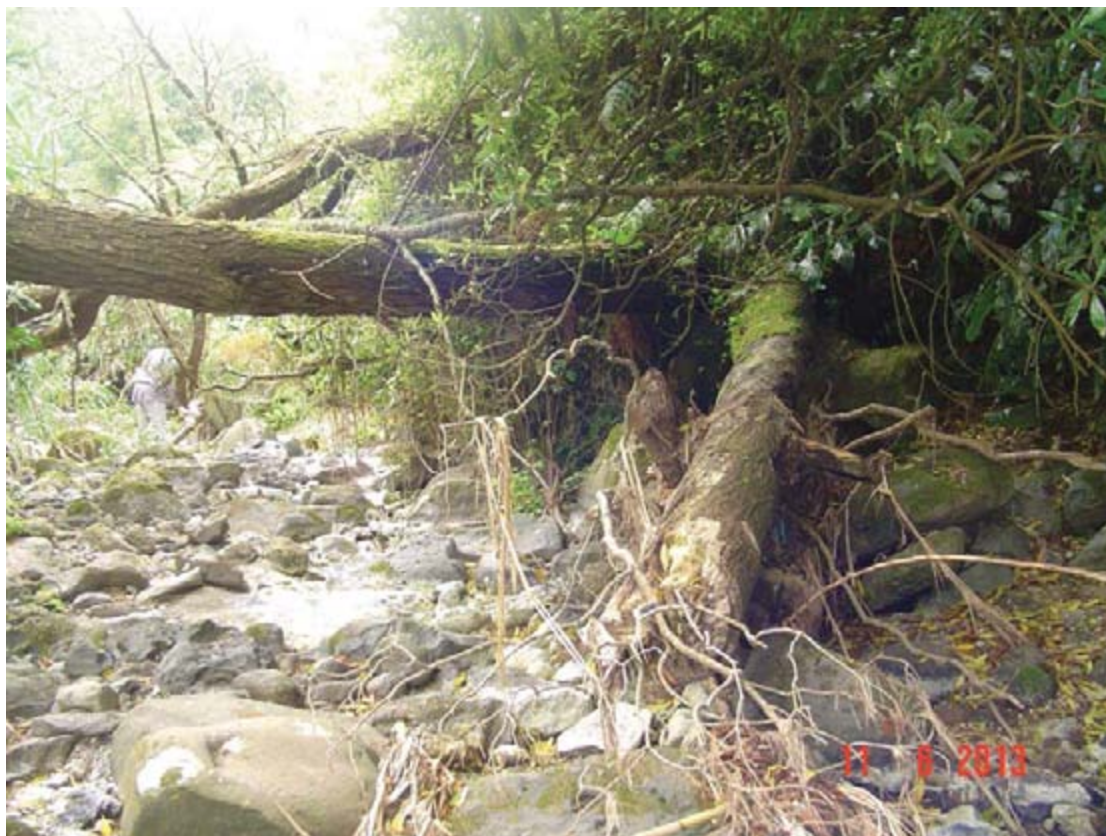
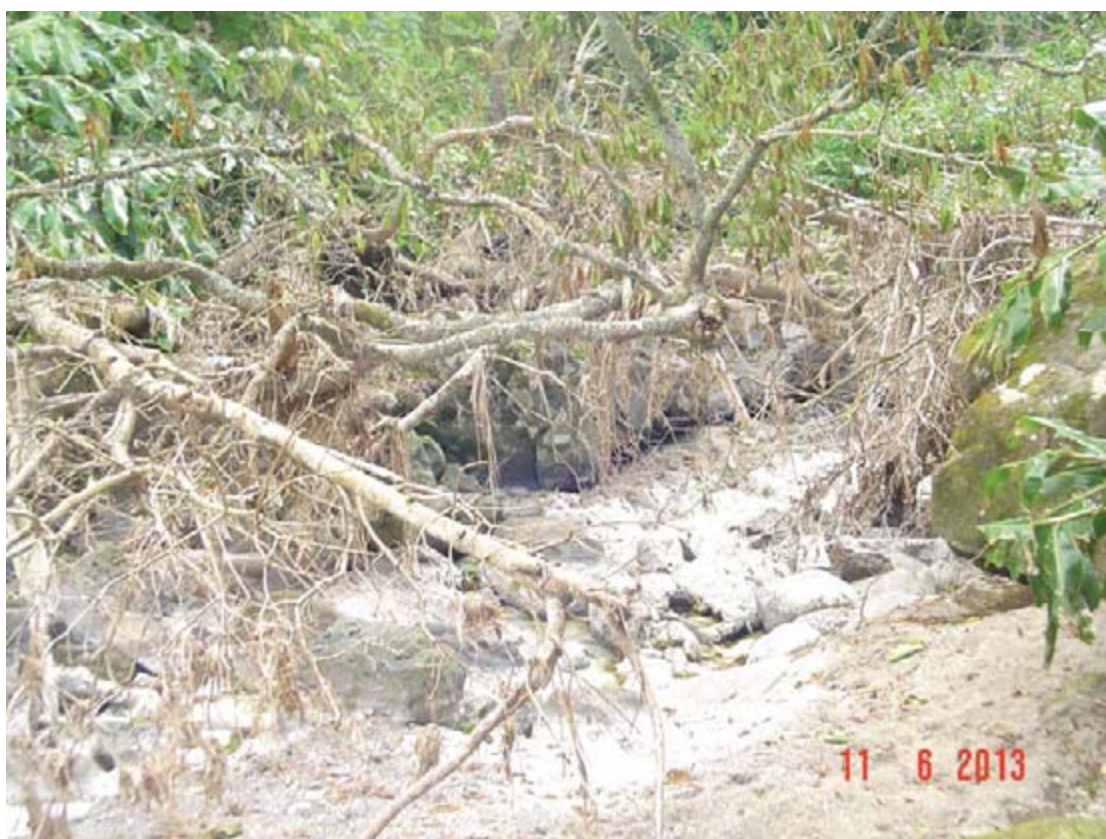
**Causas das ocorrências** Naturais.

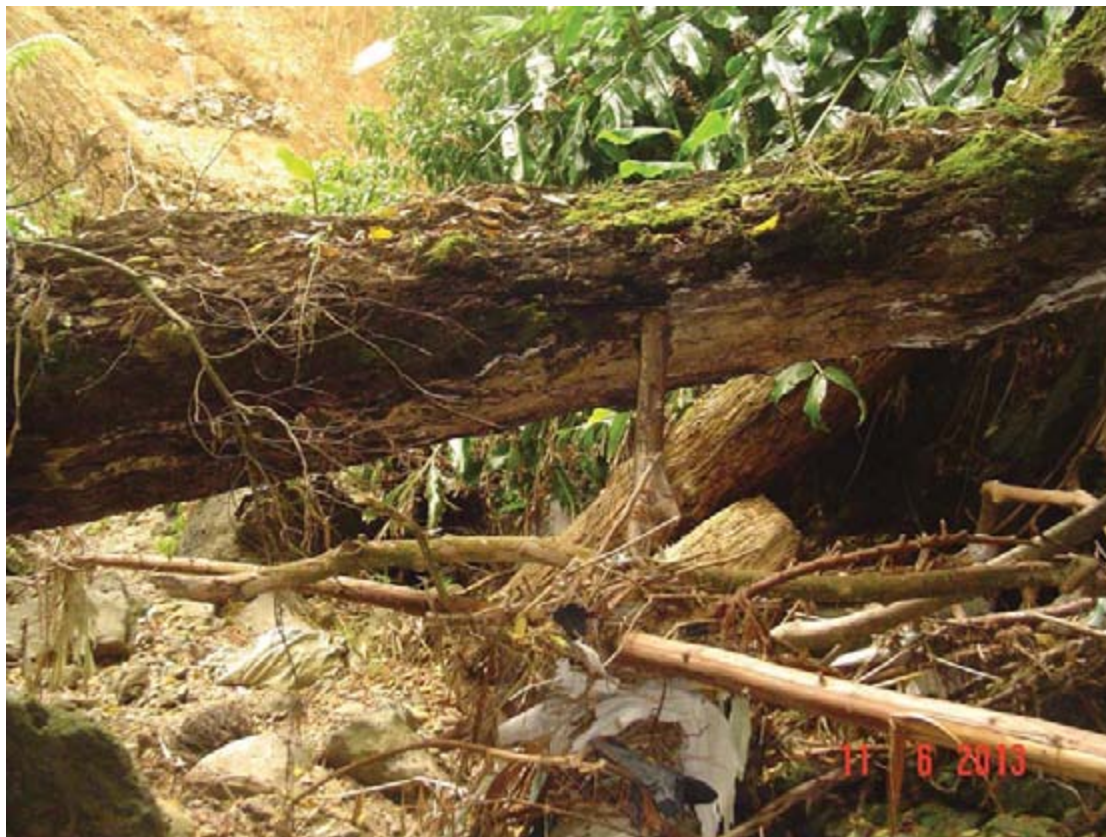
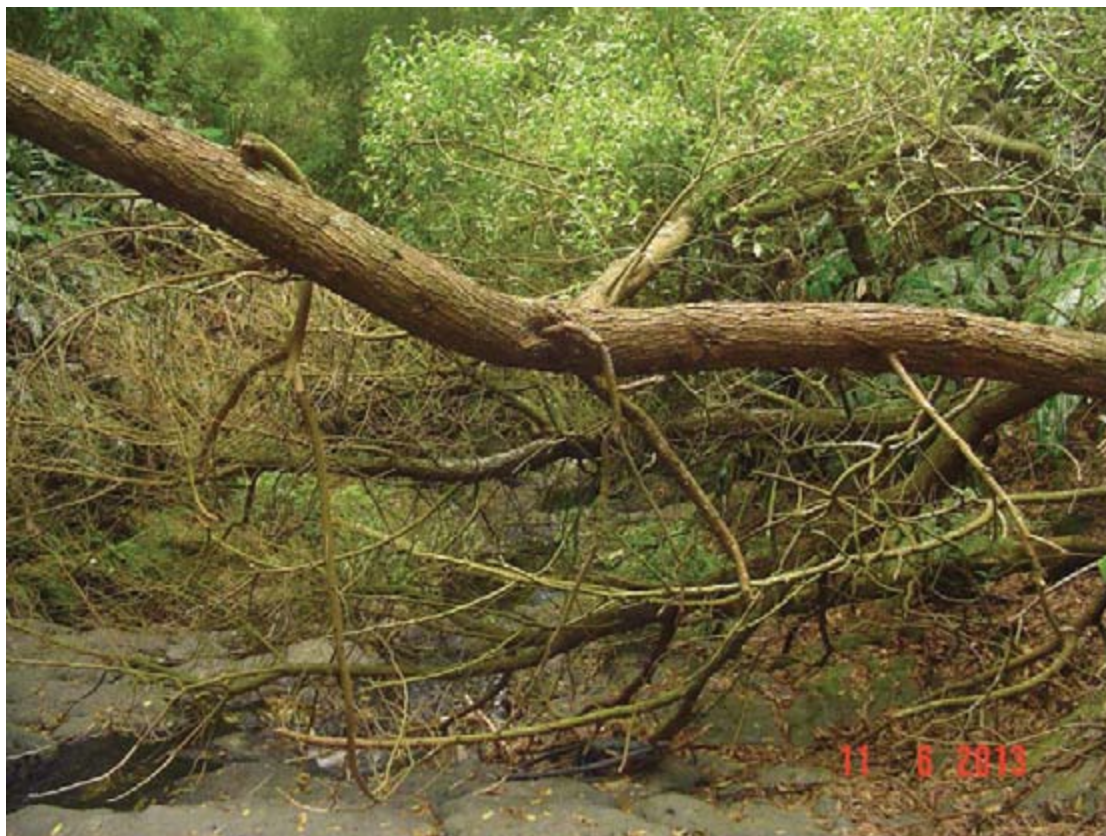
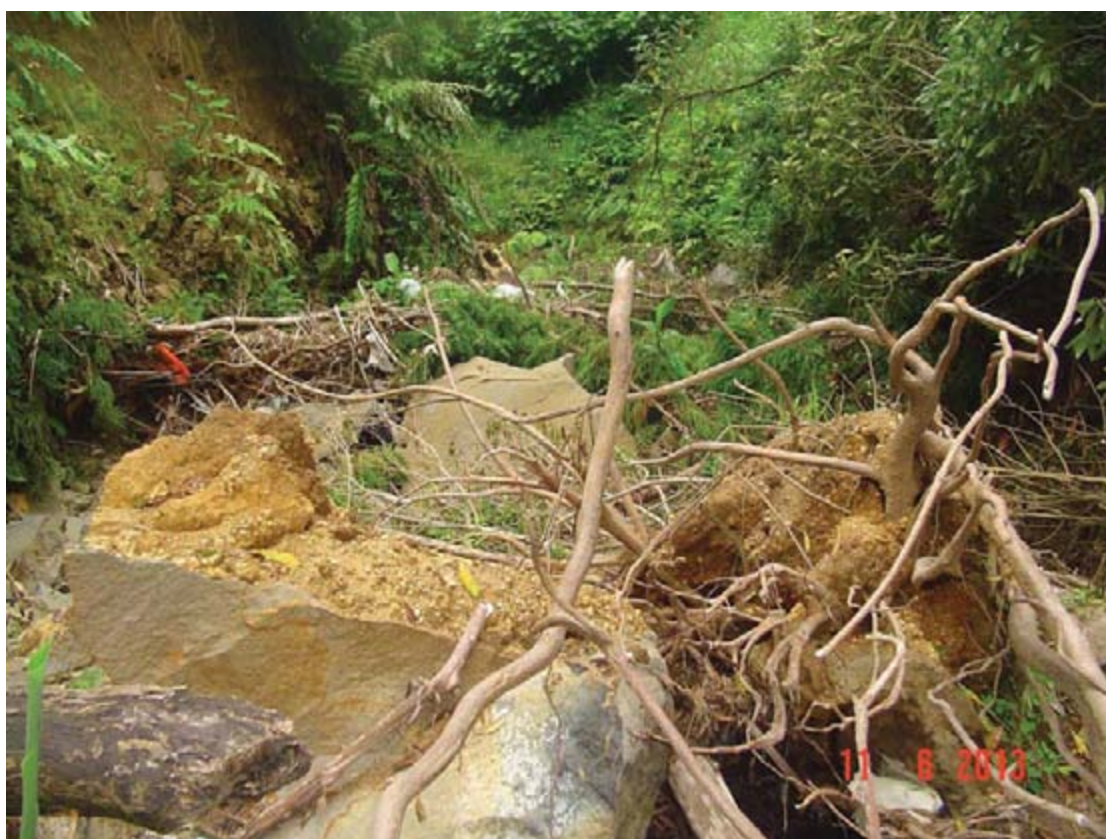
**Gravidade** Médio - Gravidade moderada, necessidade de ação preventiva

**Causas das ocorrências** Naturais e por falta de limpeza das margens e leito.

**Propostas de intervenção** Limpeza da linha de água.

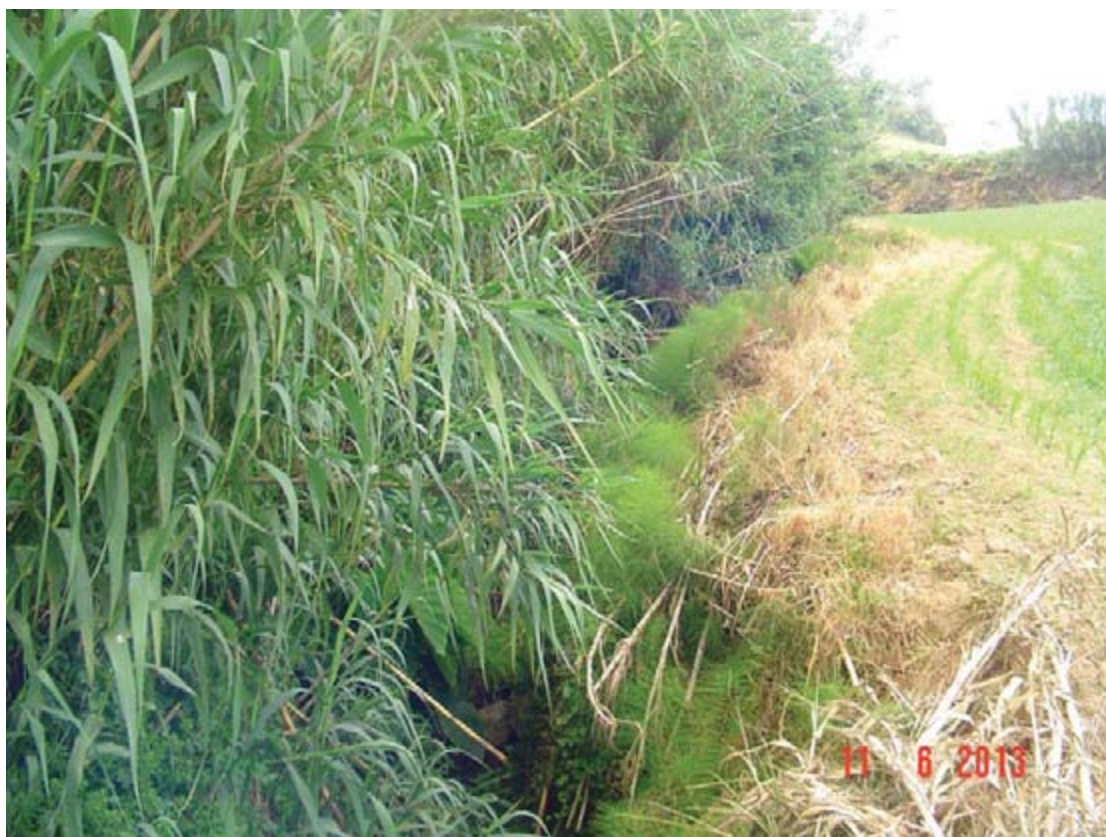
<b>Coordenadas X/M</b>	26s0641203
<b>Coordenadas Y/P</b>	4188005
<b>Tipo de ocorrência relatada</b>	Assoreamento/Obstrução
<b>Descrição da ocorrência</b>	Linha de água obstruída por falta de limpeza/remoção de vegetação de margens, nomeadamente, canas (Arundo donax L.)
<b>Gravidade</b>	Médio - Gravidade moderada, necessidade de ação preventiva
<b>Titularidade do(s) terreno(s)</b>	Vários privados

**Propostas de intervenção** Limpeza de margens da linha de água.

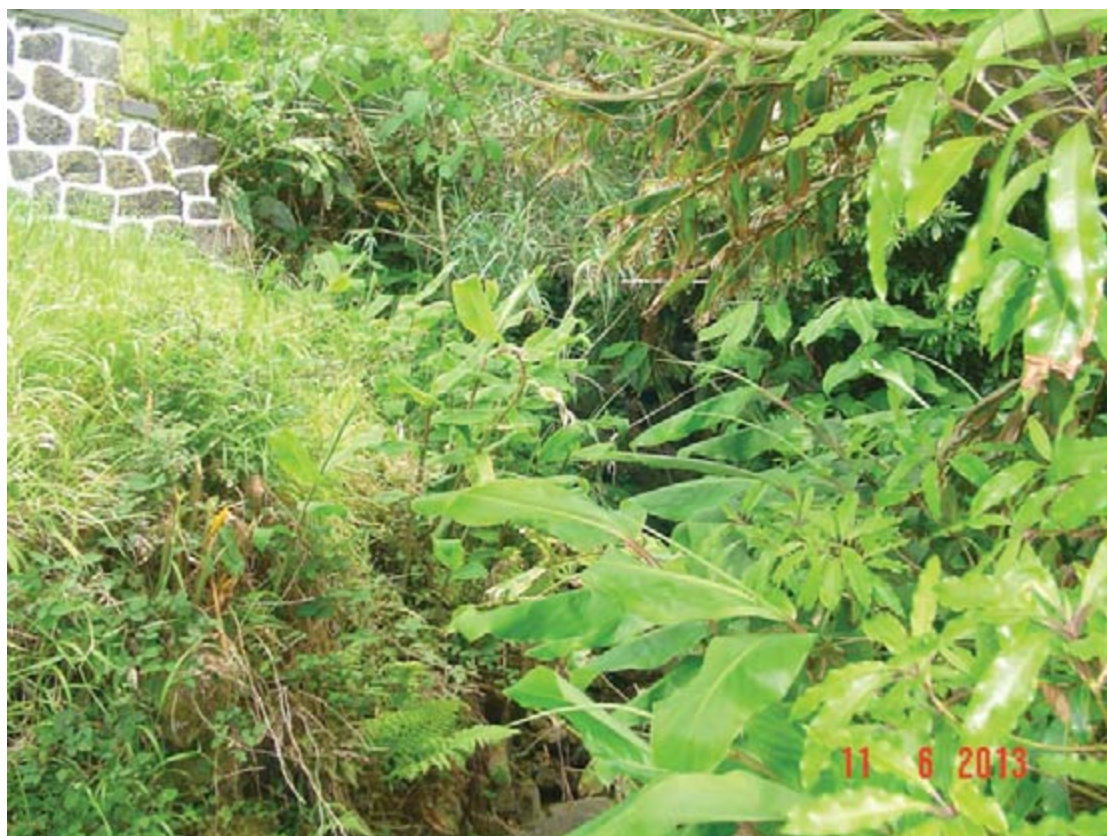
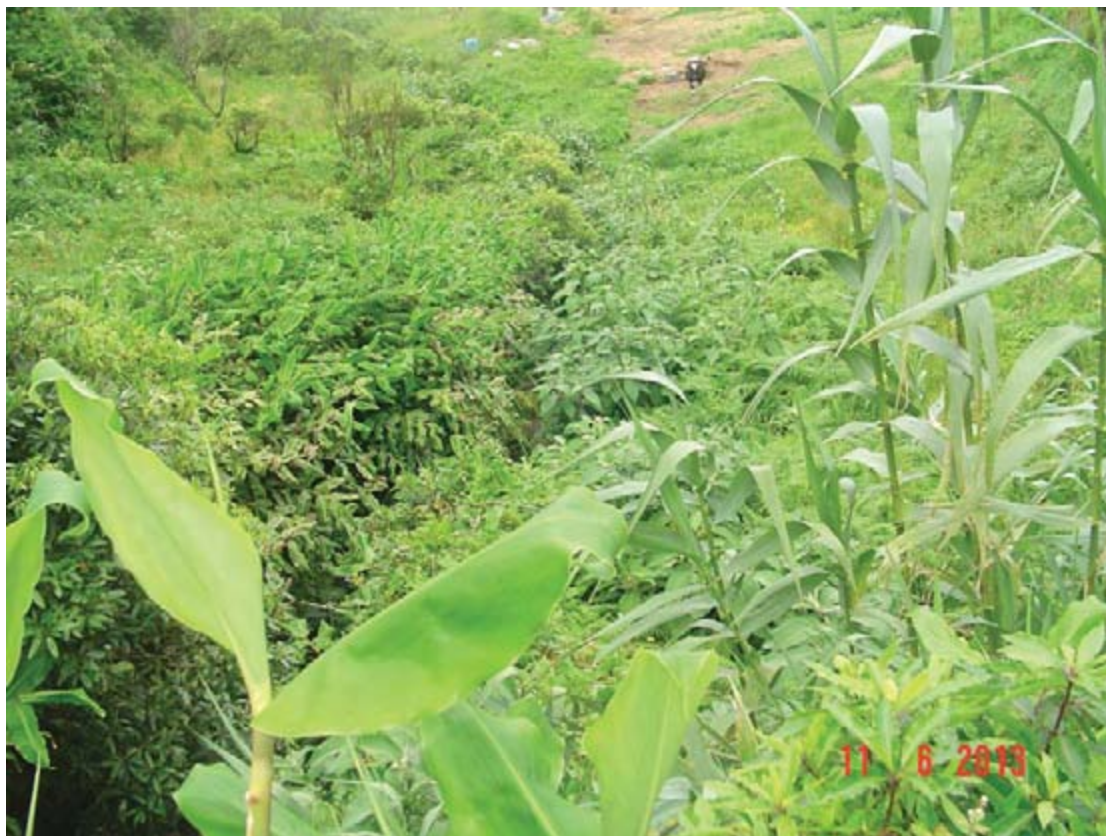
**Descrição da ocorrência** Verificou-se necessidade de limpeza de margens e leito da linha de água.

<b>Causas das ocorrências</b>	Por falta de intervenção de limpeza.
<b>Propostas de intervenção</b>	Remoção de vegetação, nomeadamente cana ( <i>Arundo donax</i> ), conteira ( <i>Hedychium gardnerianum</i> ) e incenso ( <i>Pittosporum undulatum</i> ).
<b>Prioridade/Urgência</b>	Médio - Gravidade moderada, resposta a médio prazo

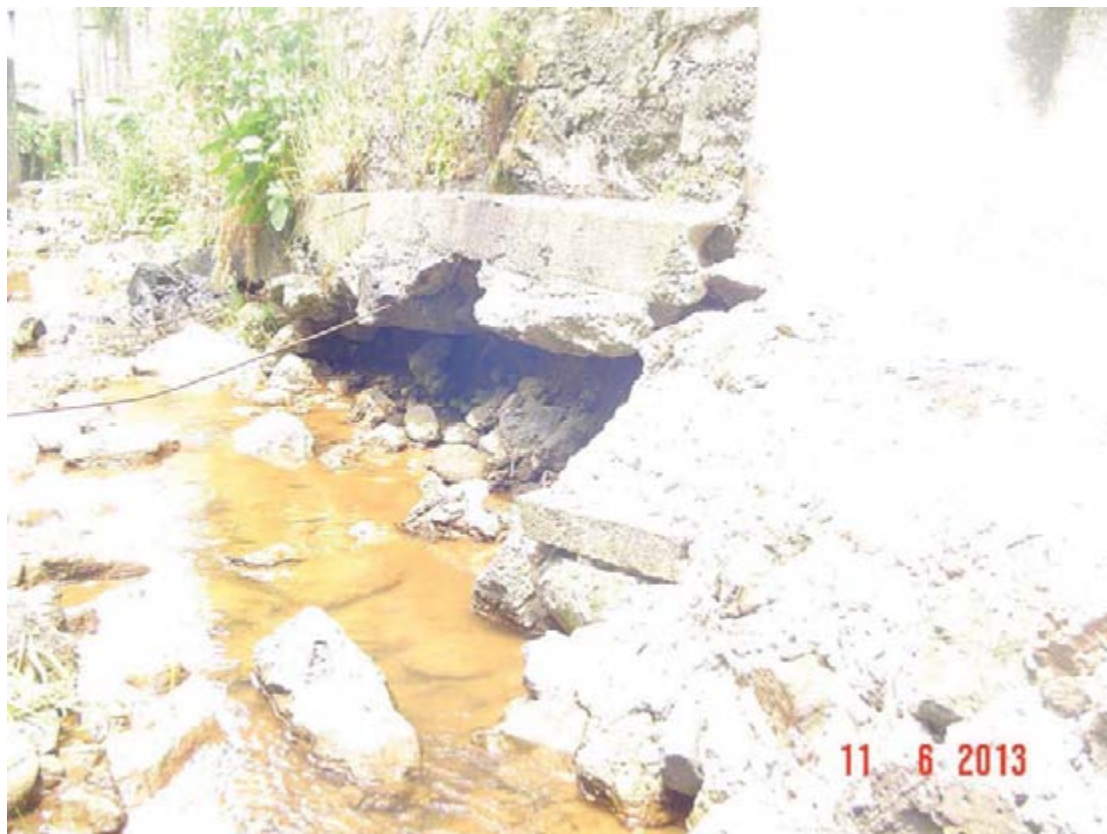
<b>Causas das ocorrências</b>	Erosão hídrica.
-------------------------------	-----------------

<b>Propostas de intervenção</b>	Reconstrução do referido muro de suporte.
---------------------------------	---

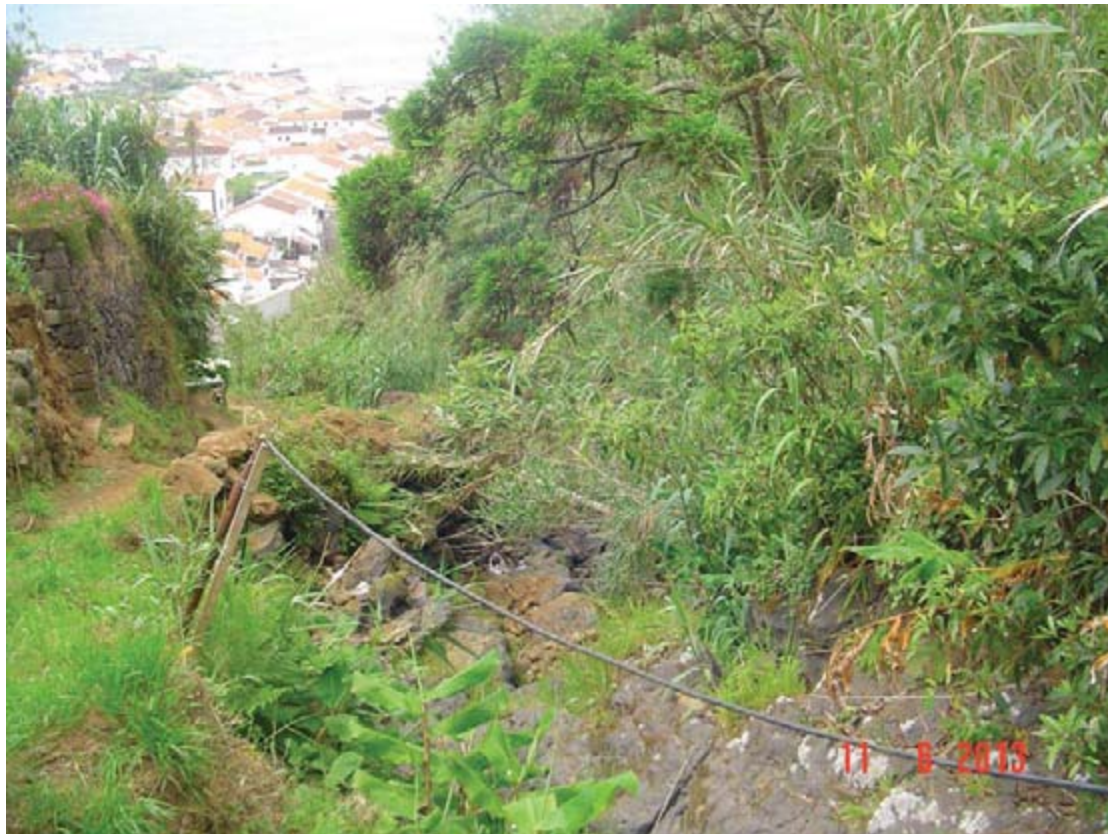
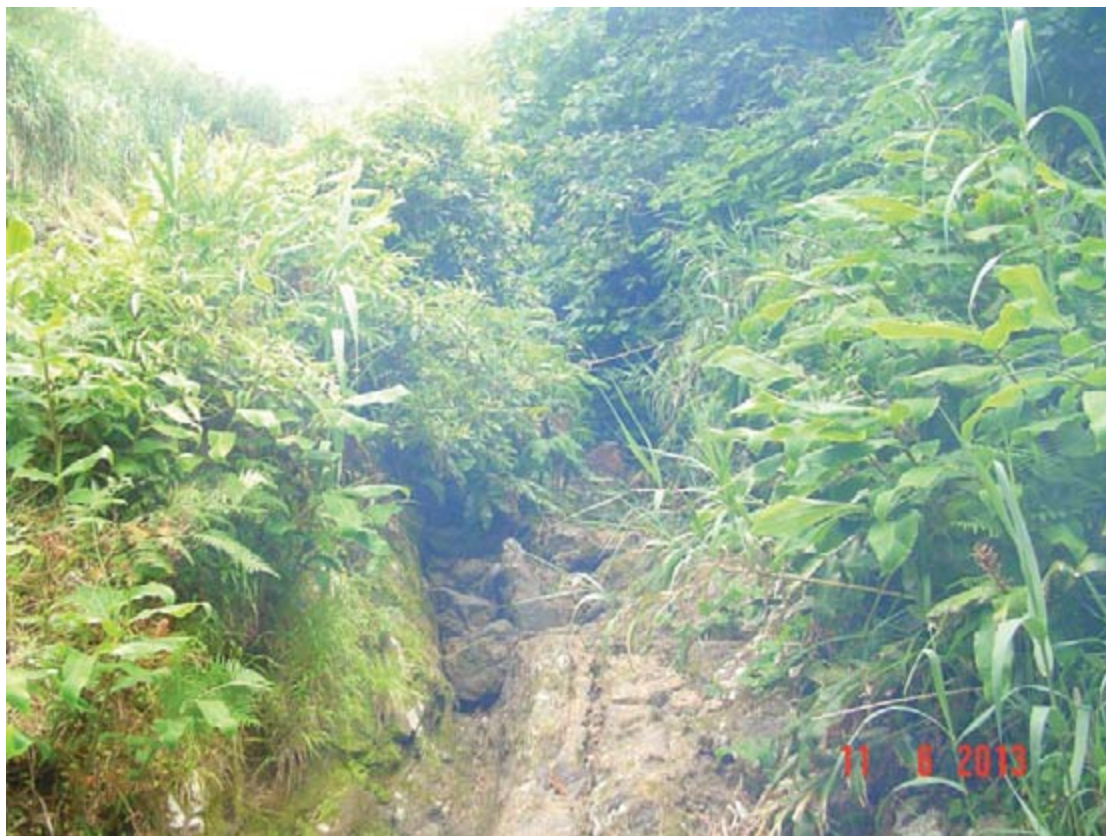
<b>Causas das ocorrências</b>	Por falta de intervenção de limpeza.
<b>Propostas de intervenção</b>	Remoção de vegetação, cana ( <i>Arundo donax</i> ), conteira ( <i>Hedychium gardnerianum</i> ) e incenso ( <i>Pittosporum undulatum</i> ).
<b>Prioridade/Urgência</b>	Pouco urgente - Risco menor, sem necessidade de resposta imediata

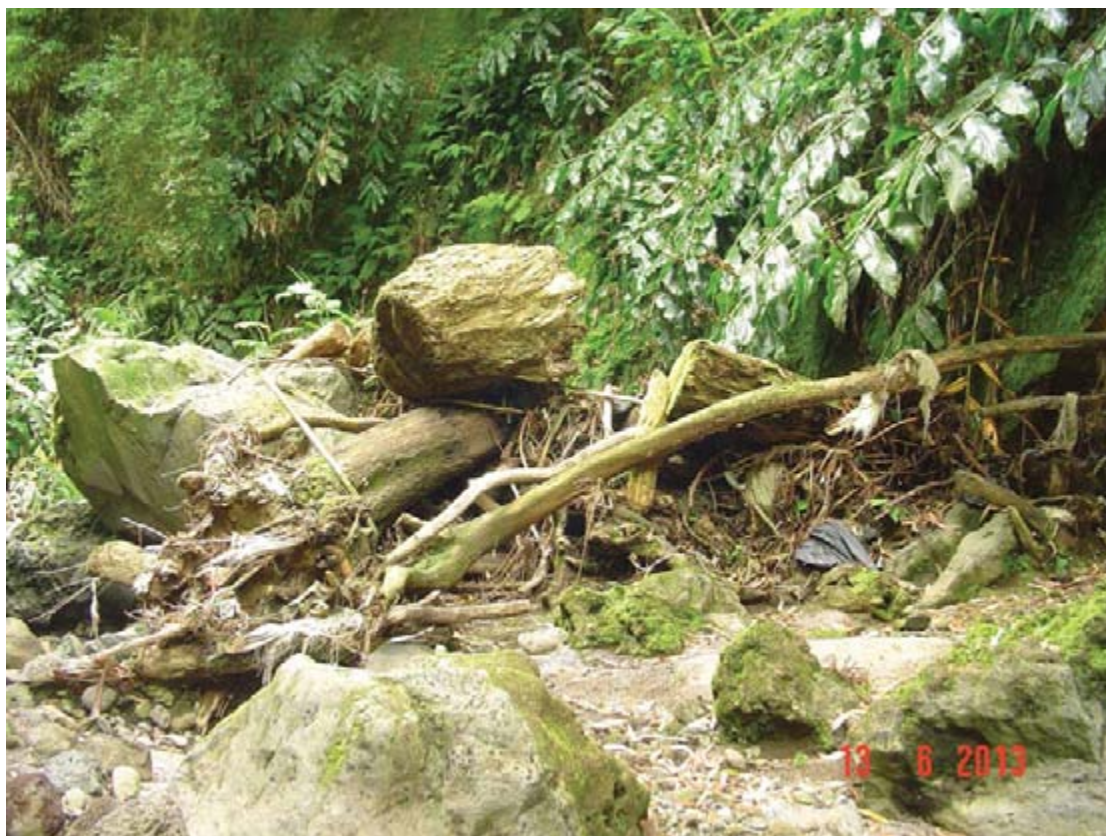
**Causas das ocorrências** Naturais

**Propostas de intervenção** Limpeza de linha de água.

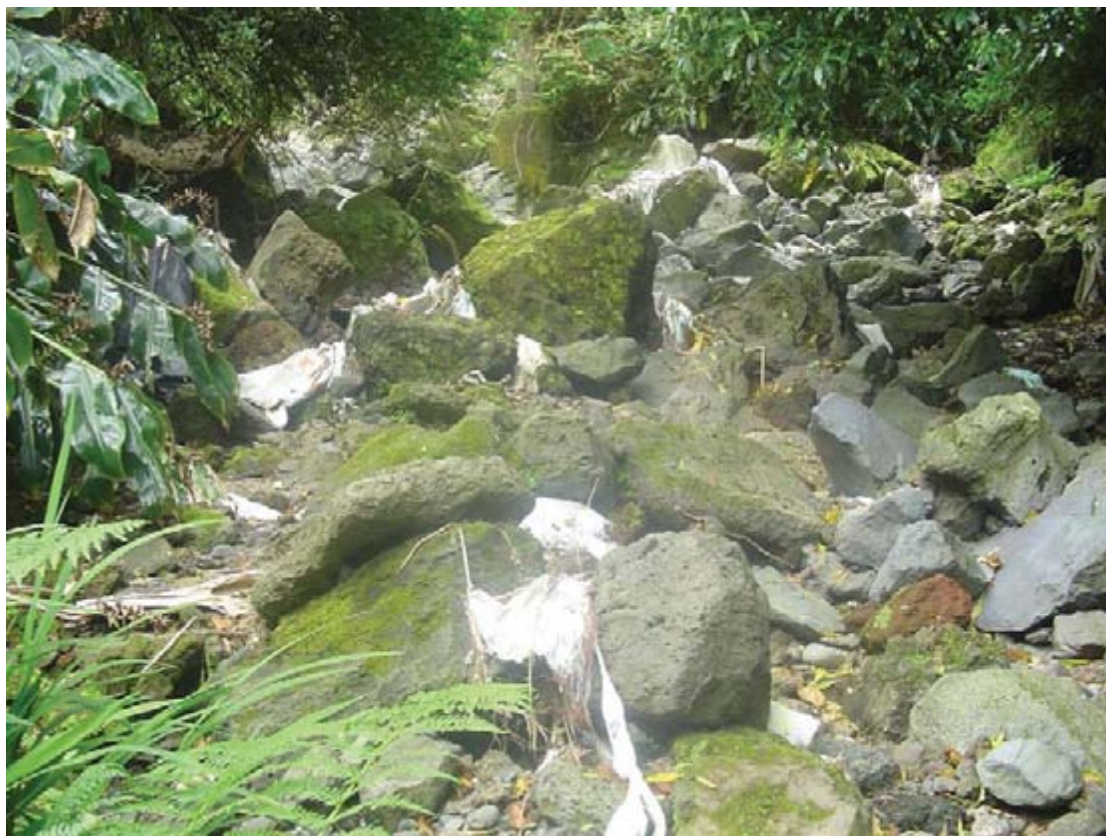
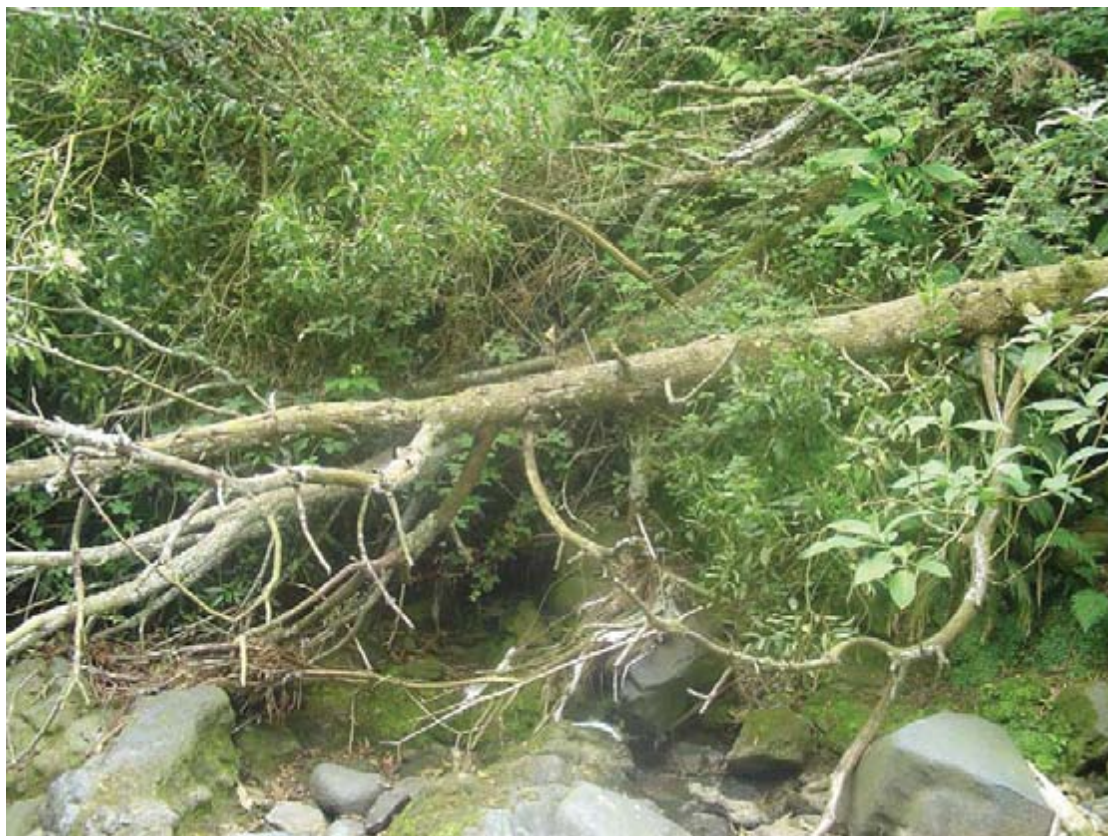
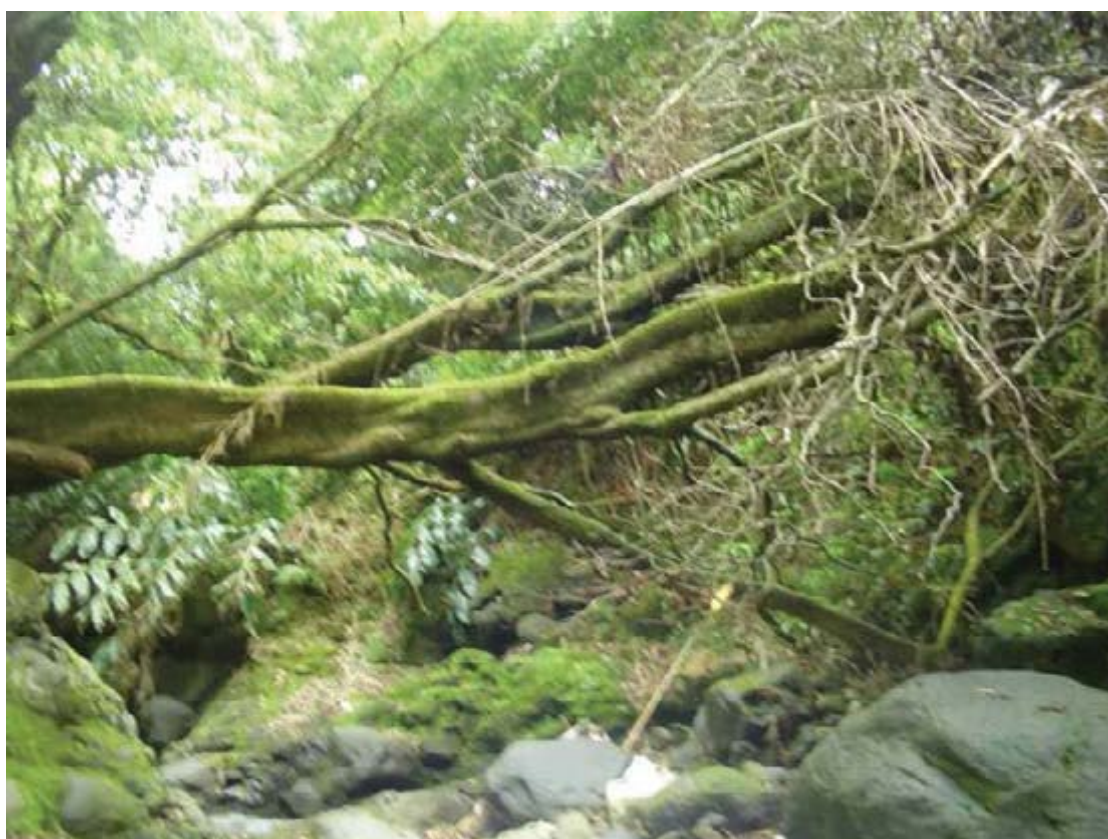
**Causas das ocorrências** Por falta de intervenção, nomeadamente ações de limpeza.

**Propostas de intervenção** Remoção da vegetação caída e limpeza dos resíduos.
