## Registo de ocorrências em ribeiras

Formulário para registo de ocorrências em ribeiras

**Referência** AHA/RIBEIRAS/2013/160

**Nome(s) da ribeira** Ribeira do Batizado (444)

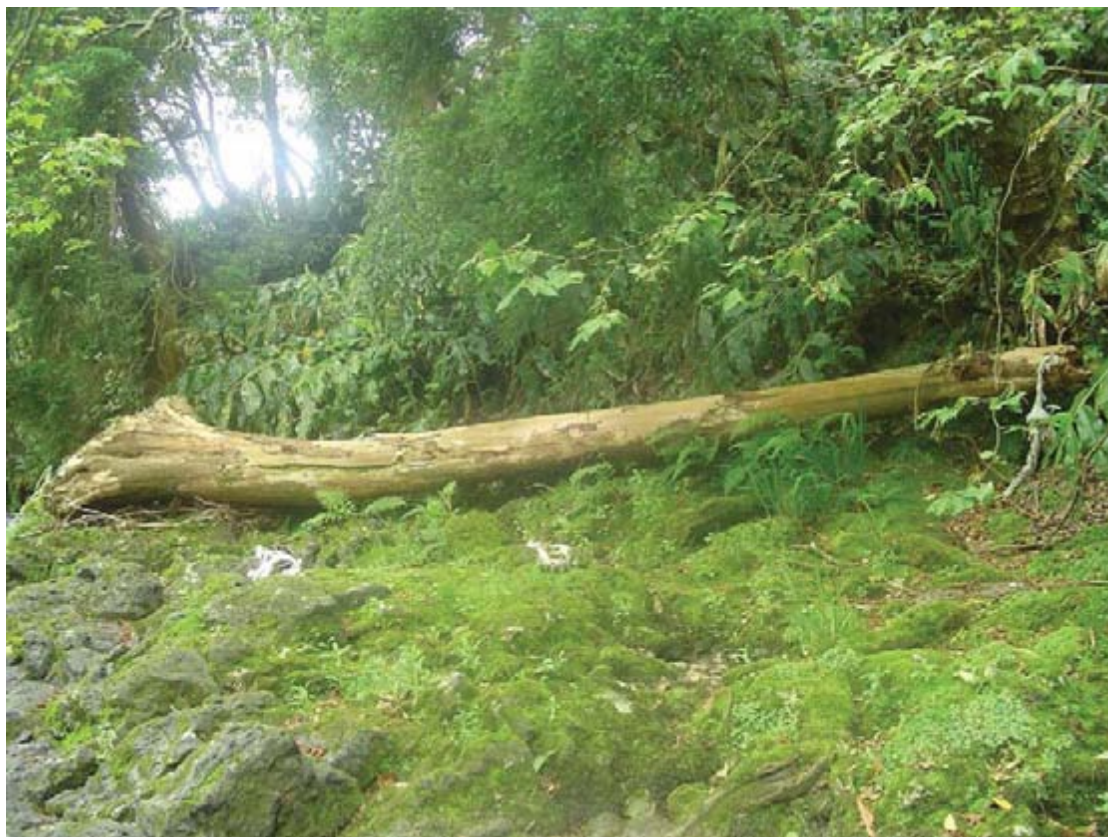
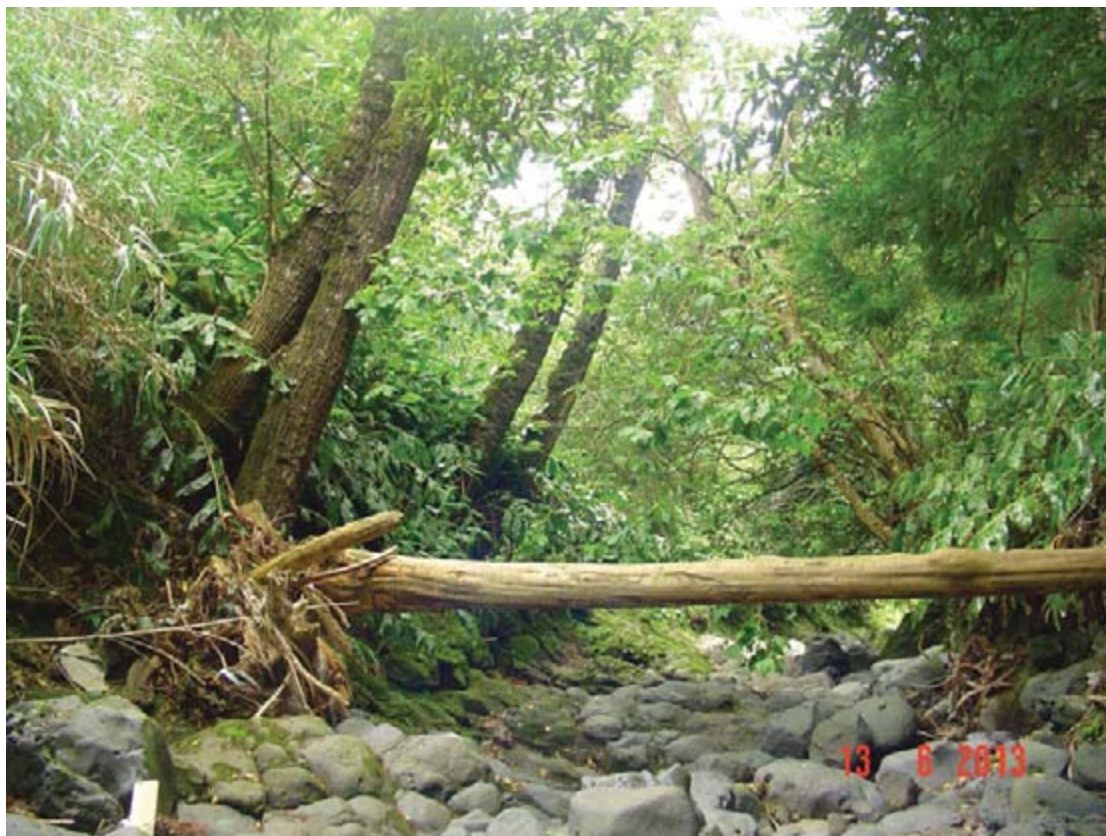
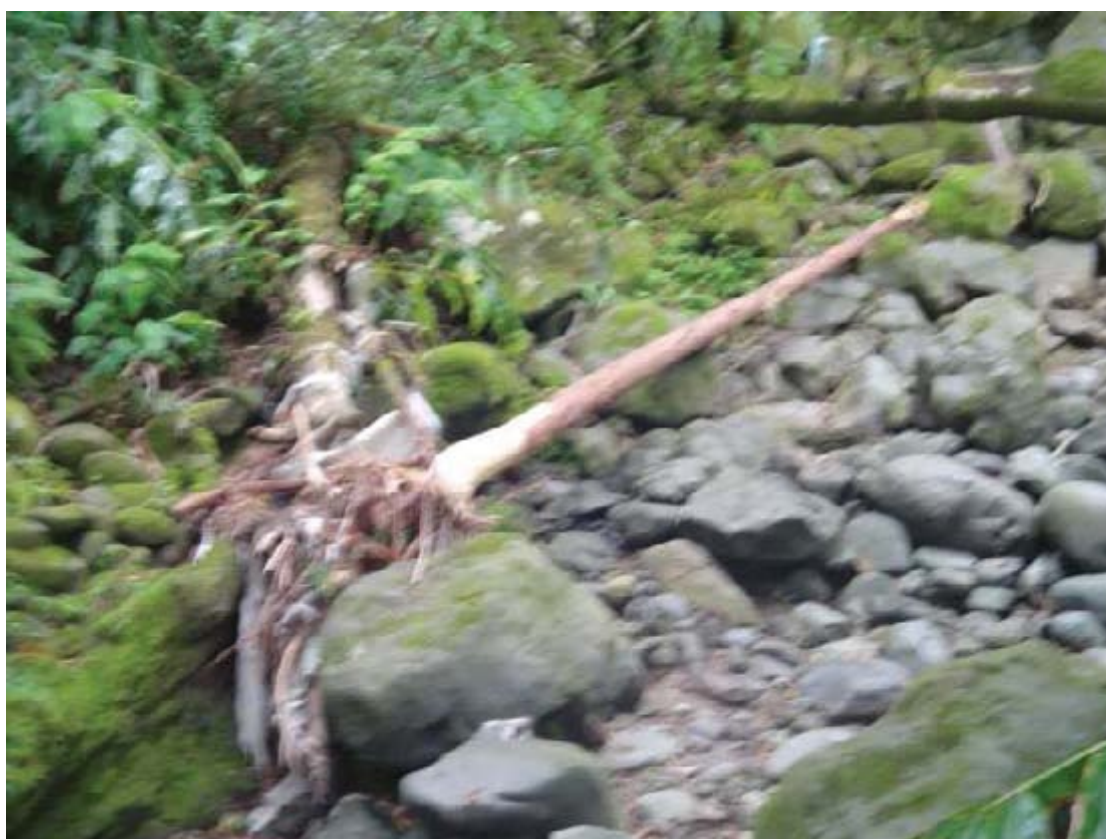
<b>Coordenadas X/M</b>	26s0643558
<b>Coordenadas Y/P</b>	4188044
<b>Tipo de ocorrência relatada</b>	Assoreamento/Obstrução
<b>Descrição da ocorrência</b>	Numa extensão de, aproximadamente, 1500 metros verificou-se ao longo desta linha de água vegetação de grande porte caída no seu leito.
<b>Gravidade</b>	Pouco urgente - Situação pontual, sem riscos imediatos
<b>Titularidade do(s) terreno (s)</b>	Vários Titulares

**Causas das ocorrências** Naturais e por falta de manutenção.

**Propostas de intervenção** Limpeza e remoção de vegetação do leito.

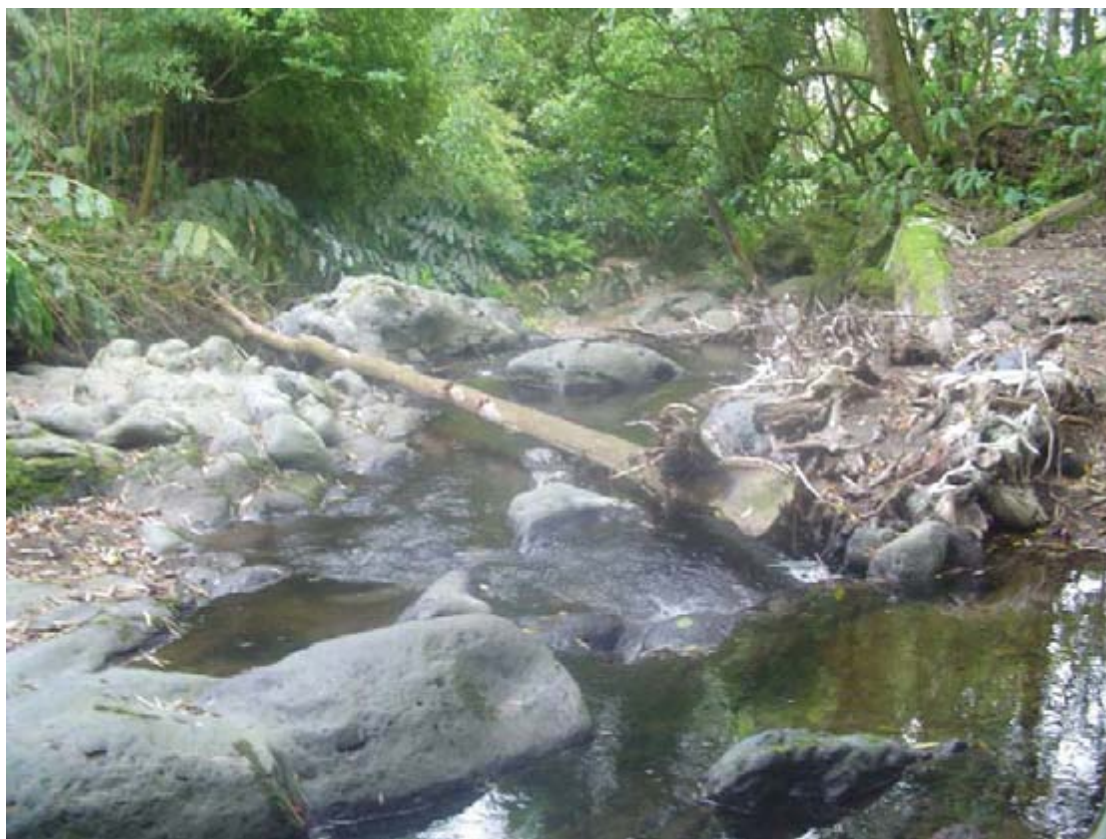
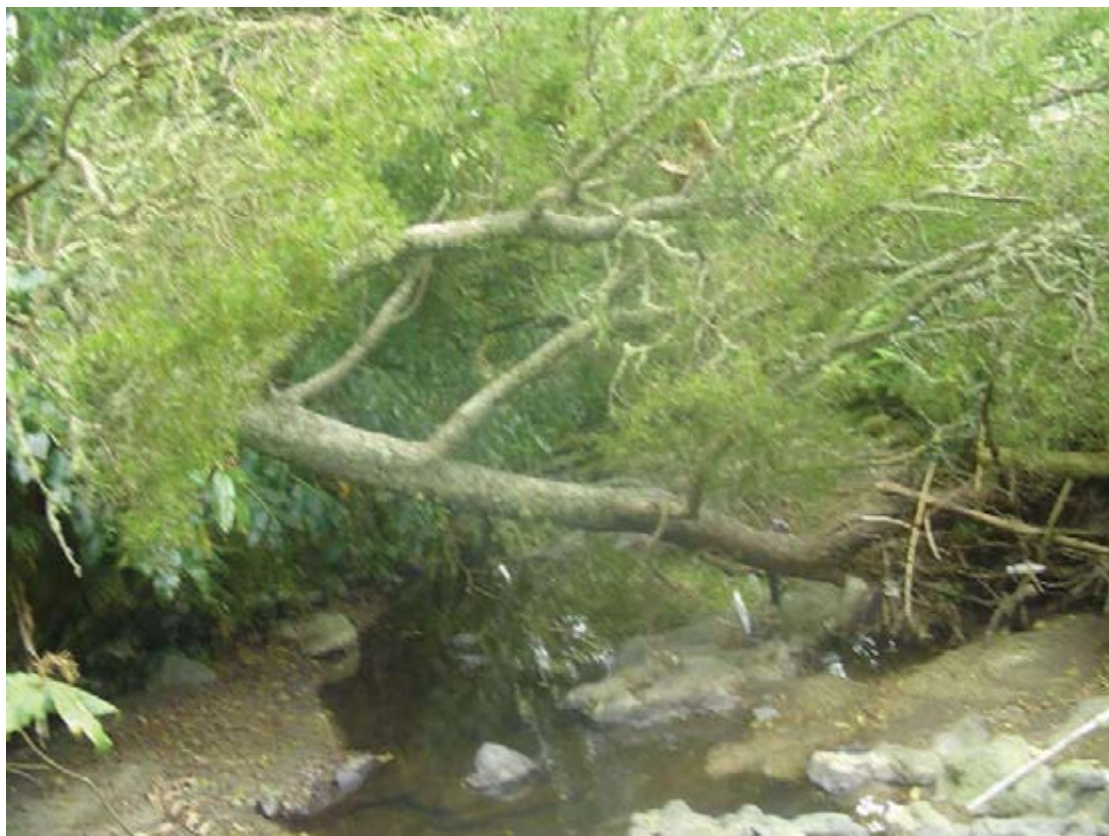
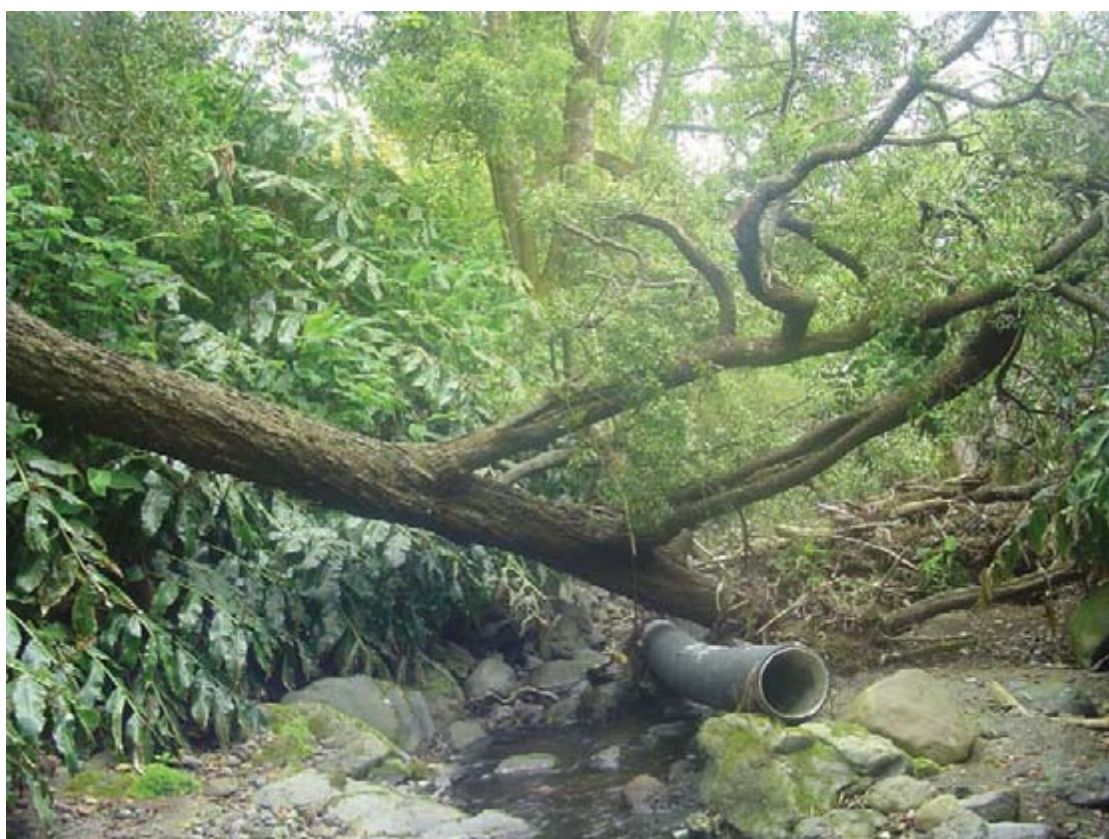
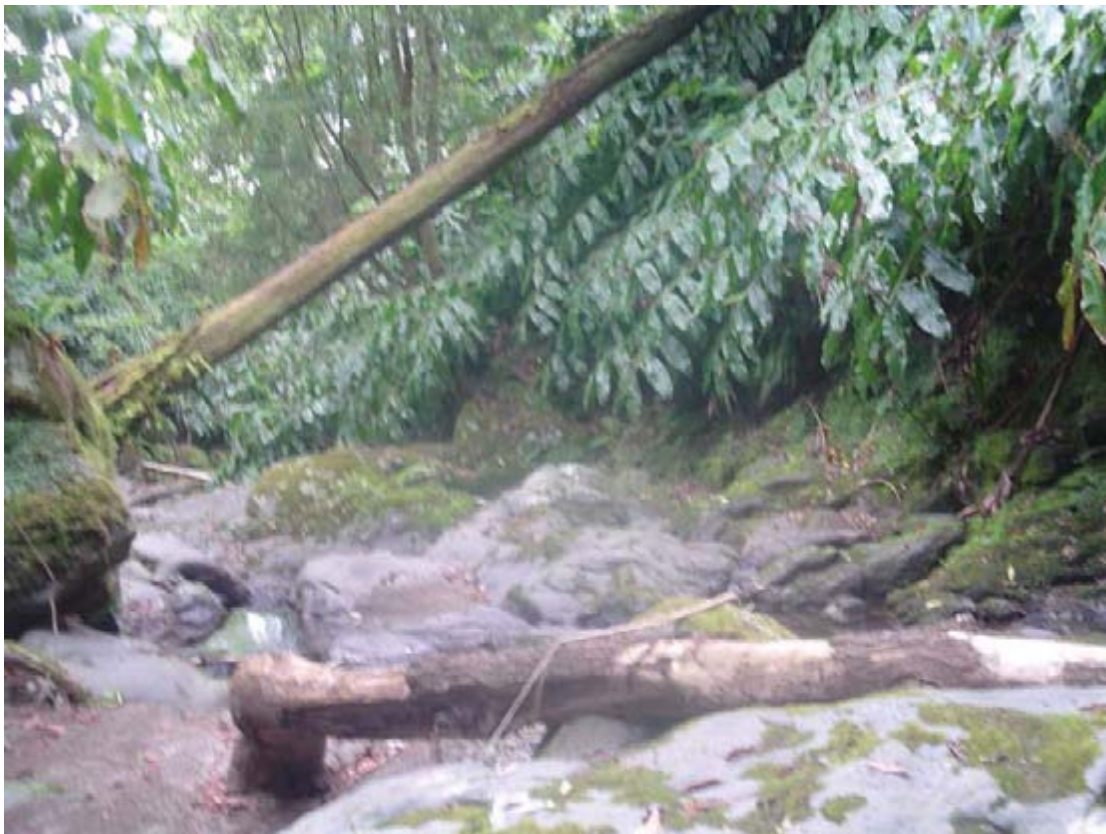
<b>Causas das ocorrências</b>	Naturais e por falta de intervenção de manutenção.
<b>Propostas de intervenção</b>	Limpeza e remoção de vegetação.
<b>Prioridade/Urgência</b>	Médio - Gravidade moderada, resposta a médio prazo

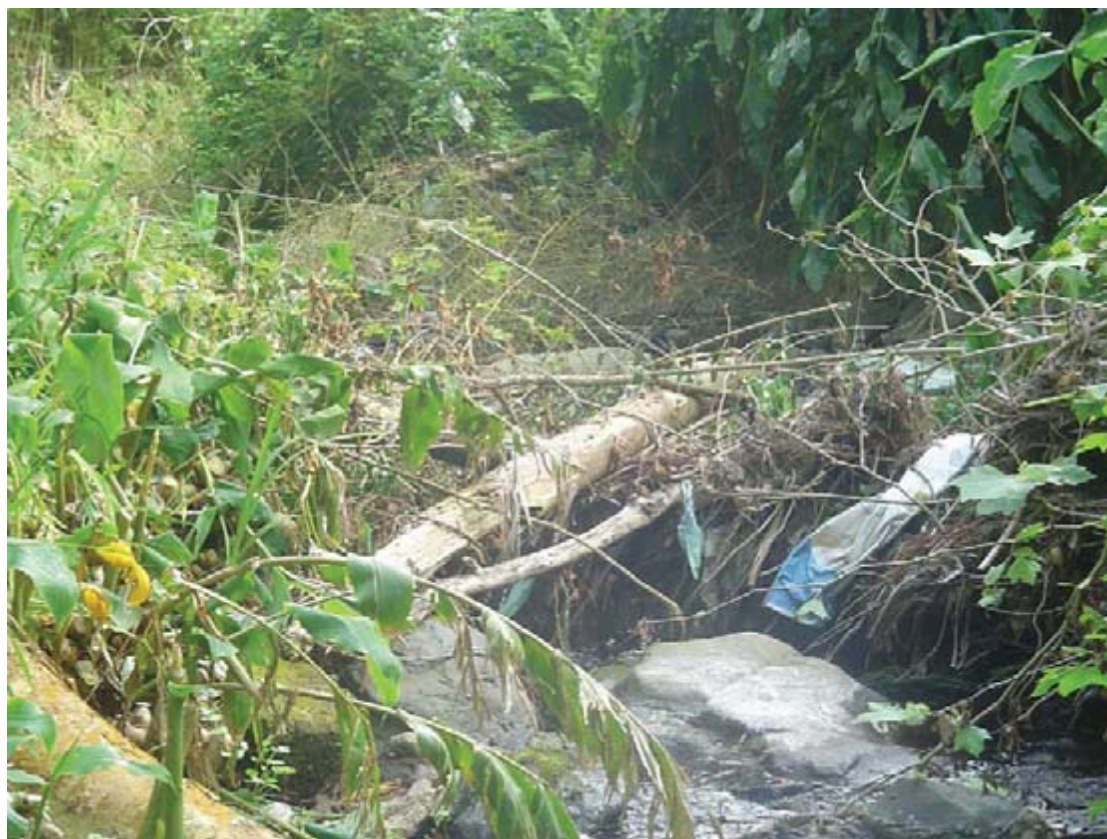
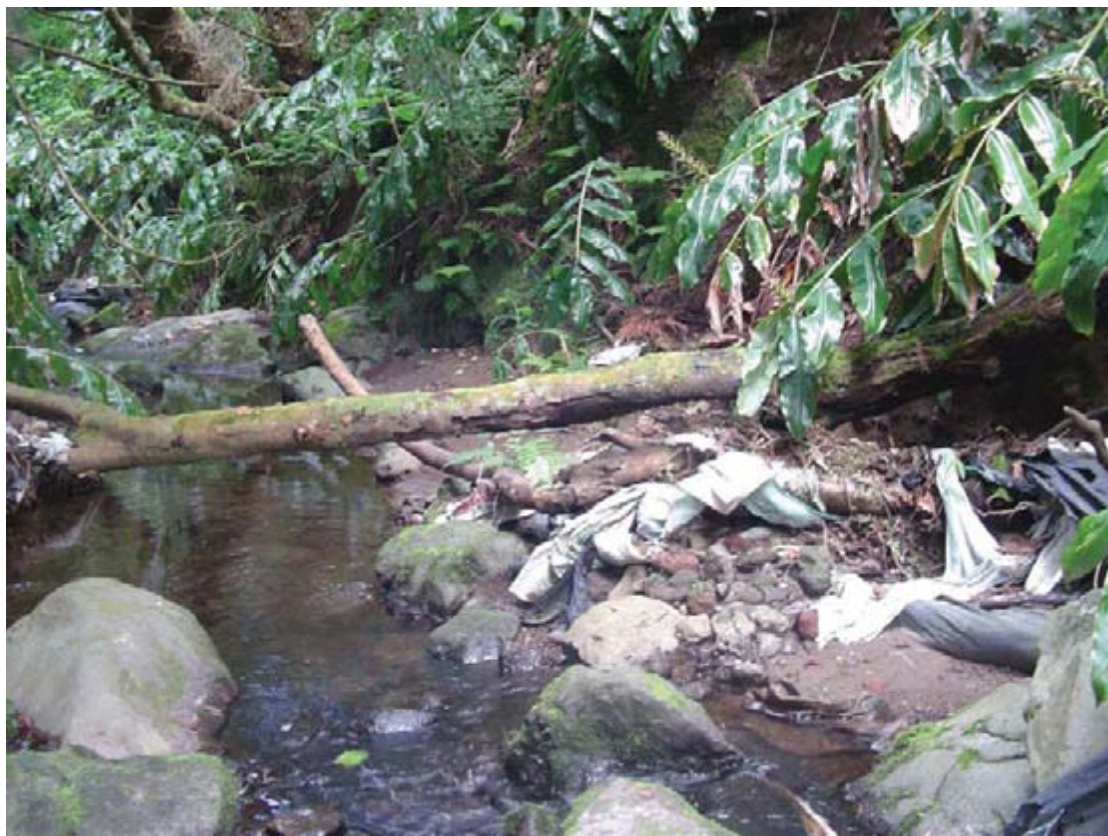
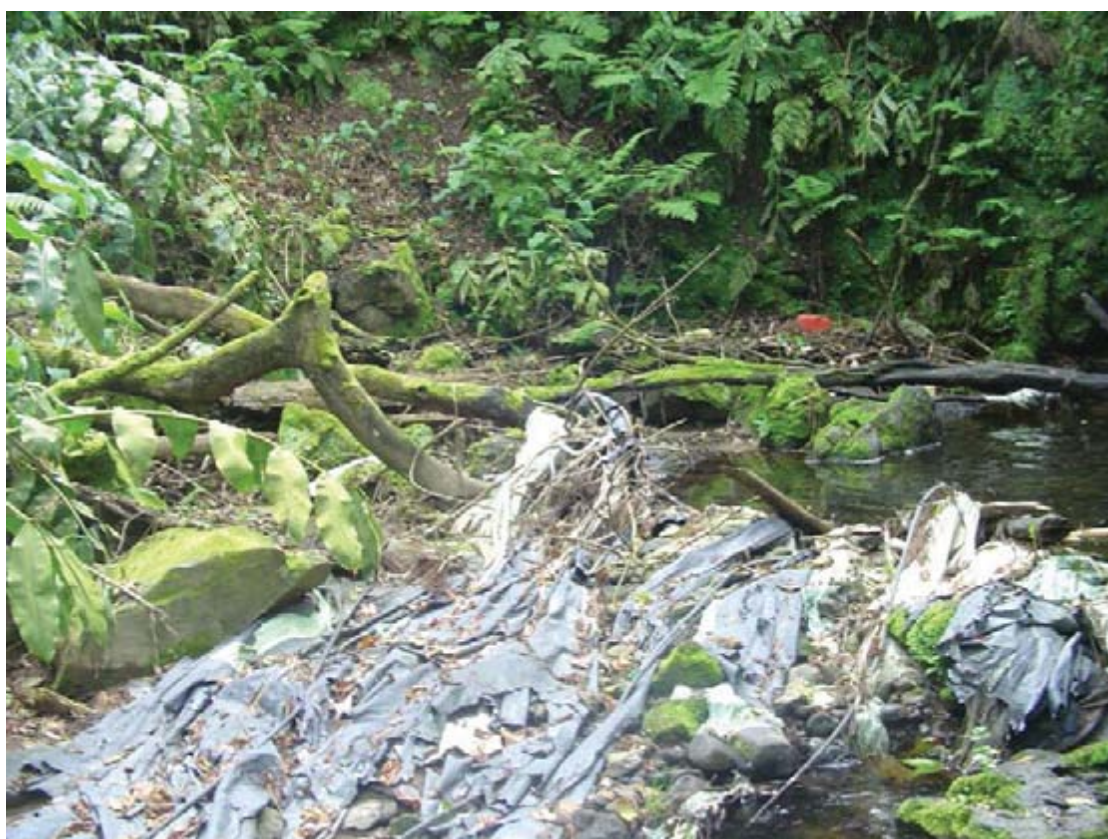
<b>Causas das ocorrências</b>	Naturais e por falta de intervenção de manutenção.
<b>Propostas de intervenção</b>	Limpeza e remoção de vegetação e resíduos de margens e leito.
<b>Prioridade/Urgência</b>	Médio Gravidade moderada, resposta a médio prazo

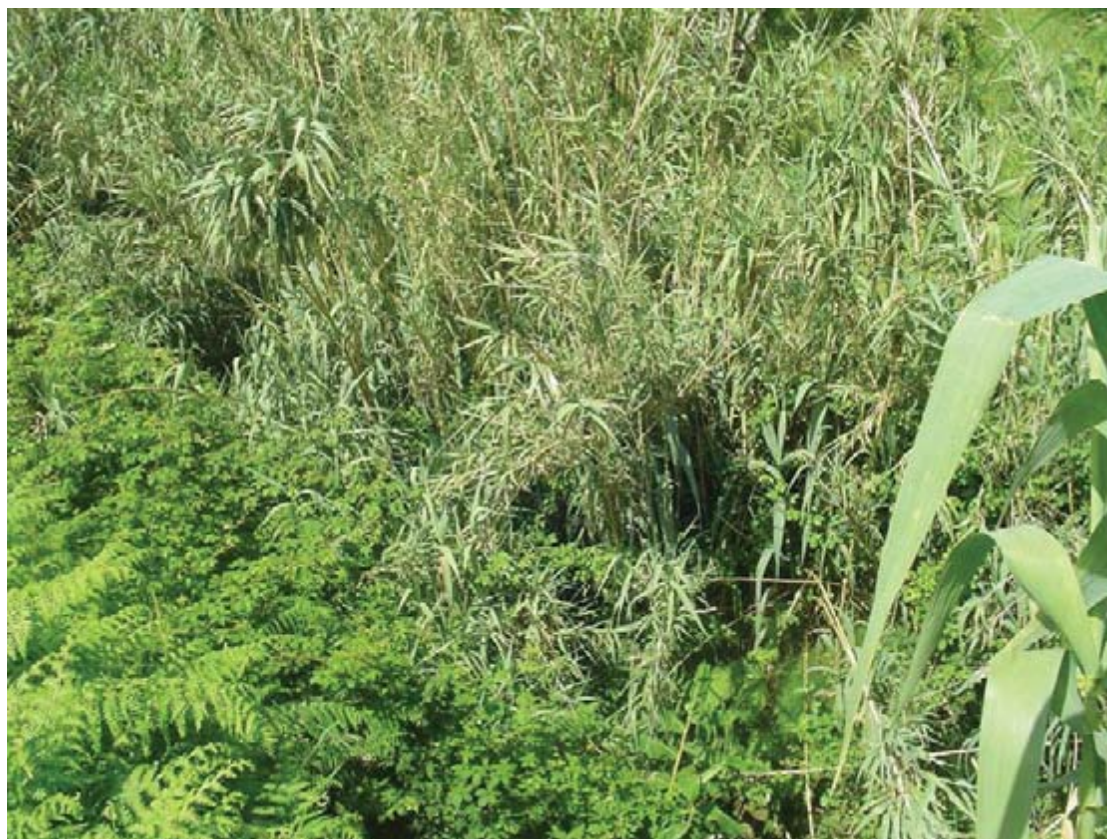
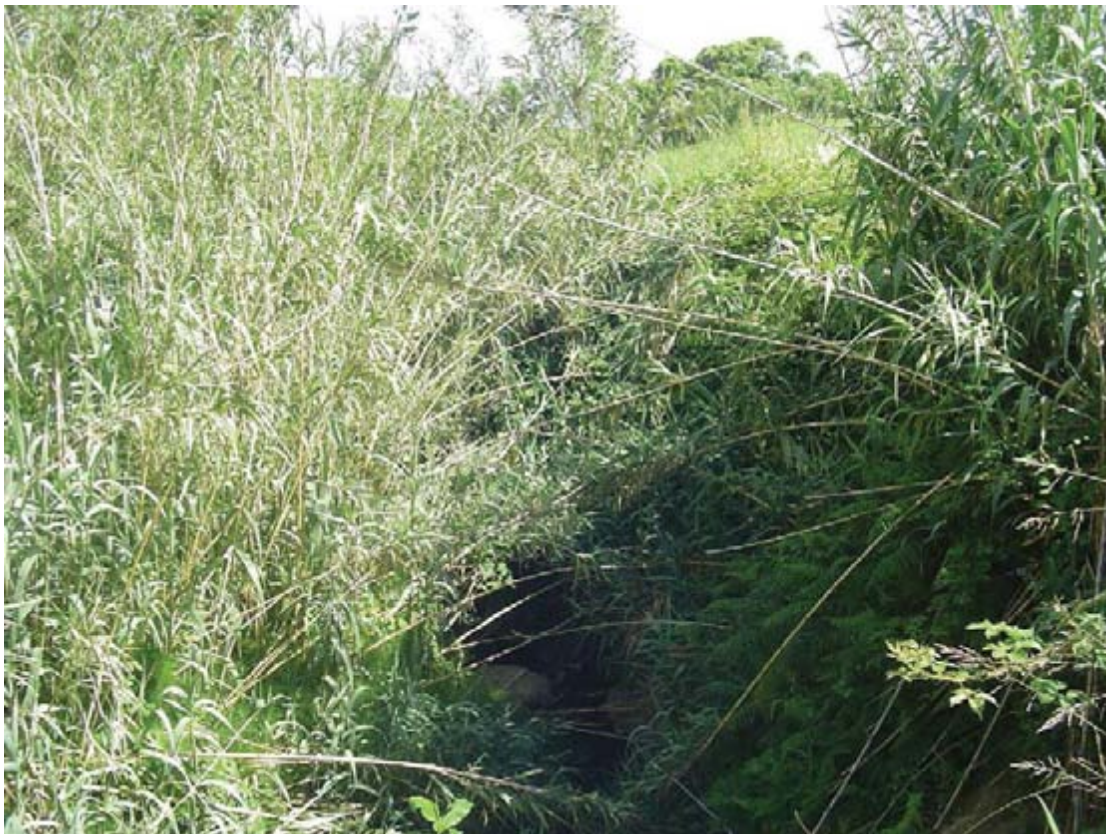
**Descrição da ocorrência** Numa extensão de, aproximadamente, 600 metros verificou-se que esta linha de água necessita de intervenção de limpeza de vegetação, nomeadamente, cana (*Arundo donax*), conteira (*Hedychium gardnerianum*) e silvado.

<b>Causas das ocorrências</b>	Por falta de intervenção de manutenção.
<b>Propostas de intervenção</b>	Limpeza e remoção de vegetação de margens e leito.
<b>Prioridade/Urgência</b>	Médio - Gravidade moderada, resposta a médio prazo

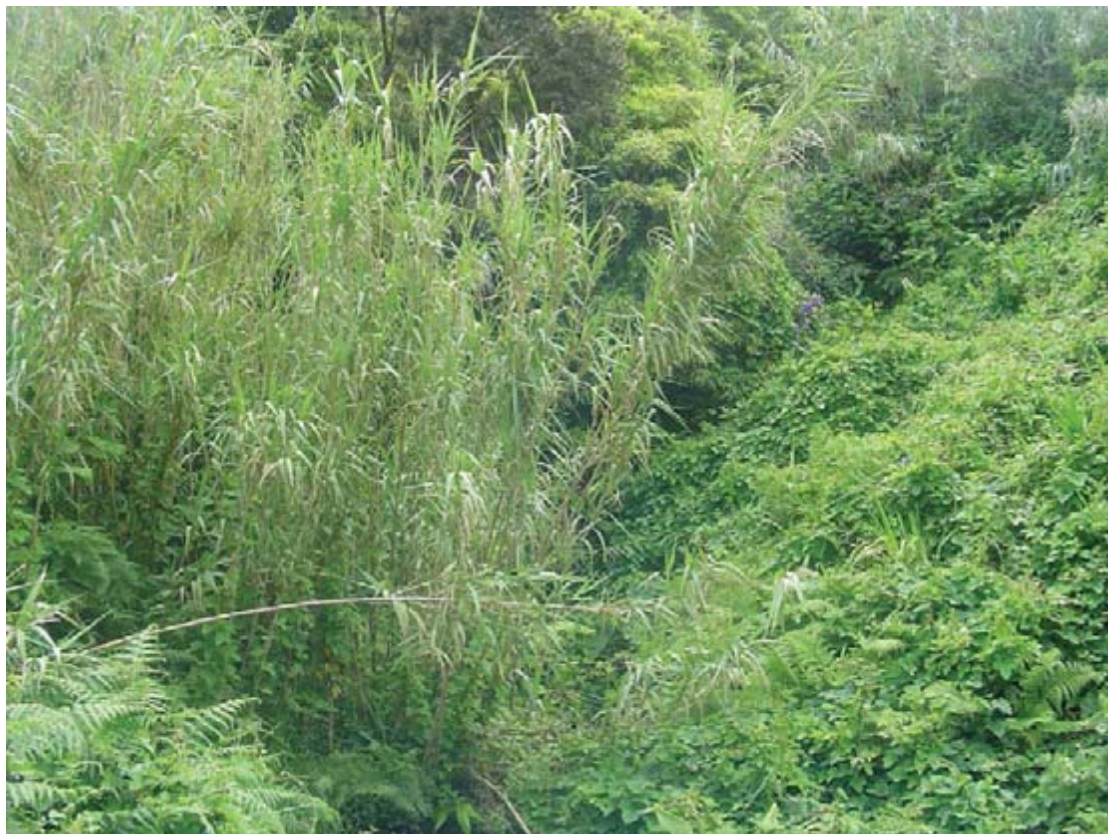
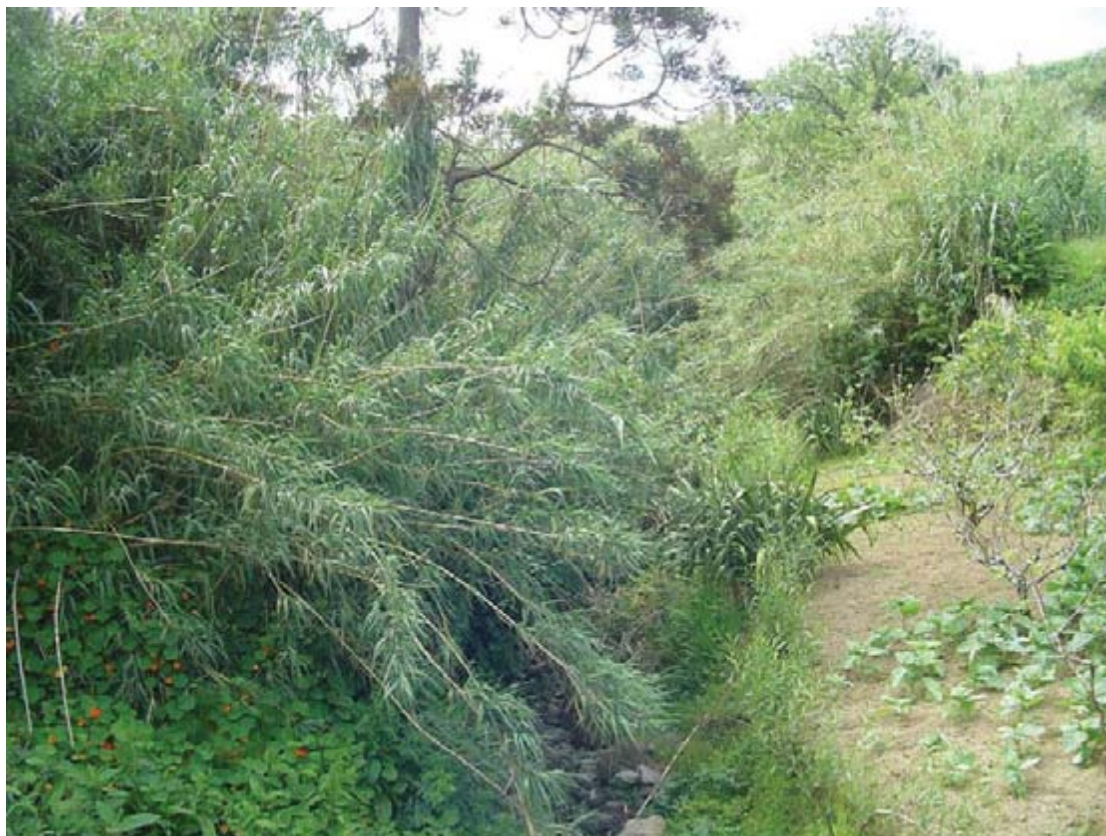
**Descrição da ocorrência** Verificou-se que a linha de água necessita de limpeza de margens e leito.

<b>Causas das ocorrências</b>	Por falta de intervenção de limpeza.
<b>Propostas de intervenção</b>	Remoção de vegetação, nomeadamente cana ( <i>Arundo donax</i> ), conteira ( <i>Hedychium gardnerianum</i> ) e silvado.
<b>Prioridade/Urgência</b>	Médio - Gravidade moderada, resposta a médio prazo

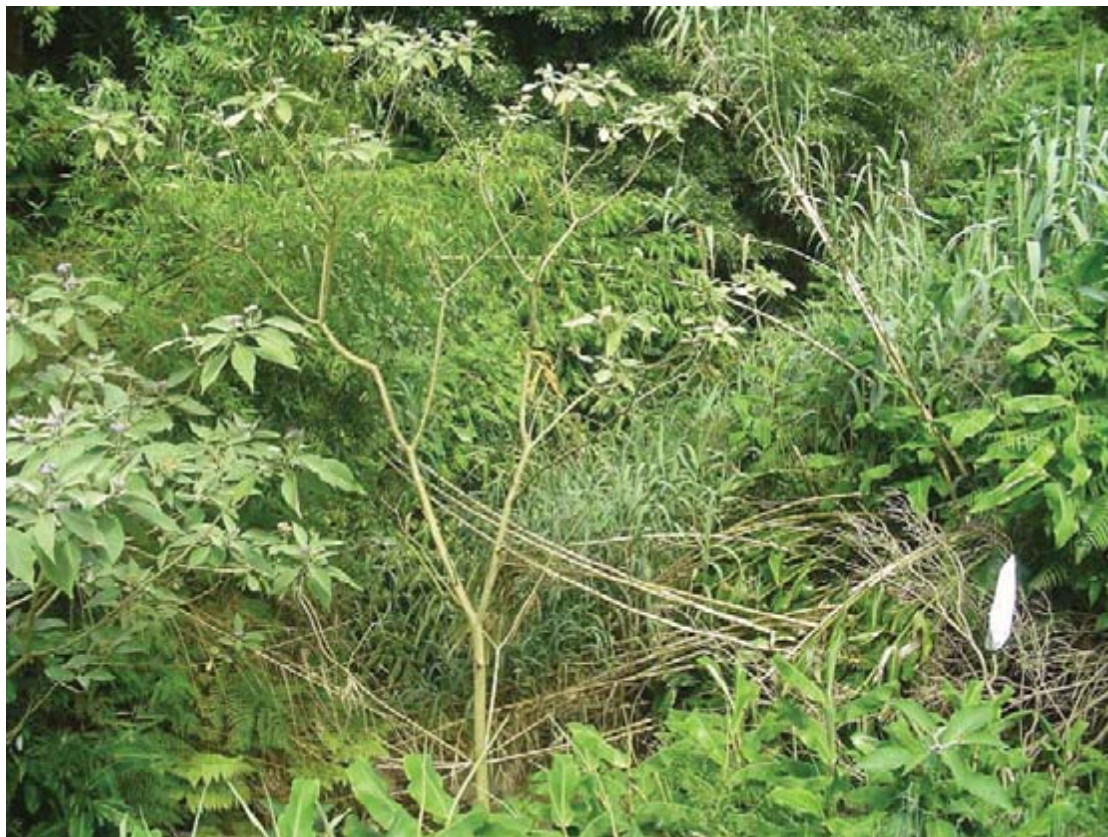
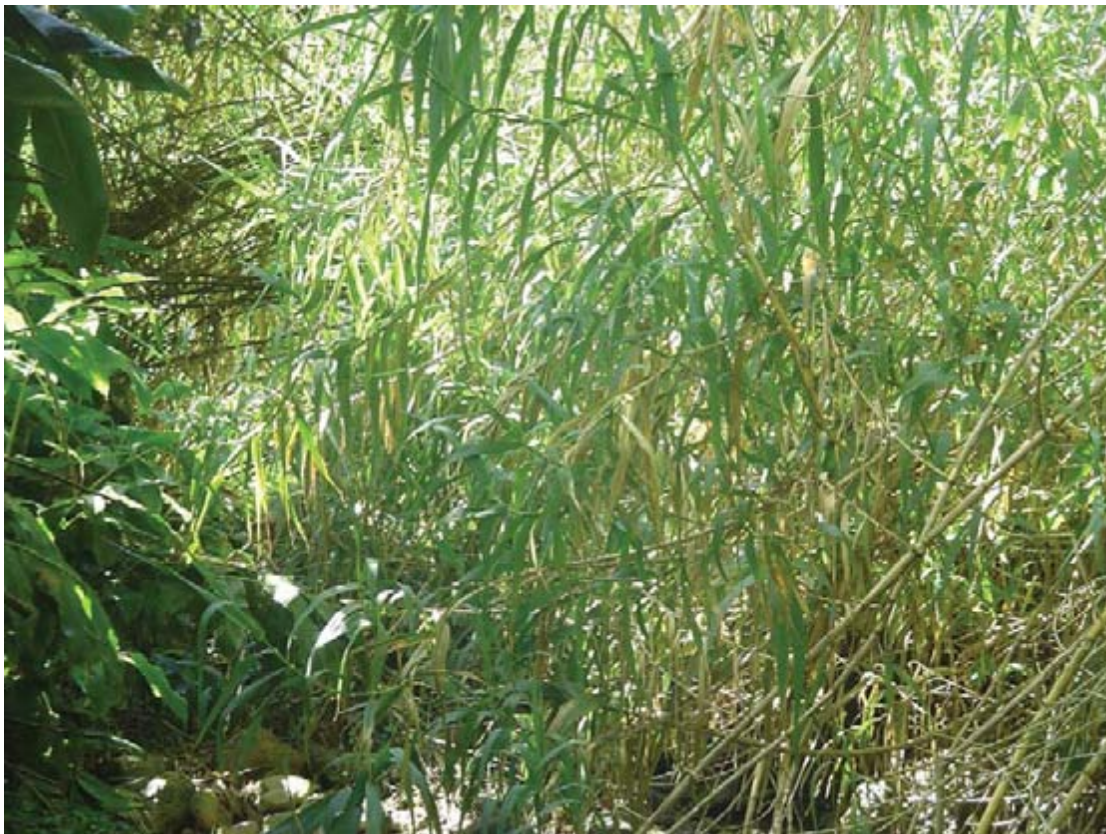
<b>Causas das ocorrências</b>	Por falta de intervenção de manutenção.
<b>Propostas de intervenção</b>	Limpeza e remoção de vegetação de margens e leito.
<b>Prioridade/Urgência</b>	Médio - Gravidade moderada, resposta a médio prazo

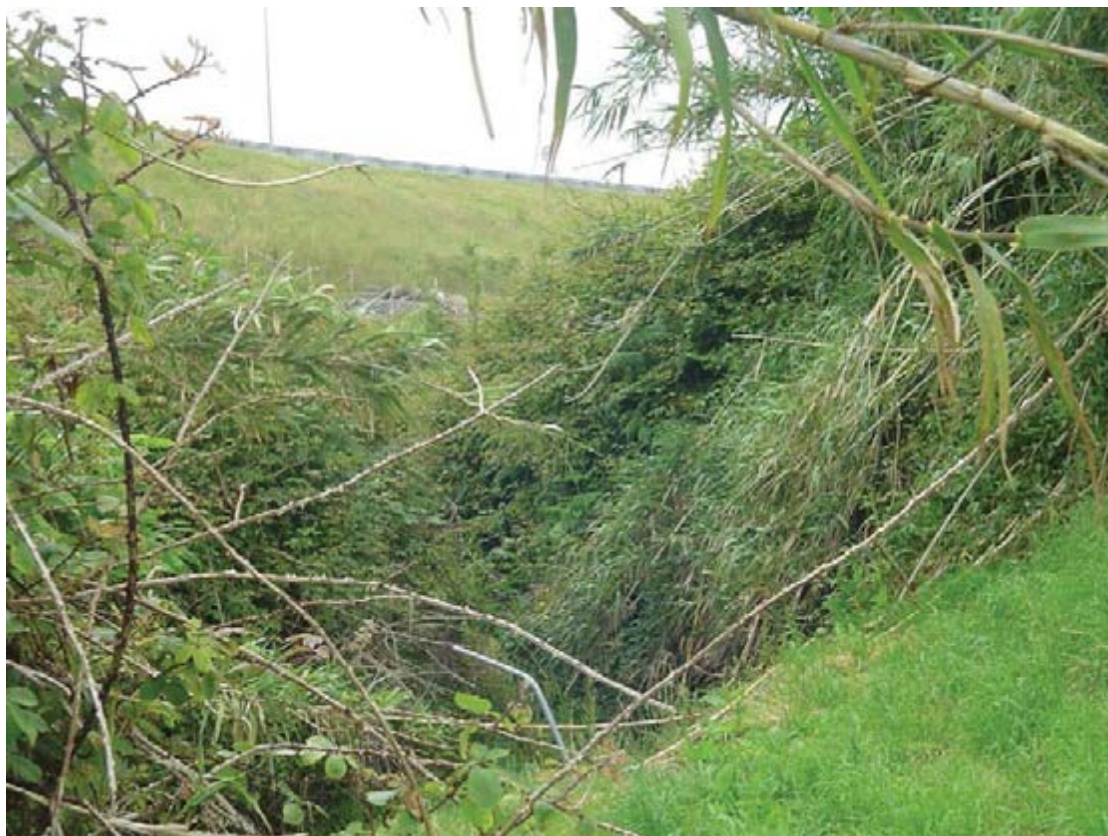
**Causas das ocorrências** Por falta de intervenção de manutenção.

**Propostas de intervenção** Remoção de cana (Arundo donax) e silvado.

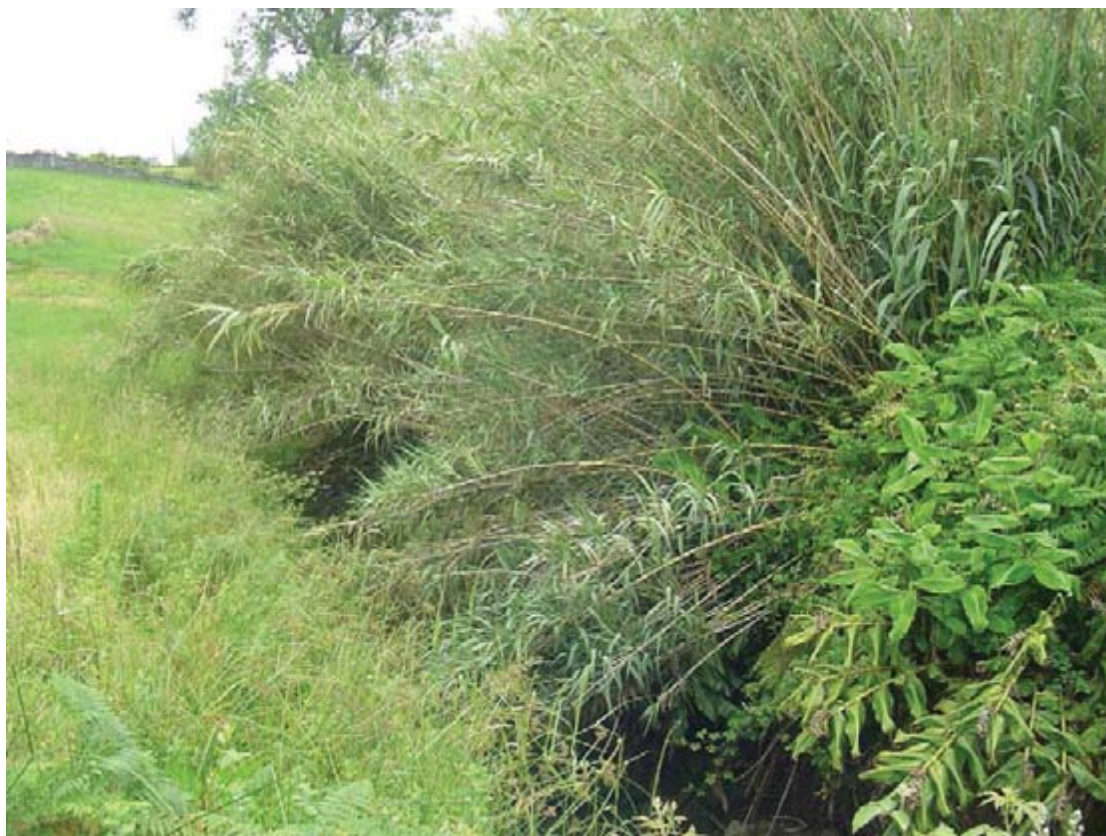
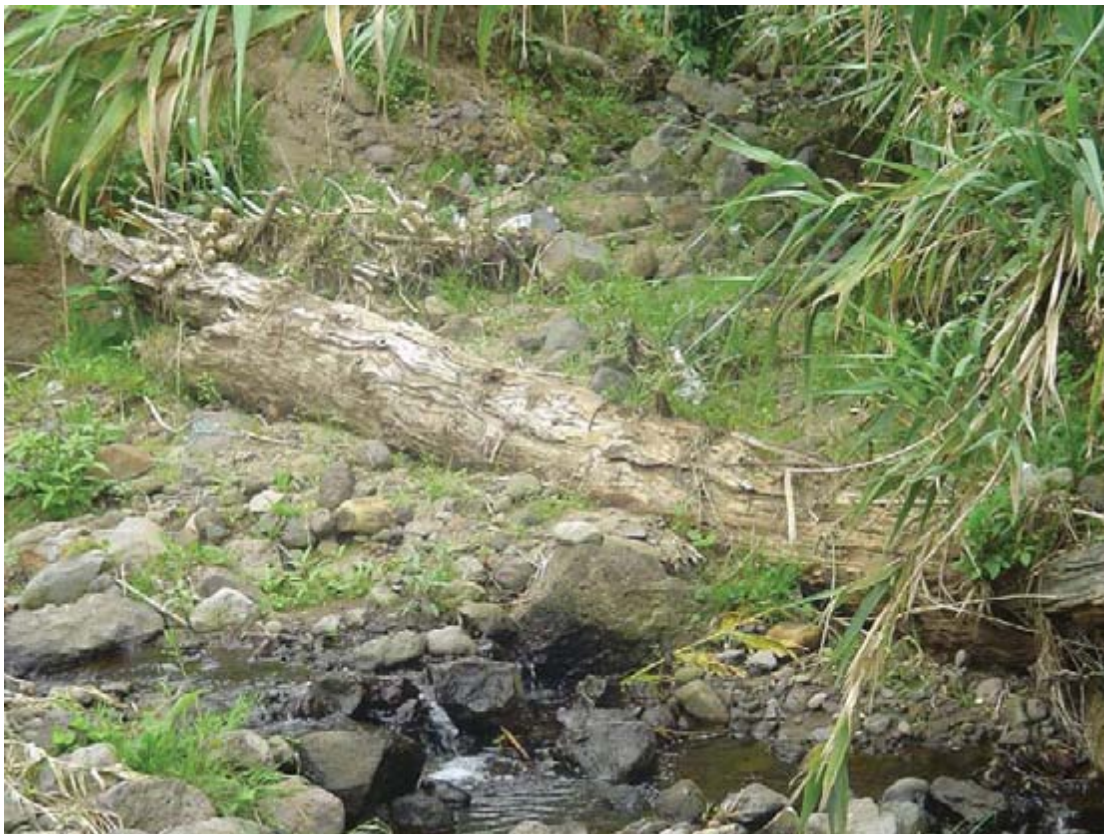
<b>Causas das ocorrências</b>	Por falta de intervenção de manutenção.
<b>Propostas de intervenção</b>	Limpeza e desobstrução de margens e leito, nomeadamente de cana ( <i>Arundo donax</i> ), conteira ( <i>Hedychium gardnerianum</i> ) e silvado.
<b>Prioridade/Urgência</b>	Médio - Gravidade moderada, resposta a médio prazo

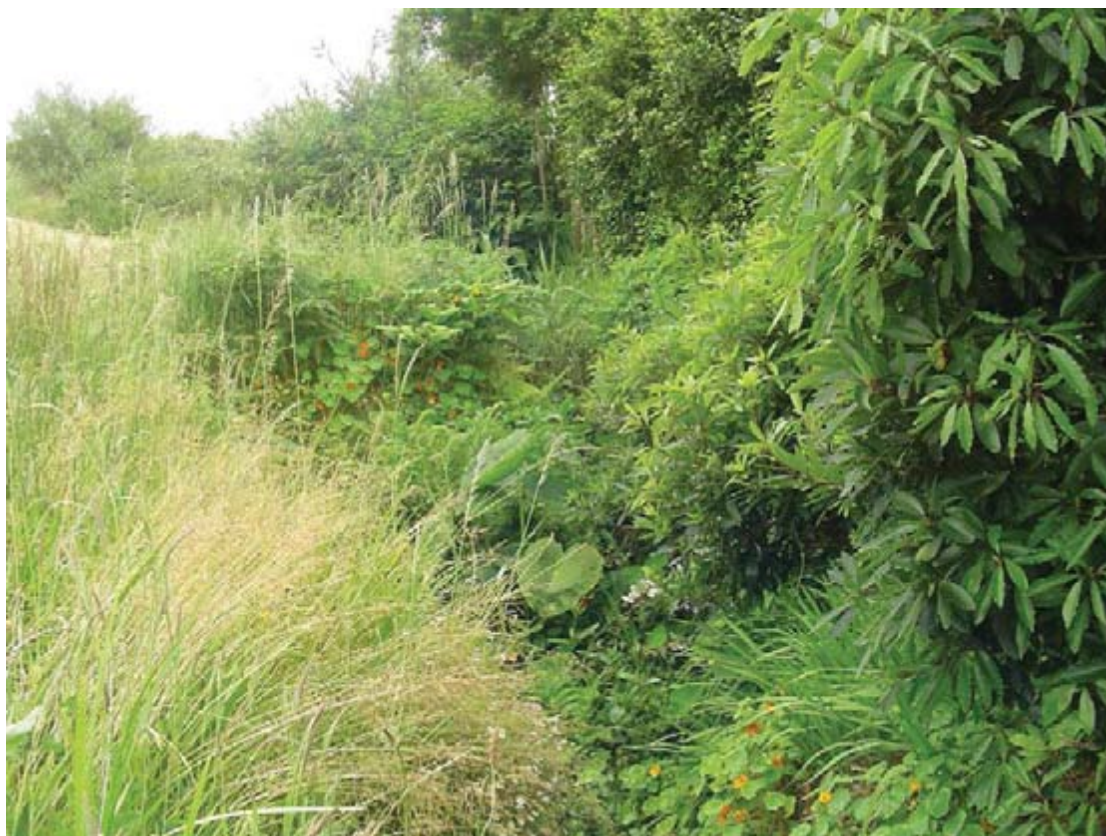
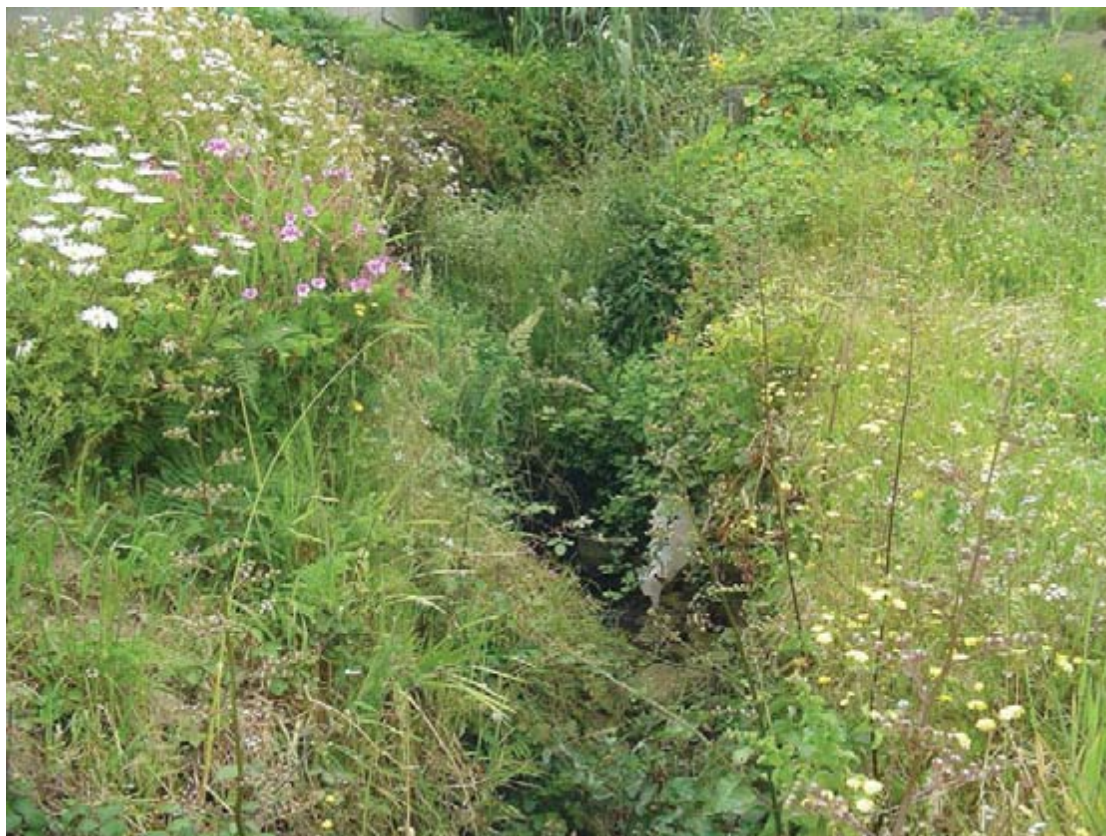
<b>Causas das ocorrências</b>	Por falta de intervenção de manutenção.
<b>Propostas de intervenção</b>	Limpeza e desobstrução de margens, nomeadamente de cana ( <i>Arundo donax</i> ), conteira ( <i>Hedychium gardnerianum</i> ) e silvado.
<b>Prioridade/Urgência</b>	Médio - Gravidade moderada, resposta a médio prazo

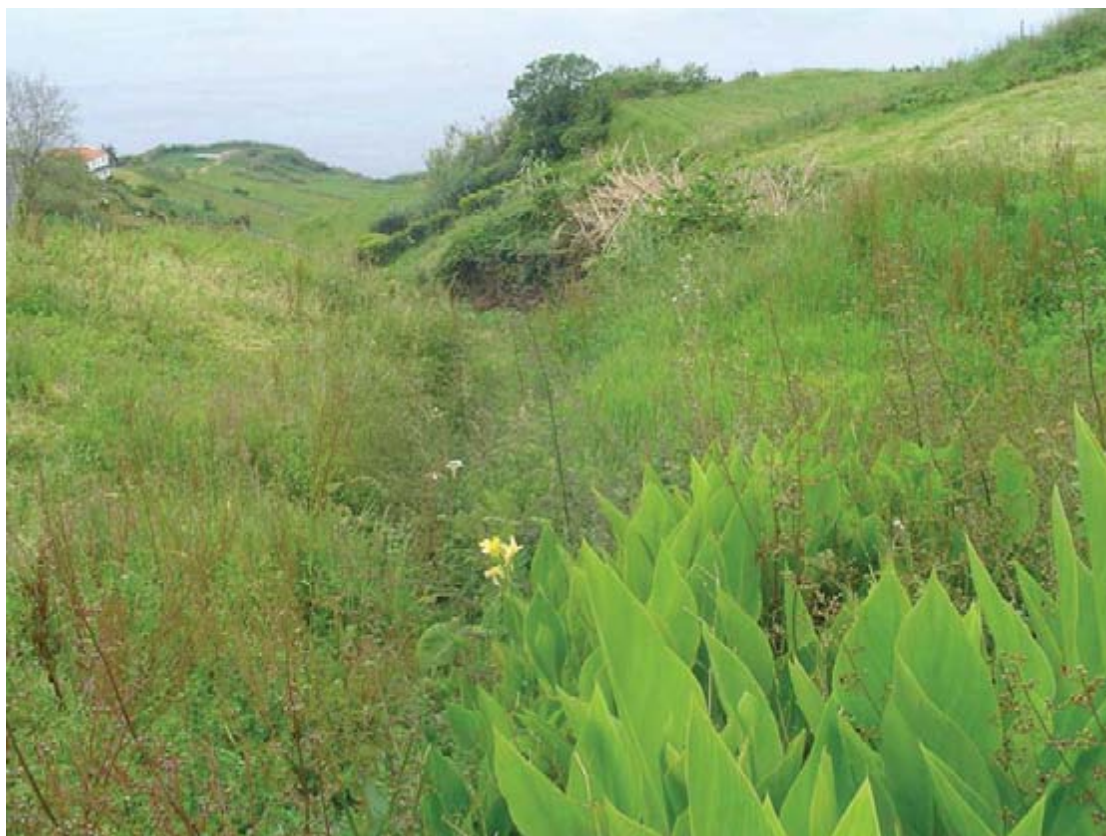
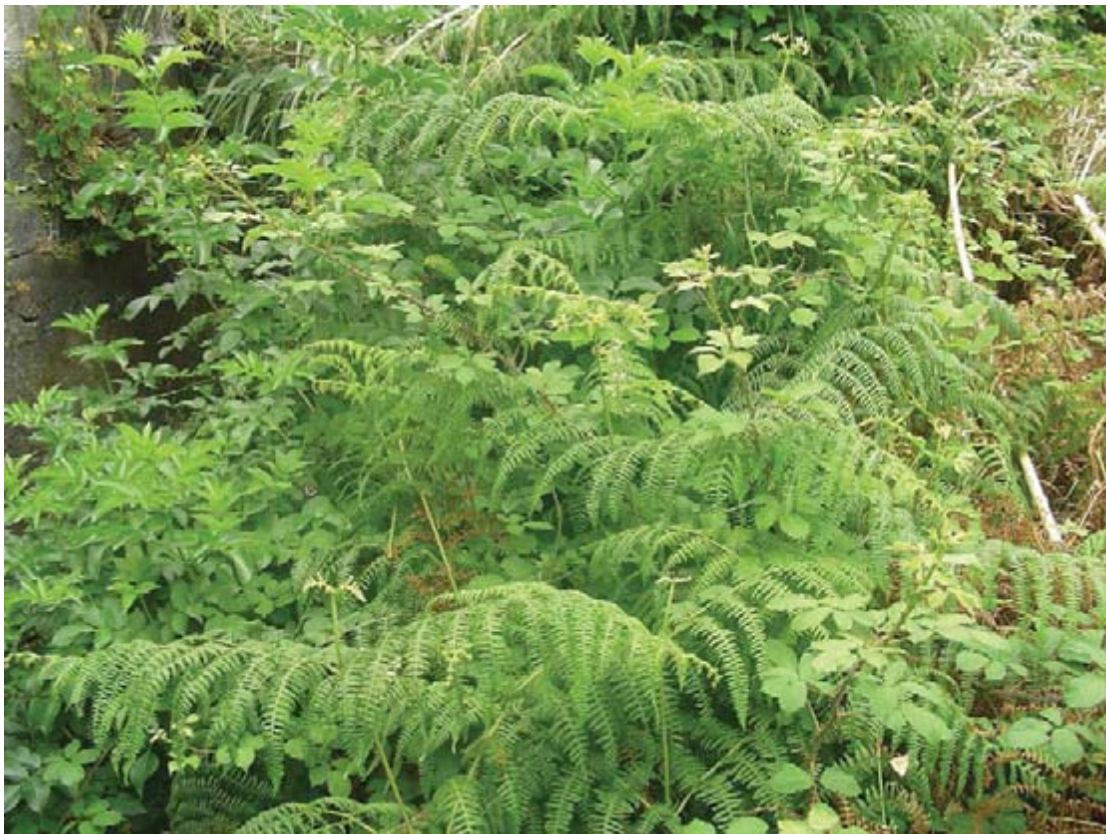
<b>Causas das ocorrências</b>	Por falta de intervenção de manutenção.
<b>Propostas de intervenção</b>	Limpeza e desobstrução de margens, nomeadamente de cana ( <i>Arundo donax</i> ), conteira ( <i>Hedychium gardnerianum</i> ) e silvado.
<b>Prioridade/Urgência</b>	Médio - Gravidade moderada, resposta a médio prazo
