## Registo de ocorrências em ribeiras

Formulário para registo de ocorrências em ribeiras

**Referência** AHA/RIBEIRAS/2013/160

**Nome(s) da ribeira** Ribeira do Batizado (444)

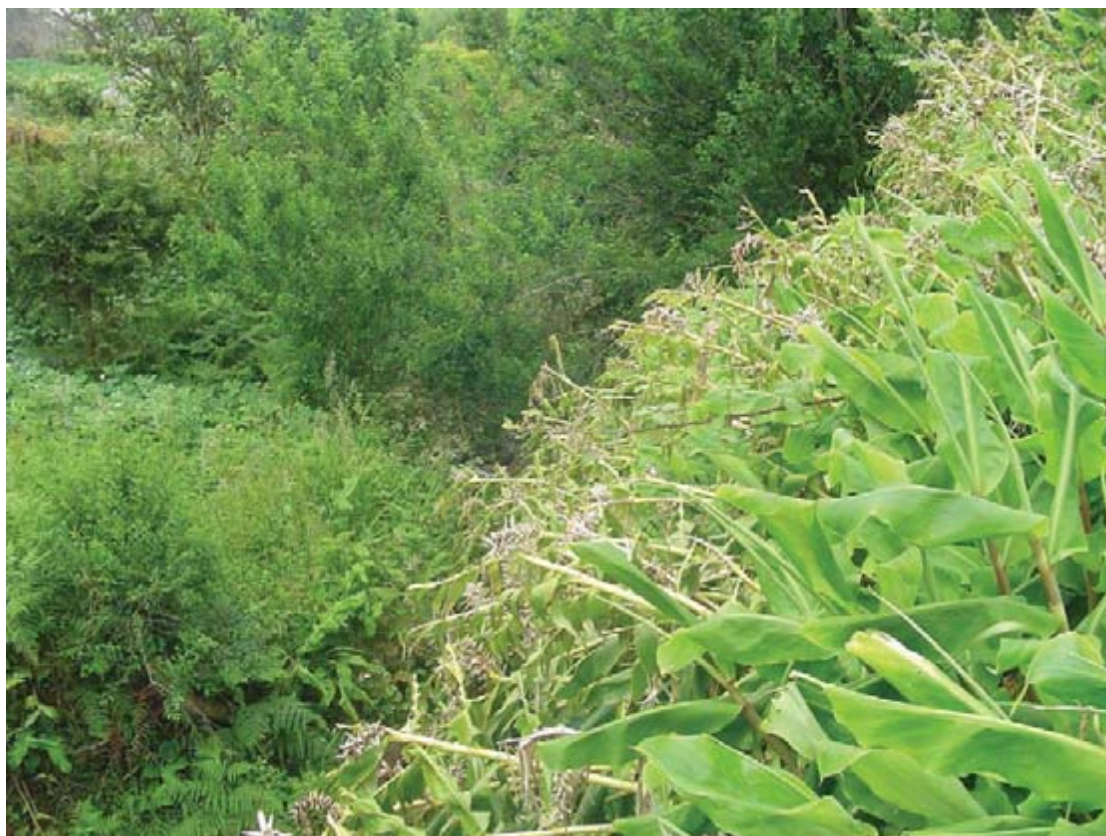
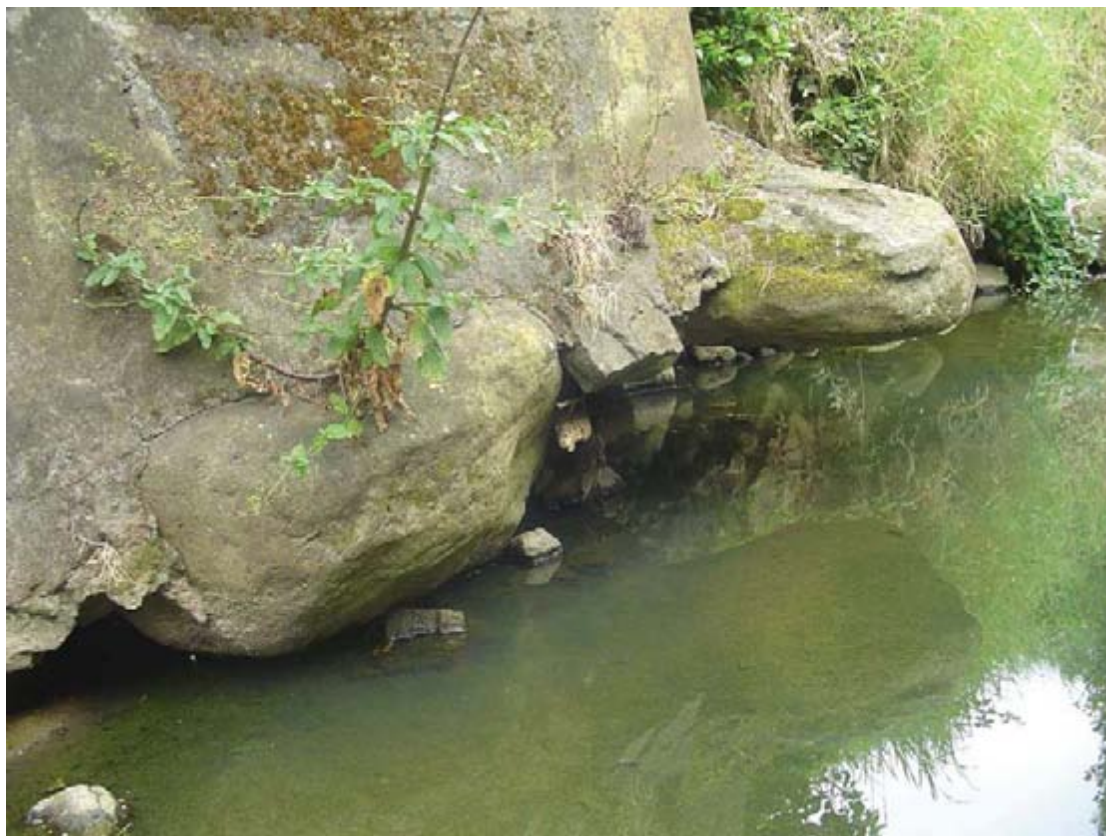
<b>Causas das ocorrências</b>	Erosão hídrica e por falta de intervenção de manutenção.
<b>Propostas de intervenção</b>	Reconstrução do referido muro e Limpeza e desobstrução de margens, nomeadamente de cana ( <i>Arundo donax</i> ), conteira ( <i>Hedychium gardnerianum</i> ) e silvado.
<b>Prioridade/Urgência</b>	Médio - Gravidade moderada, resposta a médio prazo

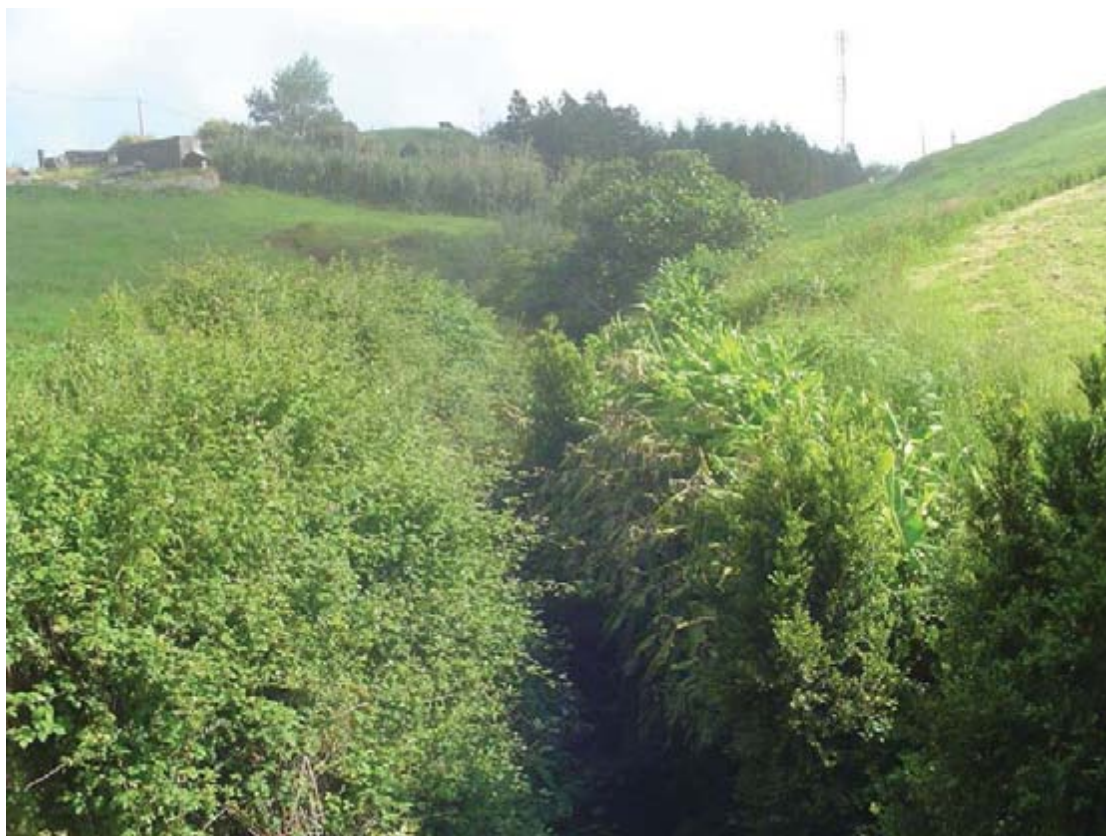
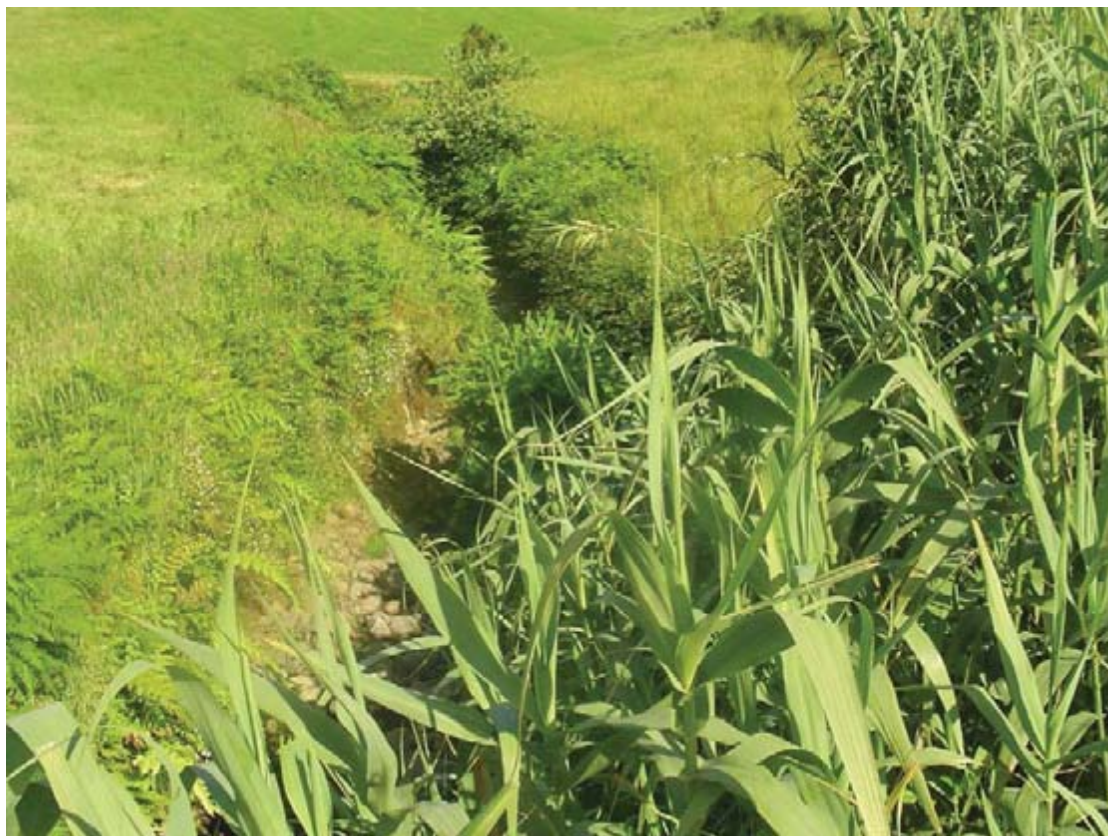
**Descrição da ocorrência** Numa extensão de, aproximadamente, 600 metros verificou-se que a linha de água, necessita de limpeza de margens e leito.

<b>Causas das ocorrências</b>	Por falta de intervenção de manutenção.
<b>Propostas de intervenção</b>	Limpeza e desobstrução de margens, nomeadamente de cana ( <i>Arundo donax</i> ), conteira ( <i>Hedychium gardnerianum</i> ) e silvado.
<b>Prioridade/Urgência</b>	Médio - Gravidade moderada, resposta a médio prazo

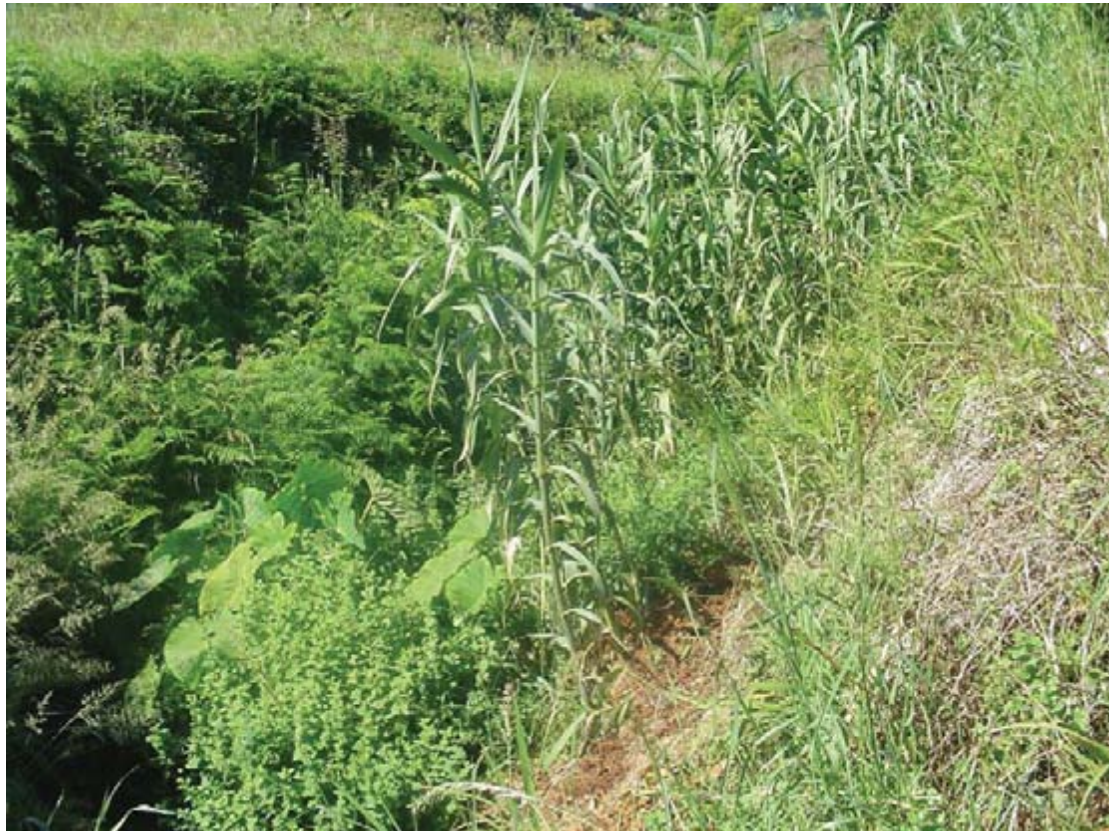
<b>Coordenadas X/M</b>	26s0657454
<b>Coordenadas Y/P</b>	4190941
<b>Tipo de ocorrência relatada</b>	Assoreamento/Obstrução
<b>Descrição da ocorrência</b>	Verificou-se que a linha de água necessita de limpeza de margens e leito.
<b>Gravidade</b>	Médio - Gravidade moderada, necessidade de ação preventiva
<b>Titularidade do(s) terreno(s)</b>	Vários Titulares

<b>Causas das ocorrências</b>	Por falta de intervenção de manutenção.
<b>Propostas de intervenção</b>	Limpeza e remoção de vegetação .
<b>Prioridade/Urgência</b>	Médio - Gravidade moderada, resposta a médio prazo

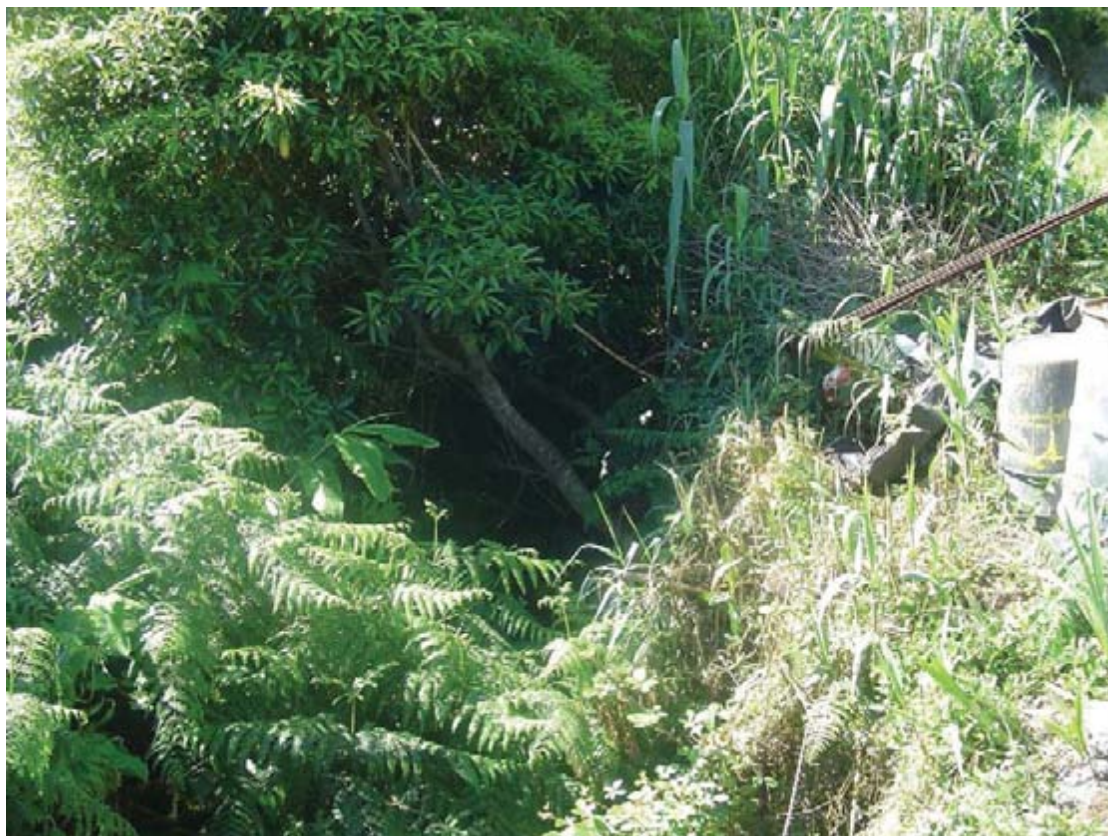
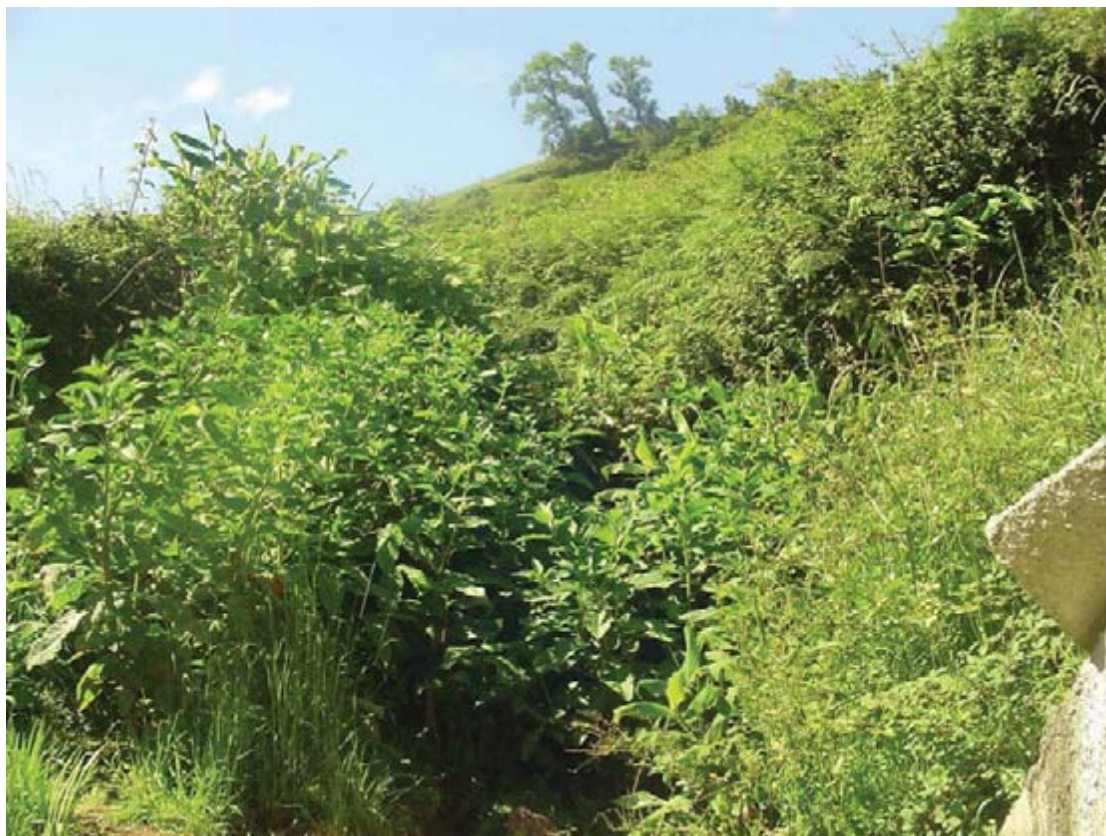
**Descrição da ocorrência** Numa extensão de, aproximadamente, 800 metros verificou-se que a linha de água, necessita de limpeza de margens e leito.

<b>Causas das ocorrências</b>	Por falta de intervenção de manutenção.
<b>Propostas de intervenção</b>	Limpeza de margens, nomeadamente de conteira ( <i>Hedychium gardnerianum</i> ) e silvado.
<b>Prioridade/Urgência</b>	Médio - Gravidade moderada, resposta a médio prazo

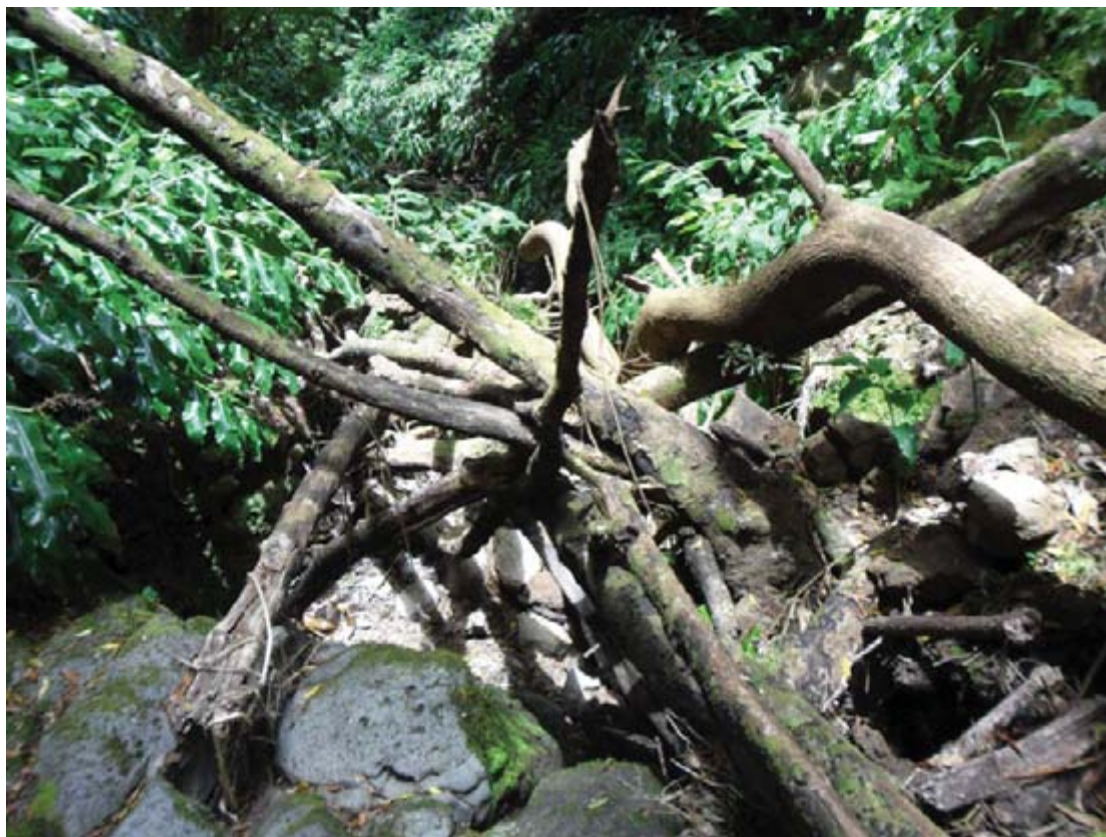
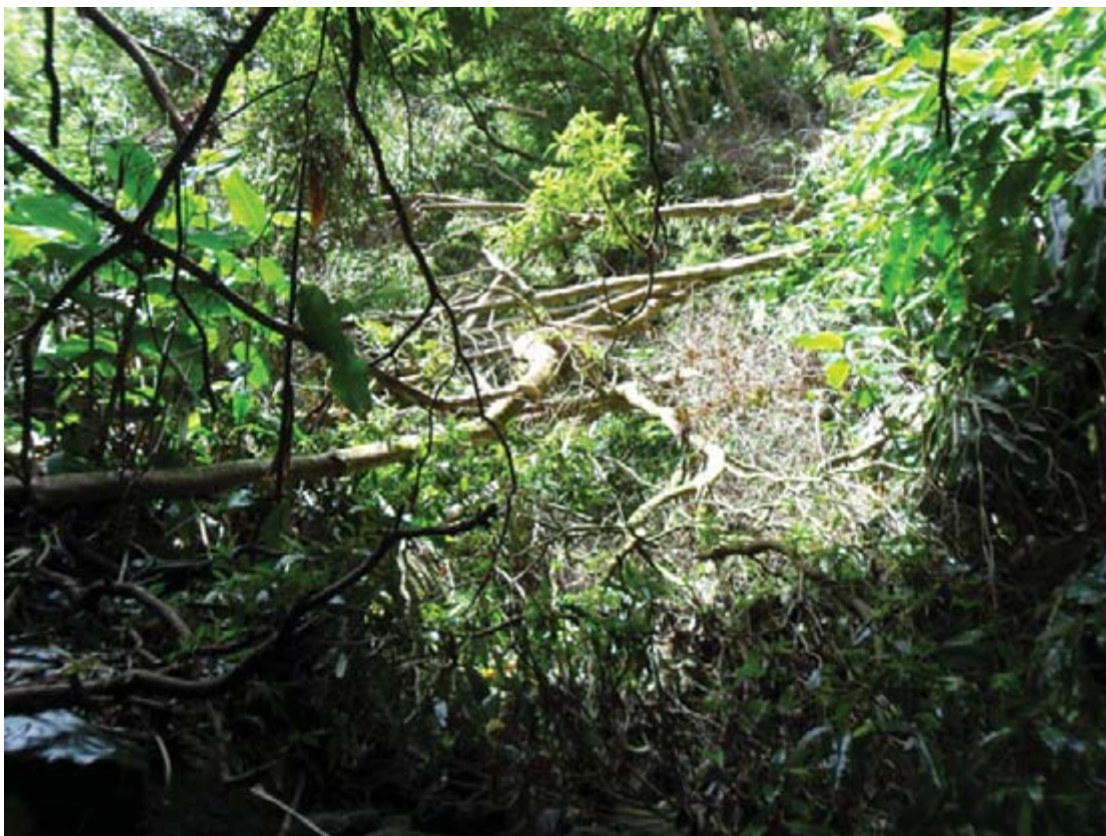
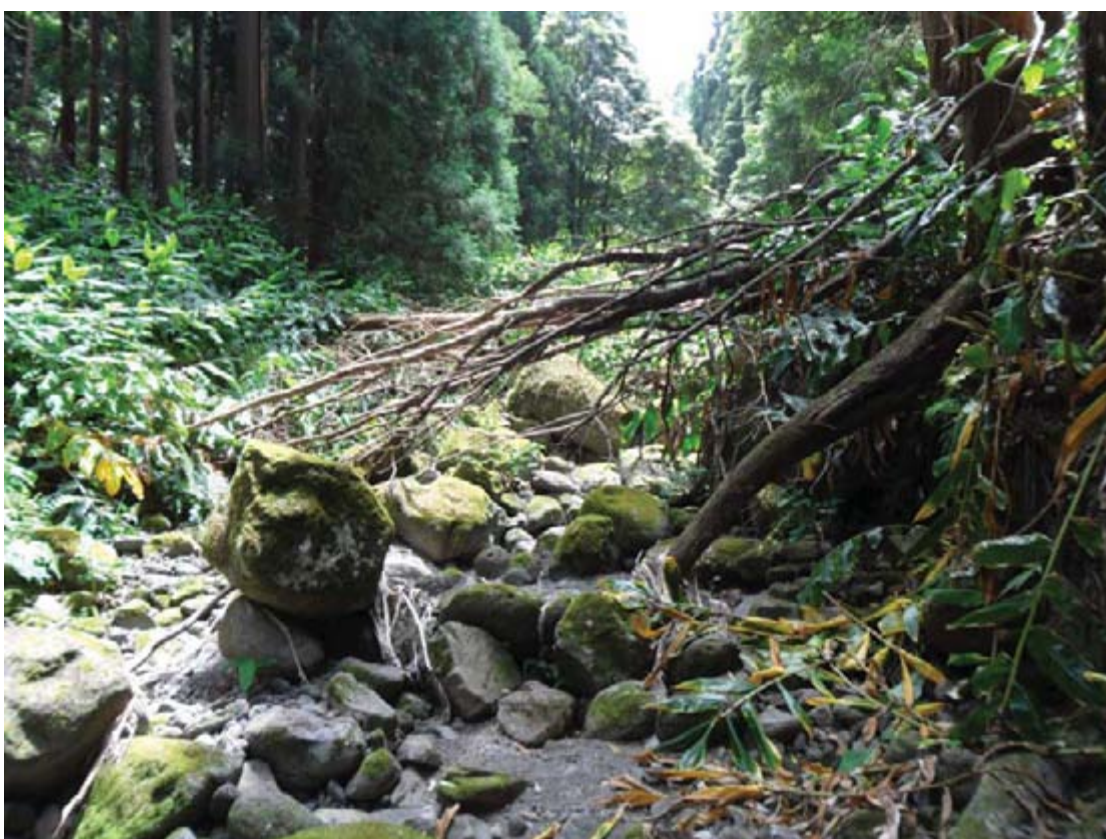
<b>Coordenadas X/M</b>	26S0658107
<b>Coordenadas Y/P</b>	4190646
<b>Tipo de ocorrência relatada</b>	Assoreamento/Obstrução
<b>Descrição da ocorrência</b>	Numa extensão de 900 metros verificou-se a presença de vegetação arbórea de grande e médio porte a obstruir o leito desta linha de água.
<b>Gravidade</b>	Médio - Gravidade moderada, necessidade de ação preventiva
<b>Titularidade do(s) terreno (s)</b>	Vários

<b>Causas das ocorrências</b>	Naturais
<b>Propostas de intervenção</b>	Limpeza e remoção de vegetação.
<b>Prioridade/Urgência</b>	Médio Gravidade moderada, resposta a médio prazo

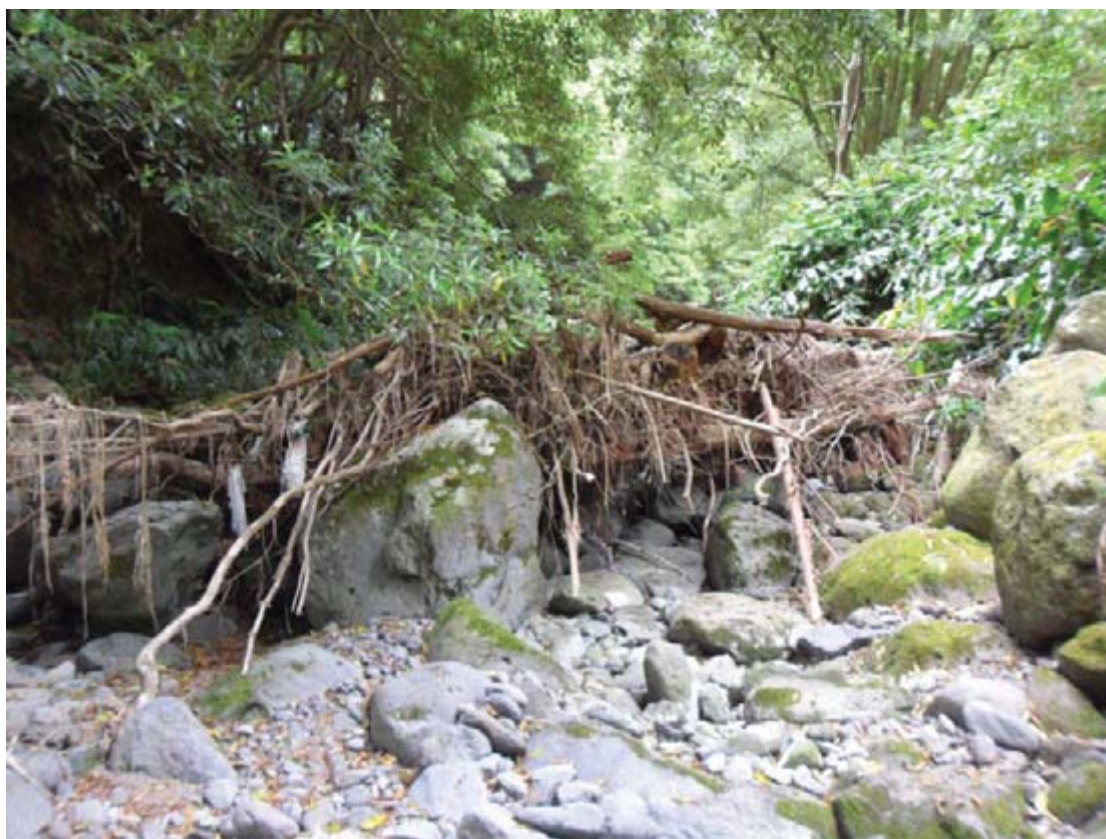
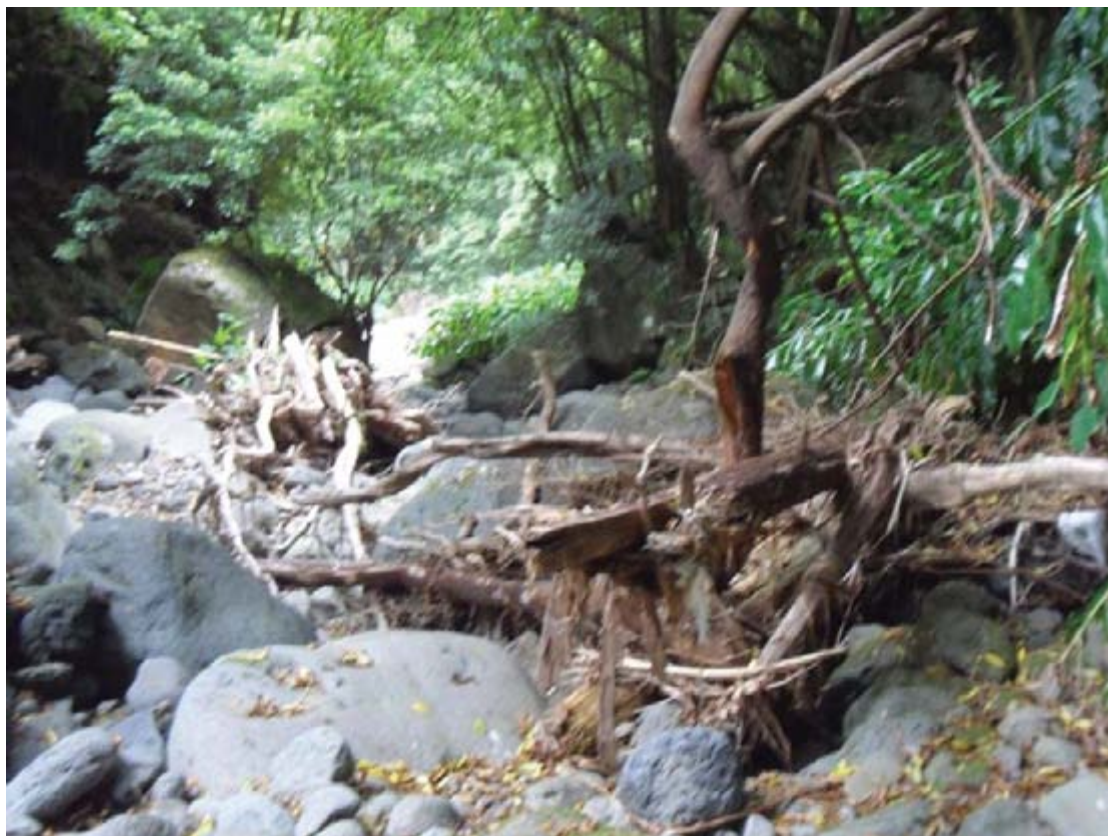
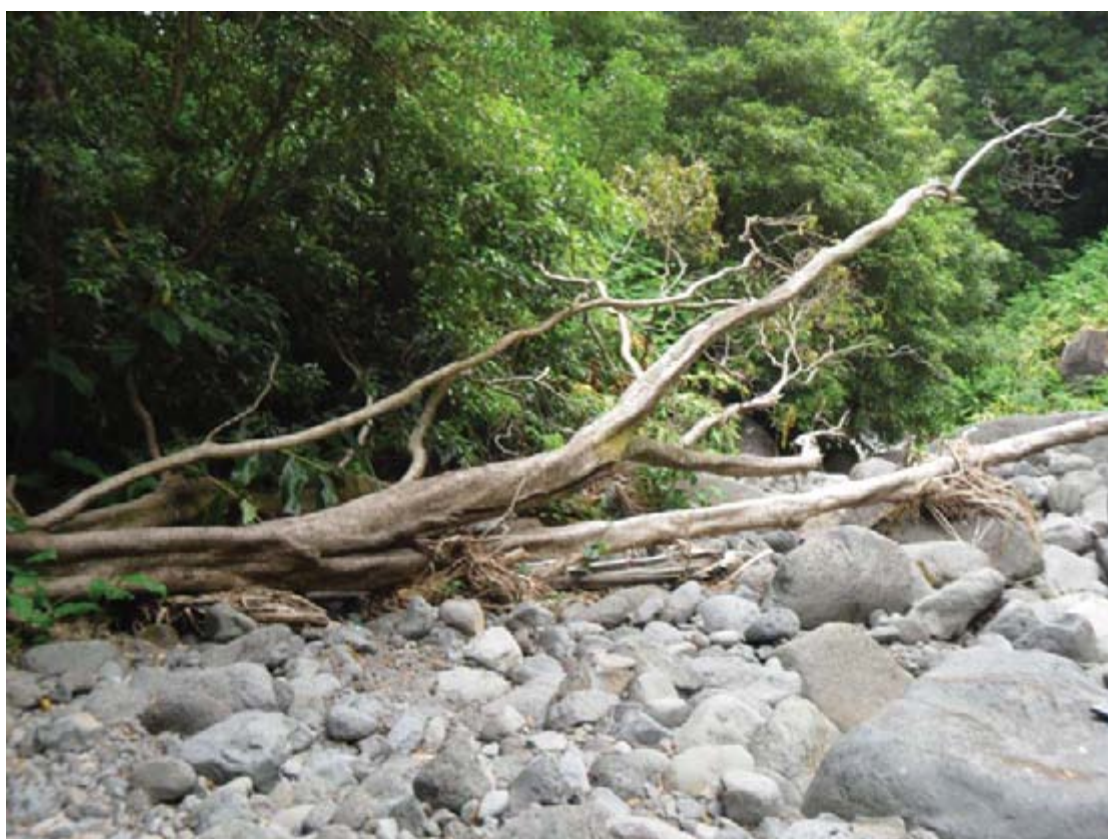
<b>Coordenadas X/M</b>	26S0659171
<b>Coordenadas Y/P</b>	4190446
<b>Tipo de ocorrência relatada</b>	Assoreamento/Obstrução
<b>Descrição da ocorrência</b>	Numa extensão de 1000 metros verificou-se a presença de vegetação arbórea de grande e médio porte a obstruir o leito desta linha de água.
<b>Gravidade</b>	Médio - Gravidade moderada, necessidade de ação preventiva
<b>Titularidade do(s) terreno(s)</b>	Vários

**Causas das ocorrências** Por falta de intervenção de limpeza.

**Propostas de intervenção** Limpeza e remoção de vegetação.

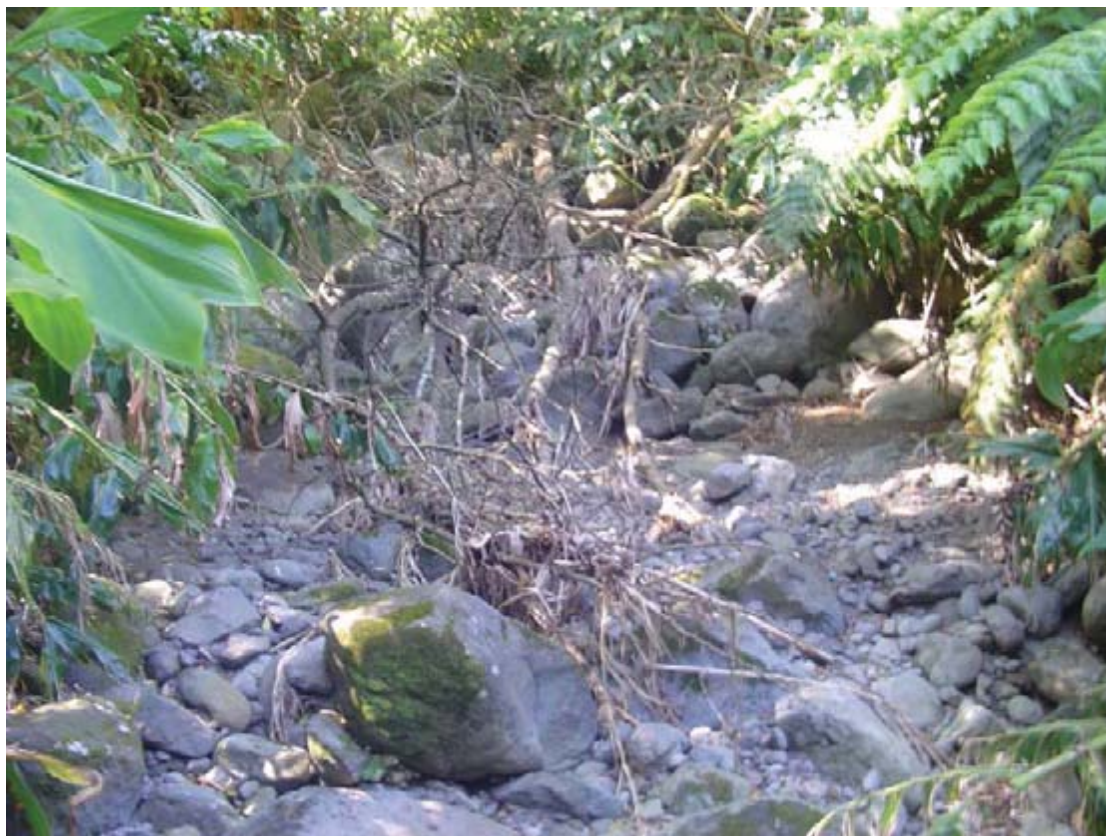
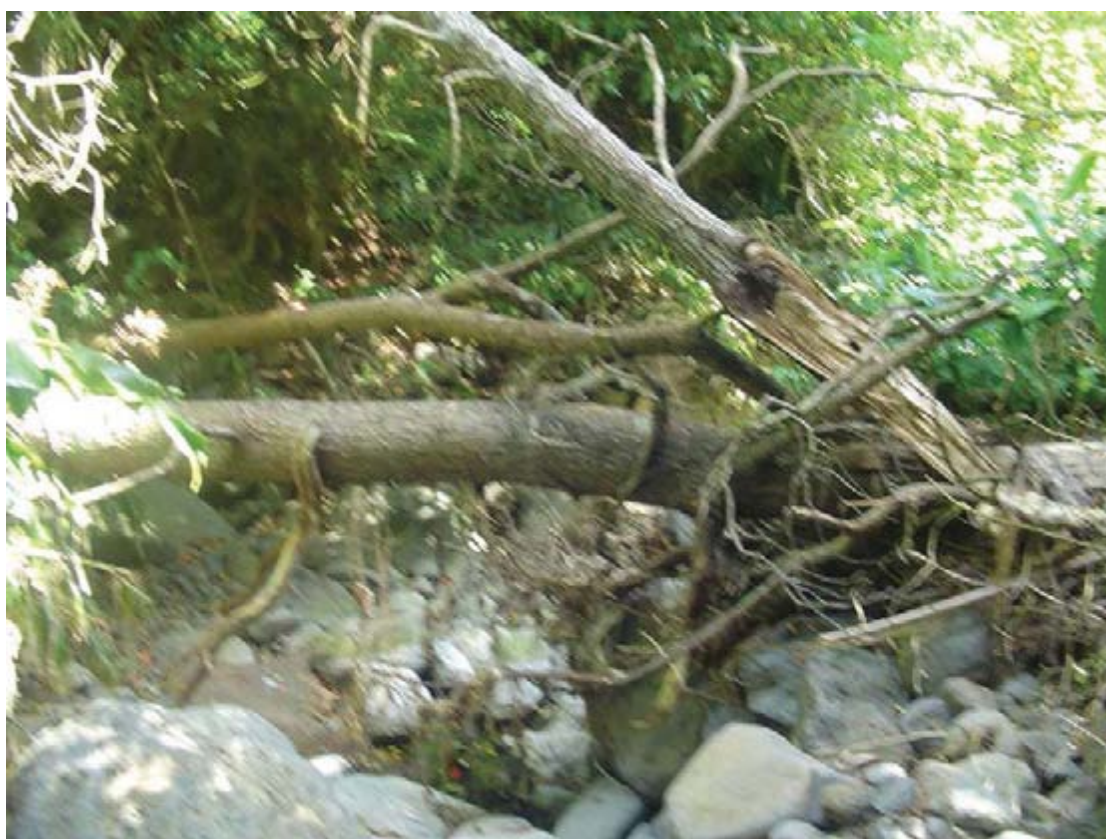
<b>Causas das ocorrências</b>	Naturais e por falta de intervenção de manutenção.
<b>Propostas de intervenção</b>	Limpeza e remoção de vegetação de margens e leito.
<b>Prioridade/Urgência</b>	Médio - Gravidade moderada, resposta a médio prazo

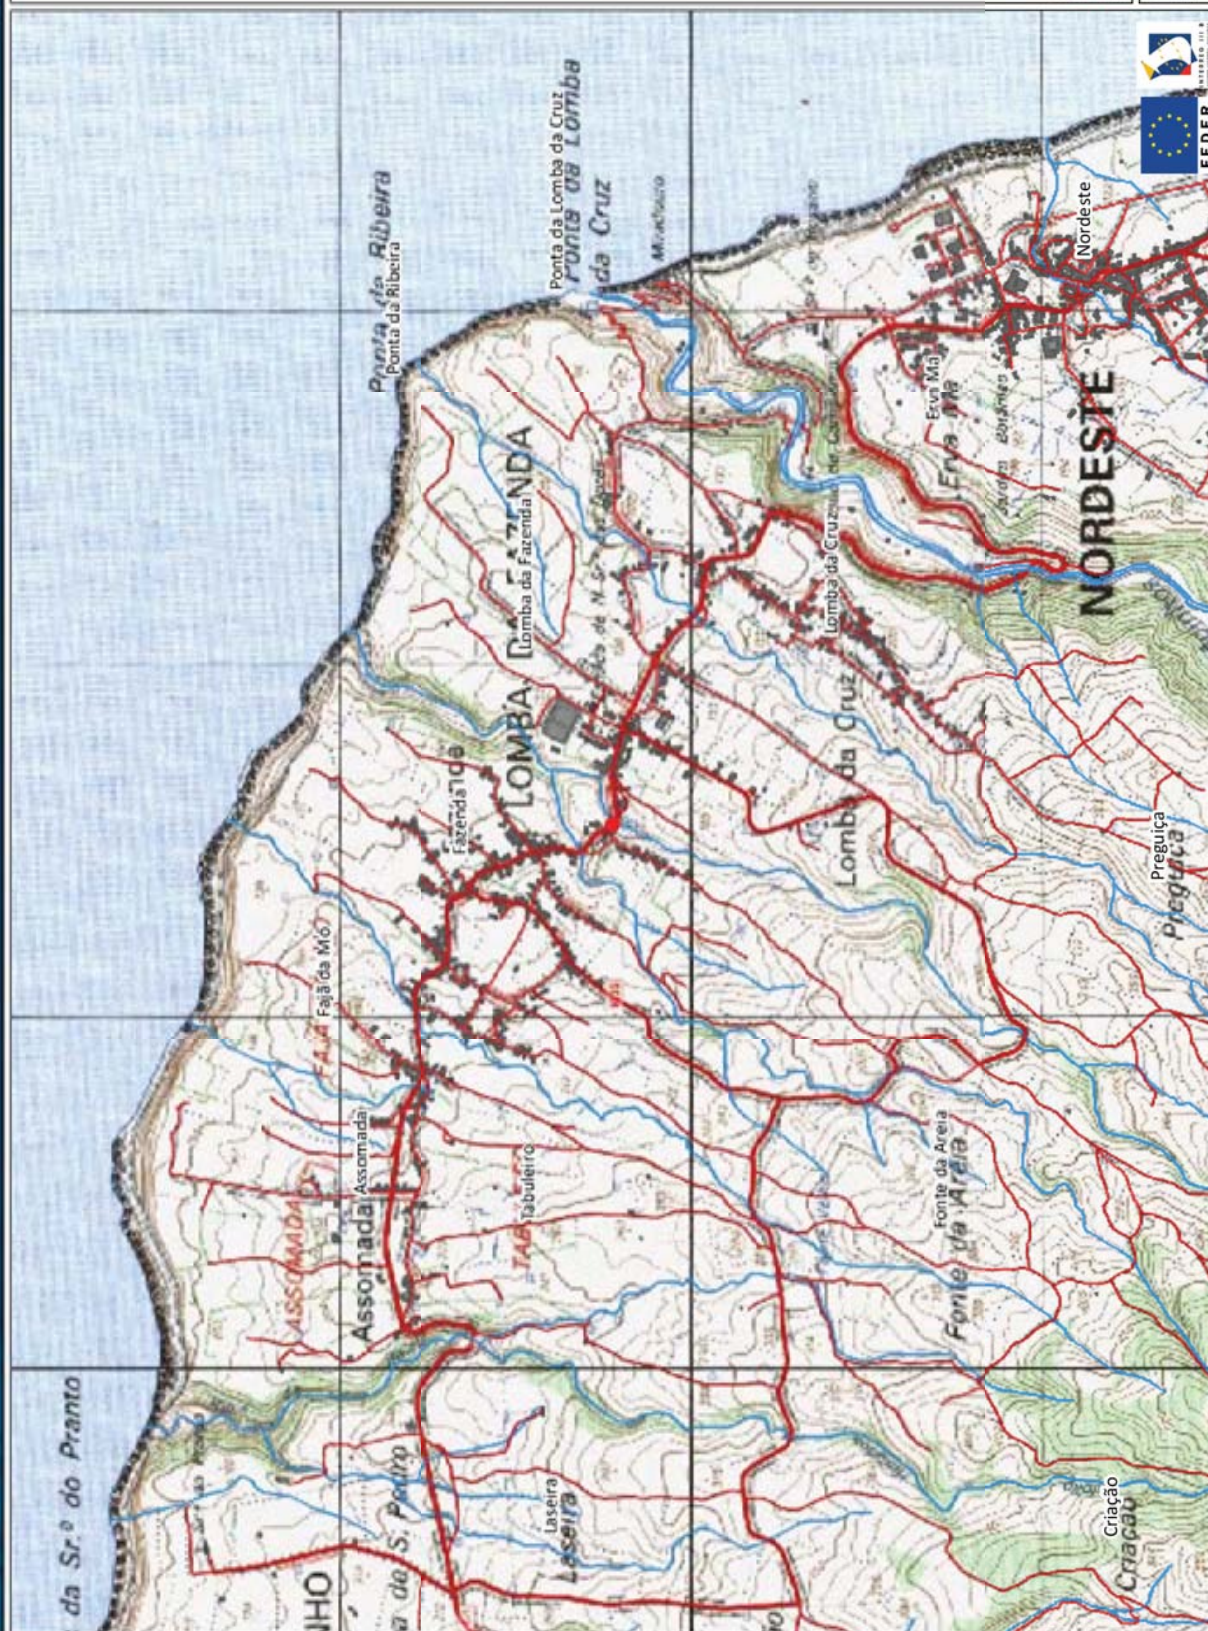
072

**Coordenadas (Canto Inferior Direito)**  
**X = 663854,5**  
**Y = 4188502**

## PLANTA DE CONSULTA

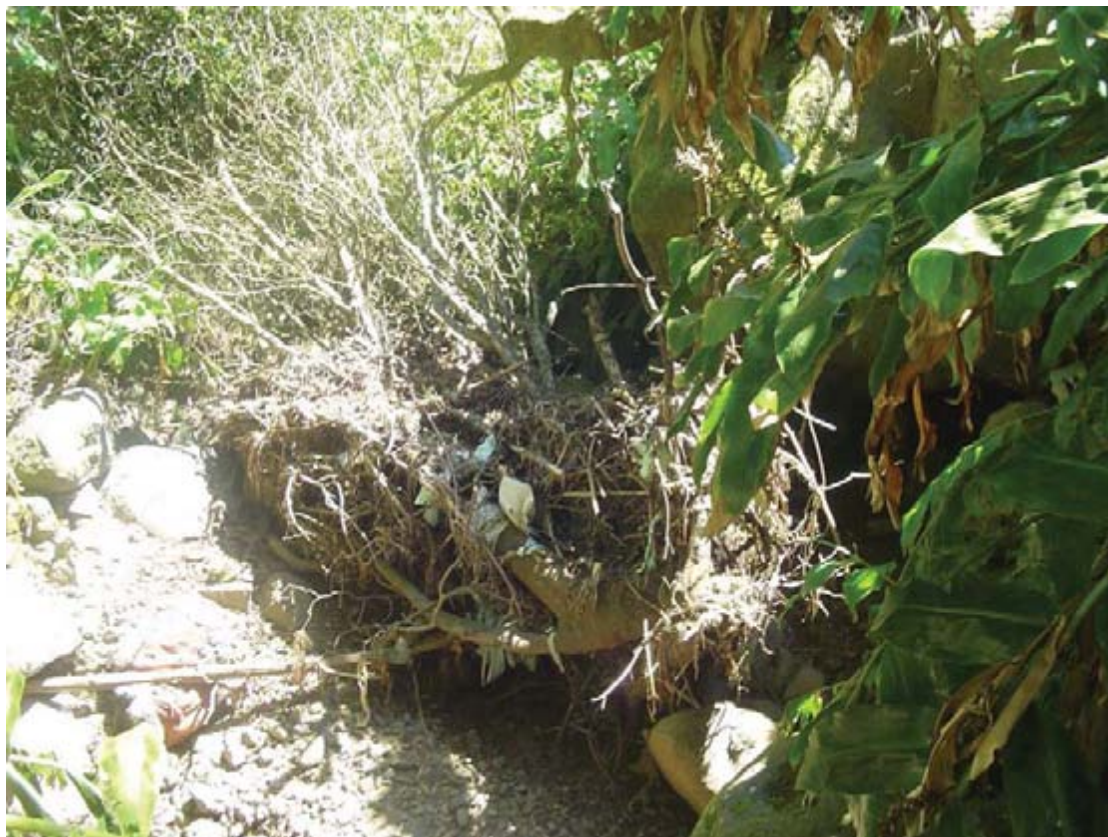
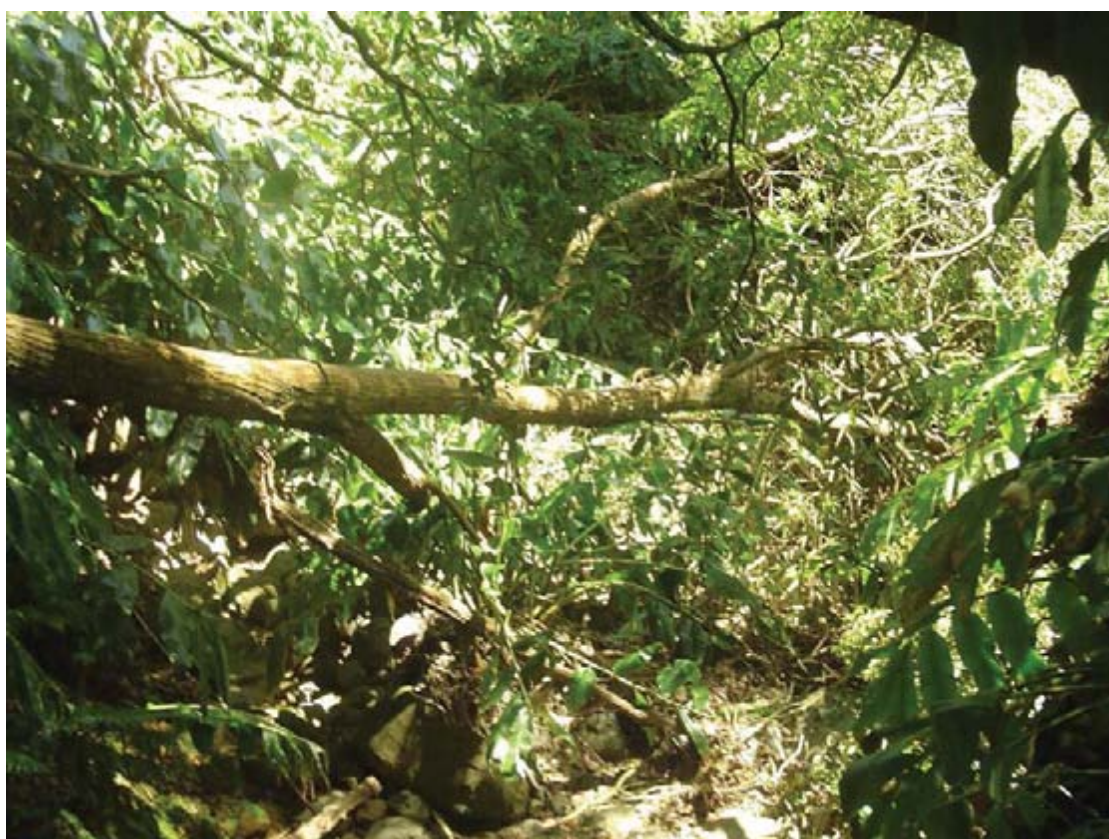
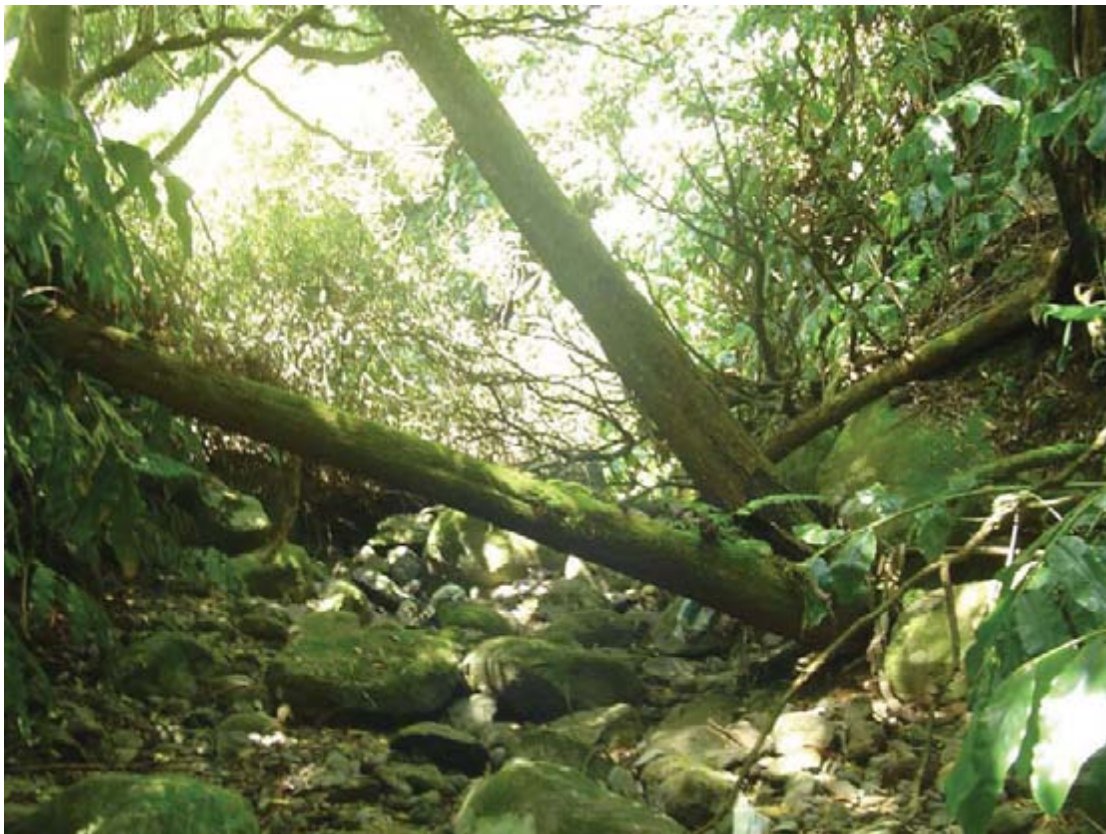
**Descrição da ocorrência** Desde o início do troço percorrido, numa extensão de, aproximadamente, 1000 metros verificou-se vegetação de grande porte atravessadas no leito da linha de água, provenientes de derrocadas.

<b>Causas das ocorrências</b>	Naturais e por falta de intervenção de manutenção.
<b>Propostas de intervenção</b>	Limpeza e remoção de vegetação de margens e leito.
<b>Prioridade/Urgência</b>	Médio - Gravidade moderada, resposta a médio prazo

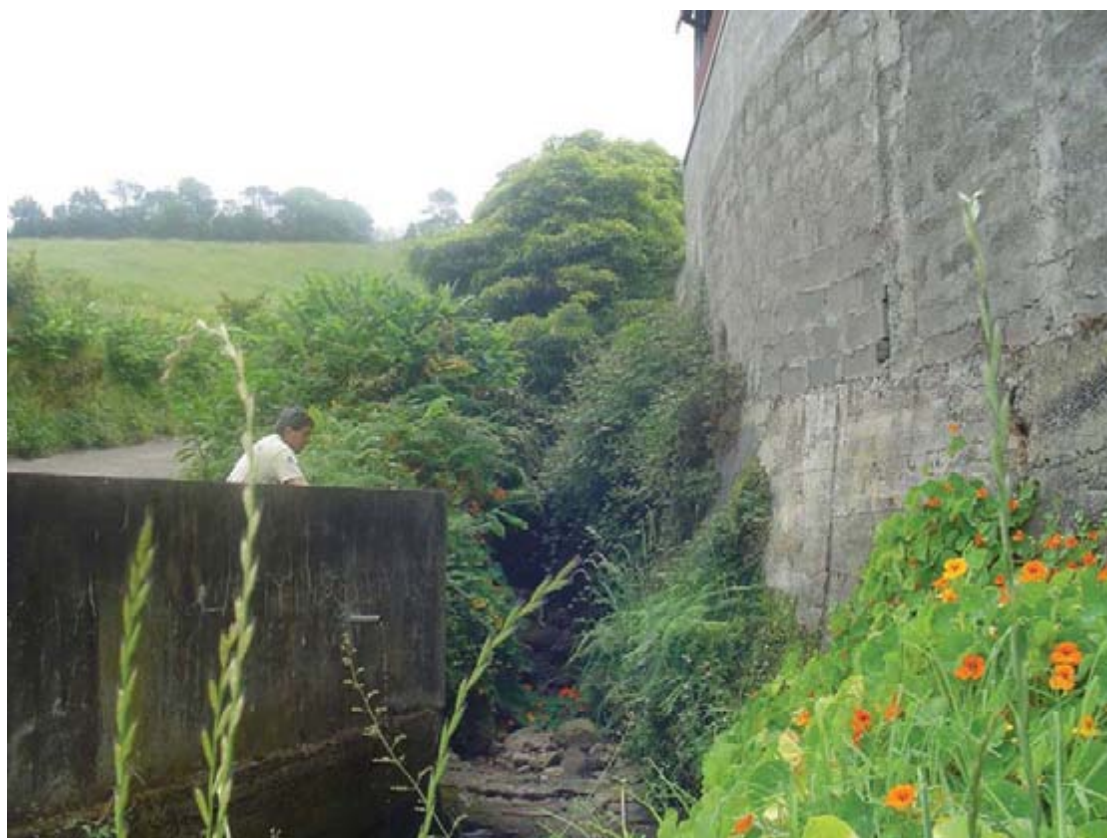
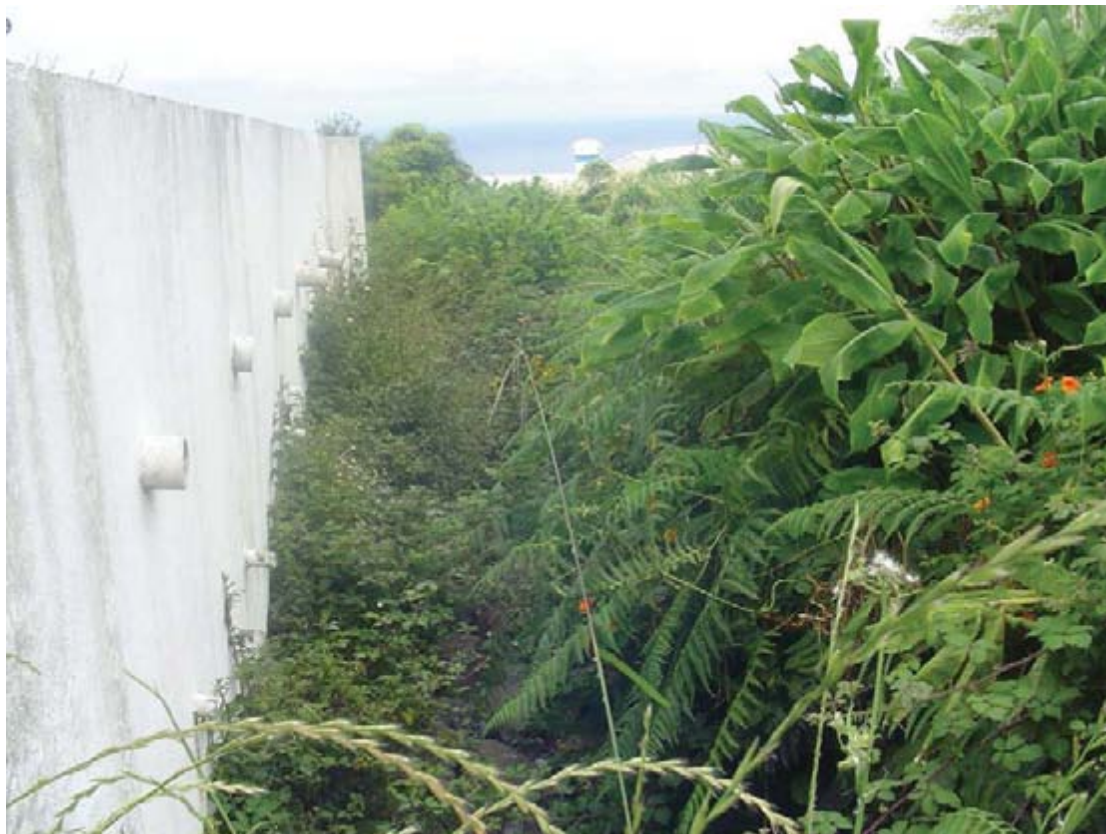
<b>Causas das ocorrências</b>	Por falta de intervenção de manutenção.
<b>Propostas de intervenção</b>	Limpeza e remoção de vegetação de margens e leito, nomeadamente de conteira ( <i>Hedychium gardnerianum</i> ) e silvado.
<b>Prioridade/Urgência</b>	Médio - Gravidade moderada, resposta a médio prazo
