## Registo de ocorrências em ribeiras

Formulário para registo de ocorrências em ribeiras

**Referência** AHA/RIBEIRAS/2013/160

**Nome(s) da ribeira** Ribeira do Batizado (444)

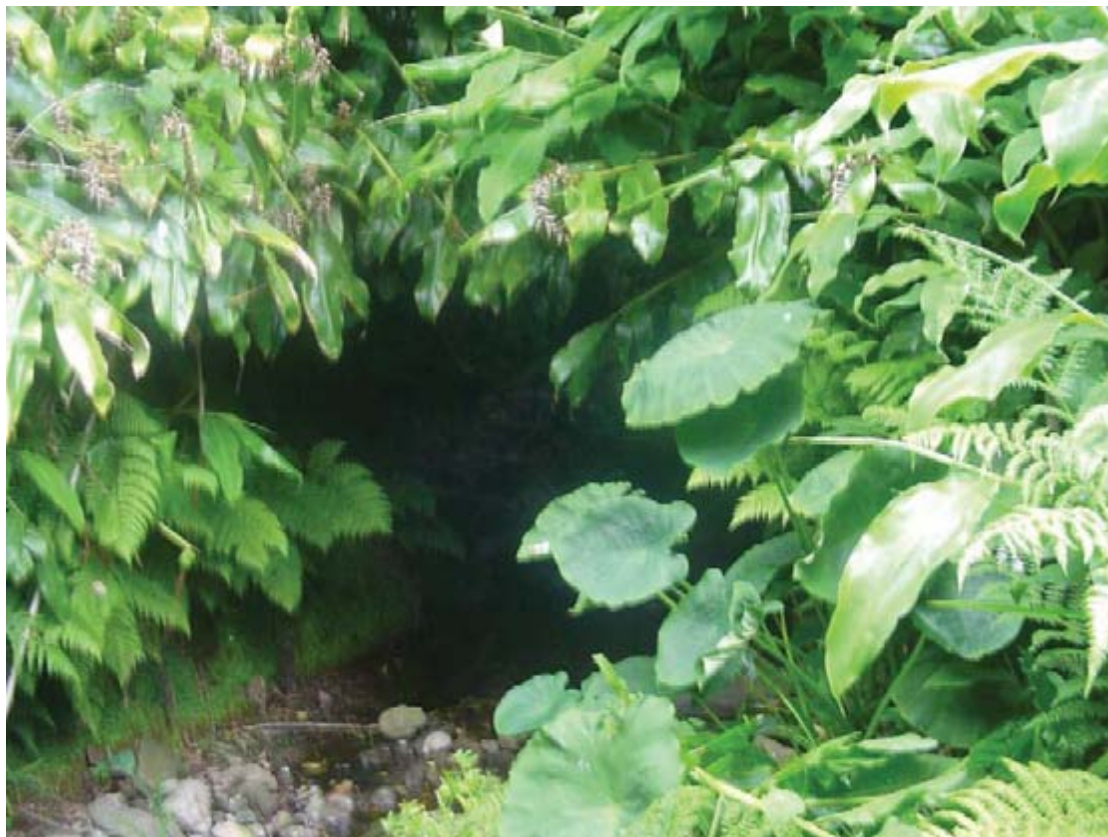
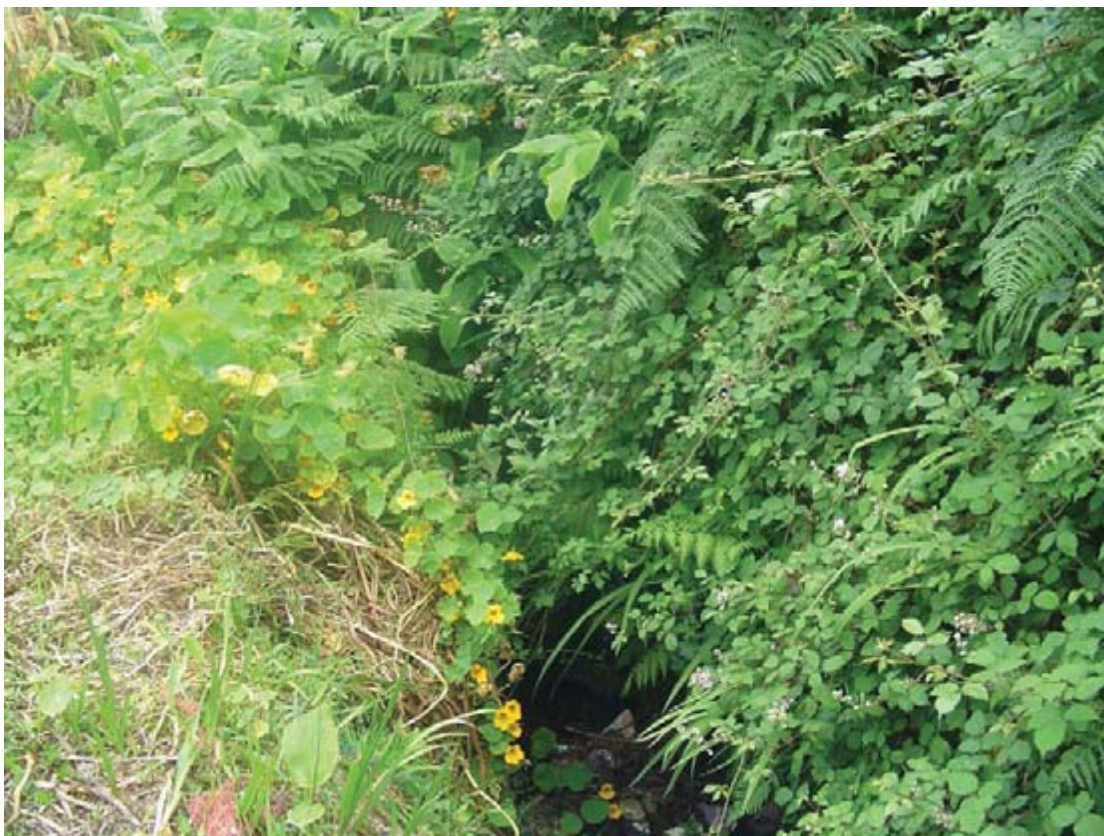
<b>Causas das ocorrências</b>	Por falta de intervenção de manutenção.
<b>Propostas de intervenção</b>	Limpeza e desobstrução de margens, nomeadamente de cana ( <i>Arundo donax</i> ), conteira ( <i>Hedychium gardnerianum</i> ) e silvado.
<b>Prioridade/Urgência</b>	Médio - Gravidade moderada, resposta a médio prazo

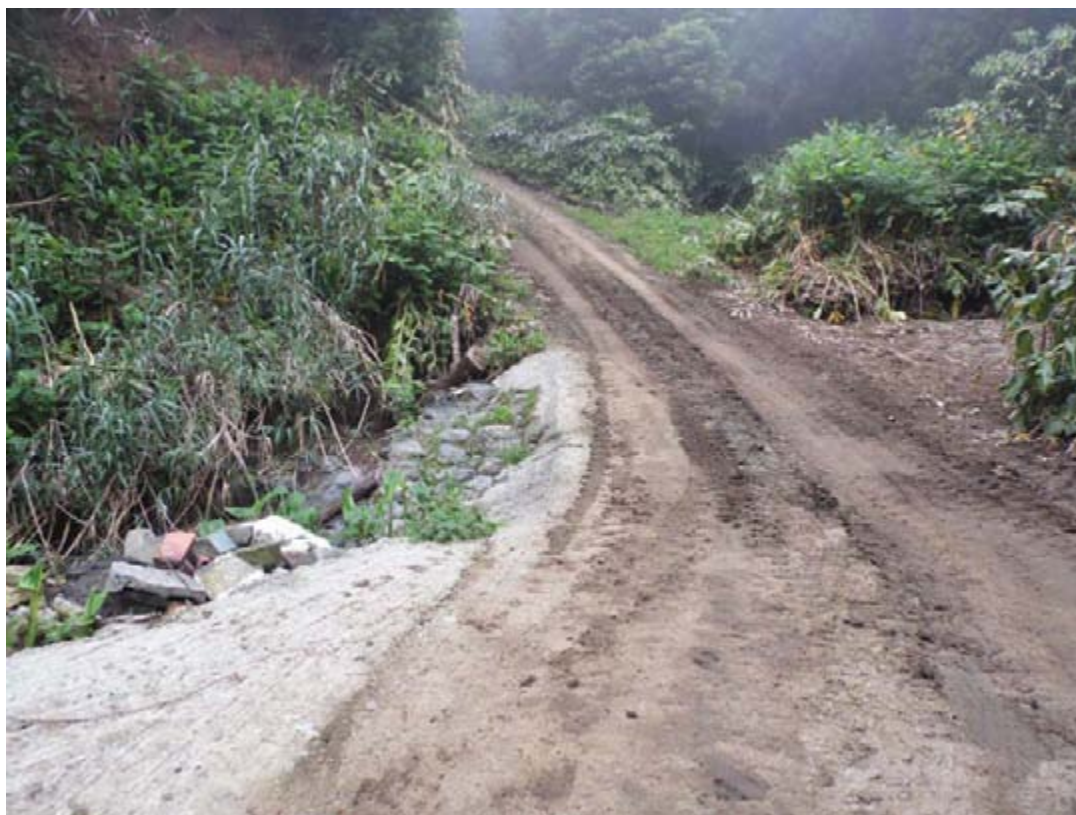
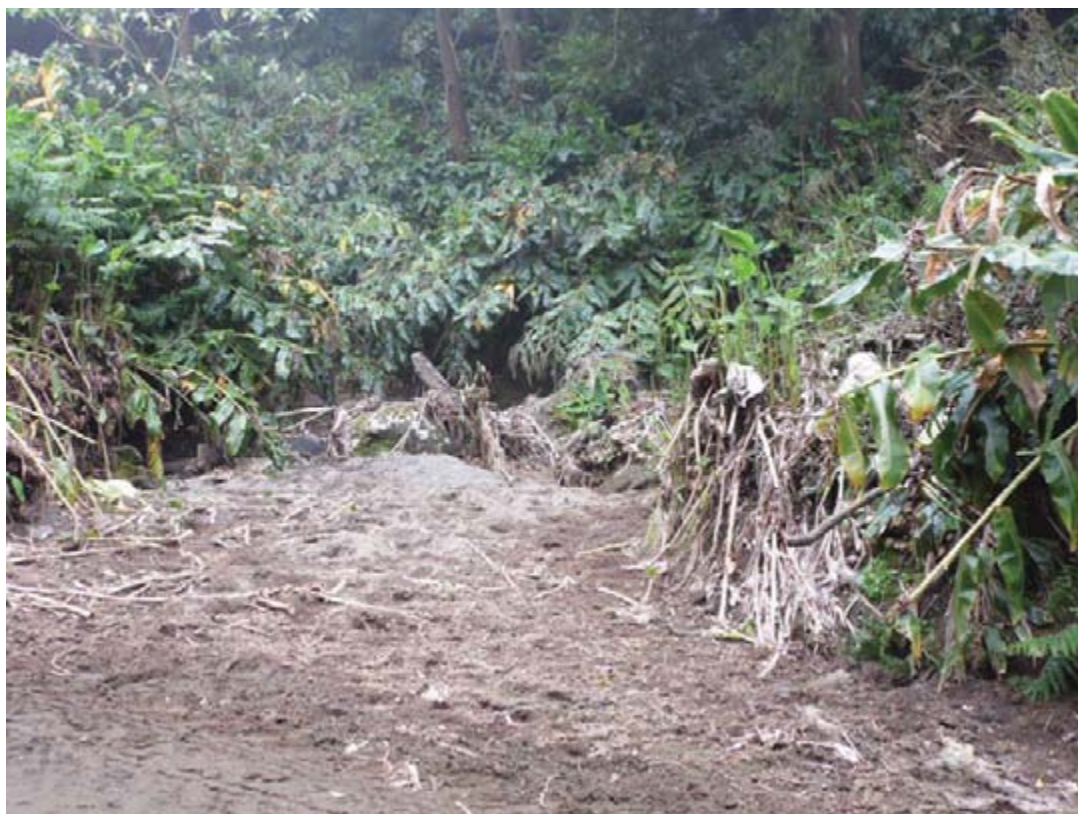
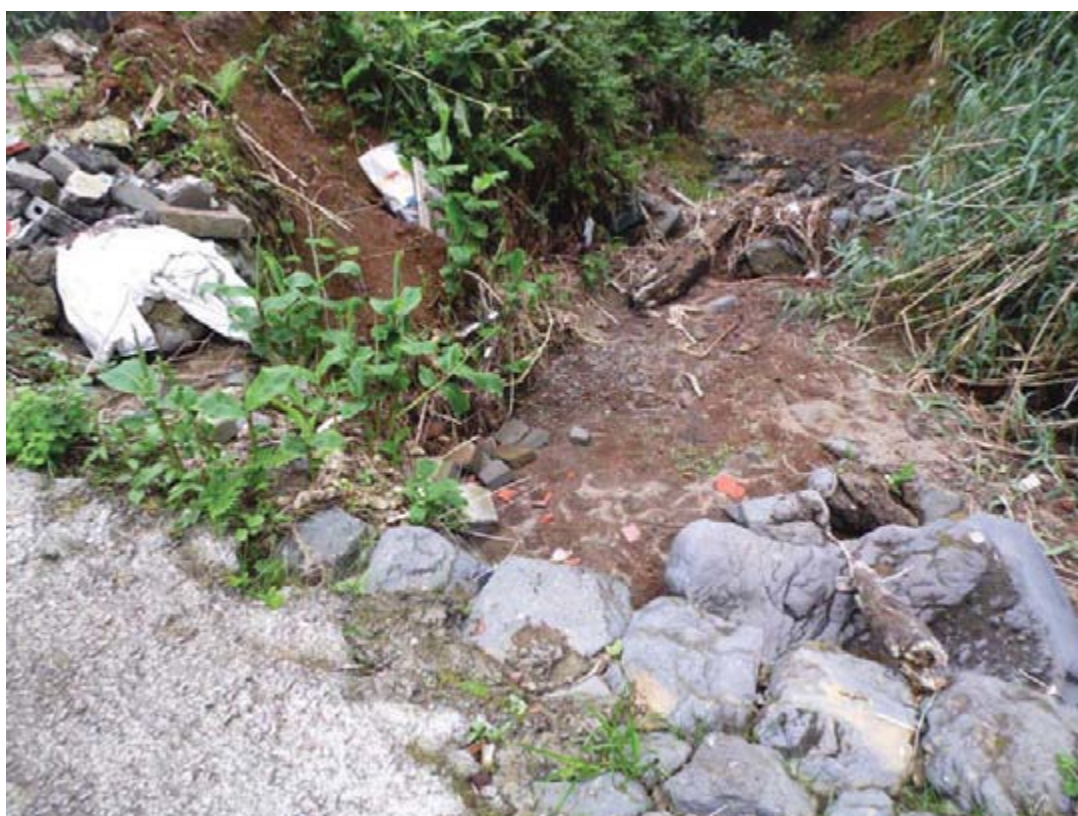
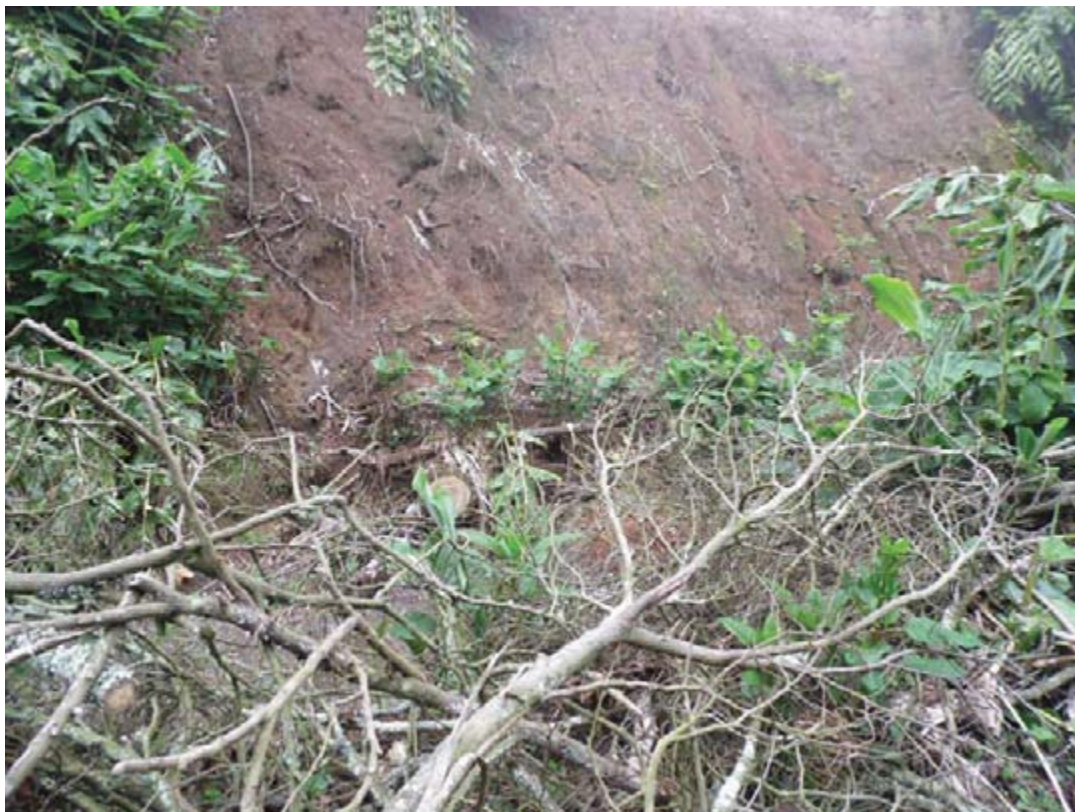
<b>Prioridade/Urgência</b>	Pouco urgente - Risco menor, sem necessidade de resposta imediata
<b>Coordenadas X/M</b>	26S0628650
<b>Coordenadas Y/P</b>	4181135
<b>Tipo de ocorrência relatada</b>	Derrocada Descarga de águas residuais
<b>Descrição da ocorrência</b>	Verificou-se situação de derrocada de margem, deposição de resíduos e vegetação arbórea de médio porte na linha de água.
<b>Gravidade</b>	Pouco urgente - Situação pontual, sem riscos imediatos
<b>Titularidade do(s) terreno(s)</b>

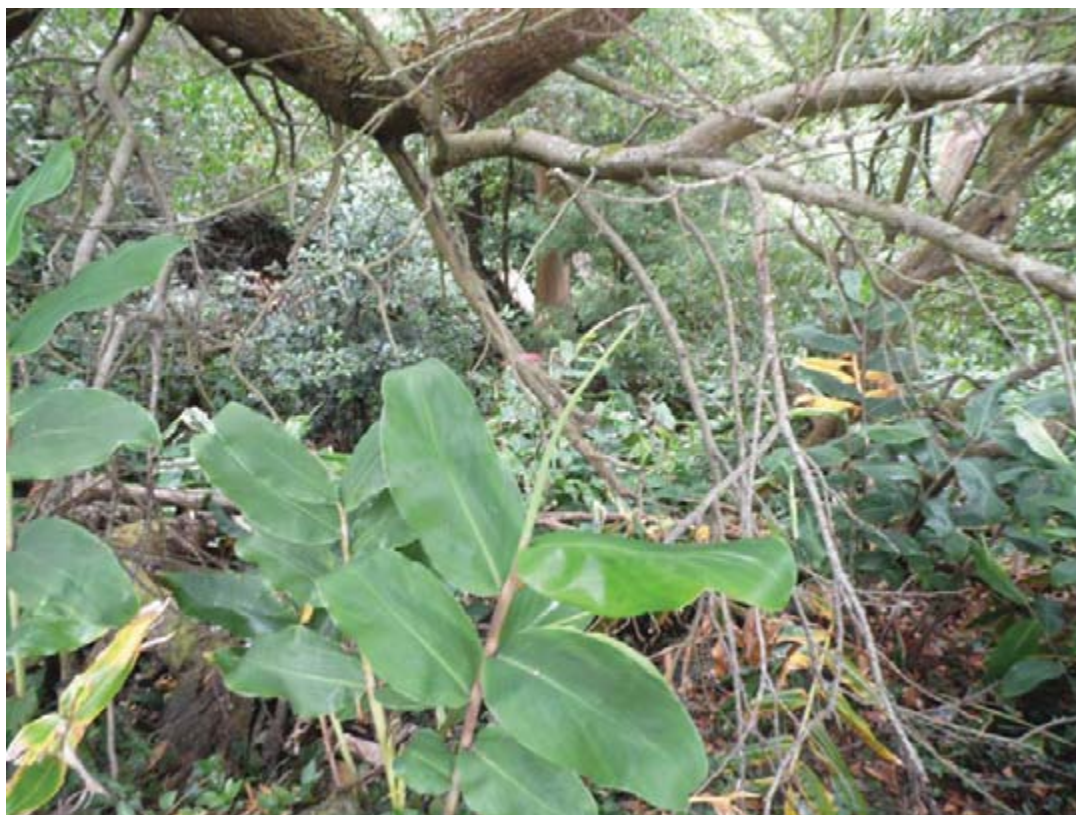
<b>Propostas de intervenção</b>	Remoção de Resíduos.
<b>Prioridade/Urgência</b>	Pouco urgente - Risco menor, sem necessidade de resposta imediata
<b>Coordenadas X/M</b>	26S0626593
<b>Coordenadas Y/P</b>	4179831
<b>Tipo de ocorrência relatada</b>	Assoreamento/Obstrução
<b>Descrição da ocorrência</b>	Verificou-se a presença de vegetação arbórea de grande porte a obstruir o leito da linha de água.
<b>Gravidade</b>	Médio - Gravidade moderada, necessidade de ação preventiva
<b>Titularidade do(s) terreno(s)</b>

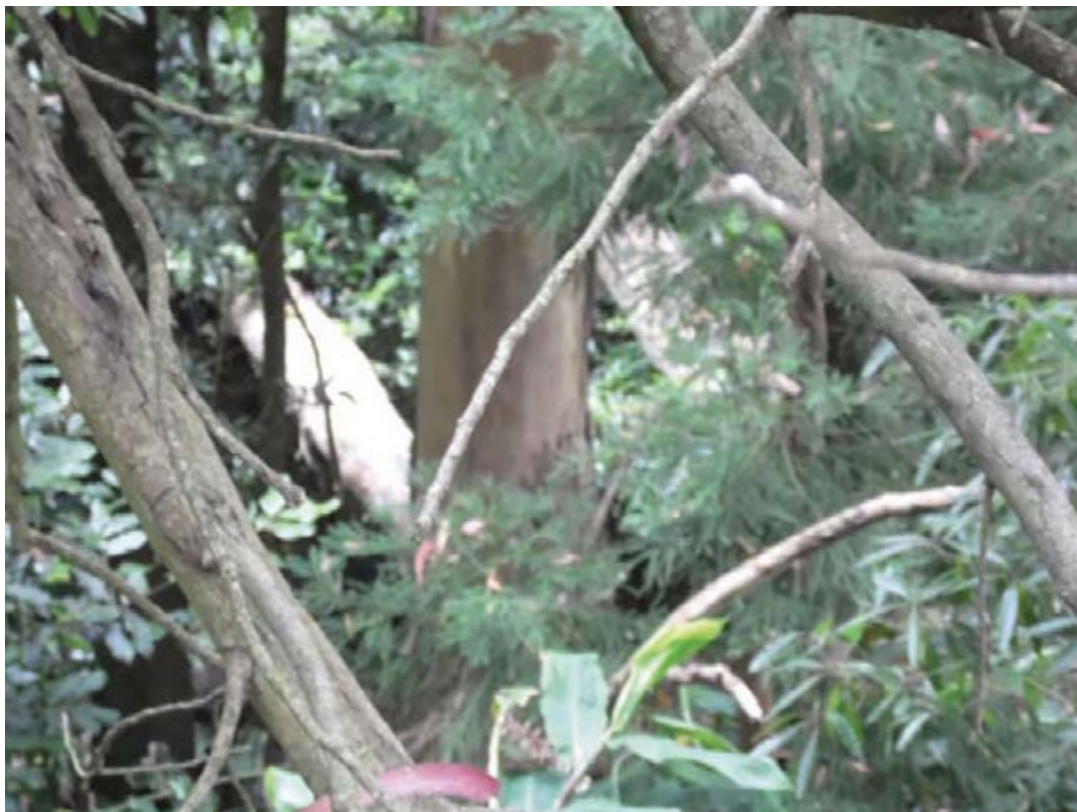
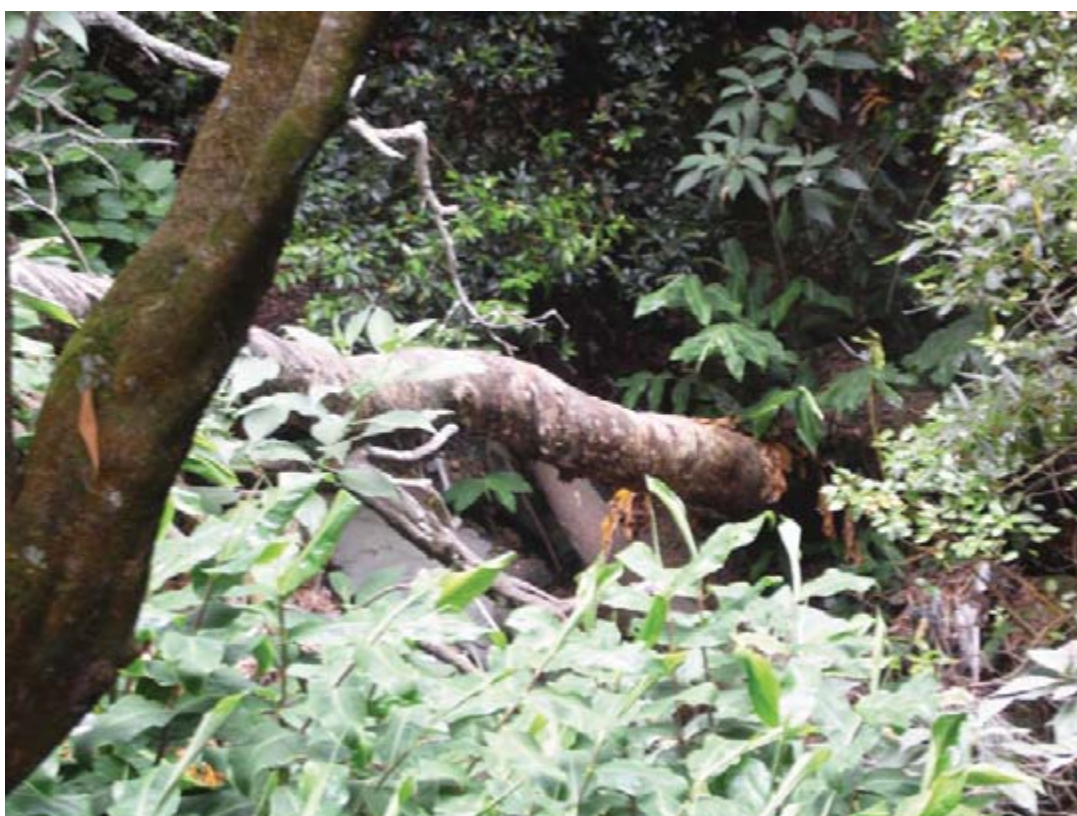
**Causas das ocorrências** Por falta de intervenção de limpeza.

**Propostas de intervenção** Remoção de vegetação.

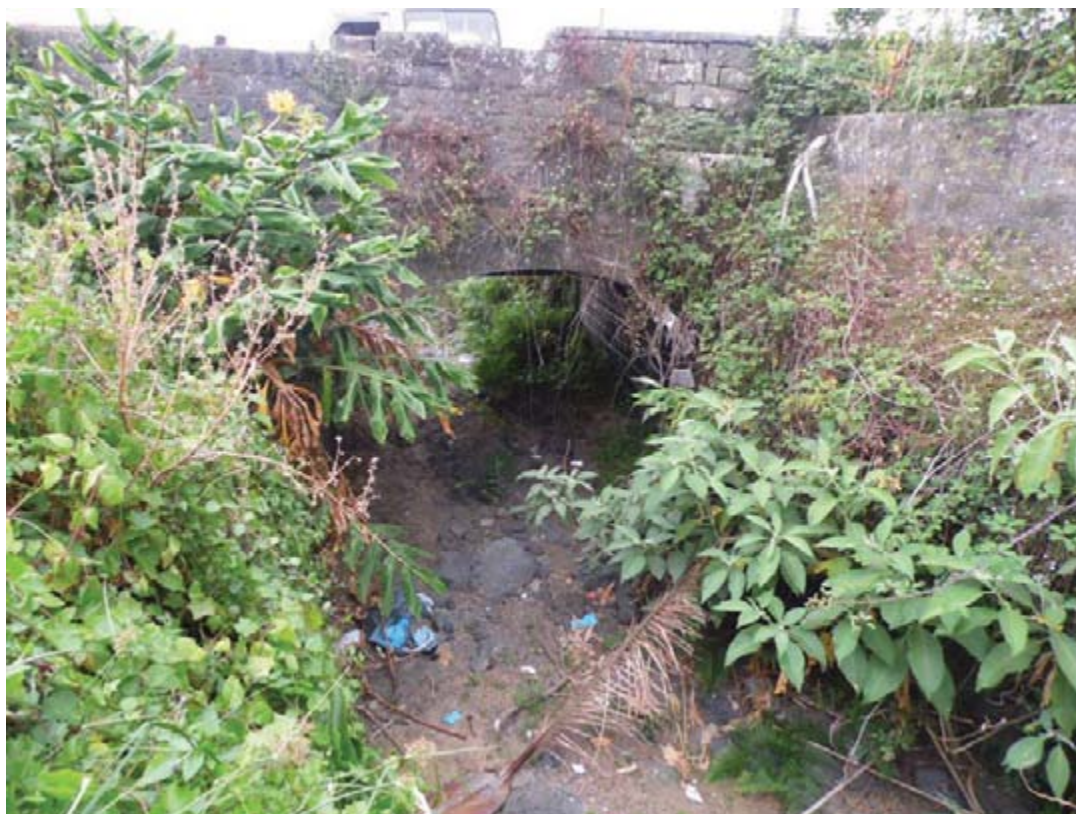
<b>Prioridade/Urgência</b>	Médio - Gravidade moderada, resposta a médio prazo
<b>Coordenadas X/M</b>	26S0626423
<b>Coordenadas Y/P</b>	4179568
<b>Tipo de ocorrência relatada</b>	Depósito de resíduos
<b>Descrição da ocorrência</b>	Verificou-se deposição de resíduos, RSU, no leito da linha de água.
<b>Gravidade</b>	Pouco urgente - Situação pontual, sem riscos imediatos
<b>Titularidade do(s) terreno (s)</b>

<b>Propostas de intervenção</b>	Remoção de Resíduos.
<b>Prioridade/Urgência</b>	Pouco urgente - Risco menor, sem necessidade de resposta imediata
<b>Coordenadas X/M</b>	26S0626313
<b>Coordenadas Y/P</b>	4121345
<b>Tipo de ocorrência relatada</b>	Assoreamento/Obstrução

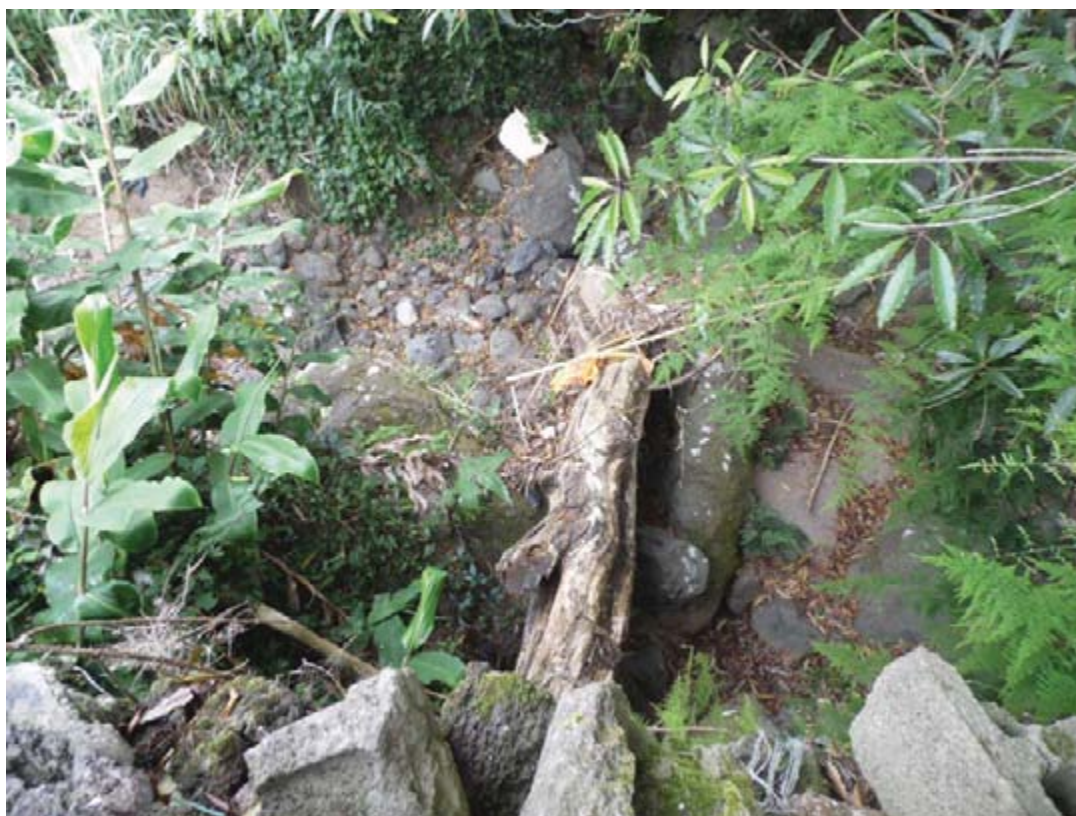
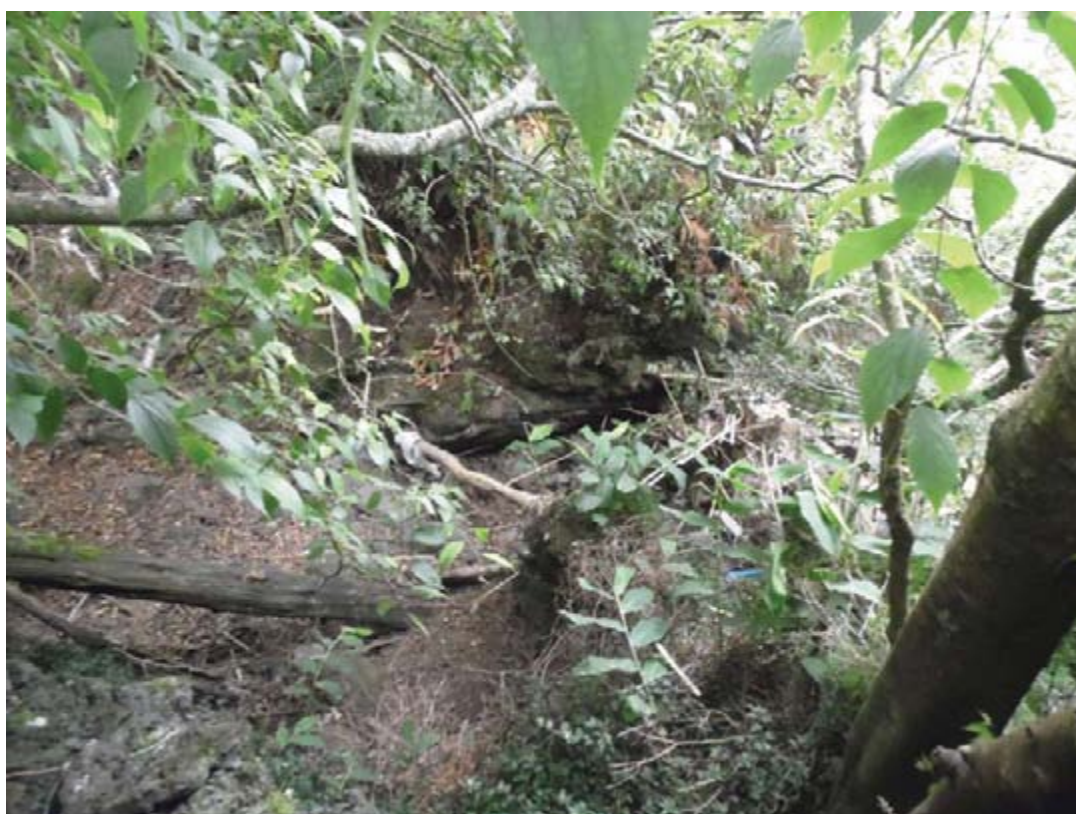
<b>Descrição da ocorrência</b>	Verificou-se a presença de vegetação arbórea de grande e médio porte a obstruir o leito da linha de água.
--------------------------------	---

<b>Propostas de intervenção</b>	Remoção de vegetação.
---------------------------------	-----------------------

<b>Descrição da ocorrência</b>	Verificou-se deposição de resíduos, RSU, no leito da linha de água.
--------------------------------	---

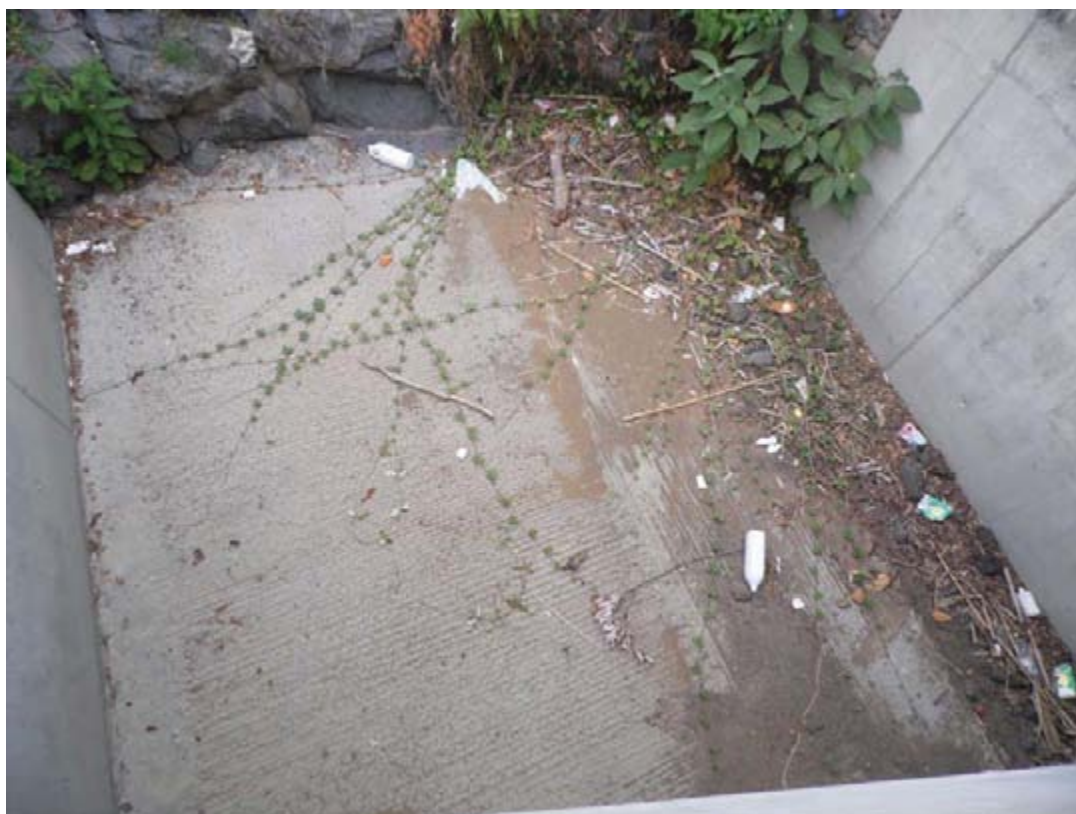
**Propostas de intervenção** Remoção de Resíduos.

**Descrição da ocorrência** Verificou-se deposição de resíduos, RSU, no leito da linha de água.

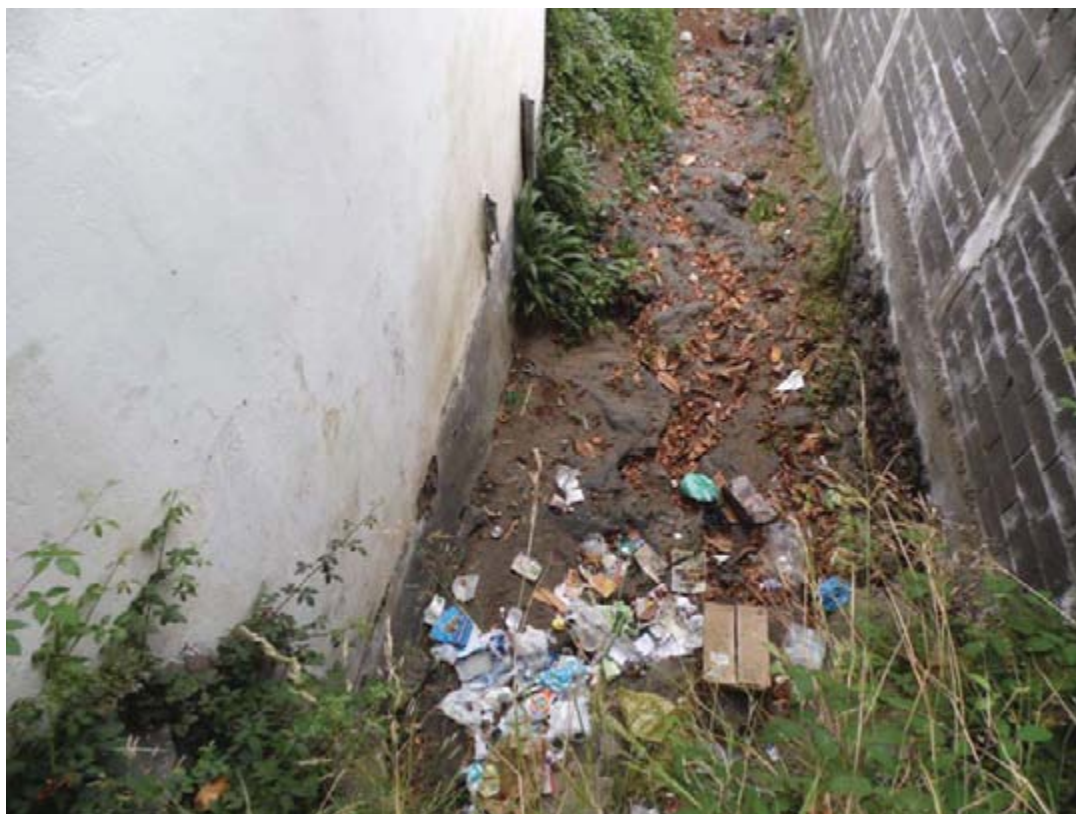
**Propostas de intervenção** Remoção de Resíduos.

<b>Coordenadas Y/P</b>	4178475
<b>Tipo de ocorrência relatada</b>	Depósito de resíduos
<b>Descrição da ocorrência</b>	Verificou-se deposição de resíduos, RSU, no leito da linha de água.
<b>Gravidade</b>	Pouco urgente - Situação pontual, sem riscos imediatos
<b>Titularidade do(s) terreno(s)</b>

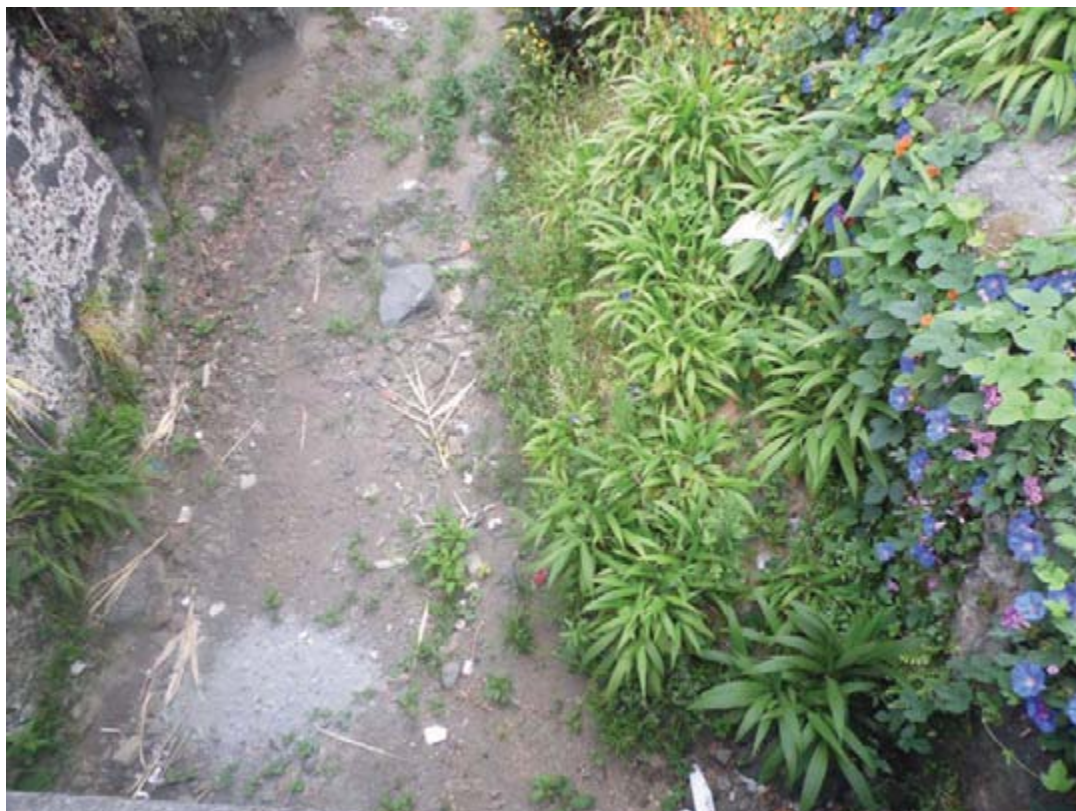
<b>Propostas de intervenção</b>	Remoção de Resíduos.
<b>Prioridade/Urgência</b>	Pouco urgente - Risco menor, sem necessidade de resposta imediata
<b>Coordenadas X/M</b>	26S0625708
<b>Coordenadas Y/P</b>	4178392
<b>Tipo de ocorrência relatada</b>	Depósito de resíduos
<b>Descrição da ocorrência</b>	Verificou-se deposição de resíduos, nomeadamente RSU, resíduos provenientes do sector agrícola e vegetação, no leito da linha de água.

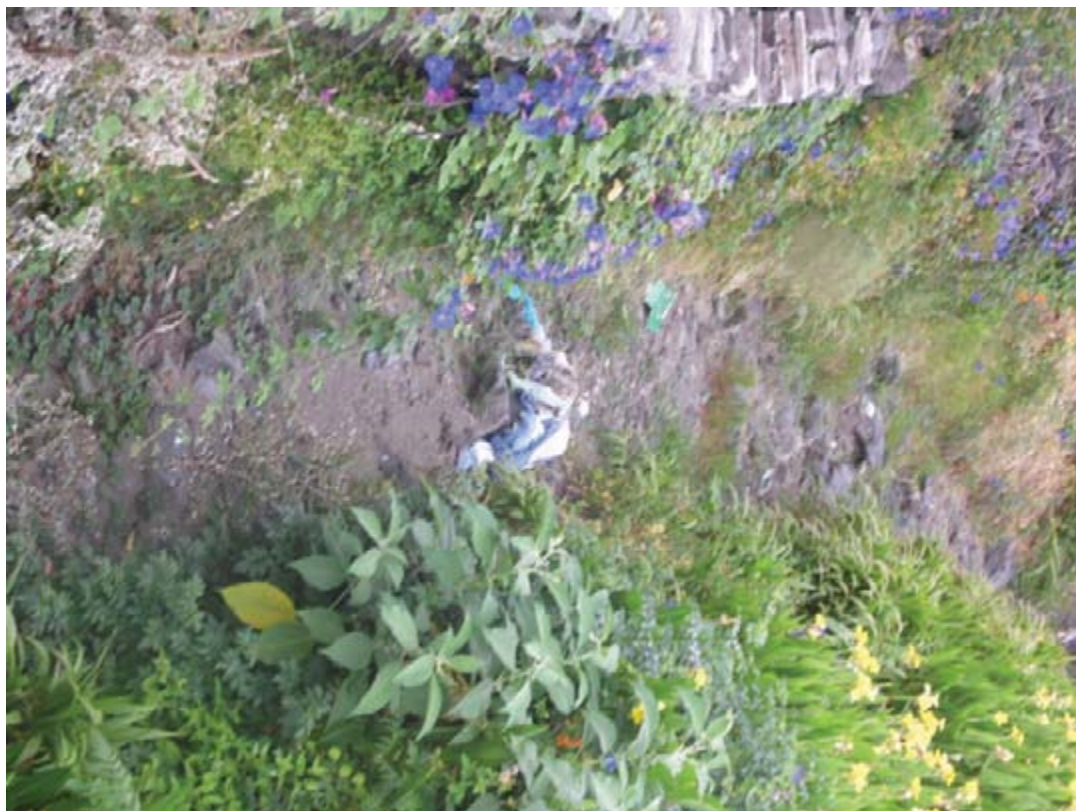
**Propostas de intervenção** Remoção de Resíduos.

**Descrição da ocorrência** Verificou-se deposição de resíduos, nomeadamente RSU, entulho, na foz da linha de água.

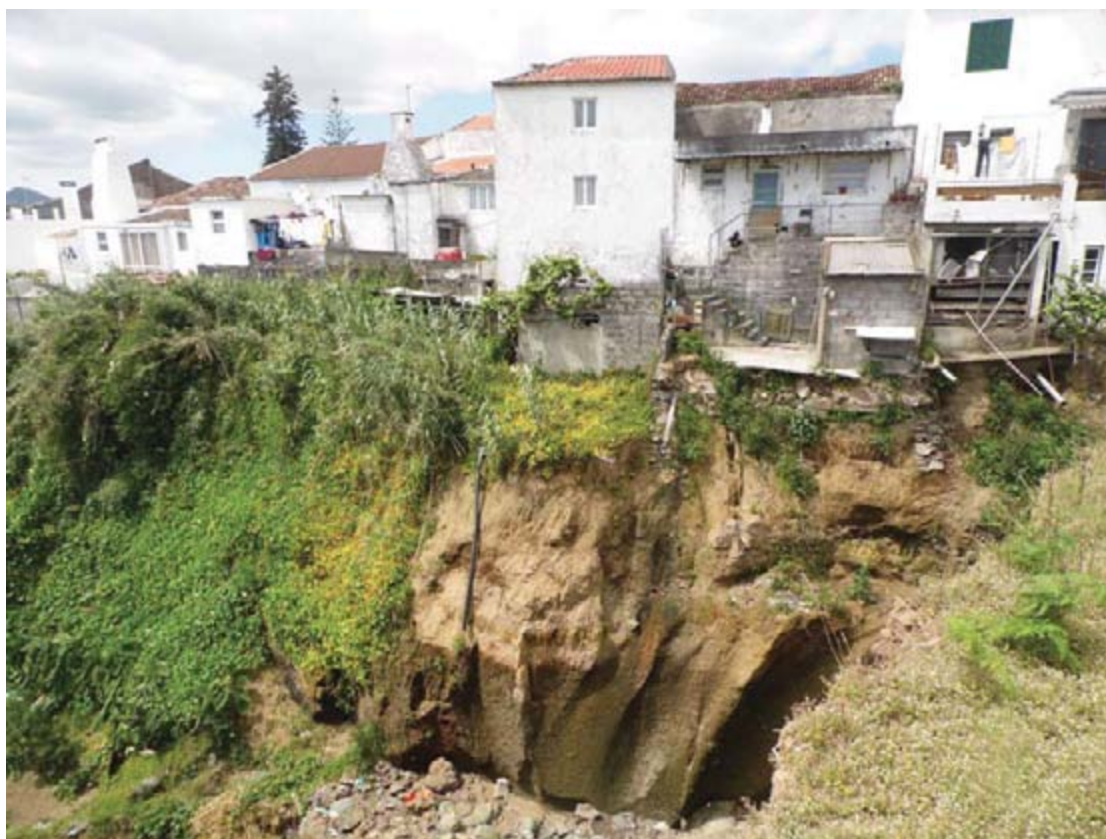
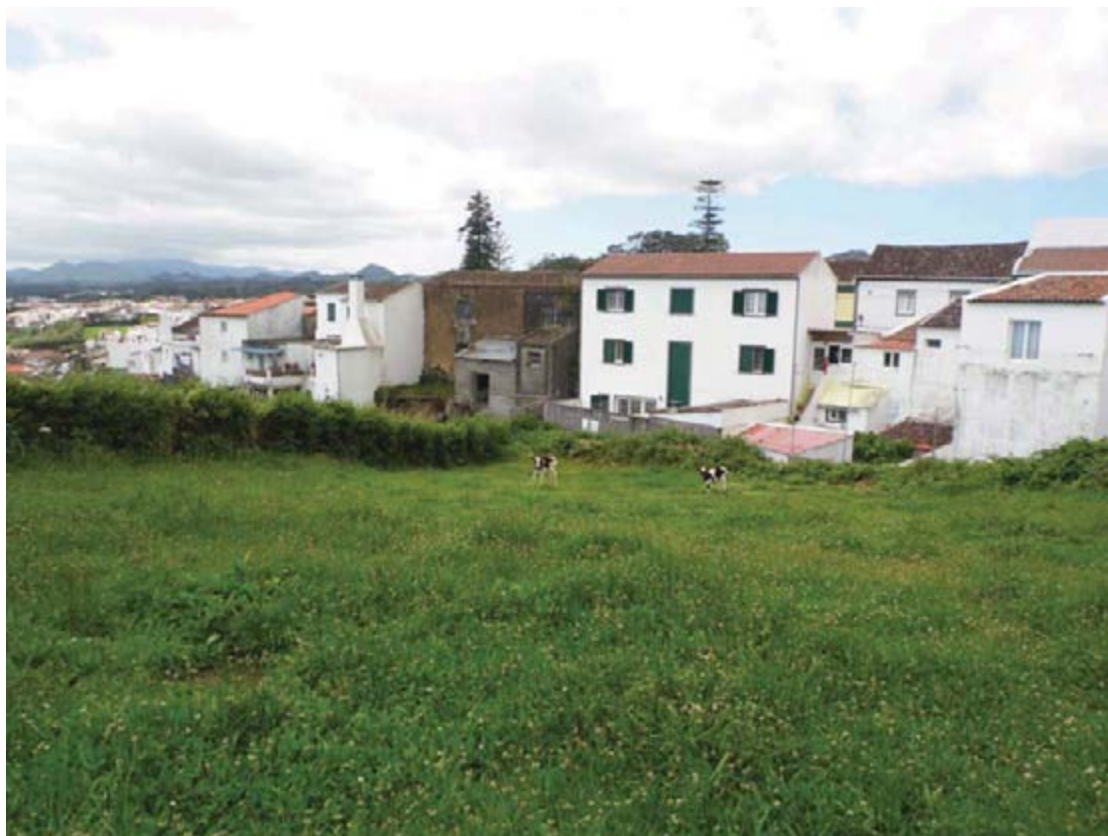
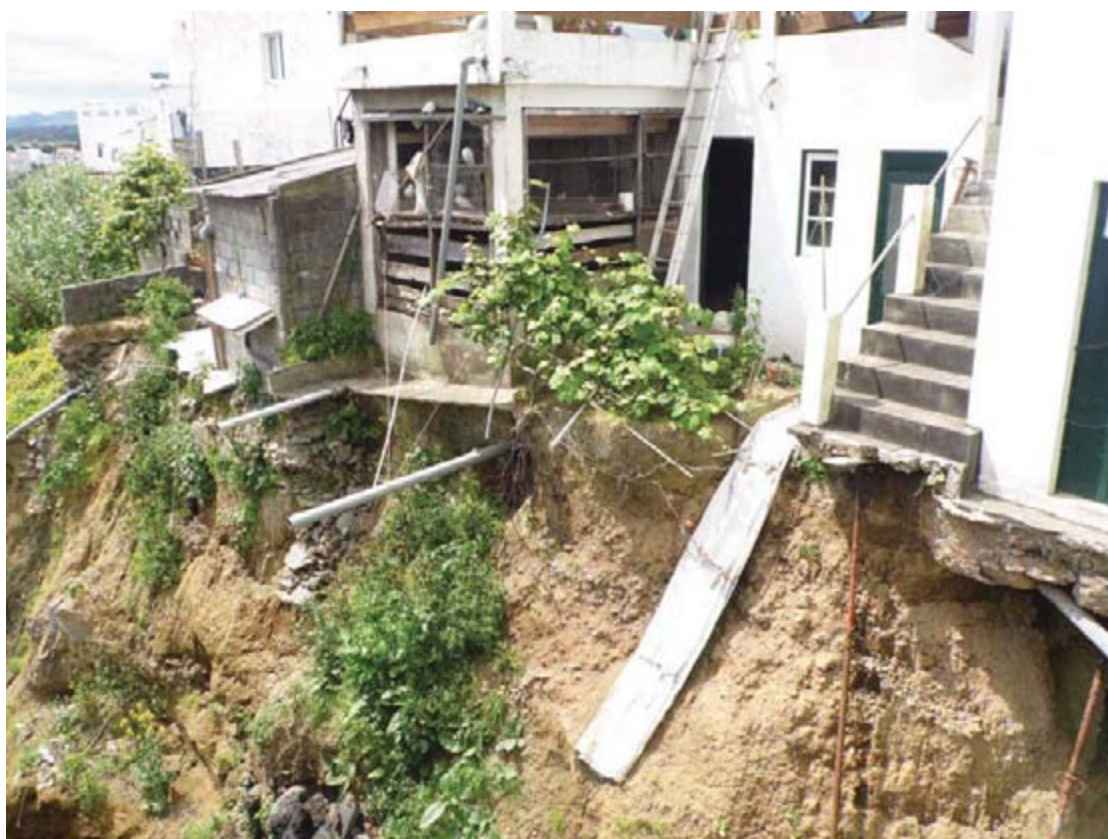
**Tipo de ocorrência relatada** Derrocada  
Instabilidade de talude natural  
Instabilidade de infraestrutura

**Descrição da ocorrência** Derrocada. Estruturas subterrâneas de moradias, visíveis, em perigo eminente de queda. Em aglomerado urbano.

<b>Causas das ocorrências</b>	De origem natural, erosão hídrica.
<b>Propostas de intervenção</b>	Recuperação das margens da linha de água numa extensão de aproximadamente

60 metros.

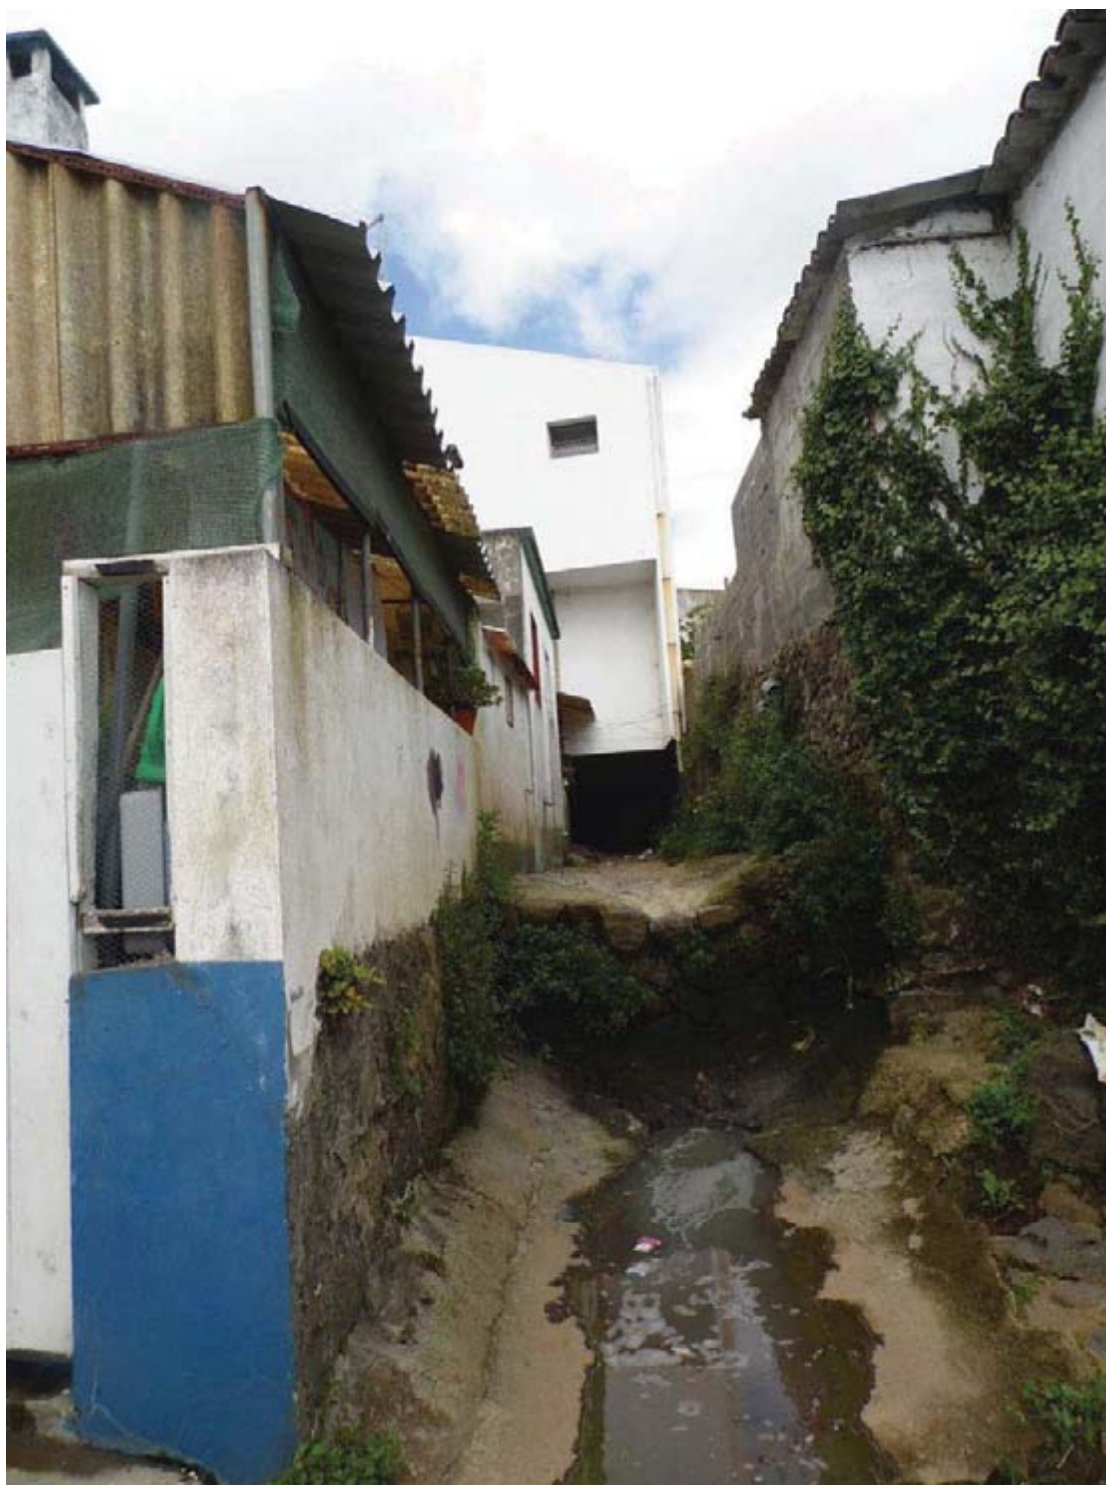
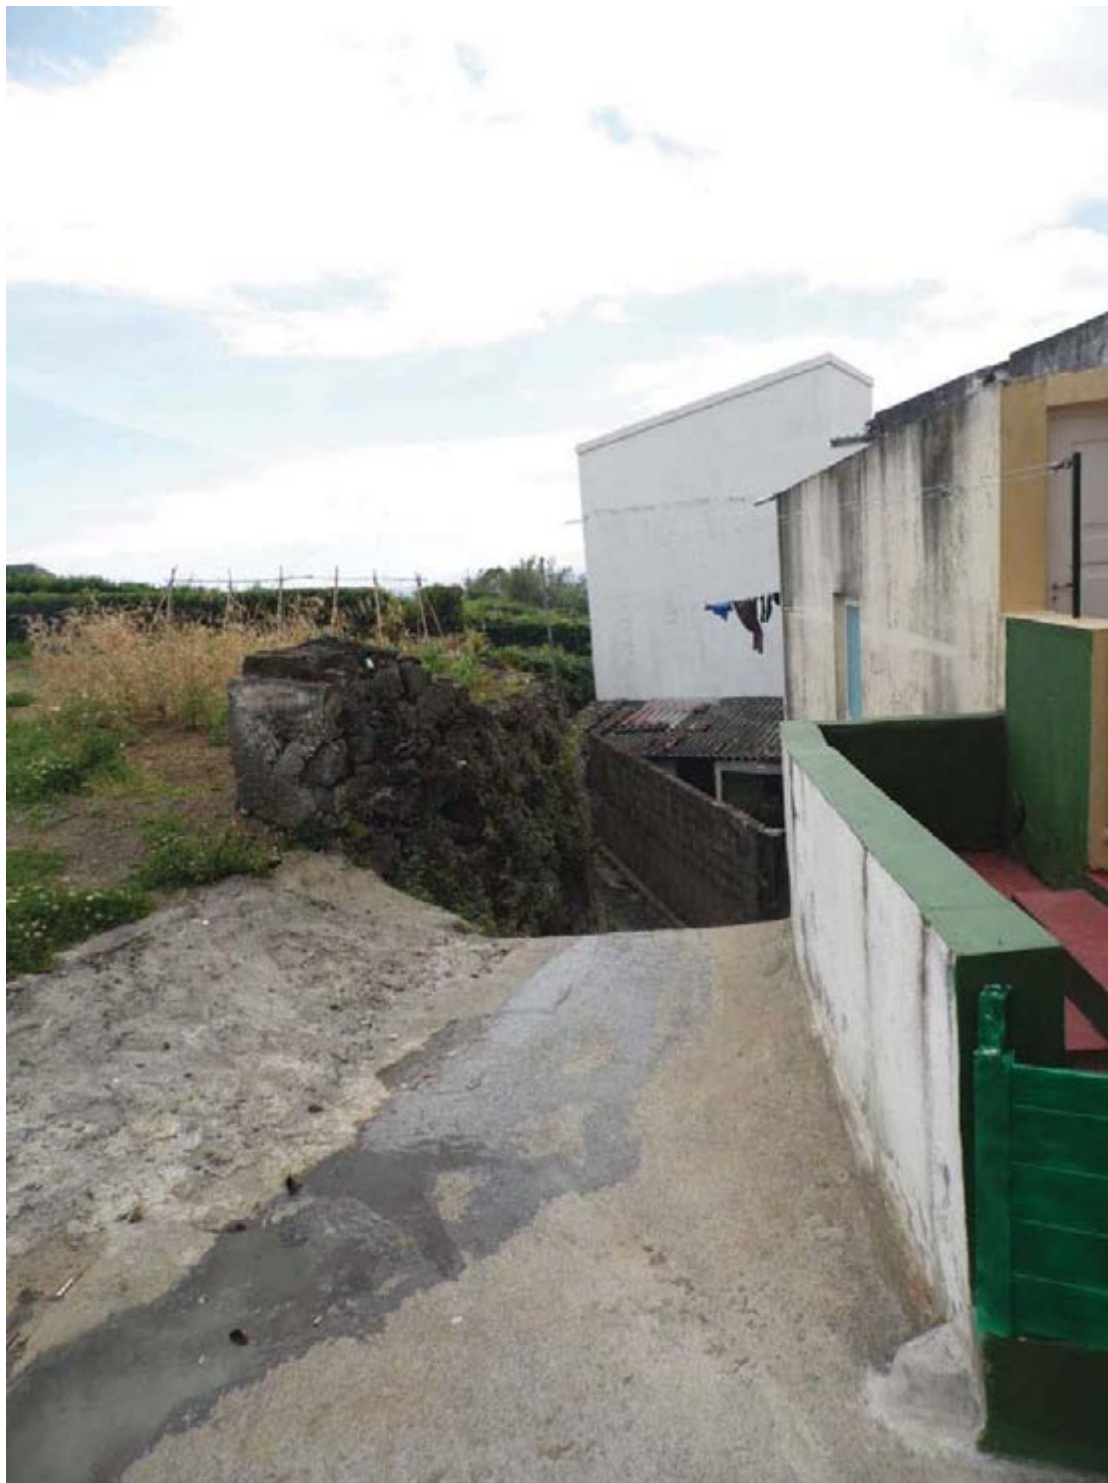
<b>Prioridade/Urgência</b>	Muito Urgente - Necessita de intervenção imediata
<b>Coordenadas X/M</b>	26s0626745
<b>Coordenadas Y/P</b>	4178301
<b>Tipo de ocorrência relatada</b>	Obras em leitos e margens
<b>Descrição da ocorrência</b>	Canalização de linha de água sem estudo prévio. Perigo de subdimensionamento.
<b>Gravidade</b>	Médio - Gravidade moderada, necessidade de ação preventiva
<b>Titularidade do(s) terreno(s)</b>	Zona de aglomerado urbano.

<b>Causas das ocorrências</b>	Obra realizada pela Câmara Municipal da Lagoa
<b>Propostas de intervenção</b>	Verificação da eficácia da obra, se está corretamente dimensionada.
<b>Prioridade/Urgência</b>	Urgente - Riscos a curto prazo
<b>Coordenadas X/M</b>	26s0626801
