## Registo de ocorrências em ribeiras

Formulário para registo de ocorrências em ribeiras

**Referência** AHA/RIBEIRAS/2013/160

**Nome(s) da ribeira** Ribeira do Batizado (444)

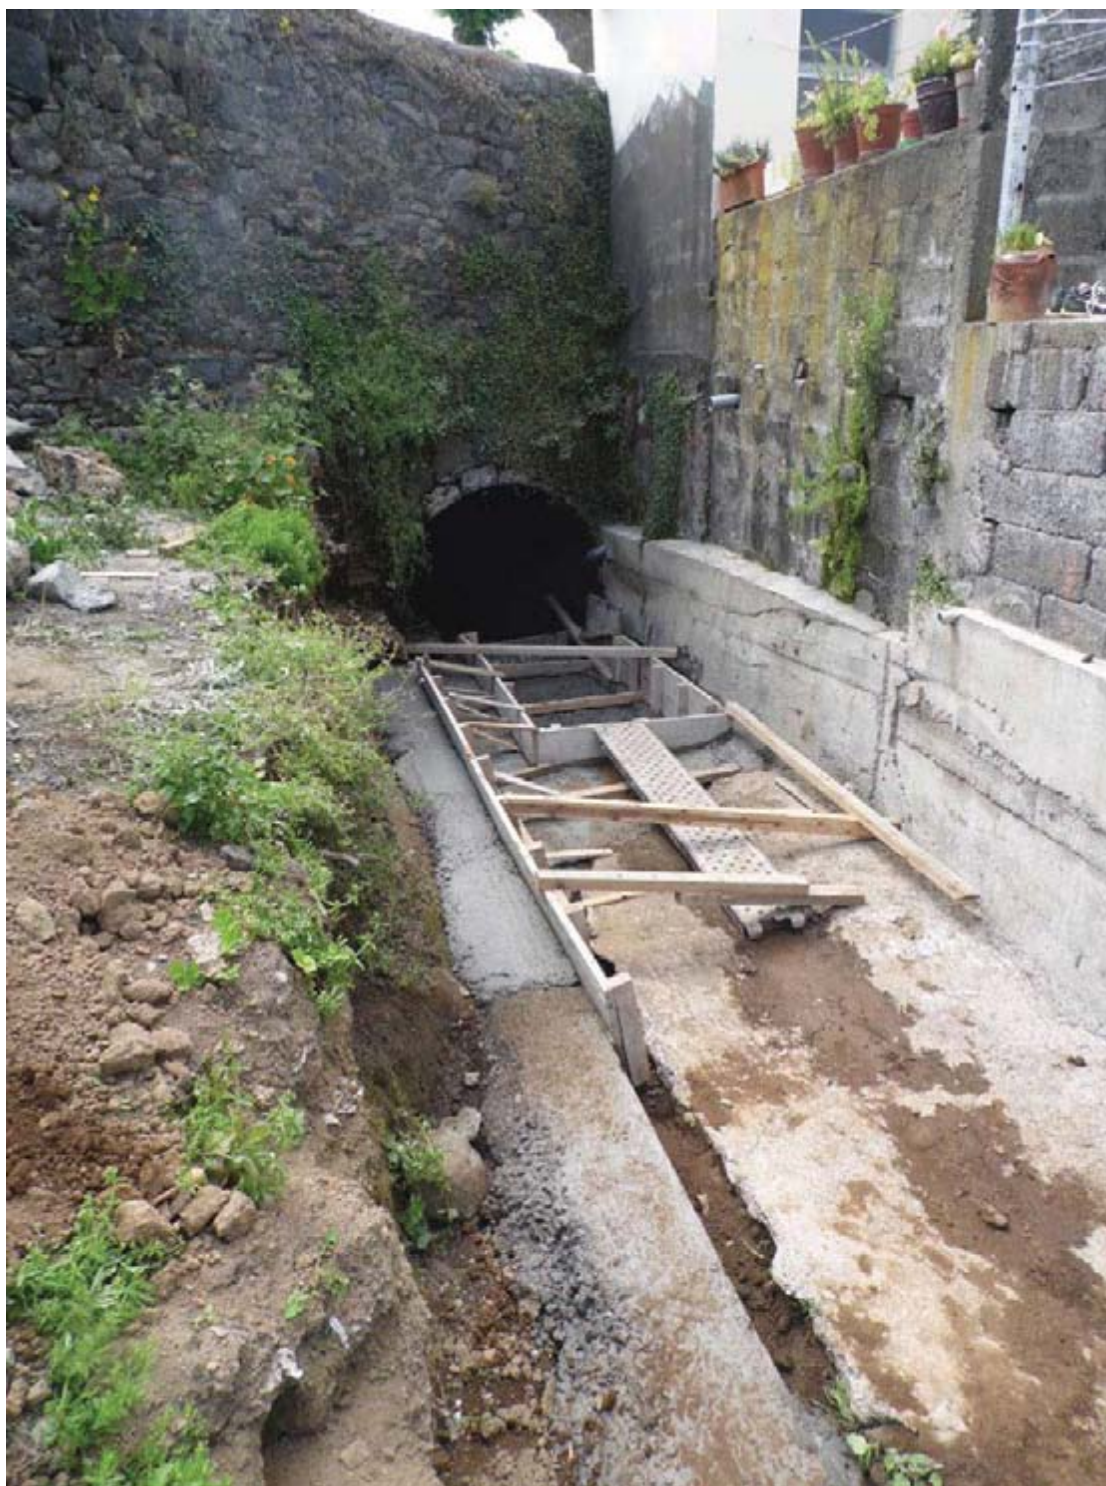
<b>Coordenadas Y/P</b>	4178294
<b>Tipo de ocorrência relatada</b>	Obras em leitos e margens
<b>Descrição da ocorrência</b>	Canalização do caudal da ribeira, empreitada sem estudo prévio. Perigo de subdimensionamento.
<b>Gravidade</b>	Médio - Gravidade moderada, necessidade de ação preventiva
<b>Titularidade do(s) terreno(s)</b>	Aglomerado urbano.

<b>Causas das ocorrências</b>	Obra realizada pela Câmara Municipal da Lagoa.
<b>Propostas de intervenção</b>	Verificação da eficácia da obra, se está corretamente dimensionada.
<b>Prioridade/Urgência</b>	Urgente - Riscos a curto prazo
<b>Coordenadas X/M</b>	26s0626981
<b>Coordenadas Y/P</b>	4178309
<b>Tipo de ocorrência relatada</b>	Depósito de resíduos
<b>Descrição da ocorrência</b>	Deposição de resíduos (RSU) por cima de passagem hidráulica.
<b>Gravidade</b>	Pouco urgente - Situação pontual, sem riscos imediatos
<b>Titularidade do(s) terreno(s)</b>

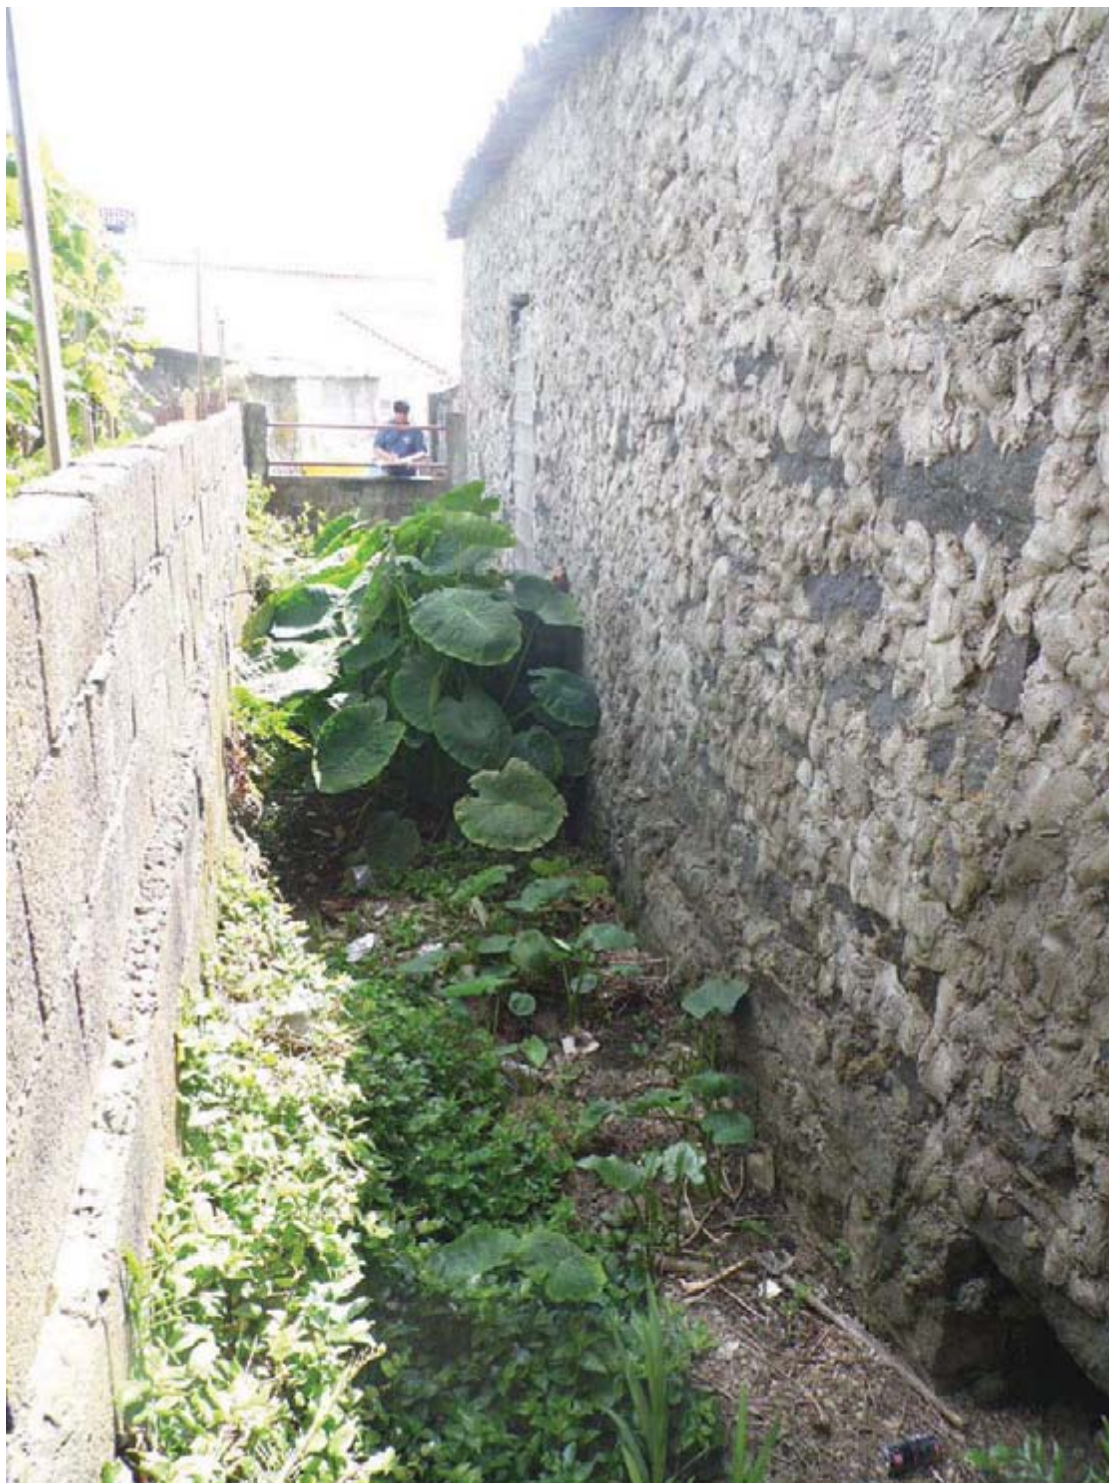
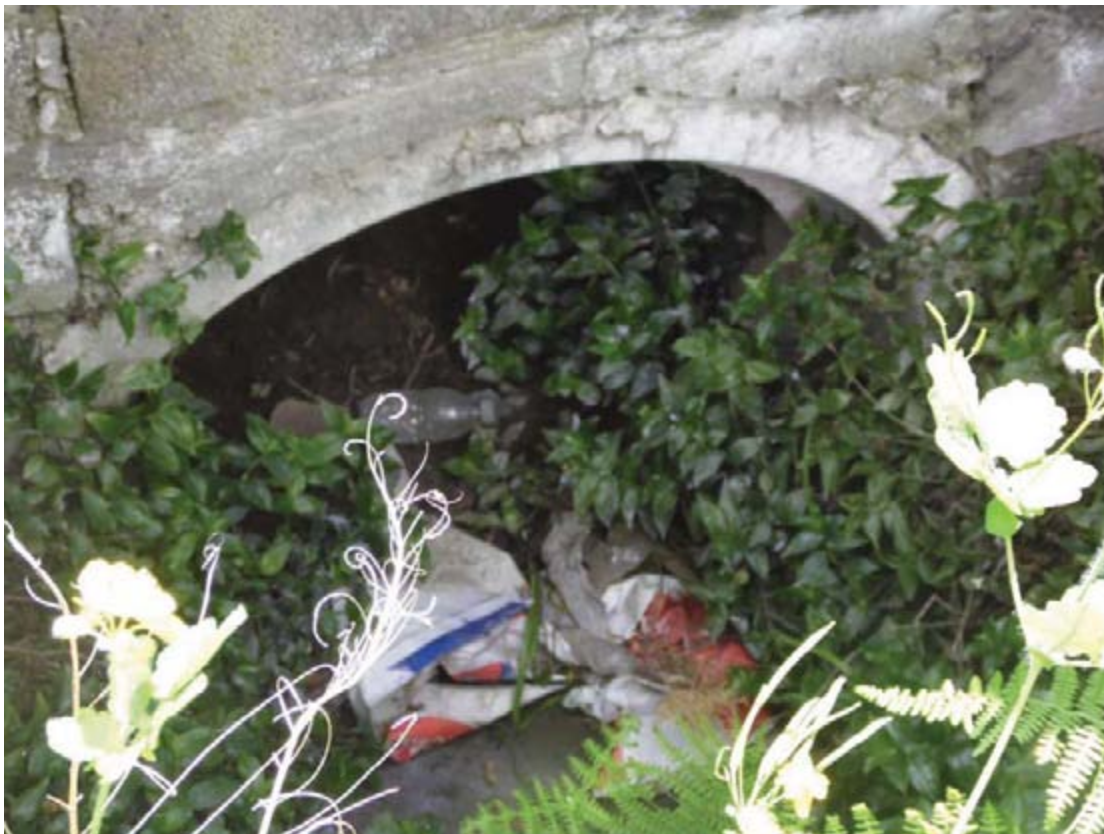
**Propostas de intervenção** Limpeza de passagens hidráulicas e remoção de resíduos.

**Descrição da ocorrência** Assoreamento parcial da passagem hidráulica.

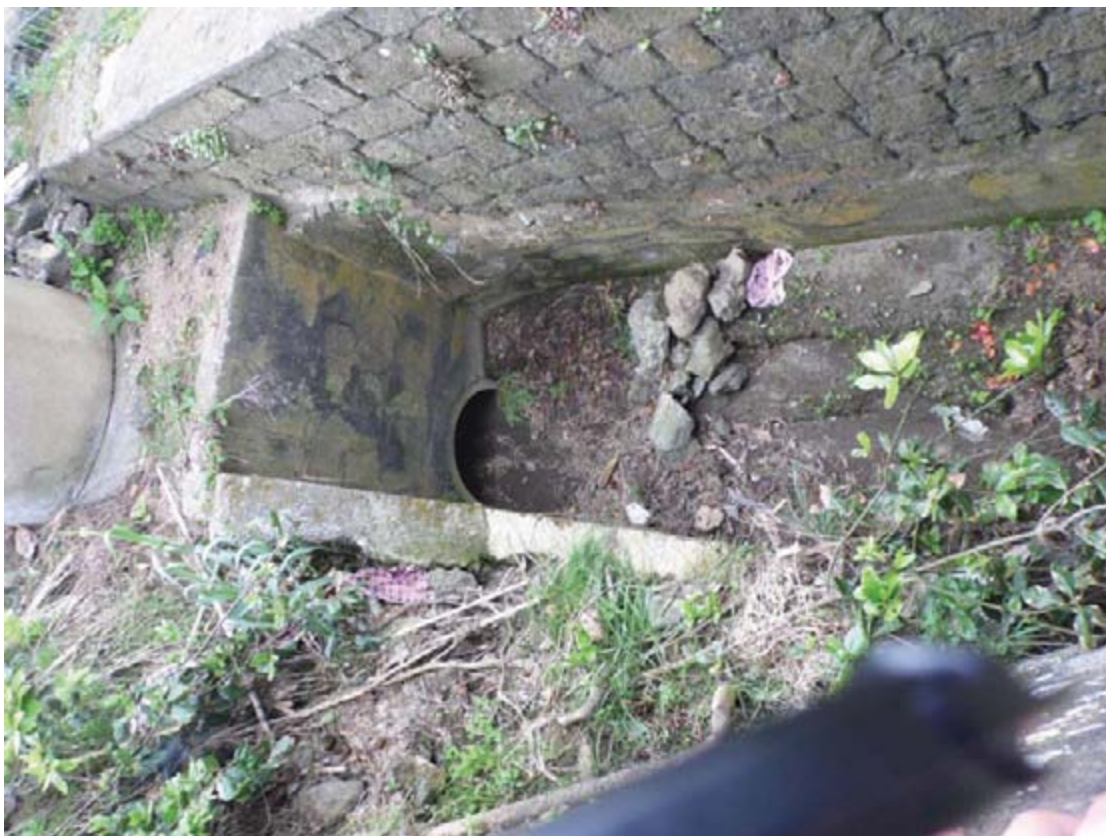
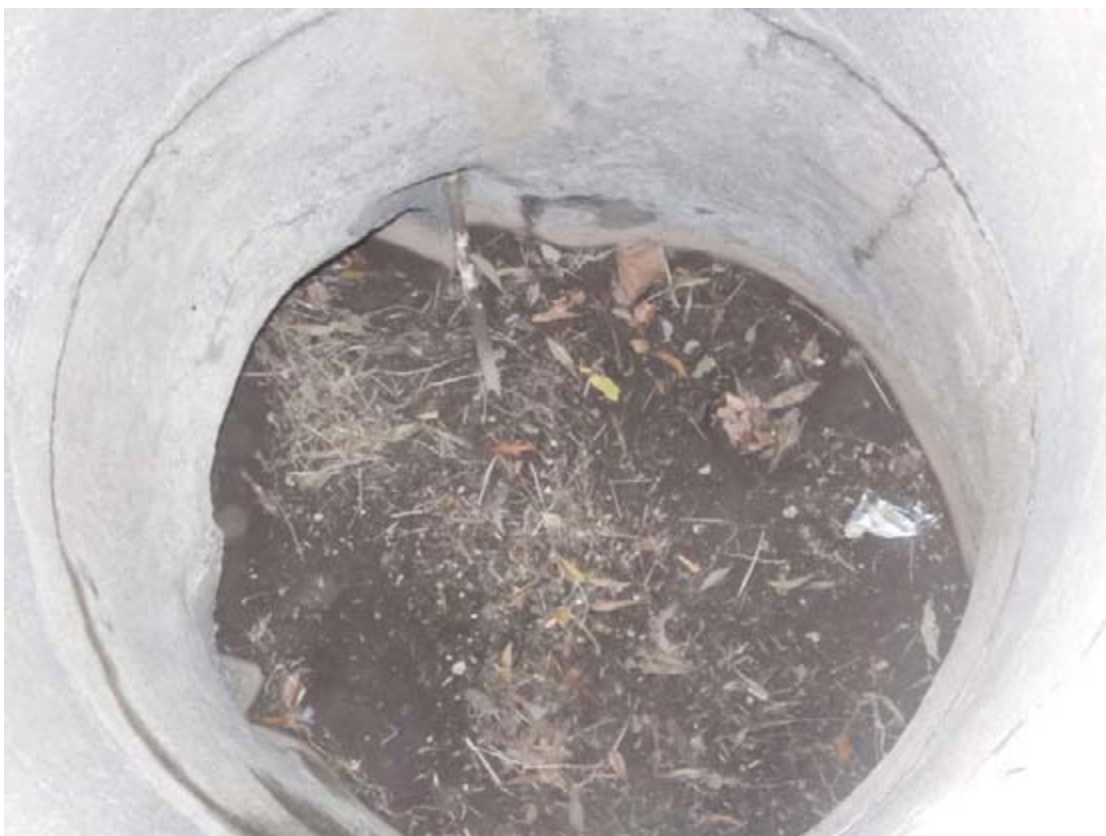
<b>Causas das ocorrências</b>	Naturais
<b>Propostas de intervenção</b>	Limpeza, remoção de terras.
<b>Prioridade/Urgência</b>	Urgente - Riscos a curto prazo

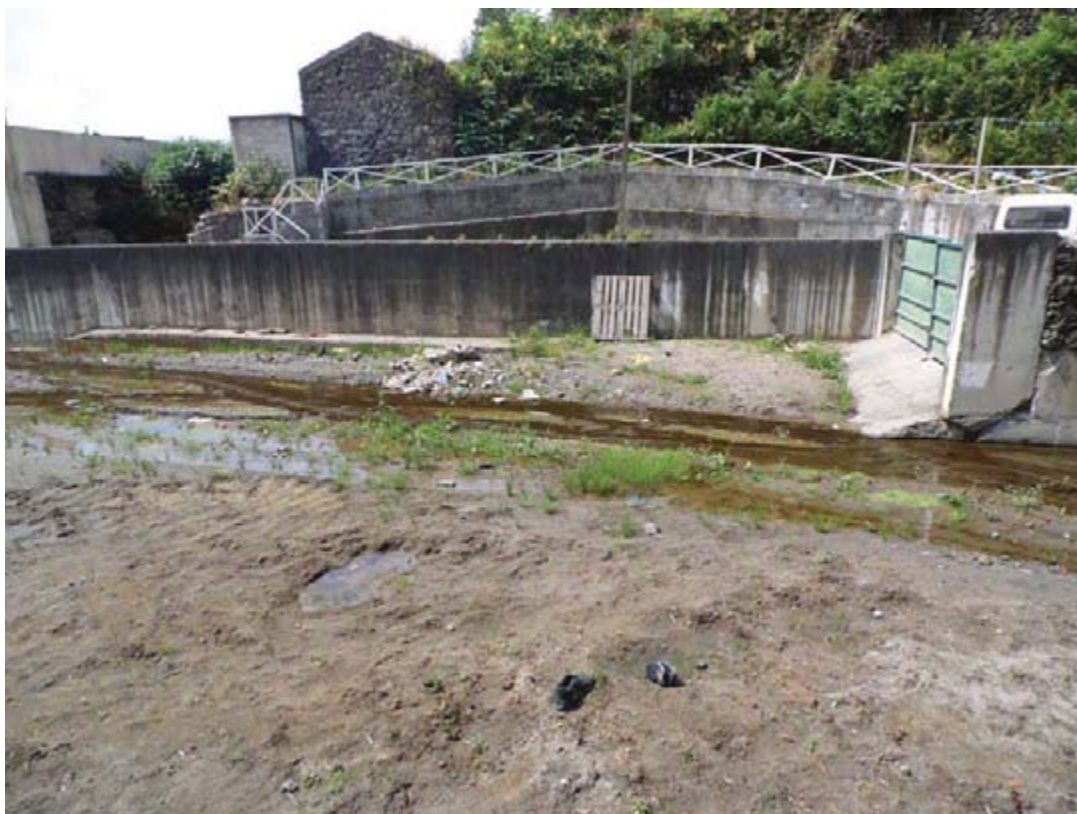
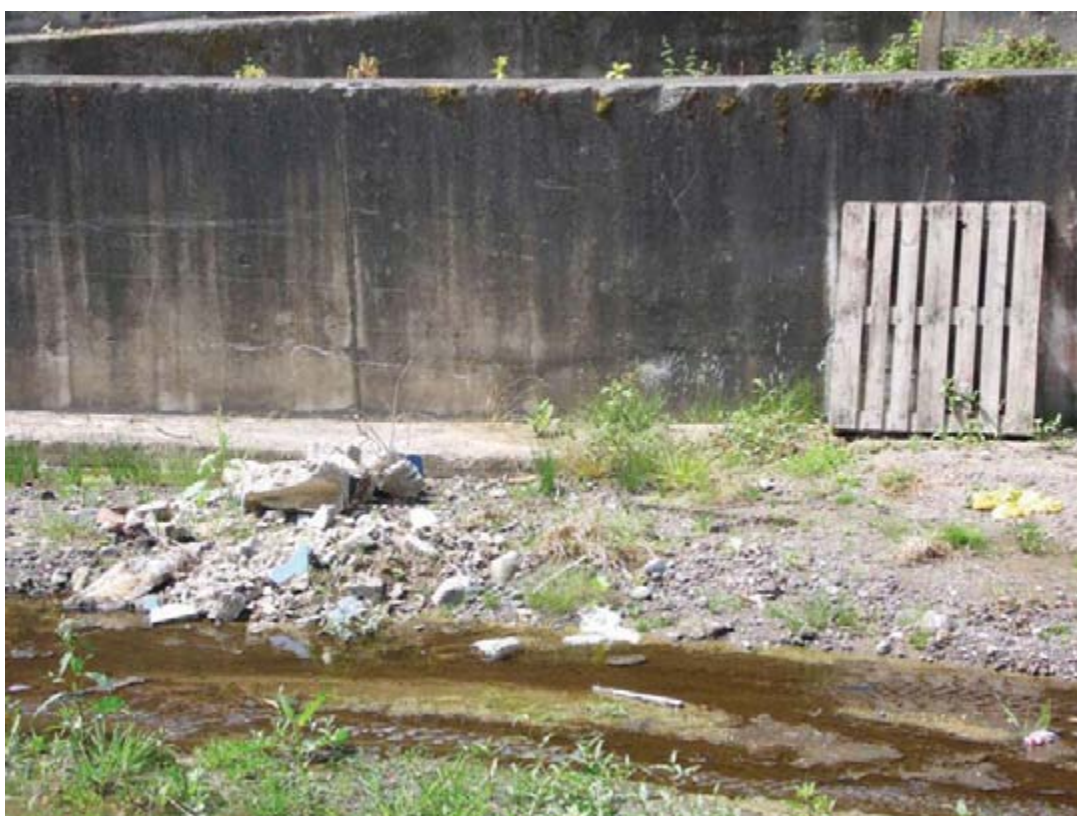
Por falta de intervenção de limpeza.

<b>Propostas de intervenção</b>	Limpeza de bacia de retenção e remoção de resíduos.
<b>Prioridade/Urgência</b>	Médio - Gravidade moderada, resposta a médio prazo
<b>Coordenadas X/M</b>	26S0631029
<b>Coordenadas Y/P</b>	4175654
<b>Tipo de ocorrência relatada</b>	Depósito de resíduos
<b>Descrição da ocorrência</b>	Verificou-se deposição de resíduos, nomeadamente, RSU, REEE, e vegetação seca no leito e margens desta linha de água.
<b>Gravidade</b>	Médio - Gravidade moderada, necessidade de ação preventiva
<b>Titularidade do(s) terreno(s)</b>

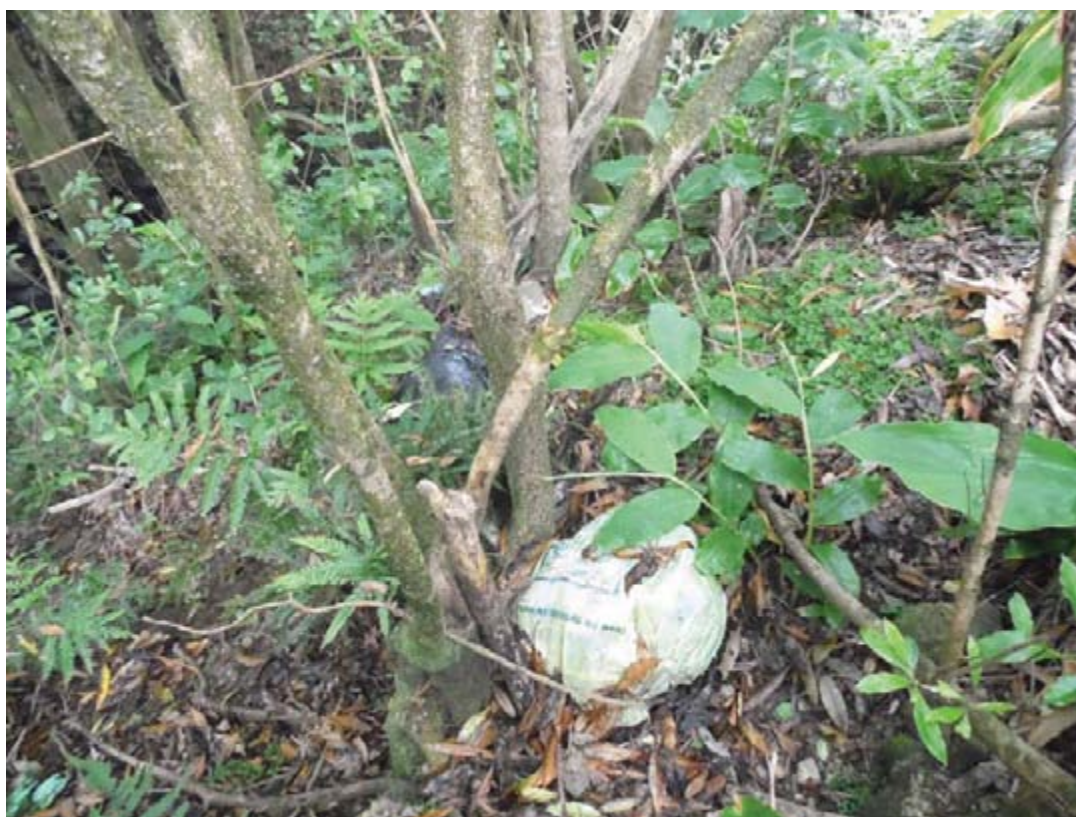
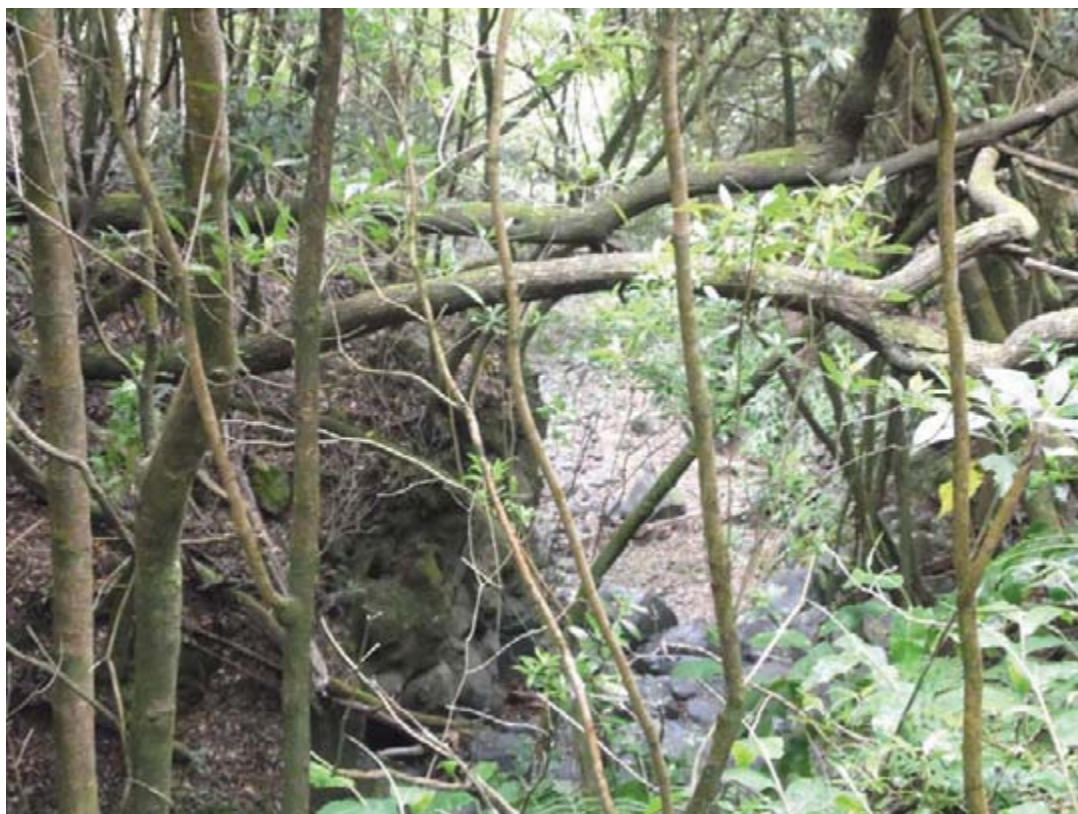
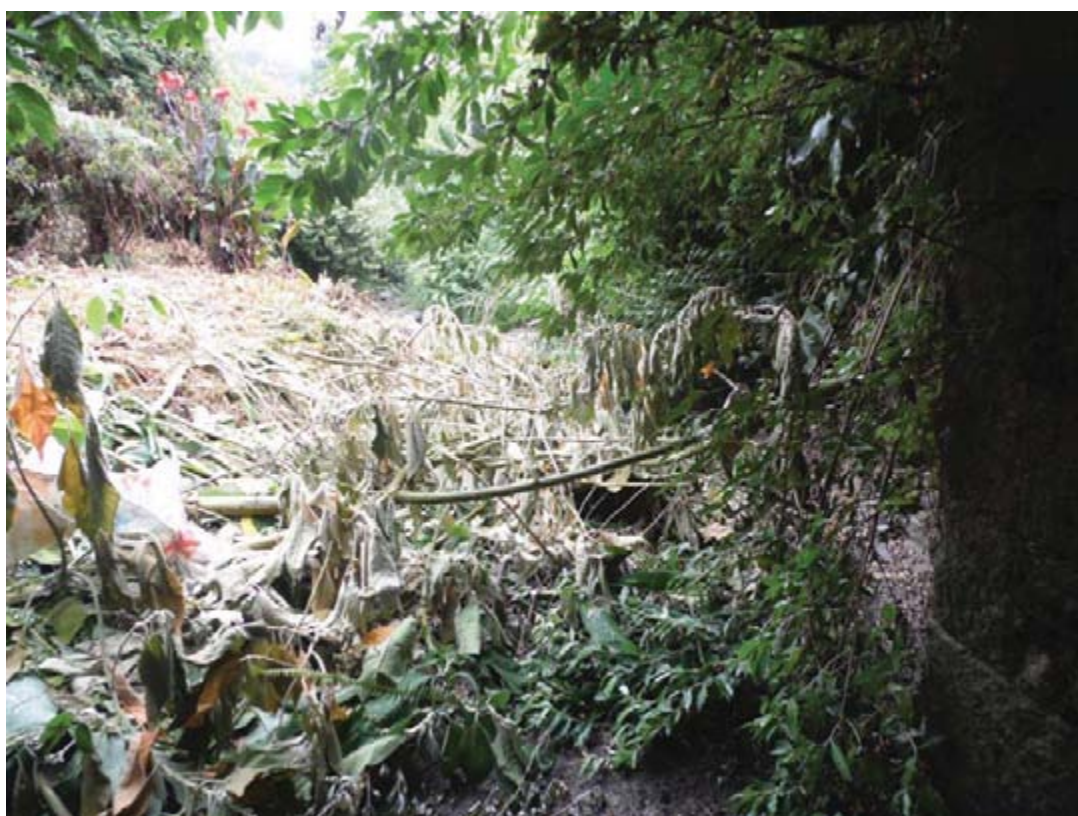
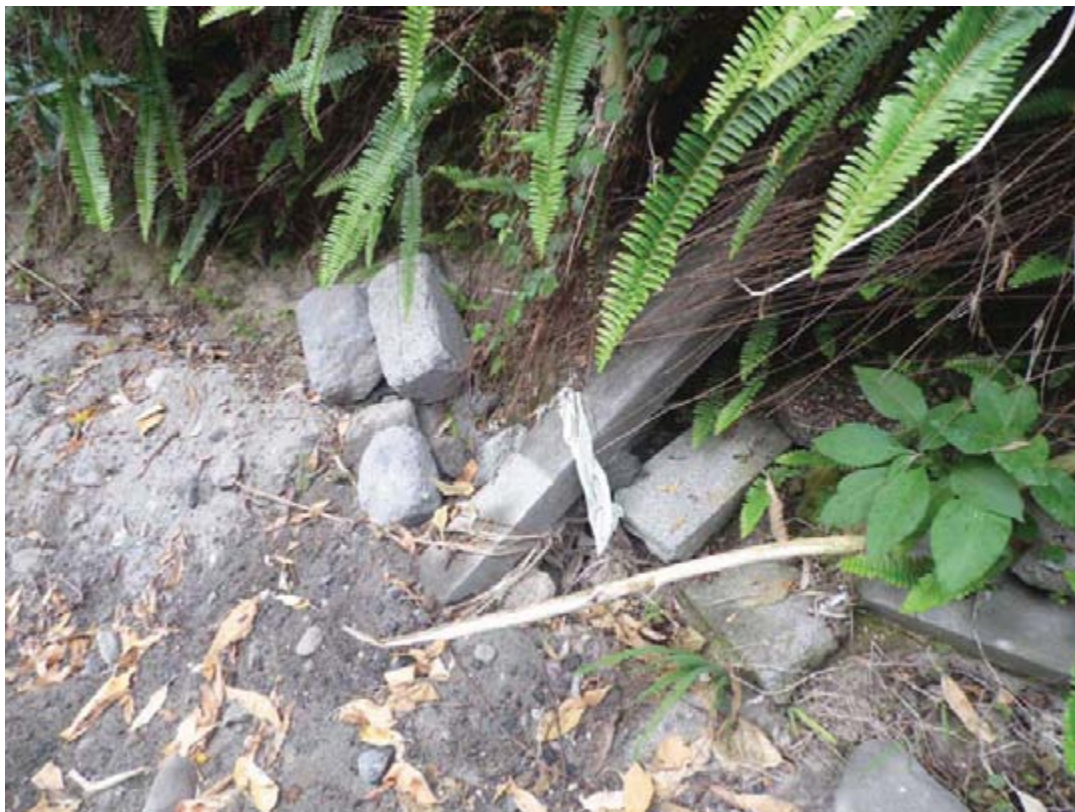
**Tipo de ocorrência relatada** Assoreamento/Obstrução  
Depósito de resíduos

**Descrição da ocorrência** Verificou-se deposição de resíduos de natureza diversa, assim como vegetação arbórea a obstruir a linha de água.

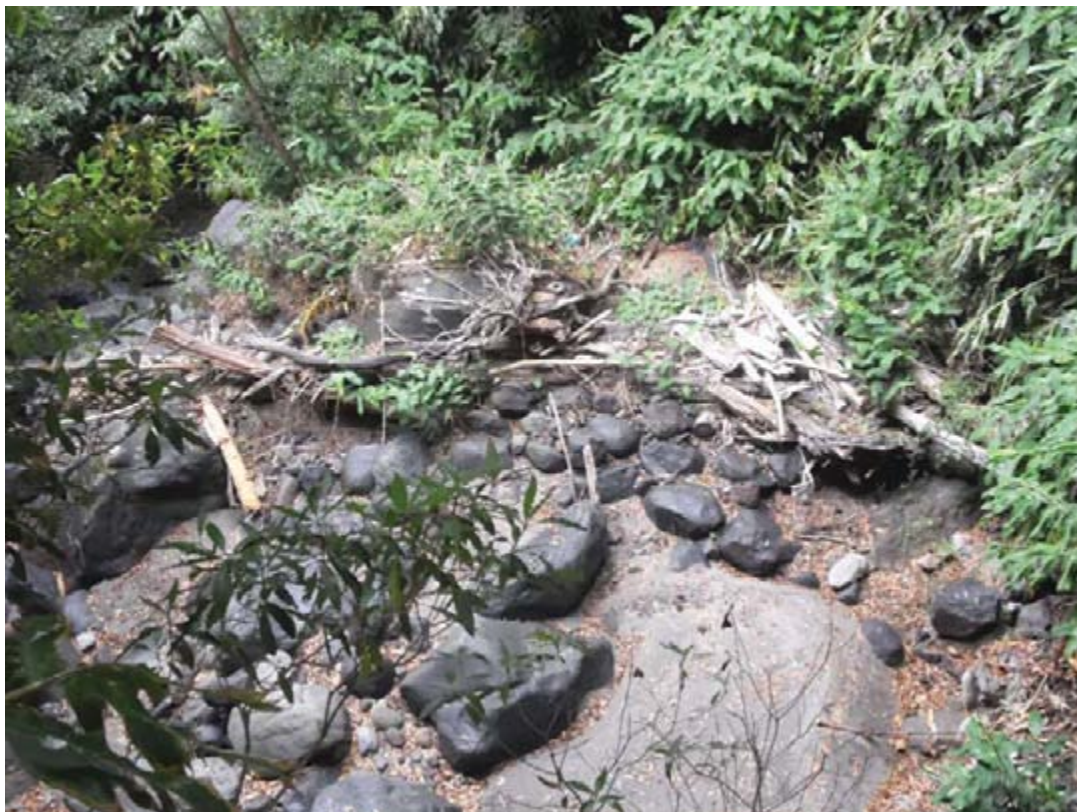
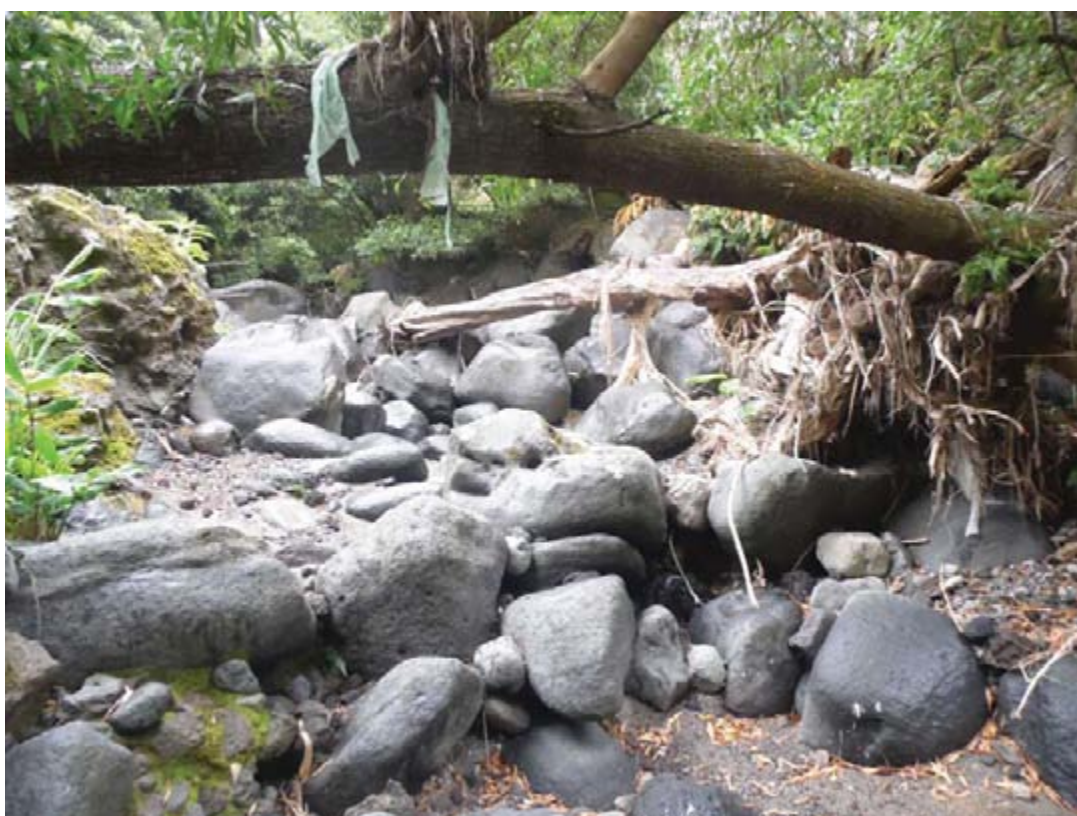
**Tipo de ocorrência relatada** Assoreamento/Obstrução

**Descrição da ocorrência** Verificou-se, duas situações, de vegetação arbórea de grande porte a obstruir o leito da linha de água.

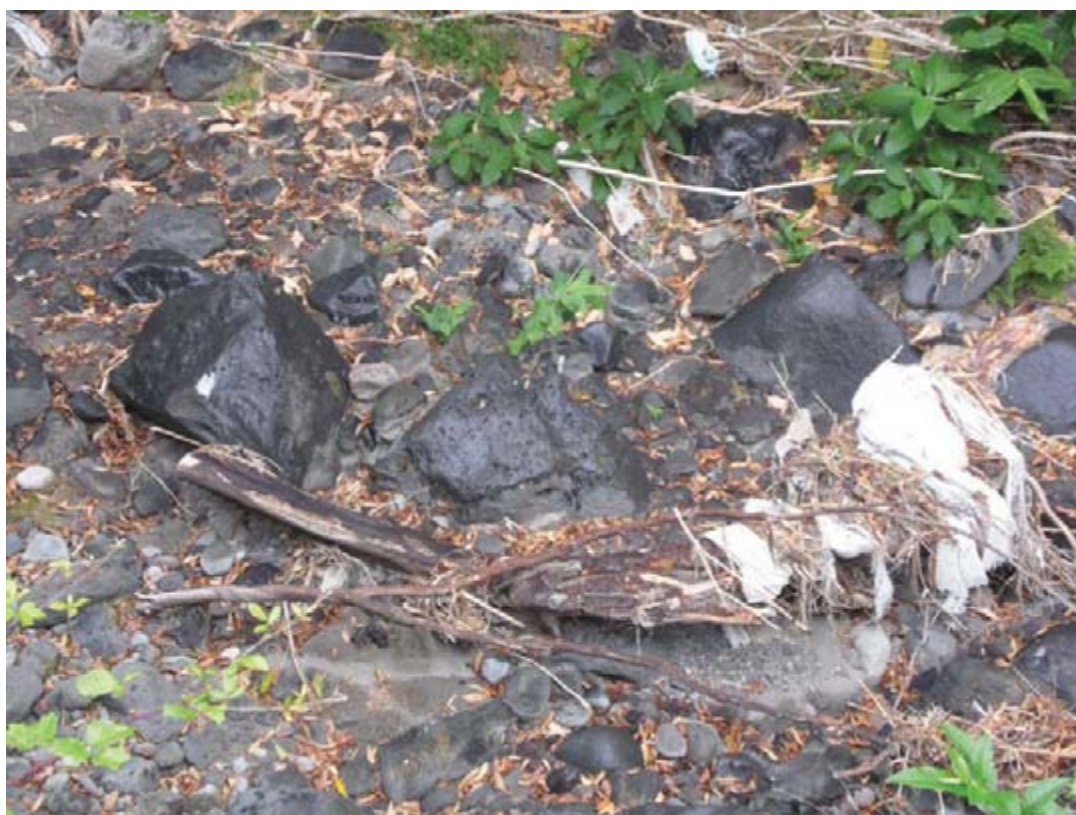
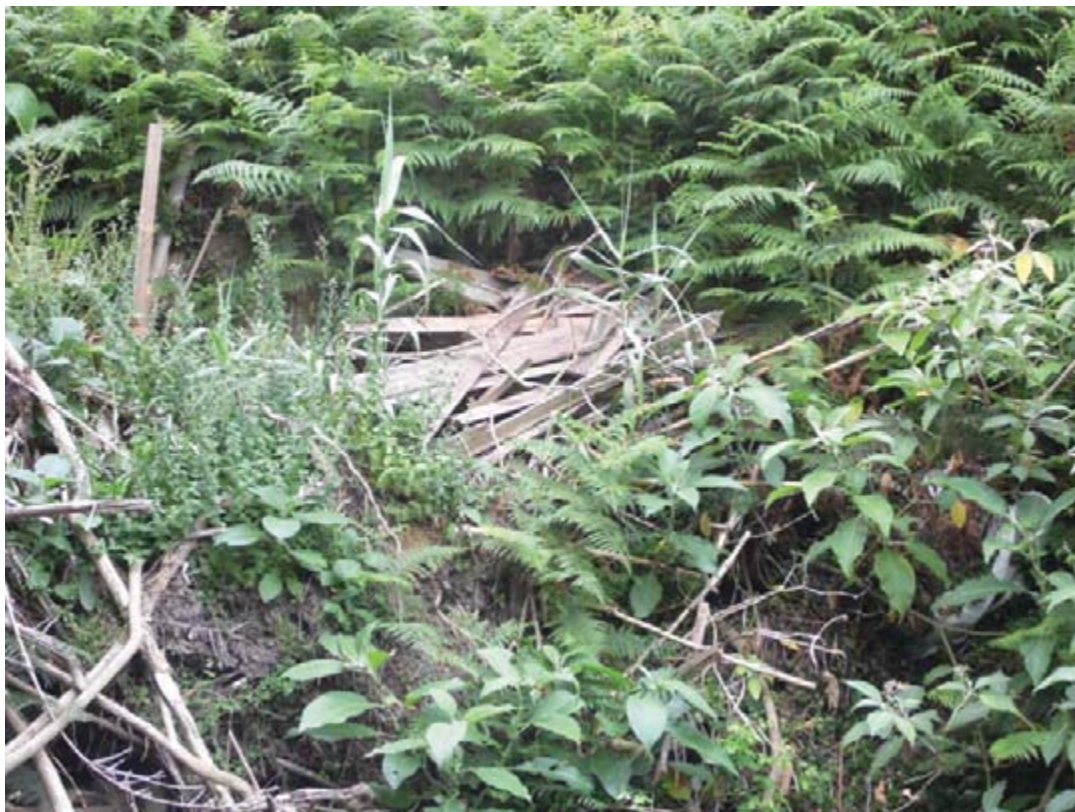
<b>Propostas de intervenção</b>	Remoção de vegetação arbórea.
<b>Prioridade/Urgência</b>	Médio - Gravidade moderada, resposta a médio prazo
<b>Coordenadas X/M</b>	26s0630697
<b>Coordenadas Y/P</b>	4176350
<b>Tipo de ocorrência relatada</b>	Assoreamento/Obstrução Depósito de resíduos
<b>Descrição da ocorrência</b>	Verificou-se deposição de resíduos, nomeadamente provenientes do sector agrícola, e vegetação arbórea de médio porte na linha de água.
<b>Gravidade</b>	Pouco urgente - Situação pontual, sem riscos imediatos
<b>Titularidade do(s) terreno(s)</b>

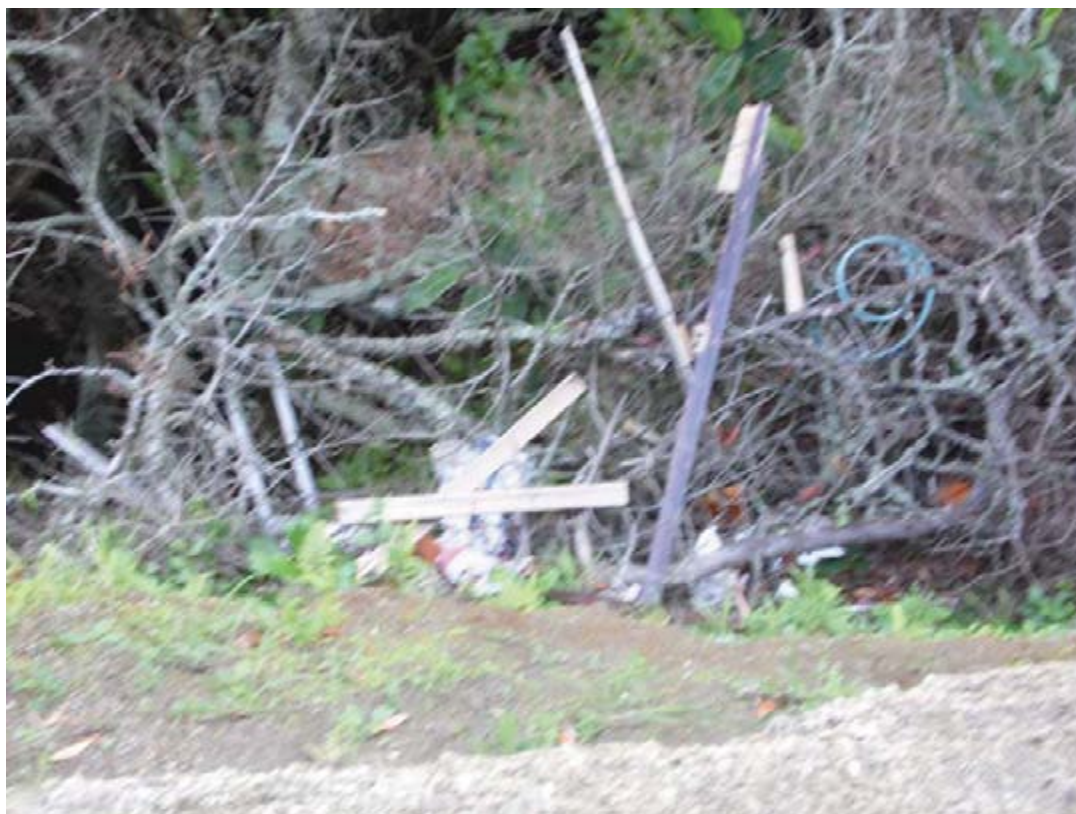
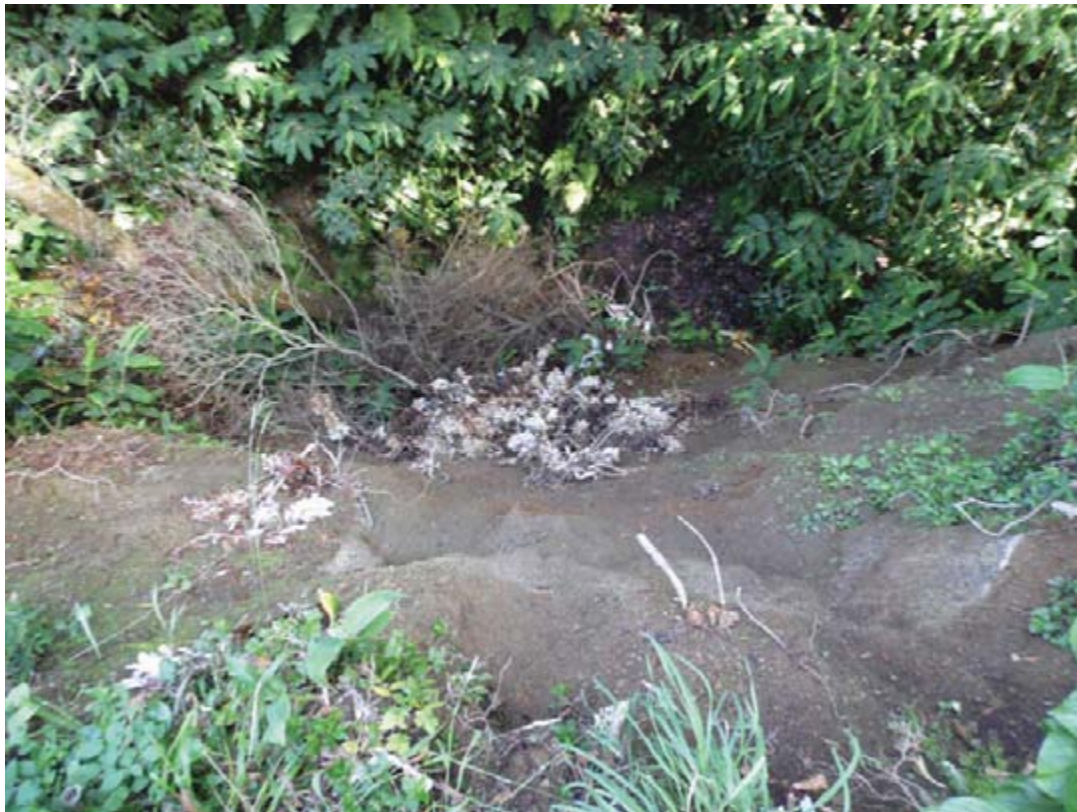
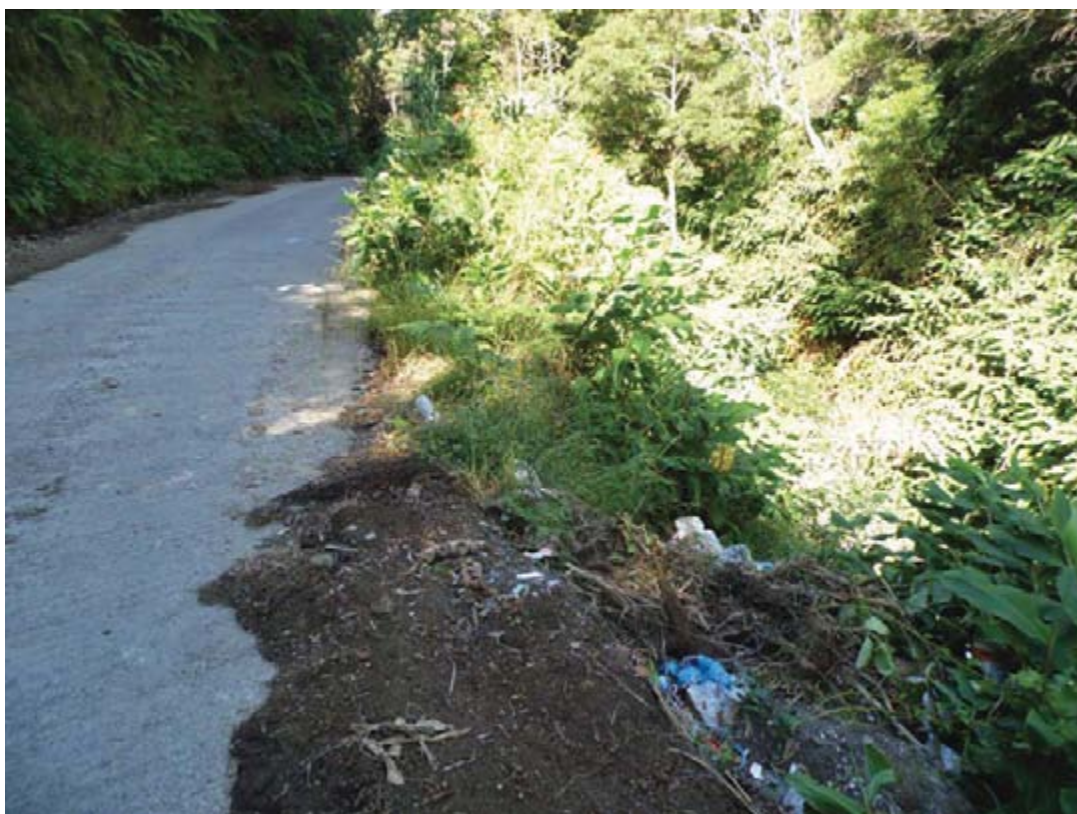
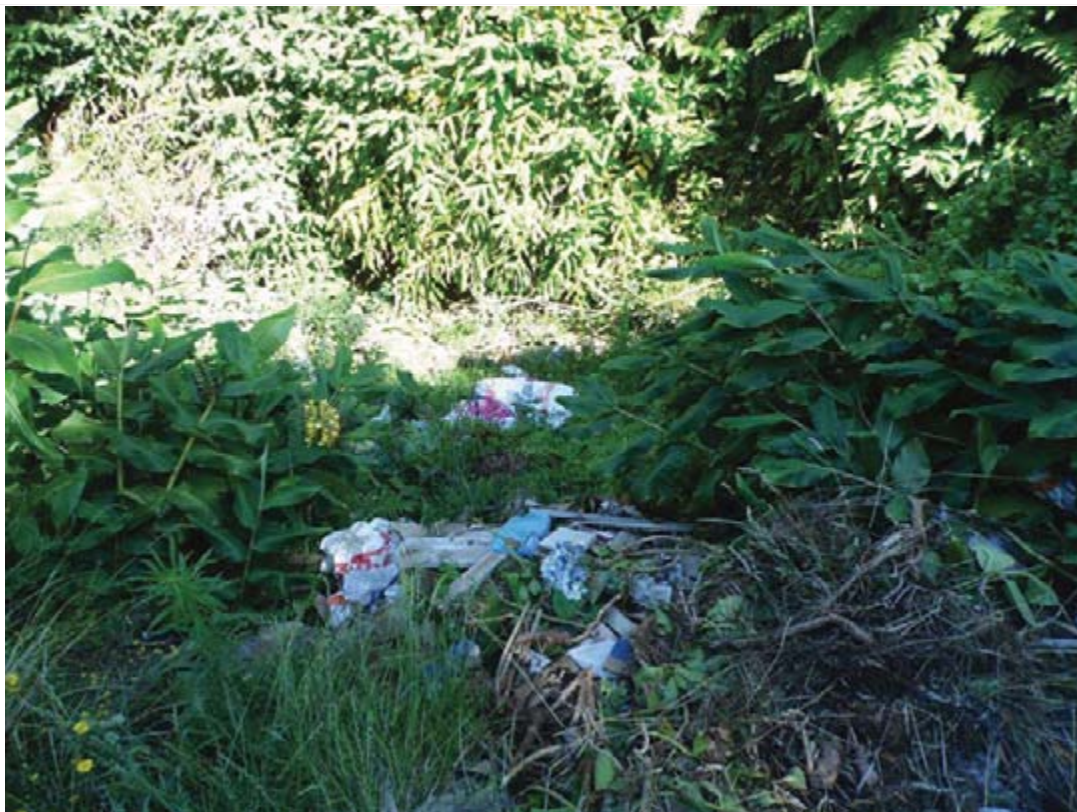
**Tipo de ocorrência  
relatada** Instabilidade de talude natural  
Assoreamento/Obstrução  
Depósito de resíduos

**Descrição da  
ocorrência** A partir das referidas coordenadas verificou-se três situações relacionadas com a deposição de resíduos de natureza diversa, nomeadamente agrícola, RSU, monstros e entulho, e vegetação, assim como averiguou-se situação de instabilidade de talude.

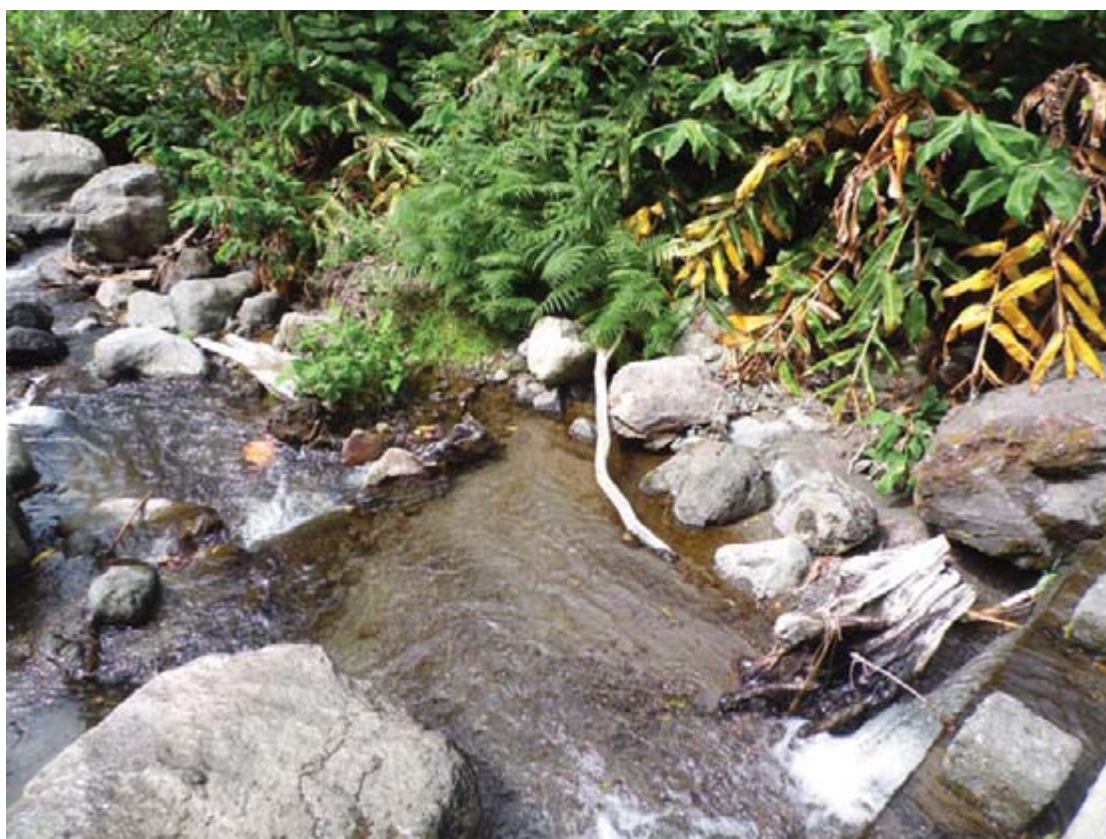
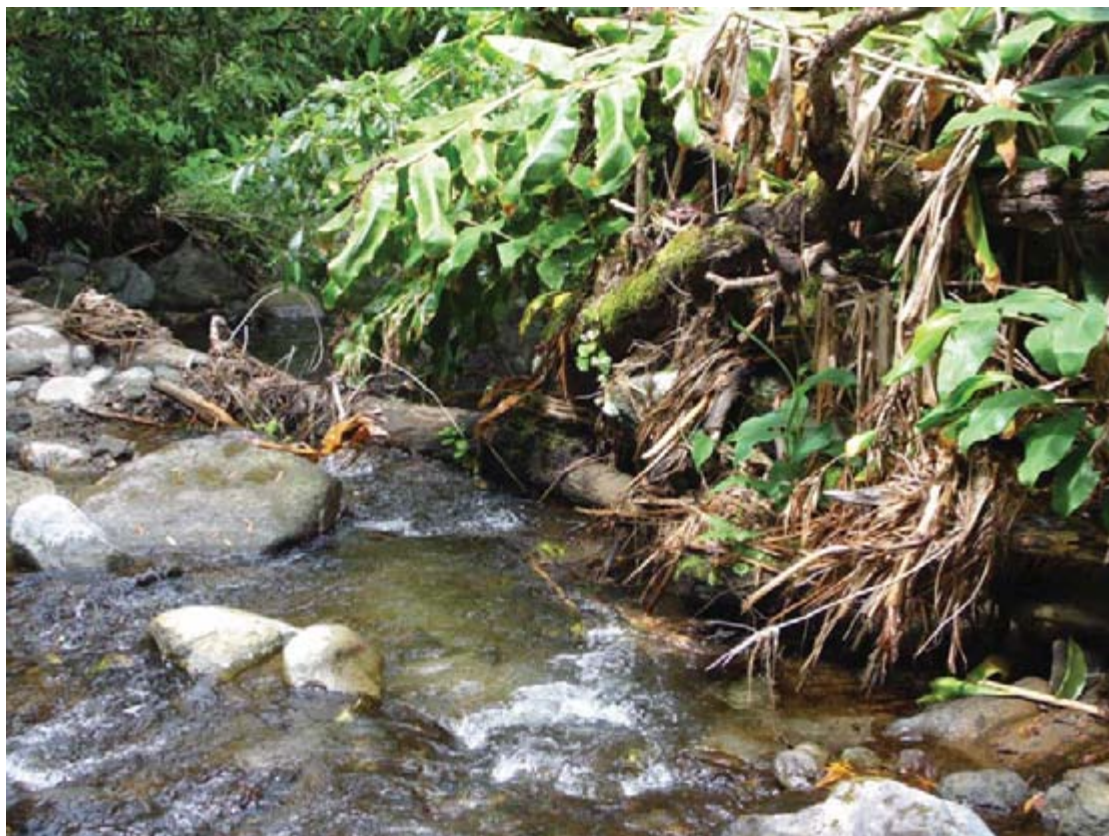
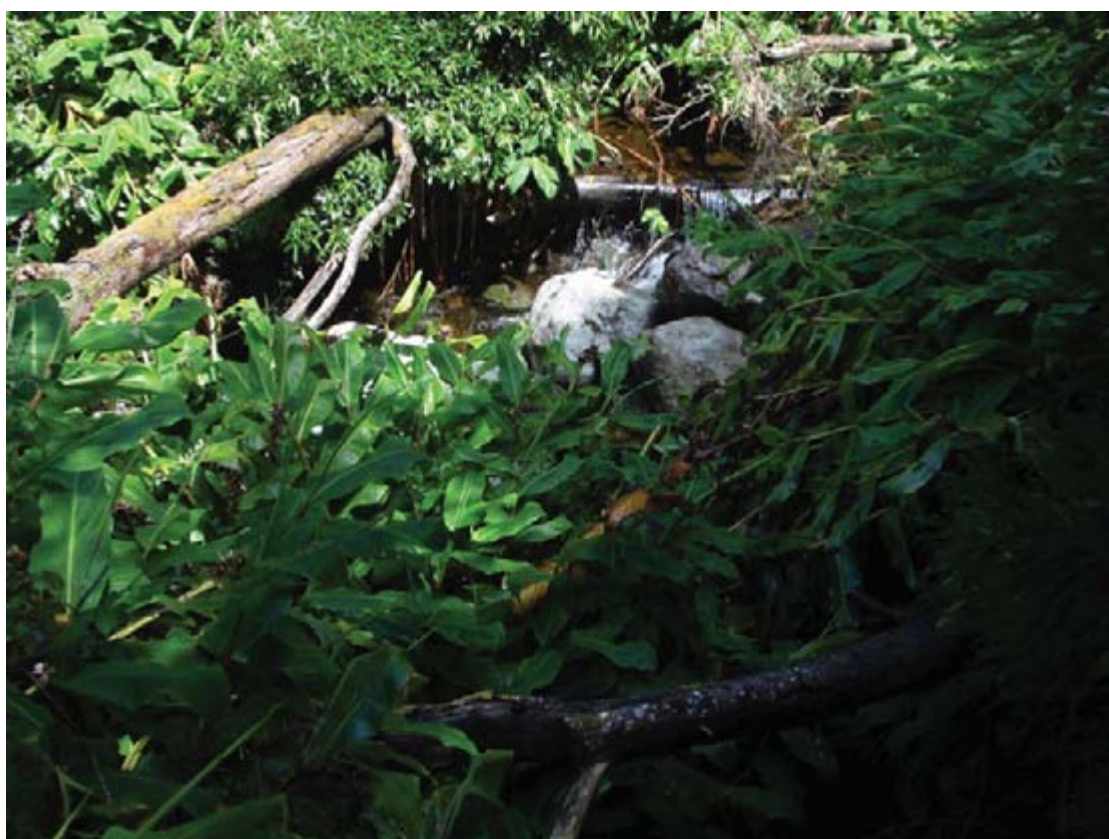
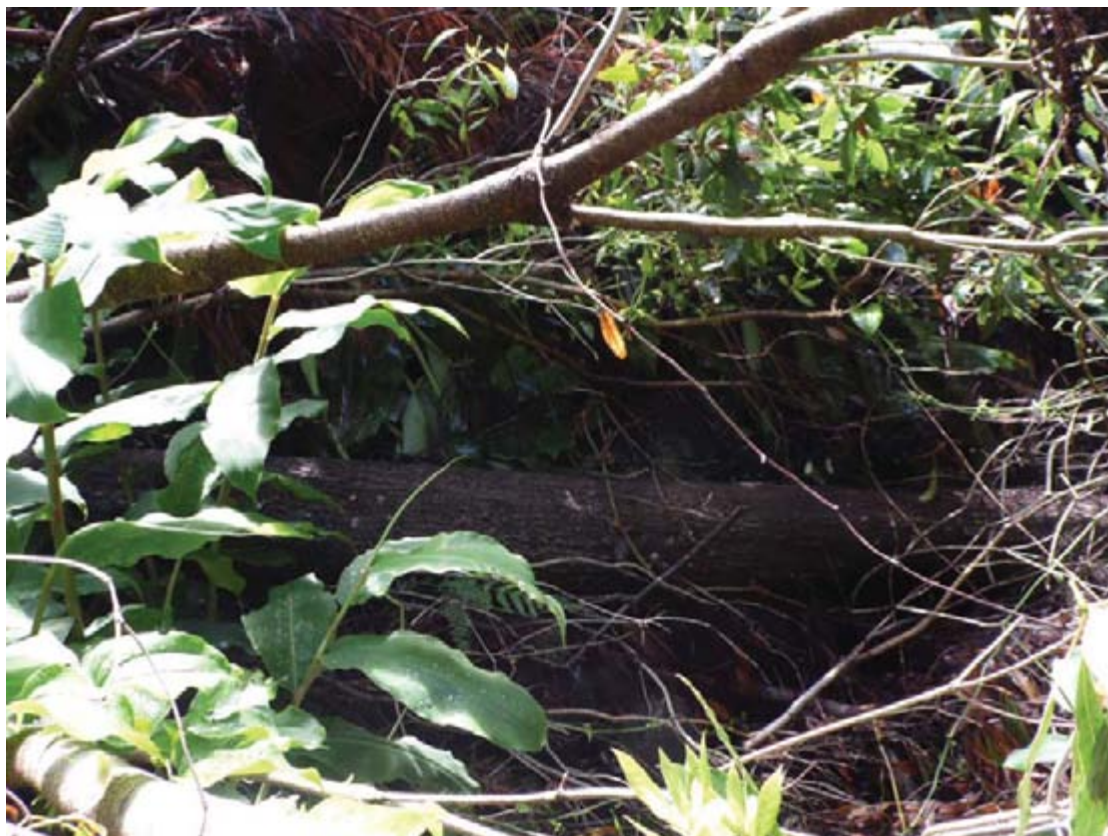
<b>Propostas de intervenção</b>	Remoção de resíduos e vegetação arbórea.
<b>Prioridade/Urgência</b>	Médio - Gravidade moderada, resposta a médio prazo
<b>Coordenadas X/M</b>	26S0636231
<b>Coordenadas Y/P</b>	4177211
<b>Tipo de ocorrência relatada</b>	Assoreamento/Obstrução
<b>Descrição da ocorrência</b>	A partir das referidas coordenadas verificou-se quatro situações relacionadas com a presença de vegetação arbórea de grande e médio porte a obstruir o leito desta linha de água.
<b>Gravidade</b>	Médio - Gravidade moderada, necessidade de ação preventiva
<b>Titularidade do(s) terreno(s)</b>
