## Registo de ocorrências em ribeiras

Formulário para registo de ocorrências em ribeiras

**Referência** AHA/RIBEIRAS/2013/160

**Nome(s) da ribeira** Ribeira do Batizado (444)

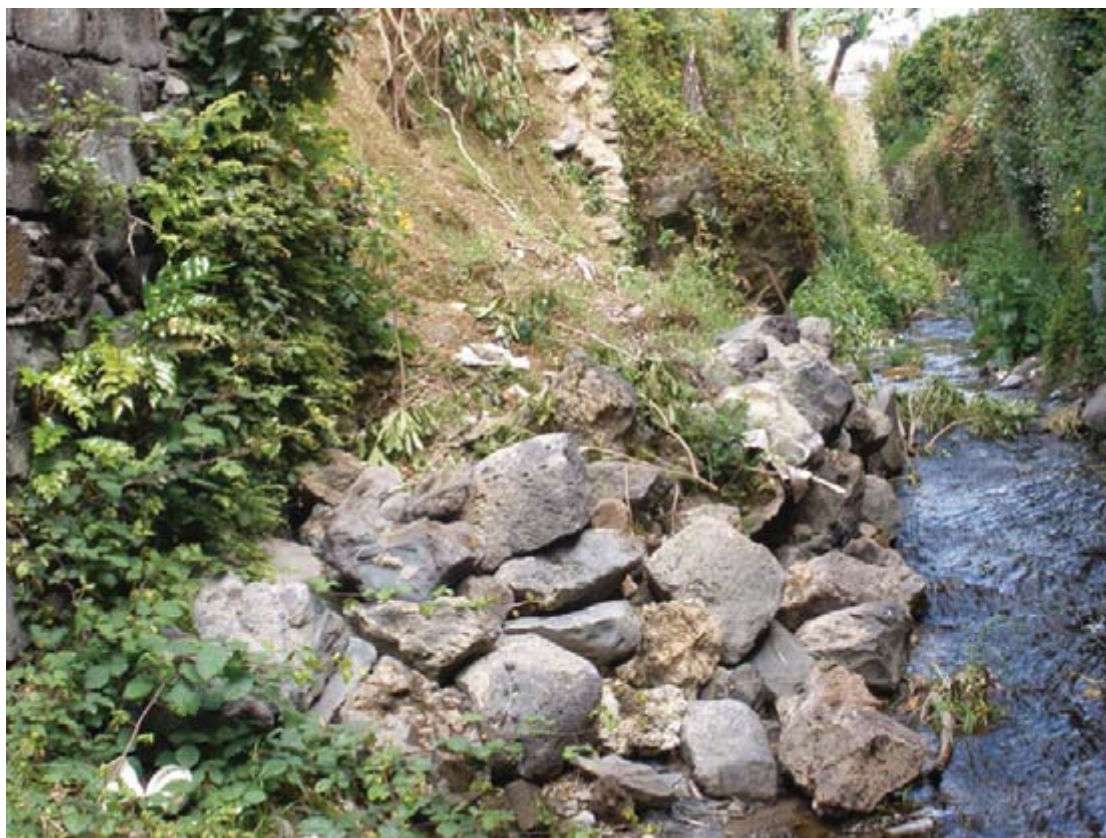
<b>Causas das ocorrências</b>	Causa natural.
<b>Propostas de intervenção</b>	A resolução da situação narrada passa pela recuperação de muro com uma extensão de 10m de comprimento por 3m de altura.
<b>Prioridade/Urgência</b>	Médio - Gravidade moderada, resposta a médio prazo

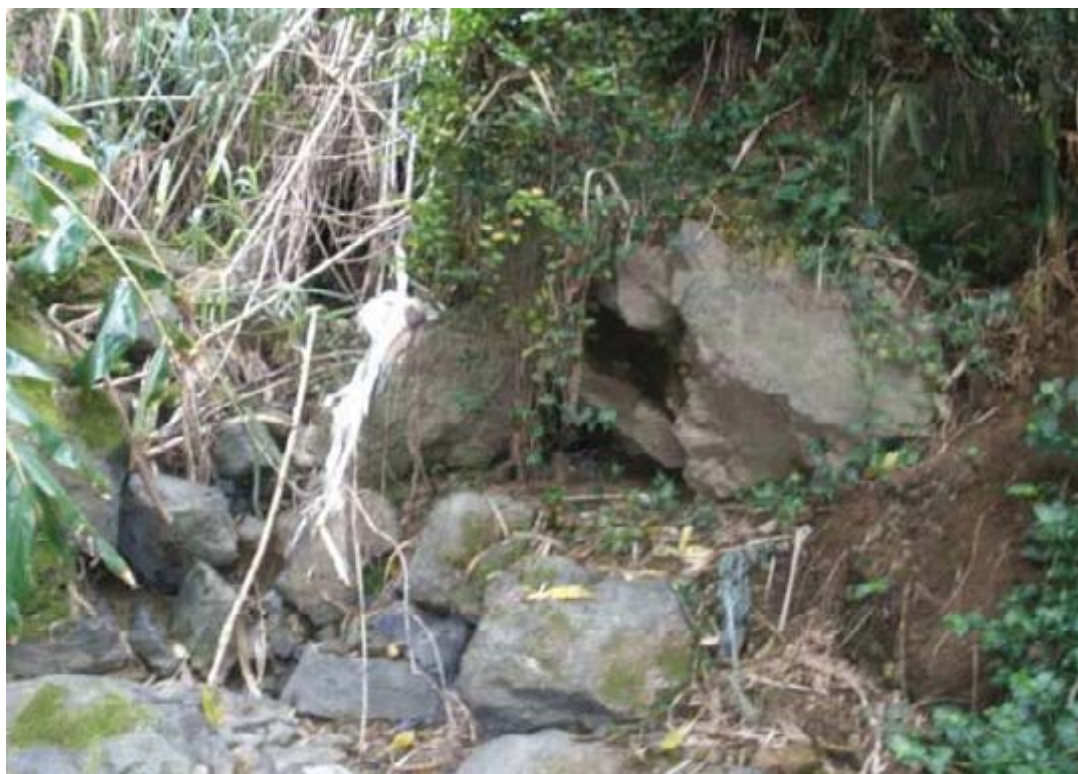
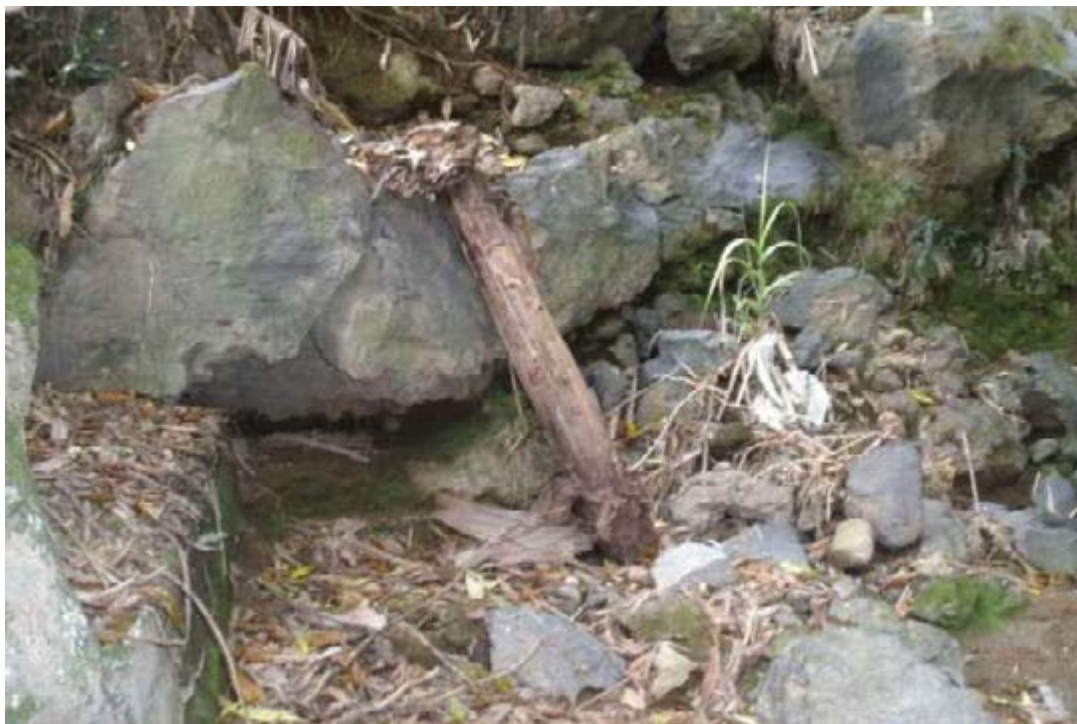
**Tipo de ocorrência  
relatada** Instabilidade de talude natural

**Descrição da  
ocorrência** Degradação/ destruição de antigos muros que suportavam as margens desta linha de água com terrenos de propriedade privada.

**Causas das ocorrências** Erosão hídrica.

**Propostas de intervenção** Remoção de pedras do antigo muro de suporte.

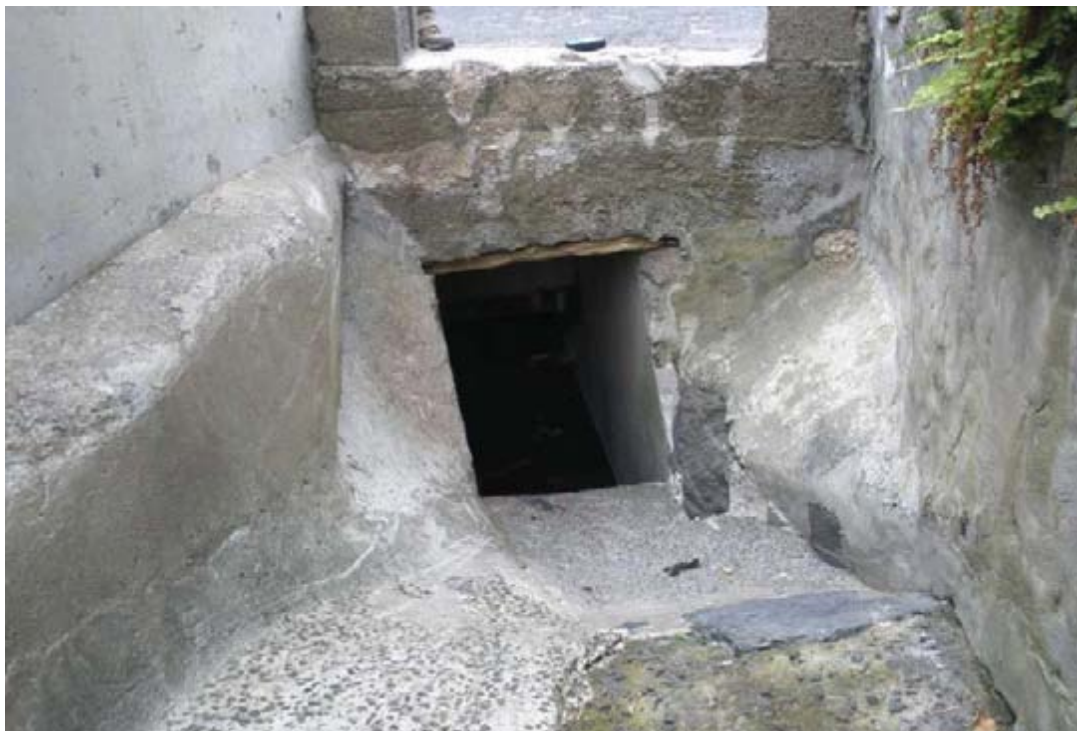
**Descrição da ocorrência** Passagem hidráulica de dimensões muito reduzidas (40\*60), na zona da Rua da Palmeira, que em dias de chuva intensa transborda para a rua acima referida, provocando situações de inundação de caminho e habitações.

Reconstrução de passagem hidráulica em maiores dimensões.

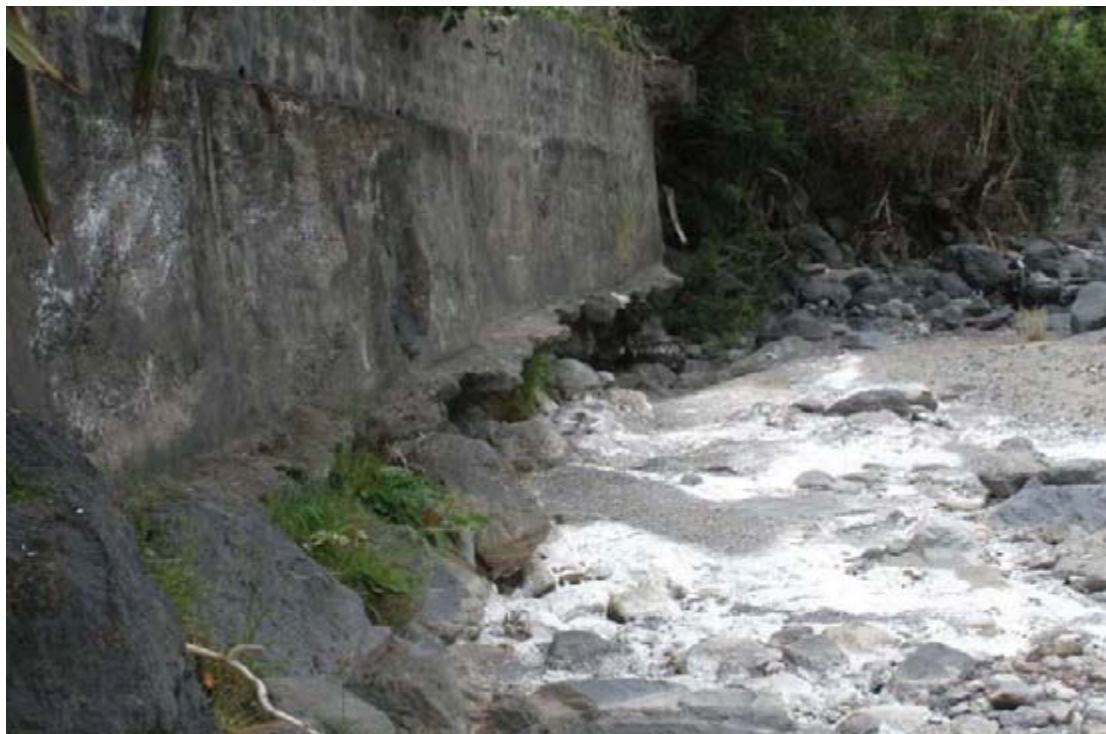
**Descrição da ocorrência** Destruição das fundações de um muro, em blocos e cimento, numa extensão aproximada de 15 metros, na margem direita da ribeira de uma propriedade privada.

**Causas das ocorrências** Situação provocada por fortes caudais, em dias de chuva intensa.

**Propostas de intervenção** Reconstrução das fundações.

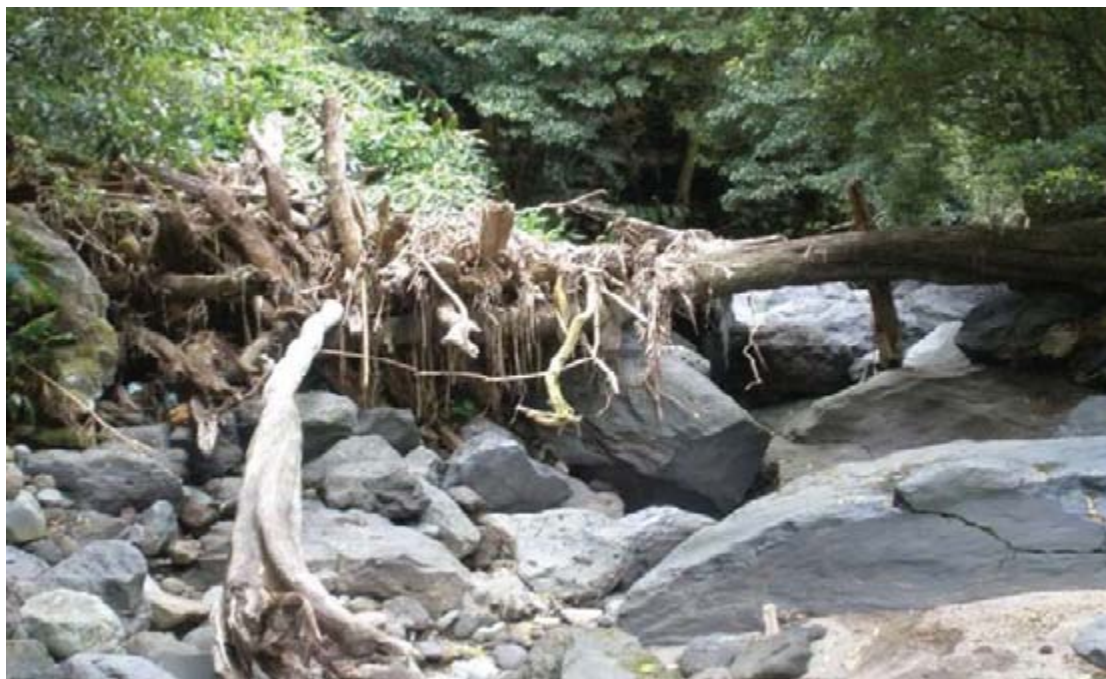
<b>Tipo de ocorrência relatada</b>	Assoreamento/Obstrução
<b>Descrição da ocorrência</b>	Amontoamento de madeiras no leito da ribeira, árvores de grande porte ,arrastadas por fortes chuvadas.
<b>Gravidade</b>	Médio - Gravidade moderada, necessidade de ação preventiva
<b>Titularidade do(s) terreno (s)</b>

<b>Causas das ocorrências</b>	Deslizamento das margens da ribeira, devido a chuvas intensas.
<b>Propostas de intervenção</b>	Desobstrução e limpeza da ribeira.
<b>Prioridade/Urgência</b>	Médio - Gravidade moderada, resposta a médio prazo
<b>Coordenadas X/M</b>	26S0639306
<b>Coordenadas Y/P</b>	4176966
<b>Tipo de ocorrência relatada</b>	Derrocada
<b>Descrição da ocorrência</b>	Deslizamento de terras e madeiras de grande porte, da margem direita da ribeira.
<b>Gravidade</b>	Médio - Gravidade moderada, necessidade de ação preventiva
<b>Titularidade do(s) terreno (s)</b>

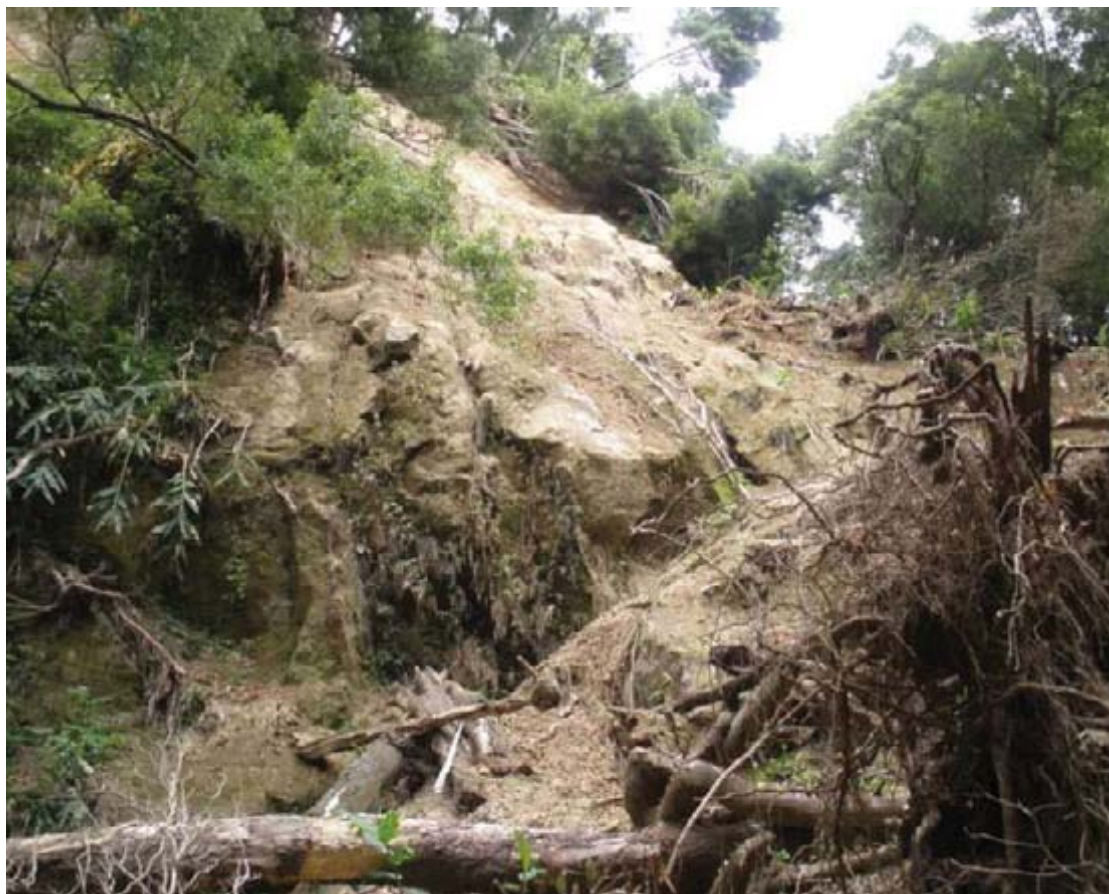
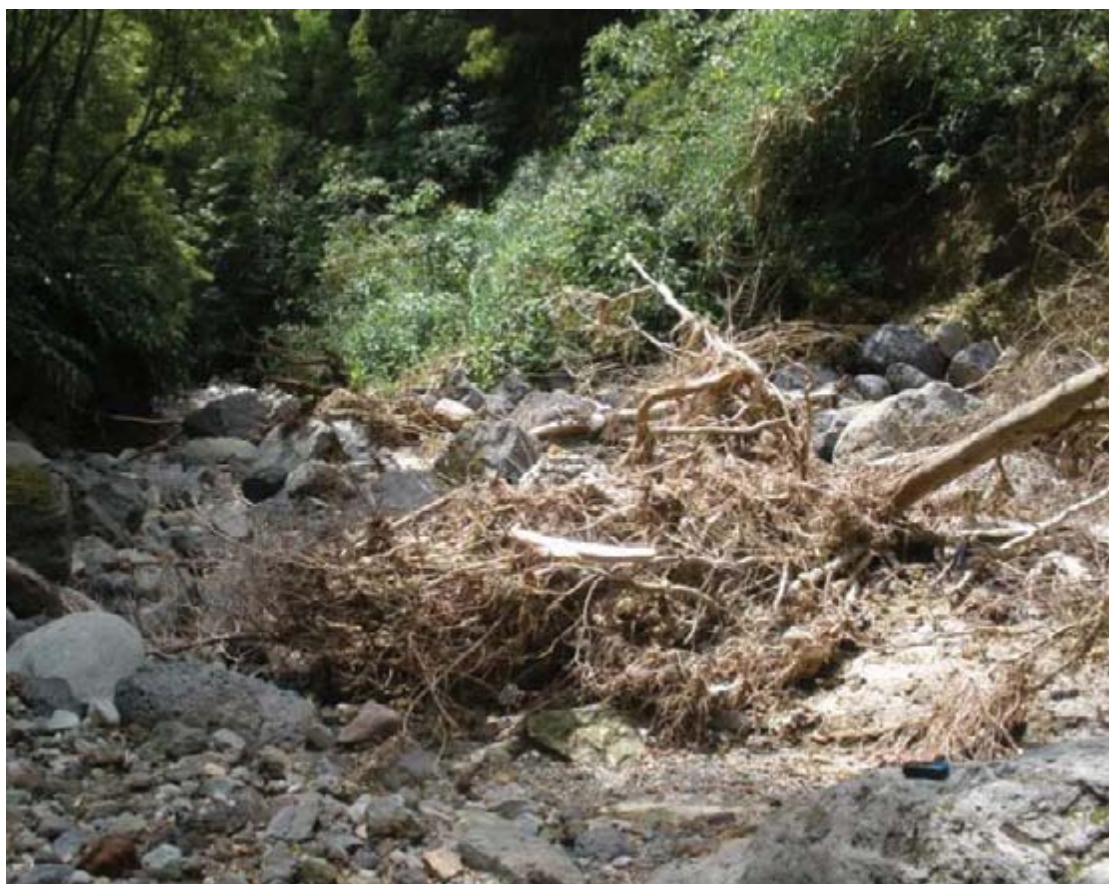
<b>Causas das ocorrências</b>	Situação provocada por fortes chuvadas.
<b>Propostas de intervenção</b>	Desobstrução e limpeza da ribeira, com vista ao livre escoamento das águas.
<b>Prioridade/Urgência</b>	Médio - Gravidade moderada, resposta a médio prazo

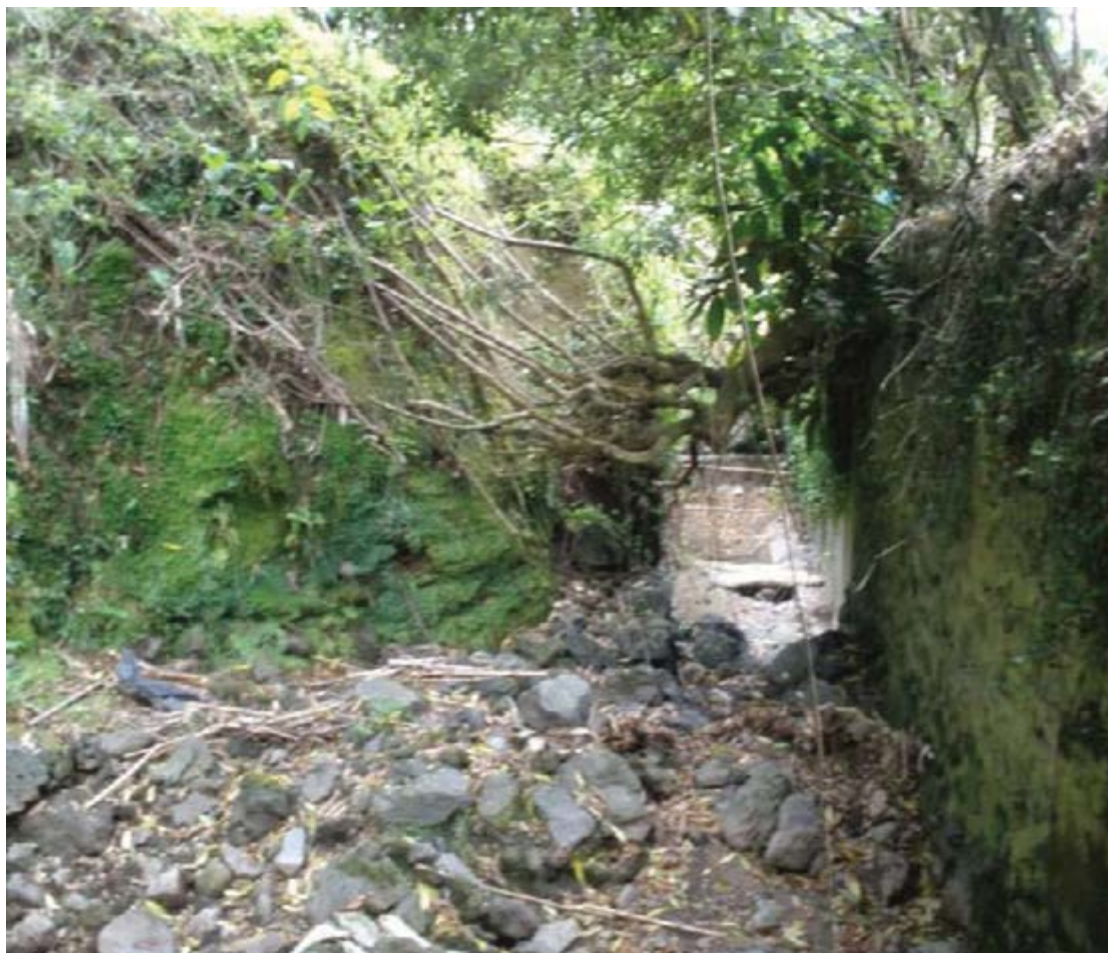
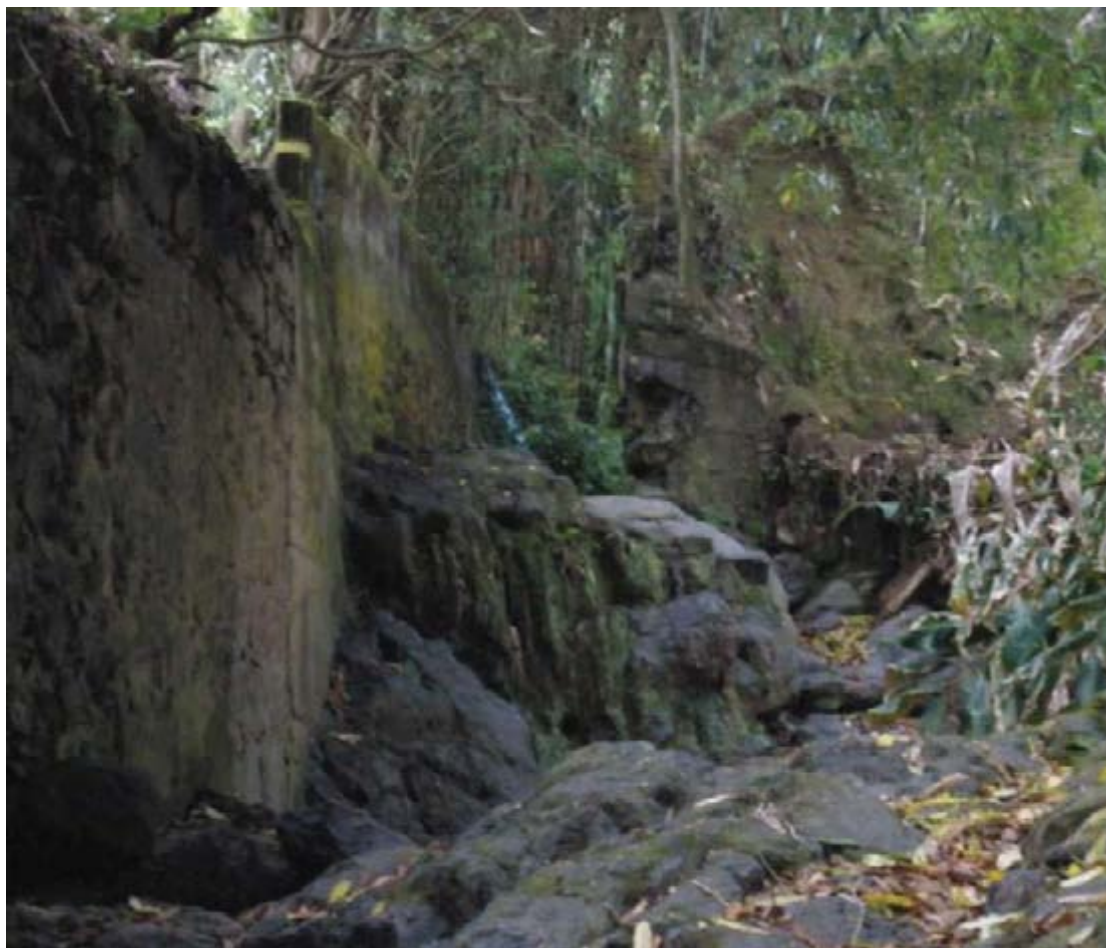
<b>Causas das ocorrências</b>	Destruição do referido muro foi provocada pelas chuvas intensas no passado.
<b>Propostas de intervenção</b>	Reconstrução do muro a fim de salvaguardar a estabilidade dos terrenos.
<b>Prioridade/Urgência</b>	Médio - Gravidade moderada, resposta a médio prazo
<b>Coordenadas X/M</b>	26S0640208
<b>Coordenadas Y/P</b>	4167943
<b>Tipo de ocorrência relatada</b>	Assoreamento/Obstrução Depósito de resíduos
<b>Descrição da ocorrência</b>	Derrubo de árvores das margens no leito e amontoamento de resíduos (plásticos), provenientes da pecuária.
<b>Gravidade</b>	Médio - Gravidade moderada, necessidade de ação preventiva
<b>Titularidade do(s) terreno(s)</b>

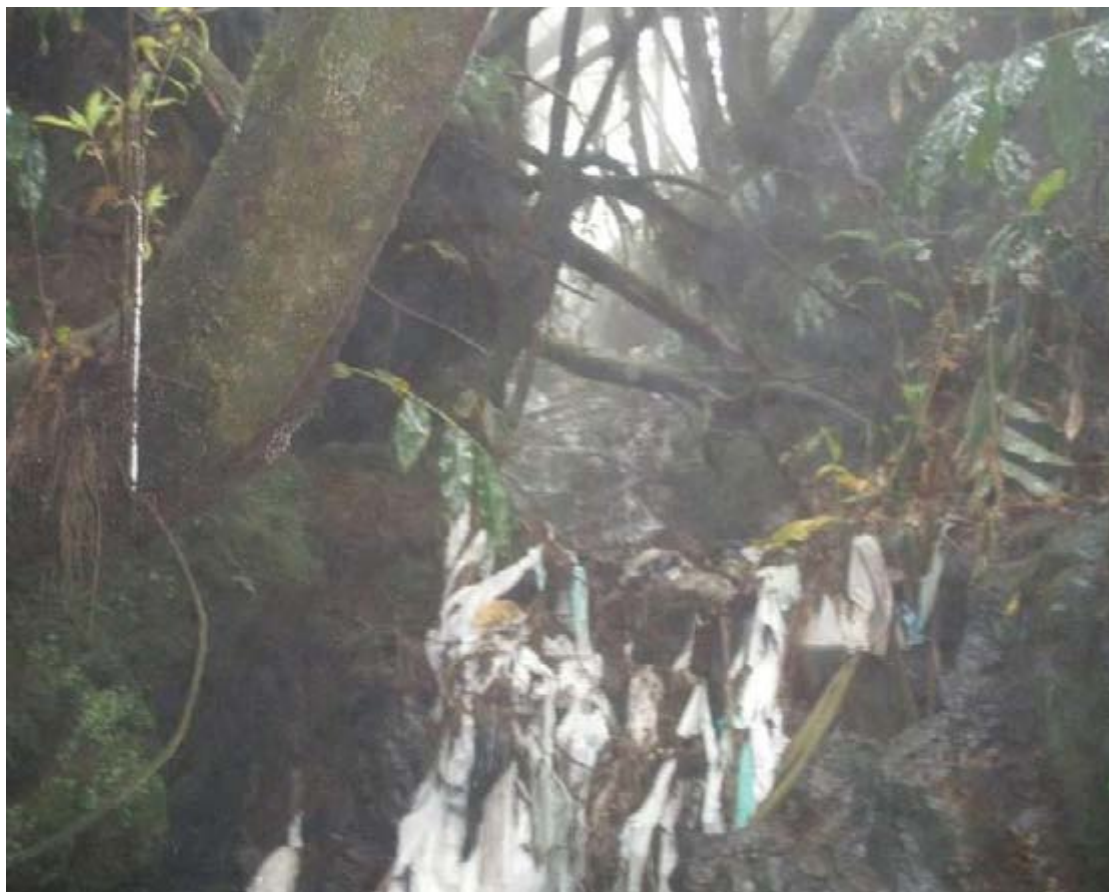
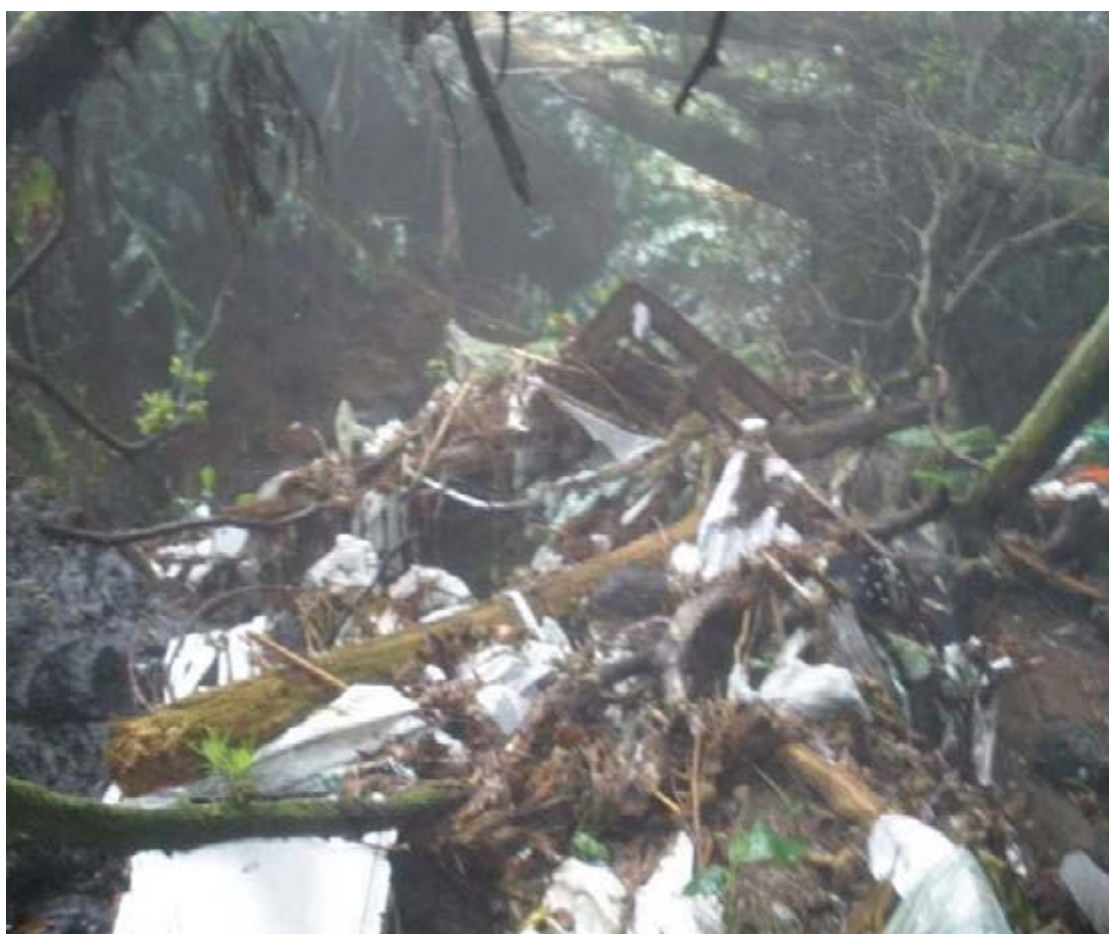
<b>Causas das ocorrências</b>	O derrubo das árvores foi provocado pela ação dos ventos fortes. Os resíduos resultantes da pecuária, indicam que foram lançados do talude do caminho agrícola (antigo caminho das Roças), por desconhecidos.
<b>Propostas de intervenção</b>	Desobstrução e limpeza da referida linha de água.
<b>Prioridade/Urgência</b>	Médio - Gravidade moderada, resposta a médio prazo

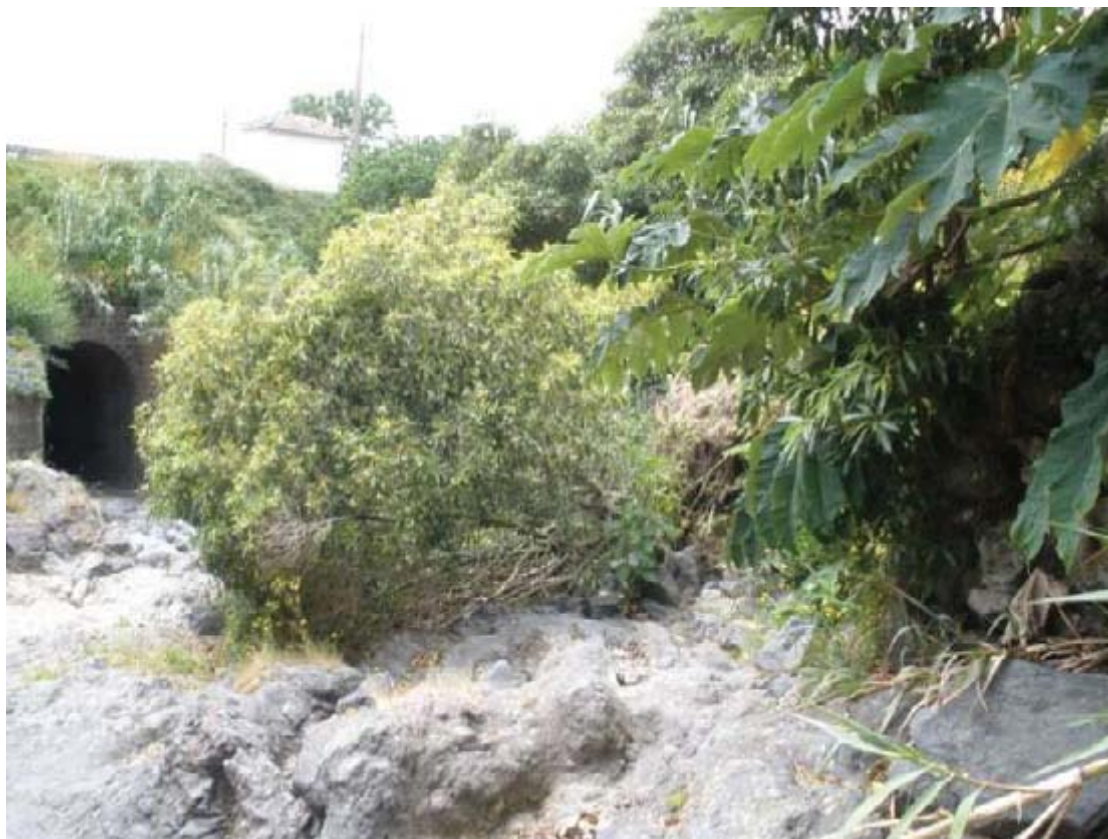
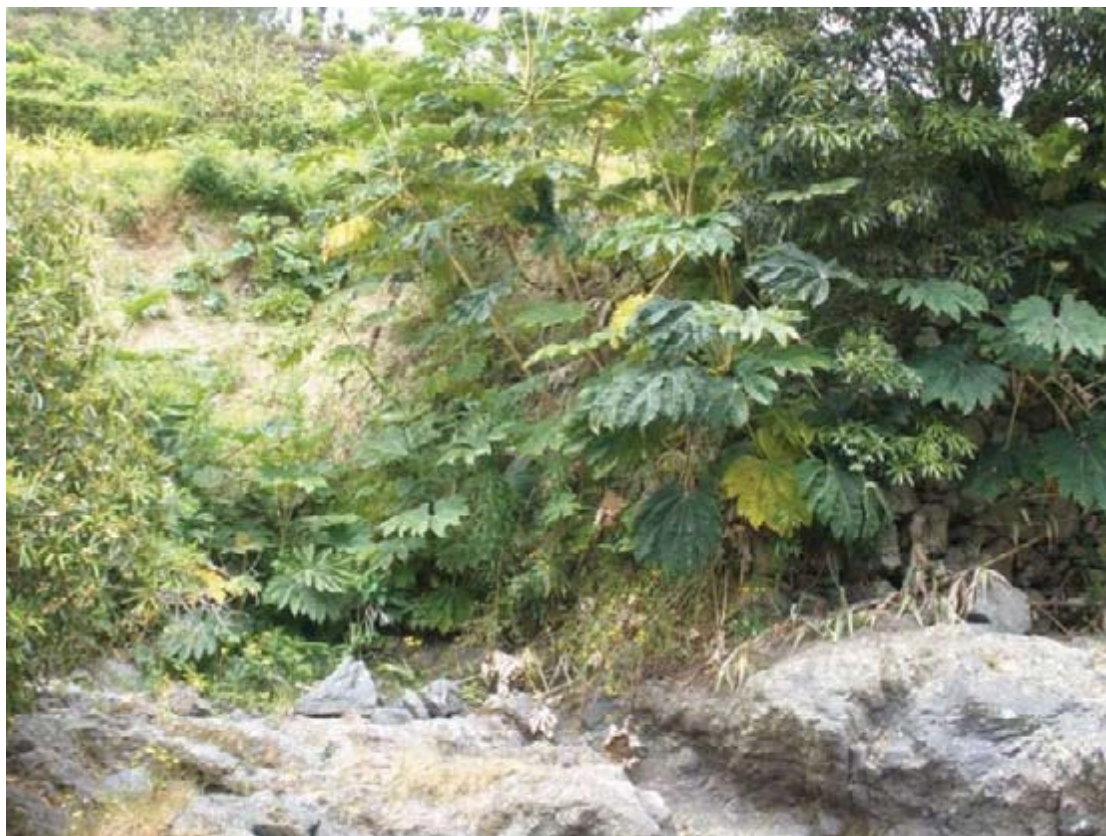
<b>Causas das ocorrências</b>	Por diversas intempéries.
<b>Propostas de intervenção</b>	Corte da vegetação em causa e reconstrução do muro.
<b>Prioridade/Urgência</b>	Urgente - Riscos a curto prazo
<b>Coordenadas X/M</b>	26S0641441
<b>Coordenadas Y/P</b>	4176065
<b>Tipo de ocorrência relatada</b>	Assoreamento/Obstrução
<b>Descrição da ocorrência</b>	Verificou-se vegetação de grande porte caídas na margem esquerda e no leito da ribeira.
<b>Gravidade</b>	Médio - Gravidade moderada, necessidade de ação preventiva
<b>Titularidade do(s) terreno(s)</b>

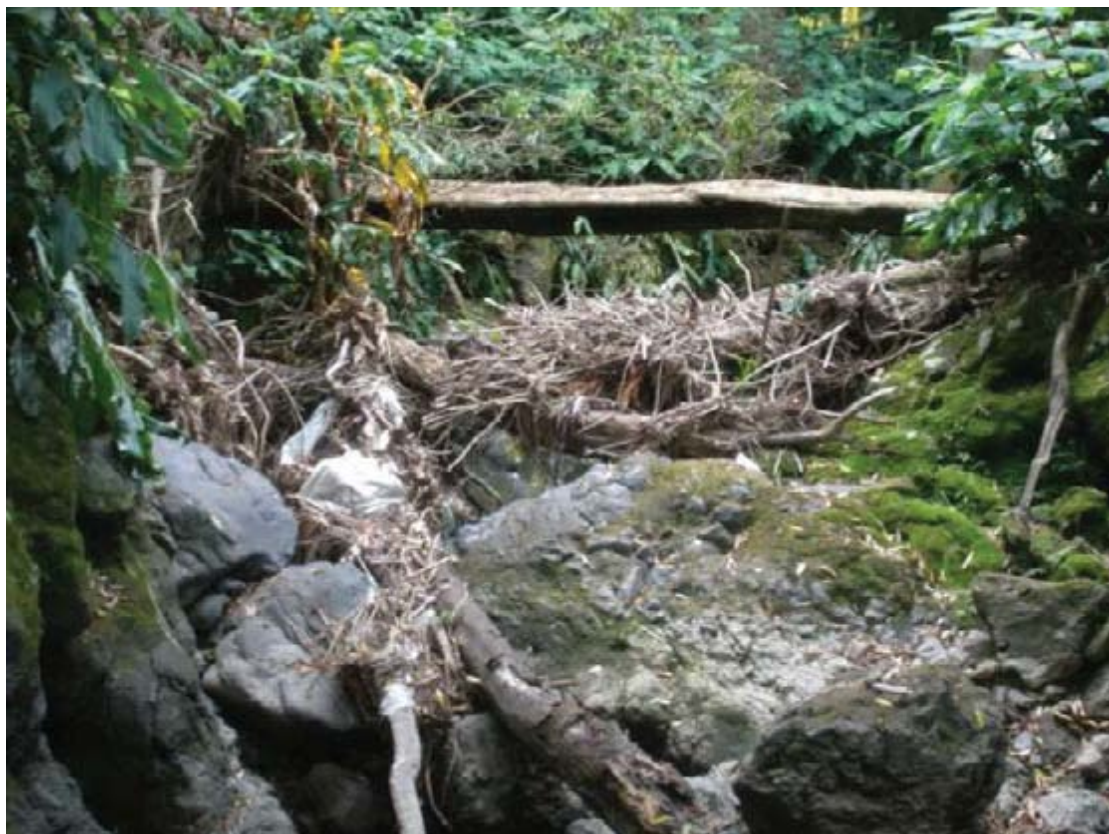
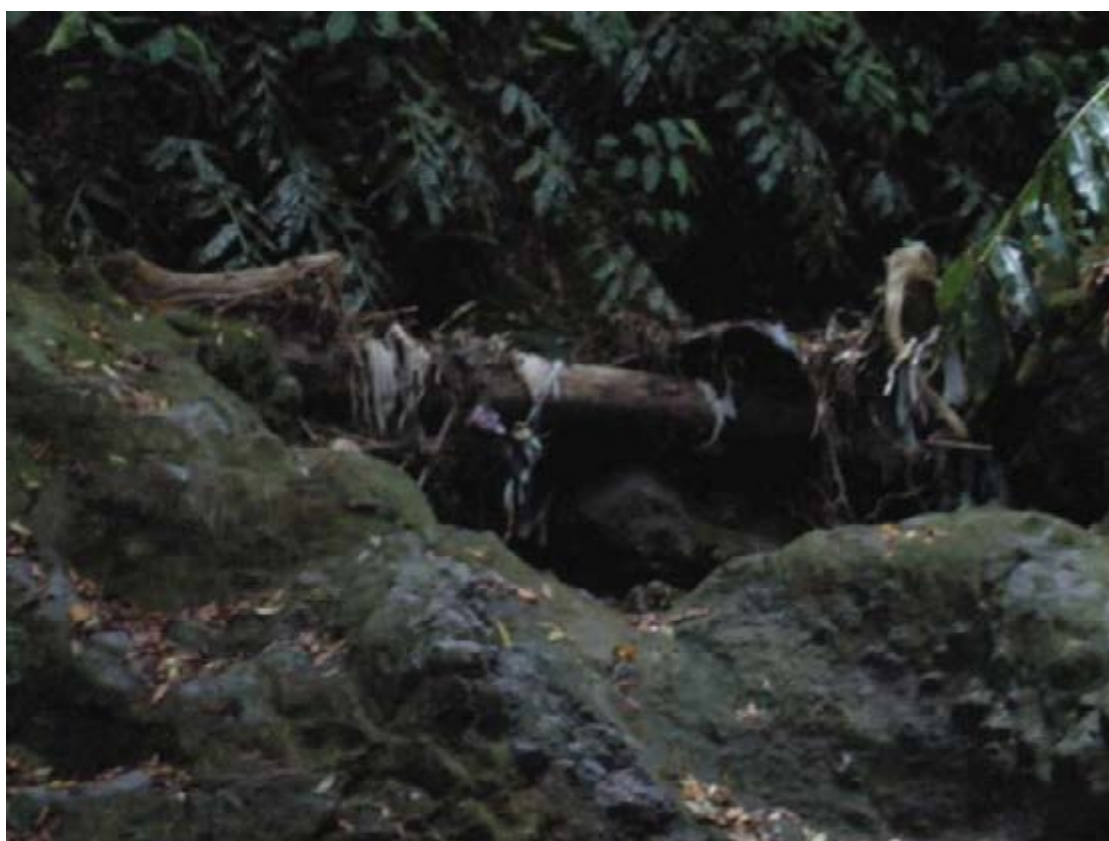
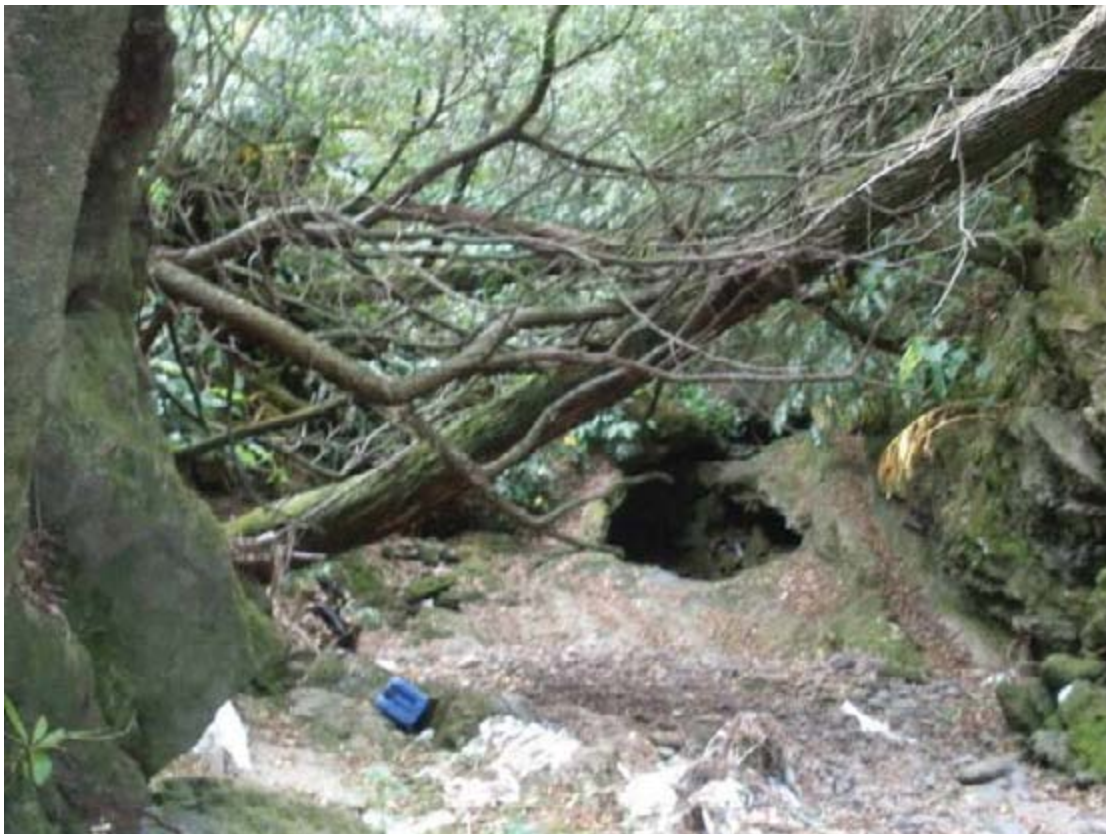
<b>Causas das ocorrências</b>	Por diversas intempéries do inverno passado.
<b>Propostas de intervenção</b>	Corte e remoção de vegetação e resíduos
<b>Prioridade/Urgência</b>	Médio - Gravidade moderada, resposta a médio prazo

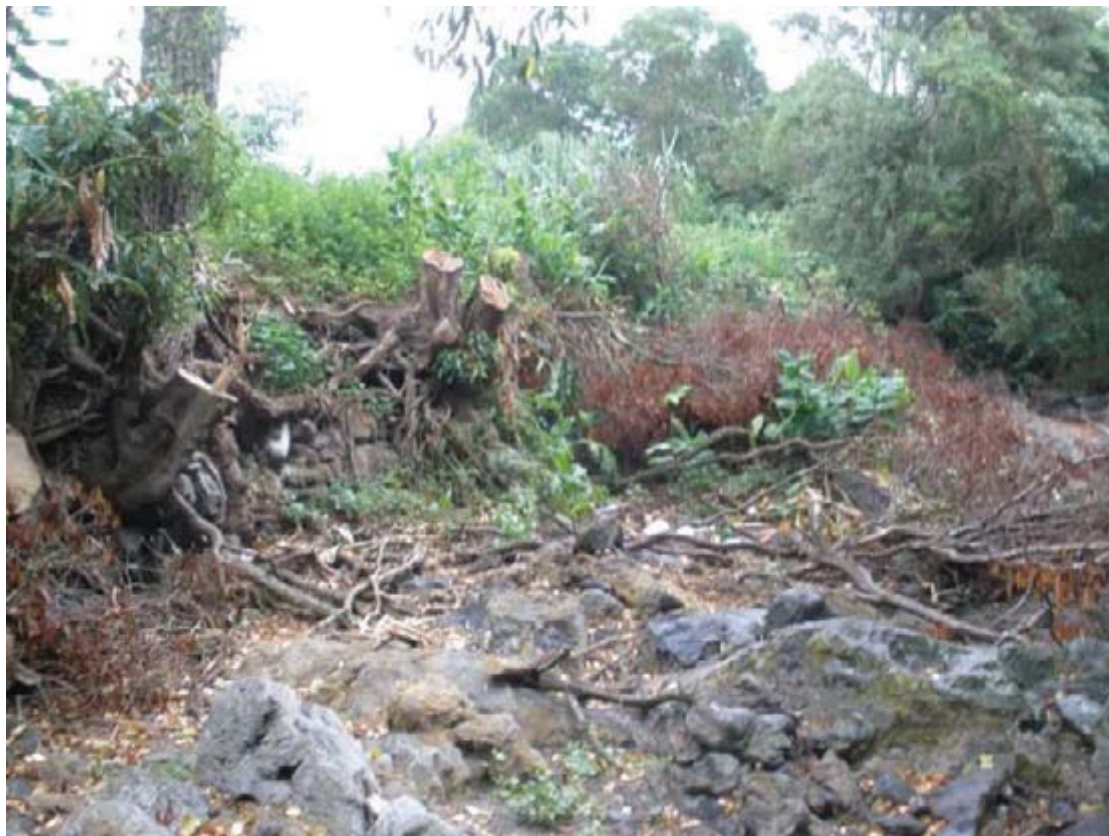
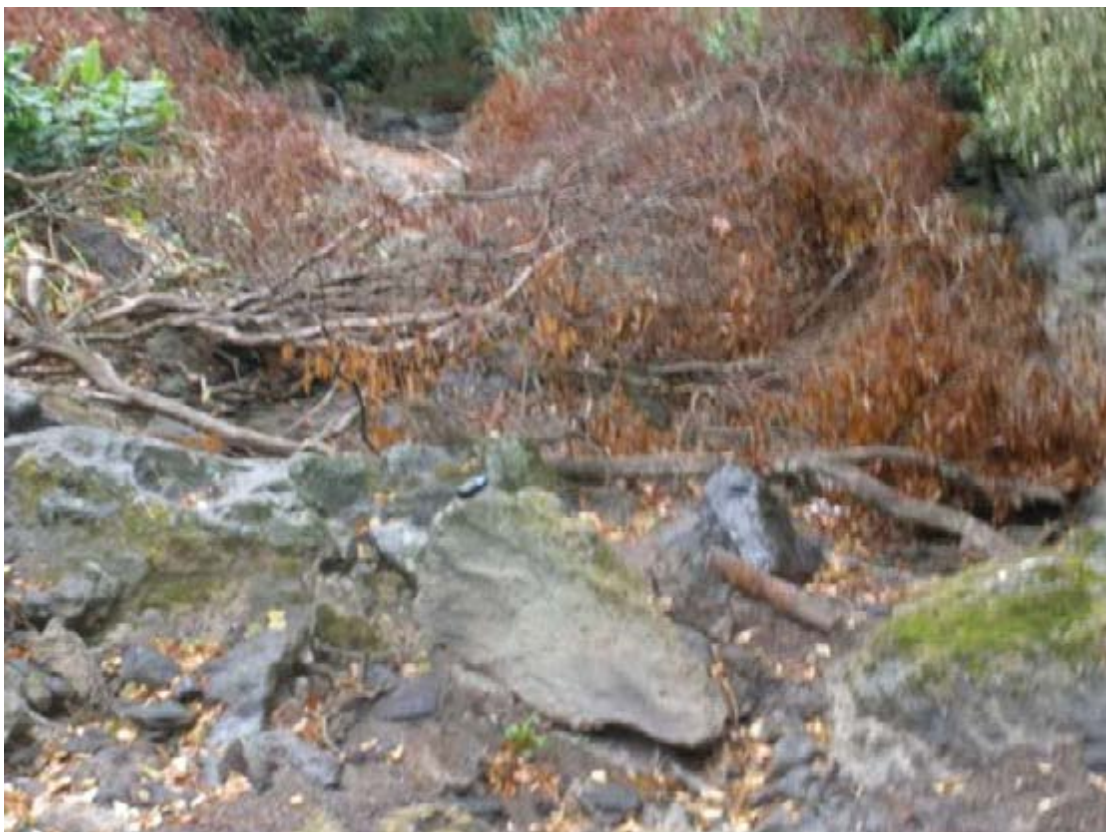
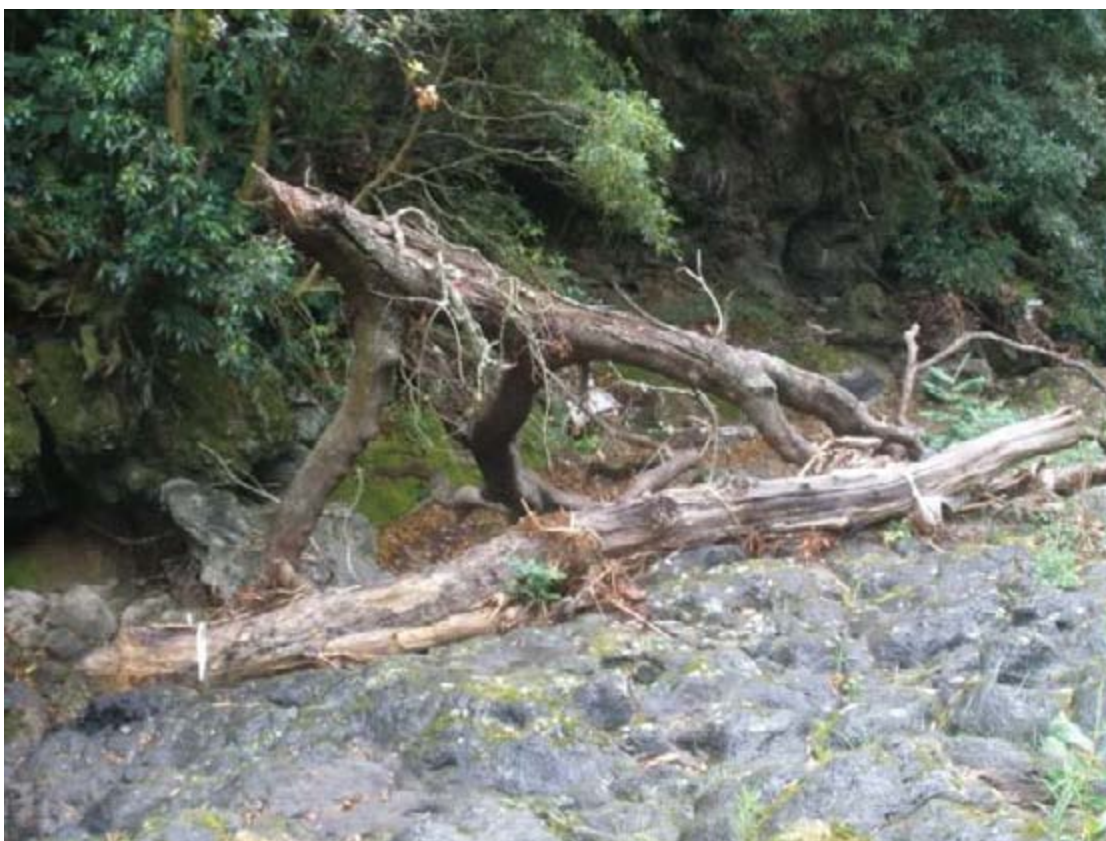
**Descrição da  
ocorrência** Verificou-se ao longo desta linha de água vegetação arbórea grande porte que poderá provocar obstrução do leito. Salienta-se que neste ponto averiguou-se corte de material lenhoso da margem direita da referida linha de água para aproveitamento da madeira, e a respetiva ramada foi depositada no leito da ribeira. O terreno em causa pertence a José Tavares Furtado, residente na Rua da Marcelina nº60, na freguesia de Ponta Garça. No contato com o proprietário o mesmo afirmou que havia cedido a madeira em questão a um trabalhador, alegando desconhecer que a ramada se encontrava depositada no leito da ribeira.

**Propostas de intervenção**

Remoção de vegetação.

Foi comunicado ao proprietário do terreno que procedesse à limpeza da referida ramada do leito da ribeira, tendo o mesmo se prontificado a proceder à respetiva limpeza num espaço de cinco dias.

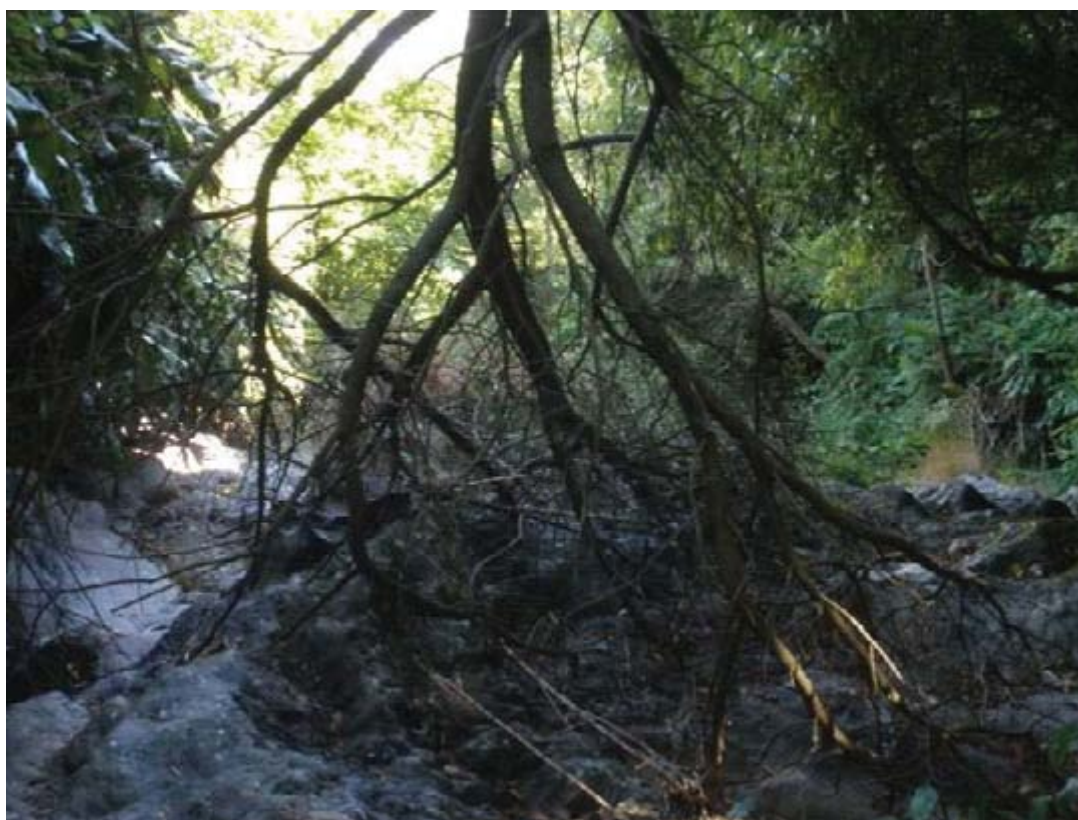
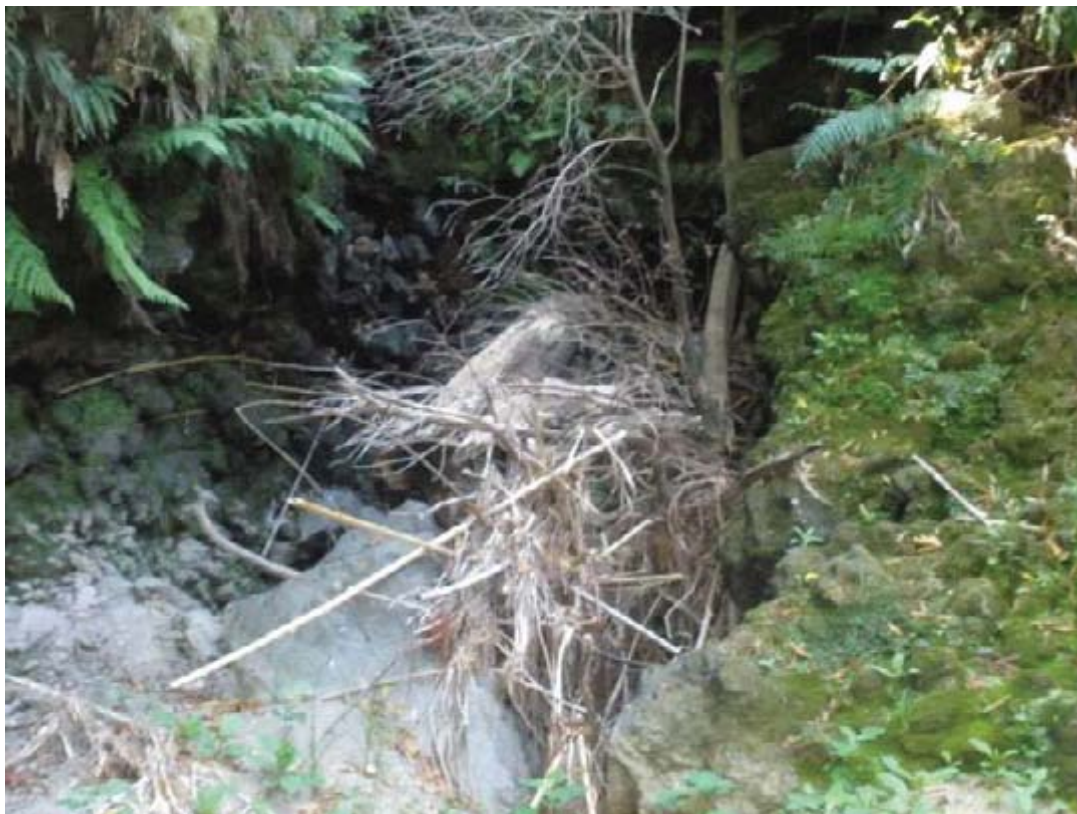
**Descrição da  
ocorrência** Verificou-se a presença de vegetação arbórea de médio porte no leito da linha de água.

<b>Causas das ocorrências</b>	Ventos Fortes.
<b>Propostas de intervenção</b>	Corte e remoção de vegetação.
<b>Prioridade/Urgência</b>	Médio - Gravidade moderada, resposta a médio prazo
<b>Coordenadas X/M</b>	26S0643615
<b>Coordenadas Y/P</b>	4178366
<b>Tipo de ocorrência relatada</b>	Derrocada
<b>Descrição da ocorrência</b>	Deslizamento de talude da margem esquerda da referida linha de água, que confronta com o caminho agrícola dos Pinhos, situação esta que arrastou para o leito da linha de água sete postes de eletricidade, impedindo o livre escoamento das águas e formando uma represa.
<b>Gravidade</b>	Urgente - Pessoas e bens em risco iminente
<b>Titularidade do(s) terreno(s)</b>
