## Registo de ocorrências em ribeiras

Formulário para registo de ocorrências em ribeiras

**Referência** AHA/RIBEIRAS/2013/160

**Nome(s) da ribeira** Ribeira do Batizado (444)

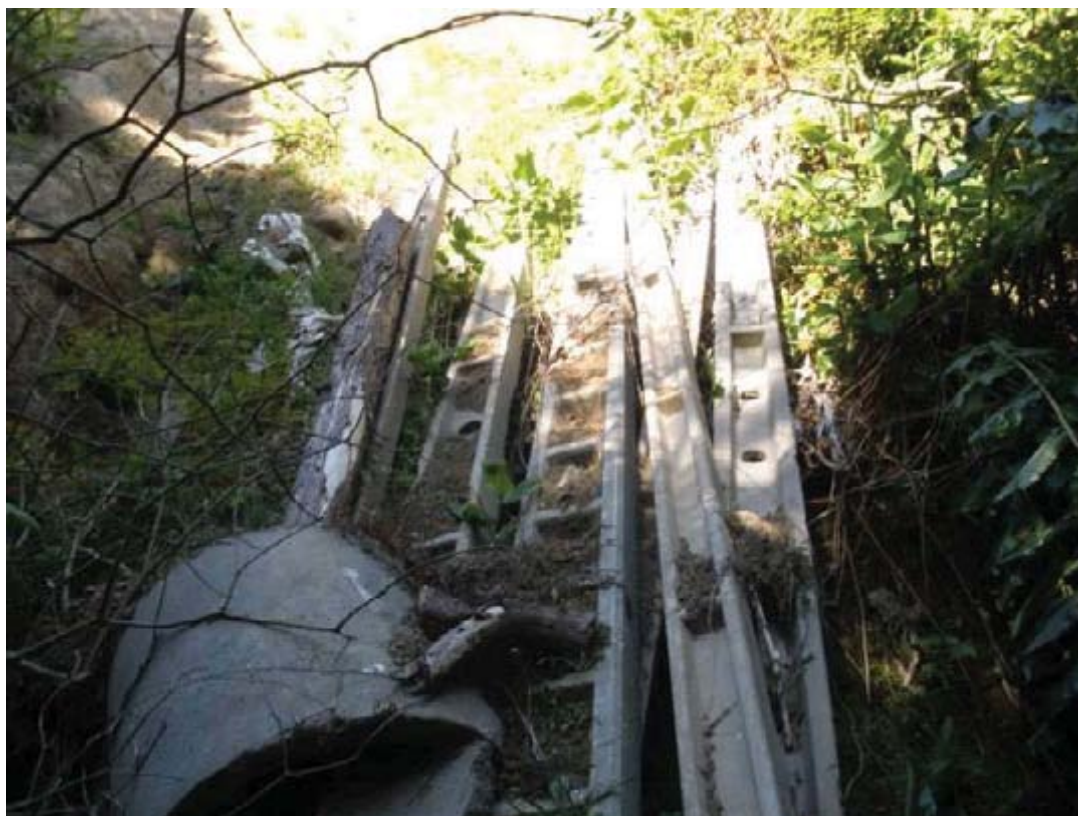
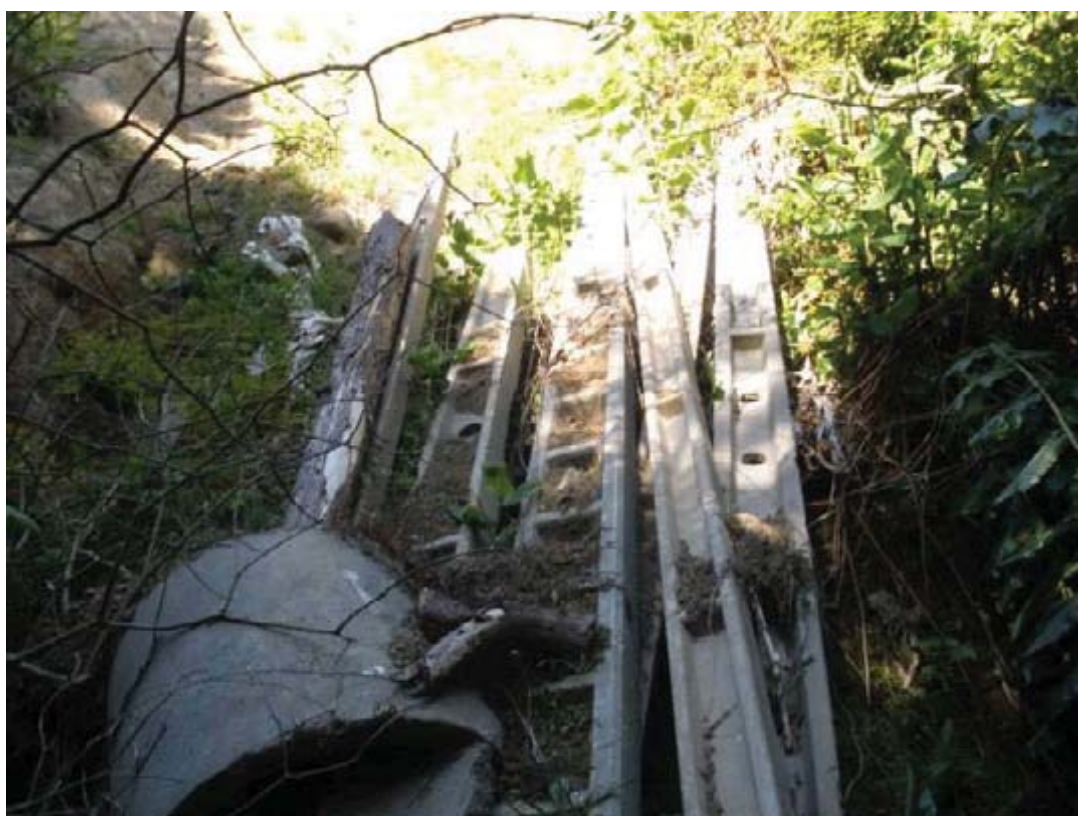
**Causas das ocorrências** A Junta de Freguesia de Ponta Garça utilizou postes de eletricidade para alargamento de caminho agrícola dos Pinhos.

<b>Propostas de intervenção</b>	Dado que a Junta de Freguesia de Ponta Garça utilizou os postes de eletricidade para alargamento do caminho, entende-se que deveria ser esta a proceder à respetiva limpeza dos postes que se encontram no leito da ribeira.
<b>Prioridade/Urgência</b>	Urgente - Riscos a curto prazo
<b>Coordenadas X/M</b>	26S0643663
<b>Coordenadas Y/P</b>	4178536
<b>Tipo de ocorrência relatada</b>	Assoreamento/Obstrução
<b>Descrição da ocorrência</b>	Verificou-se a presença de vegetação de médio e grande porte a obstruir o leito da linha de água.
<b>Gravidade</b>	Médio - Gravidade moderada, necessidade de ação preventiva
<b>Titularidade do(s) terreno(s)</b>

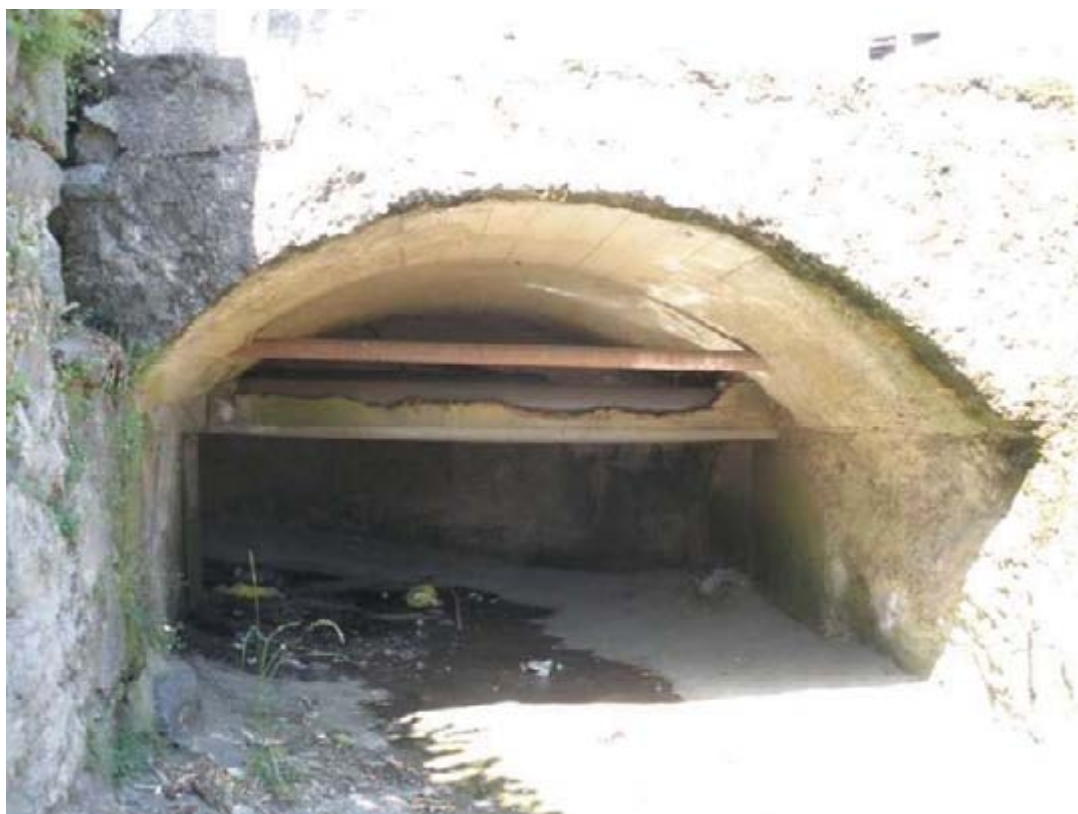
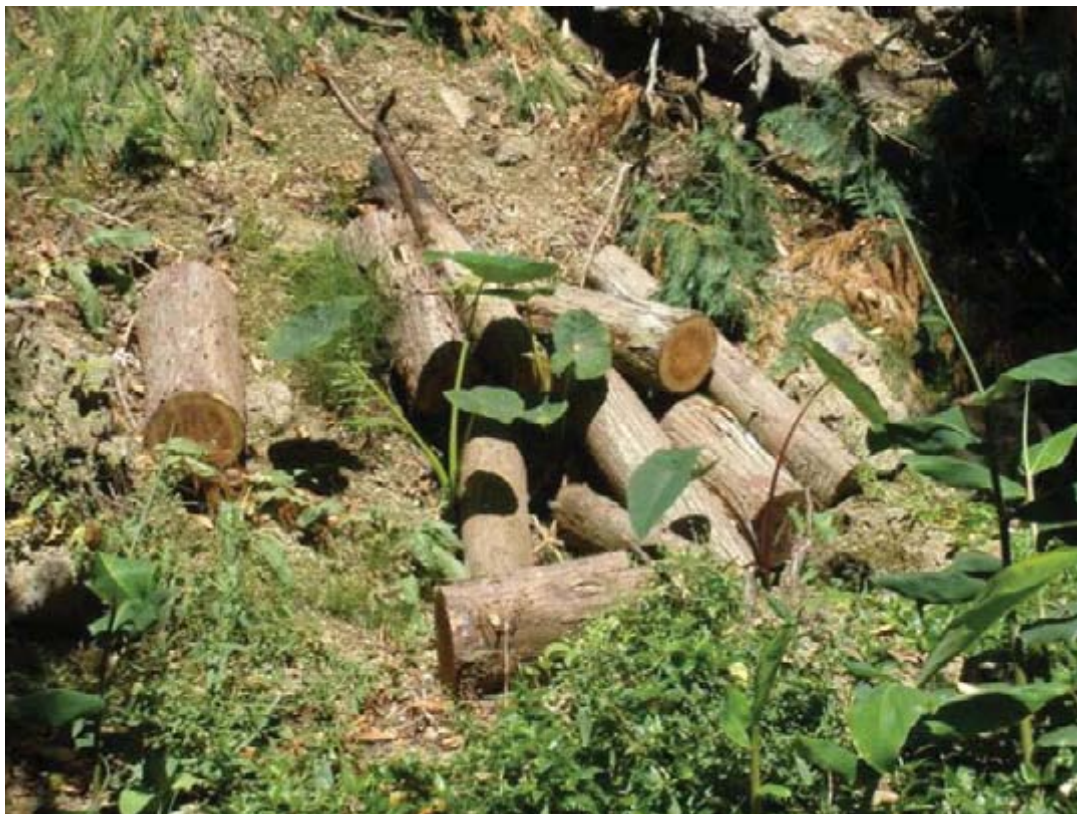
<b>Causas das ocorrências</b>	As reduzidas dimensões de passagem hidráulica, cuja responsabilidade é da Câmara Municipal de Vila Franca do Campo.
<b>Propostas de intervenção</b>	Alargamento da passagem hidráulica
<b>Prioridade/Urgência</b>	Urgente - Riscos a curto prazo
<b>Coordenadas X/M</b>	26S 0644588
<b>Coordenadas Y/P</b>	4177660
<b>Tipo de ocorrência relatada</b>	Assoreamento/Obstrução Depósito de resíduos
<b>Descrição da ocorrência</b>	Verificou-se deposição de resíduos e vegetação de grande porte a obstruir o livre escoamento do caudal desta linha de água.
<b>Gravidade</b>	Médio - Gravidade moderada, necessidade de ação preventiva
<b>Titularidade do(s) terreno(s)</b>

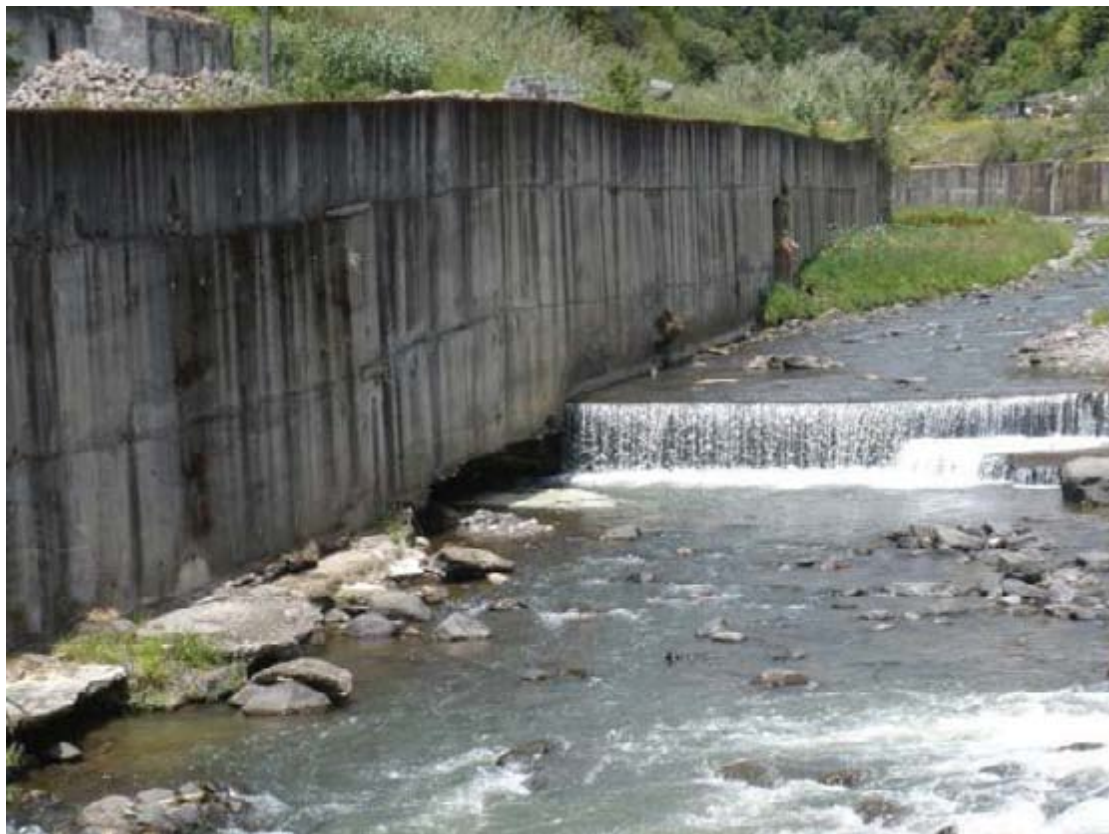
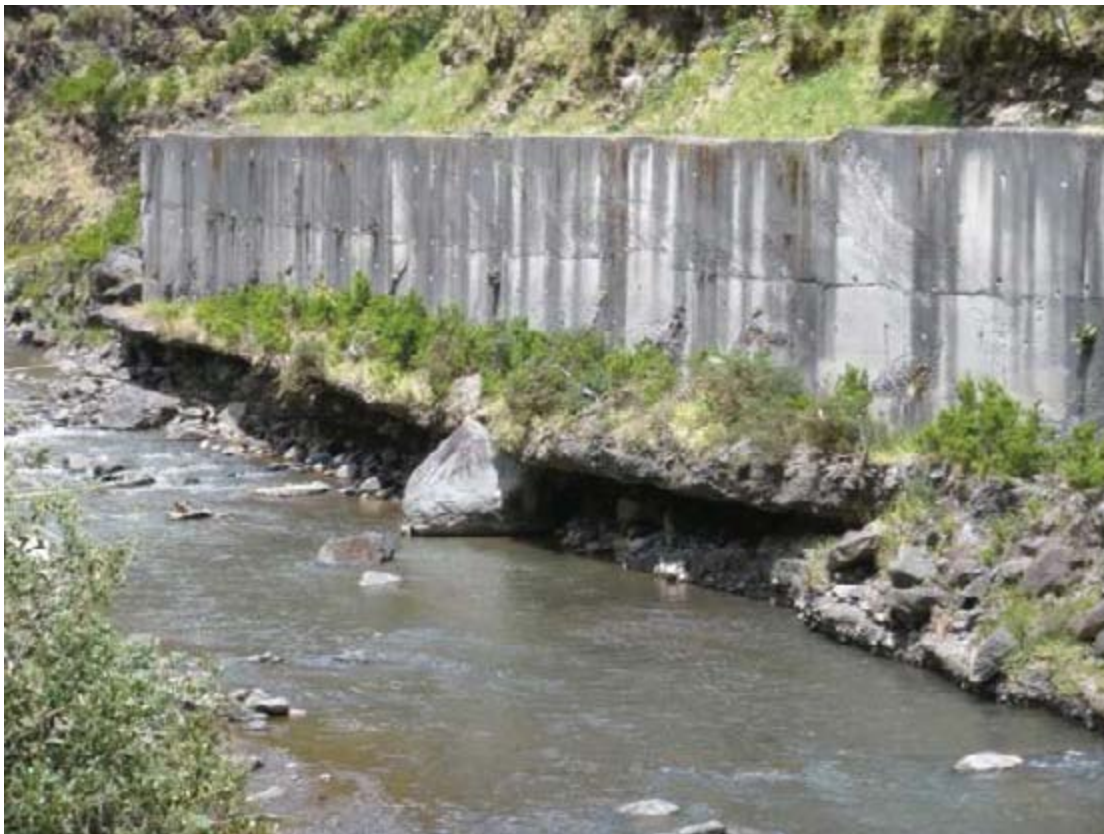
<b>Causas das ocorrências</b>	Ocorrência de várias intemperes ao longo dos anos.
<b>Propostas de intervenção</b>	Necessidade de recuperação das fundações dos muros de suporte.
<b>Prioridade/Urgência</b>	Médio - Gravidade moderada, resposta a médio prazo
<b>Coordenadas X/M</b>	26s0649773
<b>Coordenadas Y/P</b>	4178279
<b>Tipo de ocorrência relatada</b>	Derrocada Instabilidade de infraestrutura
<b>Descrição da ocorrência</b>	Muro construído em betão sícone, na margem esquerda destruindo aproximadamente em 15 metros de comprimento por 5 metros de altura, obstruindo o livre escoamento das águas. Verificou-se situação idêntica na margem direita com comprimento + ou - 30 metros por 5 metros de altura a montante das habitações.
<b>Gravidade</b>	Médio - Gravidade moderada, necessidade de ação preventiva
<b>Titularidade do(s) terreno(s)</b>

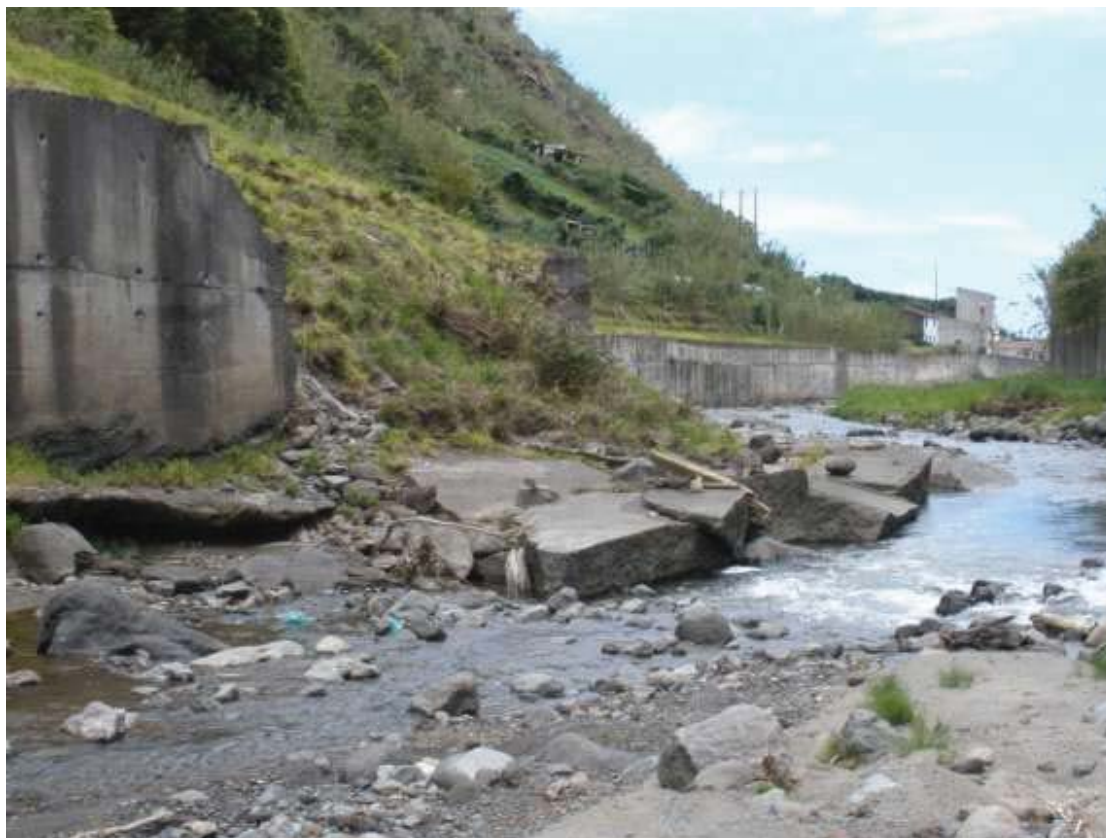
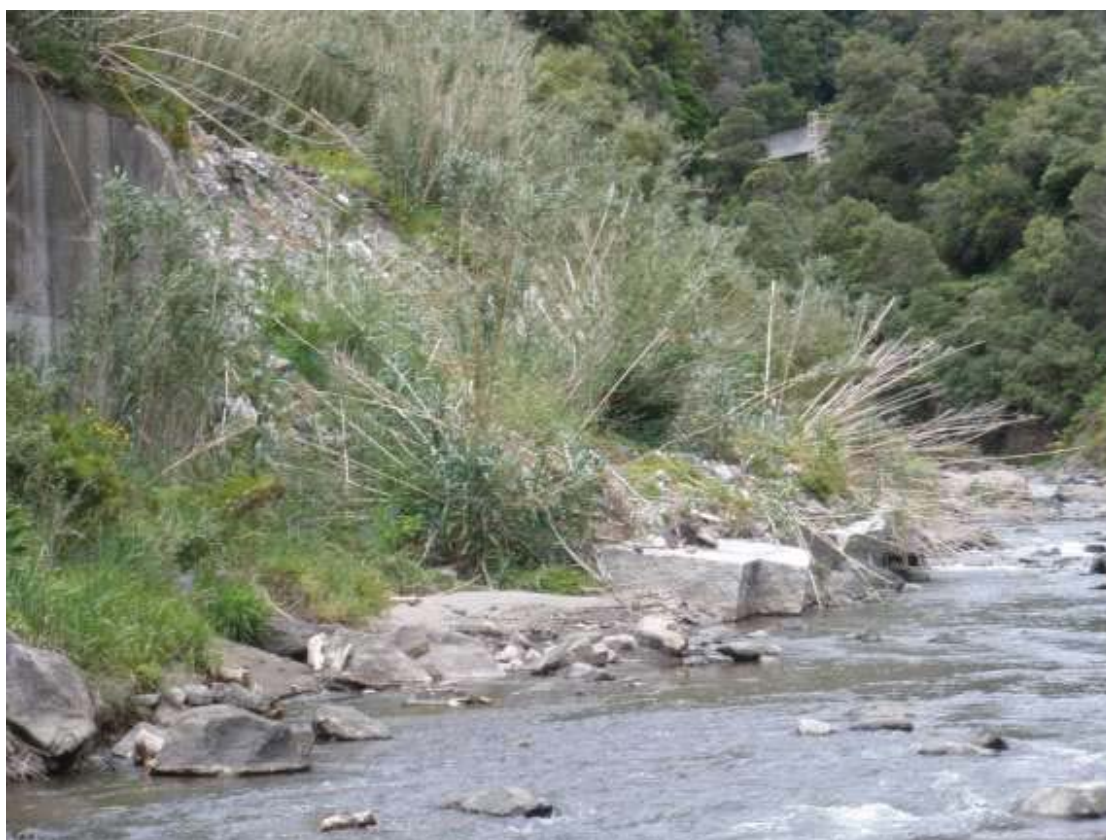
<b>Causas das ocorrências</b>	Ocorrências causadas pelas várias intemperes ao longo dos anos
<b>Propostas de intervenção</b>	Necessidade de recuperação de murros e remoção de terras e entulho.
<b>Prioridade/Urgência</b>	Urgente - Riscos a curto prazo

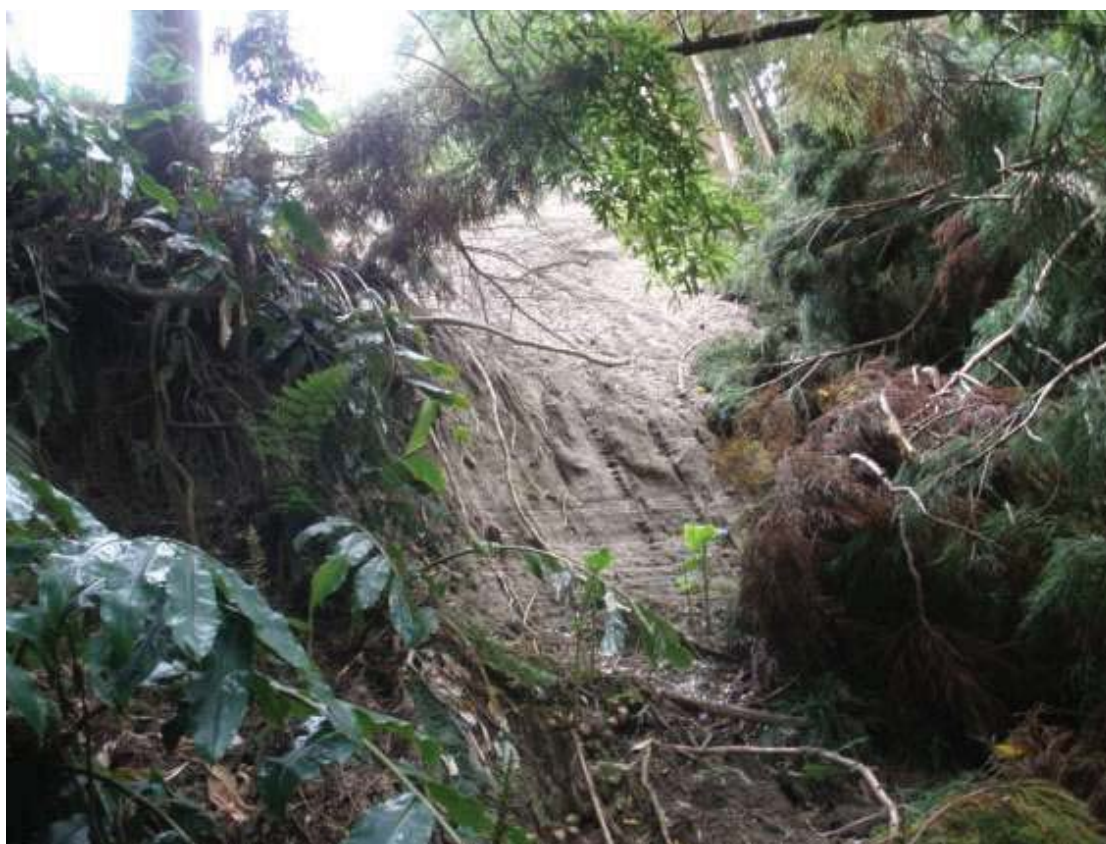
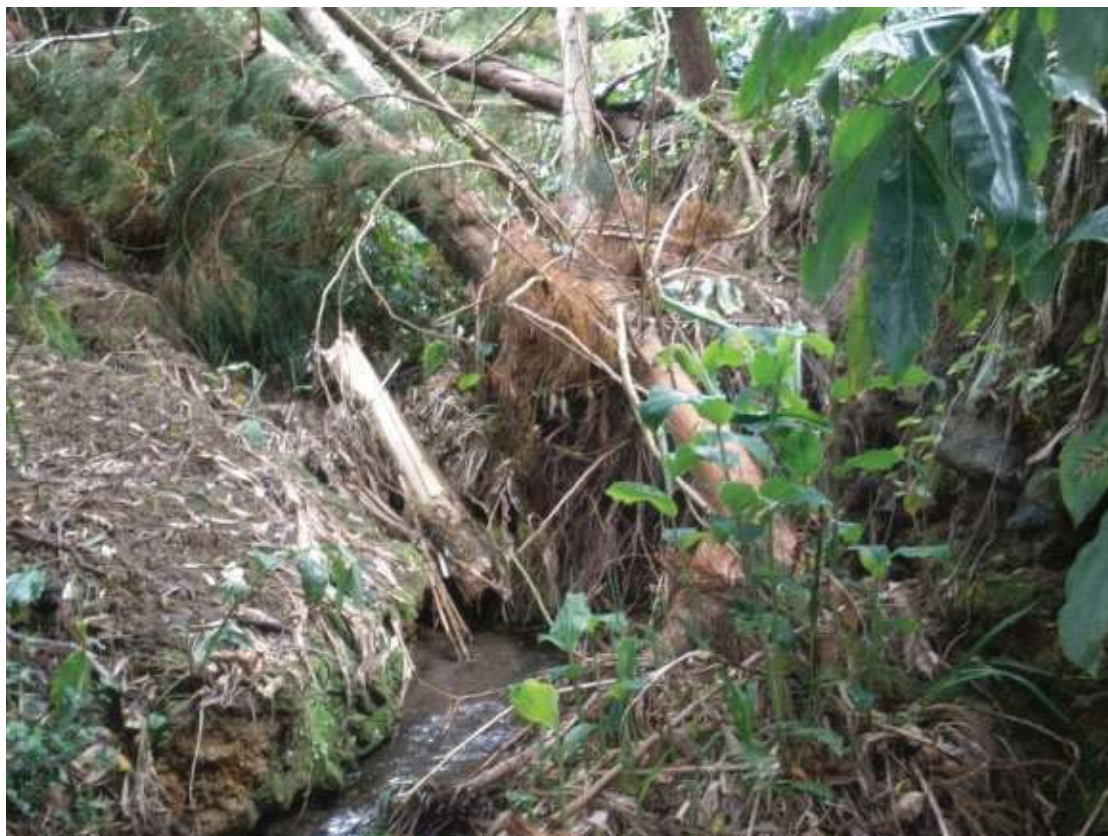
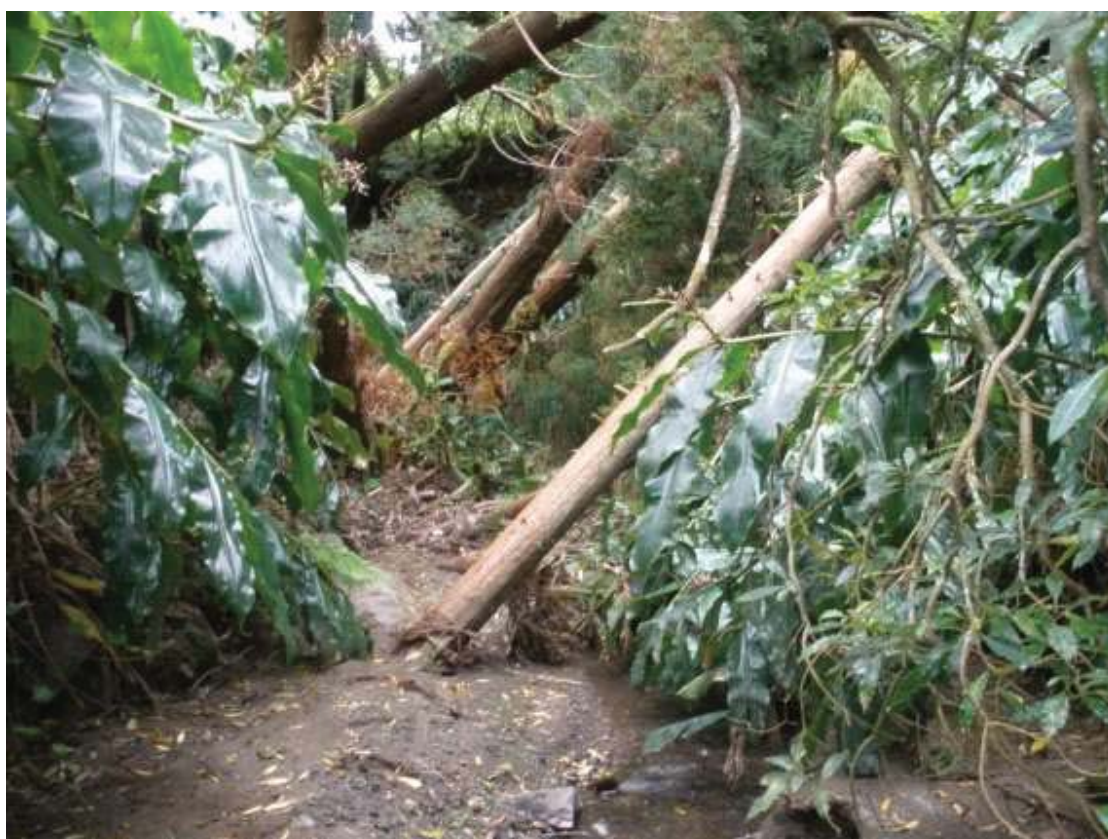
<b>Propostas de intervenção</b>	Intervenção de corte do material arbóreo e sua remoção.
<b>Prioridade/Urgência</b>	Médio - Gravidade moderada, resposta a médio prazo
<b>Coordenadas X/M</b>	26s0647534
<b>Coordenadas Y/P</b>	4181865
<b>Tipo de ocorrência relatada</b>	Assoreamento/Obstrução
<b>Descrição da ocorrência</b>	Verificou-se, neste ponto de observação, vegetação de grande e médio porte caída no leito, podendo impedir o livre escoamento do seu caudal.
<b>Gravidade</b>	Médio - Gravidade moderada, necessidade de ação preventiva
<b>Titularidade do(s) terreno(s)</b>	Vários Titulares

**Causas das ocorrências** Ocorrências causadas pelas intempéries ao longo do inverno.

**Propostas de intervenção** Intervenção de corte do material arbóreo e sua remoção.

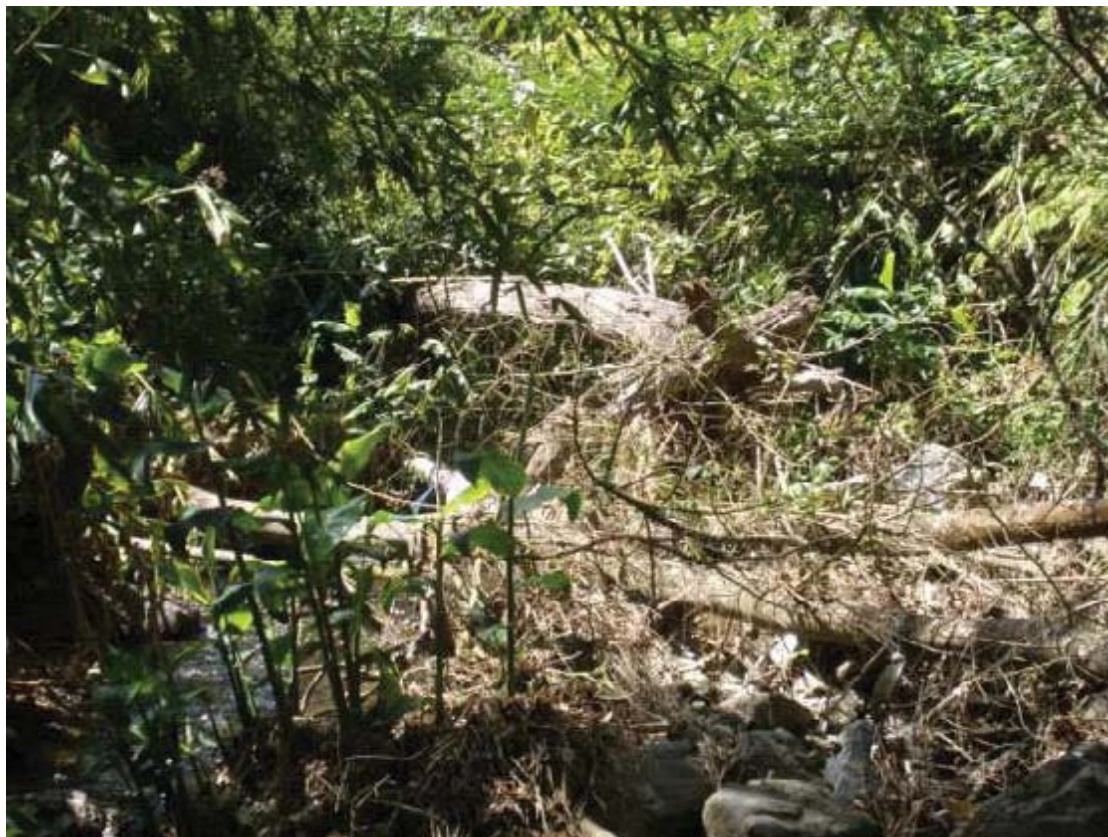
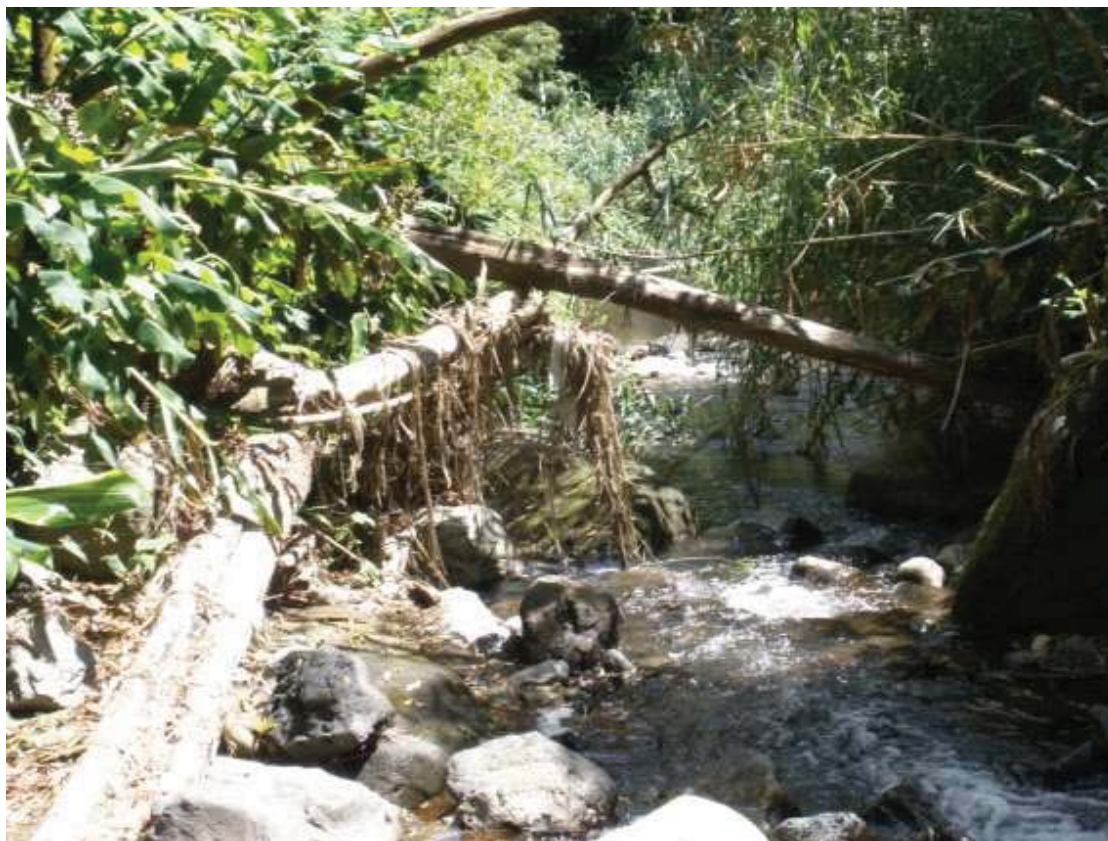
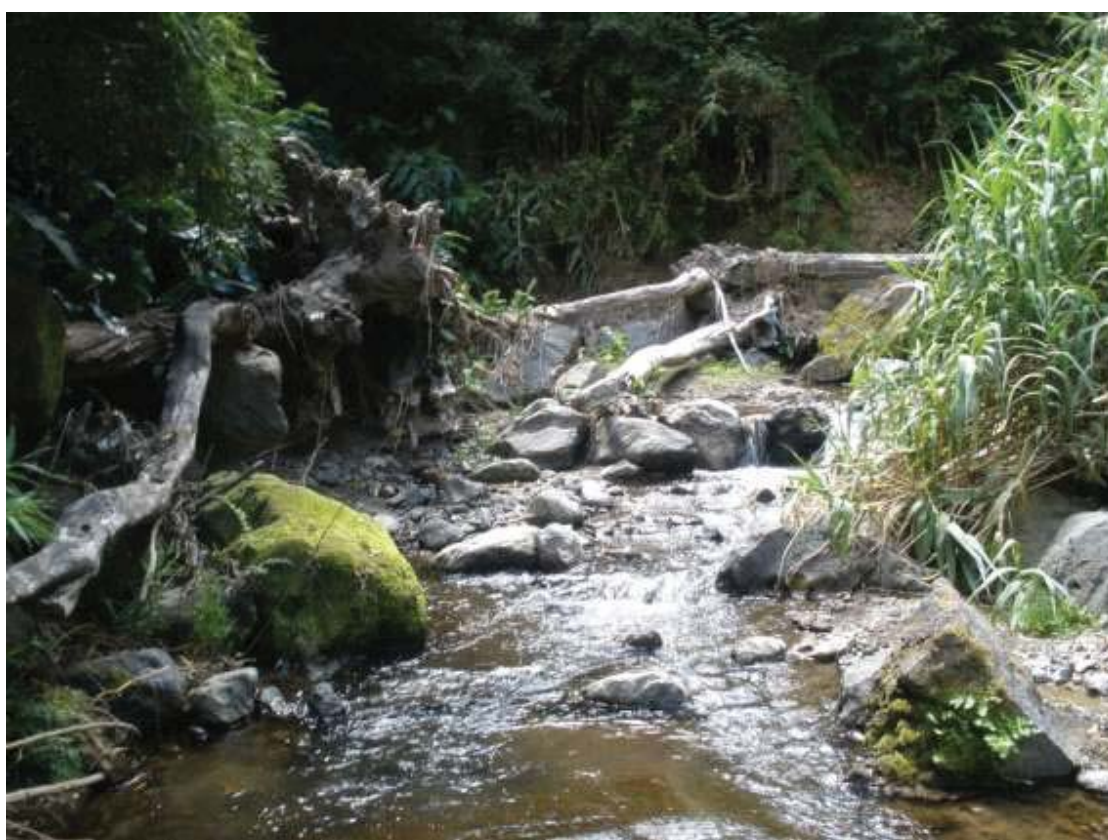
**Descrição da  
ocorrência** Numa distância de 150 metros verificou-se vegetação de grande porte caída no leito da ribeira proveniente de um deslizamento da margem direita obstruindo o livre escoamento do caudal.

**Causas das ocorrências**    Ocorrências causadas pelas últimas intempéries.

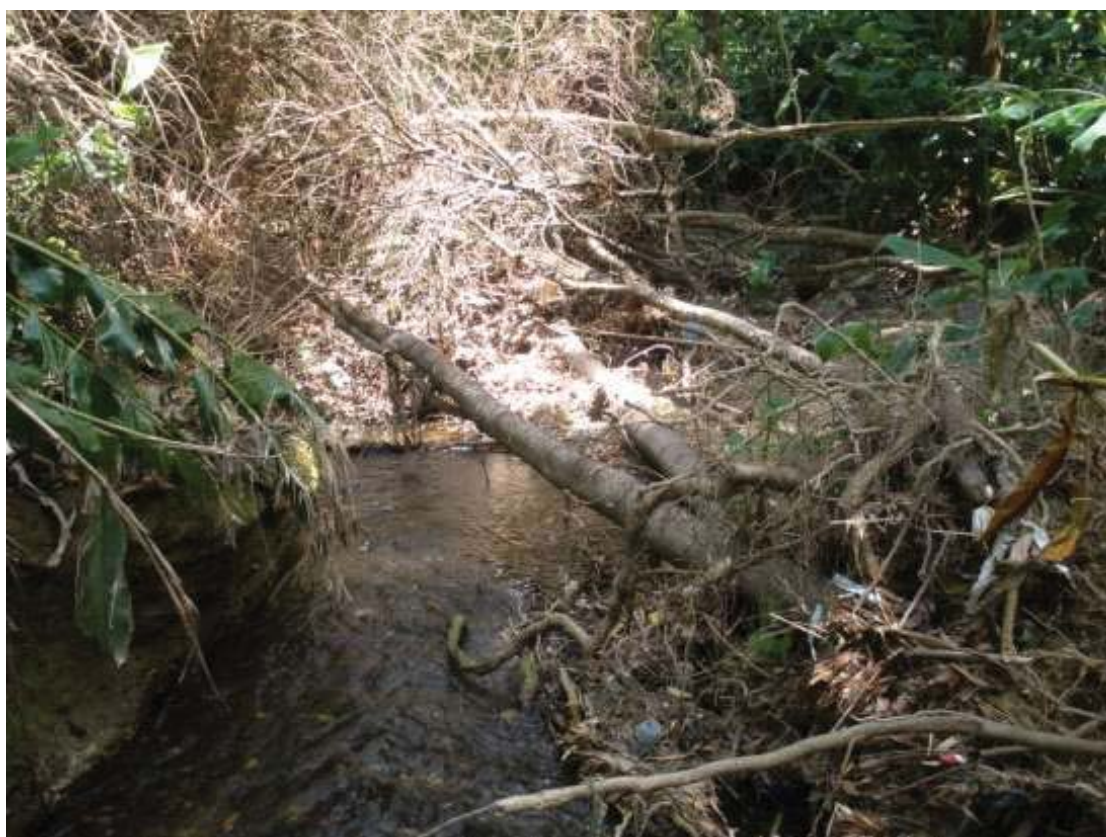
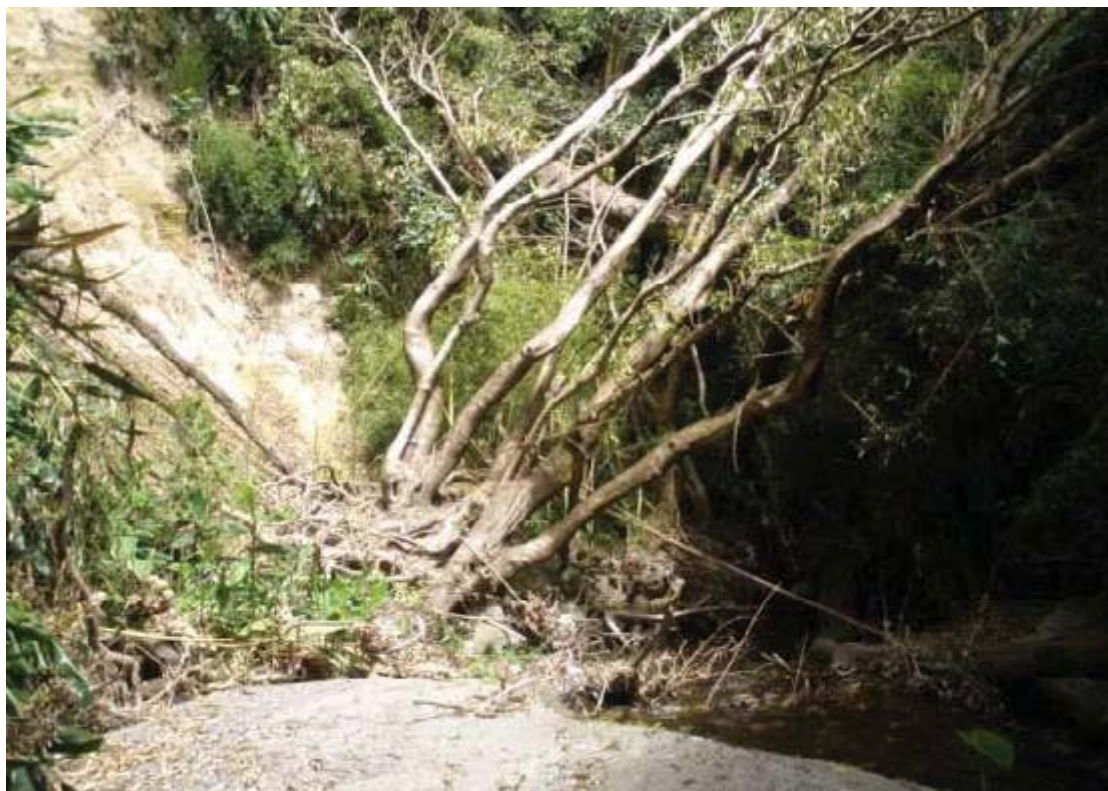
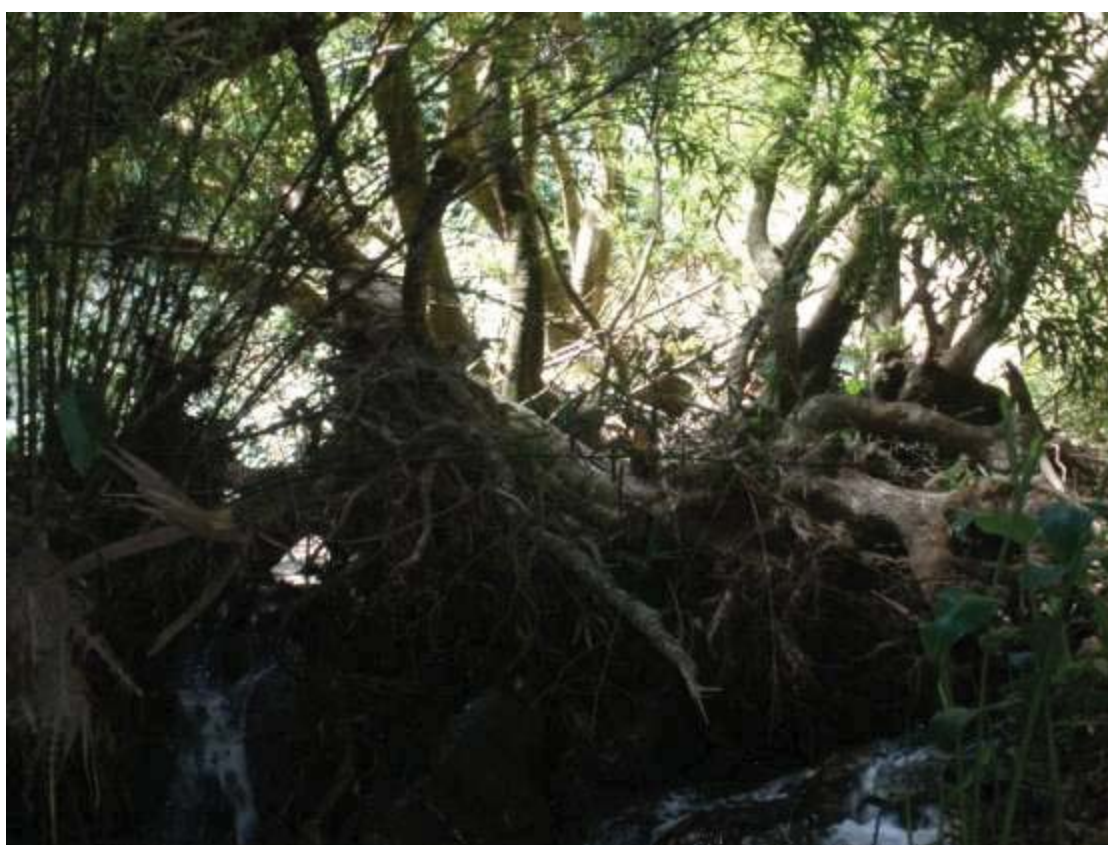
<b>Propostas de intervenção</b>	Intervenção de corte do material arbóreo e sua remoção.
<b>Prioridade/Urgência</b>	Médio - Gravidade moderada, resposta a médio prazo
<b>Coordenadas X/M</b>	
<b>Coordenadas Y/P</b>	
<b>Tipo de ocorrência relatada</b>	Assoreamento/Obstrução
<b>Descrição da ocorrência</b>	A uma distância de 350 metros a montante da ocorrência acima referida verificou-se vegetação de grande e médio porte caída no leito da ribeira proveniente de um deslizamento da margem direita obstruindo o livre escoamento do caudal.
<b>Gravidade</b>	Médio - Gravidade moderada, necessidade de ação preventiva
<b>Titularidade do(s) terreno(s)</b>	Vários Titulares

**Causas das ocorrências** Naturais

**Propostas de intervenção** Intervenção de corte do material arbóreo e sua remoção.

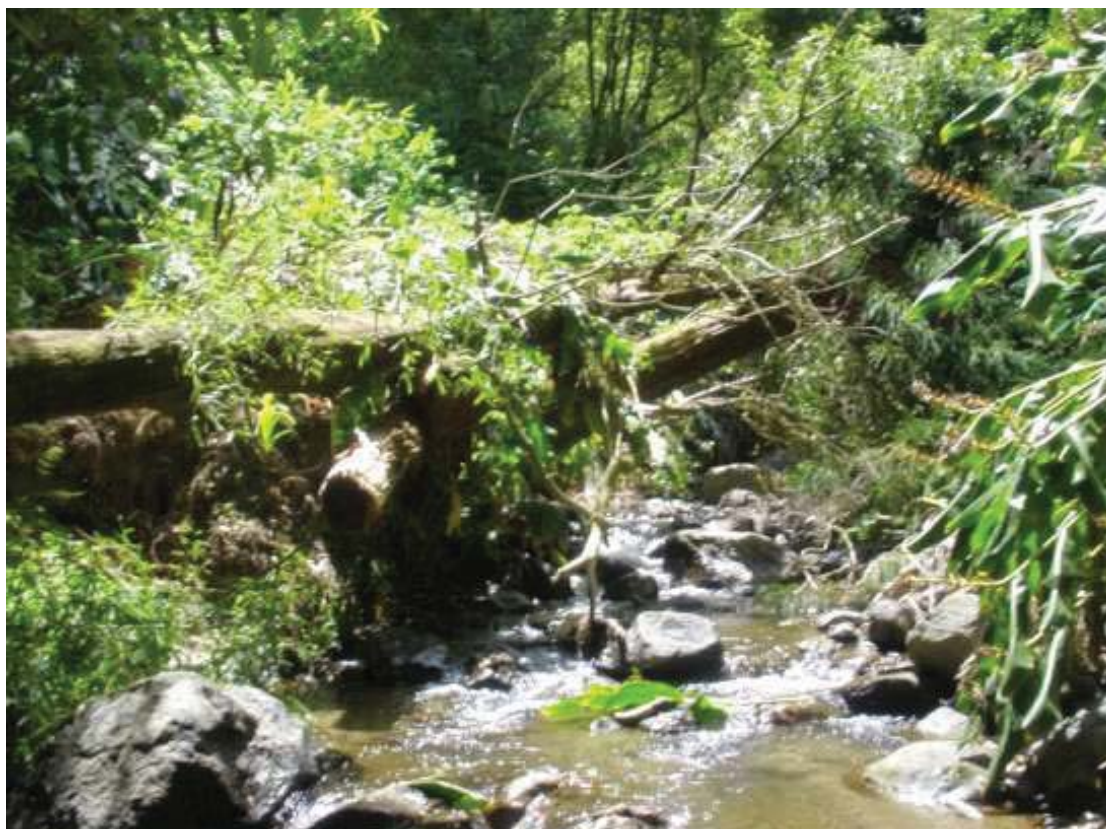
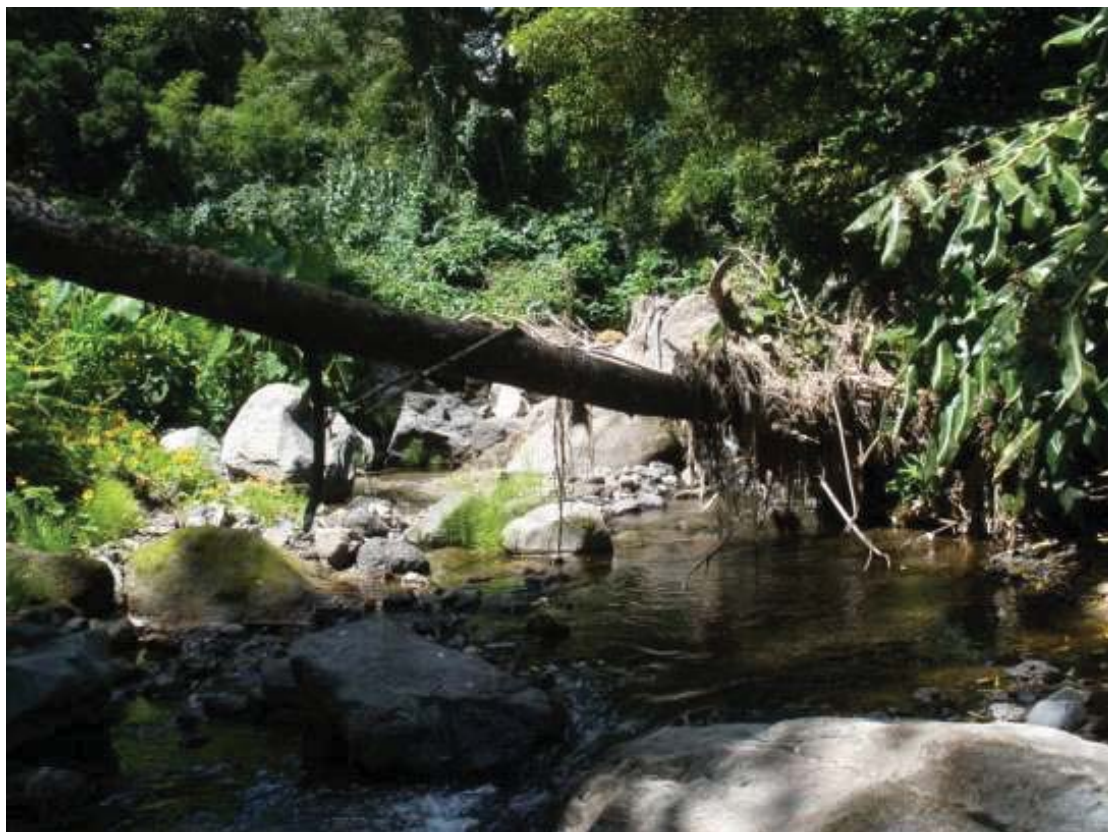
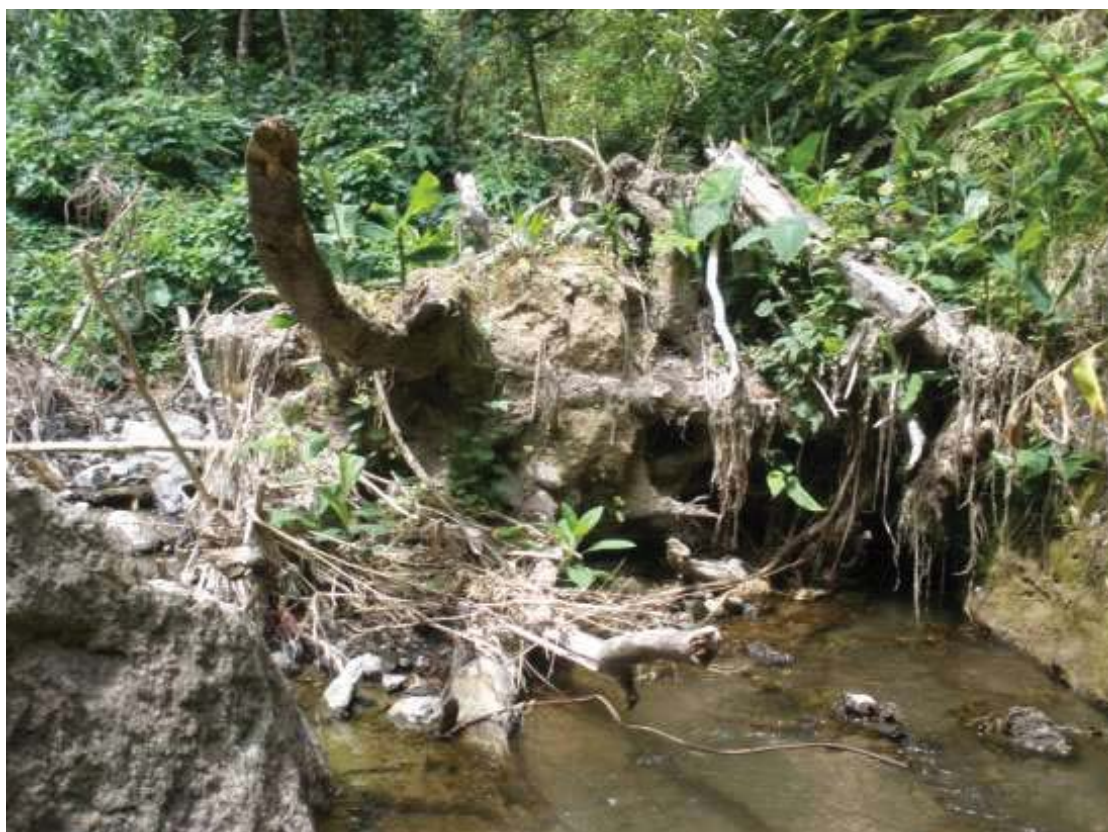
<b>Prioridade/Urgência</b>	Médio - Gravidade moderada, resposta a médio prazo
<b>Coordenadas X/M</b>	26s0653365
<b>Coordenadas Y/P</b>	4179744
<b>Tipo de ocorrência relatada</b>	Assoreamento/Obstrução
<b>Descrição da ocorrência</b>	Verificou-se vegetação de grande e médio porte caída no leito da ribeira proveniente de um deslizamento, obstruindo o livre escoamento do caudal.
<b>Gravidade</b>	Médio - Gravidade moderada, necessidade de ação preventiva
<b>Titularidade do(s) terreno(s)</b>	Vários Titulares

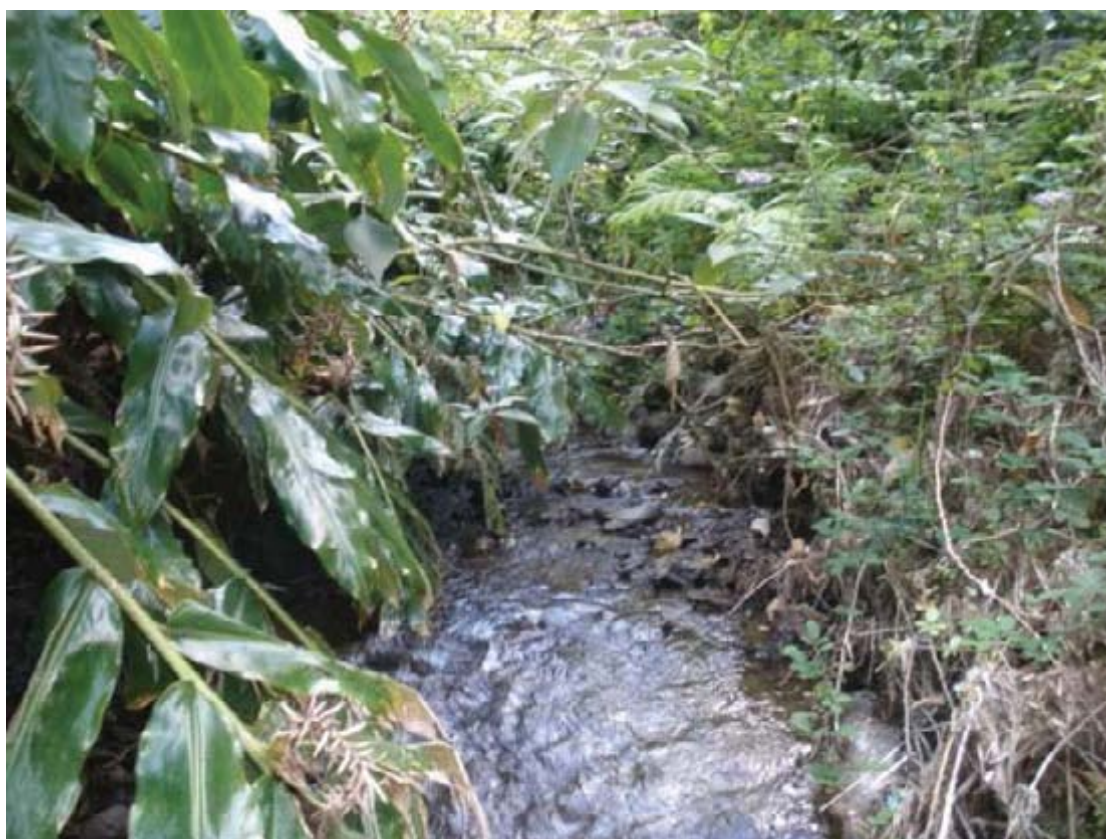
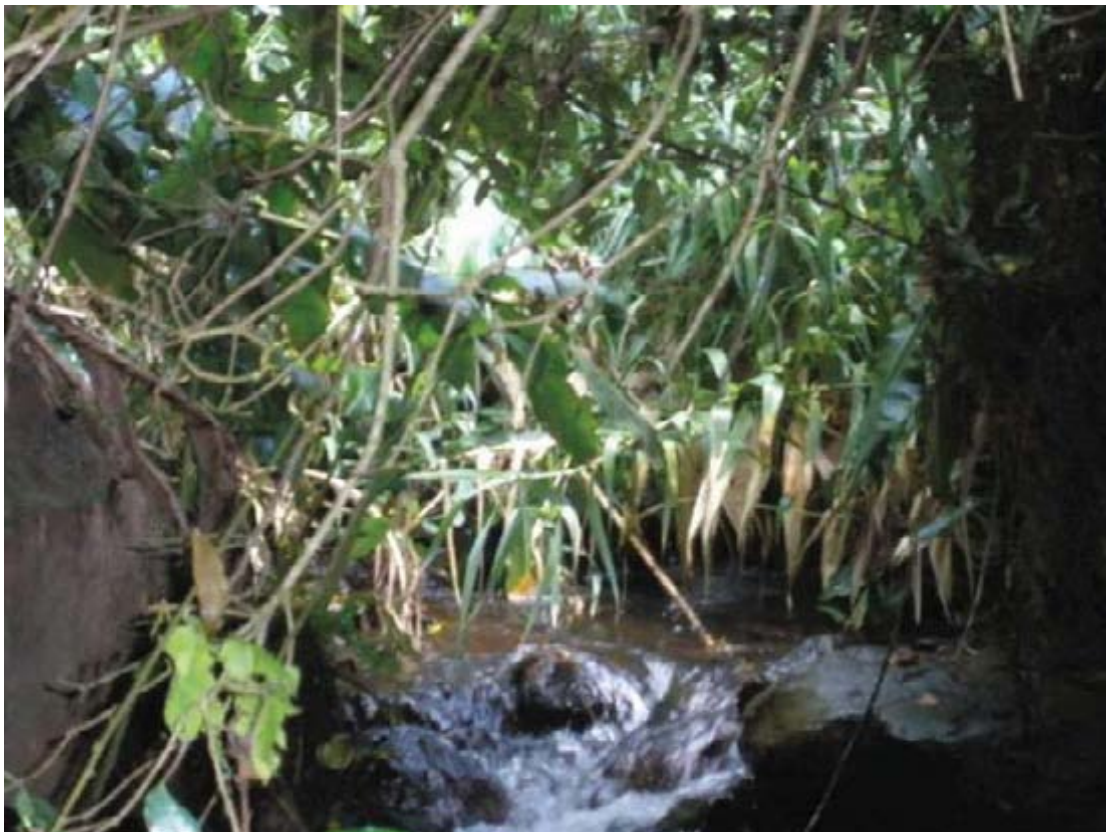
<b>Propostas de intervenção</b>	Intervenção de corte do material arbóreo e sua remoção.
<b>Prioridade/Urgência</b>	Médio - Gravidade moderada, resposta a médio prazo
<b>Coordenadas X/M</b>	26s0653569
<b>Coordenadas Y/P</b>	4179919
<b>Tipo de ocorrência relatada</b>	Assoreamento/Obstrução
<b>Descrição da ocorrência</b>	Numa extensão de 500 metros para montante verificou-se presença de vegetação densa que dificultou o acesso para montante de linha de água.
<b>Gravidade</b>	Médio - Gravidade moderada, necessidade de ação preventiva
<b>Titularidade do(s) terreno(s)</b>	Vários titulares

<b>Causas das ocorrências</b>	Por falta de intervenção de manutenção.
<b>Propostas de intervenção</b>	Intervenção de corte do material vegetal e sua remoção, nomeadamente cana ( <i>Arundo donax</i> ), conteira ( <i>Hedychium gardnerianum</i> ) e silvado.
<b>Prioridade/Urgência</b>	Médio - Gravidade moderada, resposta a médio prazo

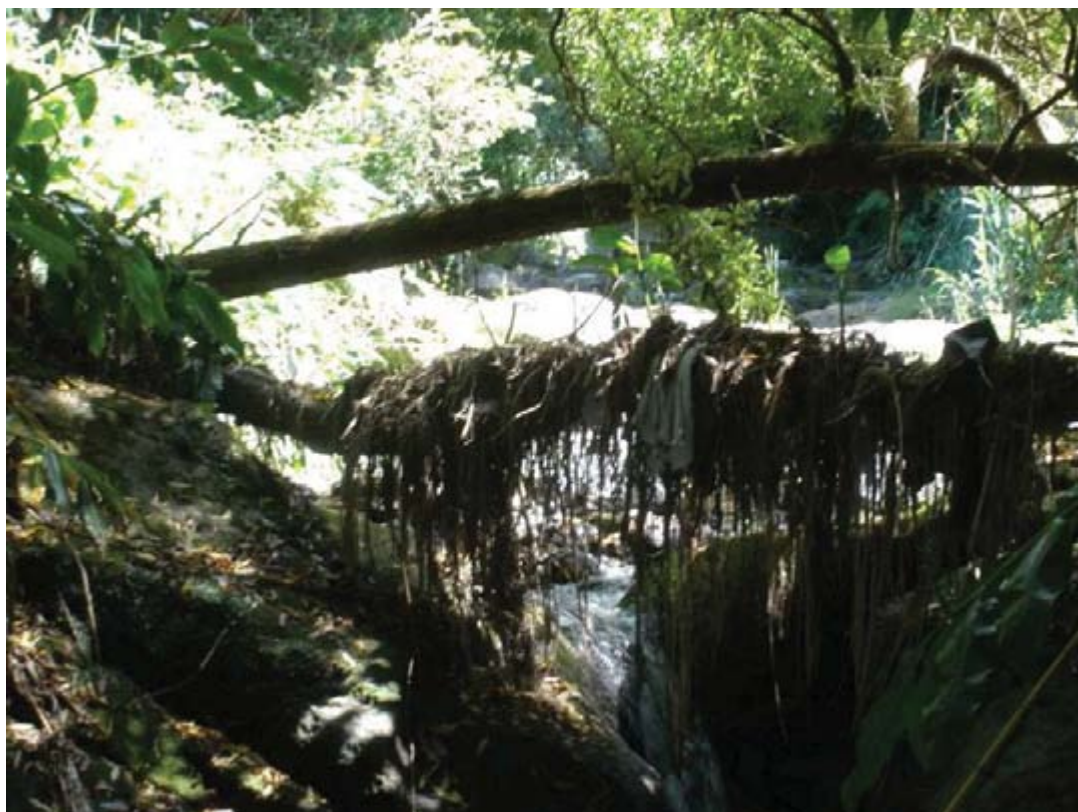
**Descrição da ocorrência** verificou-se a presença de vegetação arbórea de médio porte a obstruir o leito da linha de água, provenientes de um deslizamento da margem direita.

**Causas das ocorrências** Ocorrências causadas pelas últimas intempéries.

**Propostas de  
intervenção** Intervenção de corte do material arbóreo e sua remoção.
