## Registo de ocorrências em ribeiras

Formulário para registo de ocorrências em ribeiras

**Referência** AHA/RIBEIRAS/2013/160

**Nome(s) da ribeira** Ribeira do Batizado (444)

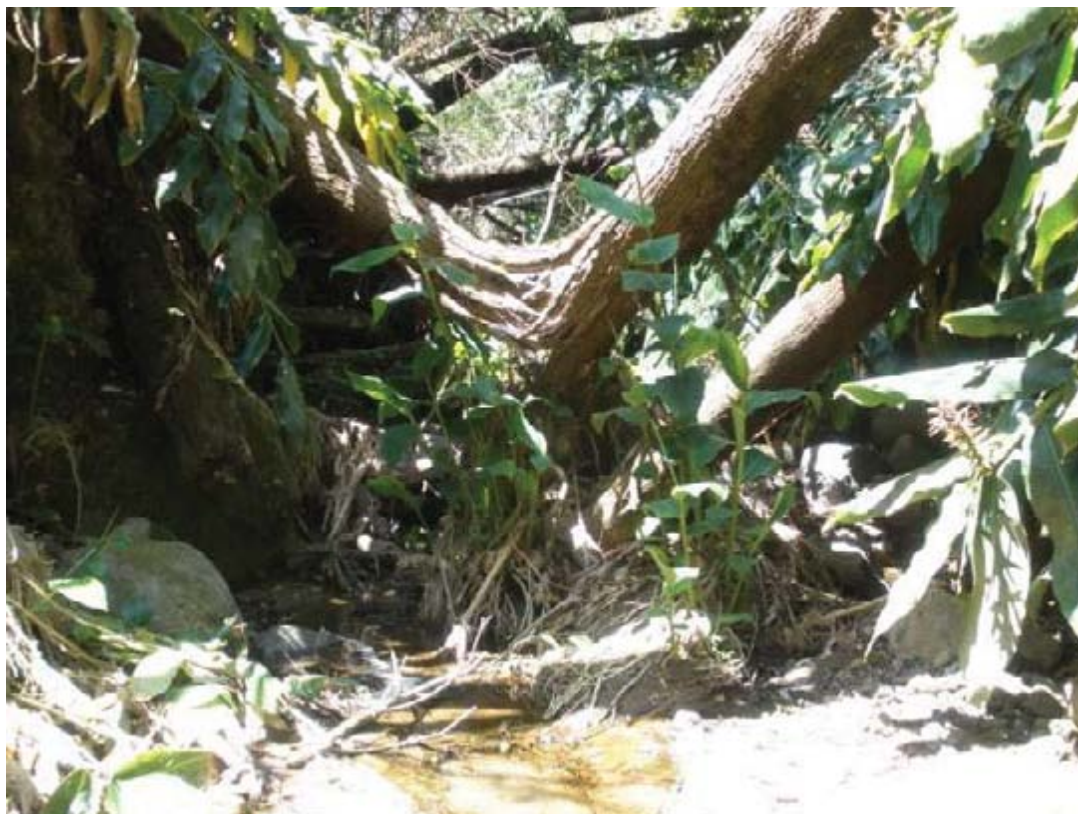
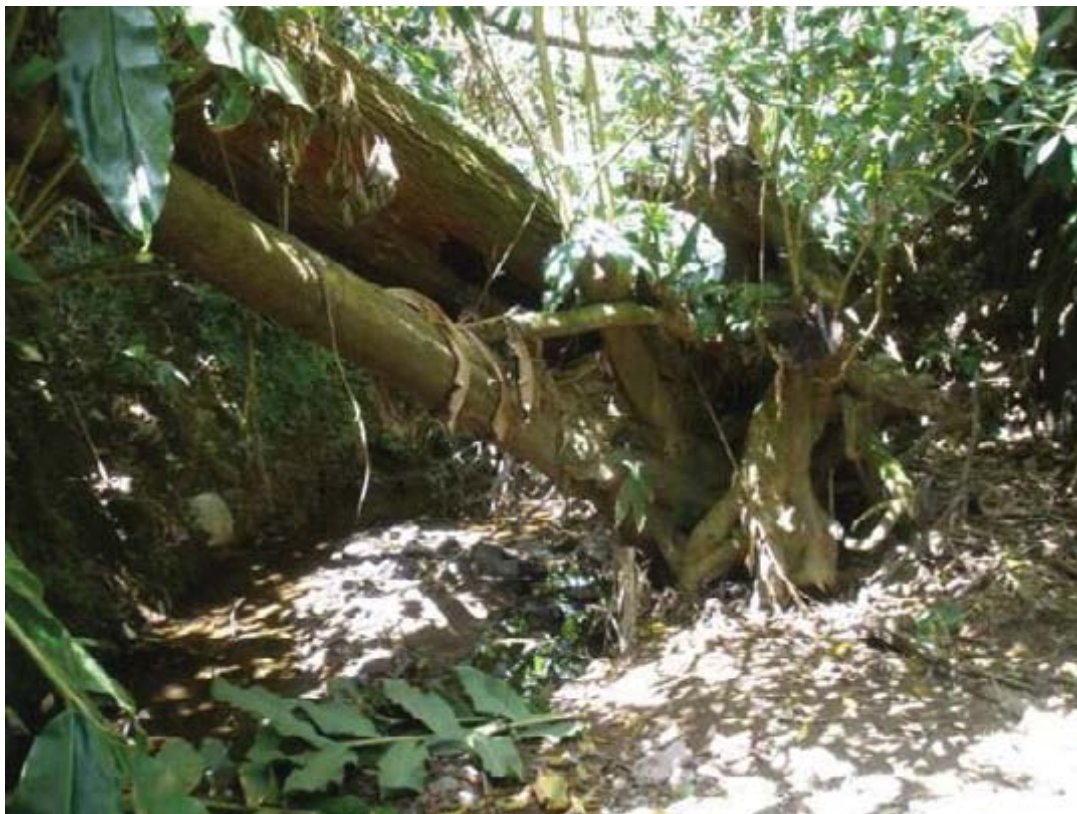
<b>Coordenadas X/M</b>	26s0653503
<b>Coordenadas Y/P</b>	4181422
<b>Tipo de ocorrência relatada</b>	Assoreamento/Obstrução
<b>Descrição da ocorrência</b>	Verificou-se a presença de vegetação arbórea de grande porte a obstruir o leito da linha de água, provenientes de um deslizamento da margem esquerda.
<b>Gravidade</b>	Médio - Gravidade moderada, necessidade de ação preventiva
<b>Titularidade do(s) terreno(s)</b>

<b>Causas das ocorrências</b>	Ocorrências causadas pelas últimas intempéries.
<b>Propostas de intervenção</b>	Intervenção de corte do material arbóreo e sua remoção.
<b>Prioridade/Urgência</b>	Médio - Gravidade moderada, resposta a médio prazo
<b>Coordenadas X/M</b>	26s0653600
<b>Coordenadas Y/P</b>	4181217
<b>Tipo de ocorrência relatada</b>	Assoreamento/Obstrução
<b>Descrição da ocorrência</b>	verificou-se a presença de vegetação arbórea de grande porte a obstruir o leito da linha de água, provenientes de um deslizamento da margem direita.
<b>Gravidade</b>	Médio - Gravidade moderada, necessidade de ação preventiva
<b>Titularidade do(s) terreno(s)</b>

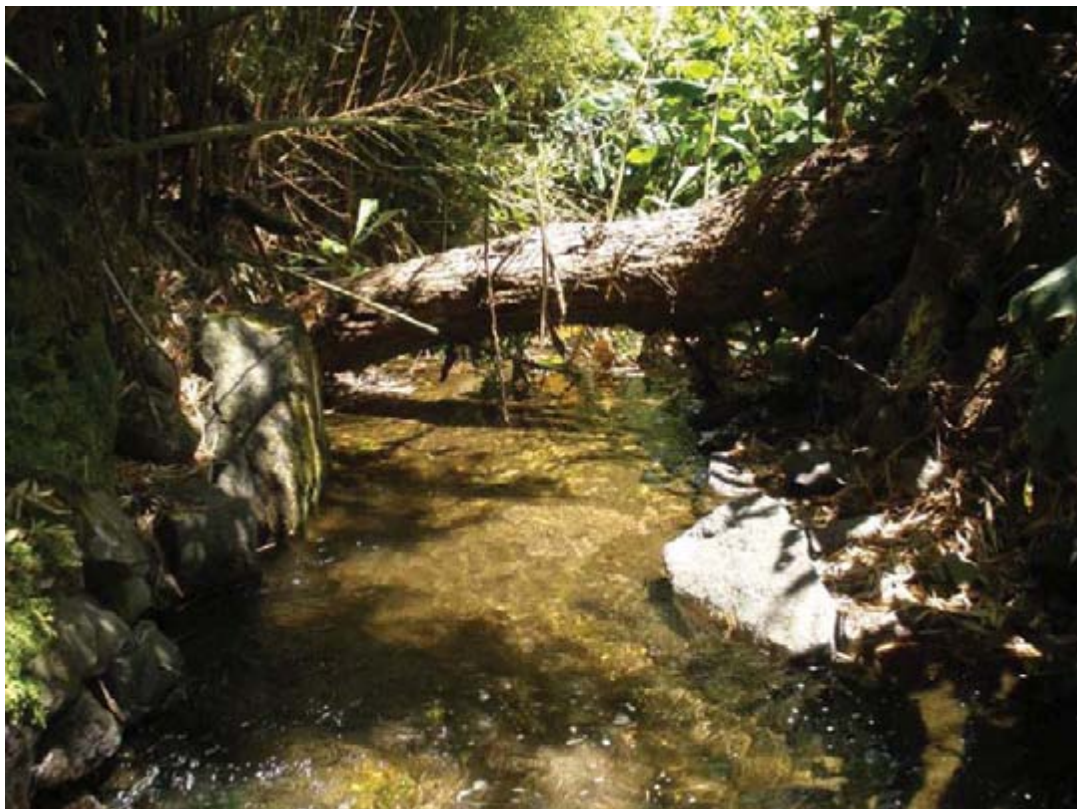
<b>Causas das ocorrências</b>	Ocorrências causadas pelas últimas intempéries.
<b>Propostas de intervenção</b>	Intervenção de corte do material arbóreo e sua remoção.
<b>Prioridade/Urgência</b>	Médio - Gravidade moderada, resposta a médio prazo
<b>Coordenadas X/M</b>	26s0653409
<b>Coordenadas Y/P</b>	4181342
<b>Tipo de ocorrência relatada</b>	Assoreamento/Obstrução
<b>Descrição da ocorrência</b>	Verificou-se a presença de vegetação arbórea de grande porte a obstruir o leito da linha de água.
<b>Gravidade</b>	Médio - Gravidade moderada, necessidade de ação preventiva
<b>Titularidade do(s) terreno(s)</b>

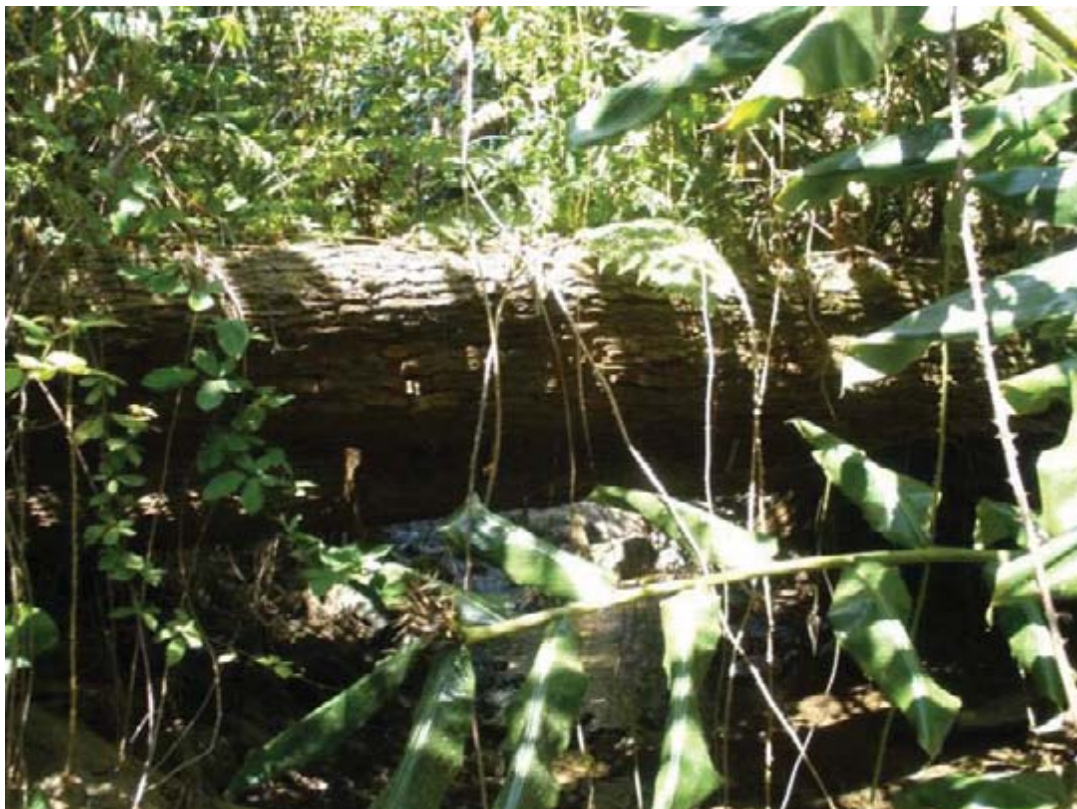
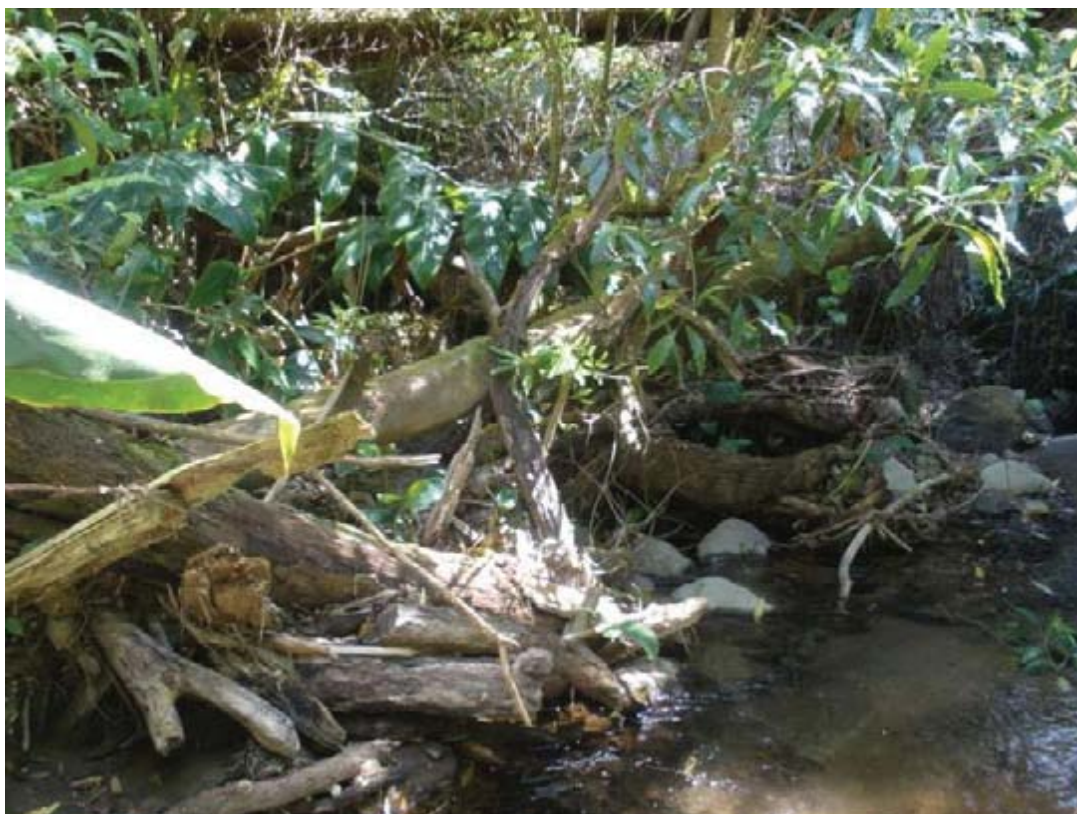
<b>Causas das ocorrências</b>	Ocorrências causadas pelas últimas intempéries.
-------------------------------	---

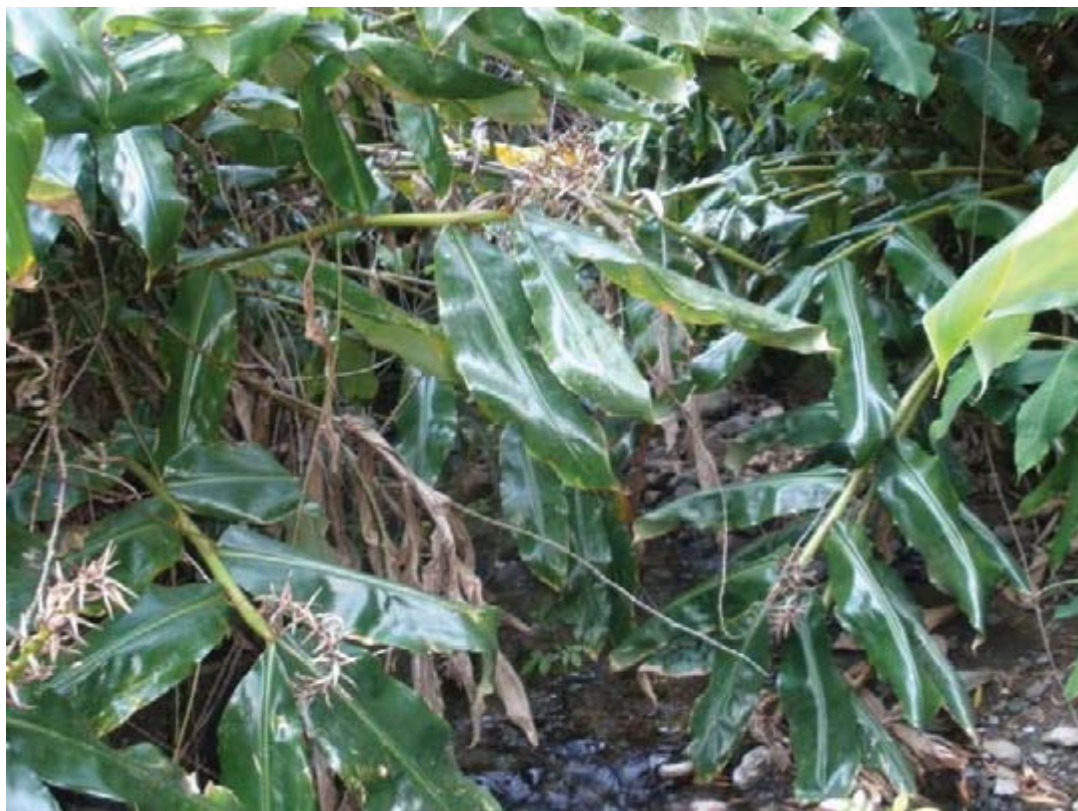
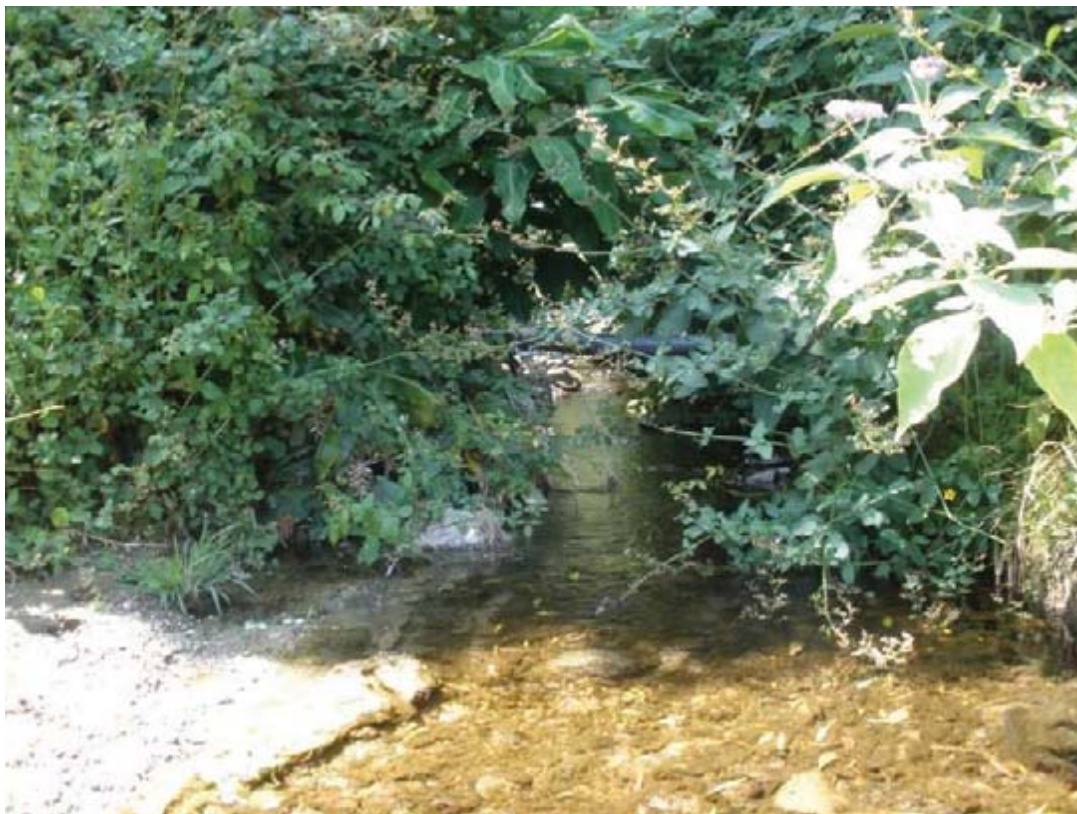
<b>Propostas de intervenção</b>	Intervenção de corte do material arbóreo e sua remoção.
<b>Prioridade/Urgência</b>	Médio - Gravidade moderada, resposta a médio prazo
<b>Coordenadas X/M</b>	26s0653409
<b>Coordenadas Y/P</b>	4181342
<b>Tipo de ocorrência relatada</b>	Assoreamento/Obstrução
<b>Descrição da ocorrência</b>	A uma distância de 200 metros a montante das referidas coordenadas verificou-se necessidade de limpeza de vegetação, nomeadamente cana (Arundo donax), conteira (Hedychium gardnerianum) e silvado.
<b>Gravidade</b>	Médio - Gravidade moderada, necessidade de ação preventiva
<b>Titularidade do(s) terreno(s)</b>

<b>Causas das ocorrências</b>	Por falta de intervenção de limpeza.
<b>Propostas de intervenção</b>	Limpeza
<b>Prioridade/Urgência</b>	Médio - Gravidade moderada, resposta a médio prazo

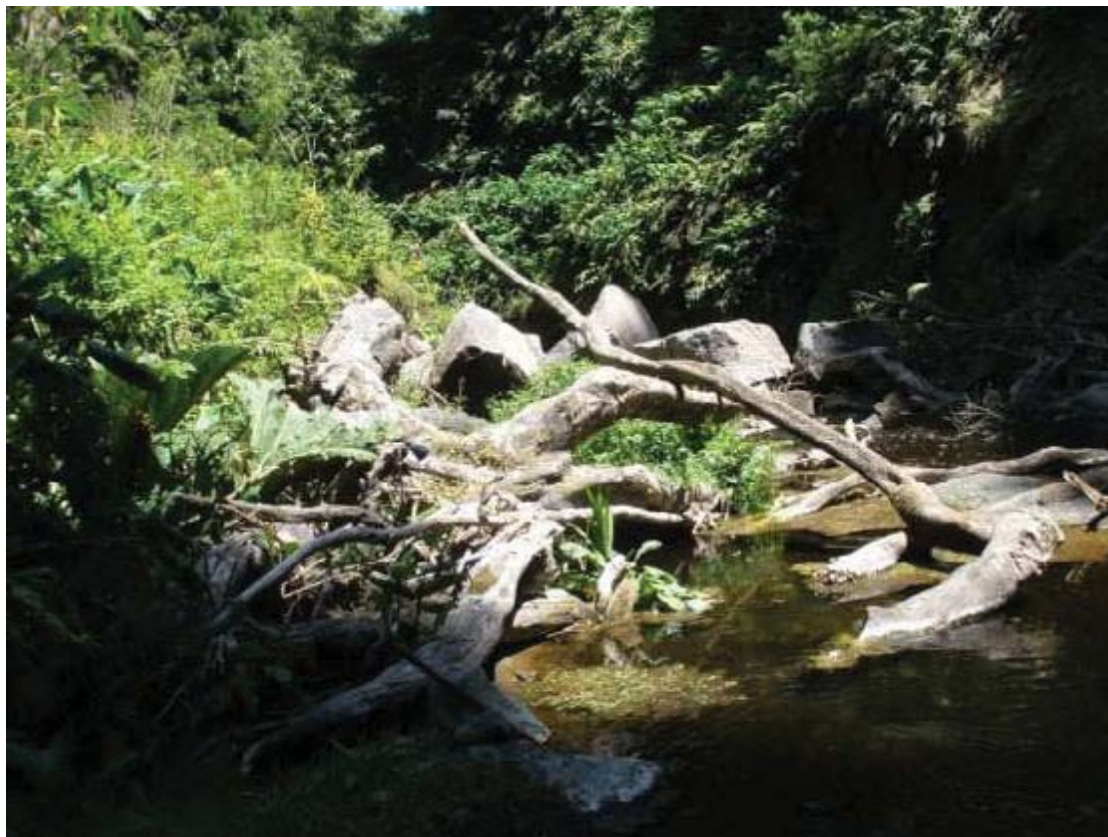
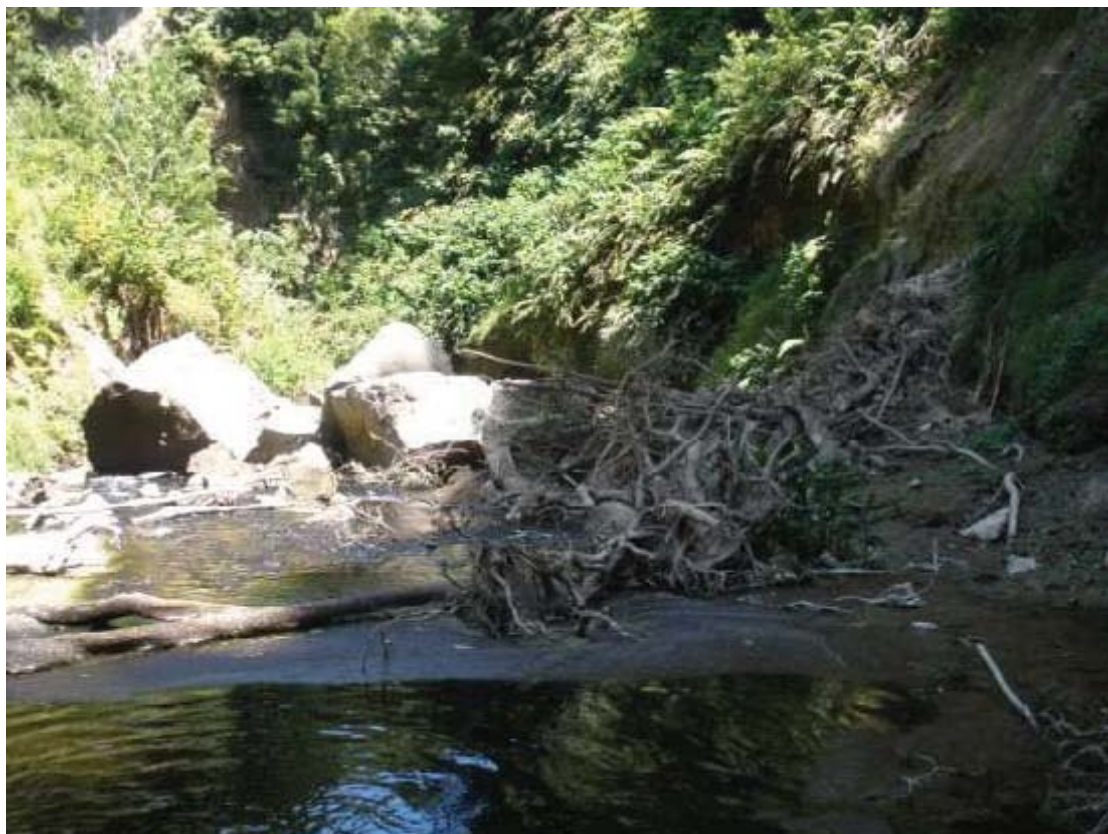
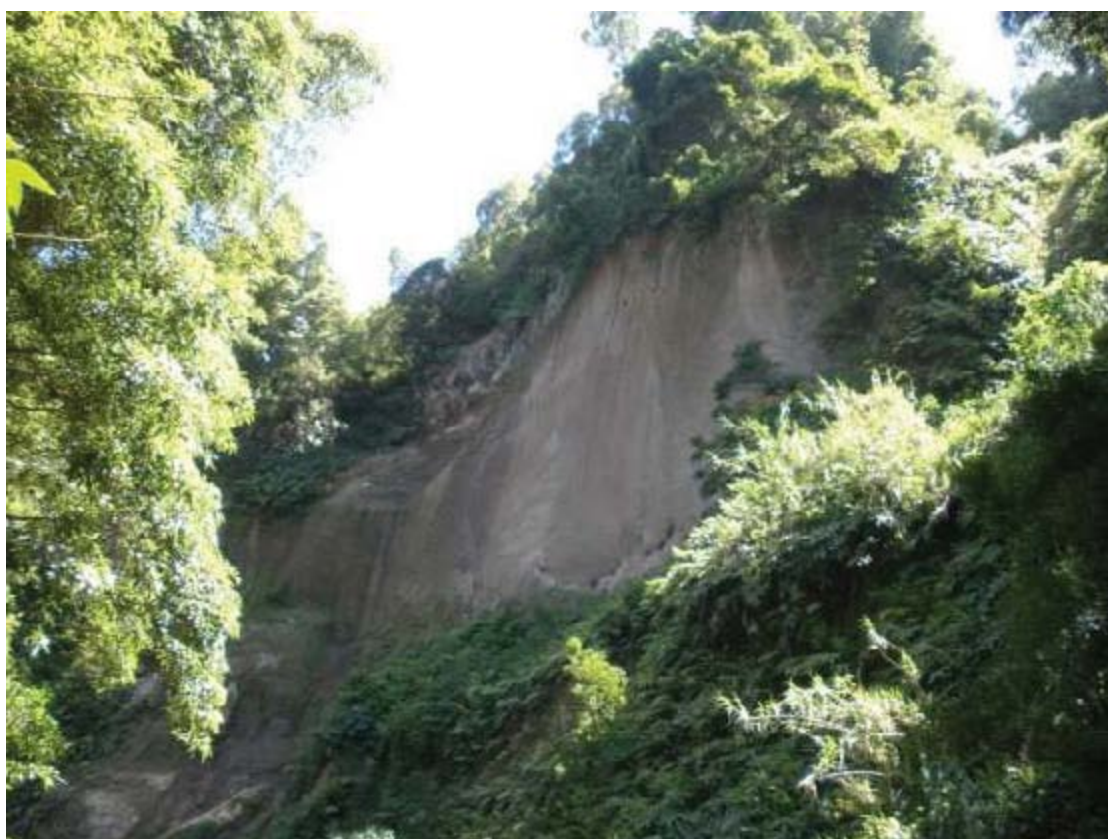
**Causas das ocorrências** Provenientes de um deslizamento da margem direita.

<b>Propostas de intervenção</b>	Intervenção de corte do material arbóreo e sua remoção.
<b>Prioridade/Urgência</b>	Médio - Gravidade moderada, resposta a médio prazo
<b>Coordenadas X/M</b>	26S0654044
<b>Coordenadas Y/P</b>	4181752
<b>Tipo de ocorrência relatada</b>	Assoreamento/Obstrução
<b>Descrição da ocorrência</b>	Verificou-se a presença de vegetação arbórea de grande porte a obstruir o leito da linha de água.
<b>Gravidade</b>	Médio - Gravidade moderada, necessidade de ação preventiva
<b>Titularidade do(s) terreno(s)</b>	Vários

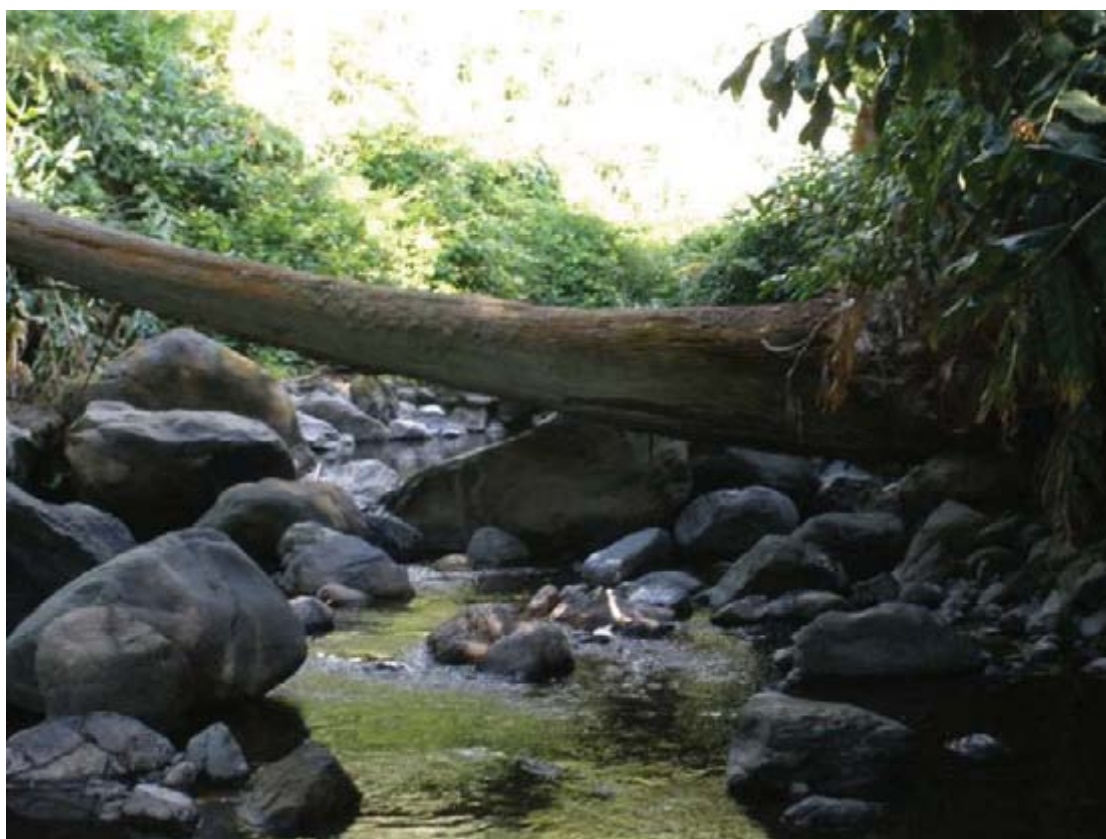
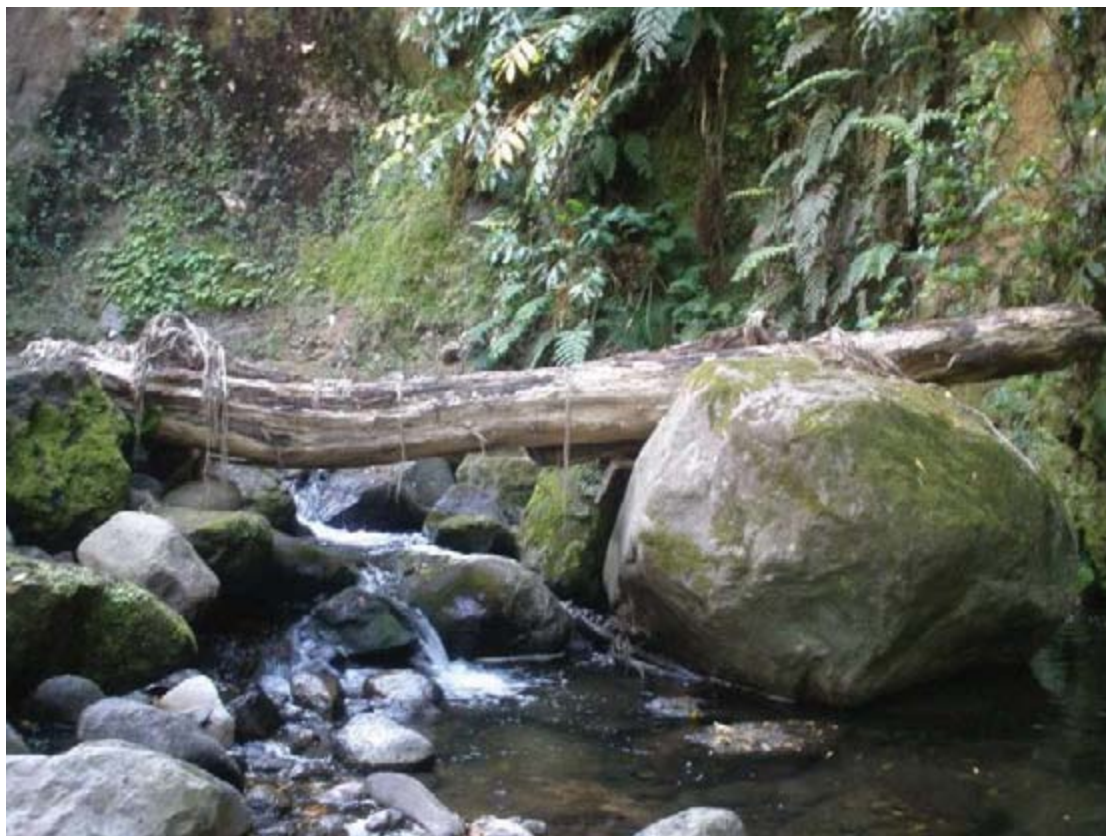
<b>Causas das ocorrências</b>	Ocorrências causadas pelas últimas intempéries.
<b>Propostas de intervenção</b>	Intervenção de corte do material arbóreo e sua remoção.
<b>Prioridade/Urgência</b>	Médio - Gravidade moderada, resposta a médio prazo
<b>Coordenadas X/M</b>	26S0653796
<b>Coordenadas Y/P</b>	4182204
<b>Tipo de ocorrência relatada</b>	Assoreamento/Obstrução
<b>Descrição da ocorrência</b>	Verificou-se a presença de vegetação arbórea de grande porte a obstruir o leito da linha de água, provenientes de um deslizamento da margem esquerda.
<b>Gravidade</b>	Médio - Gravidade moderada, necessidade de ação preventiva
<b>Titularidade do(s) terreno(s)</b>	Vários

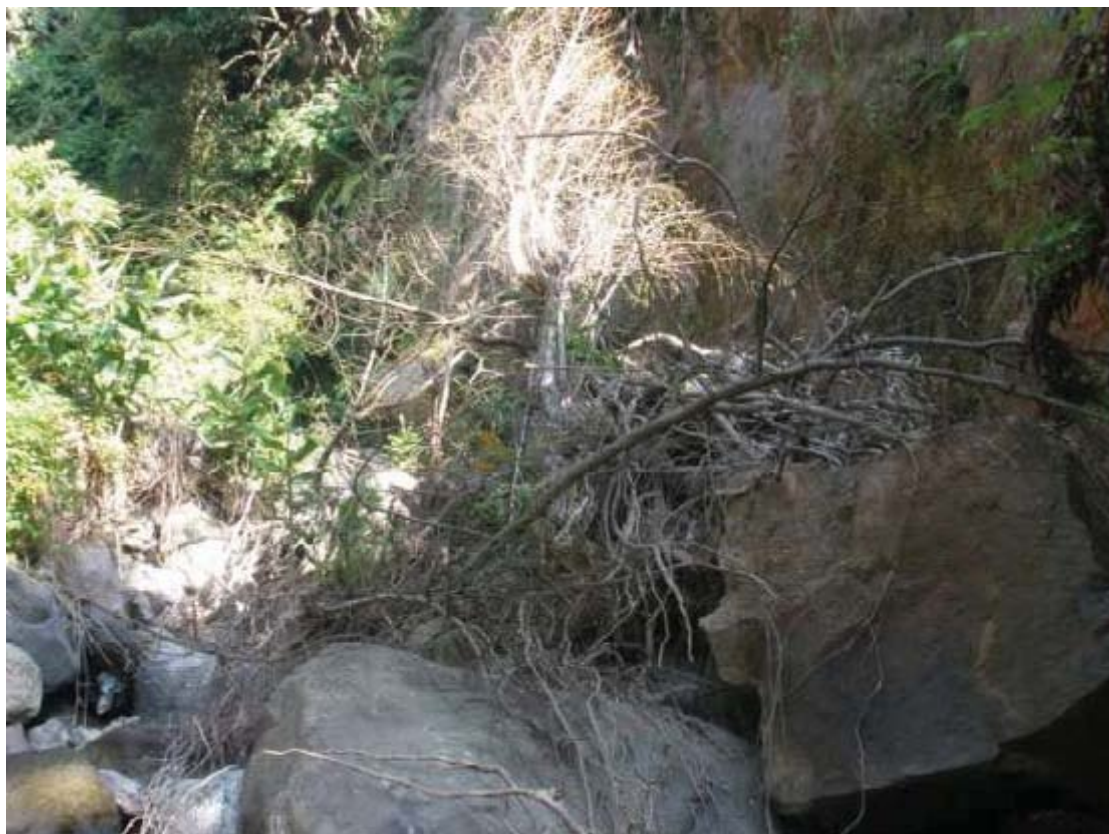
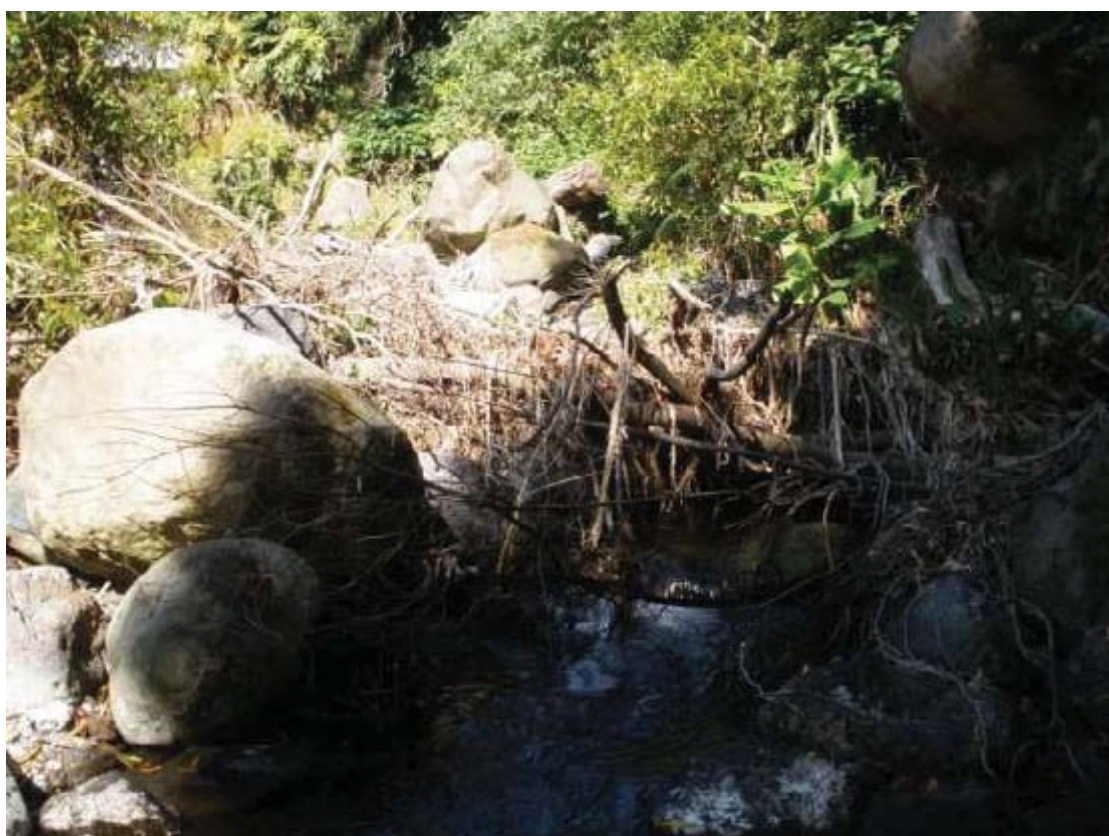
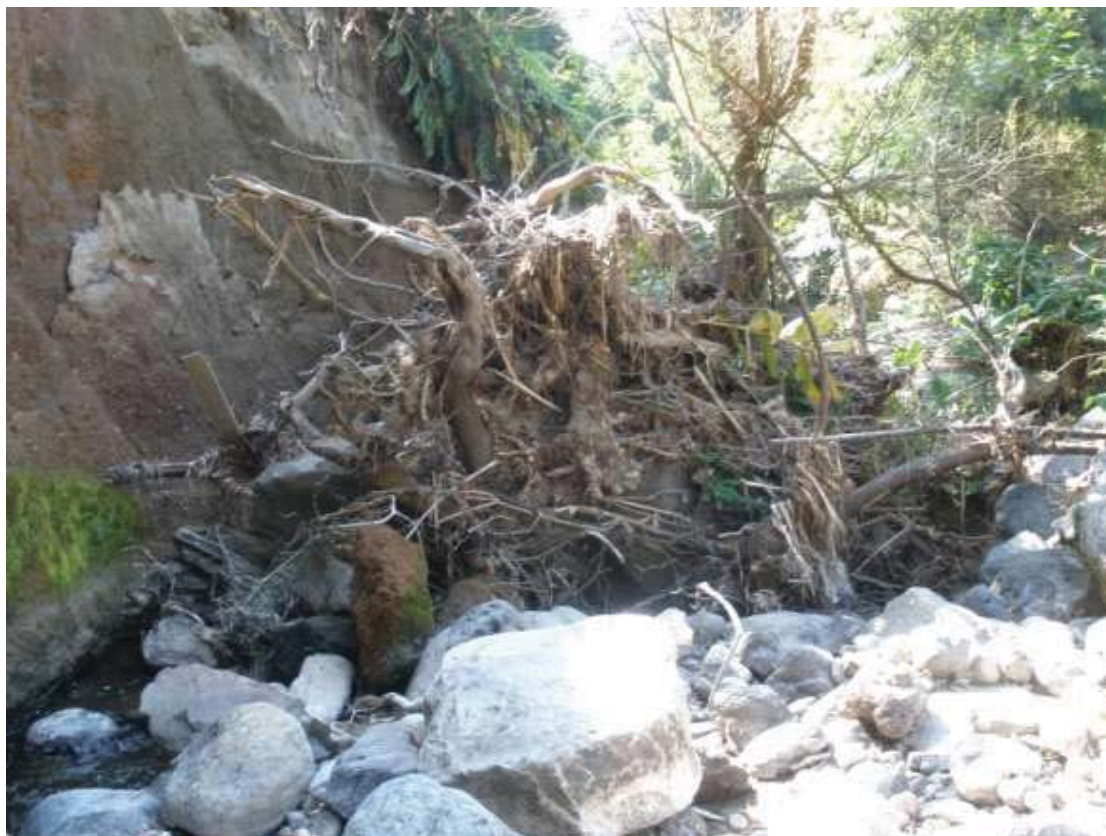
<b>Causas das ocorrências</b>	Ocorrências causadas pelas últimas intempéries.
<b>Propostas de intervenção</b>	Intervenção de corte do material arbóreo e sua remoção.
<b>Prioridade/Urgência</b>	Médio - Gravidade moderada, resposta a médio prazo
<b>Coordenadas X/M</b>	26s0654002
<b>Coordenadas Y/P</b>	4181459
<b>Tipo de ocorrência relatada</b>	Assoreamento/Obstrução
<b>Descrição da ocorrência</b>	Verificou-se a presença de vegetação arbórea de grande porte a obstruir o leito da linha de água, provenientes de um deslizamento da margem esquerda.
<b>Gravidade</b>	Médio - Gravidade moderada, necessidade de ação preventiva
<b>Titularidade do(s) terreno(s)</b>	Vários

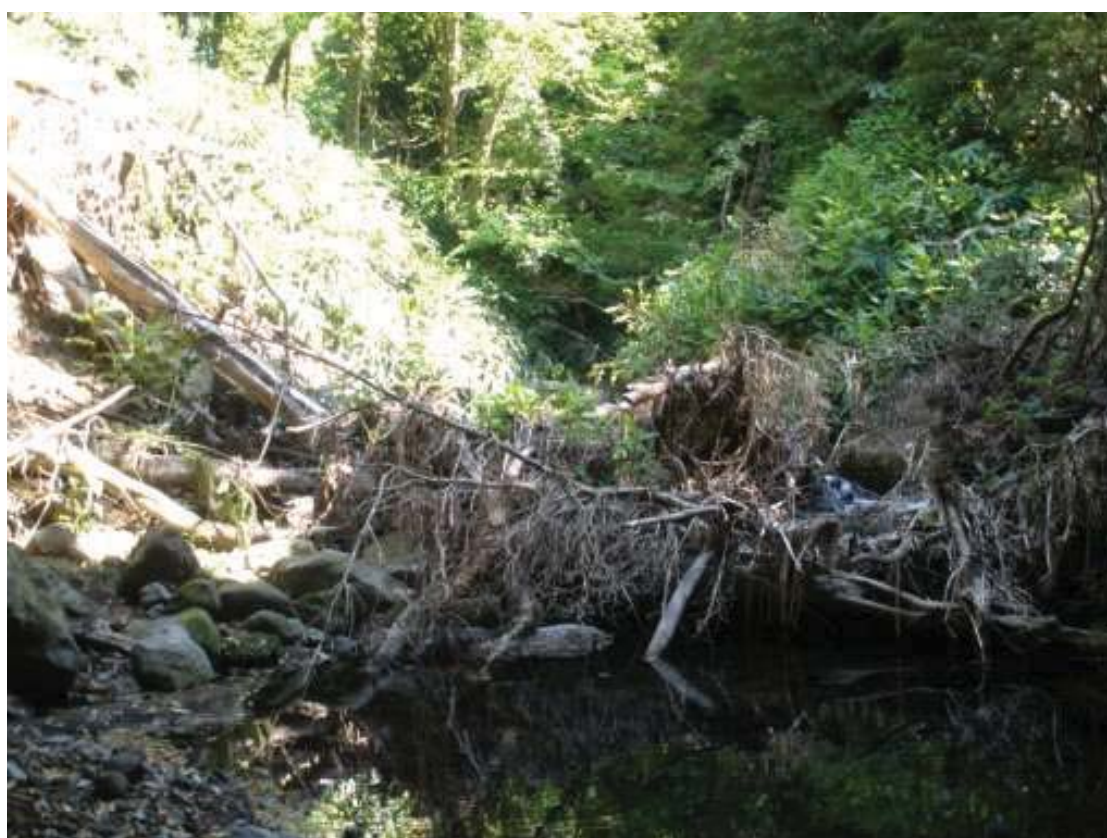
<b>Propostas de intervenção</b>	Intervenção de corte do material arbóreo e sua remoção.
<b>Prioridade/Urgência</b>	Médio - Gravidade moderada, resposta a médio prazo
<b>Coordenadas X/M</b>	26s0653934
<b>Coordenadas Y/P</b>	4181959
<b>Tipo de ocorrência relatada</b>	Assoreamento/Obstrução
<b>Descrição da ocorrência</b>	Verificou-se a presença de vegetação arbórea de grande porte a obstruir o leito da linha de água, provenientes de um deslizamento da margem direita.
<b>Gravidade</b>	Médio - Gravidade moderada, necessidade de ação preventiva
<b>Titularidade do(s) terreno(s)</b>	Vários

<b>Causas das ocorrências</b>	Ocorrências causadas pelas últimas intempéries.
<b>Propostas de intervenção</b>	intervenção de corte do material arbóreo e sua remoção.
<b>Prioridade/Urgência</b>	Médio - Gravidade moderada, resposta a médio prazo

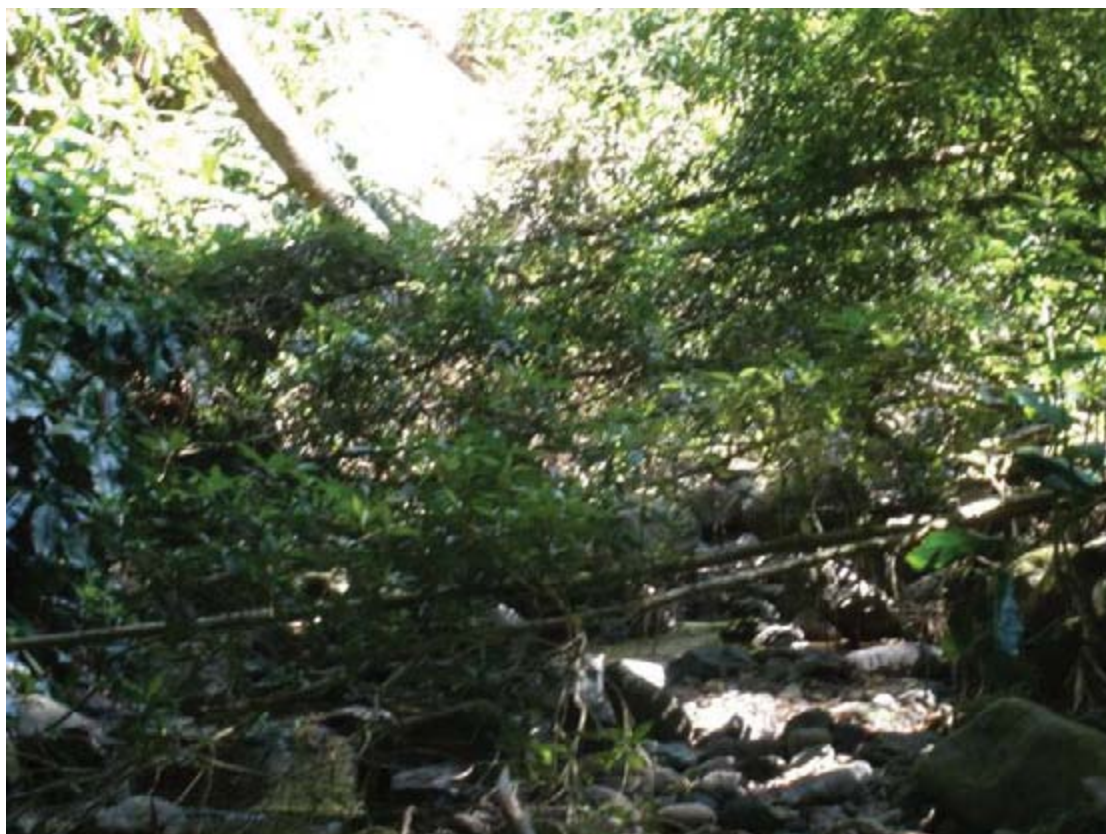
<b>Coordenadas X/M</b>	26s0654037
<b>Coordenadas Y/P</b>	4182527
<b>Tipo de ocorrência relatada</b>	Assoreamento/Obstrução
<b>Descrição da ocorrência</b>	A uma distância de 150 metros a montante das referidas coordenadas verificou-se a presença de vegetação arbórea de grande porte a obstruir o leito da linha de água, provenientes de um deslizamento da margem direita.
<b>Gravidade</b>	Médio - Gravidade moderada, necessidade de ação preventiva
<b>Titularidade do(s) terreno(s)</b>	Vários

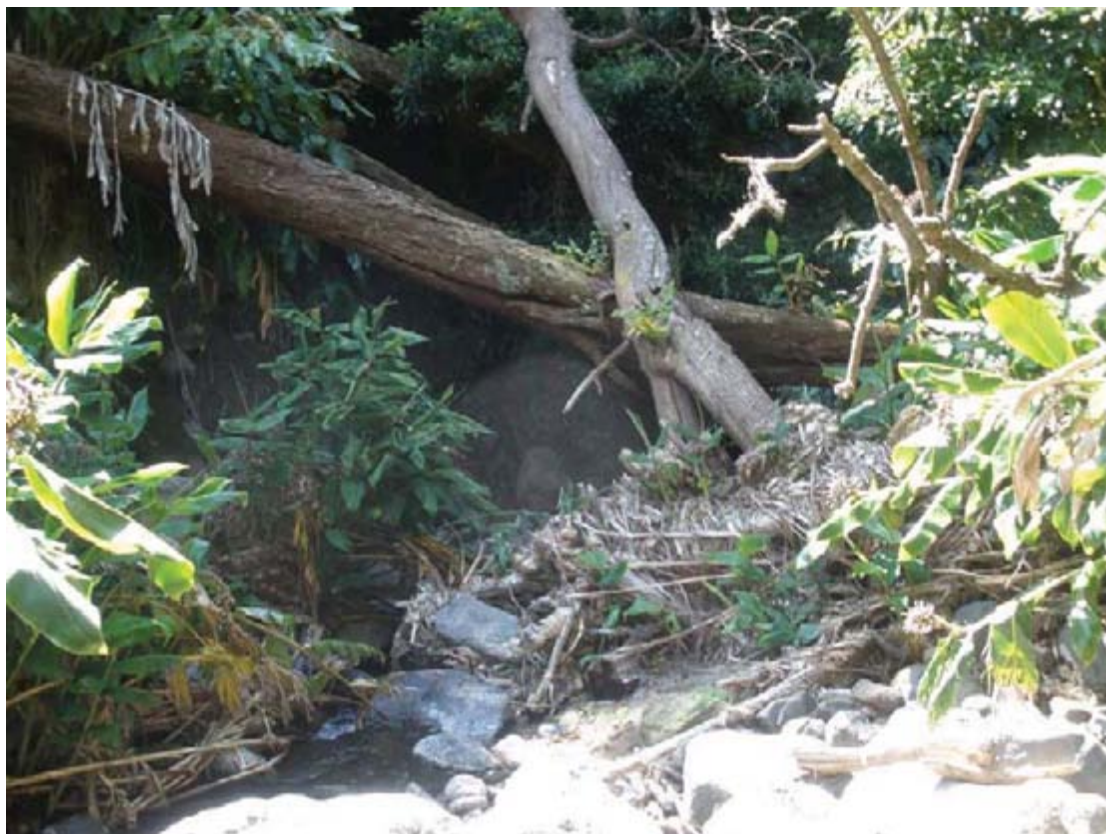
**Descrição da ocorrência** A uma distância de 80 metros a montante das referidas coordenadas verificou-se a presença de vegetação arbórea de grande porte a obstruir o leito da linha de água, provenientes de um deslizamento da margem esquerda.

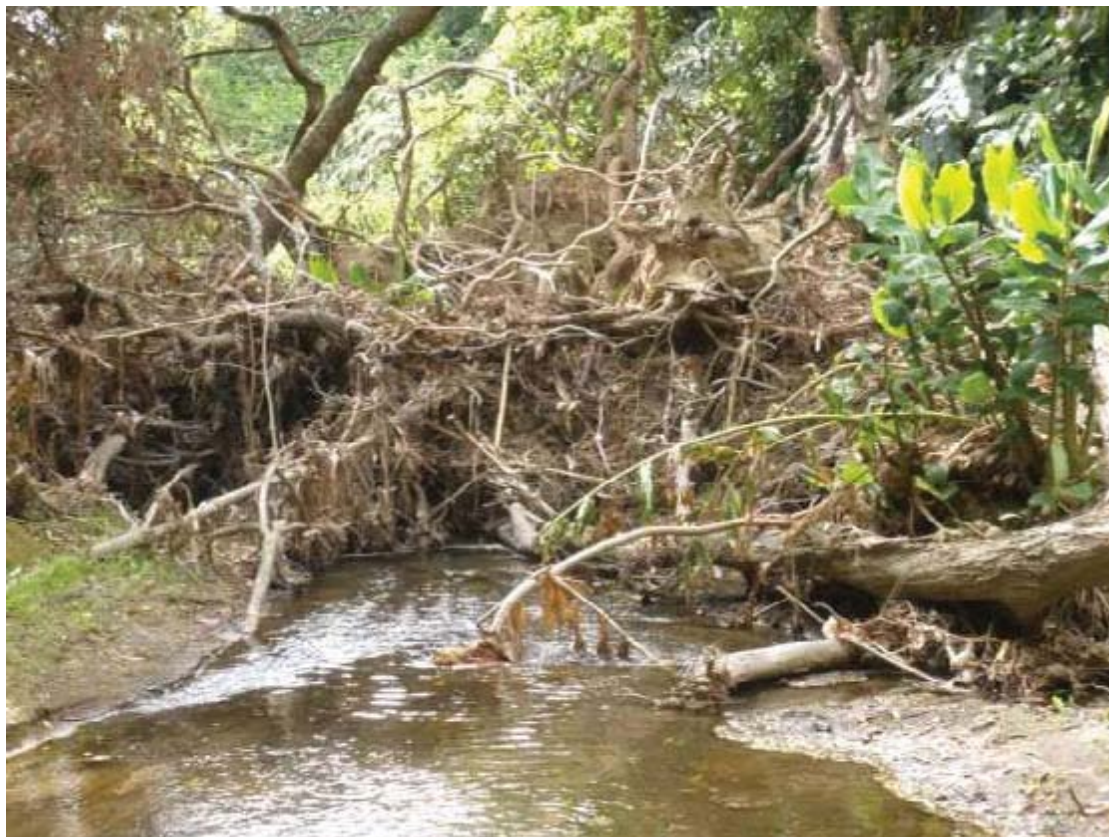
**Descrição da ocorrência** Verificou-se a presença de vegetação arbórea de grande porte a obstruir o leito da linha de água, provenientes de um deslizamento da margem direita.

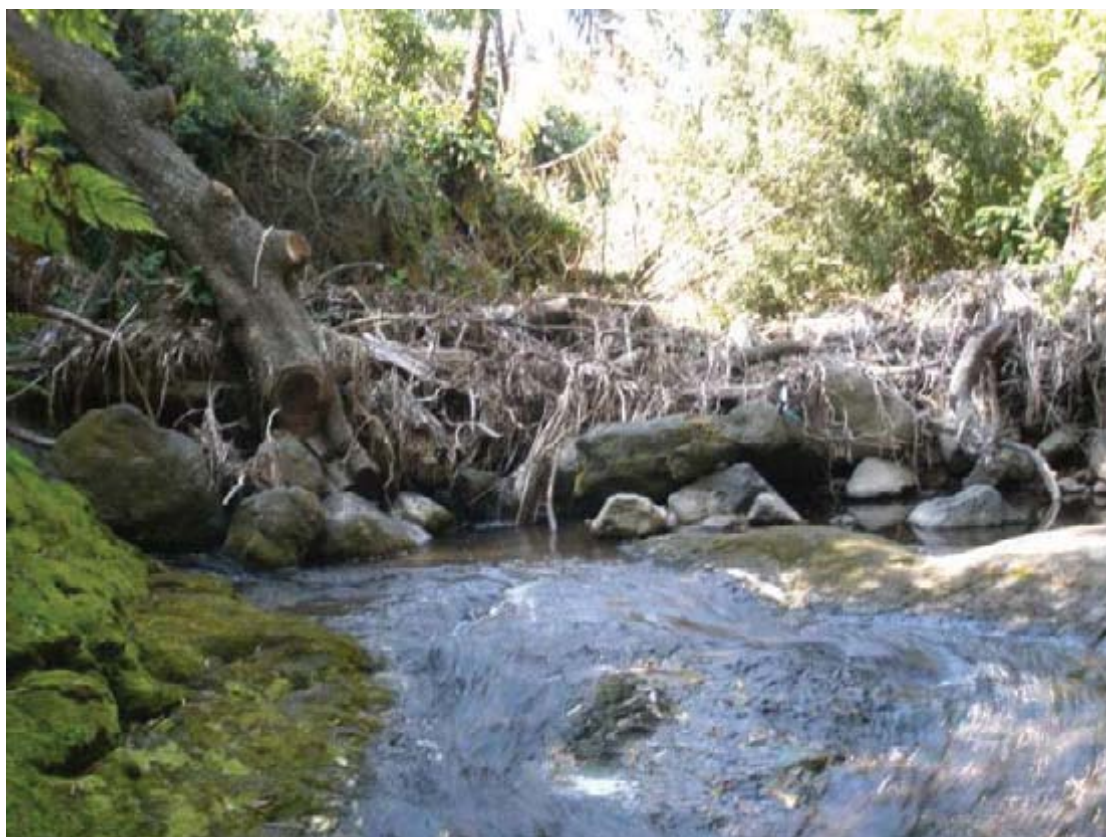
<b>Coordenadas X/M</b>	26s0653745
<b>Coordenadas Y/P</b>	4182209
<b>Tipo de ocorrência relatada</b>	Assoreamento/Obstrução
<b>Descrição da ocorrência</b>	Verificou-se a presença de vegetação arbórea de grande porte a obstruir o leito da linha de água, provenientes de um deslizamento da margem direita.
<b>Gravidade</b>	Médio - Gravidade moderada, necessidade de ação preventiva
<b>Titularidade do(s) terreno(s)</b>

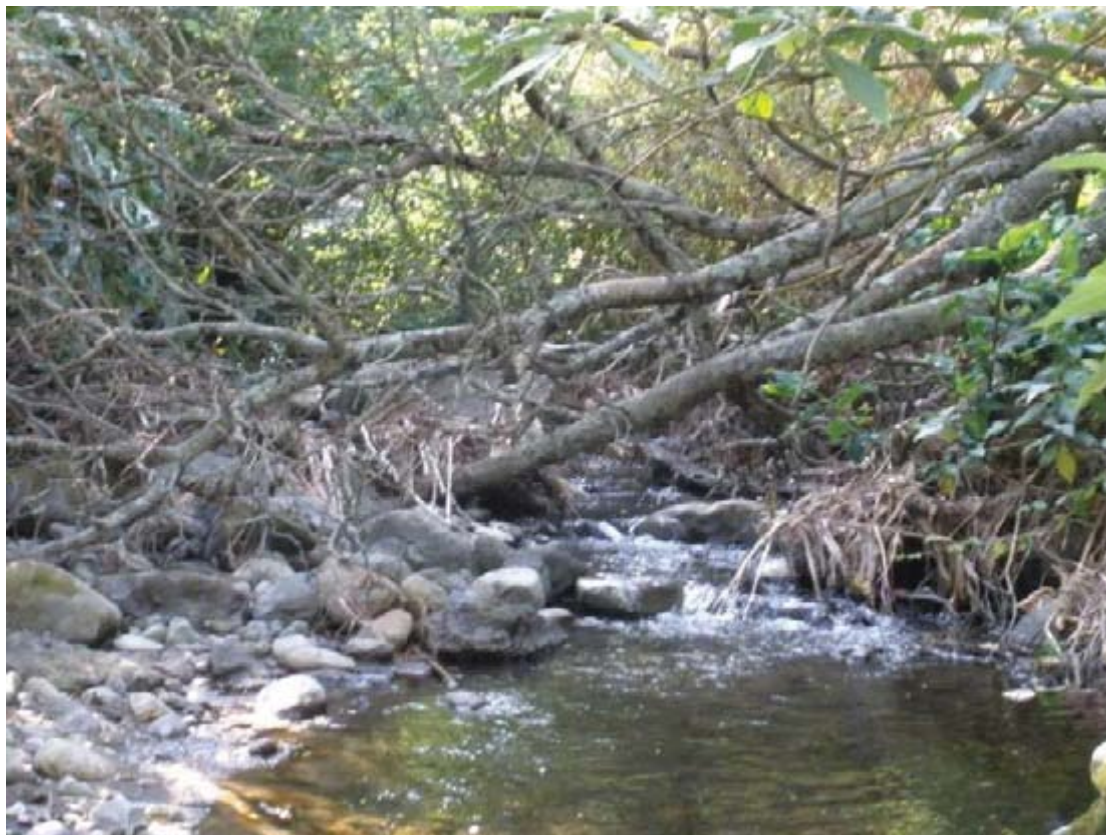
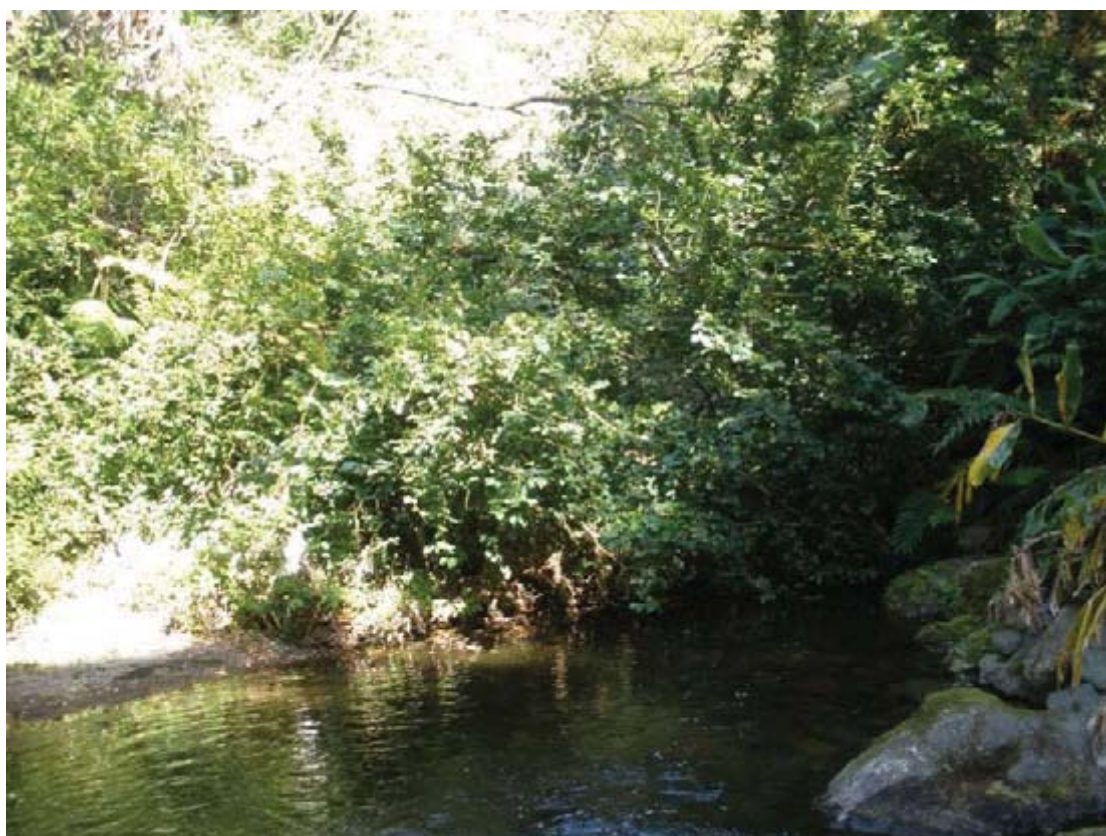
<b>Descrição da ocorrência</b>	Verificou-se a presença de vegetação arbórea de grande porte a obstruir o leito da linha de água, provenientes de um deslizamento da margem esquerda.
<b>Gravidade</b>	Médio - Gravidade moderada, necessidade de ação preventiva
<b>Titularidade do(s) terreno(s)</b>

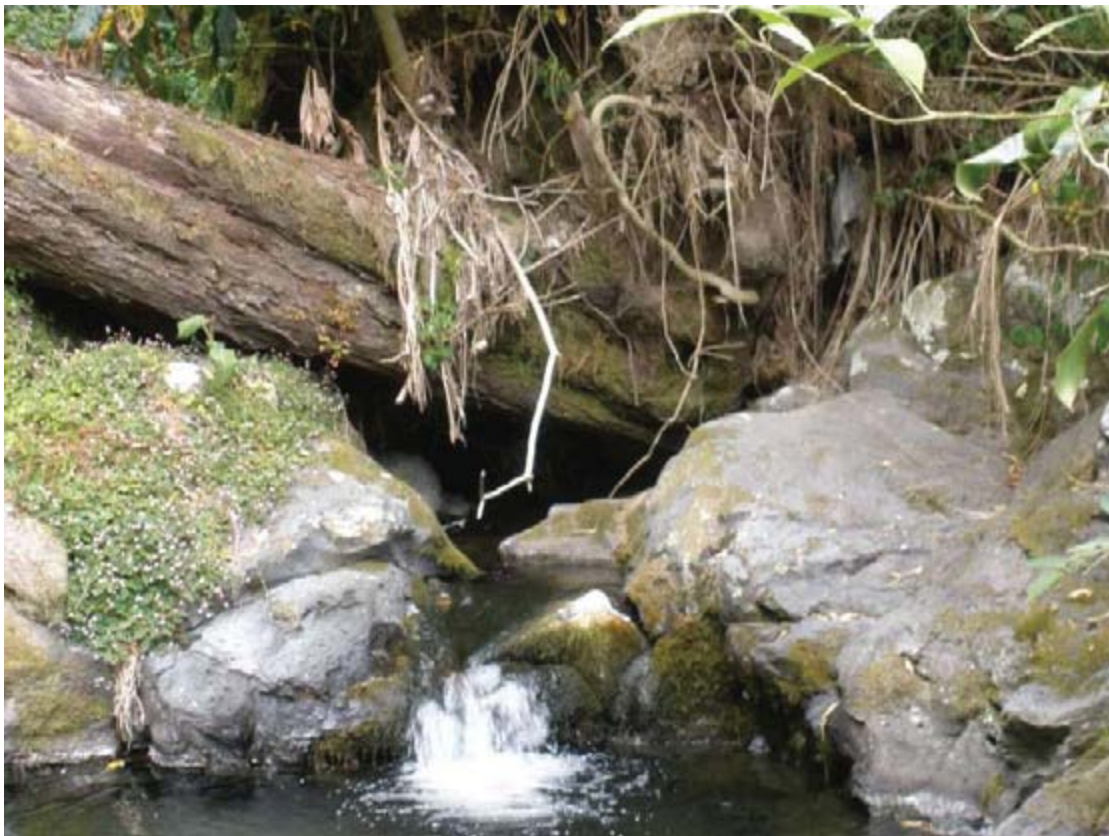
<b>Causas das ocorrências</b>	Ocorrências causadas pelas últimas intempéries.
<b>Propostas de intervenção</b>	Intervenção de corte do material arbóreo e sua remoção.
<b>Prioridade/Urgência</b>	Médio - Gravidade moderada, resposta a médio prazo
<b>Coordenadas X/M</b>	26s0652865
<b>Coordenadas Y/P</b>	4182523
<b>Tipo de ocorrência relatada</b>	Assoreamento/Obstrução
<b>Descrição da ocorrência</b>	verificou-se a presença de vegetação arbórea de grande porte a obstruir o leito da linha de água, provenientes de um deslizamento da margem esquerda.
<b>Gravidade</b>	Médio - Gravidade moderada, necessidade de ação preventiva
