SECRETARIA REGIONAL DO AMBIENTE E ALTERAÇÕES CLIMÁTICAS
DIREÇÃO REGIONAL DO ORDENAMENTO DO TERRITÓRIO E DOS RECURSOS HÍDRICOS
DIREÇÃO DE SERVIÇOS DO TERRITÓRIO E DA ÁGUA
DIVISÃO DE PREVENÇÃO DE RISCOS HIDROLÓGICOS

OUTUBRO DE 2023

O Relatório do Estado das Ribeiras dos Açores (RERA) é desenvolvido desde 2012 pela então Direção Regional do Ambiente. À semelhança dos anos anteriores, com este relatório anual pretende-se fazer uma análise generalizada sobre o estado dos cursos de água regionais, incidindo na identificação de situações de risco ou que necessitam de manutenção, constituindo um suporte e orientação para o planeamento de ações prioritárias.

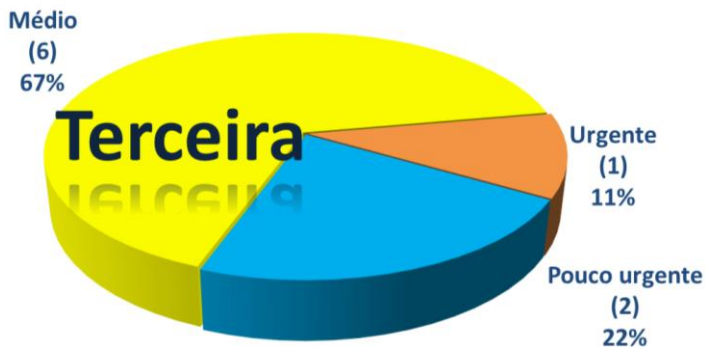
Responsabilidade de resolução	
Proprietários	43
Município	10
SRTMI	21
SRAAC	33

Figura TER 2 – Urgência de resolução das ocorrências identificadas.

No caso da ilha Terceira, no presente ano, foram registados 64 relatórios com 9 ocorrências. Estas ocorrências são, maioritariamente, classificadas como de pouca a média gravidade, sendo apenas 1 de caráter grave. Tal, reflete-se no grau de prioridade de pouca a média urgência de resolução, em situações principalmente associadas a assoreamentos/ obstrução e ocorrência de inundações (ANEXO II).
