**ANÁLISE E ACOMPANHAMENTO DOS TRABALHOS
DE REABILITAÇÃO PARA MELHORIA DA SITUAÇÃO
AMBIENTAL ENVOLVENTE AOS FUROS DE
ABASTECIMENTO DE ÁGUA DO CONCELHO DE
PRAIA DA VITÓRIA, AÇORES**
Relatório Final, 2016

Entidade Reguladora de Águas e Resíduos dos
Açores, ERSARA

LISBOA • novembro de 2016

RELATÓRIO ???/2016 – DHA/NRE

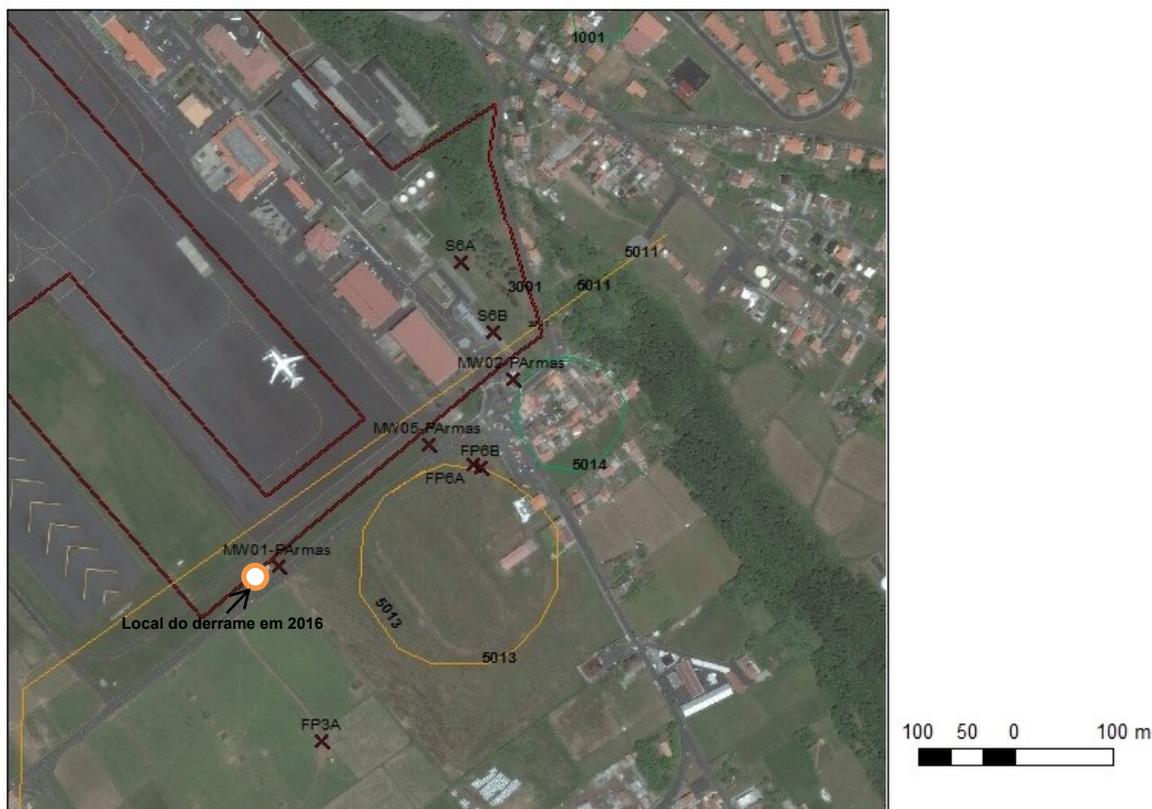
Nesta área foram efetuadas amostragens nos oito piezómetros que, desde 2013, foram selecionados para avaliar a evolução da situação. Estes pontos estão a ser analisados pelo LNEC desde 2010. Cinco destes localizam-se dentro do Site 3001 ou próximo do seu limite exterior (MW01, MW02, MW05, S6A e S6B), e três fora desse perímetro (FP3A, FP6A e FP6B), conforme indicado na Figura 4.1.

- X Pontos Campanhas LNEC
- Referidos como contaminados
- Referidos como provavelmente contaminados
- Referidos como potencialmente contaminados

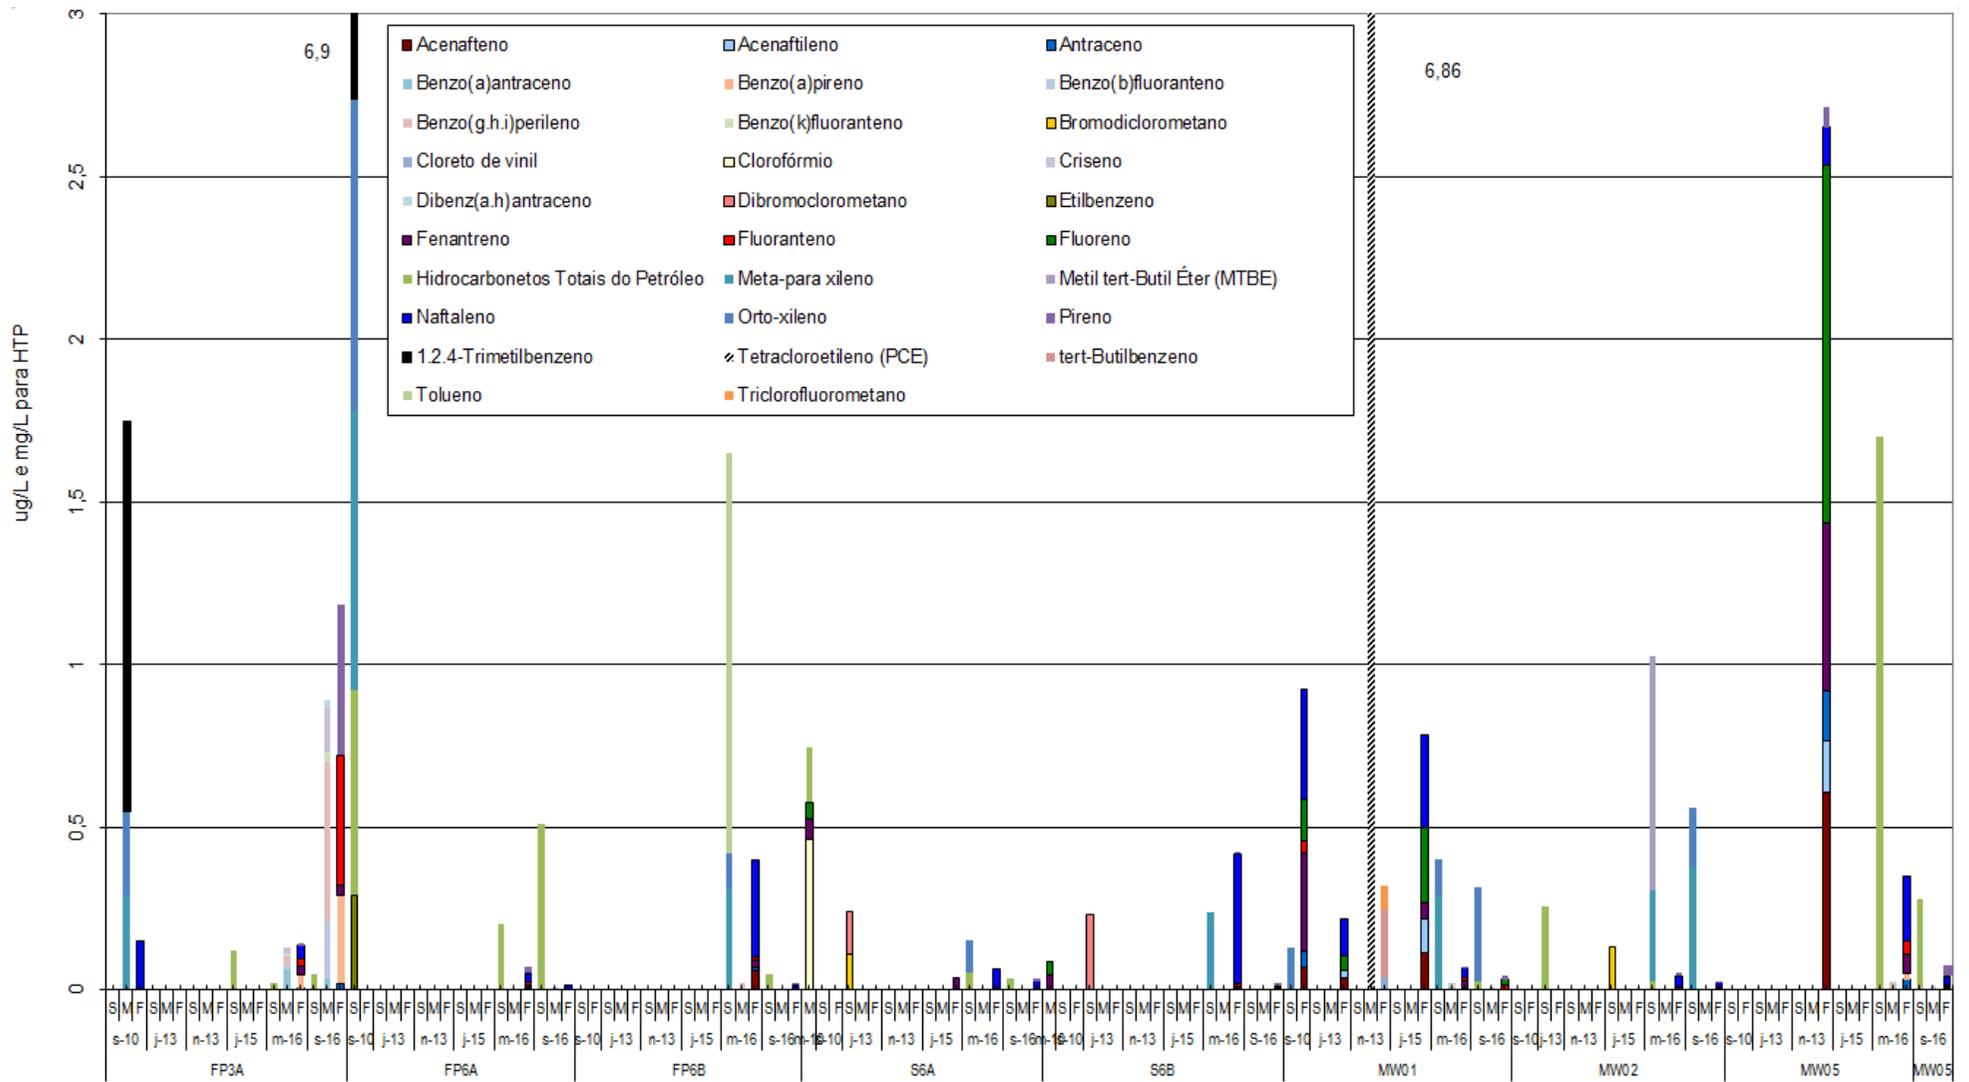
Figura 4.2 – Concentração em PAH, TPH e BTEX em oito piezómetros localizados nas formações hidrogeológicas superficial e intermédia, dentro e fora do Site 3001, entre 2010 e 2016

O Quadro 4.4 apresenta os resultados obtidos, onde se assinalam a vermelho os pontos que excederam os limiares de qualidade (também referidos por "norma") utilizados. No Anexo II apresentam-se os dados de campo registados *on site*. Estes limites têm vindo a ser modificados ao longo dos diferentes relatórios do LNEC, à medida que nova legislação é publicada, optando-se sempre por colocar os valores mais recentes. A Figura 4.2 apresenta as concentrações de hidrocarbonetos acima do limite de quantificação observadas em cada ponto de água, desde 2010 até setembro de 2016.

- A análise dos novos derrames de combustível e suas implicações na qualidade das águas subterrâneas (e.g. degradação da qualidade da água no FP3A, cf. Secção 4.2.2) deve ser contemplada nos processos de caracterização e de reabilitação.

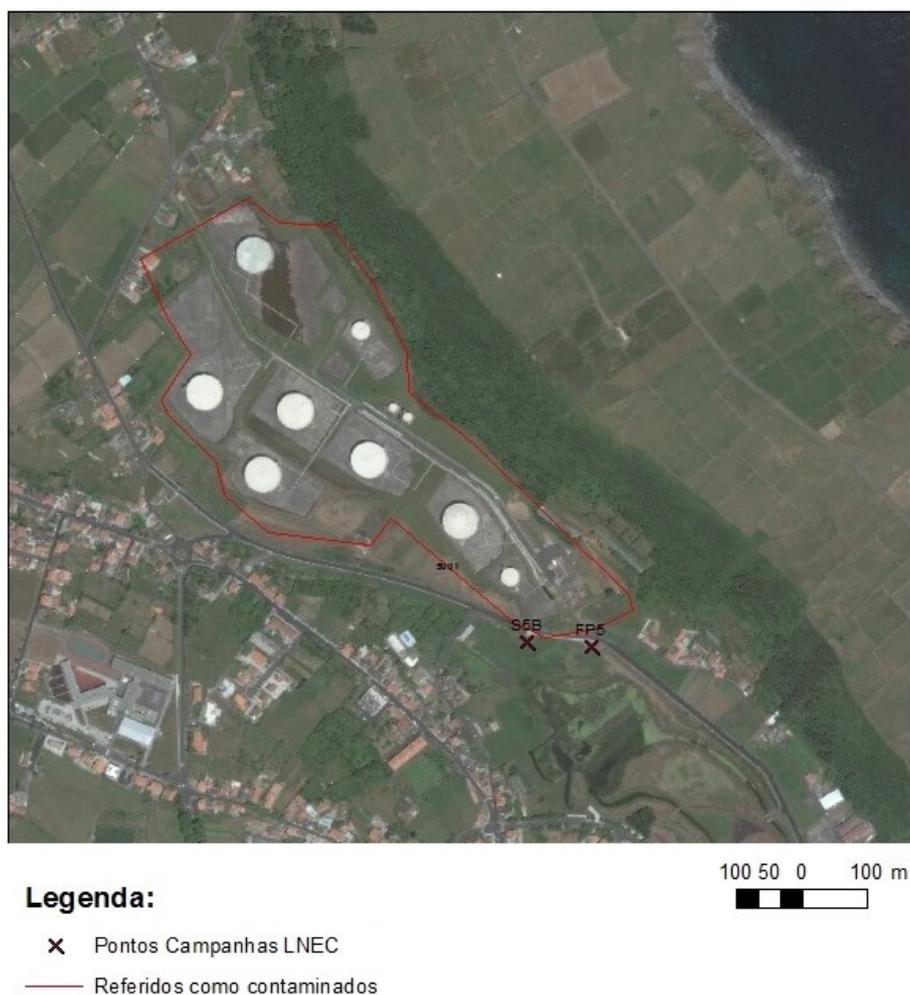
Figura 4.3 – Localização dos pontos de monitorização no local referido como contaminado junto à *South Tank Farm* (Leitão e Mota, 2015)

Nesta área foram efetuadas amostragens nos dois piezómetros que, desde 2013, foram seleccionados para avaliar a evolução da situação. Estes pontos estão a ser analisados pelo LNEC desde 2010 (cf. Figura 4.3). Neste local, os pontos de amostragem localizam-se no aquífero basal, uma vez que não há formação hidrogeológica superficial.

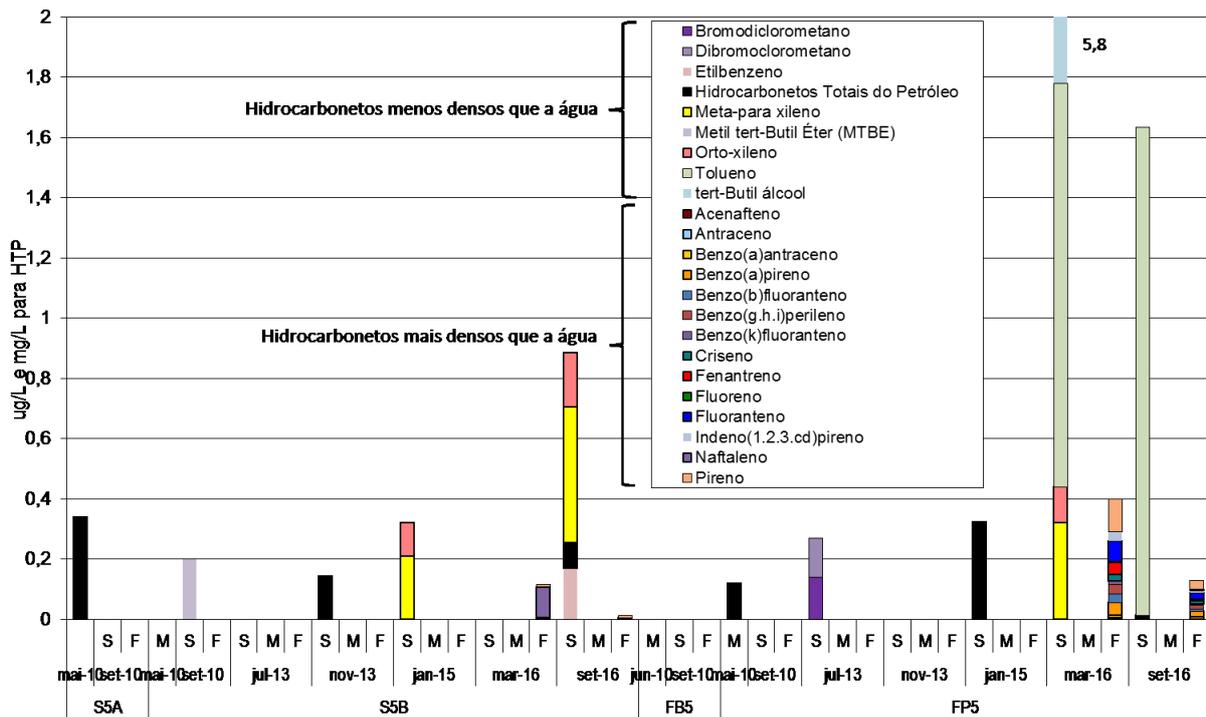
Figura 4.4 – Concentrações acima do limite de quantificação em PAH, TPH e BTEX em piezómetros localizados fora do Site 5001, na área junto à South Tank Farm, entre 2010 e 2016

No Quadro 4.5 assinalam-se a vermelho as concentrações que excederam os valores estabelecidos nalguma legislação ou norma. Observa-se a presença de seis hidrocarbonetos aromáticos polinucleares (PAH) cujas concentrações ultrapassaram os limiares estabelecidos, com o pireno a exceder nos dois pontos analisados e nas duas campanhas de 2016 (FP5 e S5B). Cinco dos seis PAH referidos já haviam sido identificados na primeira campanha de 2016 (Figura 4.4) no ponto FP5, embora em concentrações superiores. No ponto S5B reaparecem novos compostos menos densos do que a água, contudo com concentrações abaixo dos limiares de qualidade.

A confirmação do reaparecimento de hidrocarbonetos nos dois pontos amostrados implica que se faça uma reavaliação das suas causas e formas mais adequadas para incrementar a reabilitação em curso. Este é um assunto que está já a ser considerado pela FAA.

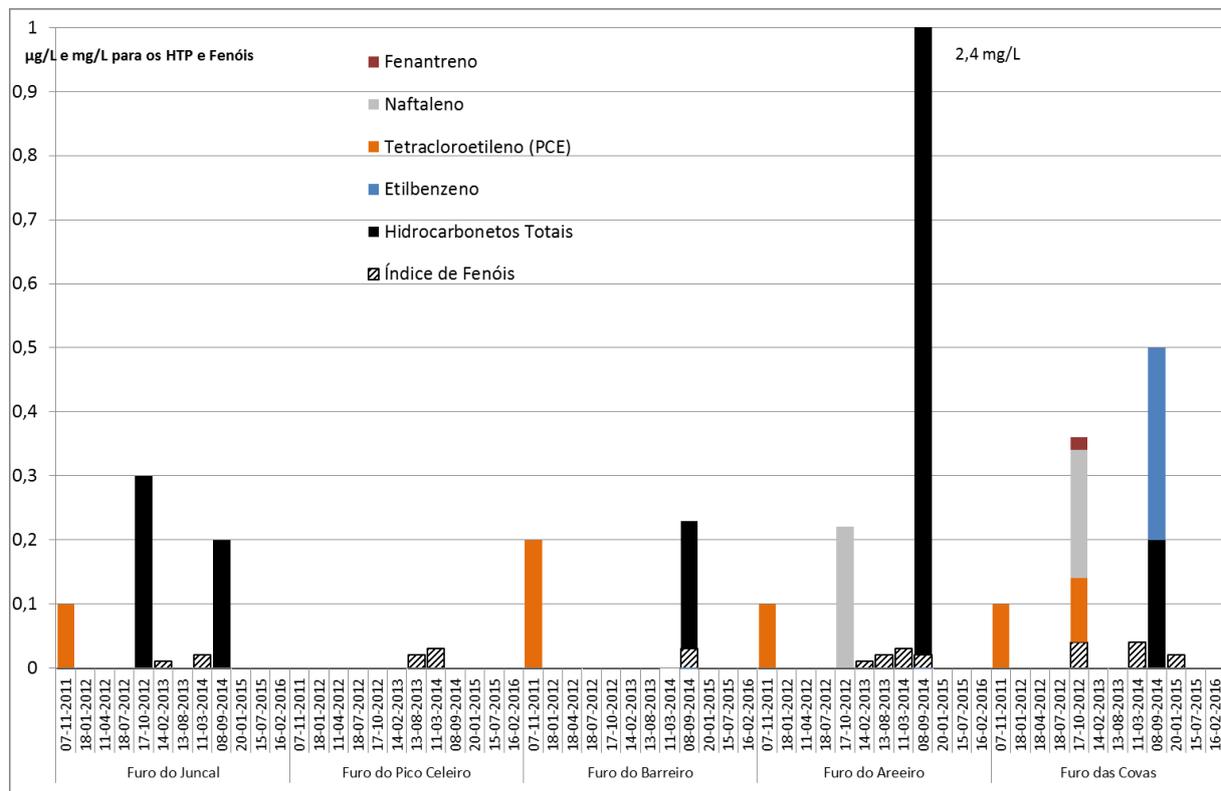
Figura 5.1 – Concentrações em diferentes hidrocarbonetos superiores ao limite de quantificação nas águas de consumo humano entre 2011 e 2016, para amostras pontuais

A Figura 5.1 apresenta uma síntese dos valores registados nas análises pontuais recolhidas, respetivos parâmetros e períodos.

Como já anteriormente referido, a sua análise confirma que terão existido diferentes períodos onde os valores de hidrocarbonetos terão estado acima dos limites de quantificação, embora apenas em duas situações (atendendo aos novos limites definidos pela APA, cf. Anexo II) acima das normas de qualidade (Furo do Areeiro, dia 08/09/2014, para hidrocarbonetos totais e Furo das Covas, dia 17/10/2012, para fenantreno), cf. Quadro 5.2. Salienta-se que este último valor definido pela APA é de 0,0065 µg/L enquanto o valor definido pela legislação do Canadá é de 1 µg/L, várias ordens de grandeza acima.

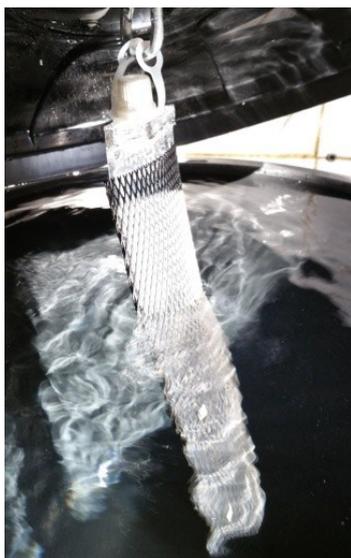
- PS VOC para a colheita de compostos orgânicos voláteis, constituído por tubo de PEBD cerca de 35 cm de comprimento (Figura 5.2) com uma rede de proteção de polietileno na parte externa. O tubo foi cheio com água desionizada, fornecida pelo laboratório contratualizado, através de um bocal de enchimento e fechada com tampão. O tempo de colheita definido foi de 30 dias, atendendo aos parâmetros pesquisados, à temperatura média da água e ao tempo de equilíbrio entre a água proveniente da captação e a água desionizada. No final do tempo, o amostrador foi recuperado e por pressão encheram-se 2 frascos de 40 ml. As amostras foram posteriormente analisadas por método padrão.

Figura 5.2 – Amostrador de Compostos Orgânicos Voláteis (VOC) (Morais, 2016)

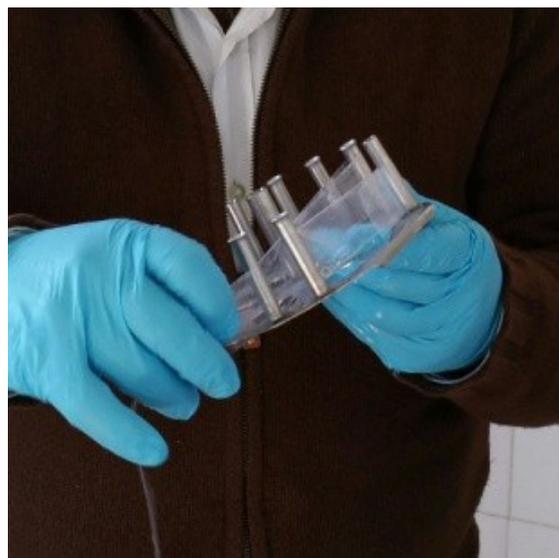
- PS Organic para a colheita de PAH, método de amostragem passiva para os compostos orgânicos não-polares (PAH). O amostrador consiste numa aranha de aço inoxidável (Figura 5.3) onde se monta uma membrana que contém um lípido hidrofóbico que absorve facilmente substâncias. O período de amostragem foi, igualmente, de um mês.

Figura 5.3 – Amostrador de Hidrocarbonetos Aromáticos Polinucleares (PAH) (Morais, 2016)

Ainda citando a mesma fonte, durante este período, os poluentes orgânicos dissolvidos difundem-se através da membrana e são acumulados no lípido. Os compostos orgânicos são, no final, extraídos a partir da membrana e posteriormente analisados por métodos convencionais. A partir da análise, as concentrações na água podem ser calculadas. As concentrações de substâncias solúveis em lípidos são muitas vezes tão baixas que a análise química direta não é conclusiva, mas a pré-concentração obtida pelo amostrador passivo permite-nos uma maior fiabilidade na análise. Devido à grande capacidade do lípido, tempo relativamente longo (> 1 mês), decorrer antes do amostrador ficar saturado, isto é, antes do estado de equilíbrio ser alcançado entre amostrador e água, permite-nos detetar possíveis poluentes em concentrações baixas.

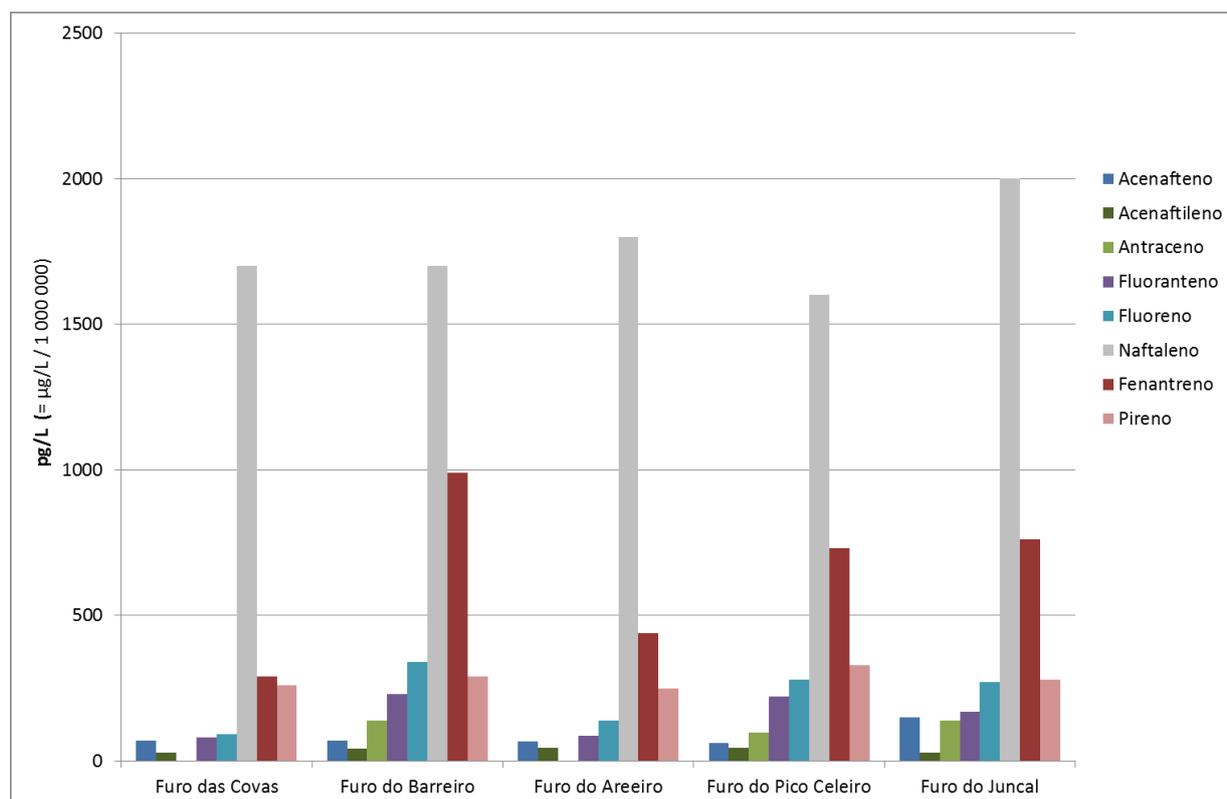
Figura 5.4 – Concentrações em hidrocarbonetos superiores a zero nas águas de consumo humano

Os resultados obtidos nesta amostragem de um mês são apresentados no Quadro 5.3. Como se pode observar no quadro, bem como na Figura 5.4, os valores encontrados são extremamente baixos e só foram detetados graças a limites de deteção muitíssimo baixos, da ordem de picogramas/L (1000000 x abaixo de $\mu\text{g}/\text{L}$). Estas concentrações acumuladas durante um mês estão várias ordens de grandeza abaixo dos limites referidos no Anexo II).

Pese embora estes resultados favoráveis, importa manter a monitorização de hidrocarbonetos, tal como já previsto pela Praiambiente E.M. para 2017. A presença dos mesmos tipos de contaminantes (todos eles PAH com maior densidade do que a água) e em concentrações proporcionais equivalentes entre os diferentes furos, exhibe um padrão que deve ser seguido. O naftaleno e o fenantreno surgem como os dois compostos com maiores concentrações, facto também detetado em campanhas anteriores (Figura 5.1), juntamente com o tetracloroetileno e o etilbenzeno.
