REGIÃO AUTÓNOMA DOS AÇORES
SECRETARIA REGIONAL DO AMBIENTE E DO MAR
DIRECÇÃO REGIONAL DO AMBIENTE

OCORRÊNCIAS EM MATÉRIA DE RECURSOS HÍDRICOS NA ILHA DE SÃO MIGUEL

11 de Outubro de 2012

<p>SECRETARIA REGIONAL DO AMBIENTE E DO MAR GOVERNO REGIONAL DOS AÇORES</p>	OCORRÊNCIAS EM MATÉRIA DE RECURSOS HÍDRICOS NA ILHA DE SÃO MIGUEL	GERAL			
	AÇÕES A DESENVOLVER	Edição	01	Revisão	01
		Página 1 de 20

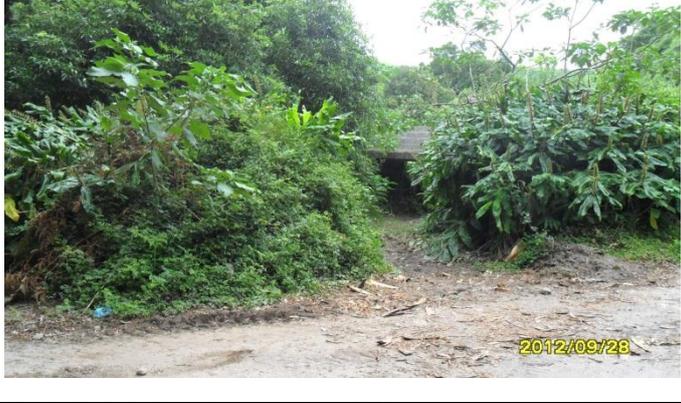
<p>LAG001</p> <p>GPS – 26S0630635/4177359</p> <p>Neste ponto podemos ver a montante uma passagem hidráulica de acesso a uma pastagem, que esta desimpedida, embora tenha muita vegetação nas suas margens.</p>
1.1

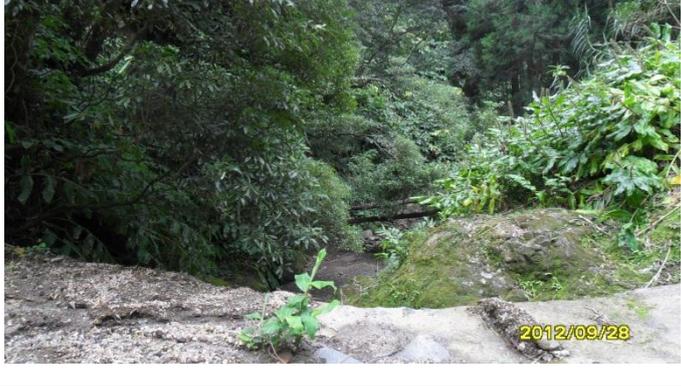
<p>LAG002</p> <p>GPS – 26S0630563/4177305</p> <p>A jusante existe troncos sobre o leito.</p>

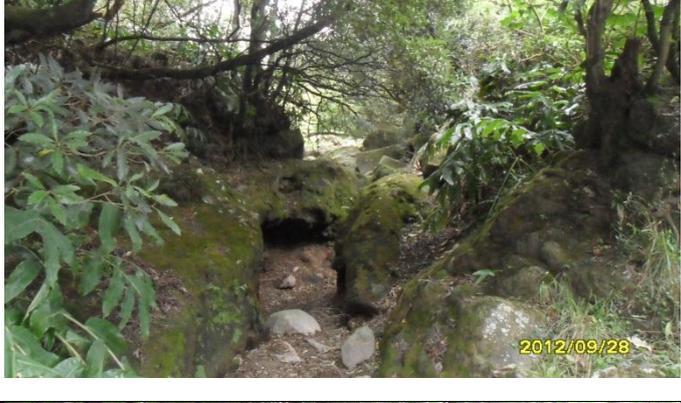
<p>LAG003 GPS – 26S0630307/4176882 Troncos sobre o leito a montante.</p>
3.1

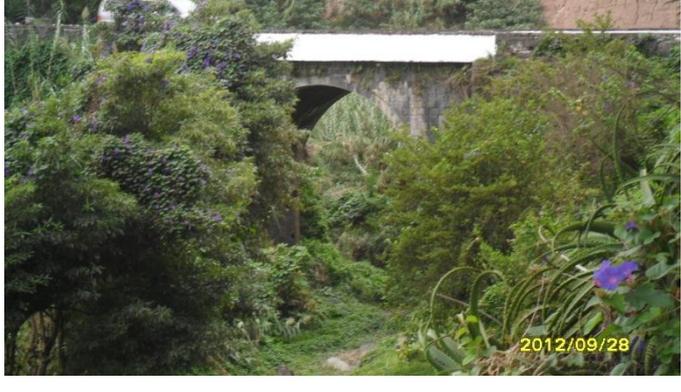
<p>LAG004 GPS – 26S0630788/4176144 A jusante passagem hidráulica limpa.</p>

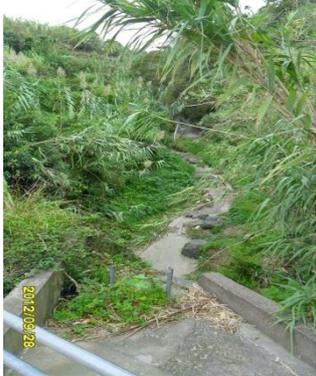
<p>LAG007 GPS - 26S0631067/4175486 Montante Vegetação nas margens da linha de água.</p>
7.1

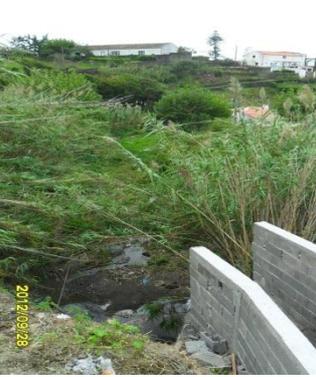
<p>LAG007 GPS - 26S0631067/4175486 Jusante Alguma vegetação nas margens da ribeira.</p>
7.3

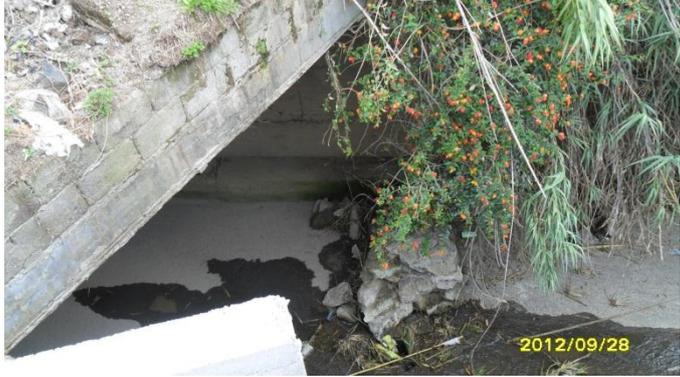
<p>LAG007 GPS - 26S0631067/4175486 Jusante Pedras caídas junto à boca da passagem hidráulica.</p>

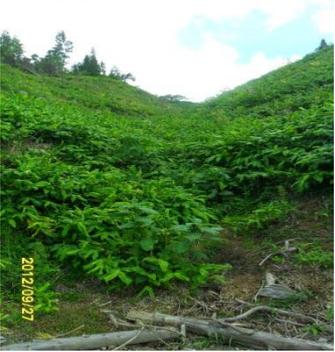
LAG009 GPS – 26S0631775/4177576 Montante Alguns troncos no leito.
1.1

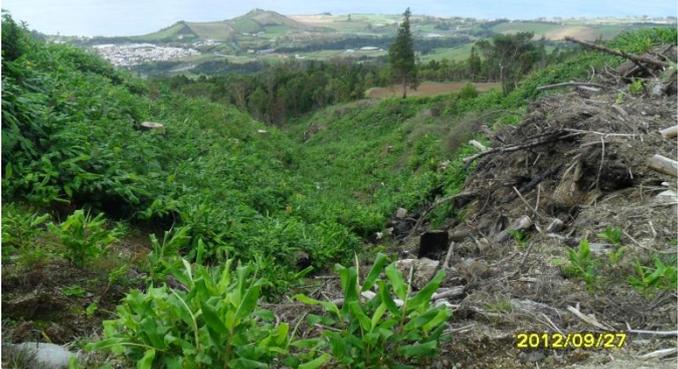
LAG009 GPS – 26S0631775/4177576 Jusante Existe muitos troncos e vegetação nas margens da linha de água.
2

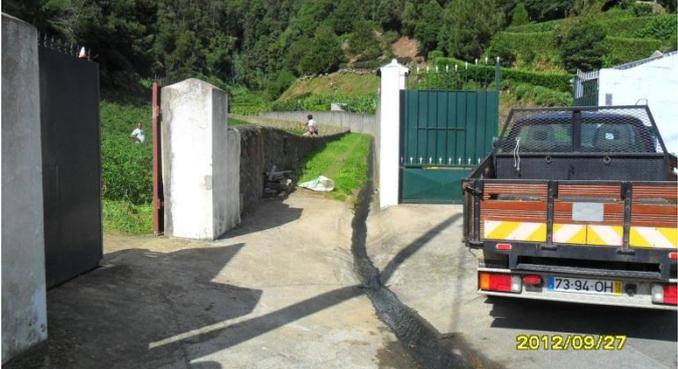
LAG010 GPS – 26S0631742/4176572 Montante A linha de água está canalizada por debaixo da estrada (esta informação foi nos dada por pessoas do local), não é visível no terreno, parece que ela não existe.

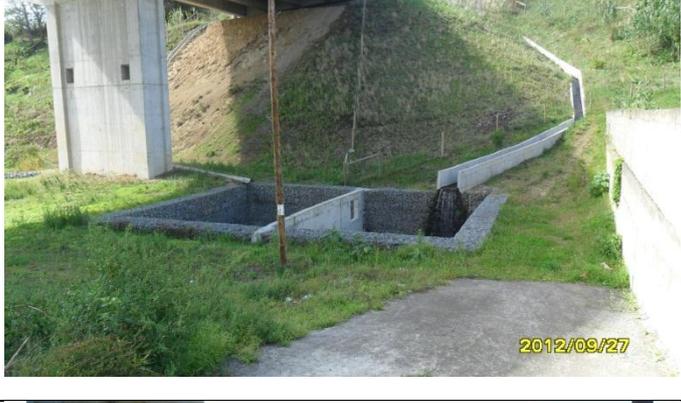
<p>LAG011 GPS – 26S0631659/4176277 Local onde deveria passar a linha de água n.º192 existe estes poços de retenção.</p>
3.2

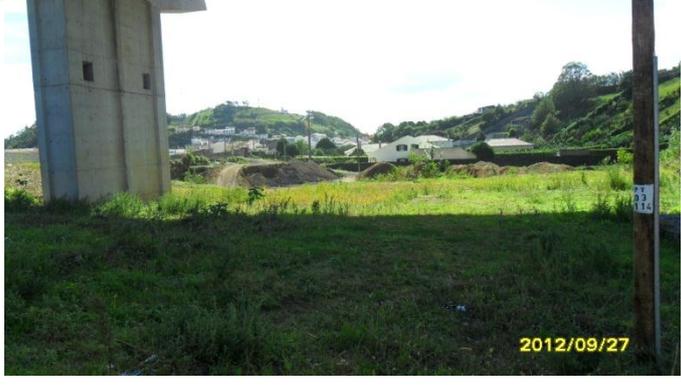
<p>LAG011 GPS – 26S0631659/4176277 Jusante A linha de água n.º 192 não é visível no terreno.</p>

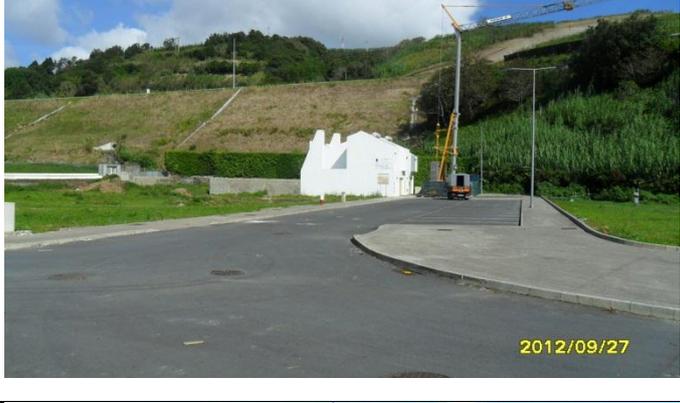
<p>LAG012 GPS – 26S0631622/4175925 Montante Em conformidade com o mapa deveria passar aqui o ramal n.º194, ao que parece ela já não existe, embora possa estar canalizada visto existir as condutas das águas pluviais.</p>
4.1

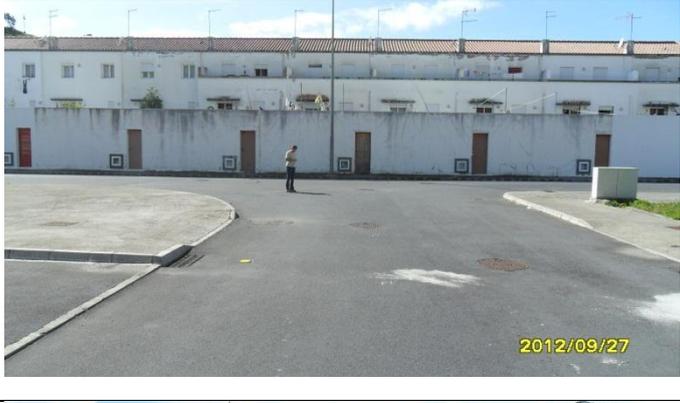
<p>LAG012 GPS – 26S0631622/4175925 Jusante Em conformidade com o mapa deveria passar aqui o ramal n.º194, ao que parece ela já não existe, embora possa estar canalizada visto existir as condutas das águas pluviais.</p>
5

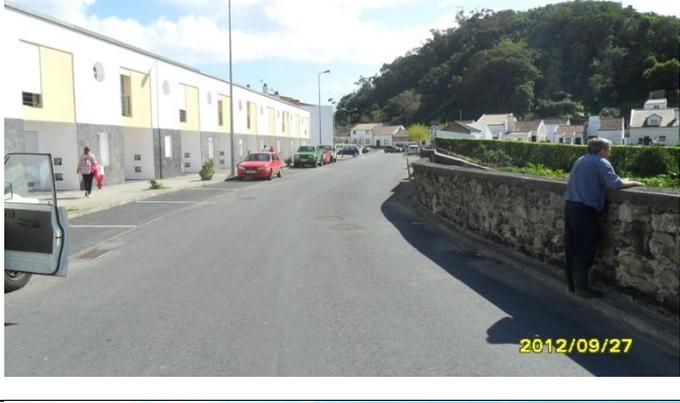
<p>LAG013 GPS – 26S0631586/4175921 Geral Local onde deveria passar a linha de água n.º192, e é o ponto de interseção do ramal n.º194, à linha de água n.º192, conforme a carta da zona, possivelmente poderão estar canalizadas, visto as tampas das águas pluviais no chão.</p>
5.1

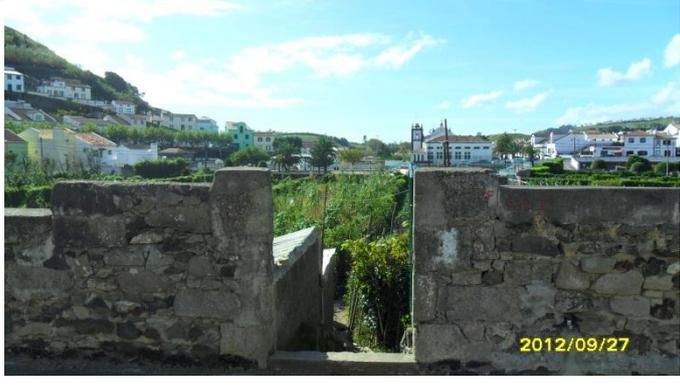
<p>LAG013 GPS - 26S0631586/4175921 Montante Notasse no terreno conforme o mapa, deveria seguir a linha de água n.º192, não é visível no terreno.</p>

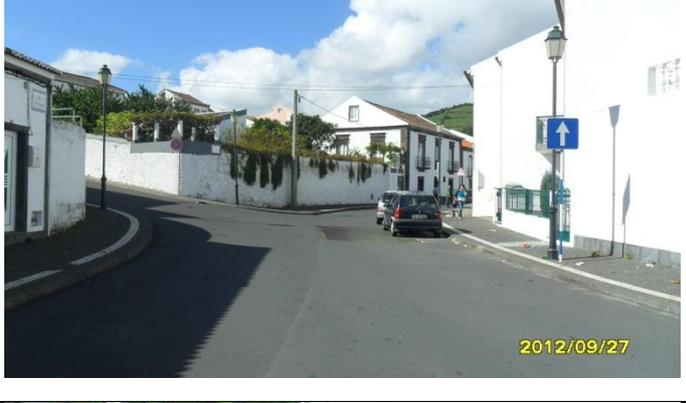
<p>LAG014 GPS - 26S0631023/4175662 Zona de interseção entre as ribeiras n.º192 à n.º 191, está canalizada por debaixo da estrada.</p>
7

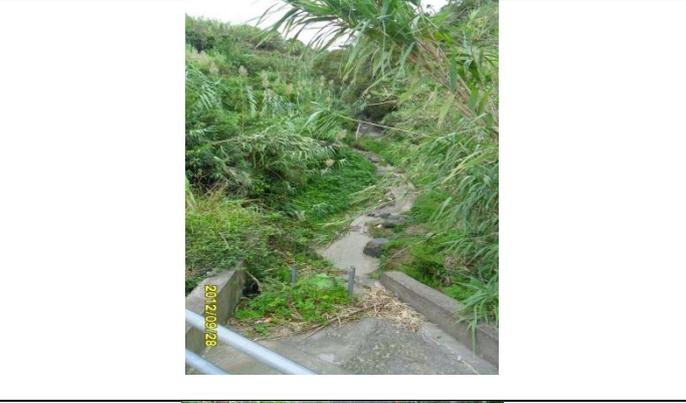
<p>LAG007 GPS - 26S0631023/4175662 Montante Vegetação nas margens da linha de água.</p>
8.1

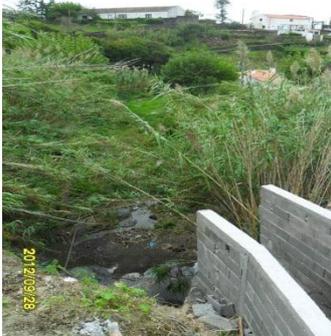
LAG007 GPS - 26S0631023/4175662 Jusante Alguma vegetação nas margens da ribeira.
8.3

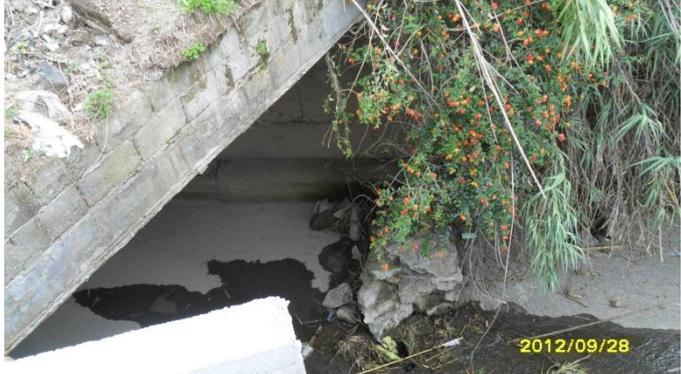
LAG007 GPS - 26S0631023/4175662 Jusante Pedras caídas junto à boca da passagem hidráulica.
9

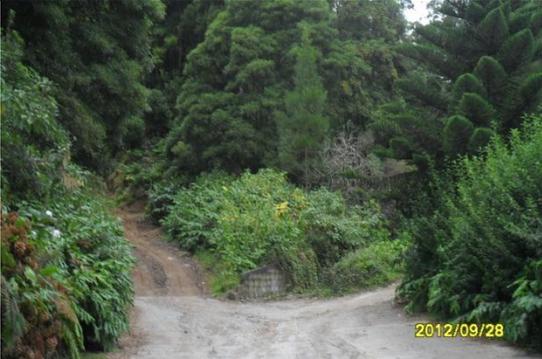
LAG015 GPS UTM – 26S0631032/4177684 Foto a montante – existência de alguma vegetação
1.1

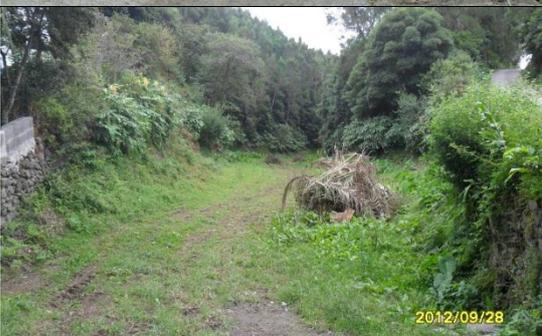
LAG015 GPS UTM – 26S0631032/4177684 Foto a jusante – existência de resíduos verdes junto à margem.
2

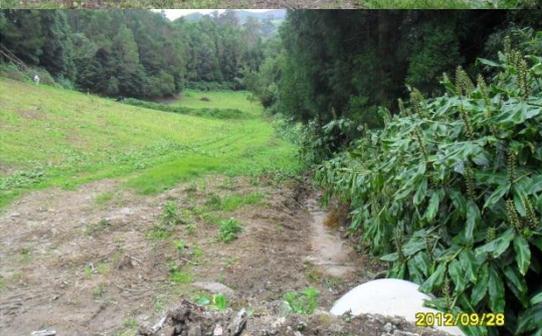
LAG016 GPS UTM – 26S0631035/4177395 Foto a montante – linha de água pouco definida.

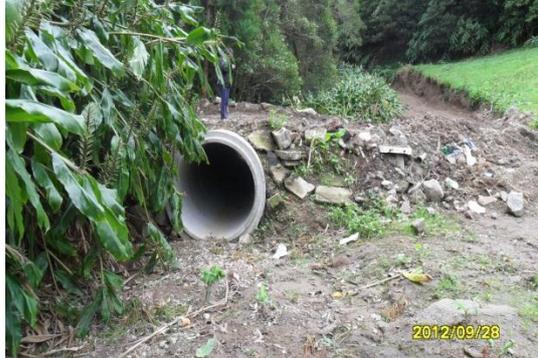
<p>LAG016 GPS UTM – 26S0631035/4177395</p> <p>Passagem hidráulica com manilha desimpedida. A boca a jusante tem blocos partidos resultante da destruição de um muro para colocação da manilha, estes blocos estão a obstruir a boca.</p>
2.2

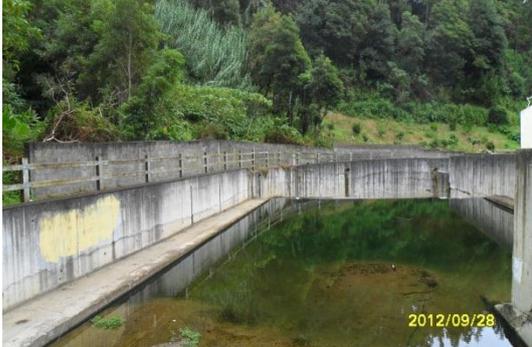
3.1

<p>2012/09/28</p>	<p>LAG017 GPS UTM – 26S0631058/4176554</p> <p>Foto a jusante - Neste ponto existe um poço de retenção de águas. Existência de alguns entulhos.</p>
4

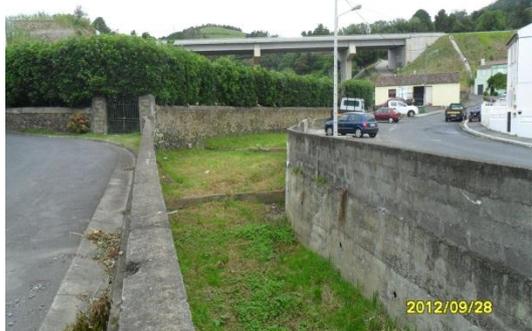
<p>2012/09/28</p>	<p>LAG017 GPS UTM – 26S0631058/4176554</p> <p>Foto a montante</p>
4.1

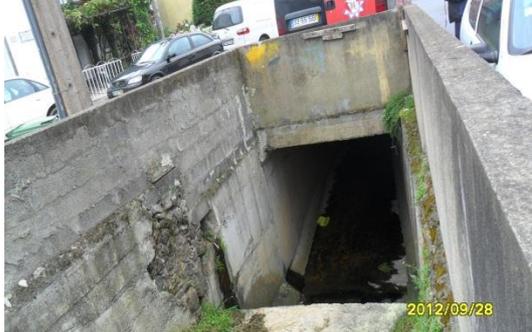
<p>2012/09/28</p>	<p>LAG017 GPS UTM – 26S0631058/4176554</p> <p>Passagem hidráulica – Encontra-se desimpedida, neste ponto a ribeira começa a ser canalizada por debaixo da estrada e da zona urbana da freguesia.</p>
5

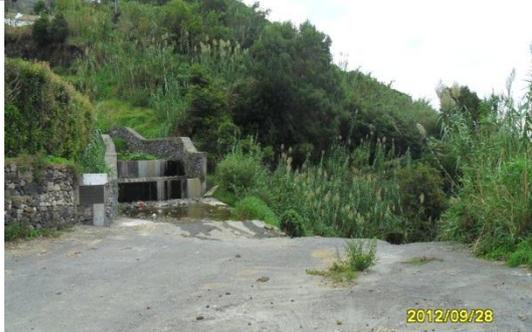
<p>2012/09/28</p>	<p>LAG006 GPS UTM – 26S0631023/4175662</p> <p>Foto a montante e jusante - Aqui é o ponto de interseção entre as linhas de água n.º 191 e 190.</p>

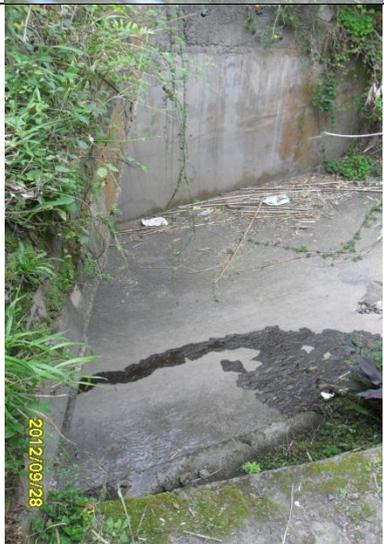
<p>LAG007 GPS UTM – 26S0631067/4175486</p> <p>Passagem hidráulica a montante – encontra-se desimpedida.</p>
6.2

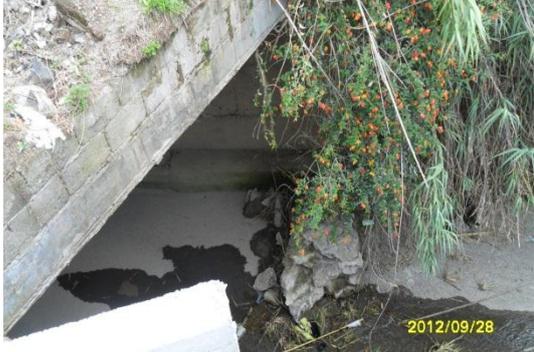
<p>LAG007 GPS UTM – 26S0631067/4175486</p> <p>Passagem hidráulica a jusante – existência de pedras grandes na boca</p>
6.4

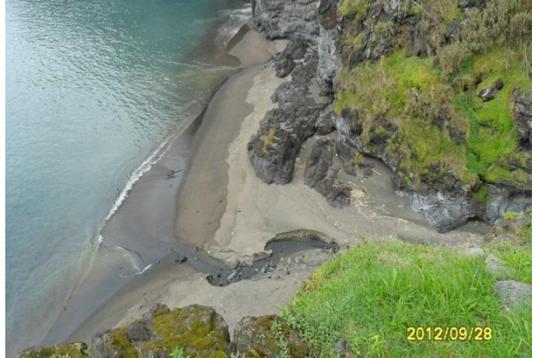
<p>LAG008 GPS UTM – 26S0630610/4175491</p> <p>Foz da linha de água – desagua na praia da Baixa da Areia.</p>

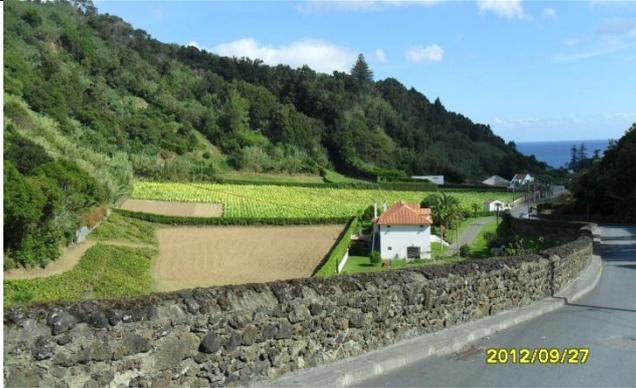
<p>LAG018 GPS – 26S0632002/4175234</p> <p>Como podemos ver pela foto esta linha de água teria início neste ponto, mas acontece que devido às alterações do solo para uso agrícola e de habitação ela não existe.</p>

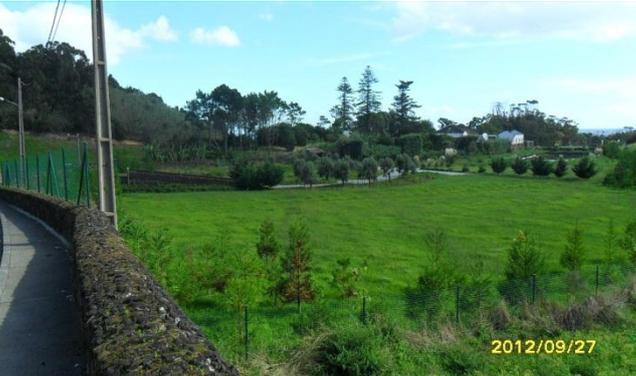
<p>LAG018 GPS – 26S0632002/4175234</p> <p>Este local um pouco mais abaixo do anterior a linha de água deveria passar para o lado contrário da estrada, o que não acontece, pelos mesmos motivos anteriores.</p>
2

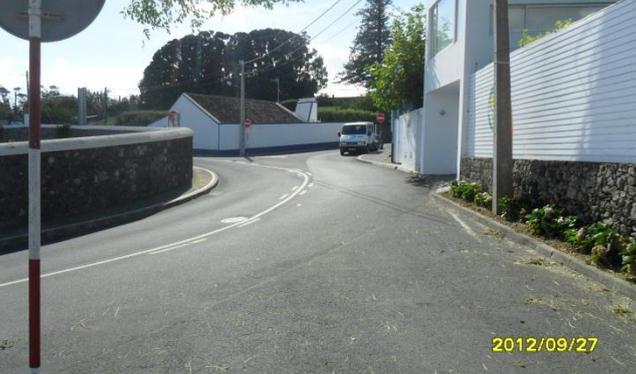
<p>LAG019 GPS – 26S0632235/4175086</p> <p>Esta zona a linha de água deveria estar canalizada por debaixo da estrada passando de um lado para o outro, como nos pontos anteriores ela não é visível não temos a certeza se está canalizada ou não!</p>
3

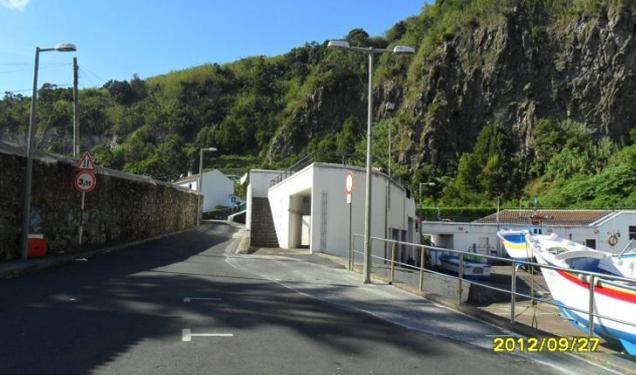
<p>LAG020 GPS – 26S0632542/4175159</p> <p>Aqui seria o ponto onde a linha de água iria dar à foz, mas continuamos com a mesma situação de ela não estar visível, devido às alterações do solo sofridas ao longo do tempo.</p>

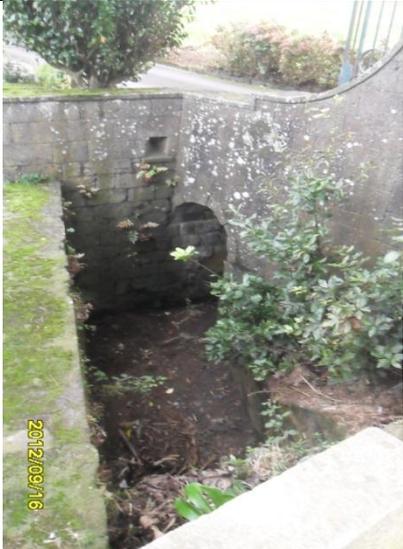
<p>LAG021 GPS UTM – 26S0627329/4178666</p> <p>Foto a montante – A linha de água desapareceu devido à alteração do solo.</p>
1.1

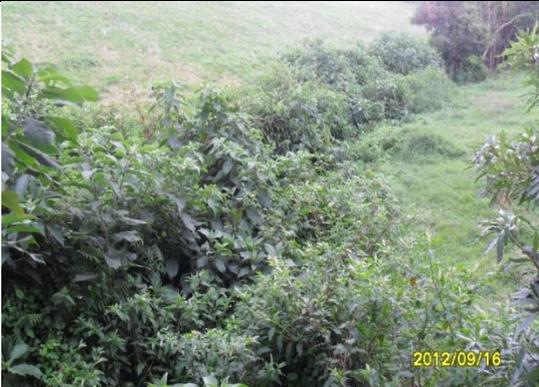
<p>LAG021 GPS UTM – 26S0627329/4178666</p> <p>Foto a jusante – Passagem hidráulica limpa, a jusante encontra-se alguma vegetação.</p>
2

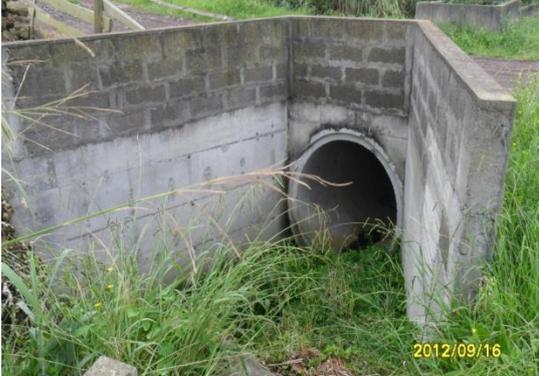
<p>LAG022 GPS UTM – 26S0627275/4178594</p> <p>Foto a montante – Passagem hidráulica limpa</p>

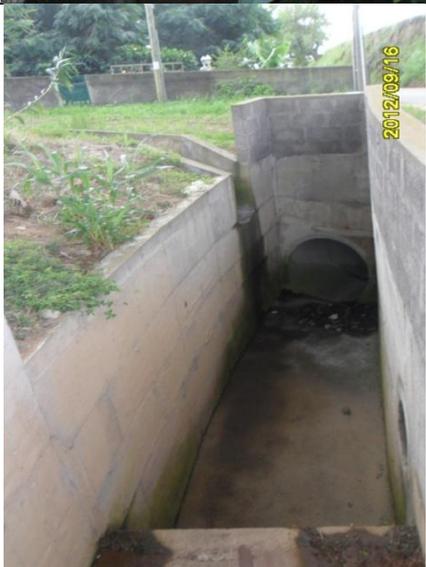
<p>LAG023 GPS UTM – 26S0627254/4178571</p> <p>Foto a montante – Passagem hidráulica com manilha (1 metro) limpa, a partir deste ponto a linha de água encontra-se canalizada por debaixo da estrada.</p>
4

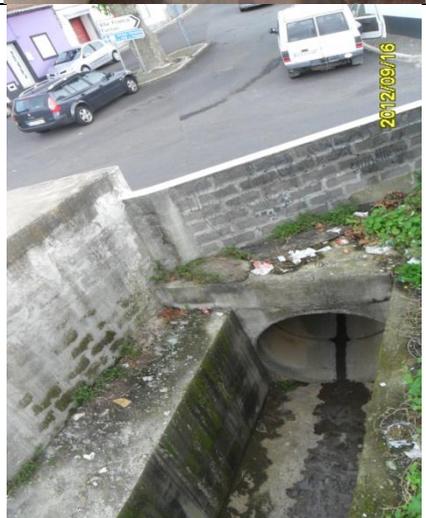
<p>LAG024 GPS UTM – 26S0626980/4178305</p> <p>Foto a montante – Passagem hidráulica limpa.</p>

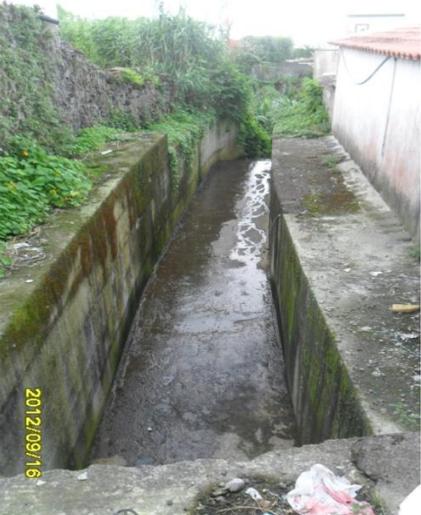
4.1

<p>LAG024 GPS UTM – 26S0626980/4178305</p> <p>Foto a jusante – apresenta alguns resíduos a jusante</p>
5

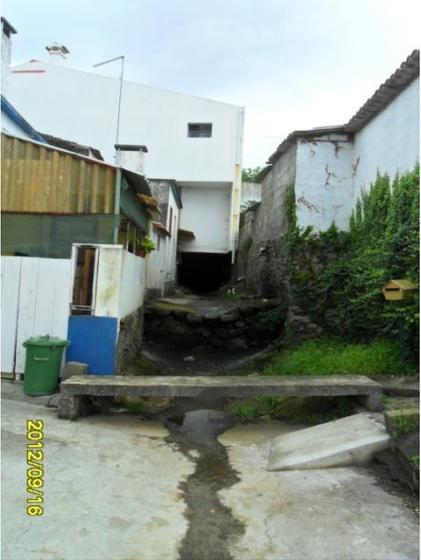
Foi verificado quatro casas em leito de cheia

<p>LAG025 GPS UTM -26S0626741/4178301</p> <p>Foto a montante – Passagem hidráulica limpa, existência de casas em leito de cheia</p>
5.1

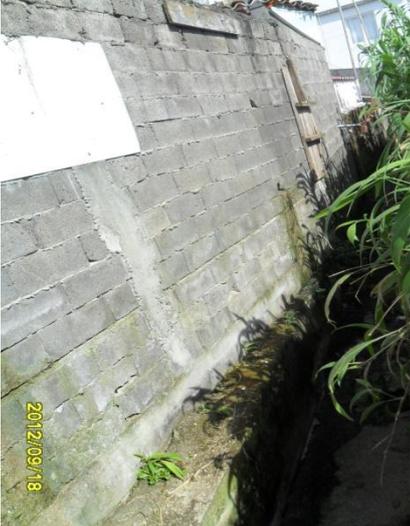
6

<p>LAG026 GPS UTM – 26S0626684/4178295</p> <p>Foto a montante – o quintal de uma casa passa por cima do leito da ribeira</p>
6.1

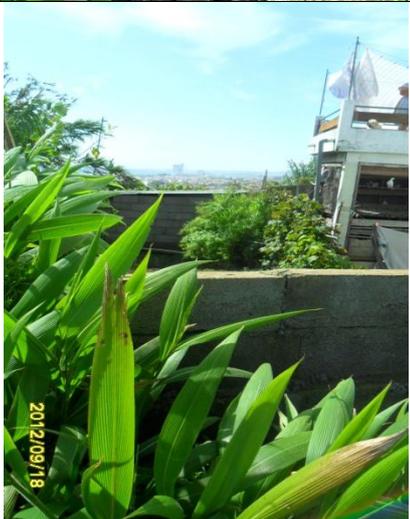
<p>LAG026 GPS UTM – 26S0626684/4178295</p> <p>Muro que separa o quintal que passa por cima do leito.</p>

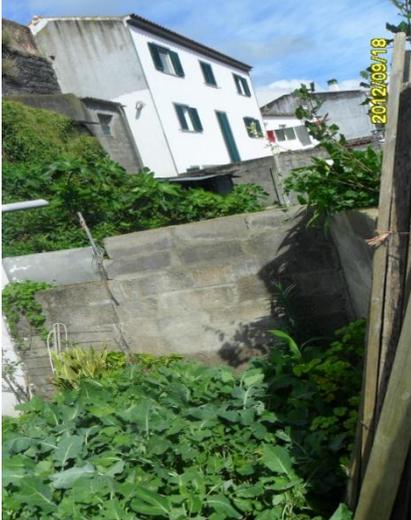
6.2

<p>LAG026 GPS UTM – 26S0626684/4178295</p> <p>Muro que separa o quintal que passa por cima do leito.</p>
7

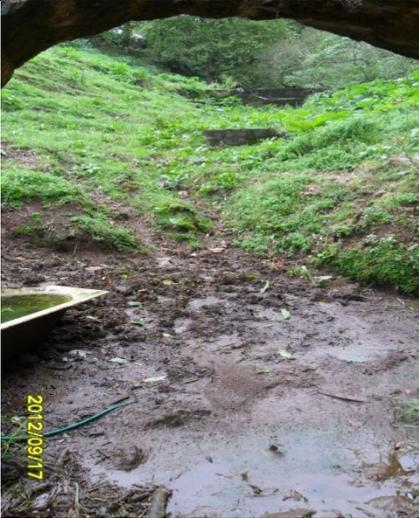
<p>LAG029 GPS UTM – 26S0628908/4179547</p> <p>Foto a montante – existência de resíduos usados na ordenha</p>
1.1

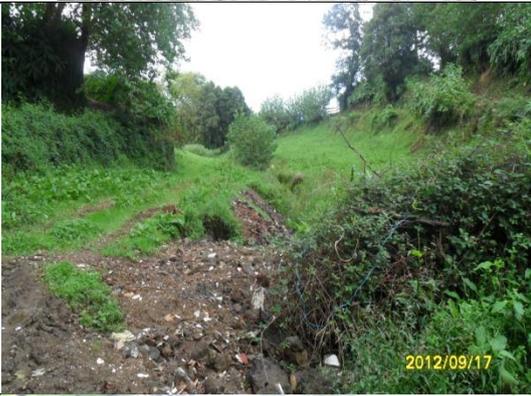
<p>LAG029 GPS UTM – 26S0628908/4179547</p> <p>Foto a jusante – existência de entulhos e resíduos.</p>
1.2

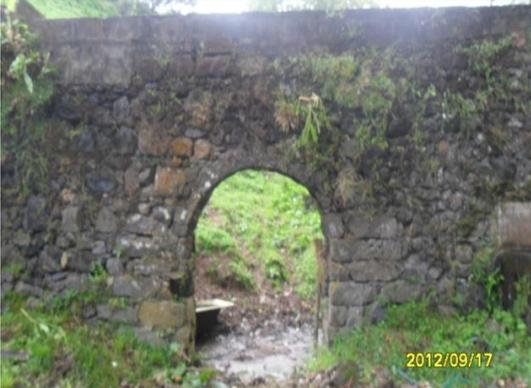
<p>LAG029 GPS UTM – 26S0628908/4179547</p> <p>Passagem hidráulica desimpedida</p>

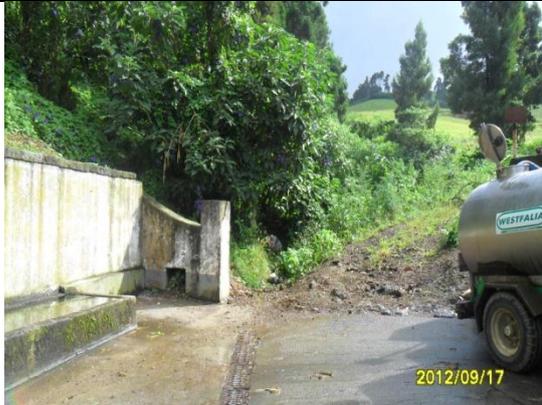
2

<p>LAG030 GPS UTM - 26s0628604/4179222</p> <p>Foto a montante – existência de resíduos agrícolas, verdes e entulhos</p>
2.1

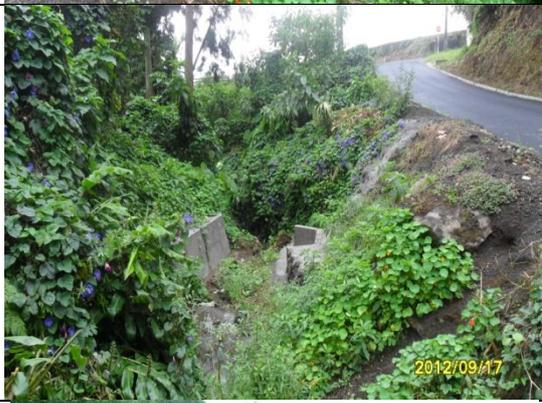
<p>LAG030 GPS UTM – 26S0628604/4179222</p> <p>Foto a jusante – existência de entulhos</p>
3

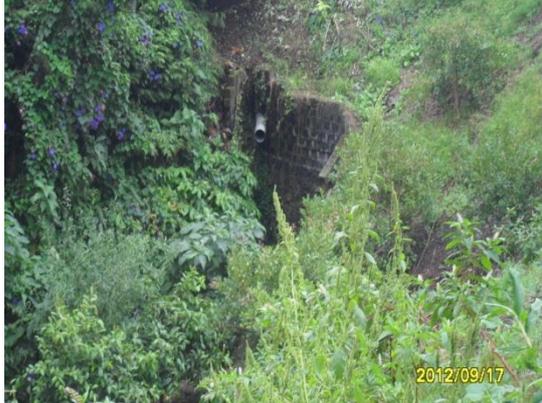
3.1

<p>LAG031 GPS UTM – 26S0628537/4179174</p> <p>Foto a montante – Passagem hidráulica de difícil acesso, aparentemente limpa,</p>
3.2

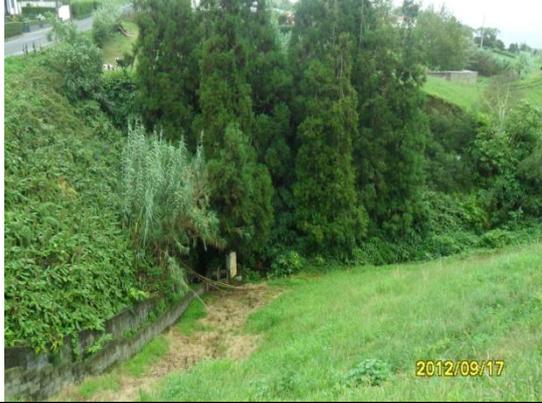
<p>LAG031 GPS UTM – 26S0628537/4179174</p> <p>Foto a jusante – existência de resíduos (monstros, REEE), alguma vegetação e troncos caídos</p>
3.3

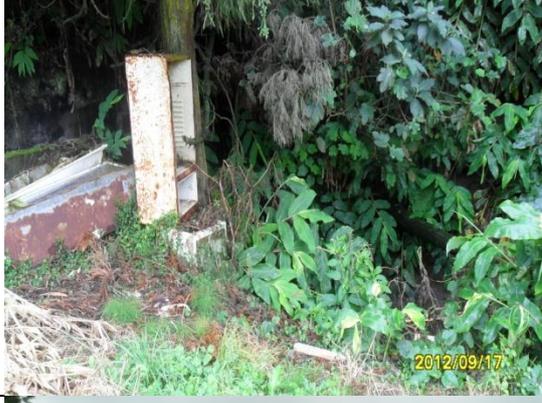
<p>LAG031 GPS UTM – 26S0628537/4179174</p> <p>Existência de resíduos.</p>
4

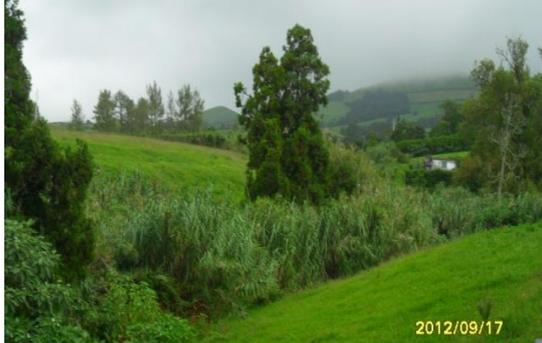
4.1

<p>LAG032 GPS UTM – 26S0628095/4178607</p> <p>Foto a montante – Existência de alguma vegetação ao longo da linha de água.</p>

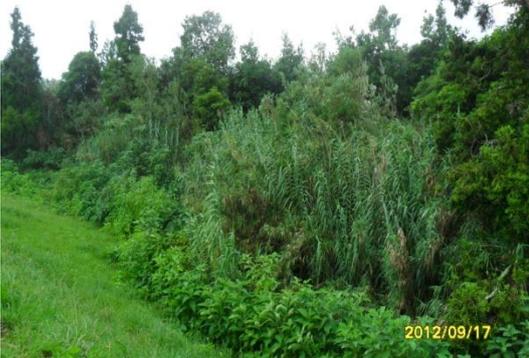
<p>LAG032 GPS UTM – 26S0628095/4178607</p> <p>Foto a jusante</p>
5

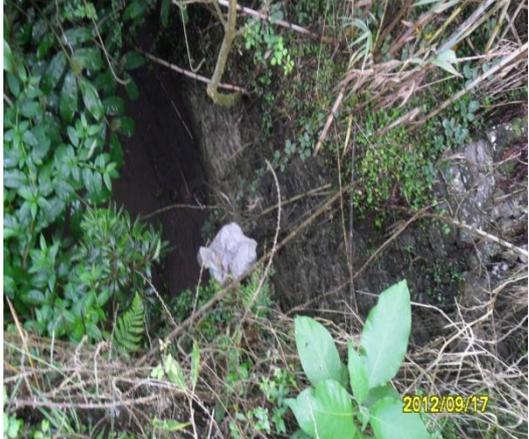
<p>LAG033 GPS UTM – 26S0628029/4178570</p> <p>Passagem hidráulica de difícil acesso mas parece estar limpa.</p>
5.1

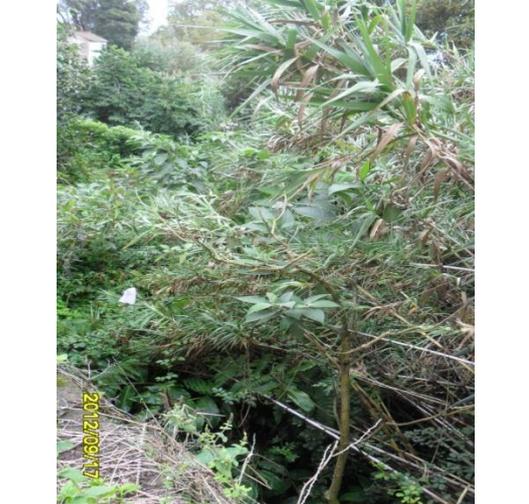
6

<p>LAG033 GPS UTM – 26S0628029/4178570</p> <p>Foto a jusante – existência de alguma vegetação.</p>

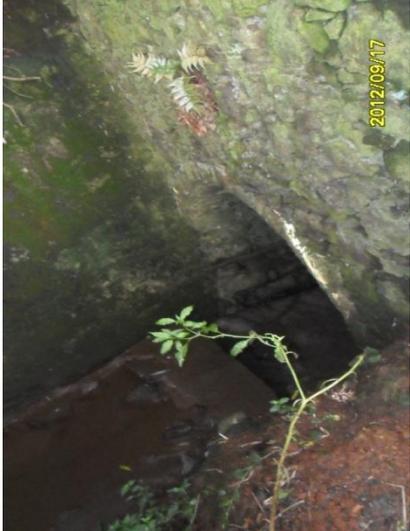
<p>LAG034 GPS UTM – 26S0627926/4178442</p> <p>Foto a montante – passagem hidráulica desimpedida,</p>
6.1

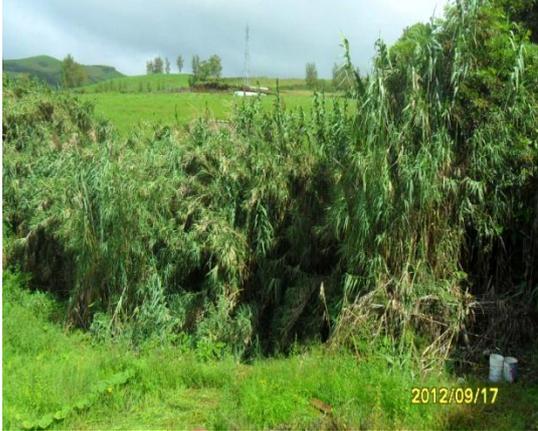
<p>LAG034 GPS UTM – 26S0627926/4178442</p> <p>Foto a jusante – difícil acesso, tem muita vegetação</p>
7

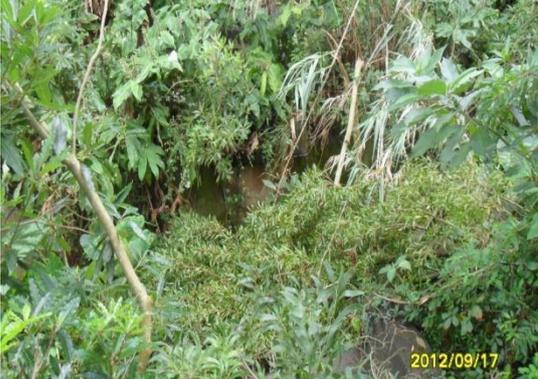
<p>LAG034 GPS UTM – 26S0627926/4178442</p> <p>Aspeto geral – existência de muita vegetação, com árvores caídas.</p>

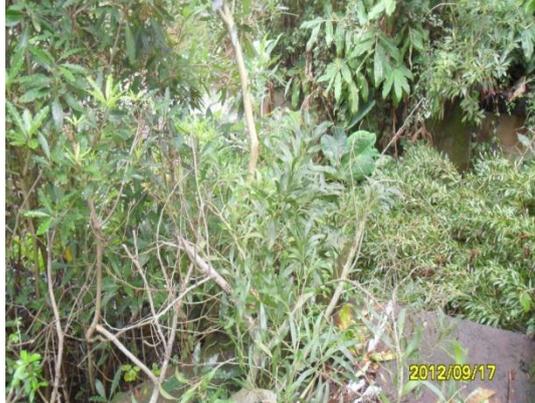
<p>LAG034 GPS UTM – 26S0627926/4178442</p> <p>Aspeto geral – existência de muita vegetação, com árvores caídas.</p>
8

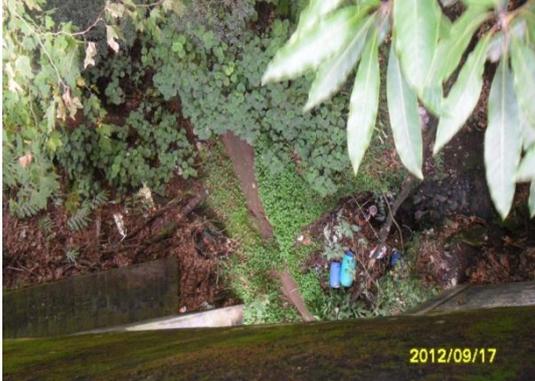
<p>LAG035 GPS UTM – 26S0627584/4178071</p> <p>Foto a montante – existência de resíduos.</p>
8.1

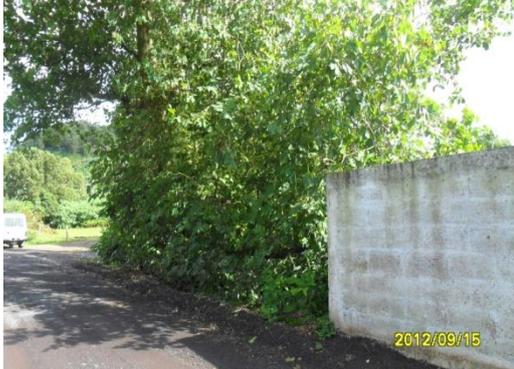
1

<p>LAG036 GPS UTM – 26S0627957/4181074</p> <p>Foto a montante – Passagem hidráulica desimpedida.</p>
1.1

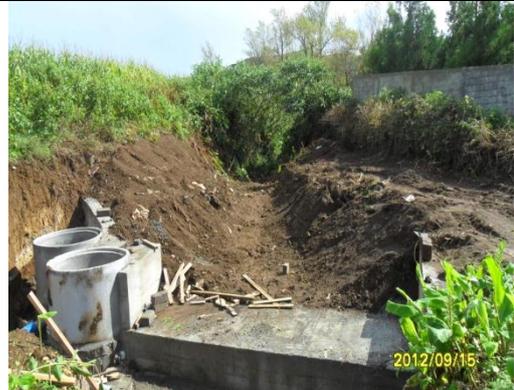
<p>LAG037 GPS UTM – 26S0627529/4180353</p> <p>Foto a montante – Existência de obras, passagem hidráulica desimpedida</p>
2.1

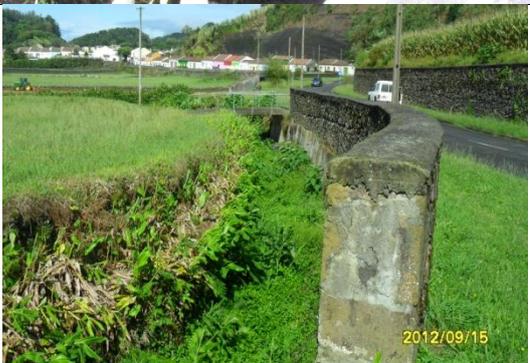
<p>LAG038 GPS UTM – 26S0627213/4180541</p> <p>Foto a montante – Passagem hidráulica para um terreno está desimpedida, existência de alguns resíduos nas margens.</p>
3.1

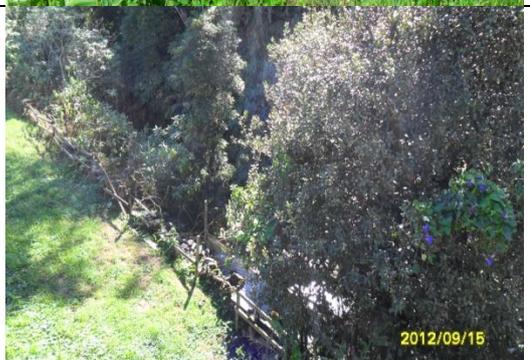
Apresenta alguma vegetação no geral; existência de uma barracas e troncos caídos no leito (GPS UTM – 26S062878/4180481

<p>LAG039 GPS UTM – 26S0626878/4180481</p> <p>Foto a montante – Existência na margem direita de barracas de madeira, resíduos no leito e troncos que atravessam o leito.</p>

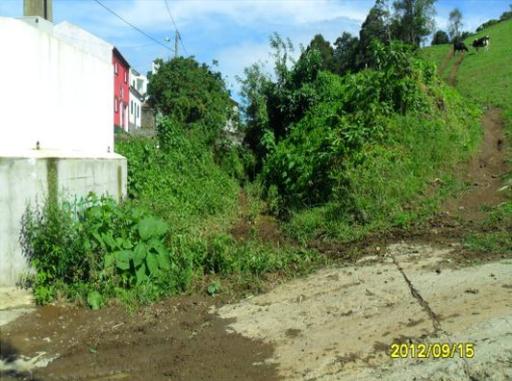
<p>LAG040 GPS UTM – 26S0626699/4180002</p> <p>Foto a montante – Zona de passagem para um terreno, onde a linha de água passa por cima deste.</p>
5.1

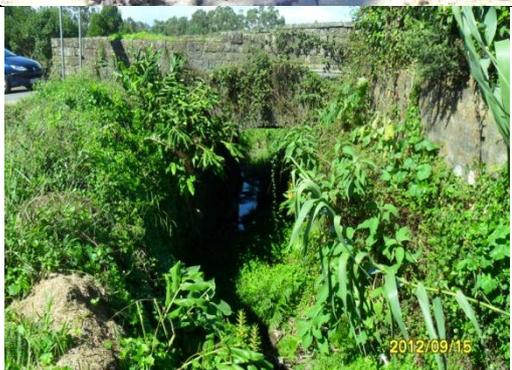
<p>LAG041 GPS UTM – 26S0626422/4179567</p> <p>Foto a montante – Existência de alguns resíduos.</p>

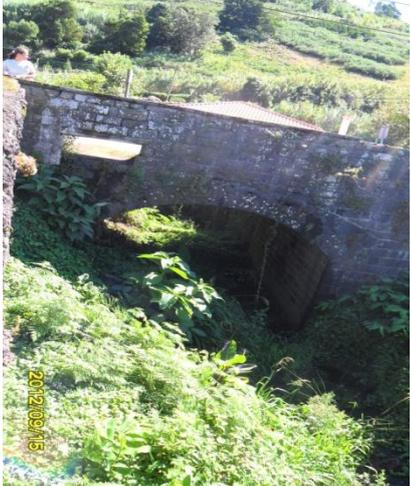
<p>LAG041 GPS UTM – 26S0626422/4179567</p> <p>Foto da passagem hidráulica - desimpedida</p>
7

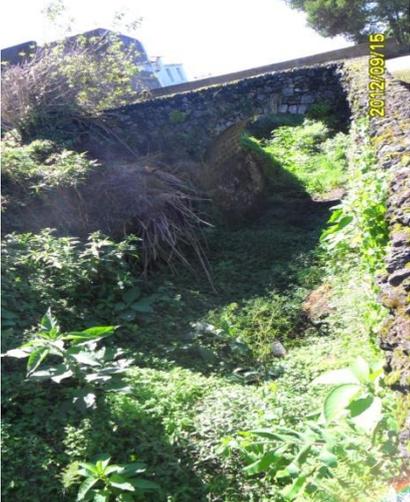
<p>LAG042 GPS UTM – 26S0626371/4179443</p> <p>Foto a montante – existência de resíduos verdes, passagem hidráulica desimpedida.</p>

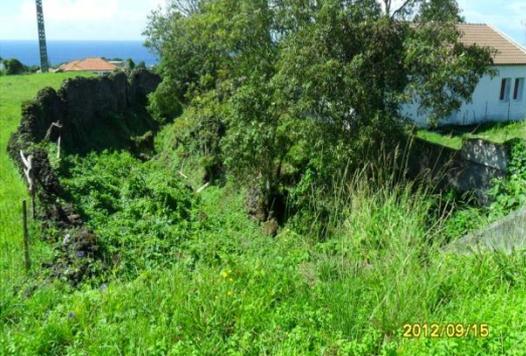
<p>LAG043 GPS UTM – 26S0626301/4179245</p> <p>Foto a jusante - existência de alguma vegetação</p>
9

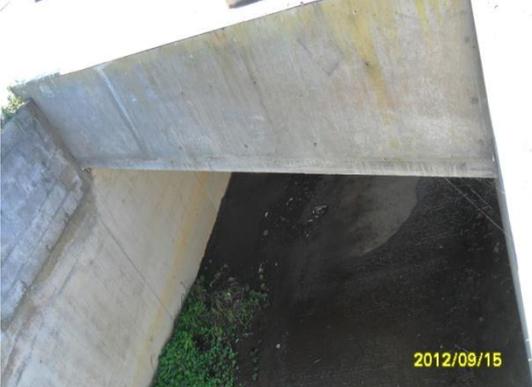
9.1

<p>LAG044 GPS UTM – 26S0626011/4178895</p> <p>Passagem hidráulica desimpedida</p>
9.2

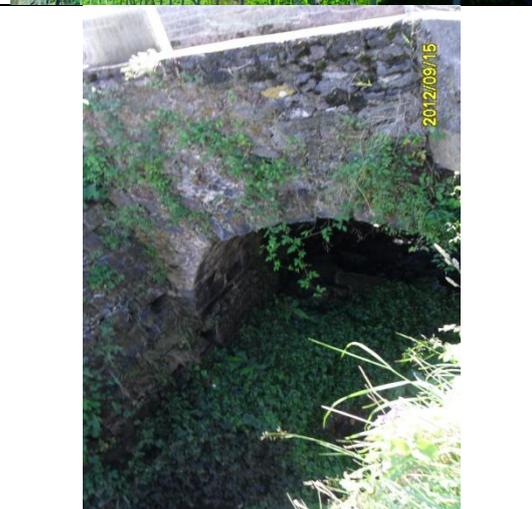
<p>LAG045 GPS UTM – 26S0625933/4178803</p> <p>Passagem hidráulica desimpedida</p>

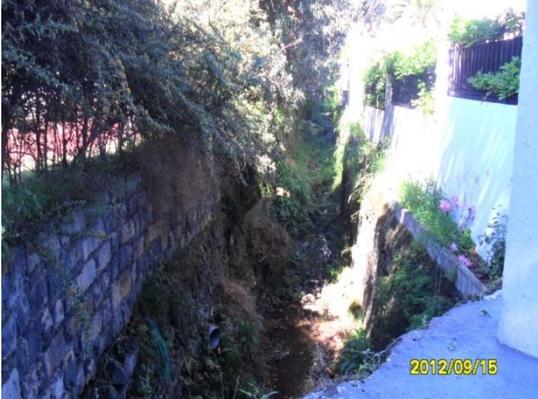
11

<p>LAG046 GPS UTM – 26S0625844/4178675</p> <p>Foto a montante – Alguns resíduos verdes</p>
11.1

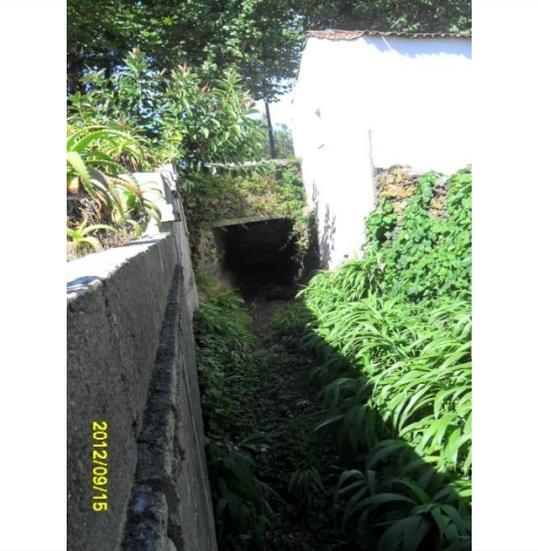
<p>LAG046 GPS UTM – 26S0625844/4178675</p> <p>Passagem hidráulica desimpedida</p>
12

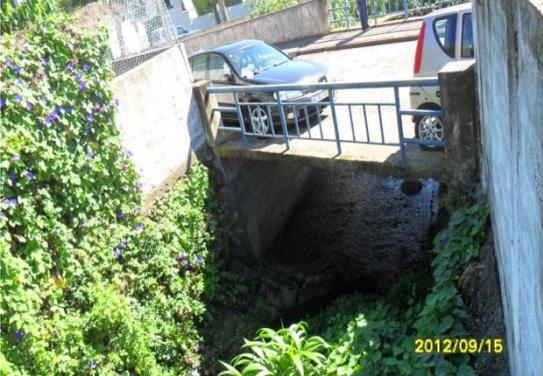
12.1

<p>LAG047 GPS UTM – 26S0625750/4178546</p> <p>Passagem hidráulica desimpedida</p>
12.2

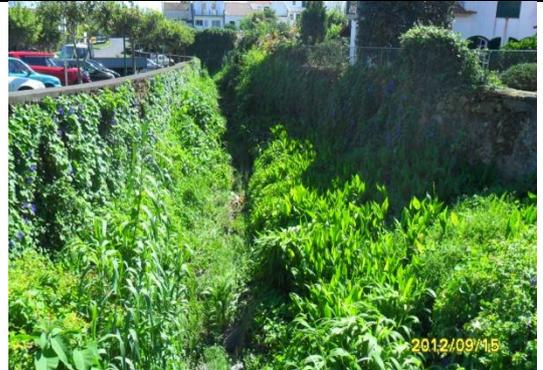
<p>LAG048 GPS UTM – 26S0625707/4178477</p> <p>Foto a jusante – Existência de alguma vegetação</p>

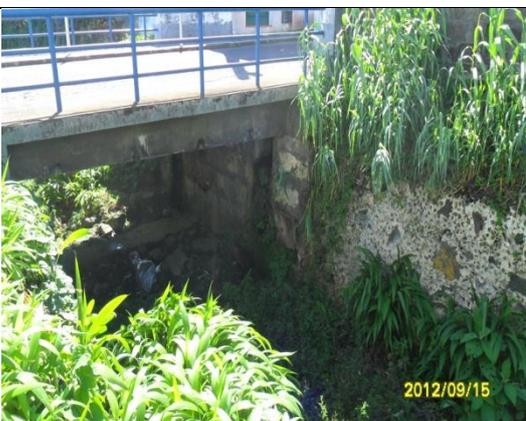
13.2

<p>LAG048 GPS UTM – 26S0625707/4178477</p> <p>Passagem hidráulica limpa</p>
14

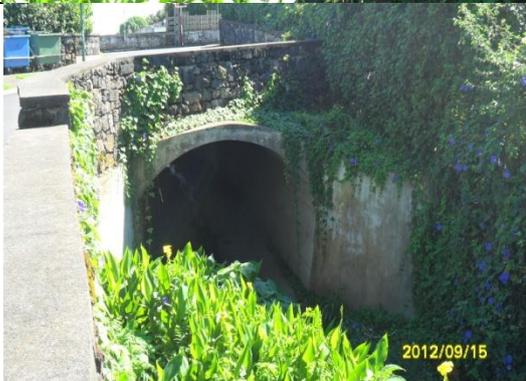
<p>LAG049 GPS UTM – 26S0625711/4178378</p> <p>Foto a montante Passagem hidráulica desimpedida</p>
14.1

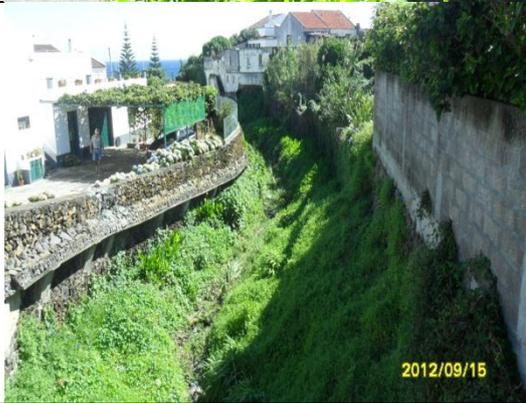
<p>LAG049 GPS UTM – 26S0625711/4178378</p> <p>Foto a jusante</p>
15

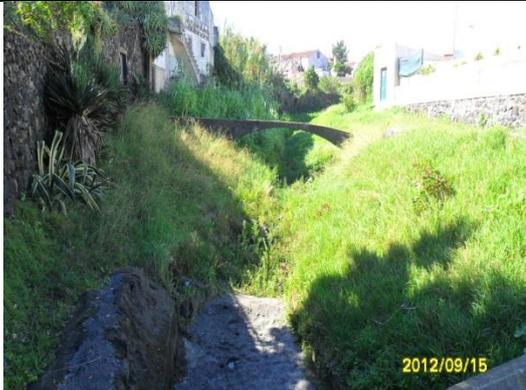
<p>LAG050 GPS UTM – 26S0625762/4178254</p> <p>Foto a montante</p>

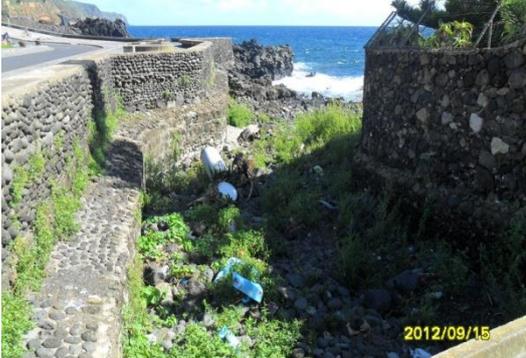
15.1

<p>LAG050 GPS UTM – 26S0625762/4178254</p> <p>Foto a jusante - alguns resíduos.</p>
15.2

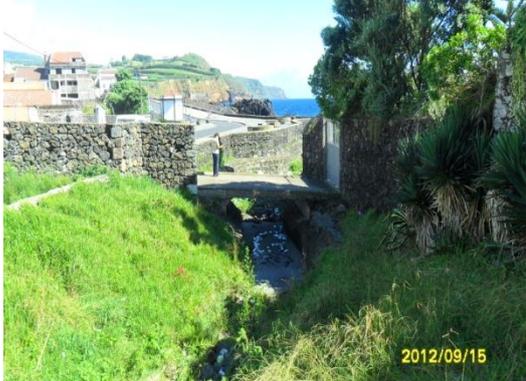
<p>LAG050 GPS UTM – 26S0625762/4178254</p> <p>Passagem hidráulica desimpedida</p>

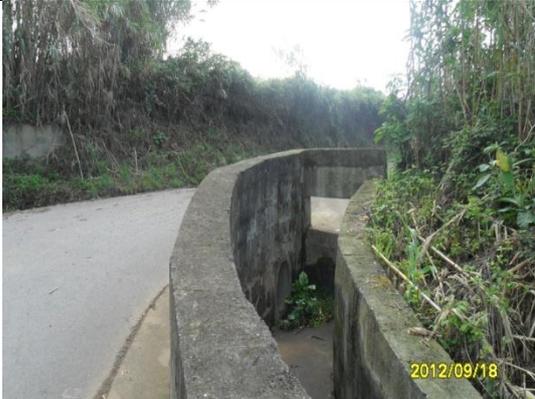
<p>LAG051 GPS UTM – 26S0627241/4179097</p> <p>Foto a montante – linha de água canalizada.</p>
1.2

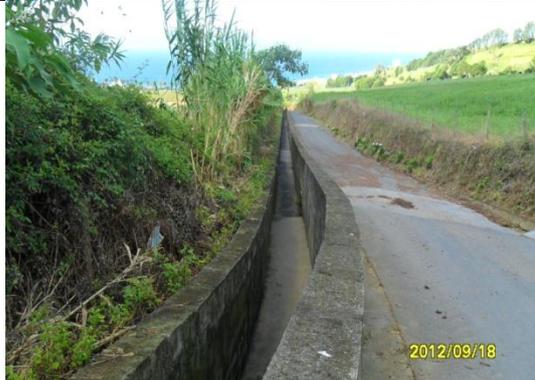
<p>LAG051 GPS UTM – 26S0627241/4179097</p> <p>Foto a jusante</p>
2

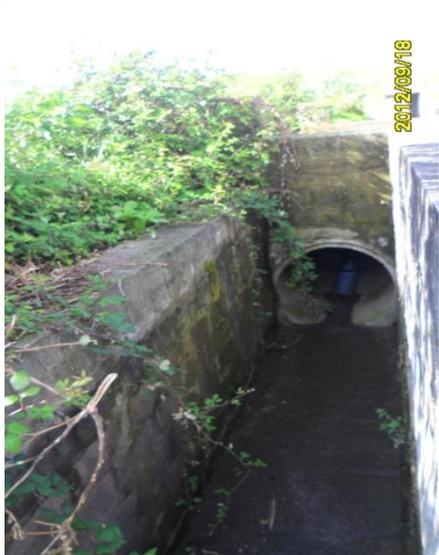
<p>LAG052 GPS UTM – 26S0626903/4178834</p> <p>Foto a montante – Passagem hidráulica limpa</p>

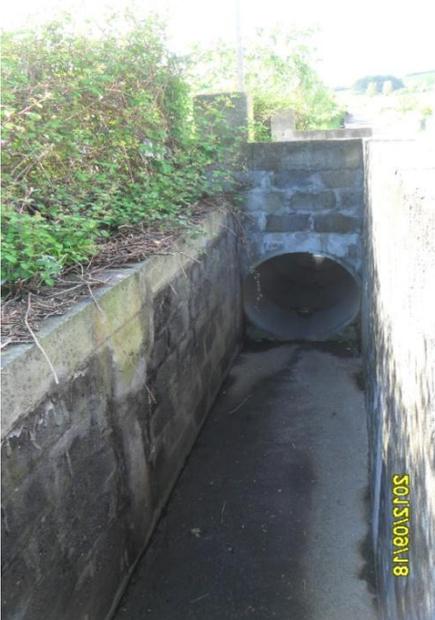
2.1

<p>LAG052 GPS UTM – 26S0626903/4178834</p> <p>Foto a jusante</p>
3

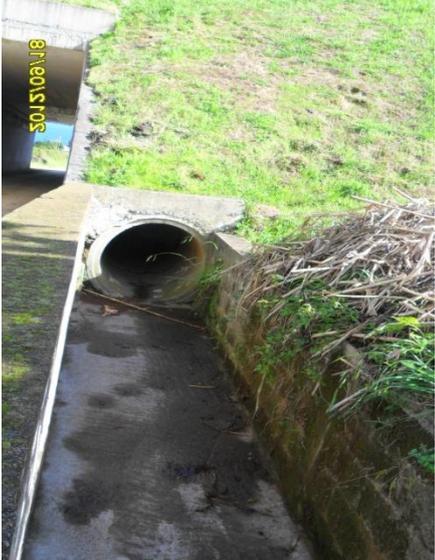
<p>LAG053 GPS UTM – 26S0626855/4178796</p> <p>Foto a montante – Passagem hidráulica limpa</p>

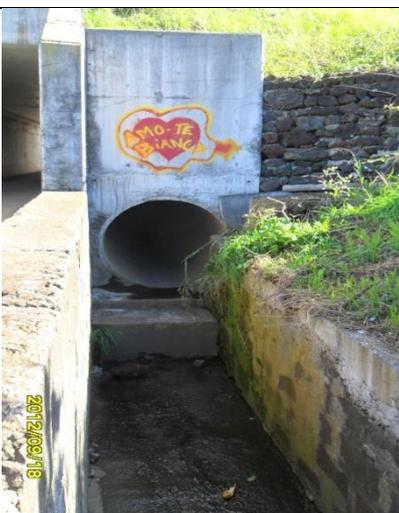
3.1

<p>LAG053 GPS UTM – 26S0626855/4178796</p> <p>Foto a jusante</p>
4

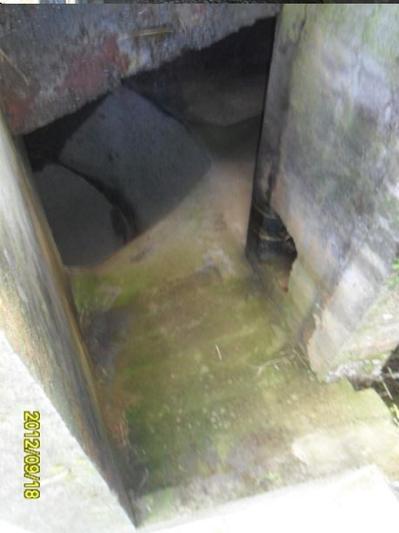
<p>LAG054 GPS UTM – 26S0626767/4178702</p> <p>Foto a montante – Passagem hidráulica com manilha, limpa</p>
4.1

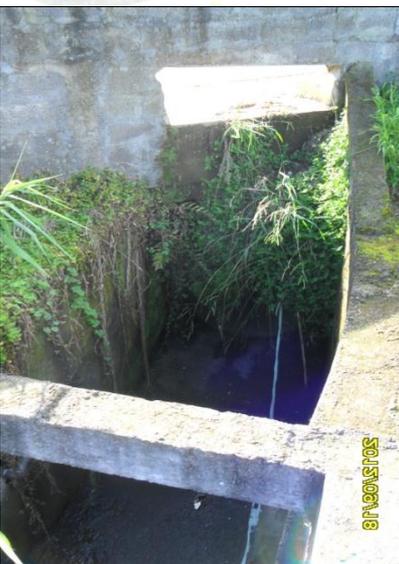
<p>LAG054 GPS UTM – 26S0626767/4178702</p> <p>Foto a jusante</p>
