REGIÃO AUTÓNOMA DOS AÇORES
SECRETARIA REGIONAL DO AMBIENTE E DO MAR
DIRECÇÃO REGIONAL DO AMBIENTE

OCORRÊNCIAS EM MATÉRIA DE RECURSOS HÍDRICOS NA ILHA DE SÃO MIGUEL

11 de Outubro de 2012

<p>SECRETARIA REGIONAL DO AMBIENTE E DO MAR GOVERNO REGIONAL DOS AÇORES</p>	OCORRÊNCIAS EM MATÉRIA DE RECURSOS HÍDRICOS NA ILHA DE SÃO MIGUEL	GERAL			
	AÇÕES A DESENVOLVER	Edição	01	Revisão	01
		Página 1 de 20

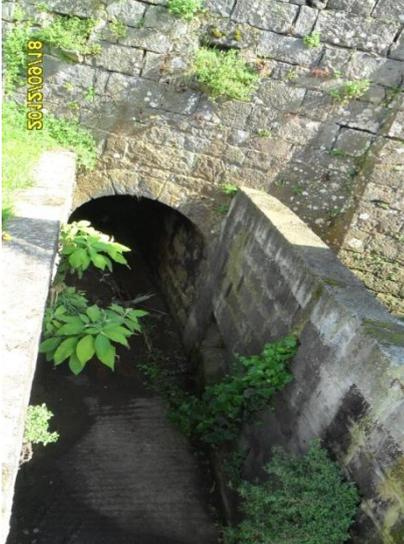
5

<p>LAG055 GPS UTM – 26S0626613/4178616</p> <p>Foto a montante</p>
5.1

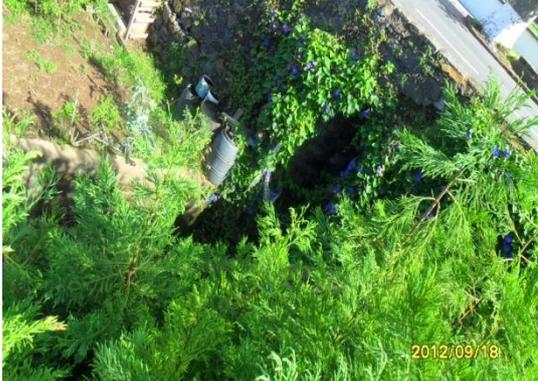
<p>LAG055 GPS UTM – 26S0626613/4178616</p> <p>Passagem hidráulica limpa</p>
5.2

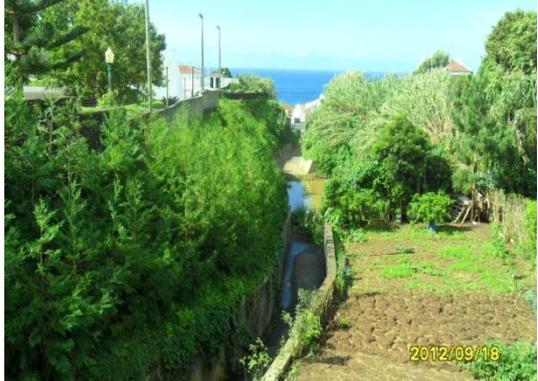
<p>LAG055 GPS UTM – 26S0626613/4178616</p> <p>Foto a jusante – difícil acesso</p>
6

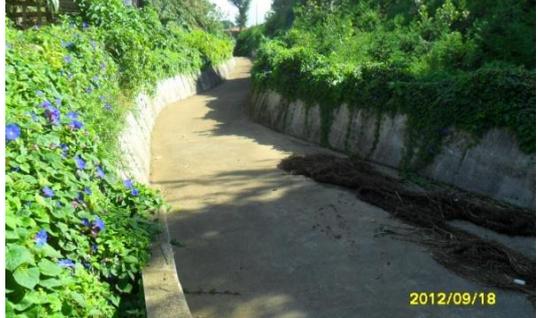
<p>LAG056 GPS UTM – 26S0626501/4178534</p> <p>Foto a montante</p>

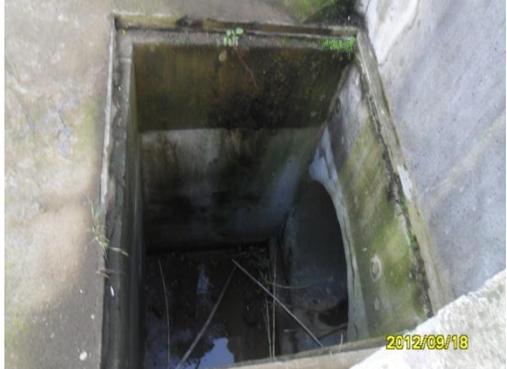
6.2

<p>LAG056 GPS UTM – 26S0626501/4178534</p> <p>Passagem hidráulica.</p>
7

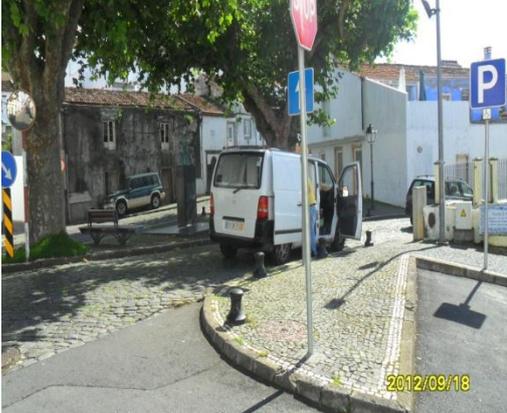
<p>LAG057 GPS UTM – 26S0626403/4178439</p> <p>A linha de água encontra-se canalizada desde o ponto anterior para jusante por debaixo da estrada e de casas.</p>
7.1

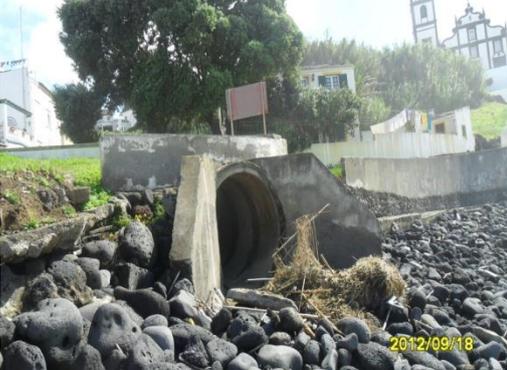
<p>LAG058 GPS UTM – 26S0626313/4178341</p> <p>Passagem hidráulica limpa, saída canalizada desde o ponto 6 Foz da linha de água.</p>

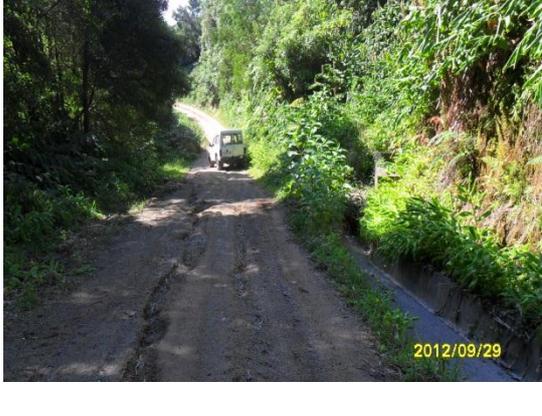
1

<p>LAG059 GPS UTM – 26S0633018/4177173</p> <p>Aspetto geral - O início da linha de água está canalizado por debaixo da estrada.</p>
1.1

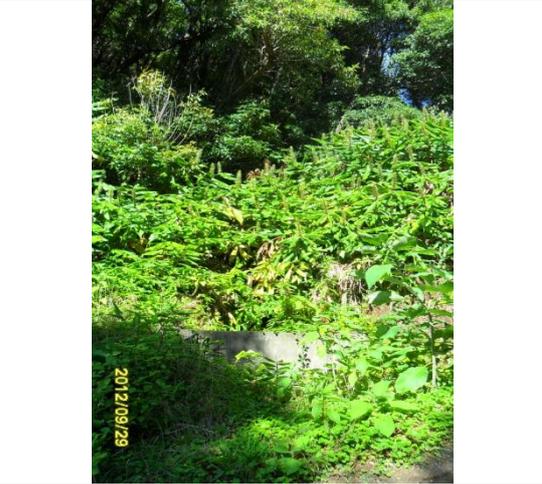
<p>LAG059 GPS UTM – 26S0633018/4177173</p> <p>Foto a montante – a boca da passagem hidráulica está limpa.</p>
1.2

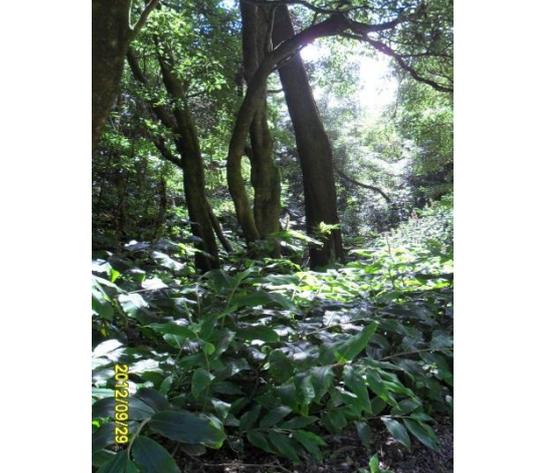
<p>LAG059 GPS UTM – 26S0633018/4177173</p> <p>Foto a jusante – existência de muita vegetação.</p>

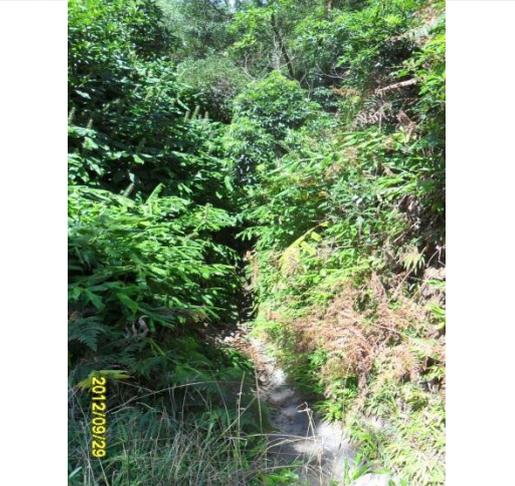
<p>LAG060 GPS UTM – 26S0632942/4176991</p> <p>Foto a montante – existência de muita vegetação.</p>
2.2

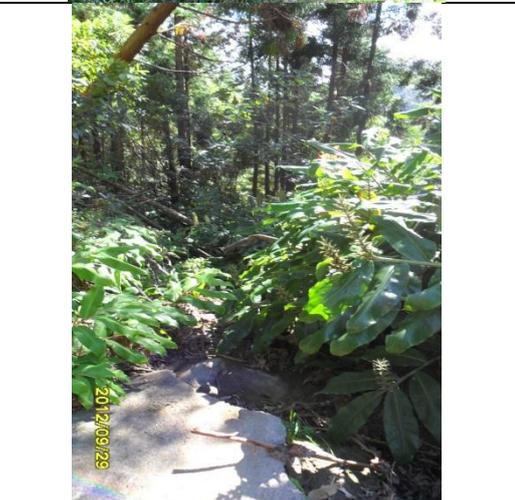
<p>LAG060 GPS UTM – 26S0632942/4176991</p> <p>Foto a jusante – existência de troncos caídos no leito e de muita vegetação.</p>
3

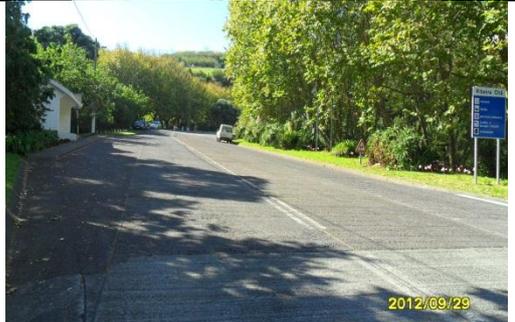
<p>LAG061 GPS UTM – 26S0632940/4175472</p> <p>Aspeto geral – a linha de água está canalizada por debaixo da estrada regional. É uma linha de água muito funda e de difícil acesso.</p>

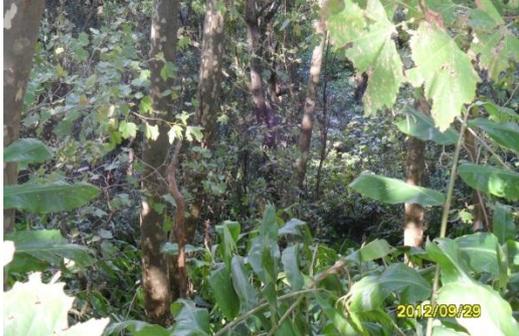
3.1

<p>LAG061 GPS UTM – 26S0632940/4175472</p> <p>Foto a montante – existência de muita vegetação e árvores.</p>
3.2

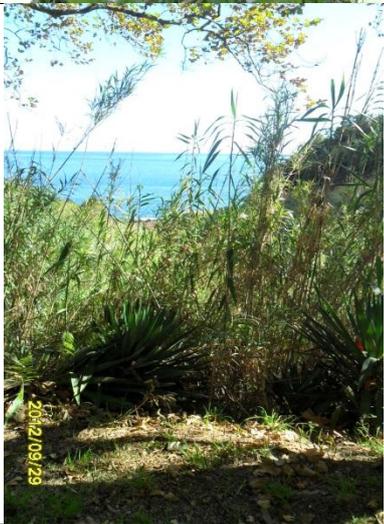
<p>LAG061 GPS UTM – 26S0632940/4175472</p> <p>Foto a jusante - existência de muita vegetação e árvores.</p> <p>A partir deste ponto faz a ligação para a foz.</p>

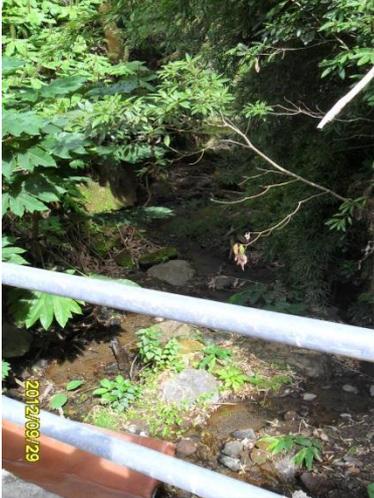
<p>LAG062 GPS UTM – 26S0633521/4176214</p> <p>Foto a montante – muitos troncos caídos no leito.</p>
1.2

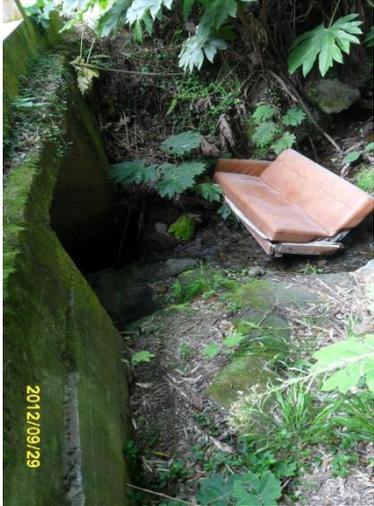
<p>LAG062 GPS UTM – 26S0633521/4176214</p> <p>Foto da passagem hidráulica – a passagem hidráulica está desimpedida, mas na boca a montante tem um sofá.</p>

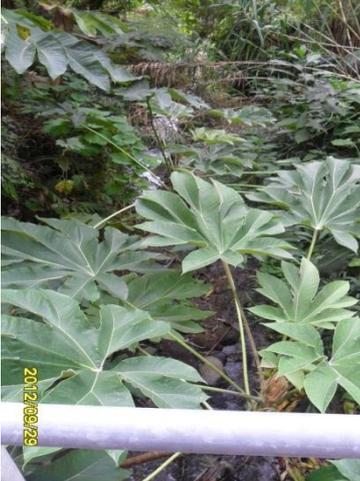
1.3

<p>LAG062 GPS UTM – 26S0633521/4176214</p> <p>Foto a jusante – existência de muita vegetação.</p>
2

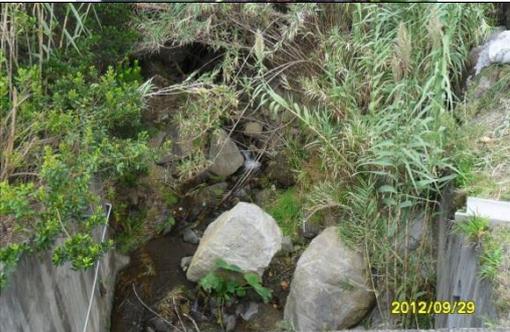
<p>LAG063 GPS UTM - 26S0633604/4175625</p> <p>Foto a montante – existência de pedras grandes.</p>
2.1

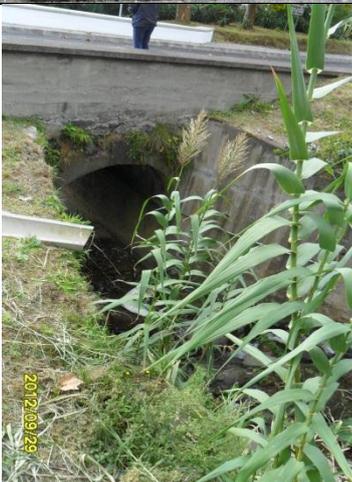
<p>LAG063 GPS UTM - 26S0633604/4175625</p> <p>Foto da passagem hidráulica – encontra-se desimpedida</p> <p>A partir deste ponto a linha de água encaminha-se para a foz.</p>

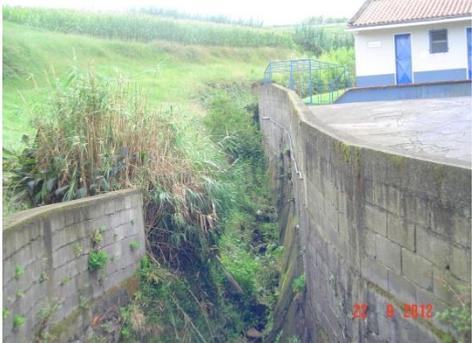
<p>NRD001</p> <ul style="list-style-type: none"> - Necessita de limpeza para montante da zona urbana; - GPS: 26s0650727 4190455.
3

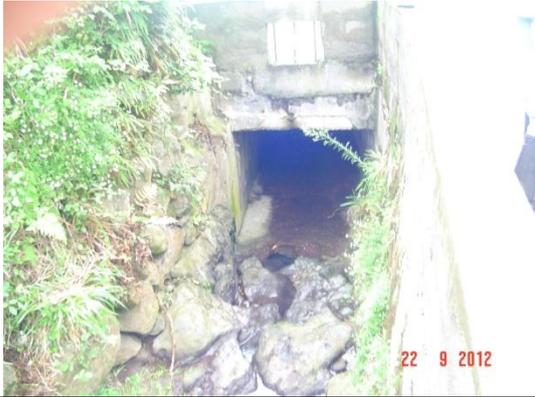
<p>NRD003</p> <ul style="list-style-type: none"> - Passagem hidráulica em bom estado. (Zona Urbana) - Dimensões: <ul style="list-style-type: none"> • Largura: 1,60m • Altura: 1,50m - GPS: 26s1652426 4190530
2

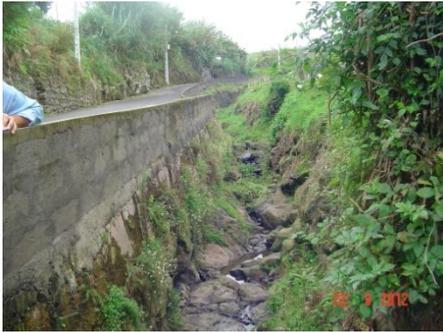
<p>NRD003</p> <ul style="list-style-type: none"> - Linha de água em estado razoável (Zona Urbana); - GPS: 26s1652426 4190530
3

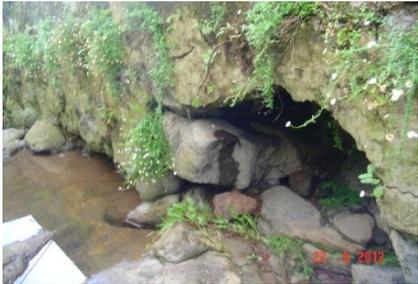
<p>NRD003</p> <ul style="list-style-type: none"> - Paredão afurnado a 4m da passagem hidráulica; - GPS: 26s1652426 4190530

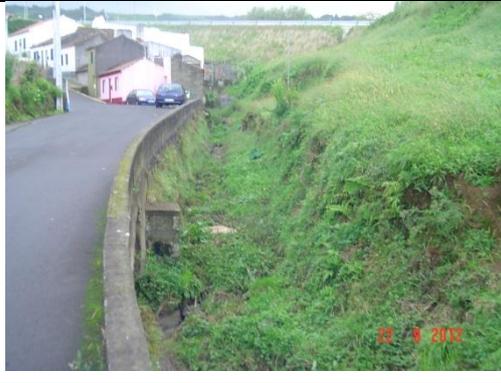
<p>NRD003</p> <p>- Linha de água em bom estado.</p>
5

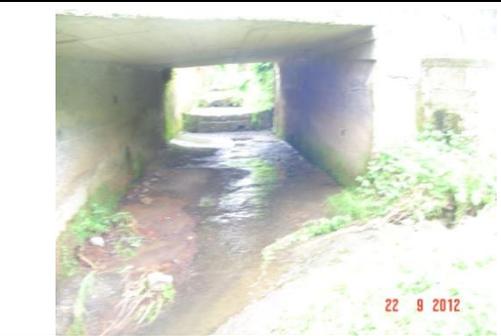
<p>NRD004</p> <p>- Segunda passagem hidráulica na Zona Urbana onde se cruzam duas linhas de água;</p> <p>- Dimensões:</p> <ul style="list-style-type: none"> • Largura: 2,20m • Altura: 1,50m <p>- GPS: 26s0652482 4190458.</p>
6

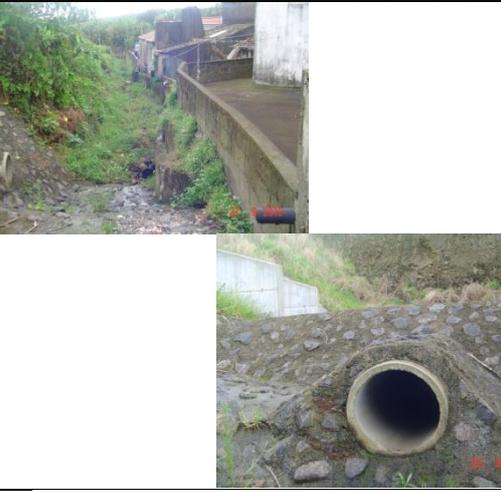
<p>NRD005</p> <p>- Existe uma bacia de retenção canalizada por uma manilha onde a água é projectada no muro da habitação. Esta obra foi realizada pela <i>Ferrovial Scut Açores</i>.</p> <p>- GPS: 26s652477 4190379</p>
7

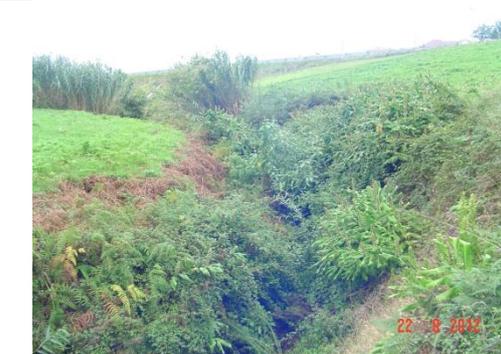
<p>NRD006</p> <p>- Grota cova do cavalo para montante da estrada regional encontra-se completamente coberta de vegetação, necessitando de limpeza nas margens.</p> <p>- GPS: 26s0652628 4190071.</p>

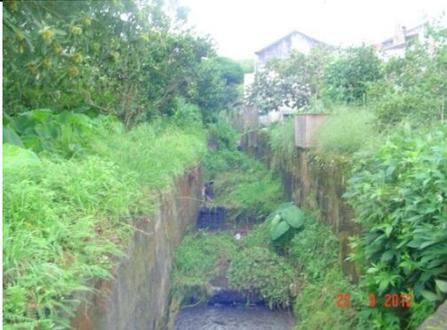
<p>NRD004</p> <ul style="list-style-type: none"> - Grota em estado razoável na Zona Urbana. - GPS: 26s0652482 4190458.
2

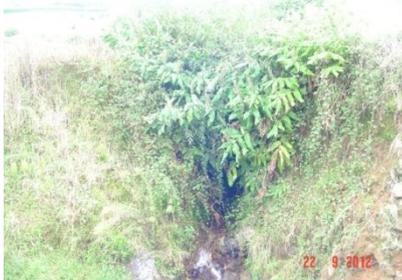
<p>NRD007</p> <ul style="list-style-type: none"> - Necessita de limpeza nas duas margens para montante da estrada regional; - GPS: 26s0652874 4190134.

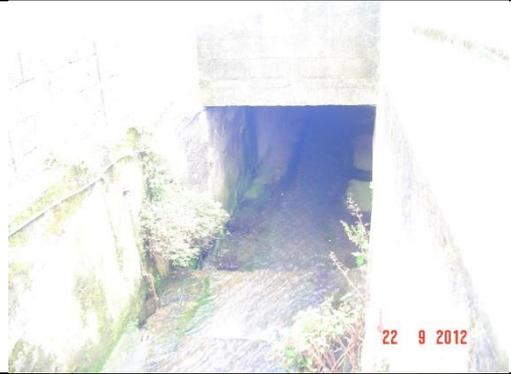
NRD008 - Passagem hidráulica (Zona Urbana), em bom estado; - Dimensões: <ul style="list-style-type: none"> • Largura: 2,5m; • Altura: 2m - GPS: 26s0653369 4191107.
2

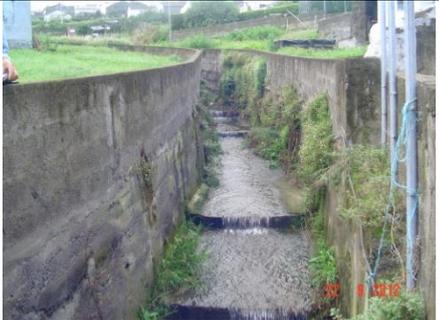
NRD008 - Grota em bom estado (Zona Urbana); - GPS: 26s0653369 4191107.
3

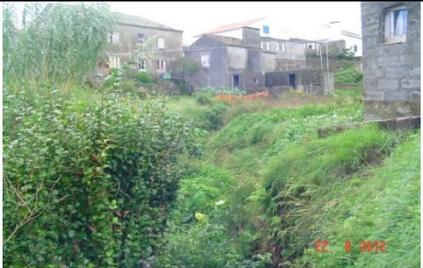
NRD009 - Necessita de limpeza nas duas margens e leito; - GPS: 26s0653400 4190988.

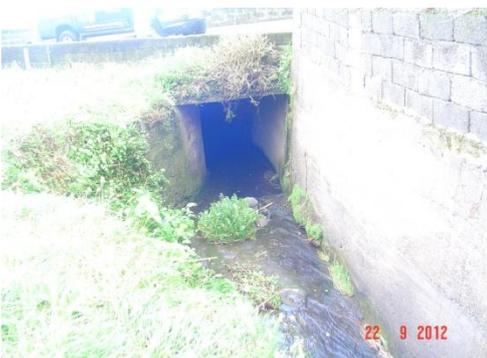
NRD010 - Passagem hidráulica em bom estado (Zona Urbana); - Dimensões: <ul style="list-style-type: none"> • Altura: 2,5m • Largura: 2m - GPS: 26s0654050 4190877.
2

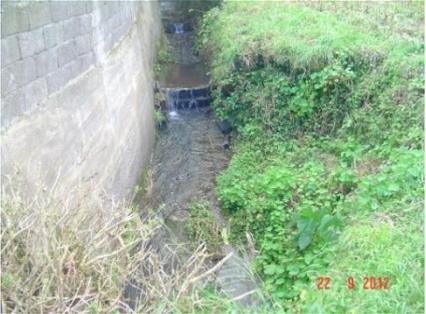
NRD010 - Queda de muro de pedra arrastado pelo caudal em terreno agrícola. - GPS: 26s0654050 4190877.
3

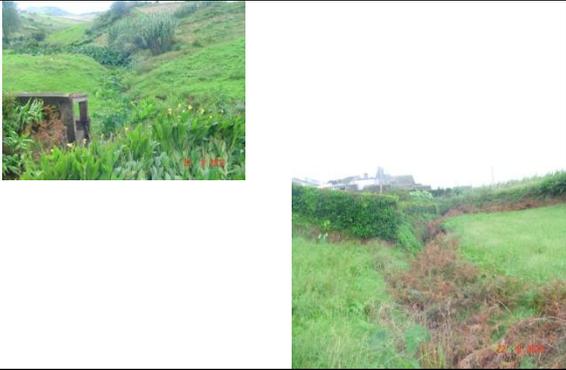
NRD011 - Foto ¼ para montante da estrada regional. A linha de água encontra-se completamente coberta de vegetação, necessitando de limpeza nas margens e leito. - GPS: 26s0654187 4190507.

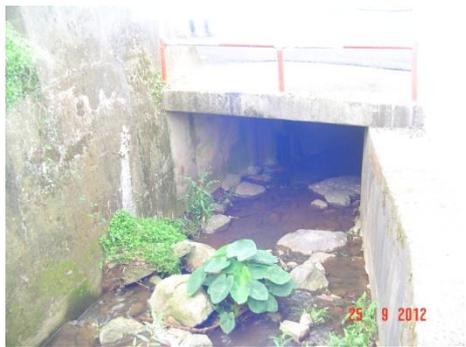
NRD012 - Passagem hidráulica em bom estado. (Zona Urbana) - Dimensões: <ul style="list-style-type: none"> • Largura: 2m • Altura: 1,50m - GPS: 26s0655364 4190333
2

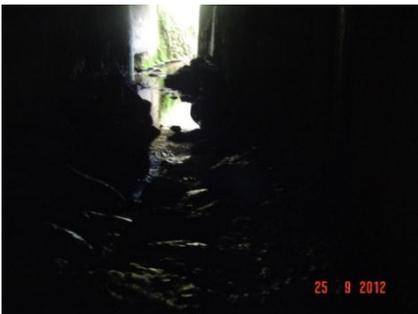
NRD012 - Passagem hidráulica com os alicerces afurnados; - Aqueduto camarário; - GPS: 26s0655364 4190333

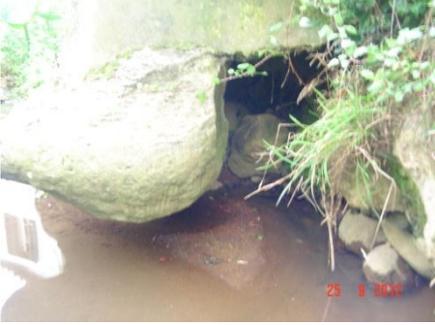
<p>NRD013</p> <ul style="list-style-type: none">- Paredão de residência afurnado 10m acima do aqueduto;- GPS: 26s0655364 4190333
4

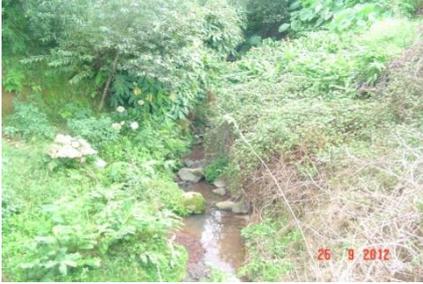
<p>NRD014</p> <ul style="list-style-type: none">- Linha de água necessita de limpeza para montante da zona urbana;- GPS: 26s0655461 4190130

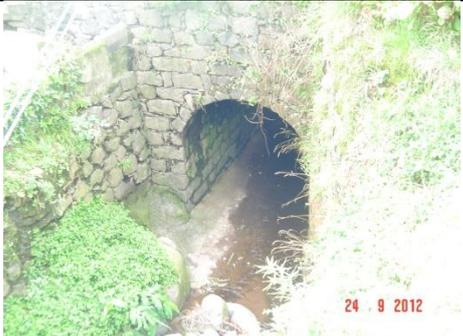
NRD015 - Passagem hidráulica em boas condições na Zona Urbana. - Dimensões: <ul style="list-style-type: none"> • Largura:2m; • Altura: 2,5m; - GPS: 26s0656988 4191067.
2

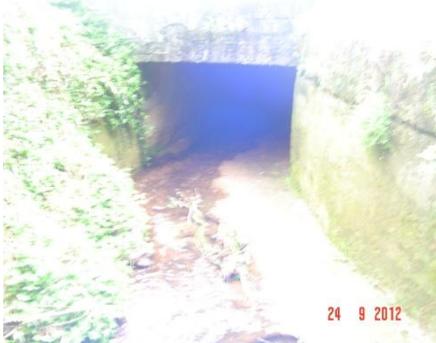
NRD016 - Necessita de limpeza para montante da zona urbana. Segunda passagem hidráulica; - GPS: 26s0656967 4191011
3

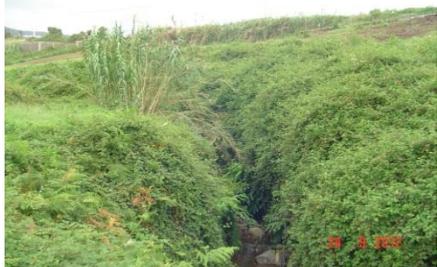
NRD017 - Necessita de limpeza nas duas margens - GPS: 26s0656904 4190771.

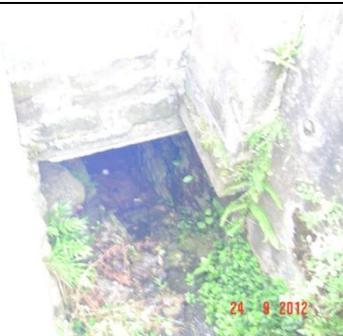
NRD018 - Passagem hidráulica em boas condições na Zona Urbana. - Dimensões: <ul style="list-style-type: none"> • Largura:1,20m; • Altura: 1,10m; - GPS:26s0657217 4191021.
2

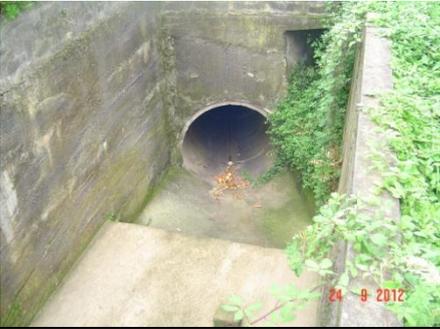
NRD019 - Passagem hidráulica em boas condições na Zona Urbana. - Dimensões: <ul style="list-style-type: none"> • Largura:1,5m; • Altura: 1,5m; - GPS:26s0657451 4190948.
2

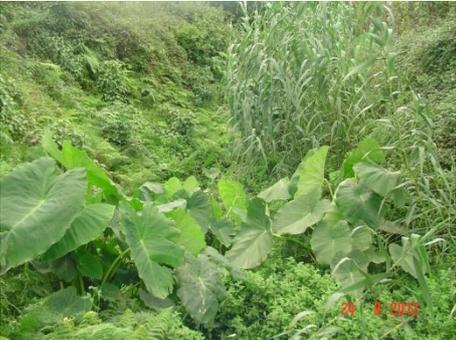
NRD019 - Necessita de limpeza nas duas margens. - GPS: 26s0657451 4190948.

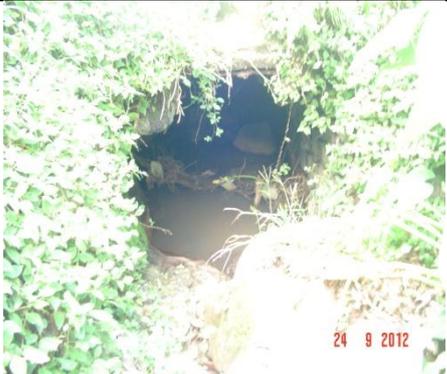
NRD020 - Passagem hidráulica em boas condições na Zona Urbana. - Dimensões: <ul style="list-style-type: none"> • Largura:1,10m; • Altura: 1,10m; - GPS:26s0658369 4190611
2

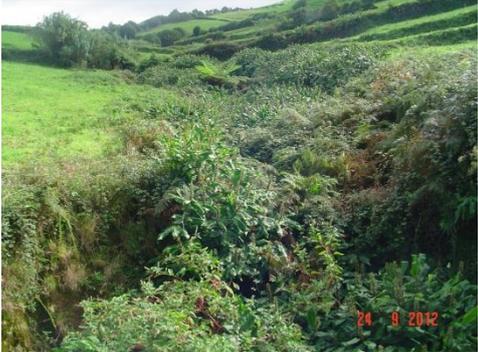
NRD021 - Necessita de limpeza nas duas margens. - GPS: 26s0658453 4190189

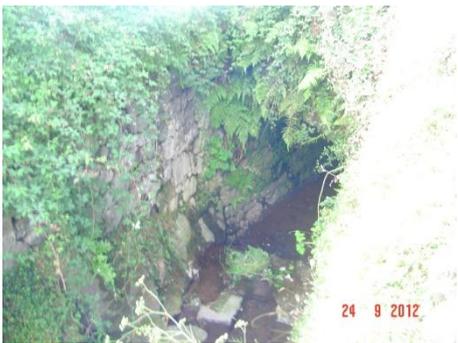
NRD022 - Passagem hidráulica em boas condições na Zona Urbana. - Dimensões: <ul style="list-style-type: none"> • Largura:2,5m; • Altura: 3m; - GPS:26s0658638 4190609
2

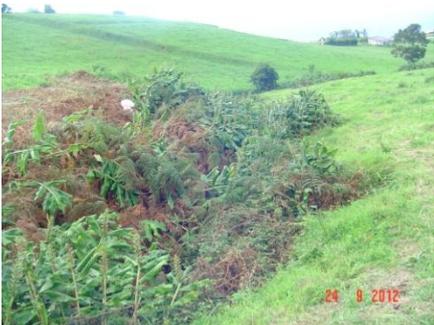
NRD023 - Necessita de limpeza nas duas margens para montante da zona urbana. - GPS: 26s0658620 4190937

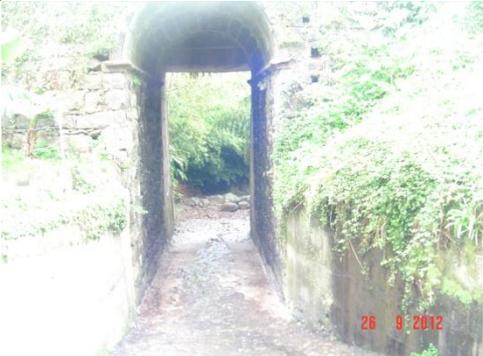
NRD024 - Passagem hidráulica em bom estado. (Zona Urbana) - Dimensões: <ul style="list-style-type: none"> • Largura: 4m • Altura: 7m - GPS: 26s0661545 4190219
2

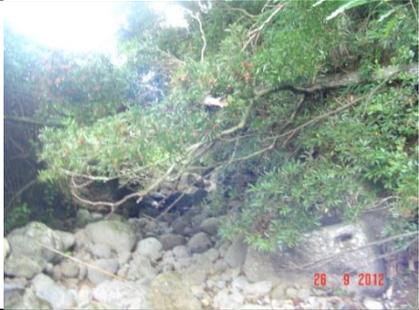
NRD025 - Madeira em risco de queda.
3

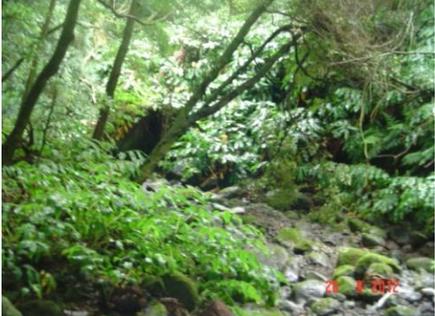
NRD025 - Ao longo do percurso desde da zona urbana até às últimas coordenadas:26s0660937 4189046, verificou-se algumas madeiras em risco de queda e alguns troncos no leito.

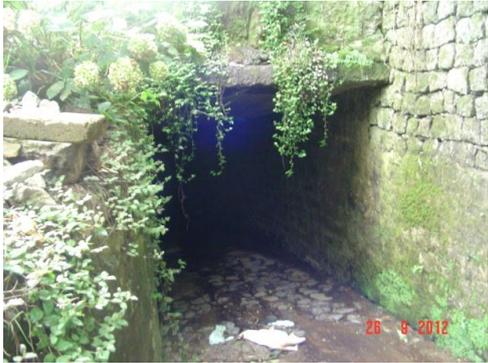
NRD026 - Passagem hidráulica em bom estado. (Zona Urbana) - Dimensões: <ul style="list-style-type: none"> • Largura: 2m • Altura: 3m - GPS: 26s0661464 4190310
2

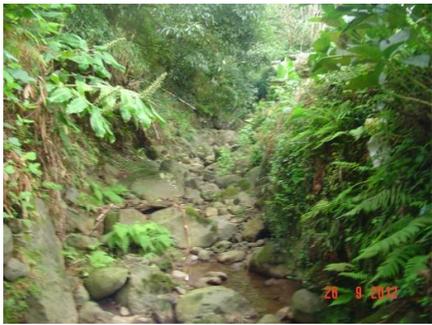
NRD026 - Linha de água em estado razoável (Zona Urbana); - GPS: 26s0661464 4190310
3

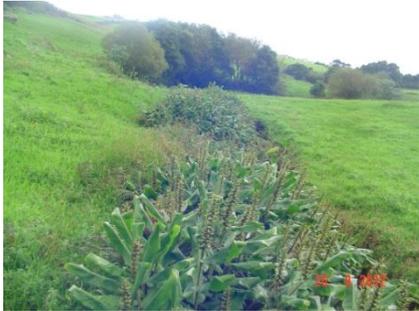
NRD027 - Completamente coberta de vegetação para montante da via rápida; - GPS: 26s0661136 4190129.

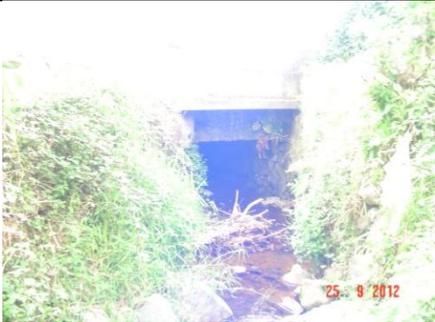
NRD028 - Passagem hidráulica em bom estado. (Zona Urbana) - Dimensões: <ul style="list-style-type: none"> • Largura: 1,20m • Altura: 1,20m - GPS: 26s06661015 4190778.
2

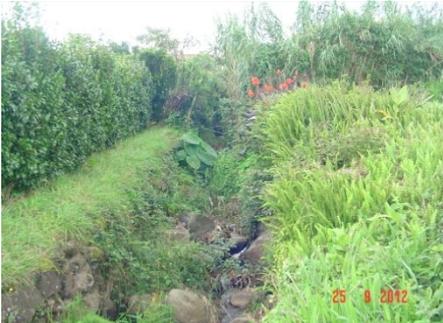
NRD029 - Linha de água na zona urbana em estado razoável; - GPS: 26s0660988 4190778.
3

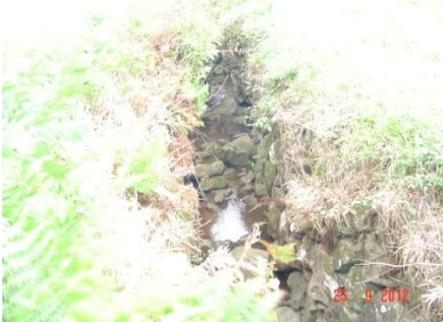
NRD030 - Necessita de limpeza nas margens para montante da zona urbana; - GPS: 26s0660816 4190435.

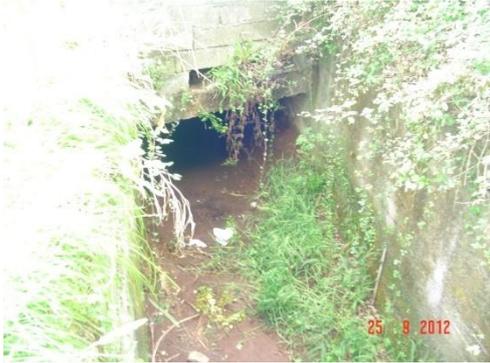
NRD031 - Passagem hidráulica em bom estado. (Zona Urbana) - Dimensões: <ul style="list-style-type: none"> • Largura: 2m • Altura: 1,5m - GPS: 26s1660783 4190741
2

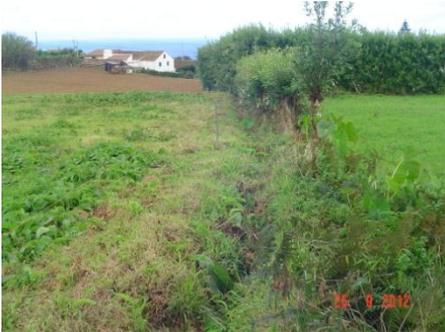
NRD032 - Linha de água em estado razoável; - GPS: 26s0660724 4190609

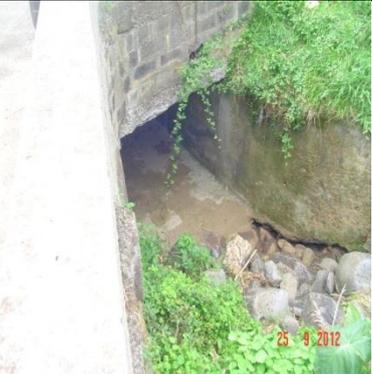
NRD033 - Passagem hidráulica em bom estado. (Zona Urbana) - Dimensões: <ul style="list-style-type: none"> • Largura: 2,5m • Altura: 1,80m - GPS: 26s0662271 4190122.
2

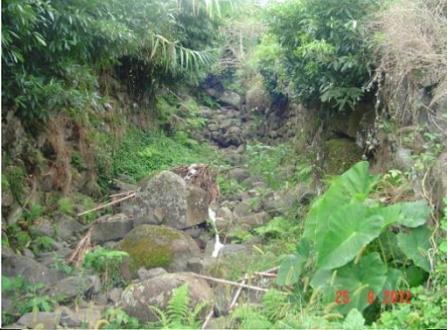
NRD033 - Linha de água na zona urbana em estado razoável; - GPS: 26s0662271 4190122.
3

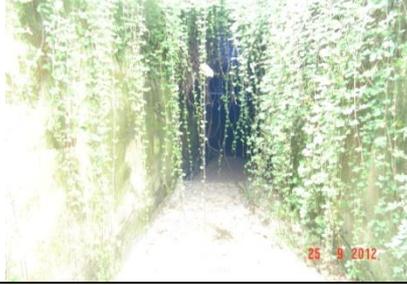
NRD034 - Passagem hidráulica na estrada regional em bom estado; - GPS: 26s0662097 4189945.

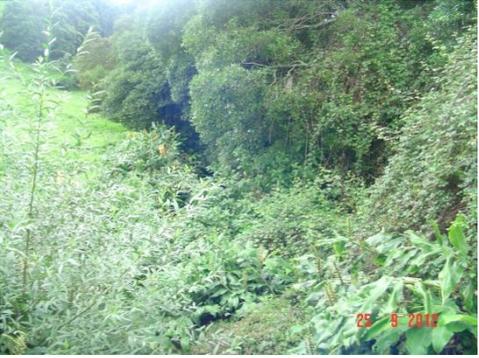
<p>NRD035</p> <ul style="list-style-type: none"> - Para montante da via rápida necessita de limpeza e com algumas árvores nas margens em risco de queda; - GPS: 26s0662021 4189779.
---	-----------------------------------------------------------------------------------	--------------------------------------------------------------------------------------------------------------------------------------------------------------------------------------------------------------------

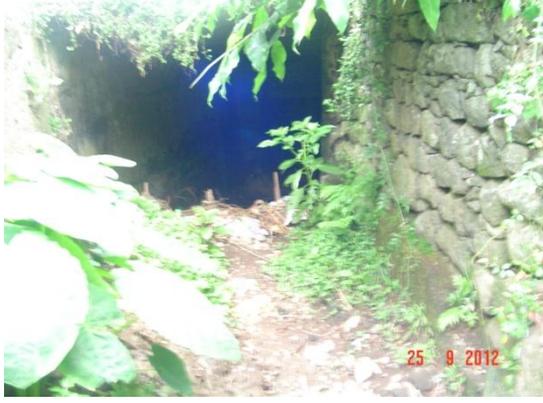
<p>NRD036</p> <p>- Passagem hidráulica em bom estado. (Zona Urbana)</p> <p>- Dimensões:</p> <ul style="list-style-type: none"> • Largura: 7m • Altura: 7m <p>- GPS: 26s0663056 4188875</p>
2

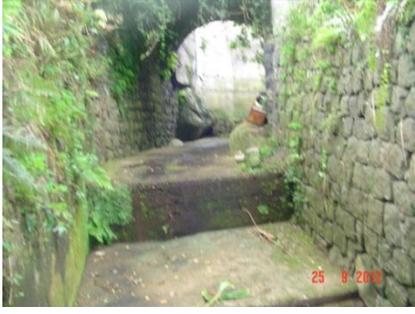
<p>NRD037</p> <p>- Segunda passagem hidráulica – Zona Urbana em bom estado;</p> <p>Dimensões:</p> <ul style="list-style-type: none"> • Largura: 3m; • Altura: 7m <p>- GPS: 26s0662977 4188759.</p>
3

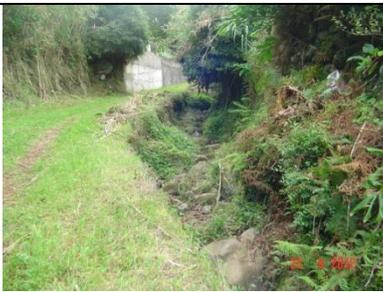
<p>NRD038</p> <p>- Encontra-se em estado razoável.</p> <p>- GPS: 26s0662870 4188630.</p>
4

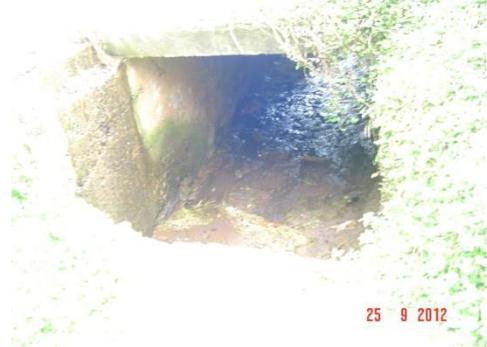
<p>NRD039</p> <p>- Passagem hidráulica em bom estado.</p> <p>- Dimensões:</p> <ul style="list-style-type: none"> • Largura: 1,5m • Altura: 1,5m <p>- GPS: 26s0662688 4188489.</p>

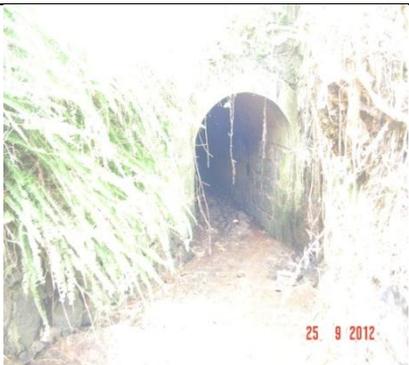
NRD040 - Passagem hidráulica em bom estado. (Zona Urbana) - Dimensões: <ul style="list-style-type: none"> • Largura: 1m • Altura: 1,20m - GPS: 26s0663375 4188246.
2

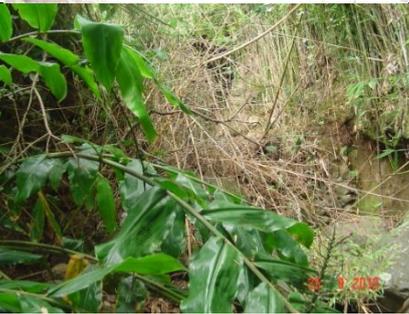
NRD040 - Necessita de limpeza para montante da estrada regional; - GPS: 26s0663375 4188246.
3

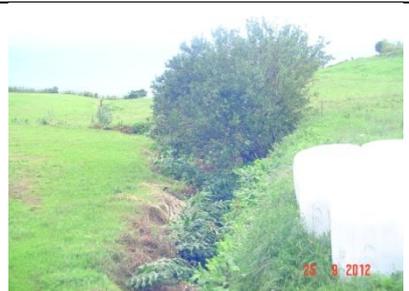
NRD041 - Necessita de limpeza nas margens e leito. - GPS: 26s0663022 4188009.

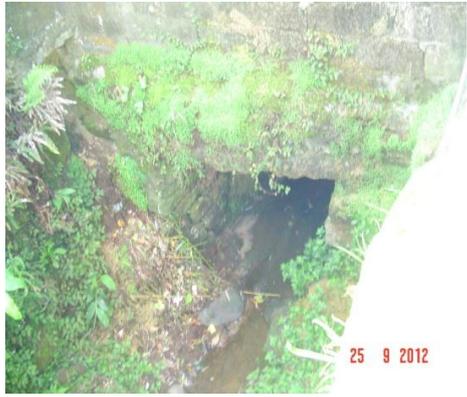
<p>NRD042</p> <ul style="list-style-type: none"> - Passagem hidráulica em bom estado. (Zona Urbana) - Dimensões: <ul style="list-style-type: none"> • Largura: 1,5m • Altura: 1,80m - Aqueduto camarário encontra-se afurnado onde faz “cotovelo”; - GPS: 26s0663563 4186309.
2

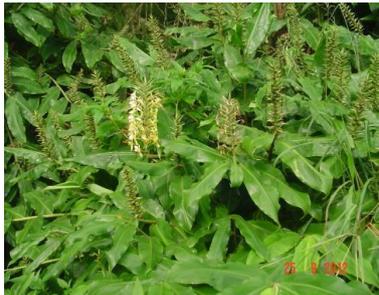
<p>NRD043</p> <ul style="list-style-type: none"> - Necessita de limpeza nas duas margens. - GPS: 26s0663563 4186309.

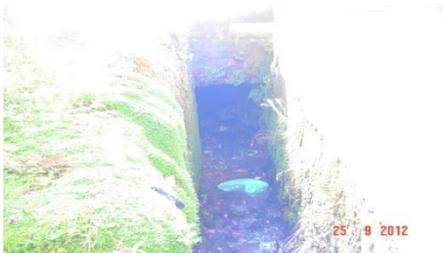
NRD044 - Passagem hidráulica no lugar do cinzeiro; Dimensões: <ul style="list-style-type: none"> • Largura:1,10m; • Altura: 1,30m - GPS: 26s0663162 4186360
4

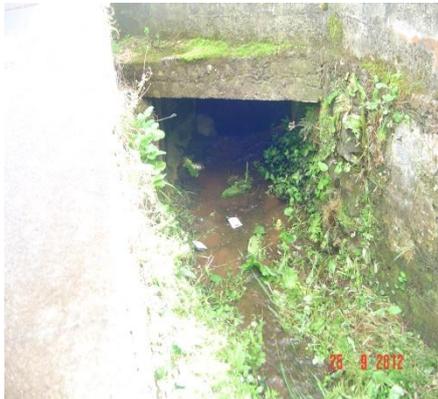
NRD045 - Afluente - zona urbana em bom estado. Para montante necessita de limpeza; - GPS: 26s0663154 4186304
5

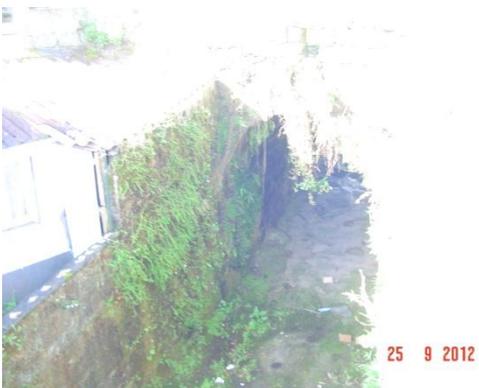
NRD046 - Passagem hidráulica em bom estado. (Zona Urbana) - Dimensões: <ul style="list-style-type: none"> • Largura: 2,5m • Altura: 5m - GPS: 26s0663502 4186119
2

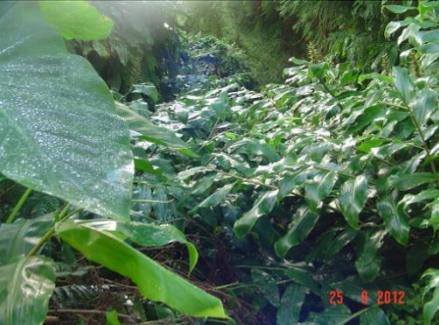
NRD047 - Necessita de limpeza para montante da estrada regional; - GPS: 26s0663057 4185878.
3

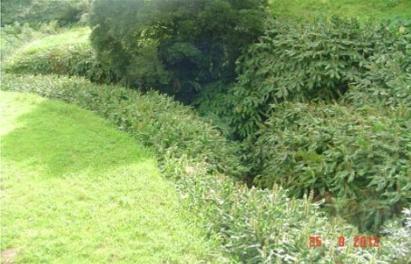
NRD048 - Necessita de limpeza nas margens e leito. - GPS: 26s0663202 4185922.

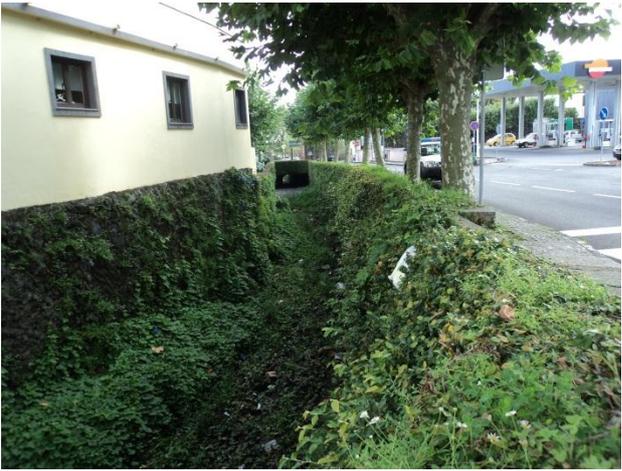
<p>PDL01-PDL02 GROTA DA CADIMA</p> <p>Boa condição de escoamento – exemplo registado entre os pontos ----- a) e b)</p> <p>Passagem na zona urbana</p>
3

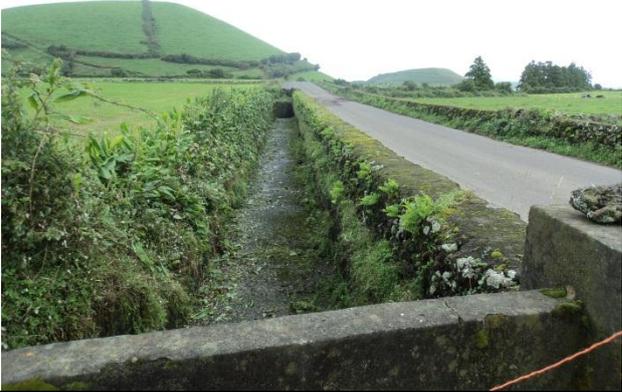
<p style="text-align: center;">PDL03 GROTA DA CADIMA</p> <p style="text-align: center;">Georreferência: 0613873 – 4185763 ----- c)</p> <p>Essa foto ilustra a condição de escoamento em todo o percurso que se prolonga para além dos pontos ----- b) e c)</p>
5

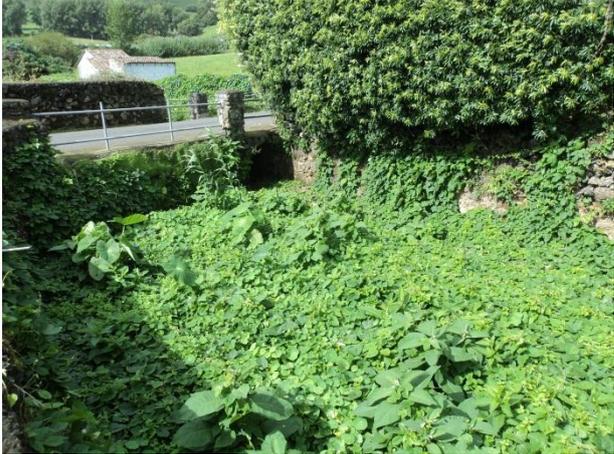
<p style="text-align: center;">PDL04 GROTA DA CADIMA (afluente)</p> <p style="text-align: center;">Georreferência: 0615042 – 4188056 ----- d)</p> <p>Esse local funciona essencialmente como bacia de sedimentação além de proporcionar retenção de algum caudal sólido (vegetação – canas)</p>
6

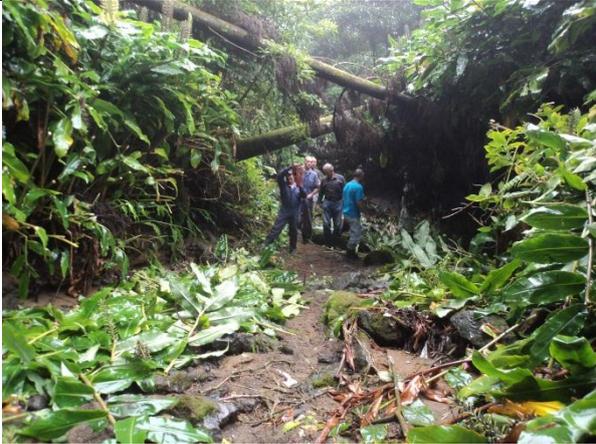
<p>SEQUÊNCIA DAS FOTOS – MONTANTE /JUSANTE</p> <p>PDL05 GROTA DO MORRO (68)</p> <p>1º Exemplo registado a montante do ponto ----- a)</p> <p>Trabalho de desobstrução em curso, cerca de 300 m a montante do ponto de referência</p>
2

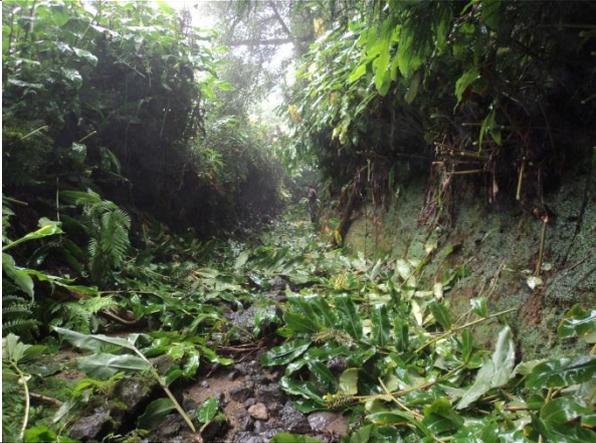
<p>PDL05 GROTA DO MORRO</p> <p>2º Exemplo a montante do ponto ----- a)</p> <p>Corte da vegetação das margens, trabalho de limpeza em curso</p>
3

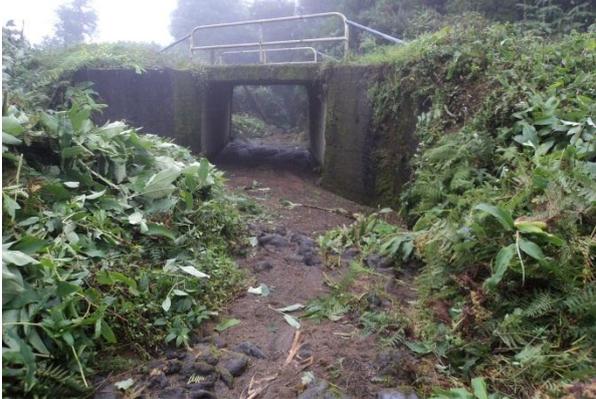
<p>PDL05 SEQUÊNCIA DAS FOTOS – MONTANTE / JUSANTE</p> <p>GROTA DO MORRO</p> <p>Georreferência: 0612311 – 4188748 ----- a)</p> <p>Zona limpa</p>

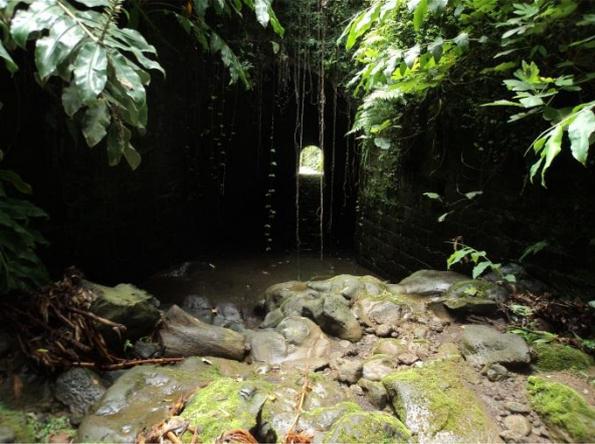
<p>PDL06 GROTA DO MORRO</p> <p>Georreferência 0614592 – 4189079 ----- b)</p> <p>Foi confirmado o estado de desobstrução entre os pontos ----- a) e b)</p>
5

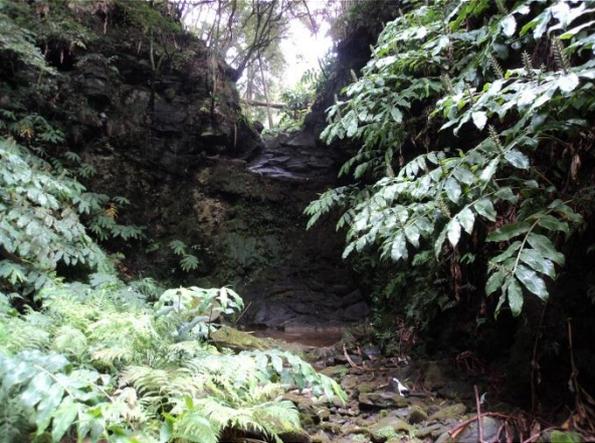
<p>PDL07 GROTA DO MORRO</p> <p>Foi confirmado a não presença de material lenhoso no leito entre os pontos ----- b) e c)</p>
6

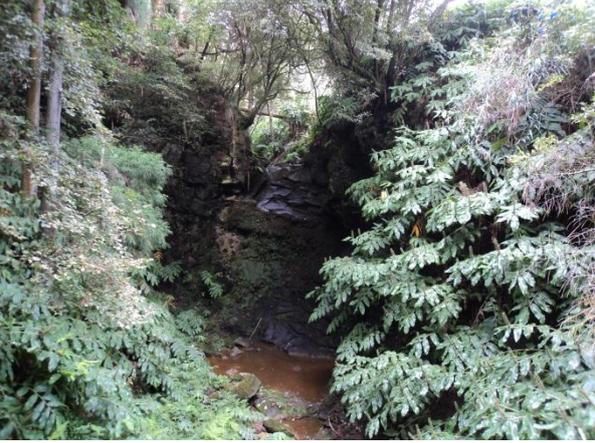
<p>PDL07 GROTA DO MORRO</p> <p>Georreferência 0614781 – 4189115 ----- c)</p> <p>Considerando a condição a montante a vegetação nas margens não merece relevância especial face à drenagem dos caudais.</p>

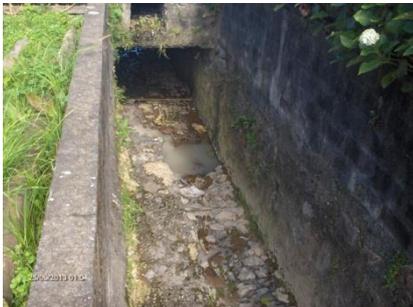
PDL008

Ponte Municipal com alt-.1.50por 1.50 coord:26s0611091-4194066

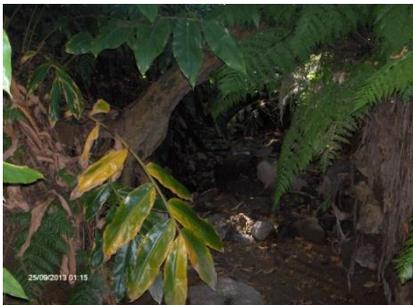
PDL009

A montante Arvores atravessadas no leito

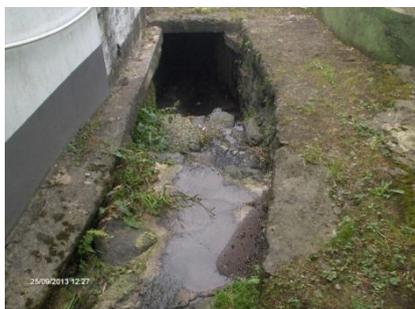
PDL010

Ponte Municipal 1x1coord:26s0611252-4194063

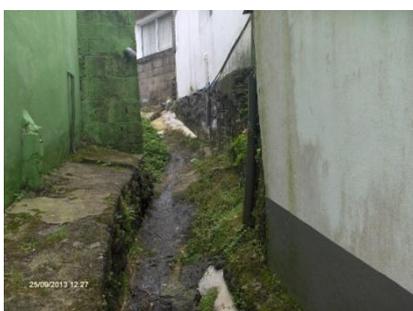
PDL010

A montante da ponte casas em leito cheio

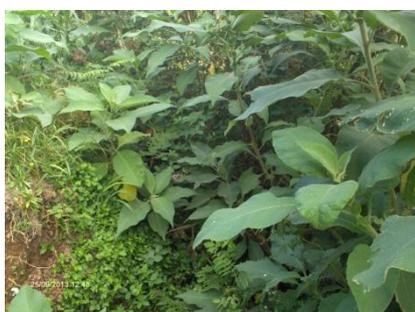
PDL011

Ao longo do leito coberto de vegetação coord:26s0611012-4193597

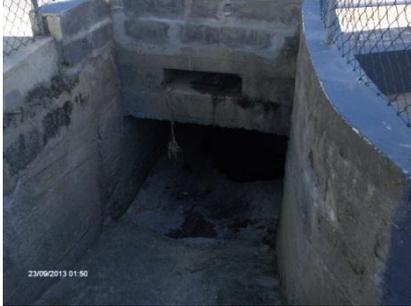
PDL012

Ponte do Caminho Municipal com alt de 1m por 1m de larg com as coordenadas:26s0612659-4192381

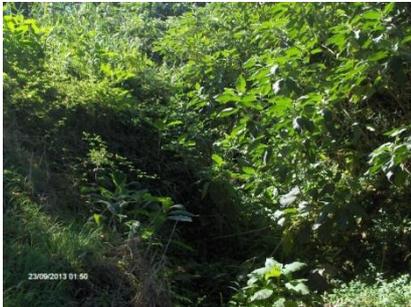
PDL012

Ao longo da grota encontra-se coberto de vegetação

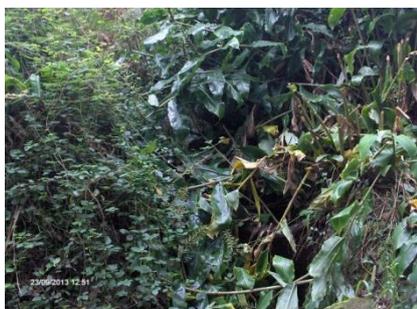
PDL013

A montante da ponte ao longo da grota encontra-se coberto de vegetação

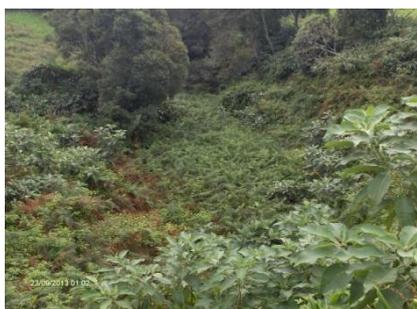
PDL013

A montante da ponte ao longo da grota encontra-se coberto de vegetação

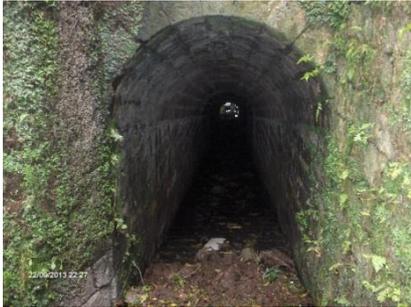
PDL014

Ponte da Est. Regional com alt 2me um 1.5 de lar com as coordenadas:26s0613653-4191439

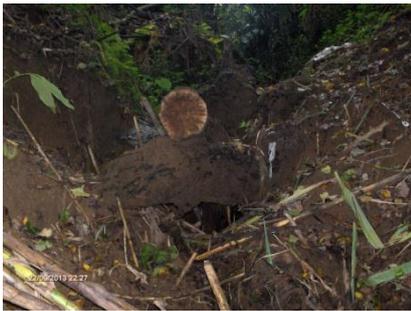
PDL014

Derrocada de trocos na linha de agua

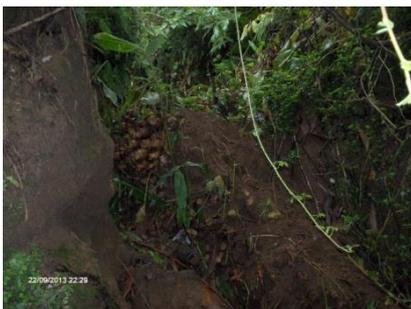
PDL014

Derrocada de terras e conteiras

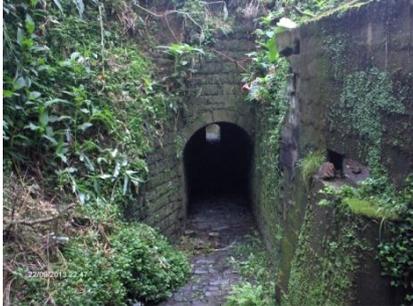
PDL015

PONTE DA ESTRADA REGIONAL ALT.2M POR1.5LARG COM AS
COORD: 26S0613549-4191749

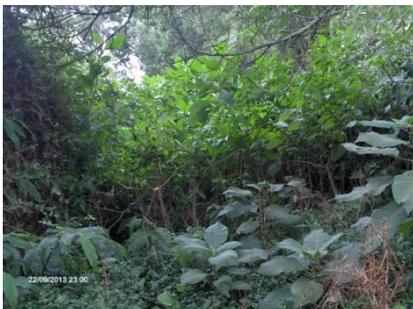
PDL016

AMONTANTE COBERTO DE VEGTACAO COORD:26S0612167-
4191076

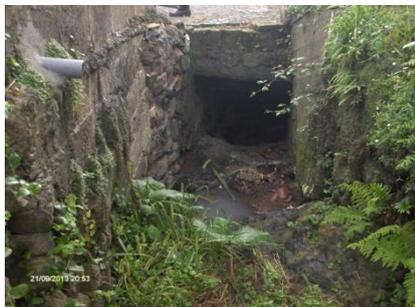
PDL017

Foto da ponte do caminho Municipal com as coordenadas 26S0614417-4189967 com alt.e largura 1m

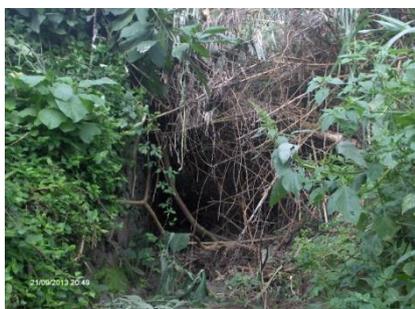
PDL017

Coberta de vegetação e madeiras no leito

Necessidade de corte de vegetação

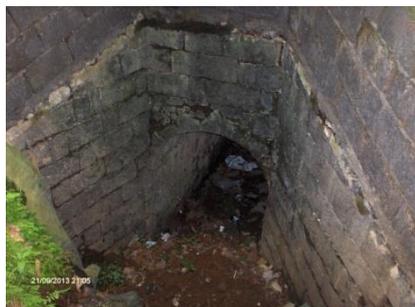
PDL018

Foto da ponte da estrada regional com 1.50 de alt.e 1.20 de largura com as coordenadas:26s0614226-4189940

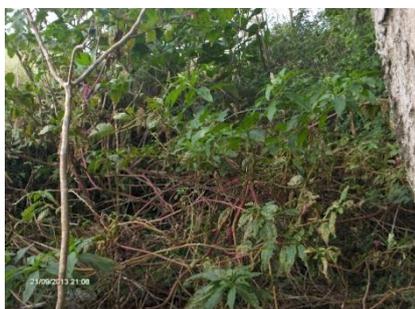
PDL018

A montante dessas pontes encontra-se coberto de vegetação

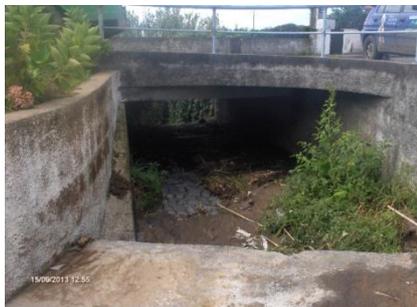
PDL022

Ponte Municipal com alt.1.50mt e 3mt larg coord.26s0601661-4190072

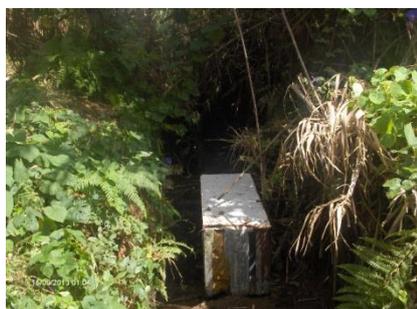
PDL022

A montante da ponte um frigorifico no leito e coberto de vegetação

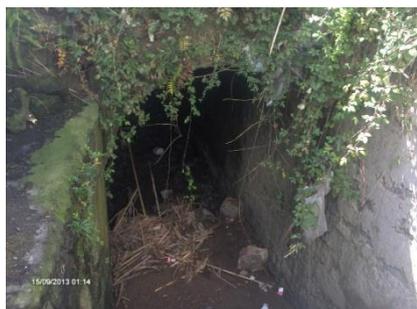
PDL023

Ponte Est. Reg. Coord:26s0602077-4190334

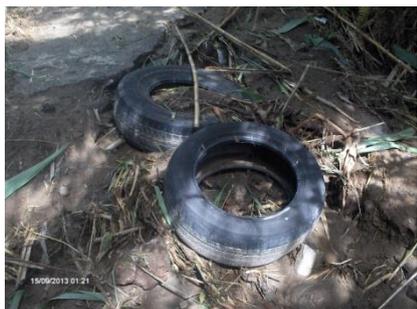
PDL023

A montante pneus no leito

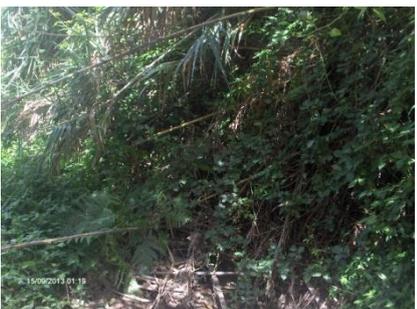
PDL023

Ao longo do leito coberto de vegetação

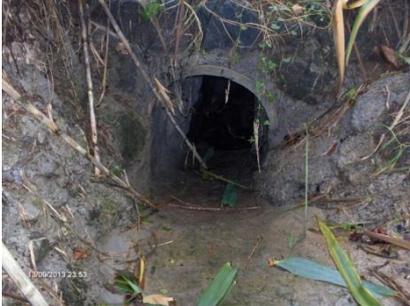
PDL024

Estr. Regional Manilha com o diâmetro de 80cm com coord:26s063731-4193286

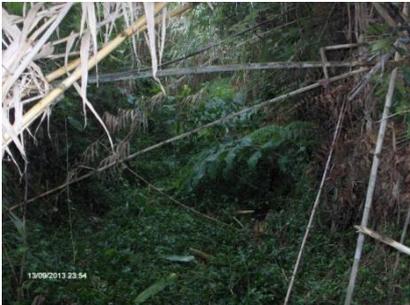
PDL024

A montante e a jusante encontra-se coberto de vegetação

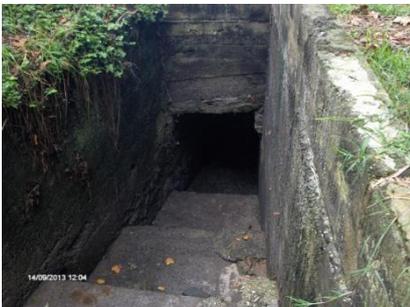
PDL025

Ponte do Ramal dos Mosteiros com alt de 1.2om e 1m de larg coord:26s0603506-4193613

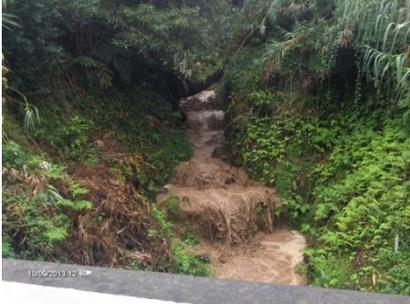
PDL026

Arvore atravessada a montante da ponte cerca de 10m
coordenadas 26s06o3646-4193856
