REGIÃO AUTÓNOMA DOS AÇORES
SECRETARIA REGIONAL DO AMBIENTE E DO MAR
DIRECÇÃO REGIONAL DO AMBIENTE

OCORRÊNCIAS EM MATÉRIA DE RECURSOS HÍDRICOS NA ILHA DE SÃO MIGUEL

11 de Outubro de 2012

<p>SECRETARIA REGIONAL DO AMBIENTE E DO MAR GOVERNO REGIONAL DOS AÇORES</p>	OCORRÊNCIAS EM MATÉRIA DE RECURSOS HÍDRICOS NA ILHA DE SÃO MIGUEL	GERAL			
	AÇÕES A DESENVOLVER	Edição	01	Revisão	01
		Página 1 de 20

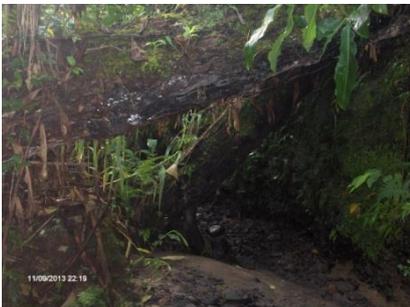
PDL026

Arvore a travessada no leito da grotta

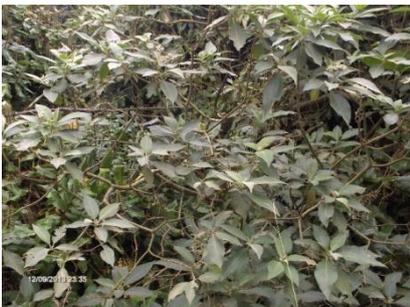
PDL027

A montante encontra-se coberto de vegetação com as
coordenadas:26s06o4160-4193067

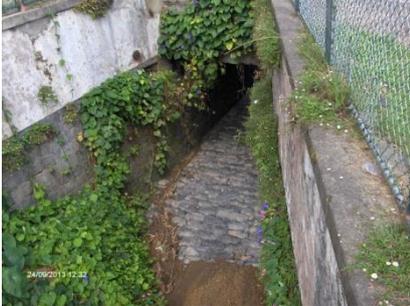
PDL028

Ponte Municipal com alt 2mte 2mtde larg com as coordenadas:26s0611394-4193980

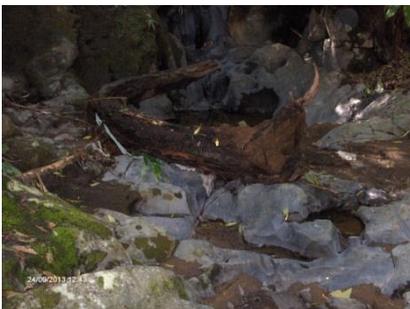
PDL029

A montante da grotta tronco de madeira caída na linha de agua

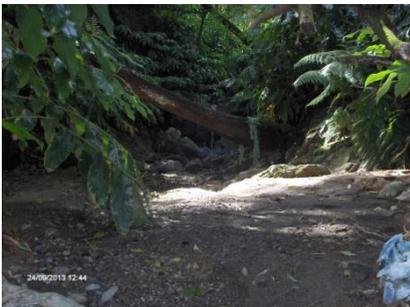
PDL029

A montante da grotta arvore caída na linha de agua

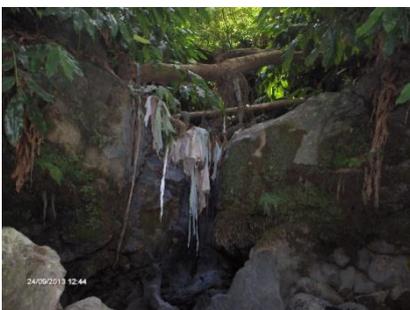
PDL029 Arvores atravessadas

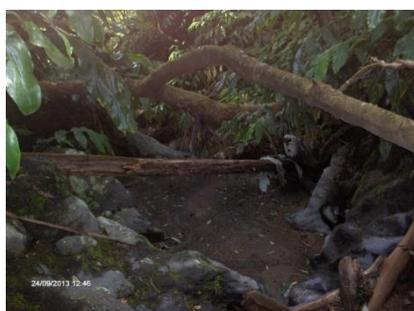
PDL029

Arvores atravessadas e caídas na linha de água com coord:26s0610641-4193115

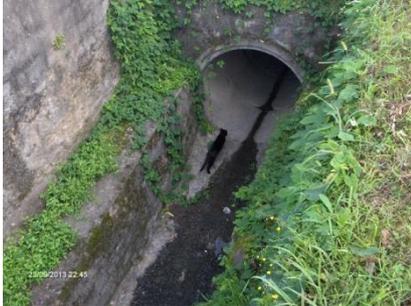
[611944 – 4192802]

Leito coberto com manilhas com alt 1,20mt

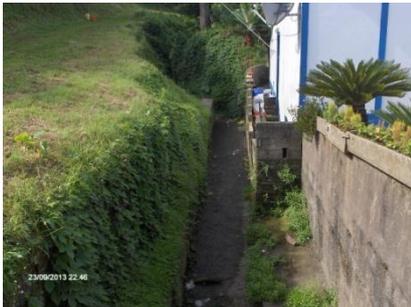
Casa em leito de cheia

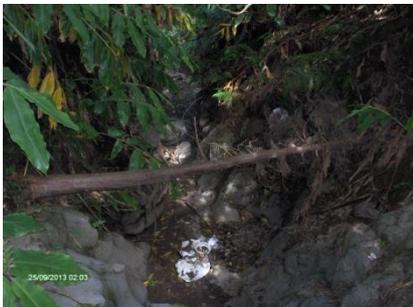
PDL034

A montante arvore atravessada e coberto de vegetação coord:26s0610466-4193497

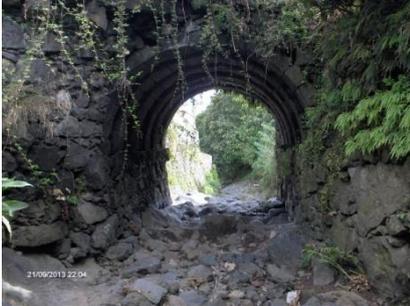
PDL035

Ponte Municipal 4m de alt e 3 de larg.com as coordenad.26s0614095-4190545

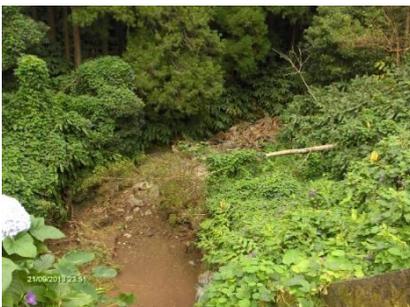
PDL036

arvores atravessadas

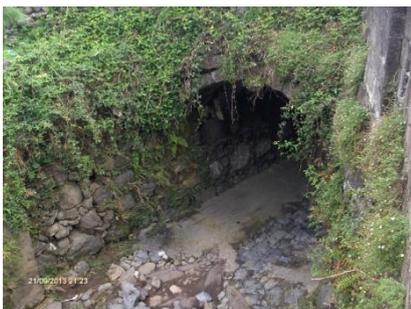
PDL044

Ponte Municipal com alt. e altura de 3x3m e coordenadas:26s0614313-4190254

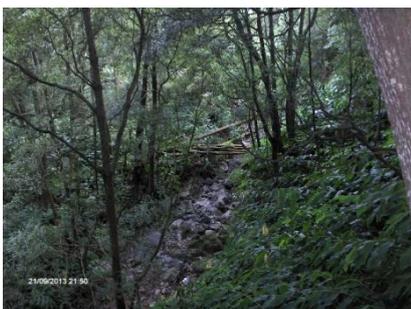
PDL045

A montante encontra-se com árvores atravessadas com as coordenadas:26s0613578-4189868

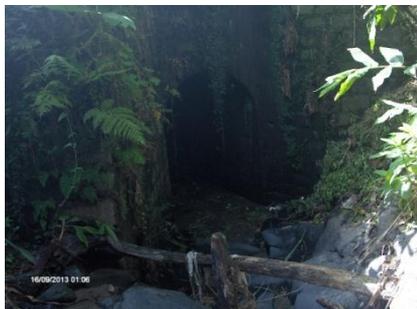
PDL051

Ponte da Estr. Regional com alt de 3mt e larg2mt
coord:26s0602829-4188605

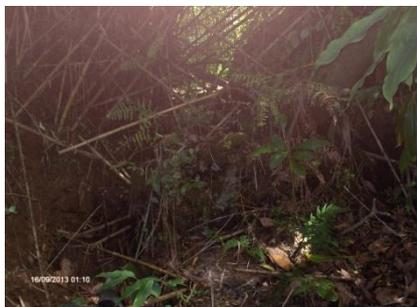
PDL051

A montante da ponte uma derrocada de conteiras e arvore.

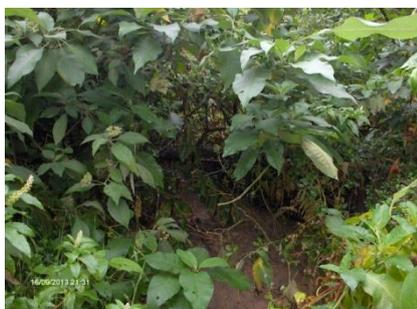
PDL052

A montante da ponte encontra-se coberto de vegetação

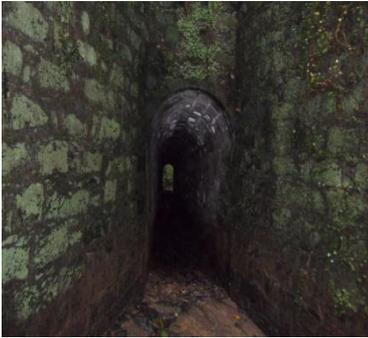
PDL053

Ponte da Estr.Regional com alt1mt por 3larg coord:26s0602741-4188112 arvore caidas coberto de vegetação

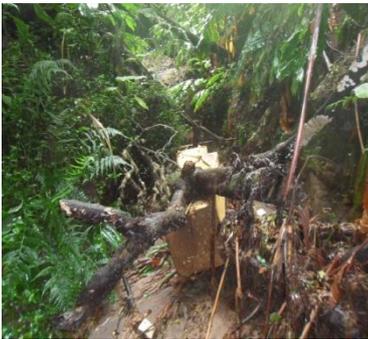
PDL054

Arvores caídas no leito coord:26s0603037-4188388

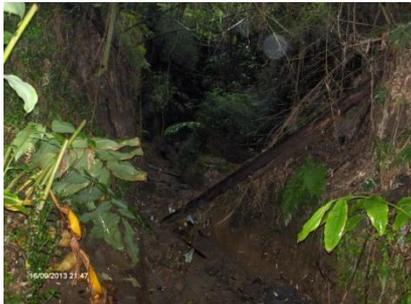
PDL055

Fechada de vegetação e madeiras atravessadas coord:26s0603492-4188690

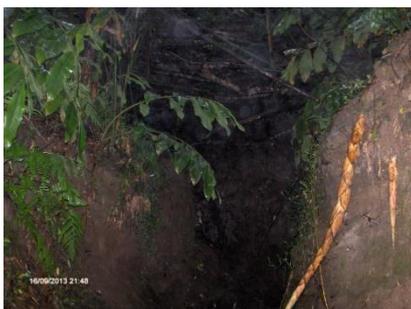
PDL055

Coberto de vegetação

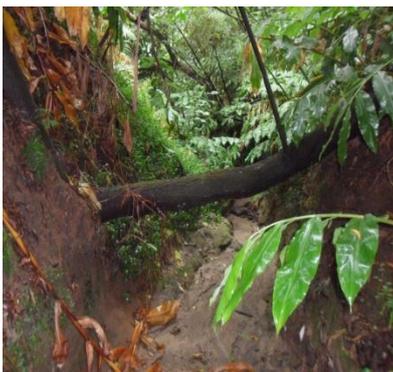
PDL055

Arvore atravessada

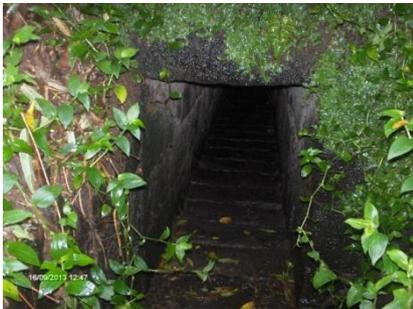
PDL056

Ponte da Estr.Regional com alt.60cm e 50 de larg
coord:26s0602597-4188918

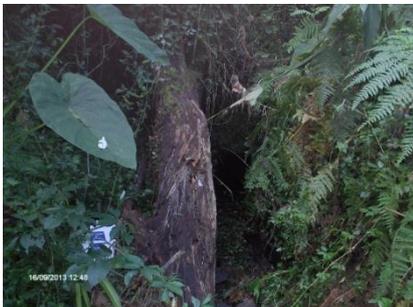
PDL056

Um tronco de madeira a tapar a conte

Existe necessidade de remoção de material lenhoso – vegetação, árvores e arbustos

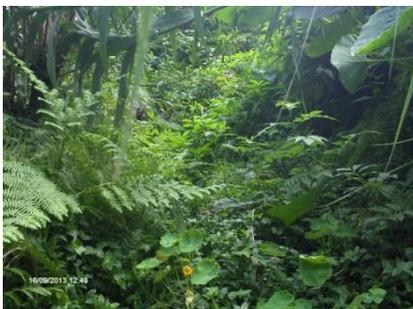
PDL056

A montante da ponte coberto de vegetação

Necessidade de proceder a cortes de arvoredos nas margens.

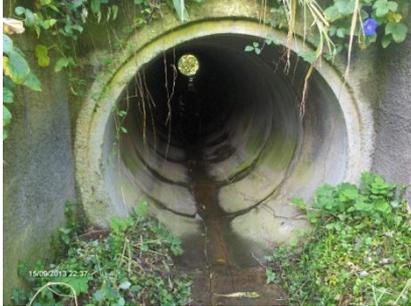
PDL057

Ponte da Est. Regional Manilhas com alt 1.50m
coordenadas:26s0602607-4189150

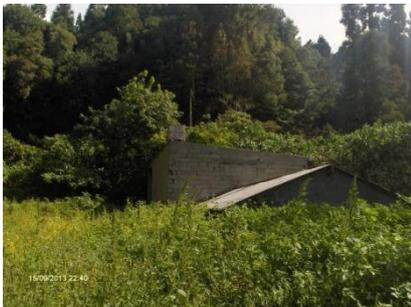
PDL058

A montante da ponte encontra-se coberto de vegetação
coord:26s0602778-4189265

Existe necessidade de remoção de material lenhoso – vegetação, árvores e arbustos

Necessidade de proceder a cortes de arvoredos nas margens.

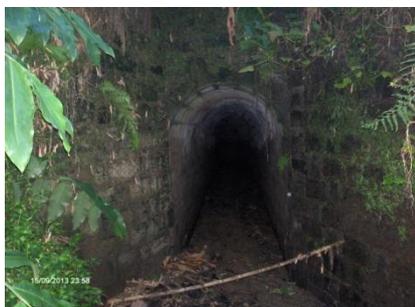
PDL059

Ponte da Est. Regional com alt. 2mt e de larg 1.30 com coord:26s0602686-4189065

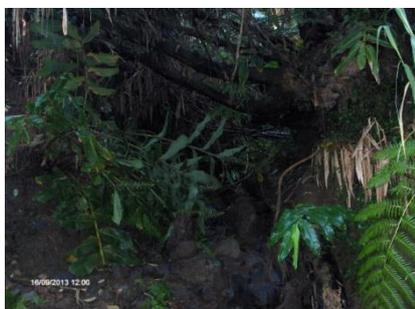
PDL059

A montante da ponte derrocada de conteiras e arvores atravessadas no leito a cerca de 80mt a cima.

Existe necessidade de remoção de material lenhoso – vegetação, árvores e arbustos

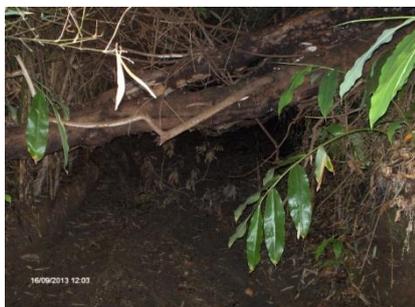
PDL059

Arvores atravessadas a cerca de 100mt e 150mt cima não foi possível as coordenadas porque no sitio não dá.

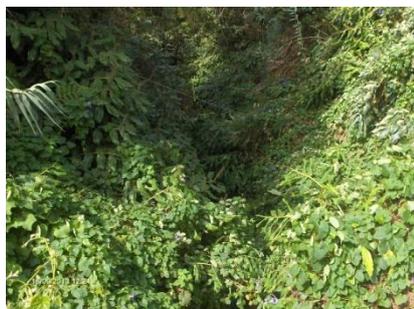
PDL060

Ao longo da grota coberto de vegetação coord.26s0603229-4189084

Necessidade de proceder a cortes de arvoredos nas margens.

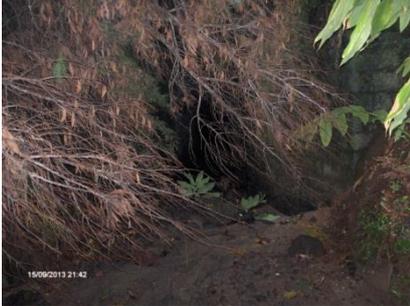
PDL061

Ponte da Estr. Regional com alt.2mt e 1.50 de larg 26s0602374-4189453

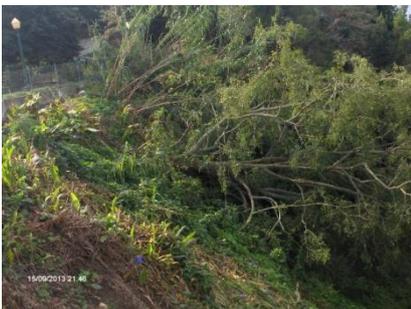
PDL061

A jusante arvore caída na margem esquerda

Existe necessidade de remoção de material lenhoso – vegetação, árvores e arbustos

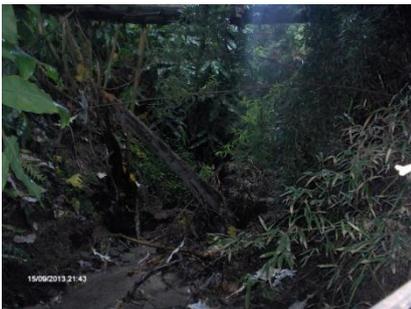
PDL061

A montante da ponte arvores atravessadas

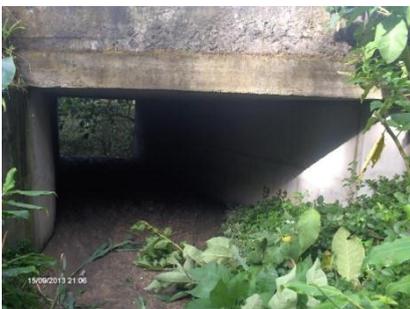
PDL062

Ponte Municipal com alt.1.70m e 3mlarg coord:26s0602495-4189515

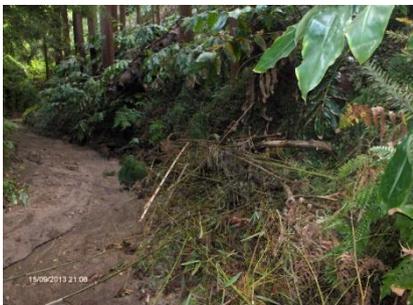
PDL062

A montante da ponte a cerca de 150m canas e madeiras no leito da grota

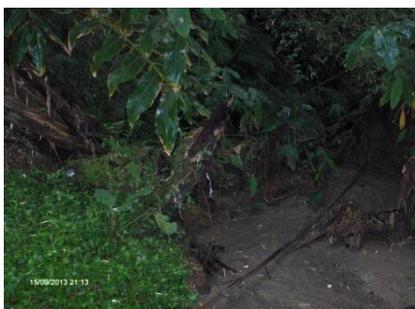
PDL062

Ao longo do leito troncos de madeira

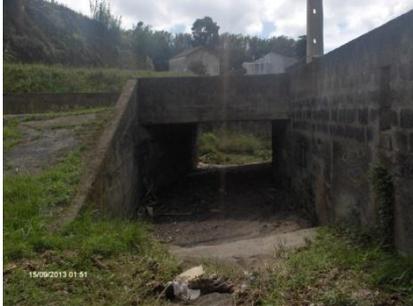
PDL063

Ponte Municipal com alt.1.50m e 2.5m larg 26s0602487-4189680

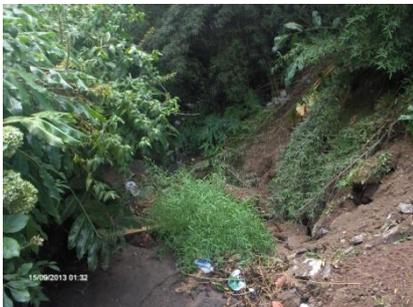
PDL064

A montante e ao longo do leito sacas e coberta de vegetação coord:26s0602947-4190503 4190003?

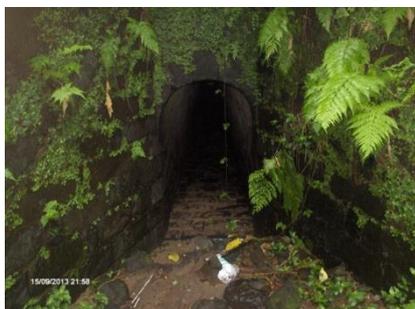
PDL065

Ponte da Est.Regional alt1.20 e 1m larg coord:26s0602383-4189289

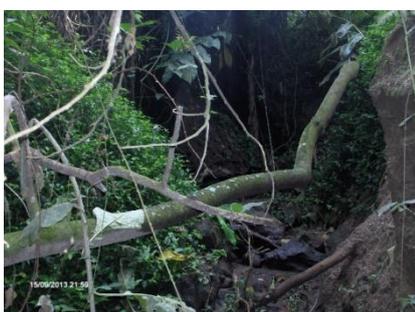
PDL066

A montante da ponte coberto de vegetação

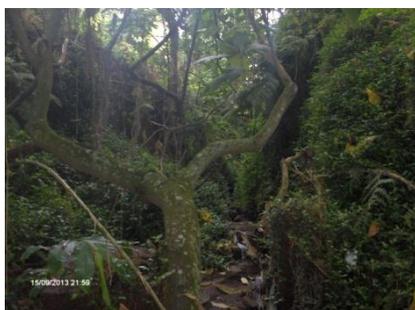
PDL066

Ao longo da grota coberto de vegetação

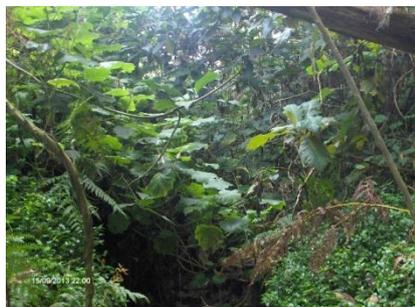
PDL066

Ao longo da grota coberto de vegetação com as coord:26s0602554-4189384

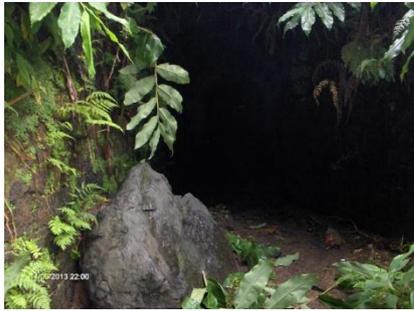
PDL067

Ponte da Estr. Regional com alt 3m por 2mt de larg coord:26s0602691-4191330

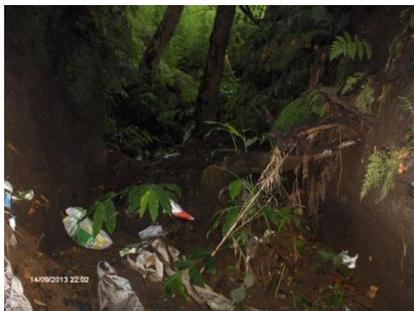
PDL068

A montante da ponte sacas e troncos de madeira no leito

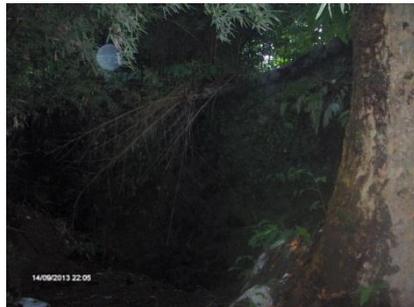
PDL068

Fechada de vegetação com coord:26s0602772-4191404

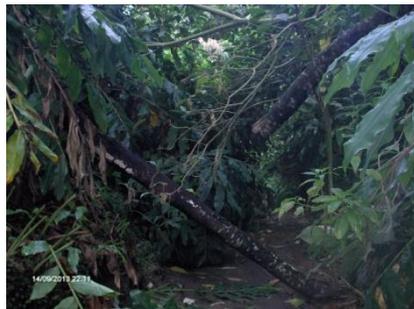
PDL068

A jusante arvores atravessadas

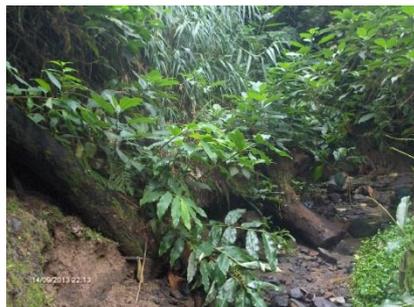
PDL068

Ao longo do leito encontra-se tronco de madeiras

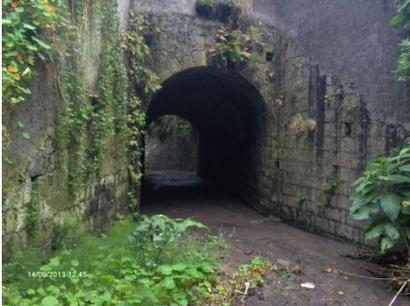
PDL069

Ponte da Estr. Regional com alt e larg 3x3mt coord:26s0602551-4191646

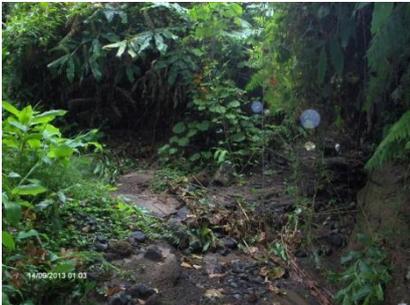
PDL070

A montante da ponte encontra-se coberta de vegetação com coord:26s0602791-4191657

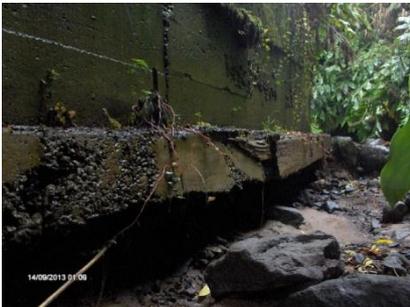
PDL070

Um paredão da margem direita o Alicece encontra-se escavado

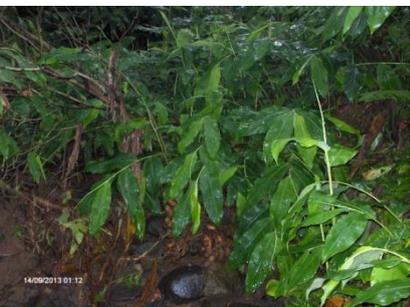
PDL071

Derrocada de conteiras coord:26s0602858-4191743

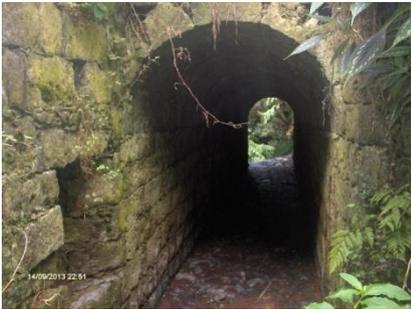
PDL072

Ponte da Estr. Regional com alt.2m e larg 1.50m com coord:26s0602752-4191130

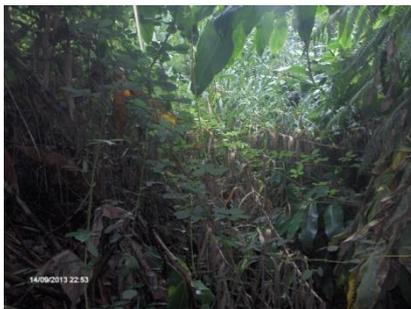
PDL073

A montante da ponte coberto de vegetação

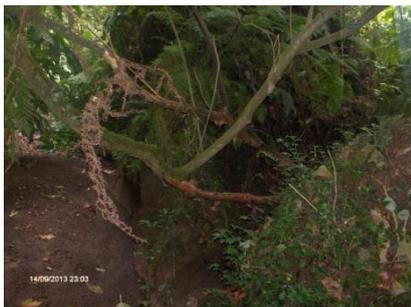
PDL073

A jusante da ponte arvores atravessadas

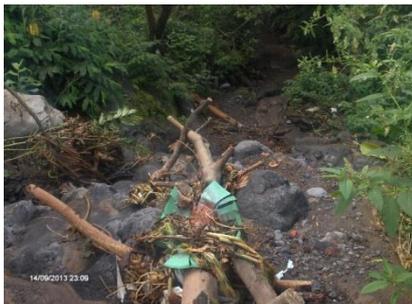
PDL073

Troncos de madeiras no leito com coord.26s060227-41912028

602227 4191028

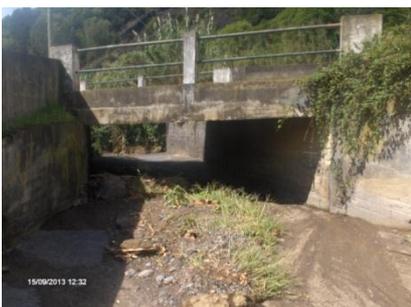
PDL074

Ponte Municipal alt. 1.50mt por 4mlarg com coord:26s0601502-4190749

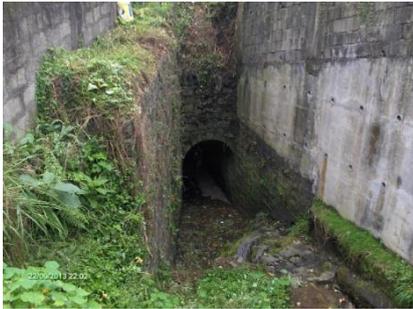
PDL075

Ponte da Estrada Regional alt 2m larg 1.5 coordenadas 526s0613666-4191314

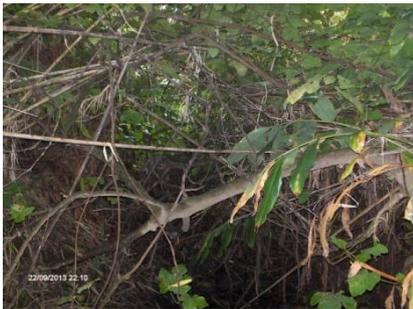
PDL076

amontante da Estrada encontra-se coberto de vegetação coordenadas 26s0613371-4191250

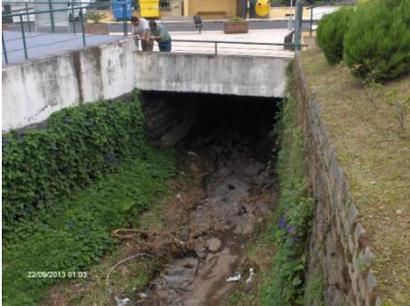
PDL077

Ponte municipal com altura e largura de 3x4m coordenadas 26s0614068-4190993

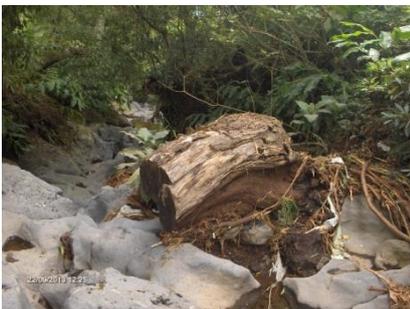
PDL078

Troncos de árvores no leito da ribeira. Não foi possível obter as coordenadas

Existe necessidade de remoção de material lenhoso – vegetação, árvores e arbustos

Necessidade de proceder a cortes de arvoredos nas margens.

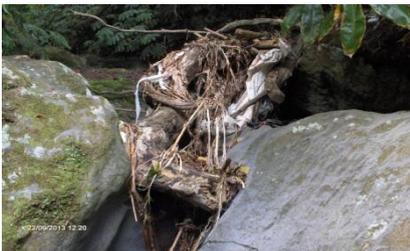
PDL078

Tronco de árvores

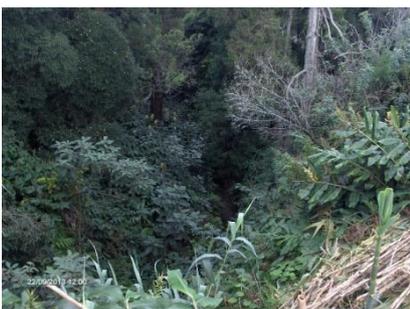
PDL078

A montante coberto de vegetação coord:26s0612490-4190180

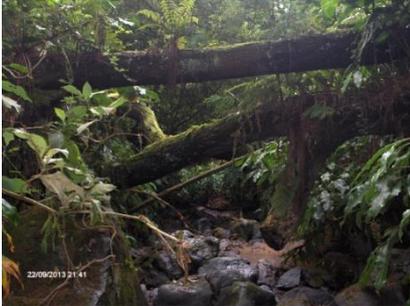
PDL079

A montante árvores atravessadas

Existe necessidade de remoção de material lenhoso – vegetação, árvores e arbustos

Necessidade de proceder a cortes de arvoredos nas margens

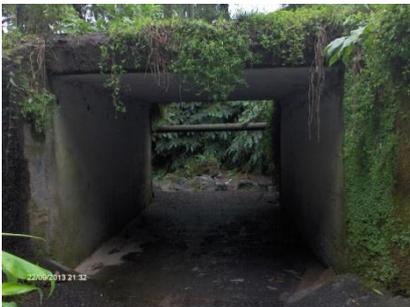
PDL079

Ponte Municipal alt.2m por3 larg.coor: 26s061227-4190645

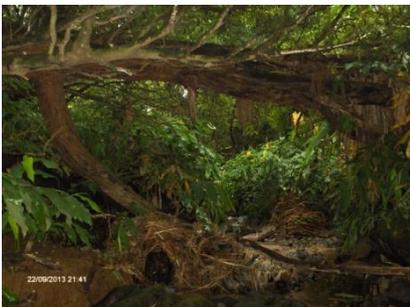
PDL079

Árvores atravessadas na linha de água

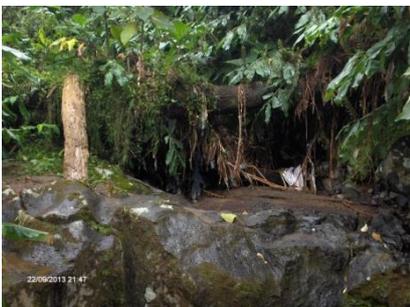
PDL079

Árvore atravessada coberto de vegetação

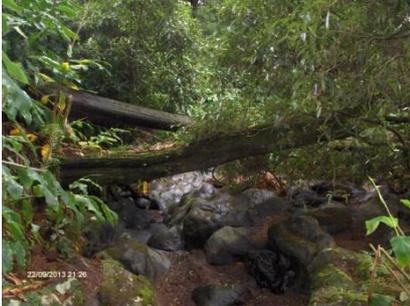
PDL080

Árvores atravessadas coor: 26s0612023-4190430

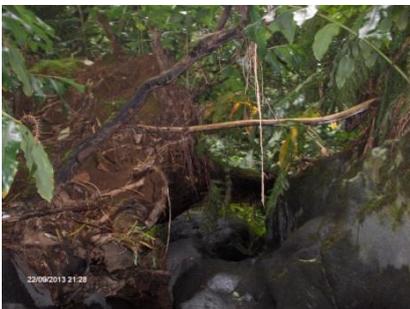
PDL081

Árvores atravessadas na linha de água coor: 26s612443-4190705

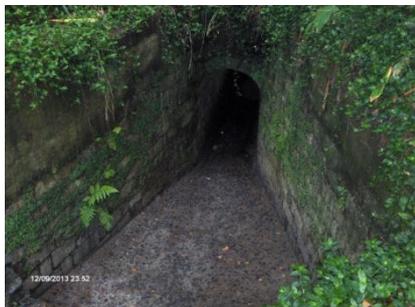
PDL082

Ponte da Estrada Regional com alt de 1.50mt e de lag.de 60cm com as coordenadas:26s0604760-4193371

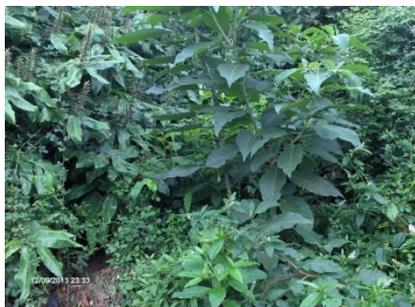
A montante e a jusante encontra-se ao longo da grota coberto de vegetação

Existe necessidade de remoção de material lenhoso – vegetação, árvores e arbustos

Necessidade de proceder a cortes de arvoredos nas margens.

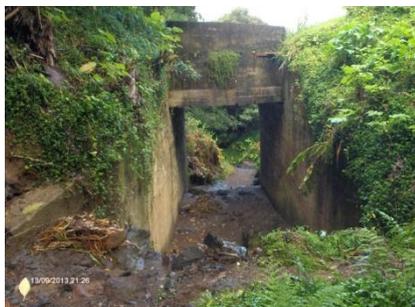
PDL083

Ponte Municipal com alt de 4m por 3m larg
coordenadas:26s0604114-4193921

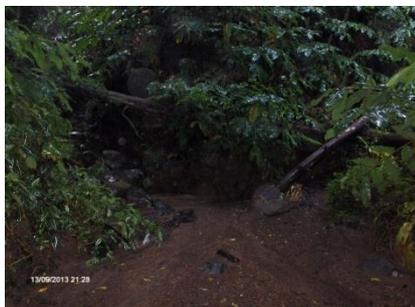
PDL083

A montante da ponte encontra-se arvores caídas no leito

Existe necessidade de remoção de material lenhoso – vegetação, árvores e arbustos

Necessidade de proceder a cortes de arvoredos nas margens.

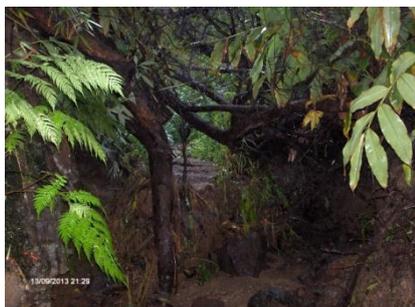
PDL083

Ao longo do leito arvores atravessadas

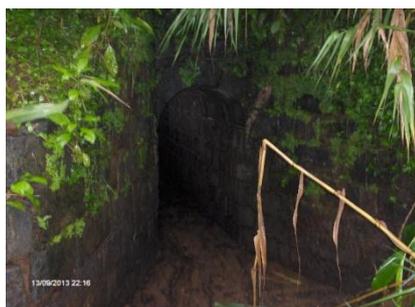
PDL084

Ponte da Estr. Regional com alt de 1.5 e larg de 80cm
coordenadas:26s0604230-4193477

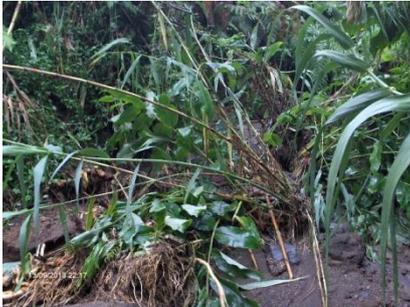
PDL084

Montante da ponte a cerca de 10m uma derrocada de terras e tocas conteiras

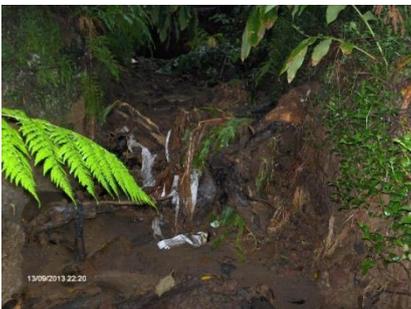
PDL084

Troncos de madeira no leito da grotta

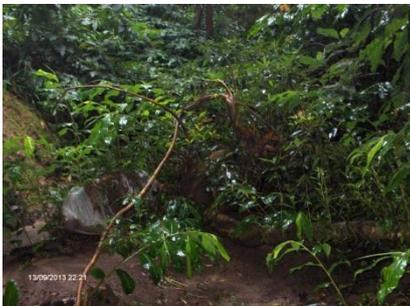
PDL084

Arvore caída no leito da grotta

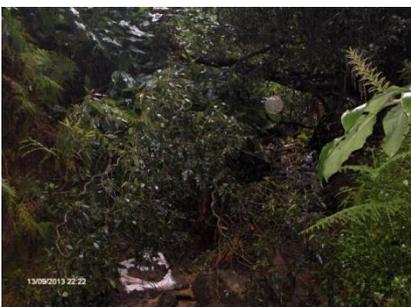
PDL085

Arvores atravessadas no leito da grotta coord:26s0604205-4193237

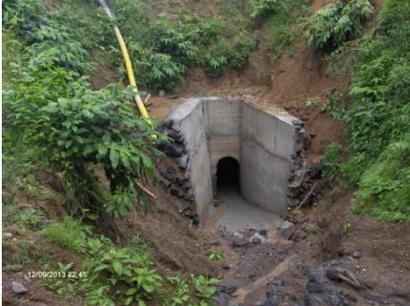
PDL086

Ponte da Est. Regional com alt.2mt e larg de 1.5m encontra-se em obras com as coordenadas:26s0604590-4193297

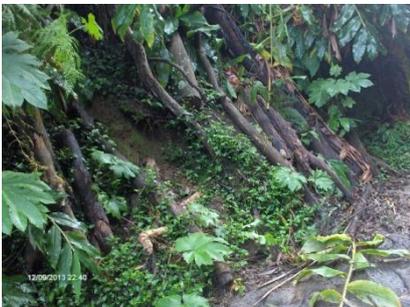
PDL086

A montante a cerca de 70m arvores caídas

Existe necessidade de remoção de material lenhoso – vegetação, árvores e arbustos

Necessidade de proceder a cortes de arvoredos nas margens.

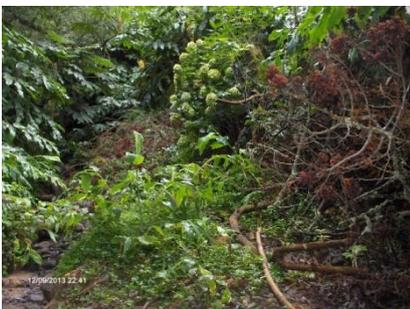
PDL086

Ao longo da grotta encontra-se com ramadas no leito.

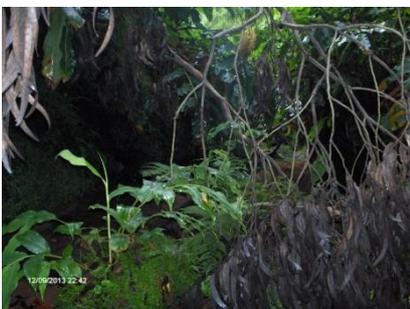
PDL086

Coberta de vegetação

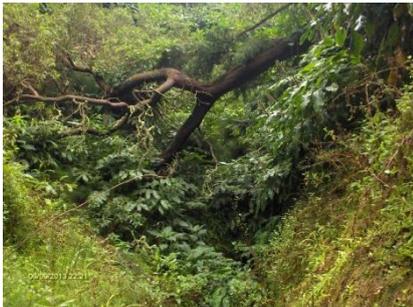
PDL087

Árvore ciada em cima da Ponte da Est. Regional com alt 3mt e larg 2mt e a montante coberta de vegetação com as coordenadas:26s0605110-4193479

Existe necessidade de remoção de material lenhoso – vegetação, árvores e arbustos

Necessidade de proceder a cortes de arvoredos nas margens.

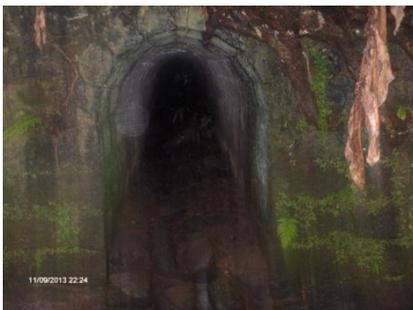
PDL087

A jusante da Estr. Regional encontra-se um túnel com cerca de 20 de comprimento

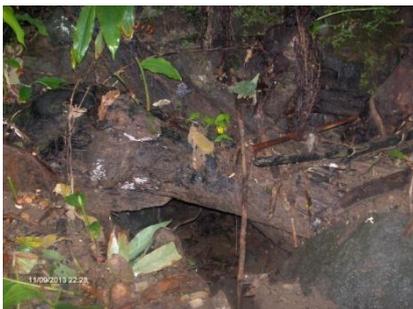
PDL087

Aboca do túnel da parte de trás encontra-se obstruída com troco de madeira

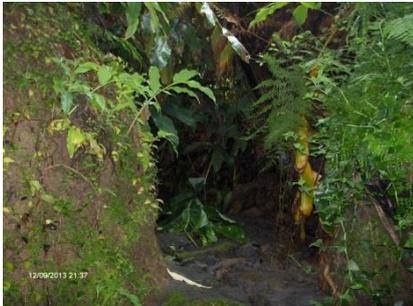
PDL088

Ponte da Est. Regional alt de 1.5mt larg 1.5mt com as coordenadas: 26s0604886-4193403

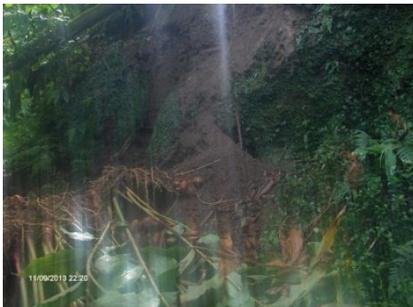
PDL088

A montante da ponte a cerca de 20m encontra-se uma derrocada de terras e conteiras.

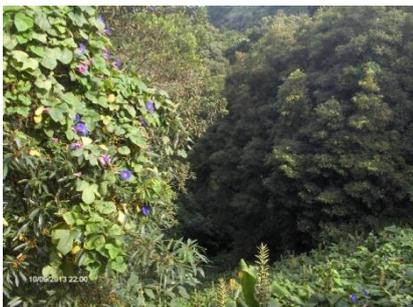
PDL088

A jusante da ponte árvores caídas no leito da grotta e coberta de vegetação ao longo da grotta.

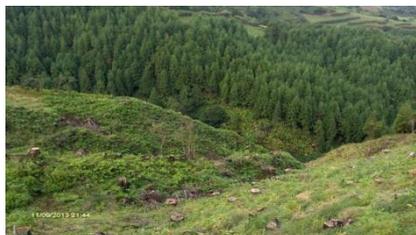
PDL089

A montante Coordenadas:26S0605794-4193076 cortes de arvoredos nas margens da Ribeira.

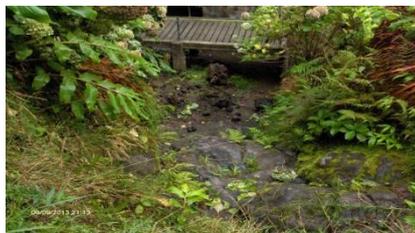
PDL090

A ponte com 1.50m altura e por 4L um tronco de madeira de baixo da ponte. Coordenadas:26S0605295-4193426

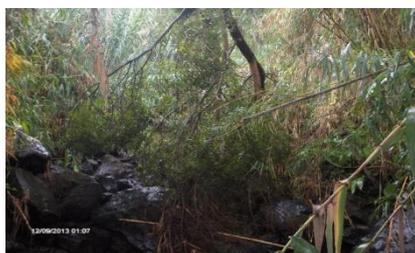
PDL091

Ao longo do leito da grota Arvore caída no leito da ribeira e coberta de vegetação

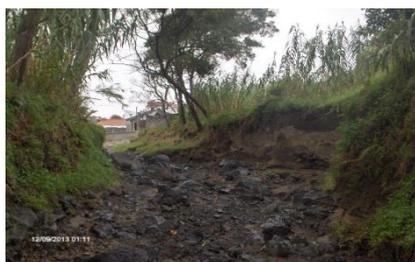
PDL092

Escavação do taludo na margem direita da ribeira coord:26S0603770-4194202

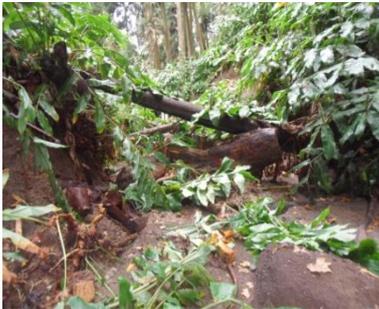
PDL102

A montante canho Municipal a cerca de 60m

Derrocada de troncos de Madeiras no leito da grota

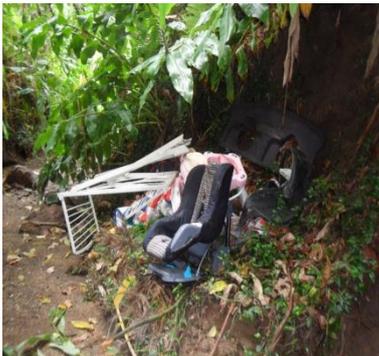
PDL102

A montante do caminho Municipal

Resíduos no leito da grota coord:26s0603755-4187825

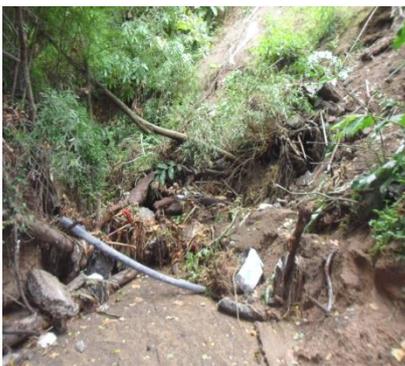
PDL102

A montante da ponte Derrocada de toco e troncos de madeiras

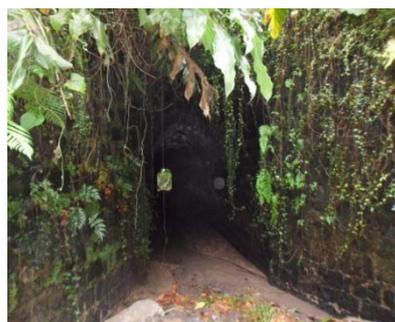
PDL1033

Ponte da Estr.Regional com alt 3mt por 1.50 coord:26s0603454-4187279

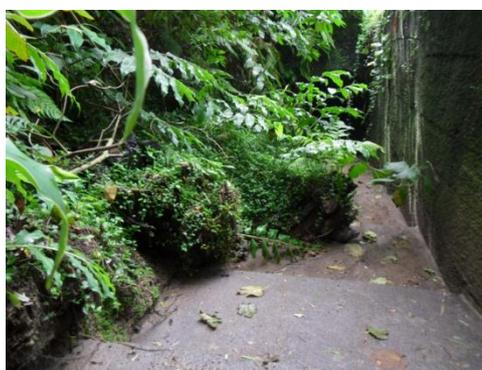
PDL104

Mesmo junto á ponte uma derrocada de conteiras e toco de madeira na leito da grotta

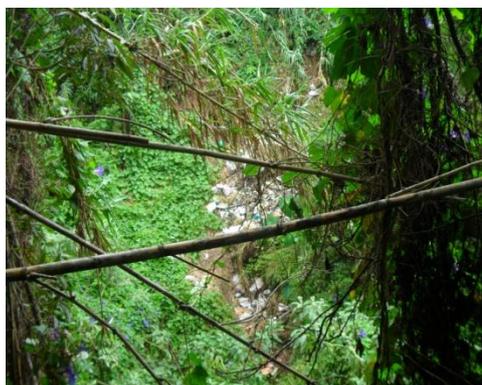
PDL104

Resíduos abandonados na margem esquerda da grotta
chegando já ao leito da grotta

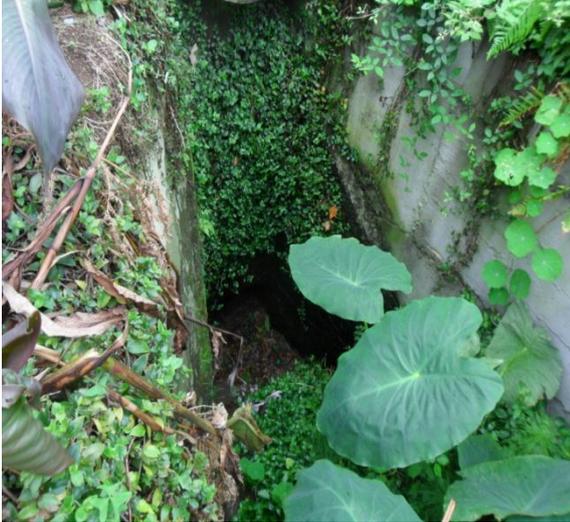
PDL105

Ponte da Estr. Regional com alt 1mt por 70 cm larg
coord:26s0603267-4187492

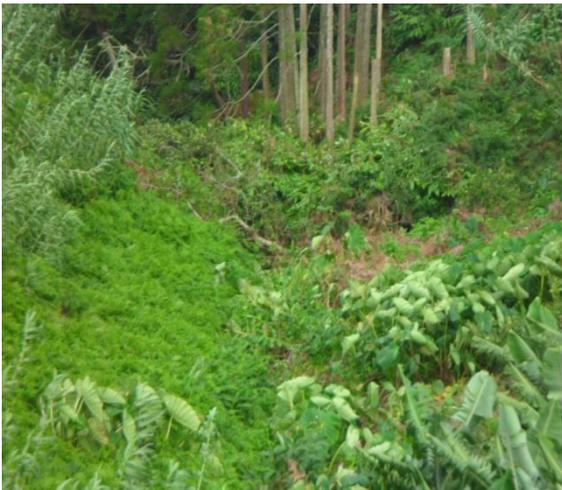
PDL105

A montante da ponte encontra-se coberto de
vegetação e árvores atravessadas no leito

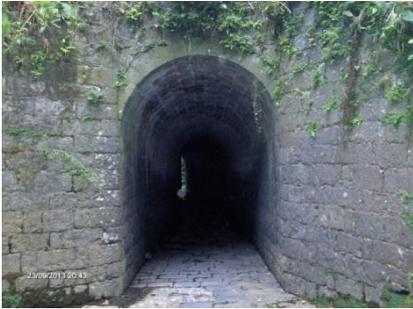
PDL106

Ponte da Est. Regional com alt.de 3m e larg 2m
coordenadas:26s0612627-4192644

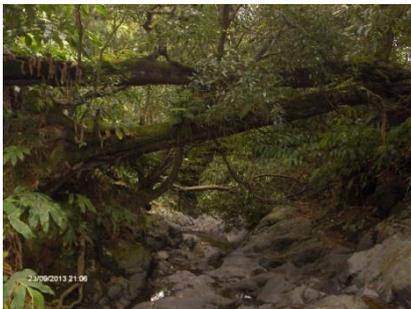
PDL107

A montante da ponte e ao longo do leito da grotta encontra-se
árvores atravessadas.

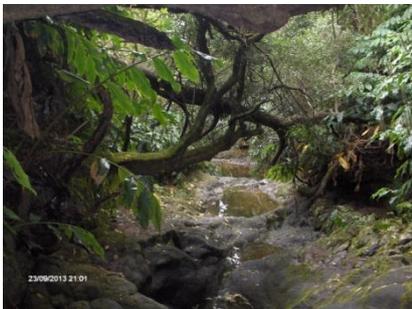
PDL107

A montante da ponte e ao longo do leito da grotta encontra-se
árvores atravessadas 26s0612236-4192067

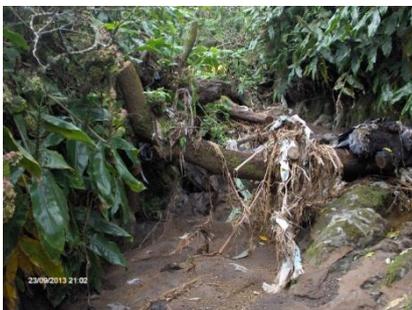
PDL108

Arvores caídas no leito da grotta

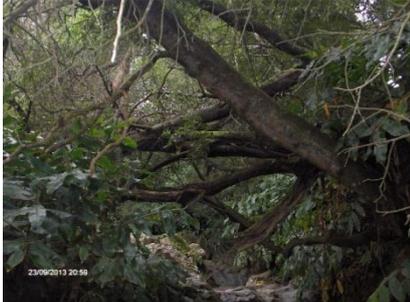
PDL108

A montante da ponte e ao longo do leito da grotta encontra-se árvores atravessadas com as coordenadas:26s0611619-4191533

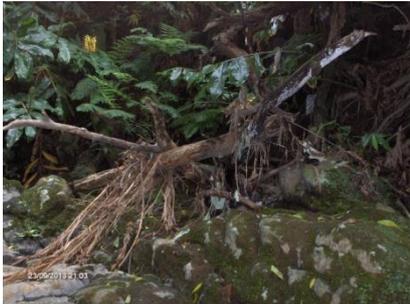
PDL108

Tocos no leito da grotta

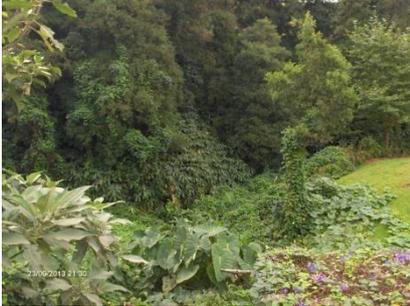
PDL109

A montante coberto de vegetação com as coordenadas:
26s0611286-4192062

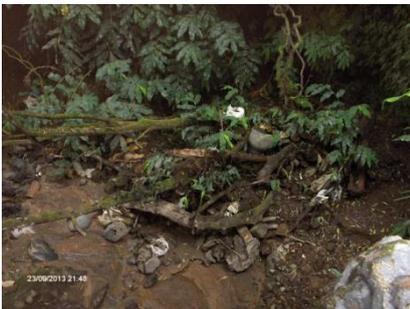
PDL110

Arvores atravessadas na linha de água com as coordenadas:
26s0611636-4192253

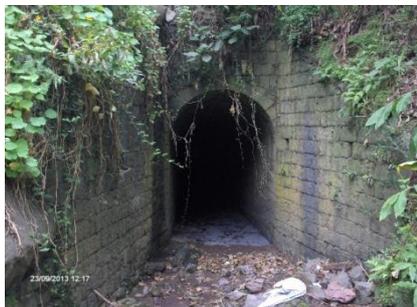
PDL112

Ponte da Est. Regional alt.3m larg 2m coord: 26so613294-4192021

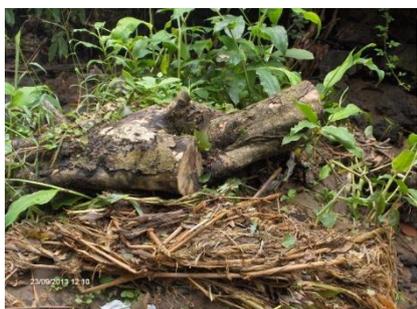
PDL112 Troncos na linha de água

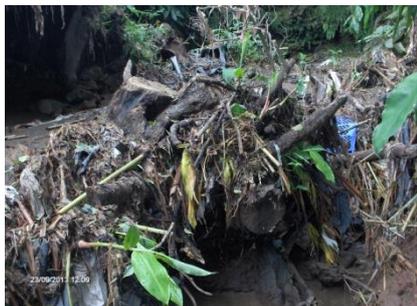
PDL112 Trocos na linha de água

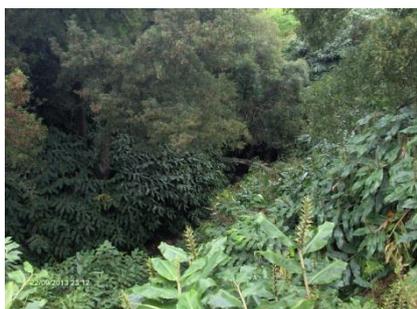
PDL112 A jusante da ponte: árvore atravessada

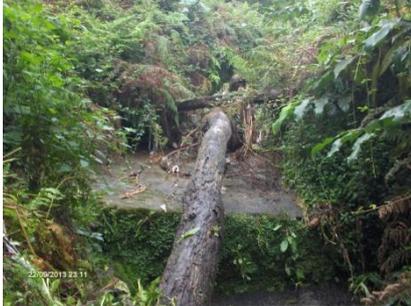
PDL112 Arvore na linha de agua junto á ponte

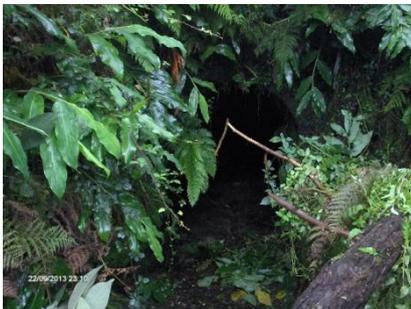
PDL113 Ponte com alt 2m por larg 1.5 com coord:26s0612165-4191280

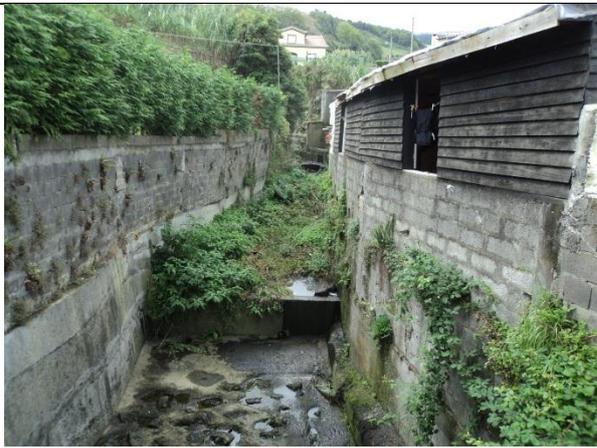
<p>RGR01 SEQUÊNCIA DE FOTOS DE JUZANTE PARA MONTANTE RIBEIRA DAS FONTES (9)</p> <p>Georreferência: 0638934 – 4187091 ----- a)</p> <p>Confluência Ribeira das Fontes e Ribeira dos Foros. Zona urbana – sem obstáculos.</p>
2

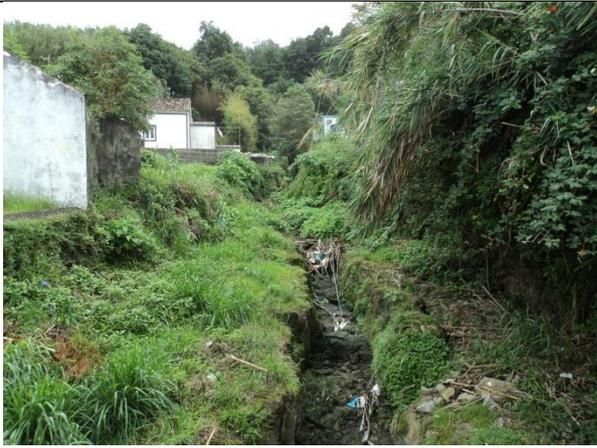
<p>RGR01 RIBEIRA DAS FONTES</p> <p>Condição da zona urbana ----- a)</p> <p>Presença de resíduos sólidos urbanos.</p>
3

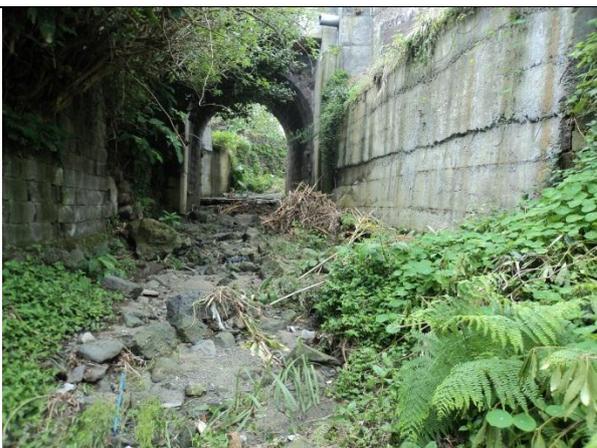
<p>RGR01 RIBEIRA DAS FONTES</p> <p>Condição da zona urbana) ----- a)</p> <p>Retraçada de canaviais transportado pelo caudal</p>

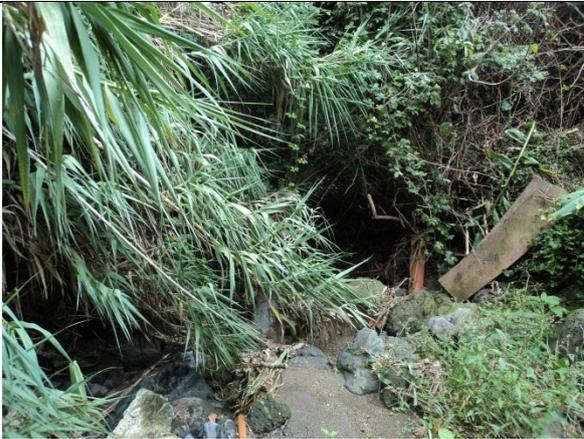
<p>RGR01 RIBEIRA DAS FONTES</p> <p>Condição da zona urbana ----- a)</p> <p>Progressivo aumento material lenhoso</p>
5

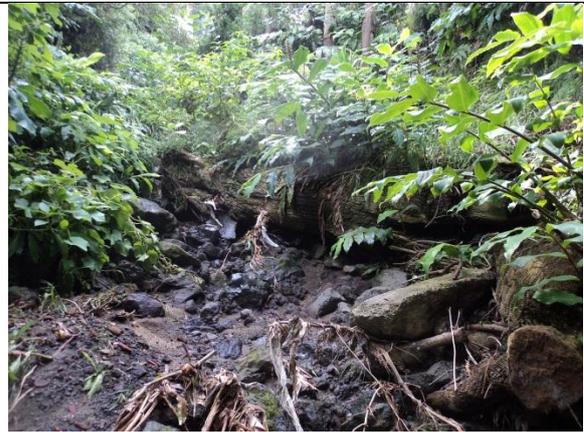
<p>RGR02 RIBEIRA DAS FONTES</p> <p>Georreferência: 0639617 – 4186612 ----- b)</p> <p>Zona de transição – montante estrada regional</p> <p>Aparecimento de algum material lenhoso arrastado pelo caudal</p>
6

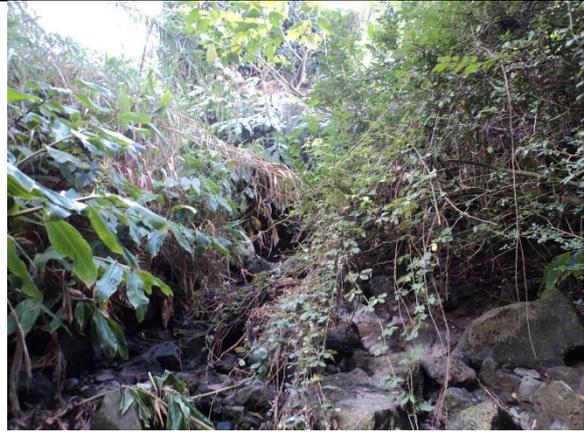
<p>RGR02 RIBEIRA DAS FONTES</p> <p>Acima do ponto ----- b)</p> <p>Mistura de material lenhoso e densidade de vegetação rasteira</p>

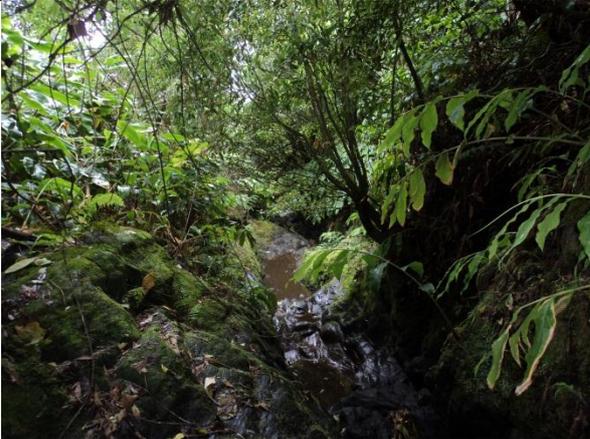
<p>RGR03 RIBEIRA DAS FONTES</p> <p>Georreferência: 0639523 – 4186048</p> <p>Na área percorrida foi encontrado material lenhoso de forma dispersa.</p>
8

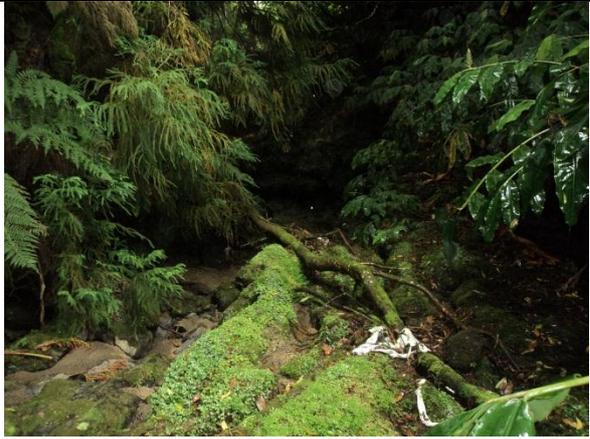
<p>RGR04 RIBEIRA DAS FONTES</p> <p>Georreferência: 0639378 – 4185535</p> <p>Na área percorrida nesse ponto a situação foi idêntica ao anterior.</p>
9

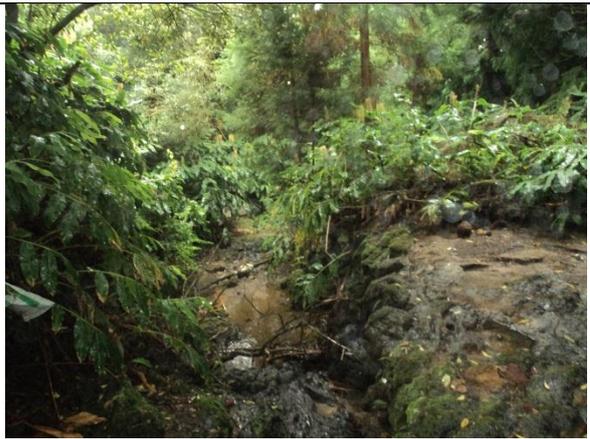
<p>RGR05 RIBEIRA DAS FONTES</p> <p>Georreferência: 0639385 - 4184576</p> <p>Cenário a montante, idêntico aos últimos dois pontos</p>

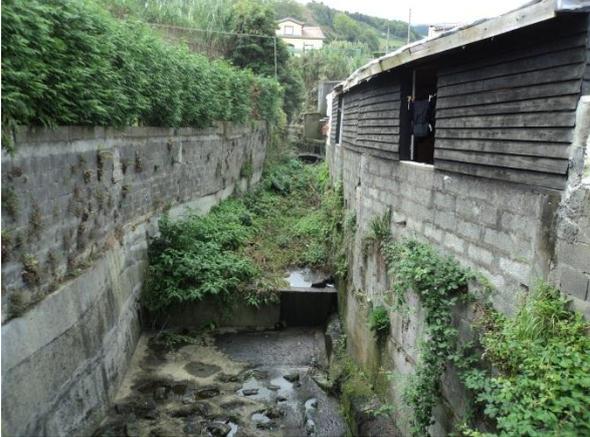
<p>SEQUÊNCIA DAS FOTOS JUZANTE PARA MONTANTE RGR01 RIBEIRA DOS FOROS (10)</p> <p>Georreferência: 0638934 – 4187091</p> <p>Confluência - Ribeira dos Foros e Ribeira das Fontes Zona urbana</p> <p>Livre de obstáculos</p>
11

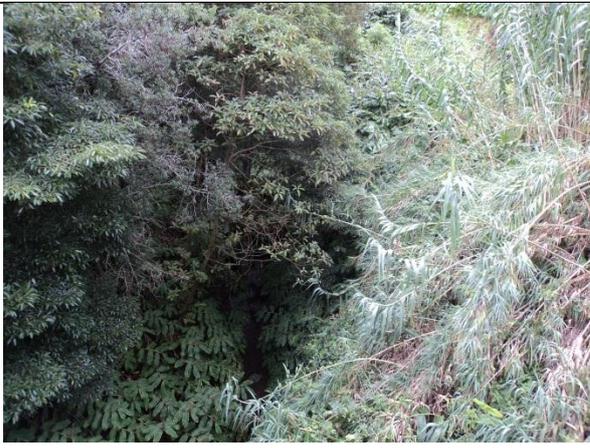
<p>RGR06 RIBEIRA DOS FOROS</p> <p>Georreferência: 0639208 – 4186675</p> <p>Densidade de vegetação a provocar alguma resistência à passagem de caudais e a dificultar o acesso pedonal</p>
12

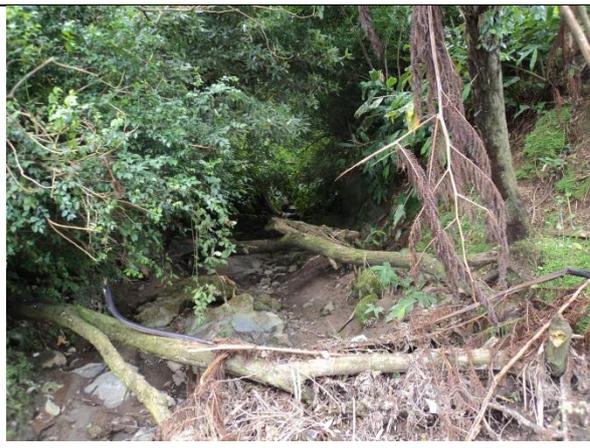
<p>RGR07 RIBEIRA DOS FOROS</p> <p>Georreferência: 0639085 – 4185953 ----- a)</p> <p>Material lenhoso dispersado</p>

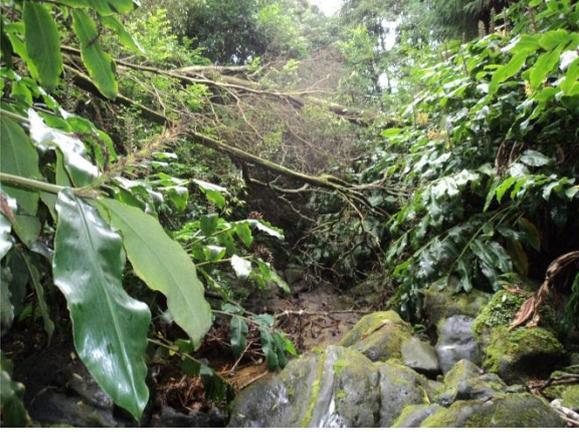
<p>RGR07 RIBEIRA DOS FOROS</p> <p>A montante do ponto ----- a)</p> <p>Exemplo de obstruções parciais que foram surgindo ao longo do percurso</p>
14

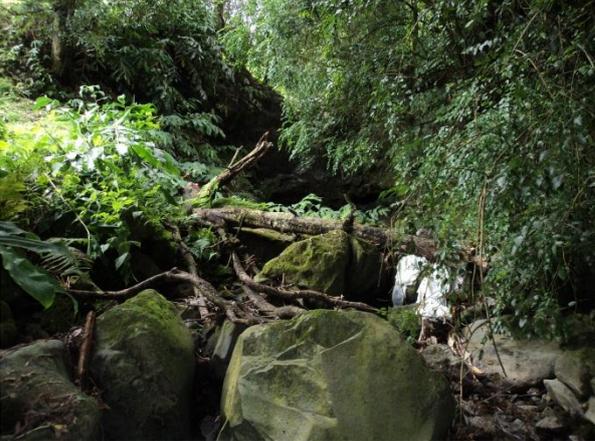
<p>RGR08 RIBEIRA DOS FOROS</p> <p>Georreferência: 0639263 – 4185667</p> <p>Situação repetida a espaços no percurso efectuado a montante e jusante desse ponto</p>
15

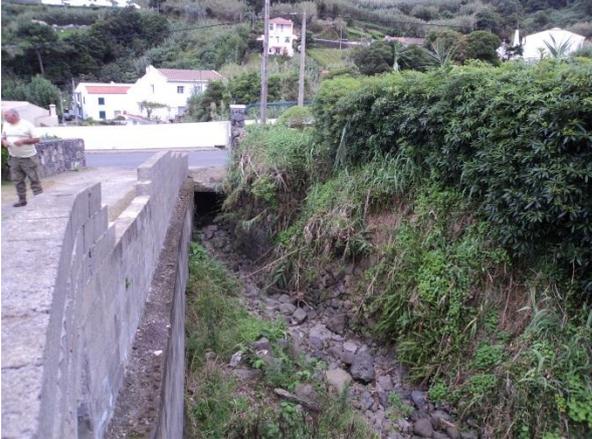
<p>SEQUÊNCIA DE FOTOS DE JUZANTE PARA MONTANTE RGR09 GROTA DAS LAJES (8)</p> <p>Confluência grotas da Grota das Lajes com a Ribeira dos Foros – zona urbana</p> <p>Georreferência: 0638911 – 4187055 ----- a)</p> <p>Sem obstáculos ao escoamento A secção demonstra-se diminuta face aos caudais de cheia (zona ciclicamente problemática)</p>

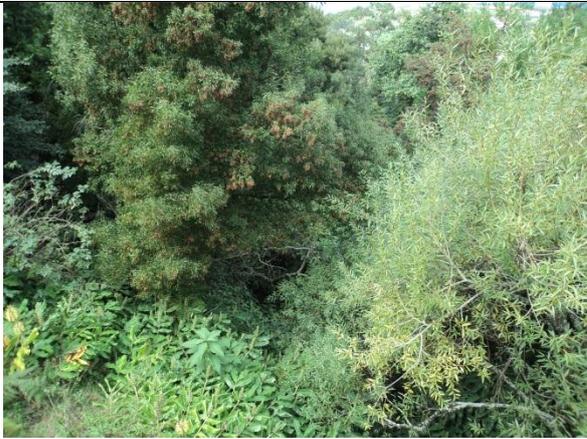
<p>GROTA DAS LAJES</p> <p>Zona intermédia entre os pontos ----- a) e b)</p> <p>Passagem do caudal em túnel formado por vegetação natural (predominam os canaviais)</p>
17

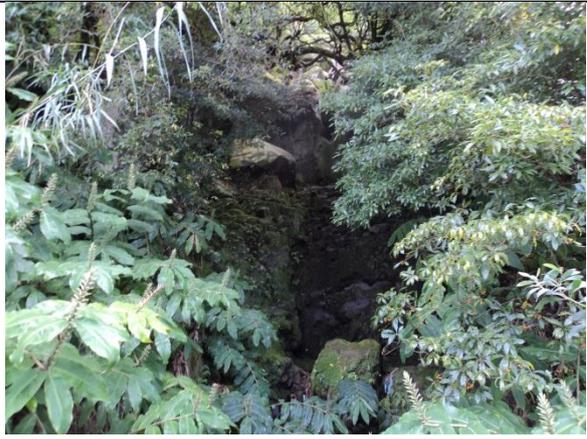
<p>RGR10</p> <p>GROTA DAS LAJES</p> <p>Georreferência: 0638949 – 4186563 ----- b)</p> <p>A montante da estrada regional árvores tombadas no leito</p>
18
