REGIÃO AUTÓNOMA DOS AÇORES
SECRETARIA REGIONAL DO AMBIENTE E DO MAR
DIRECÇÃO REGIONAL DO AMBIENTE

OCORRÊNCIAS EM MATÉRIA DE RECURSOS HÍDRICOS NA ILHA DE SÃO MIGUEL

11 de Outubro de 2012

<p>SECRETARIA REGIONAL DO AMBIENTE E DO MAR GOVERNO REGIONAL DOS AÇORES</p>	OCORRÊNCIAS EM MATÉRIA DE RECURSOS HÍDRICOS NA ILHA DE SÃO MIGUEL	GERAL			
	AÇÕES A DESENVOLVER	Edição	01	Revisão	01
		Página 1 de 20

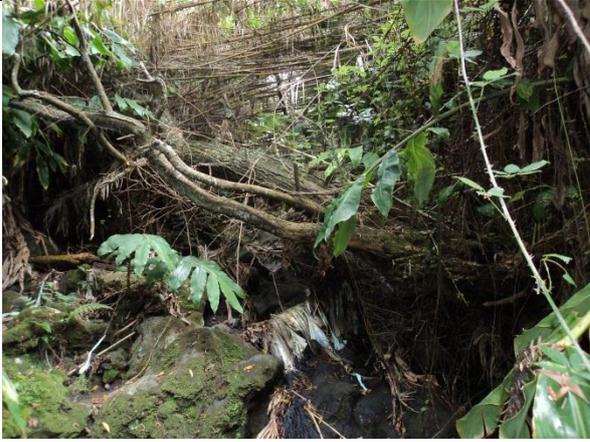
<p>RGR11</p> <p>GROTA DAS LAJES</p> <p>Exemplo da condição a montante e referida no ponto ----- c)</p>
20

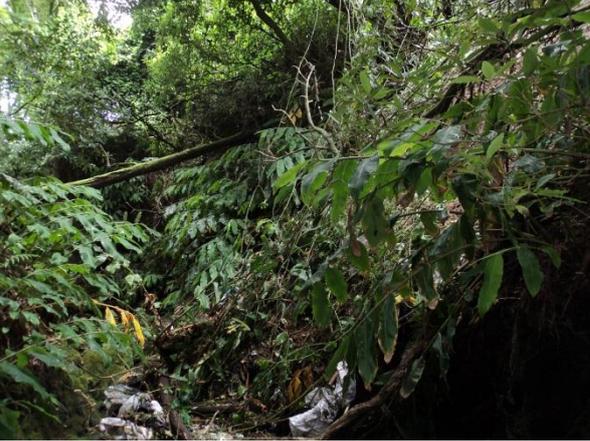
<p>RGR12</p> <p>GROTA DAS LAJES</p> <p>Georreferência: 0638906 – 4185723 ----- d)</p> <p>Cenário da área idêntico – material lenhoso árvores tombadas no leito e outras objecto de arrastamento</p>
21

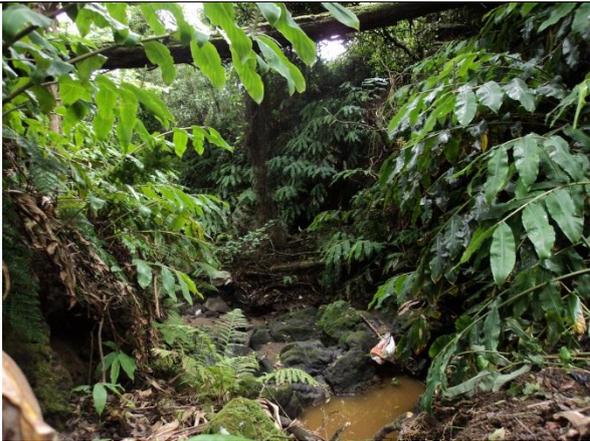
<p>RGR12</p> <p>GROTA DAS LAJES</p> <p>A montante do ponto ----- d)</p> <p>Cenário que se repetiu no percurso efectuado.</p>

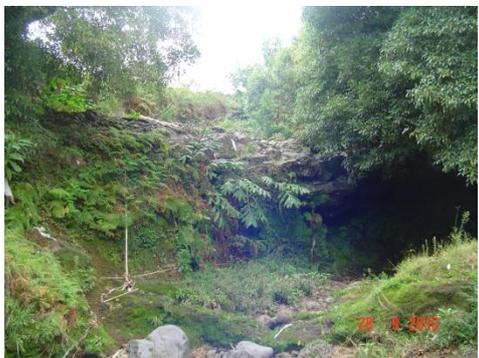
RGR058 - Cruzamento das duas linhas de água; - GPS: 26s0643481 4188231

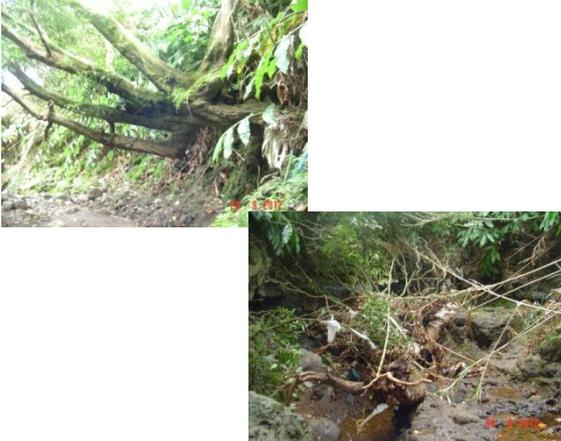
<p>RGR059</p> <ul style="list-style-type: none"> - Madeira no leito e em risco de queda; - GPS: 26s0643660 4188080
3

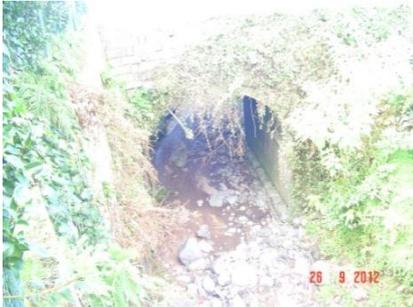
<p>RGR060</p> <ul style="list-style-type: none"> - Passagem hidráulica (Zona Urbana); - Bom estado; - Dimensões: <ul style="list-style-type: none"> • Largura: 6m; • Altura: 6m - GPS: 26s0643988 4187642.
4

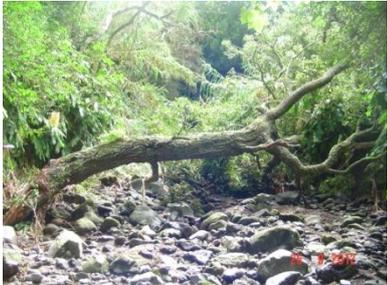
<p>RGR060</p> <ul style="list-style-type: none"> - Entre o percurso da foto 4 e as últimas coordenadas 26s0644354 4186675, verificou-se madeira no leito e outra em risco de queda.

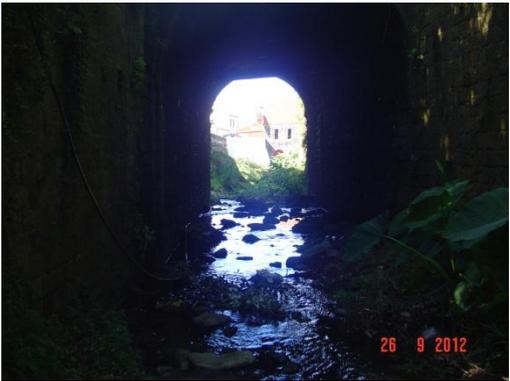
<p>RGR062</p> <ul style="list-style-type: none"> - Passagem hidráulica em bom estado. (Zona Urbana) - Dimensões: <ul style="list-style-type: none"> • Largura: 7m • Altura: 10m - GPS: 26s0644872 4188143
2

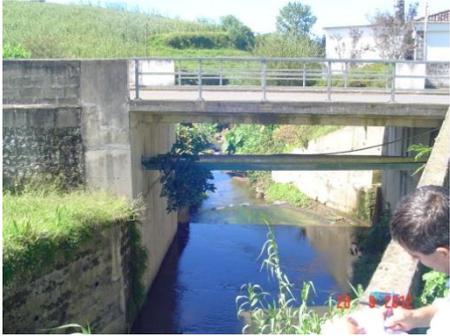
<p>RGR063</p> <ul style="list-style-type: none"> - Linha de água em estado razoável (Zona Urbana); - GPS: 26s0645077 4187940
3

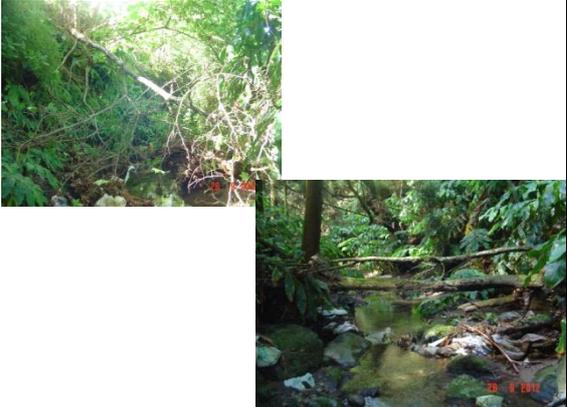
<p>RGR064</p> <ul style="list-style-type: none"> - Na distância da segunda passagem de água da foto 2 até às últimas coordenadas: 26s0645402 4187673, verificou-se madeira atravessada no leito da ribeira.

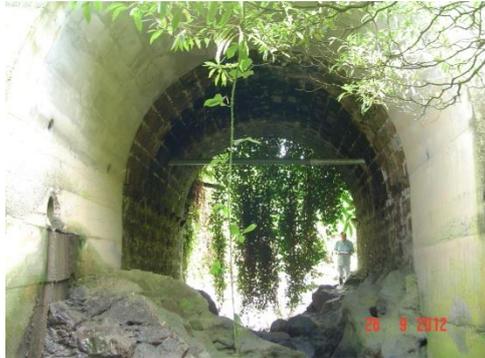
RGR065 - Passagem hidráulica em bom estado. (Zona Urbana) - Dimensões: <ul style="list-style-type: none"> • Largura: 7m • Altura: 10m - GPS: 26s0644726 4187573

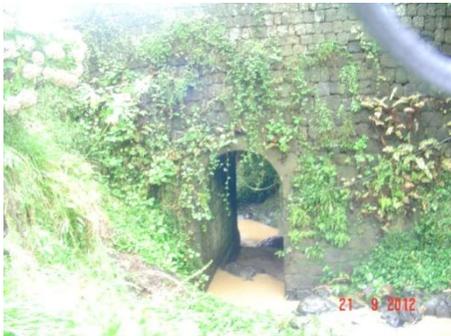
<p>RGR066</p> <ul style="list-style-type: none"> - Passagem hidráulica em boas condições na Zona Urbana. - Dimensões: <ul style="list-style-type: none"> • Largura: 1,20m; • Altura: 3m; - GPS: 26s0648725 4190596.
2

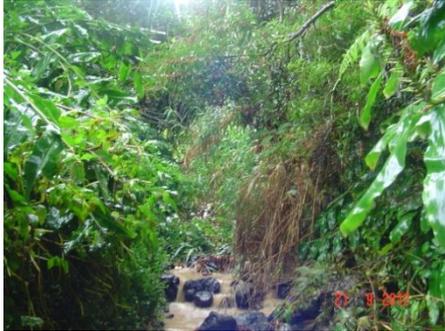
<p>RGR066</p> <ul style="list-style-type: none"> - Necessita de limpeza para montante da zona urbana; - GPS: 26s0648725 4190596.
3

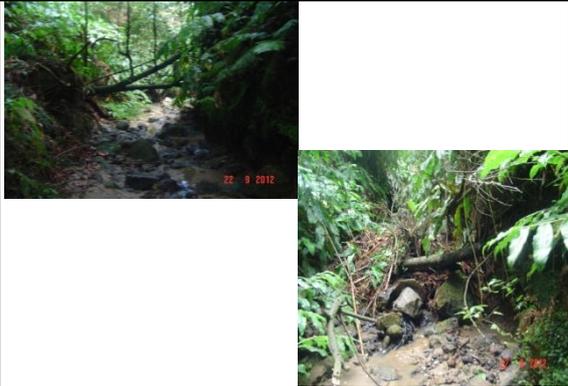
<p>RGR066</p> <ul style="list-style-type: none"> - Necessita de limpeza (cortes de madeira);

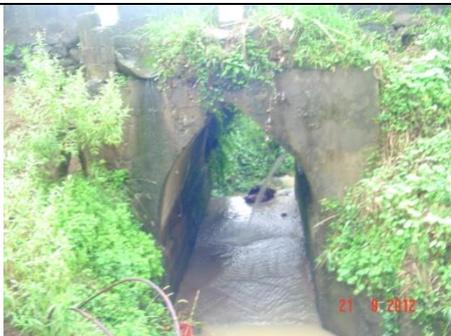
<p>RGR067</p> <ul style="list-style-type: none"> - Passagem hidráulica em boas condições na Zona Urbana. - Dimensões: <ul style="list-style-type: none"> • Largura: 1,5m; • Altura: 3m; - GPS: 26s0648069 4190648.
2

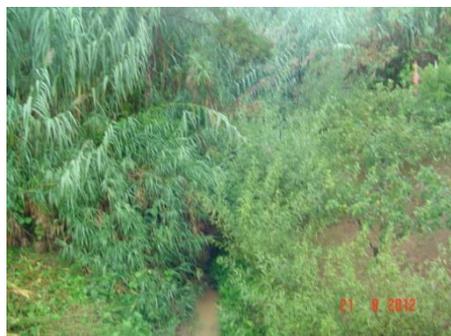
<p>RGR067</p> <ul style="list-style-type: none"> - Necessita de limpeza para montante da zona urbana; - GPS: 26s0648069 4190648.
3

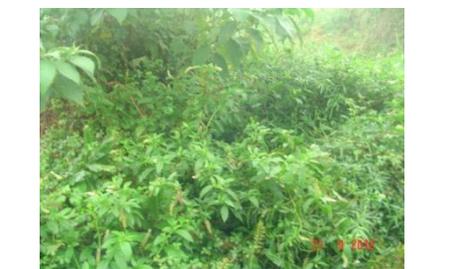
<p>RGR068</p> <ul style="list-style-type: none"> - O Estado da linha de água necessita de limpeza; - GPS: 26s0648465 4190042.
4

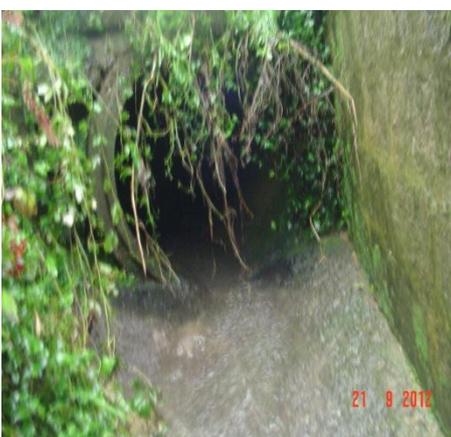
<p>RGR068</p> <ul style="list-style-type: none"> - Segunda passagem de água hidráulica (Zona Urbana); - Dimensões: <ul style="list-style-type: none"> • Altura: 1,5m • Largura; 1,5m - GPS: 26s0648465 4190042.

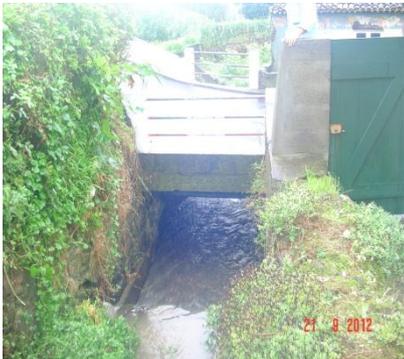
<p>RGR069</p> <ul style="list-style-type: none"> - Grotta em estado razoável na Zona Urbana. - Dimensões: <ul style="list-style-type: none"> • Largura: 2m; • Altura: 1,5m; - GPS: 26s0647289 4190830.
2

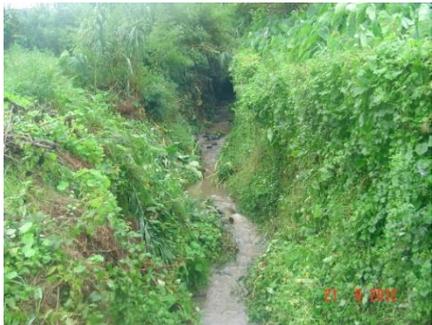
<p>RGR069</p> <ul style="list-style-type: none"> - Linha de água em estado razoável na zona urbana; - GPS: 26s0647289 4190830.
3

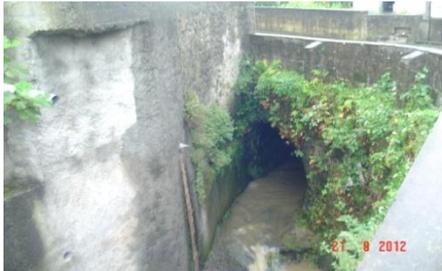
<p>RGR070</p> <ul style="list-style-type: none"> - Segunda passagem hidráulica em bom estado (Zona Urbana). - GPS: 26s0647361 4190571.

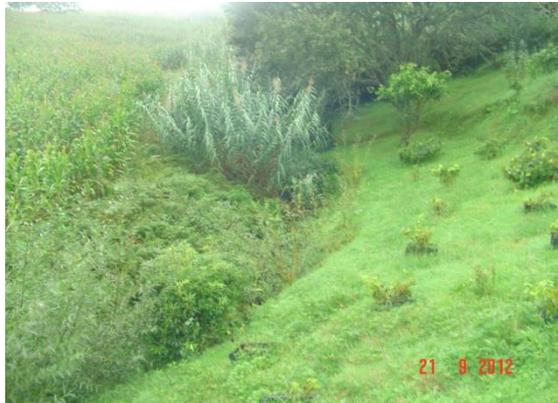
<p>RGR070</p> <ul style="list-style-type: none"> - Estado da linha de água encontra-se completamente coberta de vegetação.
5

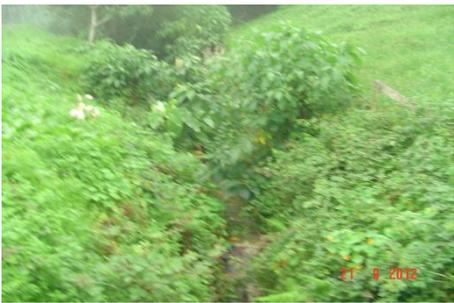
<p>RGR071</p> <ul style="list-style-type: none"> - Para montante da estrada regional necessita de limpeza; - GPS: 26s0647406 4190076.
6

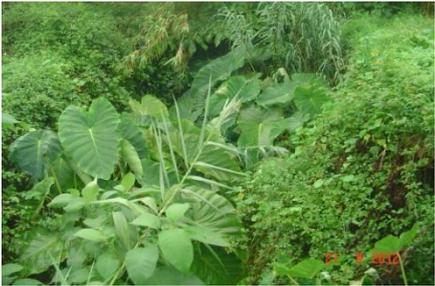
<p>RGR071</p> <ul style="list-style-type: none"> - Passagem hidráulica da estrada regional; - GPS: 26s0647406 4190076.

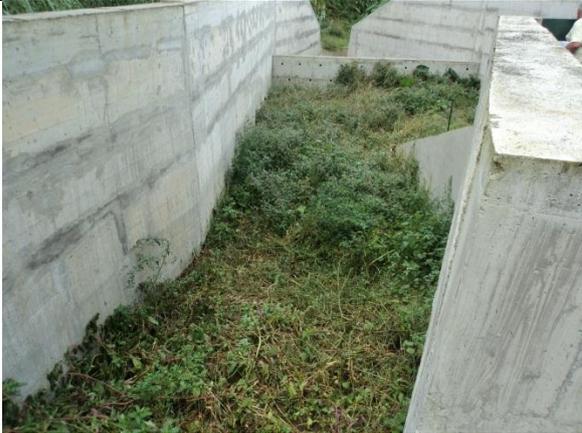
<p>RGR12 SEQÜÊNCIA DE FOTOS – JUZANTE PARA MONTANTE</p> <p>GROTA DO LUGAR----- (108)</p> <p>Georreferência: 0638465 – 4186969-----a)</p> <p>Bacia de retenção (fronteira com a zona urbana)</p>
2

Não obstante existir uma bacia de retenção de caudal sólido na zona que precede a passagem hidráulica a jusante, torna-se necessário prevenir com intervenção ao nível de roçaduras para impedir sobrecargas e eventuais efeitos.

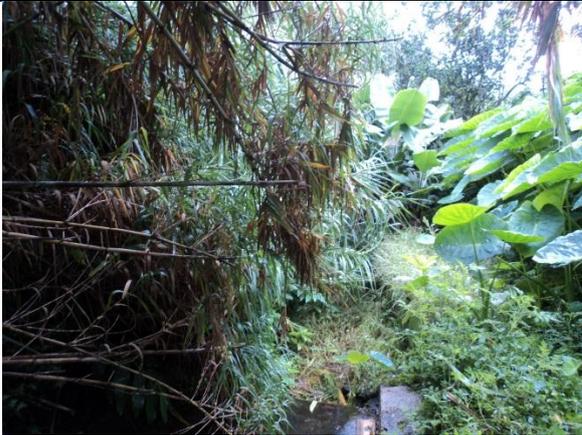
<p>RGR13 GROTA DO LUGAR</p> <p>Condição zona intermédia, pontos a) e b)</p> <p>Vegetação cerrada a tapar o leito, predominância canaviais</p>
3

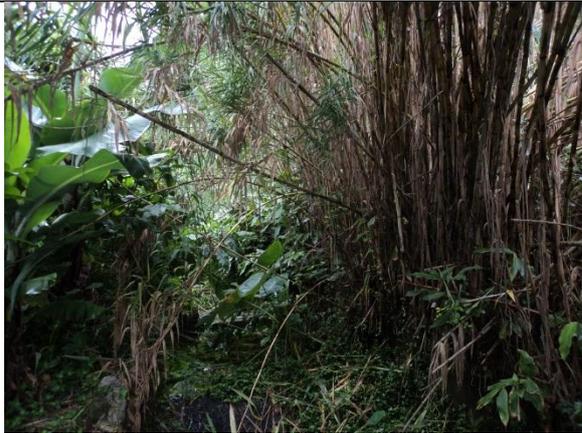
<p>RGR13 GROTA DO LUGAR</p> <p>Condição intermédia, (continuação) pontos a) e b)</p>

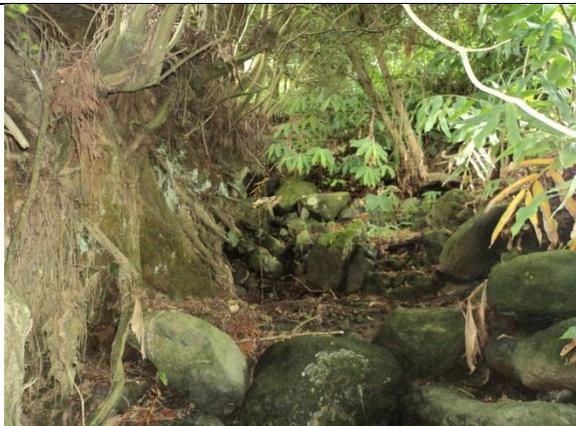
<p>RGR13 GROTA DO LUGAR</p> <p>Georreferência: 0639104 – 4186318 -----b) 0638415 – 4186380 (coordenadas obtidas de acordo com a descrição do local)</p> <p>Junto à ponte da estrada regional – montante.</p>
5

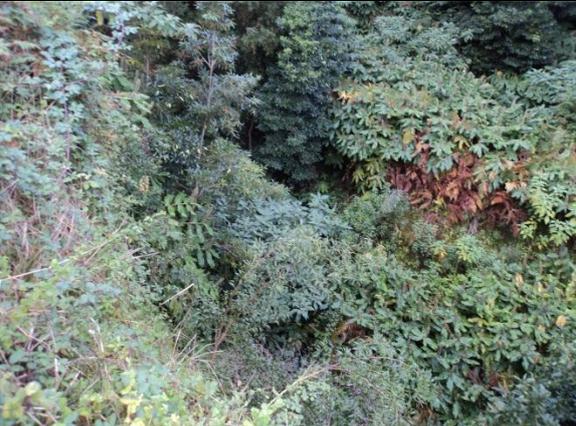
<p>RGR13 GROTA DO LUGAR</p> <p>Condição à distância de 300/350m, montante do ponto b)</p> <p>Vegetação cerrada</p>
6

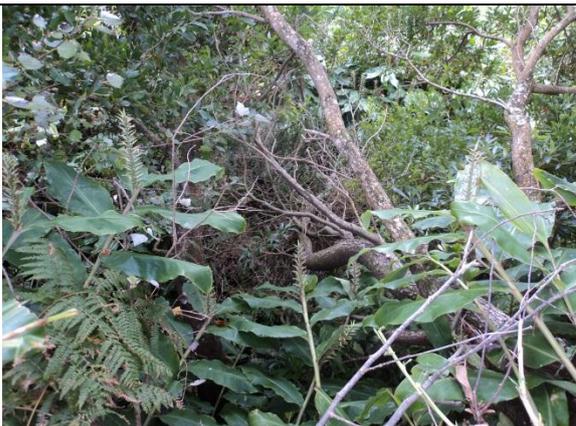
<p>GROTA DO LUGAR RGR13</p> <p>Condição à distância de 300/350m e restante curso a montante do ponto b)</p> <p>Vegetação cerrada entremeadada com galhos de árvores a obstruir o leito – impossível transitar a pé.</p>

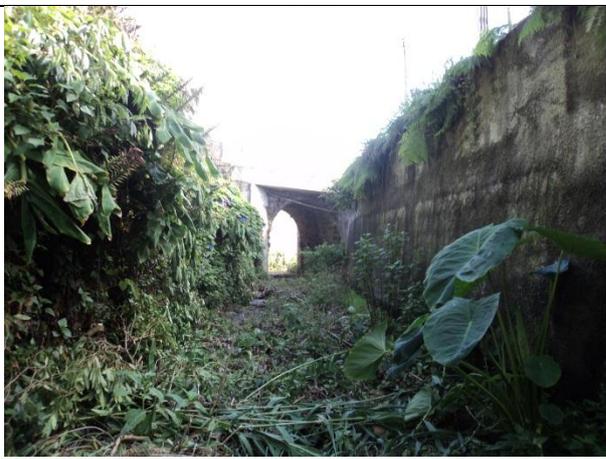
<p>SEQUÊNCIA DAS FOTOS – JUSANTE /MONTANTE</p> <p>RGR14 RIBEIRA DO PECHELEIRO (12)</p> <p>Georreferência: 0639881 – 4187092 ----- a)</p> <p>Distância limpa na visibilidade possível a partir da ponte</p>
2

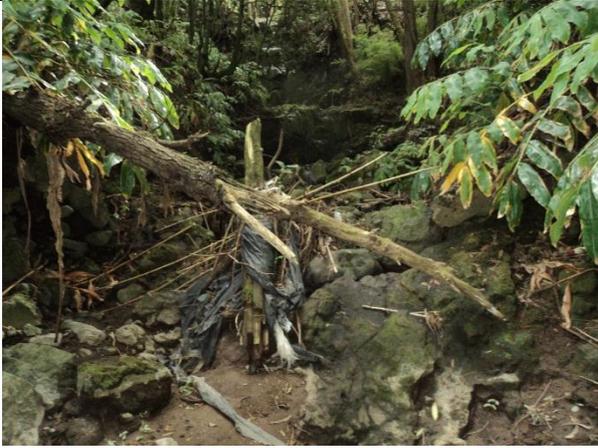
<p>RGR15 RIBEIRA DO PICHELEIRO</p> <p>1º Exemplo da condição encontrada entre os pontos ----- b) e c)</p>
5

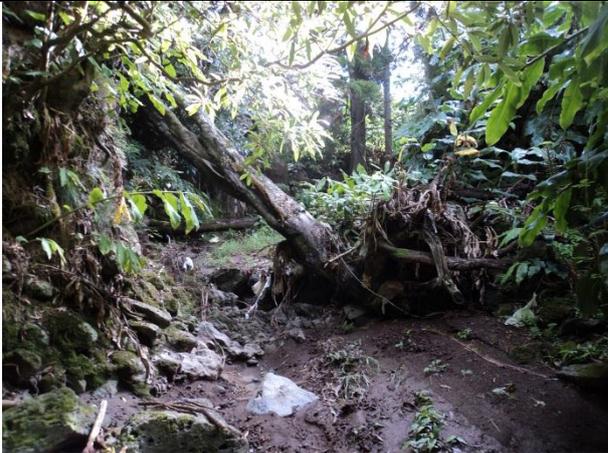
<p>RGR15 RIBEIRA DO PICHELEIRO</p> <p>2º Exemplo registado entre os pontos ----- b) e c)</p>
6

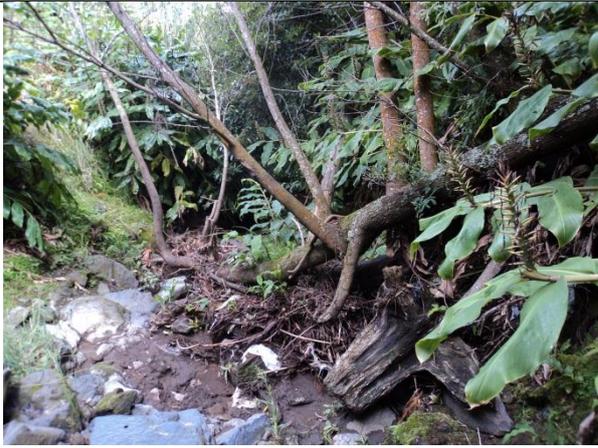
<p>SEQUÊNCIA DAS FOTOS – JUSANTE / MONTANTE</p> <p>RGR16 RIBEIRA DO PICHELEIRO</p> <p>Georreferência: 0640093 – 4186256 ----- c)</p> <p>Como se verifica a presença de material lenhoso no leito é frequente</p>

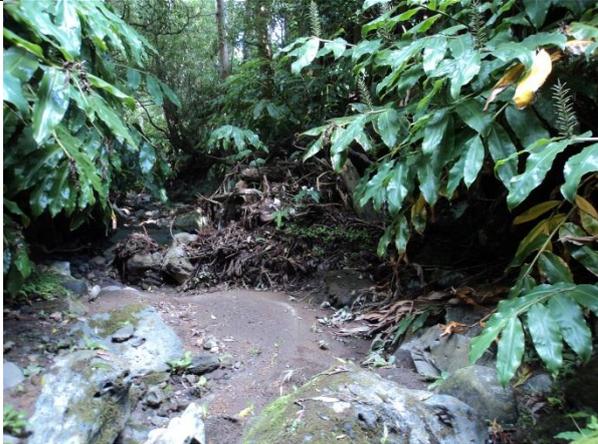
<p>RGR16</p> <p>RIBEIRA DO PICHELEIRO</p> <p>Condição intercalar entre os pontos ---- c) e d)</p>
8

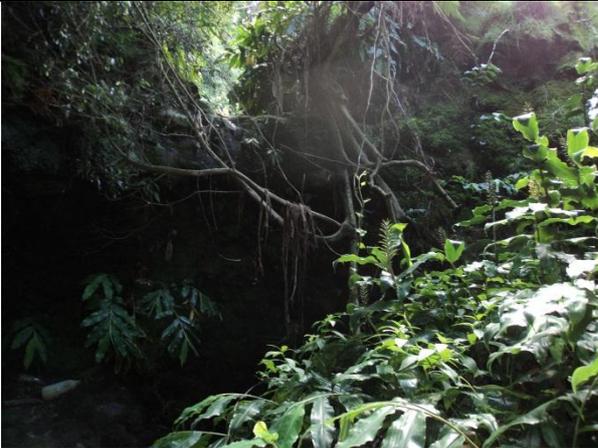
<p>SEQUÊNCIA DAS FOTOS – JUSANTE / MONTANTE</p> <p>RGR17</p> <p>RIBEIRA DO PICHELEIRO</p> <p>Georreferência: 0640265 – 4185618 ----- d)</p>
9

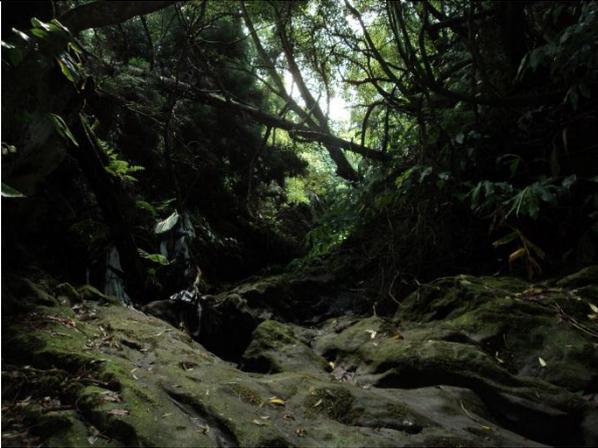
<p>RGR17</p> <p>RIBEIRA DO PICHELEIRO</p> <p>Exemplo da condição a montante do ponto ---- d)</p> <p>Nessa zona ainda passa um volume considerável de caudal líquido, face ao atrás exposto o nível de perigo é evidente</p>

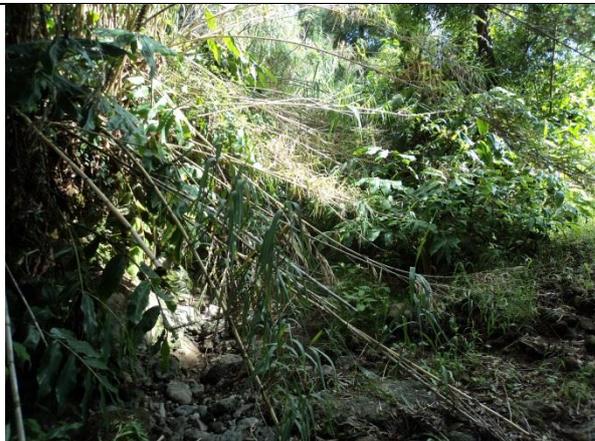
<p>SEQUÊNCIA DAS FOTOS – JUSANTE / MONTANTE</p> <p>RGR18</p> <p>GROTA DO ORVALHO (11)</p> <p>Georreferência: 0639984 – 4186186 ----- e)</p> <p>Acesso para verificação intransponível pela densidade da vegetação</p>
11

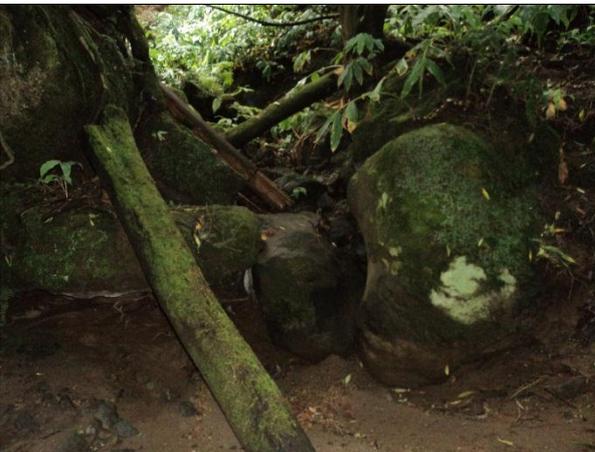
<p>GROTA DO ORVALHO</p> <p>RGR19</p> <p>Vistoria direccionada do ponto ----- e) para: Georreferência: 0640087 – 4185717 ----- f)</p> <p>1º Exemplo da condição registada</p> <p>Predominância de material lenhoso</p>
12

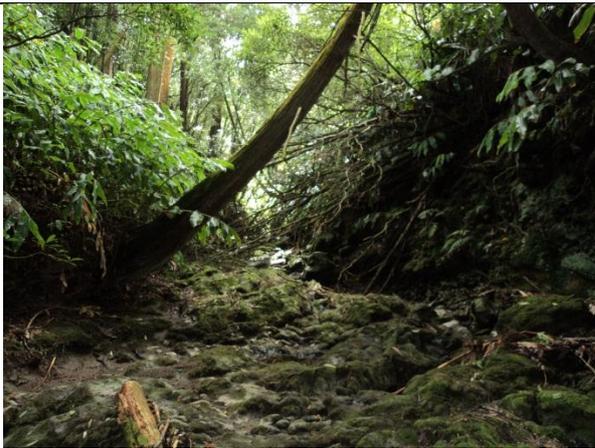
<p>GROTA DO ORVALHO</p> <p>RGR19</p> <p>2º Exemplo registado entre os pontos ----- f) e g)</p>

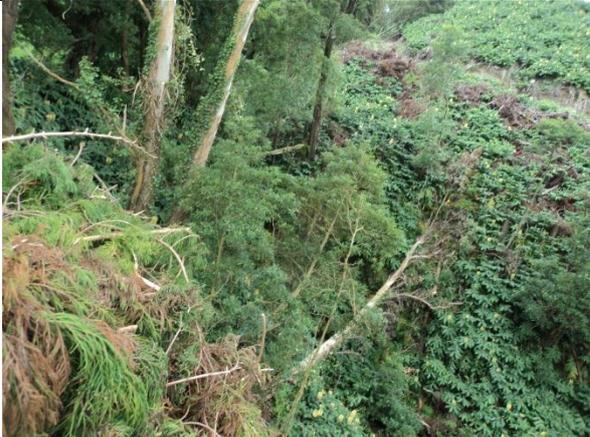
<p>GROTA DO ORVALHO RGR20</p> <p>Georreferência: 0640025 – 4185374 ----- g)</p> <p>Desmatção das margens</p> <p>Ramagens na margem de forma insegura</p>
14

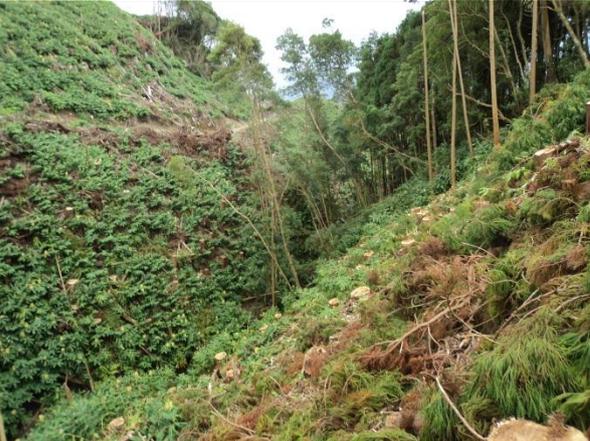
<p>GROTA DO ORVALHO RGR20</p> <p>A montante do ponto ----- g)</p> <p>Existem ramadas abandonadas no leito de cheia</p>
15

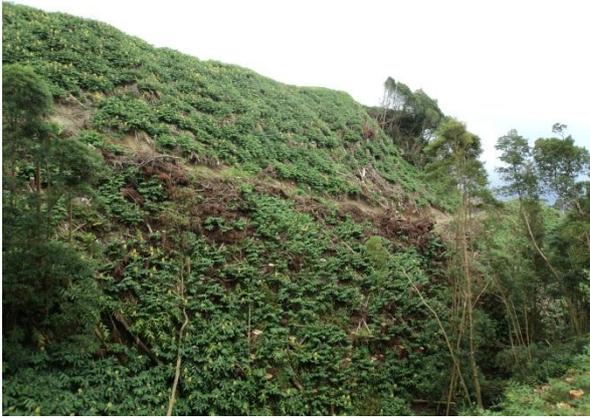
<p>GROTA DO ORVALHO RGR20</p> <p>A montante do ponto ----- g)</p> <p>Ramagens em depósito junto ao acesso construído na margem de forma não sustentada</p>

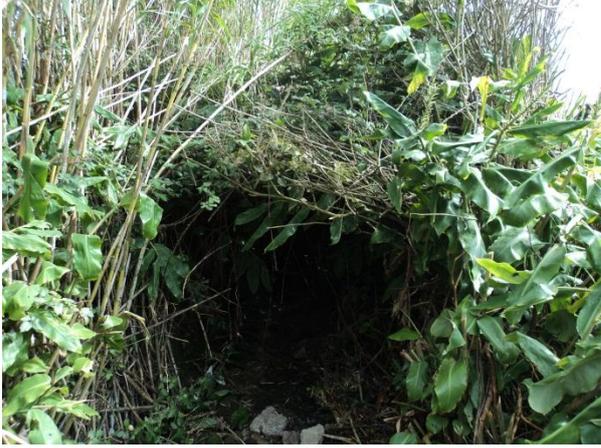
<p>SEQUÊNCIA DAS FOTOS – JUSANTE / MONTANTE RGR21</p> <p>GROTA DO ORVALHO</p> <p>Vistoria direccionada do ponto ----- a) para: Georreferência: 0639685 – 4186108 ----- h)</p> <p>Escoamento canalizado em túnel natural</p>
17

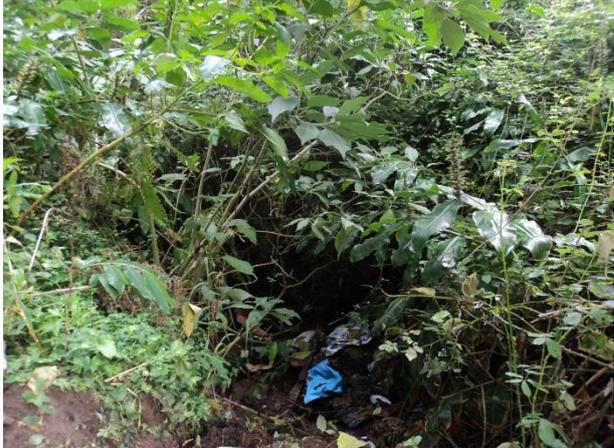
<p>GROTA DO ORVALHO</p> <p>Condição intermédia entre os pontos ---- h) e i)</p>
18

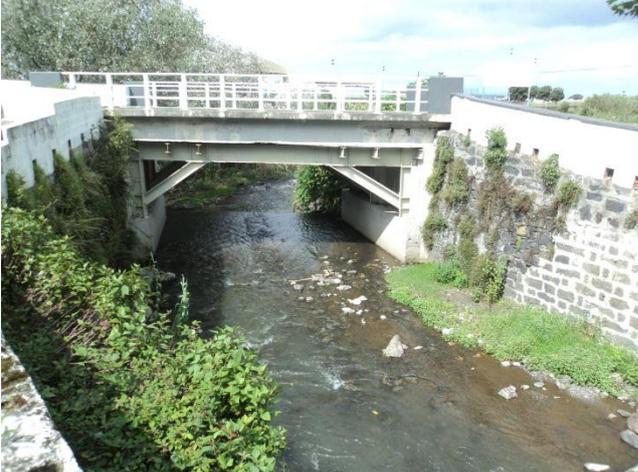
<p>SEQUÊNCIA DAS FOTOS – JUSANTE / MONTANTE</p> <p>RGR23 RIBEIRA GRANDE (26)</p> <p>Georreferência: 0630339 – 4186412 ----- a)</p> <p>Fronteira – zona urbana</p> <p>Nesse ponto há um historial de situações cíclicas de obstrução por material lenhoso</p>
2

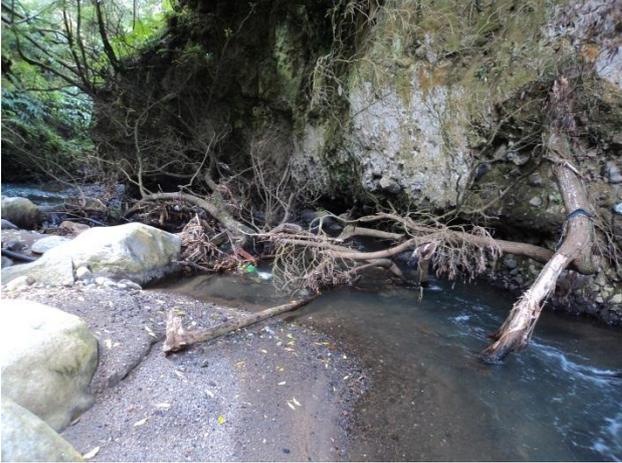
<p>RIBEIRA GRANDE</p> <p>RGR25</p> <p>Exemplo registado entre os pontos ----- b) e c)</p> <p>Material lenhoso</p>
6

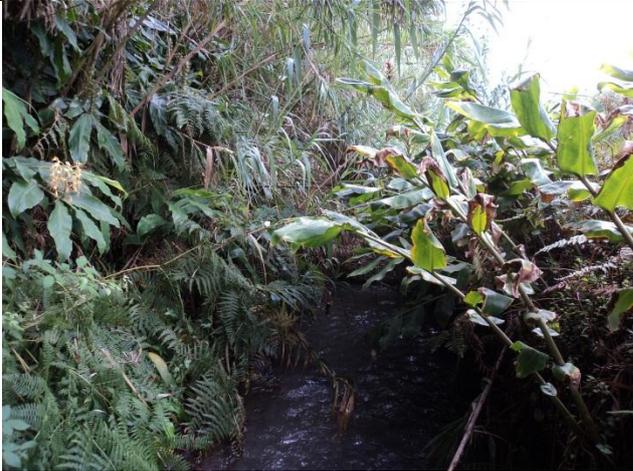
<p>SEQUÊNCIA DAS FOTOS – JUSANTE / MONTANTE</p> <p>RIBEIRA DA PERNADA (6) RGR26</p> <p>Georreferência: 0631628 – 4185002 ----- d)</p> <p>A incursão em cerca de 400m – jusante desse ponto revelou esse cenário Densidade de vegetação rasteira intercalado com material lenhoso</p>
8

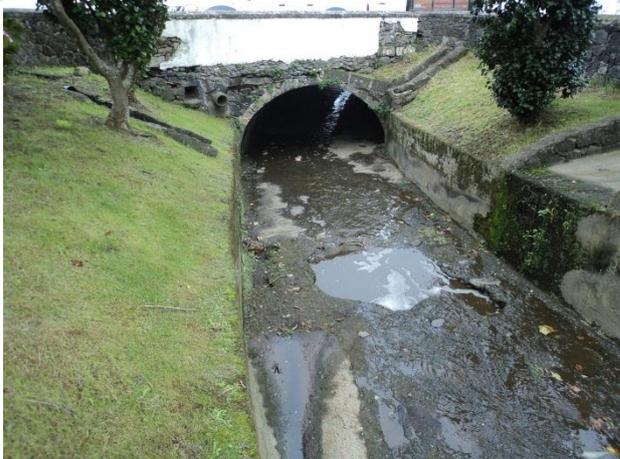
<p>SEQUÊNCIA DAS FOTOS – JUSANTE / MONTANTE RGR27</p> <p>RIBEIRA GRANDE (afluente – Tondela, Caldeiras)</p> <p>Georreferência: 0630487 – 4186959 ----- e)</p> <p>Zona urbana</p>

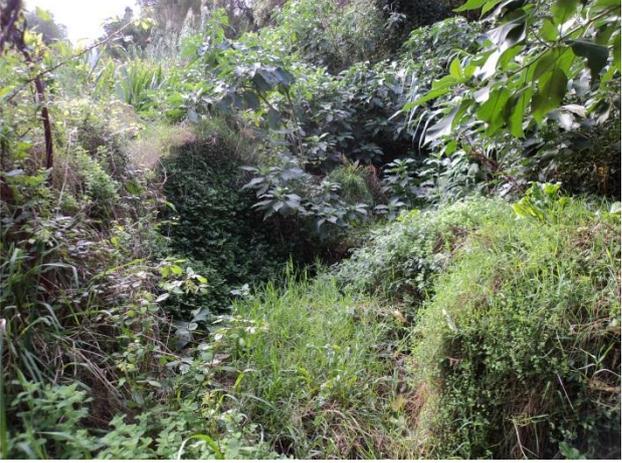
<p>SEQUÊNCIA DAS FOTOS – JUSANTE / MONTANTE RGR28 RIBEIRA GRANDE (afluente – Tondela, Caldeiras)</p> <p>1º Exemplo da condição registada entre os pontos - ----- e) e f)</p> <p>Predomina o crescimento de vegetação rasteira a cobrir o leito</p>
11

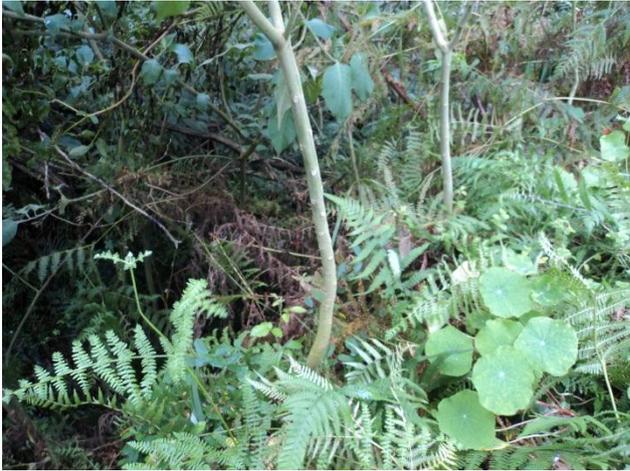
<p>RIBEIRA GRANDE (afluente – Tondela, Caldeiras) RGR28</p> <p>2º Exemplo registado entre os pontos ----- e) e f)</p> <p>Vegetação cerrada a cobrir o leito</p>
12

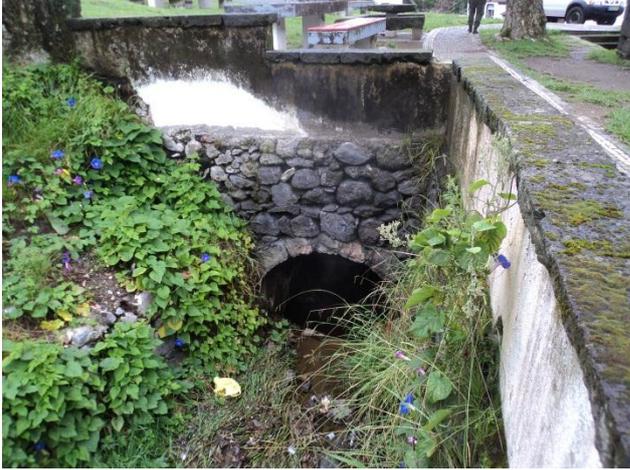
<p>RIBEIRA GRANDE (afluente – Tondela, Caldeiras)</p> <p>RGR29</p> <p>Georreferência: 0630339 - 4186412 ----- g) 0633208 - 4184426</p> <p>Esse ponto tem sido alvo de situações de obstrução por caudal sólido.</p>
14

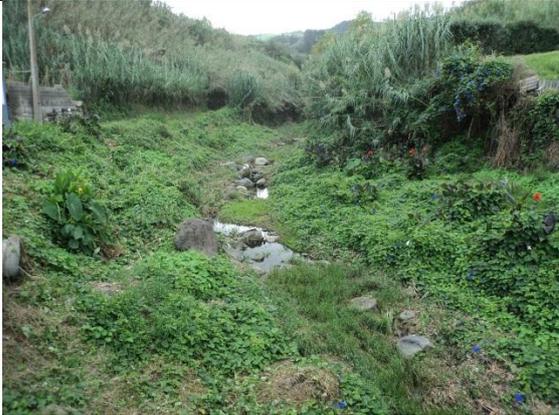
<p>SEQUÊNCIA DAS FOTOS - JUZANTE / MONTANTE RGR30 RIBEIRA DO SALTO (106)</p> <p>Georreferência: 0637418 – 4187323 ----- a)</p> <p>Foz da ribeira, próximo da zona urbana – local sem obstáculos ao escoamento dos caudais.</p>
2

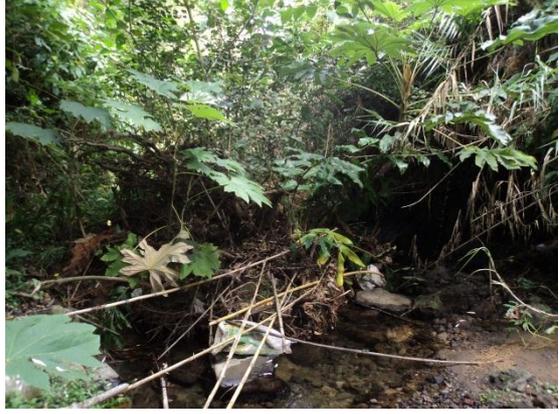
<p>RGR31 RIBEIRA DO SALTO</p> <p>1º Exemplo da condição encontrada entre os pontos ----- a) e b)</p> <p>Resistência a passagem do caudal – aglomerado de canas</p>
3

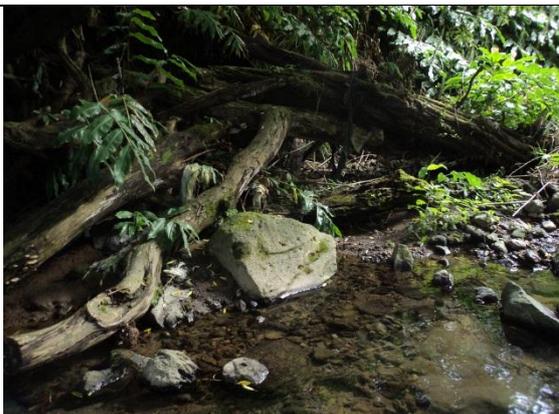
<p>RGR31 RIBEIRA DO SALTO</p> <p>2º Exemplo registado entre os pontos ----- a) e b)</p> <p>Material lenhoso transportado</p>

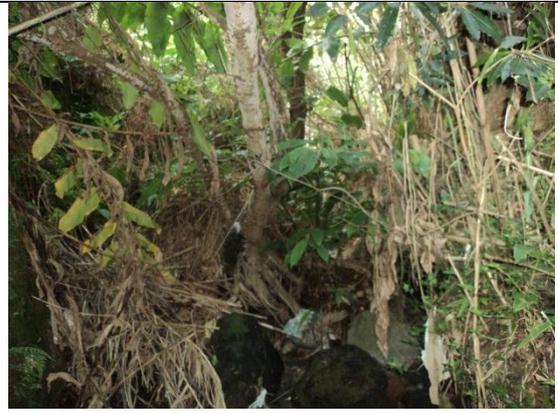
<p>RGR35 RIBEIRA DO SALTO (1ª afluente a jusante) Zona de confluência</p> <p>Situação mais relevante registada entre os pontos ---- ----- g) e h)</p> <p>A vistoria foi efectuada pela margem dado a densidade da vegetação (canaviais), há a referir no entanto que a espaços se encontra material lenhoso envolvido</p>
21

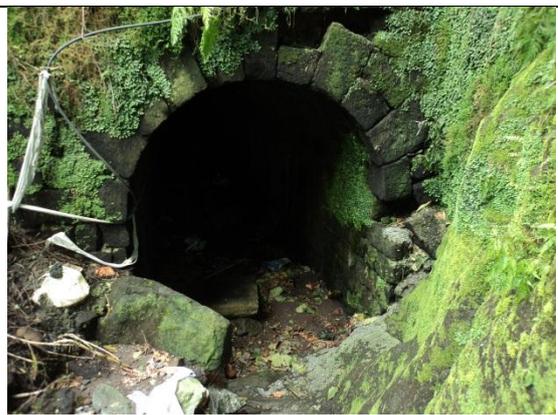
Uma das passagens hidráulicas da estrada regional, merece particular atenção pelo estado de degradação em que se encontra, considerando o regime hídrico e instabilidade das margens com muito material lenhoso, árvores com raiz exposta (suspensas na margem), torna-se imperioso o seu corte para além das reparações na ponte. (FOTOS E REFERÊNCIAS EM ANEXO ribeira 106 – georreferência - h))

<p>RGR36 SEQUÊNCIA DAS FOTOS – JUZANTE / MONTANTE</p> <p>RIBEIRA DO SALTO (1ª afluente jusante) Estrada regional</p> <p>Georreferência: 0637258 – 6645 ----- h) 637258 - 4186685</p> <p>Aqueduto em estado de ruina Soleira totalmente danificada Obstrução parcial (troncos de madeira e retrçada no interior)</p>

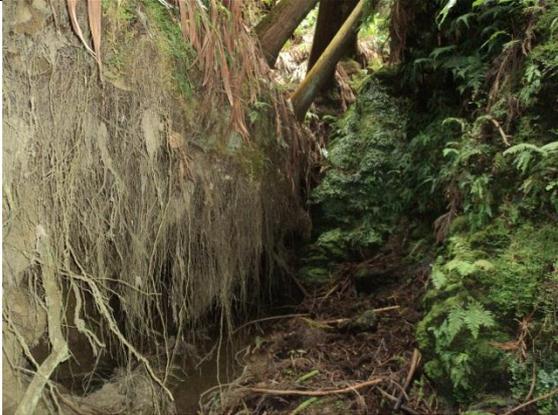
<p>RGR37 RIBEIRA DO SALTO (1ª afluyente jusante)</p> <p>1º Exemplo registado a montante do ponto ----- h)</p> <p>À esquerda da foto, raízes das árvores expostas, o caudal passa por baixo (furna) a cerca de 50m do ponto referido.</p>
23

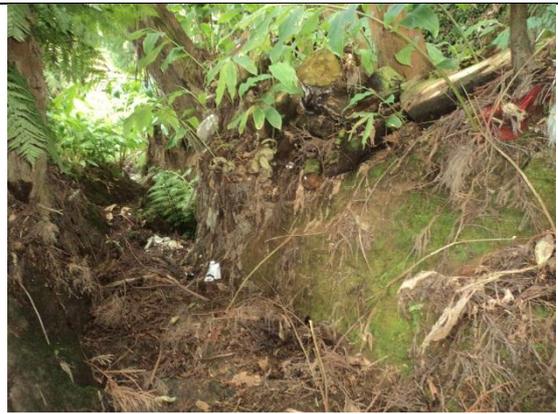
<p>RIBEIRA DO SALTO (1ª afluyente jusante) RGR37</p> <p>3º Exemplo registado a montante do ponto ----- h)</p> <p>Material lenhoso a obstruir o leito</p>

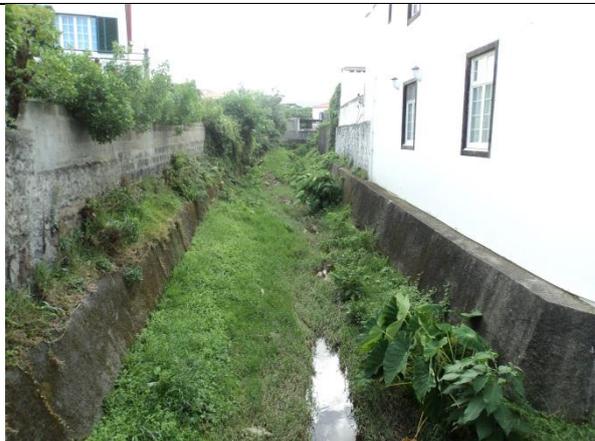
<p>SEQUÊNCIA DAS FOTOS – JUSANTE /MONTANTE RGR38 RIBEIRA SECA (485)</p> <p>Georreferência: 0628967 – 4186411 ----- a)</p> <p>Zona urbana (ribeira seca)</p>
2

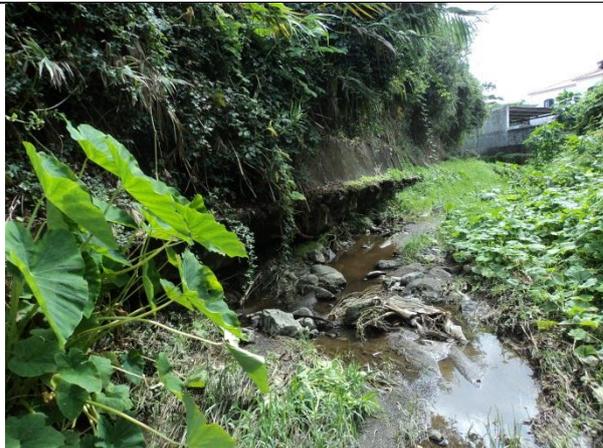
<p>RIBEIRA SECA RGR38</p> <p>Situação detectada 50m a montante do ponto --- a)</p> <p>Muro em consola – infra-escavação nas fundações por efeito da erosão.</p> <p>Área afectada – extensão 10m – altura média 1m</p>
3

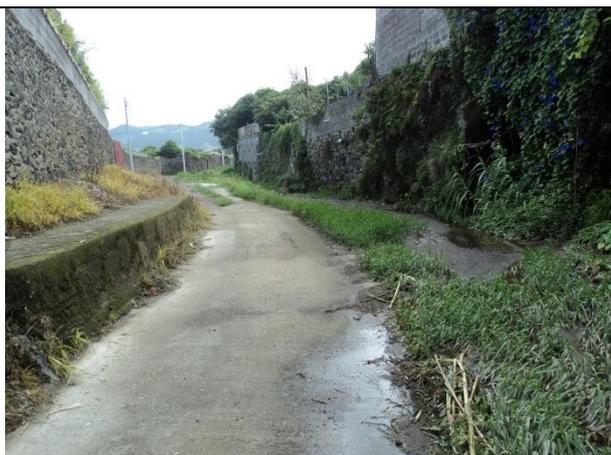
<p>RGR39 RIBEIRA SECA</p> <p>Georreferência: 0629161 – 4185901</p> <p>Exemplifica a condição entre os pontos, a) e b) Zona urbana Sem obstáculos ao escoamento</p>

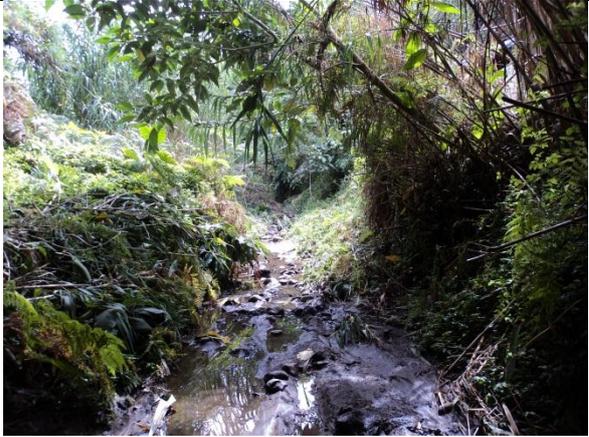
<p>RGR40 RIBEIRA SECA</p> <p>Georreferência: 0629276 – 4185438 ----- b)</p> <p>Ponto de confluência (ribeira Seca – ribeira Stª Barbara)</p> <p>Matéria vegetal arrastada com material lenhoso 'mistura</p>
5

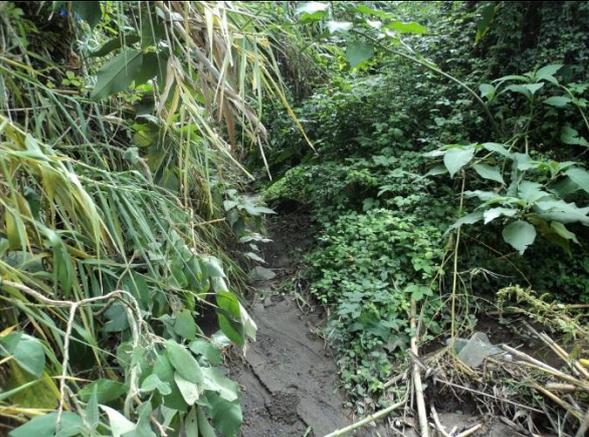
<p>RGR41 RIBEIRA SECA</p> <p>1º Exemplo registado entre os pontos ----- b) e c)</p> <p>Além do estrangulamento com matéria vegetal das margens existem essencialmente canas no leito retidas a espaços em consequência do seu transporte pelos caudais</p>
6

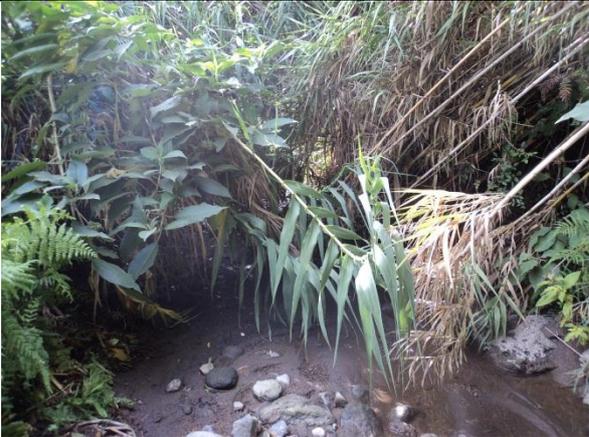
<p>RGR41 RIBEIRA SECA</p> <p>2º Exemplo registado entre os pontos ----- b) e c)</p> <p>Matéria vegetal nas margens em excesso</p>

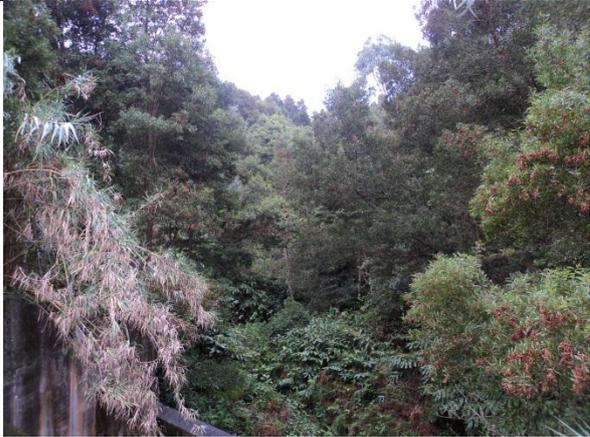
<p>RGR41 RIBEIRA DO ESPIGÃO (479)</p> <p>Georreferência: 0629966 – 4183761 ----- c)</p> <p>Presença de material lenhoso associado à densidade de matéria vegetal rasteira</p>
8

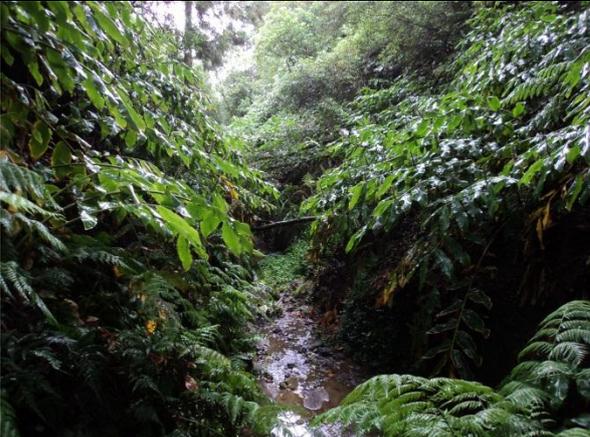
<p>RGR41 RIBEIRA DO ESPIGÃO</p> <p>Exemplo registado a montante do ponto ----- c)</p> <p>Presença de muito material lenhoso</p> <p>Foi feita uma incursão de cerca de 400m com muita dificuldade na passagem</p>
9

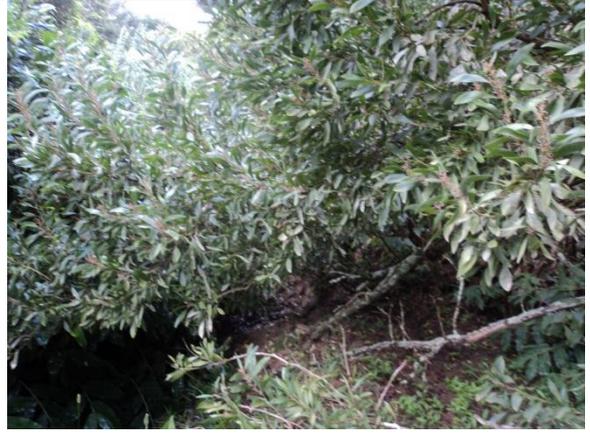
<p>RGR42 RIBEIRA DA CRUZ (482)</p> <p>Georreferência: 0630702 – 4183999</p> <p>A vistoria foi feita praticamente ao longo das margens, montante e jusante (300m cada lado)</p> <p>Cenário de material lenhoso e densidade de vegetação rasteira impossibilitou a incursão pelo leito</p>

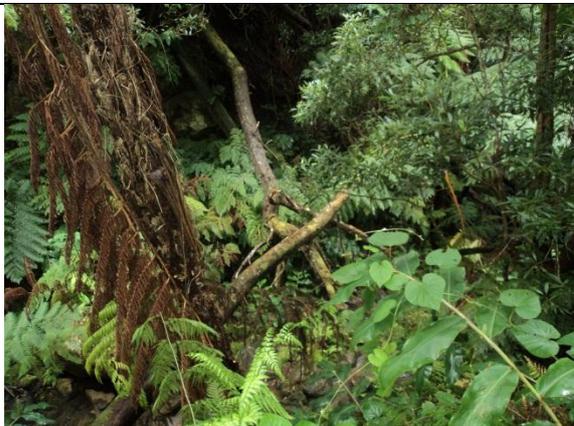
<p>SEQUÊNCIA DAS FOTOS – MONTANTE / JUSANTE RGR43 RIBEIRA DA CALDEIRA VELHA (481)</p> <p>Georreferência: 0631966 – 4182786 ----- d)</p> <p>1º Exemplo registado a cerca de 200m a jusante desse ponto</p> <p>Muito material lenhoso a obstruir o leito</p>
11

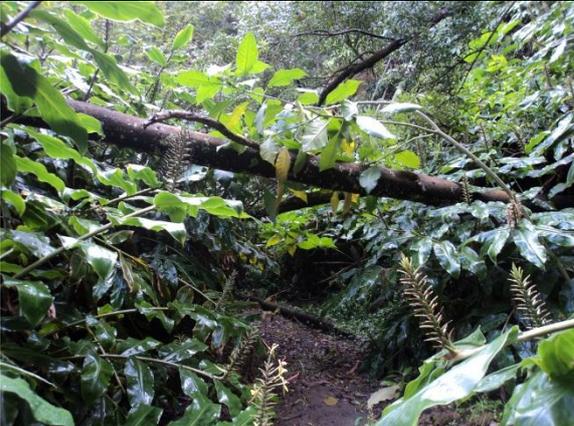
<p>RGR43 RIBEIRA DA CALDEIRA VELHA</p> <p>2º Exemplo registado a cerca de 300m jusante do ponto ----- d)</p>
12

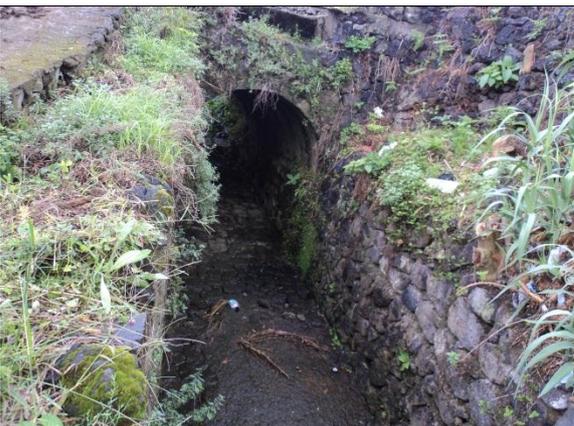
<p>SEQUÊNCIA DAS FOTOS – JUSANTE / MONTANTE RIBEIRA DO VILÃO (5) RGR44</p> <p>Georreferência: 0629276 – 4185438 ----- e)</p> <p>Confluência com a ribeira Seca. Ponto crítico tendo em conta o afunilamento que caracteriza essa linha</p>

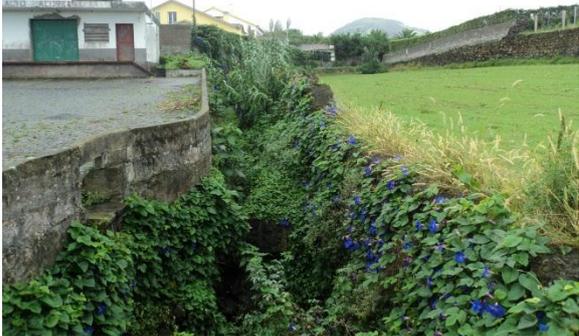
<p>RIBEIRA DO VILÃO RGR45</p> <p>Exemplo que caracteriza a condição entre os pontos----- e) e f)</p> <p>Zona urbana</p> <p>Problema principal crescimento de canas na secção de vazão</p>
14

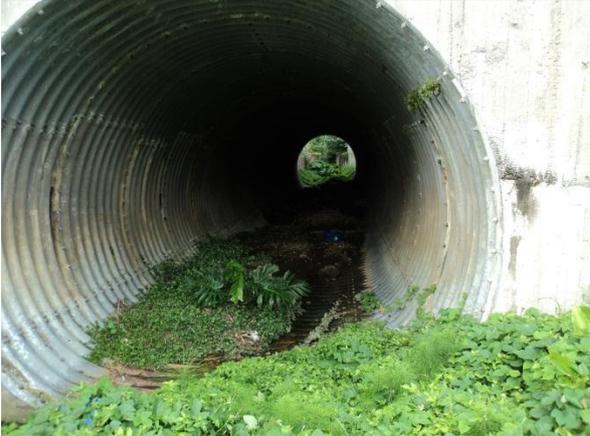
<p>RIBEIRA DO VILÃO RGR45</p> <p>Georreferência: 0629184 – 4185137 ----- f)</p> <p>Passagem hidráulica da via rápida</p>
15

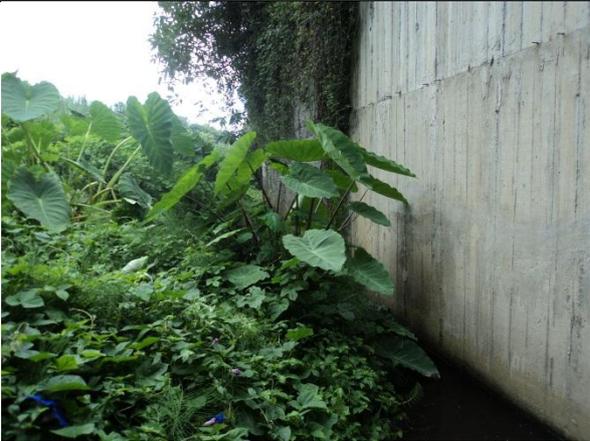
<p>RIBEIRA DO VILÃO RGR45</p> <p>Exemplo registado a montante do ponto ----- f)</p> <p>Zona urbana</p> <p>Não há material lenhoso</p>

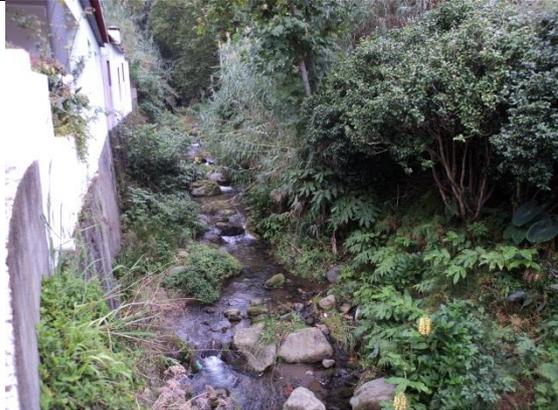
<p>SEQUÊNCIA DAS FOTOS – JUSANTE / MONTANTE RGR47</p> <p>RIBEIRA DO LIMO</p> <p>Georreferência: 0636790 – 4187215 ----- a)</p> <p>Troço da ribeira sem material lenhoso</p>
2

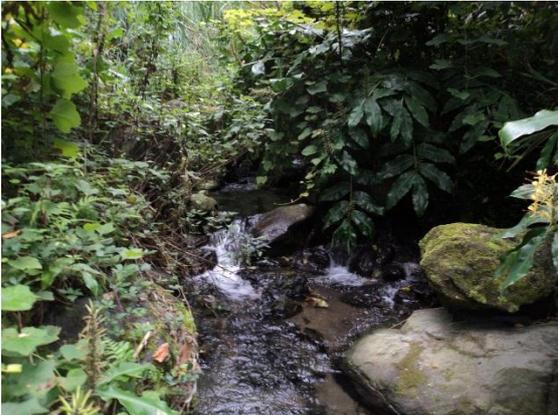
<p>RIBEIRA DO LIMO RGR47</p> <p>1º Exemplo registado entre os pontos ----- a) e b)</p> <p>Não há material lenhoso no leito</p>
3

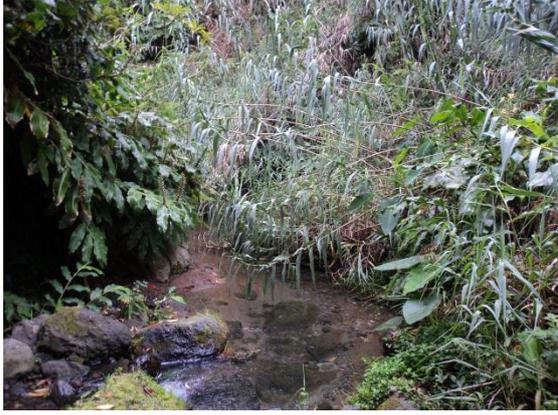
<p>RIBEIRA DO LIMO RGR47</p> <p>2º Exemplo registado entre os pontos ----- a) e b)</p> <p>Dado a dimensão da secção de vazão a vegetação envolvente tem pouca representatividade na fluência dos caudais</p>

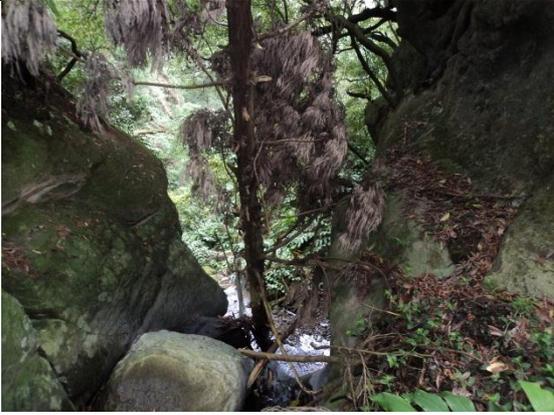
<p>SEQUÊNCIA DAS FOTOS – JUSANTE / MONTANTE RGR48</p> <p>RIBEIRA DO LIMO</p> <p>Georreferência: 0637050 – 4186561 ----- b)</p> <p>Presença de material lenhoso no leito</p>
5

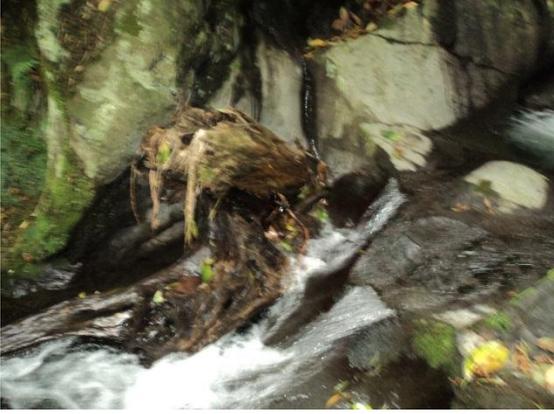
<p>RGR48</p> <p>RIBEIRA DO LIMO</p> <p>Exemplo registado a montante do ponto --- b)</p> <p>Troncos de árvores retidos no calhau do leito é a situação encontrada frequentemente.</p>

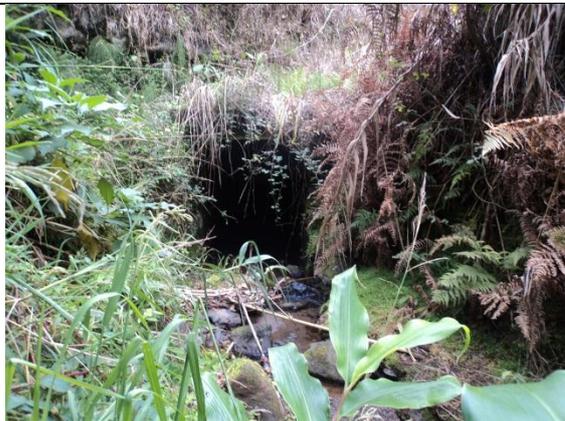
<p>SEQUÊNCIA DAS FOTOS – JUSANTE / MONTANTE</p> <p>RIBEIRA DO PICO RGR49 Georreferência: 0636658 – 4187220 ----- a)</p> <p>Essa zona tem sido problemática, ocorreram várias inundações em função da desproporcionalidade da secção de vazão do aqueduto face à afluência de caudal sólido (material lenhoso).</p>
2

Tendo em conta o historial e às inúmeras obstruções ocorridas, nomeadamente no ponto referenciado em anexo tal como o cenário ilustrado, a intervenção com trabalhos de limpeza deverá estar no topo das prioridades, tanto mais que os efeitos nefastos se têm feito sentir em habitações embora implantadas à distância do local encontram-se em cotas nas quais têm sido alvo.
