REGIÃO AUTÓNOMA DOS AÇORES
SECRETARIA REGIONAL DO AMBIENTE E DO MAR
DIRECÇÃO REGIONAL DO AMBIENTE

OCORRÊNCIAS EM MATÉRIA DE RECURSOS HÍDRICOS NA ILHA DE SÃO MIGUEL

11 de Outubro de 2012

<p>SECRETARIA REGIONAL DO AMBIENTE E DO MAR GOVERNO REGIONAL DOS AÇORES</p>	OCORRÊNCIAS EM MATÉRIA DE RECURSOS HÍDRICOS NA ILHA DE SÃO MIGUEL	GERAL			
	AÇÕES A DESENVOLVER	Edição	01	Revisão	01
		Página 1 de 20

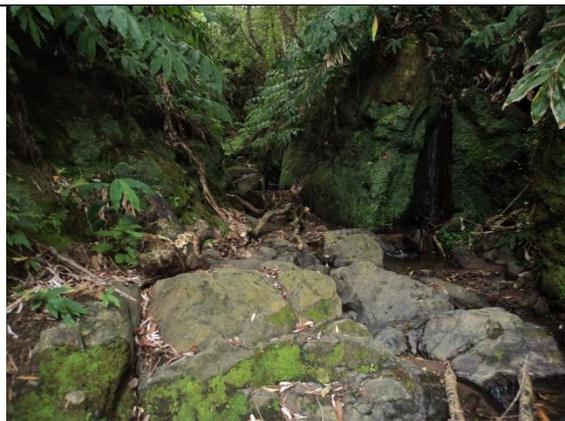
<p>RGR50</p> <p>RIBEIRA DO PICO</p> <p>1º Exemplo registado entre os pontos ---- a) e b)</p> <p>Material lenhoso retido</p>
3

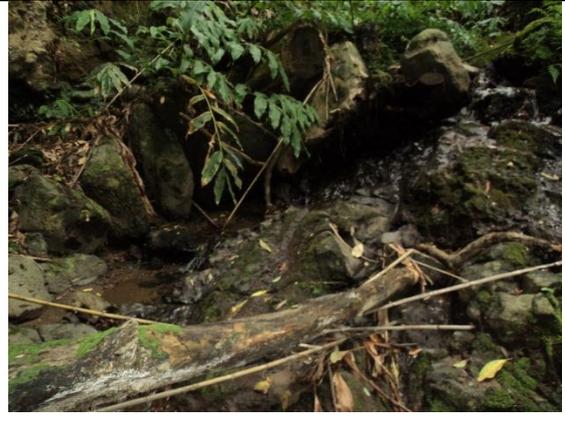
<p>RGR50</p> <p>RIBEIRA DO PICO</p> <p>2º Exemplo registado entre os pontos ---- a) e b)</p> <p>Material lenhoso retido no leito</p>

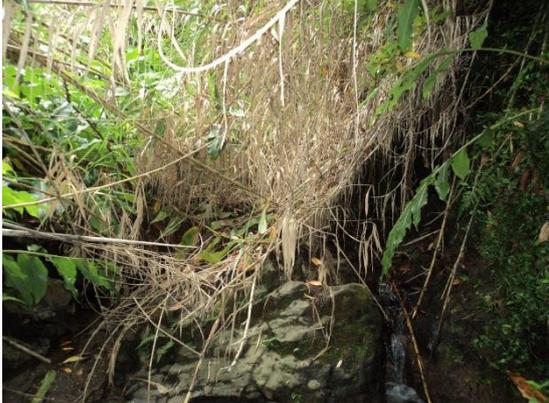
<p>RGR50 RIBEIRA DO PICO</p> <p>3º Exemplo registado entre os pontos ----- a) e b)</p> <p>Além do material lenhoso, densidade excessiva de matéria vegetal</p>
5

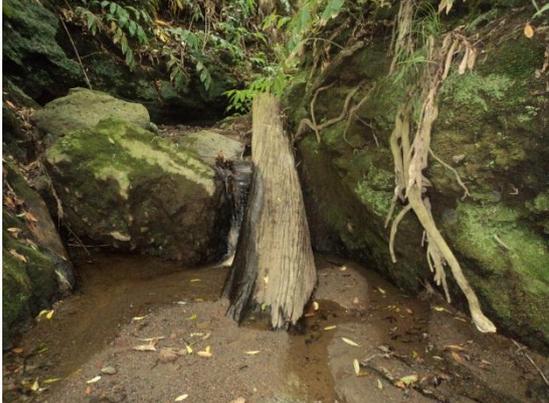
<p>RGR50 RIBEIRA DO PICO</p> <p>4º Exemplo registado entre os pontos ----- a) e b)</p> <p>A dimensão do tronco arrastado dá uma ideia do poder de transporte</p>
6

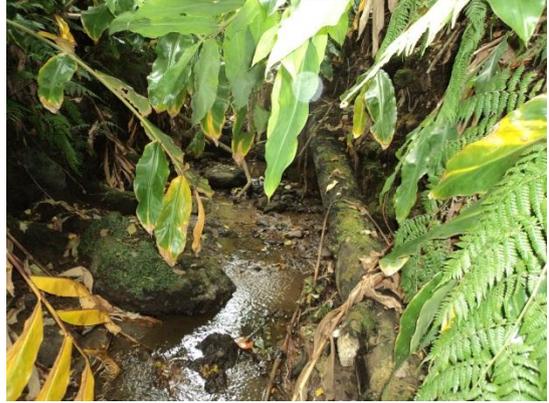
<p>SEQUÊNCIA DAS FOTOS – JUSANTE / MONTANTE RGR50 RIBEIRA DO PICO</p> <p>Georreferência: 0636292 – 4186703 ----- b)</p> <p>Presença de material lenhoso</p>

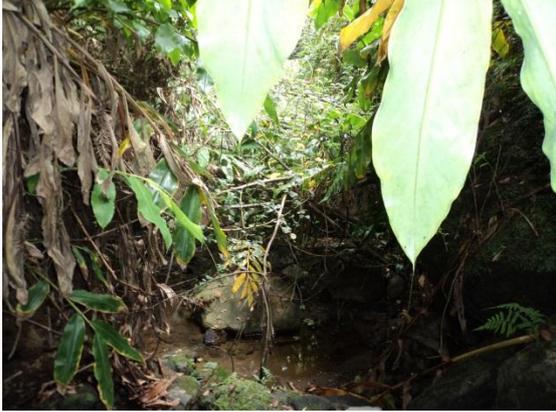
RGR50 RIBEIRA DO PICO 1º Exemplo a montante do ponto ----- b) A presença de material lenhoso é acrescida com densidade de vegetação nas margens
8

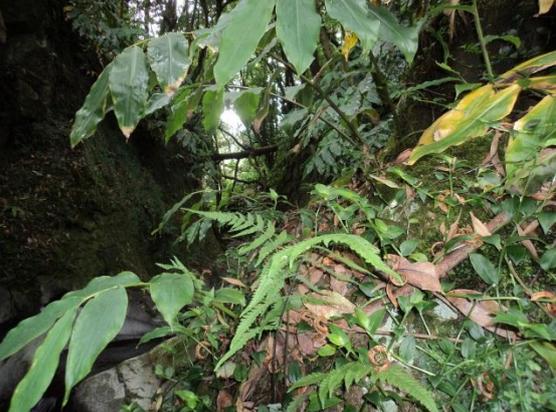
RGR50 RIBEIRA DO PICO 2º Exemplo a montante do ponto ----- b) Com o progresso da incursão a condição de passagem é de intransponibilidade

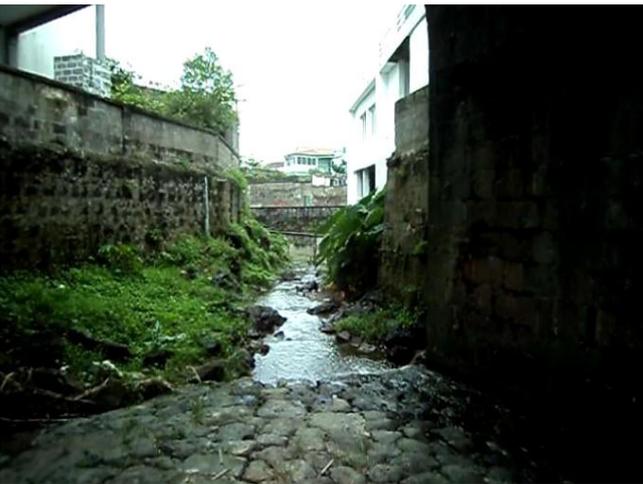
<p>RGR51 RIBEIRA DAS GRAMAS</p> <p>Exemplo da condição registada entre os pontos ----- ----- a) e b)</p> <p>Zona urbana, condição de escoamento normal, presença de resíduos urbanos</p>
3

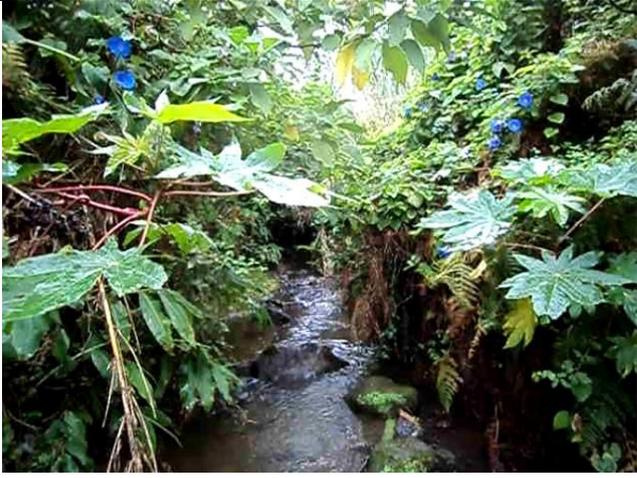
<p>RIBEIRA DAS GRAMAS RGR53</p> <p>Exemplo da condição de escoamento entre os pontos ----- b) e c)</p>
5

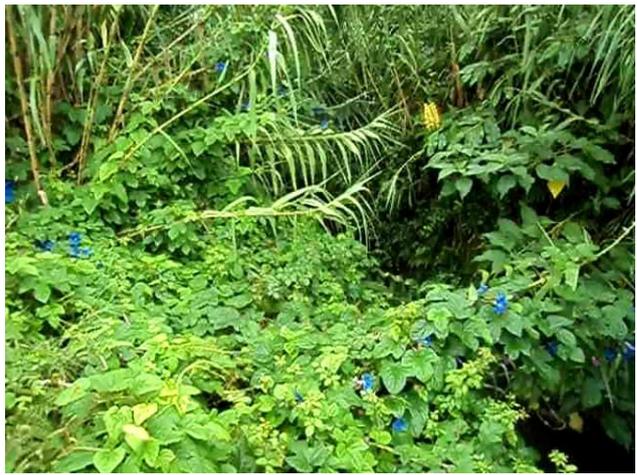
<p>RIBEIRA DAS GRAMAS RGR53</p> <p>Georreferência: 0632724 – 4186851 ----- c)</p> <p>O escoamento do caudal processa-se num túnel formado por vegetação até ao ponto – d) abaixo referenciado</p>
6

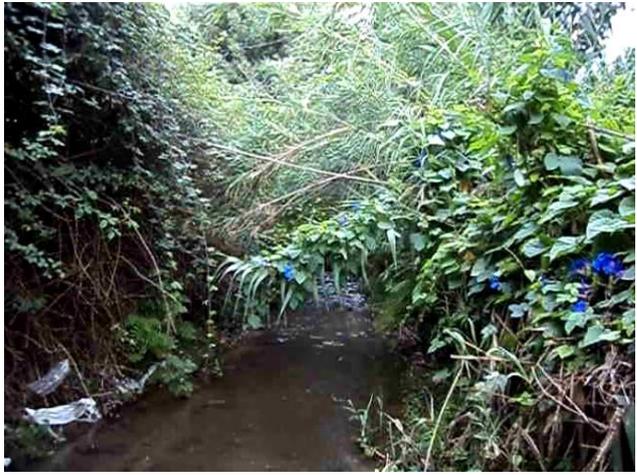
<p>RIBEIRA DAS GRAMAS RGR54</p> <p>Georreferência: 0632992 – 4186373 ----- d)</p> <p>Zona urbana Gramas de baixo</p>

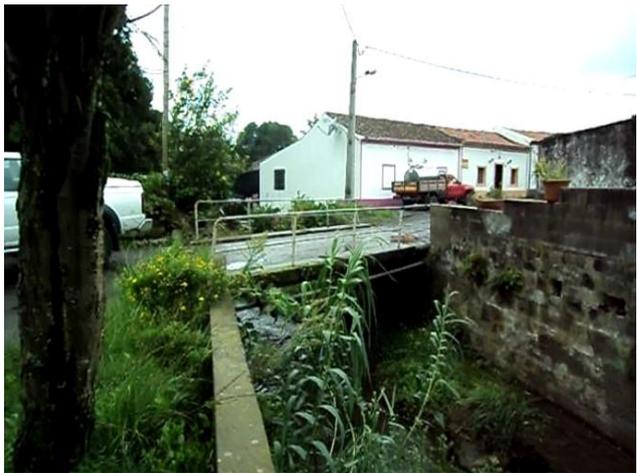
<p>RGR55 RIBEIRA DAS GRAMAS</p> <p>Ponto ----- e)</p> <p>Zona urbana Passagem hidráulica desimpedida</p>
9

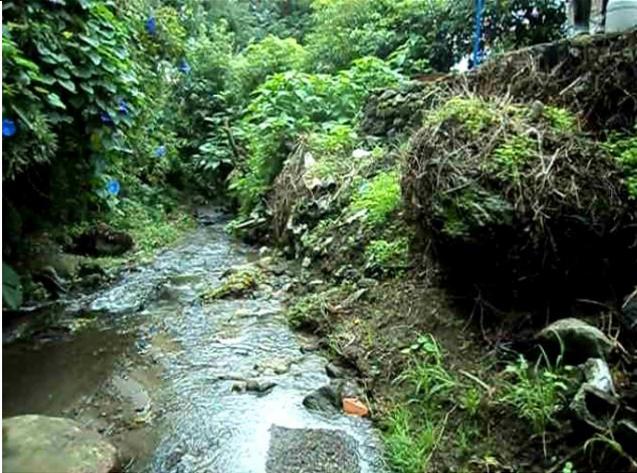
<p>RIBEIRA DAS GRAMAS RGR57</p> <p>Exemplo da condição registada entre os pontos ----- ----- e) e f)</p> <p>Não se constatou a presença de material lenhoso</p>
11

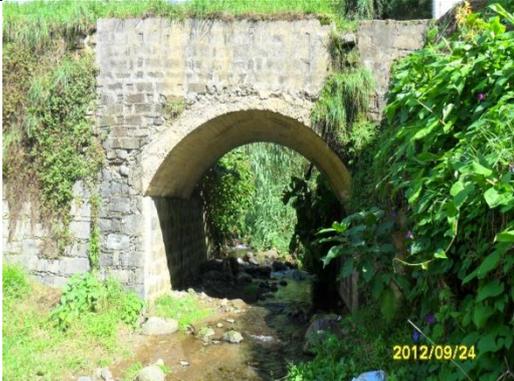
<p>VFC001</p> <p>GPS UTM 26S0636094/4176520</p> <p>Passagem hidráulica – encontra-se desimpedida</p>
2

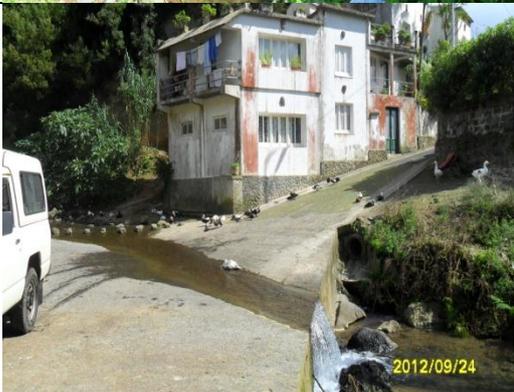
<p>VFC002</p> <p>GPS UTM – 26S0636034/4176344</p> <p>Existência de alguma vegetação nas margens</p>
2.1

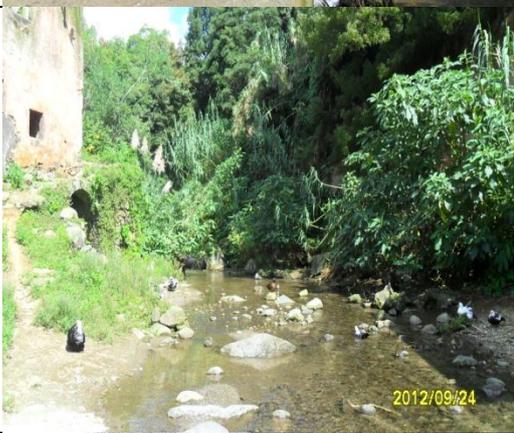
<p>VFC002</p> <p>GPS UTM – 26S0636034/4176344</p> <p>Foto a montante</p>
2.2

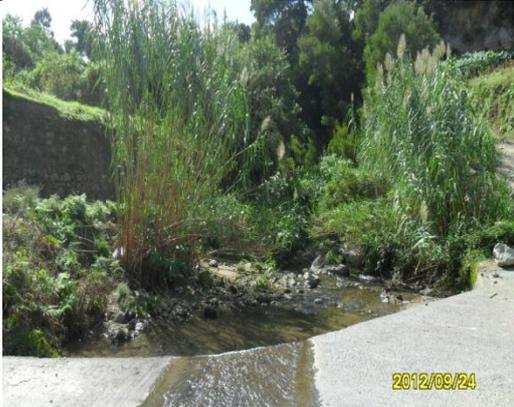
<p>VFC002</p> <p>GPS UTM – 26S0636034/4176344</p> <p>Foto a jusante</p>

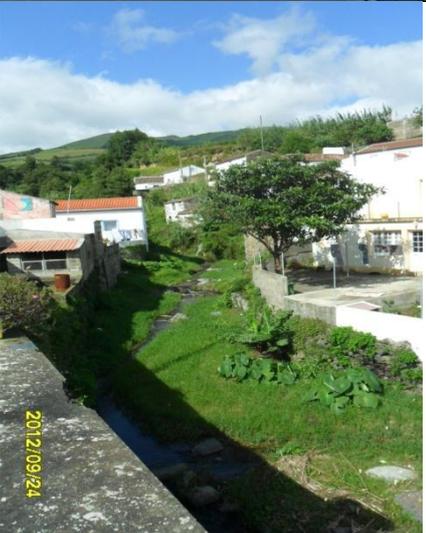
<p>VFC003</p> <p>GPS UTM – 26S0636077/4175905</p> <p>Foto a montante</p>
3.2

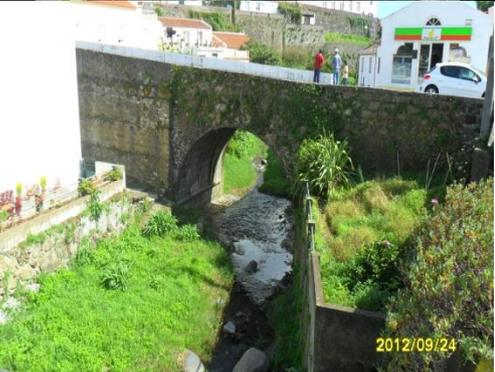
<p>VFC003</p> <p>GPS UTM – 26S0636077/4175905</p> <p>Passagem hidráulica a montante – Encontra-se desimpedida.</p>
3.3

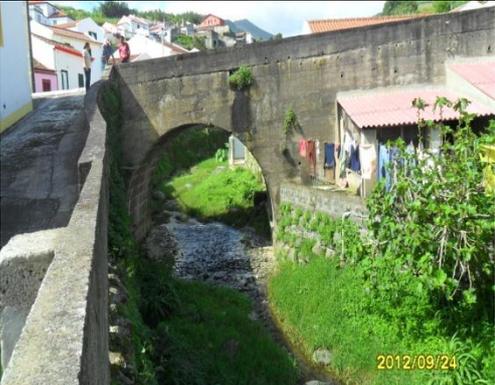
<p>VFC003</p> <p>GPS UTM – 26S0636077/4175905</p> <p>Passagem hidráulica a jusante - Encontra-se desimpedida.</p>

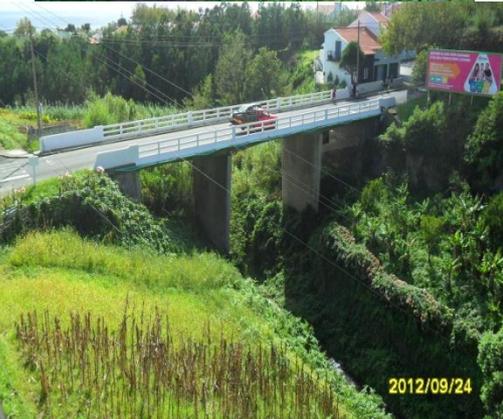
<p>VFC004</p> <p>GPS UTM – 26S0636105/4175797</p> <p>Passagem hidráulica – Encontra-se desimpedida, mas existe alguma vegetação nas margens</p>

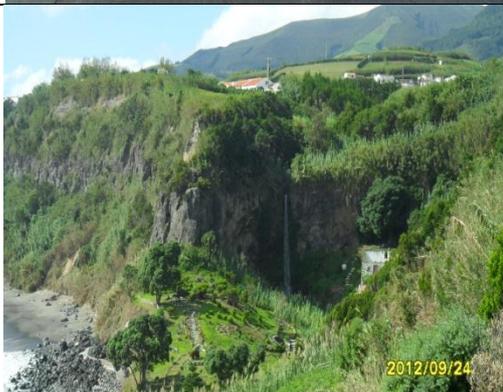
<p>VFC005</p> <p>636300/4175463</p> <p>Foz da ribeira, onde existe uma cascata, que vai desaguar à Praia do Degredo. Não foi possível tirar ponto de GPS, devido ao difícil acesso.</p>

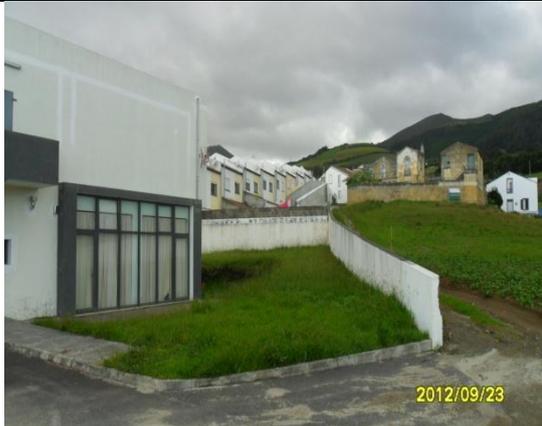
VFC006 GPS UTM – 26S0636188/4176163 Foto a montante – Pela carta a linha de água deveria começar aqui neste ponto, mas devido a todas alterações realizadas no solo, para a agricultura e habitação, esta já não é visível.
1.1

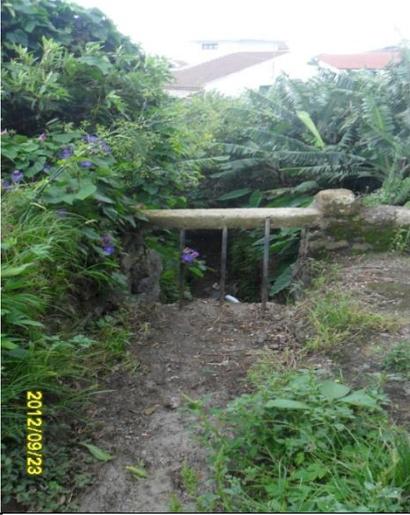
<p>VFC007</p> <p>GPS UTM – 26S0636283/4175901</p> <p>Foto a jusante – a jusante deste ponto é que a linha de água está muito mais definida, o seu leito encontra-se limpo.</p>
2.2

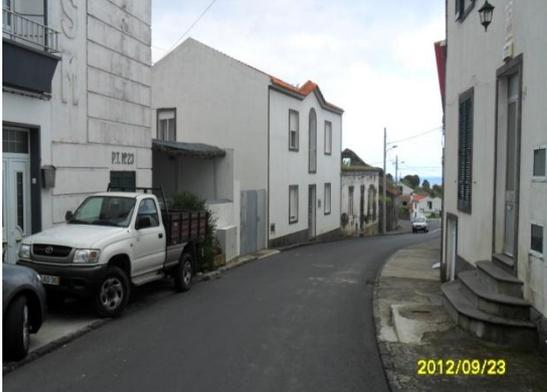
<p>VFC008</p> <p>GPS UTM – 26S0636278/4175850</p> <p>A linha de água a partir deste ponto está canalizada por debaixo da estrada.</p>

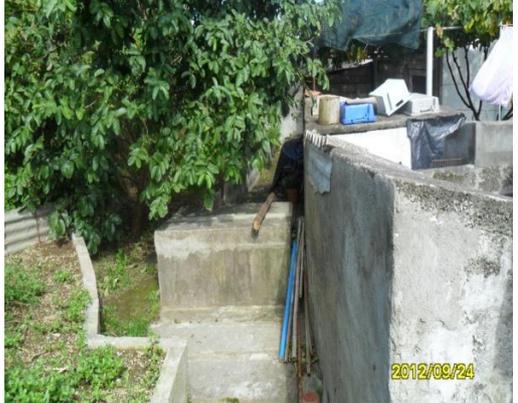
<p>VFC009</p> <p>GPS UTM – 26S0636360/4175712</p> <p>Foto a montante – Existe um coletor, esta linha de água encontra-se canalizada desde o ponto anterior até à foz.</p>
4.1

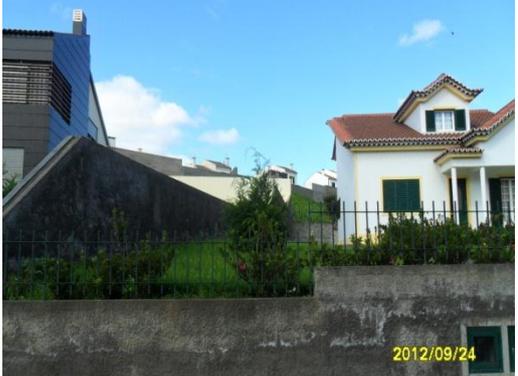
<p>VFC010</p> <p>GPS UTM – 26S0636429/4175673</p> <p>Foto a montante - A linha de água vem canalizada por de traz das casas, passa pela estrada em direção à foz.</p>

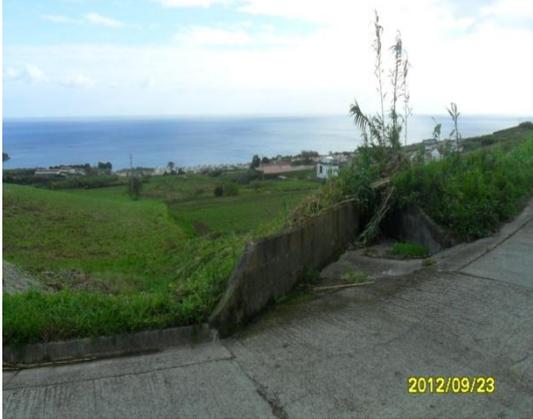
<p>VFC012</p> <p>GPS UTM – 26S0636342/4176547</p> <p>Foto a jusante – Parece ser aqui o início da linha de água, mas está pouco visível, devido às alterações que se fizeram no terreno.</p>
1.1

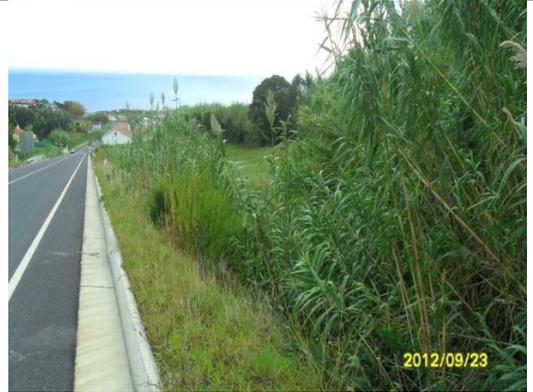
<p>VFC013</p> <p>GPS UTM – 26S0636483/4176163</p> <p>Foto a jusante – A linha de água não muito nítida devido à abertura de circulação desta via. Existe uma caixa que parece ser de retenção para canalização das águas. Verificou-se a existência de alguma vegetação (canas).</p>

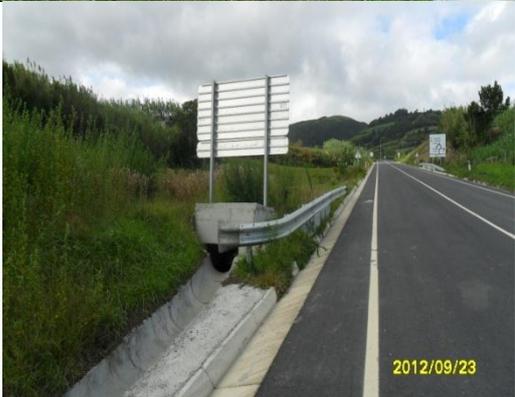
<p>VFC014</p> <p>GPS UTM – 26S0636479/4175989</p> <p>Foto a montante – Aqui a linha de água está canalizada por baixo das habitações e da estrada, a jusante passa ao lado da estrada regional.</p>
3.1

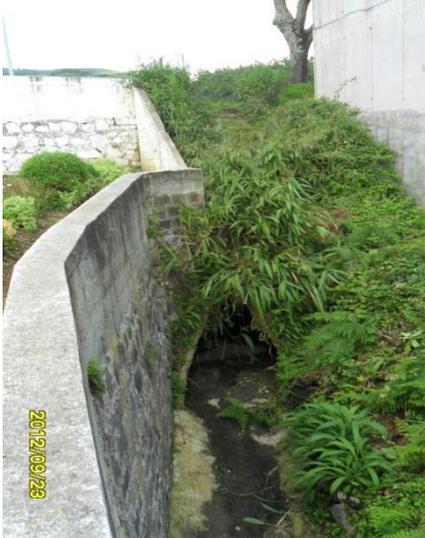
VFC015 GPS UTM – 26S0636428/4175793 Foto a montante - A boca a jusante da estrada regional tem alguma vegetação.
4.2

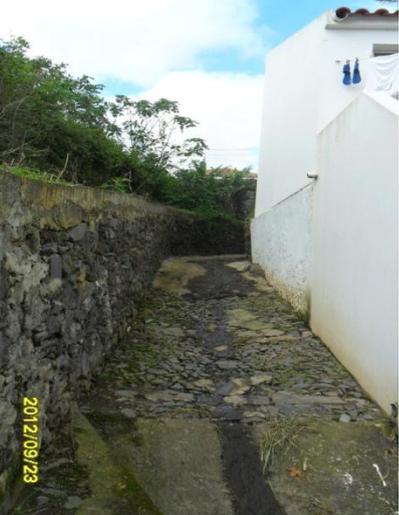
Foi verificado uma casa em leito de cheia

VFC016 GPS UTM – 26S0636414/4175745 Foto a montante Foi verificado uma casa em leito de cheia
5.1

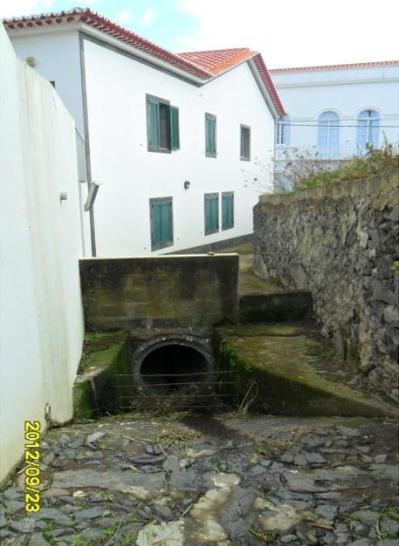
VFC016 GPS UTM – 26S0636414/4175745 Foto a jusante – A boca encontra-se limpa, a partir deste ponto a linha de água encontra-se canalizada por baixo de casas e estrada até à foz.

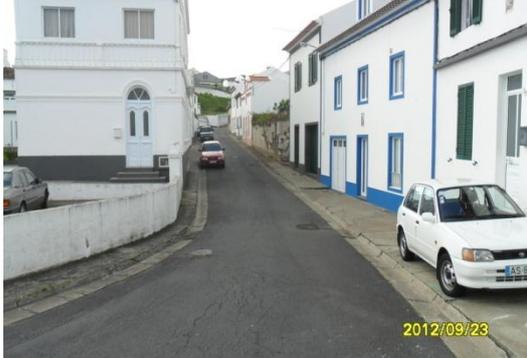
<p>VFC017</p> <p>GPS UTM – 26S0636443/4175360</p> <p>A linha de água encontra-se canalizada por debaixo da estrada desde o ponto anterior até à foz, a boca da foz encontra-se limpa.</p>
6.1

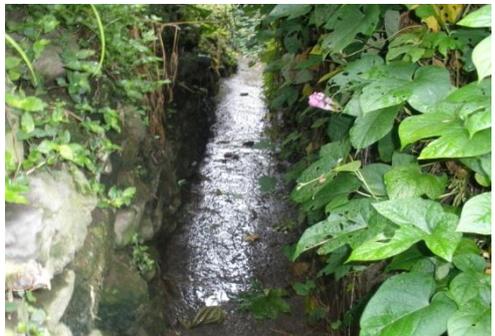
Aspetto do leito da grotta limpo de material lenhoso
2

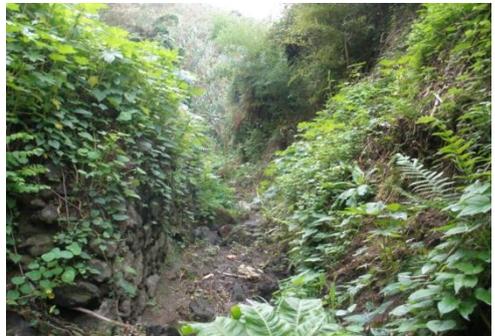
Aspetto das margens sem material lenhoso e vegetal.
3

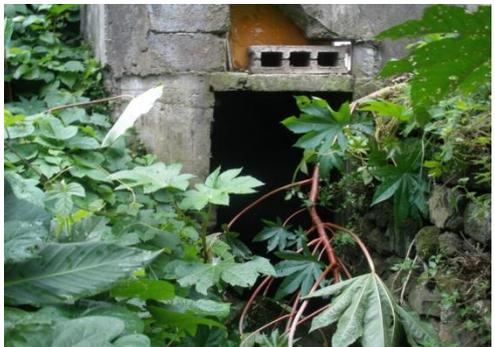
Aspetto do pontão próximo das moradias, com casas em risco de cheia e Grotta coberta + ou - 500 metros Coordenadas UTM 26s W: 0640111 N: 4175815

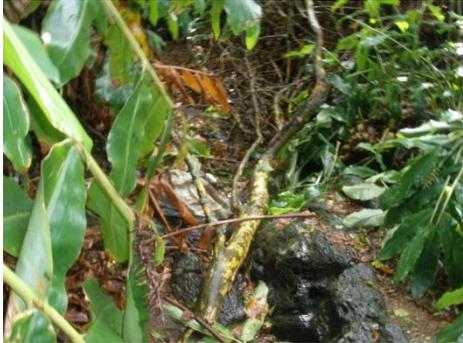
VFC019 Um dos aspetos do material lenhoso no leito da referida linha de água Coordenadas UTM 26s W: 0640022 N: 4177443
2

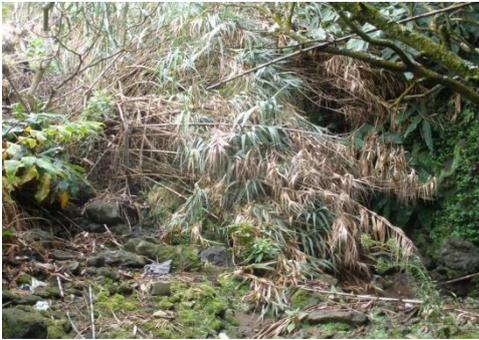
VFC020 Um dos exemplos que apresenta a necessidade do corte de material vegetal nas margens. Coordenadas UTM 26s W: 0639756 N: 4176133
3

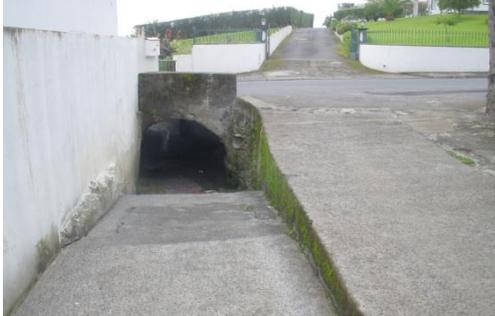
VFC021 Aspeto do pontão junto às habitações Coordenadas UTM 26s W: 0639543 N: 4175695

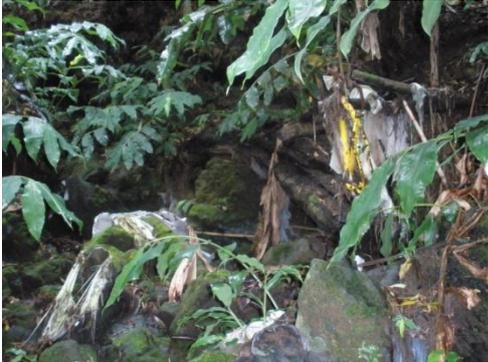
VFC022 Aspeto do material lenhoso no leito do respetivo Afluente Coord. As mais próximas do local Coordenadas UTM 26s W: 0640492 N: 4176889
2

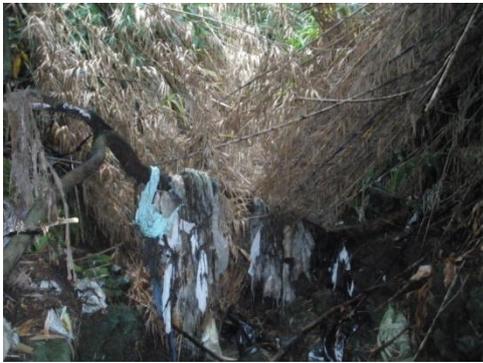
VFC023 Aspeto das margens, com material lenhoso e vegetal Coord. As mais próximas do local Coordenadas UTM 26s W: 0640505 N: 4177005
3

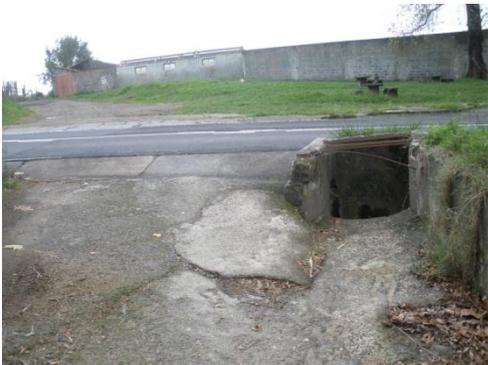
VFC024 Aspeto do aqueduto na estrada Regional 1 – 1ª, com muito pouco vazame, quando há umas chuvadas mais intensas causa enormes problemas à circulação da mesma via por causa das madeiras. Coordenadas UTM 26s W: 0640495 N: 4177814

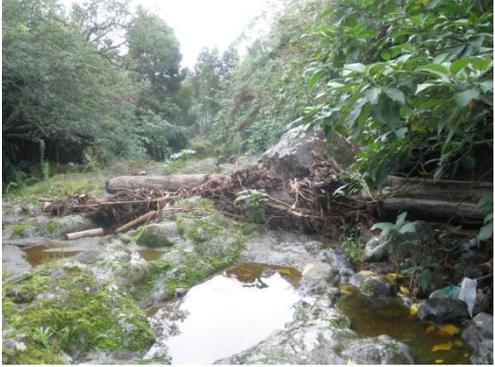
VFC025 Um dos vários aspetos de material lenhoso no leito da referida linha de água Coordenadas UTM 26s W: 0640441 N: 4176752
2

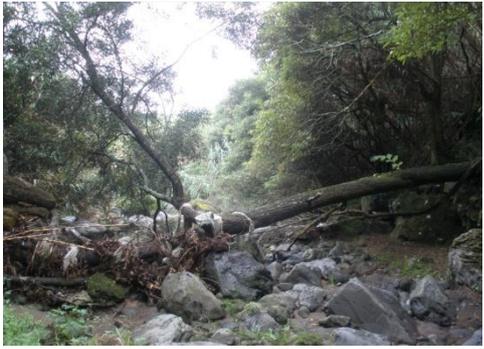
VFC026 Um dos exemplos que apresenta necessidade do corte de material lenhoso nas margens. Coordenadas UTM 26s W: 0639967 N: 4176022
3

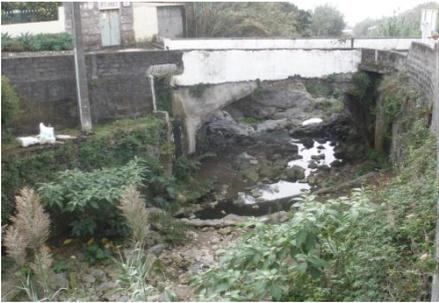
VFC027 Aspeto do pontão na Freguesia da Ribeira das Tainhas Coordenadas UTM 26s W: 0639832 N: 4175636

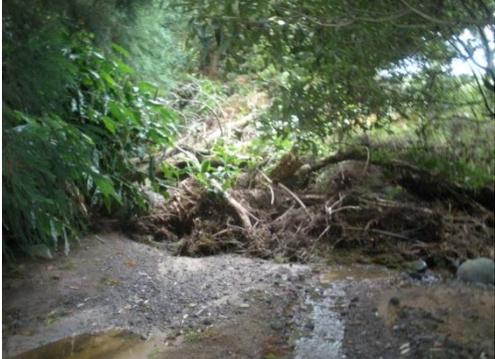
VFC028 Um dos exemplos que apresenta a necessidade do corte de material lenhoso no leito da referida ribeira, Coordenadas UTM 26s W: 0638980 N: 4178926
2

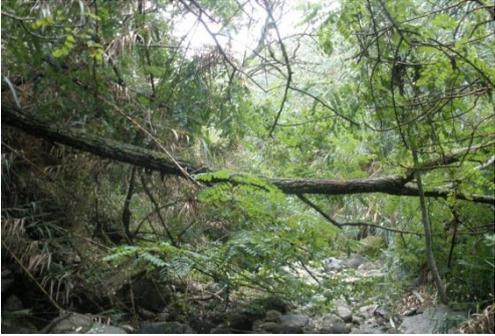
VFC029 Um dos vários exemplos que apresenta a necessidade do corte de material lenhoso nas margens da referida ribeira. Coordenadas UTM 26s W: 0639177 N: 4175776
3

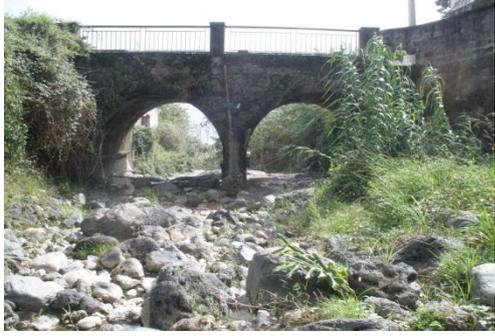
VFC030 Aspeto do pontão na Freguesia da Ribeira Seca (Figueira do Casquete) Coordenadas UTM 26s W: 0639190 N: 4175564

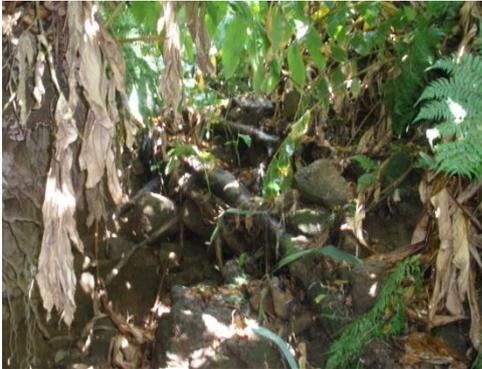
VFC031 Aspetto do material lenhoso no leito da referida Grota. Coordenadas UTM 26s W: 0638980 N: 4178926
2

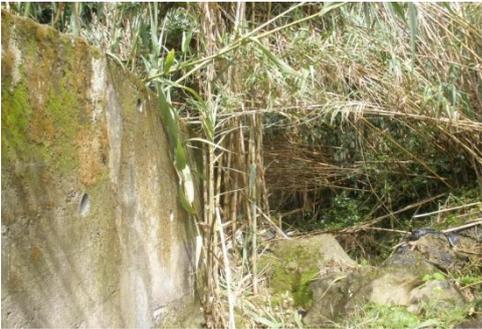
VFC032 Aspetto das margens, com necessidade de corte de material vegetal Coordenadas UTM 26s W: 0638816 N: 4176375
3

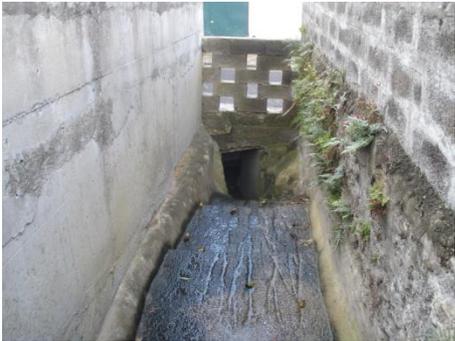
Existe casas em leito de cheia. Alerta que existe uma zona, próximo da foz, que encontra – se coberta (conhecida por Grota dos Novais)

VFC033 Aspetto do aqueduto da referida Grota na zona da Palmeira junto às habitações. Coordenadas UTM 26s W: 0638790 N: 4176090

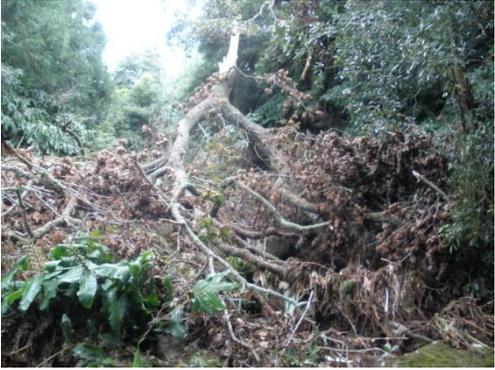
VFC034 Um dos aspetos do material lenhoso no leito da referida linha de água Coordenadas UTM 26s W: 0643004 N: 4176858
2

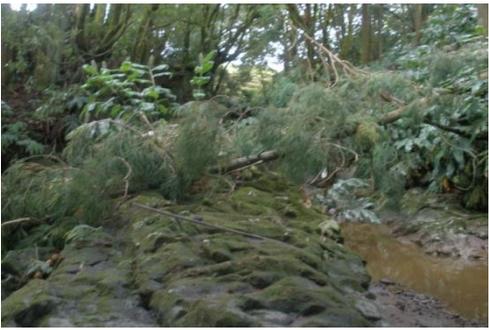
VFC035 Uma dos vários exemplos que apresenta a necessidade do corte de arvoredo nas margens Coordenadas UTM 26s W: 0642645 N: 4178085
3

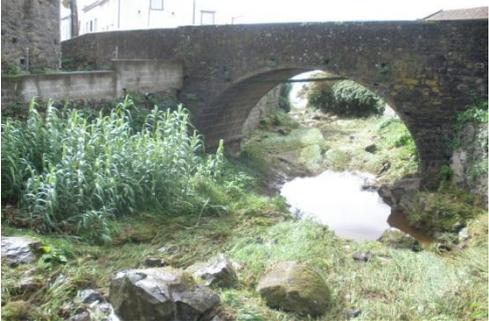
VFC036 Aspeto do pontão junto às Moradias. Coordenadas UTM 26s W: 0642839 N: 4175771

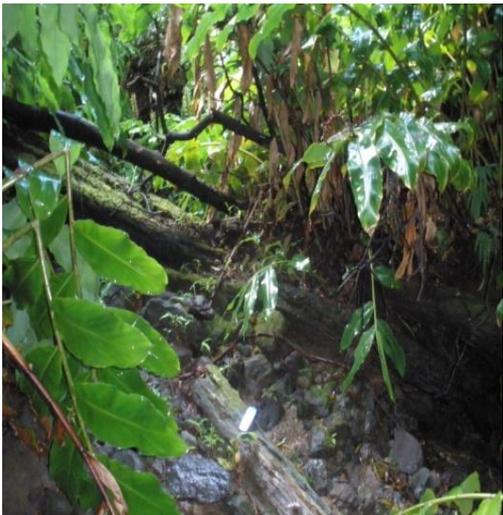
<p>Aspetto do material lenhoso no leito da ribeira</p>
2

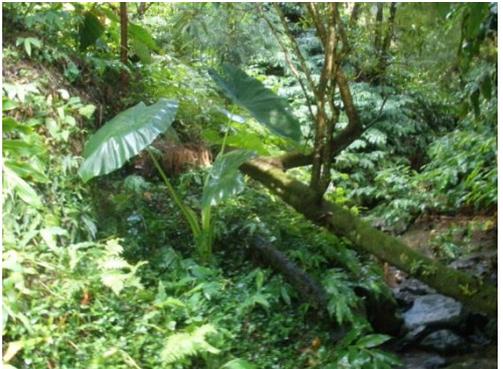
<p>Um exemplo que apresenta a necessidade do corte de arvoredo</p>
3

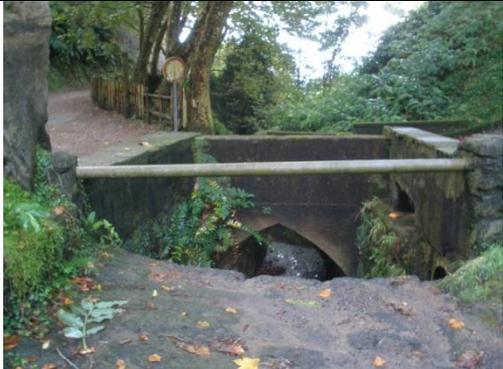
<p>VFC037</p> <p>Aspetto do pontão do caminho de acesso à praia da Amora, onde em caso de cheias fica depositado muito material lenhoso</p> <p>Coordenadas UTM 26s W: 0645395 N: 4176740</p>

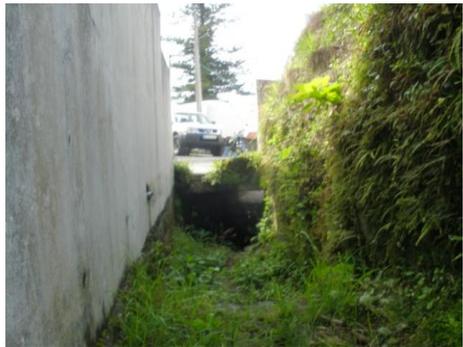
<p>VFC038 Aspeto da passagem hidráulica junto às Habitações com eventual risco de cheias.</p> <p>Coordenadas UTM 26s W: 0645211 N: 4176702</p>

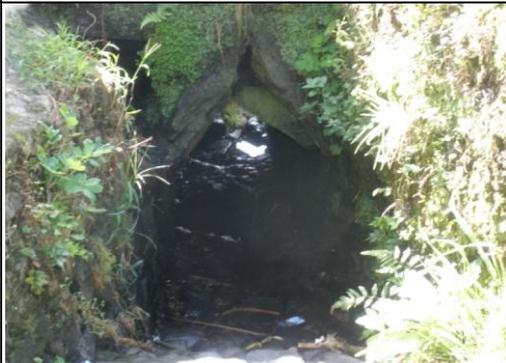
VFC039 Aspeto da passagem hidráulica junto às Habitações com eventual risco de cheias. Coordenadas UTM 26s W: 0644948 N: 4176613

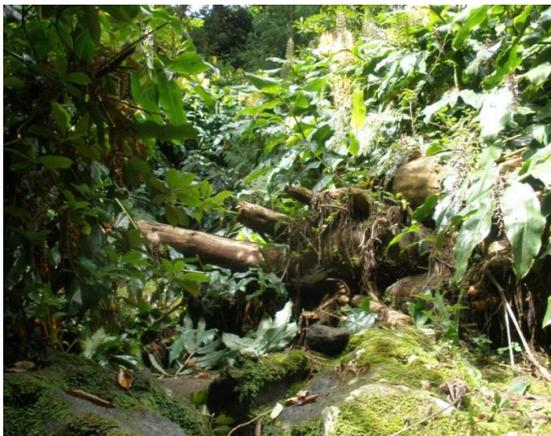
VFC040 Aspeto do material lenhoso no leito da ribeira a montante da estrada Regional Coordenadas UTM 26s W: 0644471 N: 4178430
2

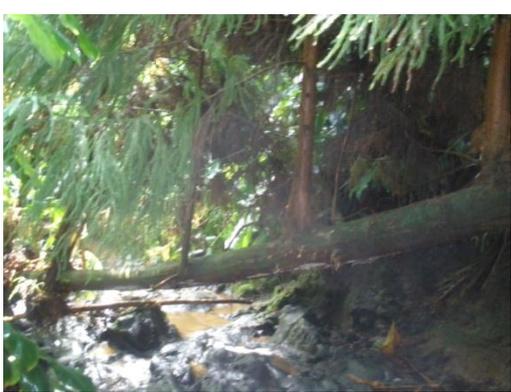
VFC041 Um exemplo que apresenta a necessidade do corte de arvoredo nas margens Coordenadas UTM 26s W: 0644471 N: 4178578
3

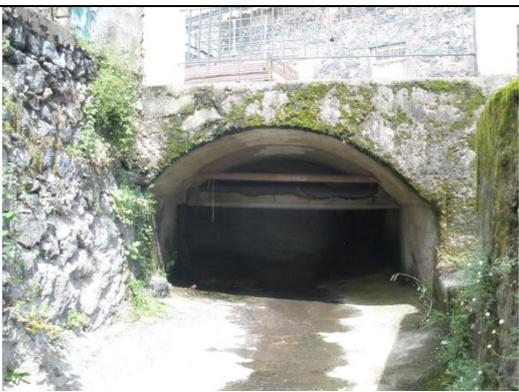
VFC042 Pontão na zona das habitações em leito de cheias, com um vazme muito reduzido Coordenadas UTM 26s W: 0644703 N: 4176586

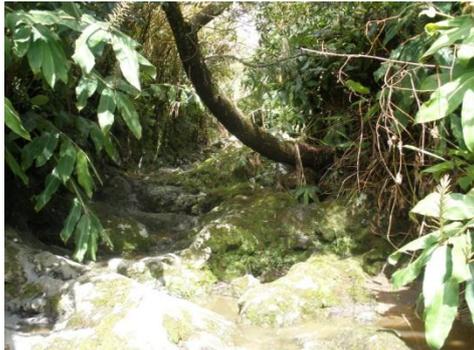
VFC043 Um exemplo que apresenta a necessidade do corte de arvoredo nas margens Coordenadas UTM 26s W: 0643998 N: 4177621
3

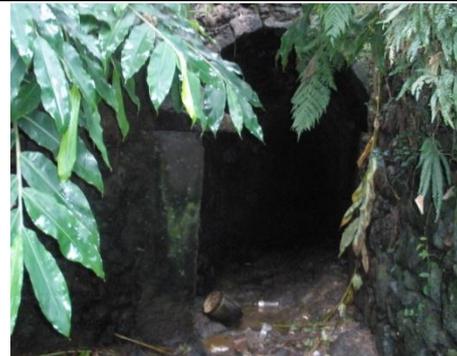
VFC044 Aspeto do pontão junto às moradias Coordenadas UTM 26s W: 0644412 N: 4176621

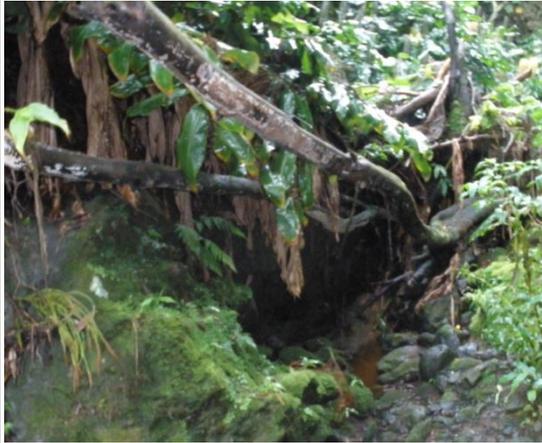
Aspeto do material lenhoso no leito da ribeira
2

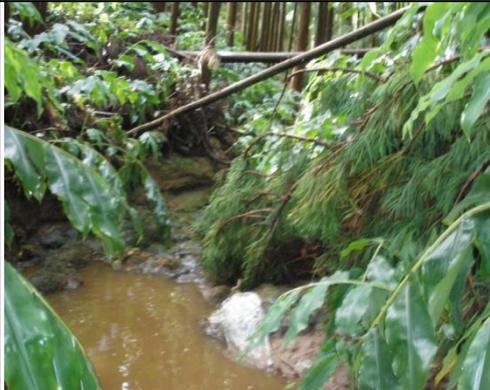
Um exemplo que apresenta a necessidade do corte de arvoredo nas margens
3

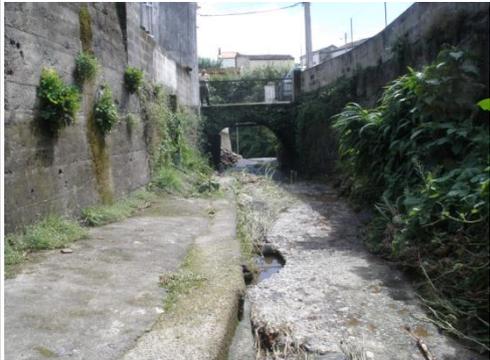
VFC047 Aspeto do pontão junto às habitações, em eventual risco em caso de cheia. Coordenadas UTM 26s W: 0644300 N: 4176567

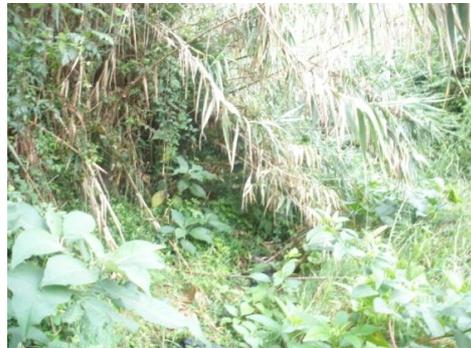
Aspeto das margens da referida linha de água com material vegetal
3

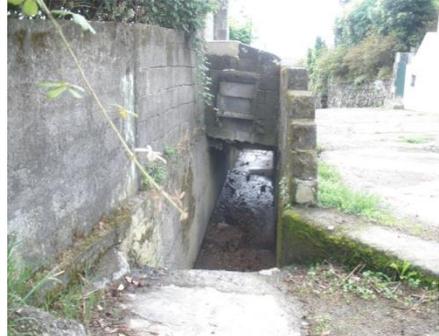
VFC048 Aspeto do pontão junto às moradias Coordenadas UTM 26s W: 0644197 N: 4176587

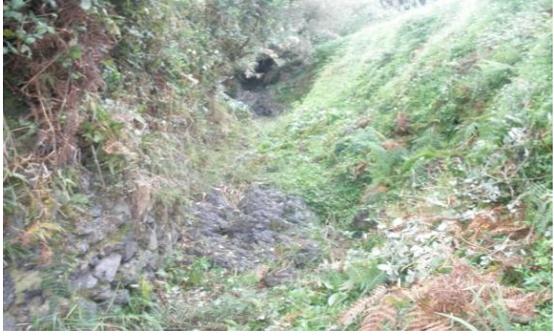
Aspeto do leito da grotta, limpo de material lenhoso.
2

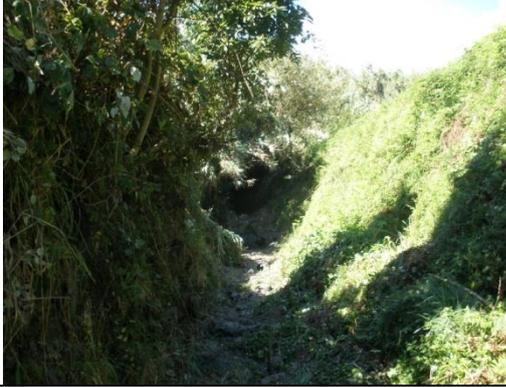
Aspeto das margens dessa linha de água, limpa de material lenhoso e vegetal.
3

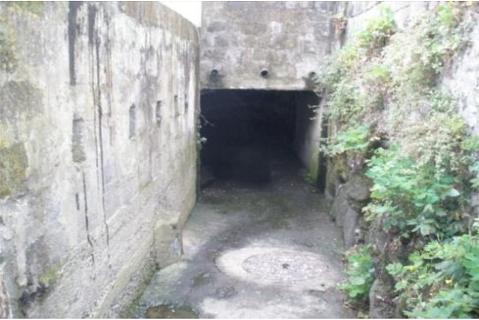
VFC049 Aspeto da passagem hidráulica junto às habitações em eventual risco de cheias. Coordenadas UTM26s W: 0644043 N: 4176017

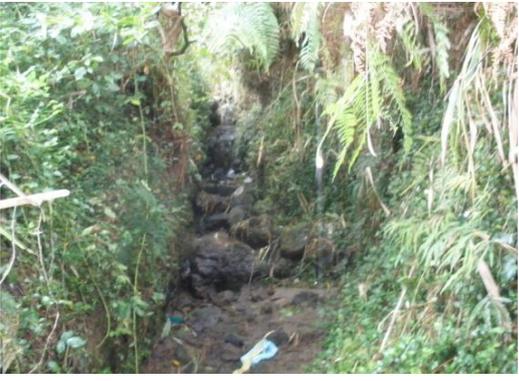
Aspeto do leito da grota, limpo de material lenhoso
2

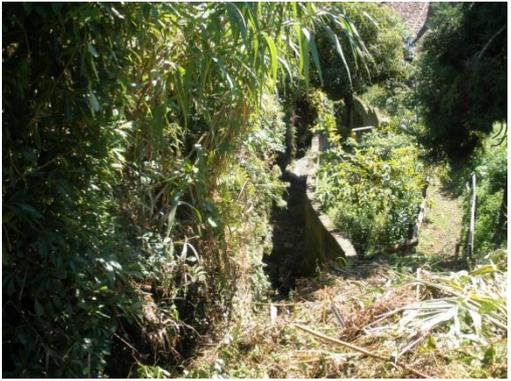
Aspeto das margens dessa linha de água, limpa de material lenhoso e vegetal
3

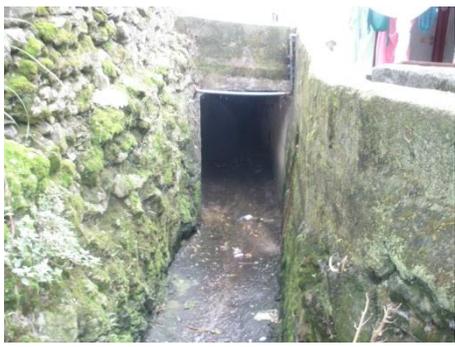
<p>VFC050</p> <p>Aspeto do pontão a montante das moradias</p> <p>Coordenadas UTM26s W: 0643807 N: 4175937</p>

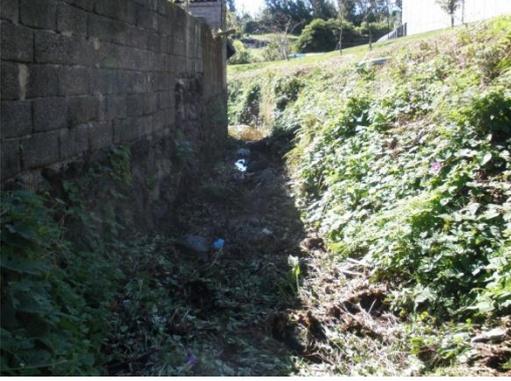
Aspeto do leito da grota, limpo de material lenhoso
2

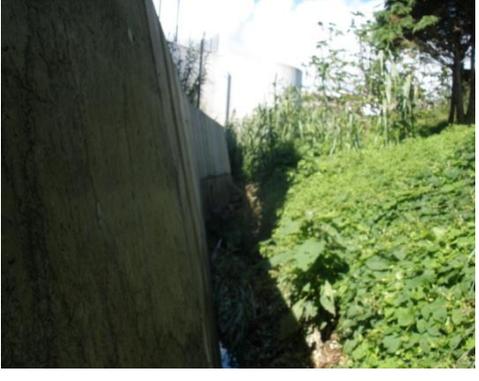
Aspeto das margens dessa linha de água limpos de material lenhoso e resíduos vegetais.
3

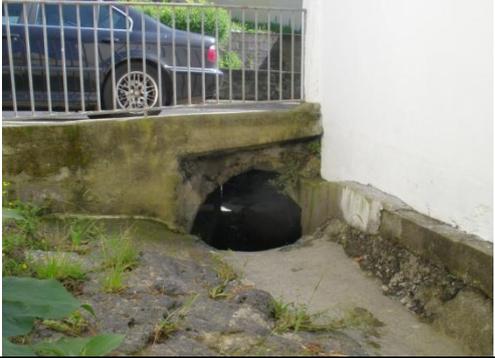
Existe casas em leito de cheias, onde existe uma passagem hidráulica coberta numa extensão + ou - 50 metros.

VFC051 Aspeto da passagem hidráulica junto às habitações Coordenadas UTM 26s W: 0643465 N: 4175525

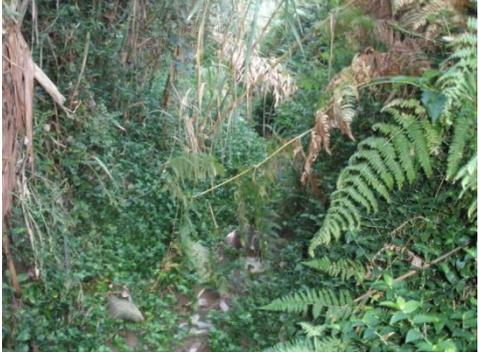
<p>Aspetto do leito da grota, limpo de material lenhoso</p>
2

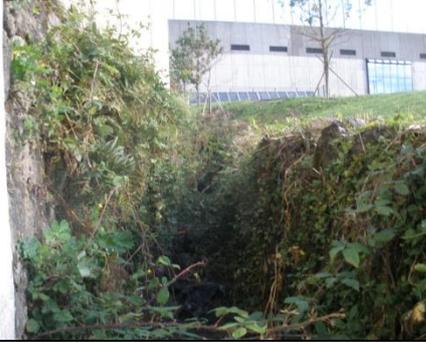
<p>Aspetto das margens dessa linha de água limpos de material lenhoso.</p>
3

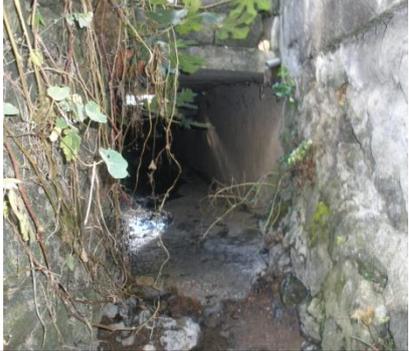
<p>VFC052</p> <p>Aspetto da passagem hidráulica junto às habitações</p> <p>Coordenadas UTM 26s W: 0643429 N: 4175505</p>

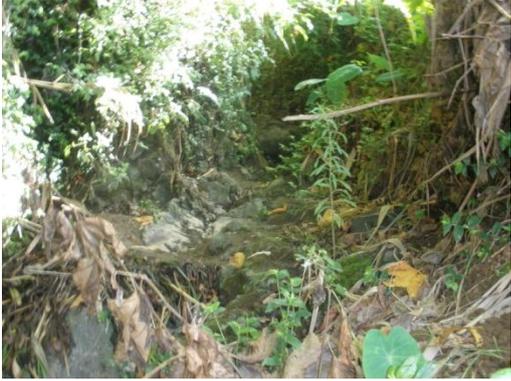
<p>Aspeto do leito da grota, limpo de material lenhoso</p>
2

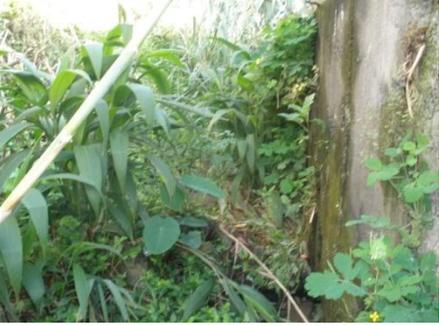
<p>VFC053</p> <p>Um exemplo que apresenta a necessidade de limpeza de material vegetal, a montante das Coordenadas.</p> <p>Coordenadas UTM 26s W: 0643024 N: 4176109</p>
3

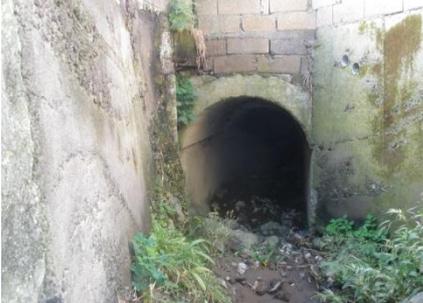
<p>VFC054</p> <p>Aspeto do pontão junto às Moradias.</p> <p>Coordenadas UTM 26s W: 0642931 N: 4175678</p>

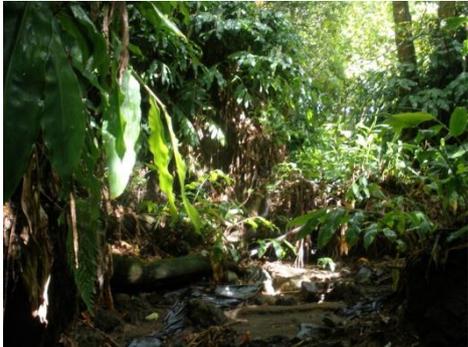
Ao longo do percurso efetuado nesta linha de água, encontrou – se material lenhoso no leito.

VFC055 Um dos aspetos do material lenhoso no leito da referida linha de água Coordenadas UTM 26s W: 0642241 N: 4176793
2

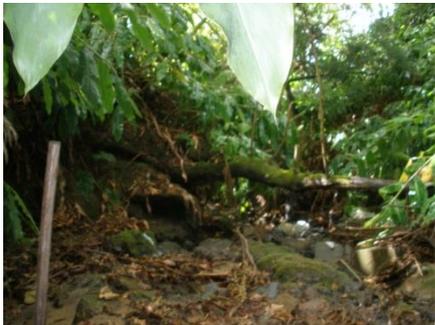
Um exemplo que apresenta a necessidade de limpeza de material lenhoso das margens.
3

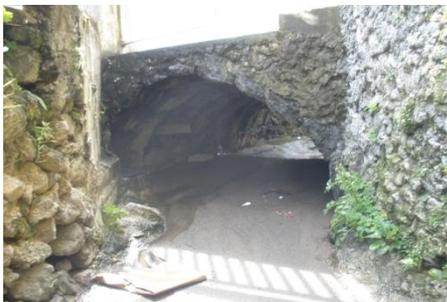
Existe habitações em leito de cheia, próximo do pontão com eventual risco.

VFC056 Aspeto do pontão junto às Moradias. Coordenadas UTM 26s W: 0642430 N: 4175670

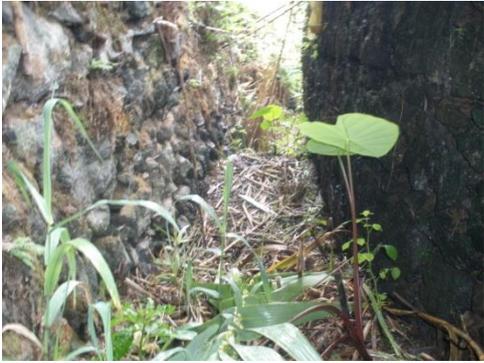
Aspeto do leito da grota limpa de material lenhoso.
2

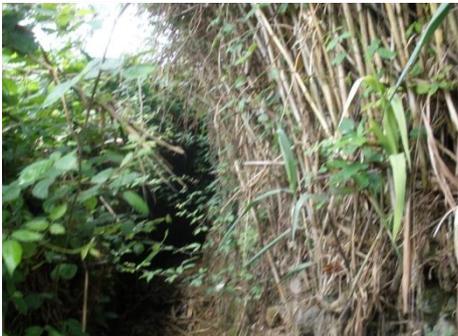
Um exemplo que apresenta as margens limpas material lenhoso e vegetal.
3

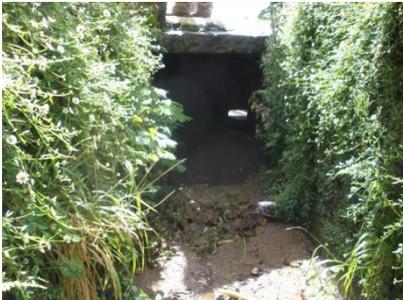
VFC057 Aspeto do pontão junto às habitações. Coordenadas UTM 26s W: 0642001 N: 4175790

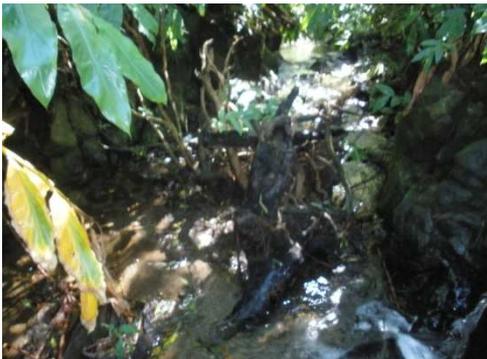
VF1 Um dos aspetos de material lenhoso no leito da referida ribeira Coordenadas UTM 26s W: 0637676 N: 4177003 O + próximo do local

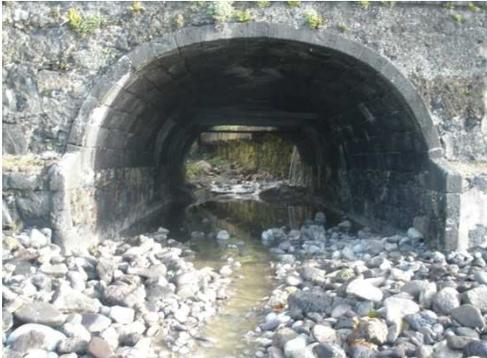
<p>VF2</p> <p>Aspeto do pontão na foz da ribeira</p> <p>Coordenadas UTM 26s W: 0638035 N: 4175274</p>

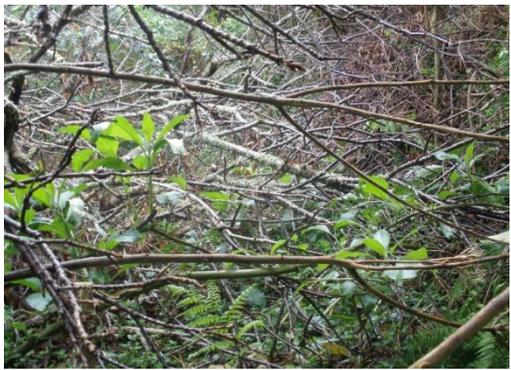
<p>VF3 Um dos vários aspetos de material lenhoso no leito da referida Grotta, no pequeno percurso efetuado</p> <p>Coordenadas UTM 26s W: 0636798 N: 4176187</p>
2

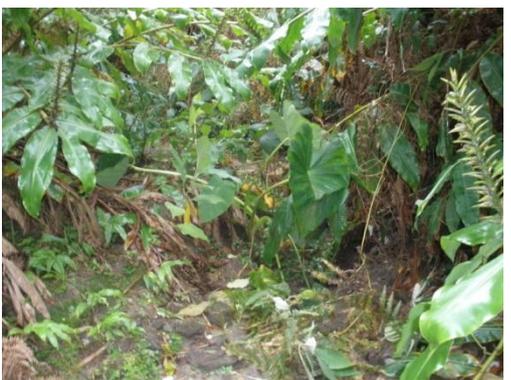
<p>Um dos vários aspetos de material vegetal nas suas margens</p>
3

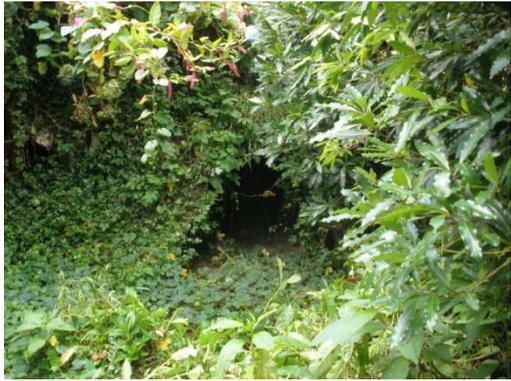
<p>VF4 Aspeto do pontão na Estrada Regional 1- 1ª</p> <p>Coordenadas UTM 26s W: 0636670 N: 4175722</p>

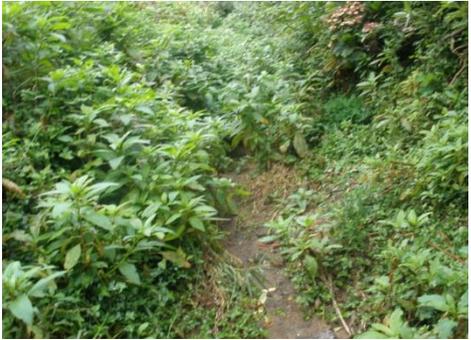
VF5 Aspeto do leito da grota com material vegetal Coordenadas UTM 26s W: 0641315 N: 4175752
2

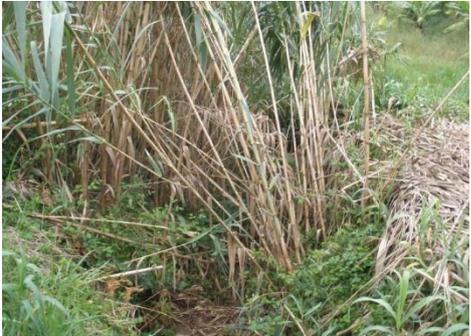
VF6 Aspeto das margens que apresenta a necessidade de limpeza do material vegetal Coordenadas UTM 26s W: 0641153 N: 4176404
3

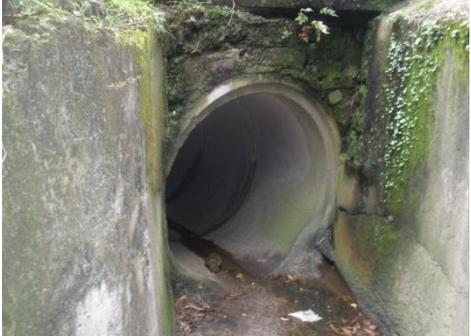
VF7 Aspeto do pontão junto às moradias, com casas em risco de cheia Coordenadas UTM 26s W: 0641315 N: 4175752

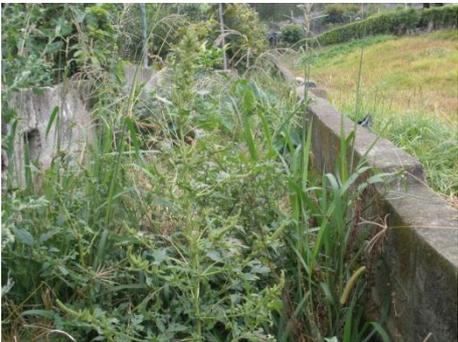
VF8 Aspeto do leito da grota com material vegetal Coordenadas UTM 26s W: 0640821 N: 4175821
2

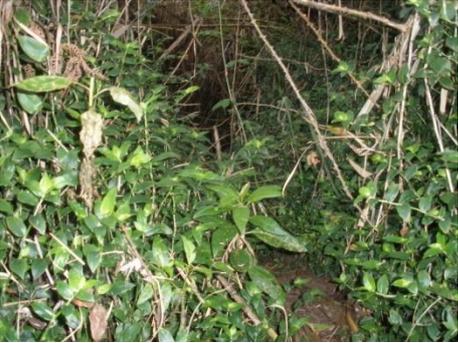
VF9 Aspeto das margens que apresenta necessidade de limpeza das margens Coordenadas UTM 26s W: 0640747 N: 4175821
3
