REGIÃO AUTÓNOMA DOS AÇORES
SECRETARIA REGIONAL DO AMBIENTE E DO MAR
DIRECÇÃO REGIONAL DO AMBIENTE

OCORRÊNCIAS EM MATÉRIA DE RECURSOS HÍDRICOS NA ILHA DE SÃO MIGUEL

11 de Outubro de 2012

<p>SECRETARIA REGIONAL DO AMBIENTE E DO MAR GOVERNO REGIONAL DOS AÇORES</p>	OCORRÊNCIAS EM MATÉRIA DE RECURSOS HÍDRICOS NA ILHA DE SÃO MIGUEL	GERAL			
	AÇÕES A DESENVOLVER	Edição	01	Revisão	01
		Página 1 de 20

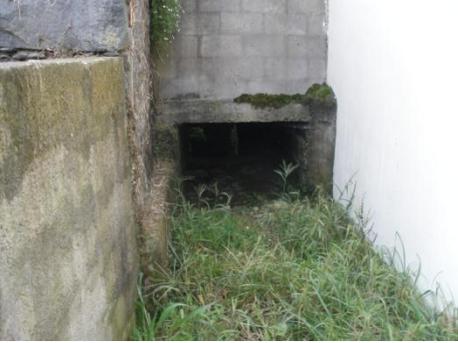
VF10 Aspeto do pontão junto às habitações, com casas em leito de cheia. Coordenadas UTM 26s W: 0640585N: 4175666

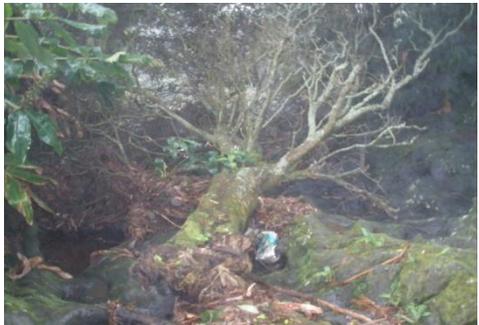
<p>Um dos aspetos de material lenhoso no leito da água</p> <p>Coordenadas UTM 26s W: 0641405 N: 4177618</p>
2

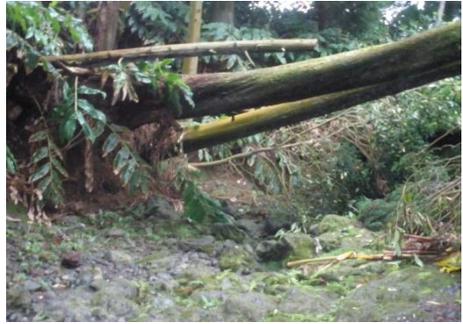
<p>Um dos aspetos que apresenta necessidade do corte de arvoredo nas margens.</p> <p>Coordenadas UTM 26s W: 0641399 N: 4177790</p>
3

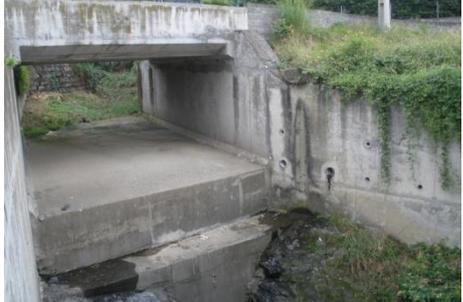
<p>Aspeto do pontão na zona da Freguesia</p> <p>Coordenadas UTM 26s W: 0641315 N: 4175752</p>

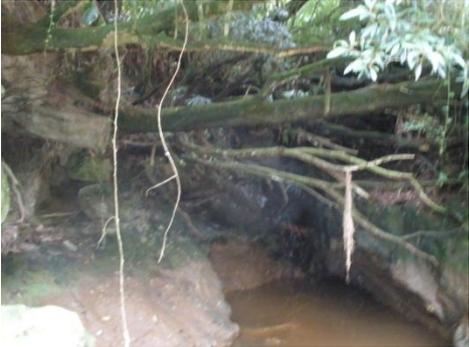
<p>VF14 Um dos aspetos de material lenhoso no leito da referida água</p> <p>Coordenadas UTM 26s W: 0641947 N: 4177106</p>
2

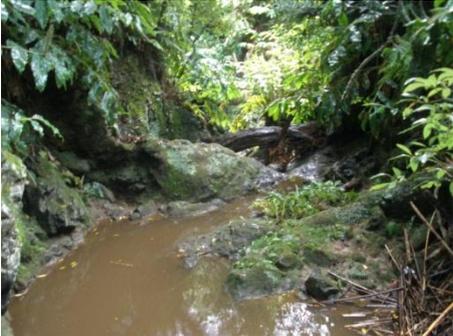
<p>VF14 Um exemplo dos vários exemplos que apresenta a necessidade do corte de arvoredo nas margens.</p>
3

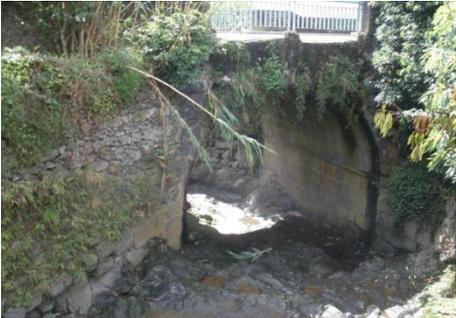
<p>VF15 Aspeto do pontão junto às habitações.</p> <p>Coordenadas UTM 26s W: 0641549 N: 4175785</p>

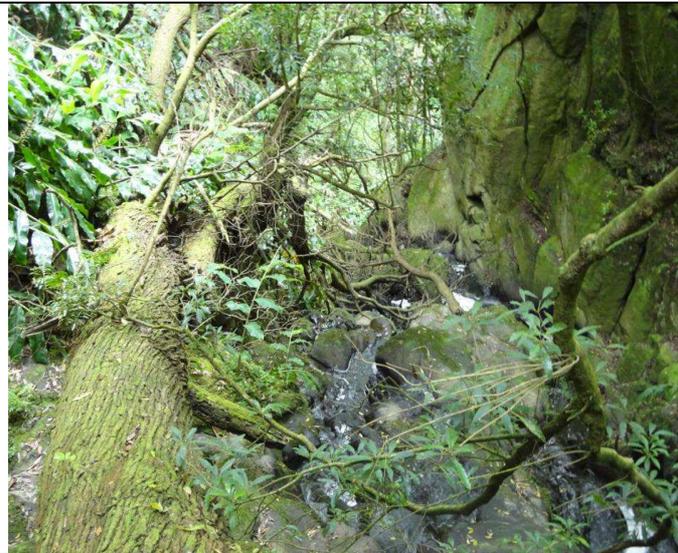
fotos	Descrição
1

Material arbóreo

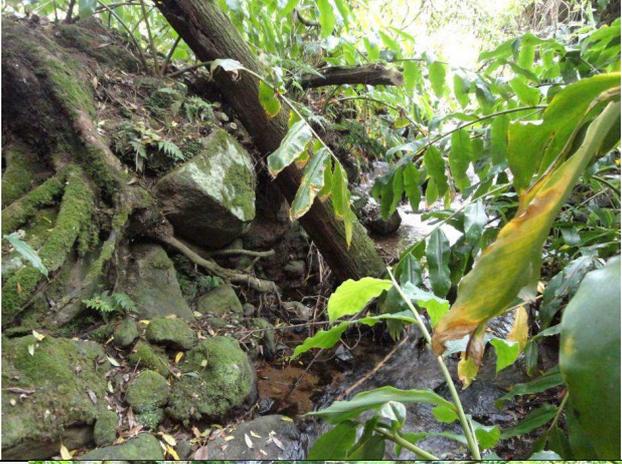
2

Material arbóreo
3

Possibilidade de criação de represa e criação de caudais sólidos com elevada possibilidade de destruição.

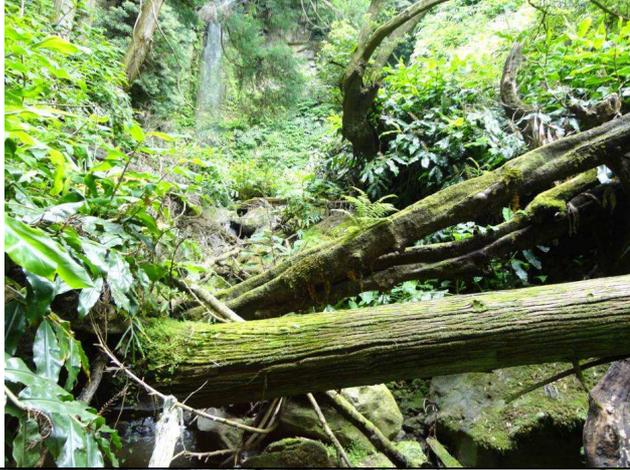
Material arbóreo
4

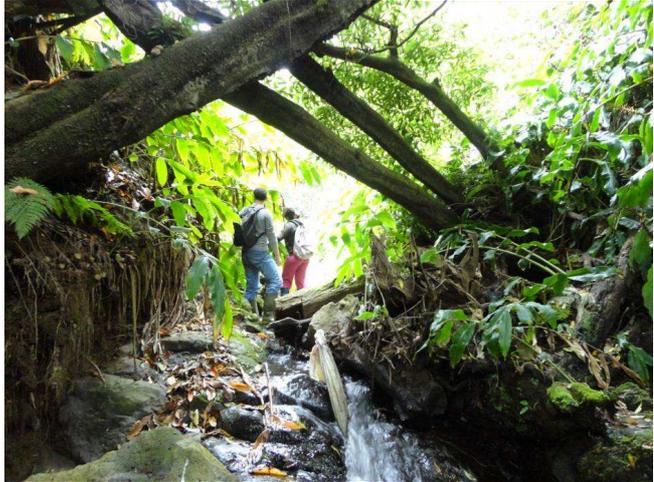
Material arbóreo

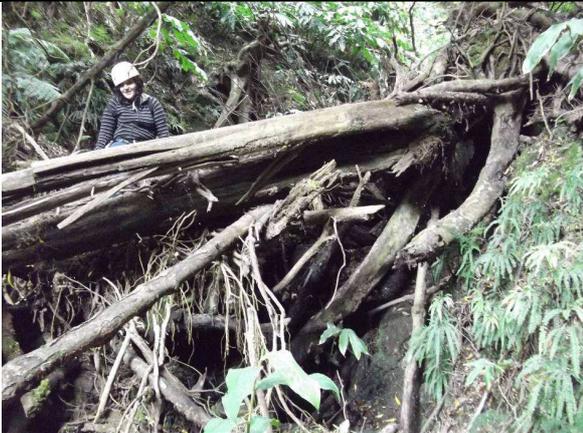
fotos	Descrição
1

Material arbóreo
2

Possibilidade de criação de represa e criação de caudais sólidos com elevada possibilidade de destruição.

É necessário proceder ao corte e posterior transporte a vazadouro.

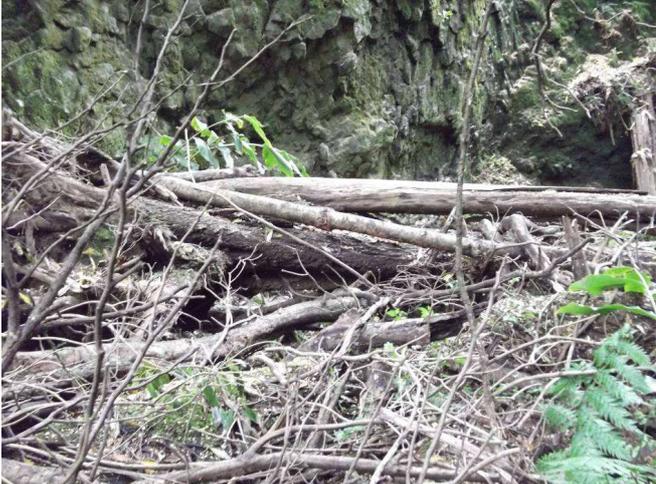
Material arbóreo

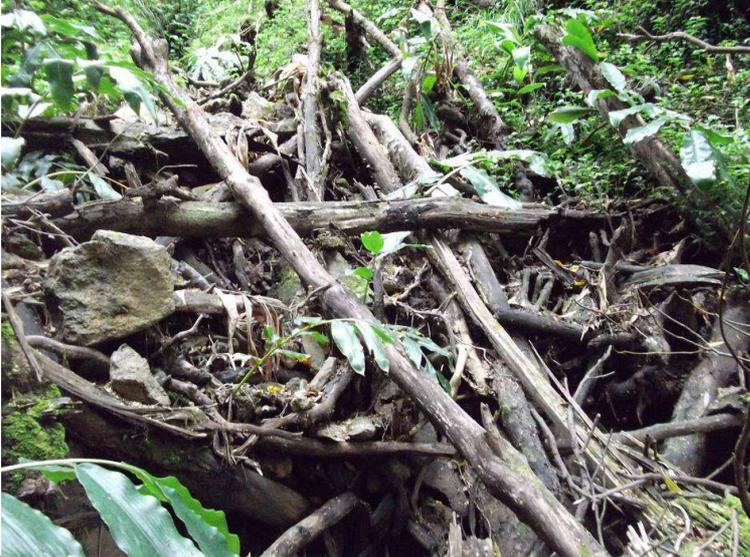
fotos	Descrição
3

Material arbóreo
4

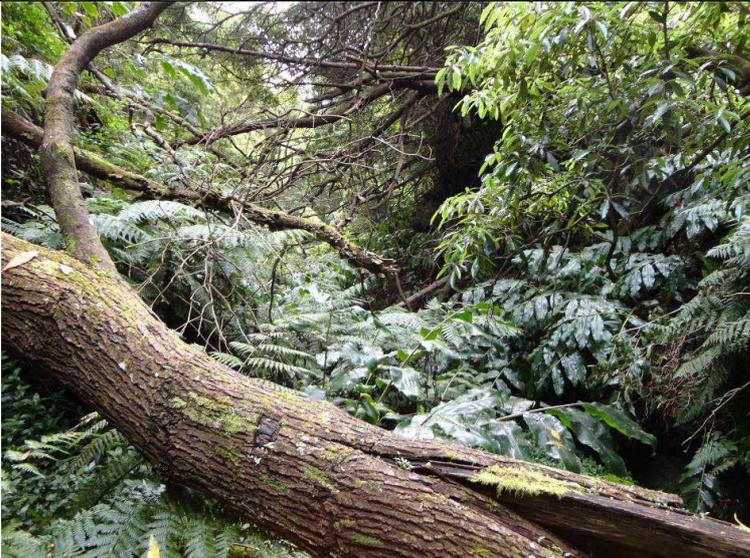
Material arbóreo

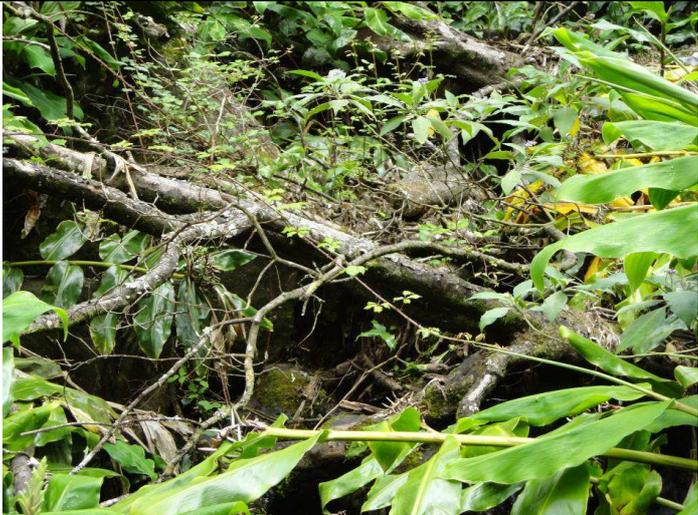
fotos	Descrição
1

Material arbóreo
2

Possibilidade de criação de represa e criação de caudais sólidos com elevada possibilidade de destruição.

É necessário proceder ao corte e posterior transporte a vazadouro.

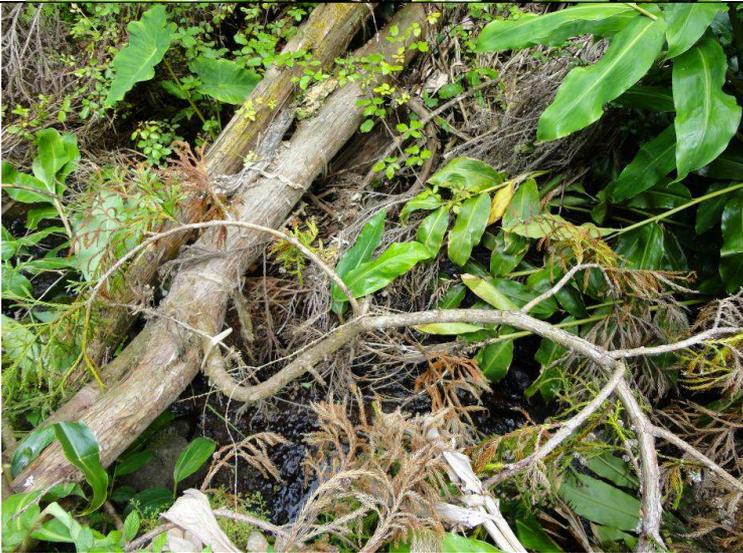
Material arbóreo

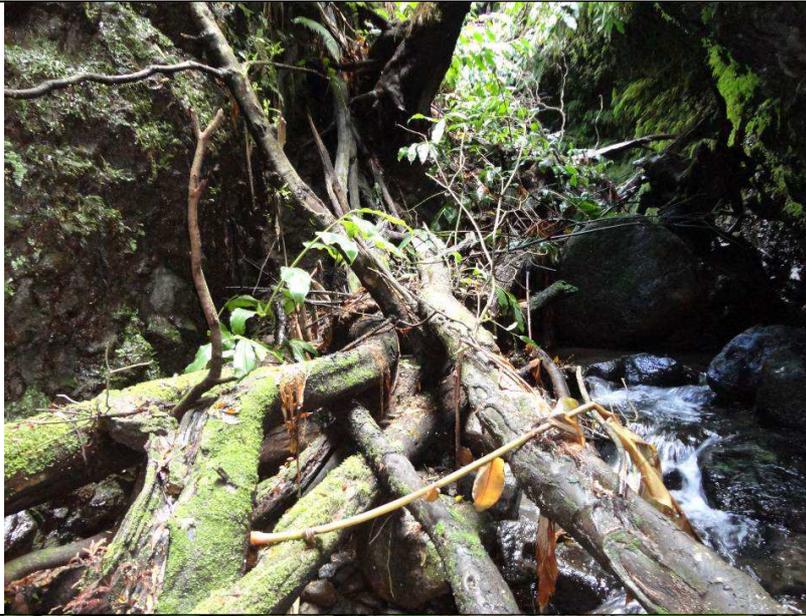
fotos	Descrição
3

Material arbóreo
4

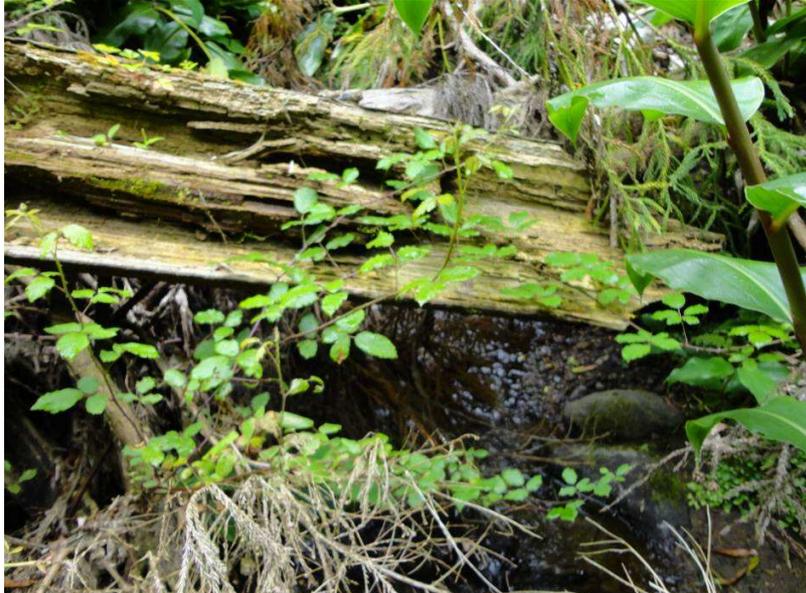
Material arbóreo

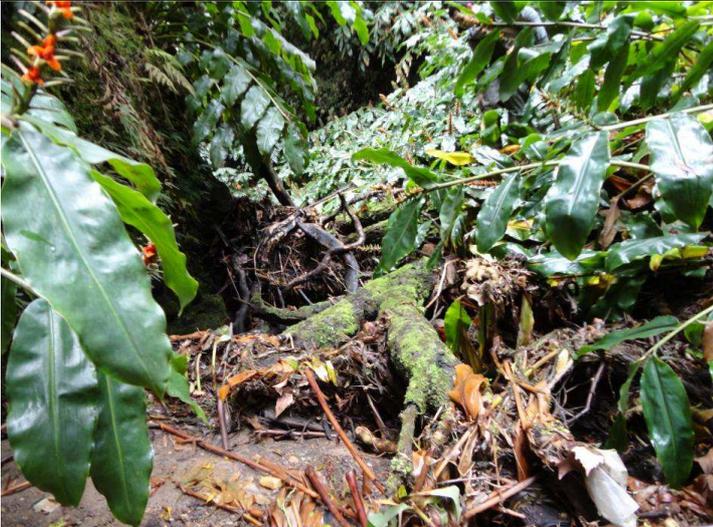
fotos	Descrição
1

Existência de infraescavação acentuada nos muros de suporte/proteção marginais da ribeira, a montante da ponte da Lomba do Pomar, tendo já uma altura significativa, sendo também possível observar a degradação dos mesmos em algumas zonas do troço.

Material arbóreo
2

É necessário proceder ao corte e posterior transporte a vazadouro.

É necessário reforçar as sapatas de fundação, por o leito da ribeira estar a diminuir de cota, para evitar o colapso dos muros de suporte/proteção.

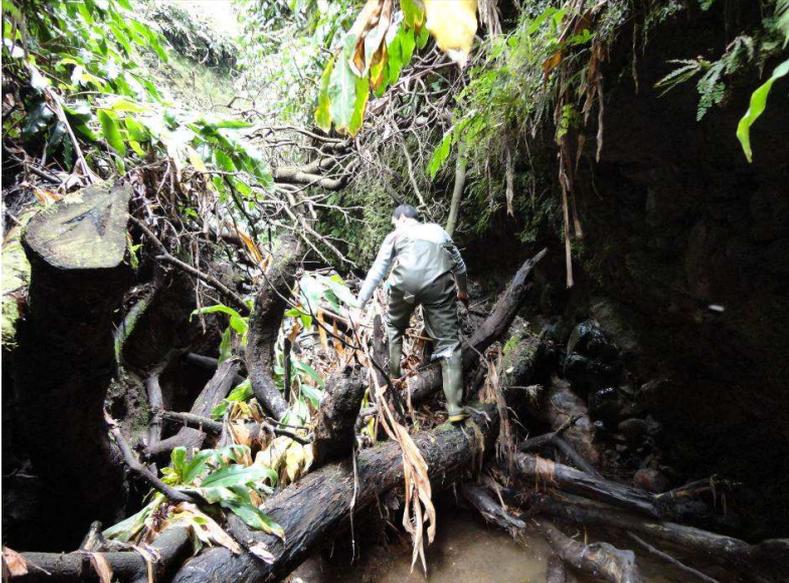
Material arbóreo

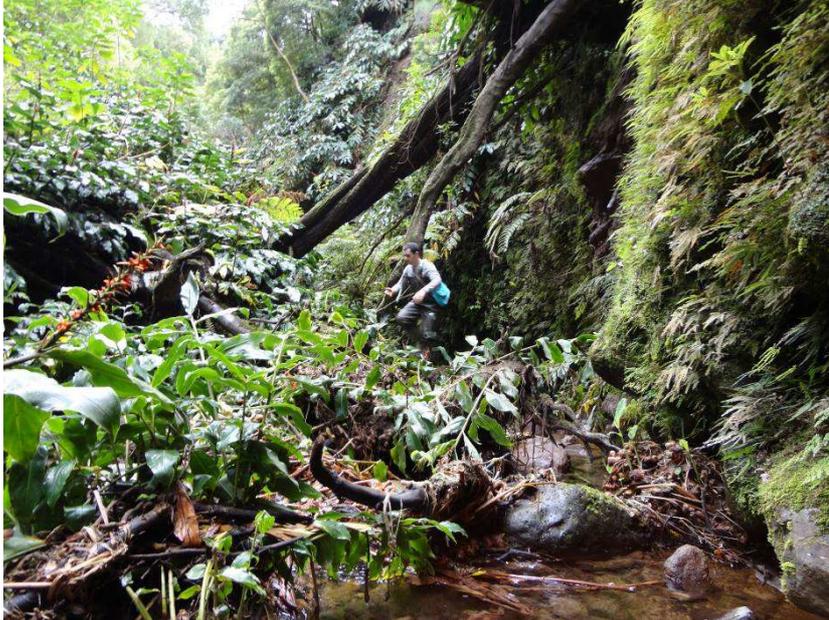
3

Material arbóreo

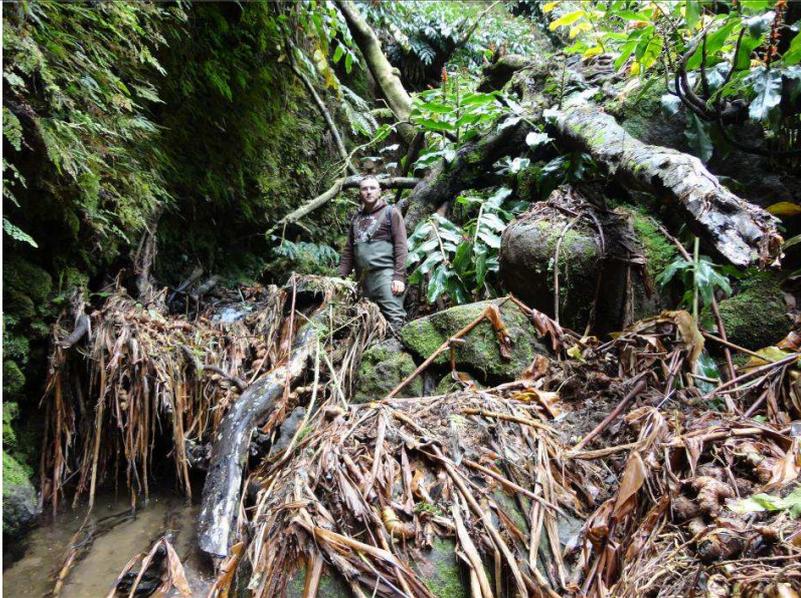
4

Material arbóreo

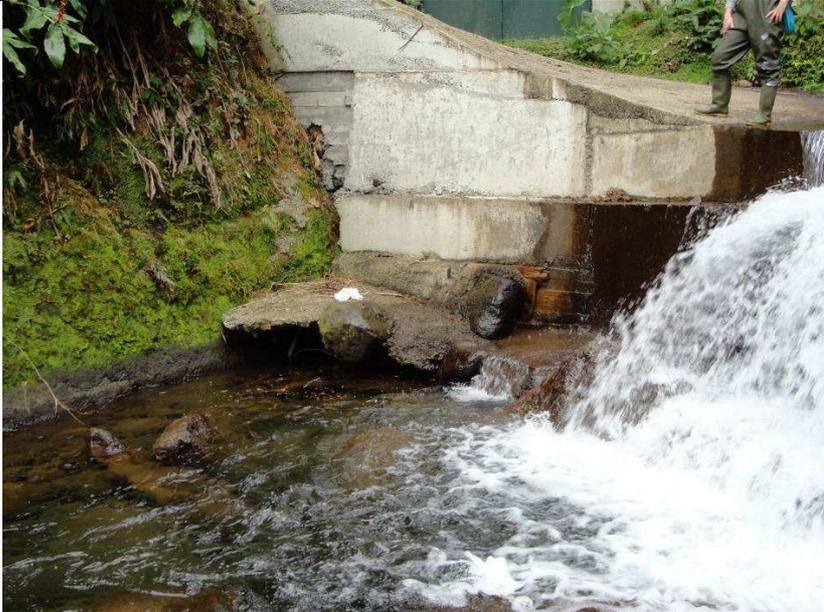
fotos	Descrição
5

Material arbóreo
6

Possibilidade de criação de represa e criação de caudais sólidos com elevada possibilidade de destruição.

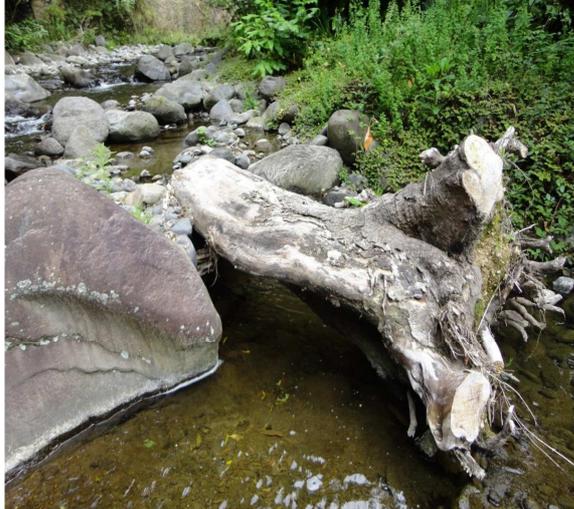
fotos	Descrição
1

<p>Material arbóreo</p>

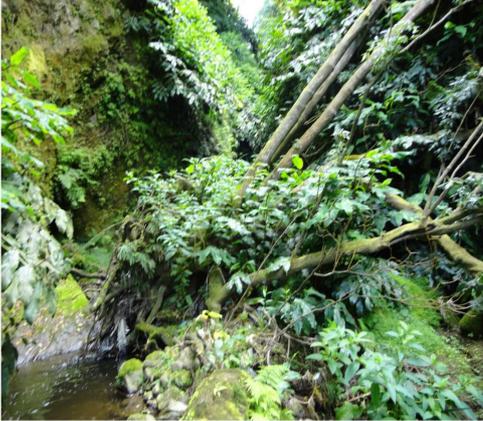
2

Material arbóreo
3

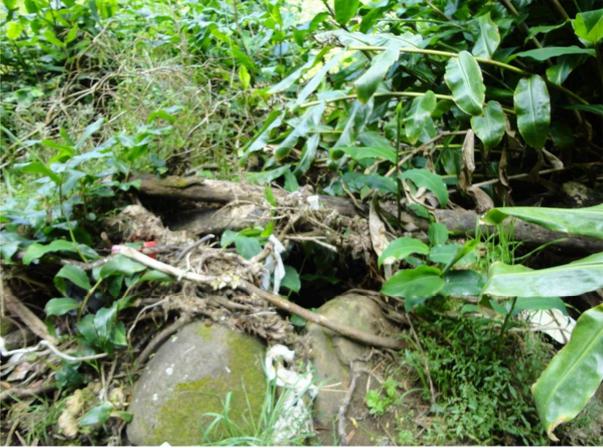
Material arbóreo
4

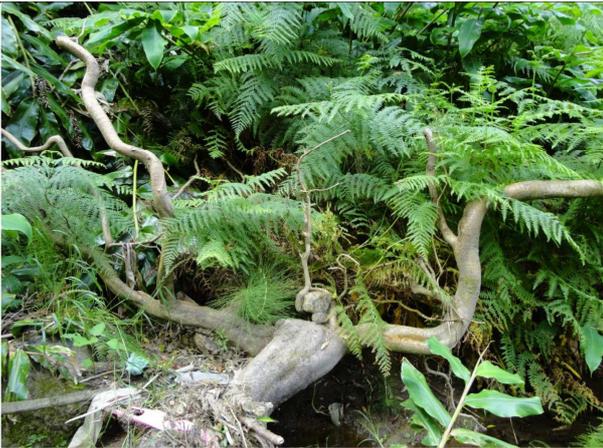
Material arbóreo

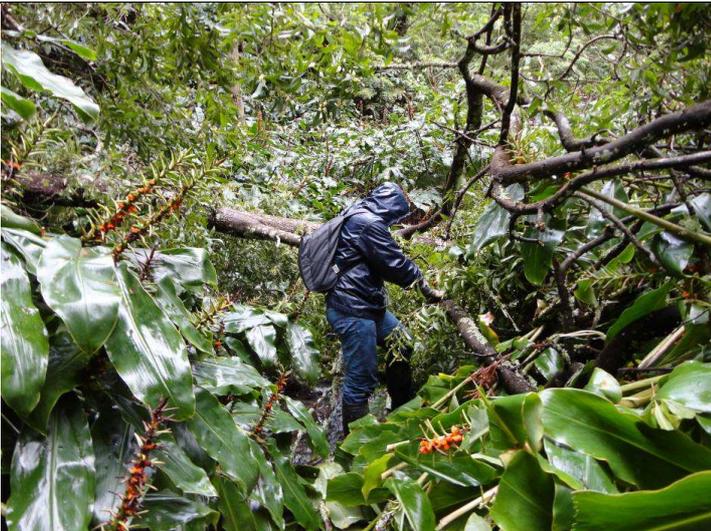
fotos	Descrição
1

Material arbóreo
2

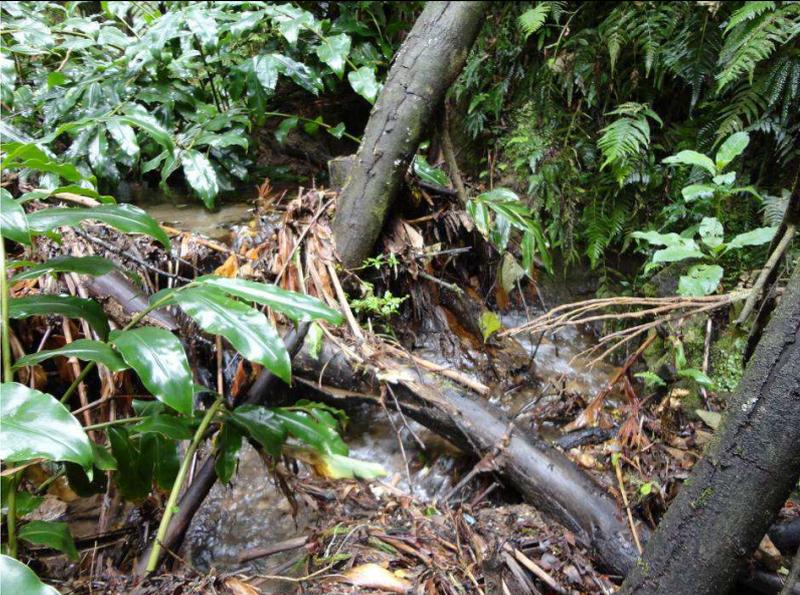
Material arbóreo

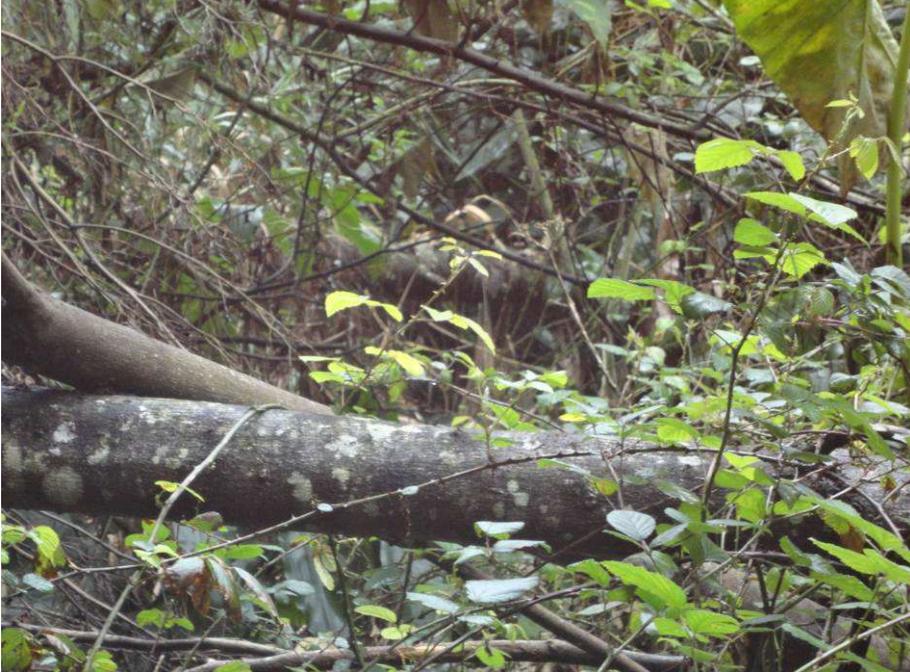
fotos	Descrição
3

Material arbóreo
4

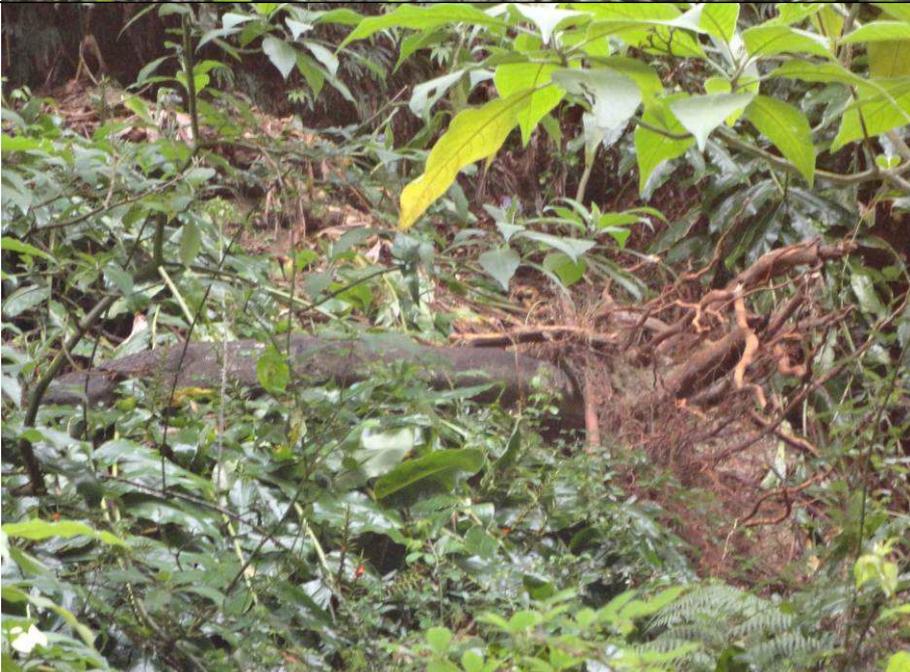
Material arbóreo
