## Síntese – ilha de São Jorge

## Registo de ocorrências em ribeiras

**Referência** AHA/RIBEIRAS/2013/119

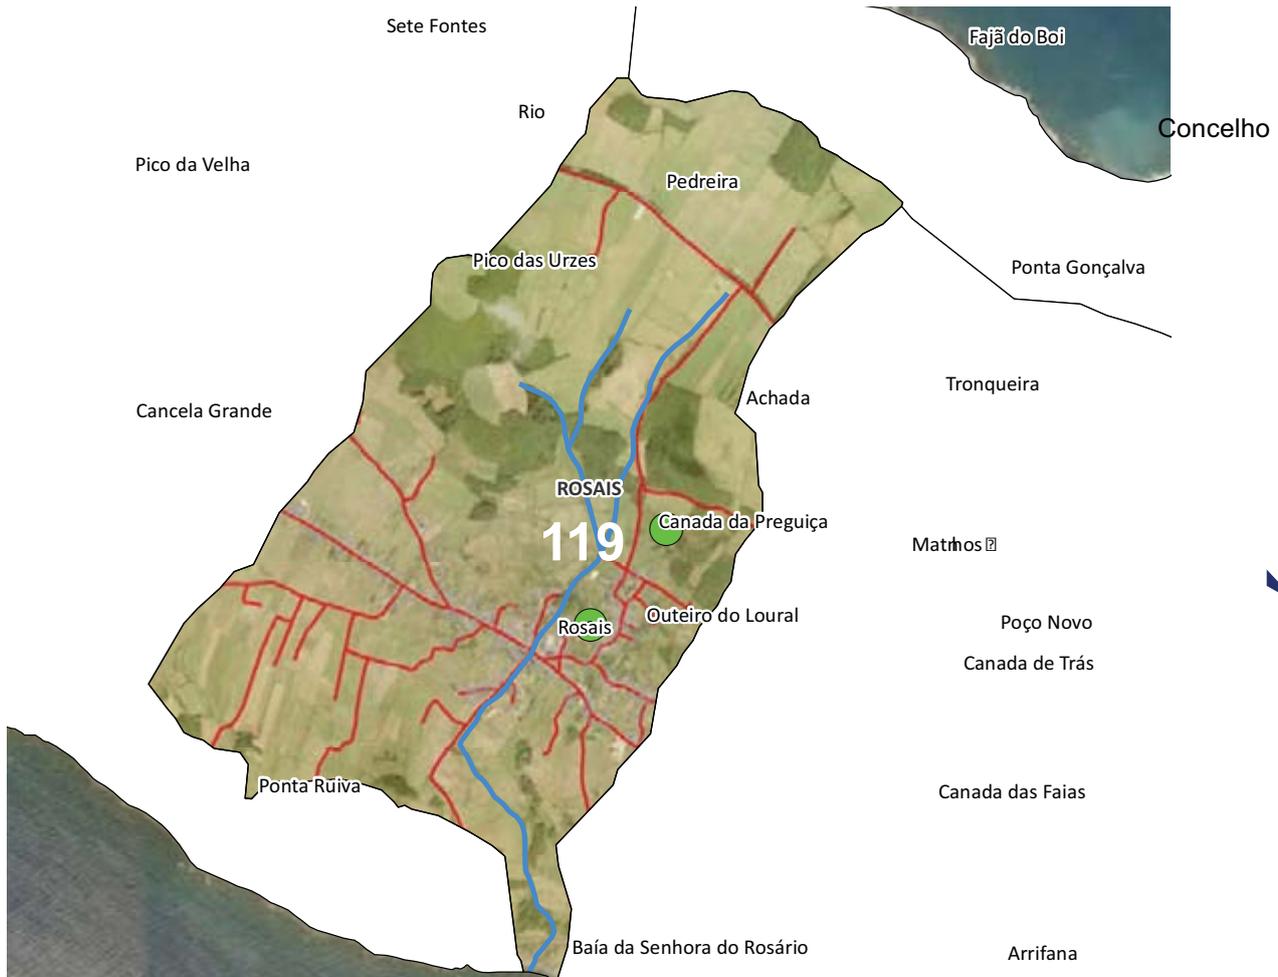
1 Troço extenso  
Asoreamento/obstrução

Muito grave, pessoas e bens afetados  
Desassoreamento; Redefinição do sistema de drenagem

**Descrição da ocorrência** A linha de água apresentava-se assoreada com bagacinas provenientes de um caminho de acesso agrícola situado nas proximidades, apresenta muita vegetação no seu leito e em alguns locais está indefinido

| <b>Propostas de intervenção</b> | Abertura de poço sumidouro no ponto de coordenada inicial (x: 391603; y: 4286635), desassoreamento com retirada de pedras e bagacinas, vegetação e reposição do leito. |

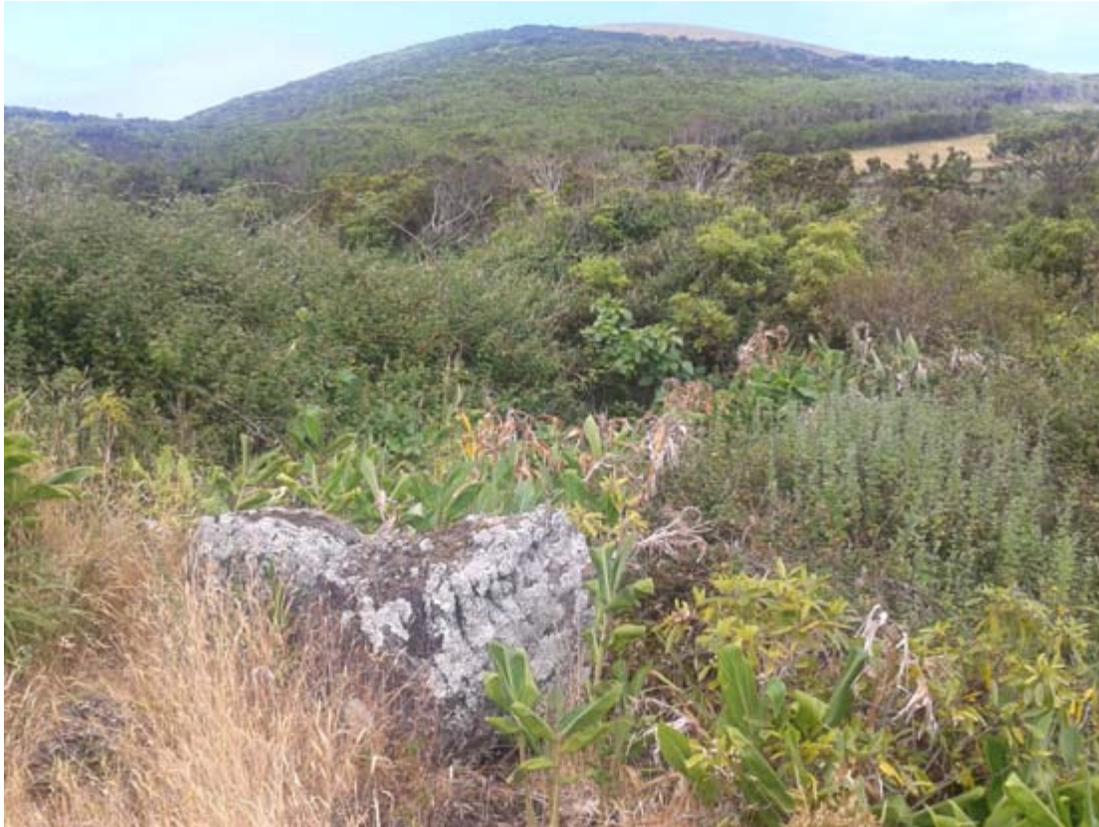
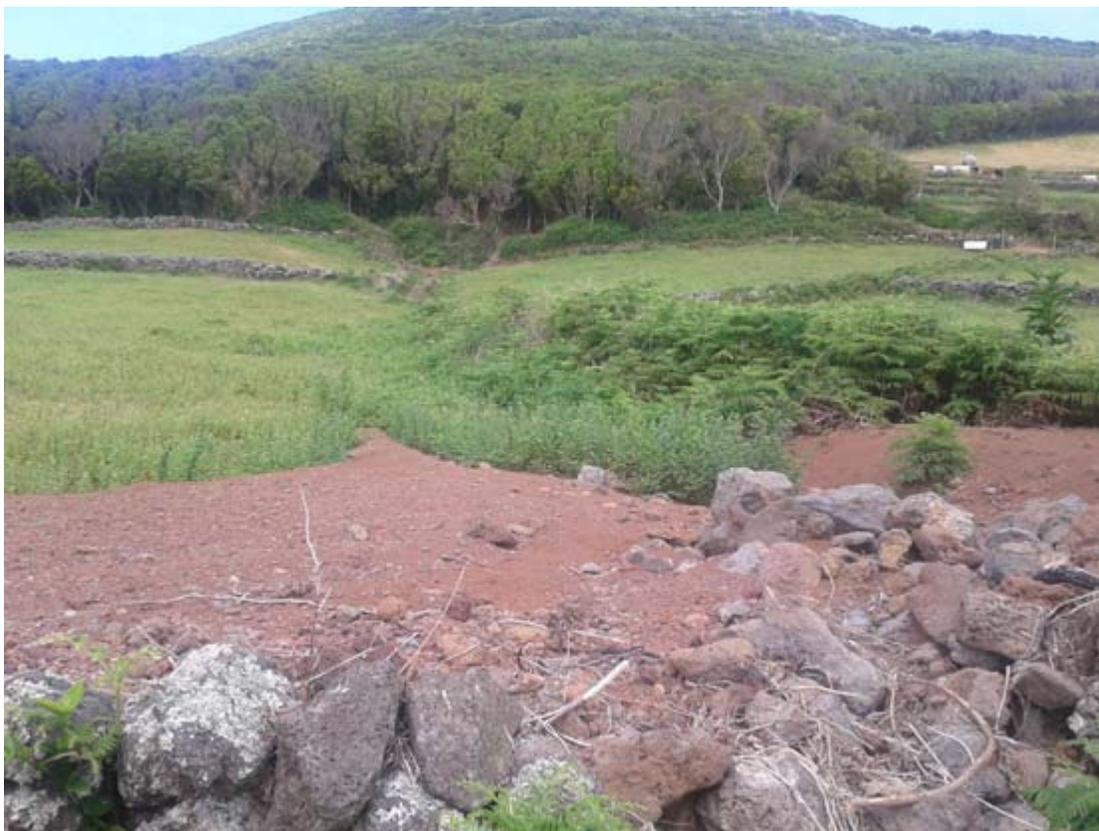
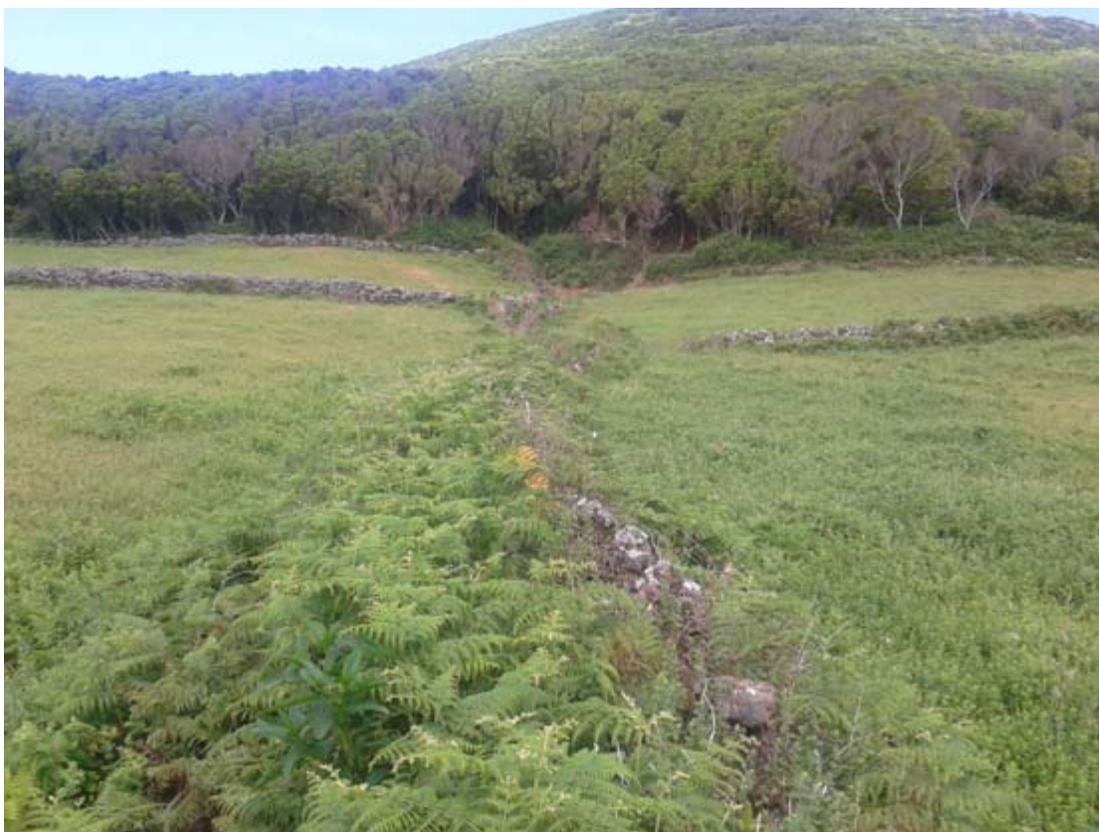
Gravidade Muito Grave - Pessoas e bens afetados

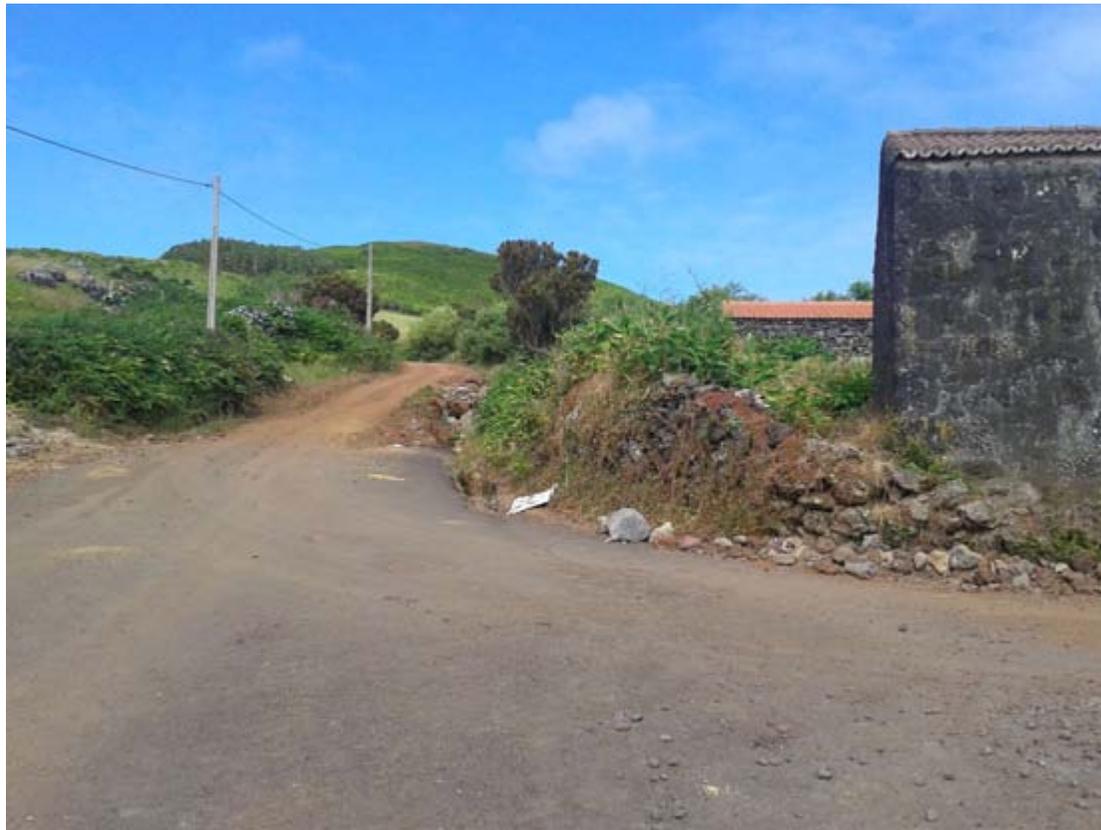
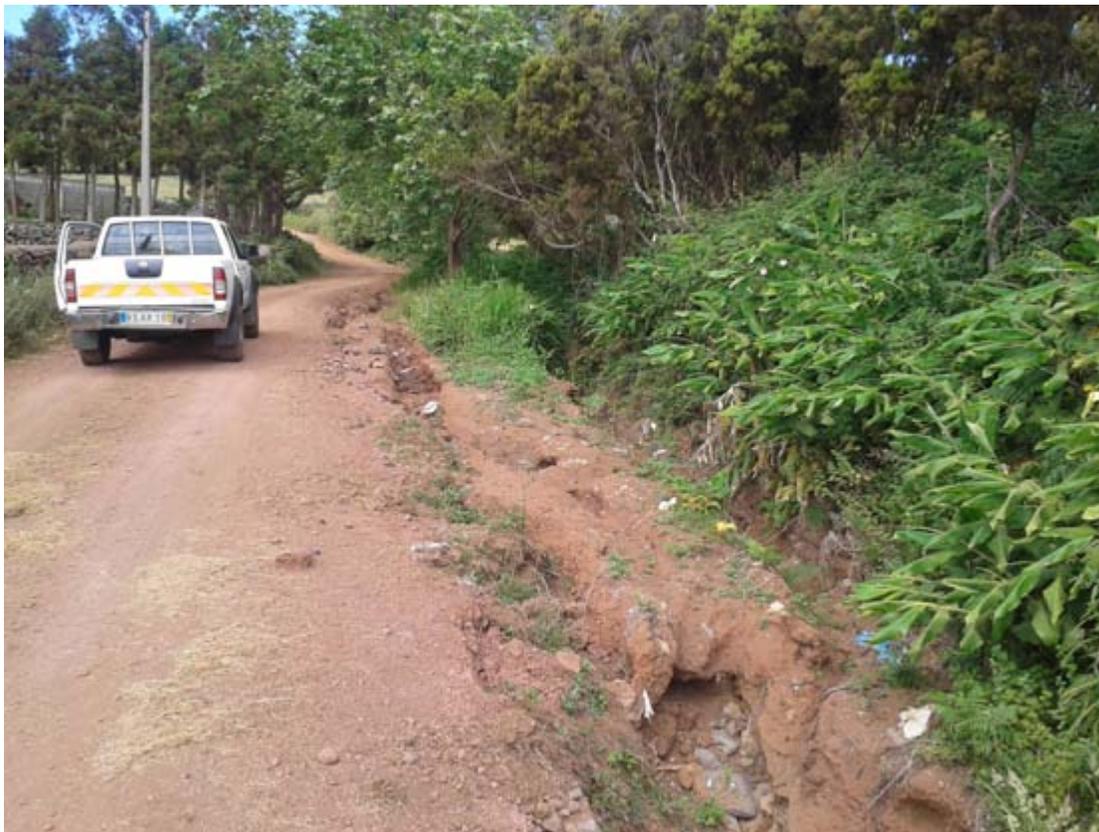
Gravidade Pouco urgente - Situação pontual, sem riscos imediatos

| Causas das ocorrências | Cota da ribeira pouco inferior à cota cota do caminho do IROA. |

| Propostas de intervenção | Desassoreamento e construção de muros de guarda. |

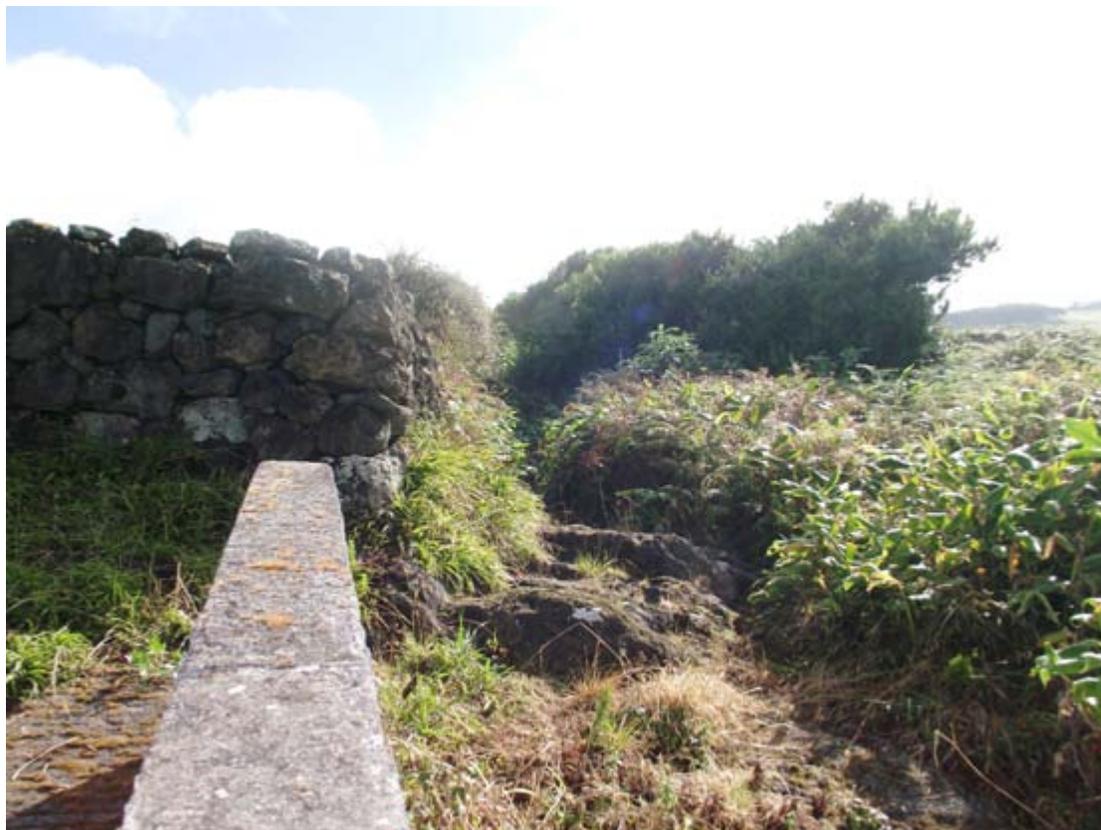
| Gravidade | Urgente - Pessoas e bens em risco iminente |

| Causas das ocorrências | Risco de obstrução da ribeira por excesso de vegetação no leito da ribeira. |

| Propostas de intervenção | Corte da vegetação no leito da ribeira. |

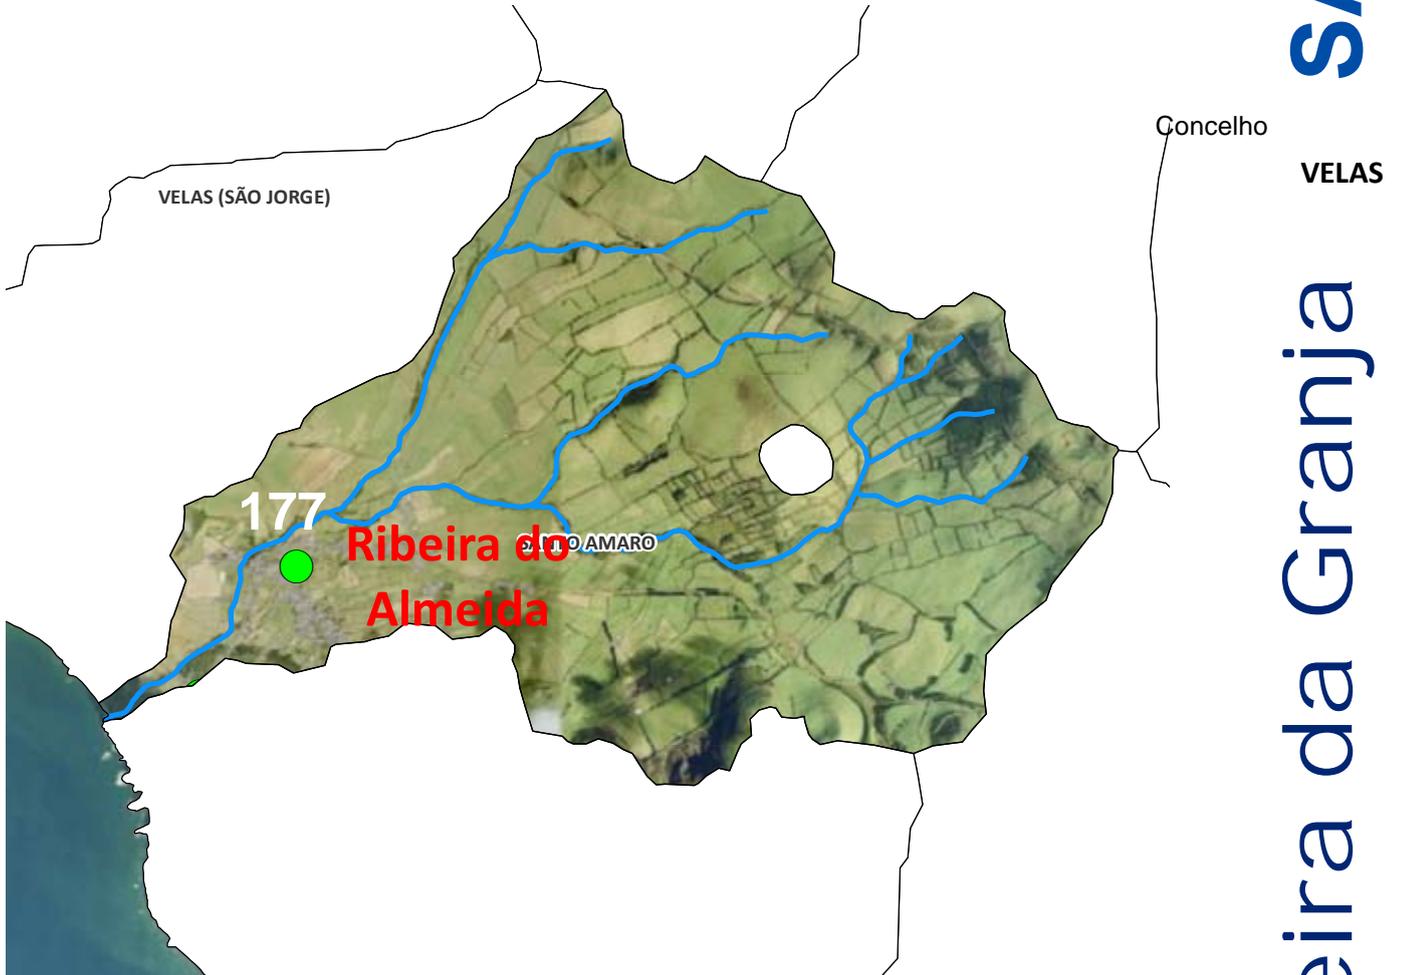
1 Troço extenso  
Assoreamento/obstrução

Gravidade moderada, necessidade de ação preventiva  
Limpeza de vegetação

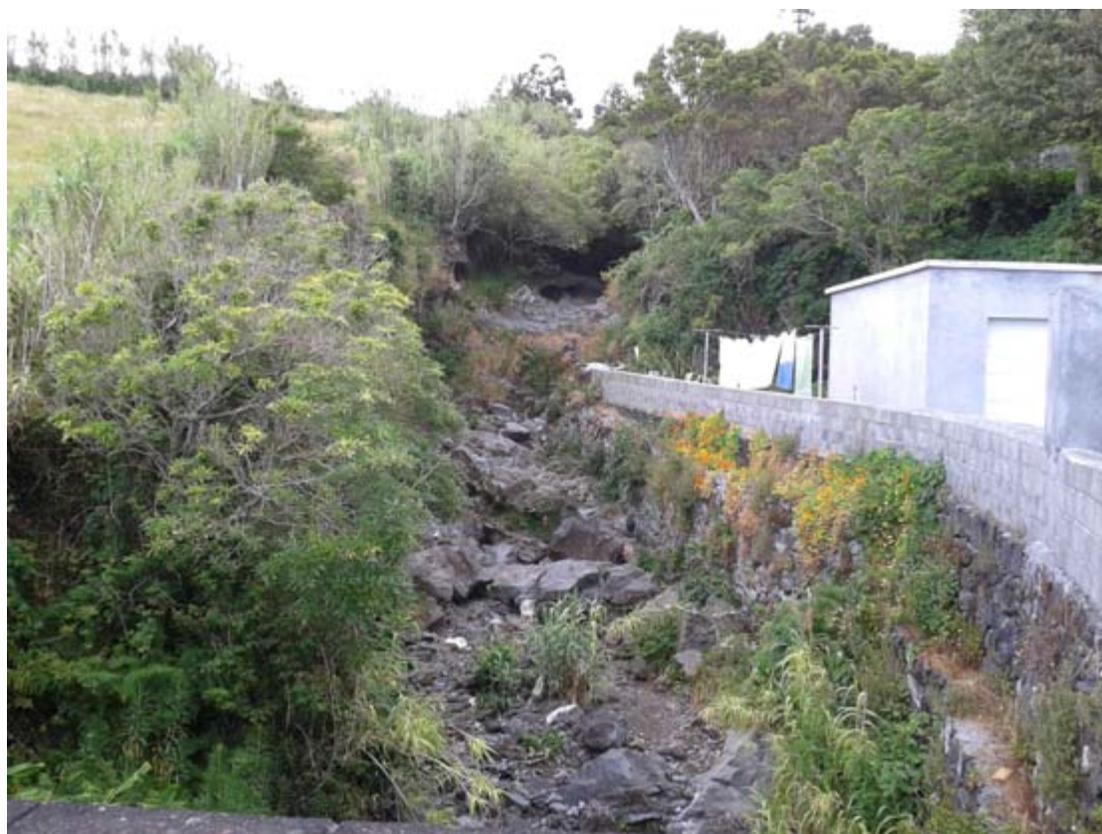
Gravidade Médio - Gravidade moderada, necessidade de ação preventiva

Causas das ocorrências Existência de excesso de vegetação de médio e grande porte no leito da ribeira.

Propostas de intervenção Corte da vegetação da ribeira numa extensão mínima de 500m.

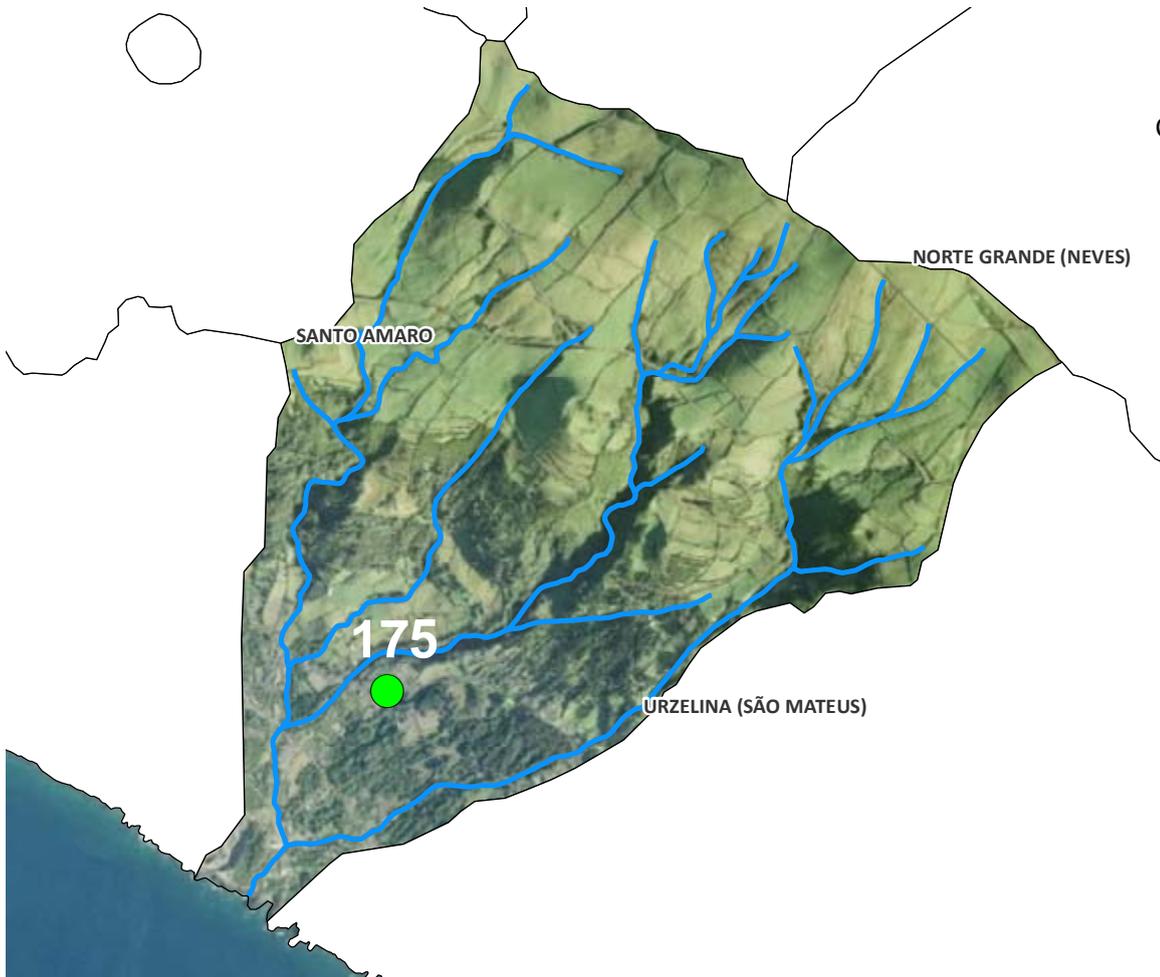
1 Ponto

Instabilidade de infraestrutura

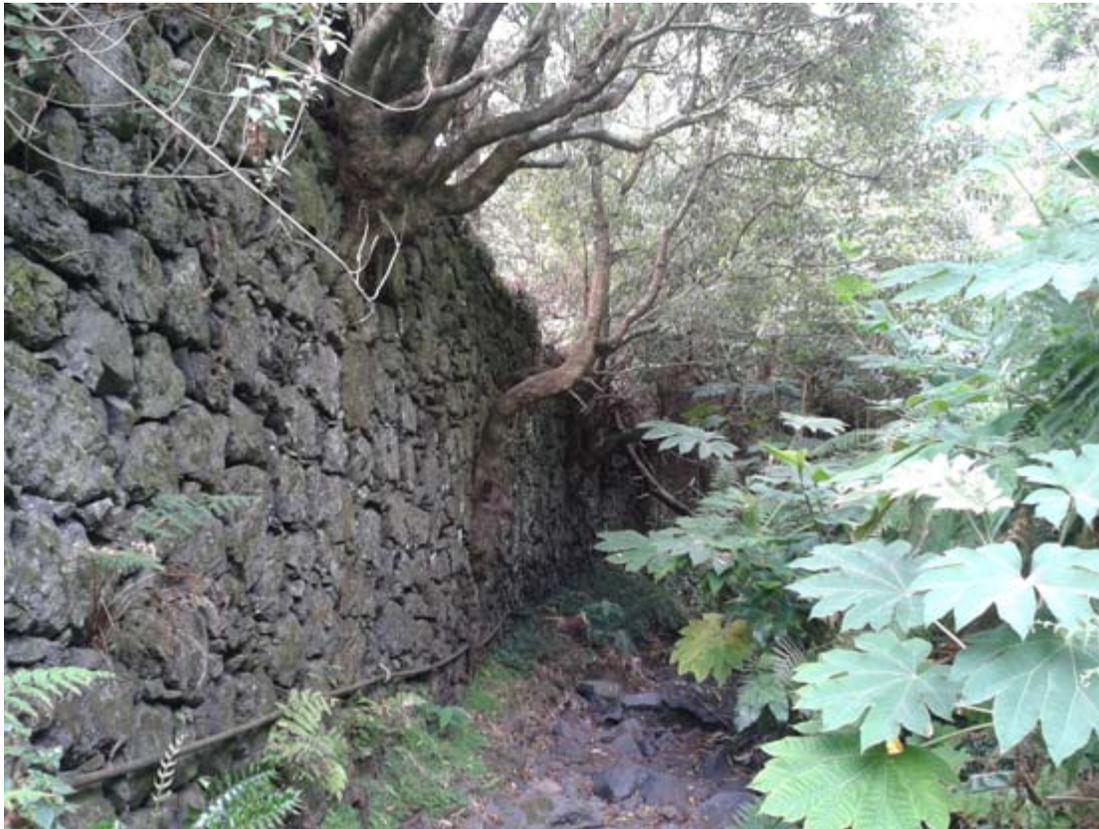
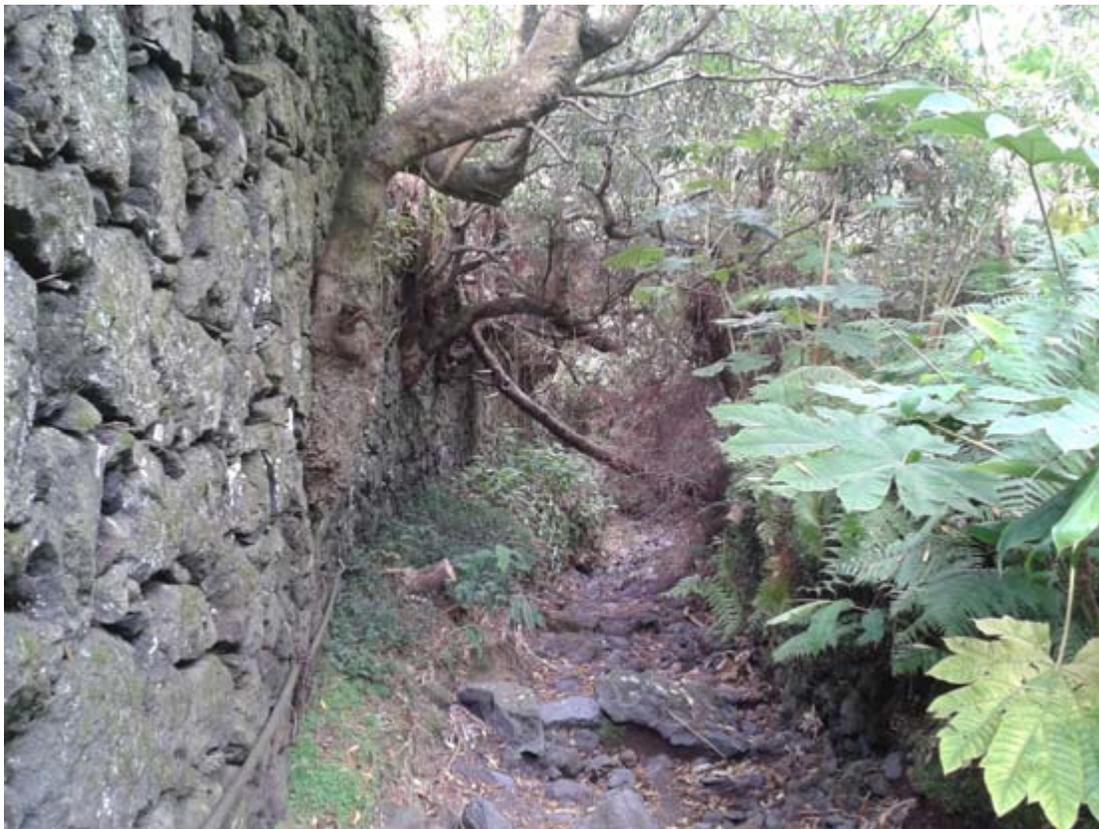
Gravidade Médio - Gravidade moderada, necessidade de ação preventiva

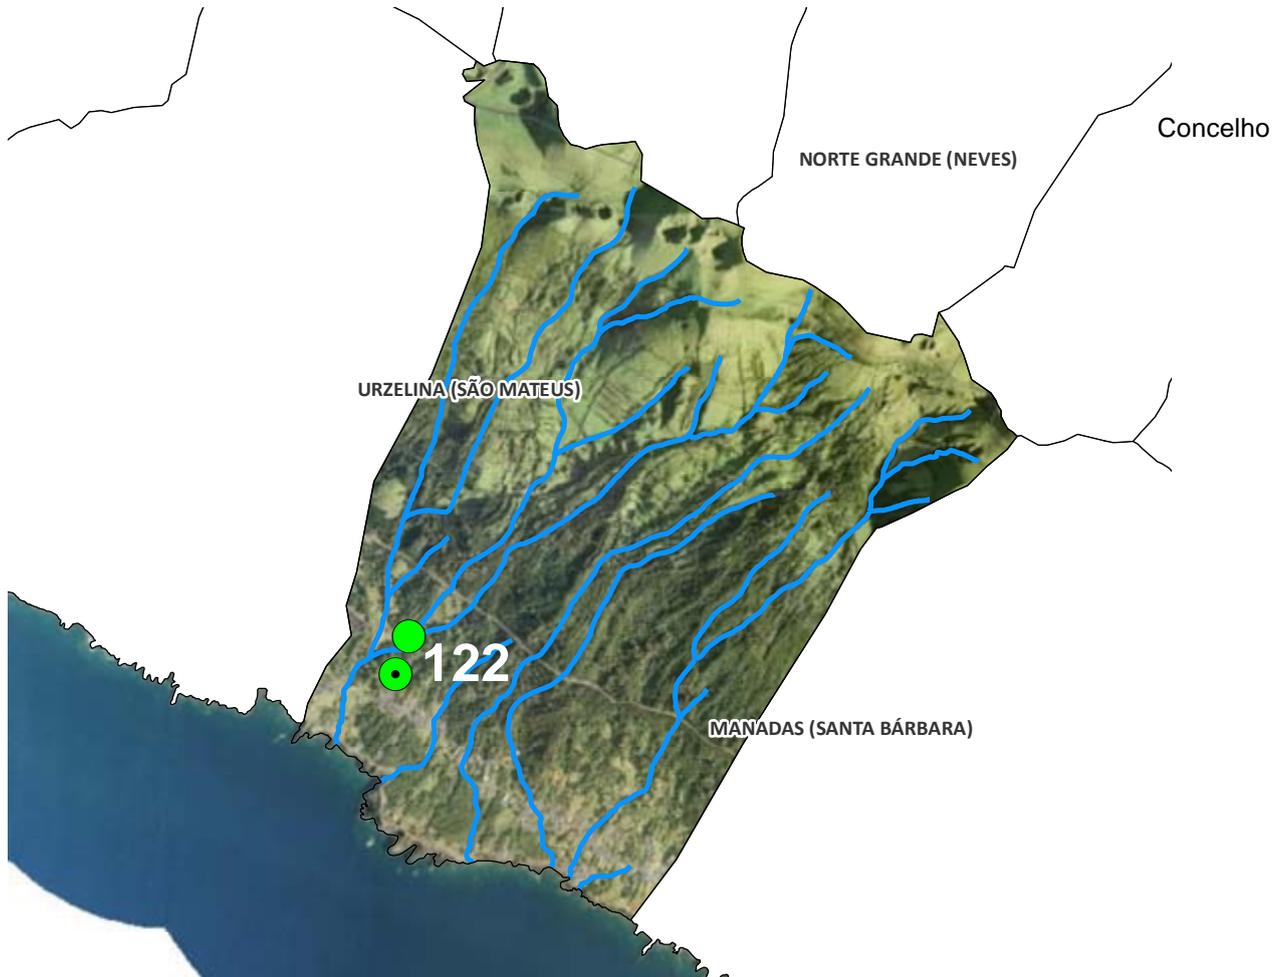
1 Troço extenso  
Obras em leitos e margens

Pouco grave, situação pontual, sem riscos imediatos  
Redefinir a drenagem

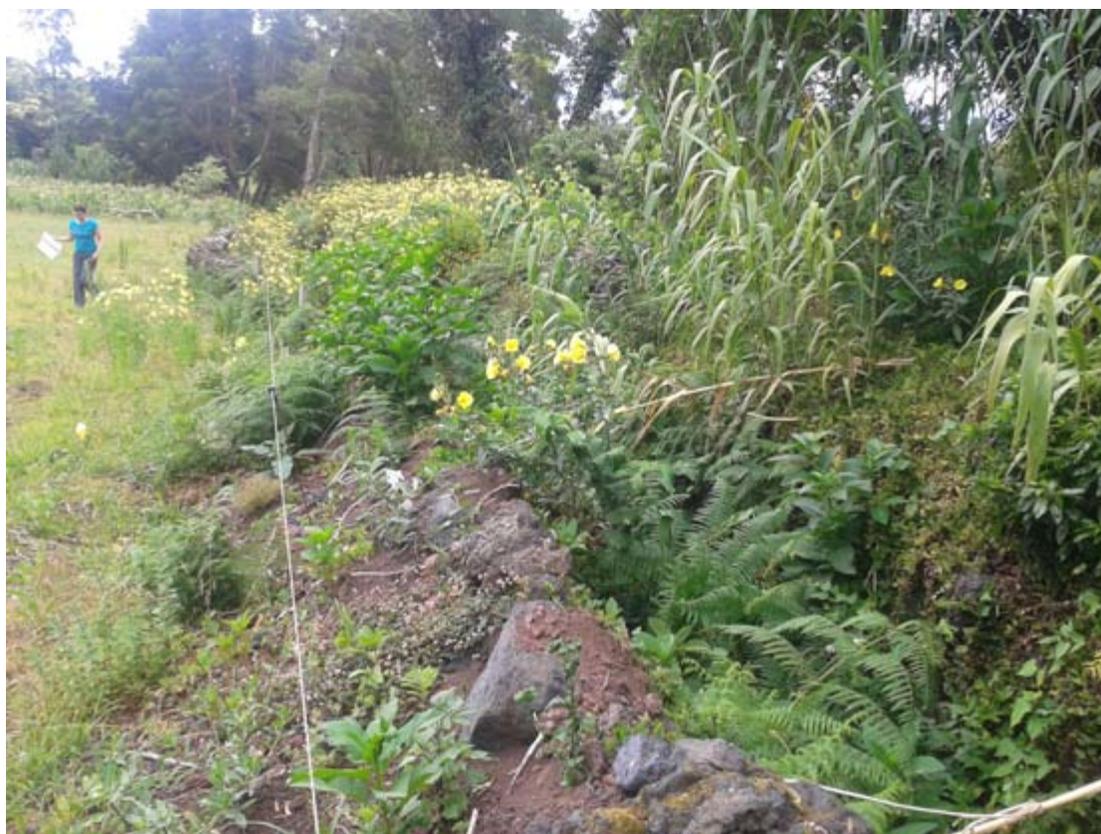
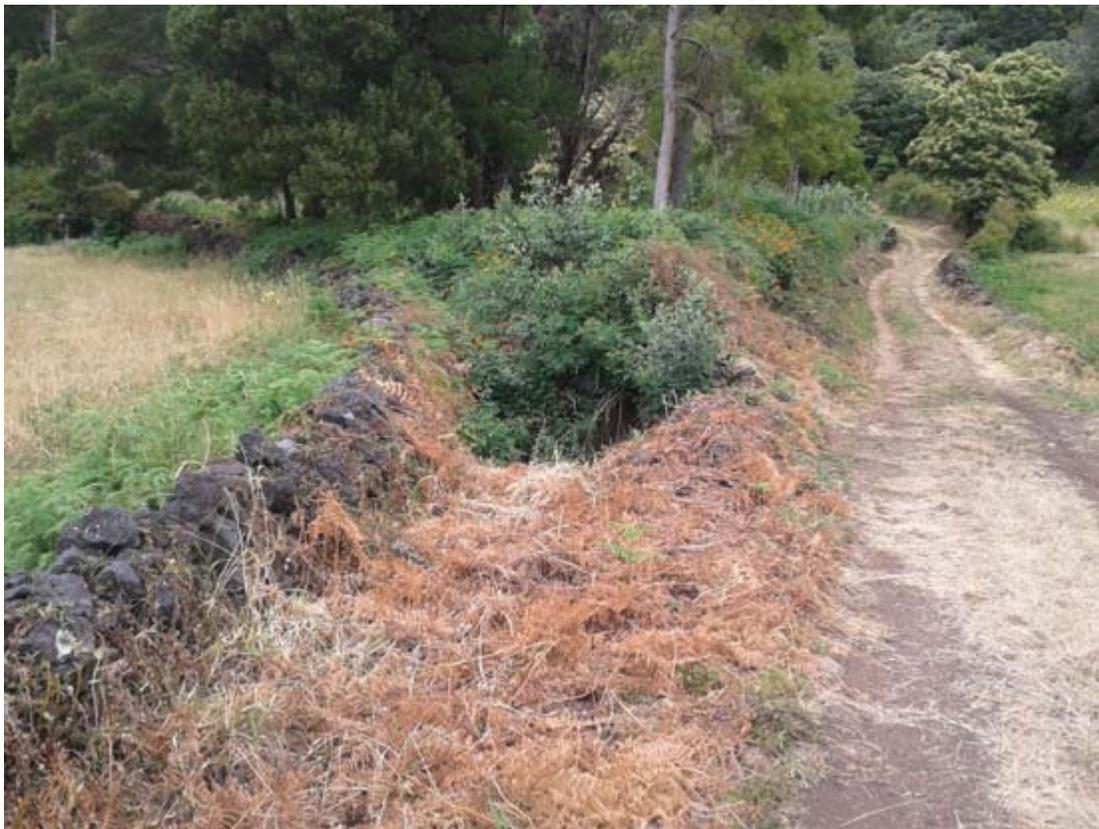
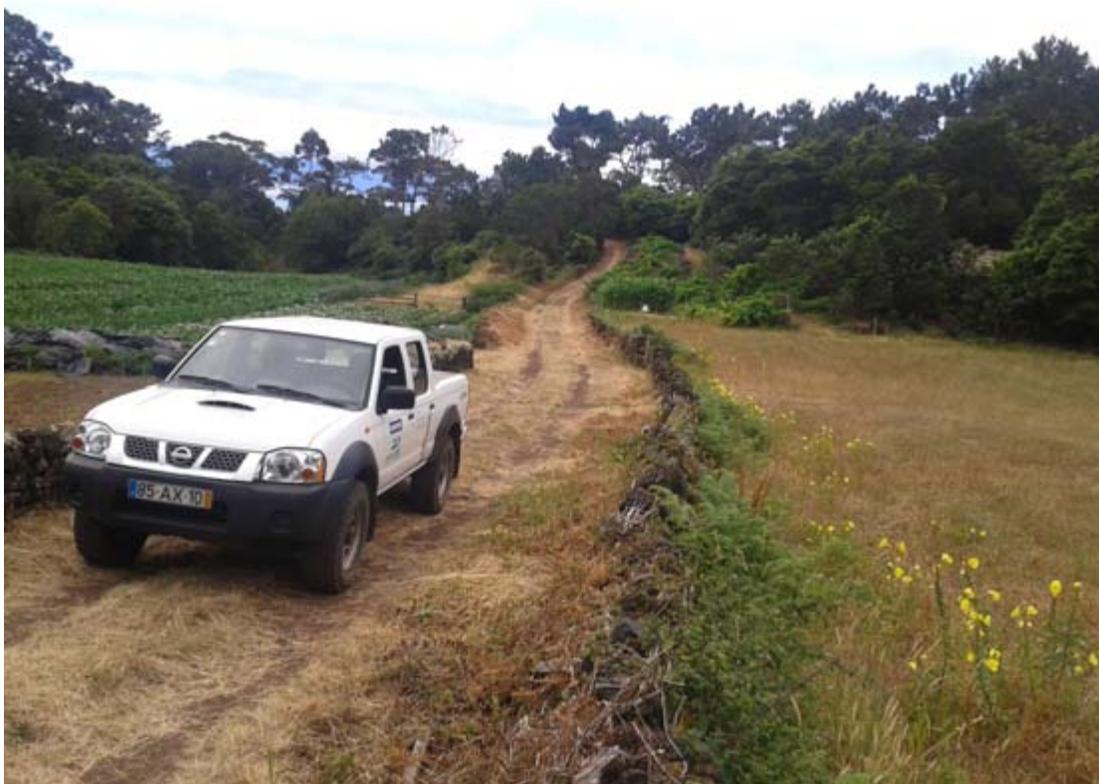
Gravidade Pouco urgente - Situação pontual, sem riscos imediatos

Causas das ocorrências      Eliminação de um troço de linha de água para construção de um acesso agrícola à cerca de 60 anos.

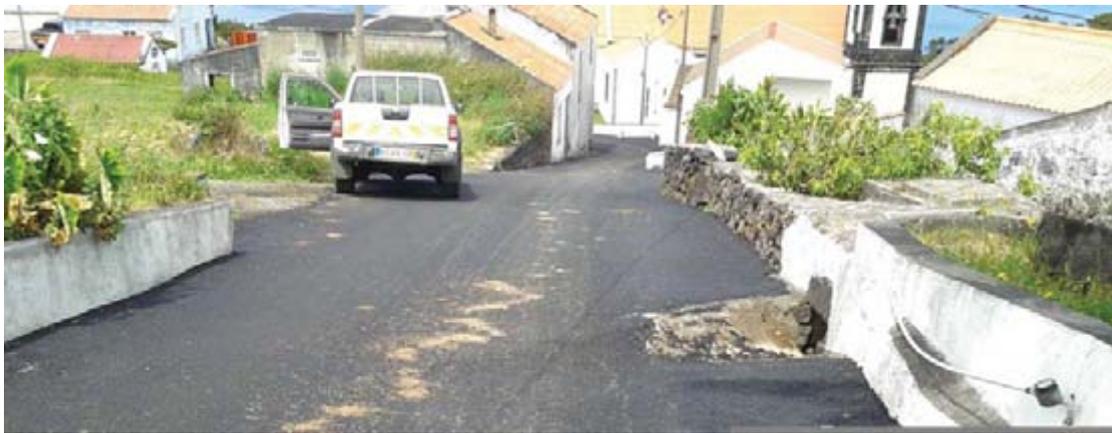
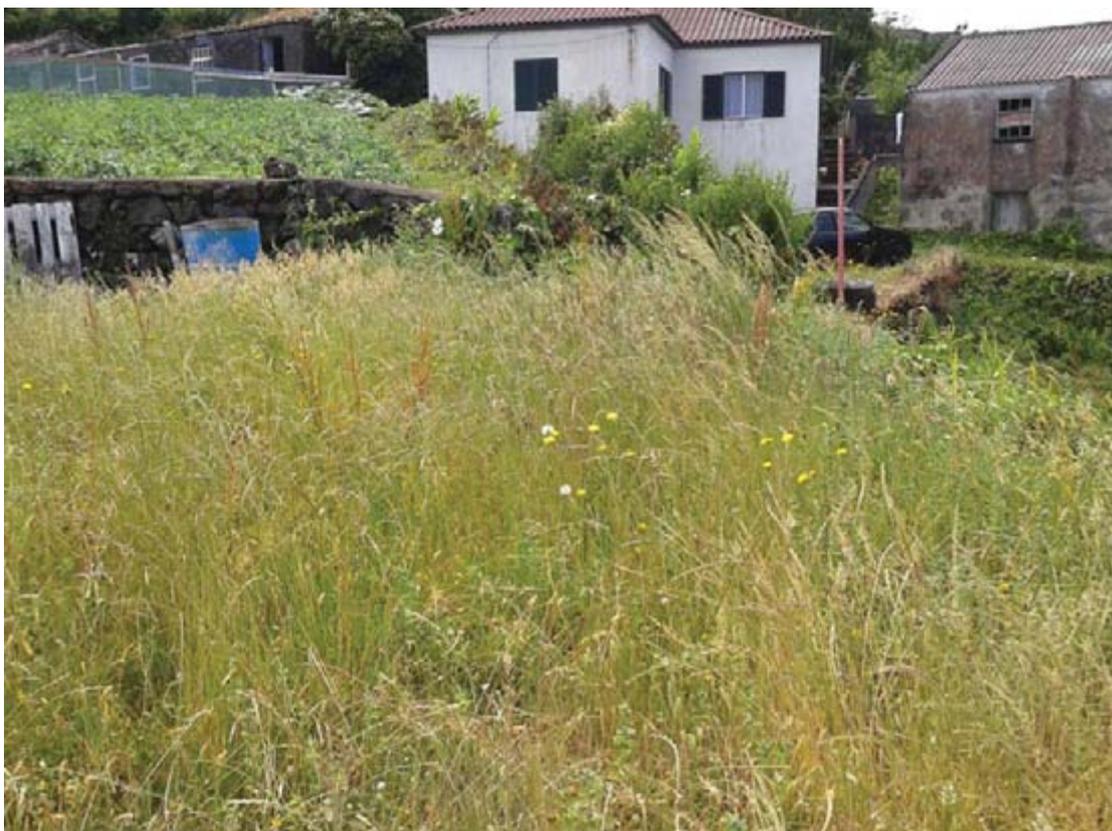
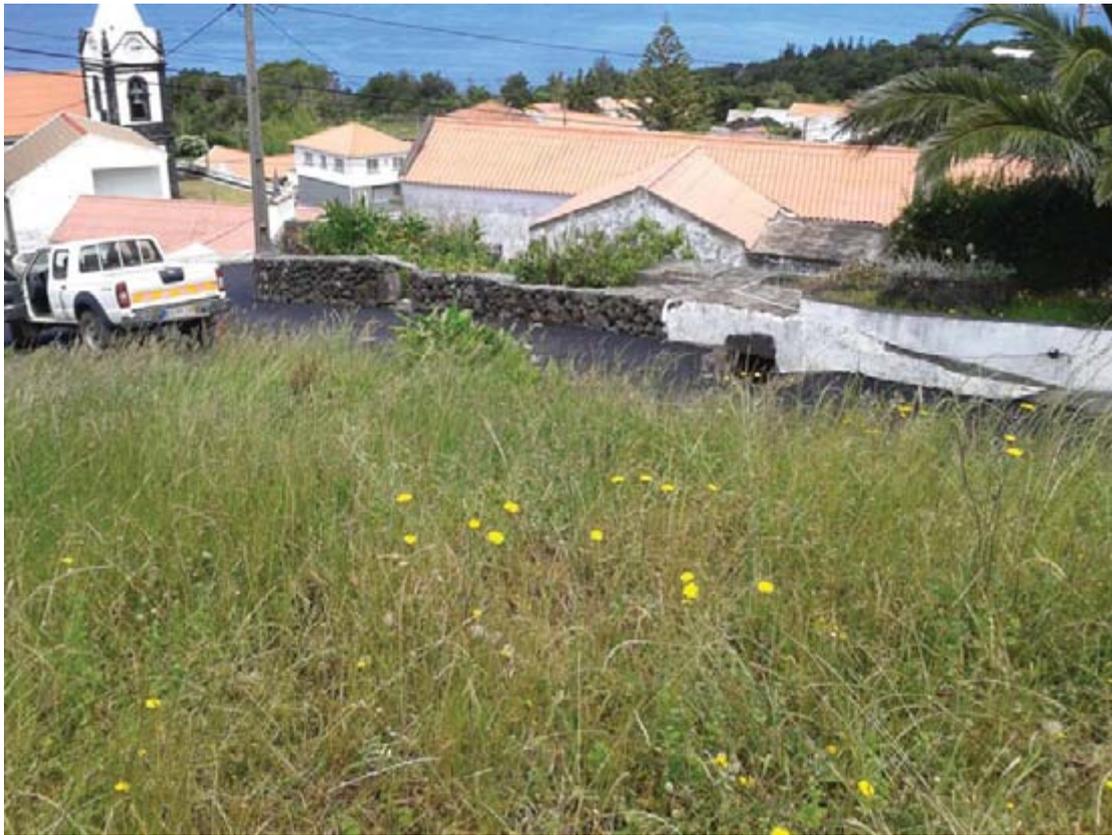
**Descrição da ocorrência** Estado da linha de água intercetado por um caminho de acesso agrícola, e não havendo uma passagem hidráulica, as águas desviam-se do seu percurso natural, causando danos nos terrenos a jusante.

**Gravidade** Médio - Gravidade moderada, necessidade de ação preventiva

| <b>Causas das ocorrências</b> | Obstrução de grotas, devido a vegetação em excesso, e corte de linha de água pela construção de um caminho do Município. |

| <b>Propostas de intervenção</b> | Limpeza de vegetação na grotas e construção de aqueduto para fazer a água atravessar o caminho. |

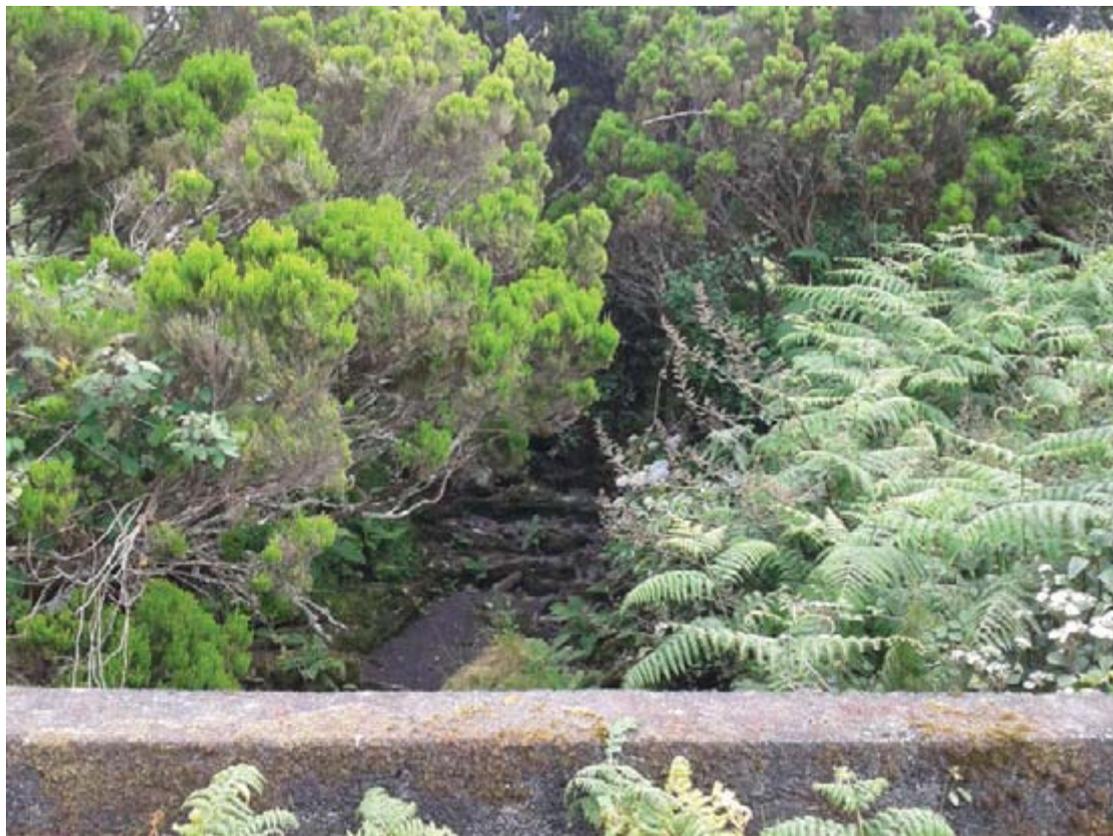
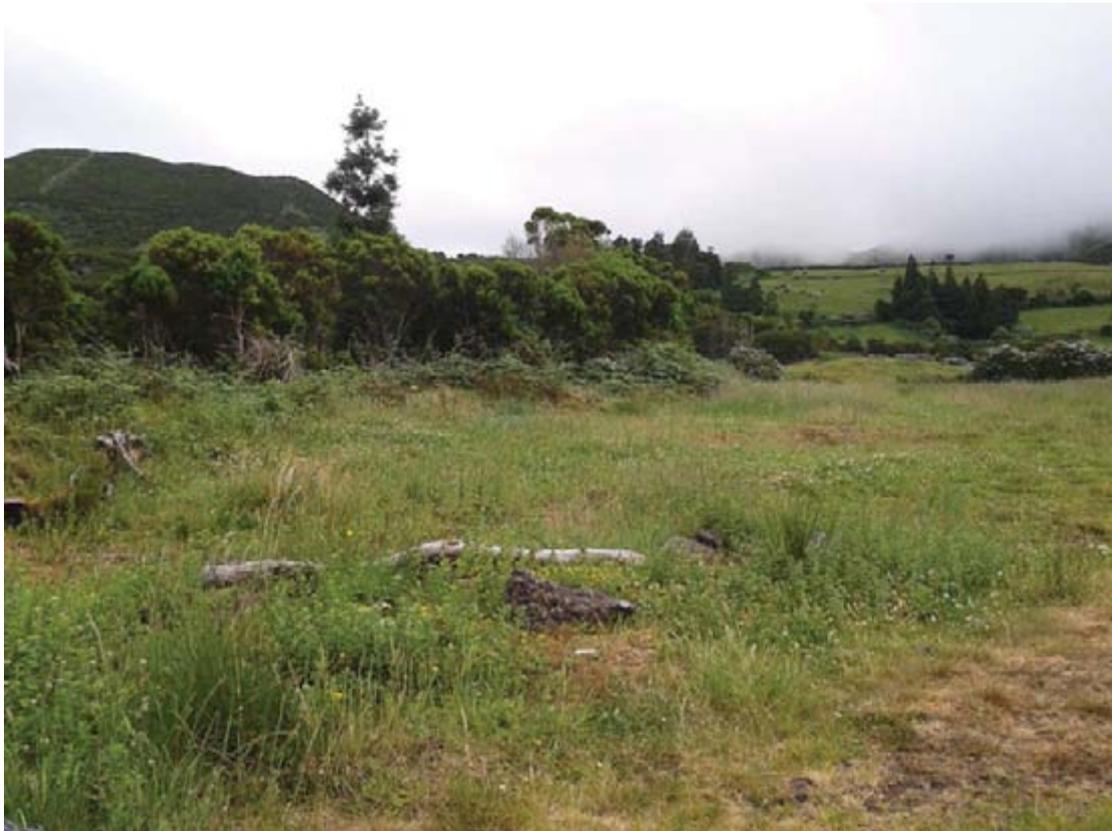
**Descrição da ocorrência** Risco de obstrução de ribeira, devido a excesso de vegetação numa extensão mínima de 300m, e consequentemente causar estragos em passagem hidráulica, caminho agrícola e terrenos agrícolas.

**Gravidade** Médio - Gravidade moderada, necessidade de ação preventiva

| <b>Causas das ocorrências</b> | Existência de vegetação excessiva no leito da ribeira. |

| <b>Propostas de intervenção</b> | Corte de vegetação em excesso numa extensão mínima de 300m. |
