## Síntese – ilha de São Jorge

## Registo de ocorrências em ribeiras

**Referência** AHA/RIBEIRAS/2013/119

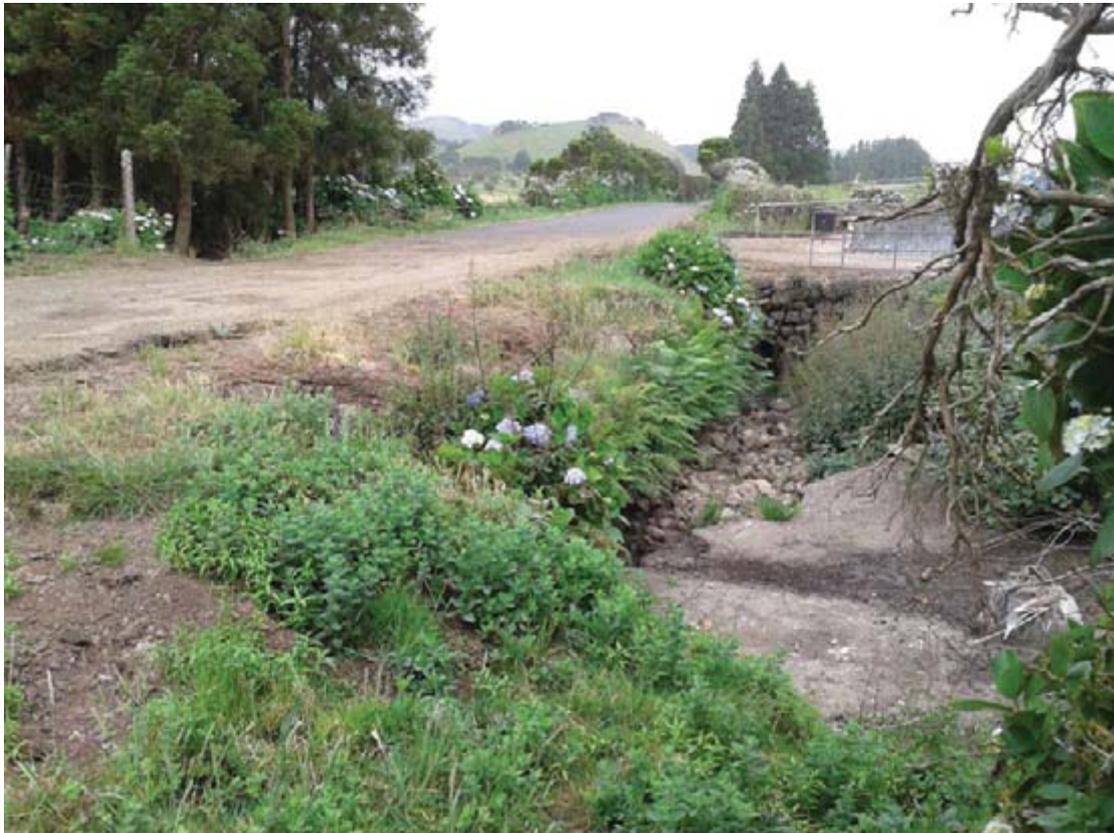
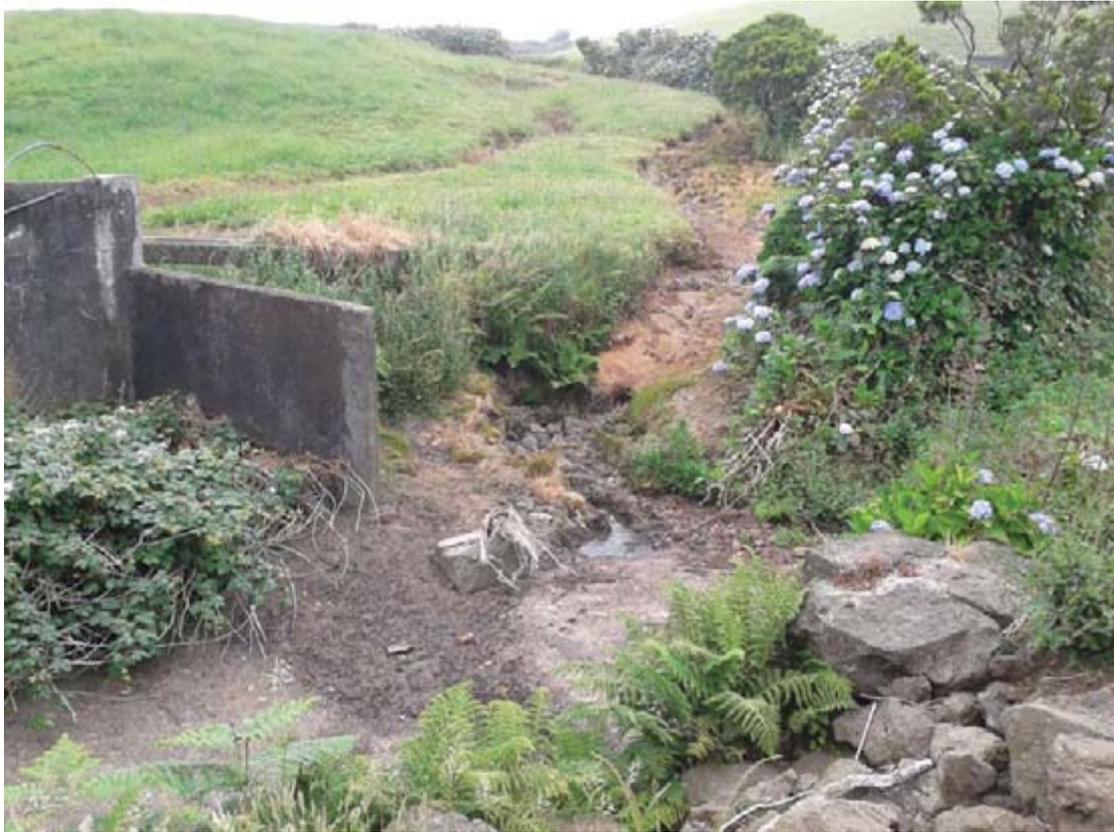
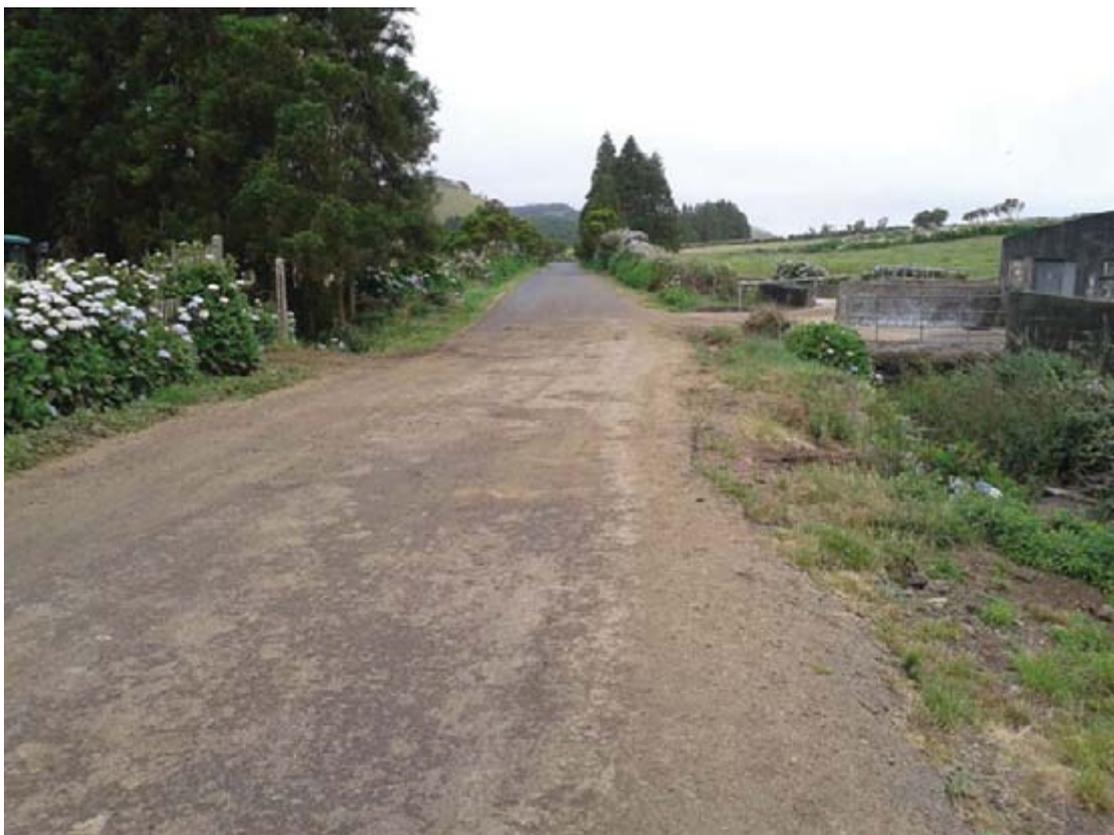
**Gravidade** Urgente - Pessoas e bens em risco iminente

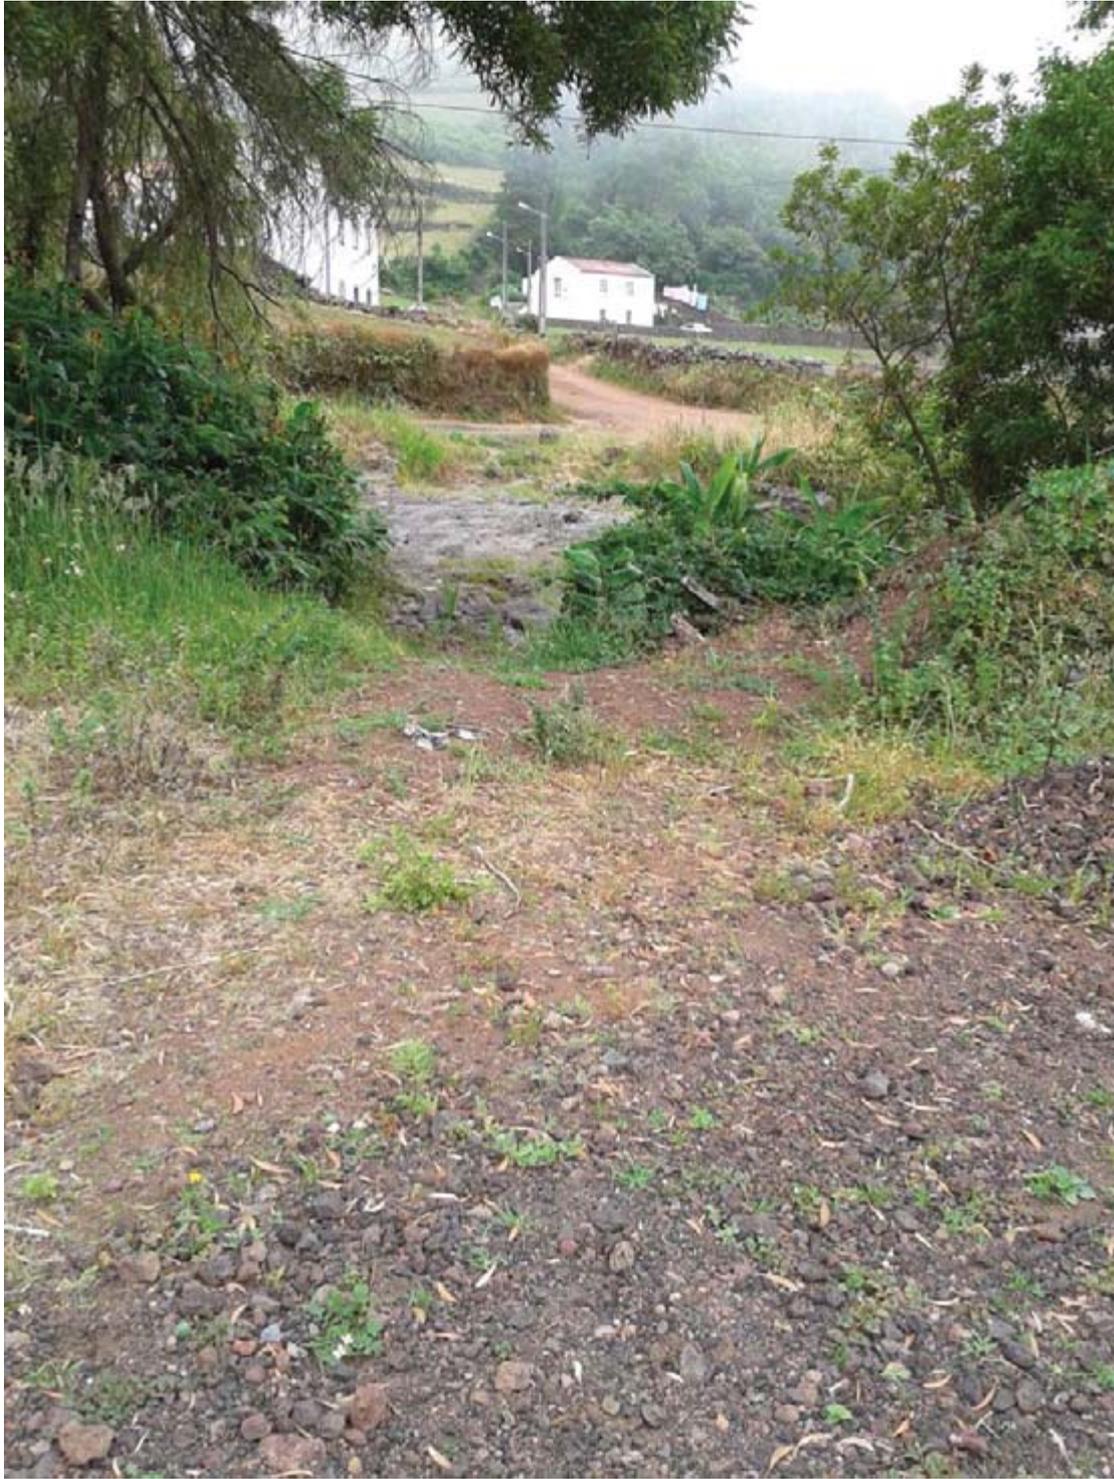
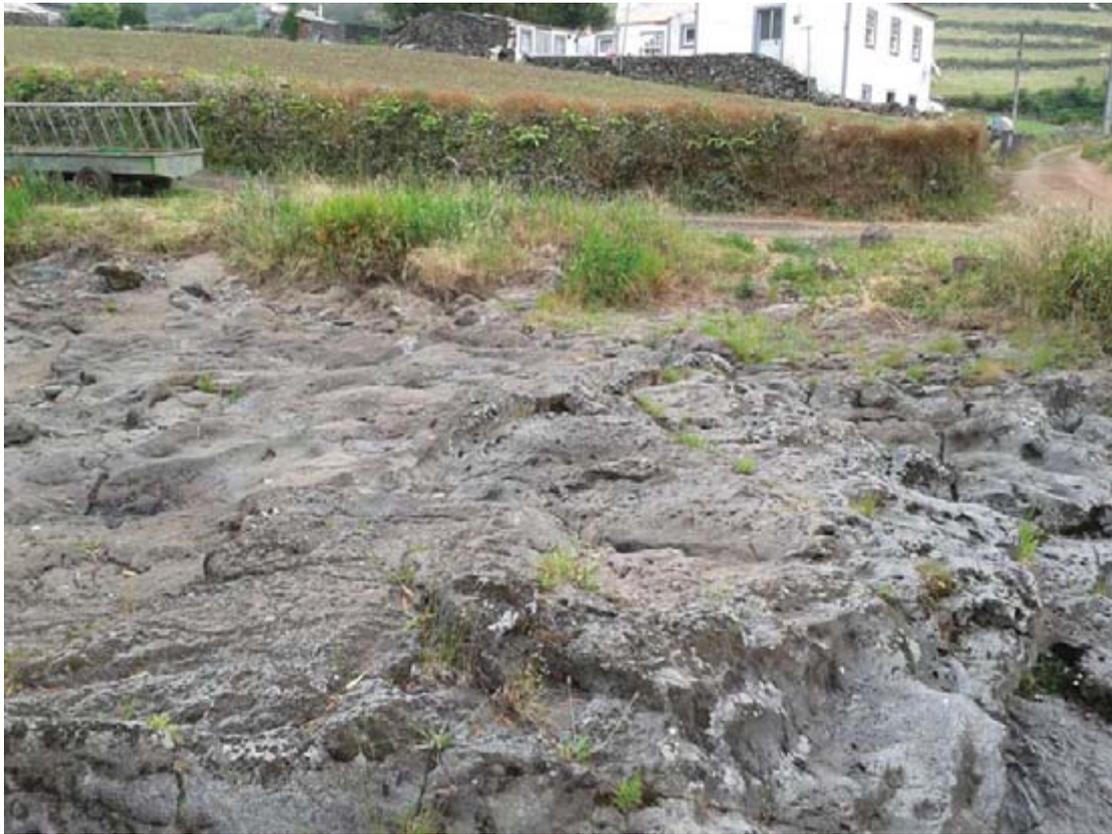
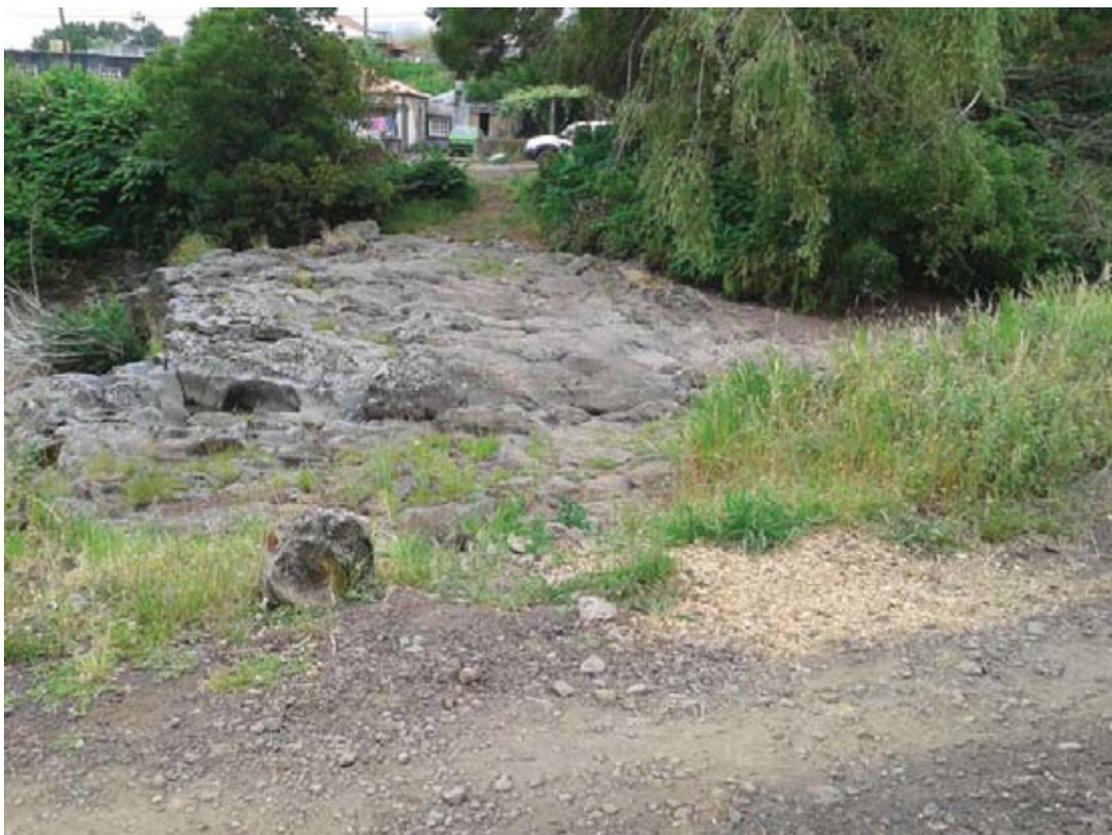
**Gravidade** Urgente - Pessoas e bens em risco iminente
