## ANEXO VII

### FORMULÁRIOS DA EROSÃO HÍDRICA

## Controlo da erosão hídrica em ribeiras 2022

Formulário para registo do estado das bacias de retenção

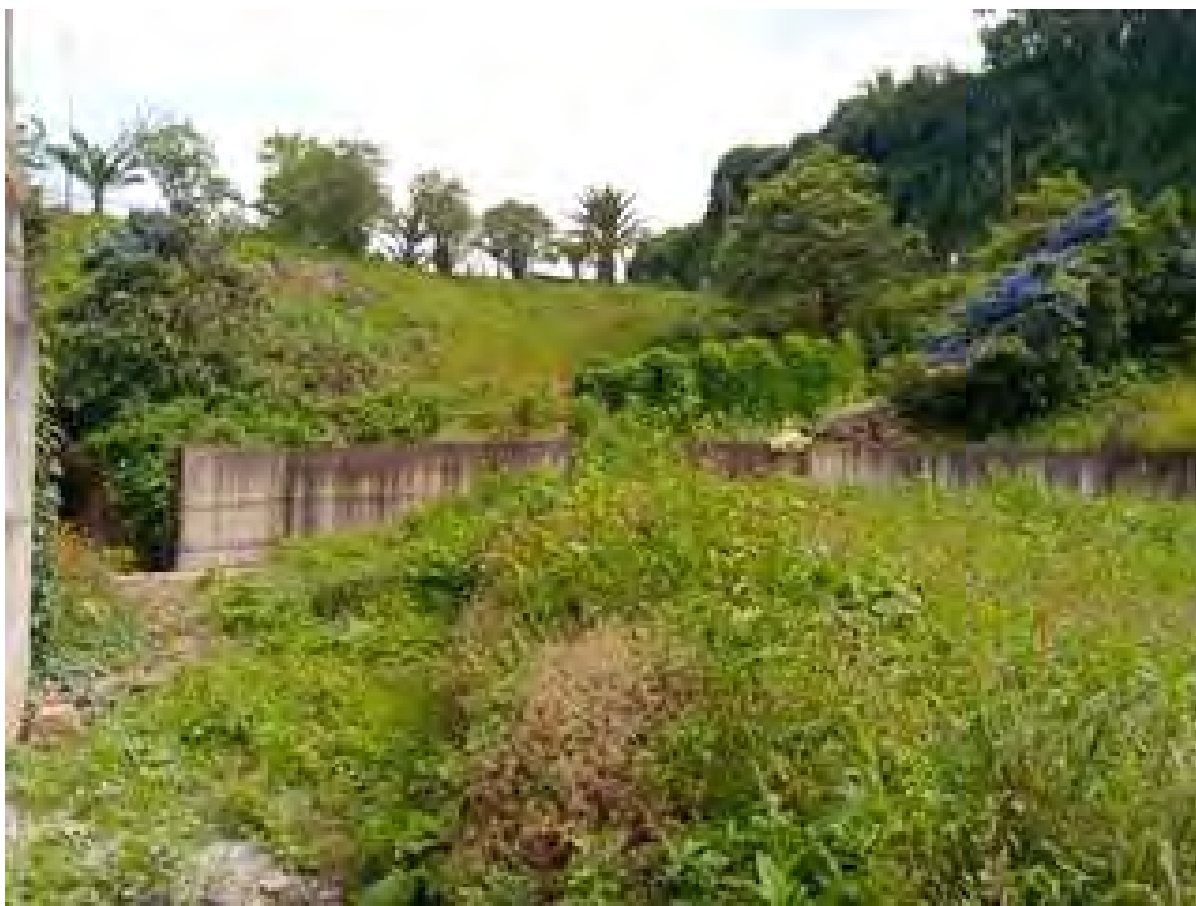
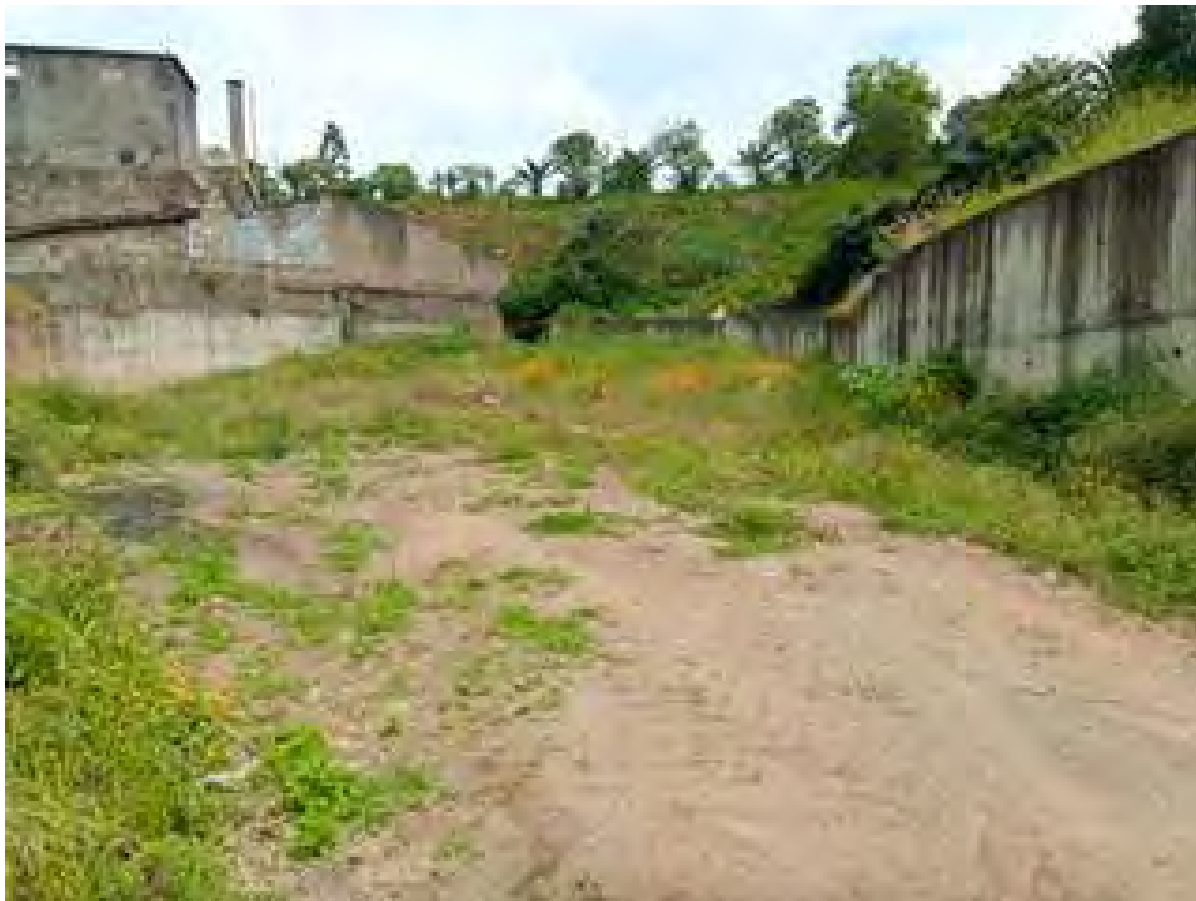
| Estado de conservacao | Carece de intervenção |
| Tipo de intervenção | Desassoreamento<br>Corte de vegetação |

| Descrição da intervenção | Desassoreamento da bacia de retenção. |

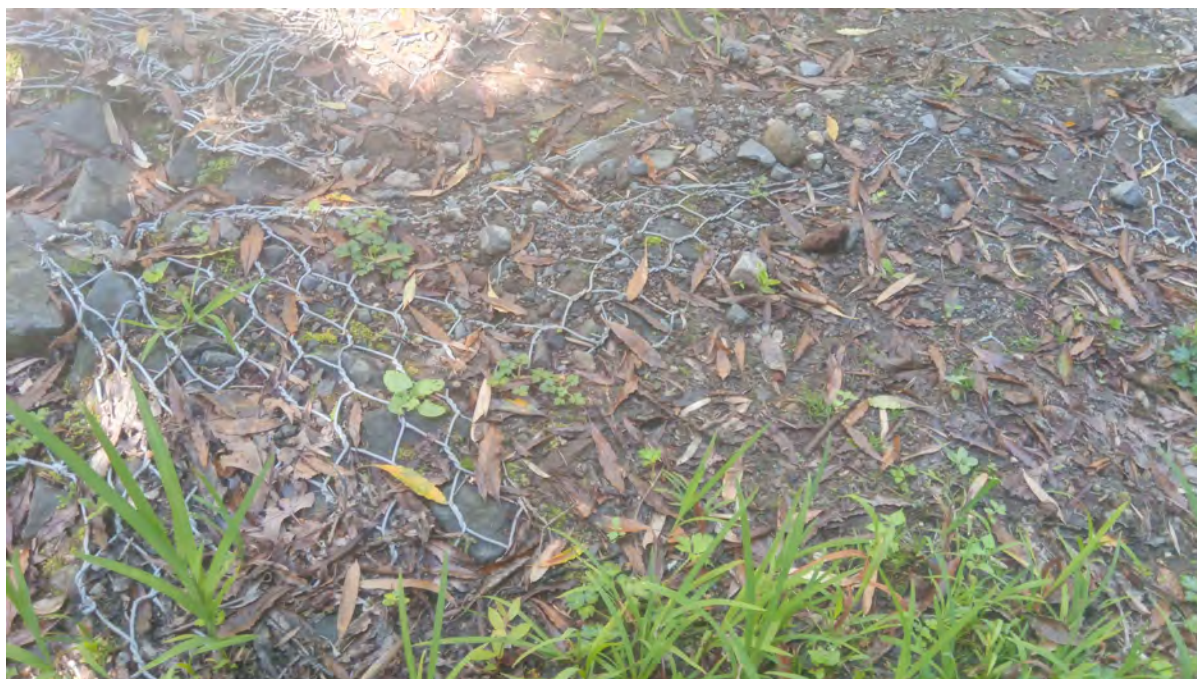
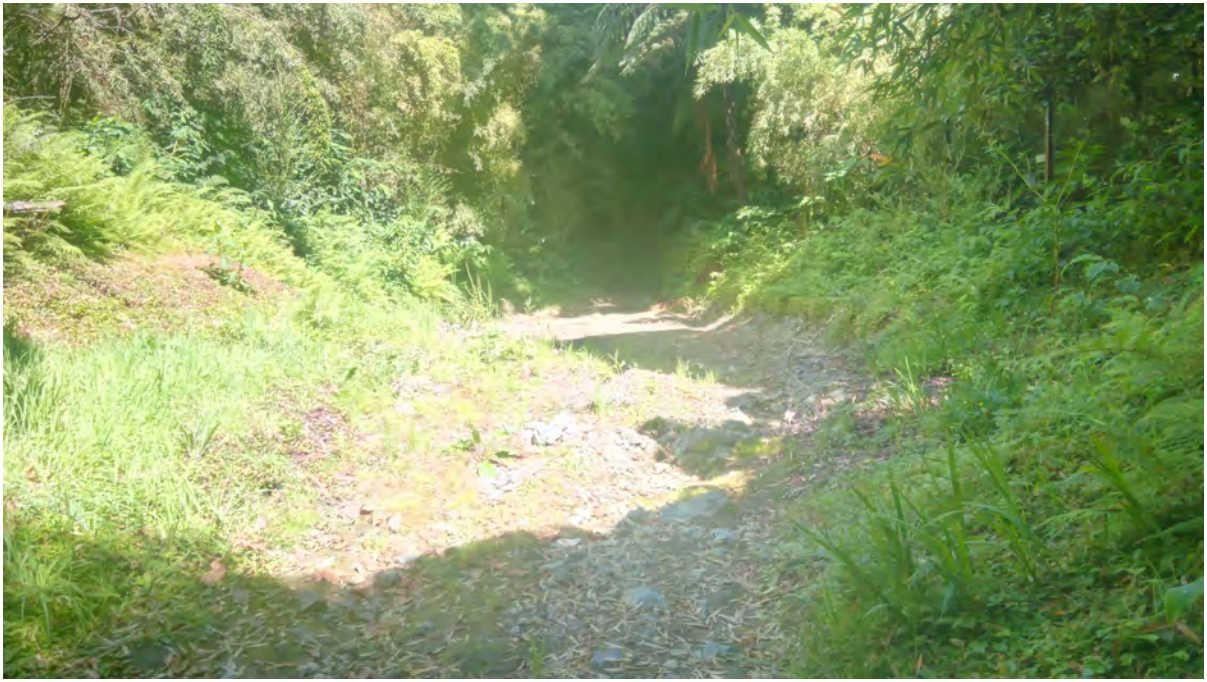
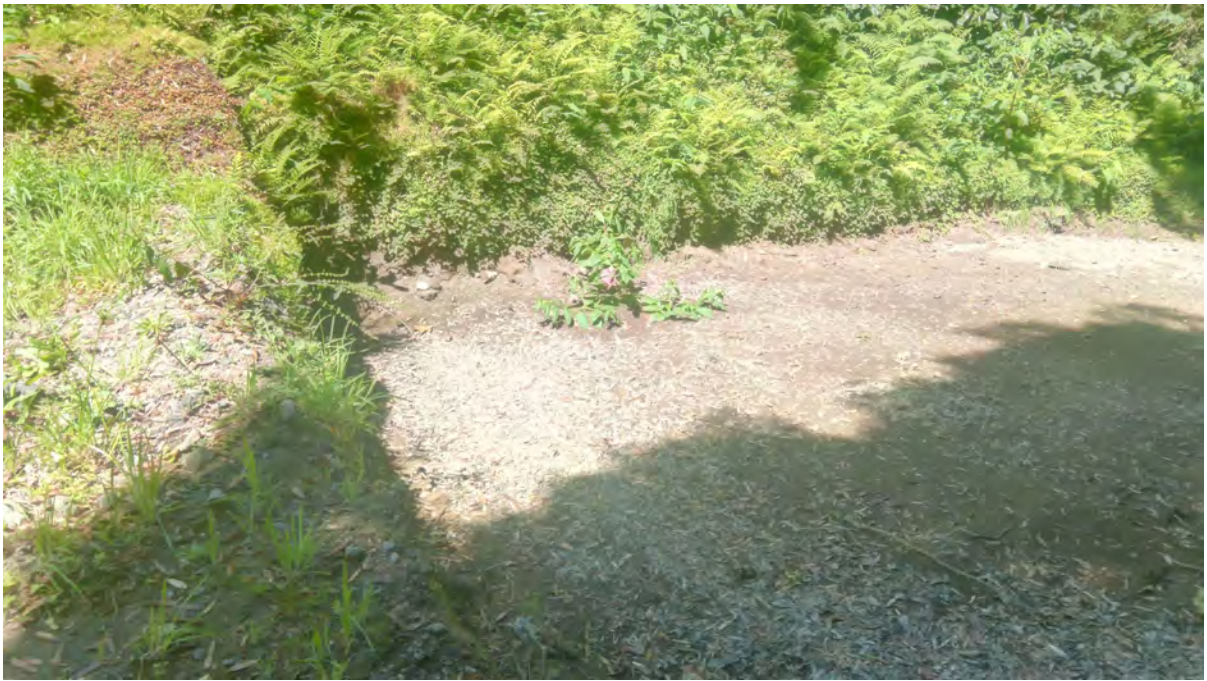
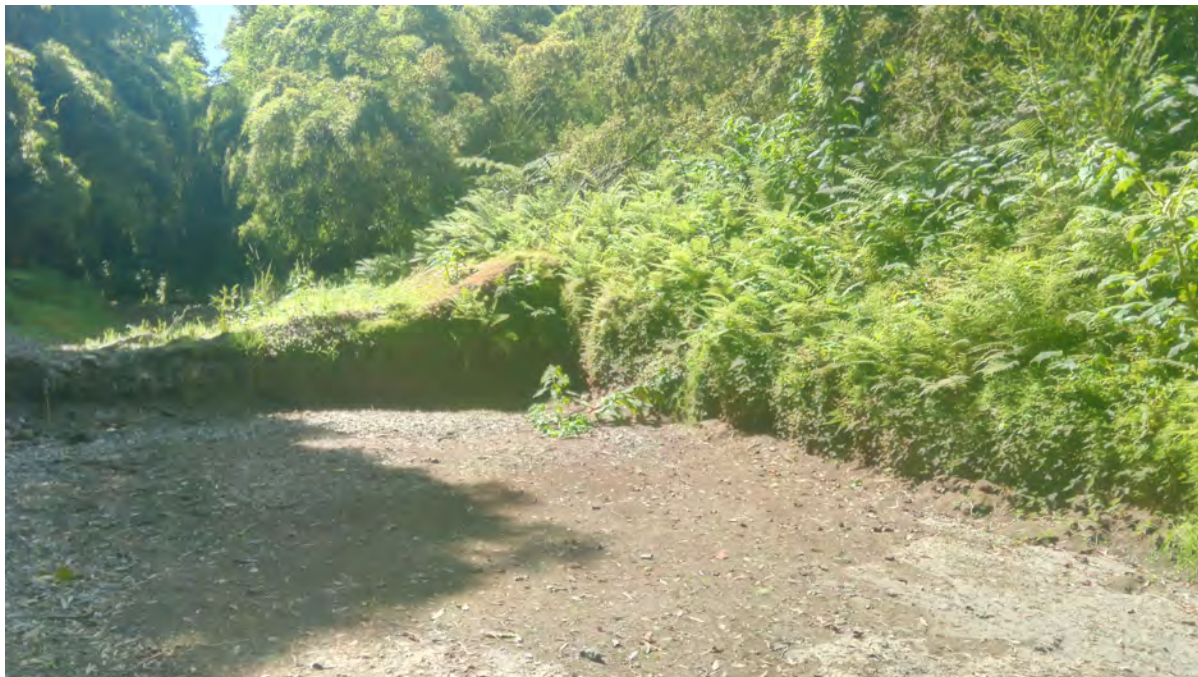
Nome(s) da ribeira Bacia de Retenção do Salto do Funil

| <b>Descrição das obras necessárias</b> | Em geral está em bom estado, cumprindo a sua função. No entanto, a rede de suporte das pedras dos Gabiões num futuro próximo carece de manutenção. |

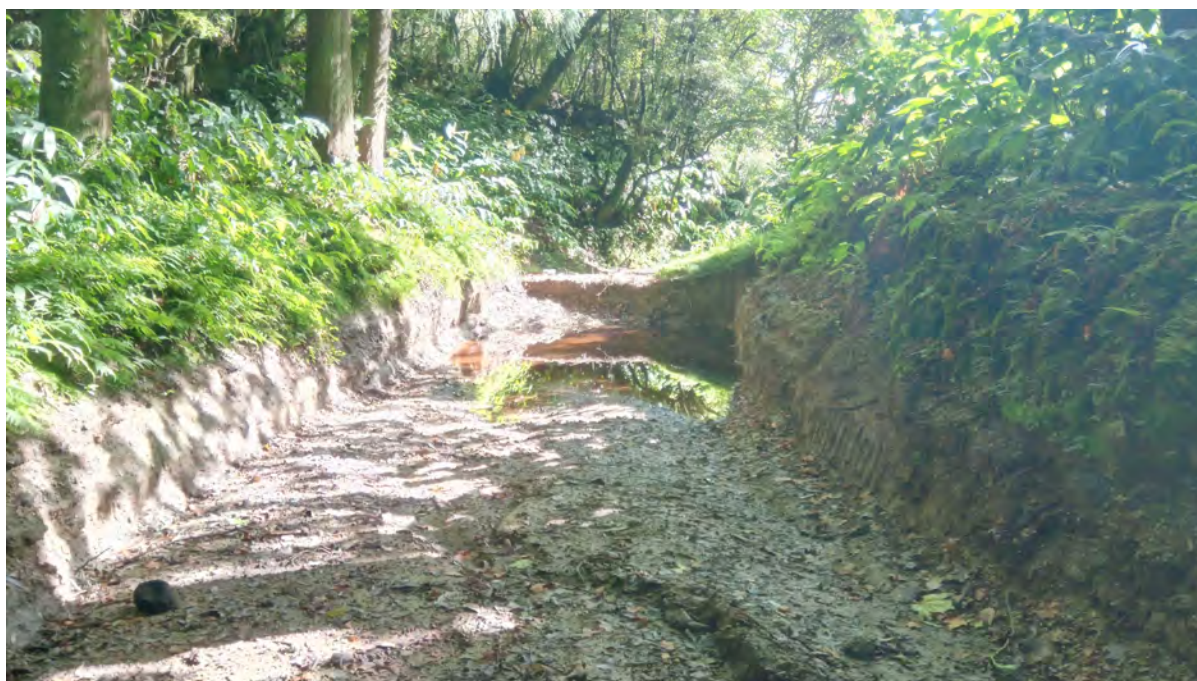
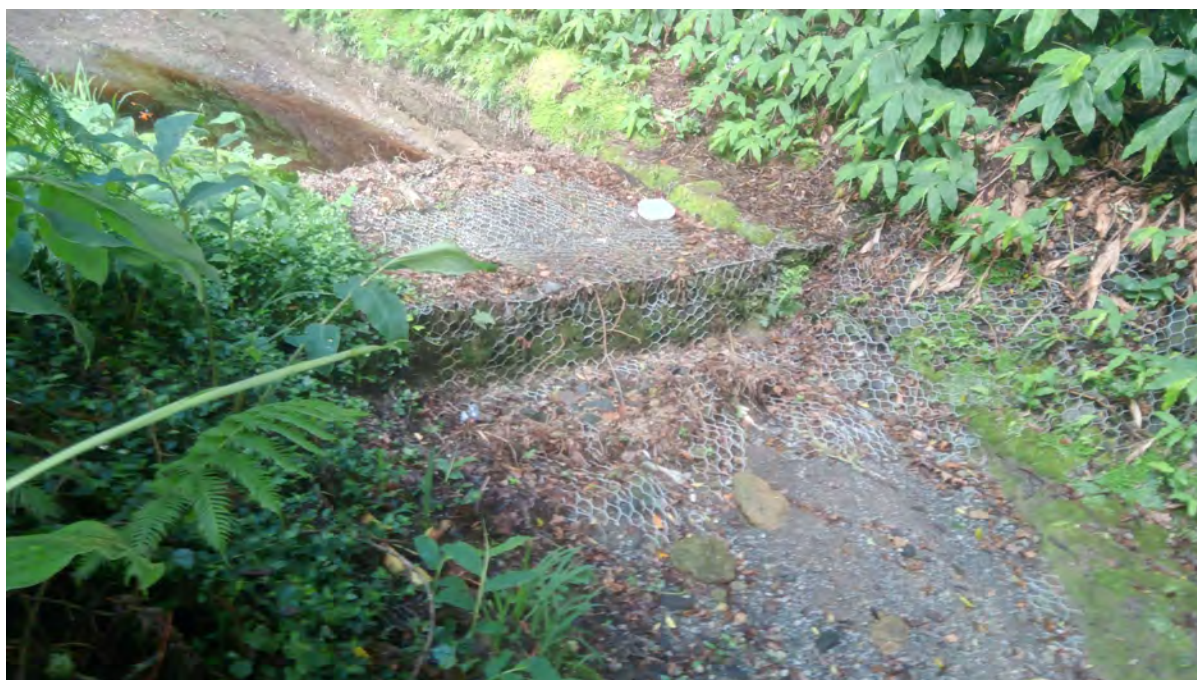
A malha de rede está danificada necessita de reparação

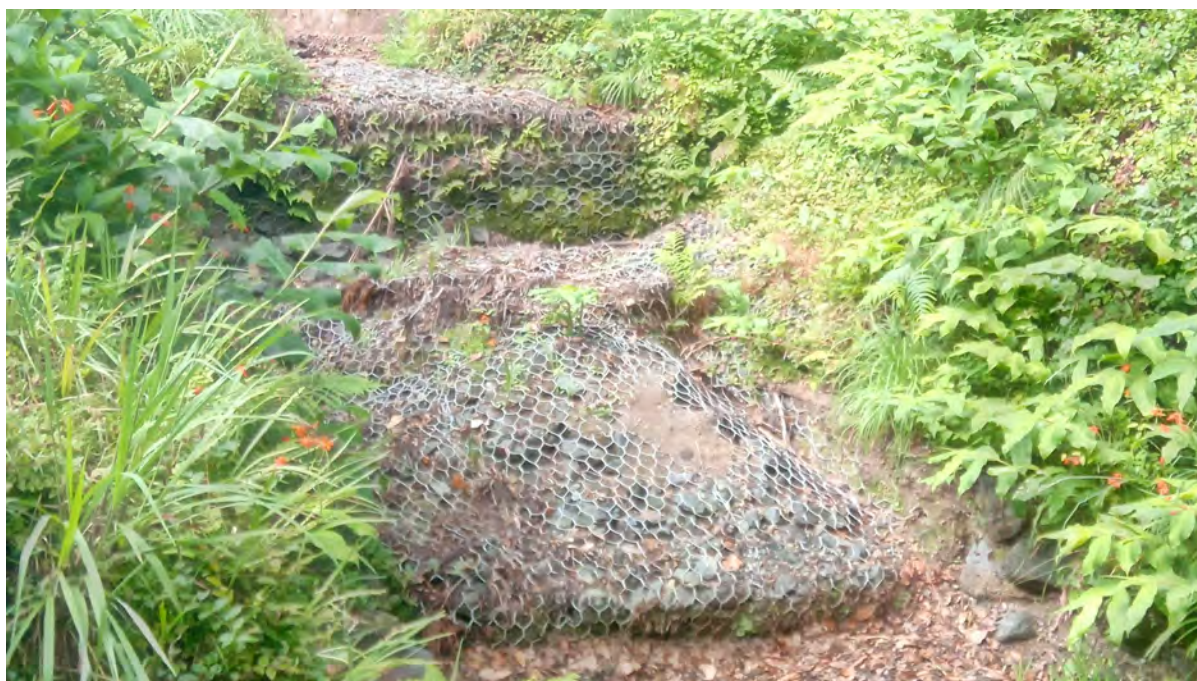
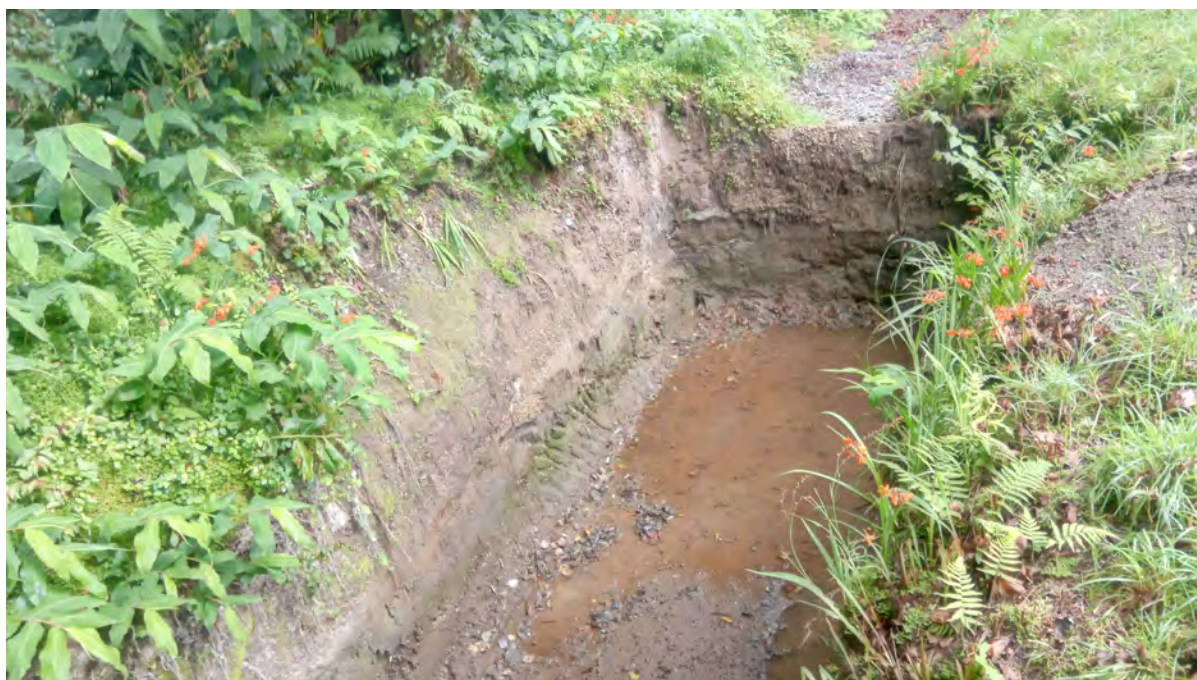
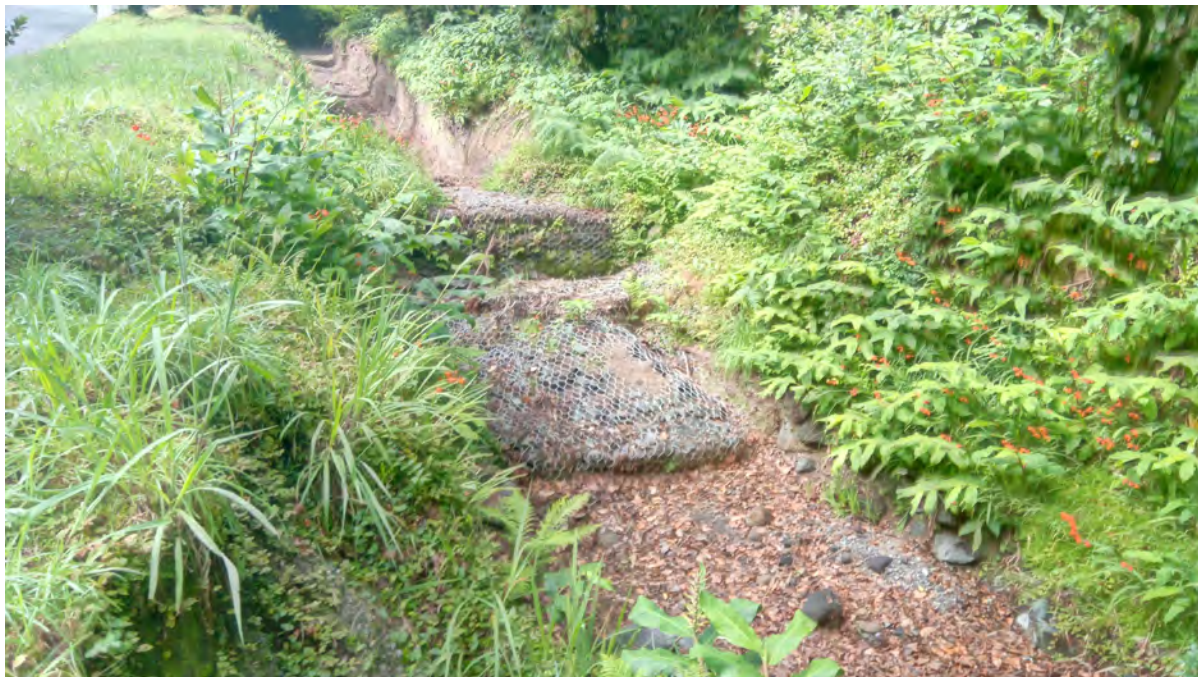
A malha de rede necessita de reparação

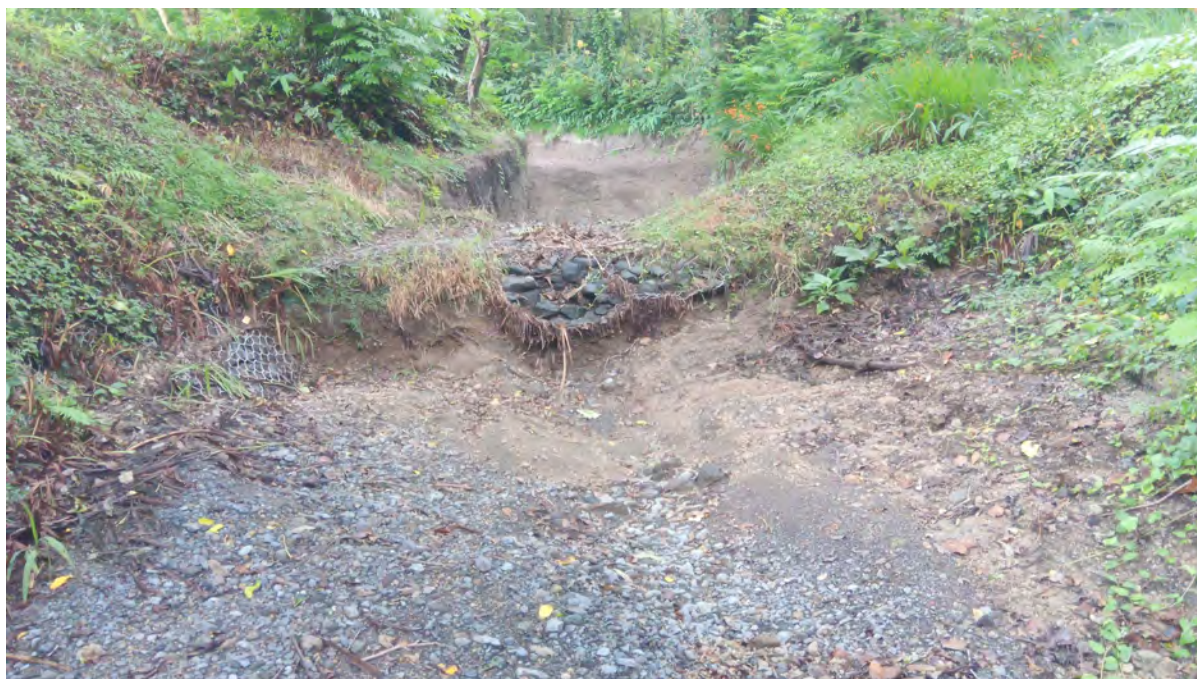
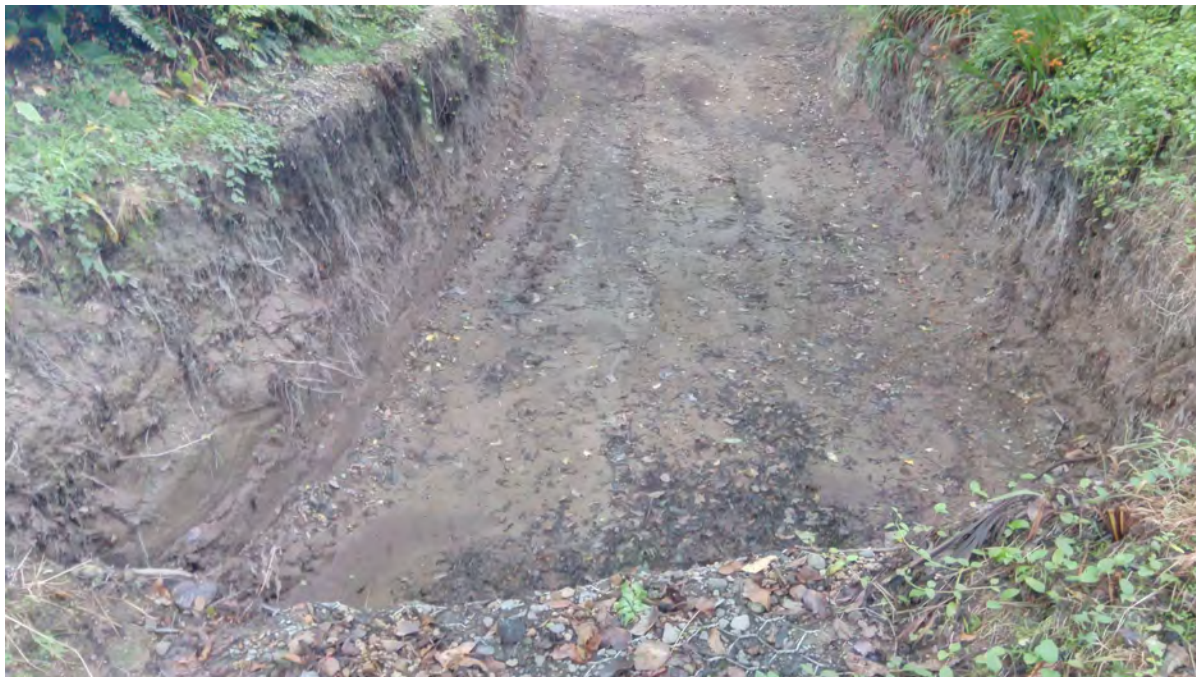
a malha de rede em ambas as zonas necessitam de reparação, pois as pedras estão soltas.

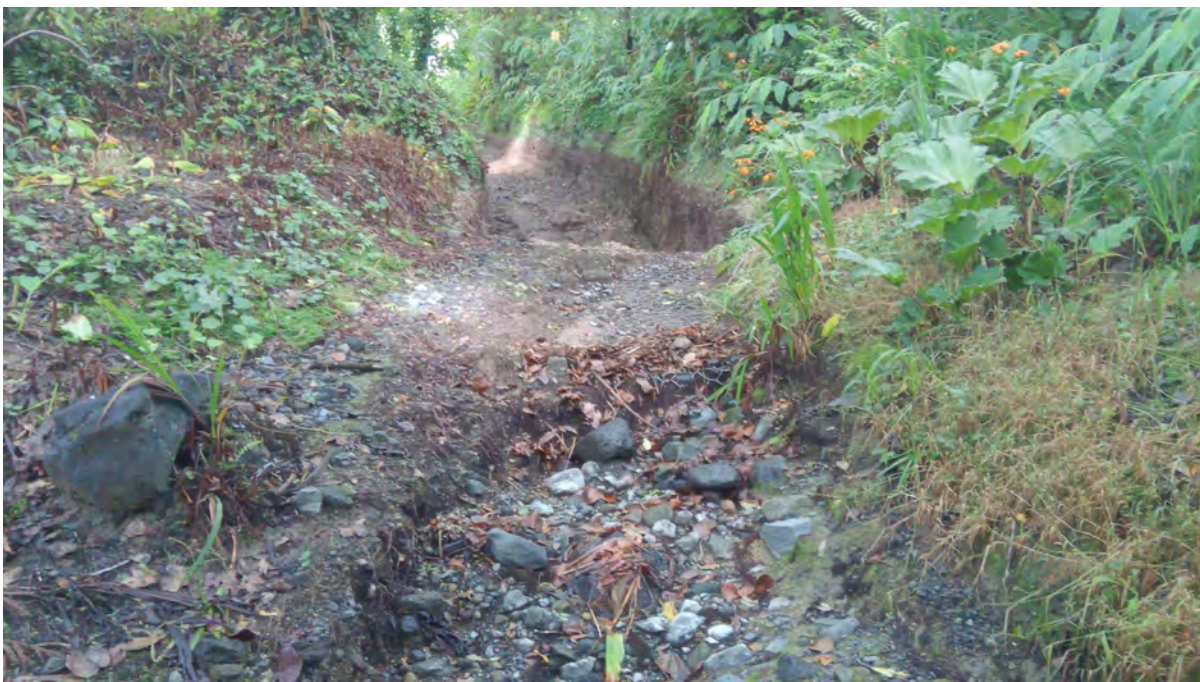
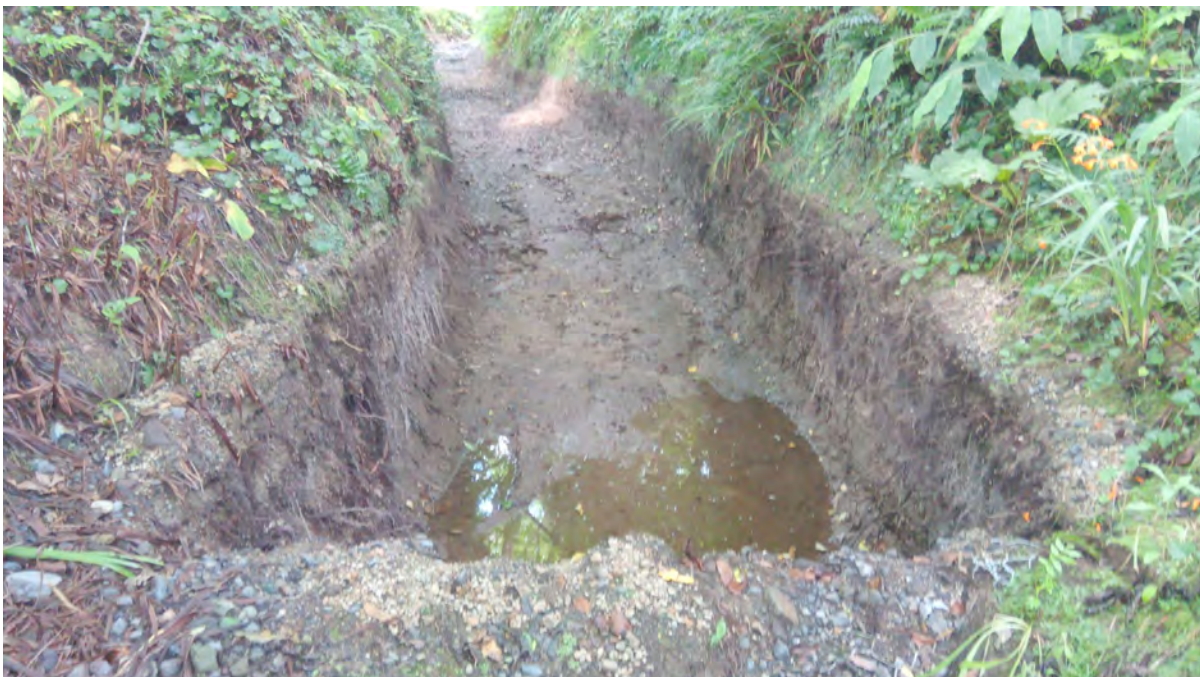
A rede de malha necessita de reparação

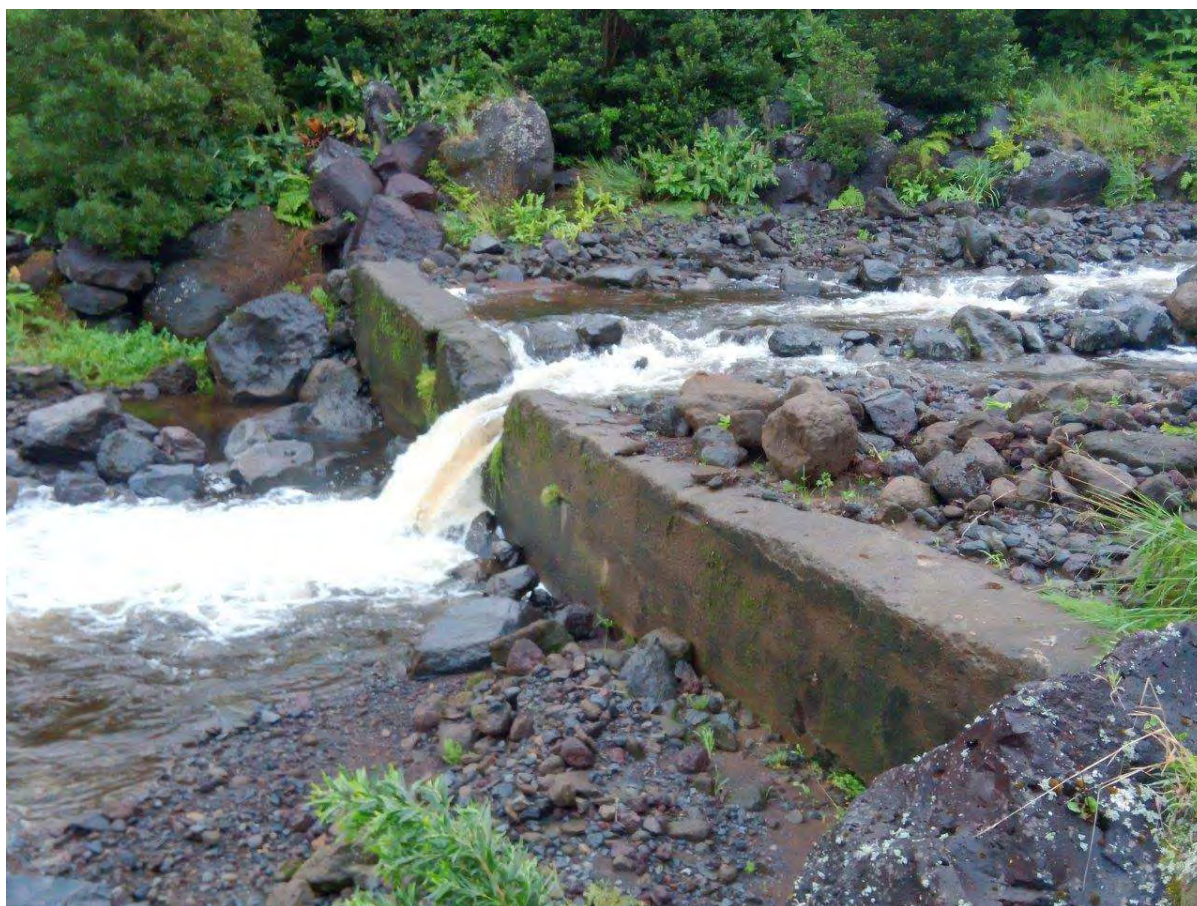
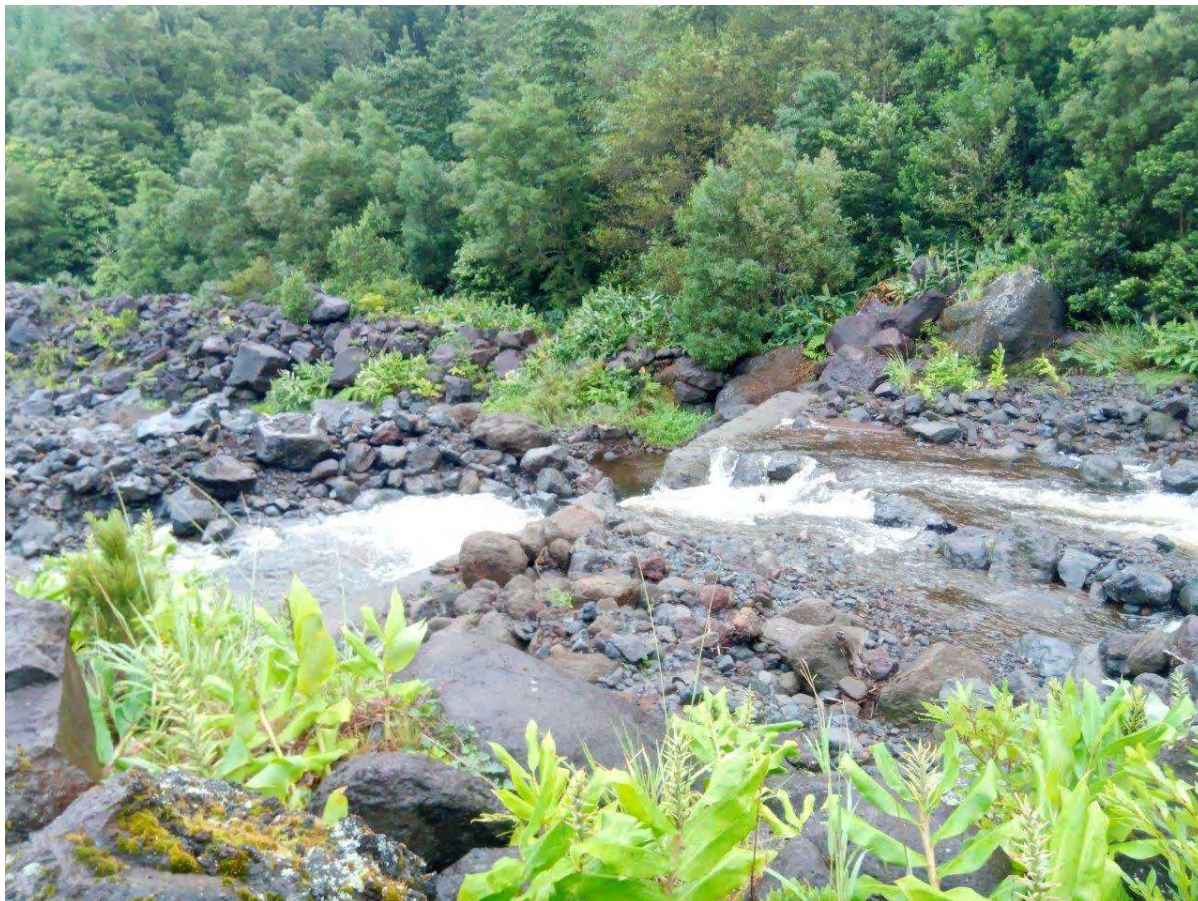
Necessário obras de melhoramento e reforça da estrutura existente.

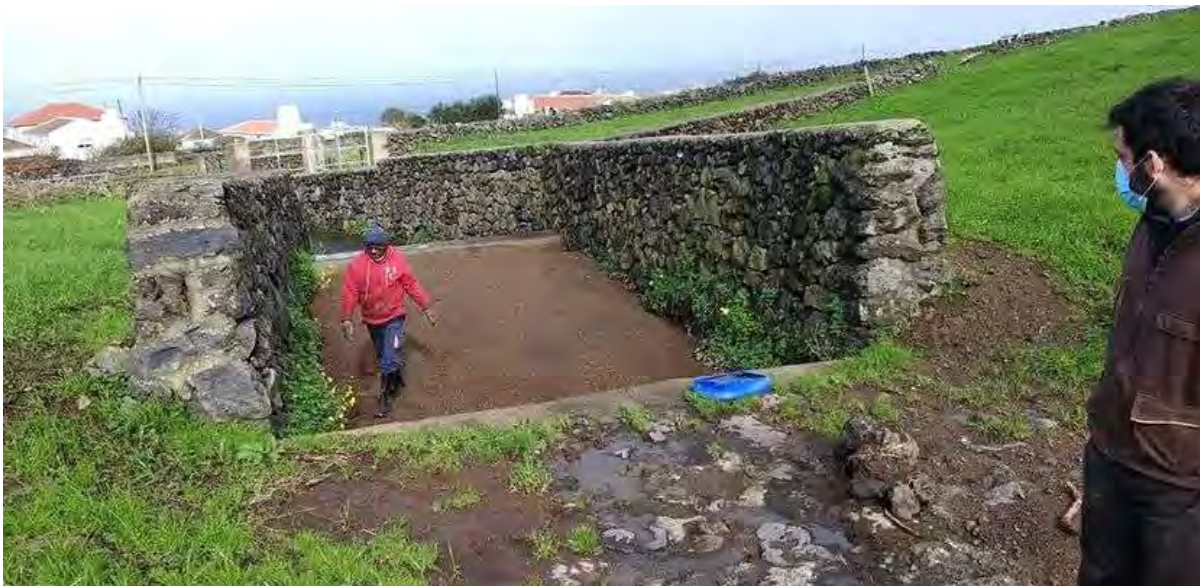
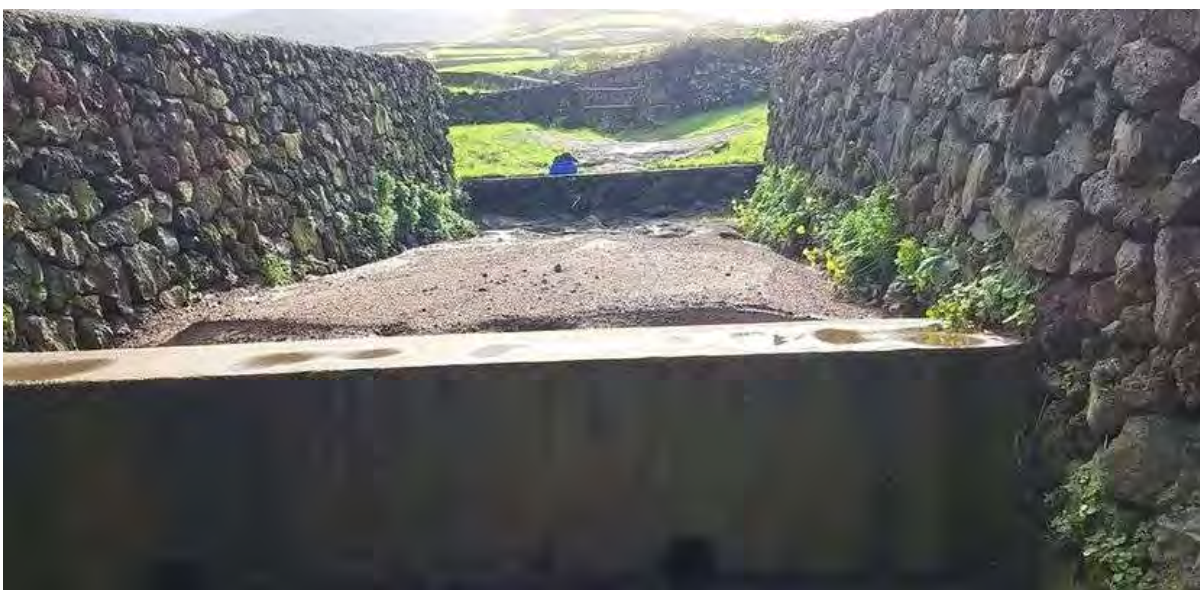
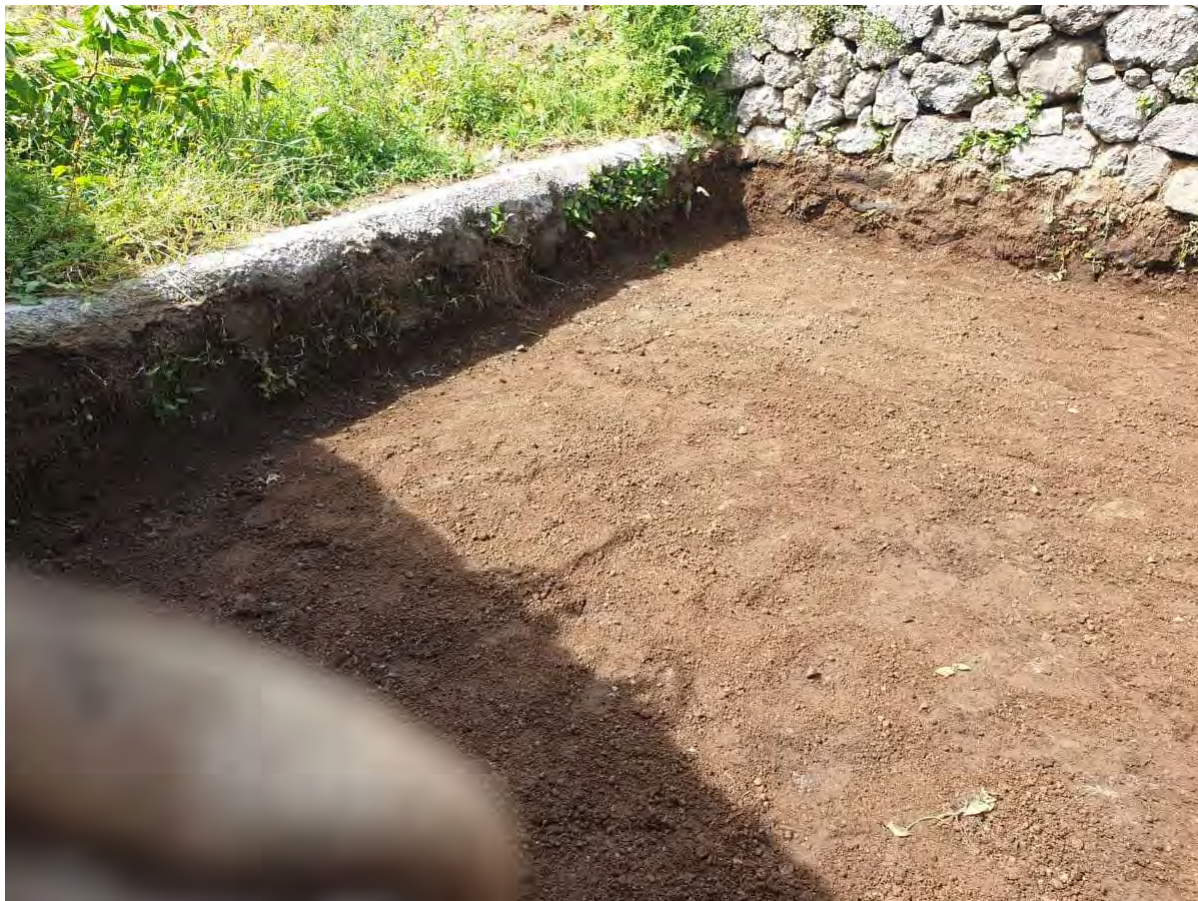
Limpa/desassoreada

Limpeza e desassoreamento da bacia.

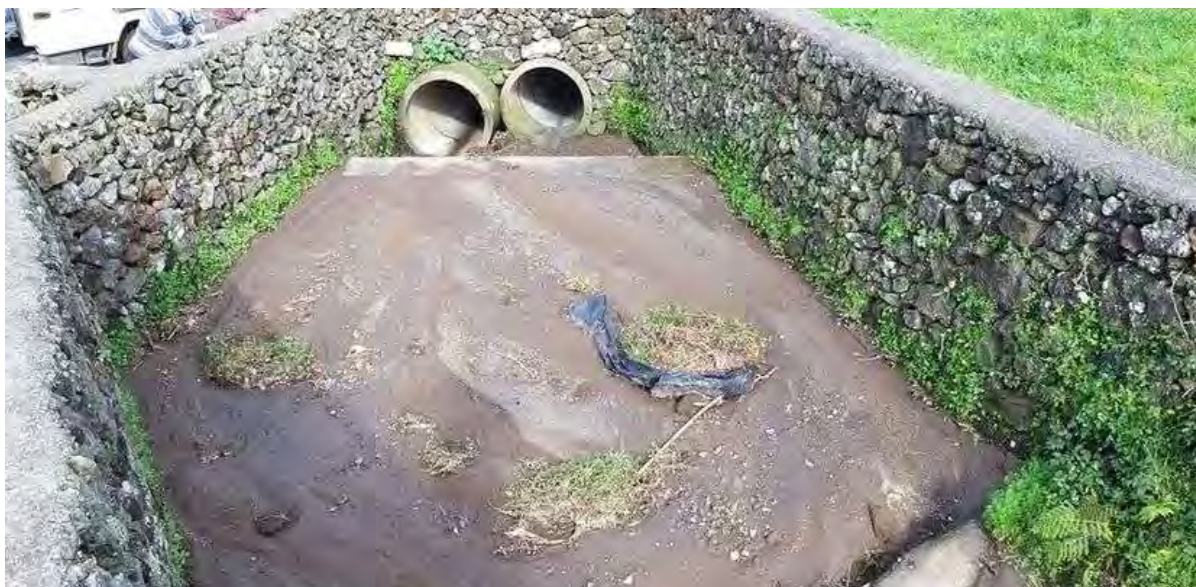
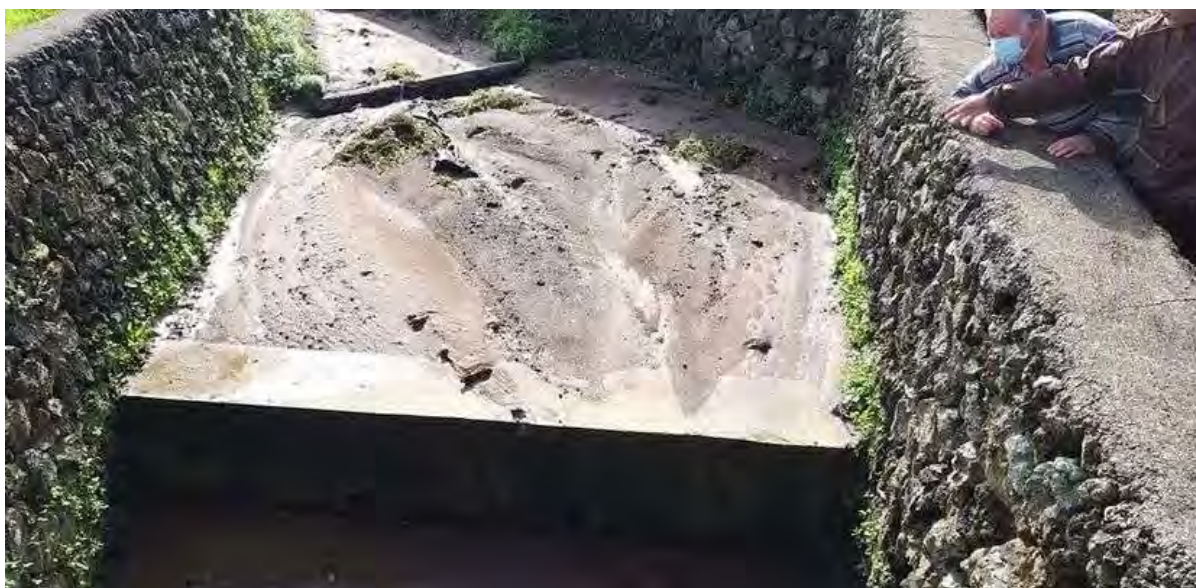
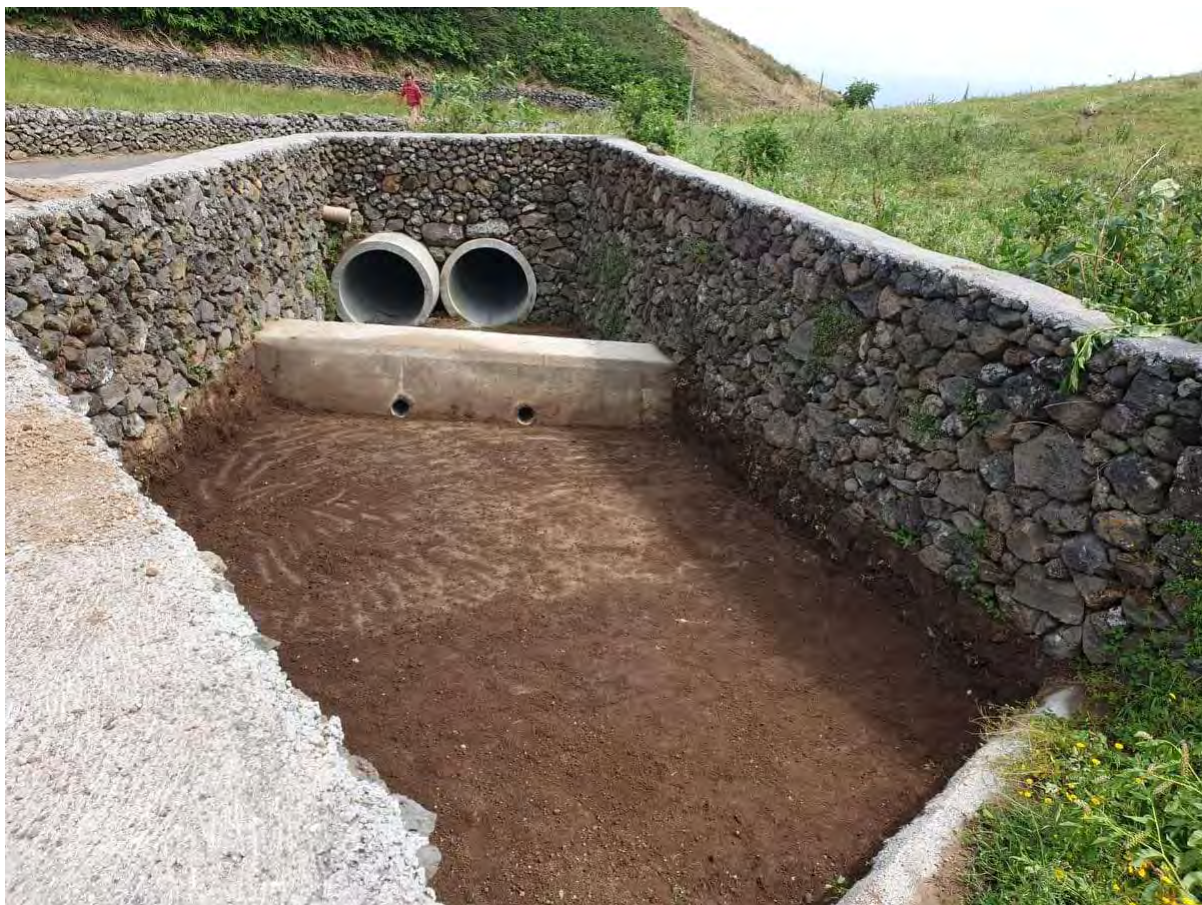
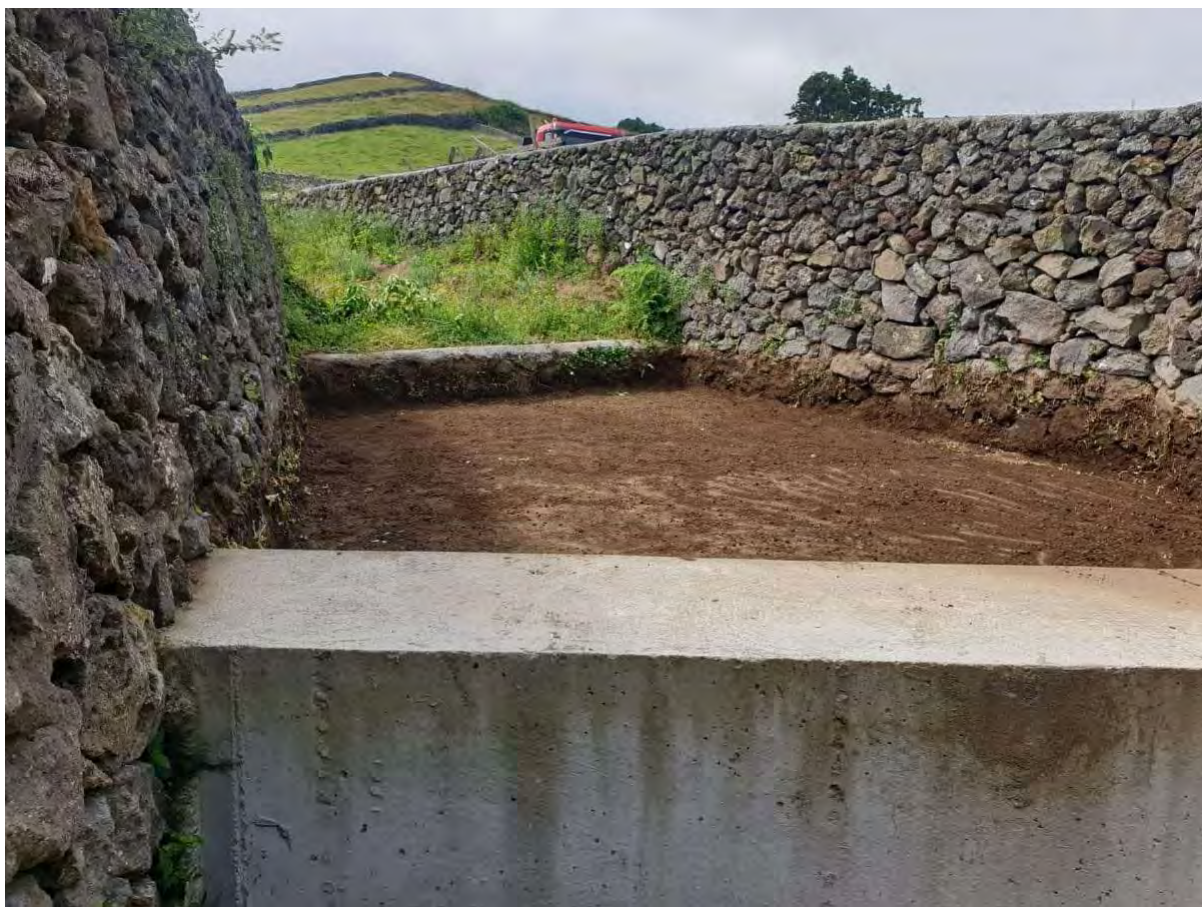
| <b>Estado de conservacao</b> | Limpa/desassoreada |

Limpeza e desassoreamento da bacia

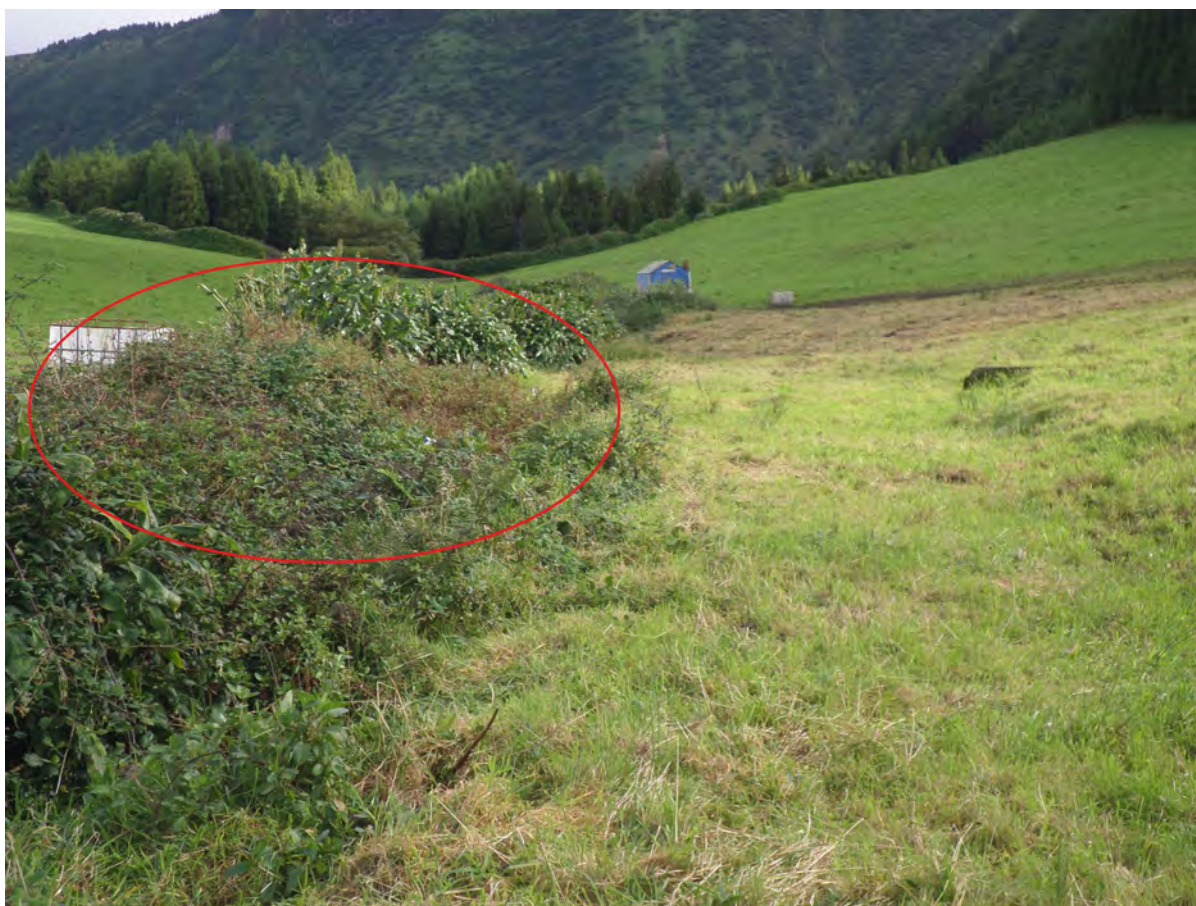
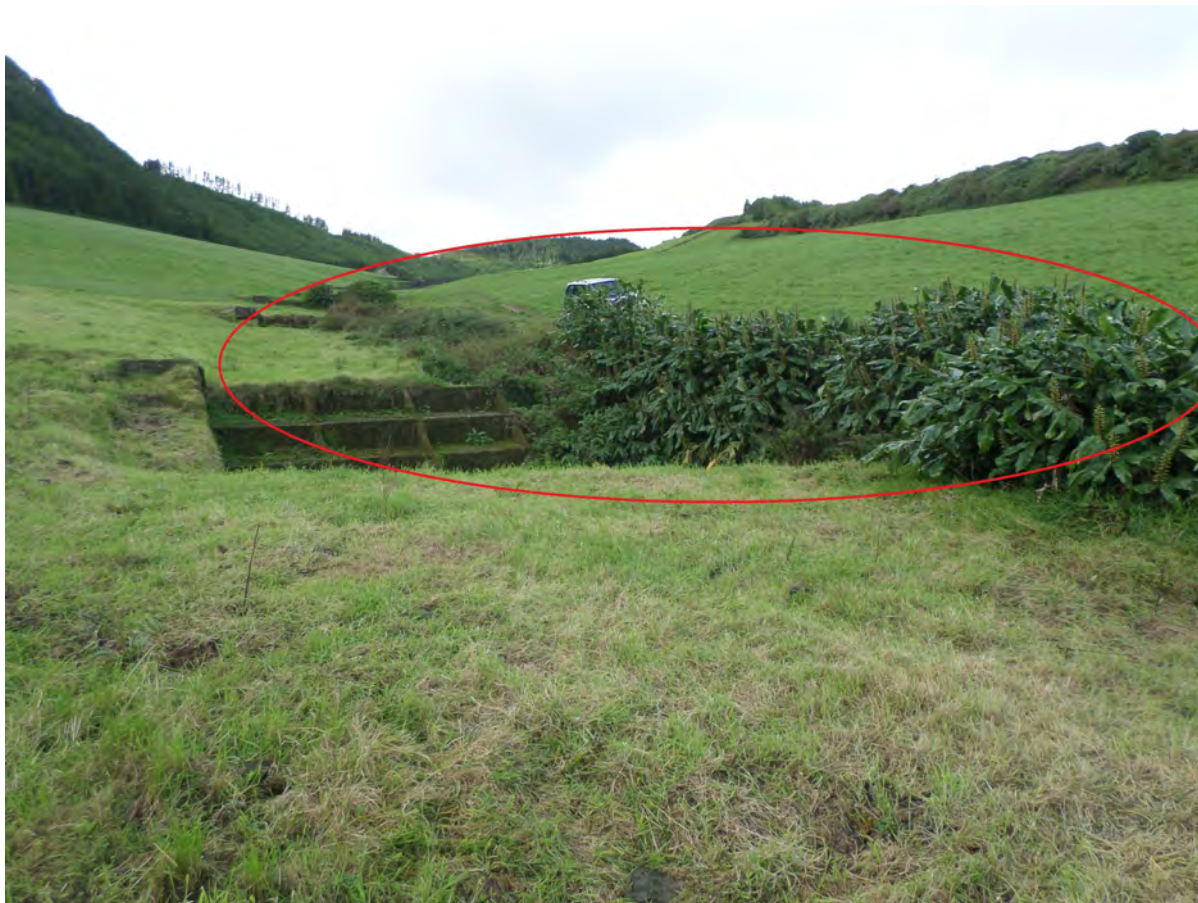
o caudal não percorre o açude , passa pela esquerda do açude
