## ANEXO VII

### FORMULÁRIOS DA EROSÃO HÍDRICA

## Controlo da erosão hídrica em ribeiras 2022

Formulário para registo do estado das bacias de retenção

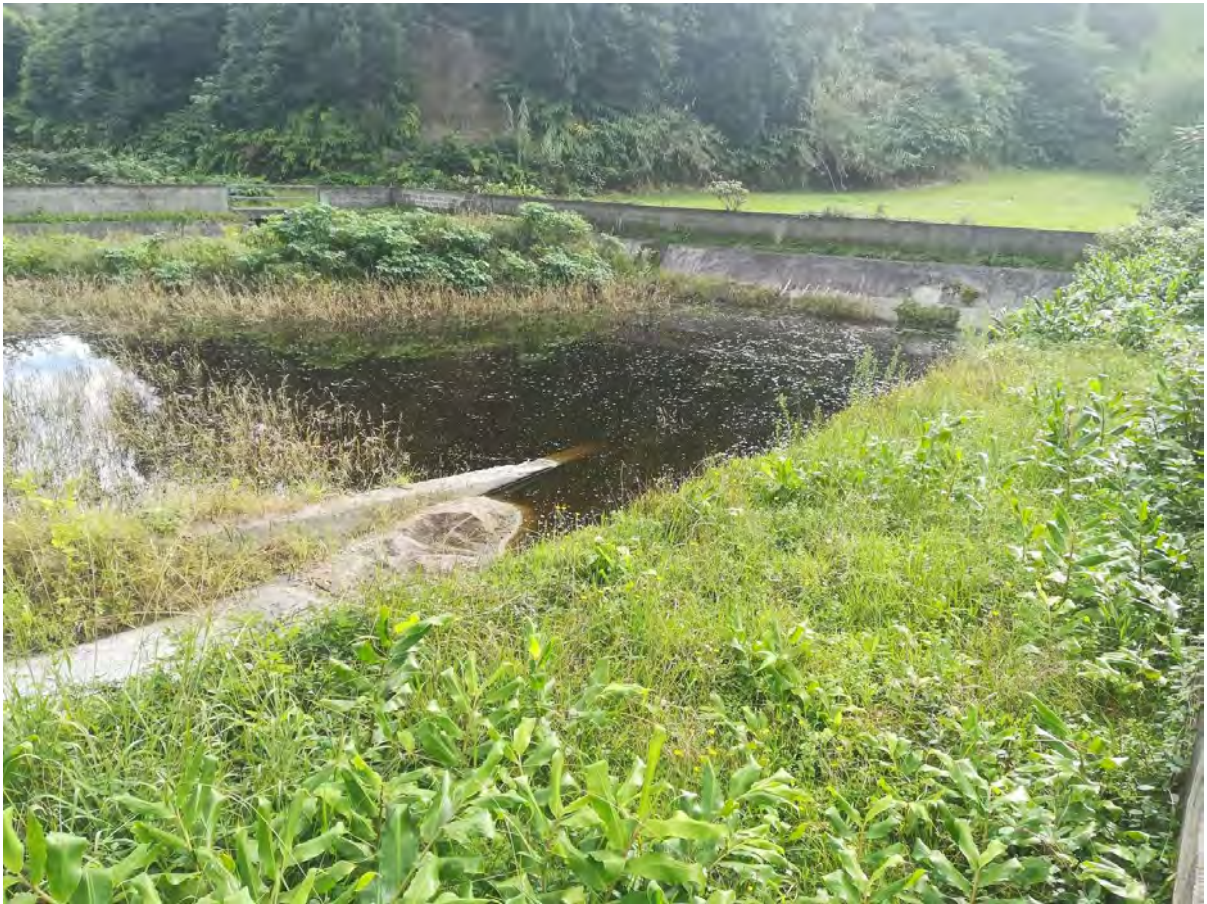
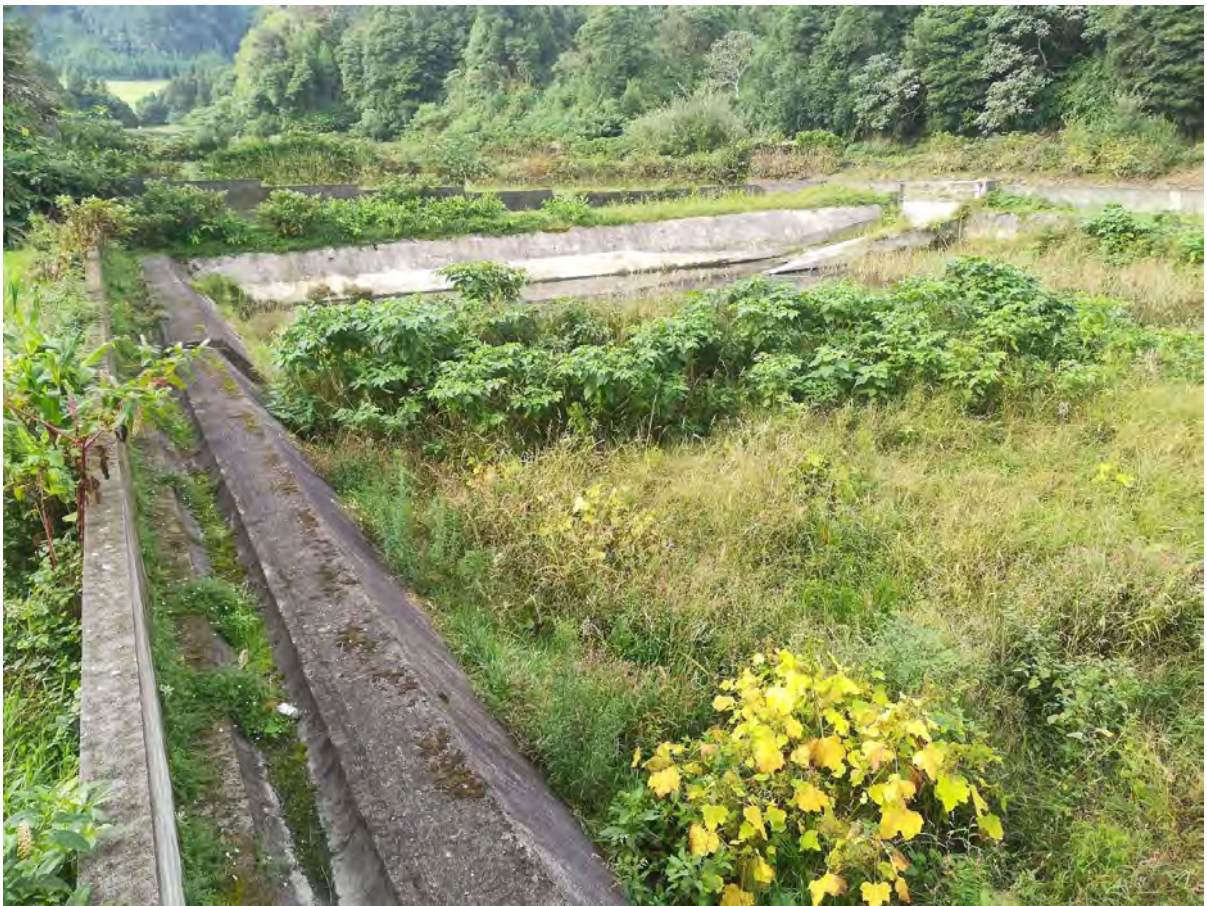
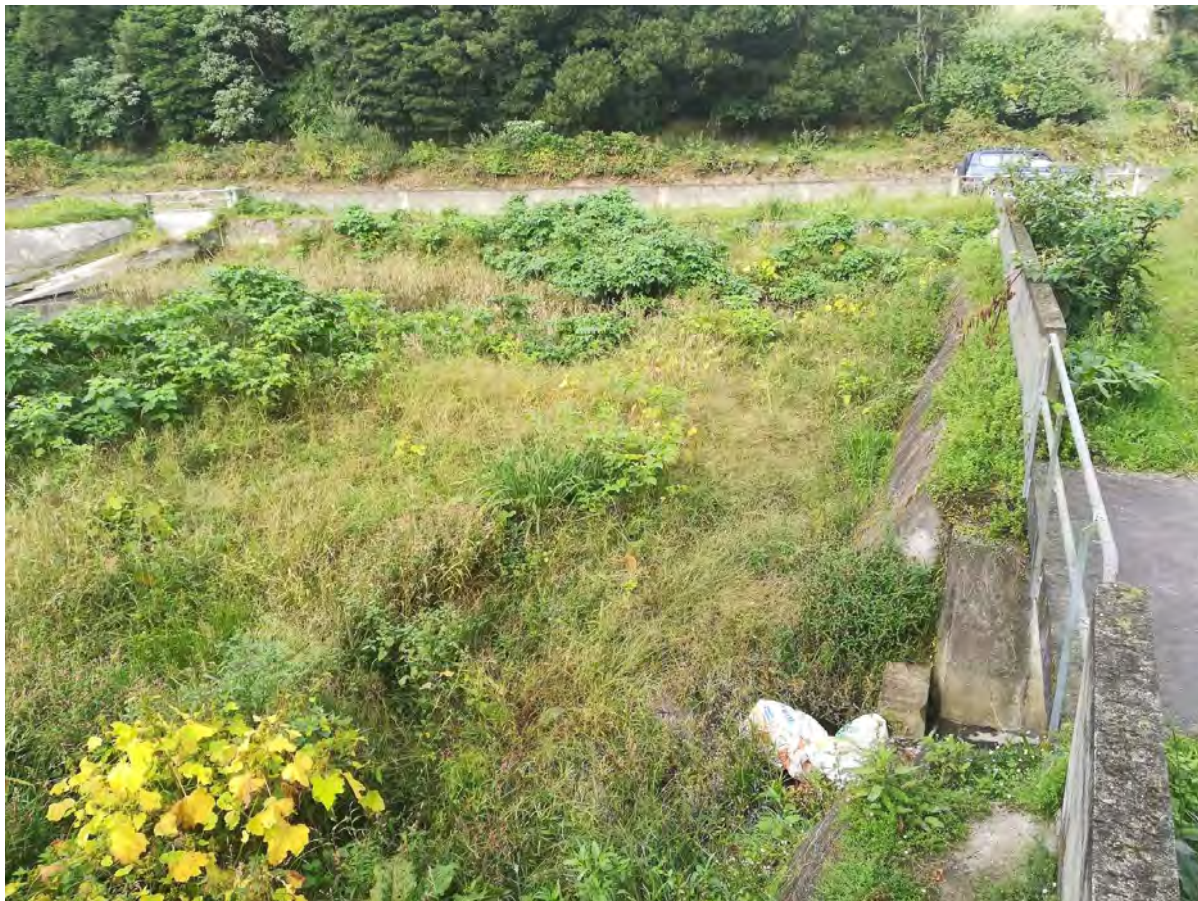
Estado de conservacao

Carece de intervenção

Tipo de intervenção

Desassoreamento  
Corte de vegetação

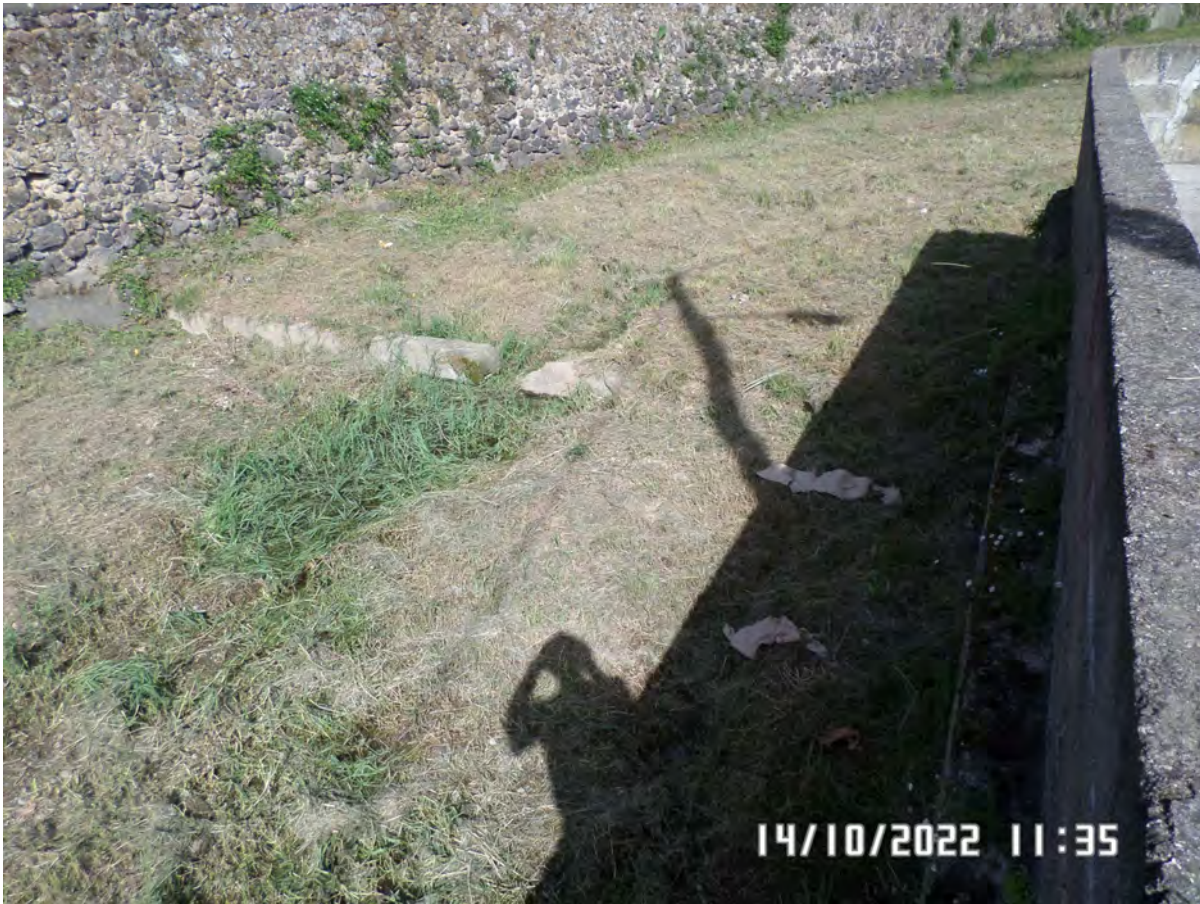
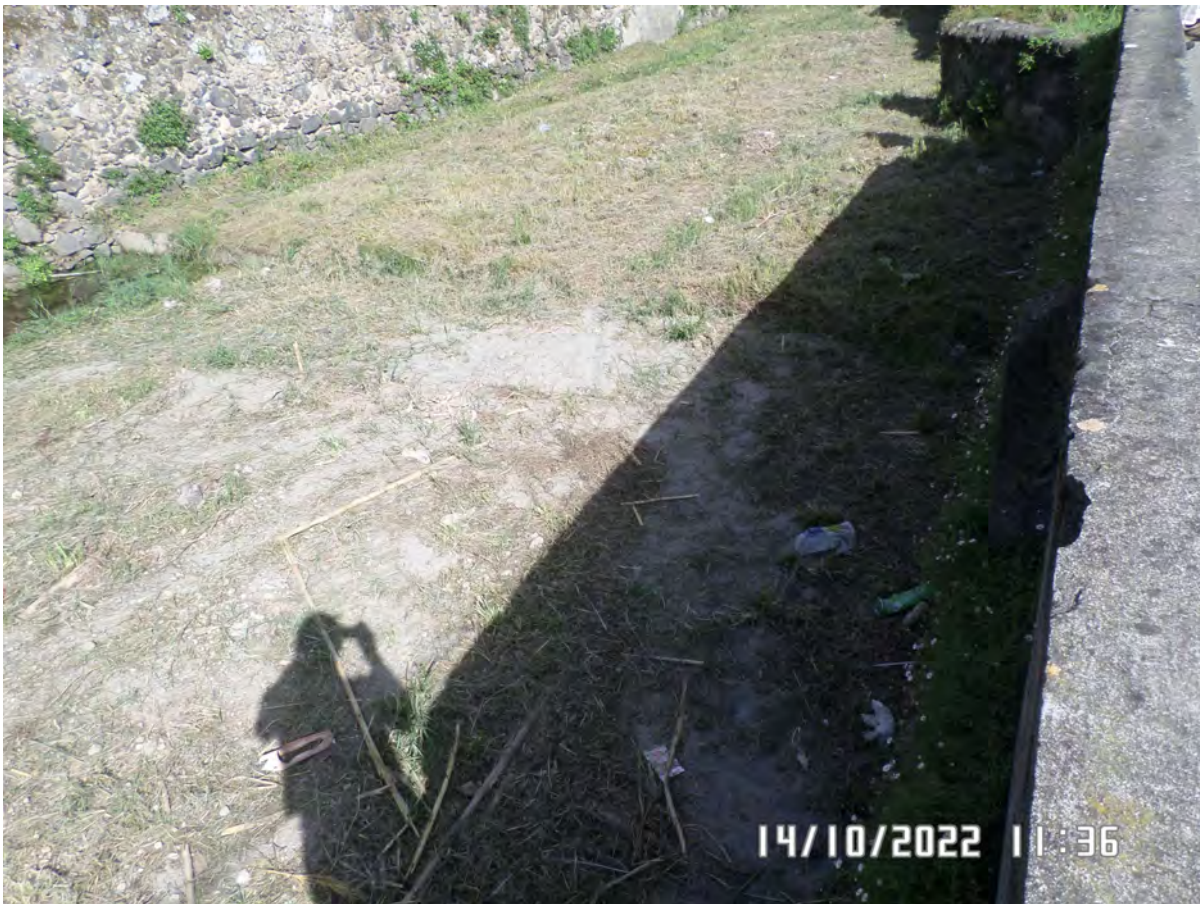
| Descarregador\açude | Carece de obras |

arranjo dos dissipadores

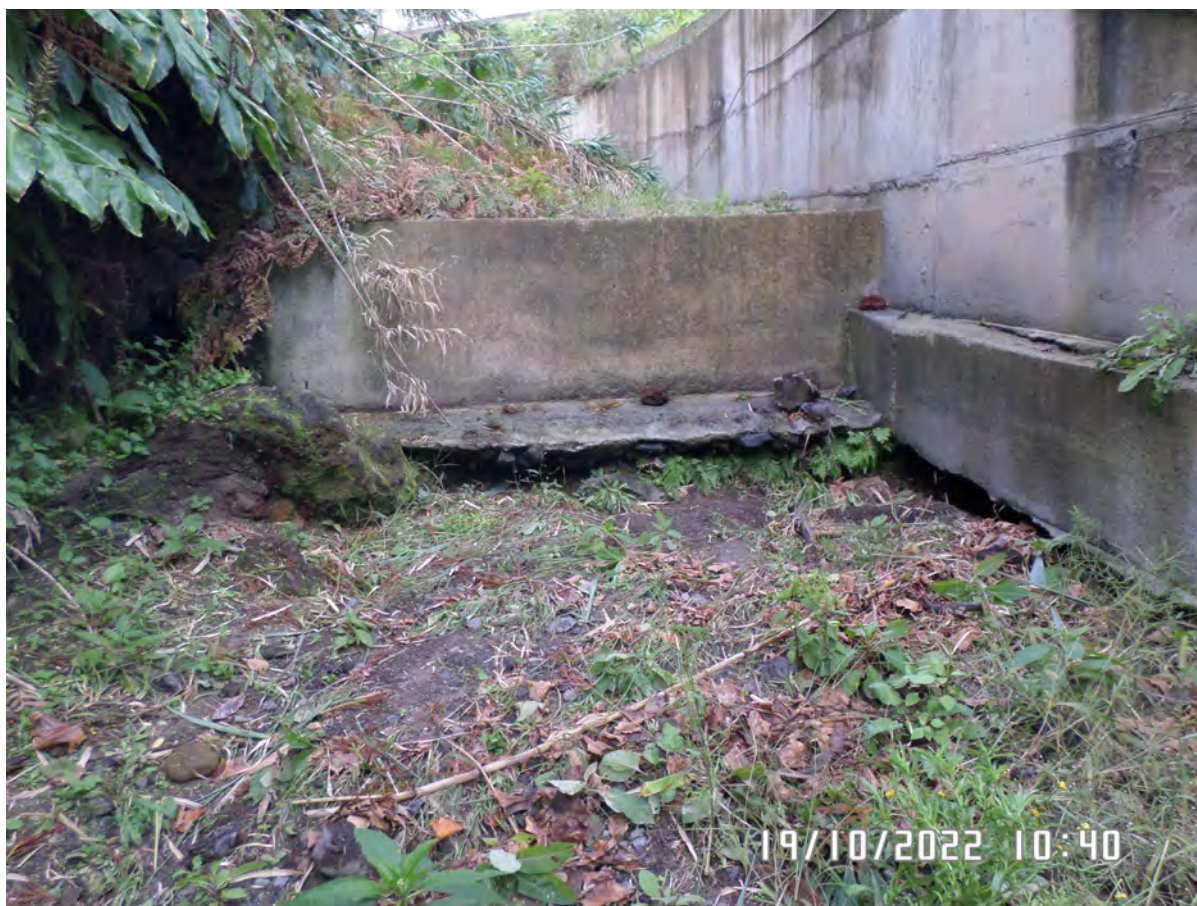
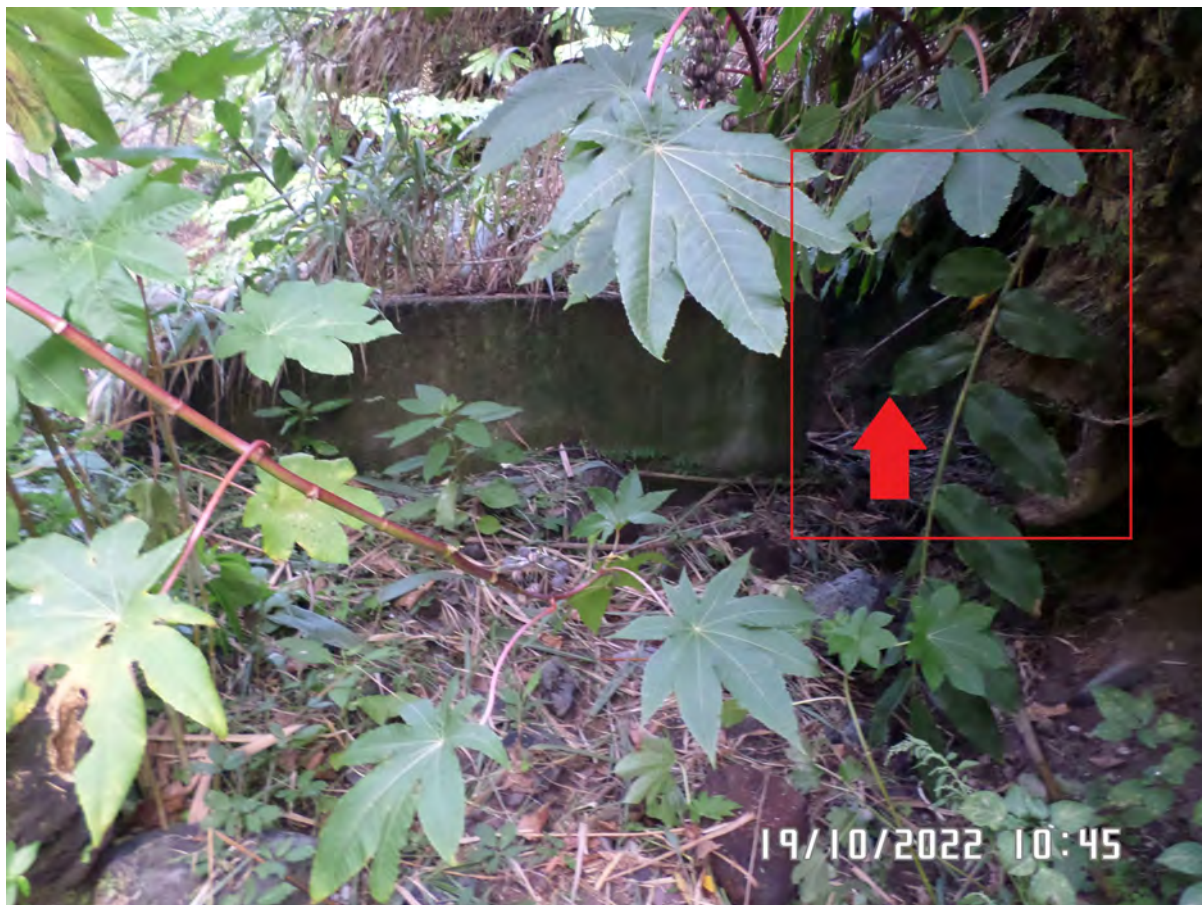
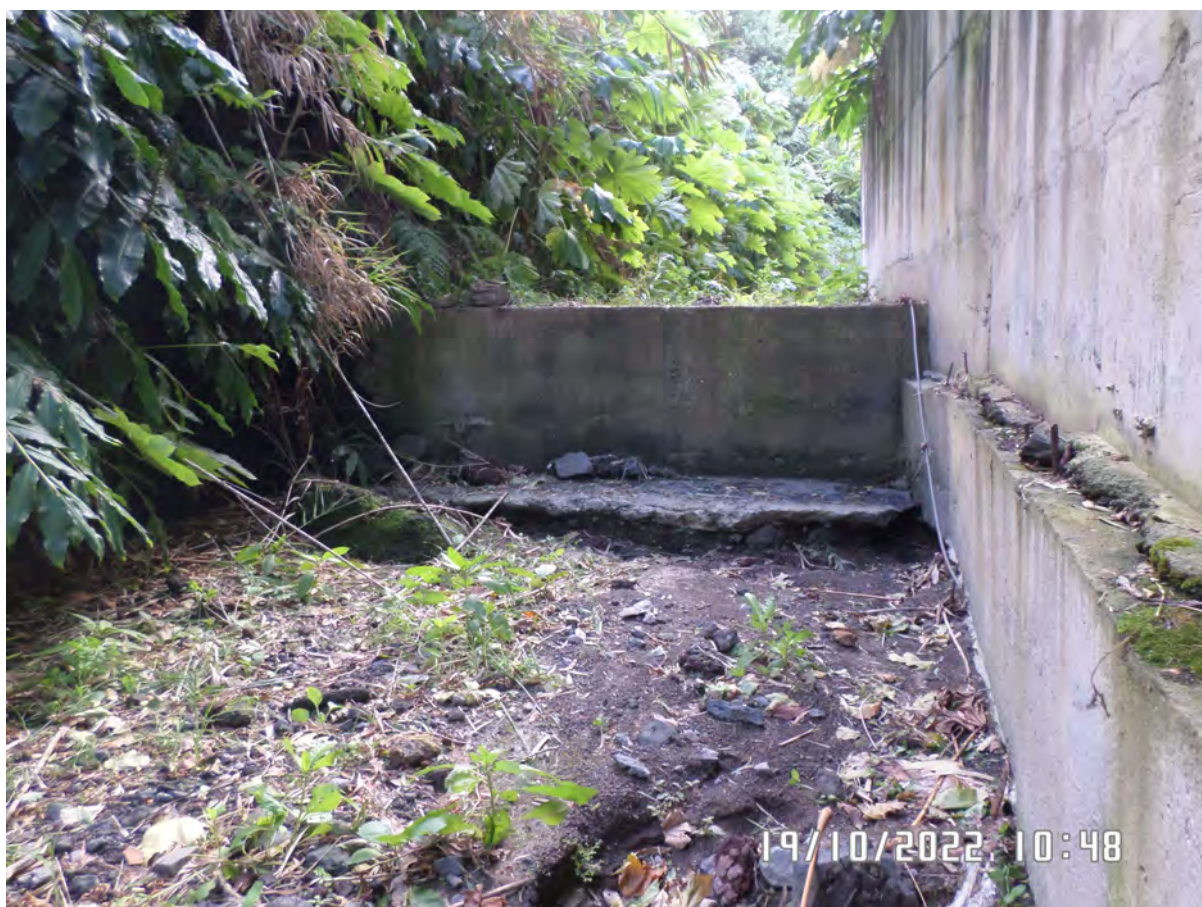
a água ladea o açude 2

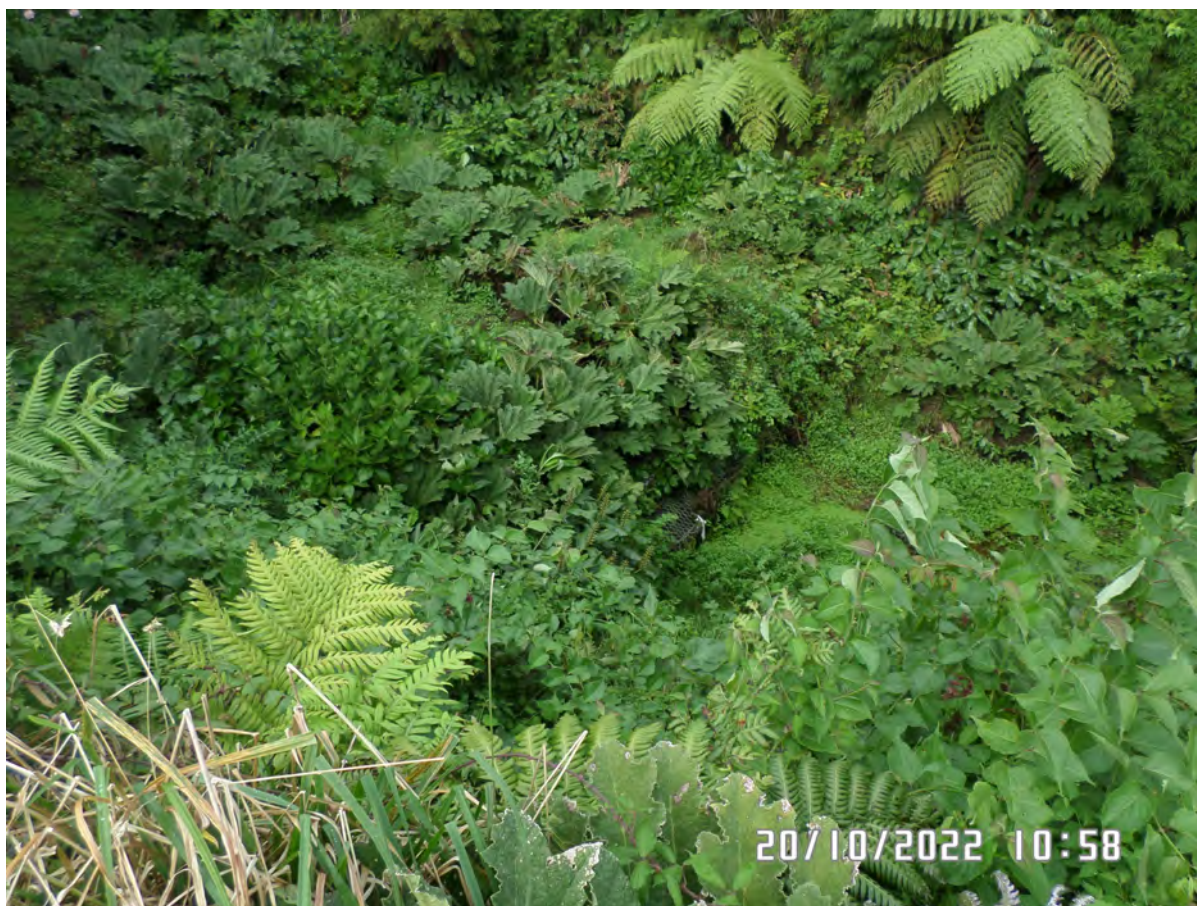
não se consegue ver o açude
